## **RAPPORT D'ESSAI - TEST REPORT**

### **COLLISION FRONTALE DE RECHERCHE RESEARCH FRONTAL IMPACT**

| <b>VEHICULE D'ESSAI / TEST VEHICLE</b><br><b>PLYMOUTH BREEZE 1999 TC # 99-111</b> |

N° de contrat : **99-5001**  
Rapport N°: **RR 99-228**

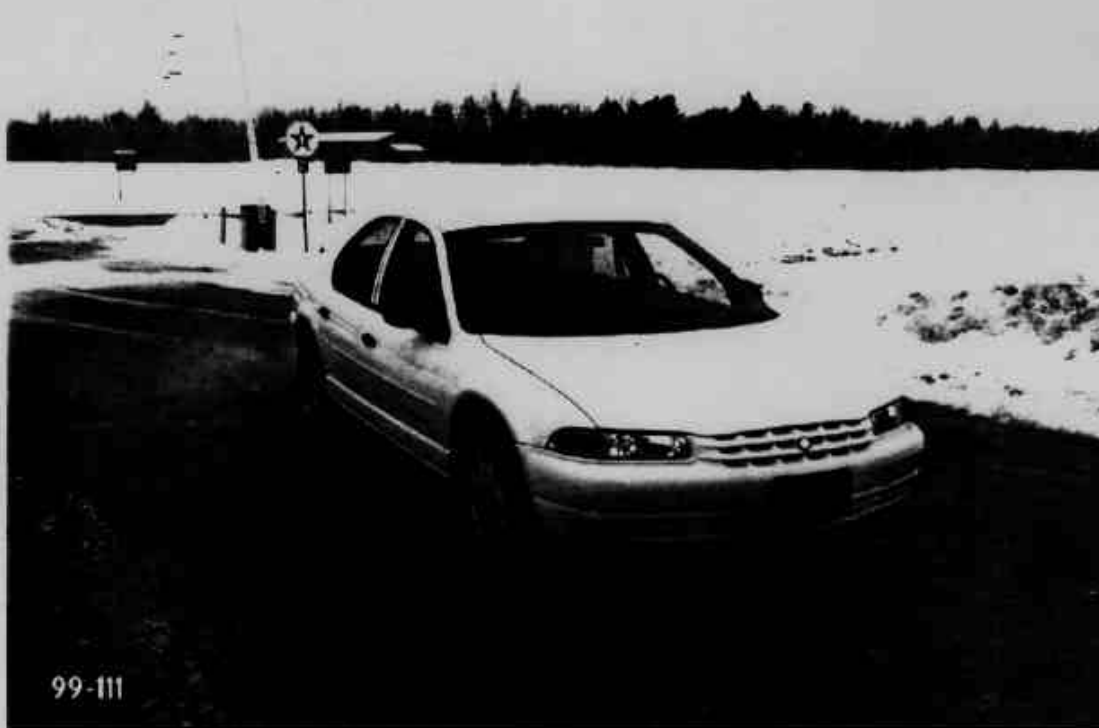
3. Vue  $\frac{3}{4}$  avant du véhicule d'essai.  
 $\frac{3}{4}$  front view of the test vehicle.

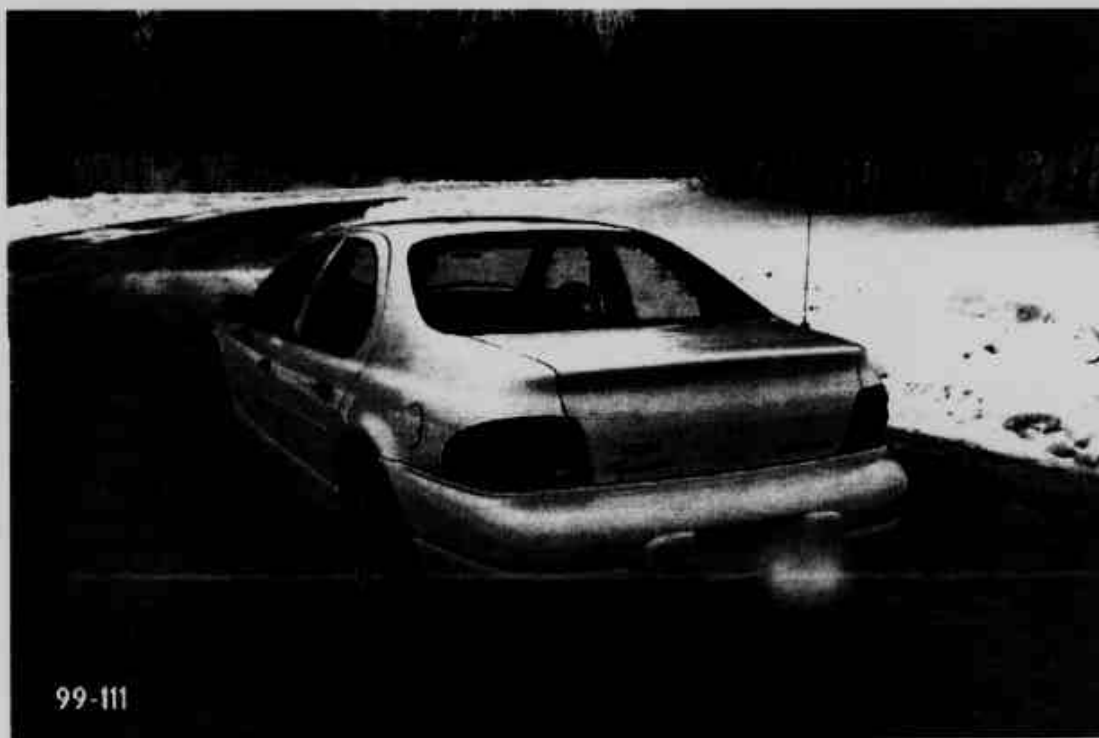
4. Vue  $\frac{3}{4}$  arrière du véhicule d'essai.  
 $\frac{3}{4}$  rear view of the test vehicle.

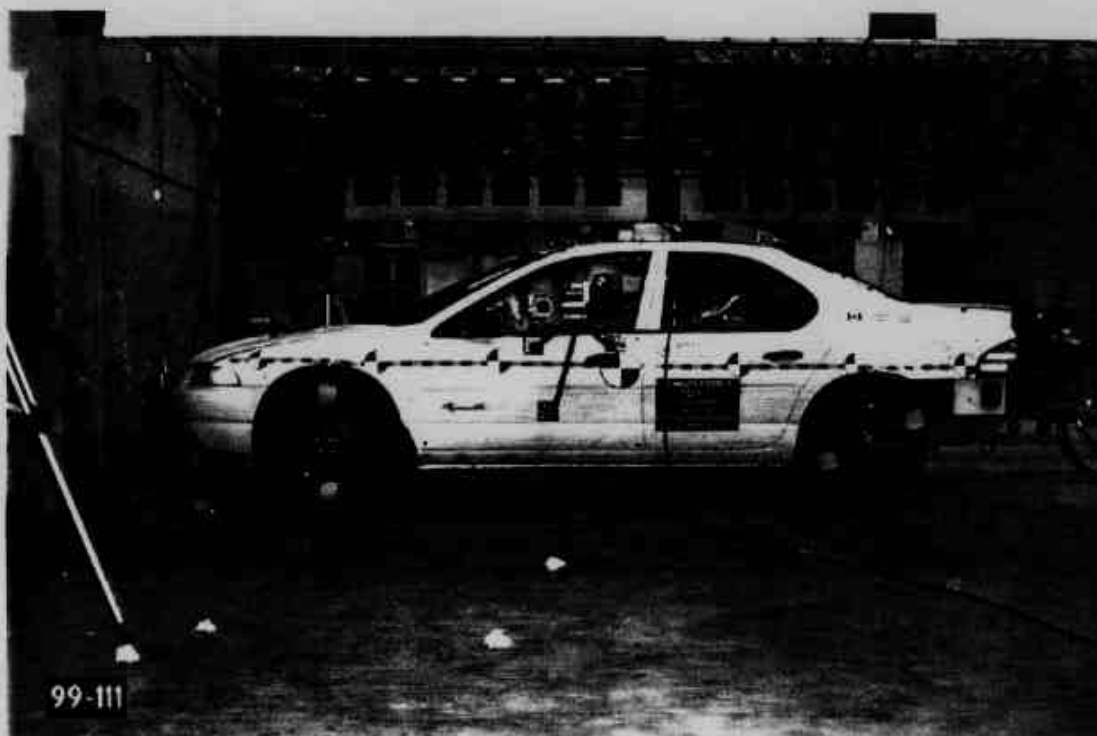
5. Vue générale côté gauche du véhicule d'essai, avant essai.  
Left side view of the test vehicle, pre-test.

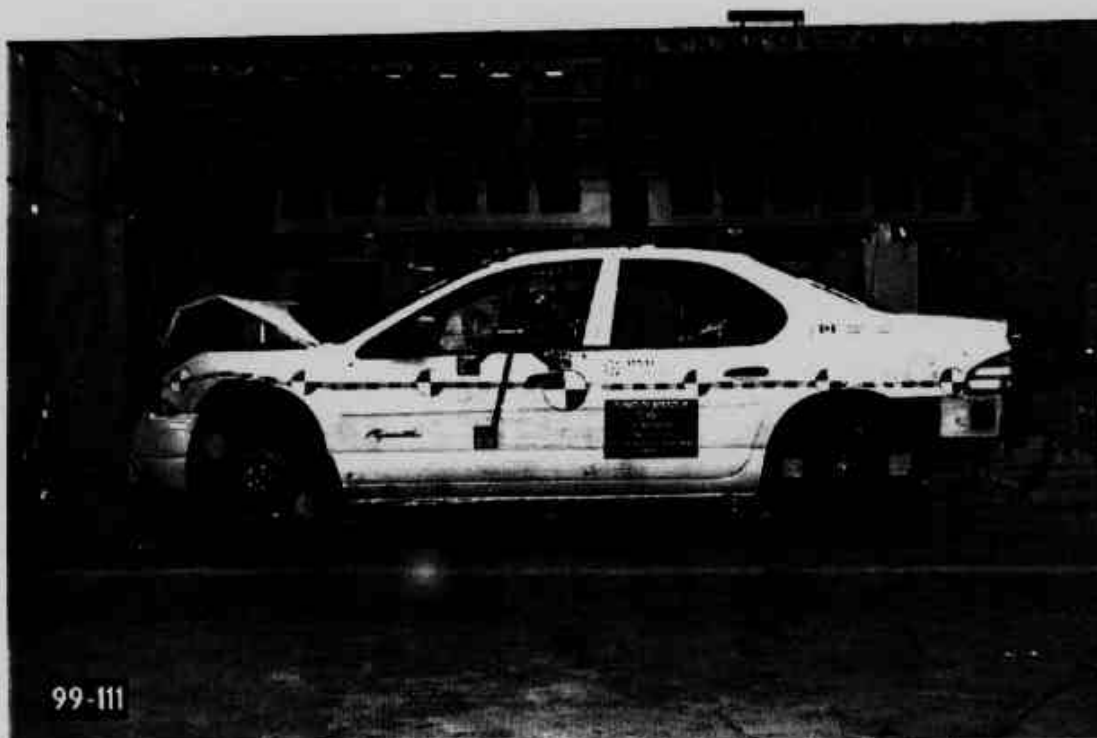
6. Vue générale côté gauche du véhicule d'essai, après essai.  
Left side view of the test vehicle, post-test.

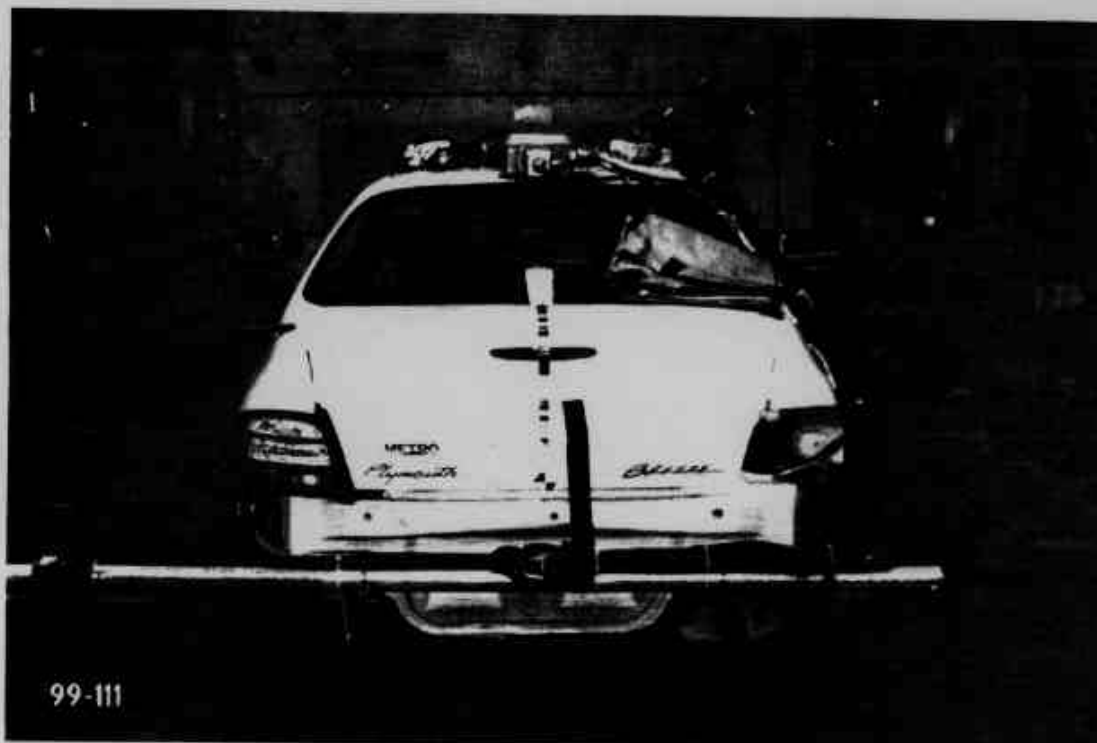
7. Vue arrière du véhicule d'essai, avant essai.  
Rear view of the test vehicle, pre-test.

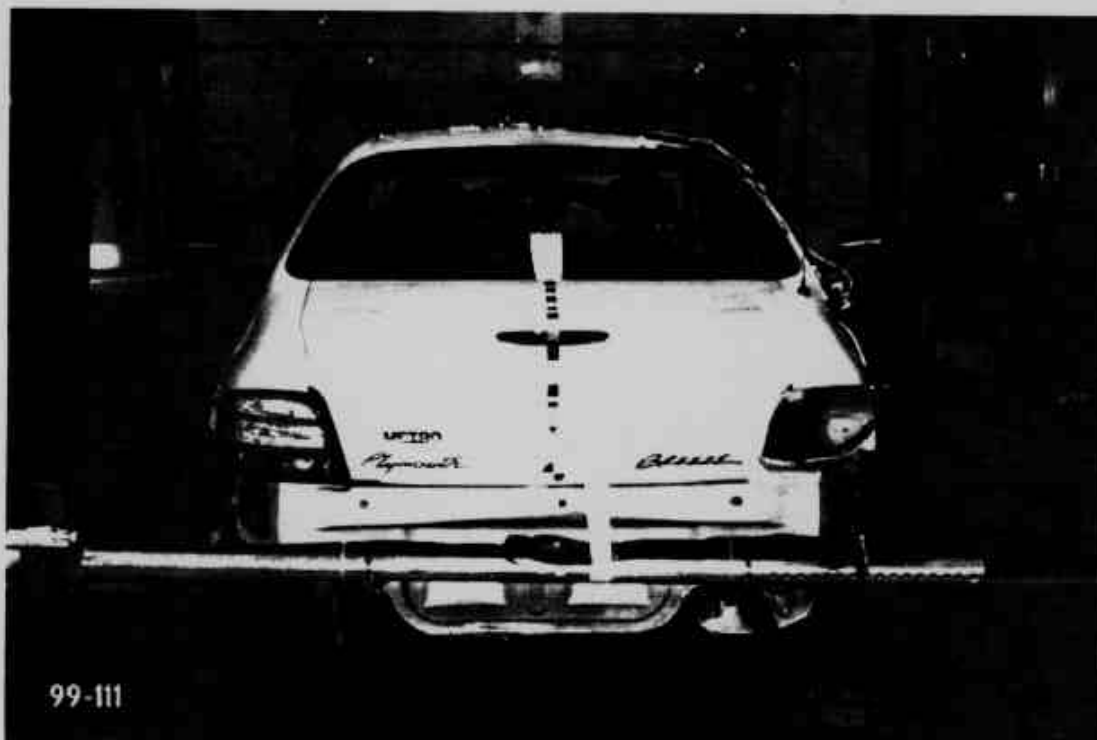
8. Vue arrière du véhicule d'essai, après essai.  
Rear view of the test vehicle, post-test.

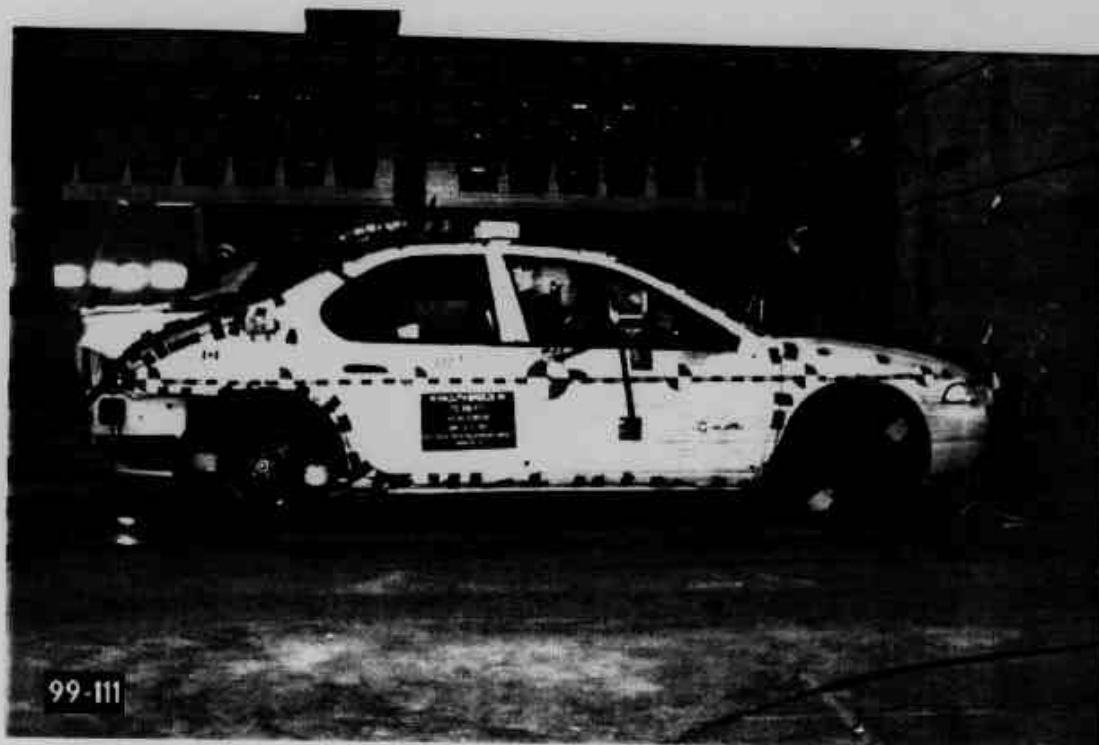
9. Vue générale côté droit du véhicule d'essai, avant essai.  
General right side view of the test vehicle, pre-test.

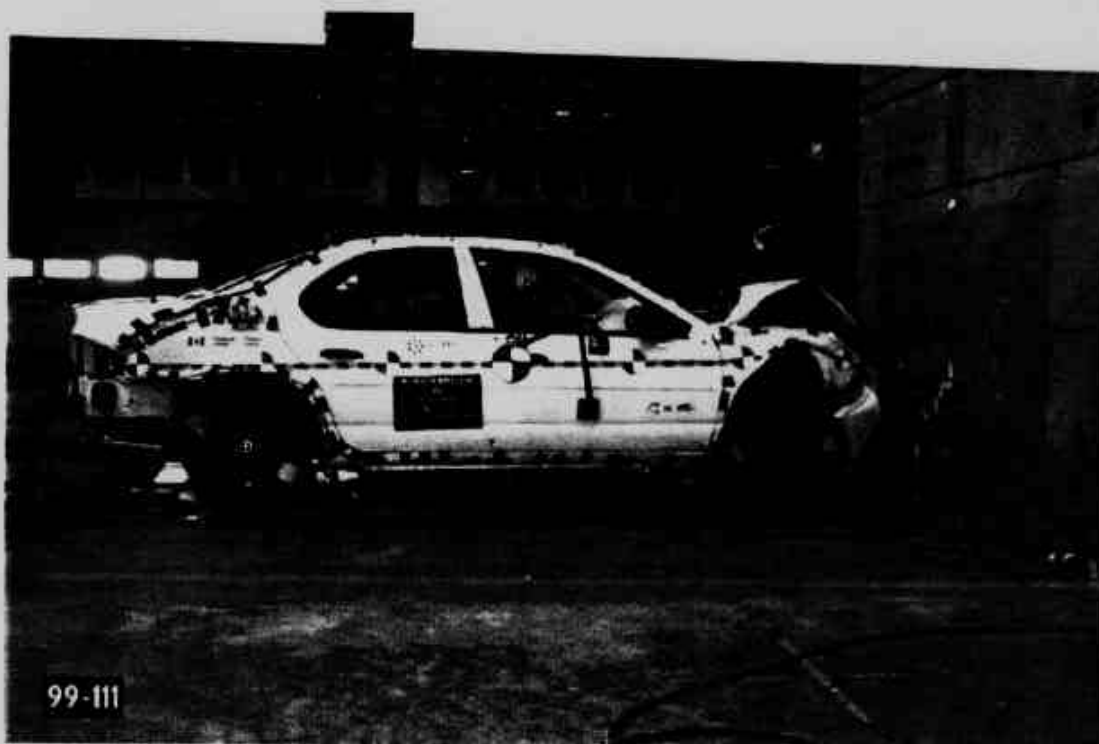
10. Vue générale côté droit du véhicule d'essai, après essai.  
General right side view of the test vehicle, post-test.

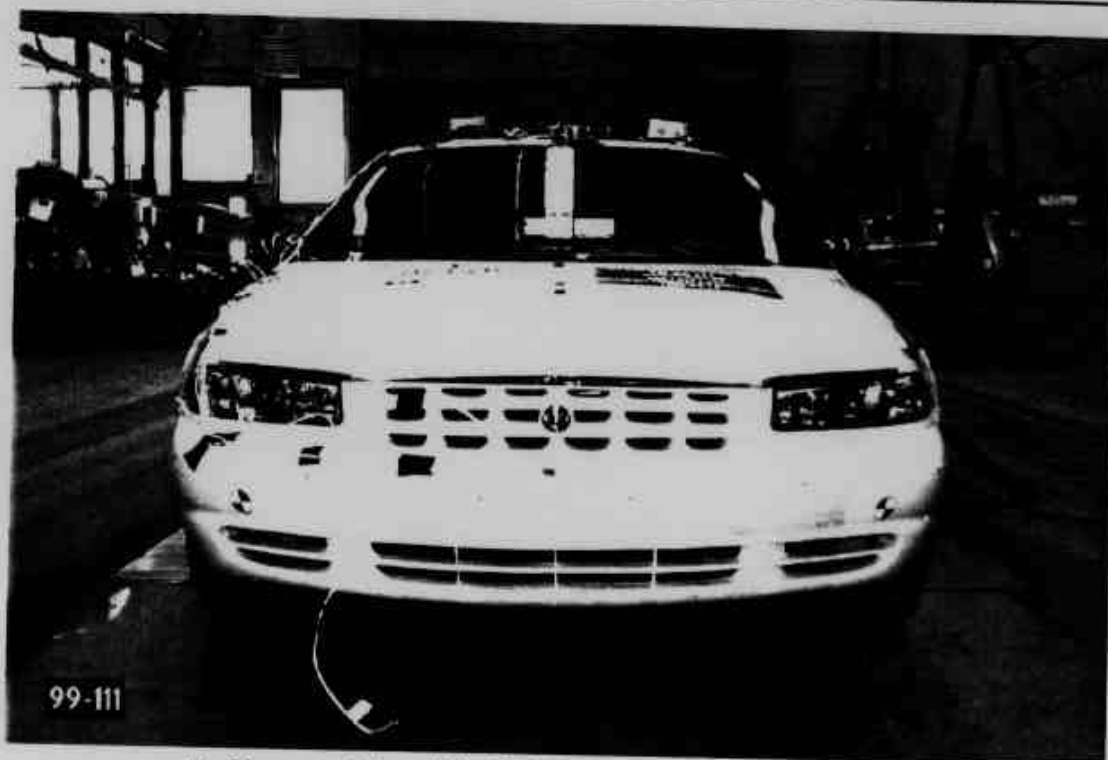
13. Vue avant du véhicule d'essai, avant essai.  
Front view of the test vehicle, pre-test.

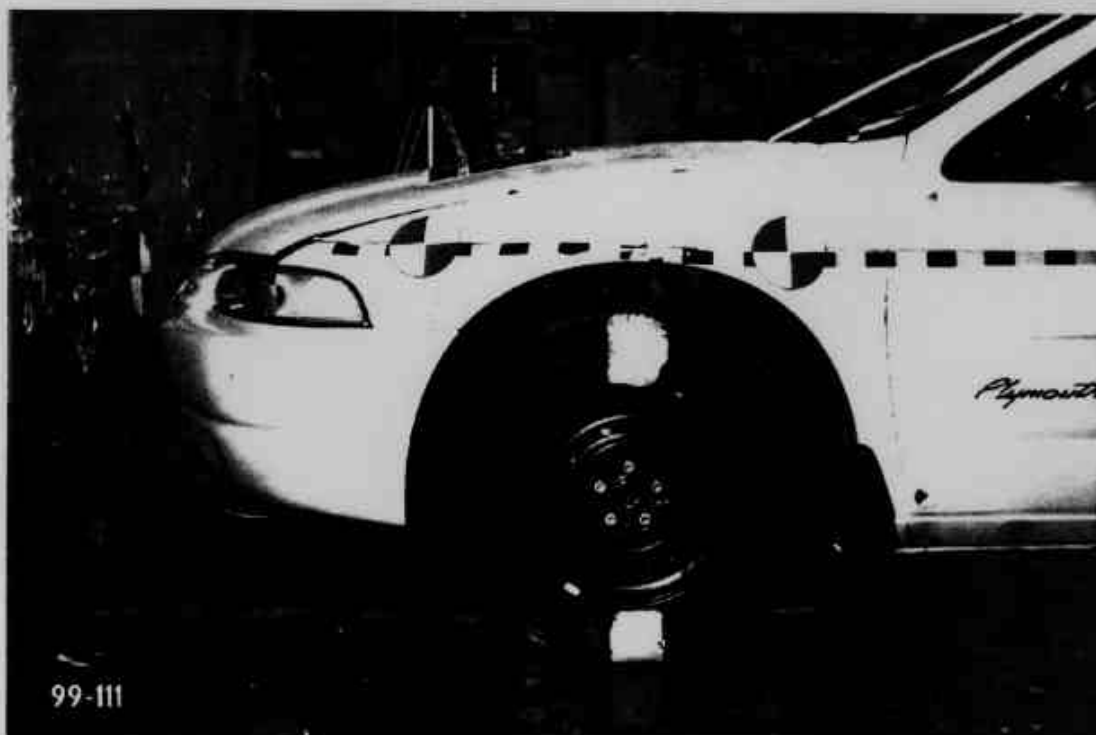
15. Vue côté gauche de l'avant du véhicule d'essai, avant essai.  
Left side view of front of test vehicle, pre-test.

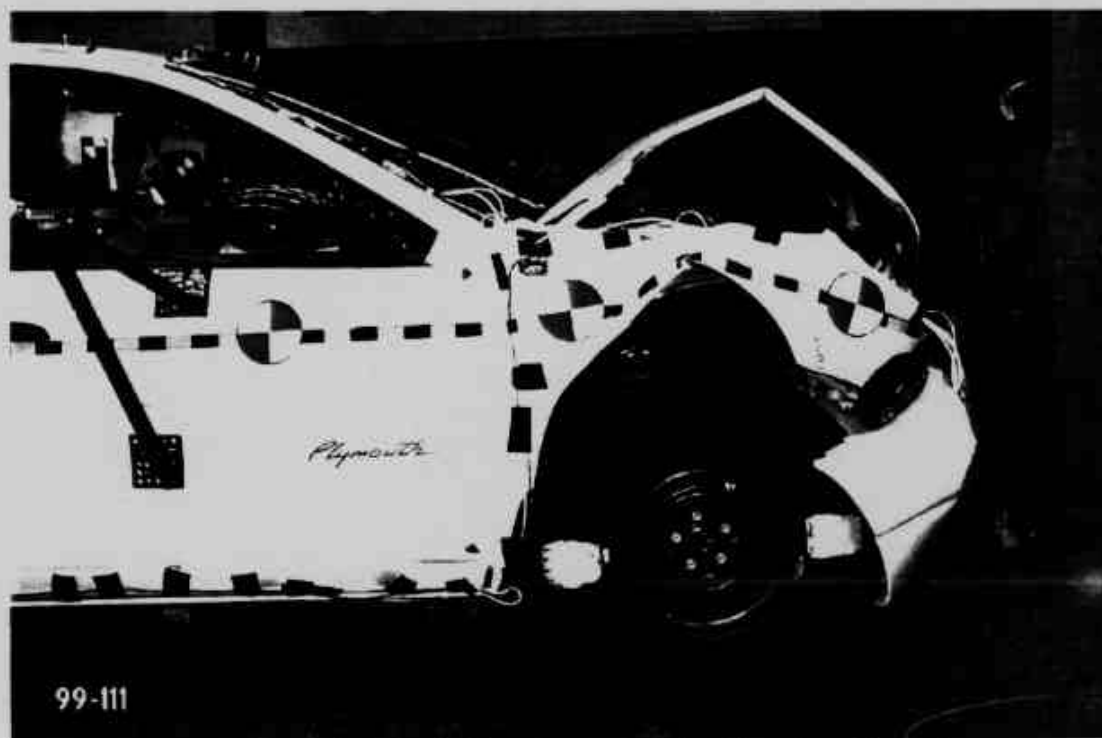
18. Vue côté droit de l'avant du véhicule d'essai, après essai.  
Right side view of front of test vehicle, post-test.

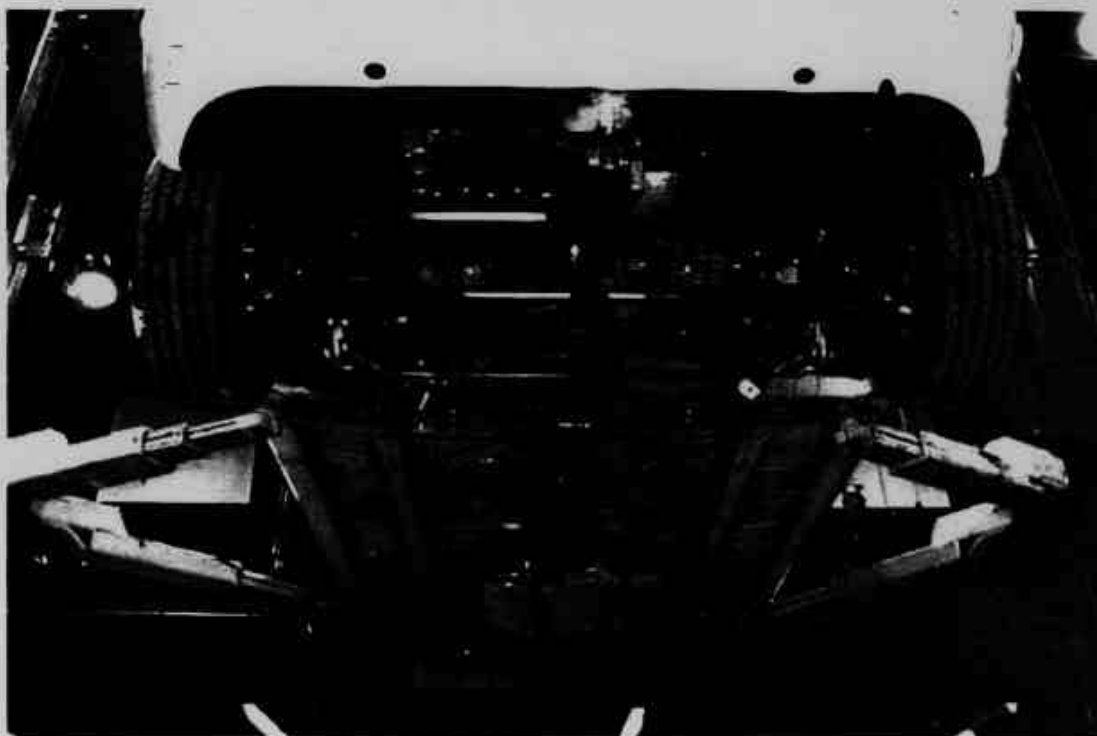
21. Vue du dessous du compartiment moteur, avant essai.  
Front underbody view of the test vehicle, pre-test.

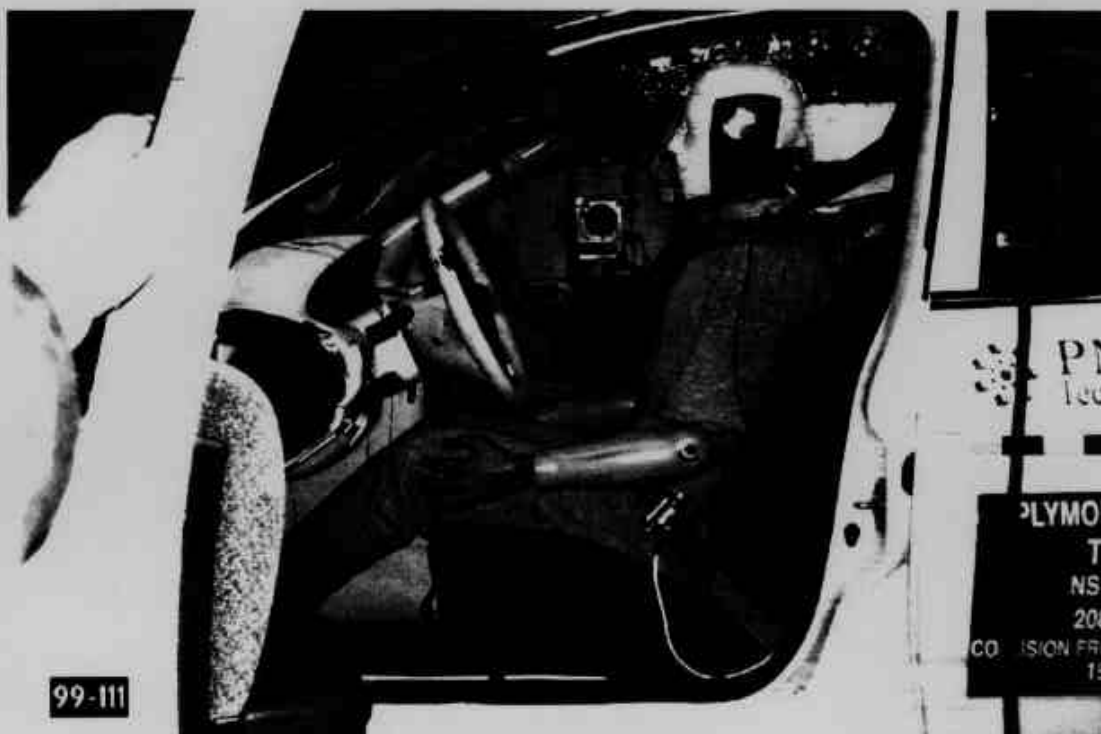
23. Position du conducteur, avant essai.  
Driver's position, pre-test.

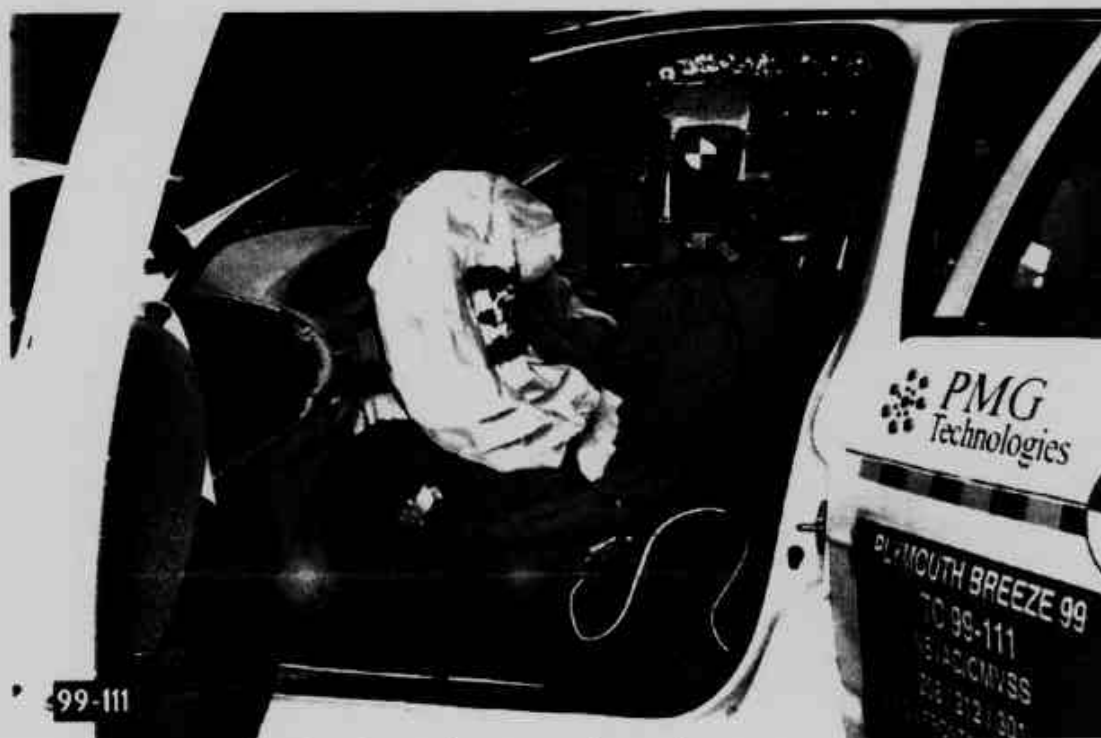
24. Position du conducteur, après essai.  
Driver's position, post-test.

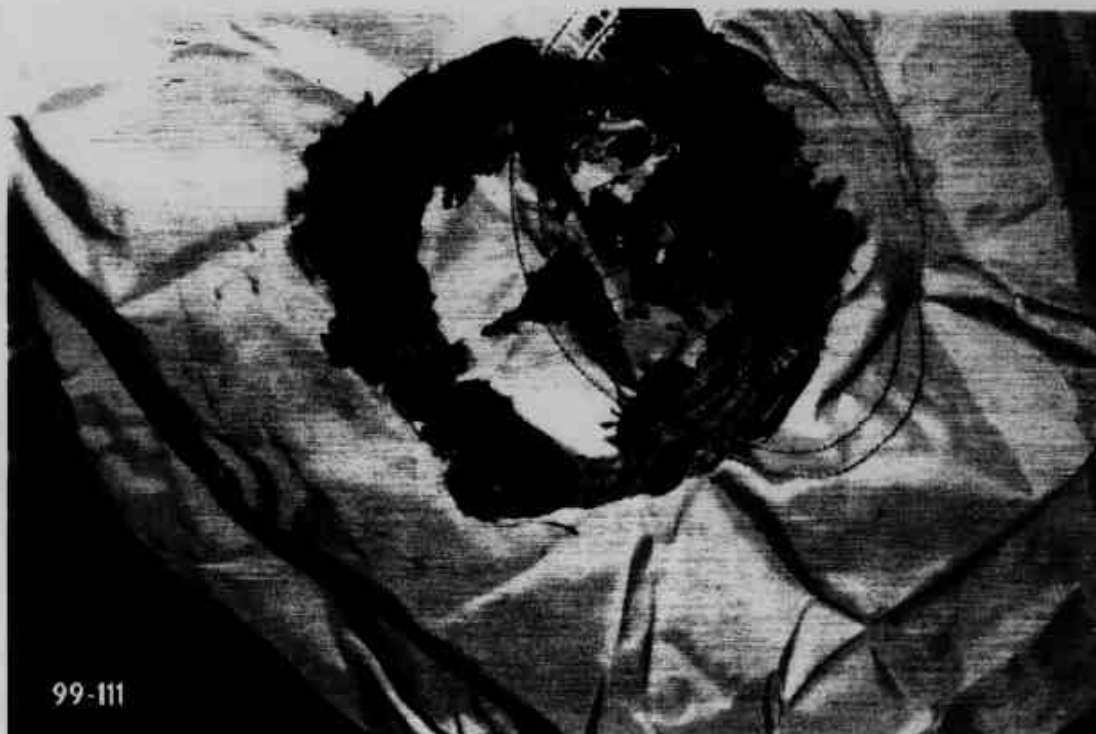
25. Point de contact de tête du conducteur, après essai.  
Driver's head contact point, post-test.

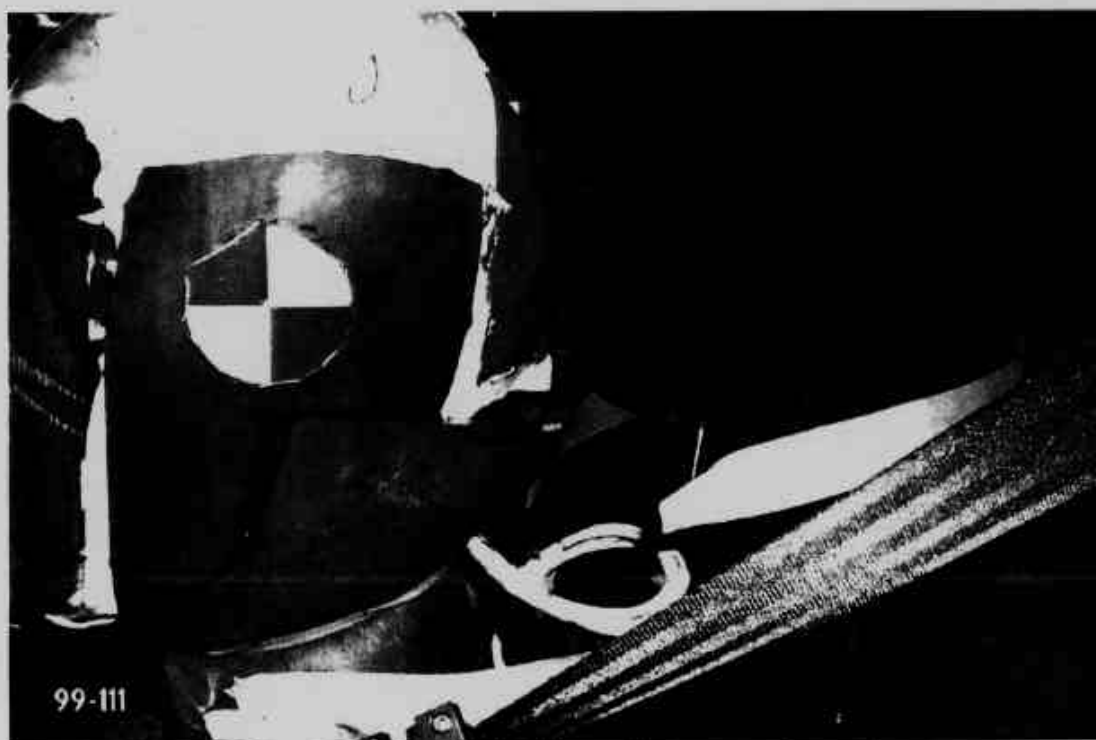
26. Point de contact de tête du conducteur, après essai.  
Driver's head contact point, post-test.

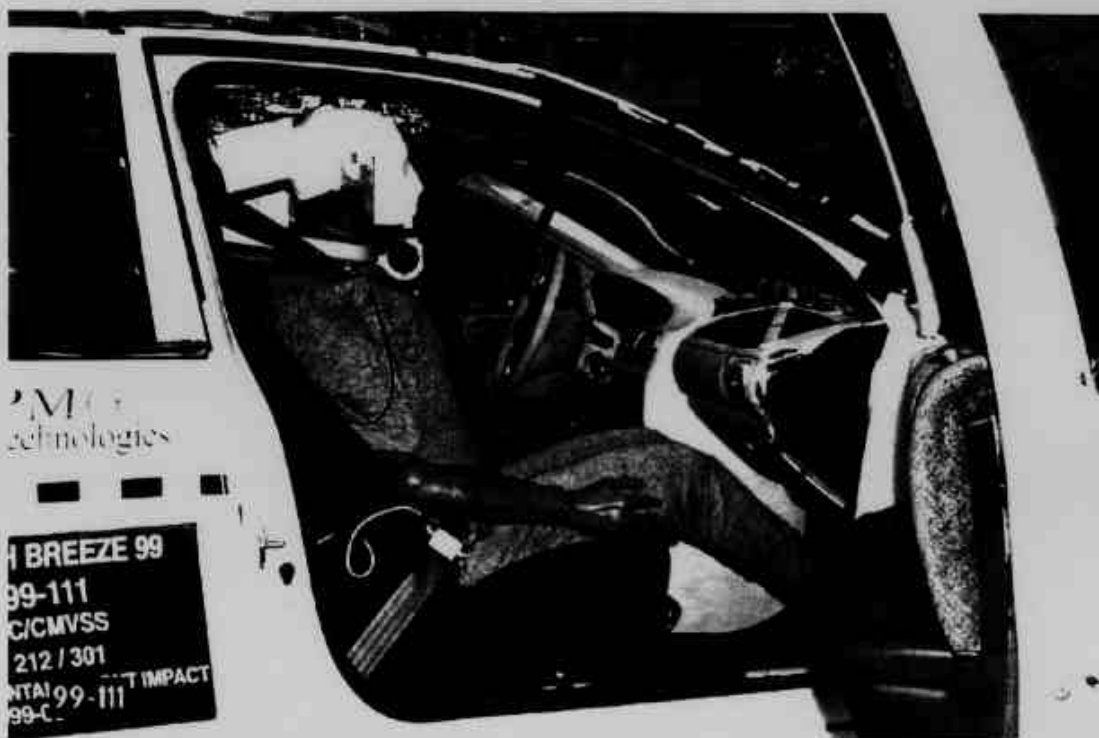
28. Position du passager, avant essai.  
Passenger's position, pre-test.

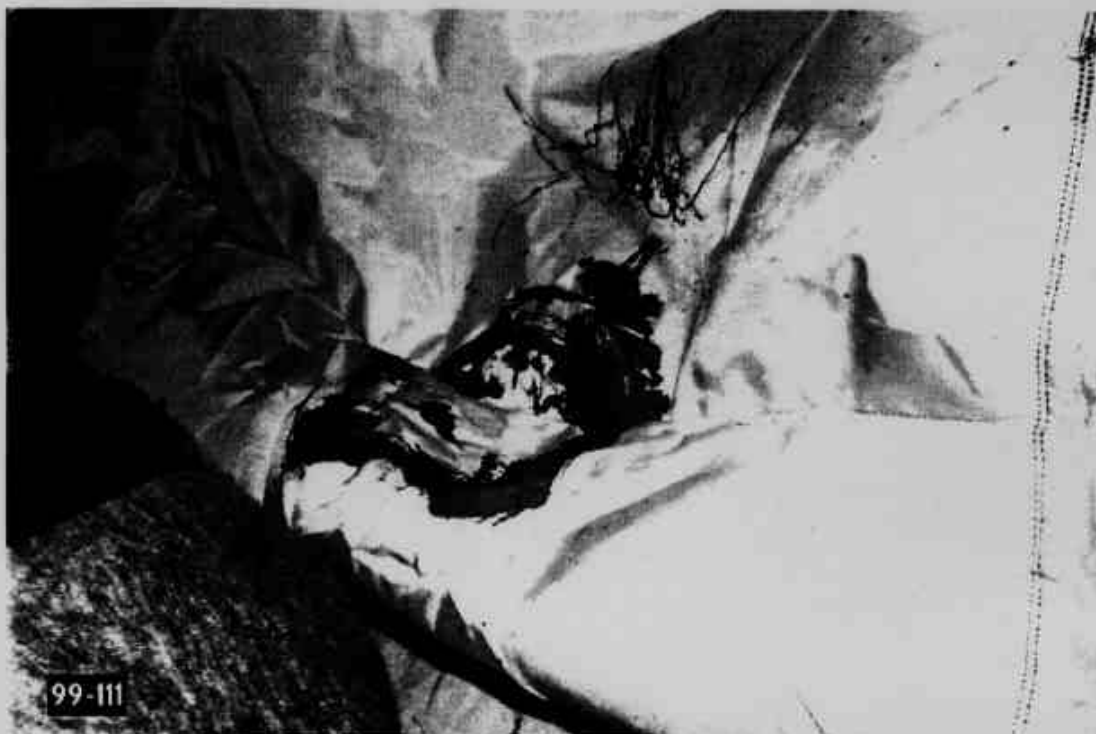
30. Point de contact de tête du passager, après essai.  
Passenger's head contact point, post-test.

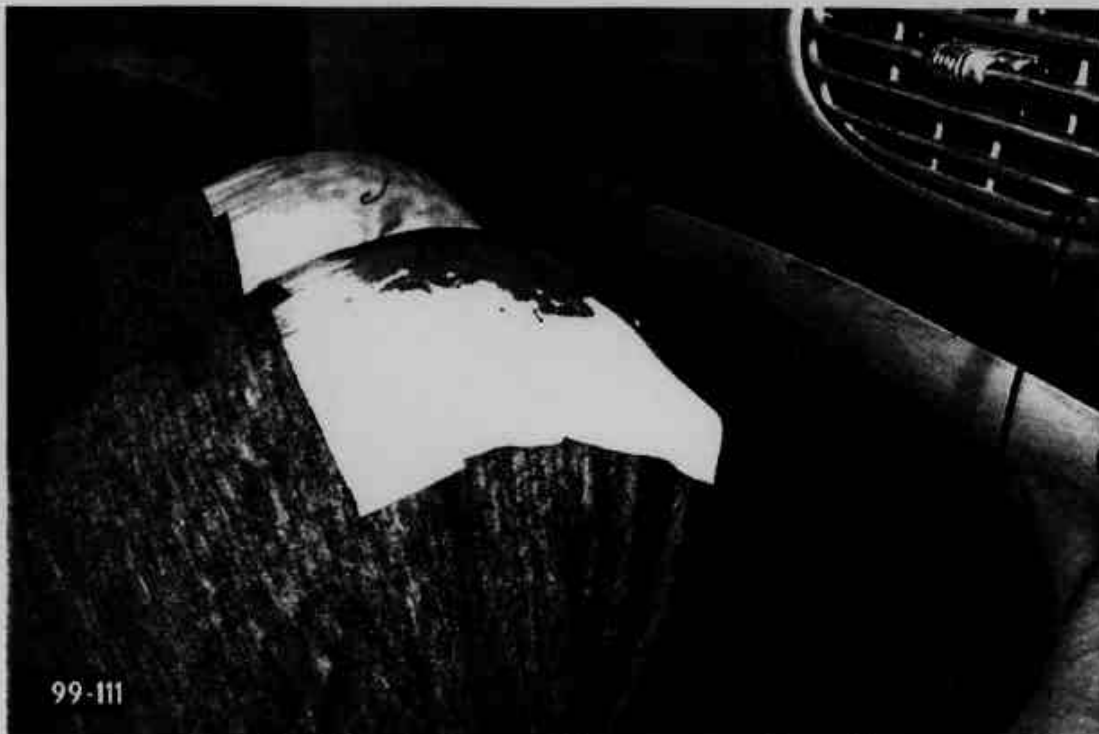
32. Points de contact, genoux du passager, après essai.  
Passenger's knee contact points, post-test.
