**RAPPORT D'ESSAI - TEST REPORT**

**COLLISION FRONTALE DE RECHERCHE  
RESEARCH FRONTAL IMPACT**

| <b>VEHICULE D'ESSAI / TEST VEHICLE</b><br>SATURN 1999 TC # 99-112 |

N° de contrat : **99-5001**  
Rapport N°: **RR 99-177**

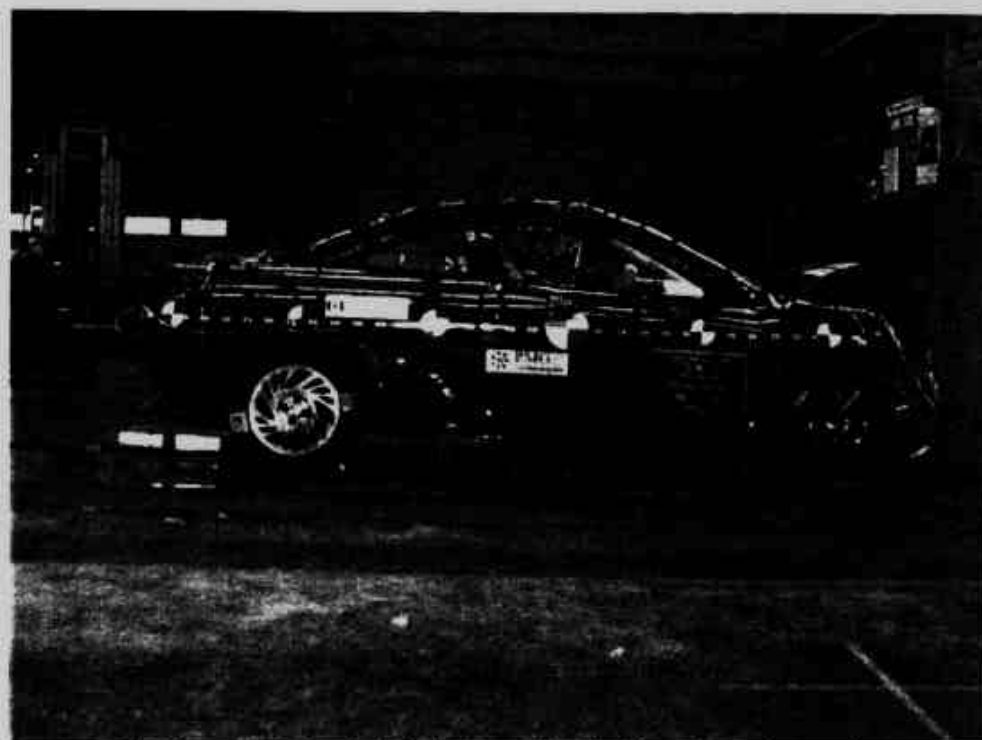
10. Vue générale côté droit du véhicule d'essai, après essai.  
General right side view of the test vehicle, post-test.

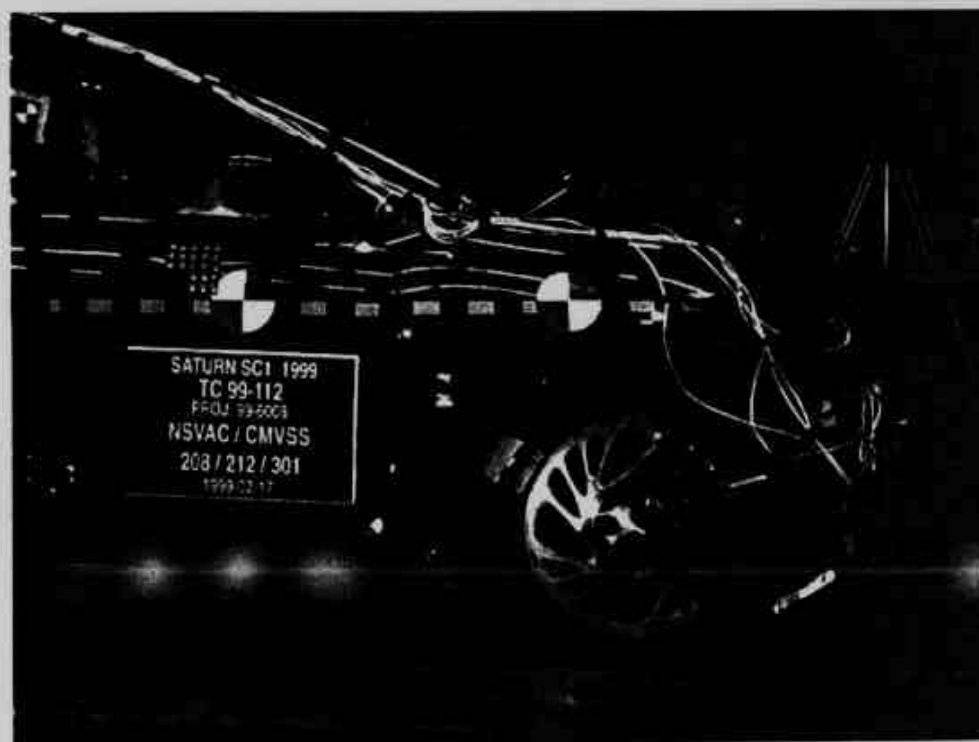
18. Vue côté droit de l'avant du véhicule d'essai, après essai.  
Right side view of front of test vehicle, post-test.

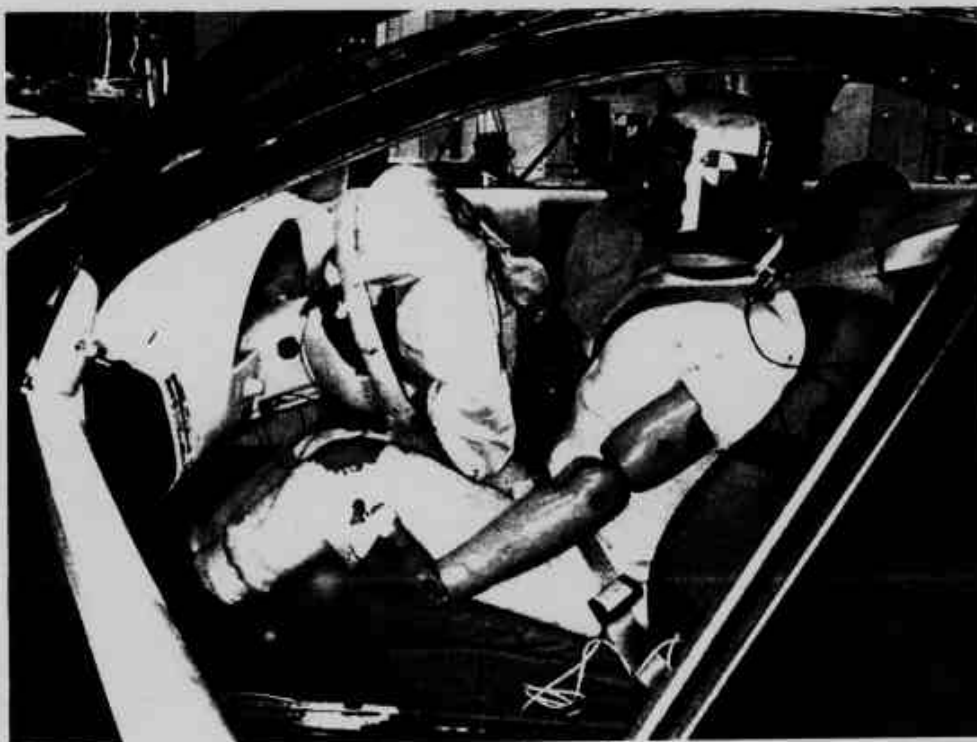
24. Position du conducteur, après essai.  
Driver's position, post-test.

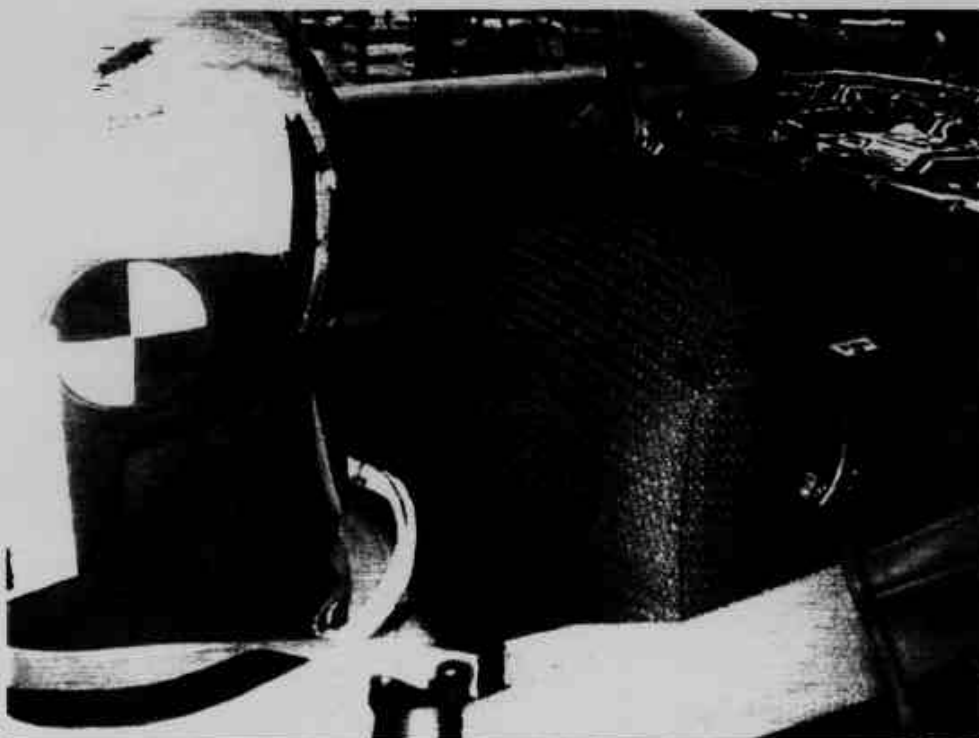
25. Point de contact de tête du conducteur, après essai.  
Driver's head contact point, post-test.

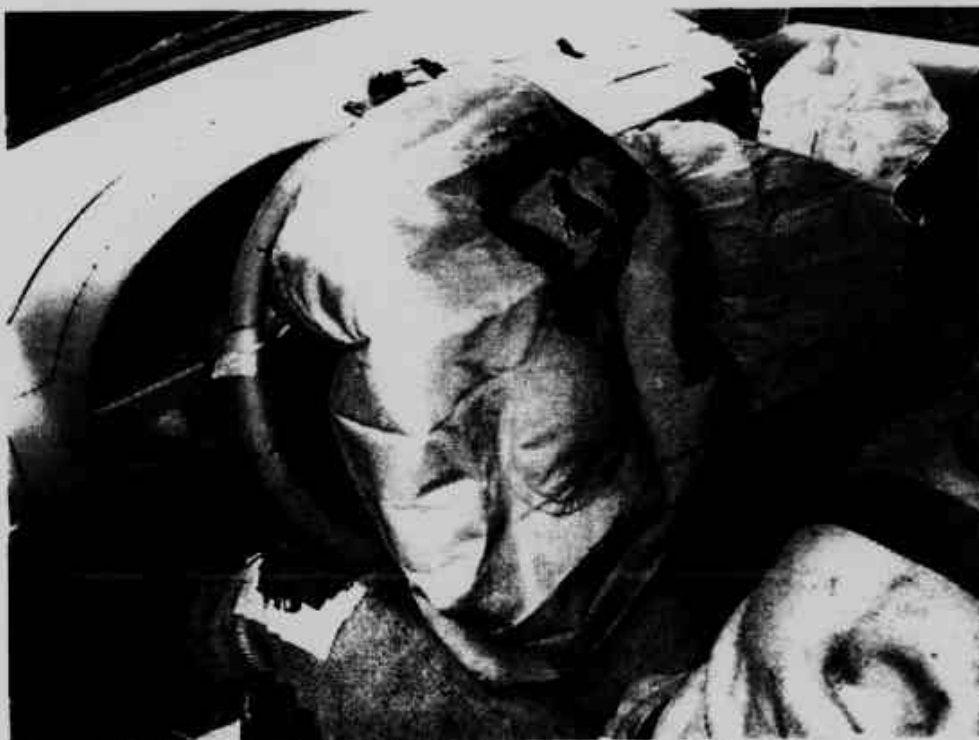
26. Point de contact de tête du conducteur, après essai.  
Driver's head contact point, post-test.

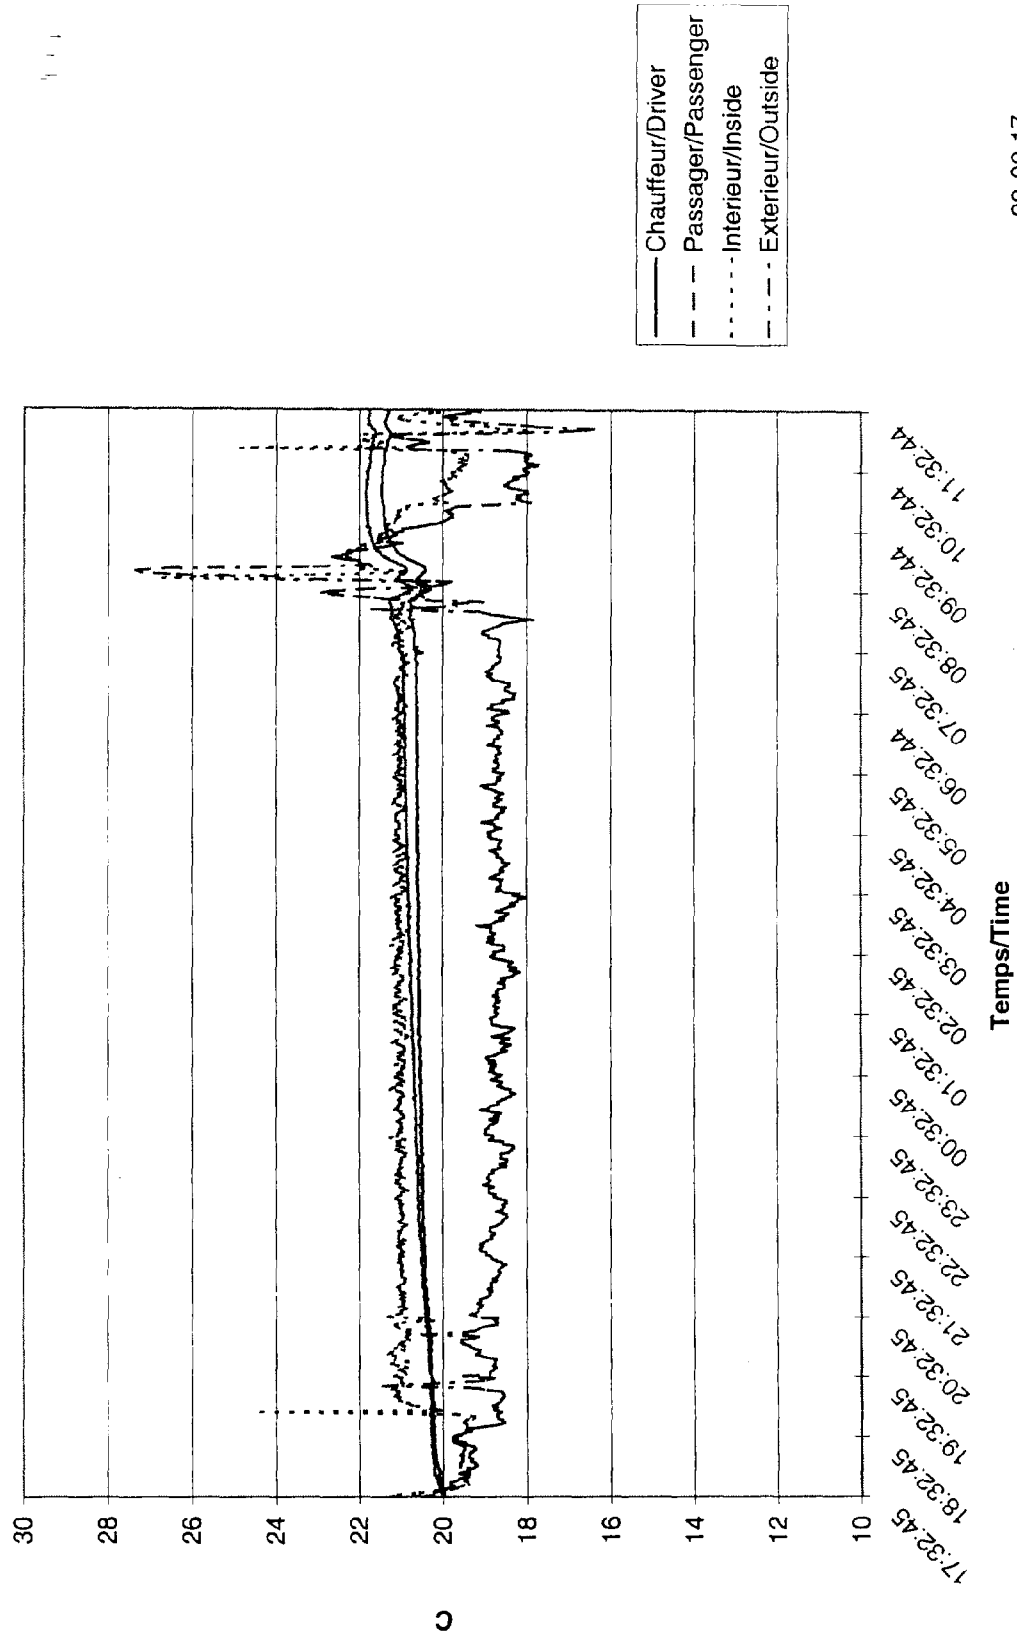
# Temperature TC99-112

**APPENDICE /APPENDIX C**  
**DONNÉES DES TEMPÉRATURES**  
**TEMPERATURE DATA**
