**RAPPORT D'ESSAI - TEST REPORT**

**COLLISION FRONTALE DÉCALÉE DE RECHERCHE  
RESEARCH OFFSET FRONTAL IMPACT**

| <b>VEHICULE D'ESSAI / TEST VEHICLE</b><br><b>CHEVROLET CAVALIER 1998 TC # 98-213</b> |

N° de contrat : **99-5001**  
Rapport N°: **RR 00-002**

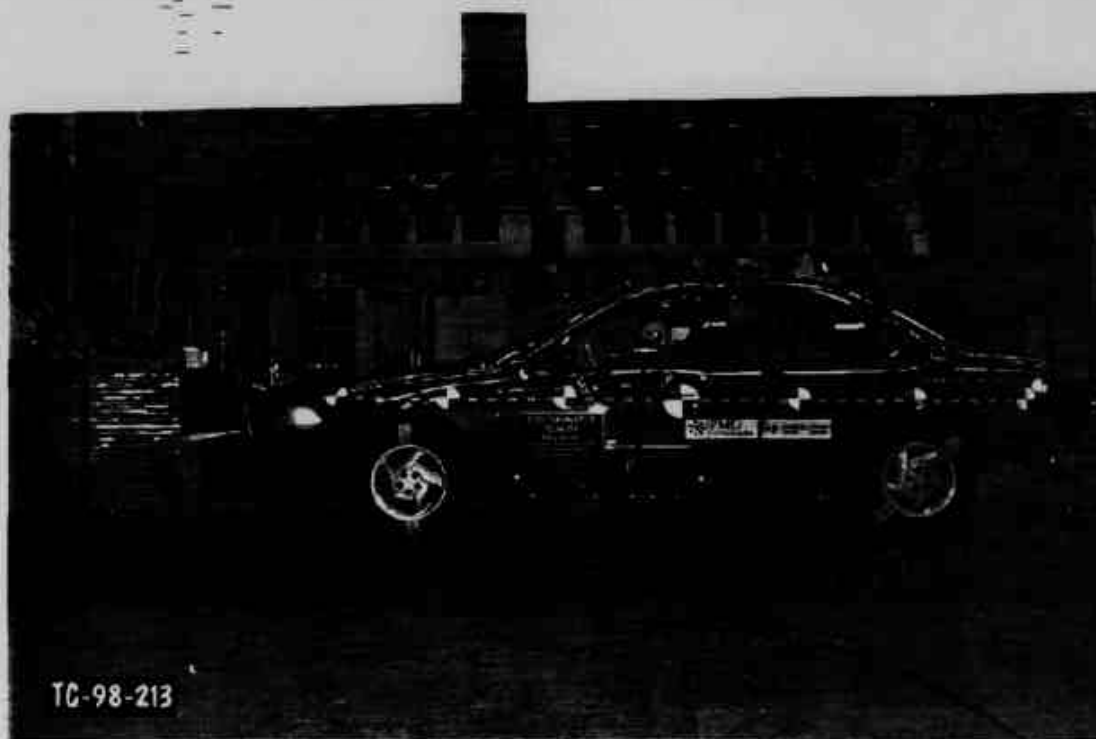
5. Vue générale côté gauche du véhicule d'essai, avant essai.  
Left side view of the test vehicle, pre-test.

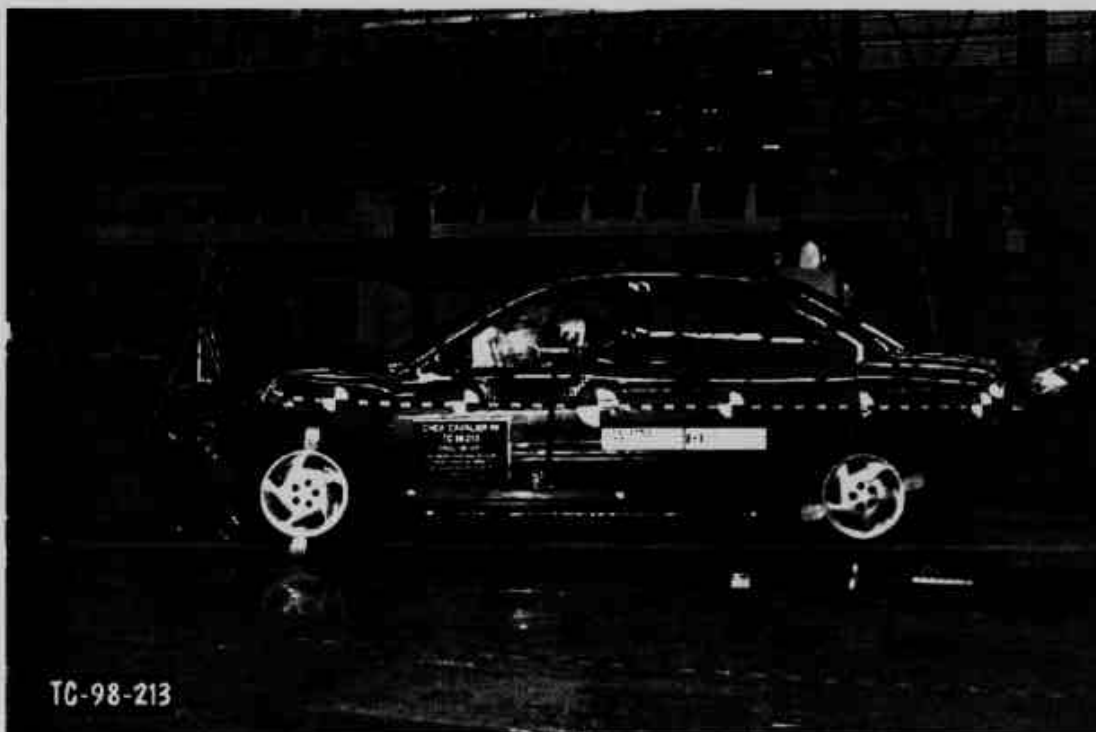
6. Vue générale côté gauche du véhicule d'essai, après essai.  
Left side view of the test vehicle, post-test.

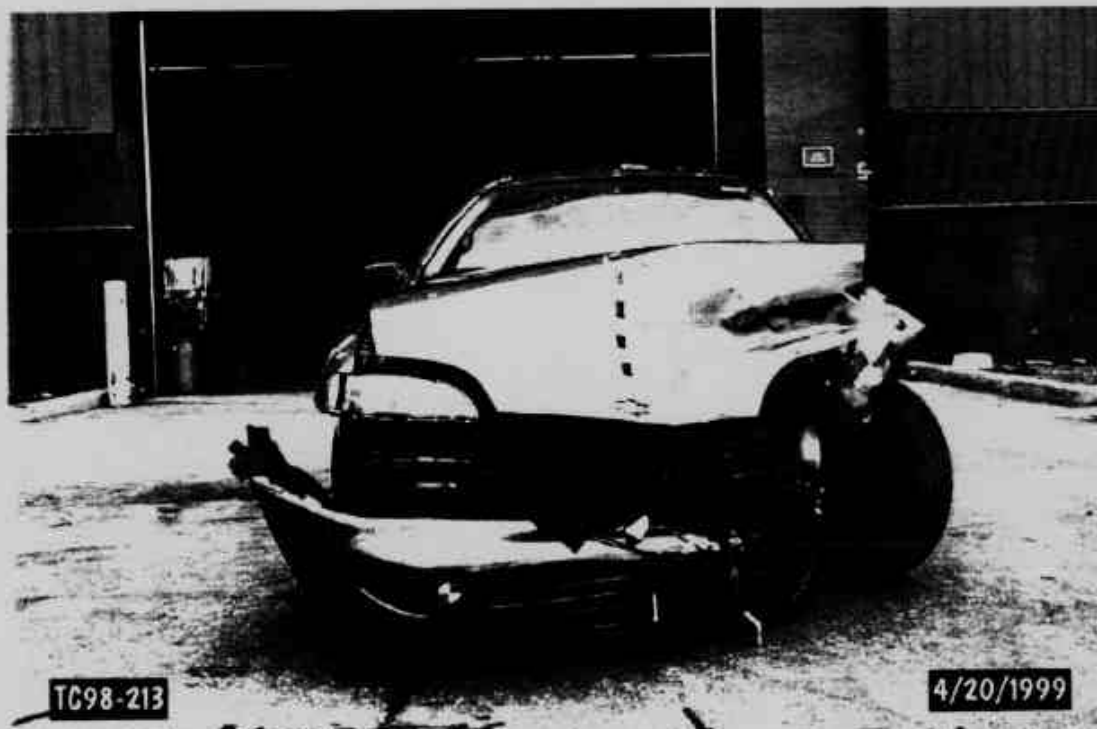
12. Vue avant du véhicule d'essai, après essai.  
Front view of the test vehicle, post-test.

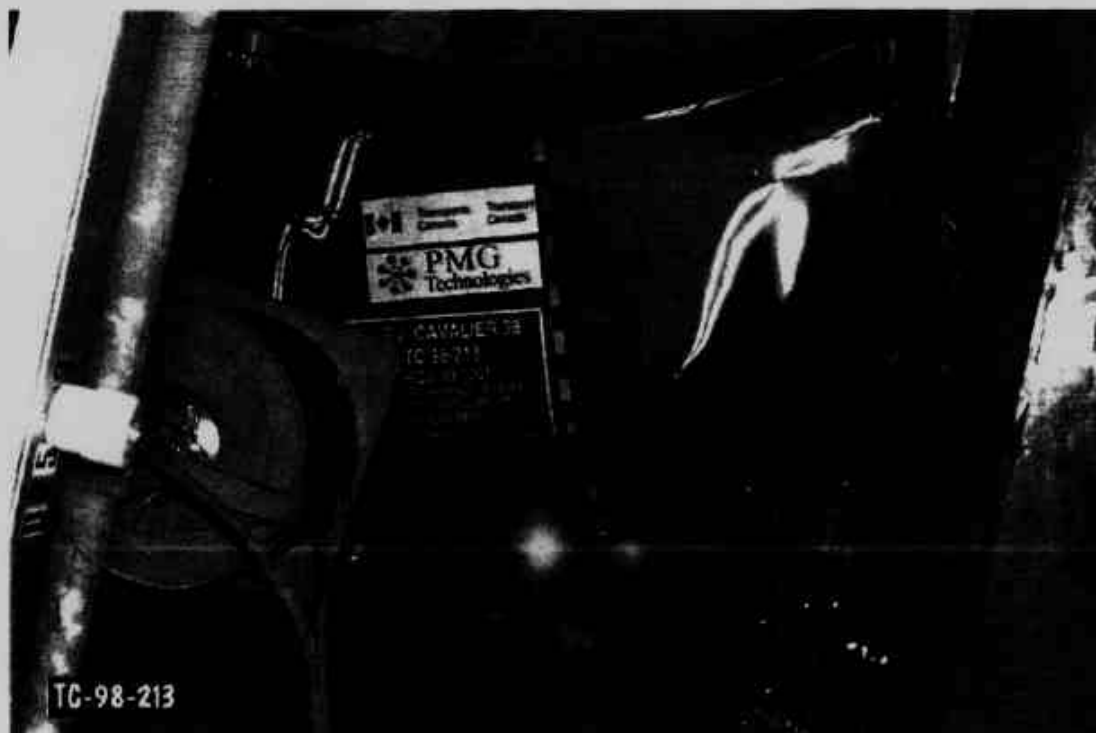
16. Vue de plan du devant du véhicule d'essai, après essai.  
Over view of the front part of the test vehicle, post-test.

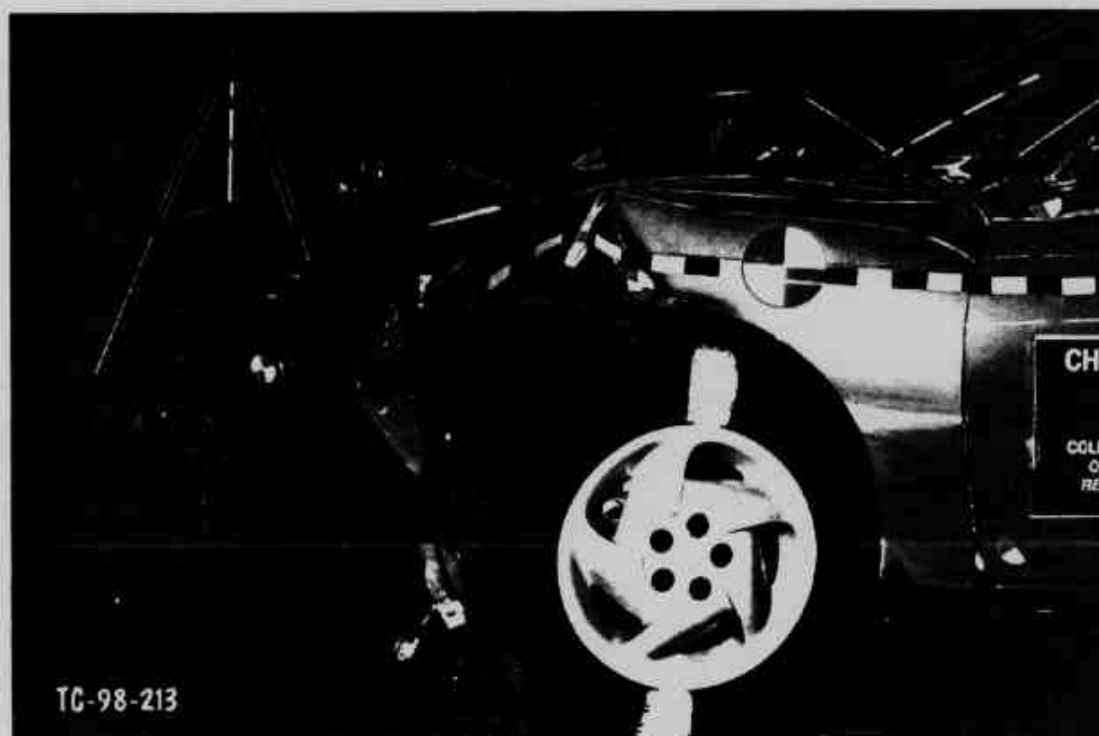
18. Vue côté gauche de l'avant du véhicule d'essai, après essai.  
Left side view of front of test vehicle, post-test.

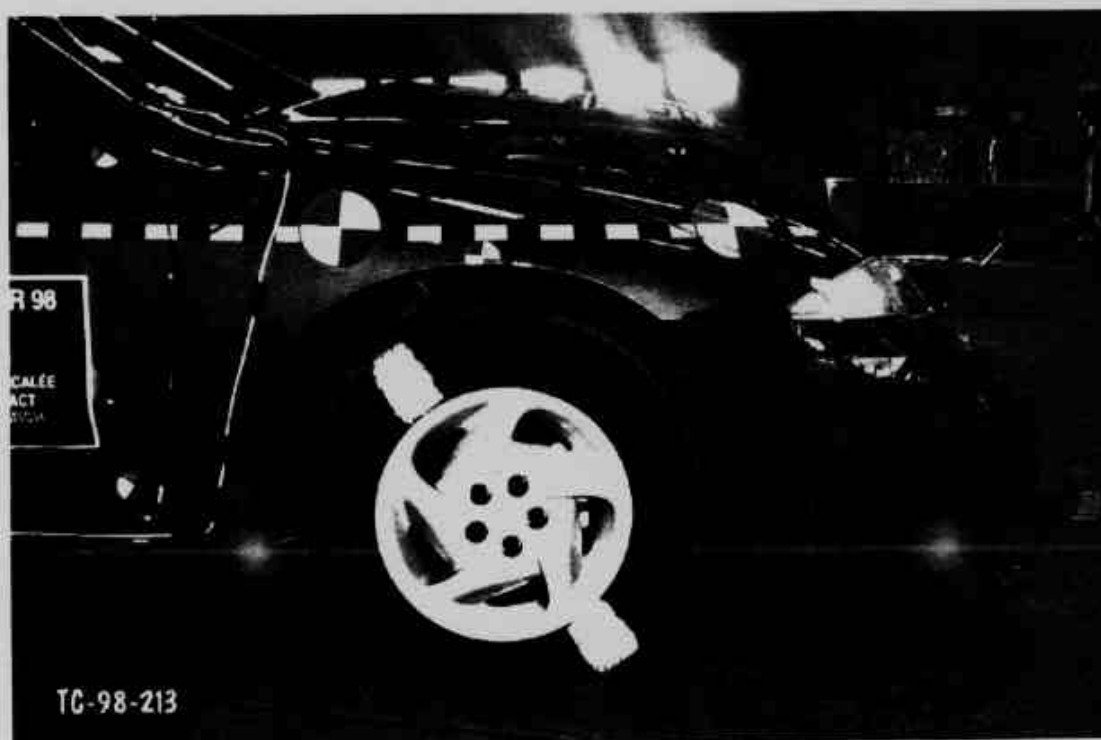
20. Vue côté droit de l'avant du véhicule d'essai, après essai.  
Right side view of front of test vehicle, post-test.

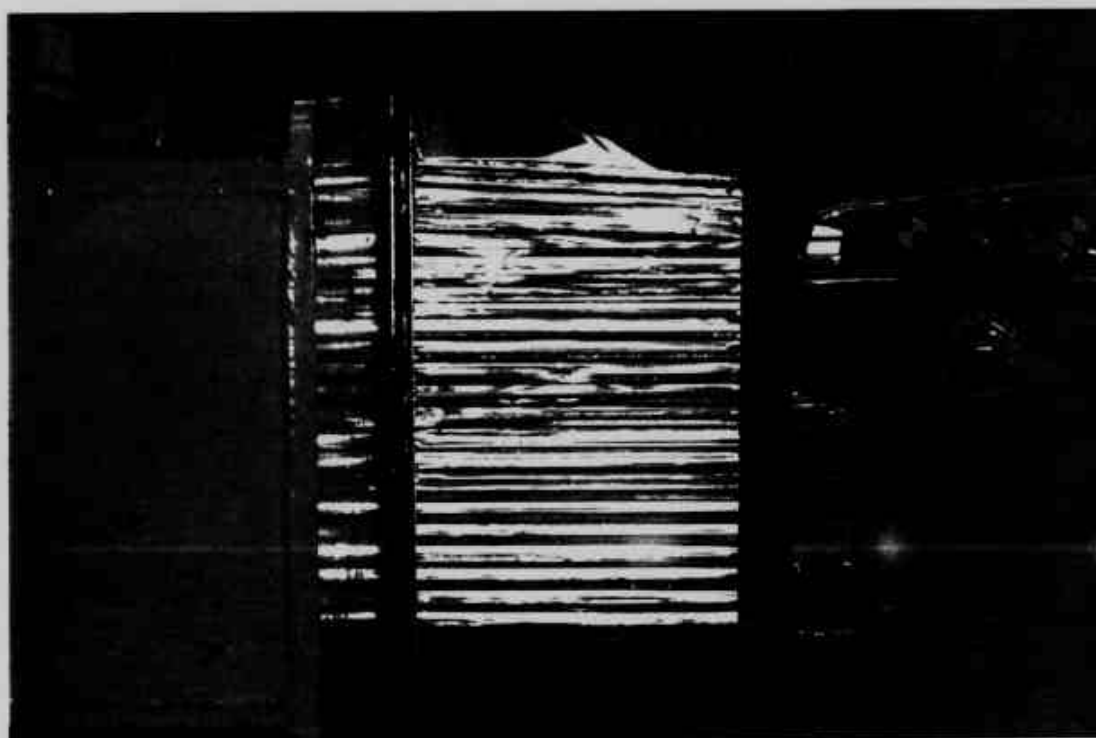
26. Vue du côté gauche de la face déformable, après essai.  
Left side view of the deformable face, post-test.

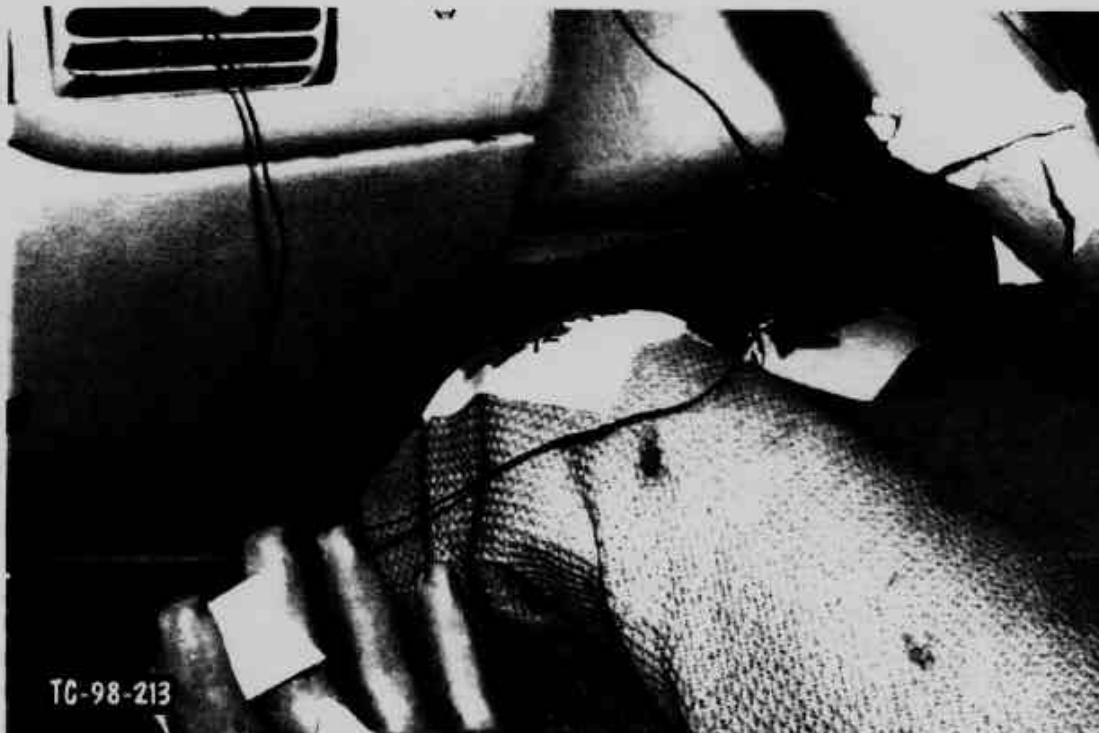
38. Points de contact des genoux du conducteur, après essai.  
Driver's knee contact points, post-test.

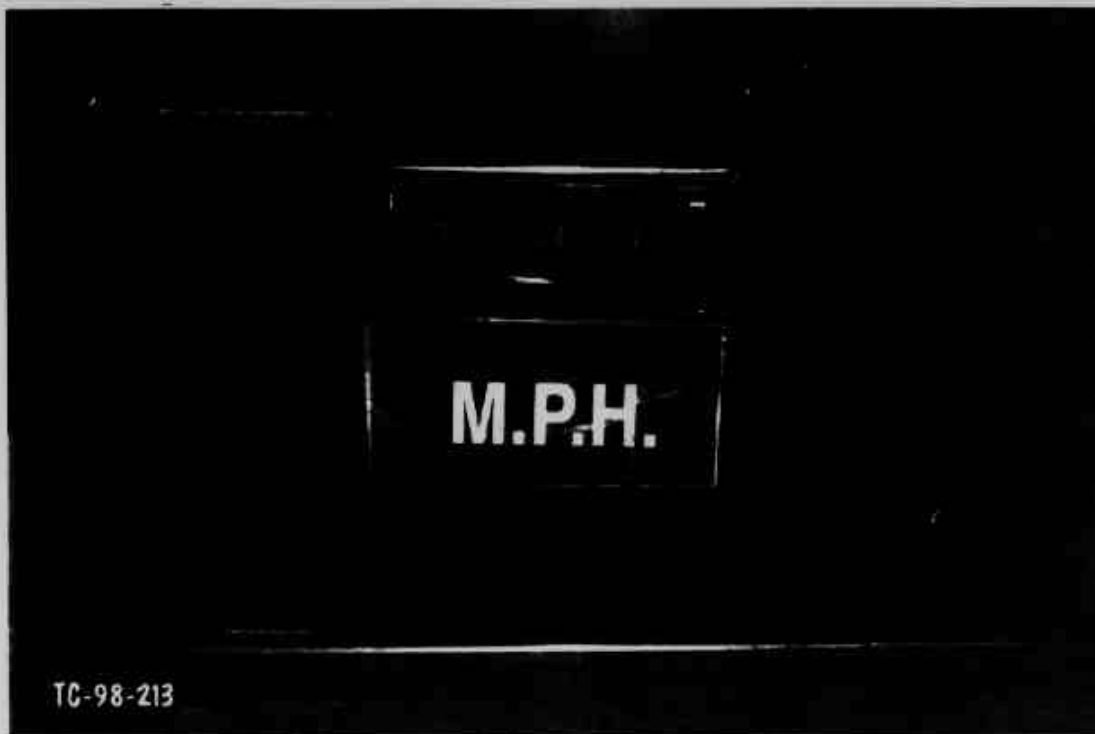
44. Affichage du lecteur de vitesse.  
Speed trap reading.
