**RAPPORT D'ESSAI - TEST REPORT**

**COLLISION FRONTALE DE RECHERCHE  
RESEARCH FRONTAL IMPACT**

| <b>VEHICULE D'ESSAI / TEST VEHICLE<br/>CHEVROLET CAVALIER 1999 TC # 99-237</b> |

**ESSAIS DE RECHERCHE CONJOINTS TC/NHTSA  
SUR LES SACS GONFLABLES FRONTAUX  
JOINT TC/NHTSA FRONTAL AIRBAG RESEARCH TESTS**

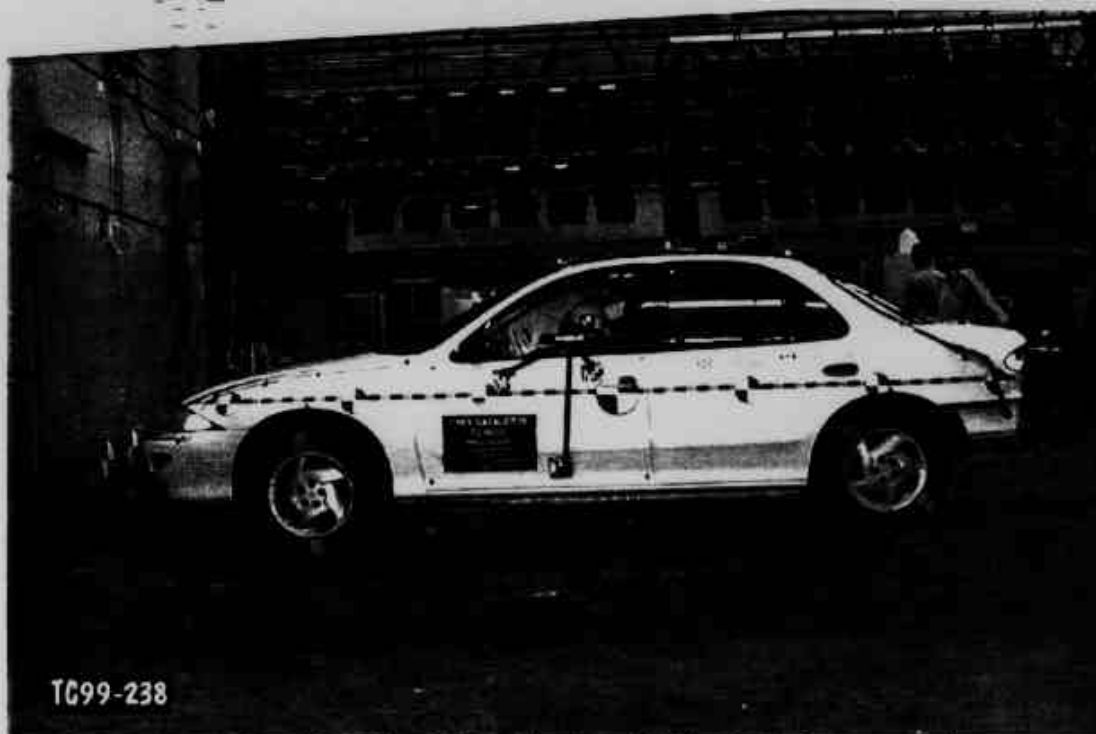
5. Vue générale côté gauche du véhicule d'essai, avant essai.  
Left side view of the test vehicle, pre-test.

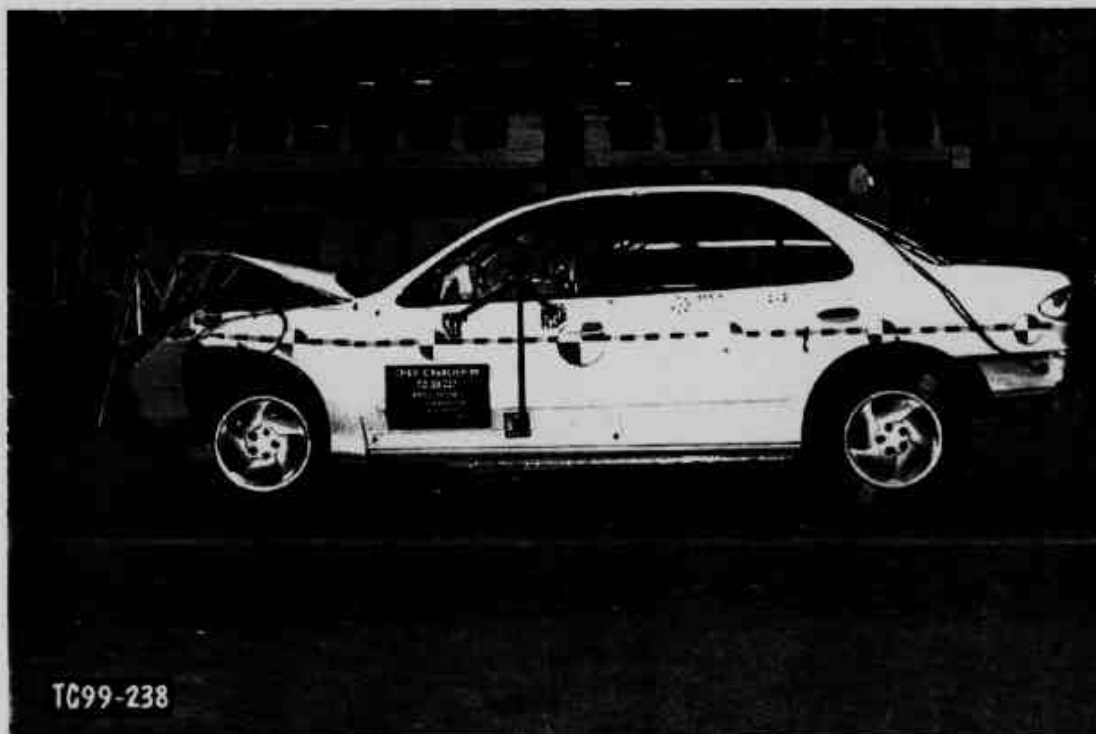
6. Vue générale côté gauche du véhicule d'essai, après essai.  
Left side view of the test vehicle, post-test.

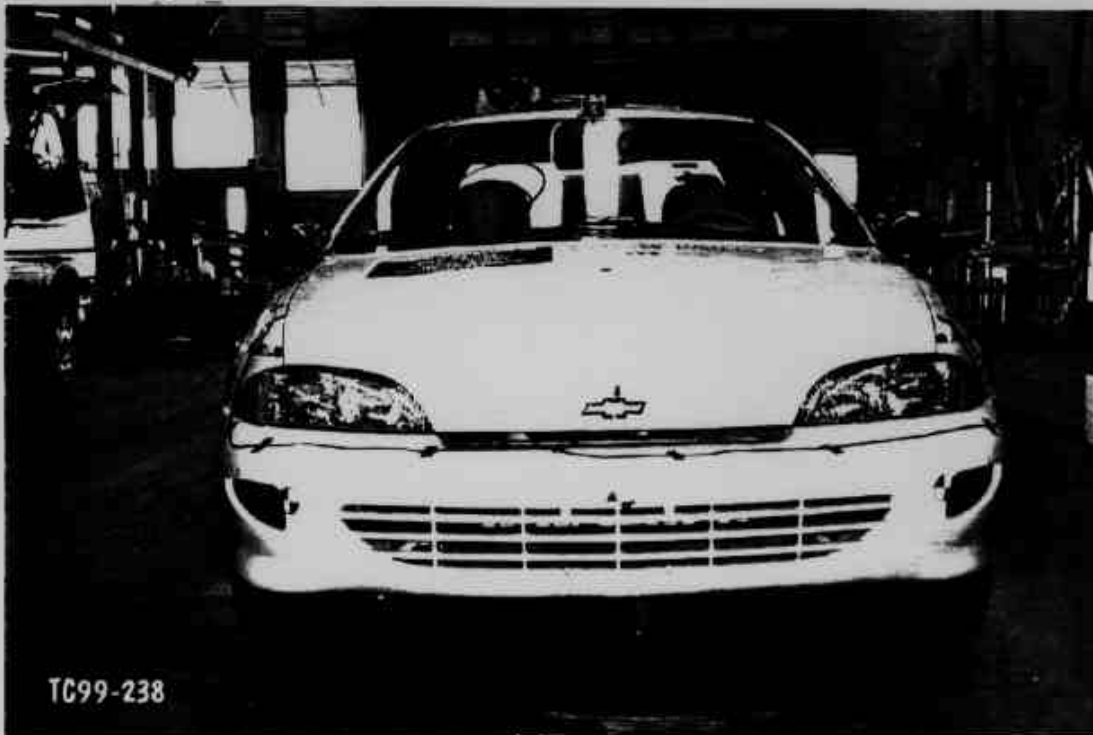
11. Vue avant du véhicule d'essai, avant essai.  
Front view of the test vehicle, pre-test.

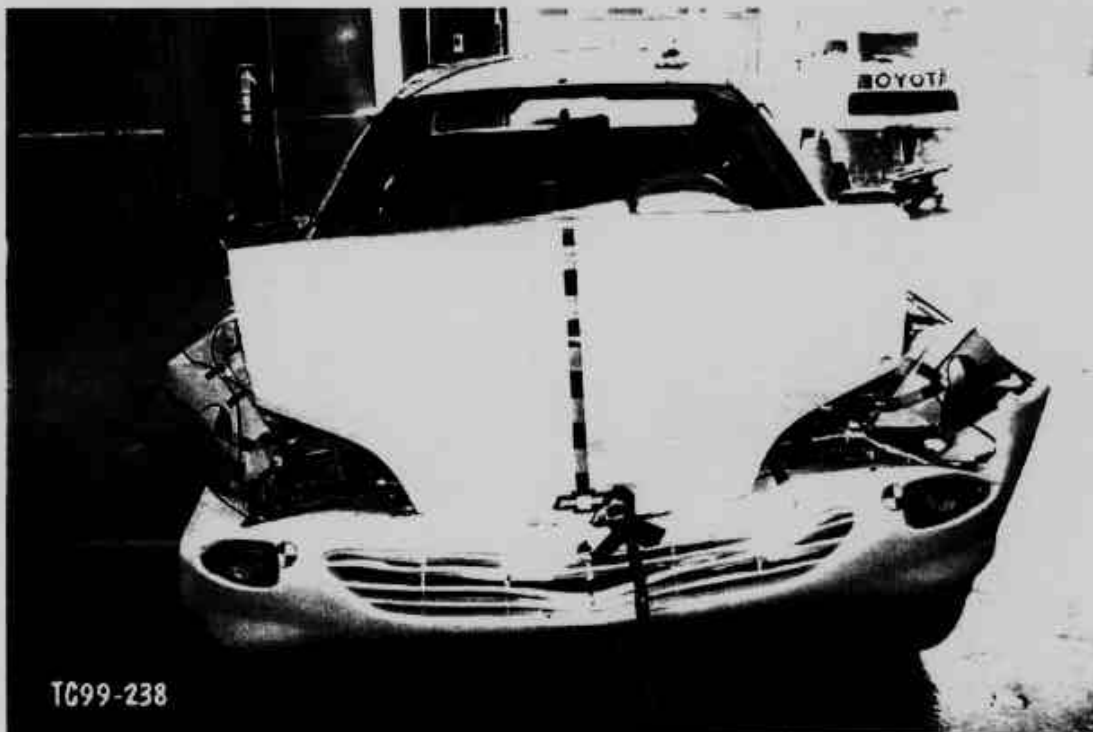
12. Vue avant du véhicule d'essai, après essai.  
Front view of the test vehicle, post-test.

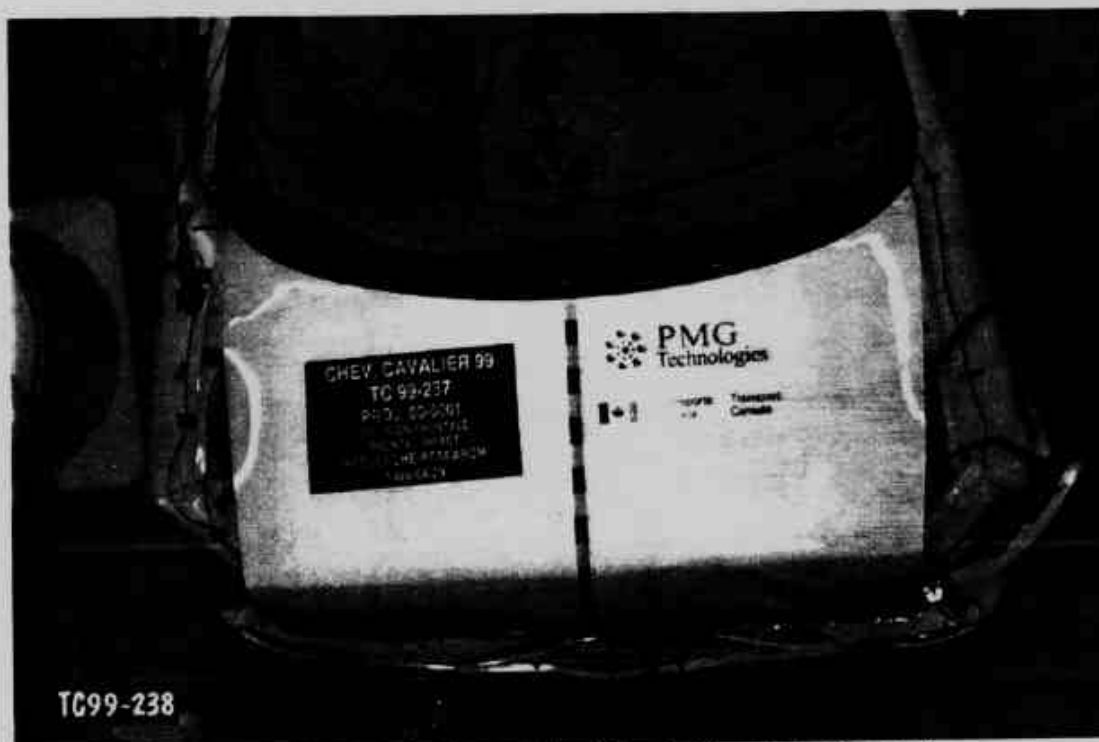
16. Vue de plan du devant du véhicule d'essai, après essai.  
Over view of the front part of the test vehicle, post-test.

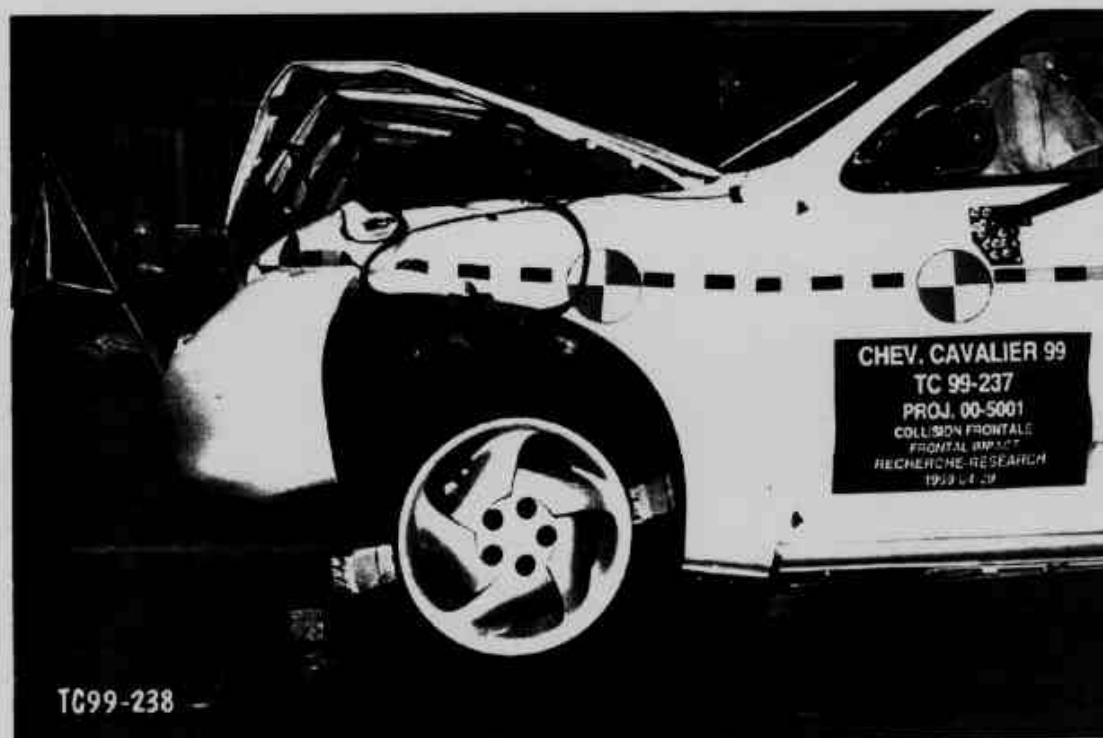
18. Vue côté gauche de l'avant du véhicule d'essai, après essai.  
Left side view of front of test vehicle, post-test.

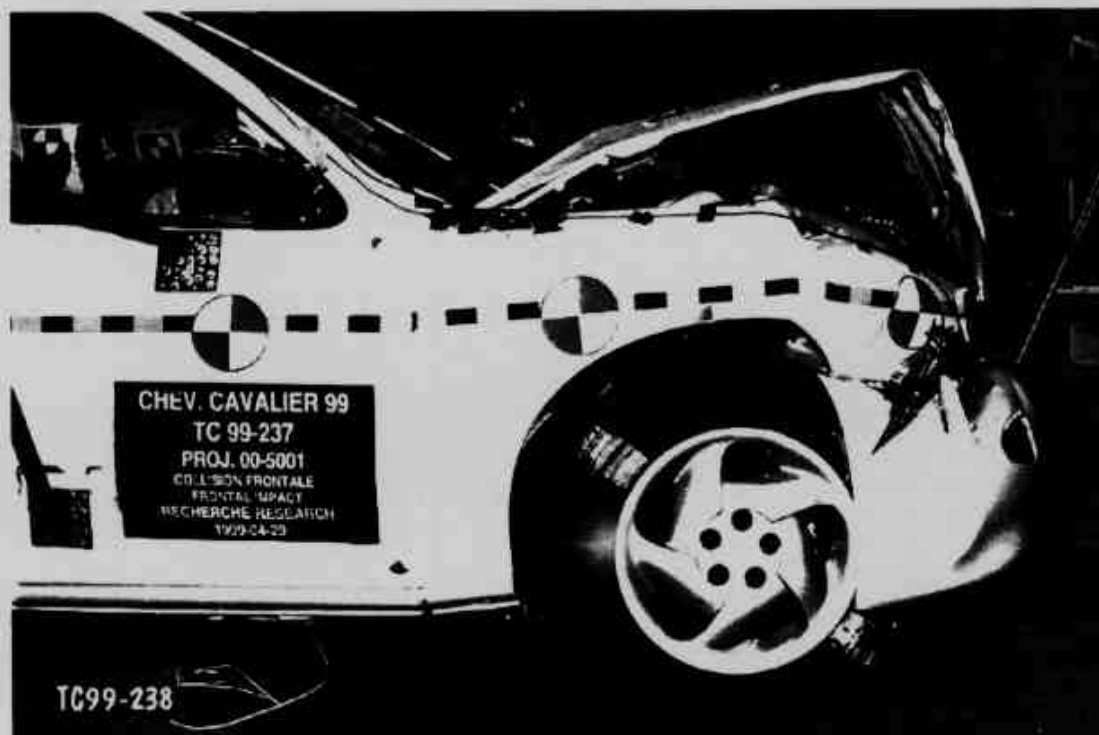
20. Vue côté droit de l'avant du véhicule d'essai, après essai.  
Right side view of front of test vehicle, post-test.

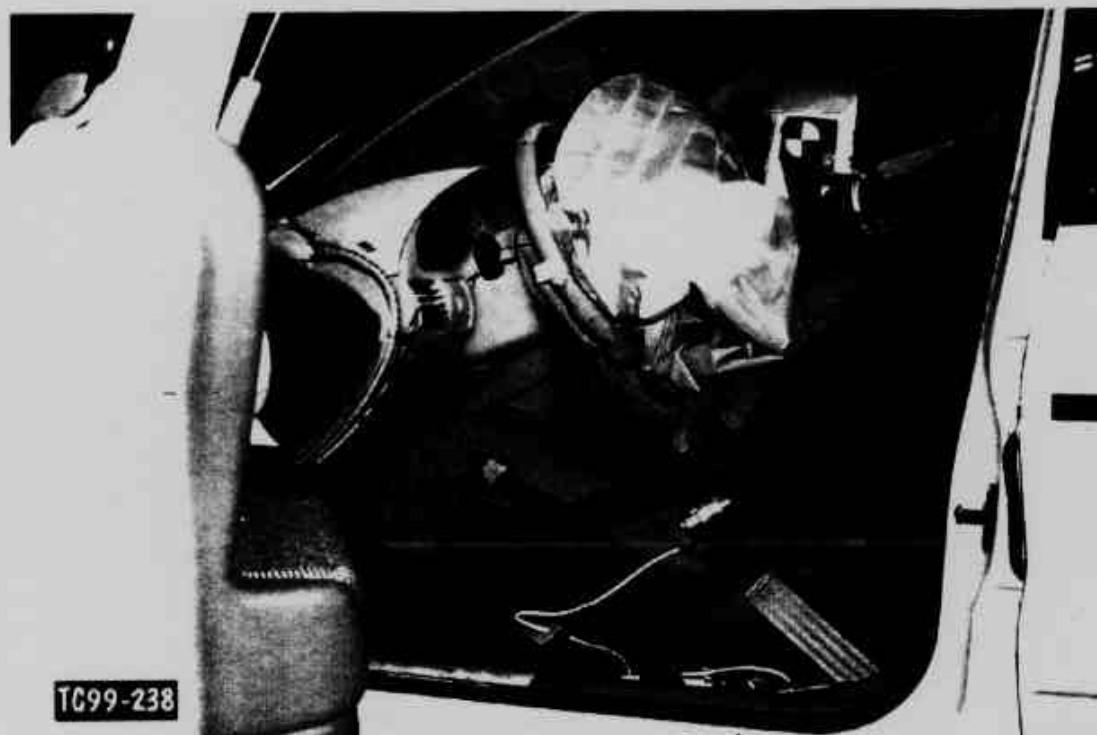
26. Position du conducteur, après essai.  
Driver's position, post-test.

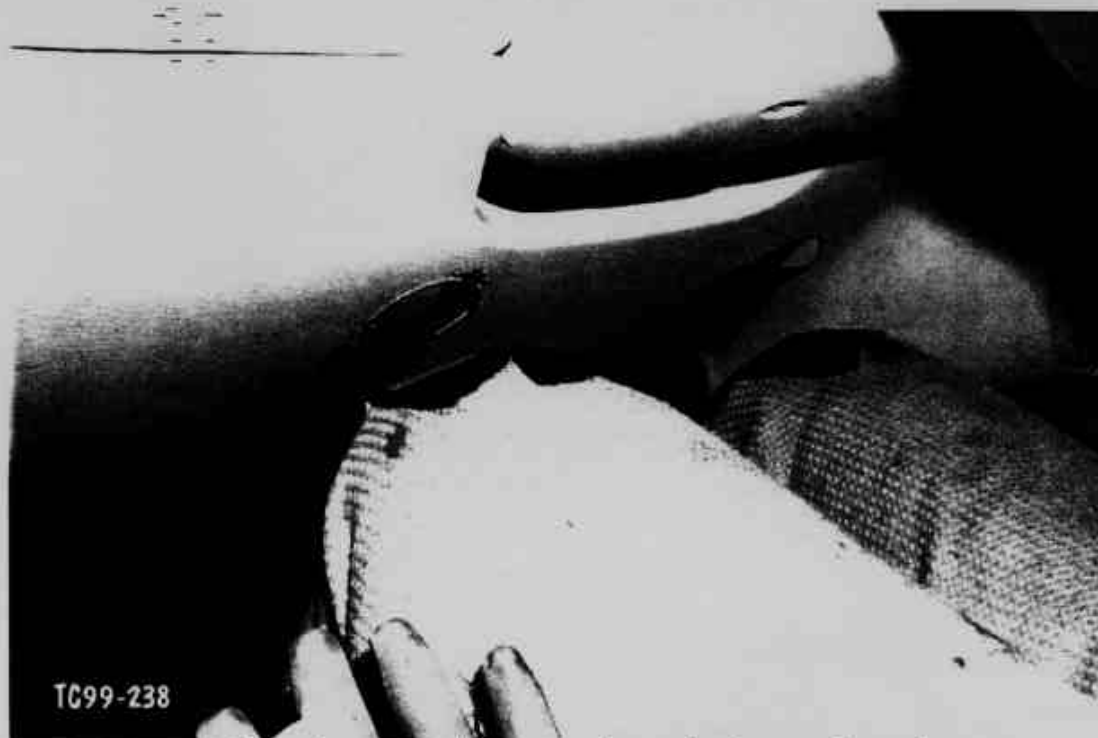
29. Point de contact des genoux du conducteur, après essai.  
Driver's knee contact points, post-test.

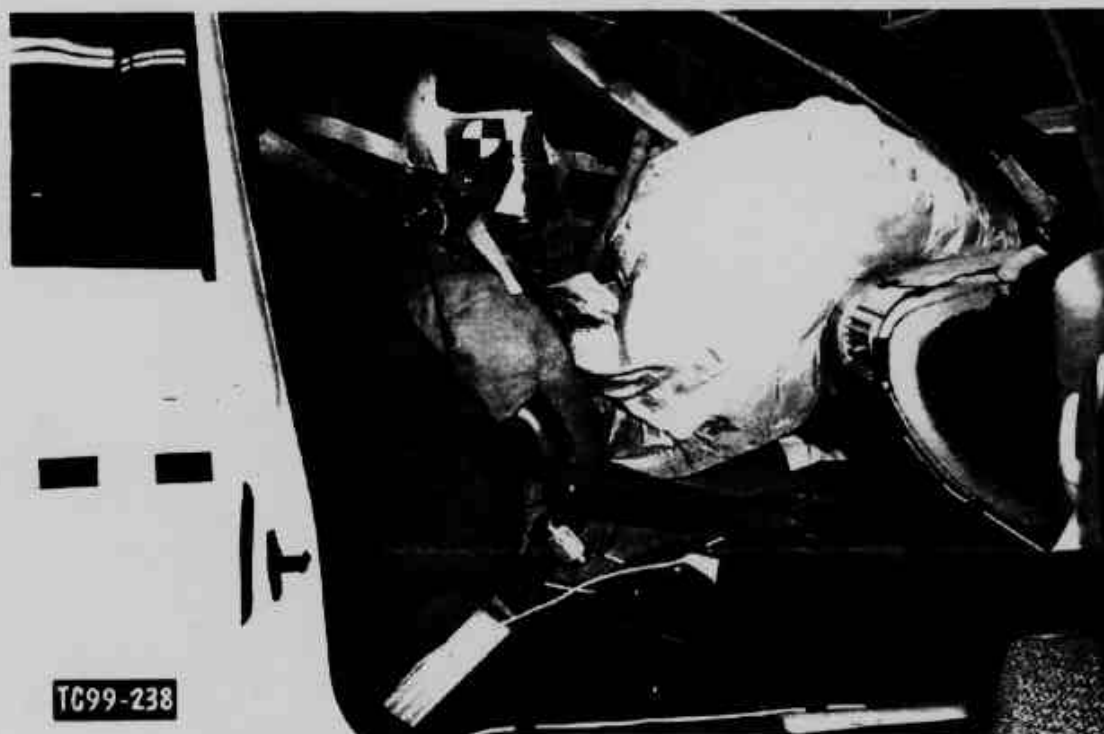
31. Position du passager, après essai.  
Passenger's position, post-test.

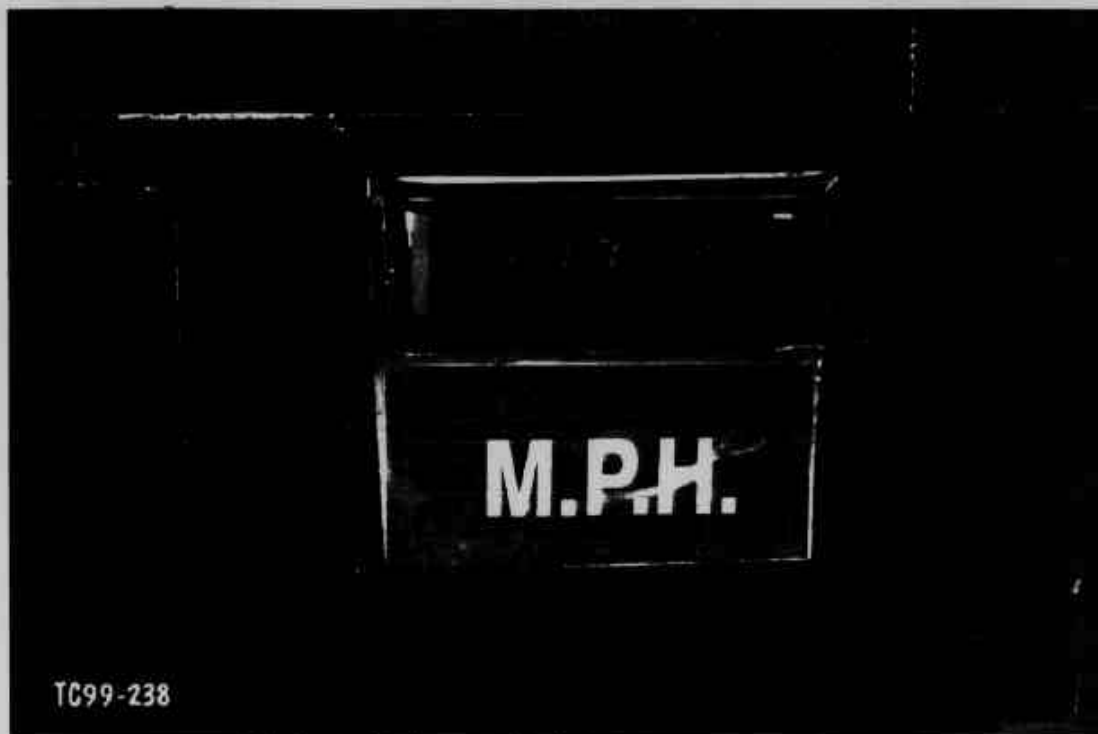
35. Affichage du lecteur de vitesse.  
Speed trap reading.
