**RAPPORT D'ESSAI - TEST REPORT**

**COLLISION FRONTALE DÉCALÉE DE RECHERCHE  
RESEARCH OFFSET FRONTAL IMPACT**

**VEHICULE D'ESSAI / TEST VEHICLE  
TOYOTA CAMRY CE 1999 TC # 99-239**

**FACE DÉFORMABLE / DEFORMABLE FACE  
ESSAIS DE RECHERCHE CONJOINTS TC/NHTSA SUR  
LES SACS GONFLABLES FRONTAUX  
JOINT TC/NHTSA FRONTAL AIRBAG RESEARCH TESTS**

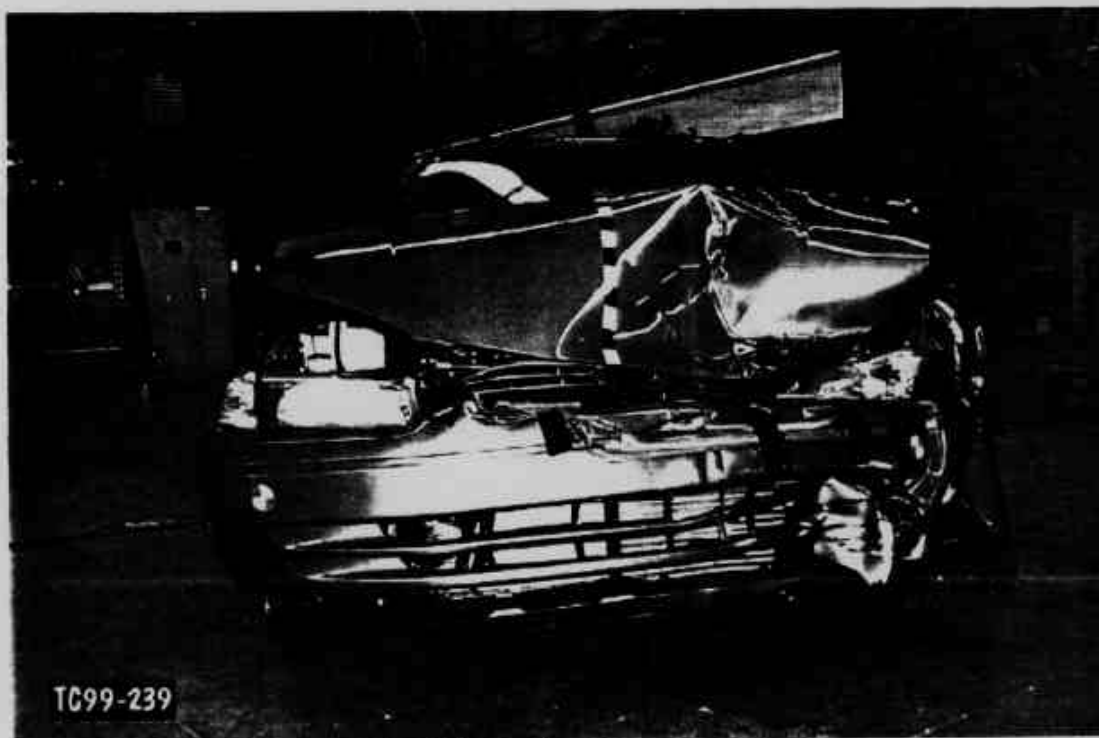
12. Vue avant du véhicule d'essai, après essai.  
Front view of the test vehicle, post-test.

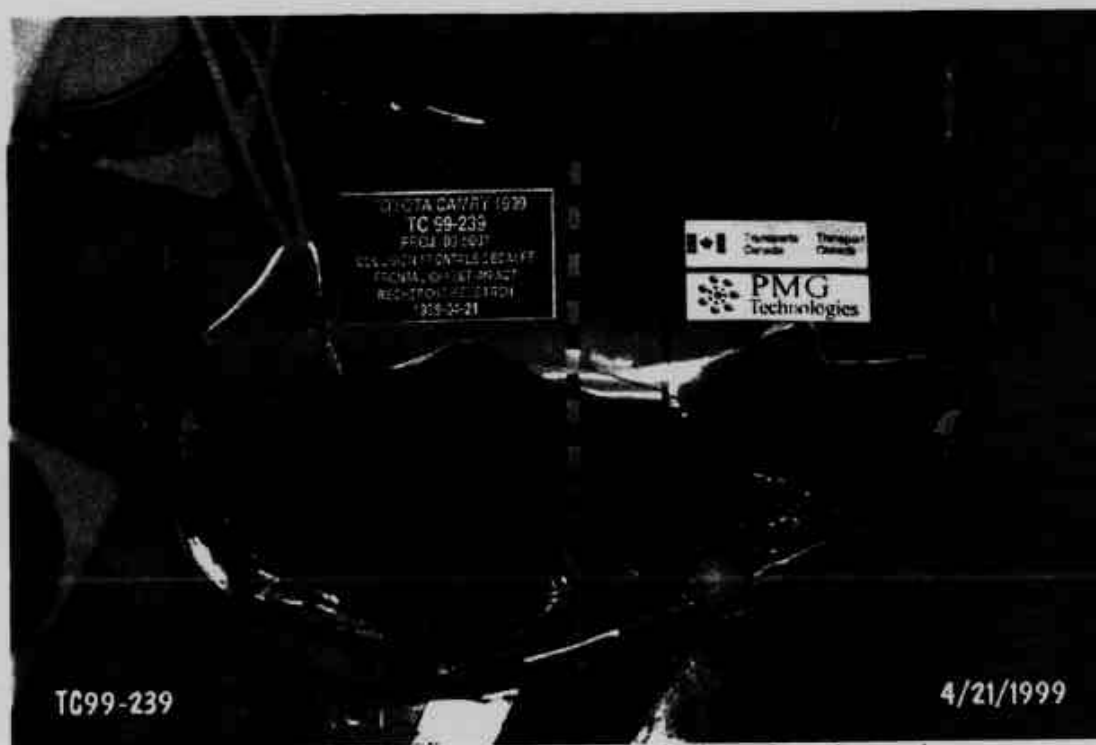
16. Vue de plan du devant du véhicule d'essai, après essai.  
Over view of the front part of the test vehicle, post-test.

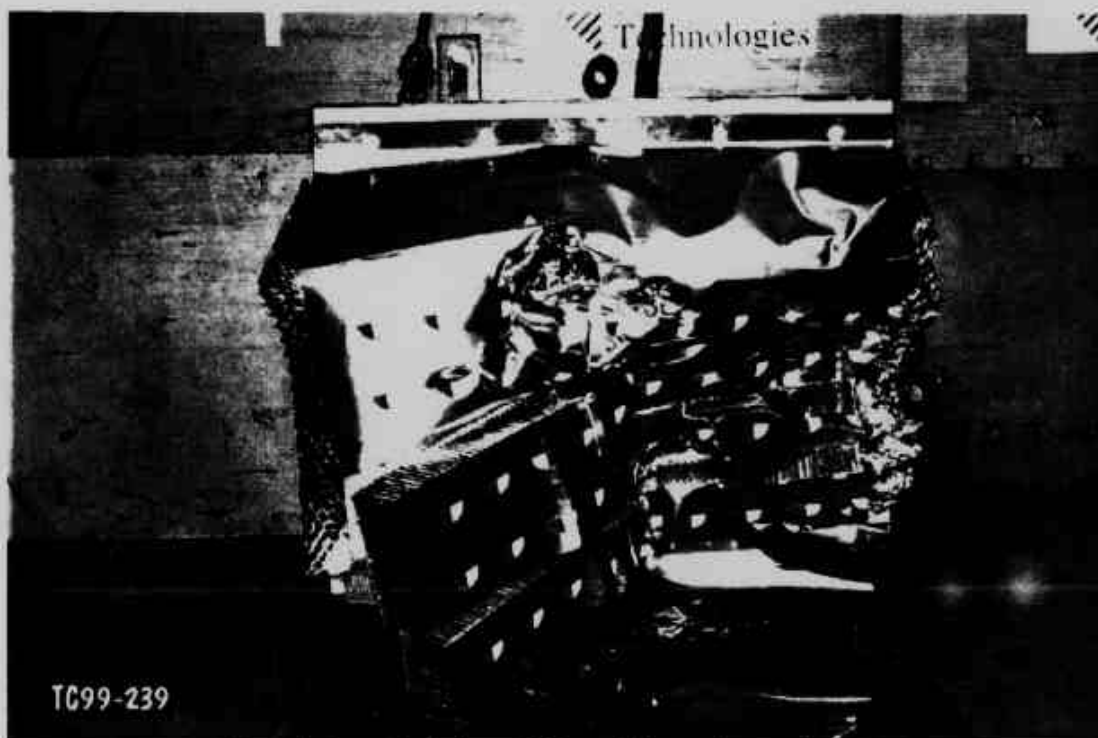
30. Vue de face de la face déformable, après essai.  
Front view of the deformable face, post-test.

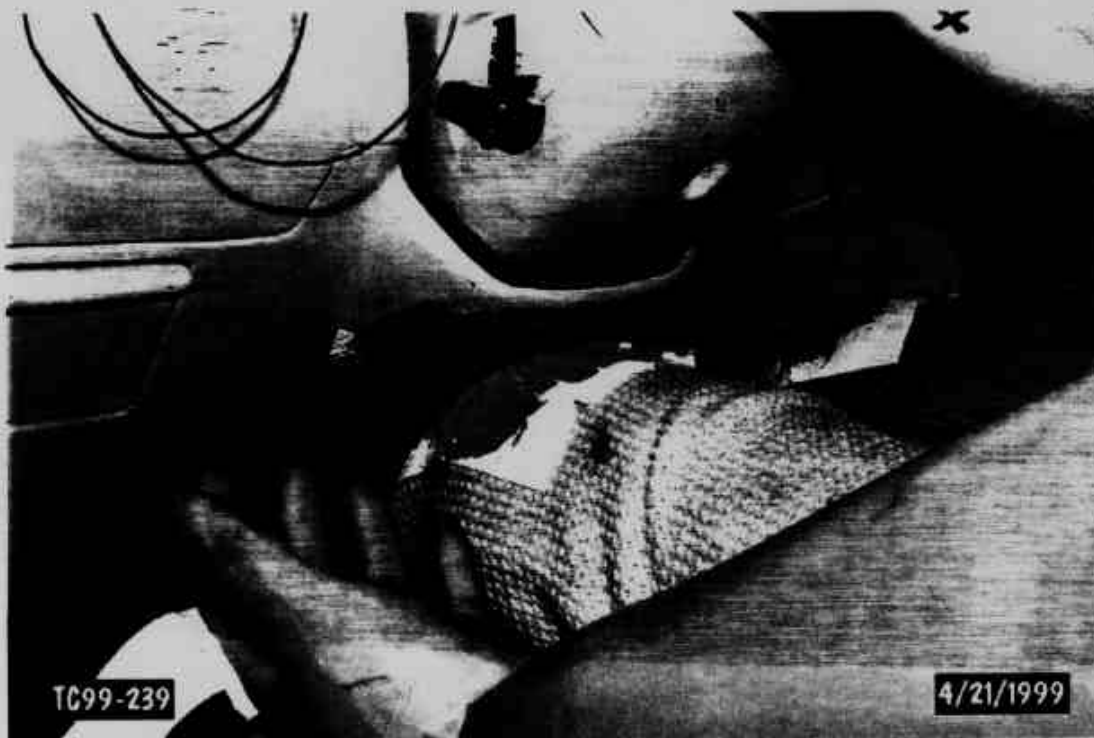
37. Point de contact des genoux du conducteur, après essai.  
Driver's knee contact points, post-test.
