**RAPPORT D'ESSAI - TEST REPORT**

**COLLISION FRONTALE DÉCALÉE DE RECHERCHE  
RESEARCH OFFSET FRONTAL IMPACT**

| <b>VEHICULE D'ESSAI / TEST VEHICLE</b><br><b>FORD RANGER XLT 1999</b> <b>UN9-767</b> |

**ESSAIS DE RECHERCHE CONJOINTS TC/NHTSA SUR  
LES SACS GONFLABLES FRONTAUX  
JOINT TC/NHTSA FRONTAL AIRBAG RESEARCH TESTS**

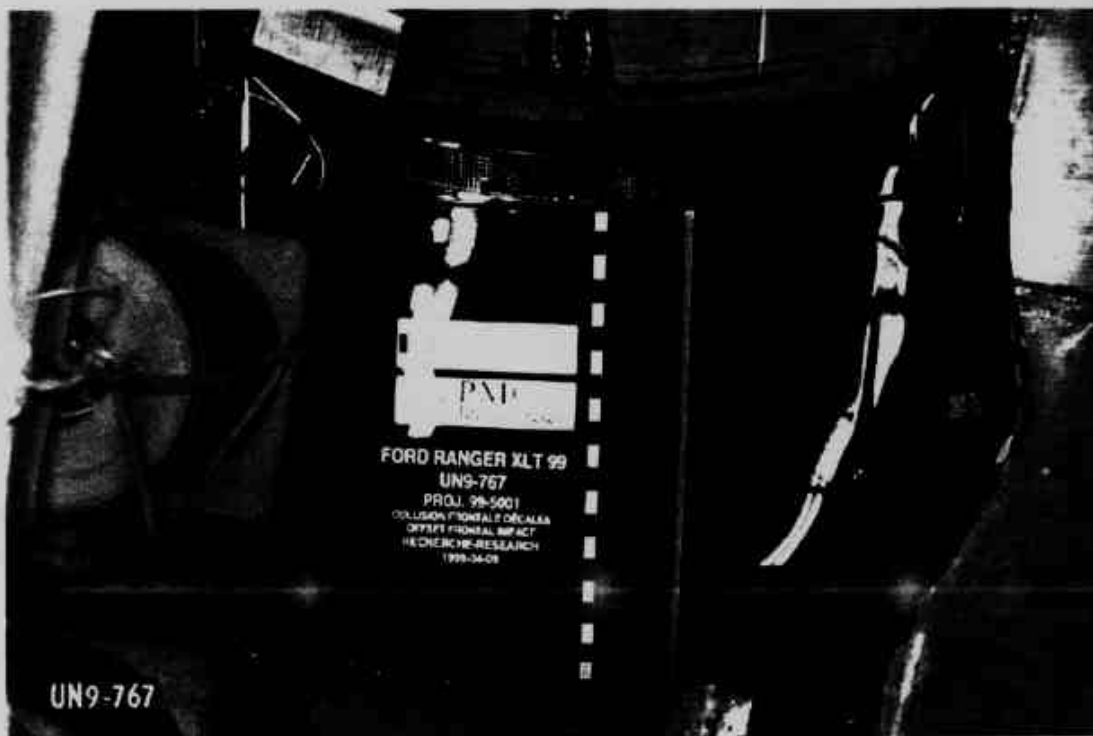
16. Vue de plan du devant du véhicule d'essai, après essai.  
Over view of the front part of the test vehicle, post-test.

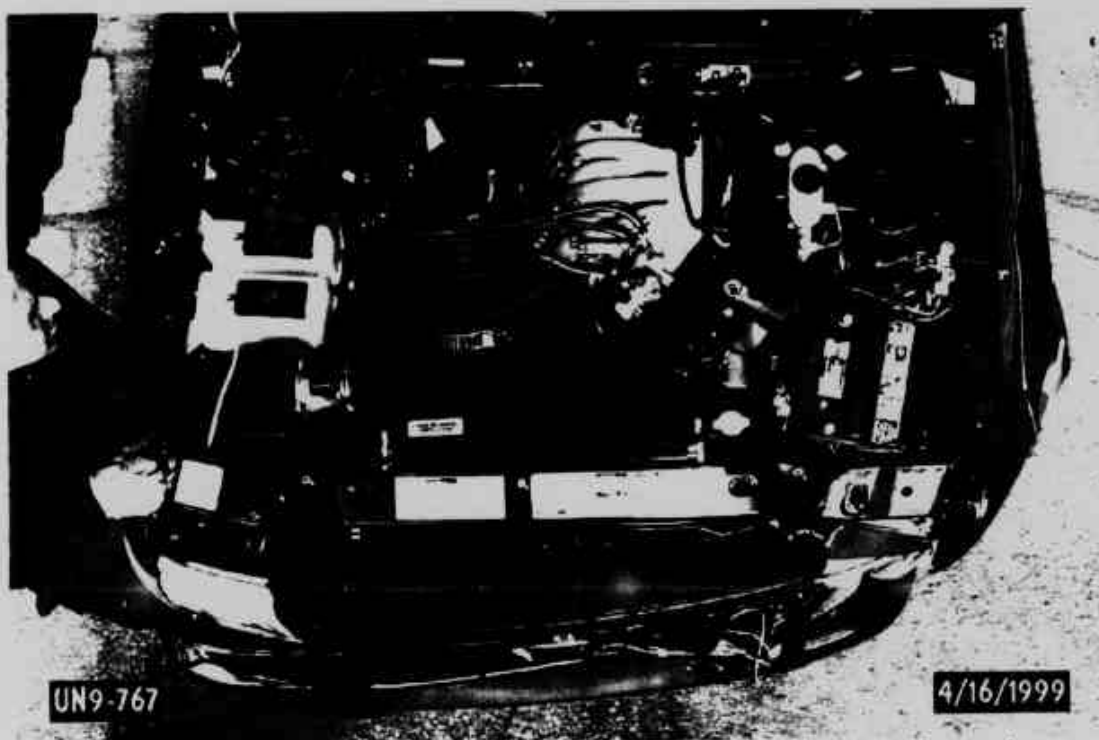
22. Vue du compartiment moteur du véhicule d'essai, après essai.  
Engine compartment view of the test vehicle, post-test.

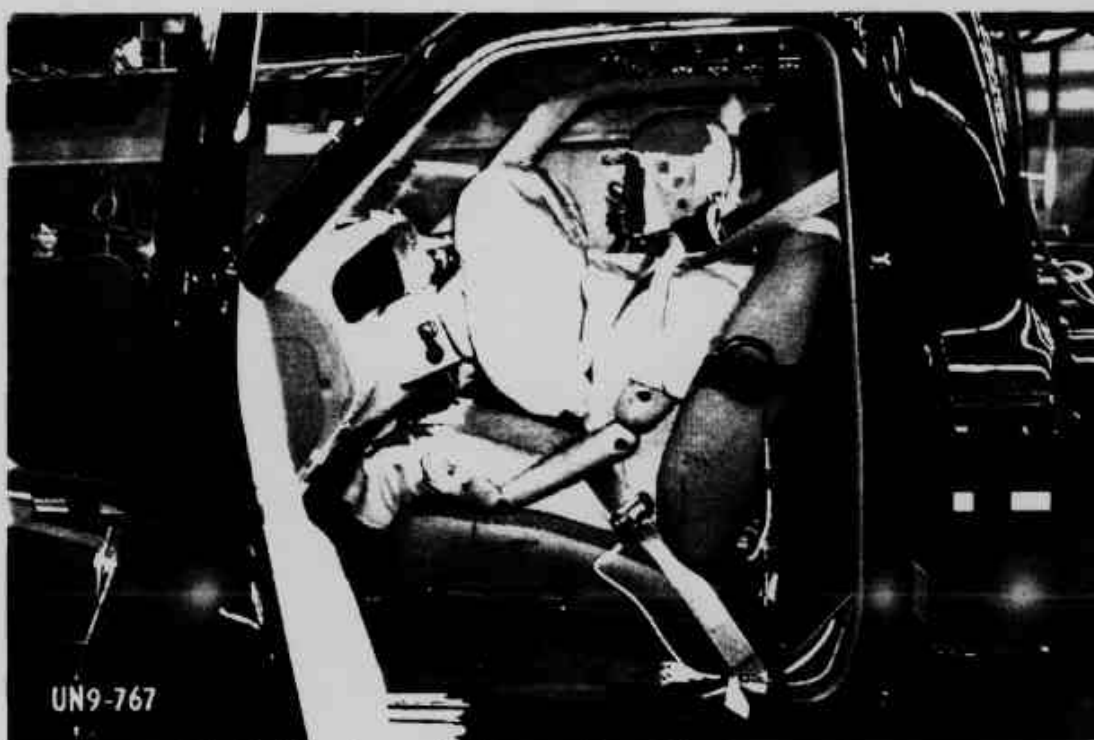
34. Position du conducteur, après essai.  
Driver's position, post-test.

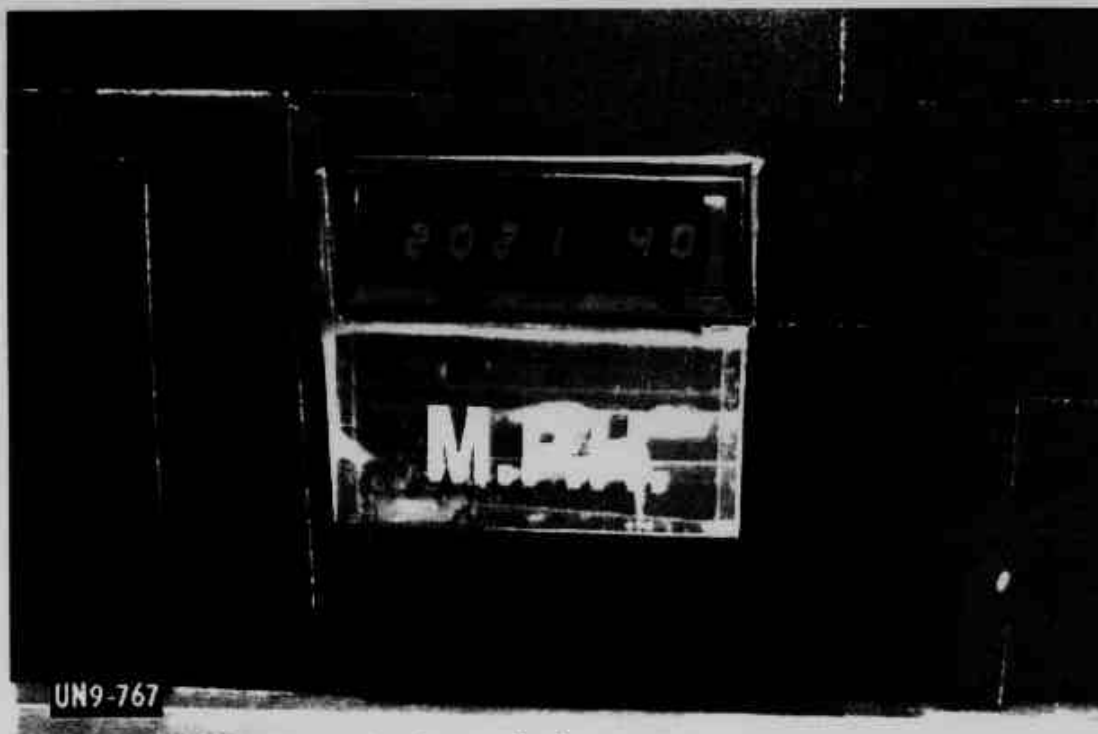
44. Affichage du lecteur de vitesse.  
Speed trap reading.
