**RAPPORT D'ESSAI - TEST REPORT**

**COLLISION FRONTALE DÉCALÉE DE RECHERCHE  
RESEARCH OFFSET FRONTAL IMPACT**

| <b>VEHICULE D'ESSAI / TEST VEHICLE</b><br><b>ACURA 3.5 RL 1999 TC # 99-217</b> |

| <b>FACE DÉFORMABLE / DEFORMABLE FACE</b><br><b>ESSAIS DE RECHERCHE CONJOINTS TC/NHTSA</b><br><b>SUR LES SACS GONFLABLES FRONTAUX</b><br><b>JOINT TC/NHTSA FRONTAL AIRBAG RESEARCH TESTS</b> |

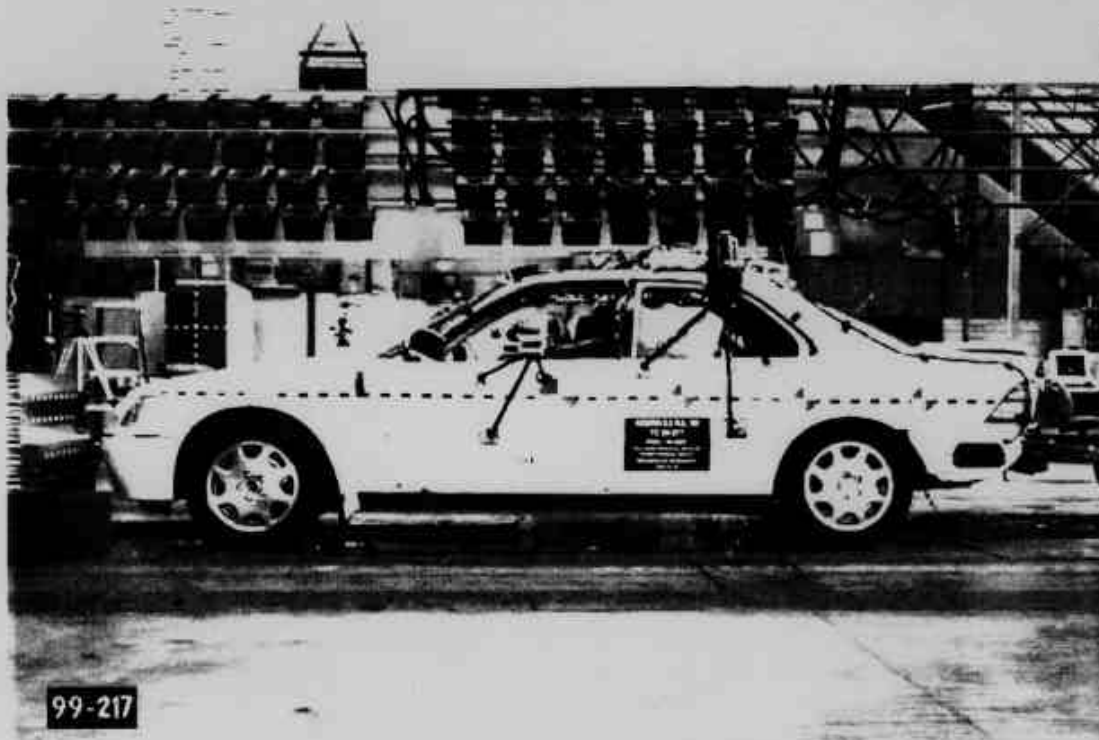
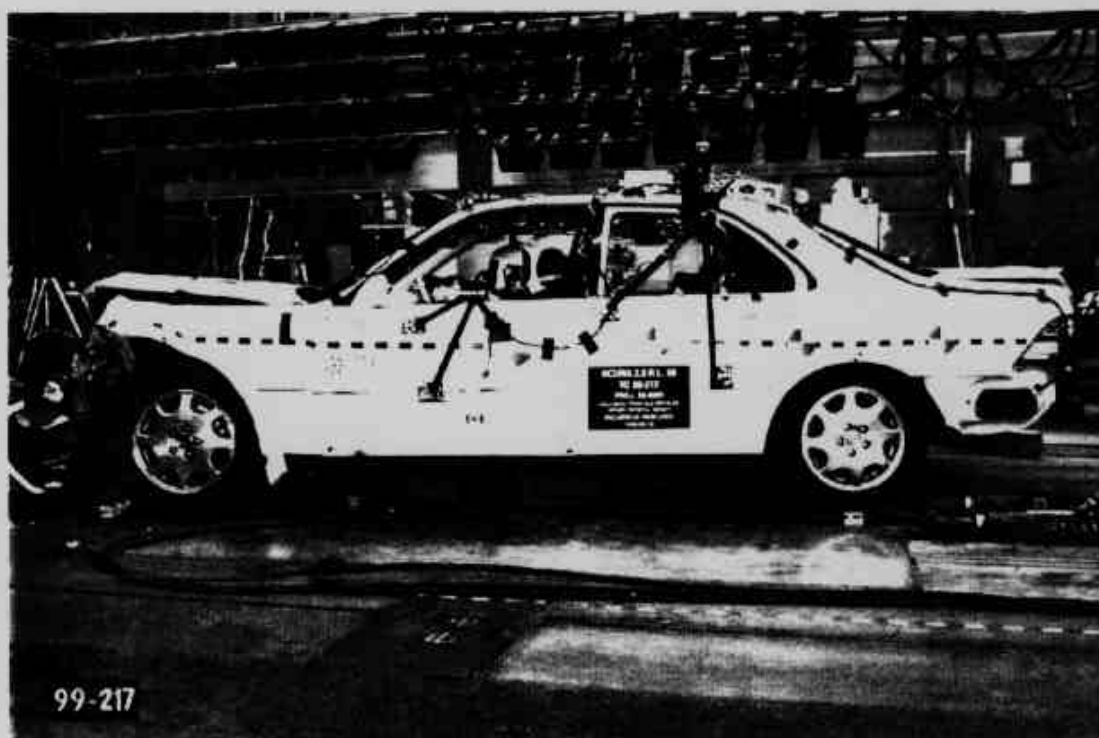
5. Vue générale côté gauche du véhicule d'essai, avant essai.  
Left side view of the test vehicle, pre-test.

6. Vue générale côté gauche du véhicule d'essai, après essai.  
Left side view of the test vehicle, post-test.

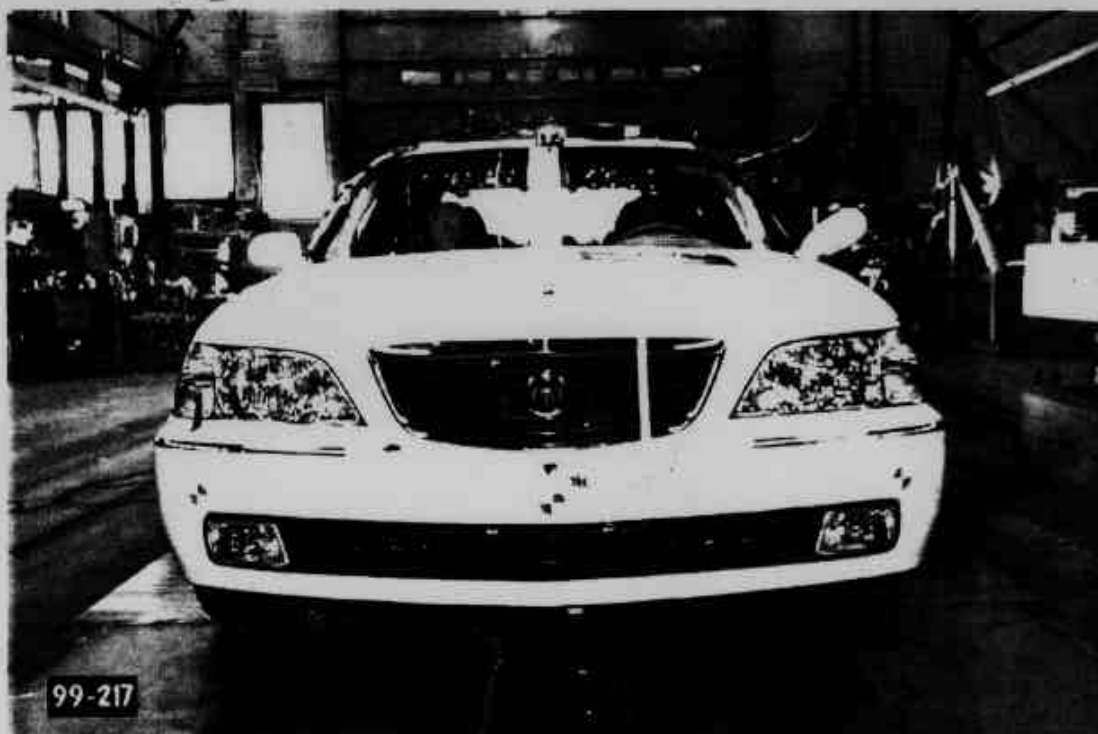
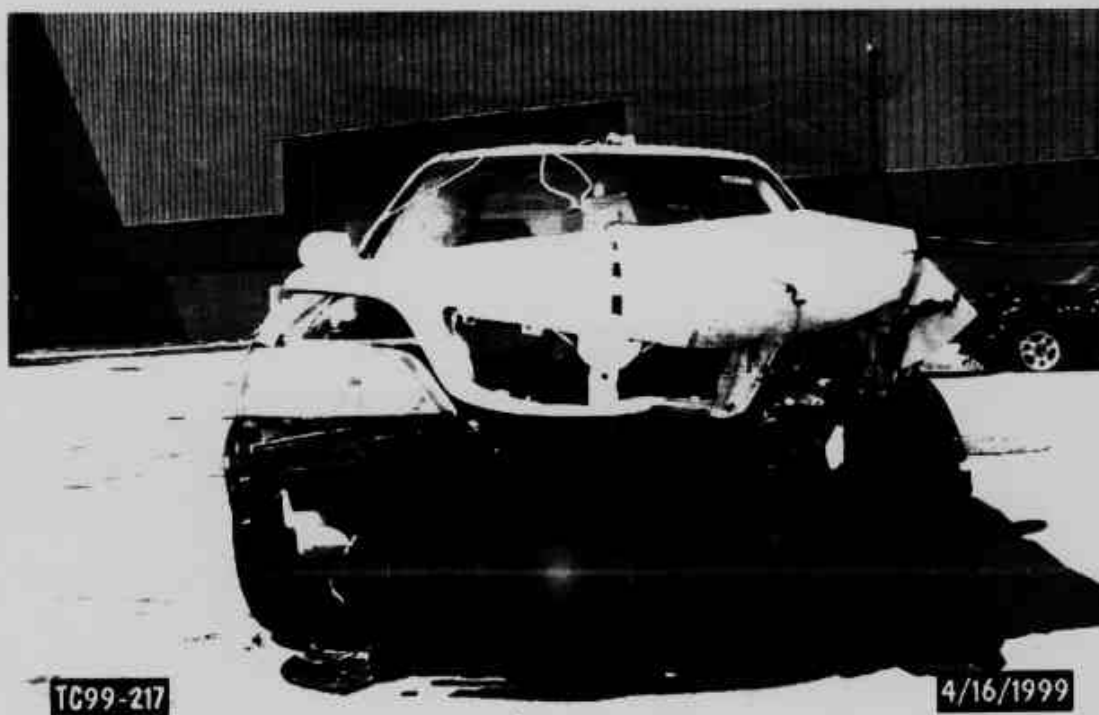
11. Vue avant du véhicule d'essai, avant essai.  
Front view of the test vehicle, pre-test.

12. Vue avant du véhicule d'essai, après essai.  
Front view of the test vehicle, post-test.

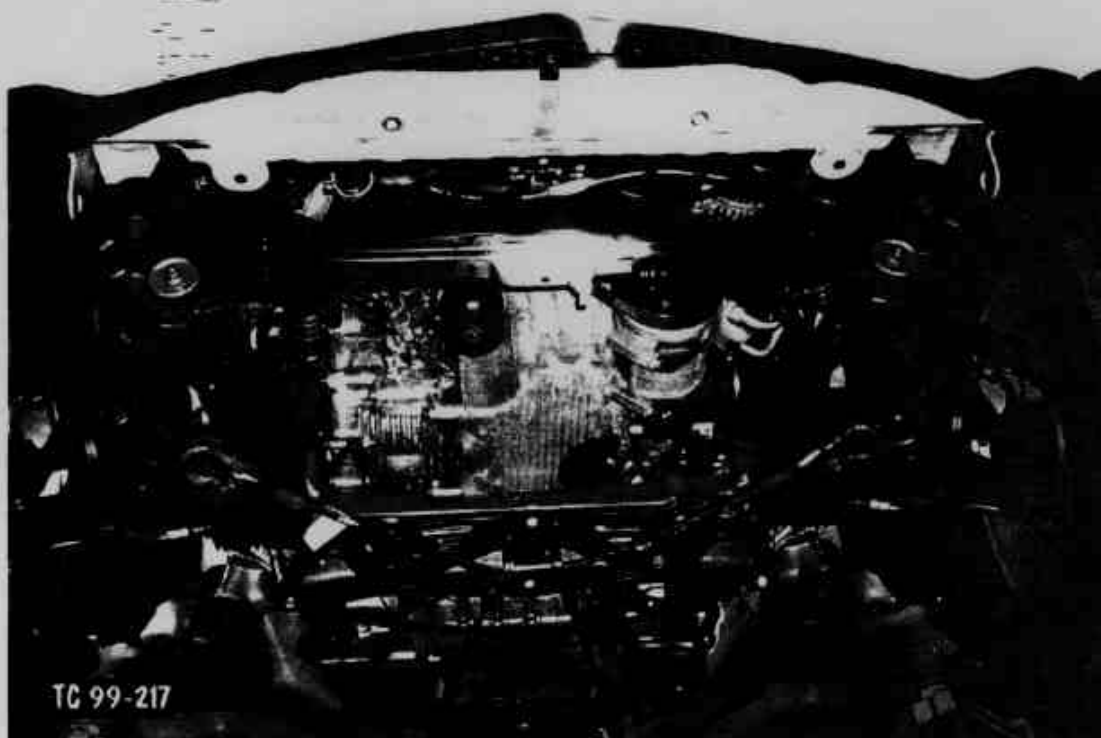
23. Vue du dessous du compartiment moteur, avant essai.  
Front underbody view of the test vehicle, pre-test.

24. Vue du dessous du compartiment moteur, après essai.  
Front underbody view of the test vehicle, post-test.

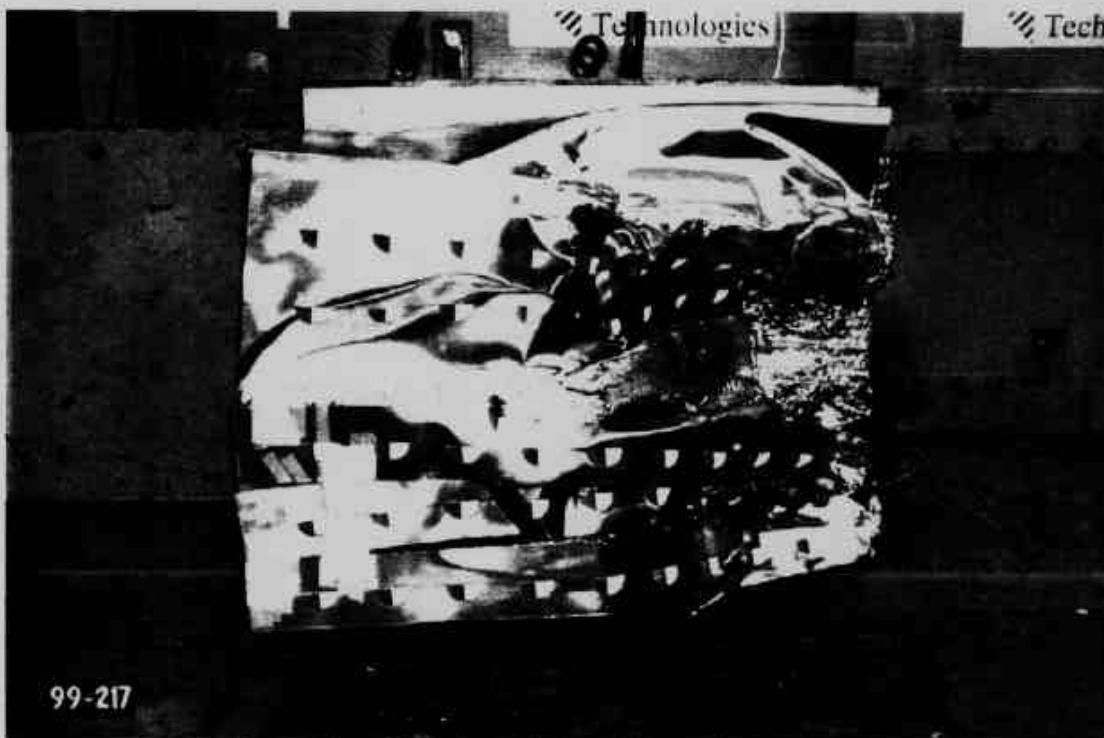
29. Vue de face de la face déformable, avant essai.  
Front view of the deformable face, pre-test.

30. Vue de face de la face déformable, après essai.  
Front view of the deformable face, post-test.

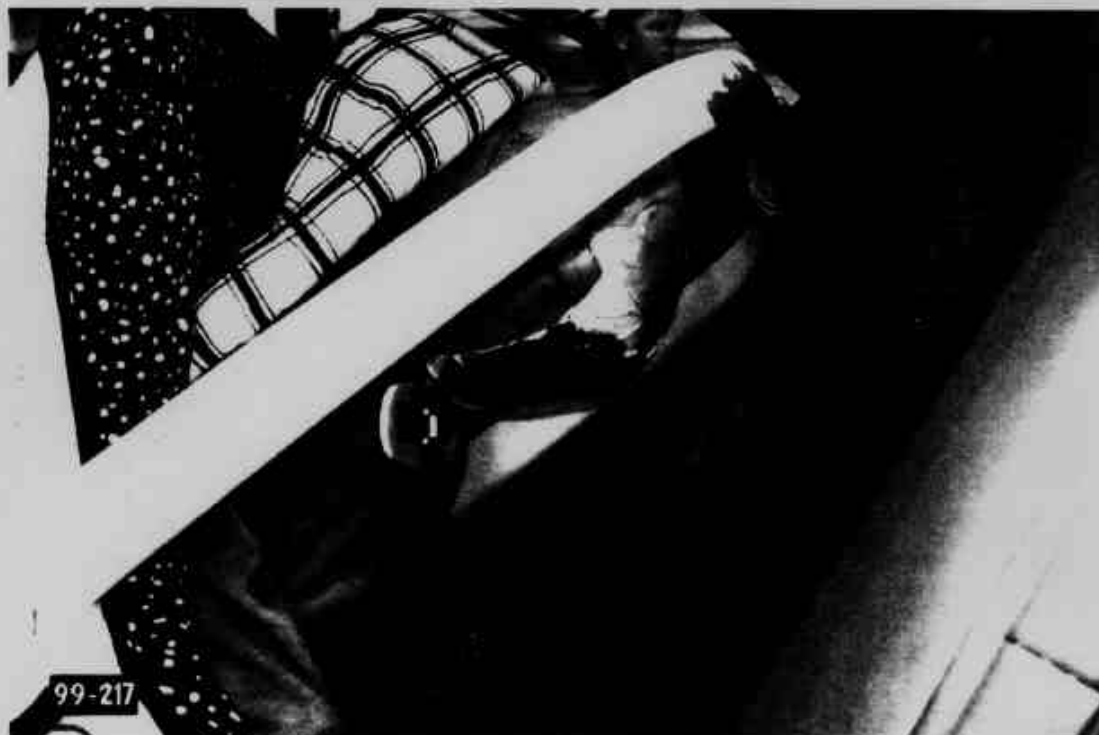
47. Point de contact de la poignée du siège d'enfant, après essai.  
Child's seat handle contact point, post-test.

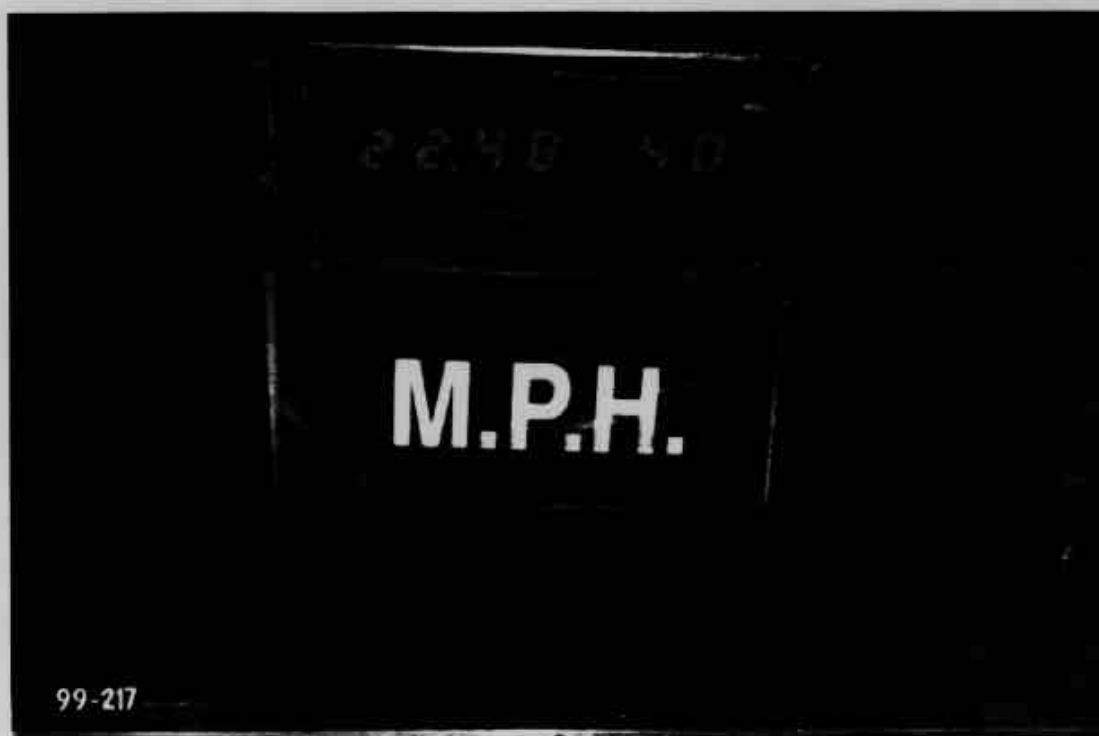
50. Affichage du lecteur de vitesse.  
Speed trap reading.
