**RAPPORT D'ESSAI - TEST REPORT**

**COLLISION FRONTALE DÉCALÉE DE RECHERCHE  
RESEARCH OFFSET FRONTAL IMPACT**

| <b>VEHICULE D'ESSAI / TEST VEHICLE</b><br><b>FORD MUSTANG 1999 TC # 99-222</b> |

N° de contrat : **00-5001**  
Rapport N° : **RR 99-249**

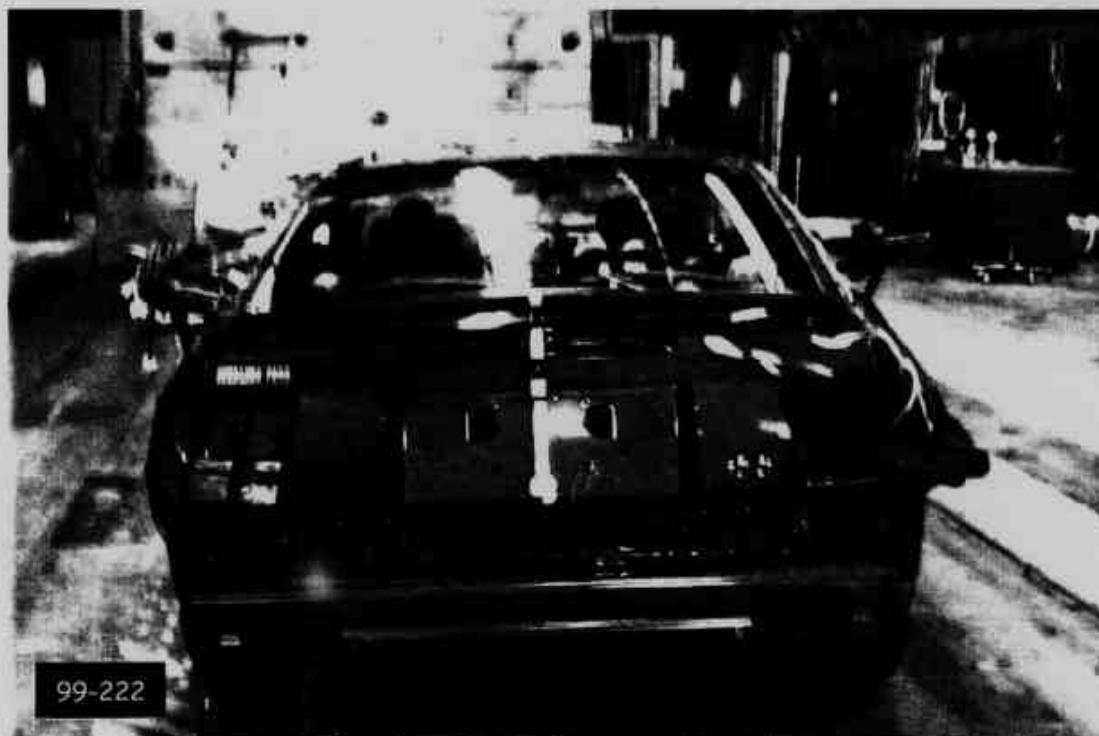
8. Vue arrière du véhicule d'essai, après essai.  
Rear view of the test vehicle, post-test.

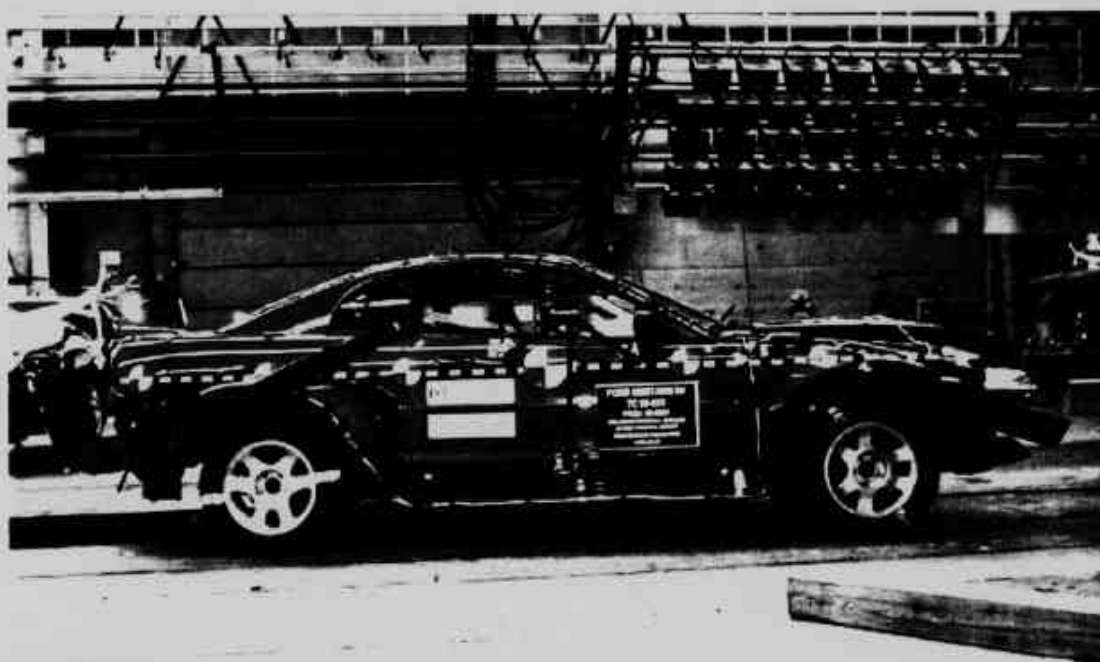
10. Vue générale côté droit du véhicule d'essai, après essai.  
General right side view of the test vehicle, post-test.

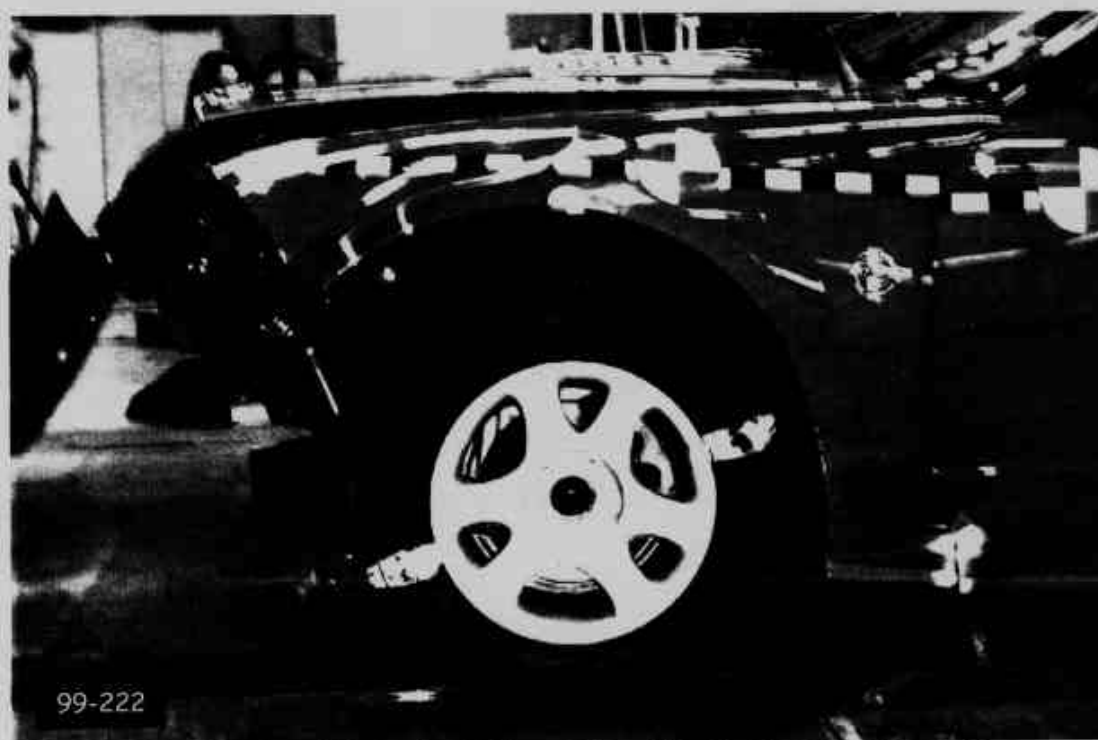
18. Vue côté gauche de l'avant du véhicule d'essai, après essai.  
Left side view of front of test vehicle, post-test.

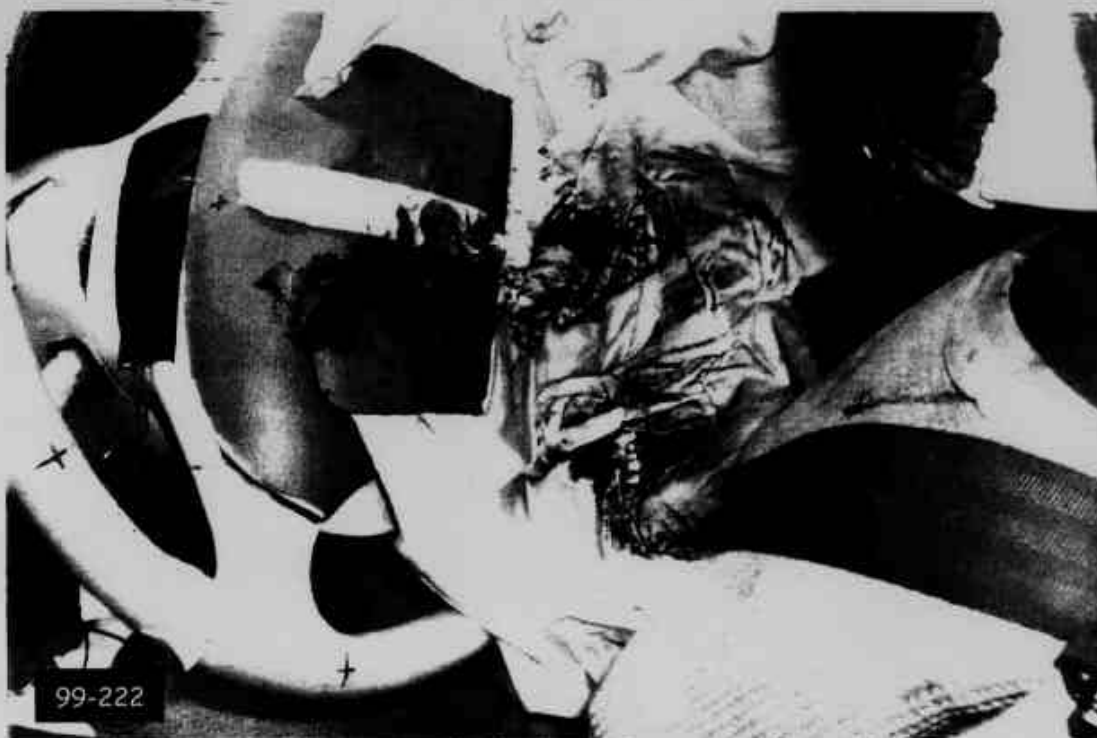
35. Point de contact de tête du conducteur, après essai.  
Driver's head contact point, post-test.

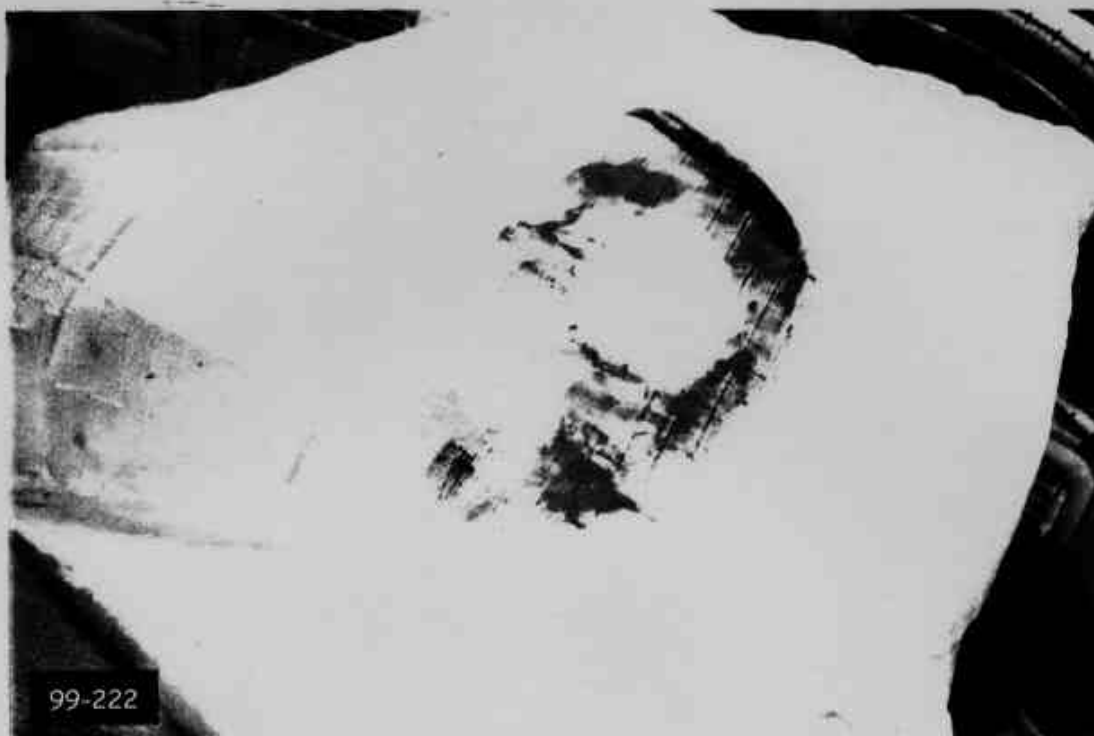
40. Point de contact de tête du passager, après essai.  
Passenger's head contact point, post-test.

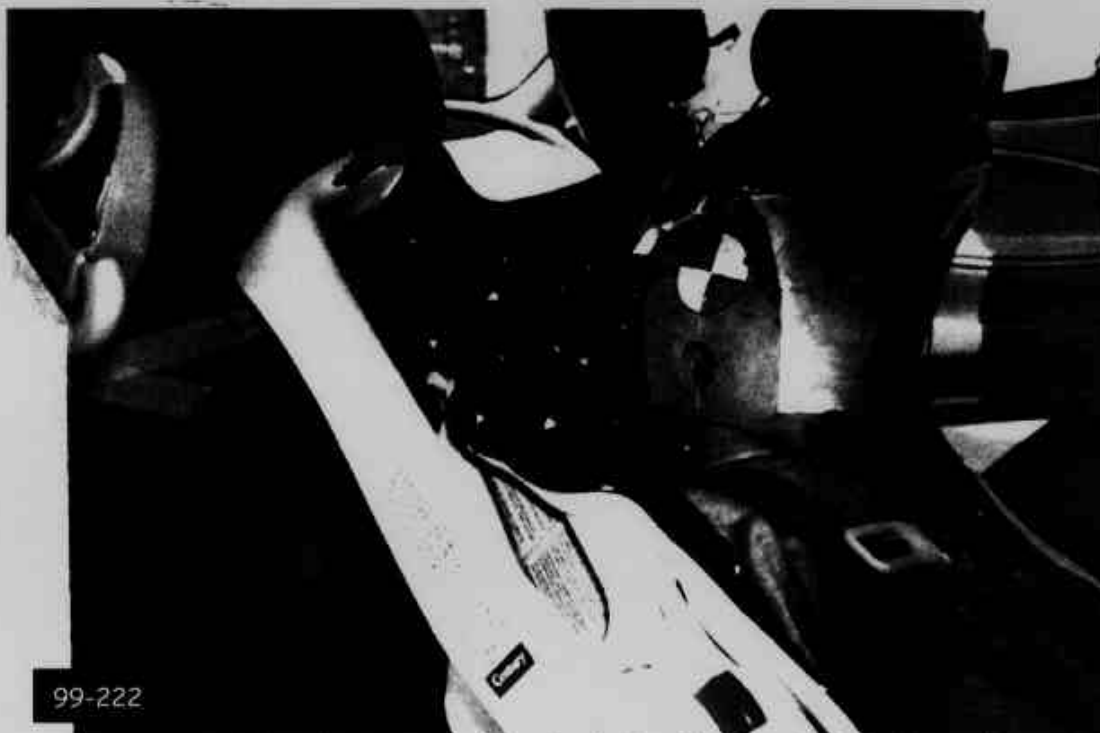
45. Point de contact de la poignée du siège d'enfant, après essai.  
Child's seat handle contact point, post-test.
