**RAPPORT D'ESSAI - TEST REPORT**  
**COLLISION LATÉRALE DE RECHERCHE**  
**RESEARCH SIDE IMPACT**

**VEHICULE CIBLE / TARGET VEHICLE**  
**SAAB 9-3 1999 TC # 99-224**

**VÉHICULE BÉLIER / BULLET VEHICLE**  
**FORD EXPLORER 1999 TC # 99-230 (2)**

N° de contrat : **00-5004**  
N° de rapport : **RR00-039**

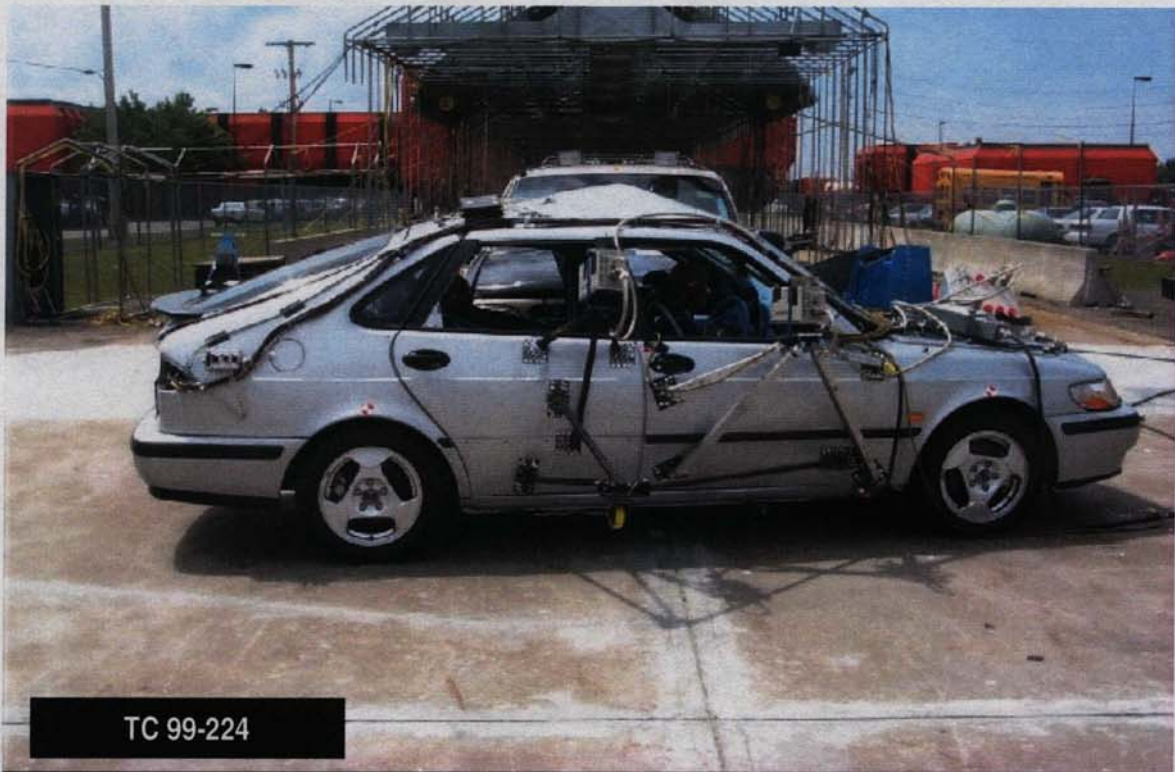
**16. Vue générale côté droit du véhicule cible, après essai.**  
General right side view of target vehicle, post-test.

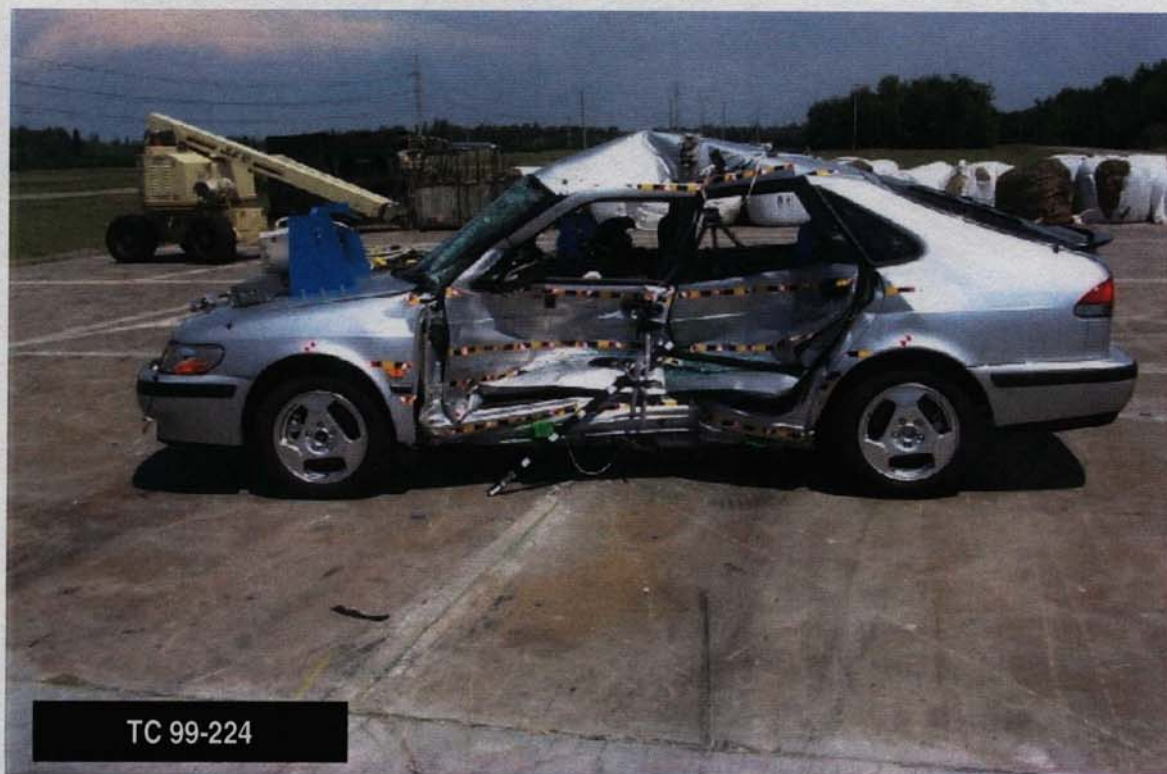
18. Vue générale côté gauche du véhicule cible, après essai.  
General left side view of target vehicle, post-test.

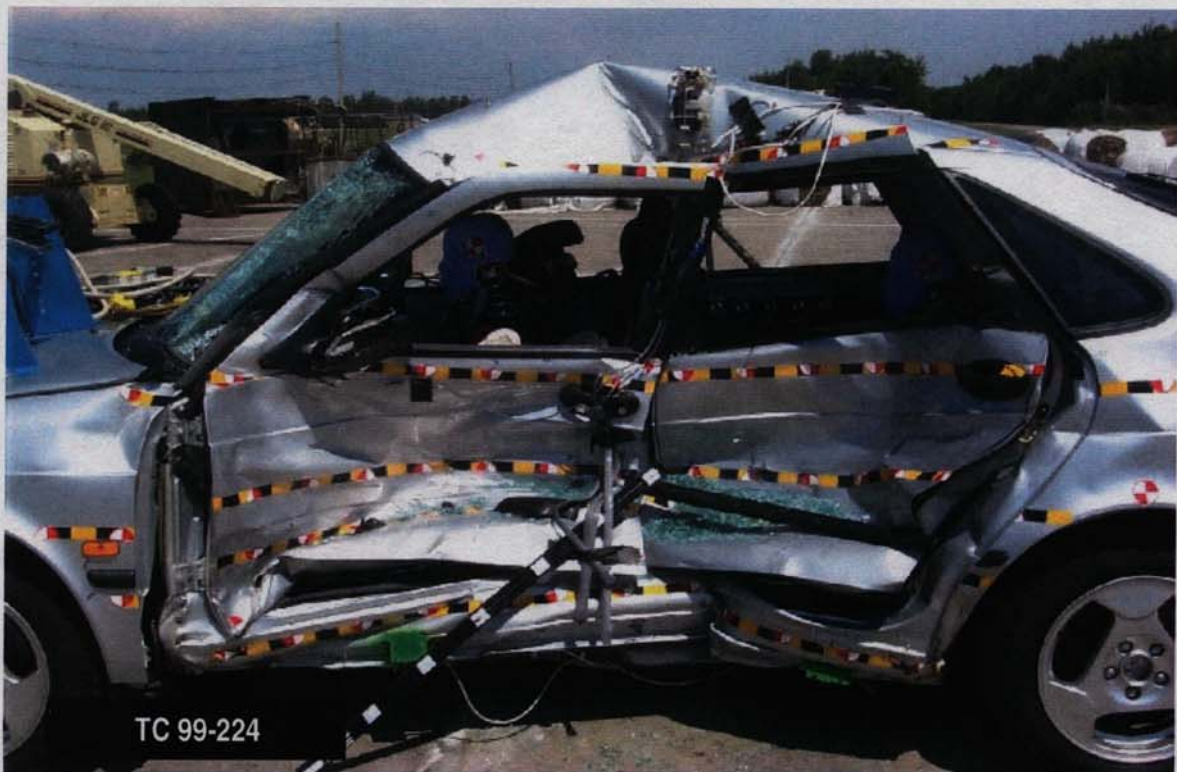
24. Surface ciblée côté gauche du véhicule cible, après essai.  
Targets on left side of target vehicle, post-test.

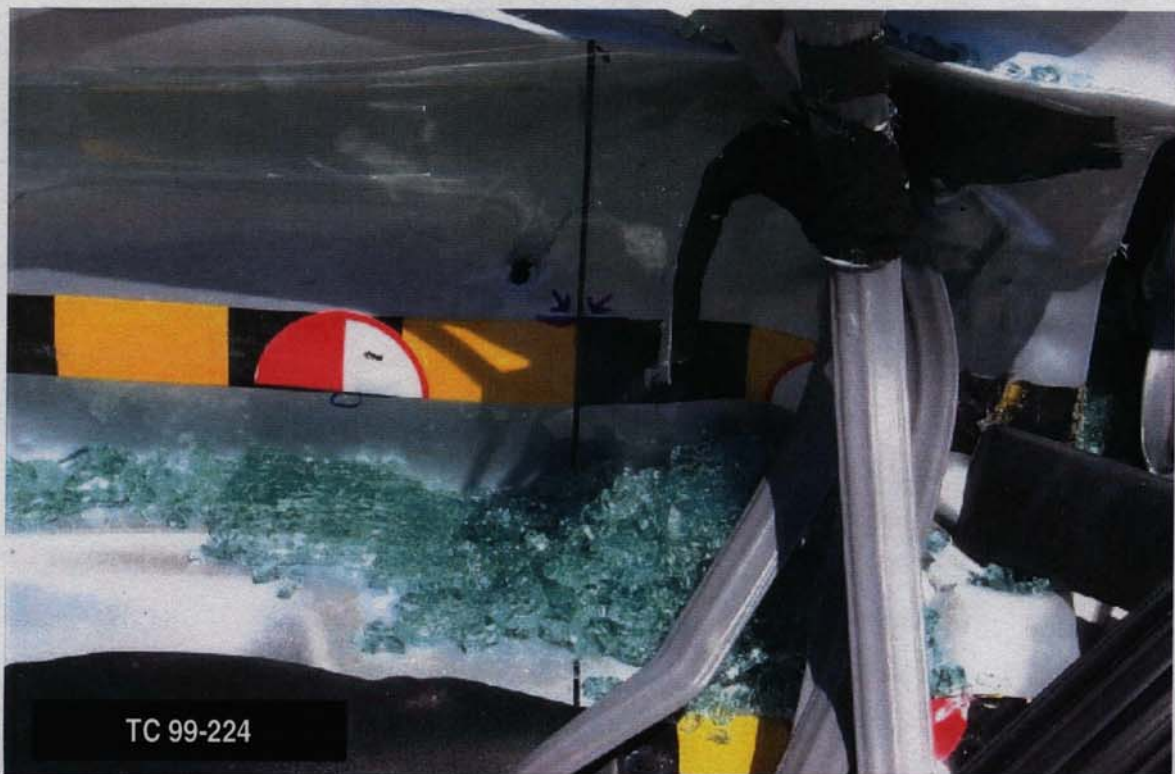
26. Point d'impact sur véhicule cible, après essai.  
Impact point on target vehicle, post-test.

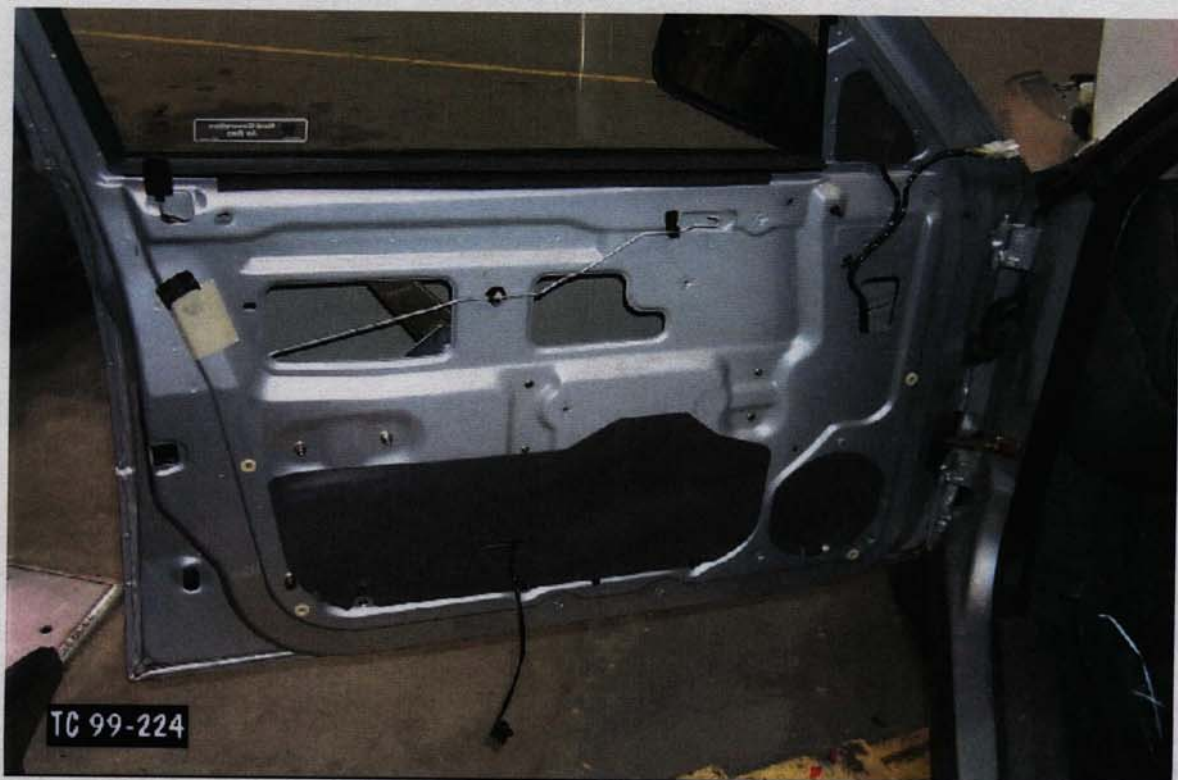
34. Vue de l'intérieur de la porte avant gauche.  
Inside view of left front door.

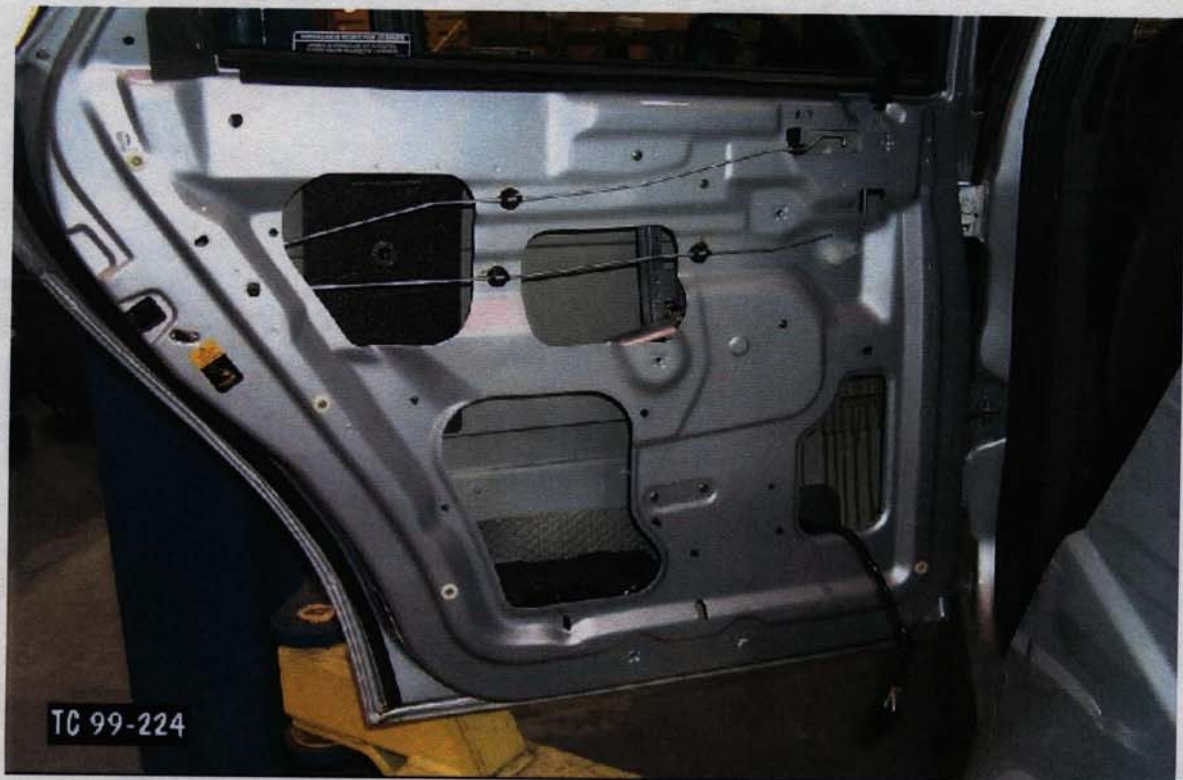
36. Vue de l'intérieur de la porte arrière gauche.  
Inside view of left rear door.

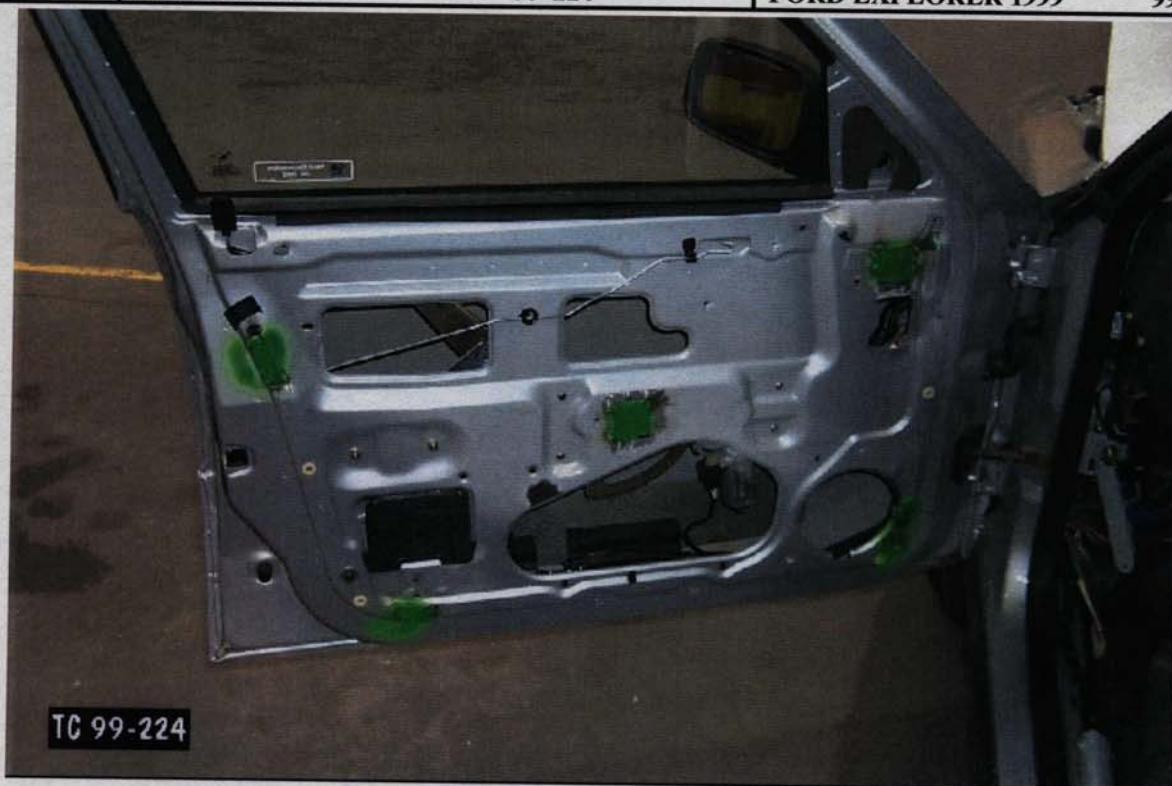
37. Position des accéléromètres dans la porte avant gauche.  
Position of accelerometers in front left door.

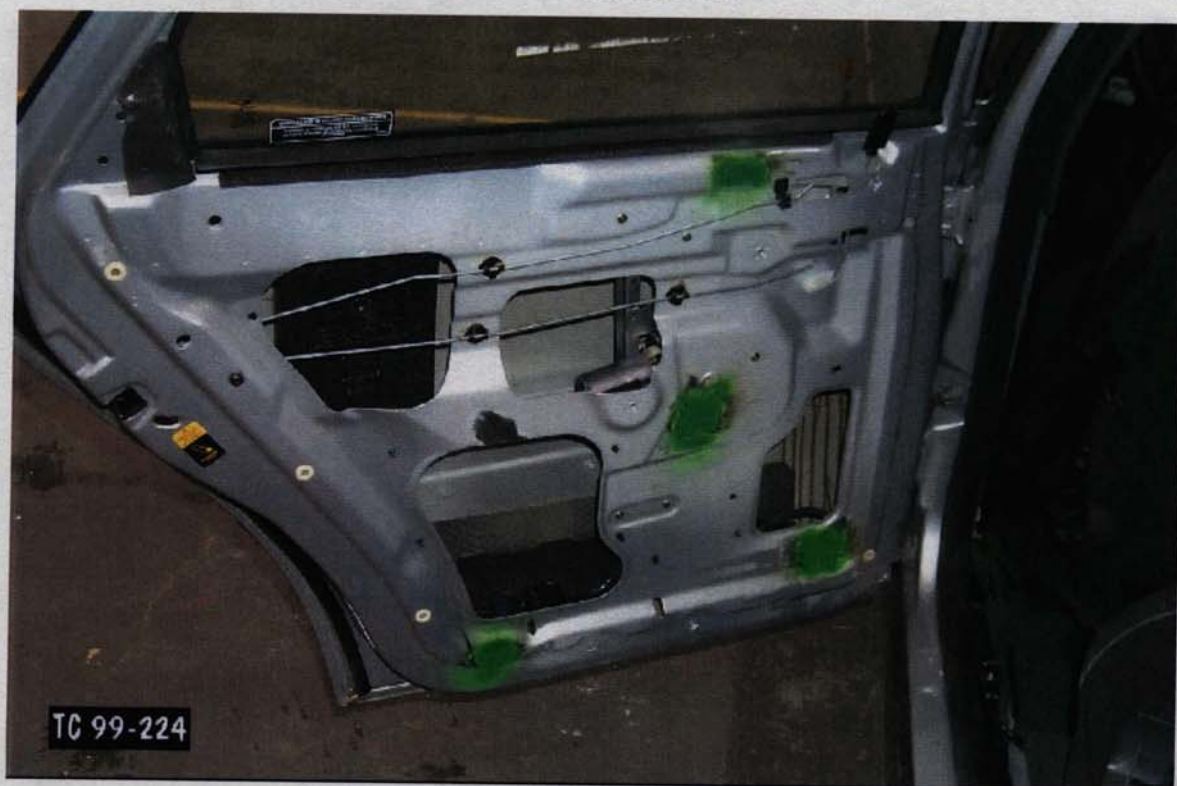
38. Position des accéléromètres dans la porte arrière gauche.  
Position of accelerometers in rear left door.

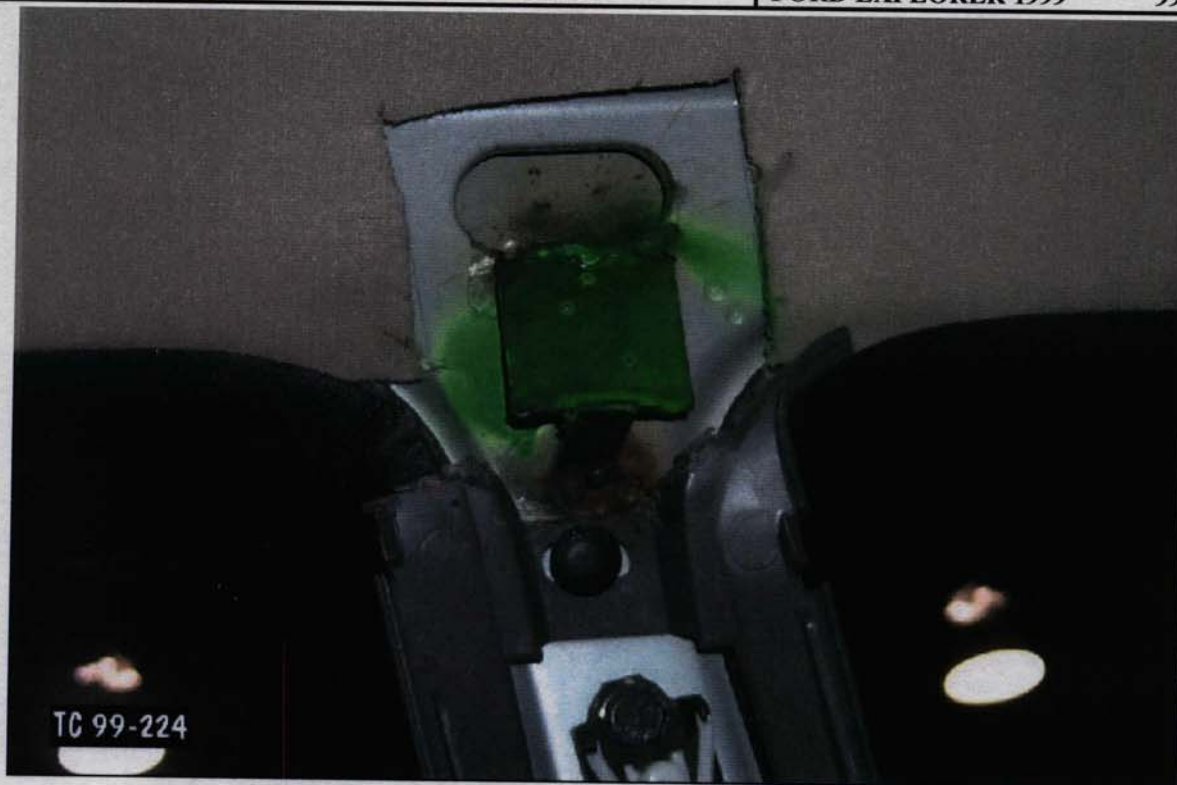
39. Position des accéléromètres sur le pilier "B".  
Position of accelerometers on "B"pillar.

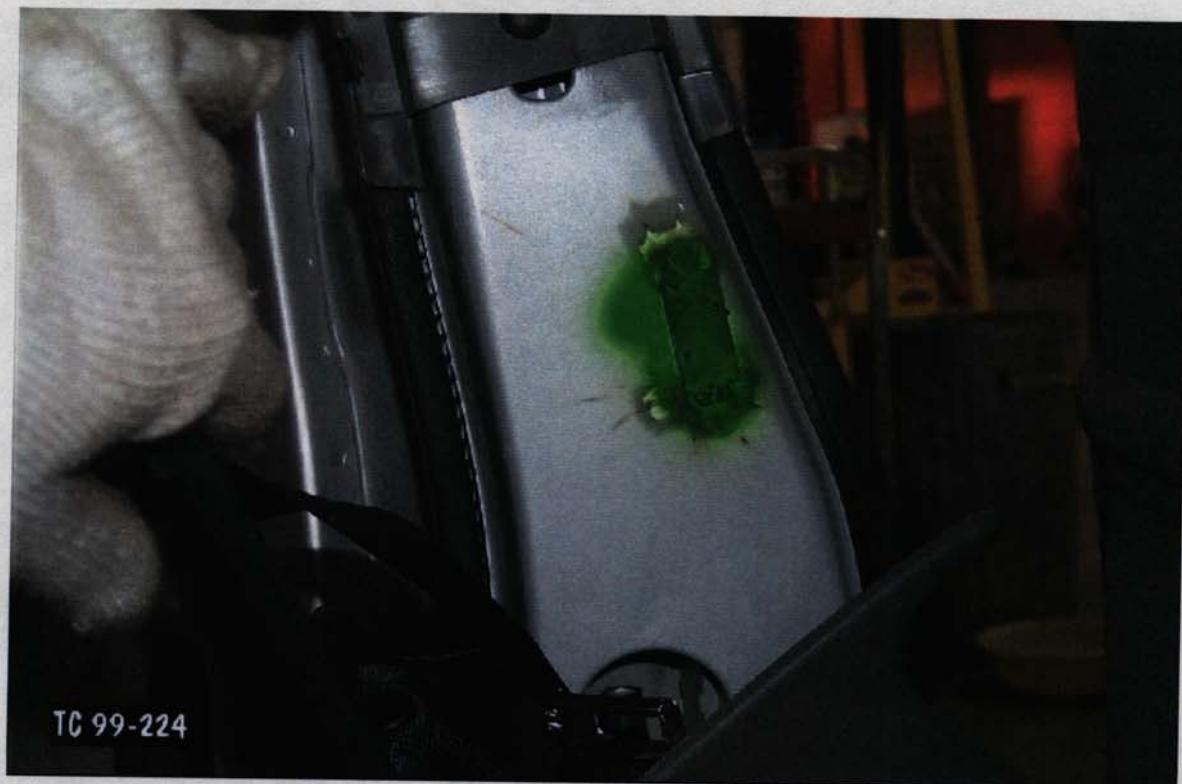
40. Position des accéléromètres sur le pilier "B".  
Position of accelerometers on "B"pillar.

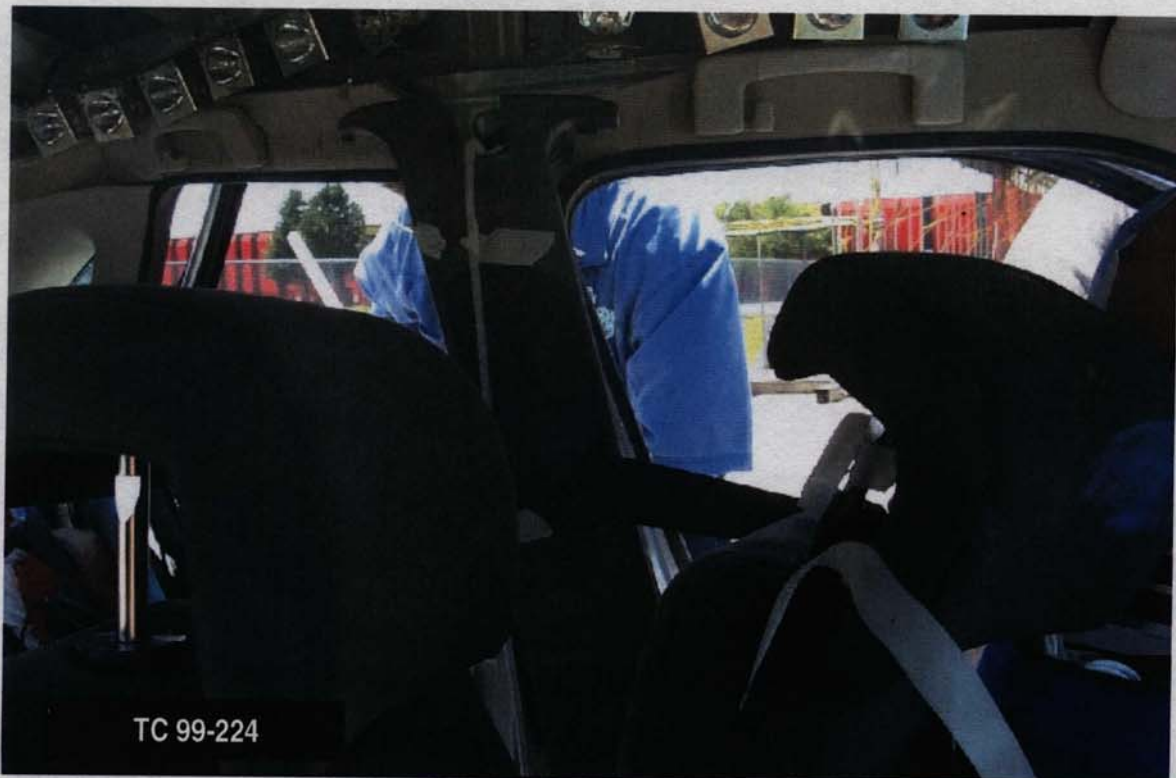
46. Pilier "B" du côté gauche, véhicule cible, après essai.  
Left side "B" pillar, target vehicle, post-test.

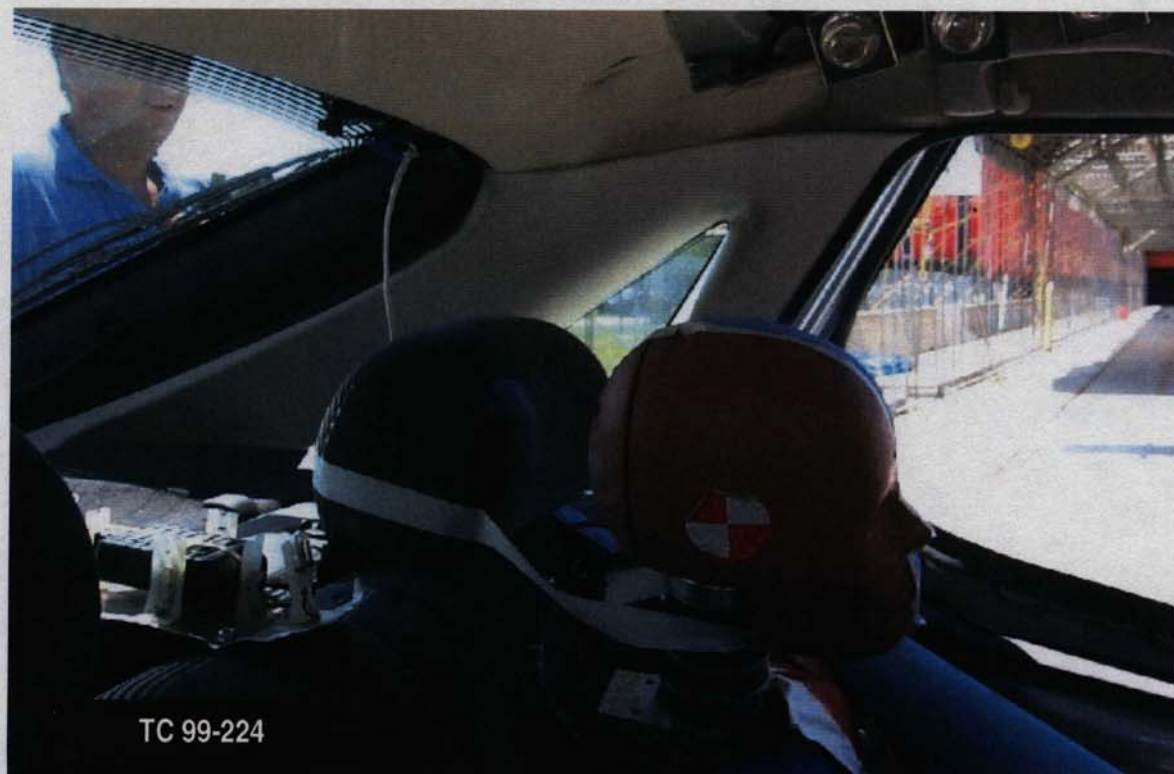
52. Cadre de fenêtre et pilier "C" du côté gauche, véhicule cible, après essai.  
Window edge and left side "C" pillar, target vehicle, post-test.

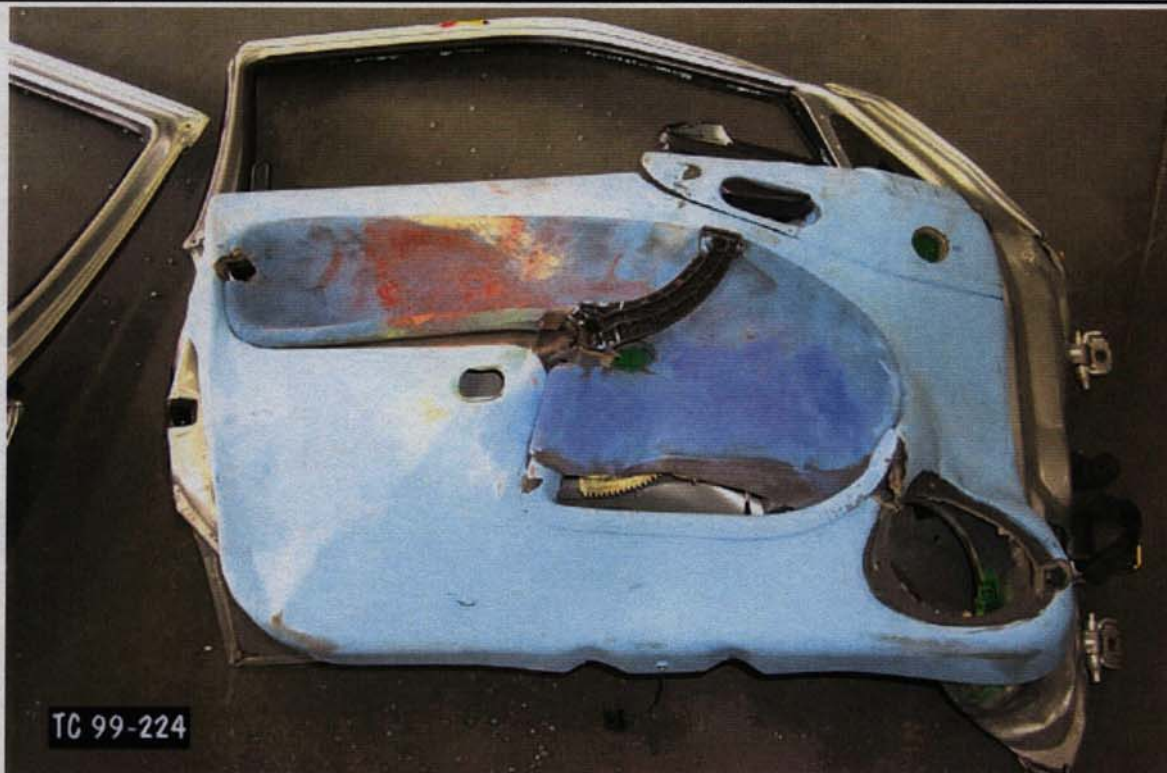
53. Points de contact sur l'intérieur de la portière avant gauche, après essai.  
Contact points on the inside of the left front door trim, post-test.

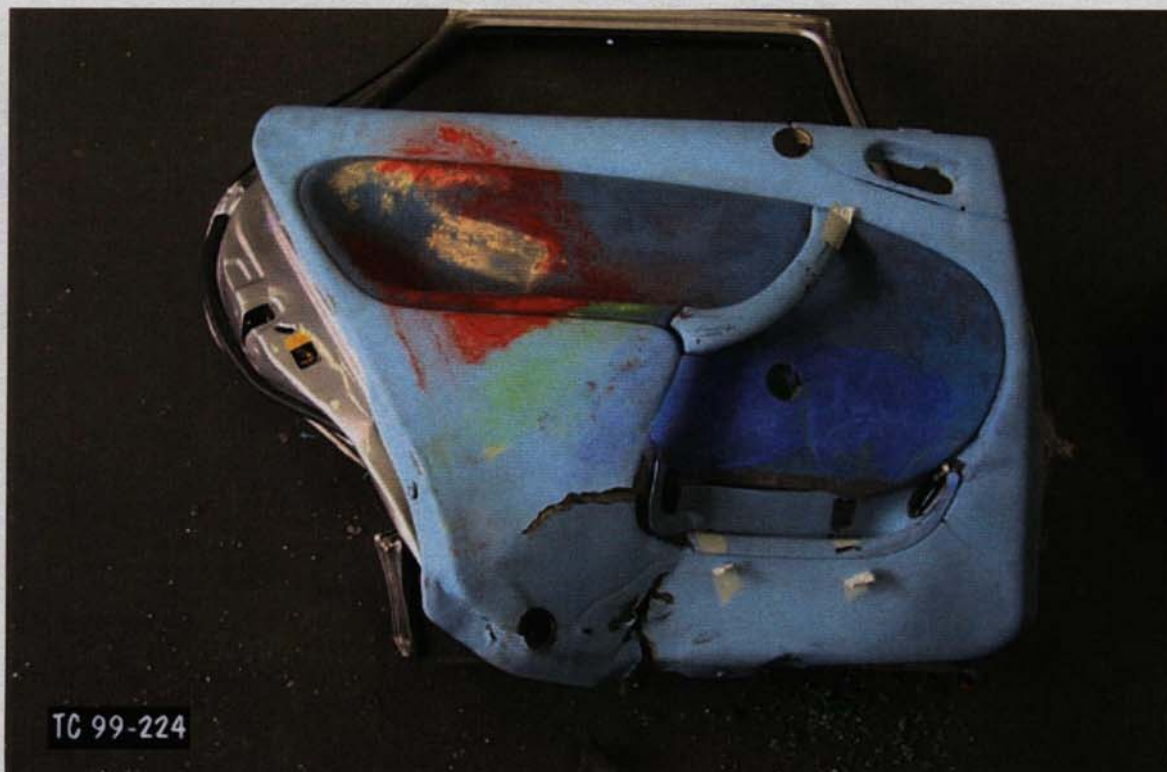
54. Points de contact sur l'intérieur de la portière arrière gauche, après essai.  
Contact points on the inside of the left rear door trim, post-test.

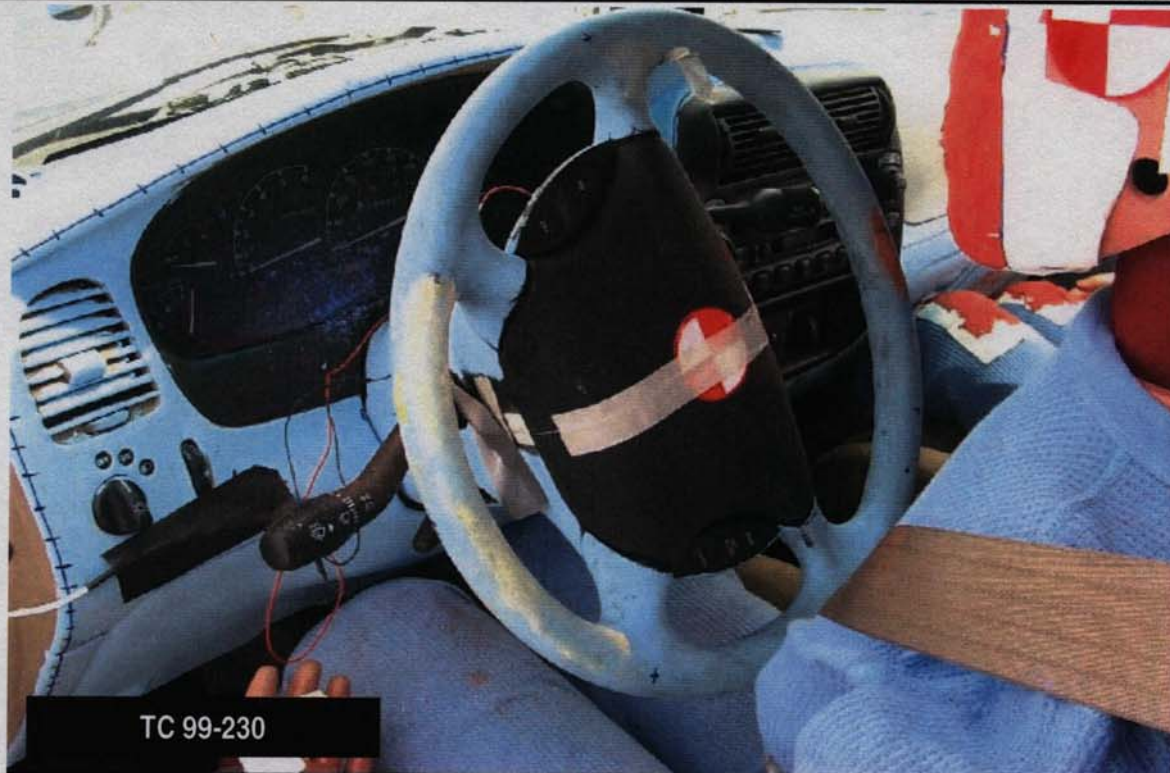
57. Point de contact de tête du conducteur, véhicule bélière, après essai.  
Driver's head contact point, bullet vehicle, post-test.

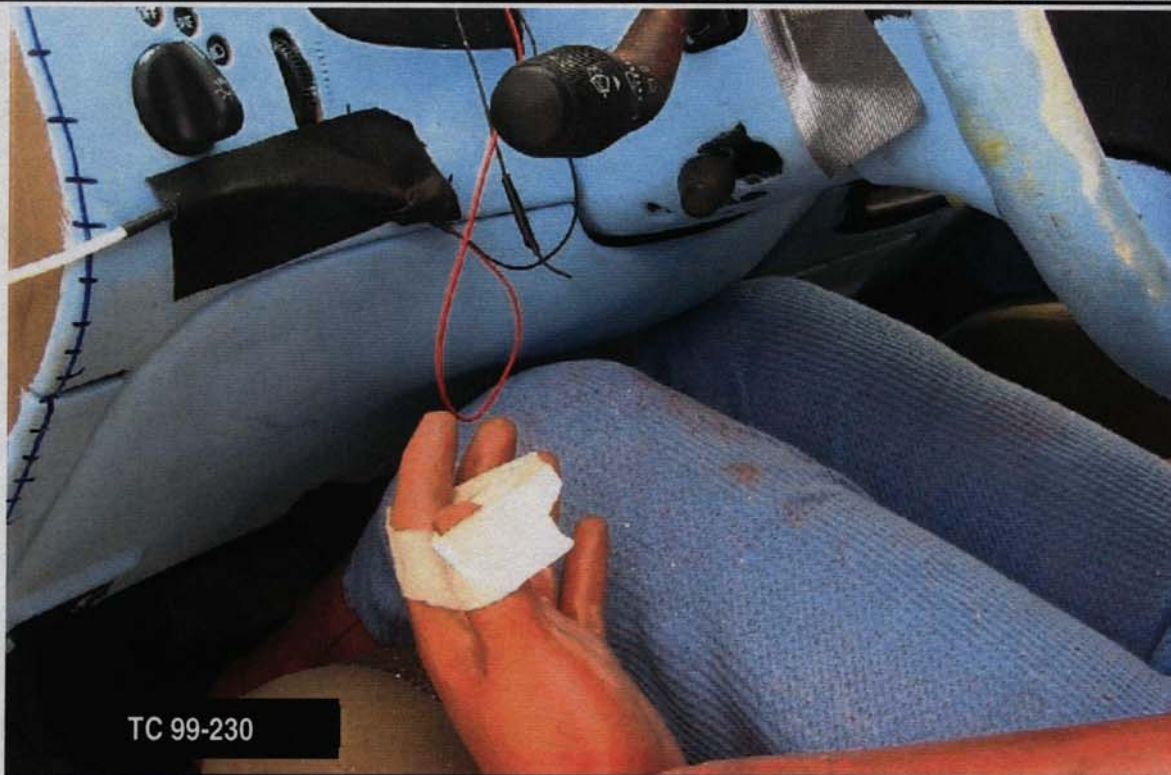
59. Point de contact des genoux du conducteur, véhicule béliier, après essai.  
Driver's knees contact points, bullet vehicle, post-test.

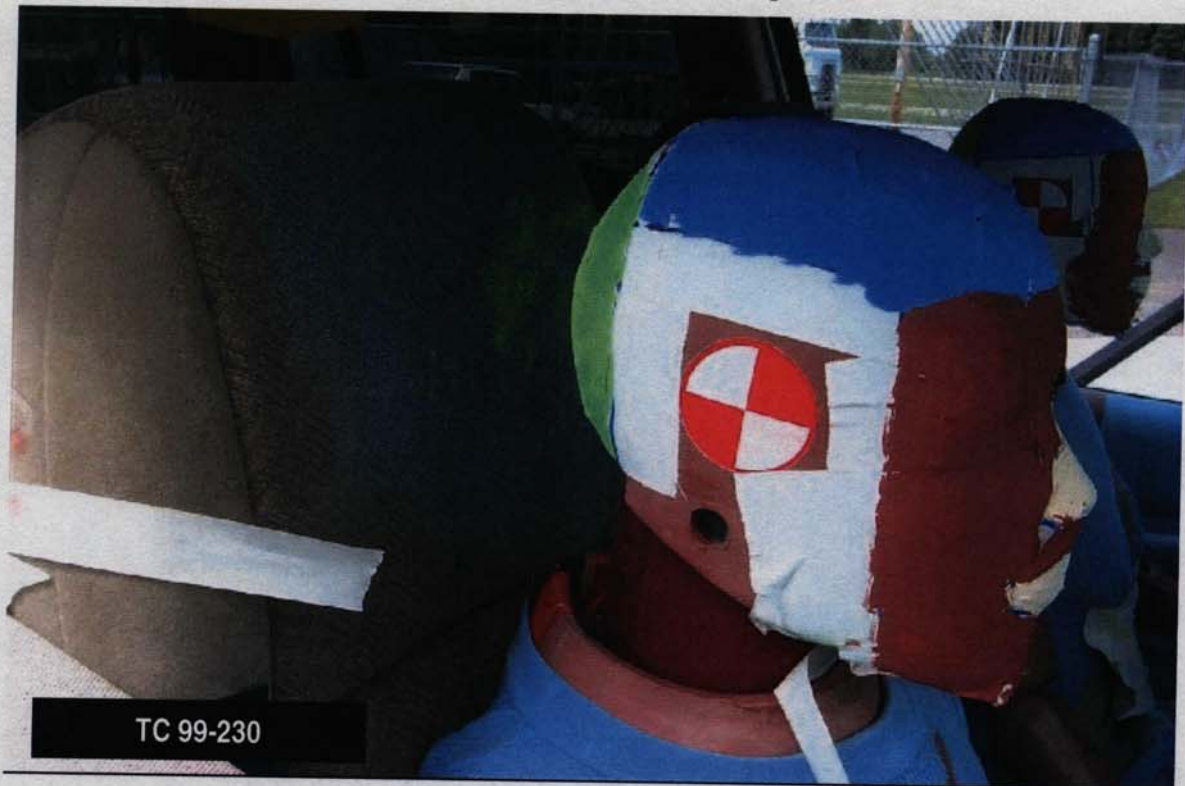
63. Point de contact de tête du passager, véhicule bélière, après essai.  
Passenger's head contact point, bullet vehicle, post-test.

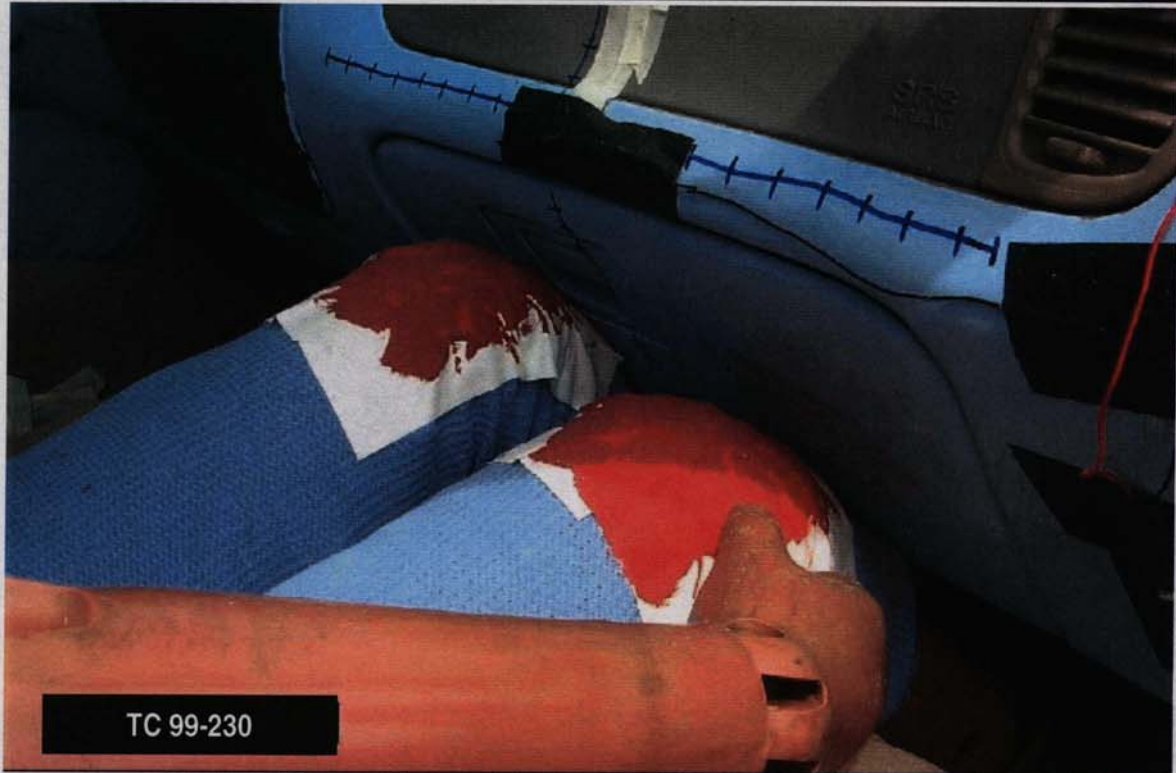
64. Point de contact des genoux du passager, véhicule béliier, après essai.  
Passenger's knees contact points, bullet vehicle, post-test.

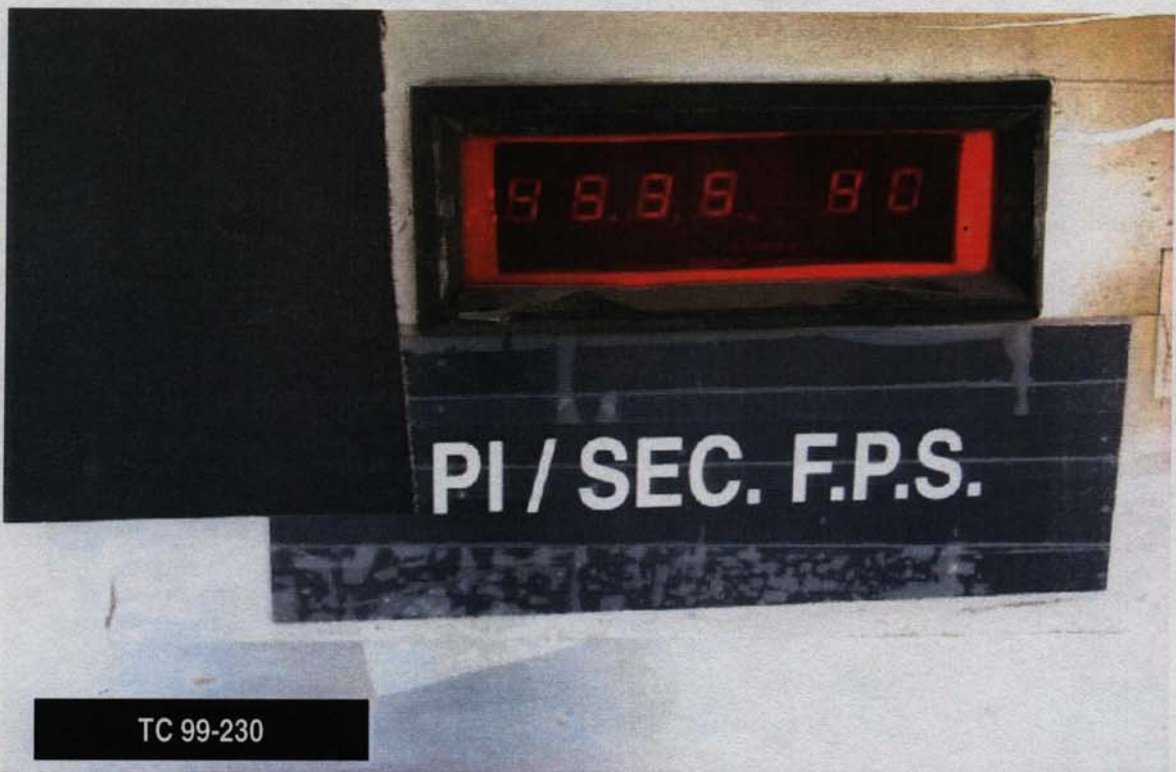
65. Affichage du lecteur de vitesse.  
Speed trap reading.
