**APPENDICE / APPENDIX A**

**PHOTOGRAPHIES DE L'ESSAI  
TEST PHOTOGRAPHS**

| Date de collision<br>Crash date | 2000-08-23 | Véhicule<br>Vehicle | HYUNDAI SONATA 2000 | T.C. N°<br>T.C.No | 00-120 |

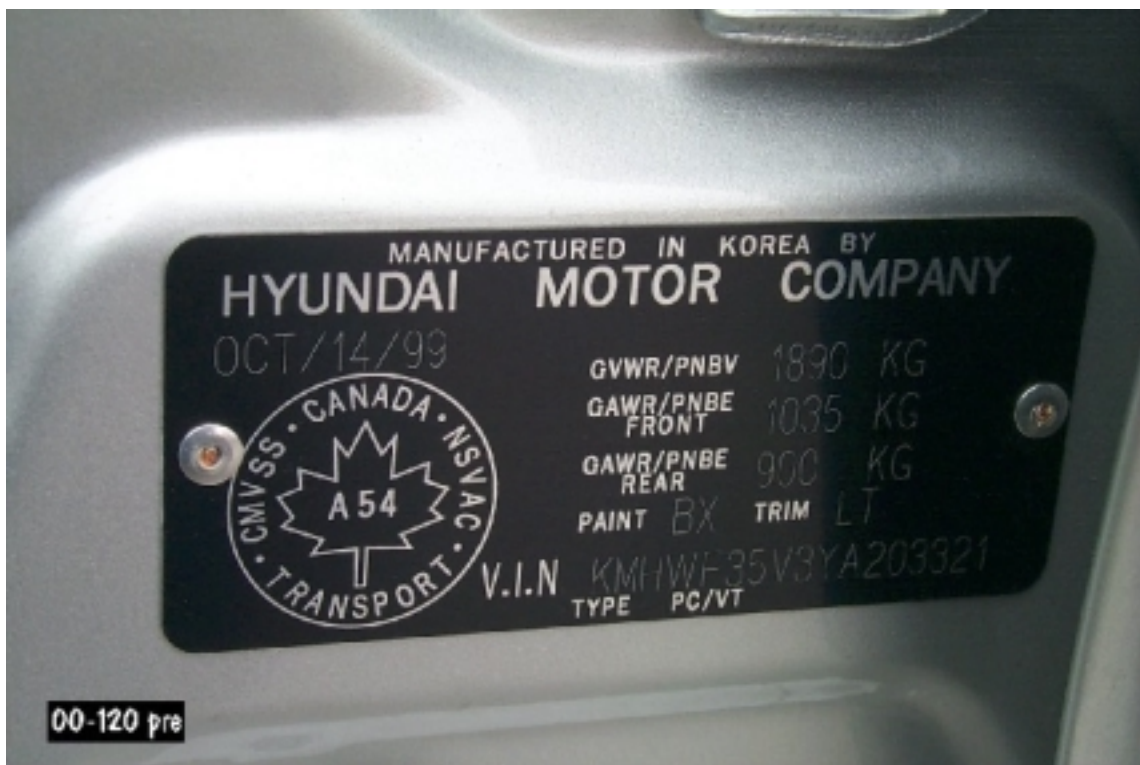
1. Étiquette de déclaration de conformité du véhicule d'essai.  
Statement of compliance label of the test vehicle.

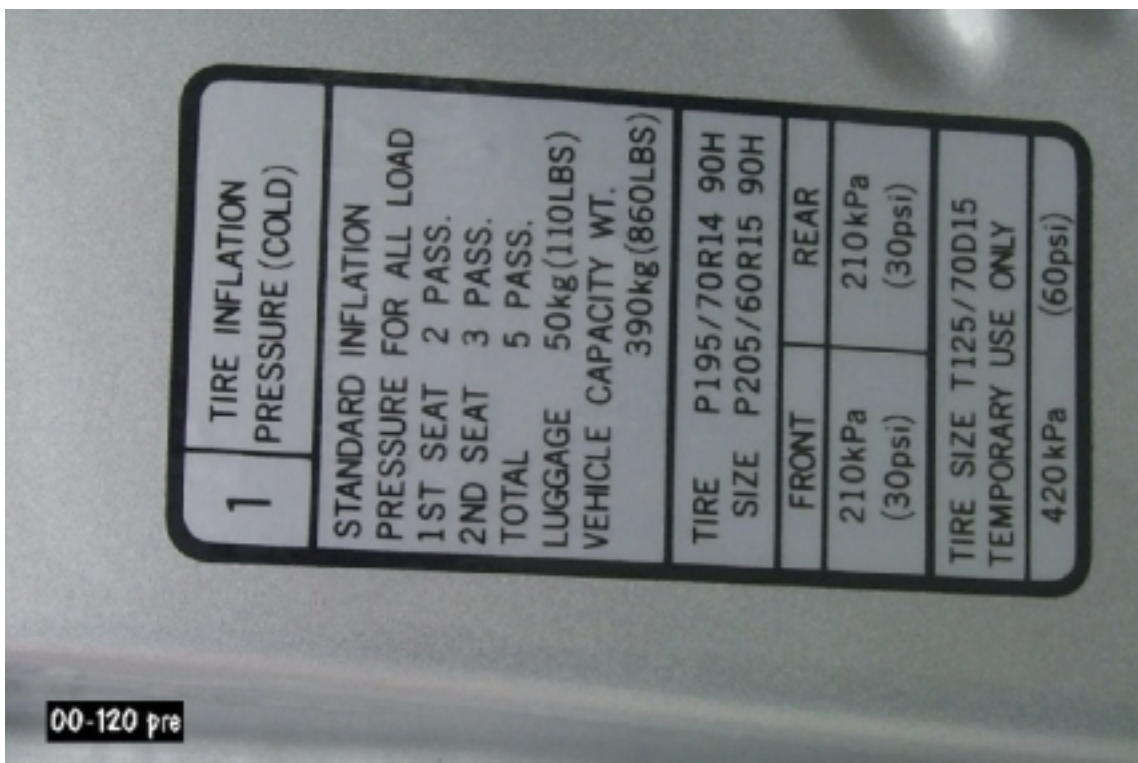
2. Étiquette d'information des pneus.  
Tire information label.

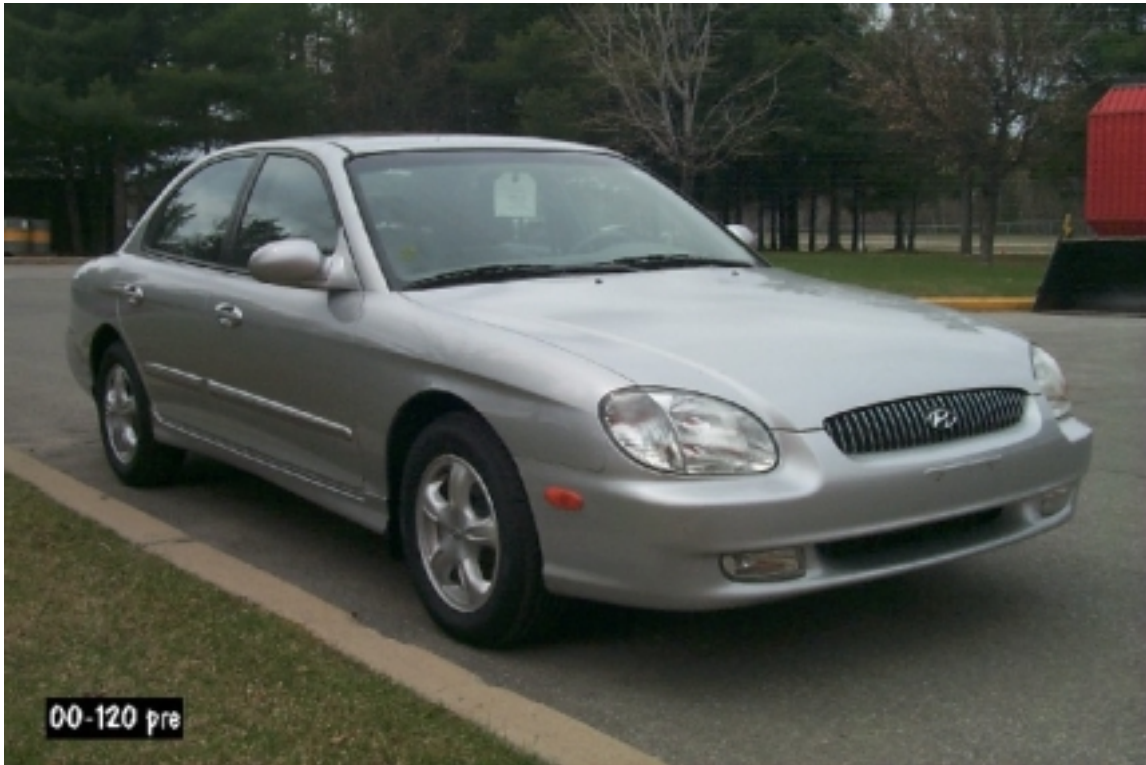
3. Vue  $\frac{3}{4}$  avant du véhicule d'essai.  
 $\frac{3}{4}$  front view of the test vehicle.

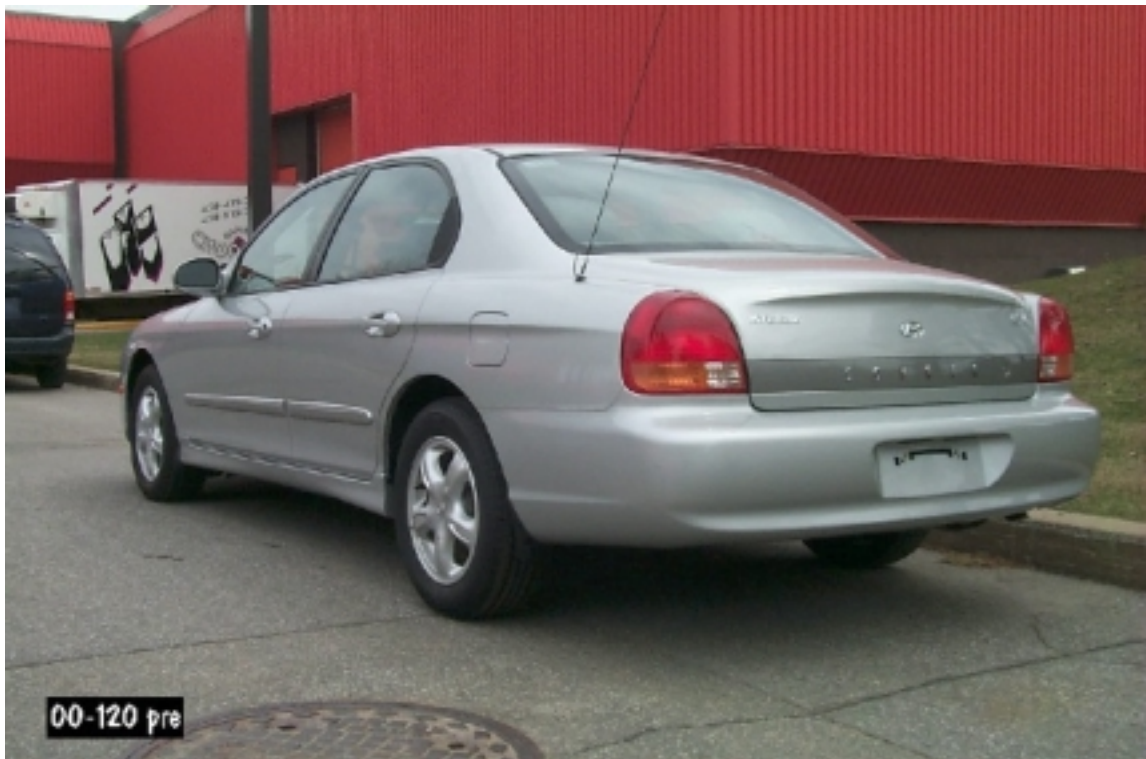
4. Vue  $\frac{3}{4}$  arrière du véhicule d'essai.  
 $\frac{3}{4}$  rear view of the test vehicle.

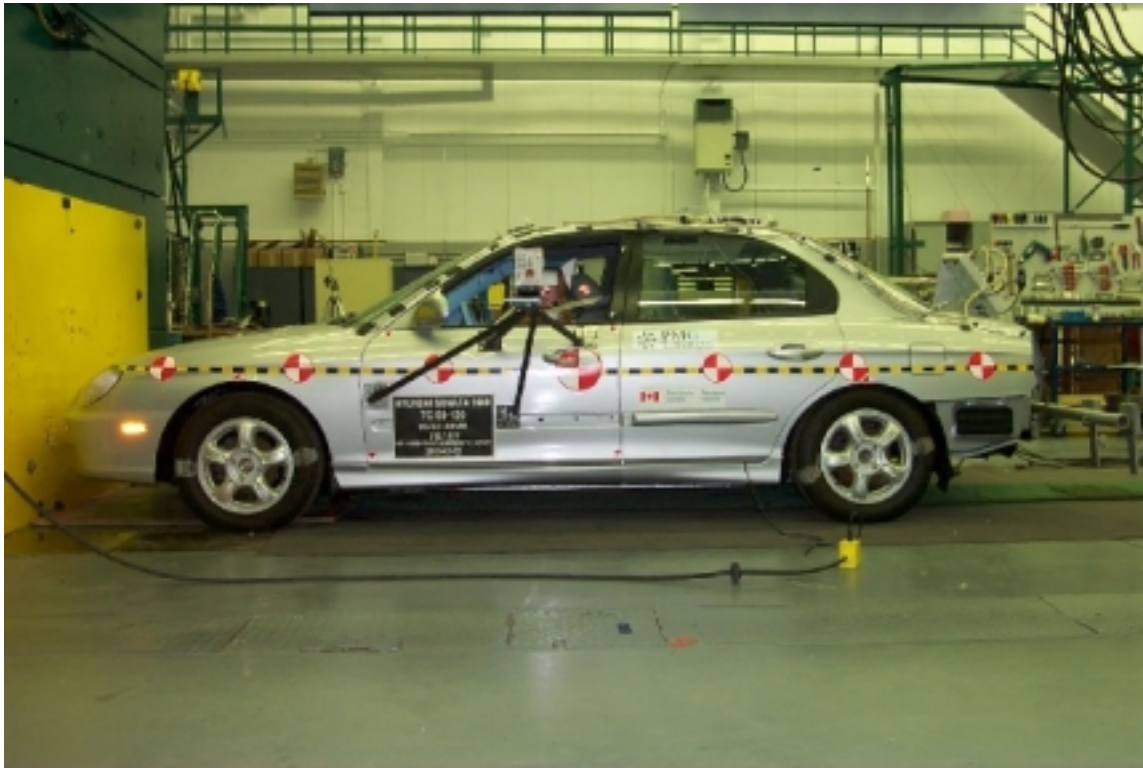
**5. Vue générale côté gauche du véhicule d'essai, avant essai.  
Left side view of the test vehicle, pre-test.**

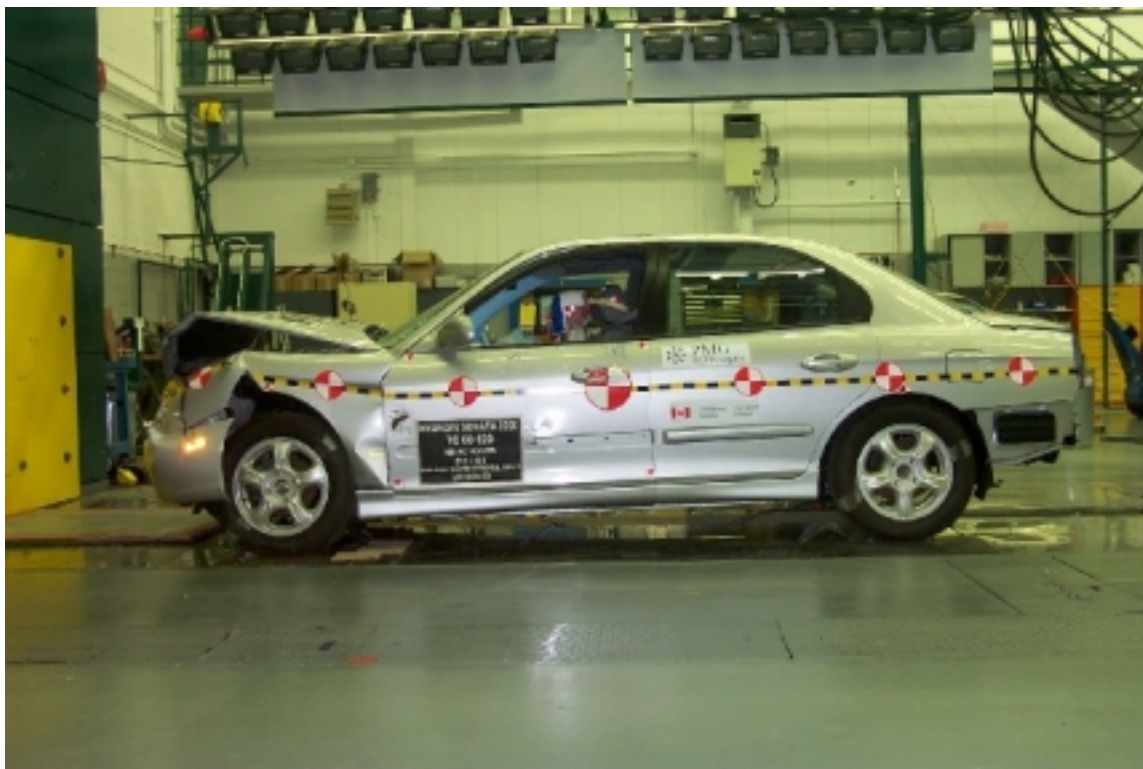
**6. Vue générale côté gauche du véhicule d'essai, après essai.  
Left side view of the test vehicle, post-test.**

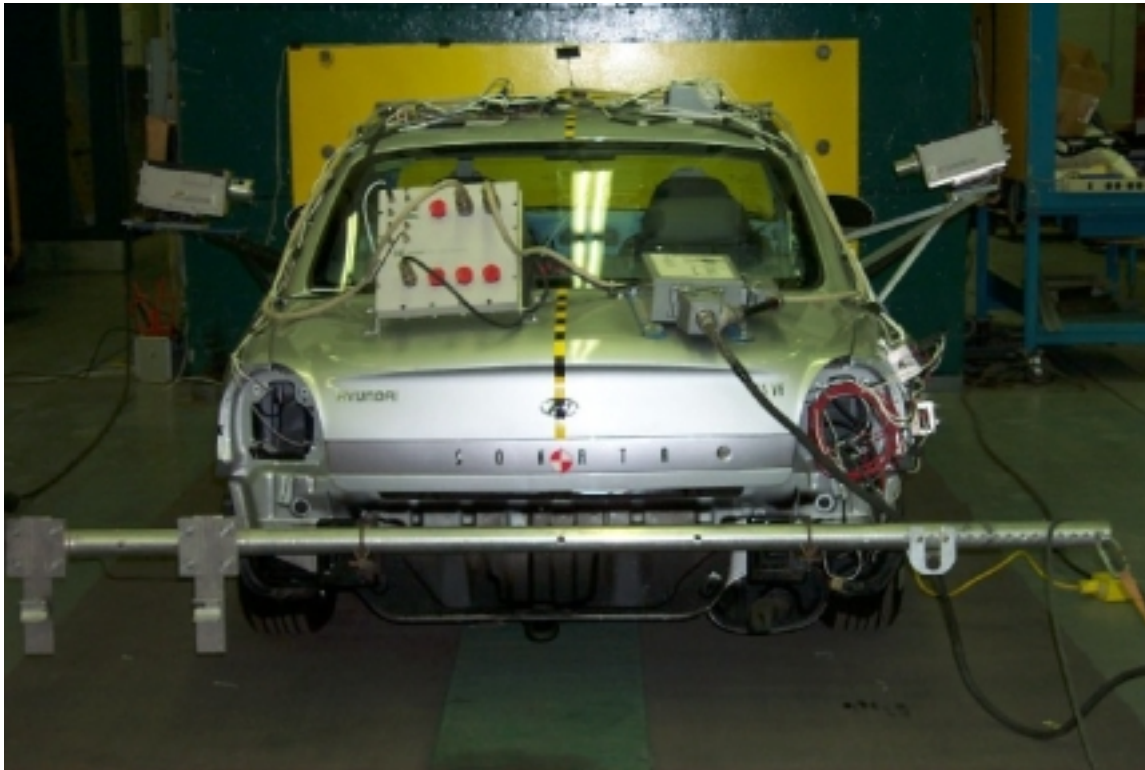
7. Vue arrière du véhicule d'essai, avant essai.  
Rear view of the test vehicle, pre-test.

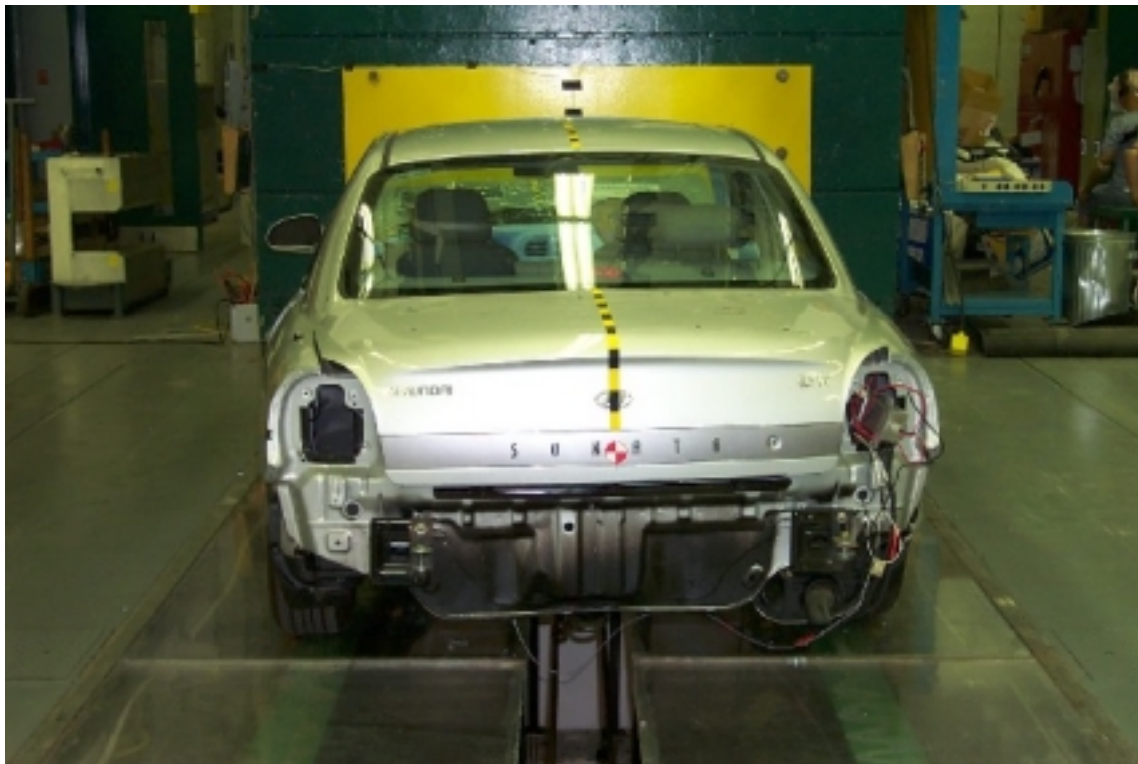
8. Vue arrière du véhicule d'essai, après essai.  
Rear view of the test vehicle, post-test.

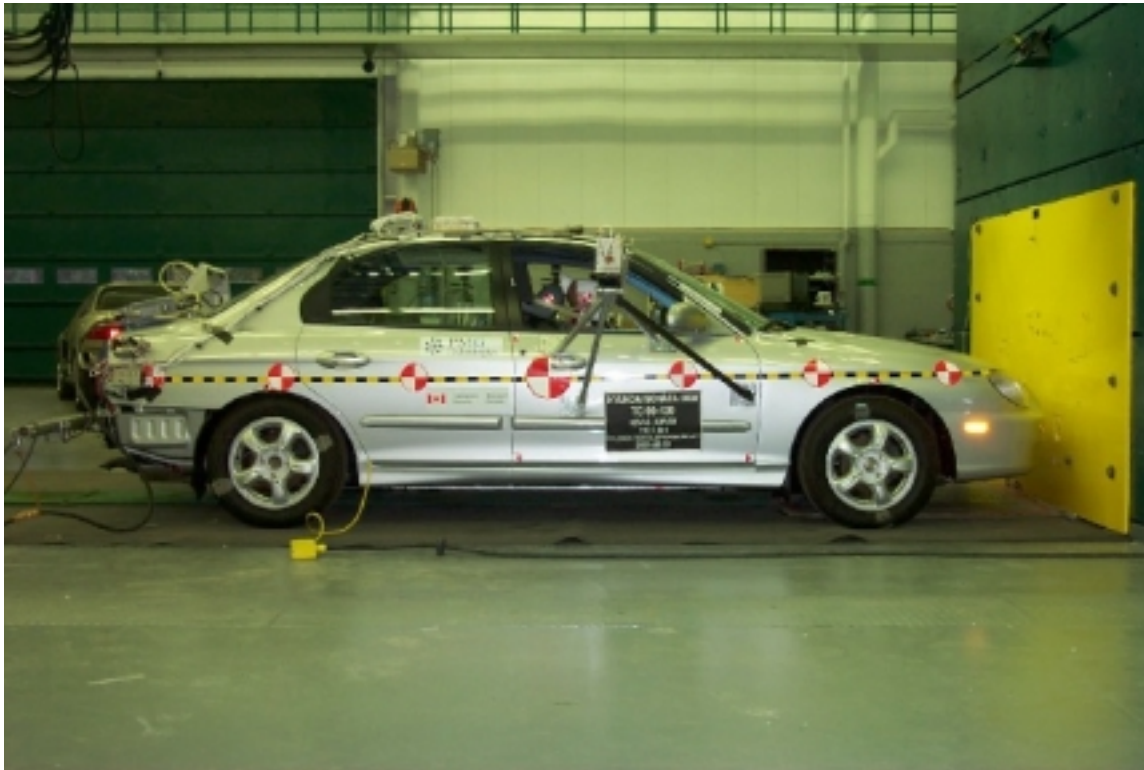
**9. Vue générale côté droit du véhicule d'essai, avant essai.**  
**General right side view of the test vehicle, pre-test.**

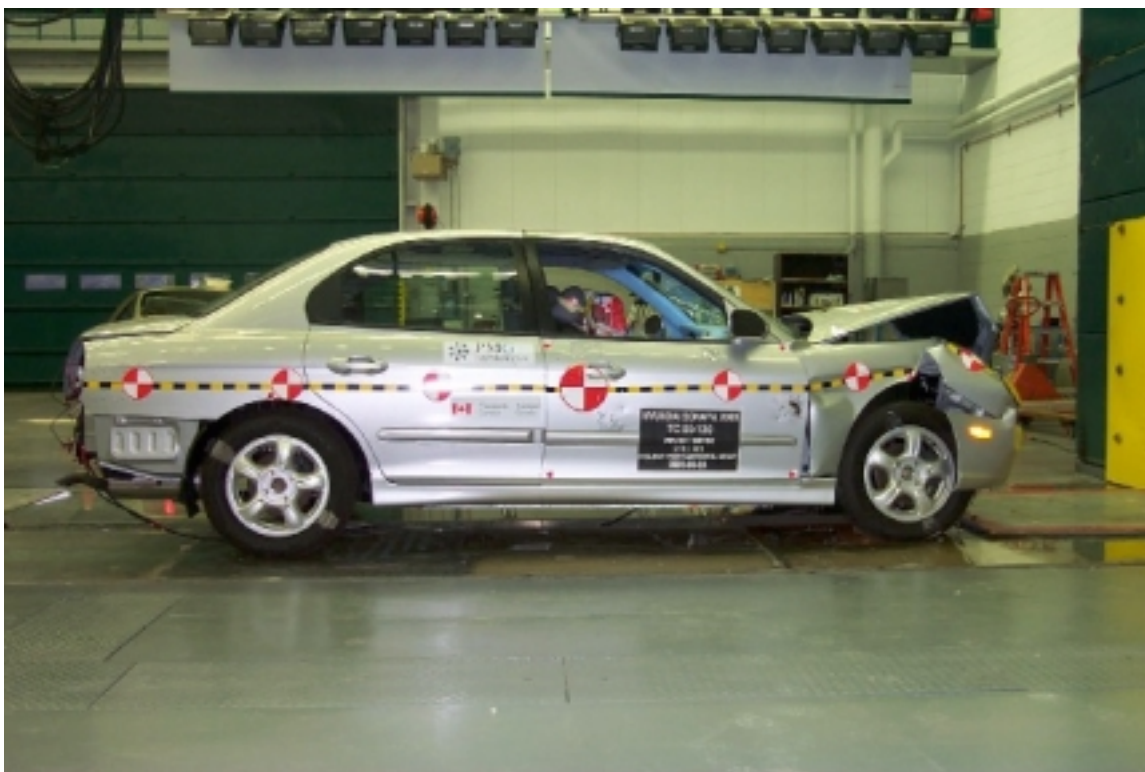
**10. Vue générale côté droit du véhicule d'essai, après essai.**  
**General right side view of the test vehicle, post-test.**

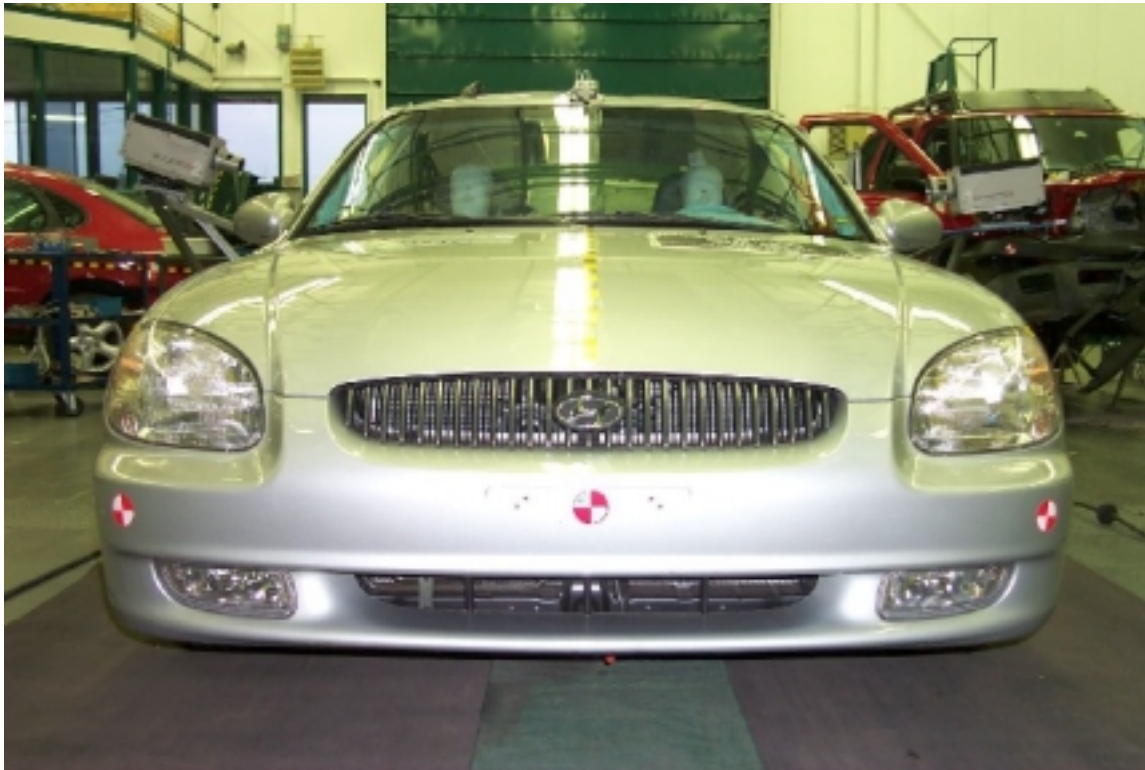
**11. Vue avant du véhicule d'essai, avant essai.**  
**Front view of the test vehicle, pre-test.**

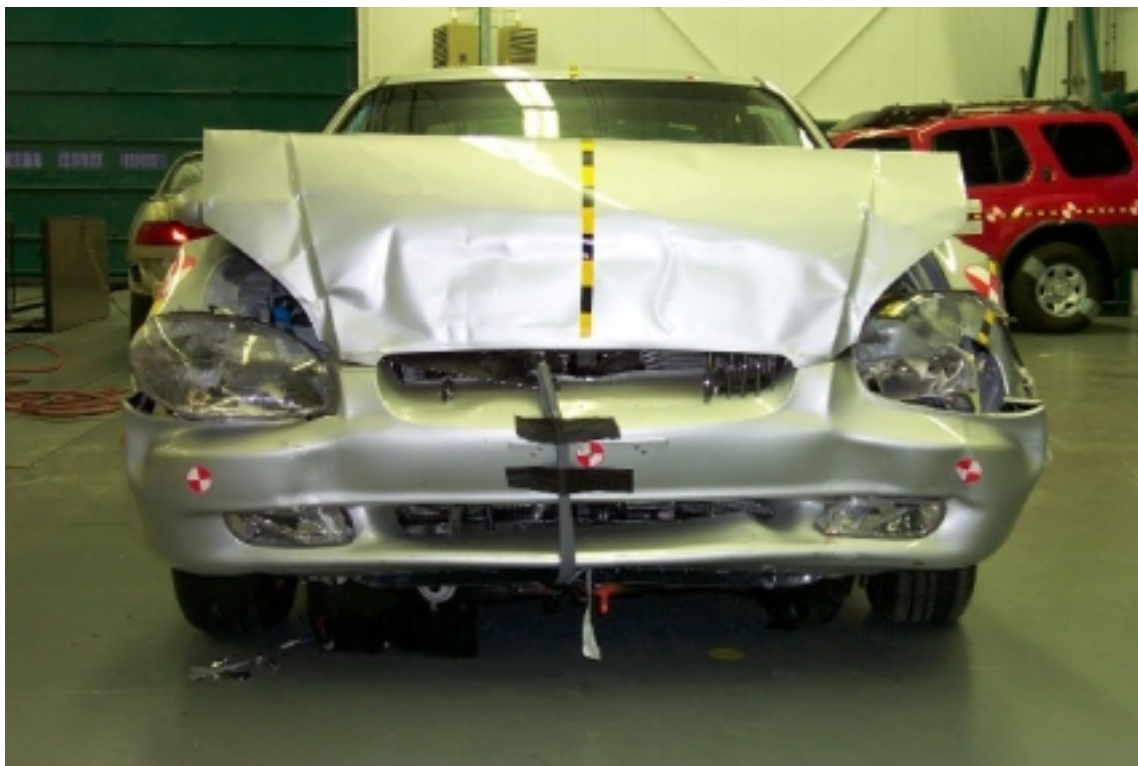
**12. Vue avant du véhicule d'essai, après essai.**  
**Front view of the test vehicle, post-test.**

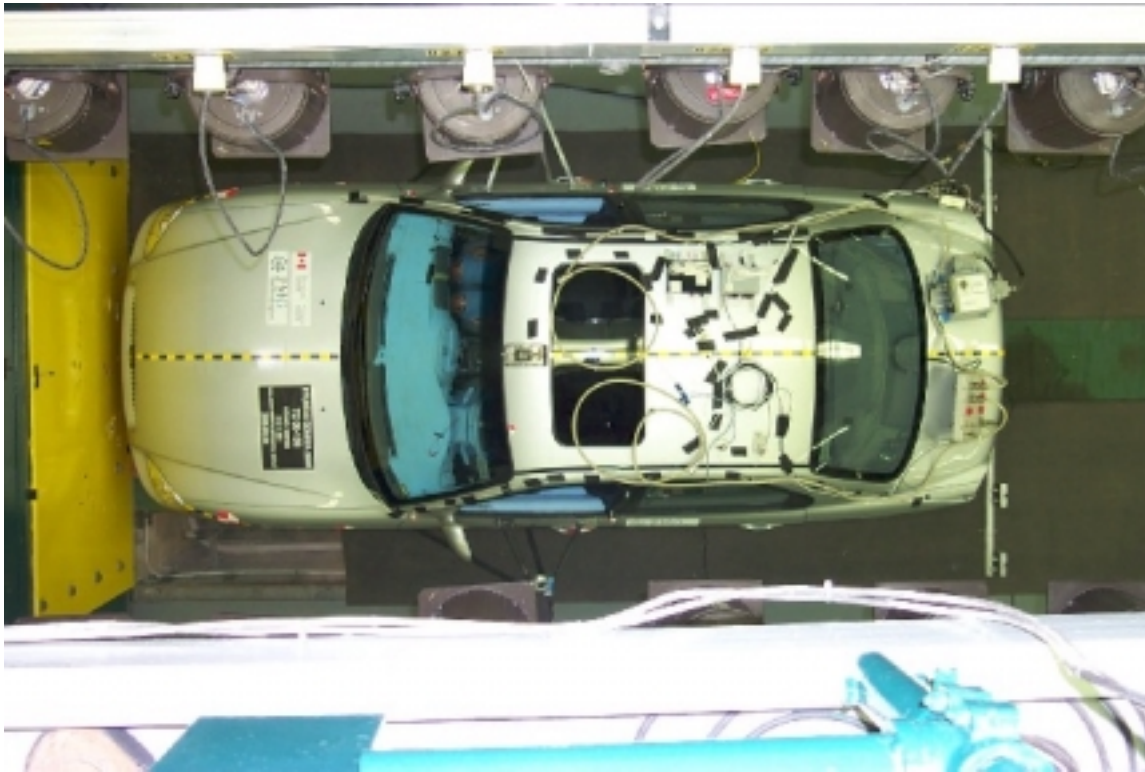
**13. Vue de plan du véhicule d'essai, avant essai.**  
**Overview of the test vehicle, pre-test.**

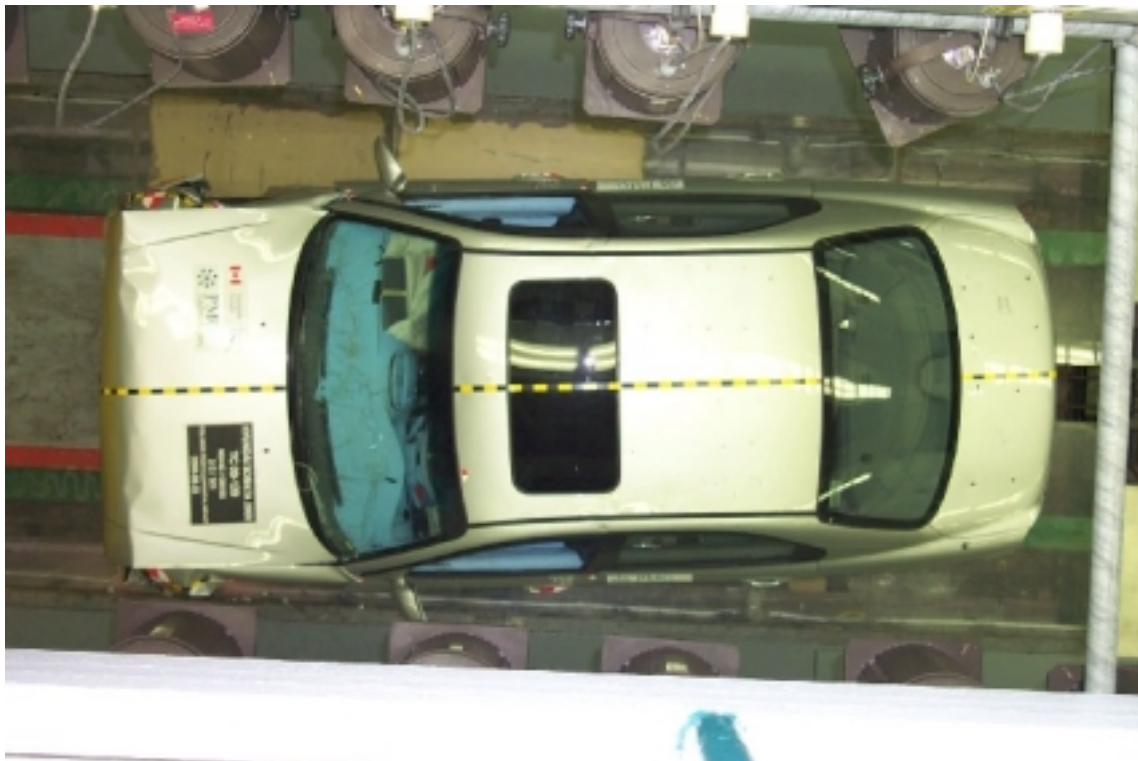
**14. Vue de plan du véhicule d'essai, après essai.**  
**Overview of the test vehicle, post-test.**

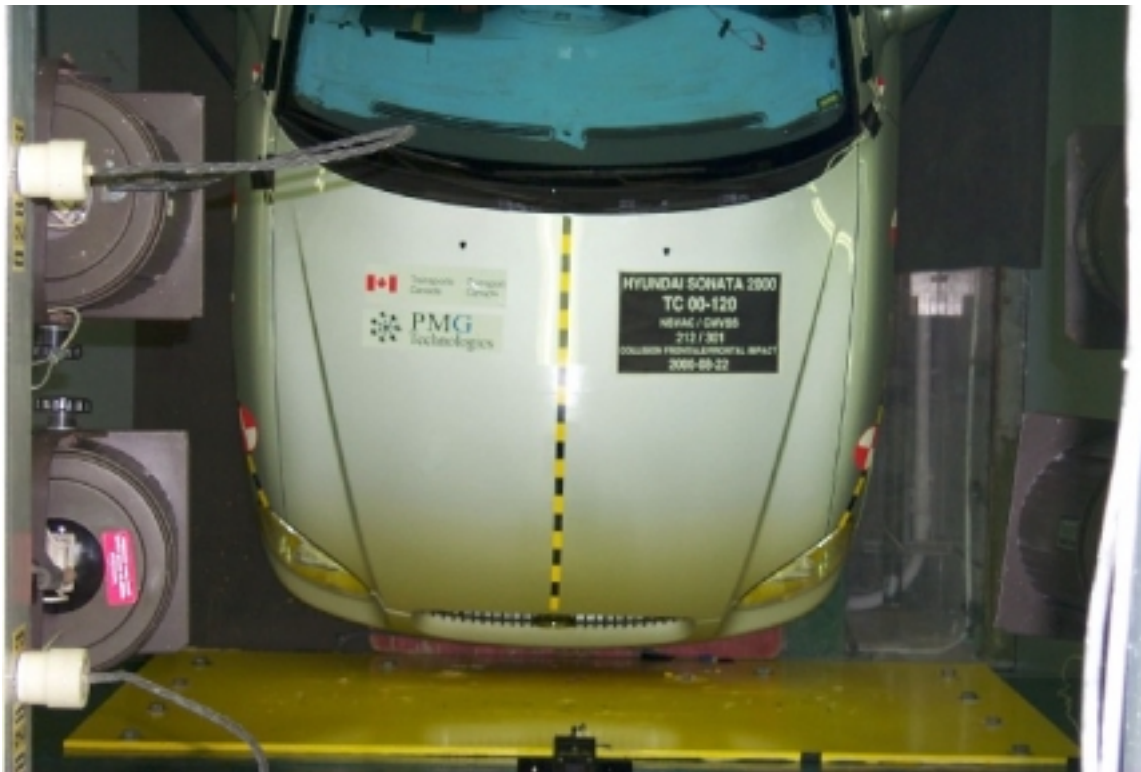
**15. Vue de plan du devant du véhicule d'essai, avant essai.**  
**Overview of the front part of the test vehicle, pre-test.**

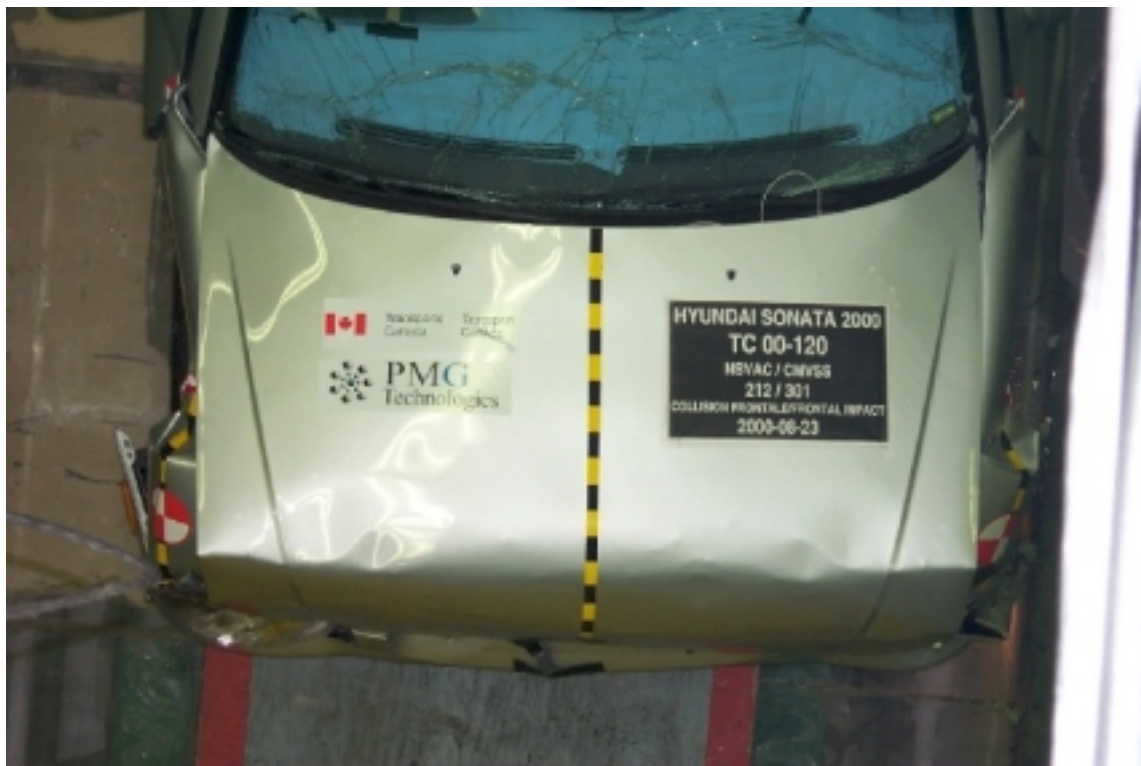
**16. Vue de plan du devant du véhicule d'essai, après essai.**  
**Overview of the front part of the test vehicle, post-test.**

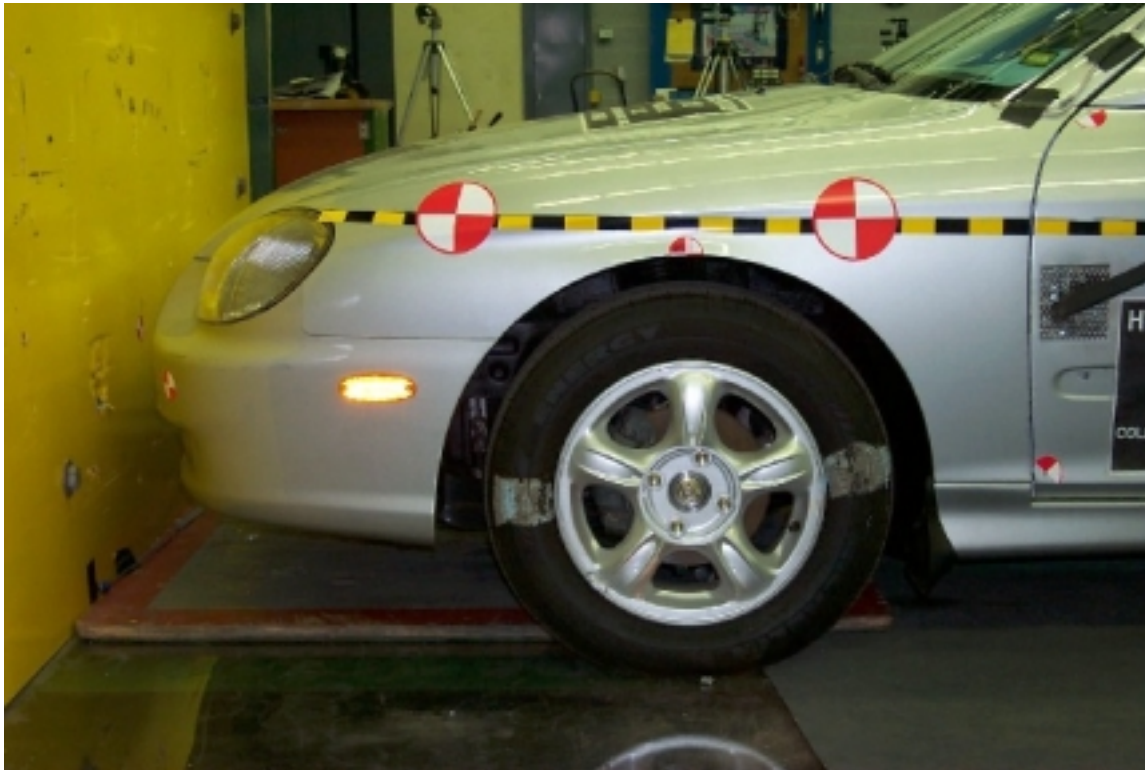
17. Vue côté gauche de l'avant du véhicule d'essai, avant essai.  
Left side view of front of test vehicle, pre-test.

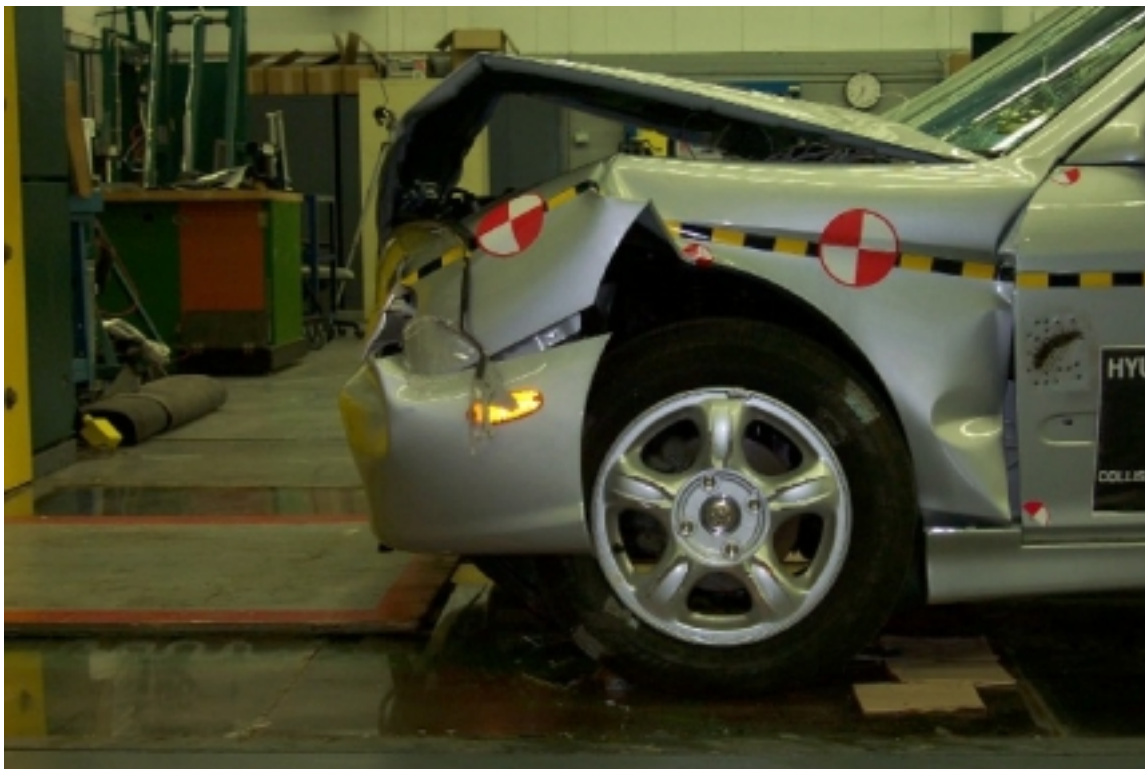
18. Vue côté gauche de l'avant du véhicule d'essai, après essai.  
Left side view of front of test vehicle, post-test.

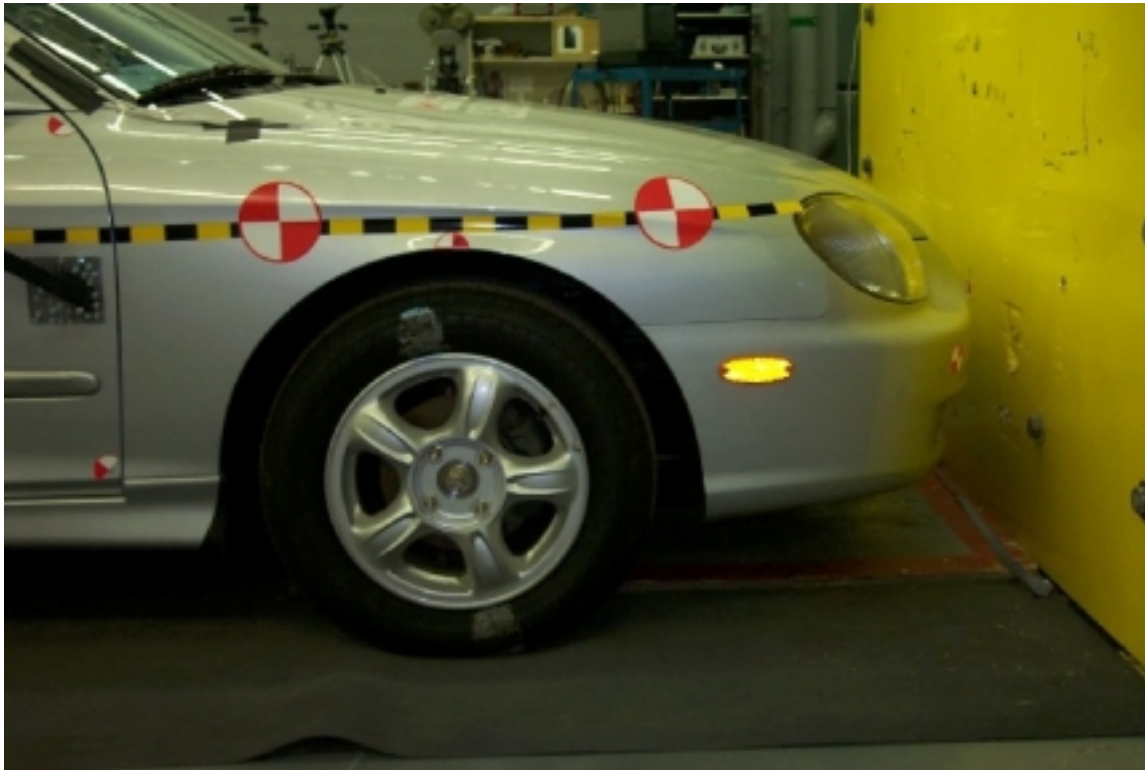
**19. Vue côté droit de l'avant du véhicule d'essai, avant essai.  
Right side view of front of test vehicle, pre-test.**

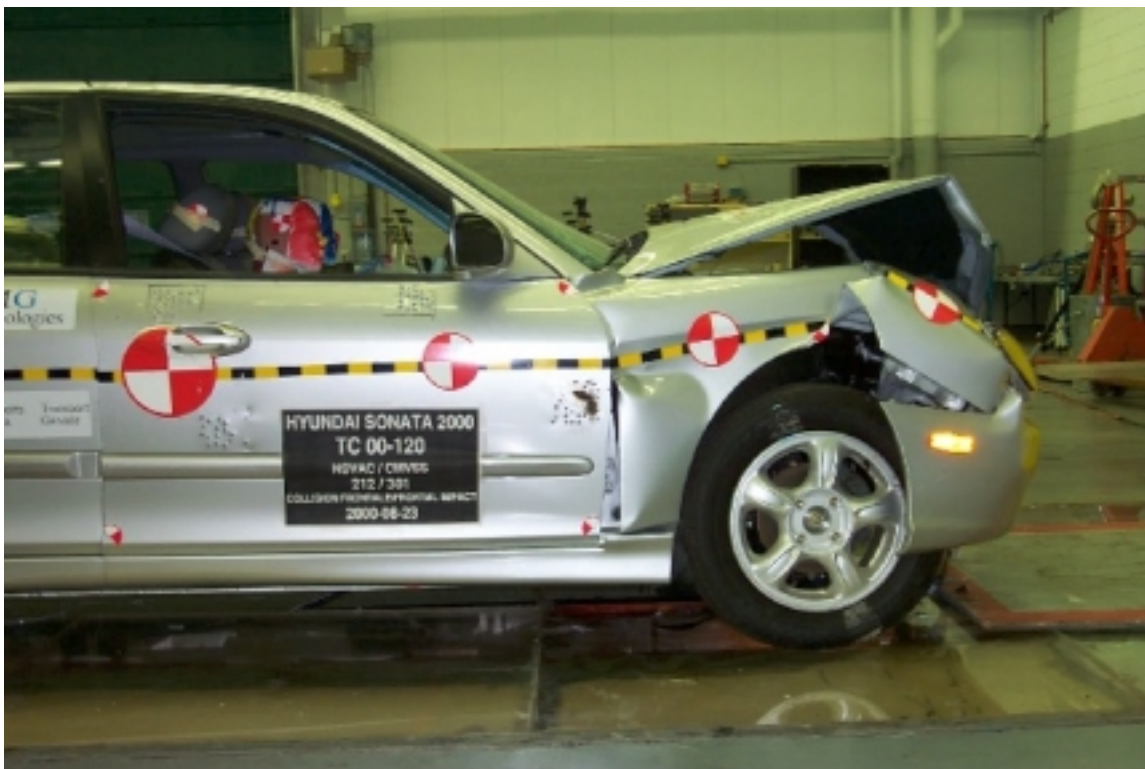
**20. Vue côté droit de l'avant du véhicule d'essai, après essai.  
Right side view of front of test vehicle, post-test.**

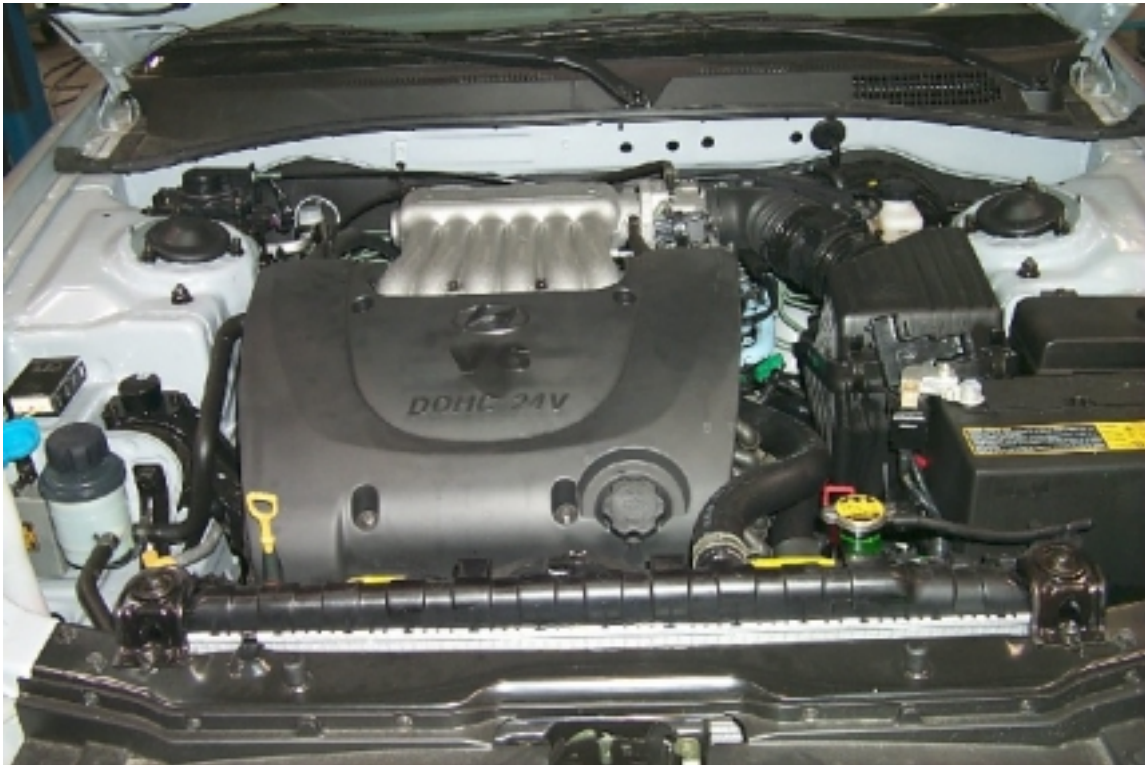
**21. Vue du compartiment moteur du véhicule d'essai, avant essai.**  
**Engine compartment view of the test vehicle, pre-test.**

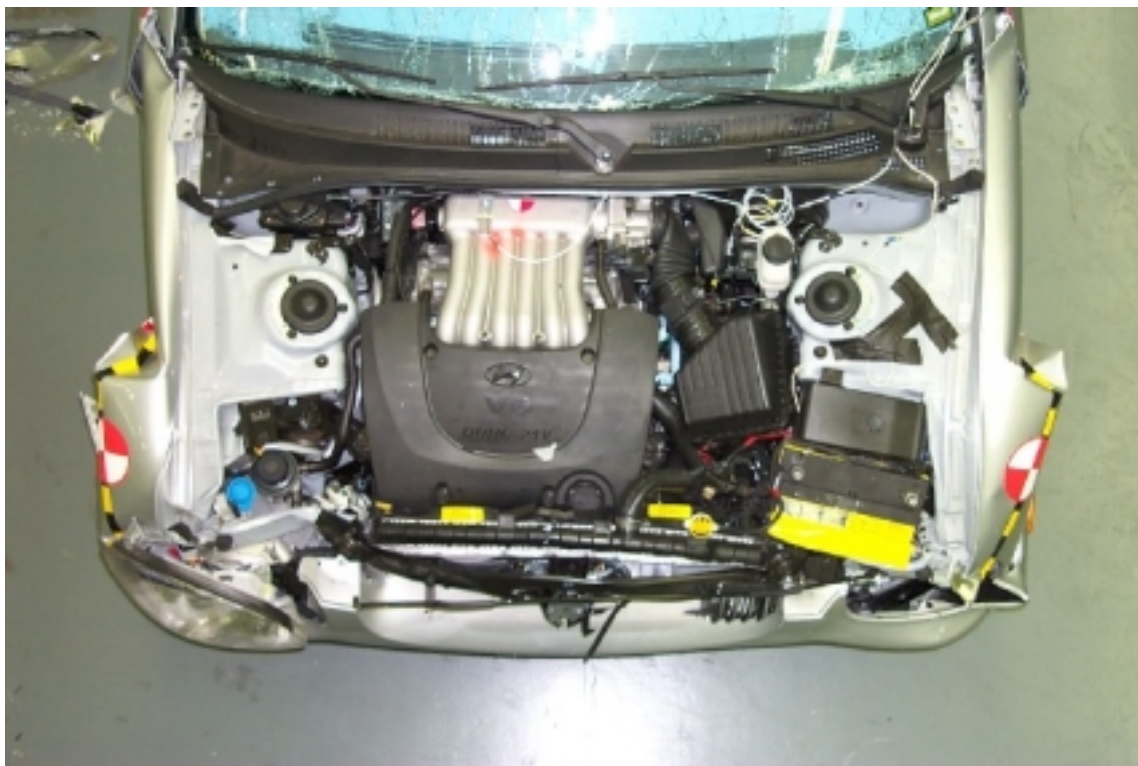
**22. Vue du compartiment moteur du véhicule d'essai, après essai.**  
**Engine compartment view of the test vehicle, post-test.**

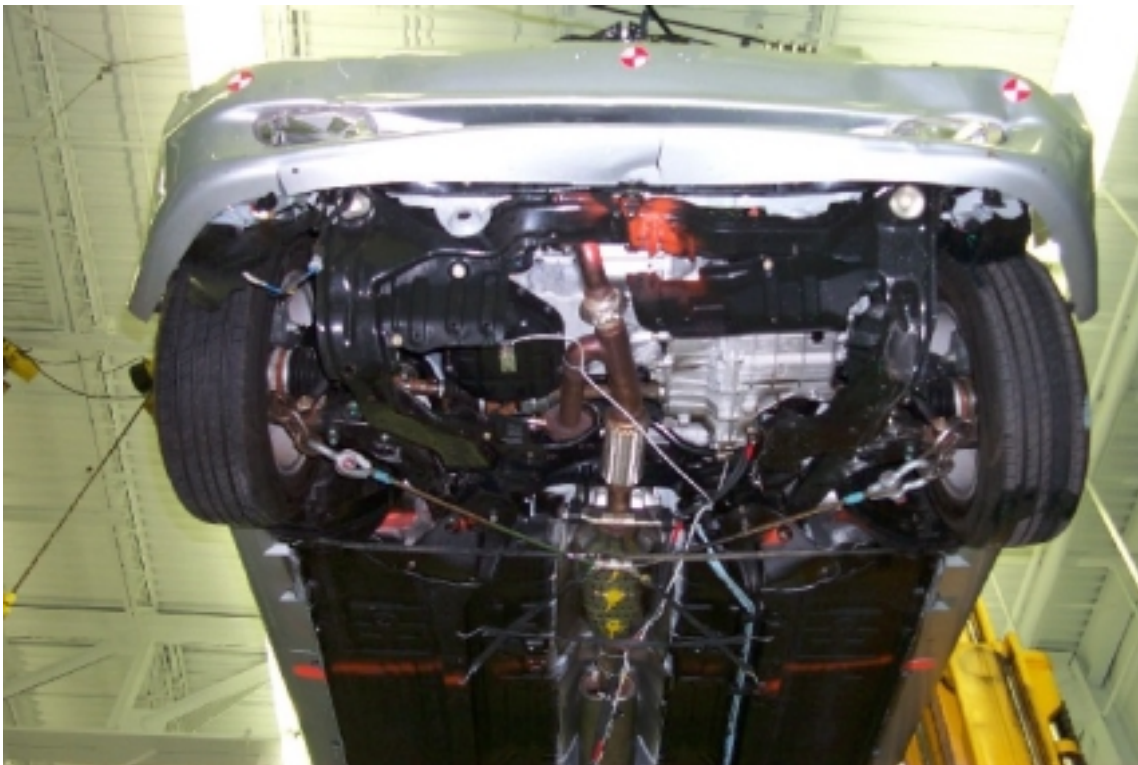
- 24. Vue du dessous du compartiment moteur, après essai.**  
**Under view of the engine compartment, post-test.**

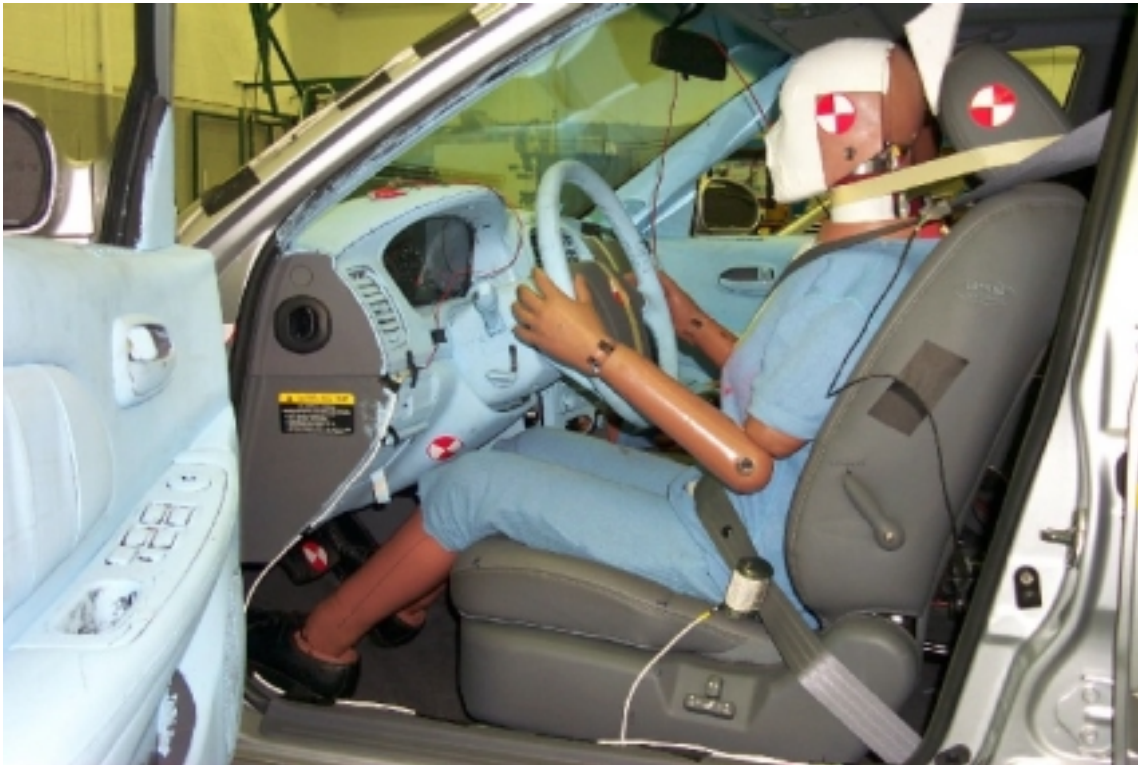
25. Position du conducteur, avant essai.  
Driver's position, pre-test.

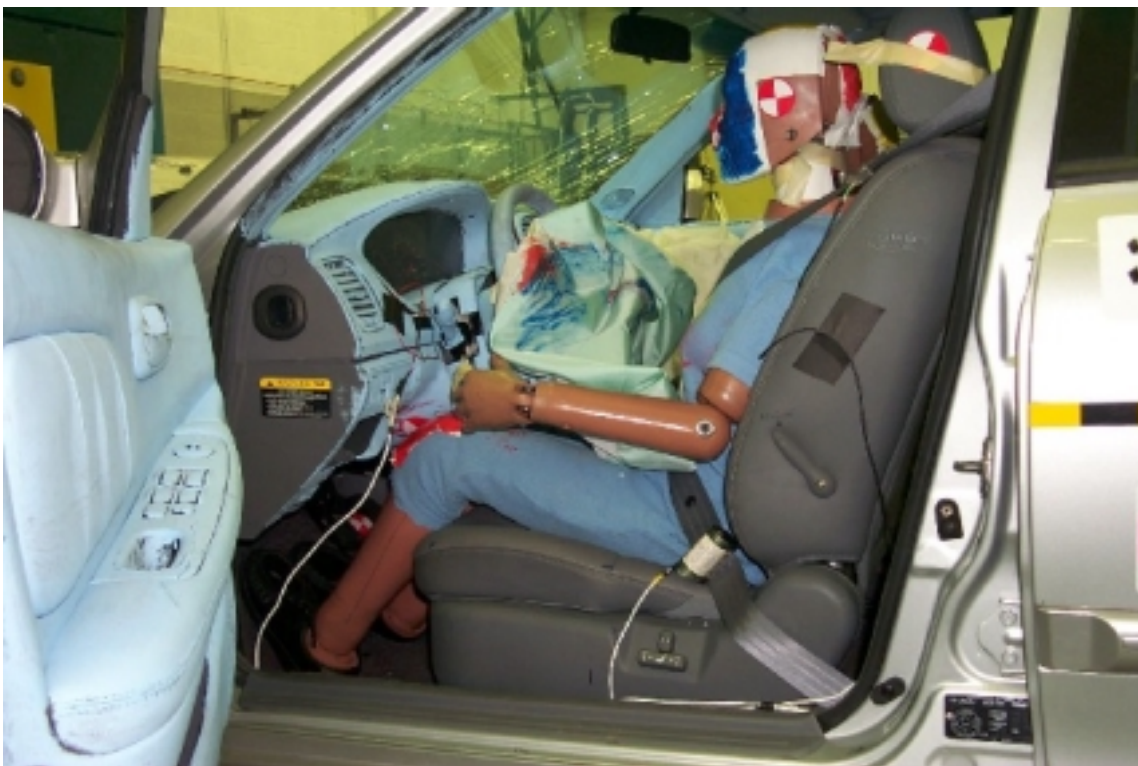
26. Position du conducteur, après essai.  
Driver's position, post-test.
