**APPENDICE / APPENDIX A**

**PHOTOGRAPHIES DE L'ESSAI  
TEST PHOTOGRAPHS**

| Date de collision<br>Crash date | 2000-08-23 | Véhicule<br>Vehicle | HYUNDAI SONATA 2000 | T.C. N°<br>T.C.No | 00-120 |

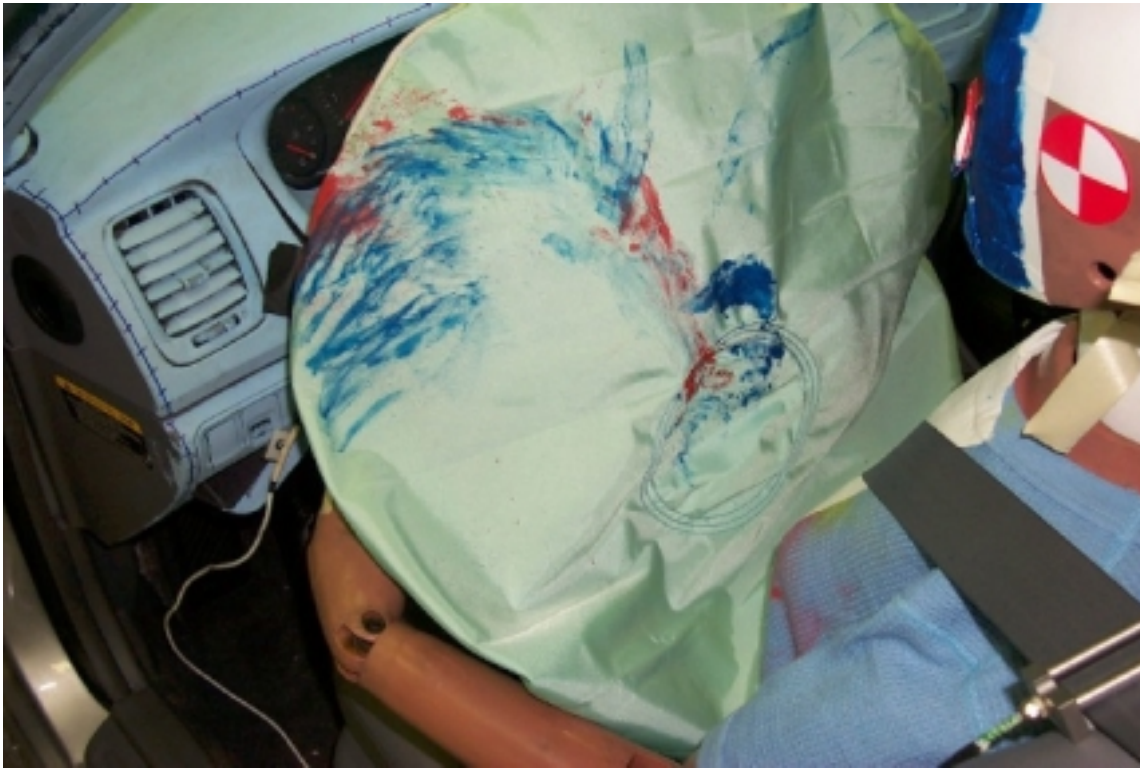
**27. Point de contact de tête du conducteur, après essai.  
Driver's head contact point, post-test.**

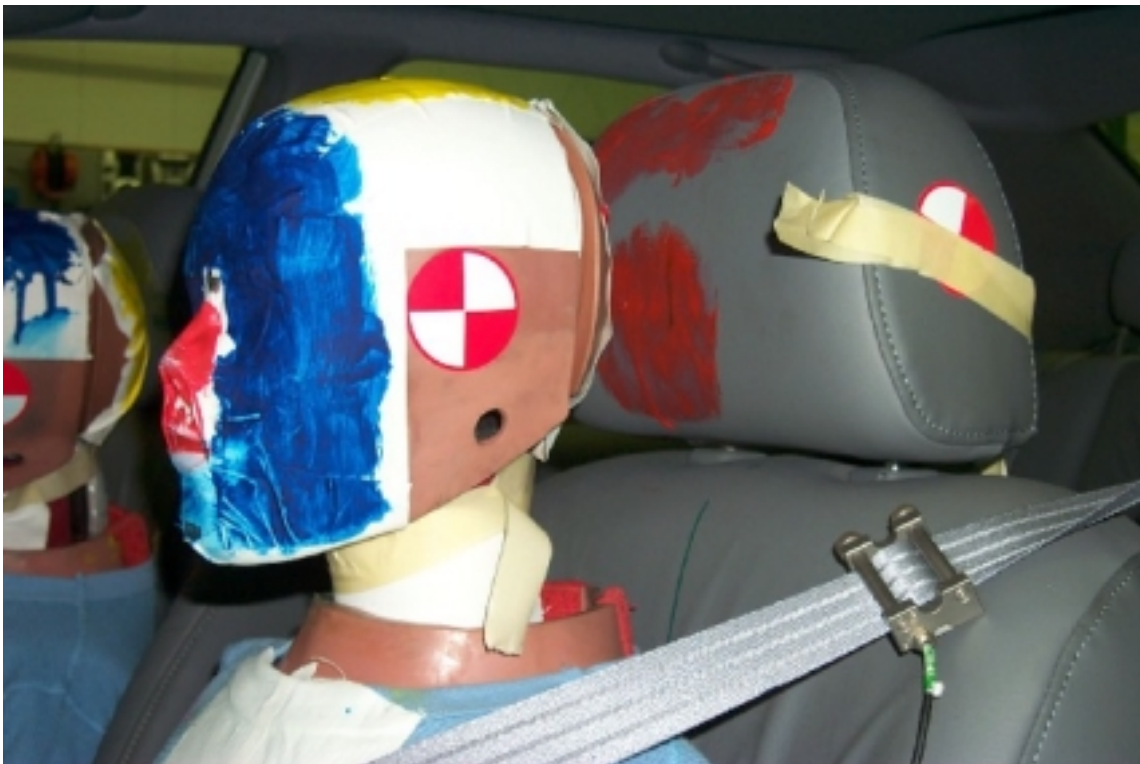
**28. Point de contact de tête du conducteur, après essai.  
Driver's head contact point, post-test.**

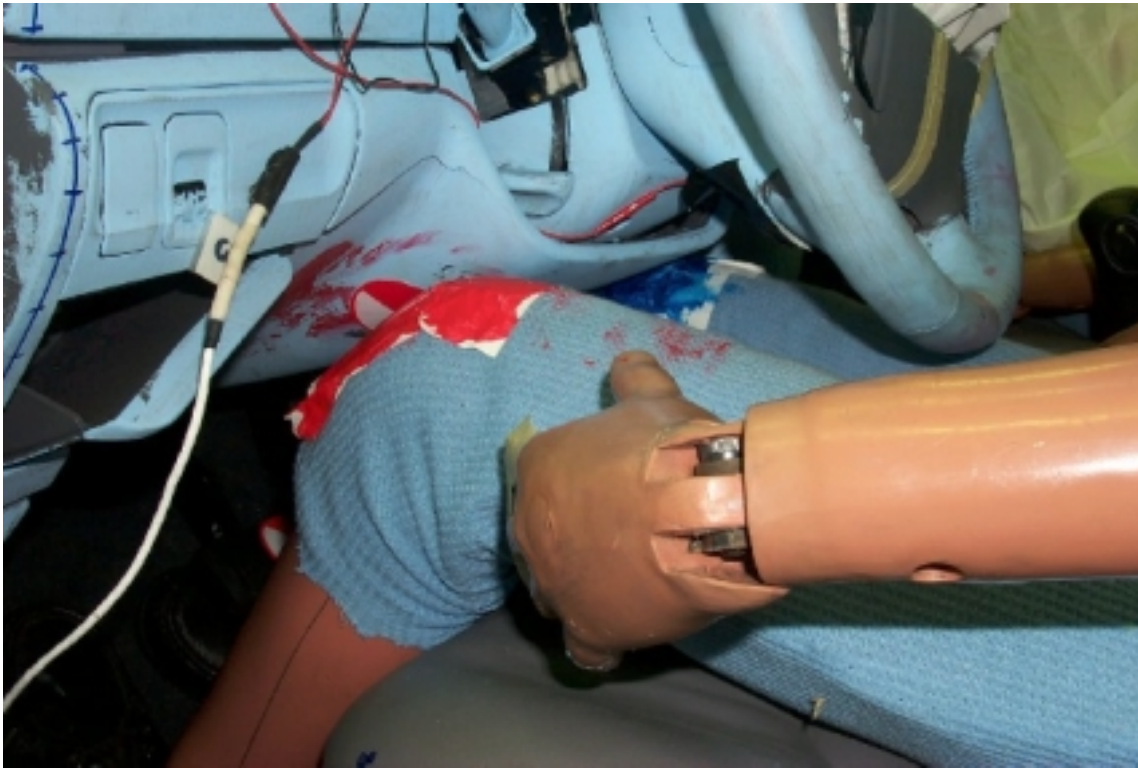
**29. Point de contact des genoux du conducteur, après essai.  
Driver's knee contact points, post-test.**

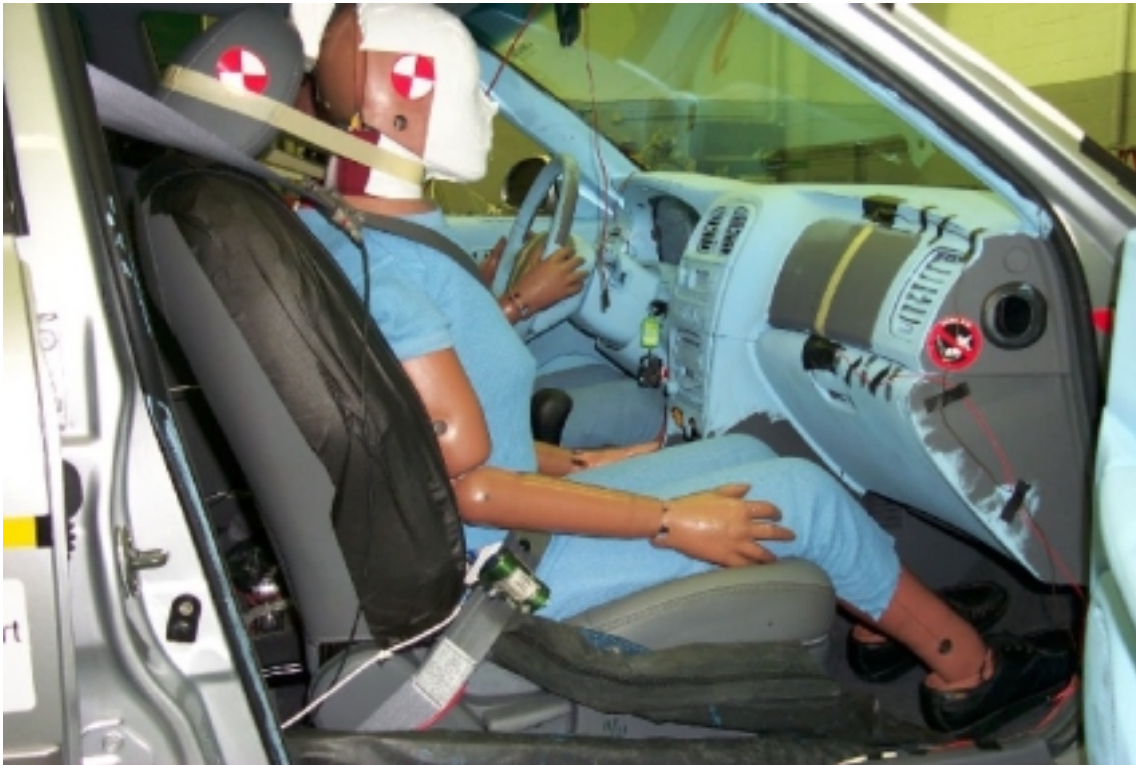
**30. Position du passager, avant essai.**  
**Passenger's position, pre-test.**

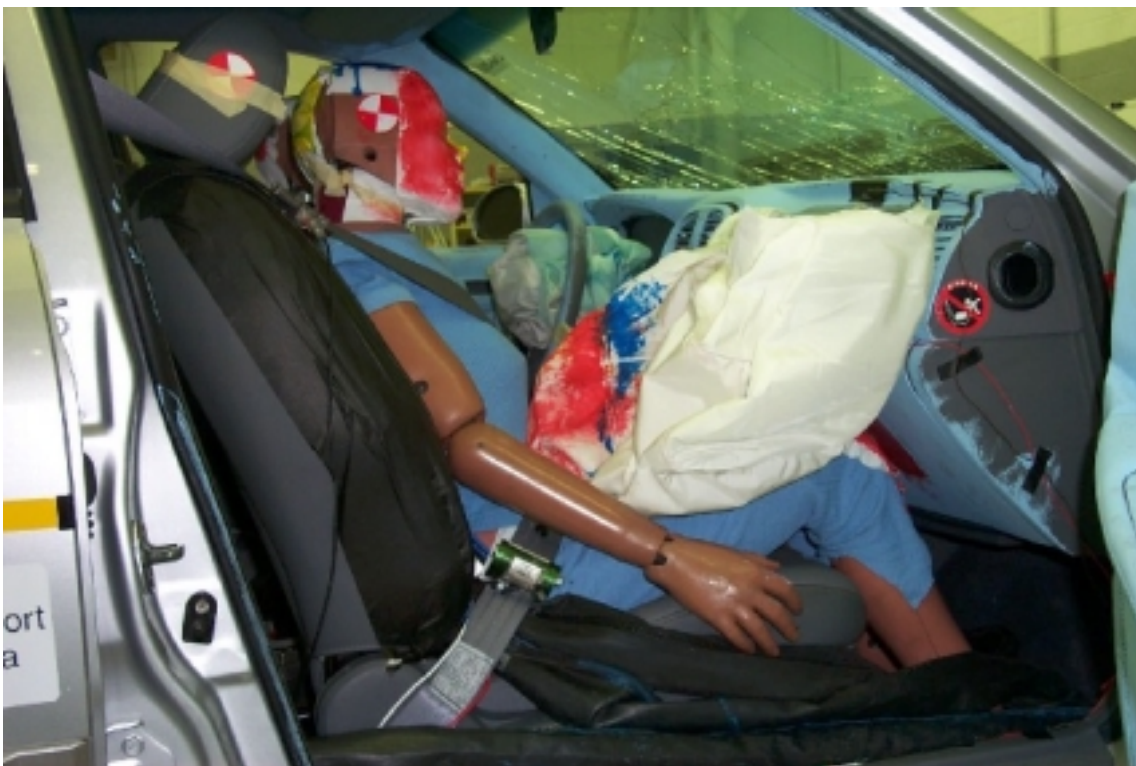
**31. Position du passager, après essai.**  
**Passenger's position, post-test.**

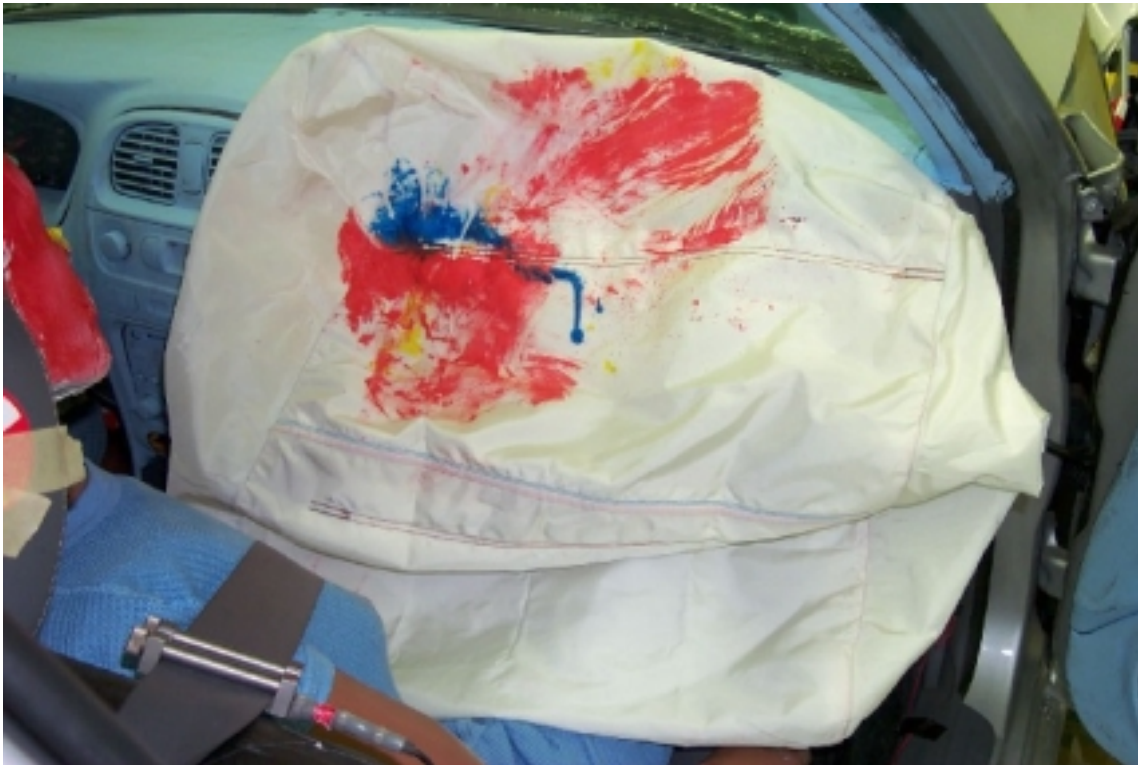
**32. Point de contact de tête du passager, après essai.**  
**Passenger's head contact point, post-test.**

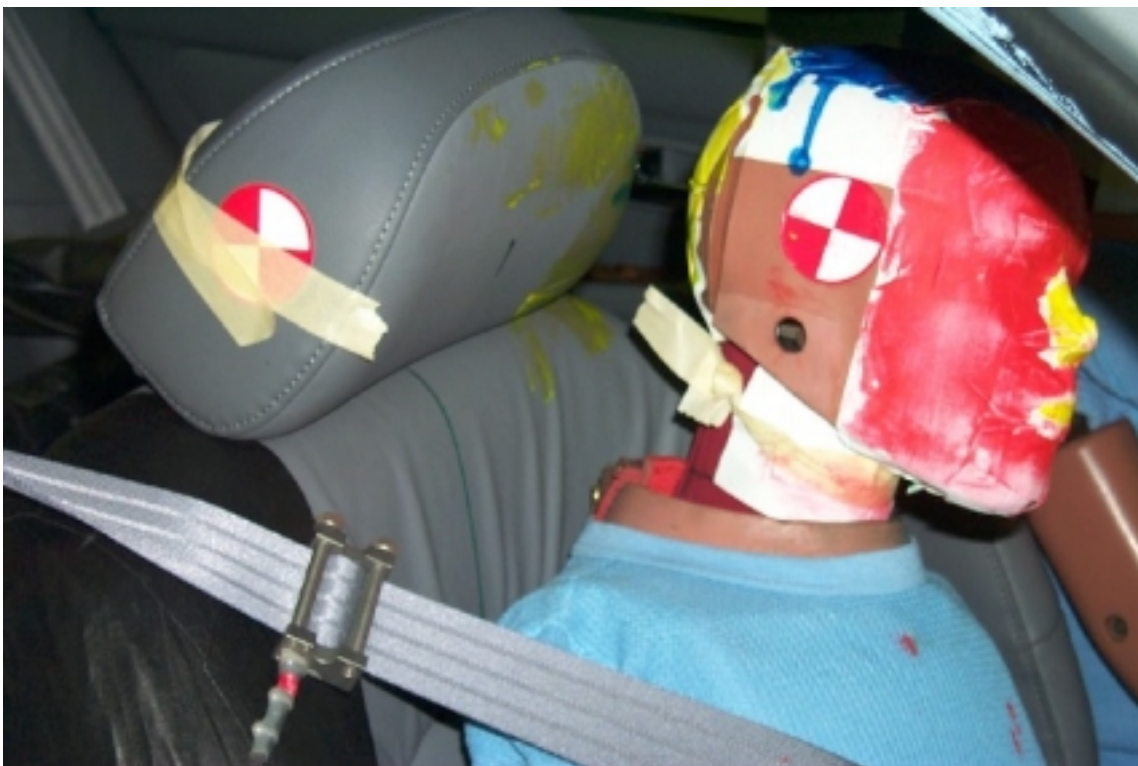
**33. Point de contact de tête du passager, après essai.**  
**Passenger's head contact point, post-test.**

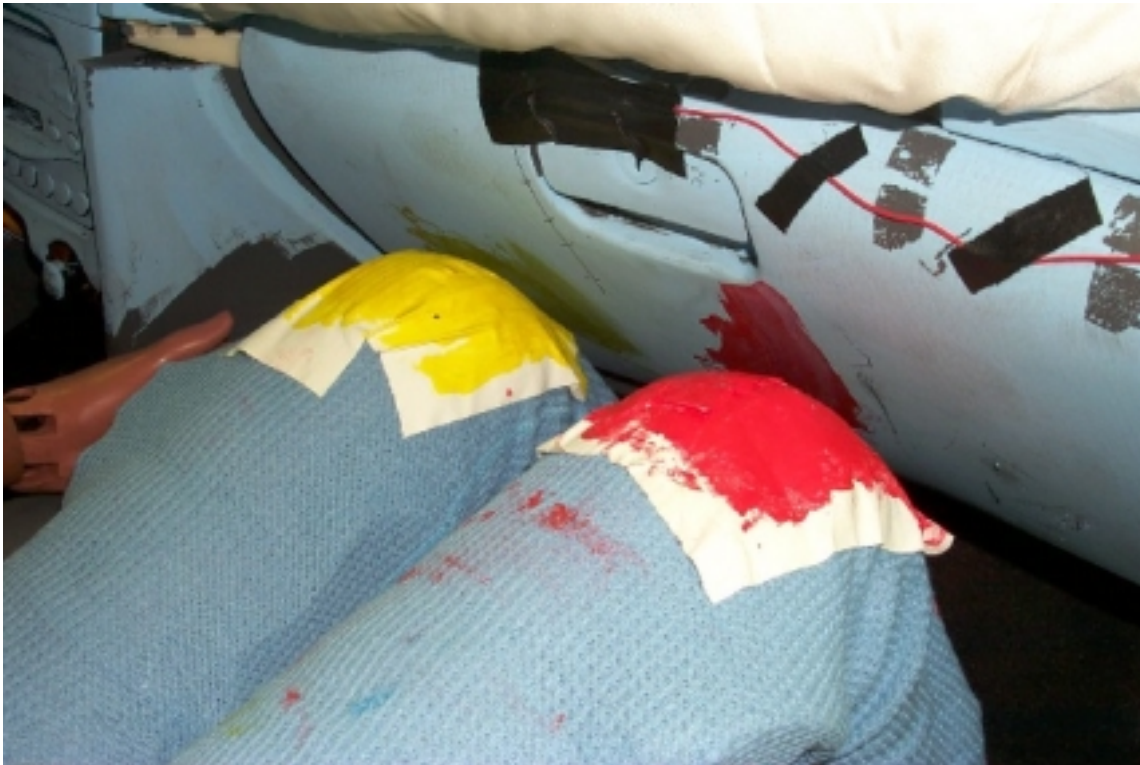
**34. Point de contact des genoux du passager, après essai.  
Passenger's knee contact points, post-test.**

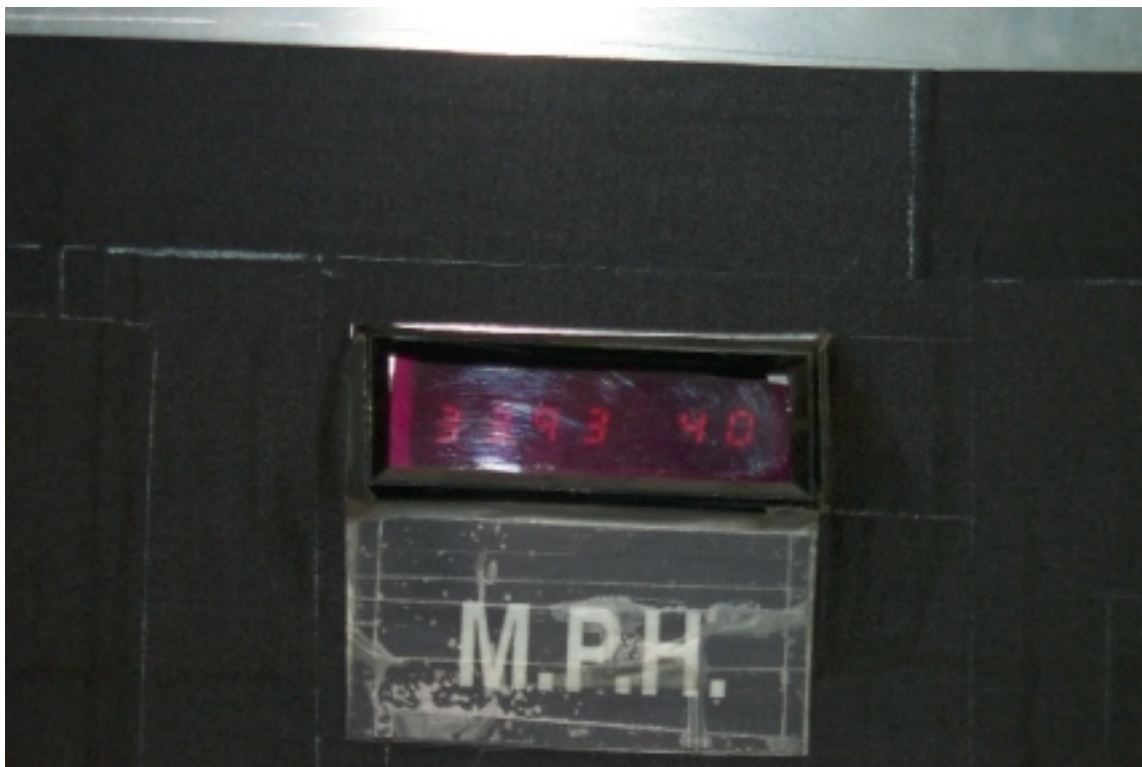
**35. Affichage du lecteur de vitesse.  
Speed trap reading.**
