APPENDICE / APPENDIX A

**PHOTOGRAPHIES DE L'ESSAI
TEST PHOTOGRAPHS**

| Date de collision Crash date | 2000-08-21 | Véhicule Vehicle | NISSAN XTERRA 2000 | T.C. N° T.C.No | 00-128 |

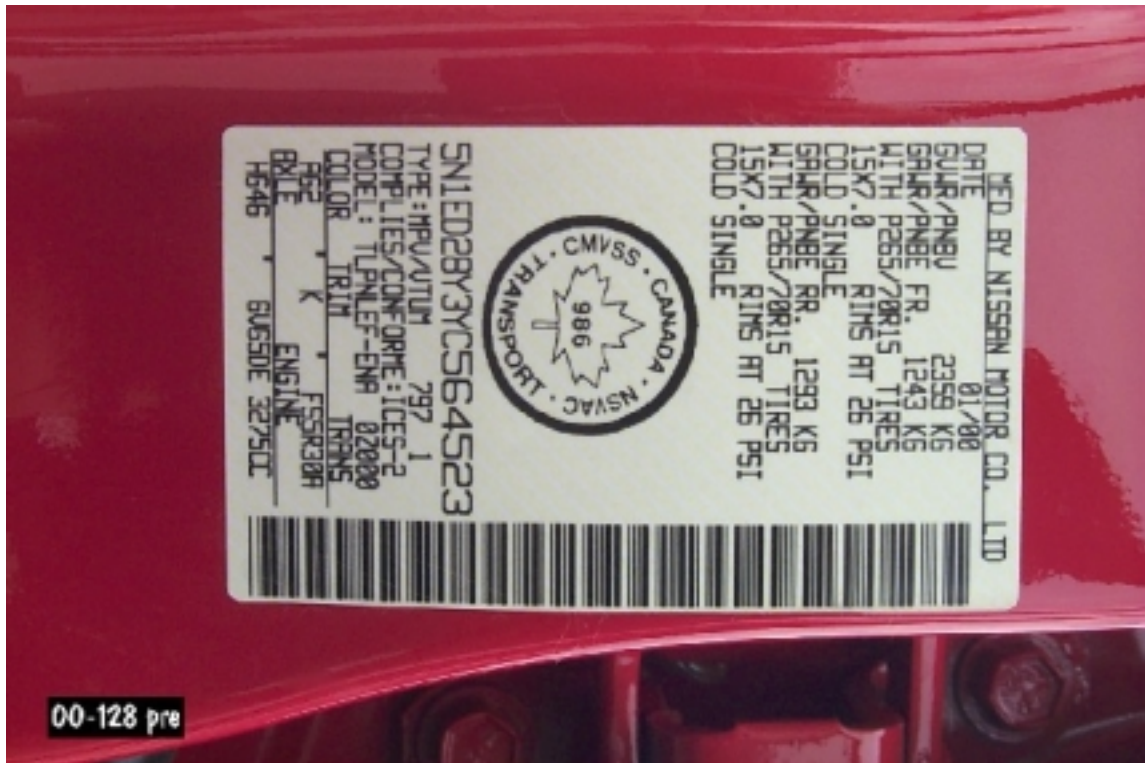
1. **Étiquette de déclaration de conformité du véhicule d'essai.
Statement of compliance label of the test vehicle.**

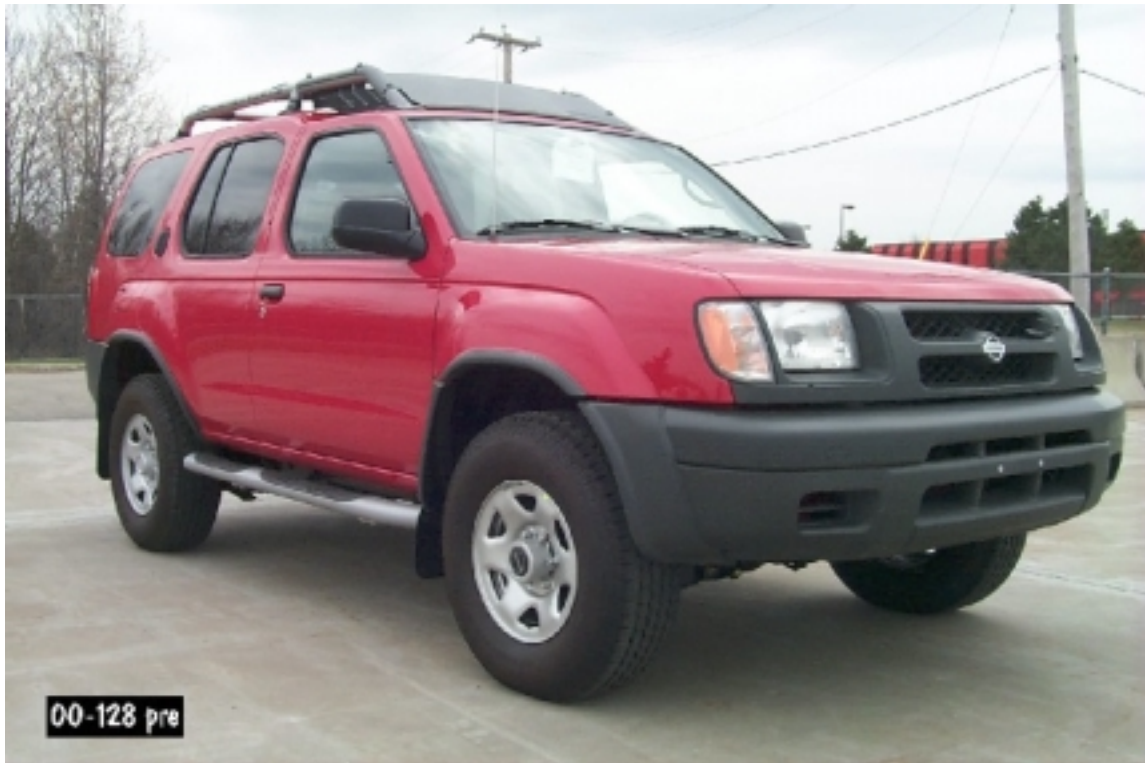
**3. Vue $\frac{3}{4}$ avant du véhicule d'essai.
 $\frac{3}{4}$ front view of the test vehicle.**

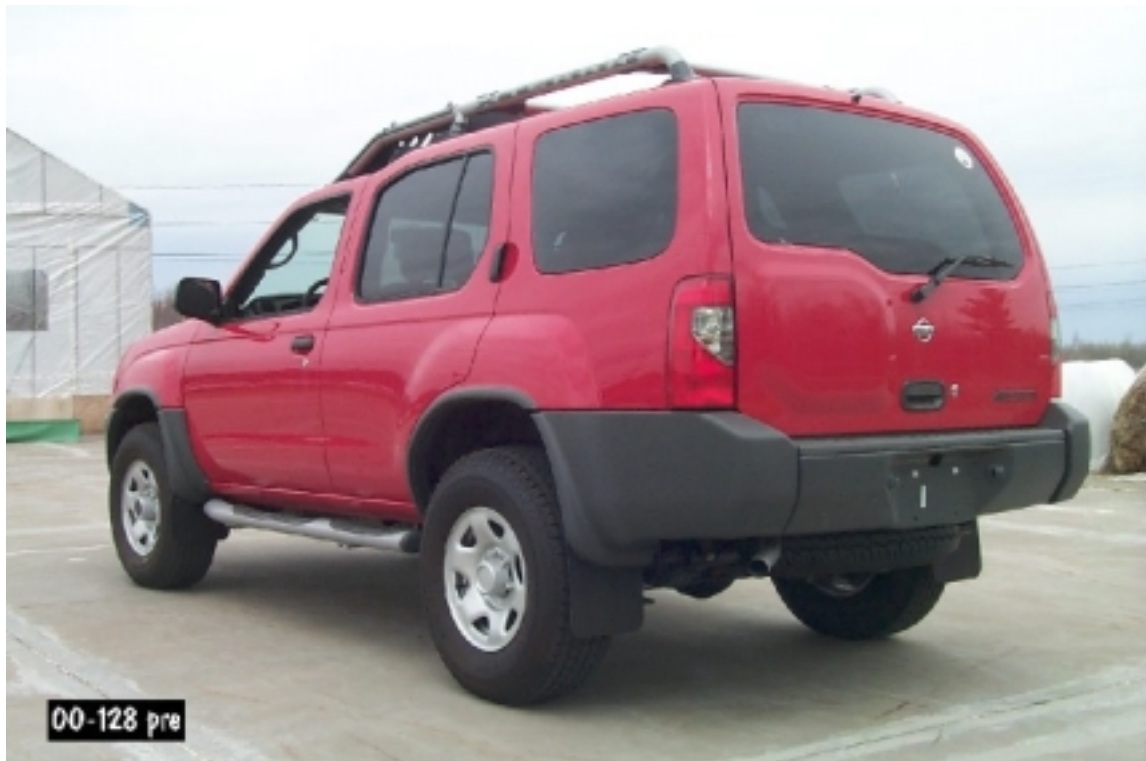
**4. Vue $\frac{3}{4}$ arrière du véhicule d'essai.
 $\frac{3}{4}$ rear view of the test vehicle.**

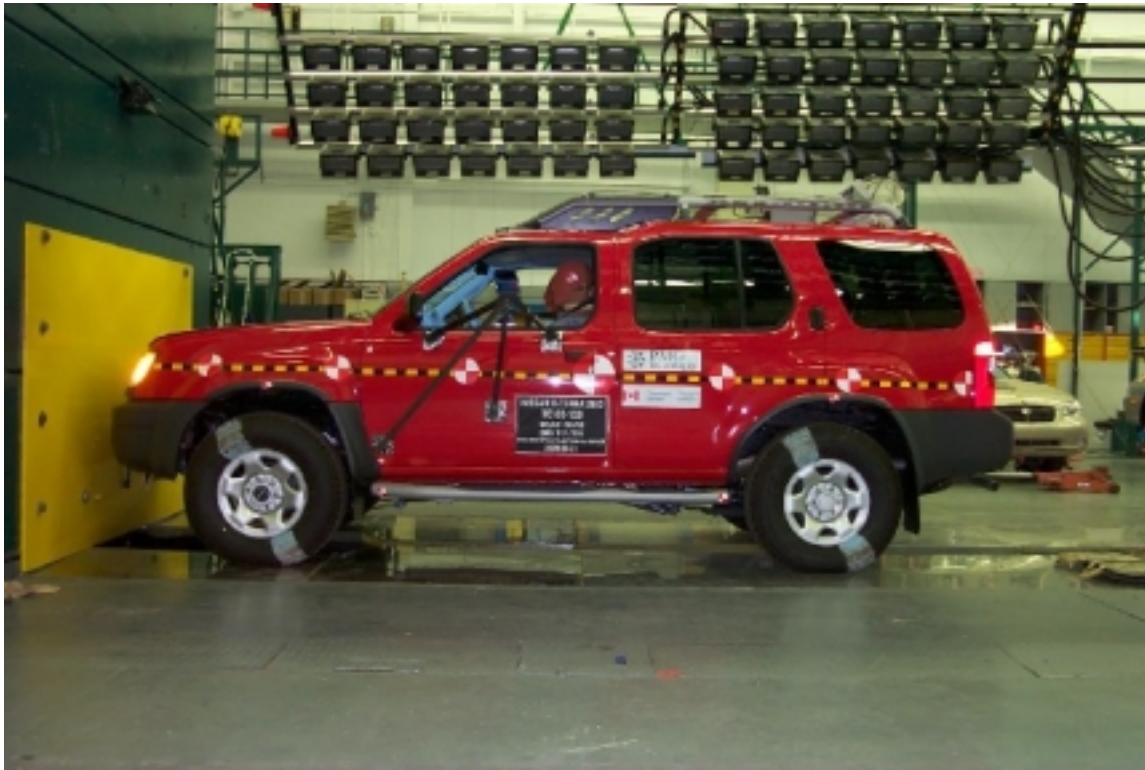
**5. Vue générale côté gauche du véhicule d'essai, avant essai.
Left side view of the test vehicle, pre-test.**

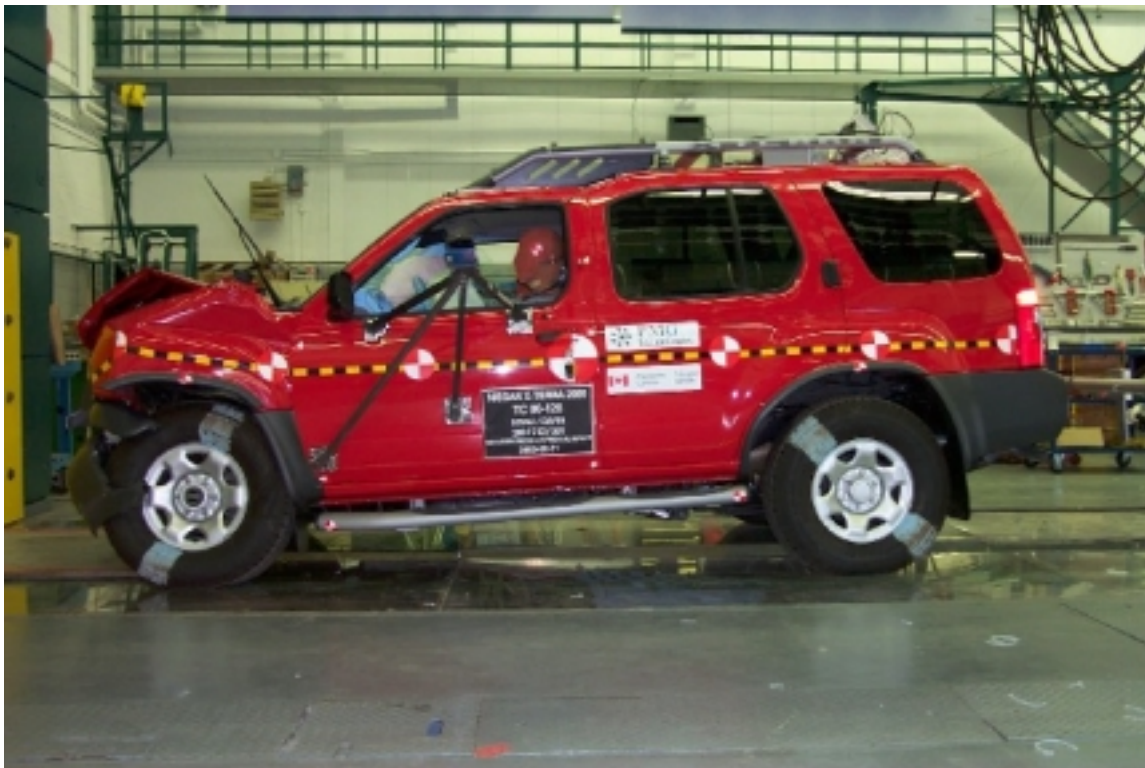
**6. Vue générale côté gauche du véhicule d'essai, après essai.
Left side view of the test vehicle, post-test.**

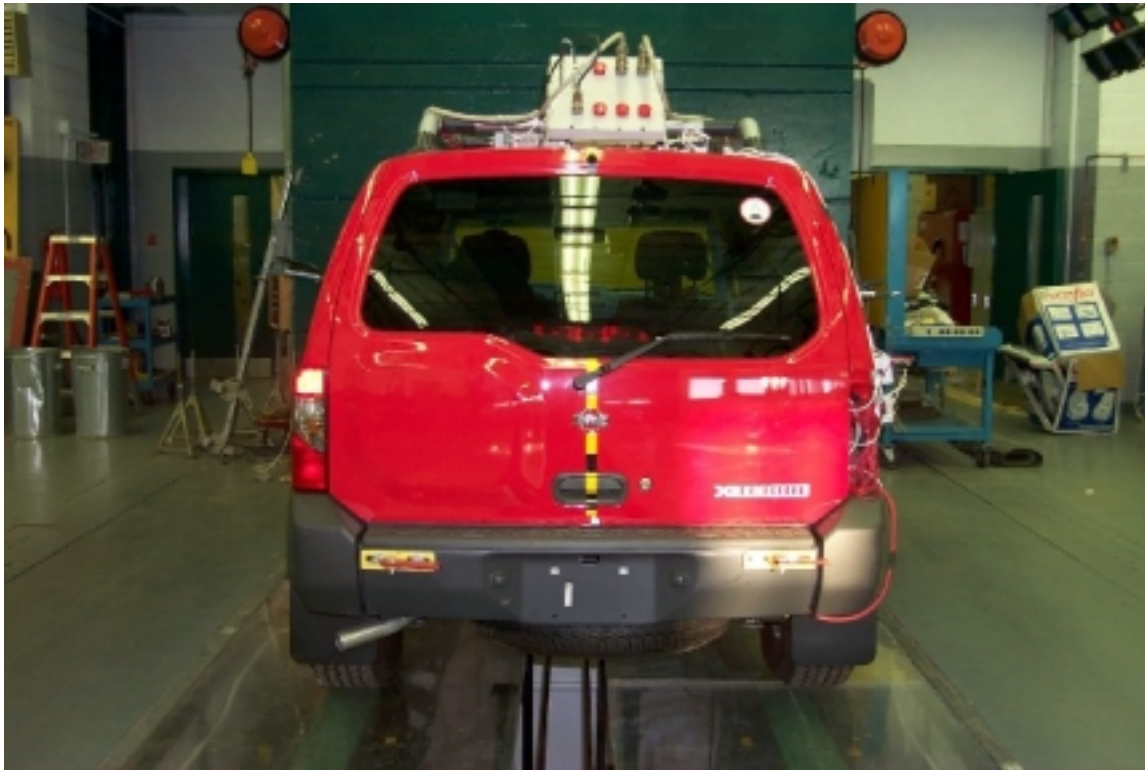
**7. Vue arrière du véhicule d'essai, avant essai.
Rear view of the test vehicle, pre-test.**

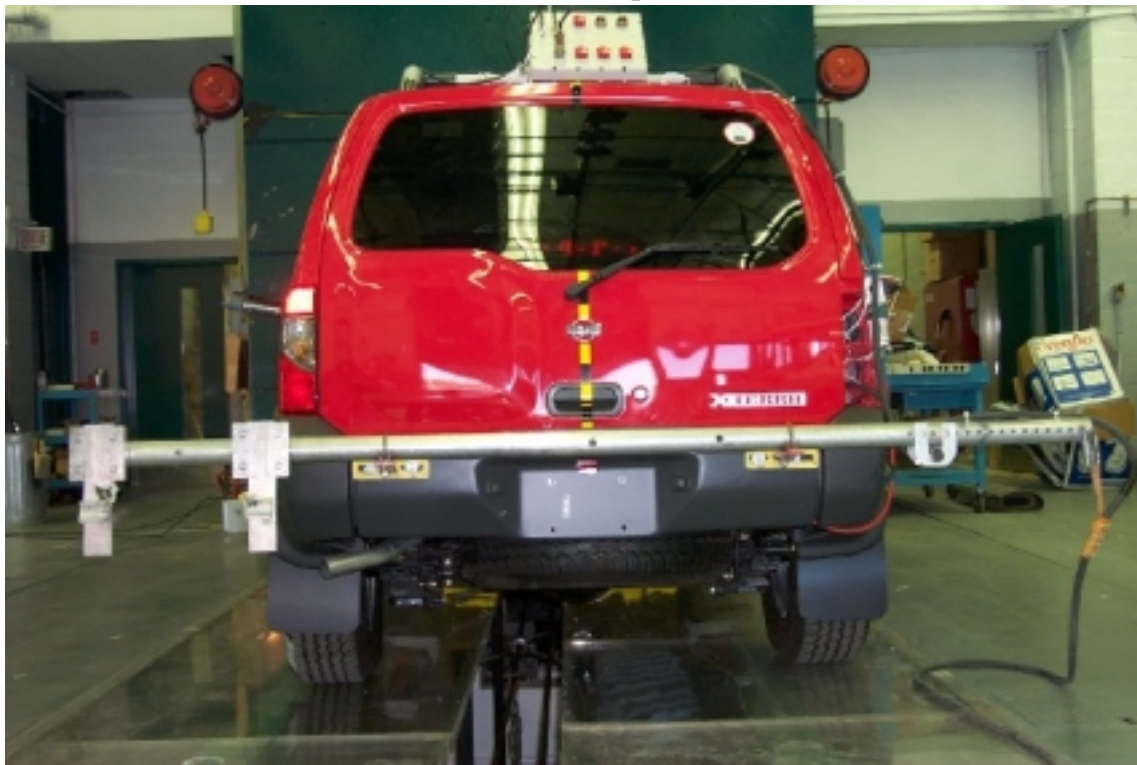
**8. Vue arrière du véhicule d'essai, après essai.
Rear view of the test vehicle, post-test.**

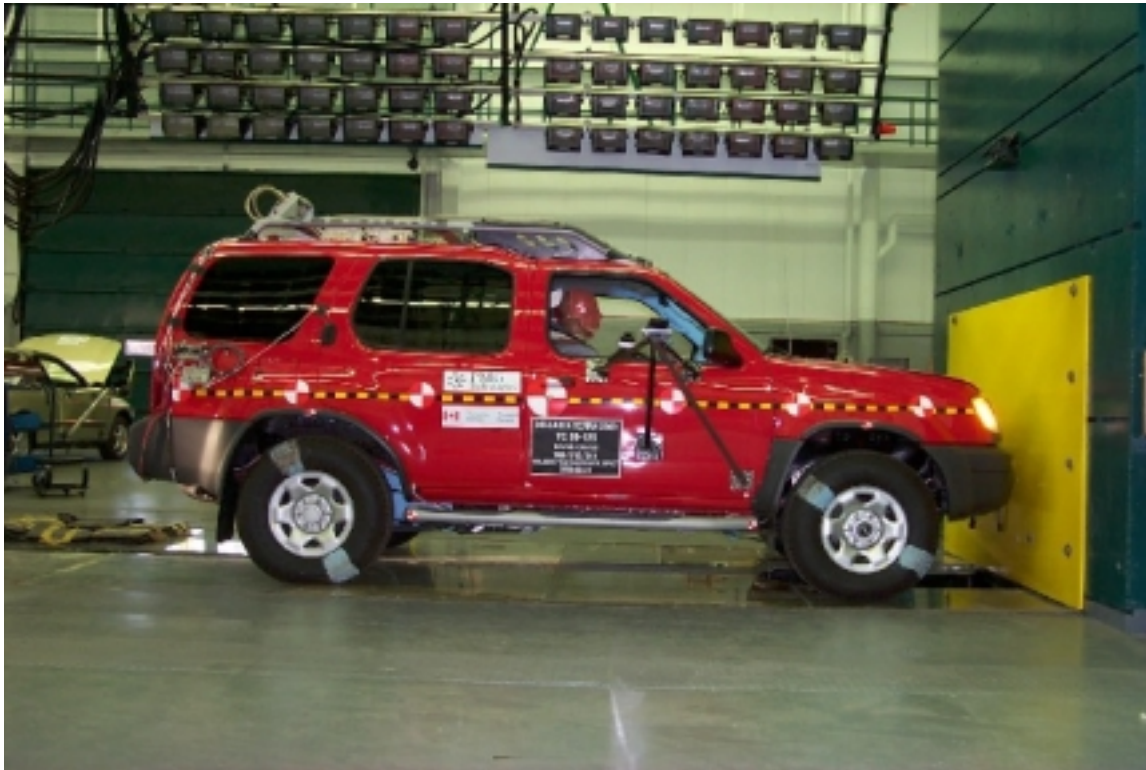
**9. Vue générale côté droit du véhicule d'essai, avant essai.
General right side view of the test vehicle, pre-test.**

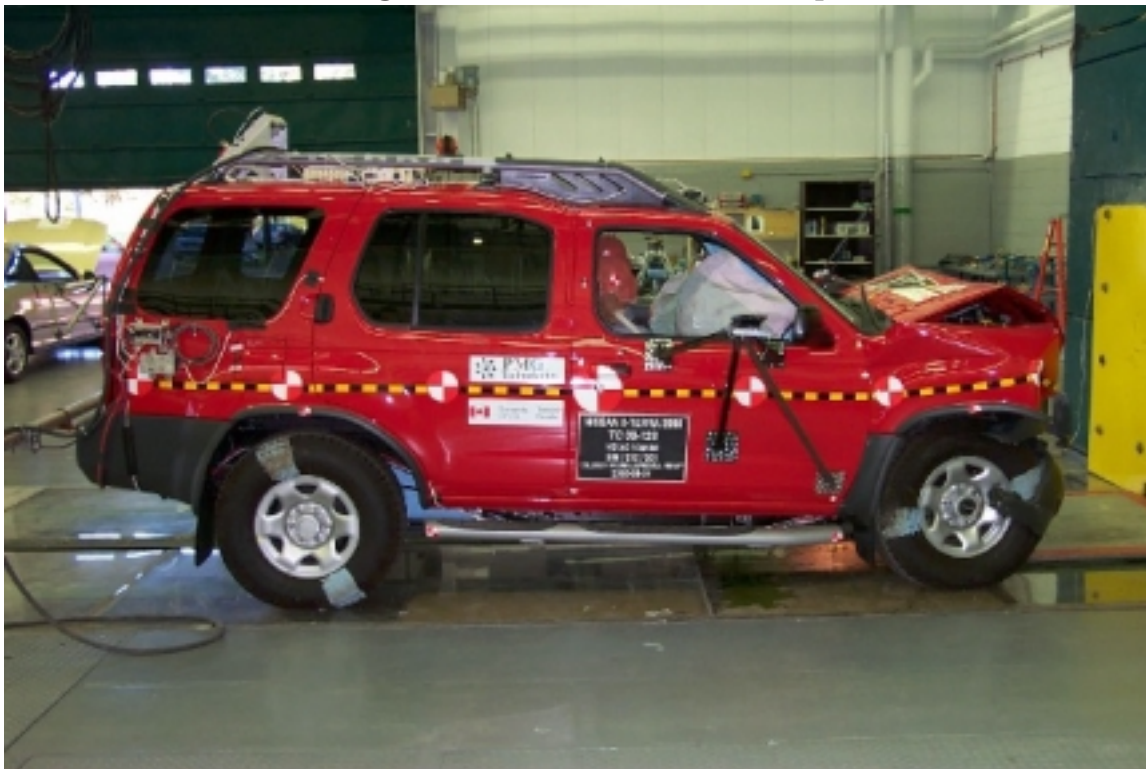
**10. Vue générale côté droit du véhicule d'essai, après essai.
General right side view of the test vehicle, post-test.**

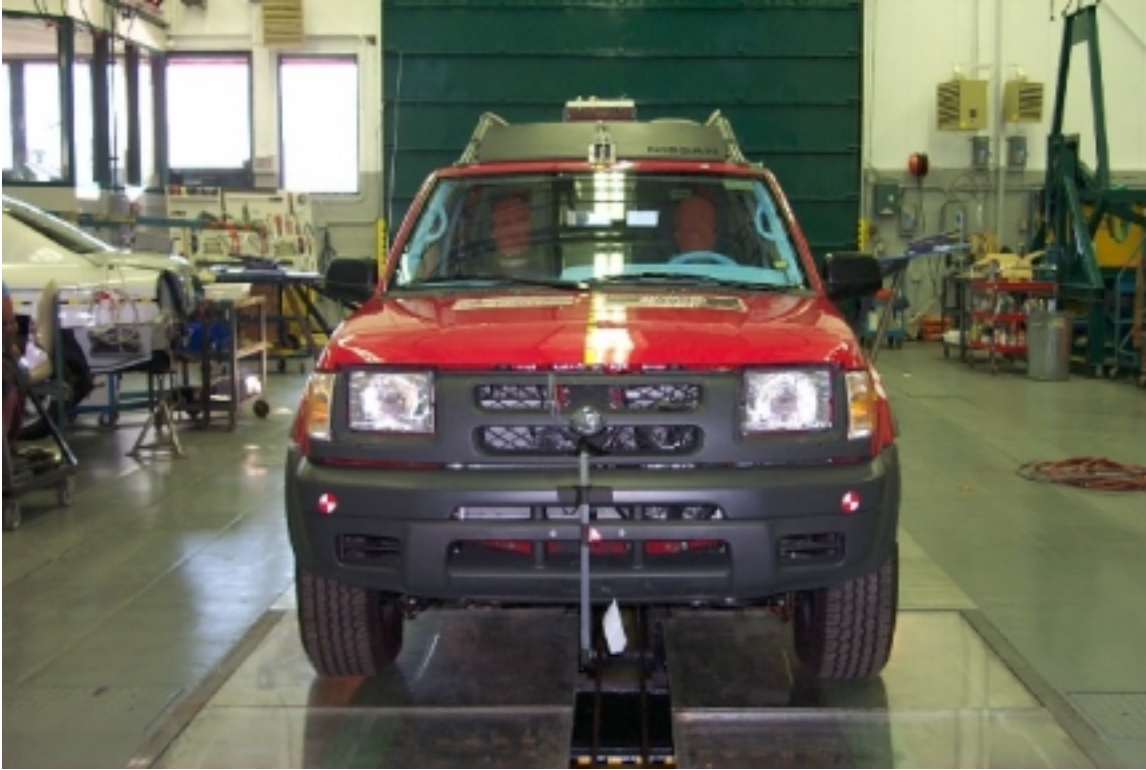
**11. Vue avant du véhicule d'essai, avant essai.
Front view of the test vehicle, pre-test.**

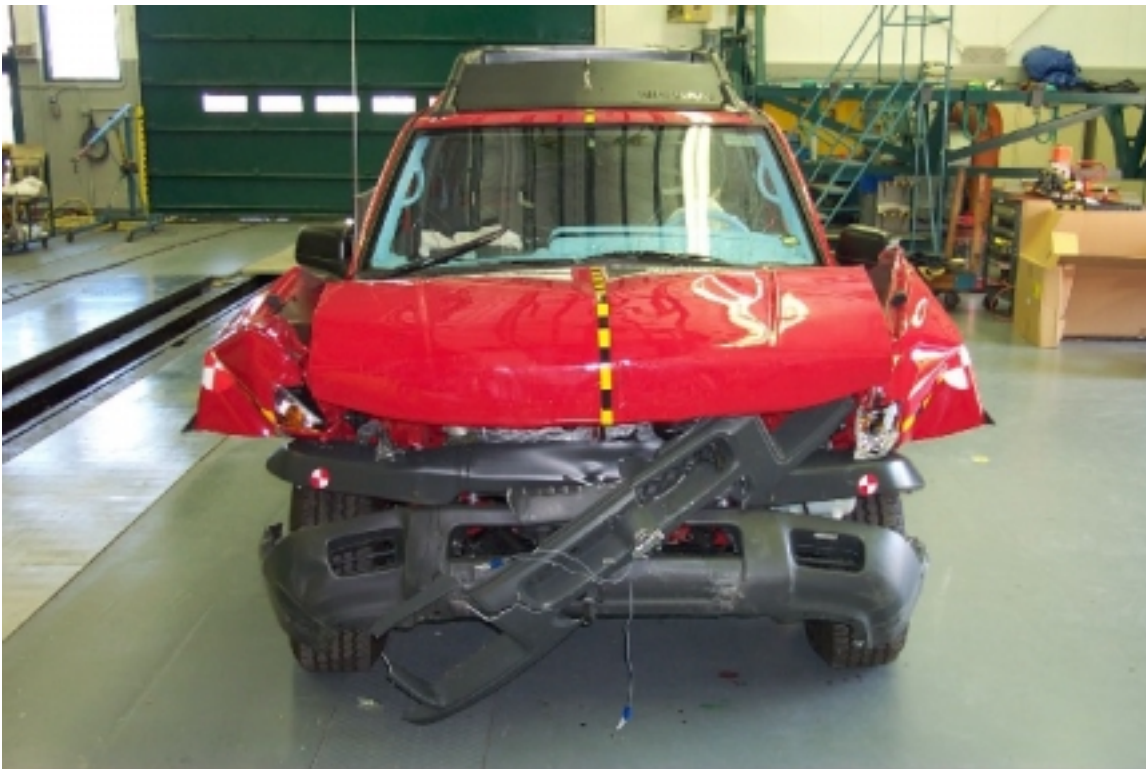
**12. Vue avant du véhicule d'essai, après essai.
Front view of the test vehicle, post-test.**

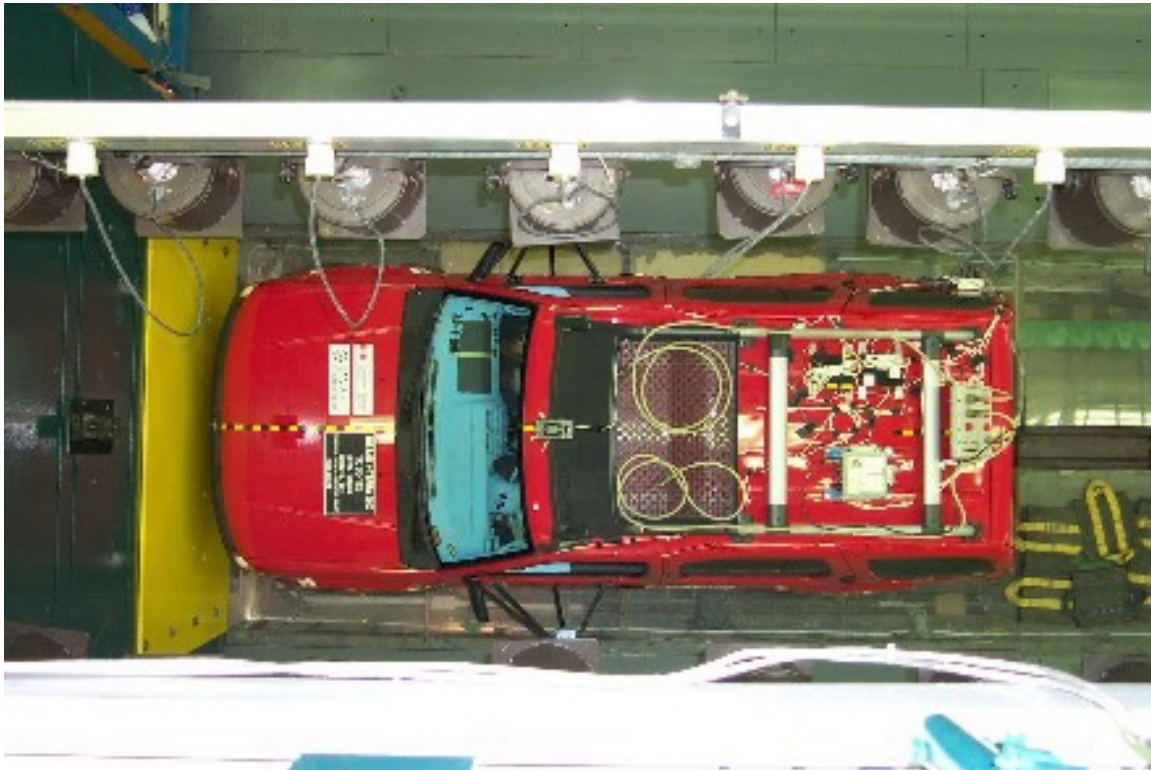
**13. Vue de plan du véhicule d'essai, avant essai.
Overview of the test vehicle, pre-test.**

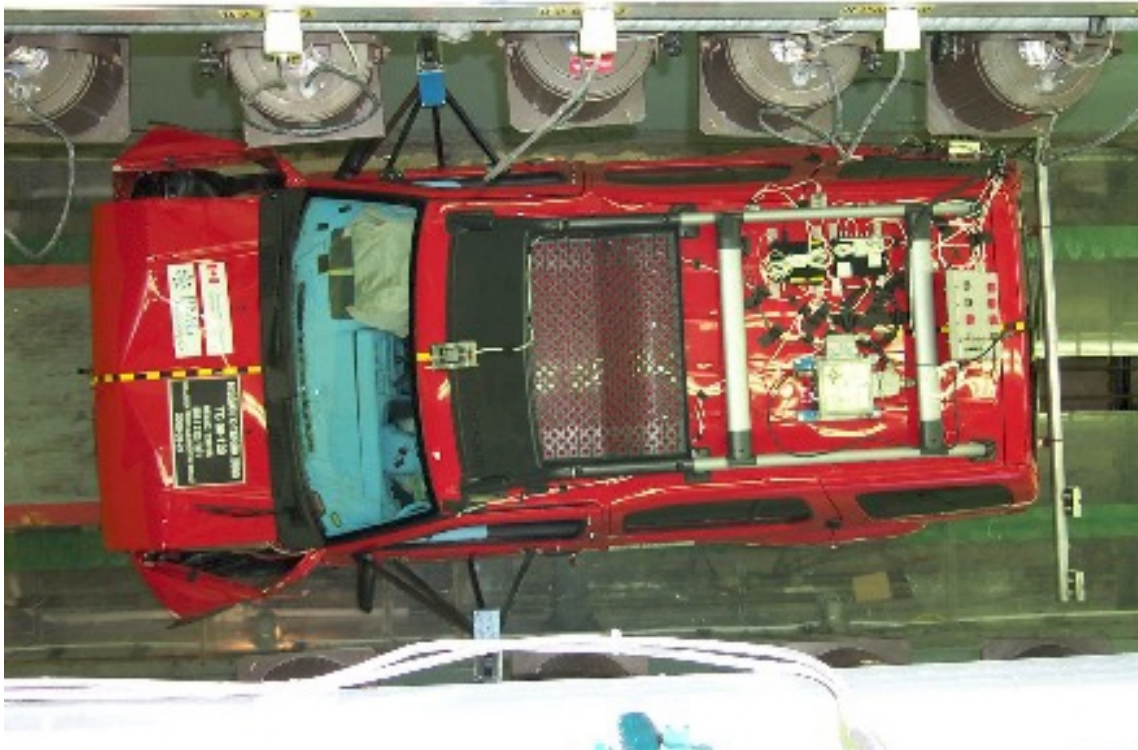
**14. Vue de plan du véhicule d'essai, après essai.
Overview of the test vehicle, post-test.**

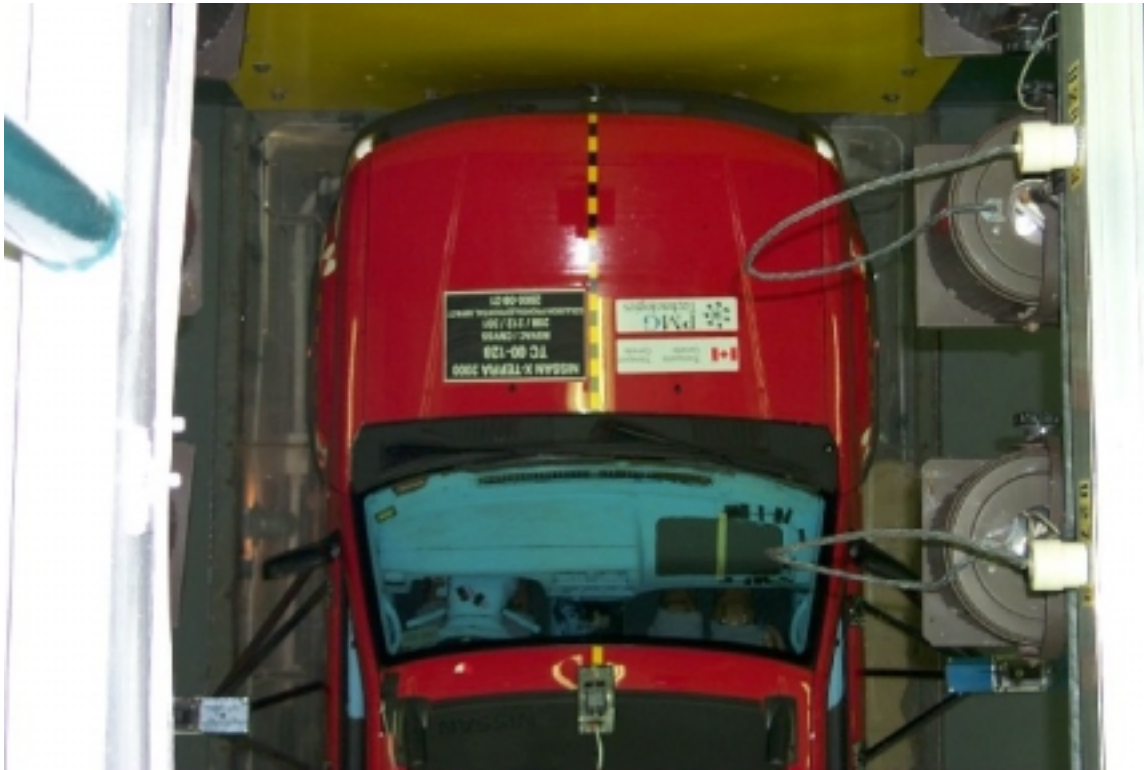
15. Vue de plan du devant du véhicule d'essai, avant essai.
Overview of the front part of the test vehicle, pre-test.

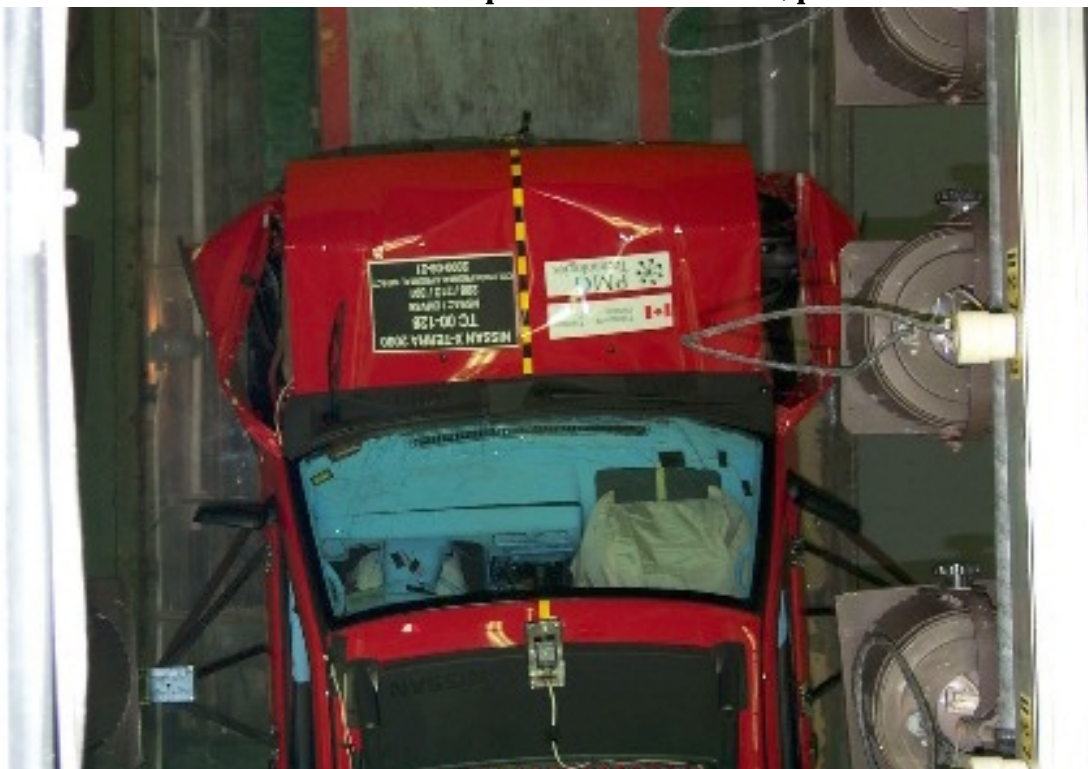
16. Vue de plan du devant du véhicule d'essai, après essai.
Overview of the front part of the test vehicle, post-test.

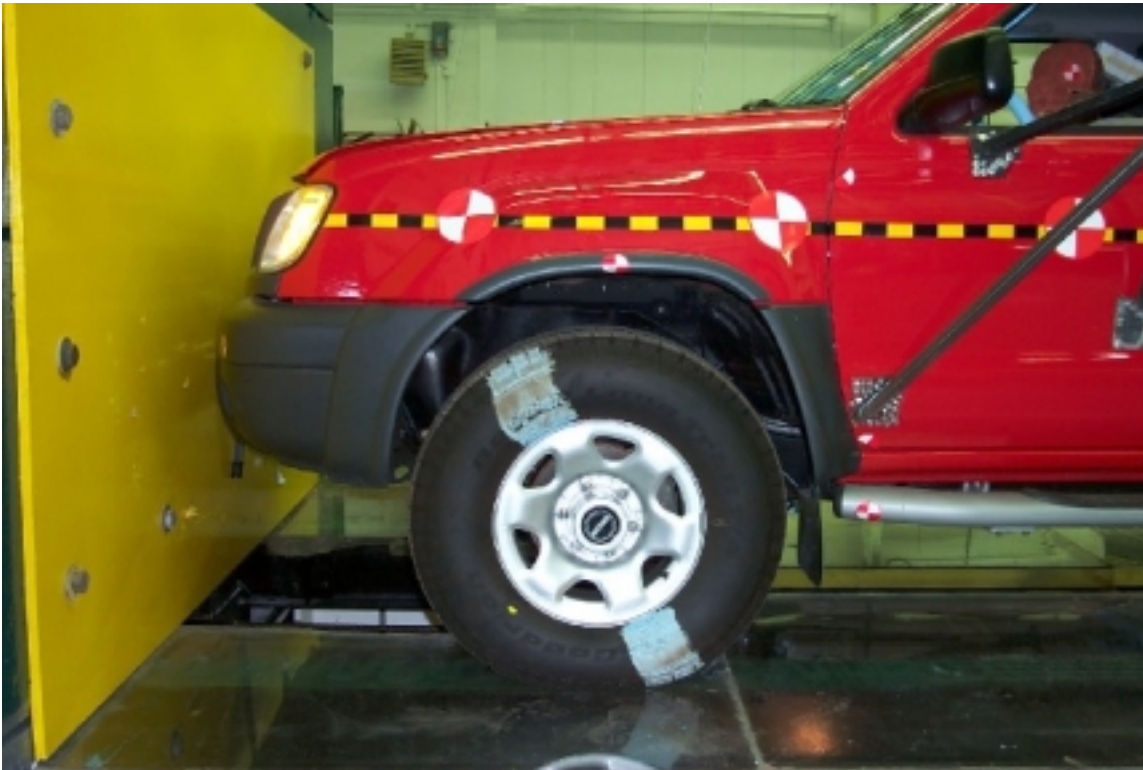
17. Vue côté gauche de l'avant du véhicule d'essai, avant essai.
Left side view of front of test vehicle, pre-test.

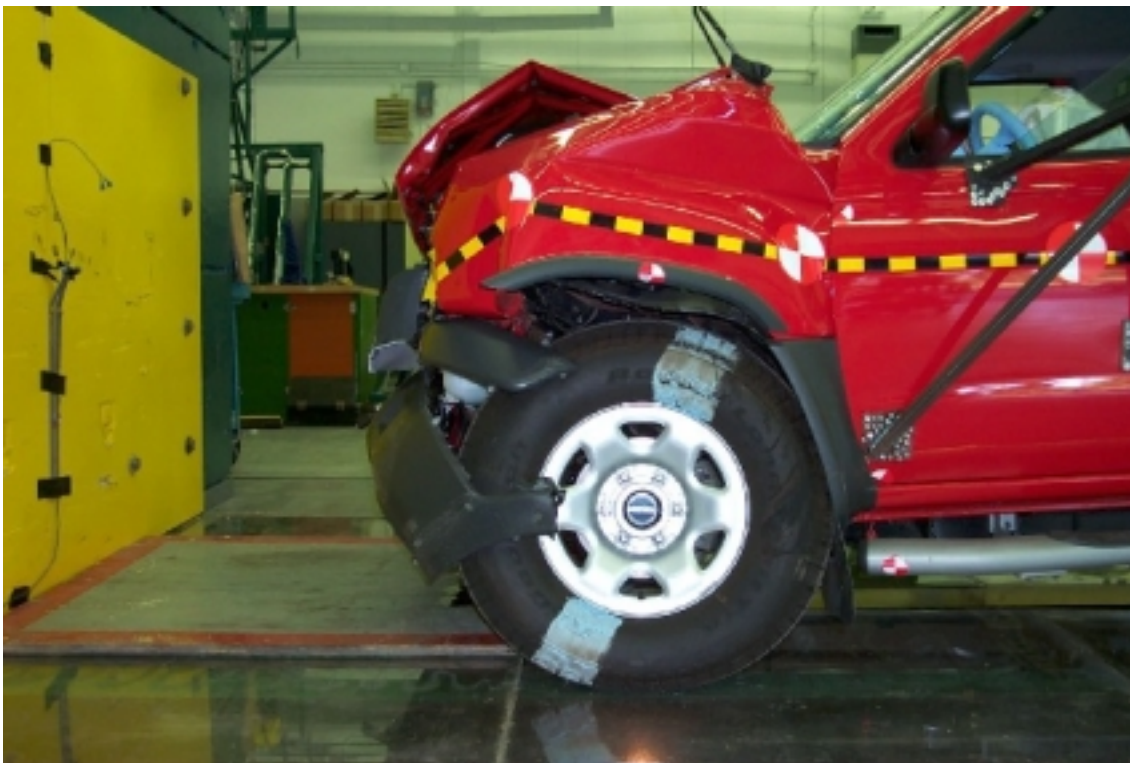
18. Vue côté gauche de l'avant du véhicule d'essai, après essai.
Left side view of front of test vehicle, post-test.

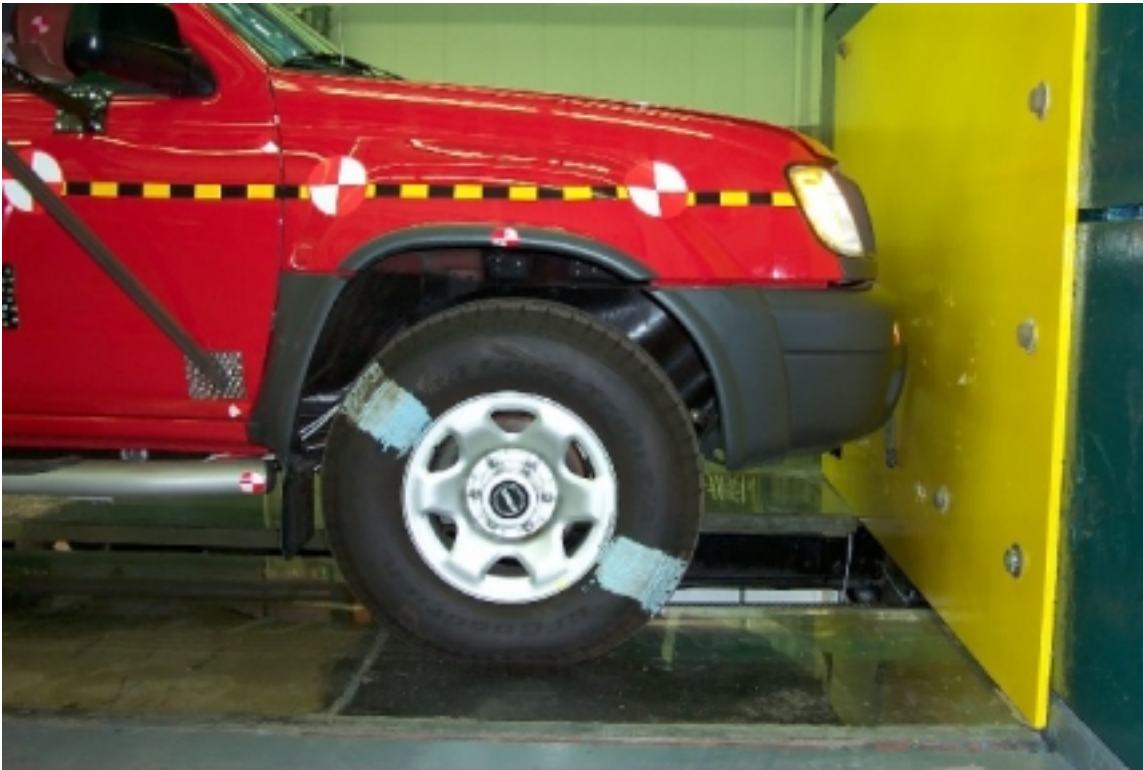
**19. Vue côté droit de l'avant du véhicule d'essai, avant essai.
Right side view of front of test vehicle, pre-test.**

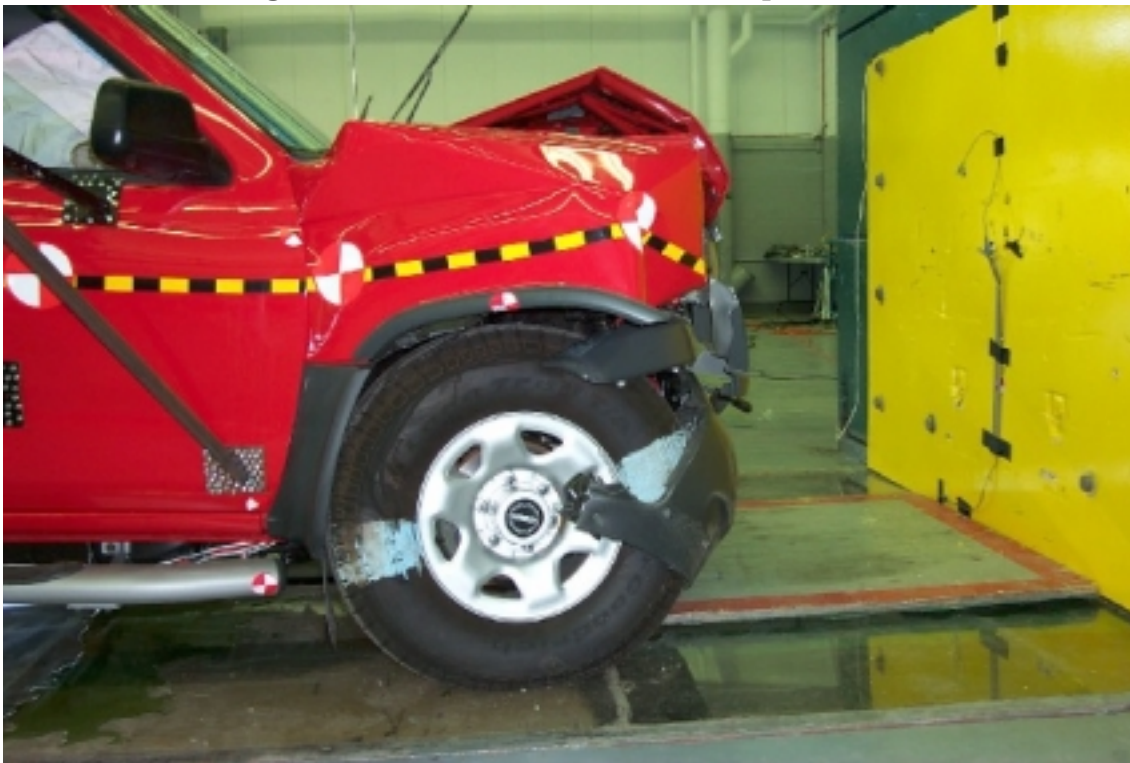
**20. Vue côté droit de l'avant du véhicule d'essai, après essai.
Right side view of front of test vehicle, post-test.**

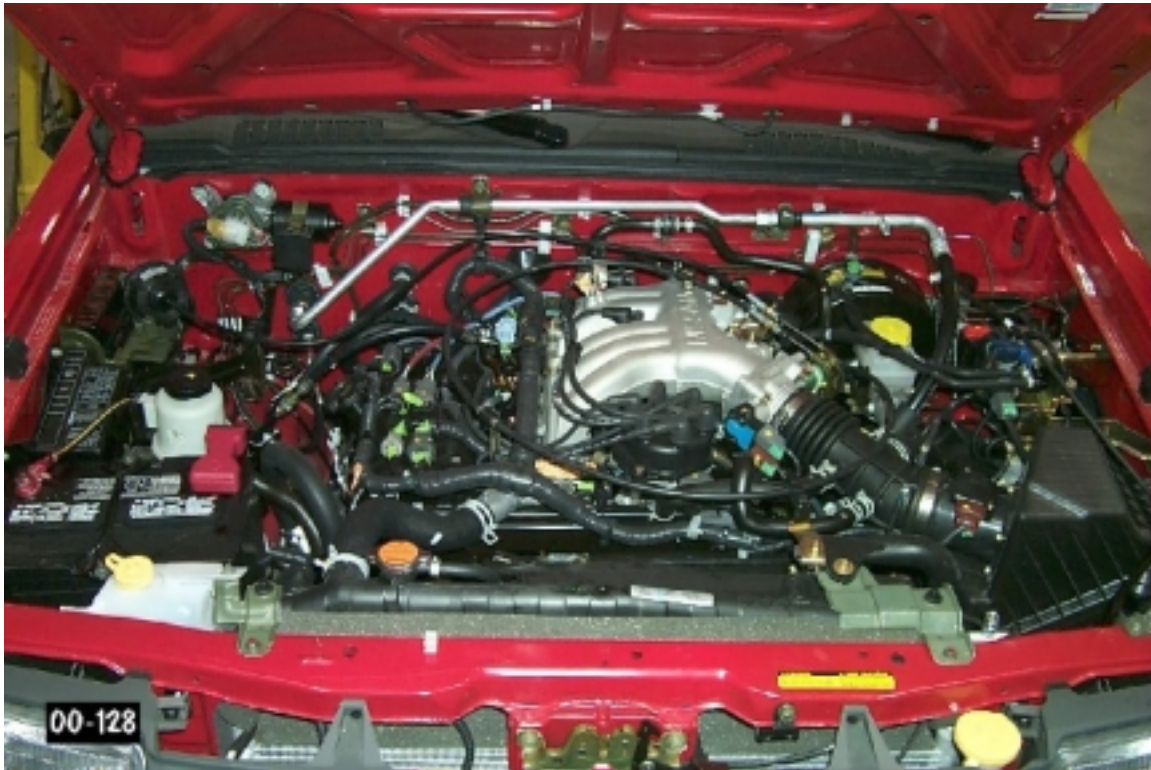
**21. Vue du compartiment moteur du véhicule d'essai, avant essai.
Engine compartment view of the test vehicle, pre-test.**

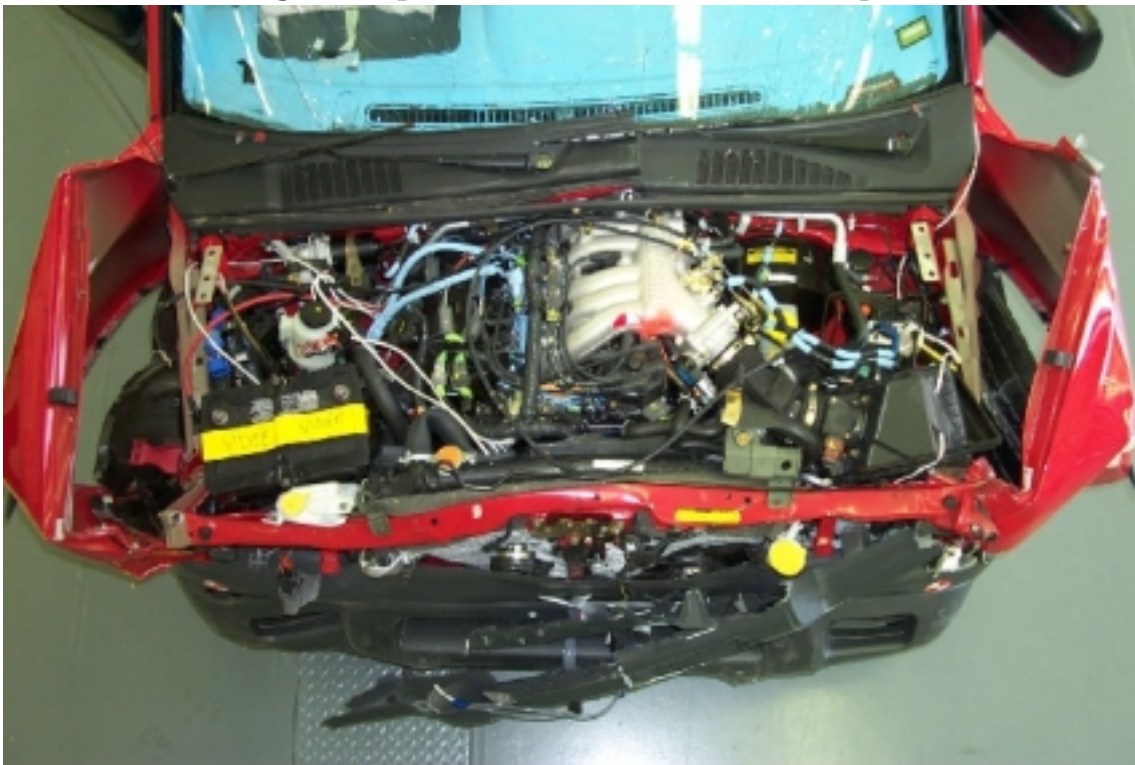
**22. Vue du compartiment moteur du véhicule d'essai, après essai.
Engine compartment view of the test vehicle, post-test.**

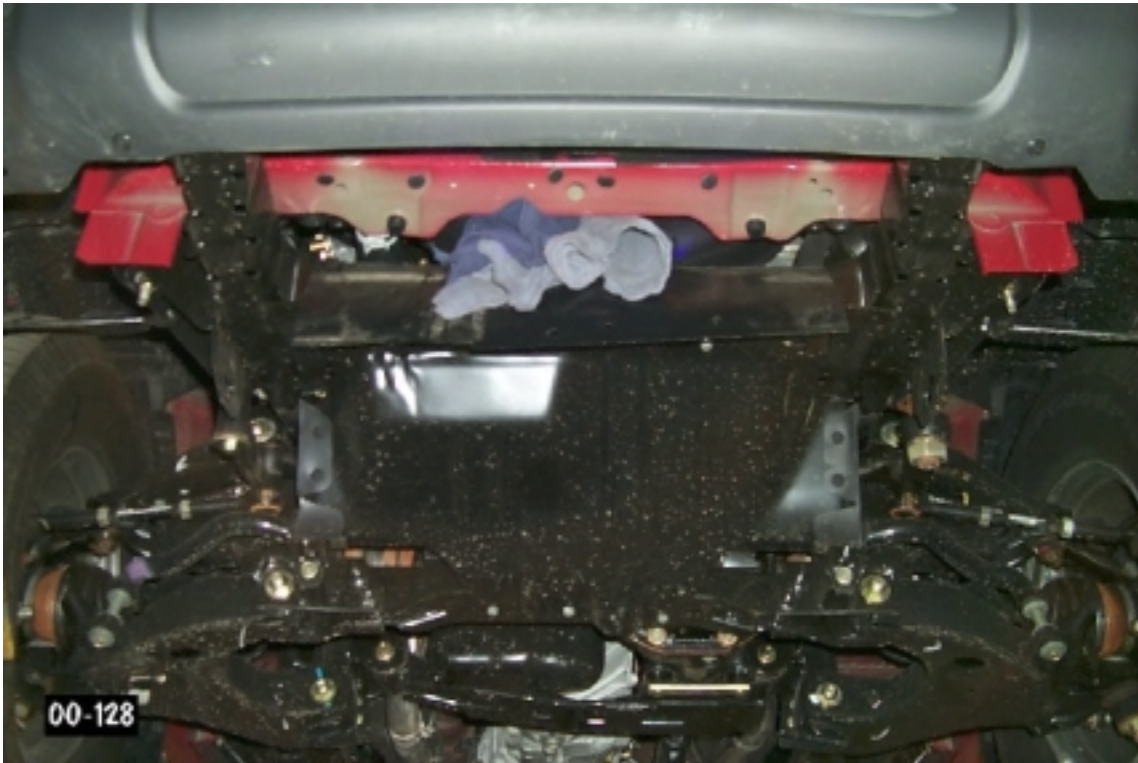
**23. Vue du dessous du compartiment moteur, avant essai.
Front underbody engine view of the test vehicle, pre-test.**

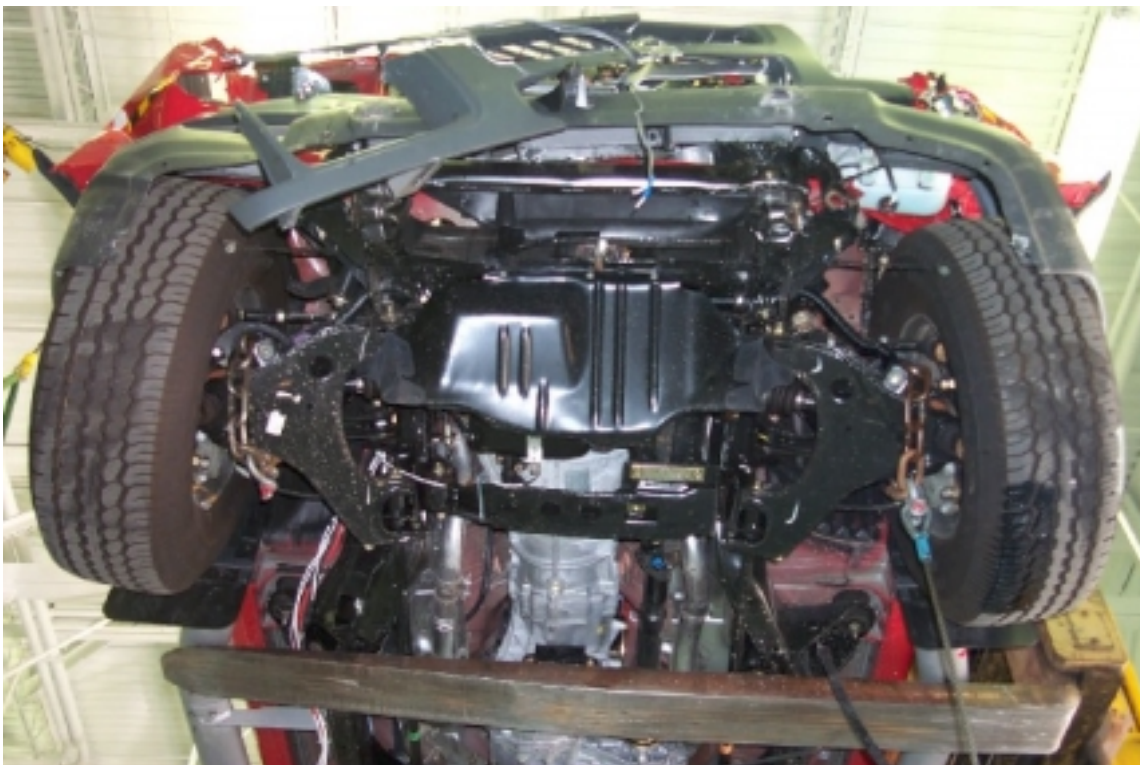
**24. Vue du dessous du compartiment moteur, après essai.
Front underbody engine view of the test vehicle, post-test.**

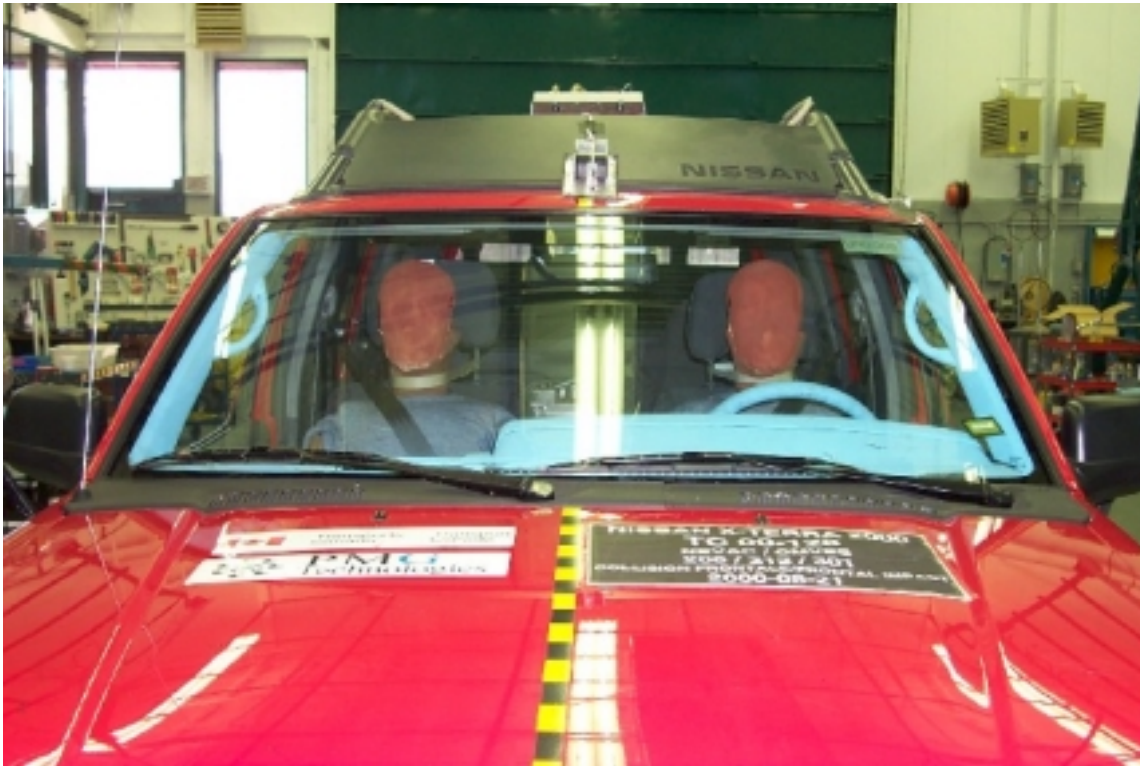
**25. Pare-brise, avant essai.
Windshield, pre-test.**

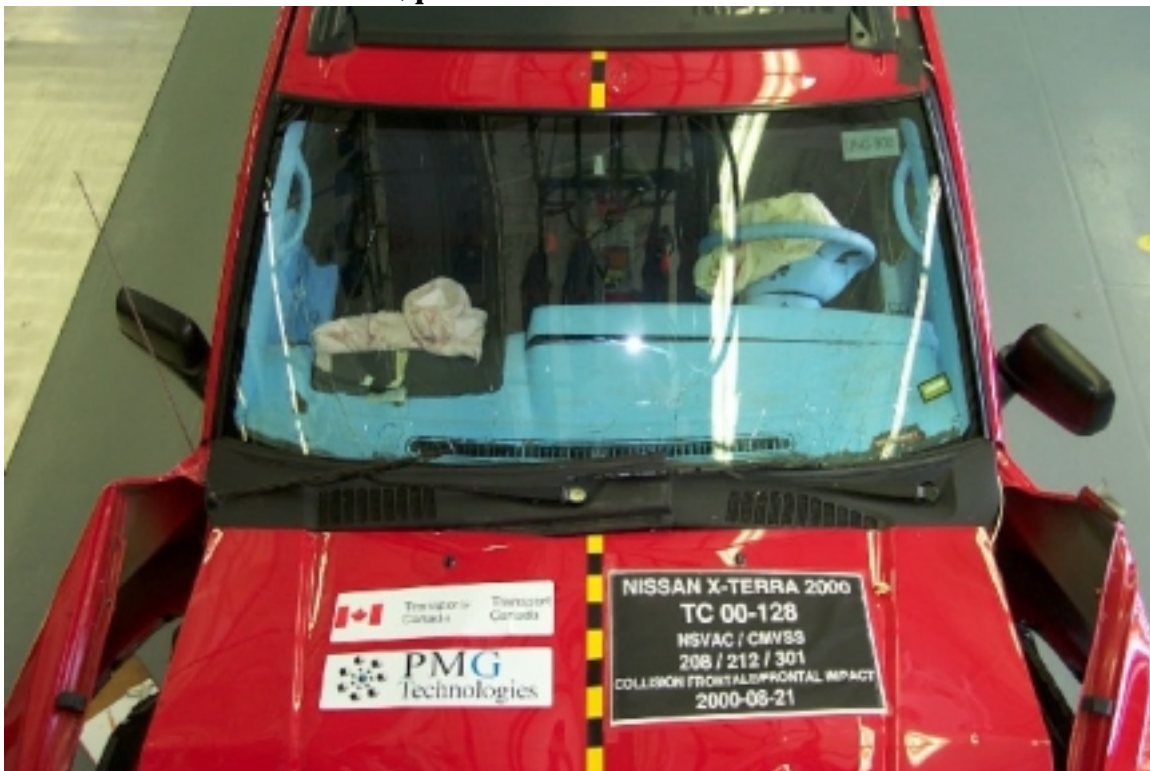
**26. Pare-brise, après essai.
Windshield, post-test.**
