APPENDICE / APPENDIX A

**PHOTOGRAPHIES DE L'ESSAI
TEST PHOTOGRAPHS**

| Date de collision Crash date | 2000-08-21 | Véhicule Vehicle | NISSAN XTERRA 2000 | T.C. N° T.C.No | 00-128 |

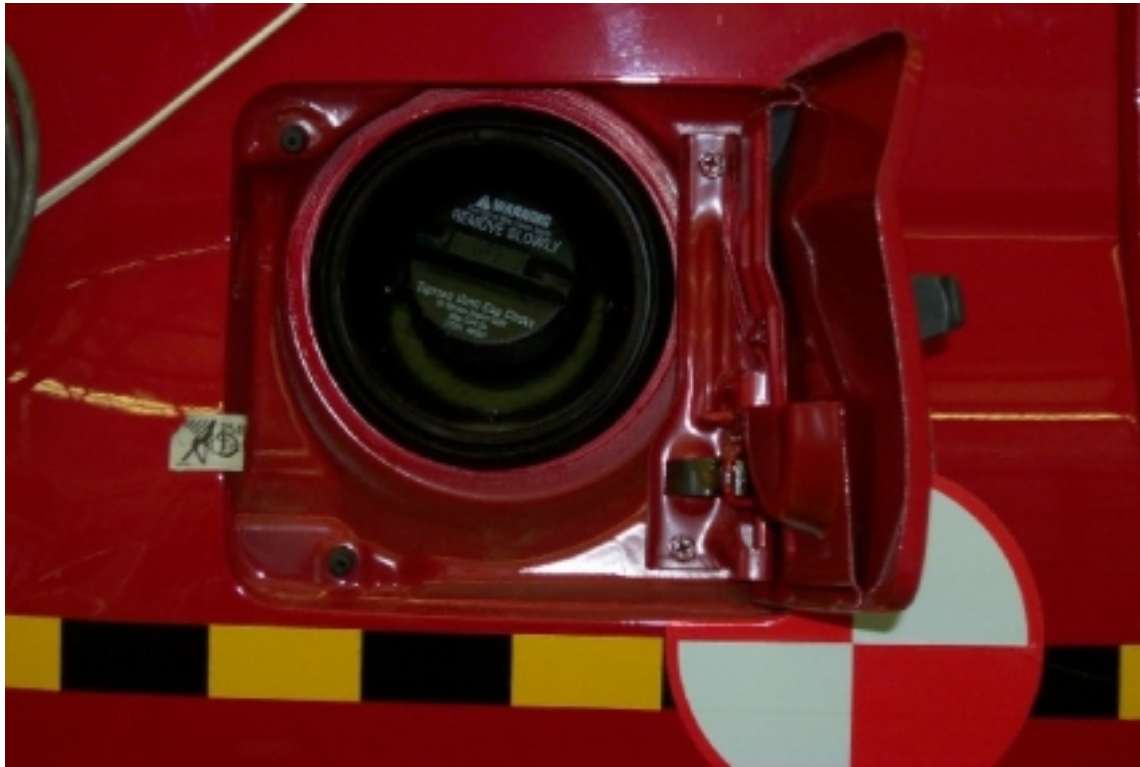
**27. Bouchon de remplissage, avant essai.
Filler cap, pre-test.**

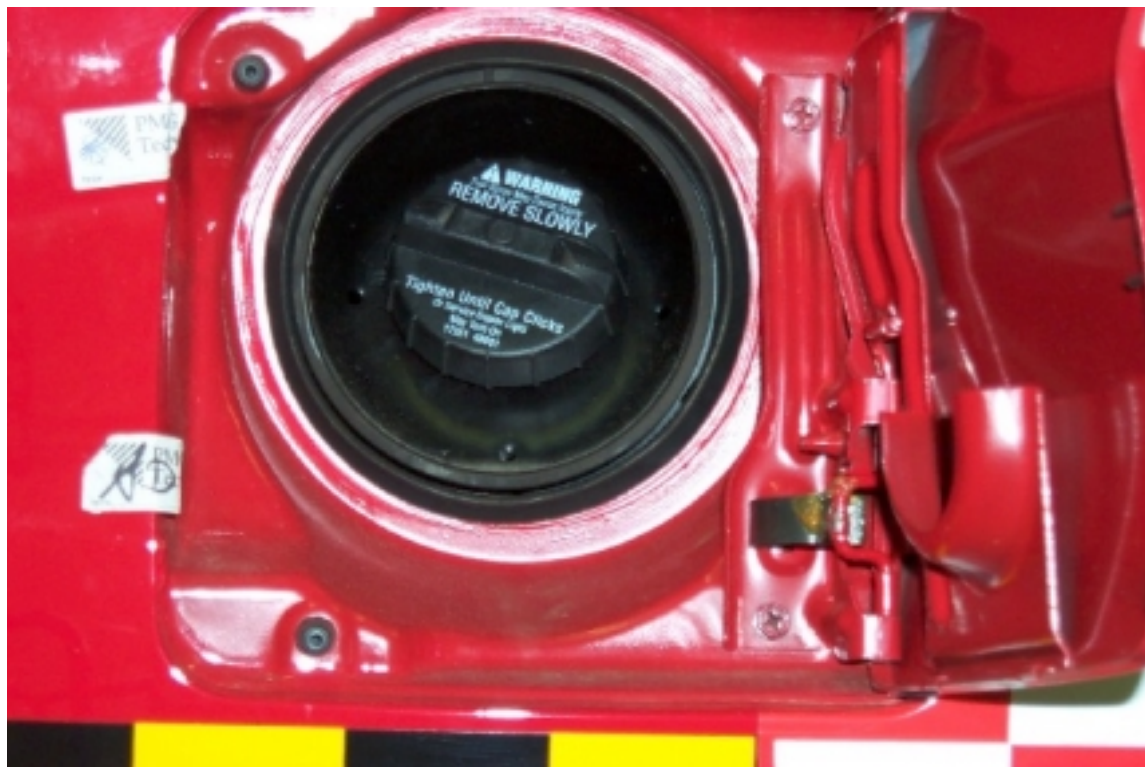
**28. Bouchon de remplissage, après essai.
Filler cap, post-test.**

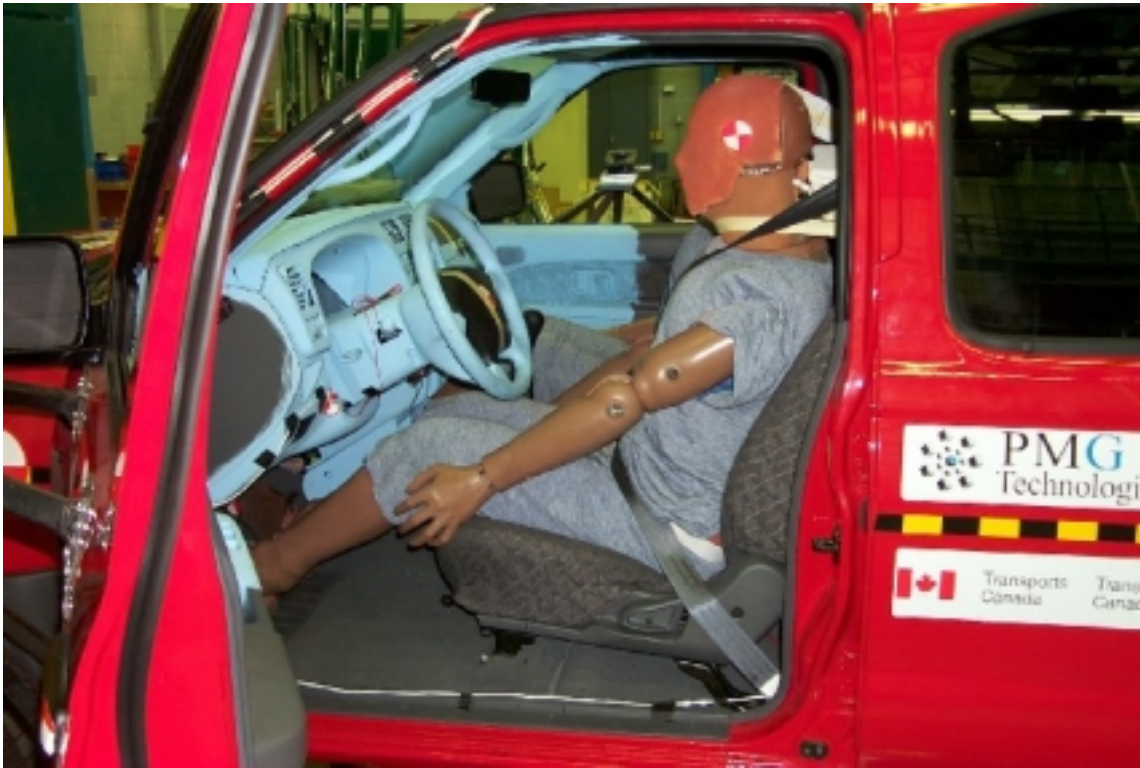
**29. Position du conducteur, avant essai.
Driver's position, pre-test.**

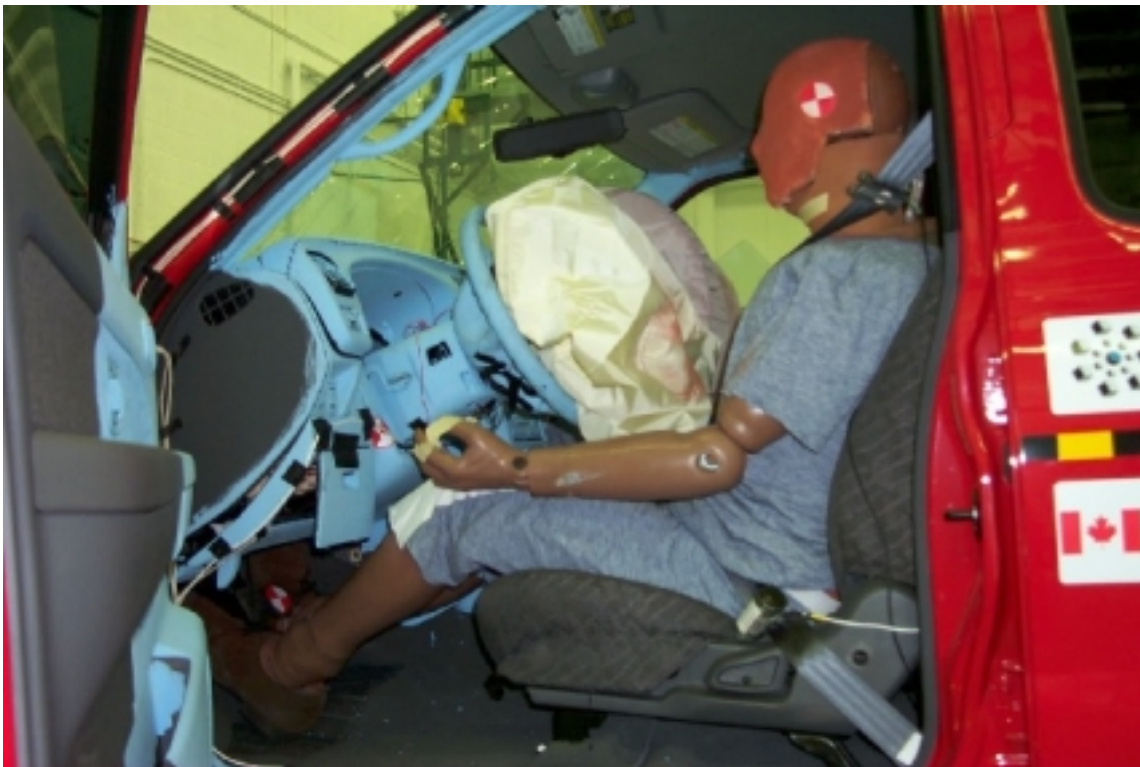
**30. Position du conducteur, après essai.
Driver's position, post-test.**

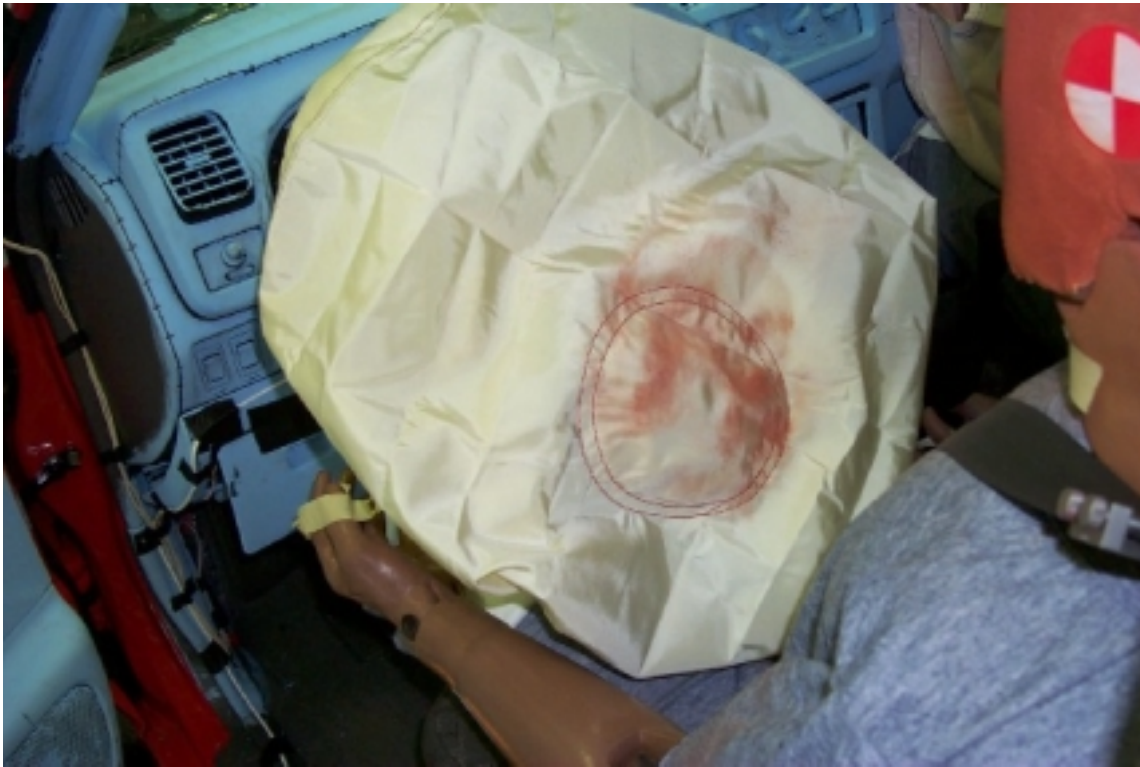
**31. Point de contact de tête du conducteur, après essai.
Driver's head contact point, post-test.**

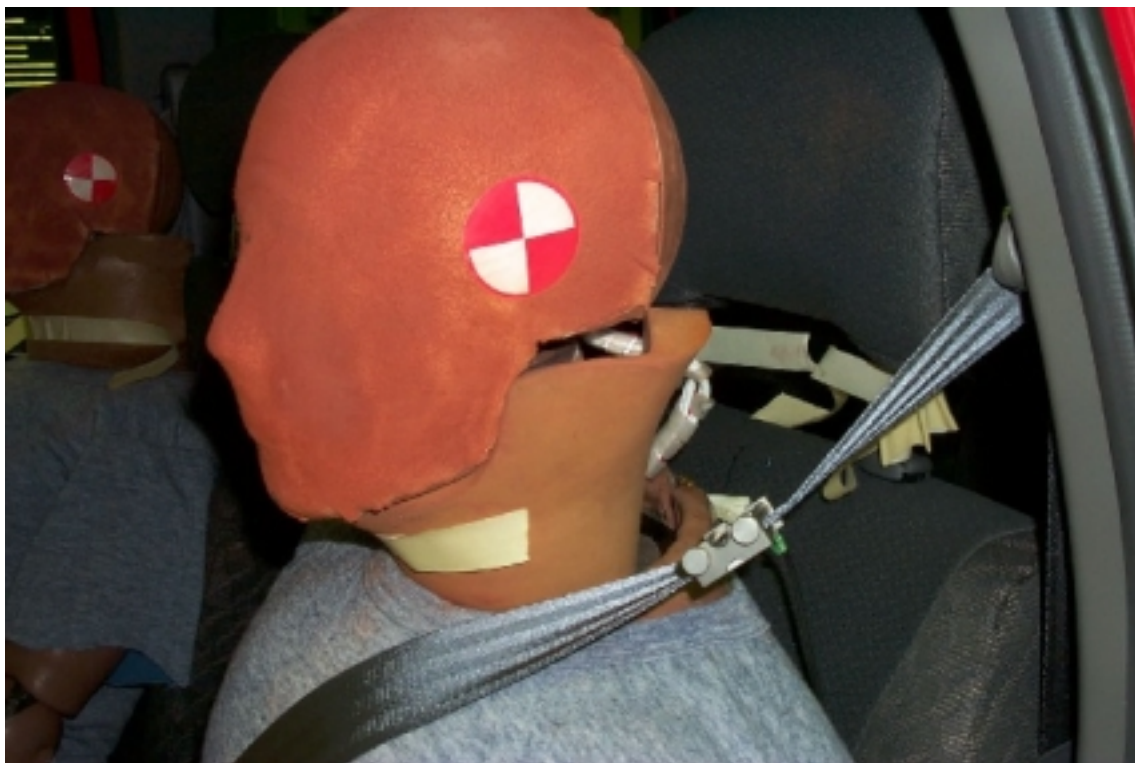
**32. Point de contact de tête du conducteur, après essai.
Driver's head contact point, post-test.**

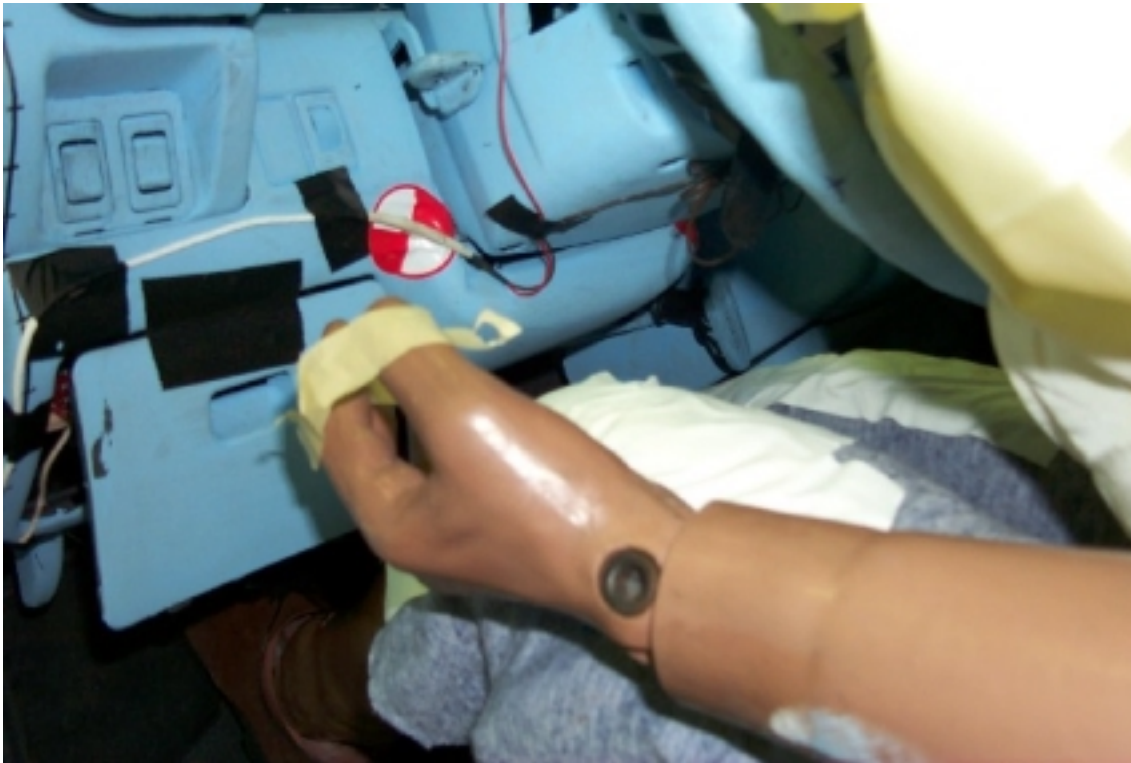
**33. Point de contact des genoux du conducteur, après essai.
Driver's knee contact points, post-test.**

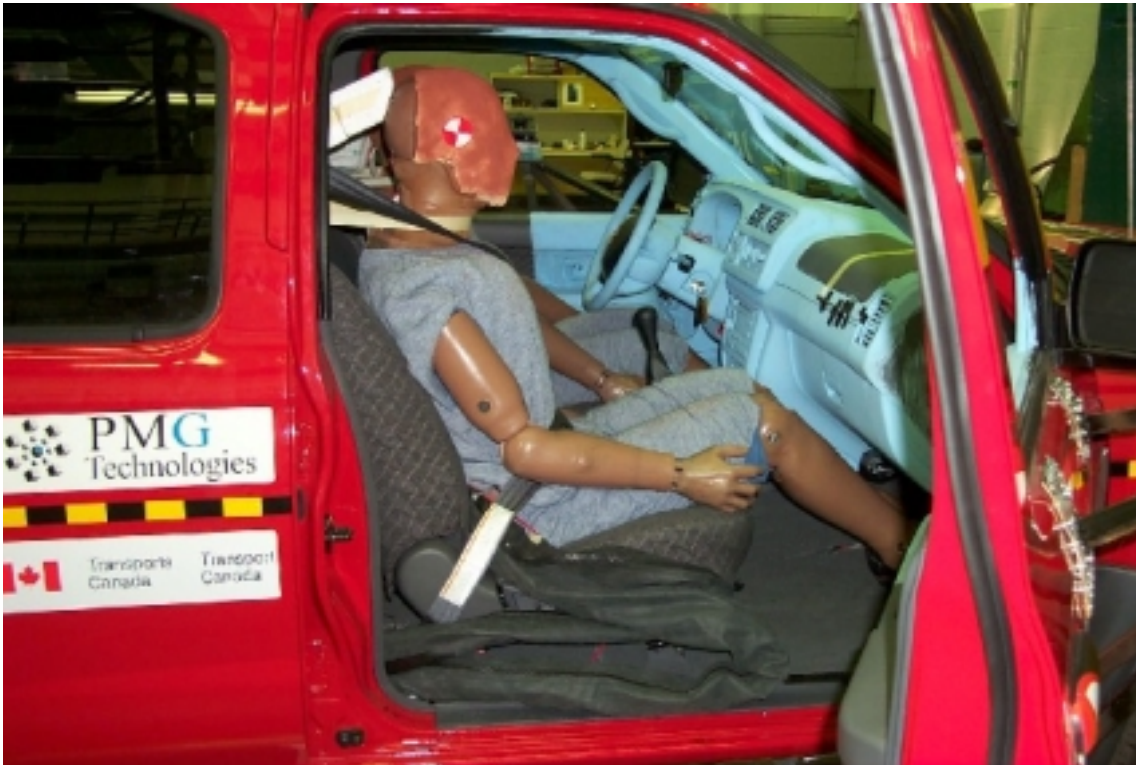
**34. Position du passager, avant essai.
Passenger's position, pre-test.**

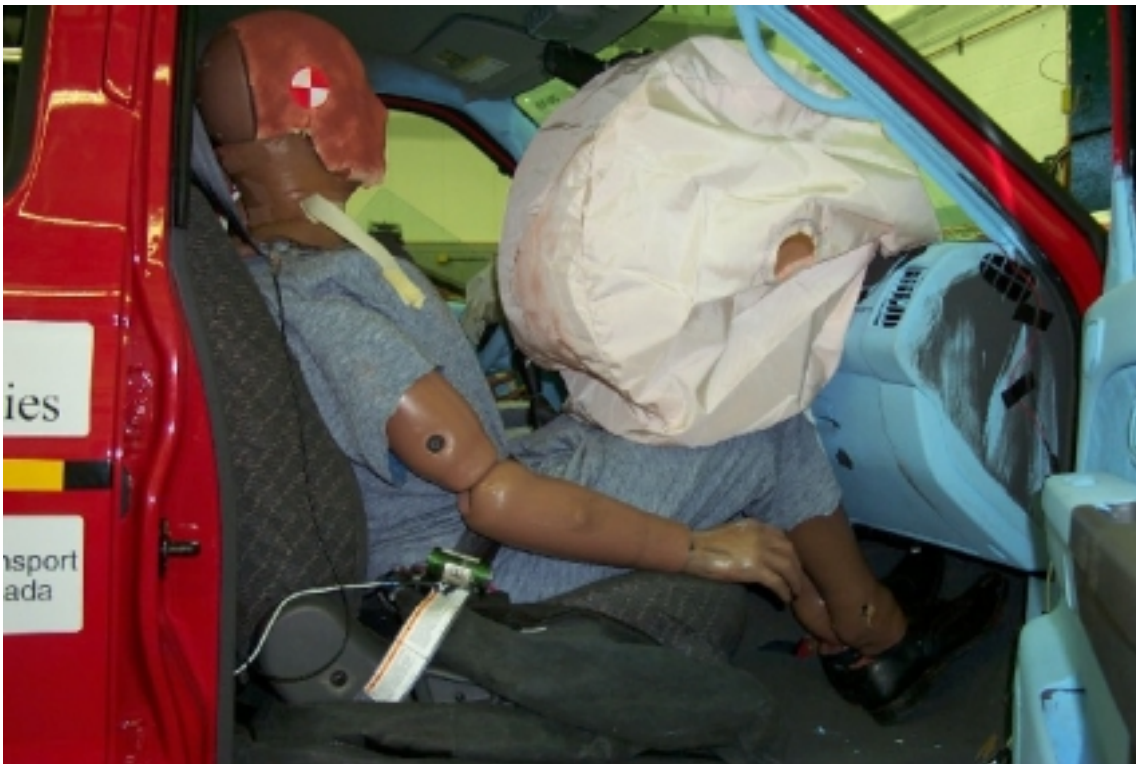
**35. Position du passager, après essai.
Passenger's position, post-test.**

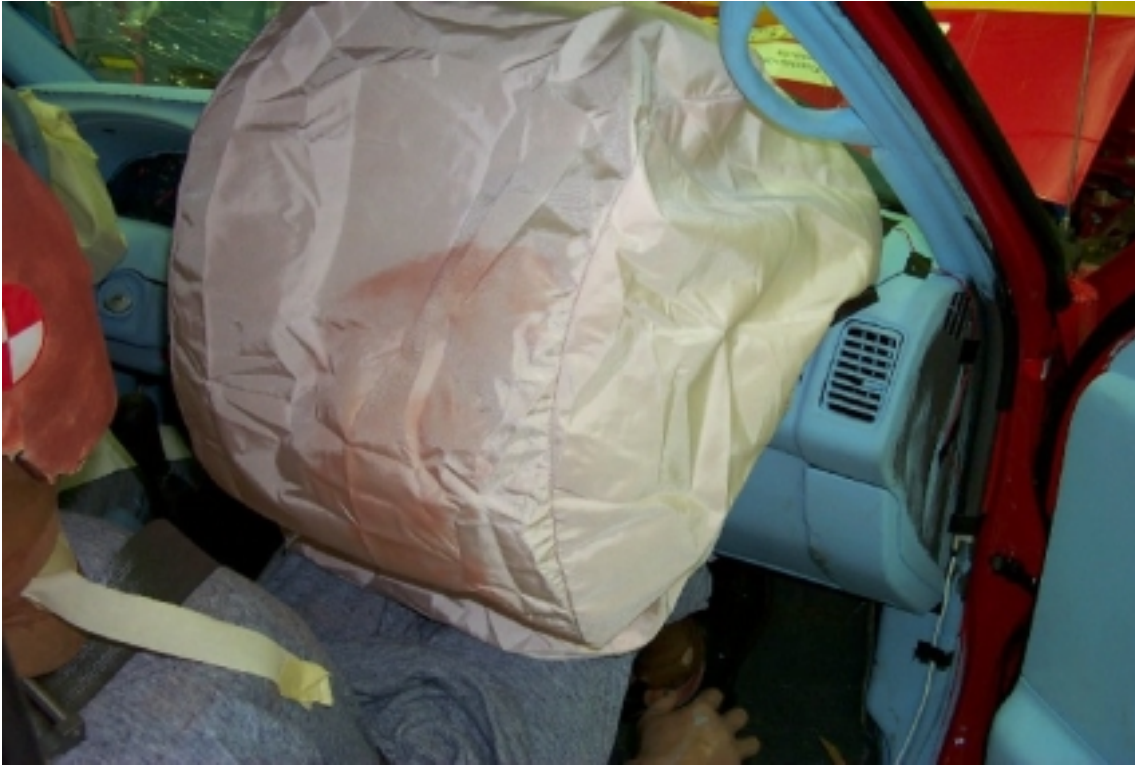
**36. Point de contact de tête du passager, après essai.
Passenger's head contact point, post-test.**

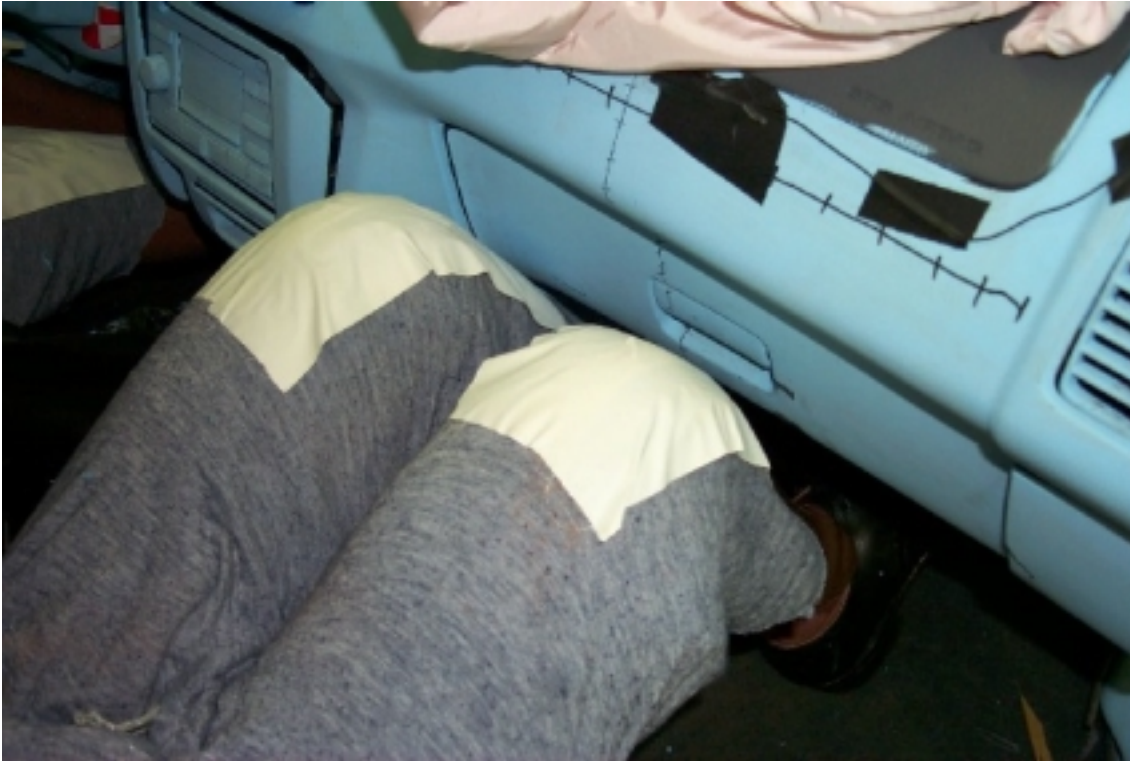
**38. Point de contact des genoux du passager, après essai.
Passenger's knee contact points, post-test.**

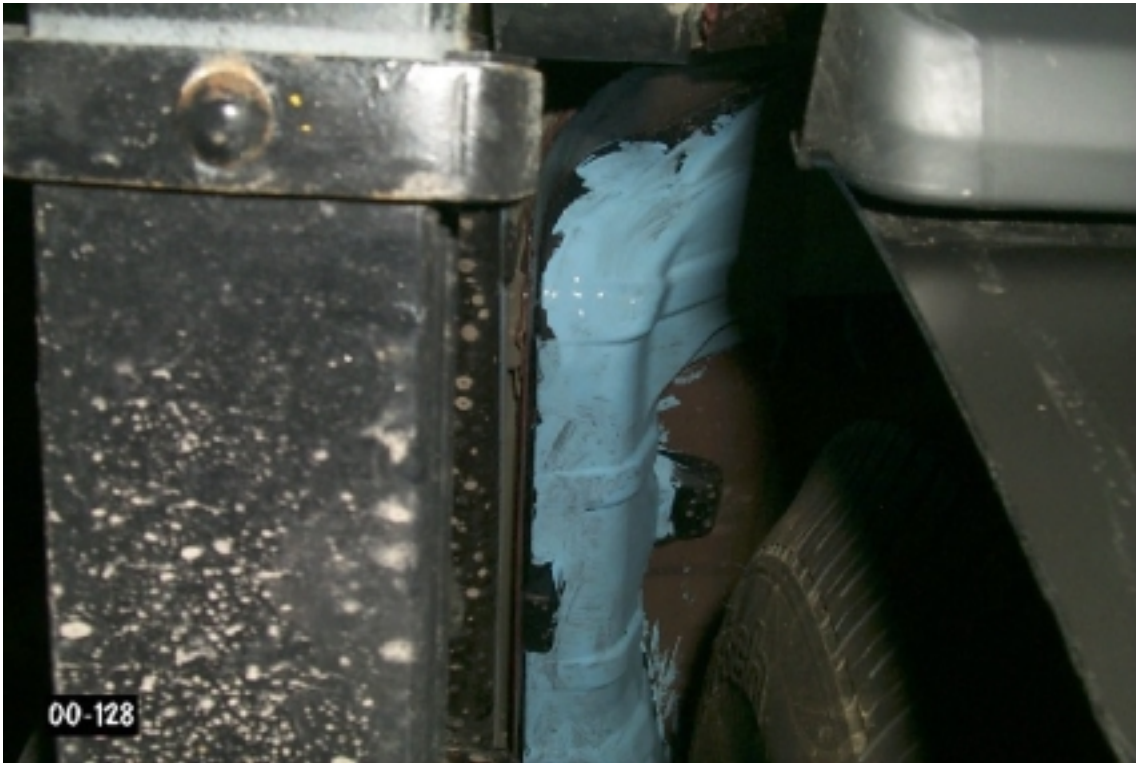
**39. Tuyau de remplissage et vapeur.
Filler and vapor pipe.**

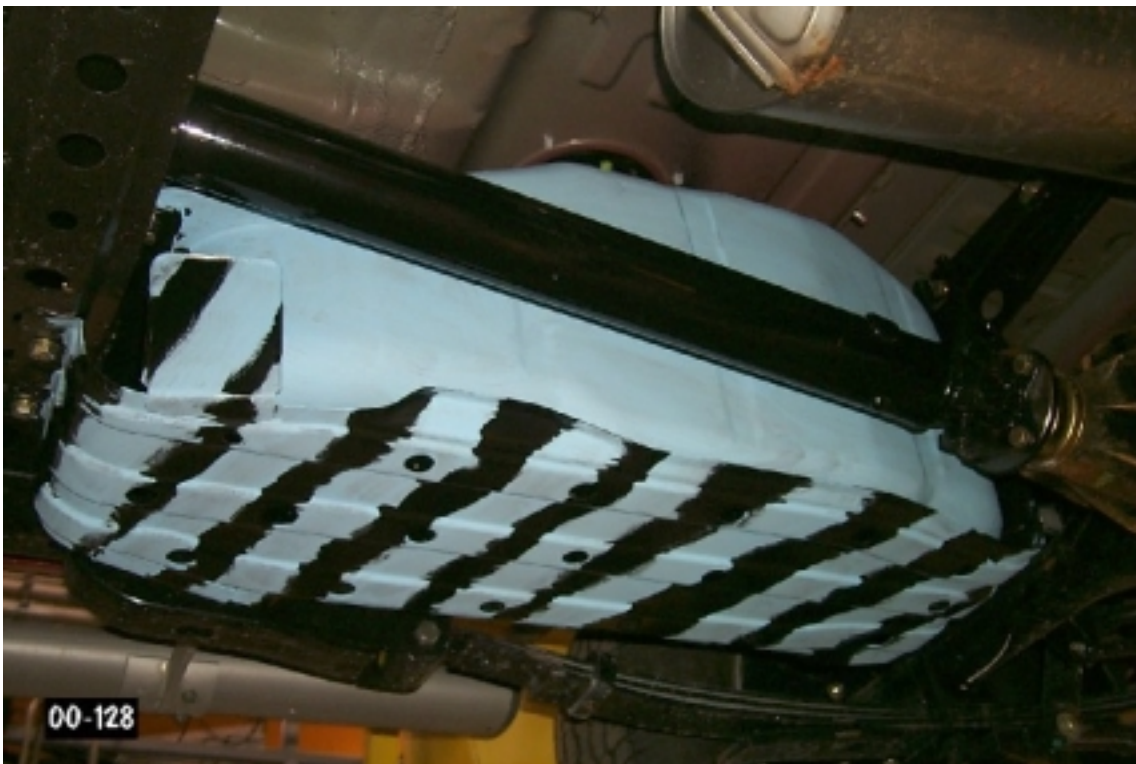
**40. Réservoir de carburant.
Fuel tank.**

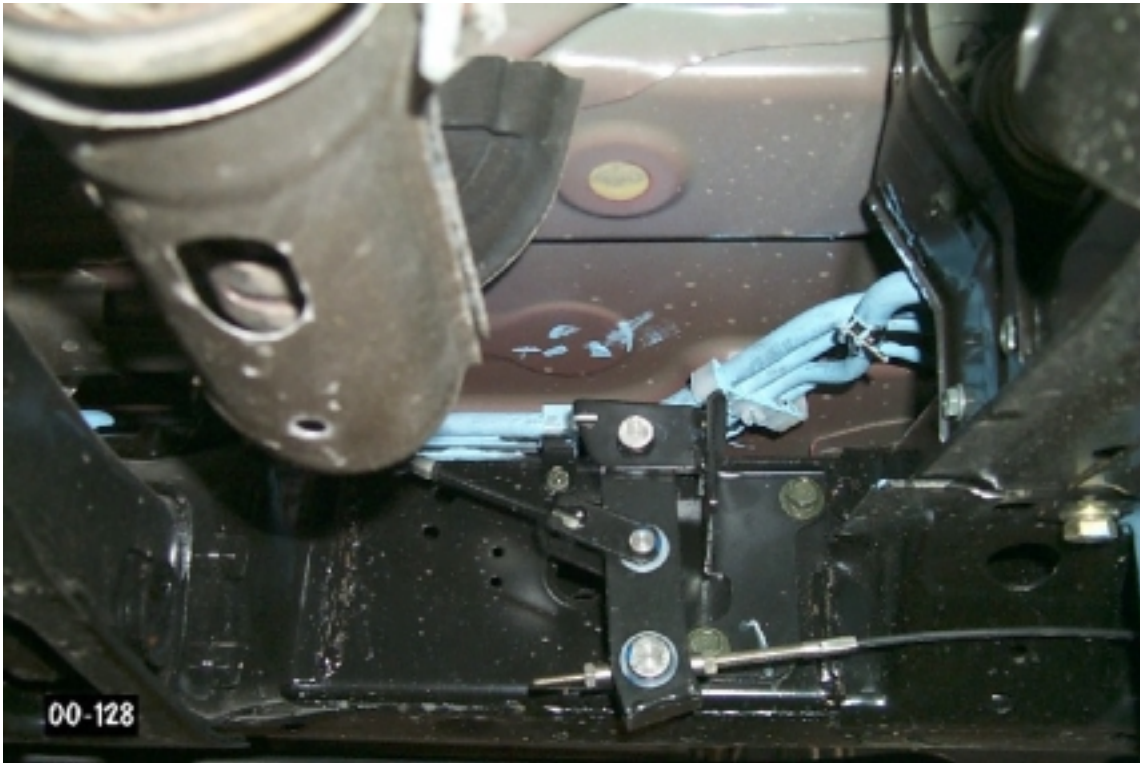
**41. Ligne de carburant et vapeur.
Fuel and vapor lines.**

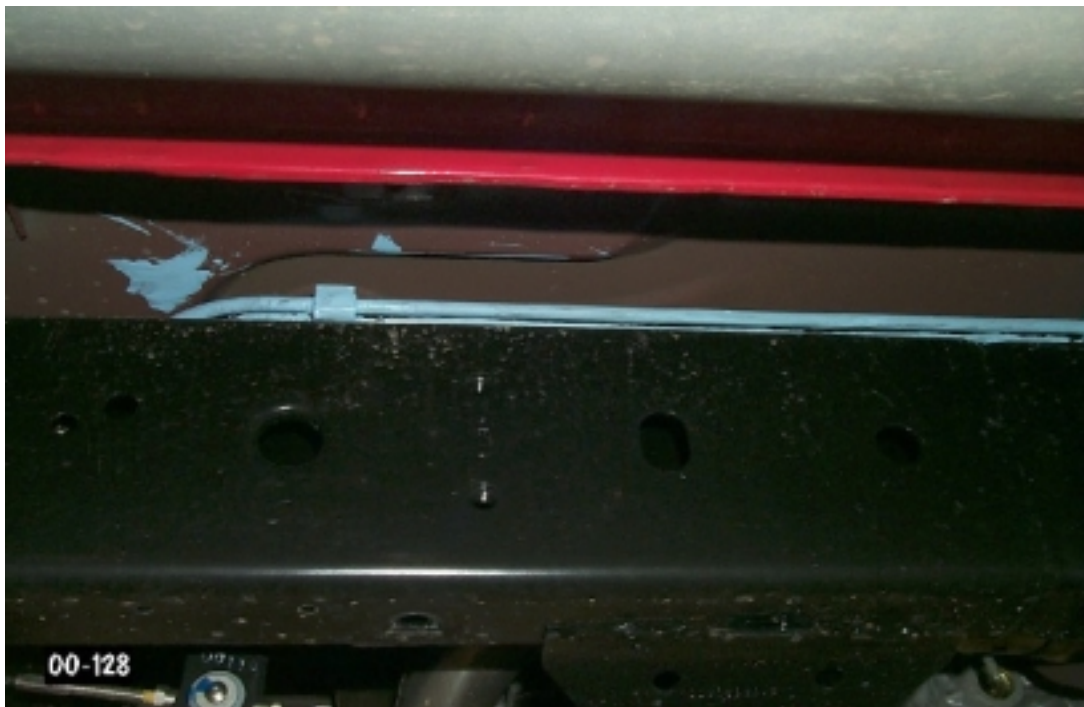
**42. Lignes de carburant et vapeur.
Fuel and vapor lines.**

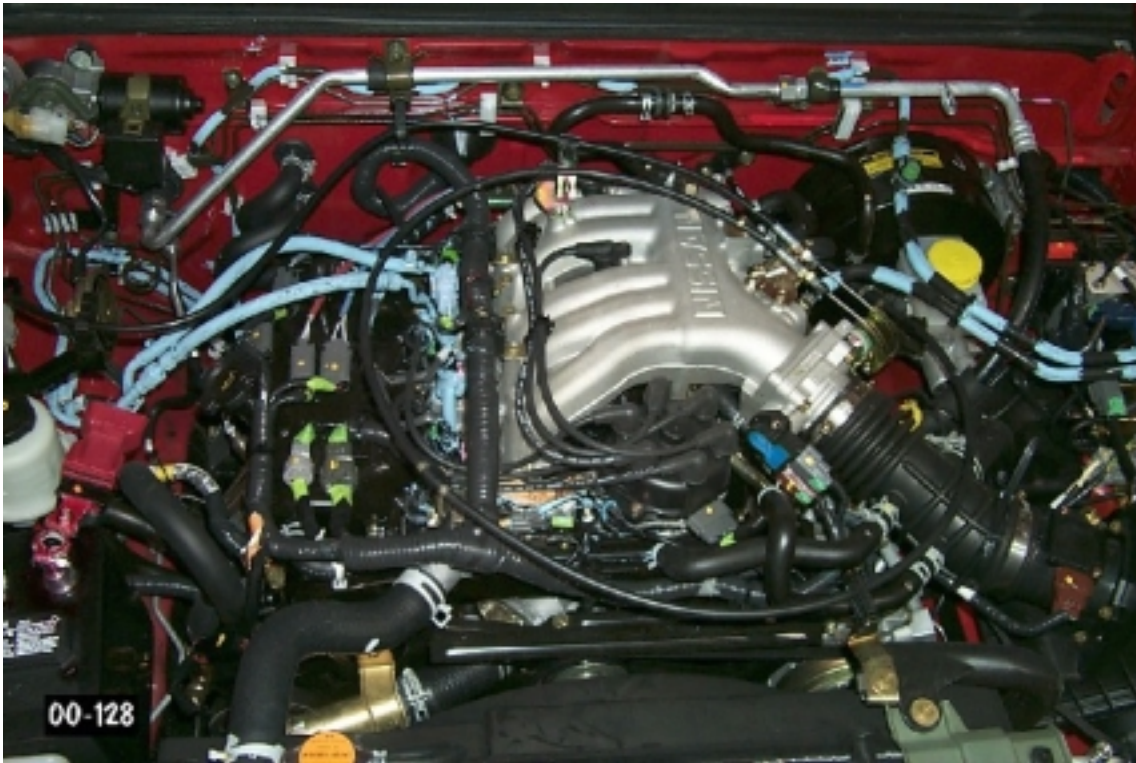
**43. Lignes de carburant et vapeur dans le compartiment moteur.
Filler and vapor lines in the engine compartment.**

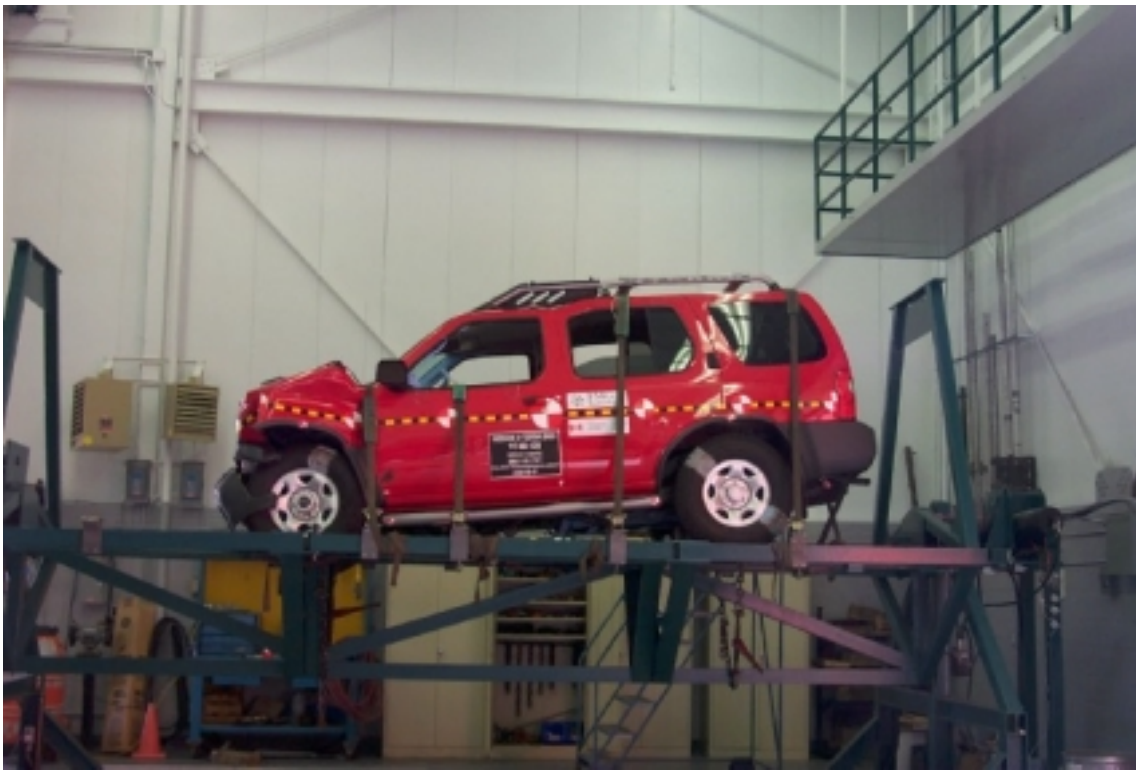
**45. Vue du véhicule sur culbuteur avant l'essai de capotage statique.
View of the vehicle on the roll over device before testing.**

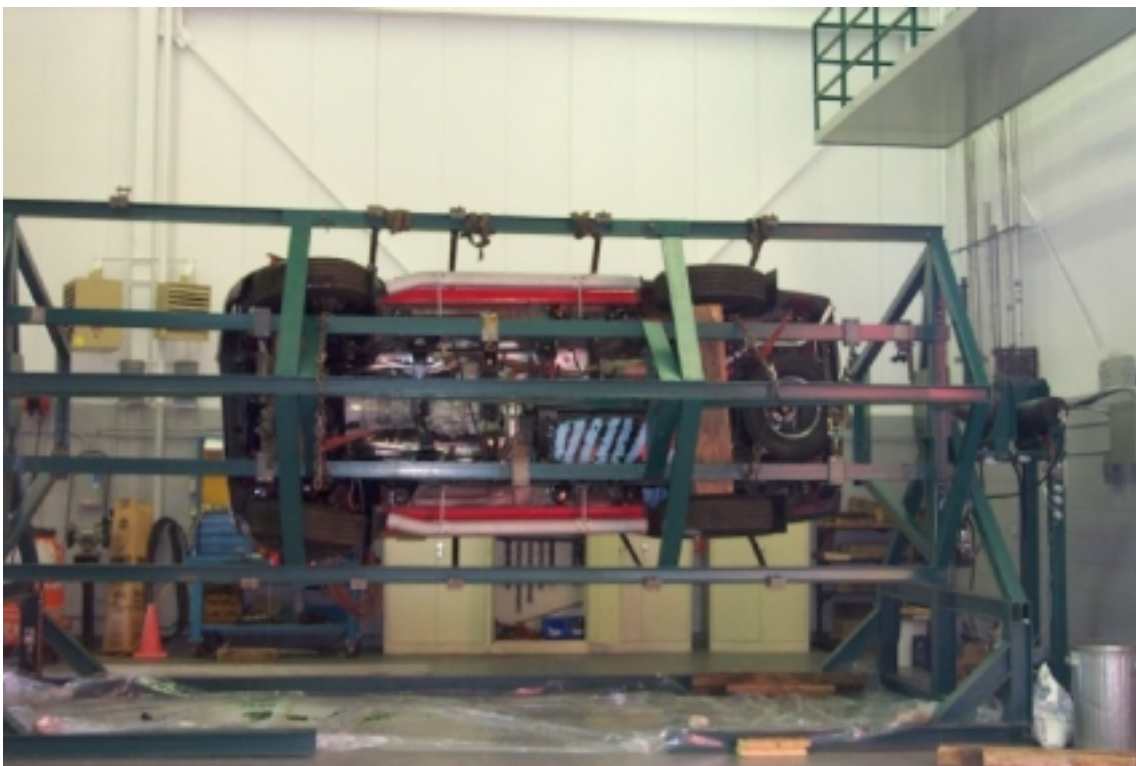
**46. Vue du véhicule sur culbuteur à 90°.
View of the vehicle on the roll over device at 90°.**

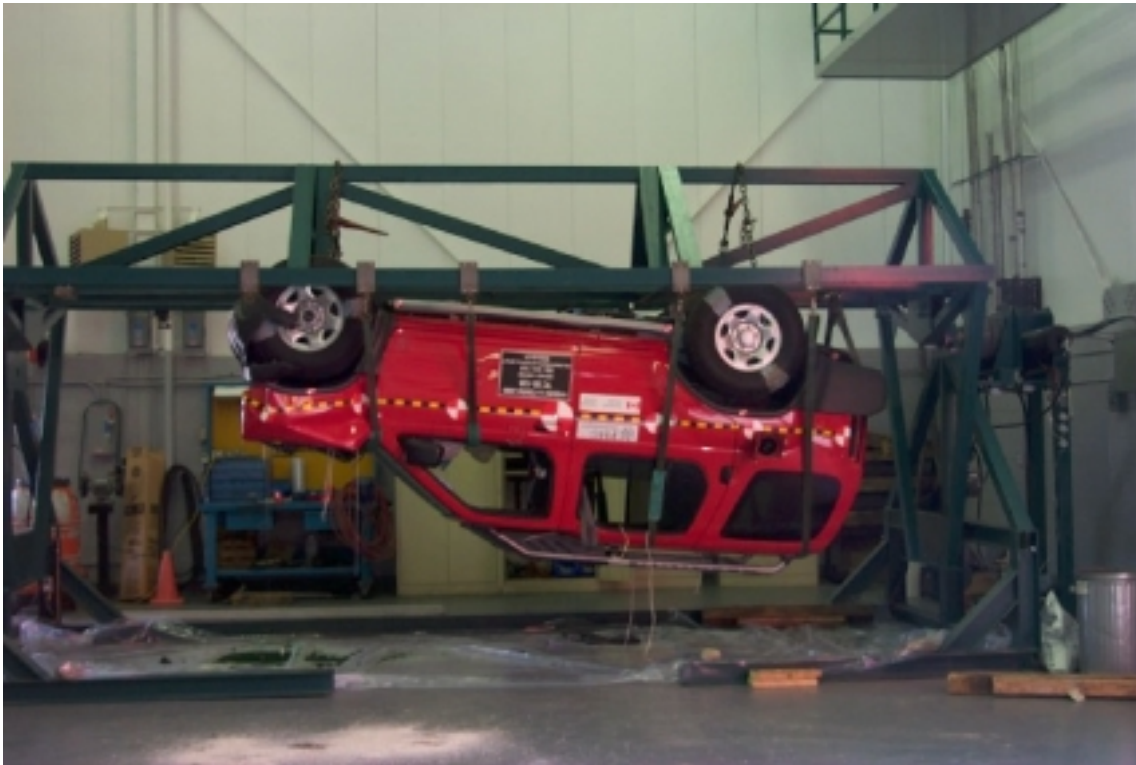
47. Vue du véhicule sur culbuteur à 180°.
View of the vehicle on the roll over device at 180°.

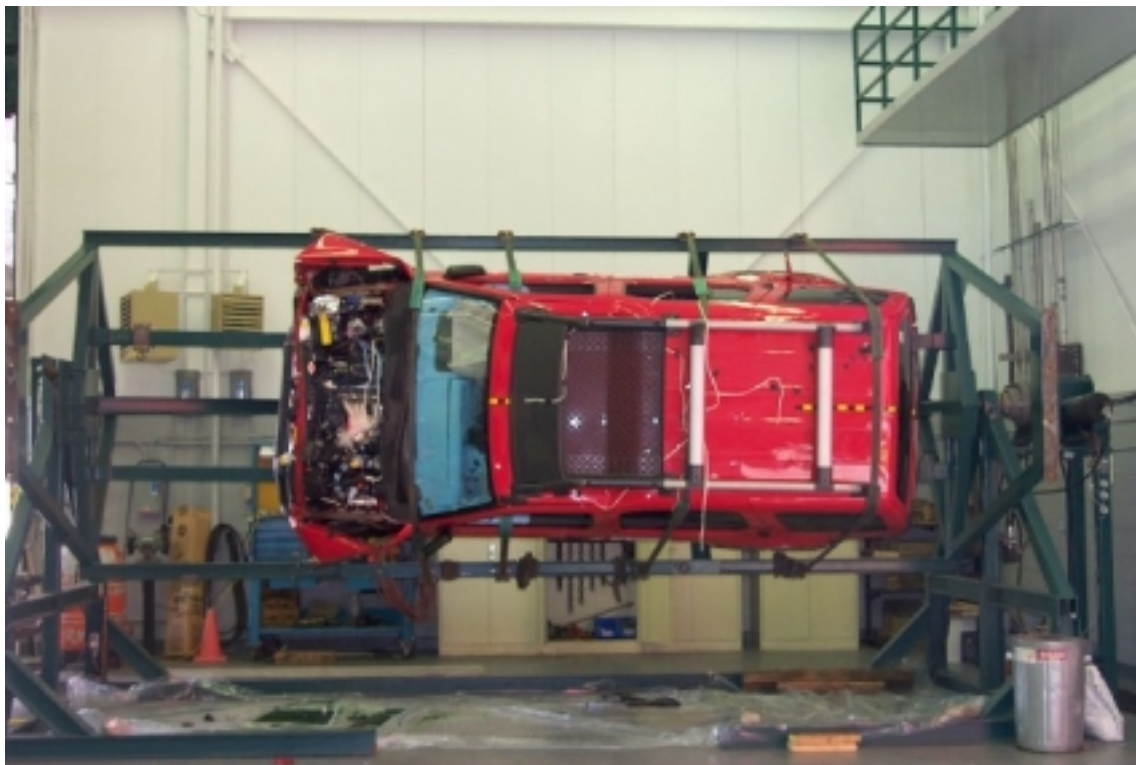
48. Vue du véhicule sur culbuteur à 270°.
View of the vehicle on the roll over device at 270°.

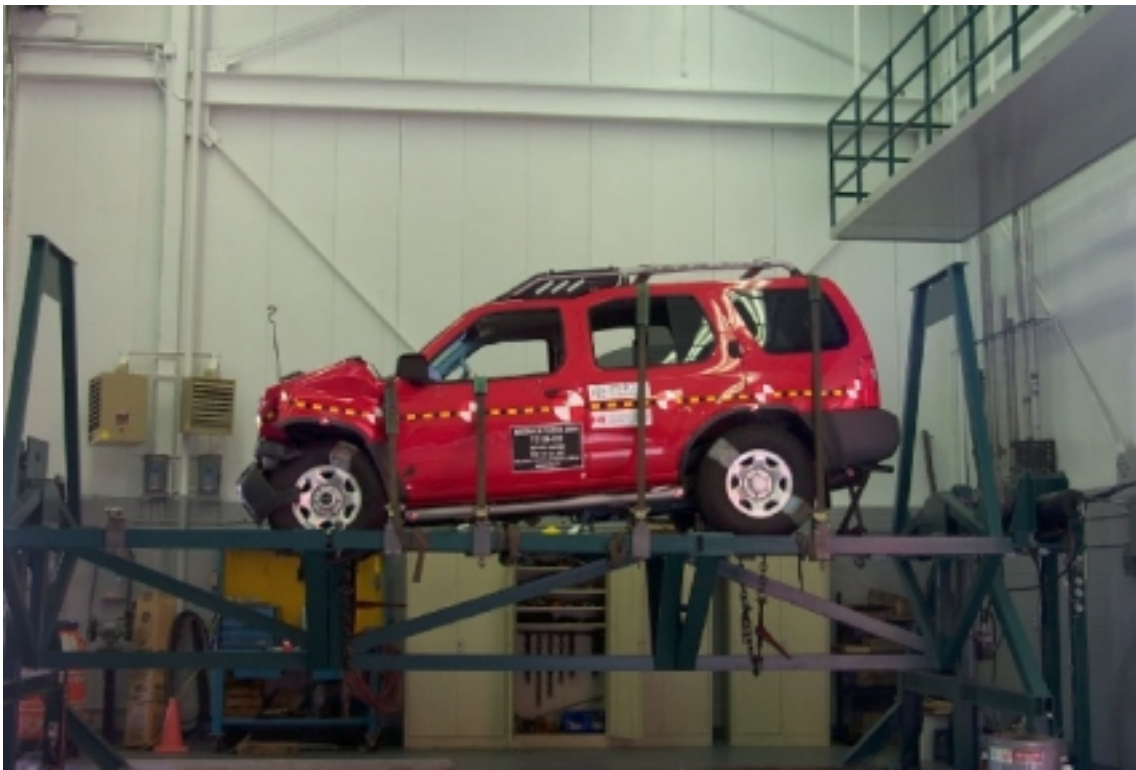
49. Vue du véhicule sur culbuteur à 360°.

View of the vehicle on the roll over device at 360°.

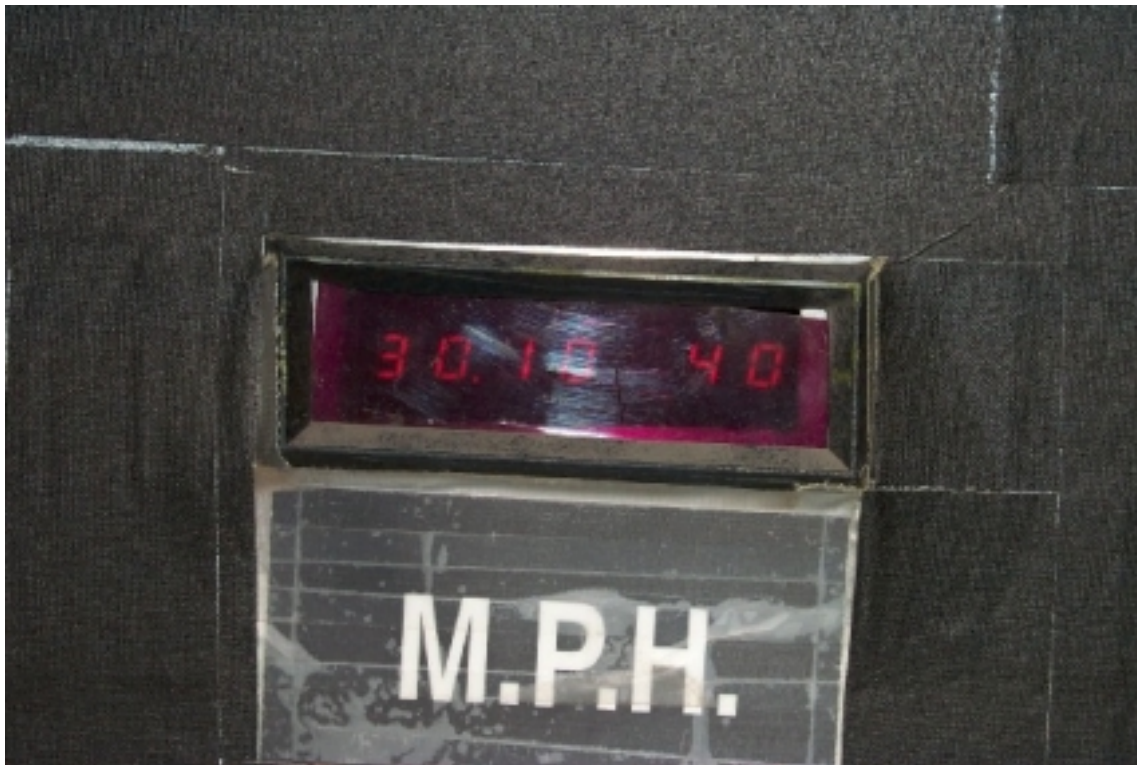
**50. Affichage du lecteur de vitesse
Speed trap reading**
