APPENDICE / APPENDIX A

**PHOTOGRAPHIES DE L'ESSAI
TEST PHOTOGRAPHS**

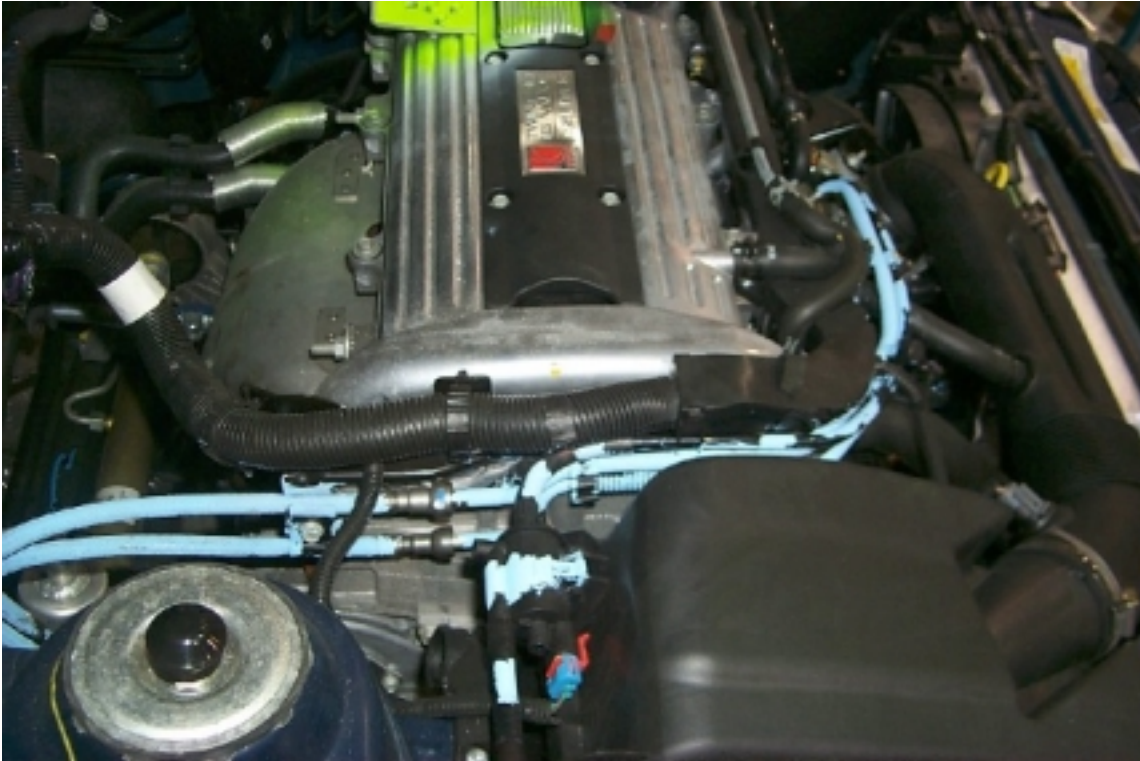
**39. Lignes de carburant et vapeur dans le compartiment moteur.
Filler and vapor lines in the engine compartment.**

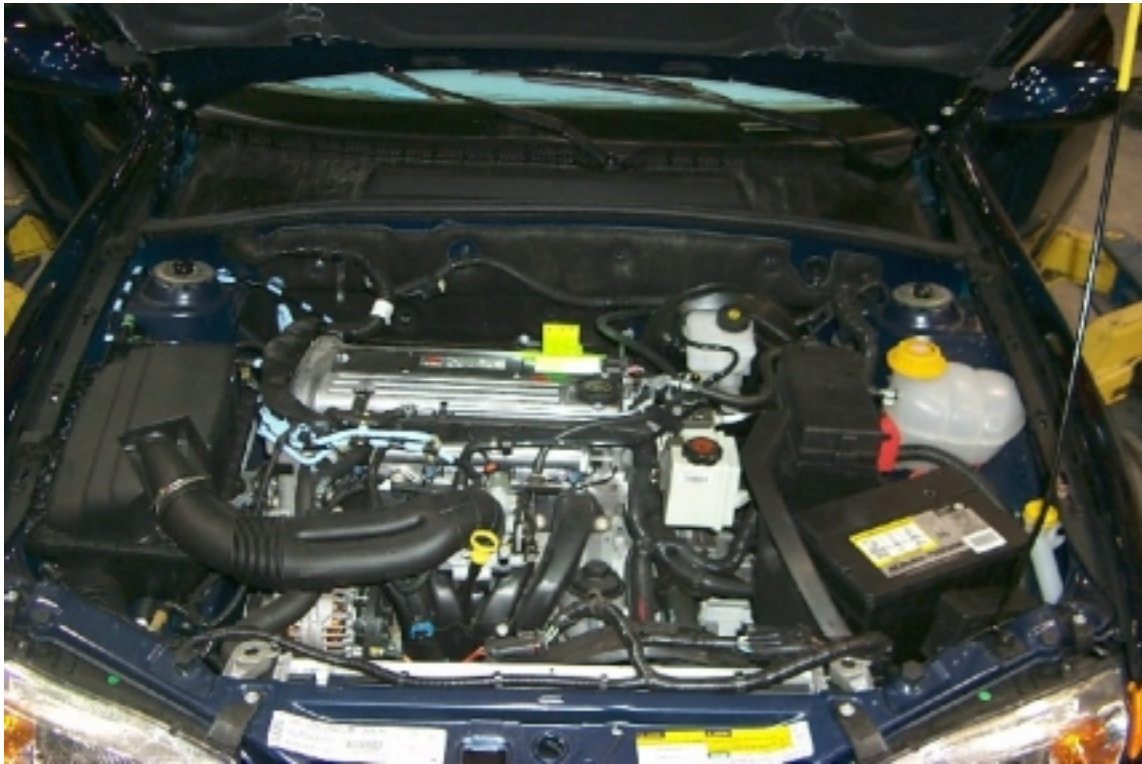
**41. Vue du compartiment moteur du véhicule d'essai, avant essai.
Engine compartment view of the vehicle, pre-test.**

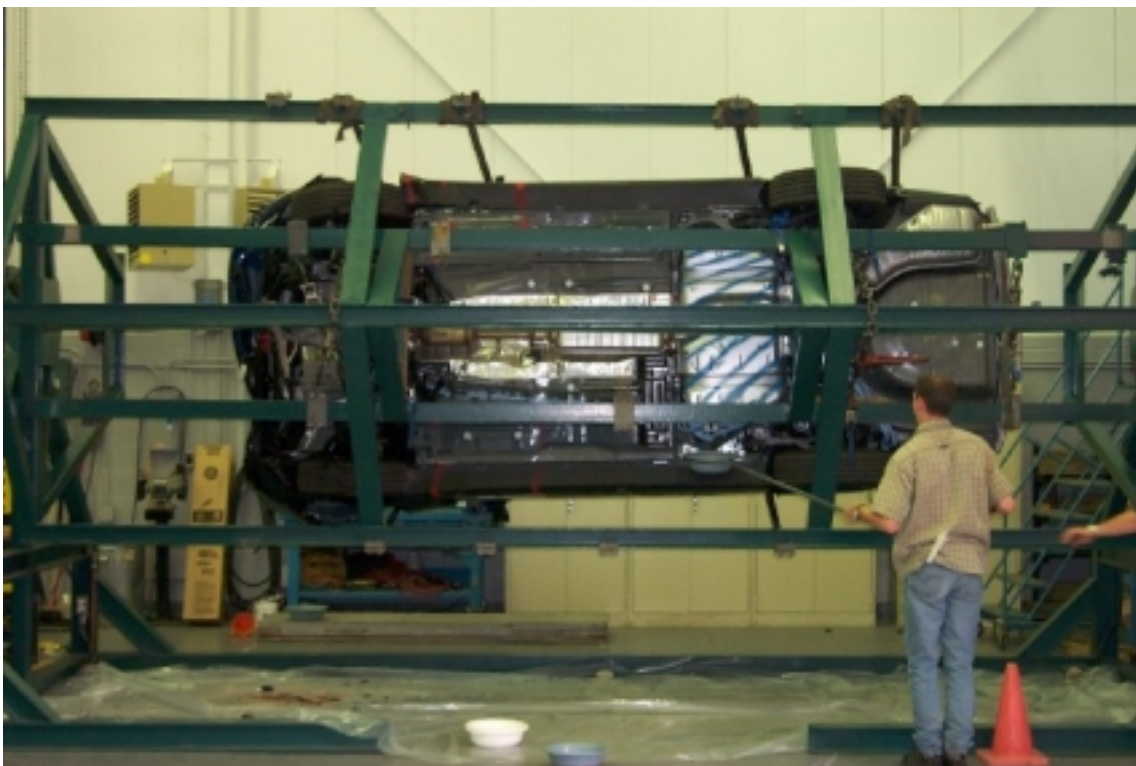
**46. Vue du véhicule sur culbuteur à 90°, pas de fuite détectée.
View of the vehicle on the roll over device at 90°, no leak detected.**

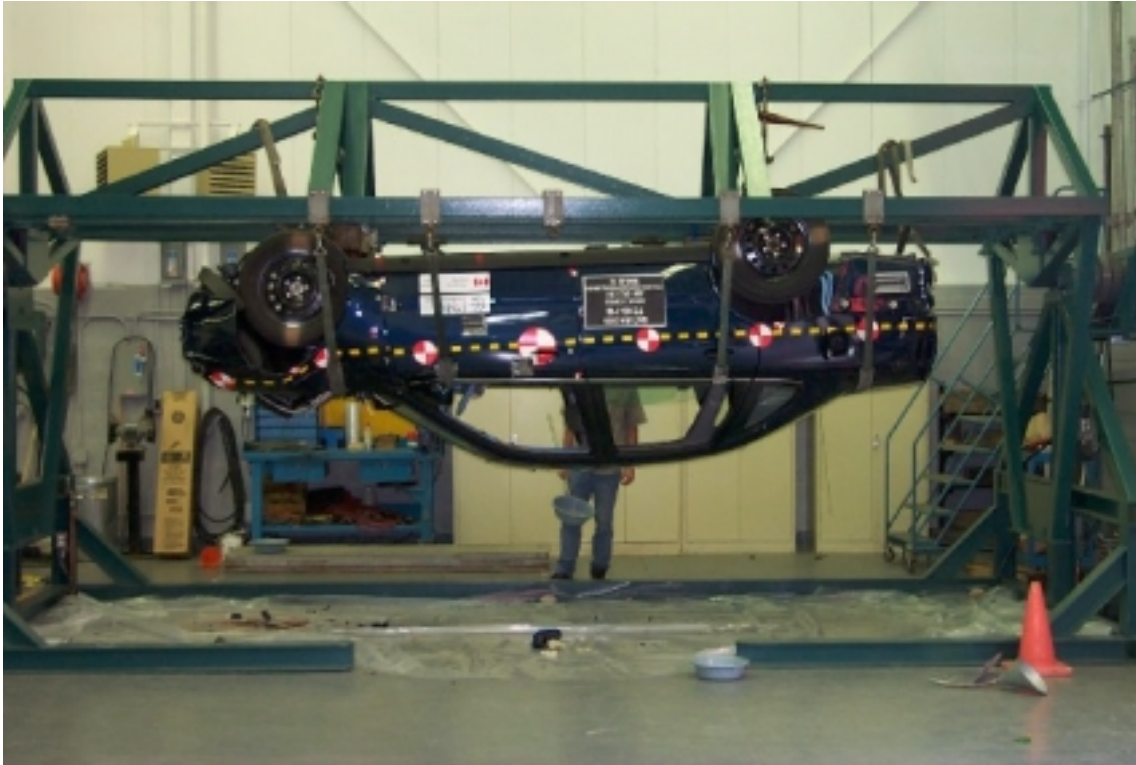
47. Vue du véhicule sur culbuteur à 180°.
View of the vehicle on the roll over device at 180°.
