RAPPORT D'ESSAI - TEST REPORT
COLLISION LATÉRALE DE RECHERCHE
RESEARCH SIDE IMPACT

VEHICULE CIBLE / TARGET VEHICLE
AUDI A6 1999 TC # 99-233

BARRIÈRE MOBILE AMÉRICAINNE
AMERICAN MOBILE BARRIER

N° de contrat : **00-5004**
N° de rapport : **RR00-083**

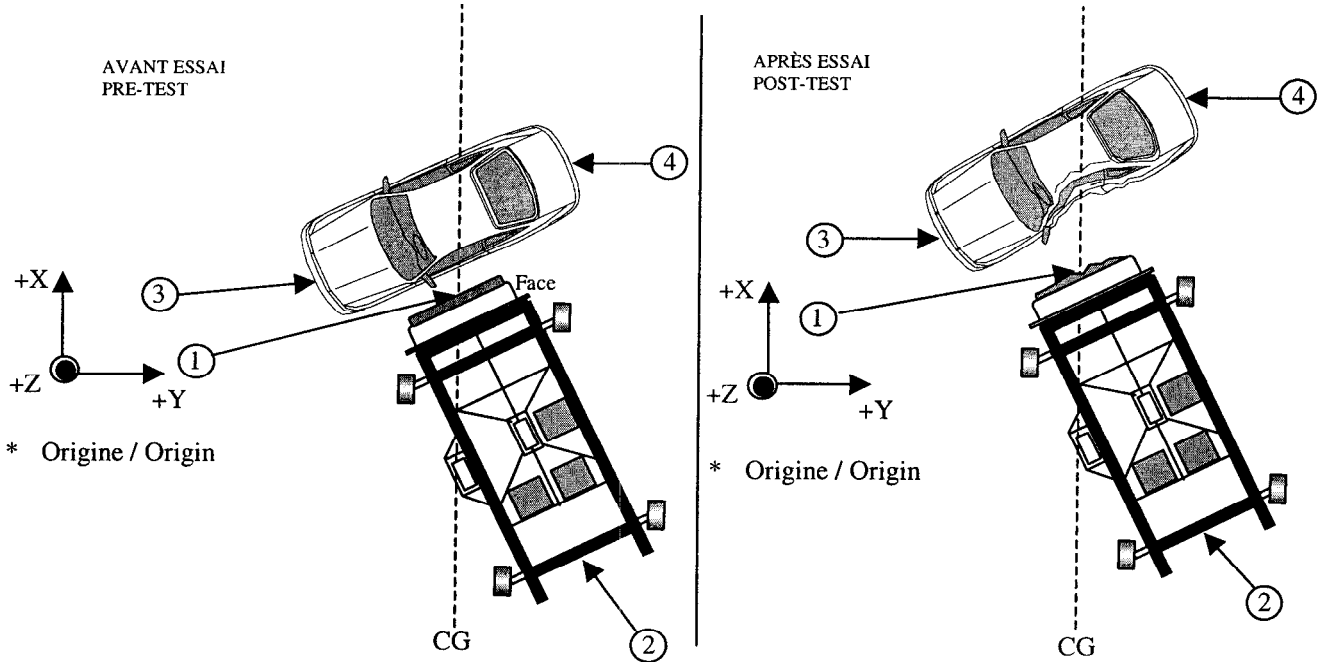
DESCRIPTION	AVANT ESSAI / PRE-TEST		APRÈS ESSAI / POST-TEST	
		X	Y	X	Y
1	Point de référence avant / Bêlier Front reference point / Bullet vehicle	900	0	2450	-90
2	Point de référence arrière / Bêlier Rear reference point / Bullet vehicle	-2748	1904	3630	3415
3	Point de référence avant / Cible Front reference point / Target vehicle	505	-2755	2950	-1305
4	Point de référence arrière / Cible Rear reference point / Target vehicle	2715	1595	7785	-575

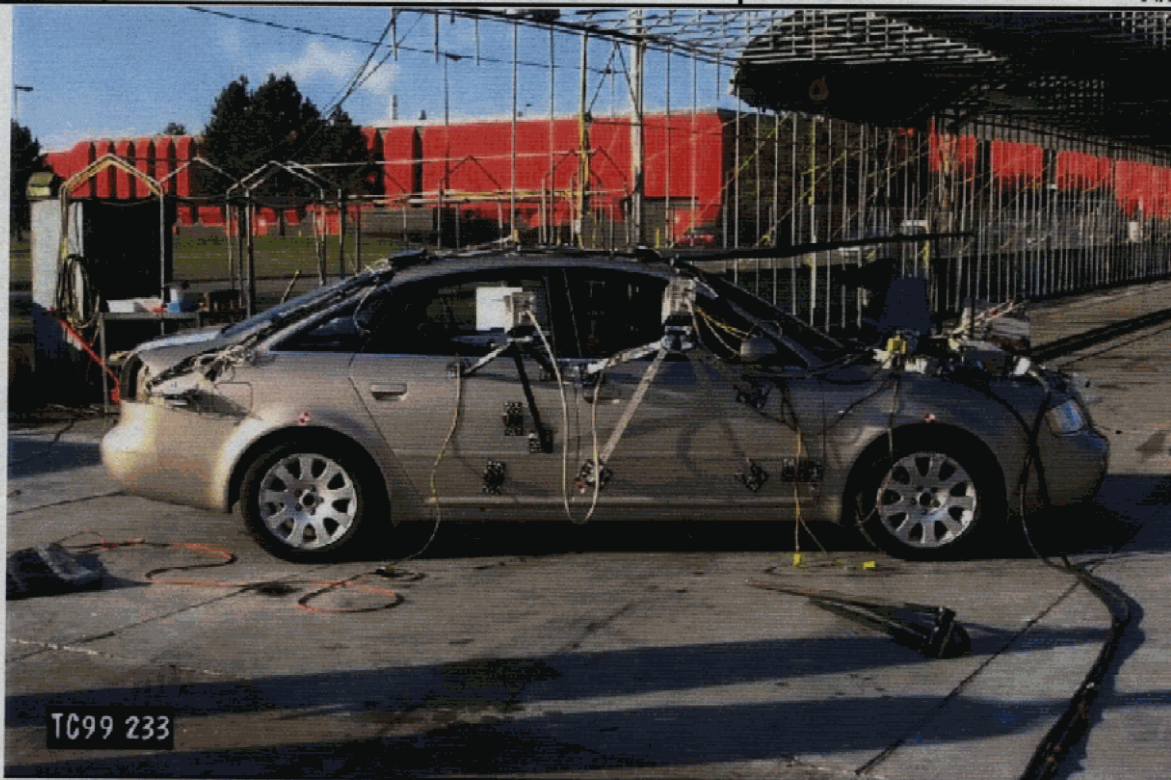
5. Vue générale côté droit du véhicule cible, avant essai.
General right side view of target vehicle, pre-test.

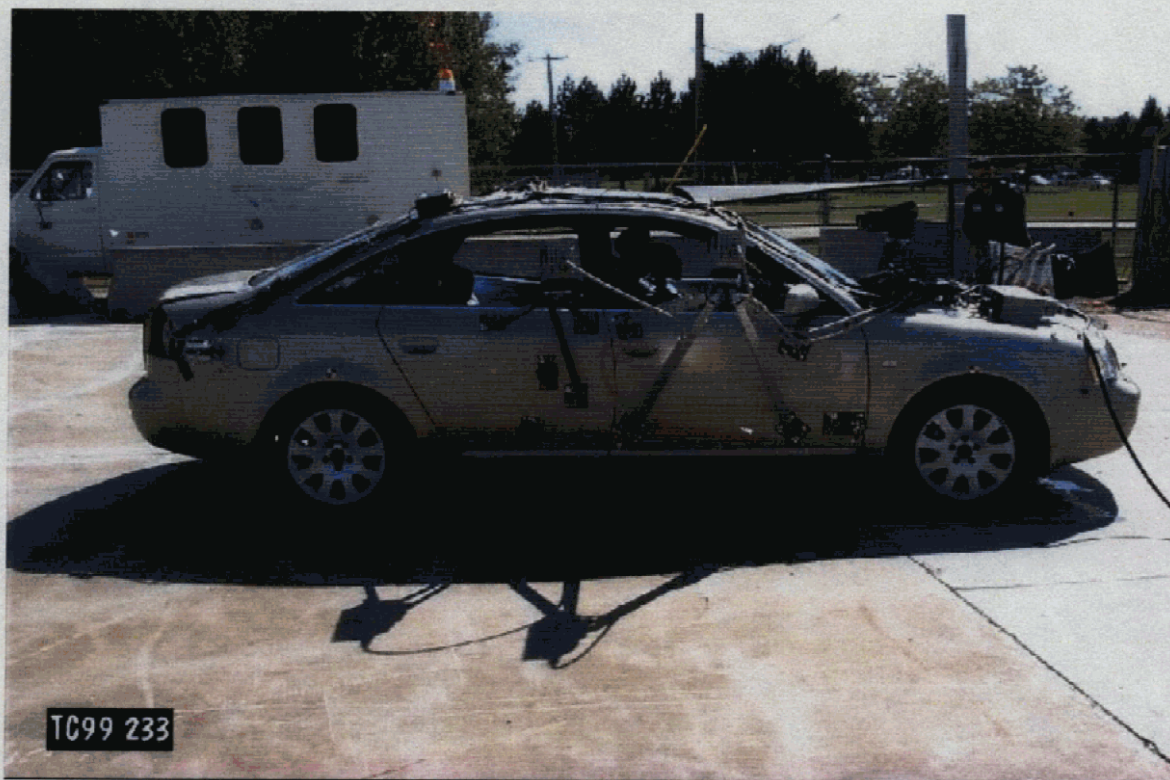
6. Vue générale côté droit du véhicule cible, après essai.
General right side view of target vehicle, post-test.

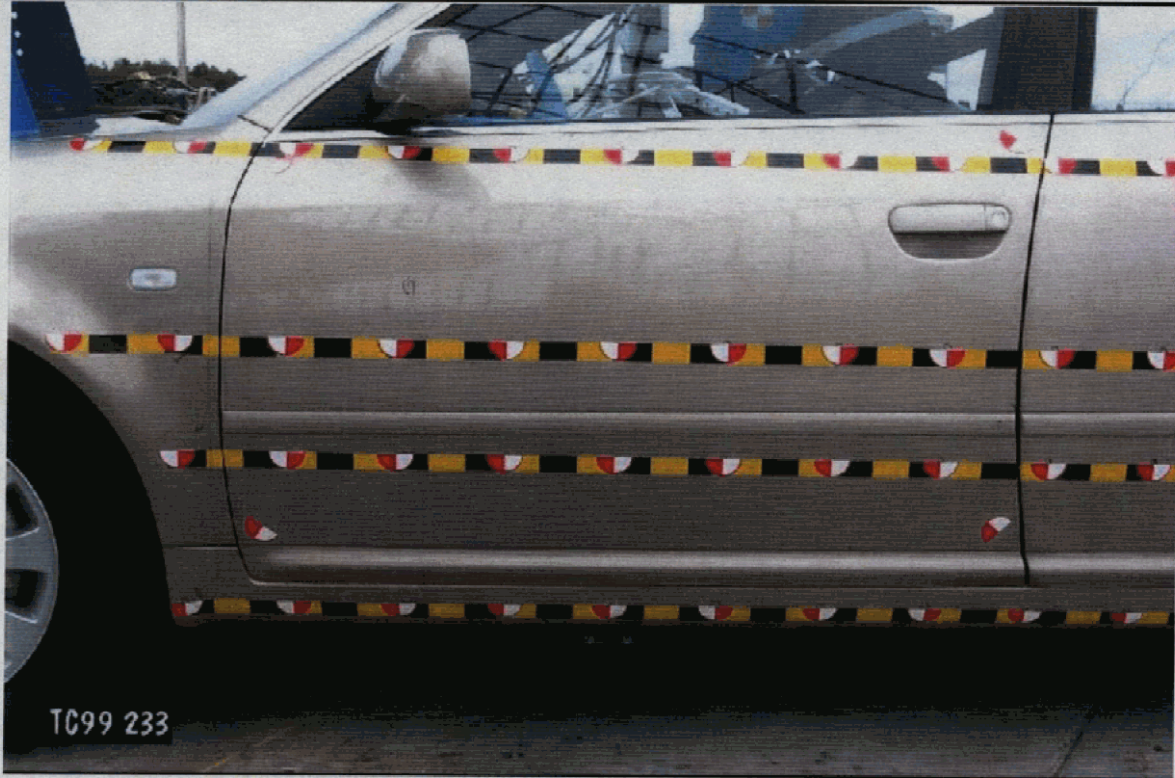
15. Point d'impact sur véhicule cible, avant essai.
Impact point on target vehicle, pre-test.

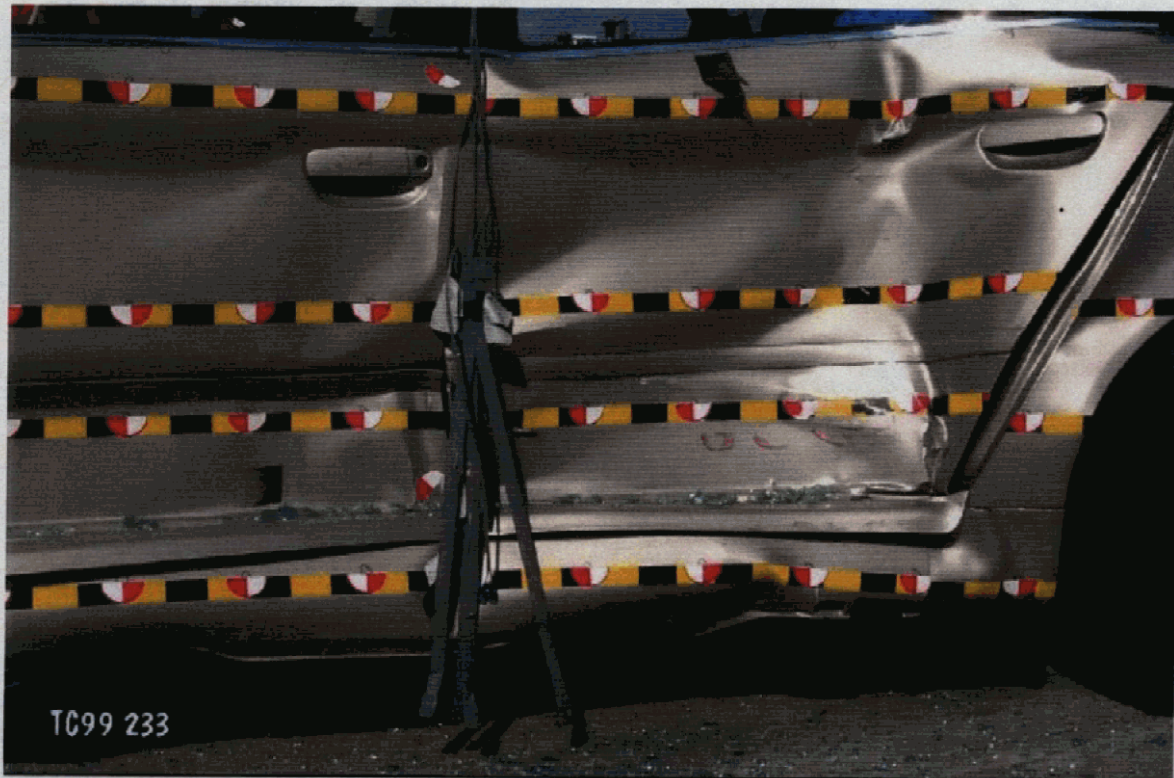
16. Point d'impact sur véhicule cible, après essai.
Impact point on target vehicle, post-test.

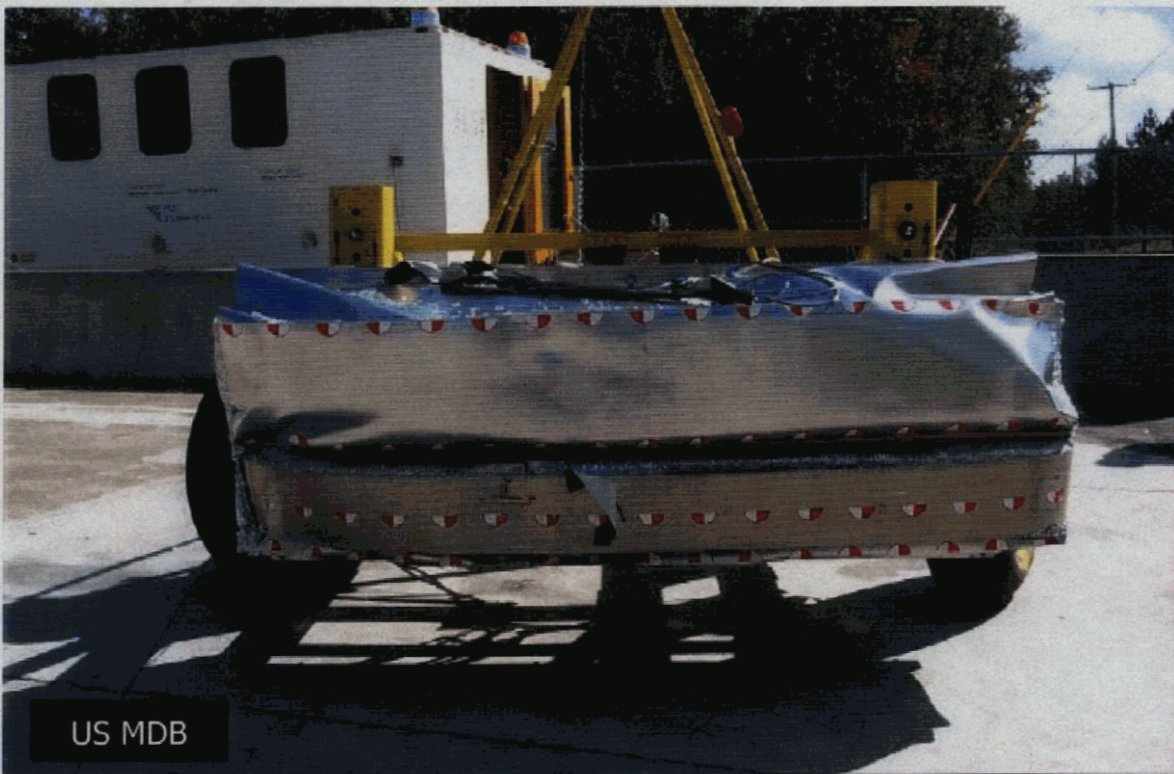
18. Vue de l'avant de la face déformable, après essai.
Front view of the deformable face, post-test.

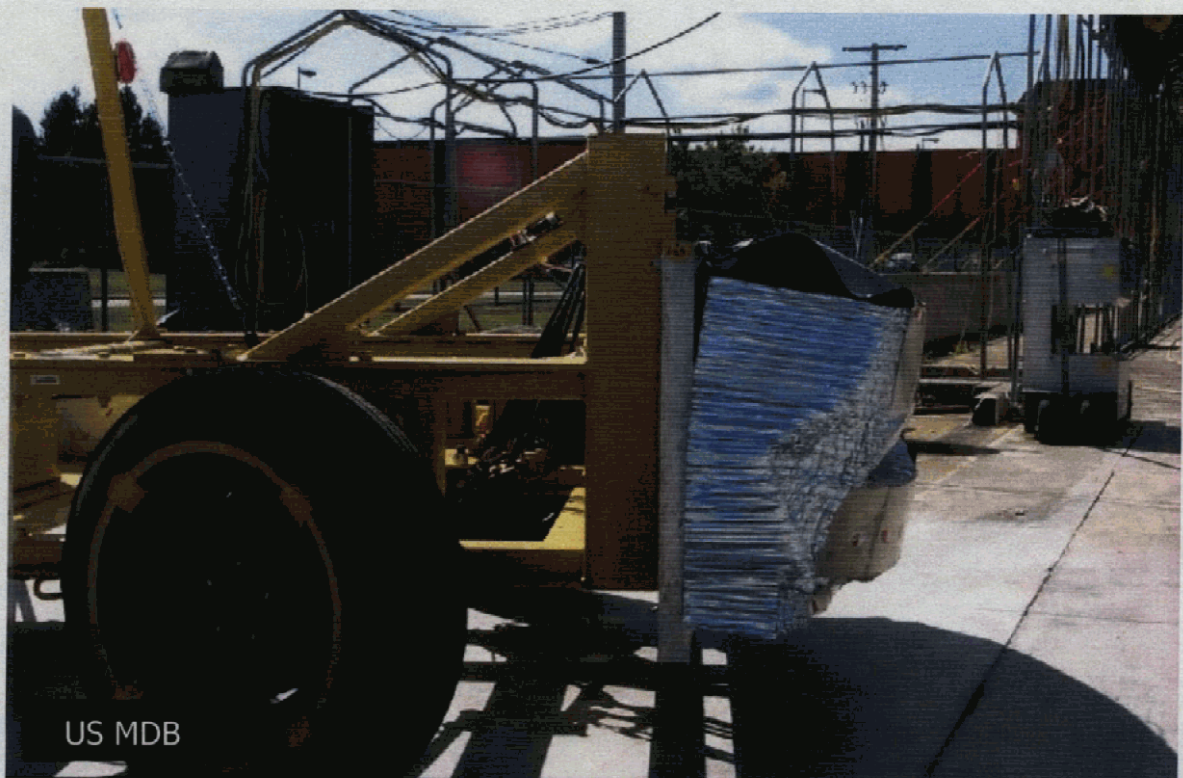
22. Vue du côté droit de la face déformable, après essai.
Right side view of the deformable face, post-test.

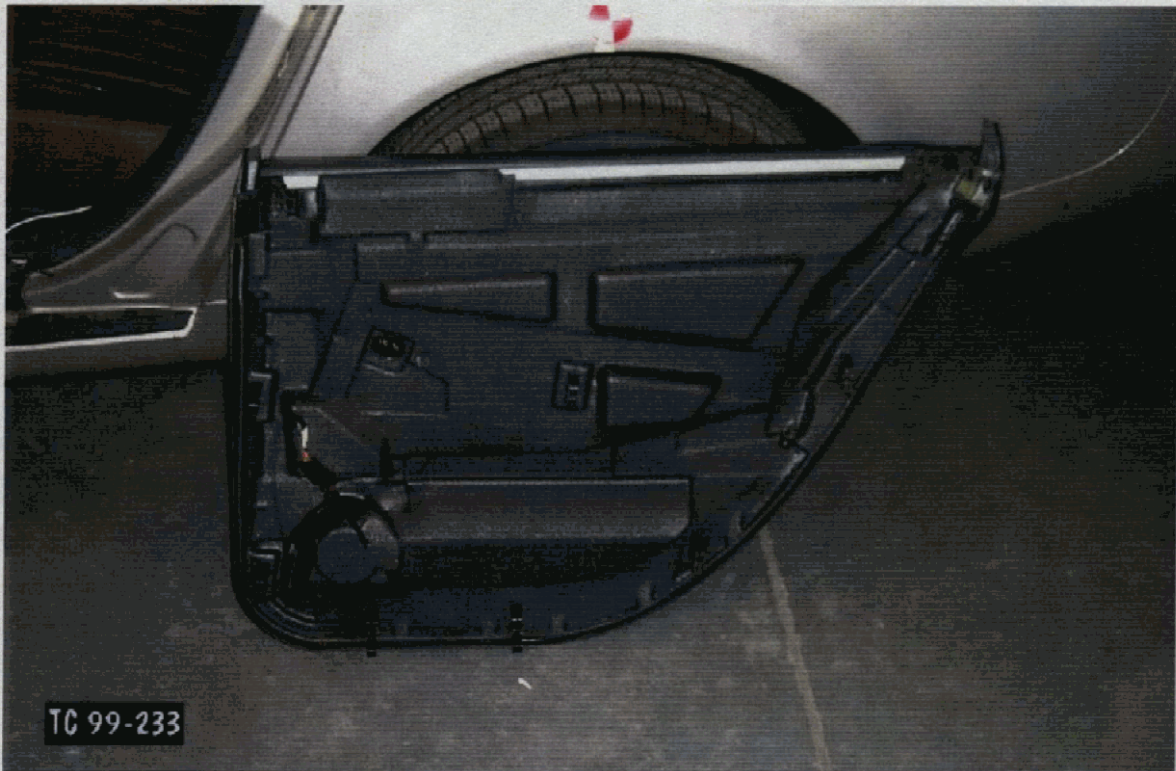
34. Mousse de protection située dans la garniture de la porte arrière gauche.
Protective foam located in left rear door trim.

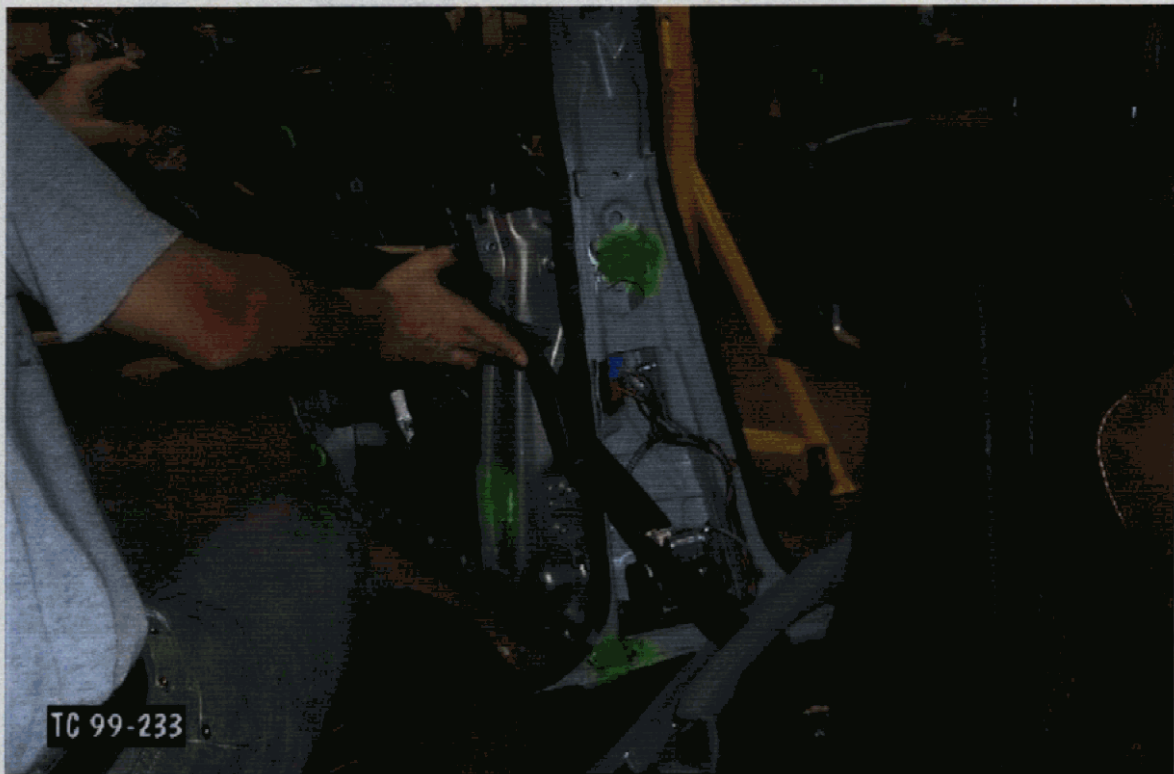
40. Position des accéléromètres sur le pilier "B".
Position of accelerometers on "B" pillar.

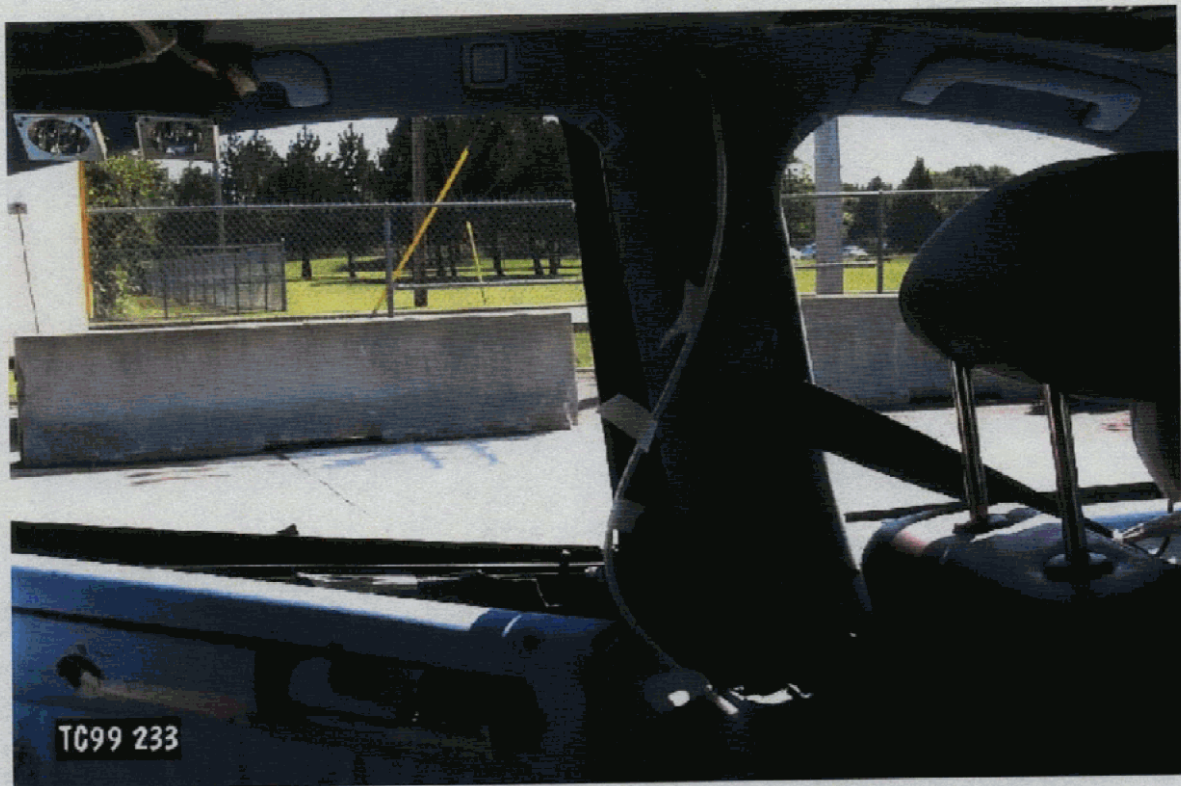
46. Pilier "B" du côté gauche, véhicule cible, après essai.
Left side "B" pillar, target vehicle, post-test.

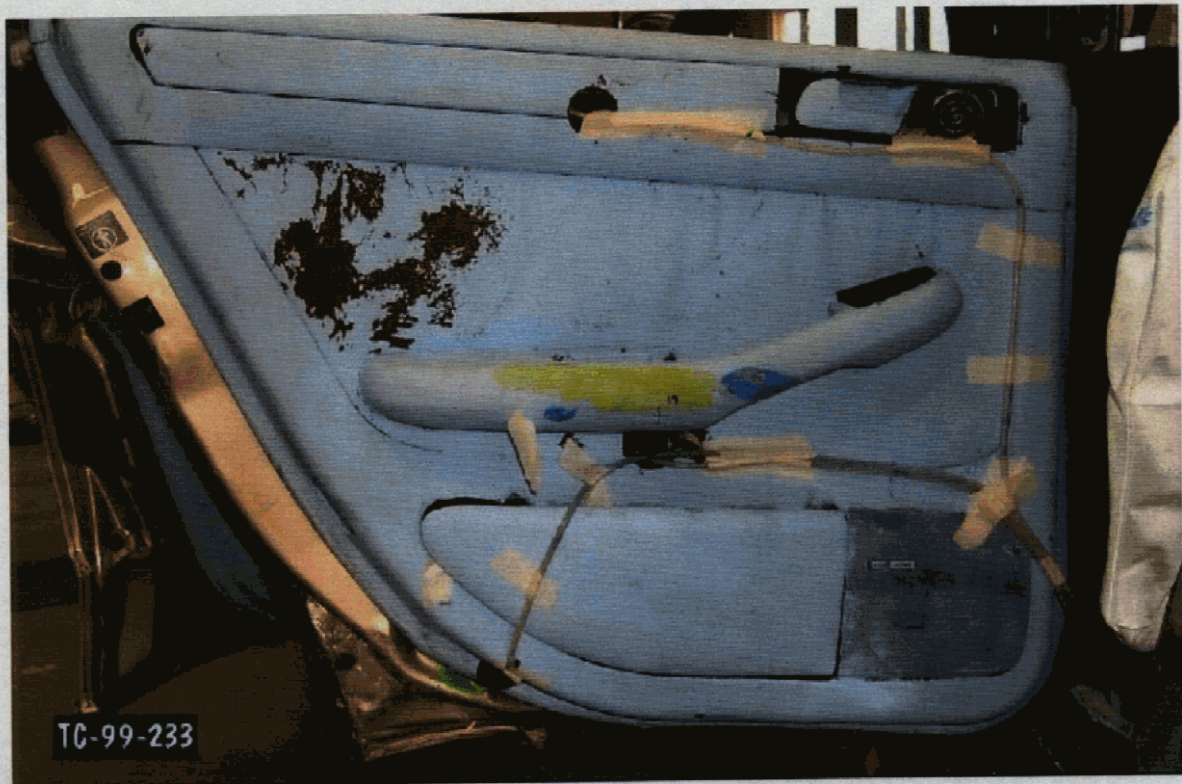
54. Points de contact sur l'intérieur de la portière arrière gauche, après essai.
Contact points on the inside of the left rear door trim, post-test.
