**APPENDICE / APPENDIX A**

**PHOTOGRAPHIES DE L'ESSAI  
TEST PHOTOGRAPHS**

| Date de collision<br>Crash date | 2002-03-06 | Véhicule<br>Vehicle | VOLKSWAGEN BEETLE 2001 | T.C. N°<br>T.C.No | 01-010 |

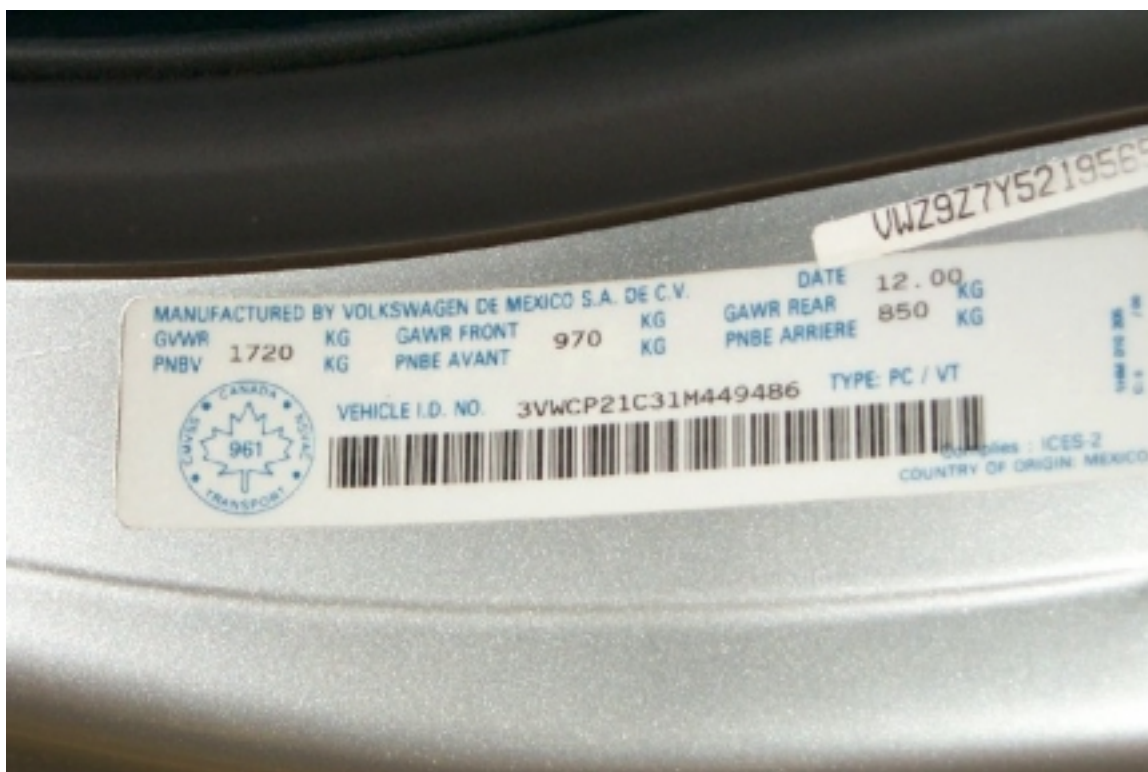
1. Étiquette de déclaration de conformité du véhicule d'essai.  
Statement of compliance label of the test vehicle.

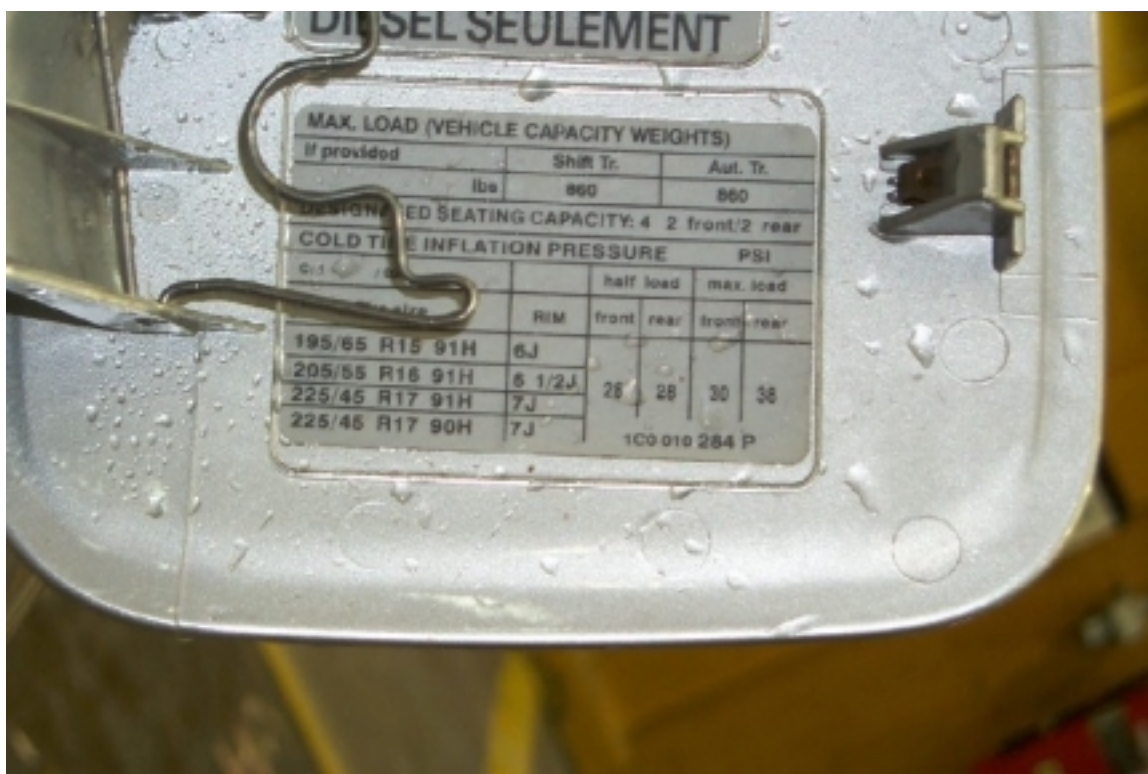
2. Étiquette d'information des pneus.  
Tire information label.

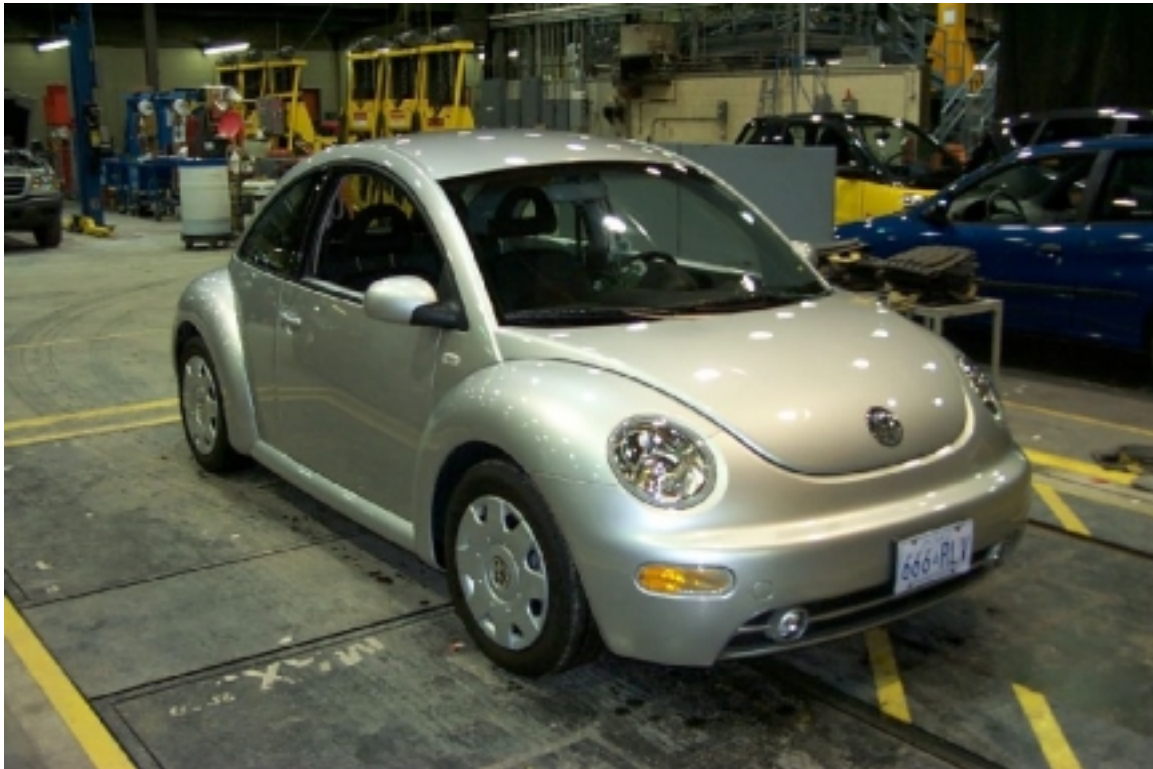
3. Vue  $\frac{3}{4}$  avant du véhicule d'essai.  
 $\frac{3}{4}$  front view of the test vehicle.

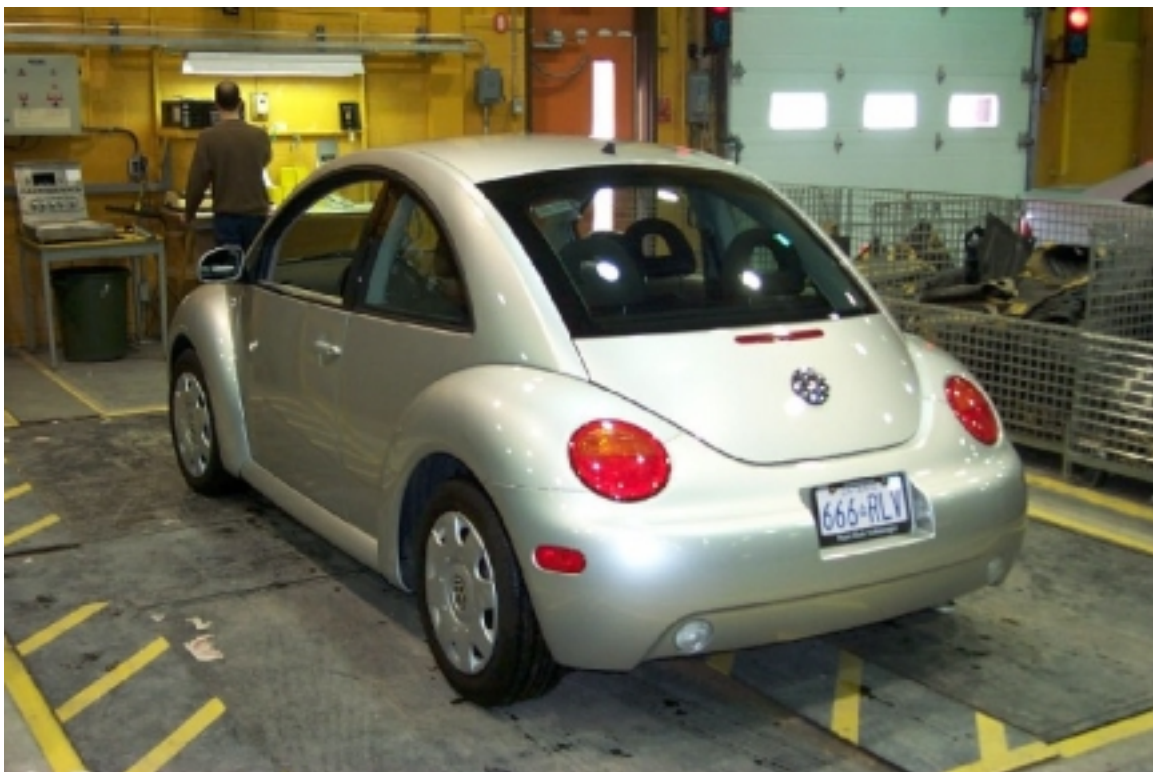
4. Vue  $\frac{3}{4}$  arrière du véhicule d'essai.  
 $\frac{3}{4}$  rear view of the test vehicle.

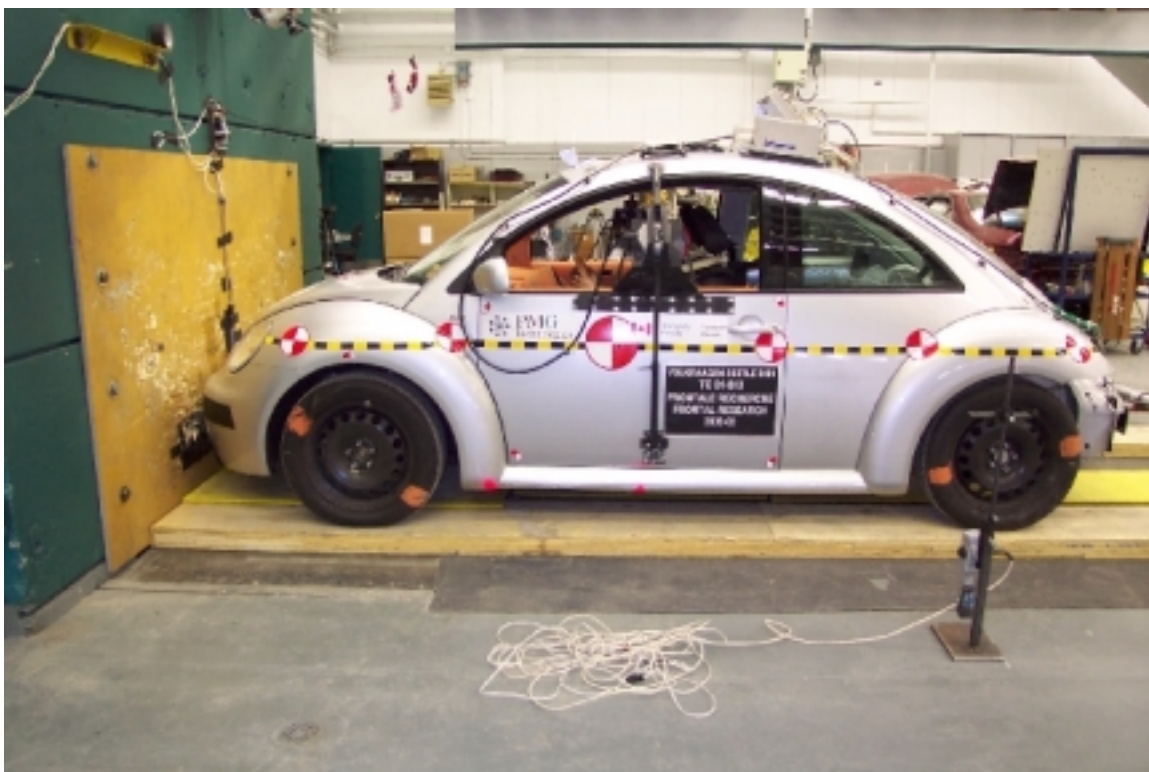
5. Vue générale côté gauche du véhicule d'essai, avant essai.  
Left side view of the test vehicle, pre-test.

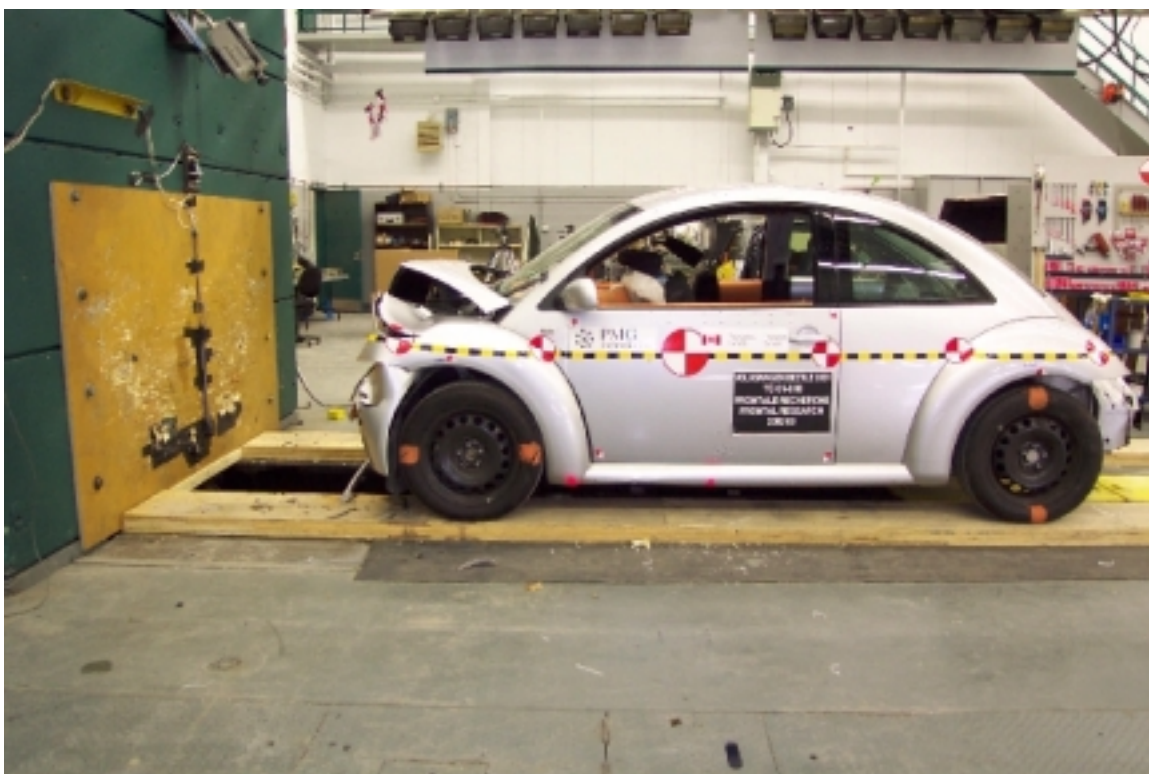
6. Vue générale côté gauche du véhicule d'essai, après essai.  
Left side view of the test vehicle, post-test.

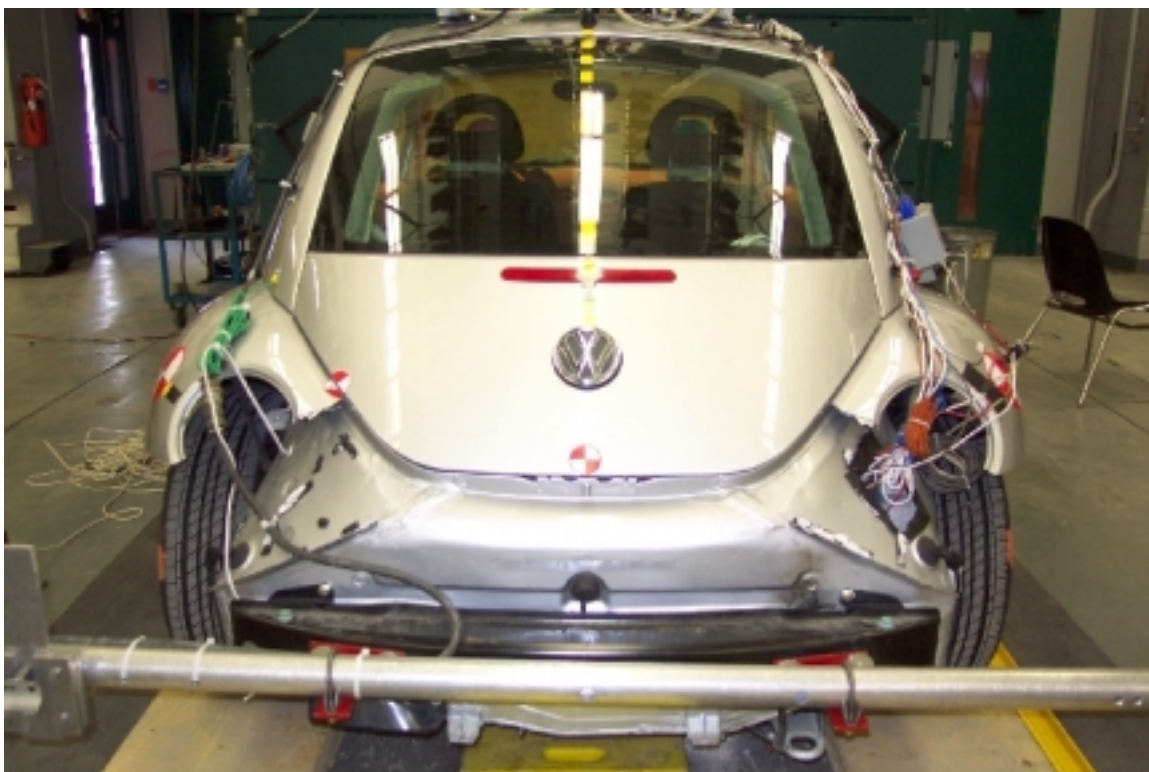
7. Vue arrière du véhicule d'essai, avant essai.  
Rear view of the test vehicle, pre-test.

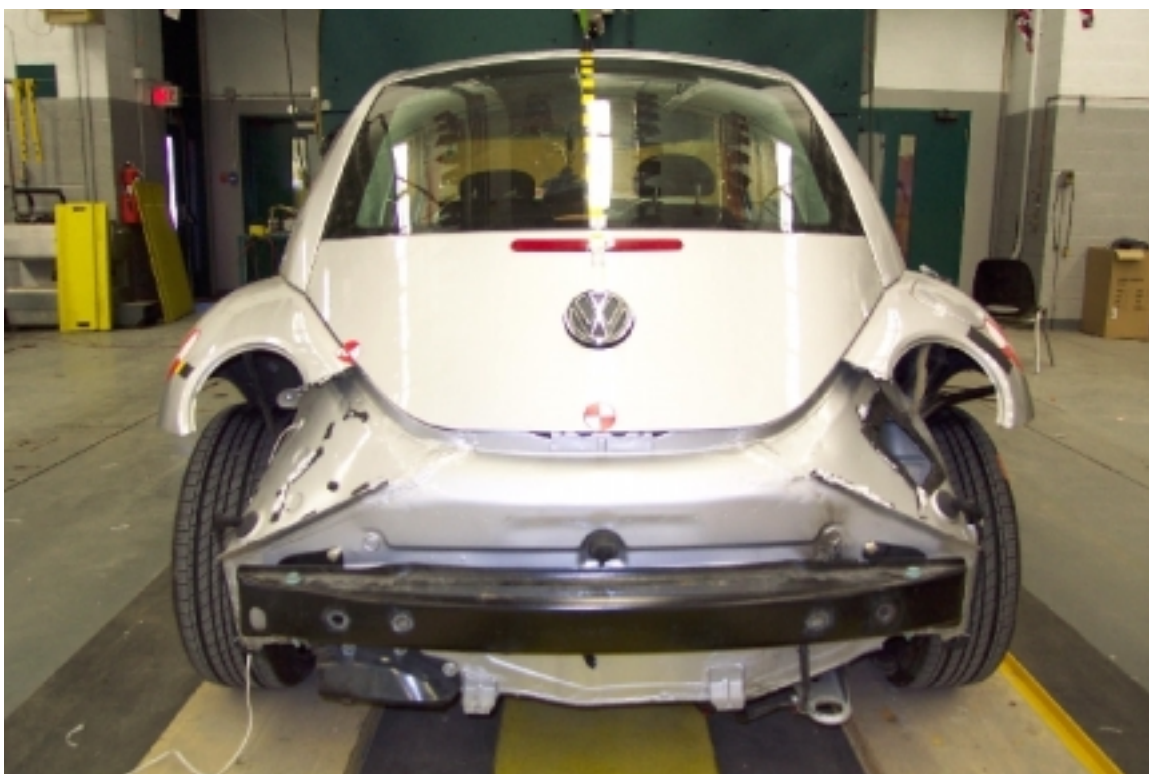
8. Vue arrière du véhicule d'essai, après essai.  
Rear view of the test vehicle, post-test.

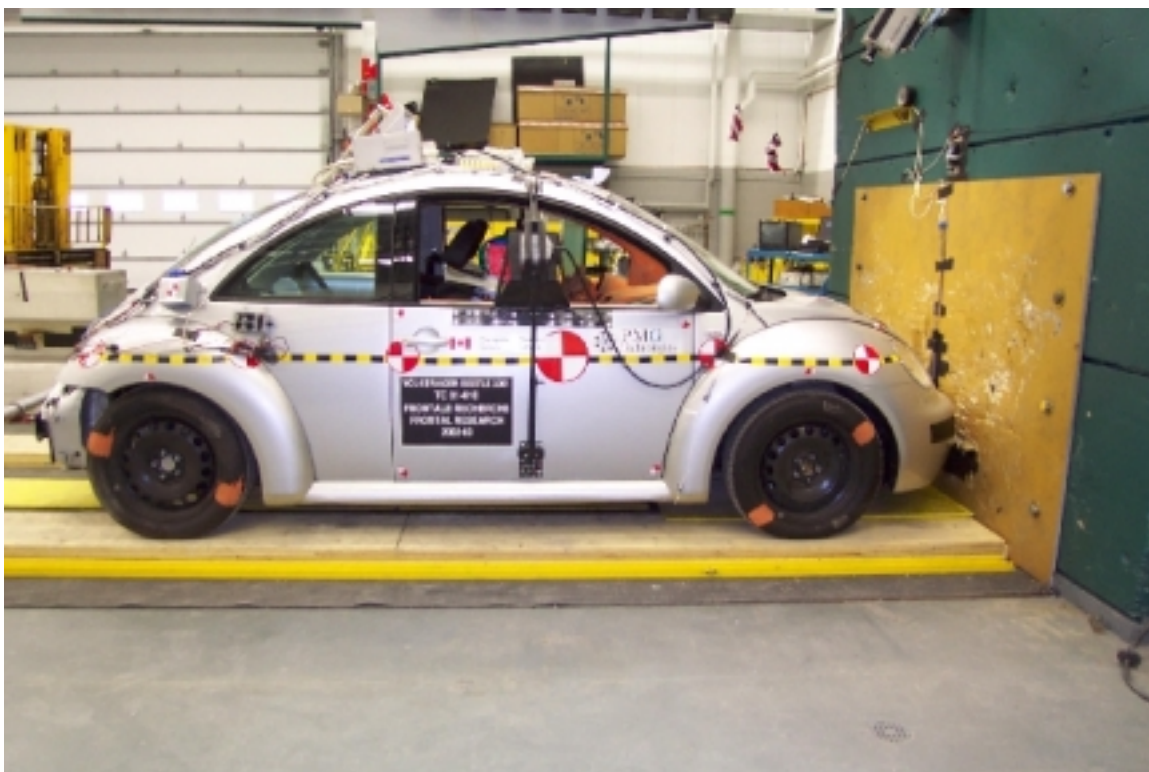
9. Vue générale côté droit du véhicule d'essai, avant essai.  
General right side view of the test vehicle, pre-test.

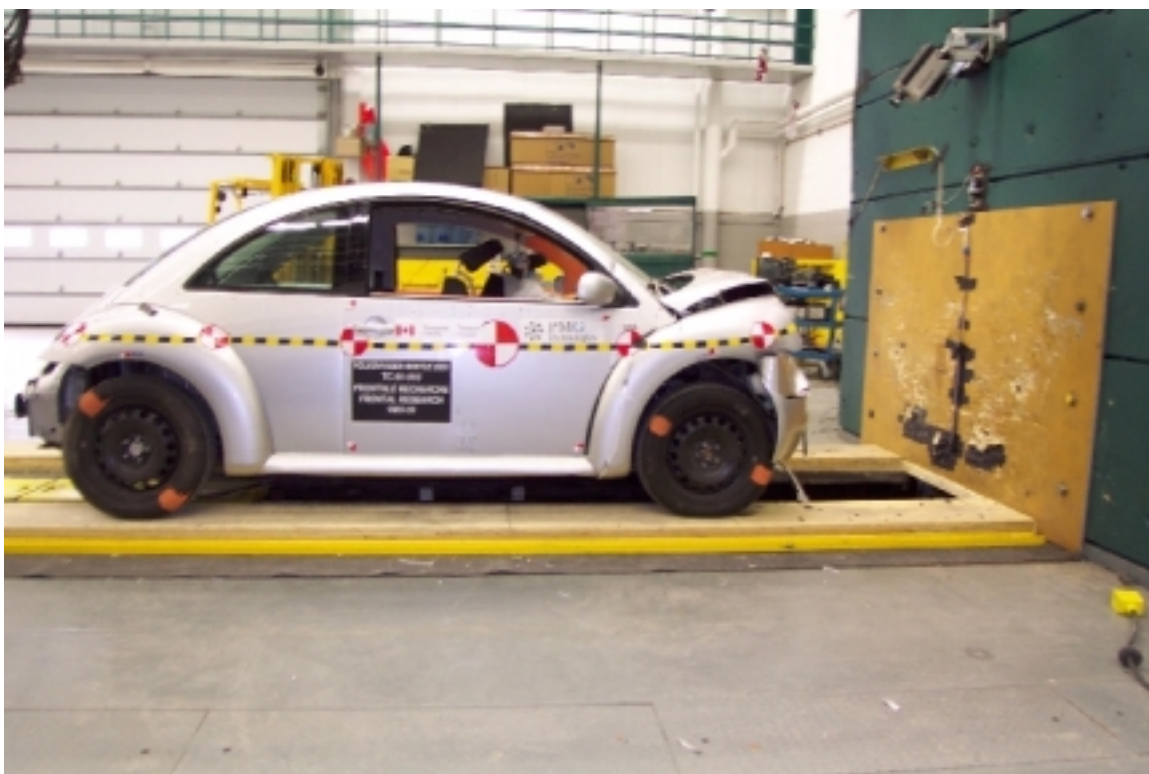
10. Vue générale côté droit du véhicule d'essai, après essai.  
General right side view of the test vehicle, post-test.

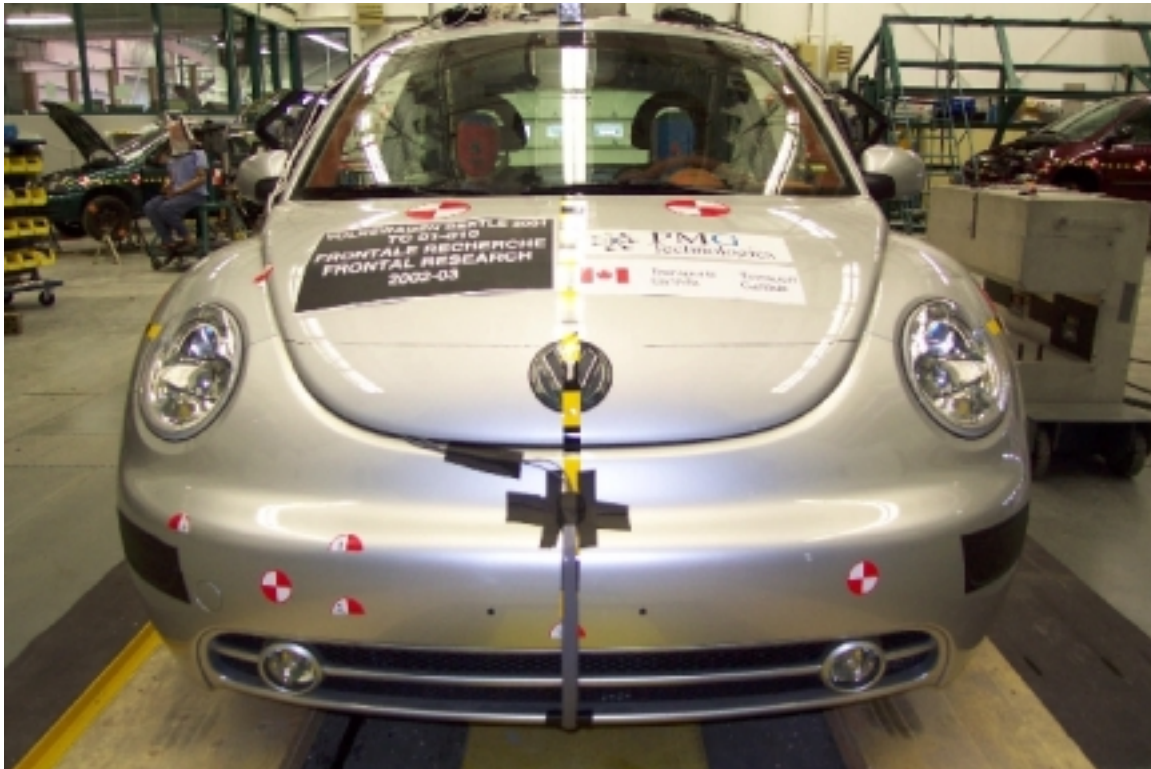
11. Vue avant du véhicule d'essai, avant essai.  
Front view of the test vehicle, pre-test.

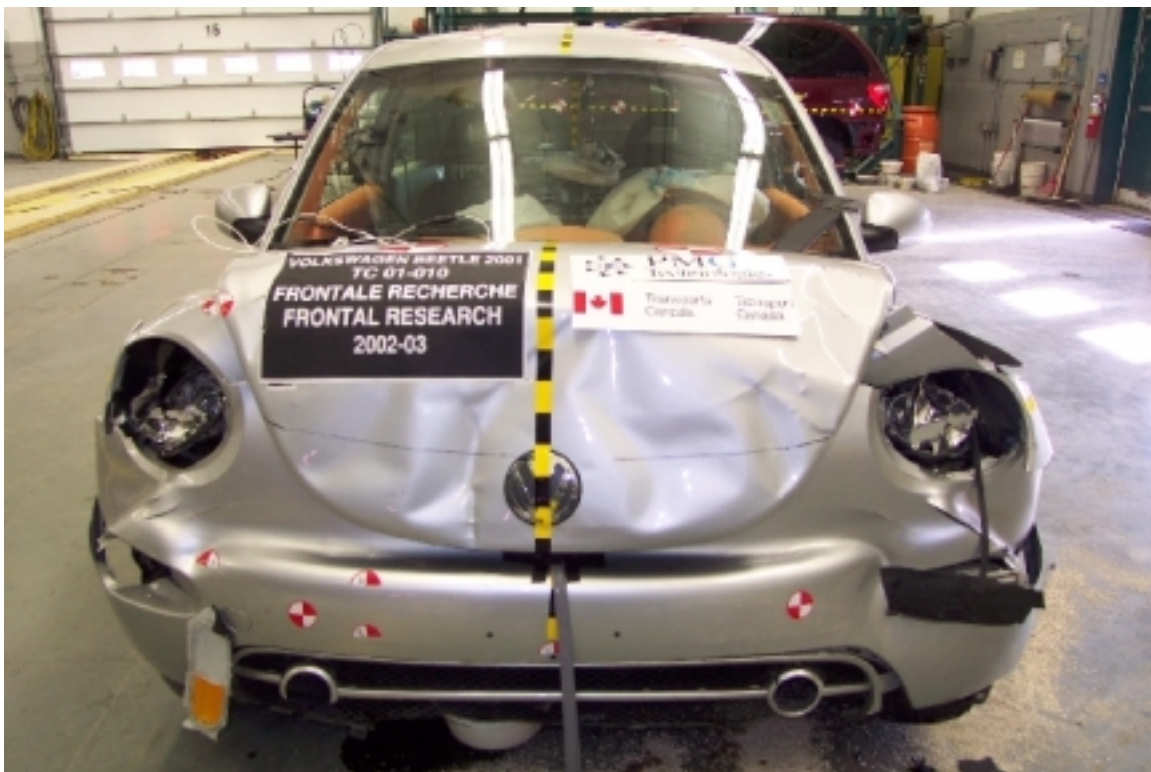
12. Vue avant du véhicule d'essai, après essai.  
Front view of the test vehicle, post-test.

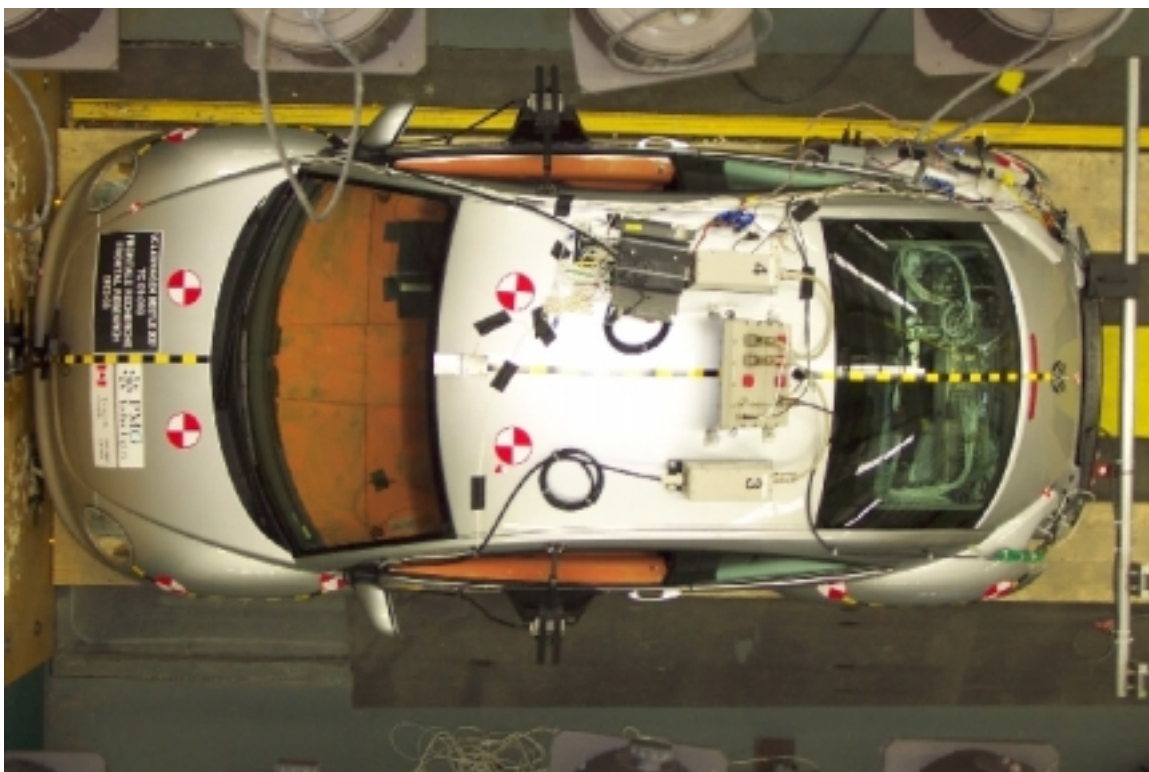
13. Vue de plan du véhicule d'essai, avant essai.  
Over view of the test vehicle, pre-test.

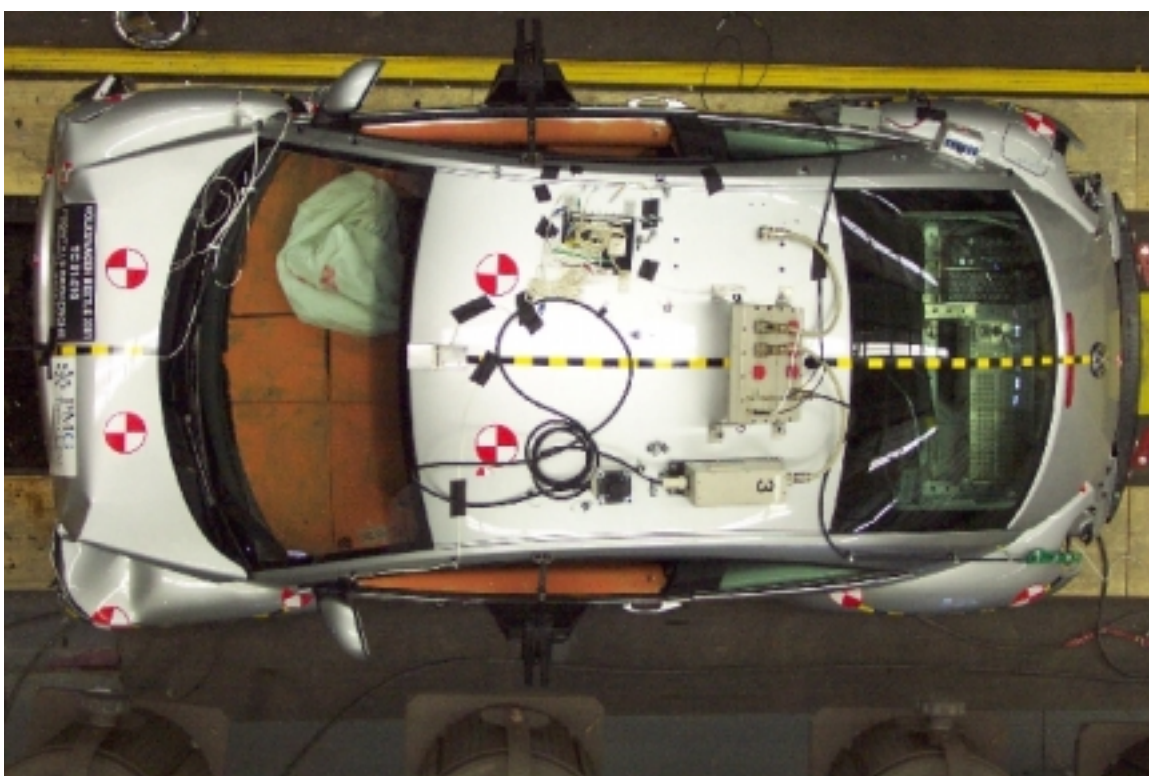
14. Vue de plan du véhicule d'essai, après essai.  
Over view of the test vehicle, post-test.

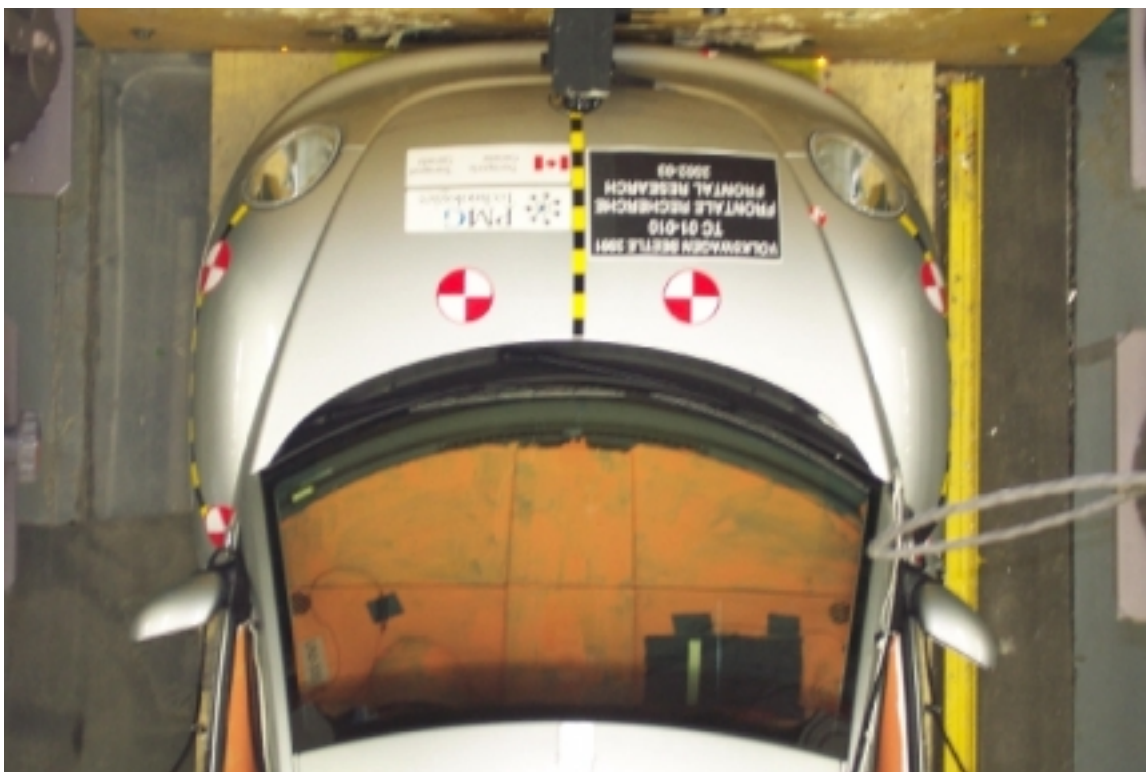
15. Vue de plan du devant du véhicule d'essai, avant essai.  
Over view of the front part of the test vehicle, pre-test.

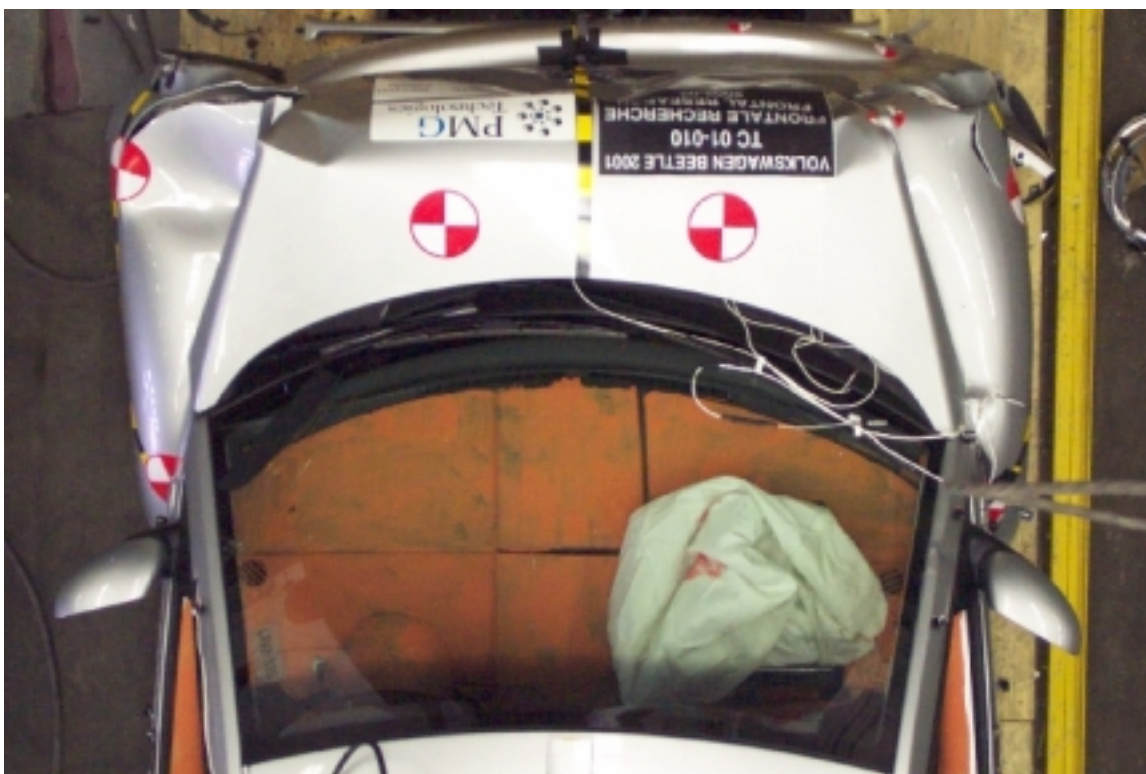
16. Vue de plan du devant du véhicule d'essai, après essai.  
Over view of the front part of the test vehicle, post-test.

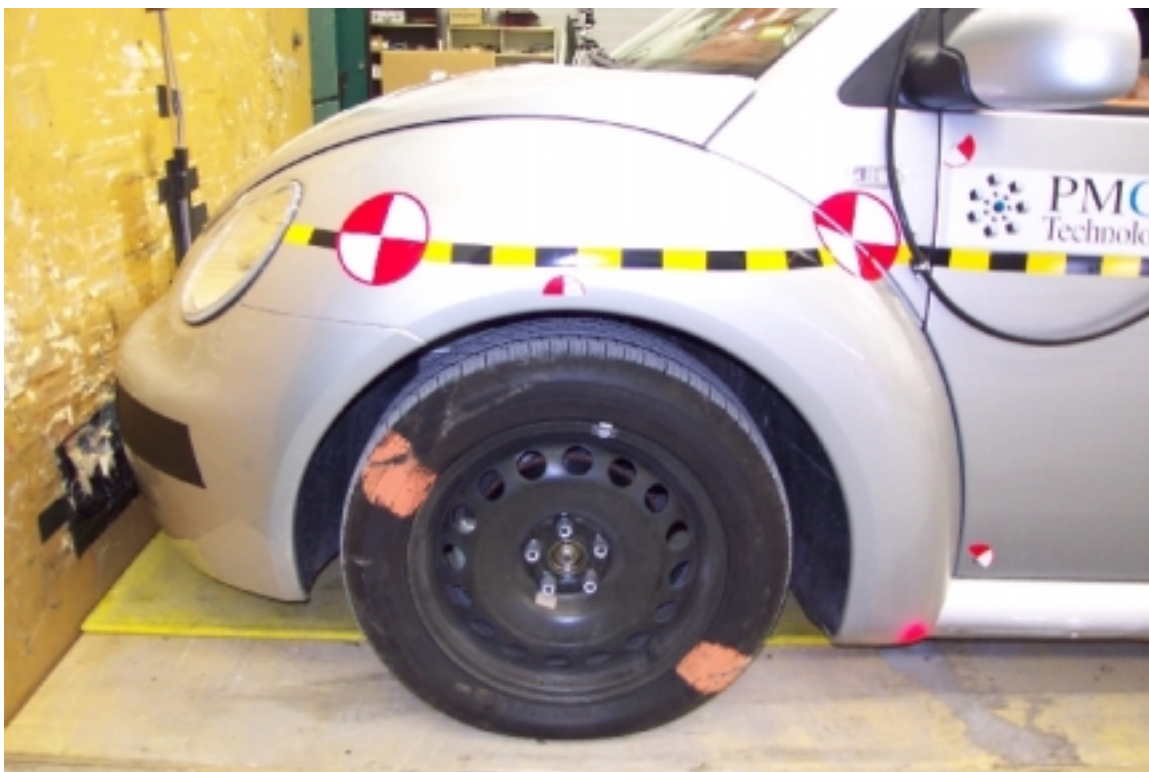
17. Vue côté gauche de l'avant du véhicule d'essai, avant essai.  
Left side view of front of test vehicle, pre-test.

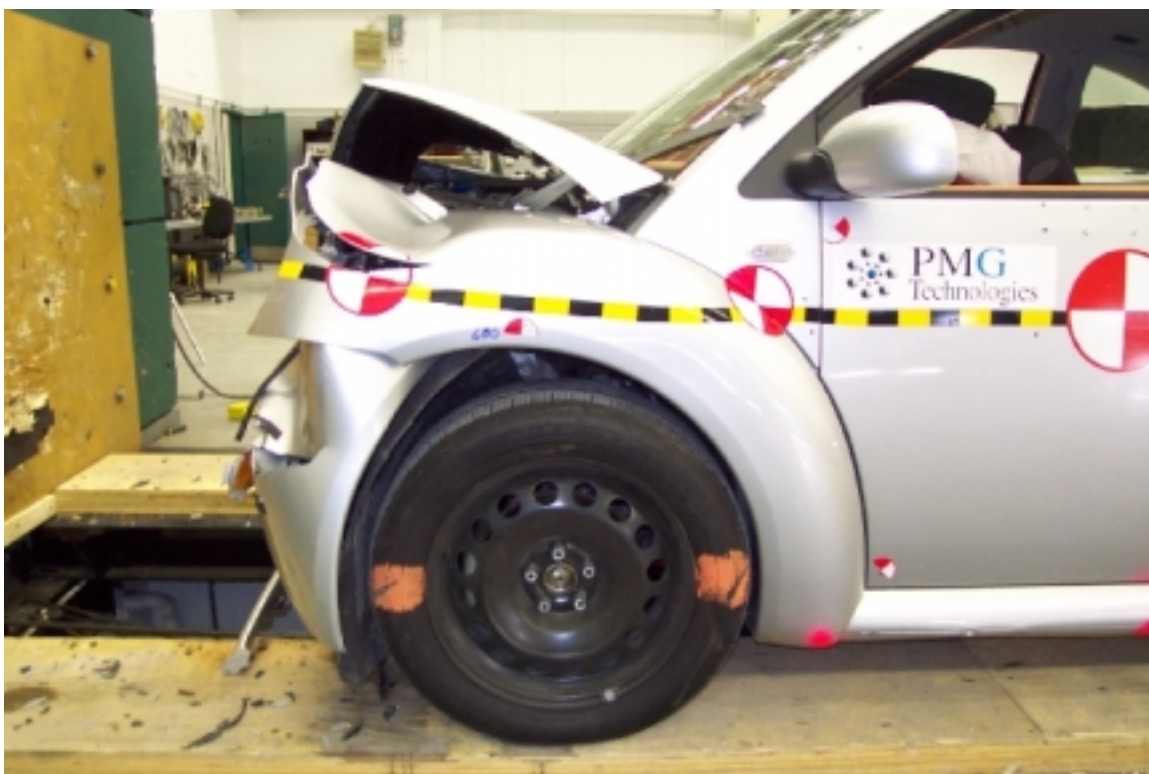
18. Vue côté gauche de l'avant du véhicule d'essai, après essai.  
Left side view of front of test vehicle, post-test.

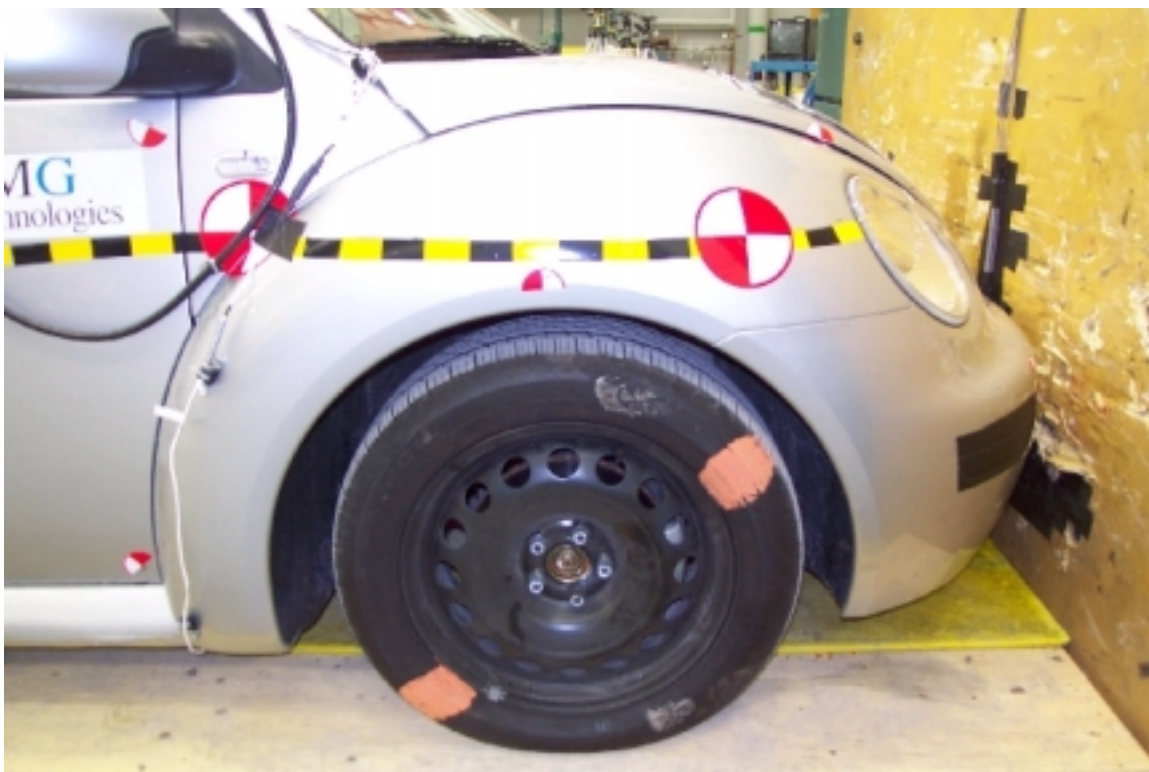
19. Vue côté droit de l'avant du véhicule d'essai, avant essai.  
Right side view of front of test vehicle, pre-test.

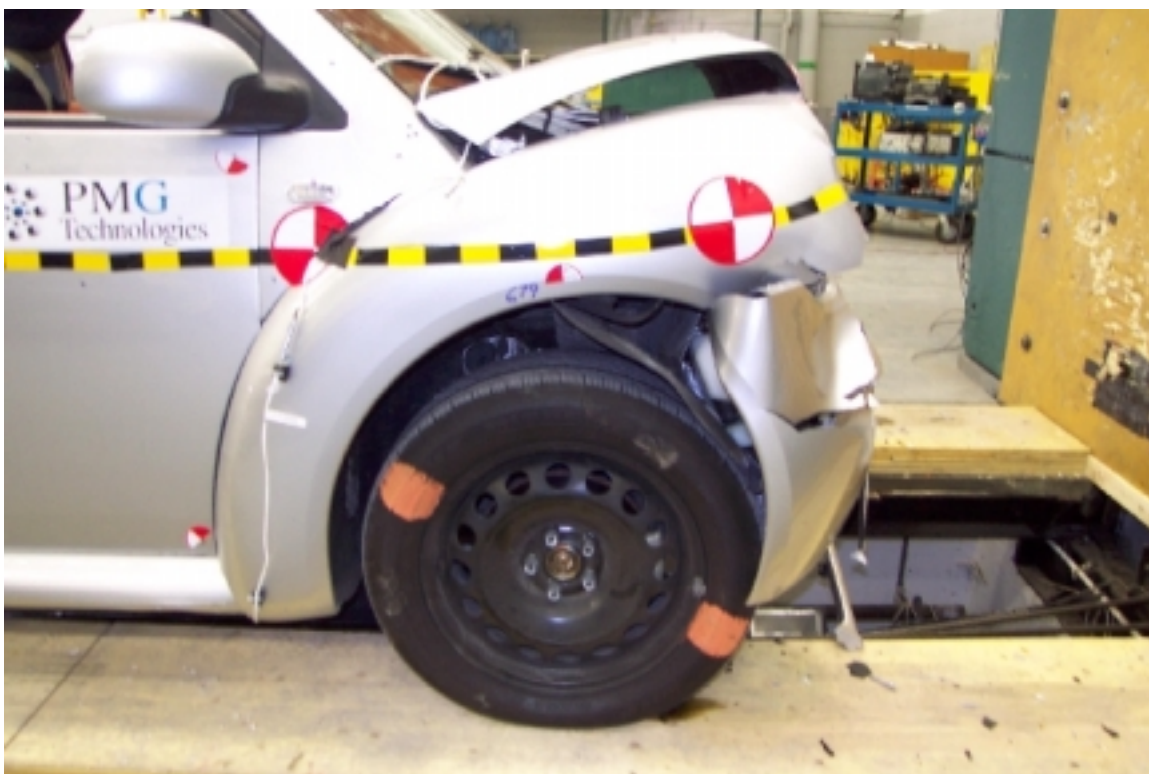
20. Vue côté droit de l'avant du véhicule d'essai, après essai.  
Right side view of front of test vehicle, post-test.

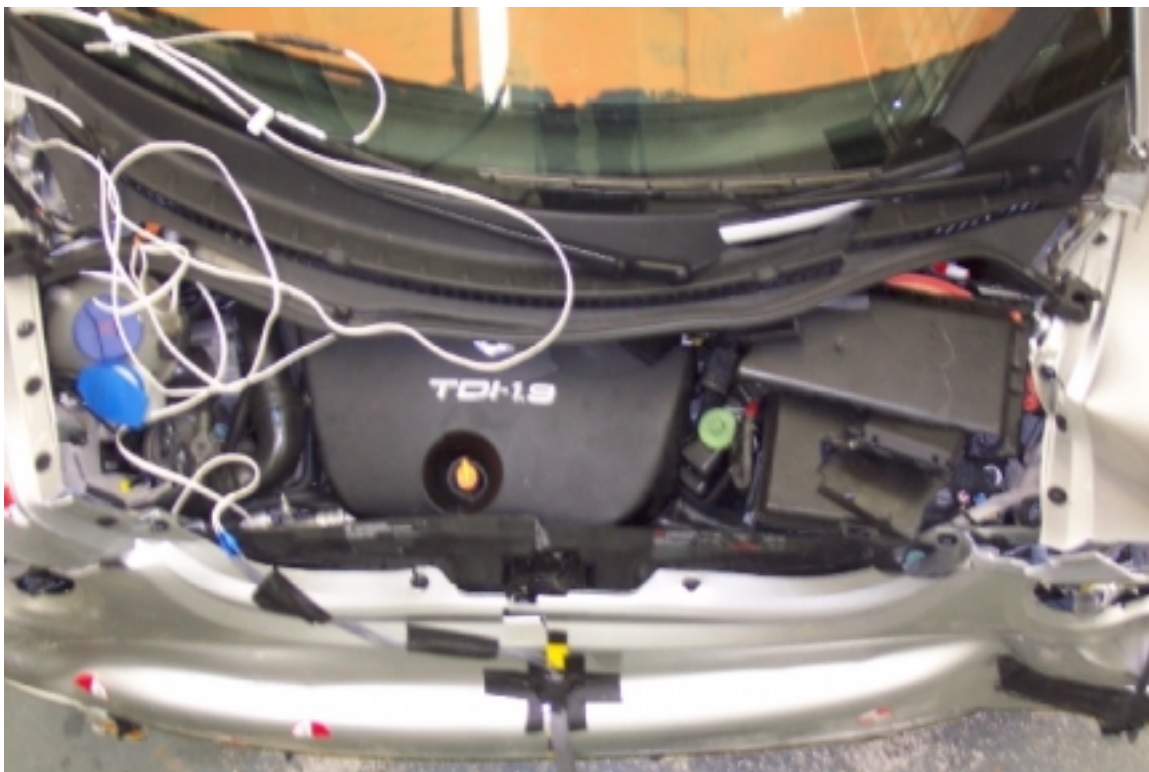
**22. Vue du compartiment moteur du véhicule d'essai, après essai.**  
Engine compartment view of the vehicle, post-test.

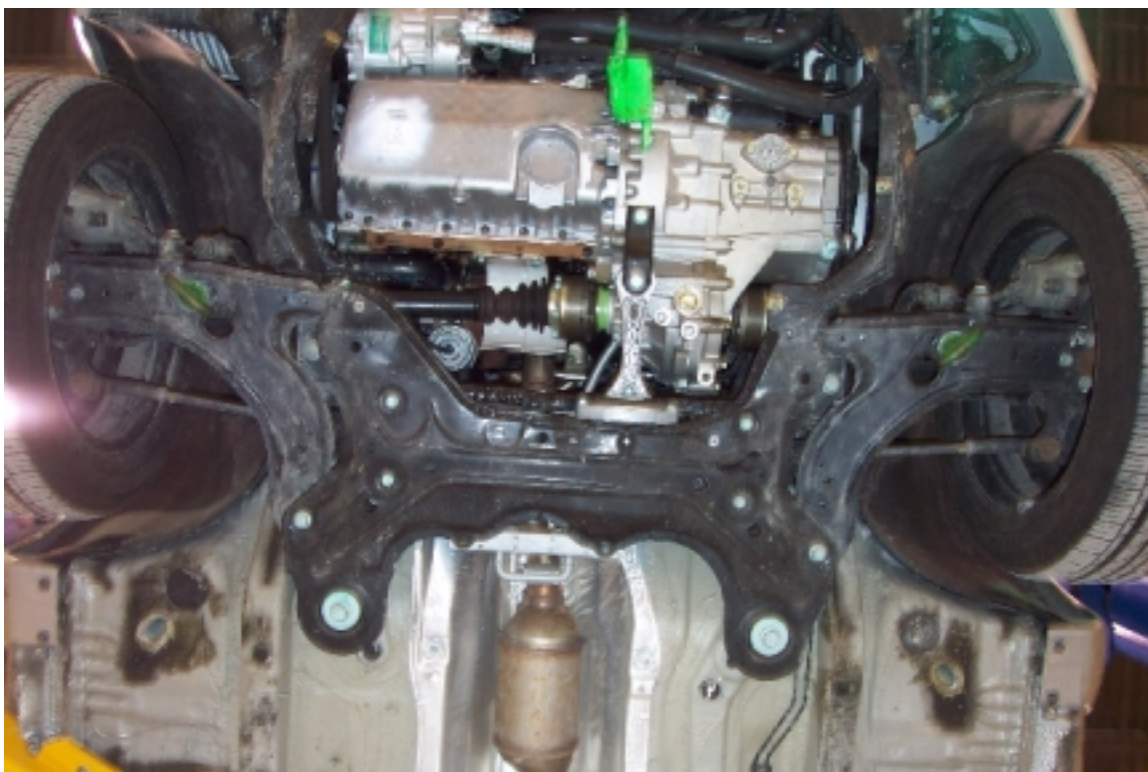
23. Vue du dessous du compartiment moteur, avant essai.  
Under view of the engine compartment , pre-test.

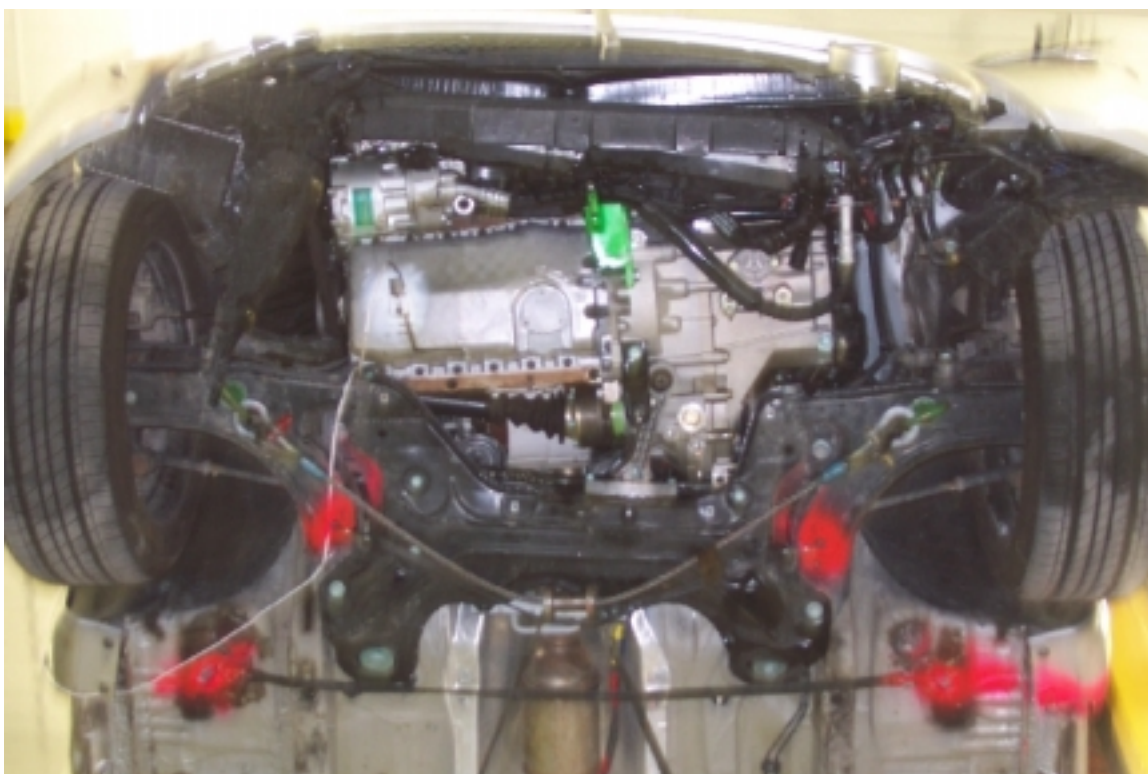
24. Vue du dessous du compartiment moteur, après essai.  
Under view of the engine compartment , post-test.

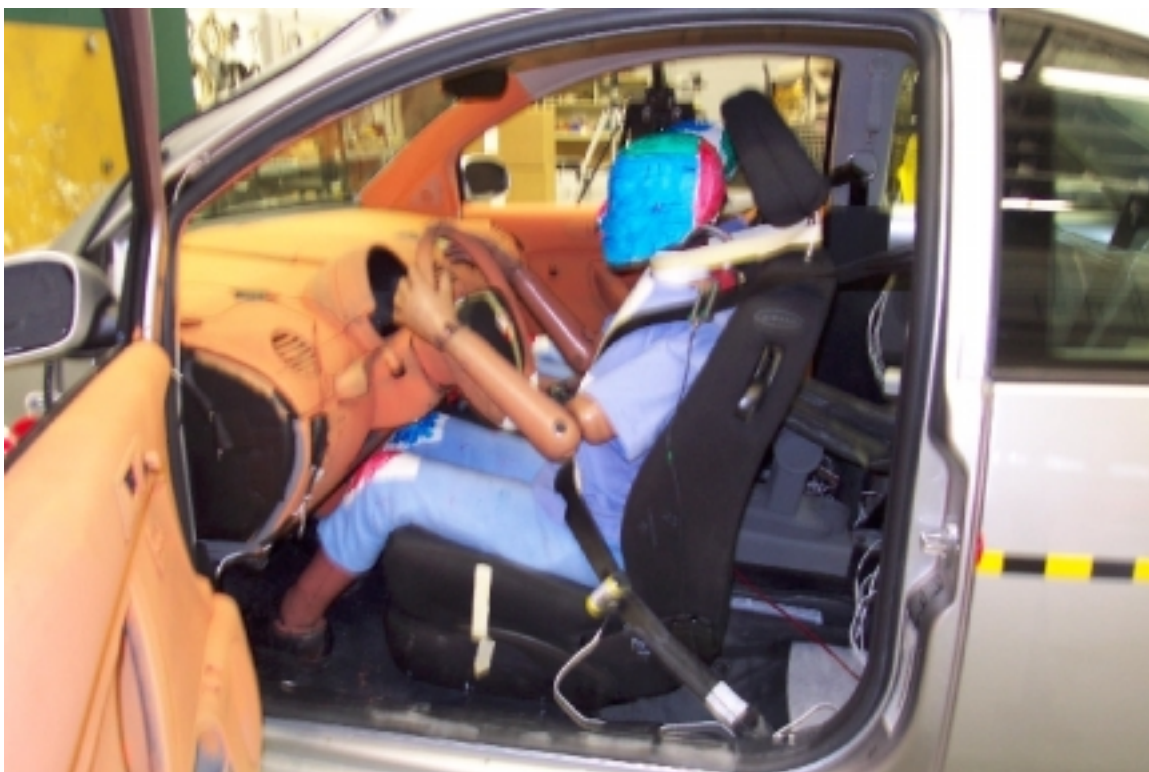
25. Position du conducteur, avant essai.  
Driver's position, pre-test.

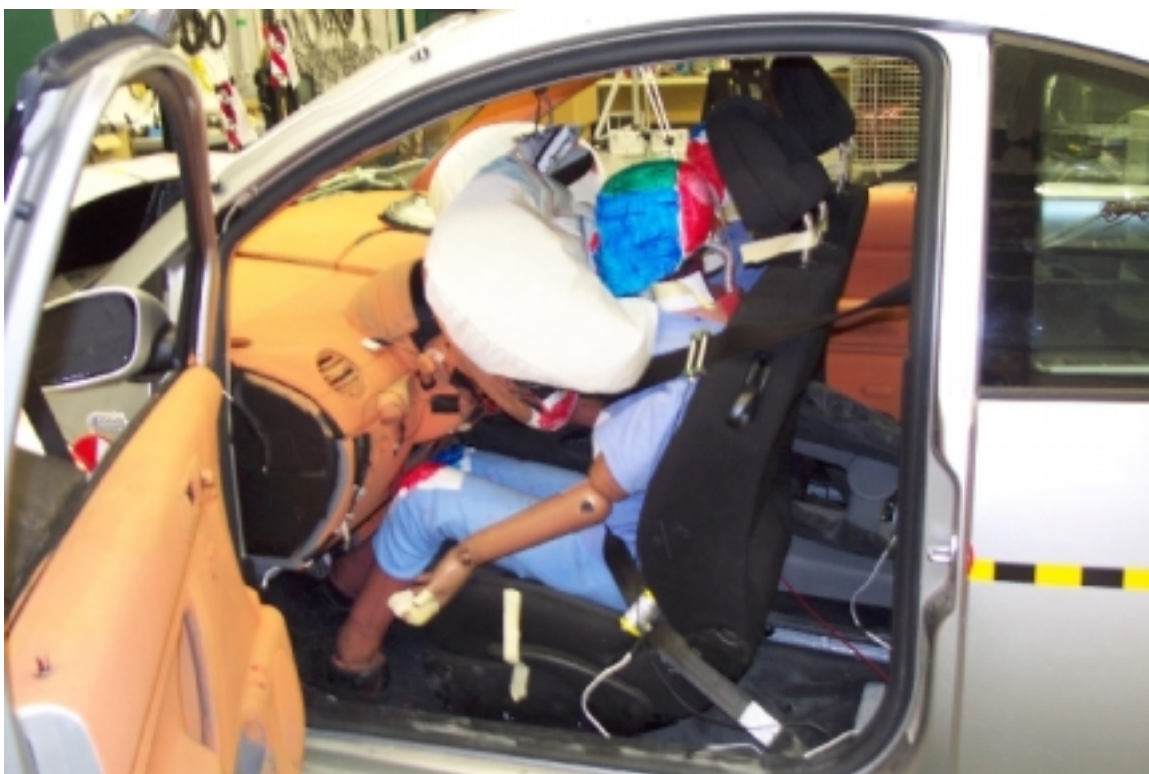
26. Position du conducteur, après essai.  
Driver's position, post-test.
