**APPENDICE / APPENDIX A**

**PHOTOGRAPHIES DE L'ESSAI  
TEST PHOTOGRAPHS**

| Date de collision<br>Crash date | 2002-03-06 | Véhicule<br>Vehicle | VOLKSWAGEN BEETLE 2001 | T.C. N°<br>T.C.No | 01-010 |

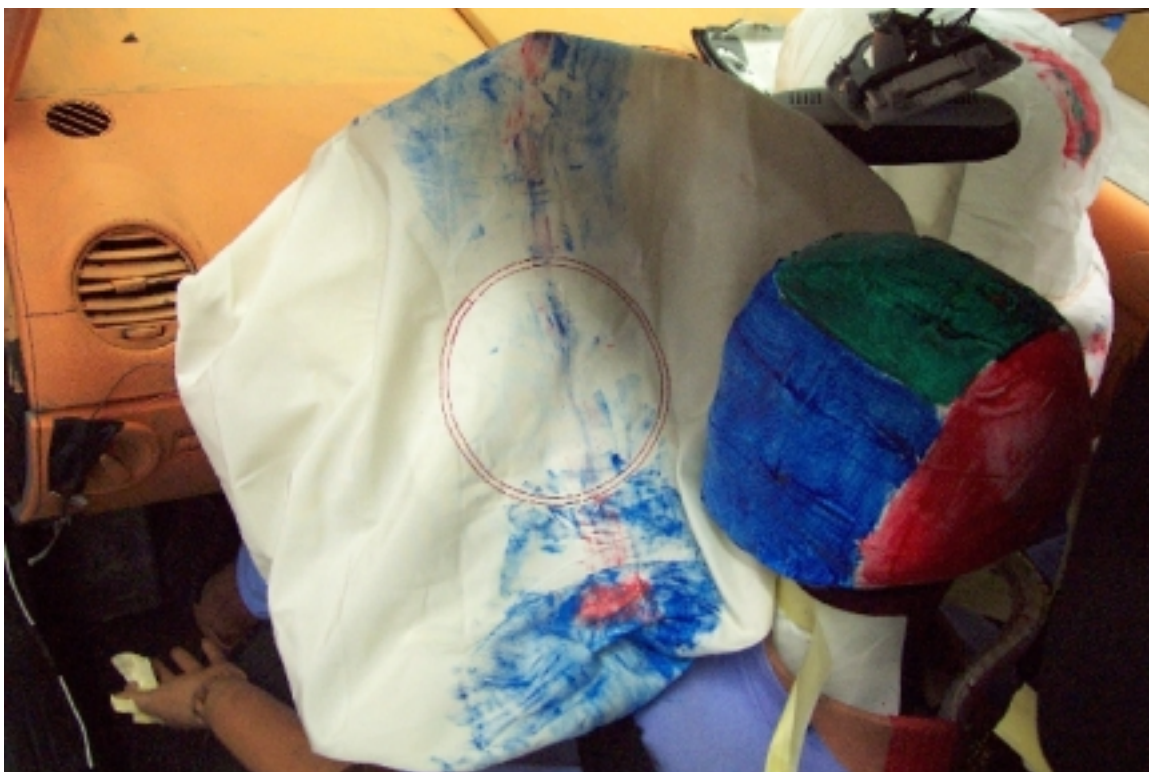
27. Point de contact de tête du conducteur, après essai.  
Driver's head contact point, post-test.

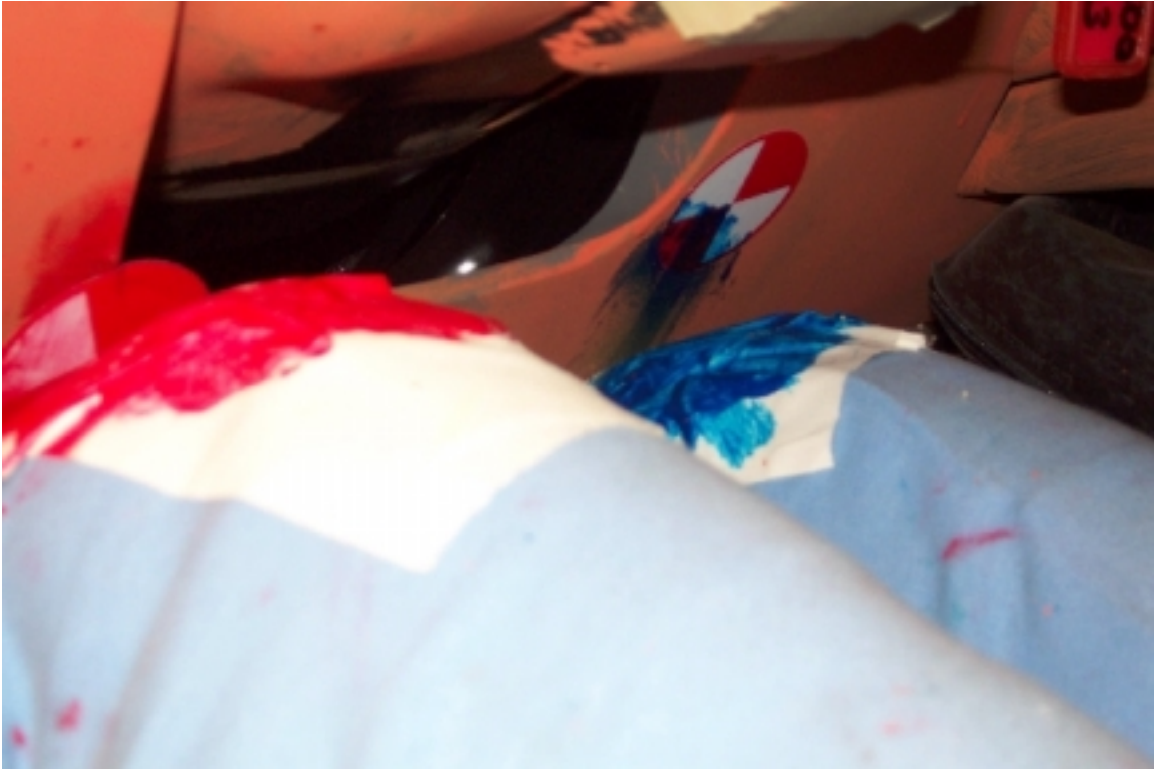
29. Point de contact des genoux du conducteur, après essai.  
Driver's knees contact point, post-test.

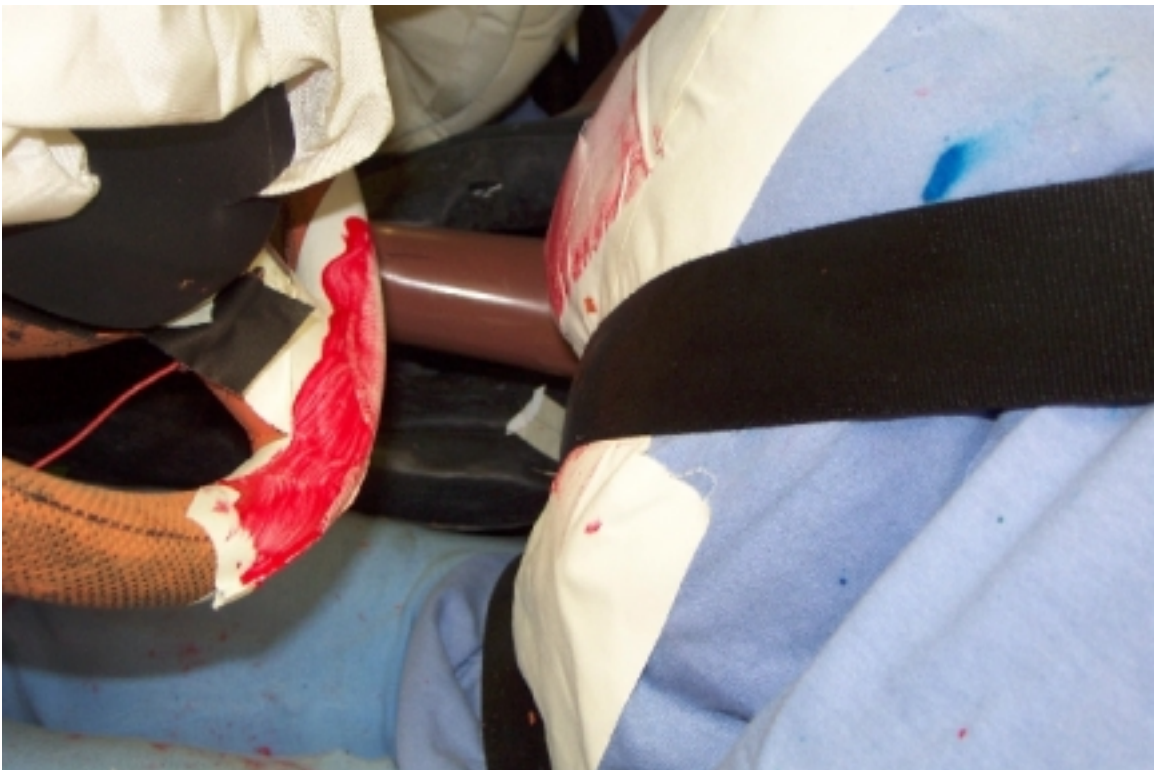
30. Contact du volant sur l'abdomen du conducteur, après essai.  
Steering wheel's contact point with driver's abdomen.

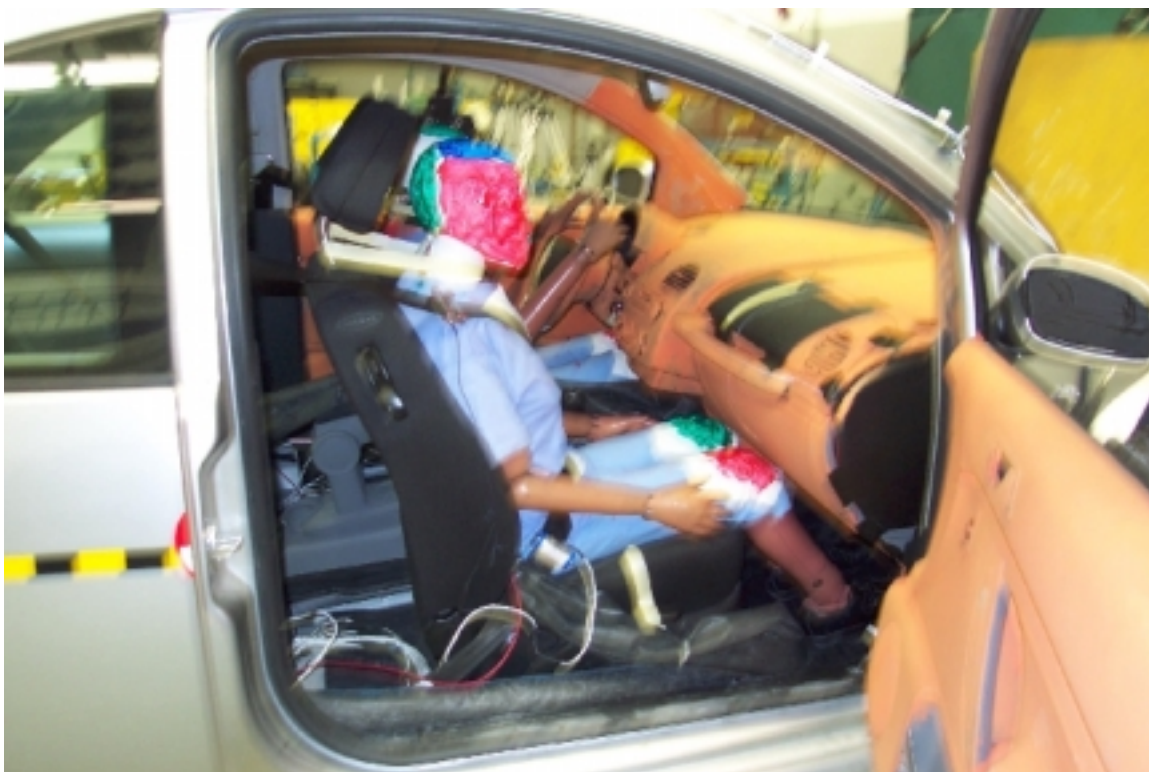
31. Position du passager, avant essai.  
Passenger's position, pre-test.

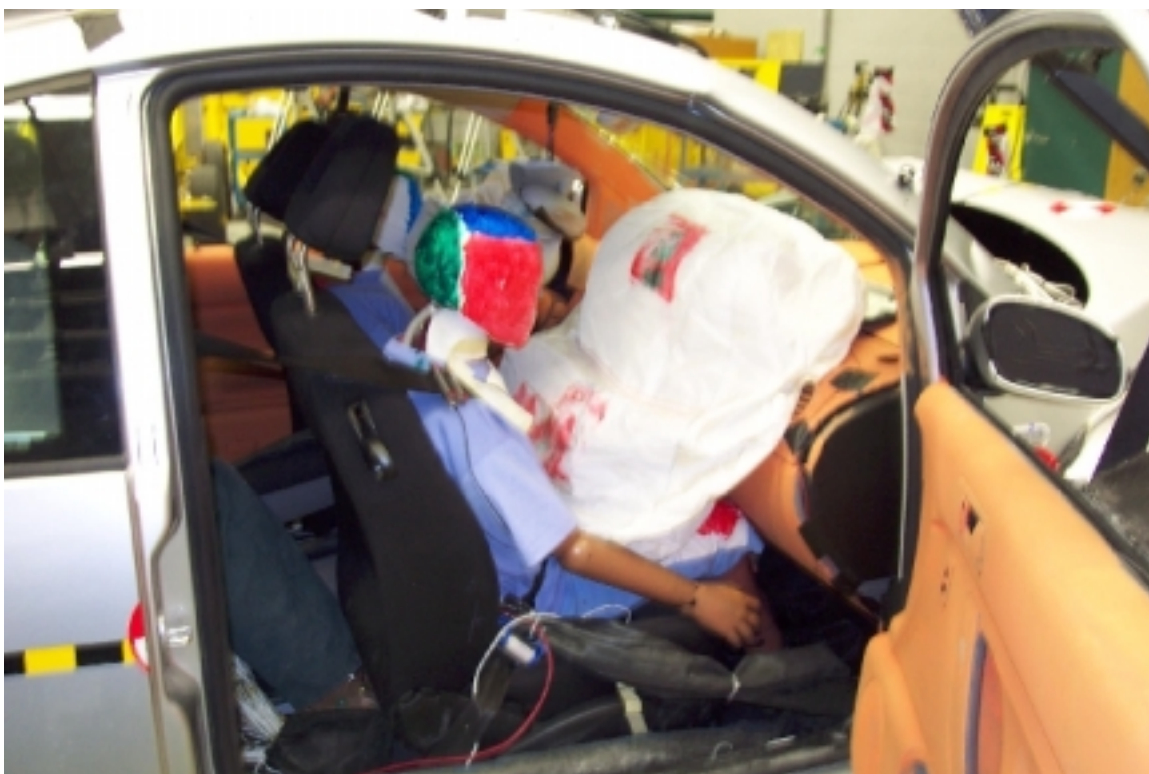
32. Position du passager, après essai.  
Passenger's position, post-test.

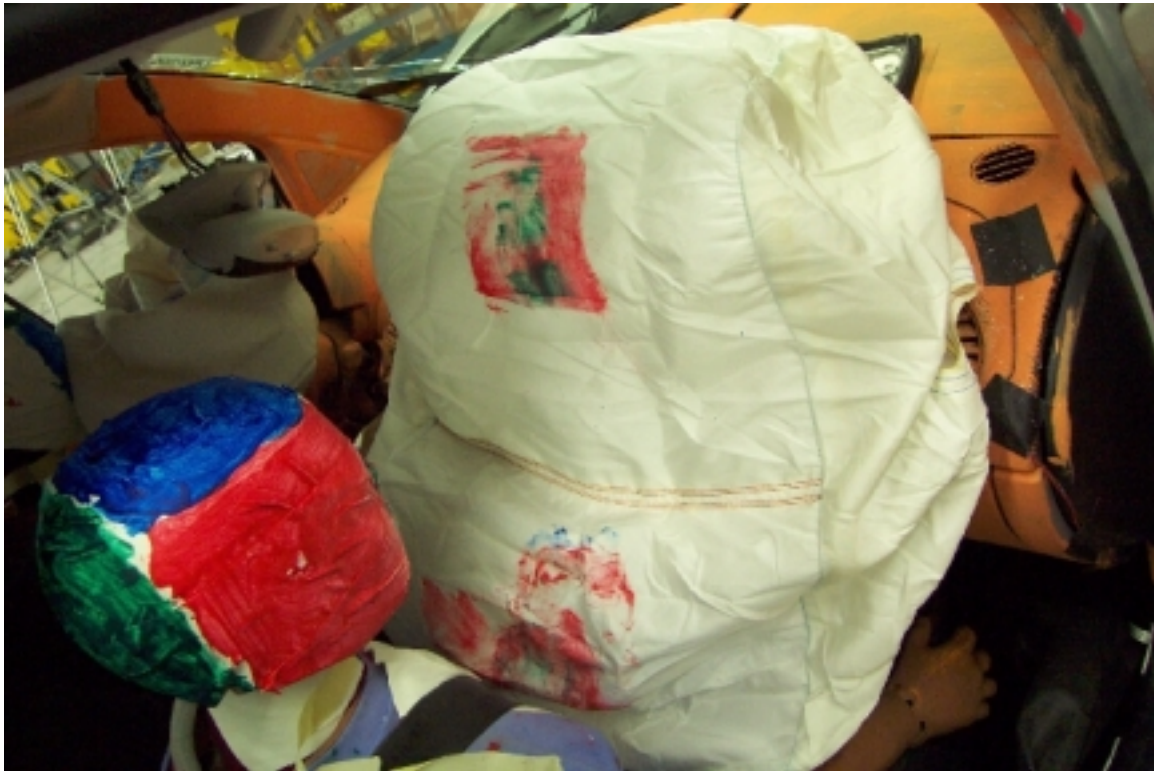
33. Point de contact de tête du passager, après essai.  
Passenger's head contact point, post-test.

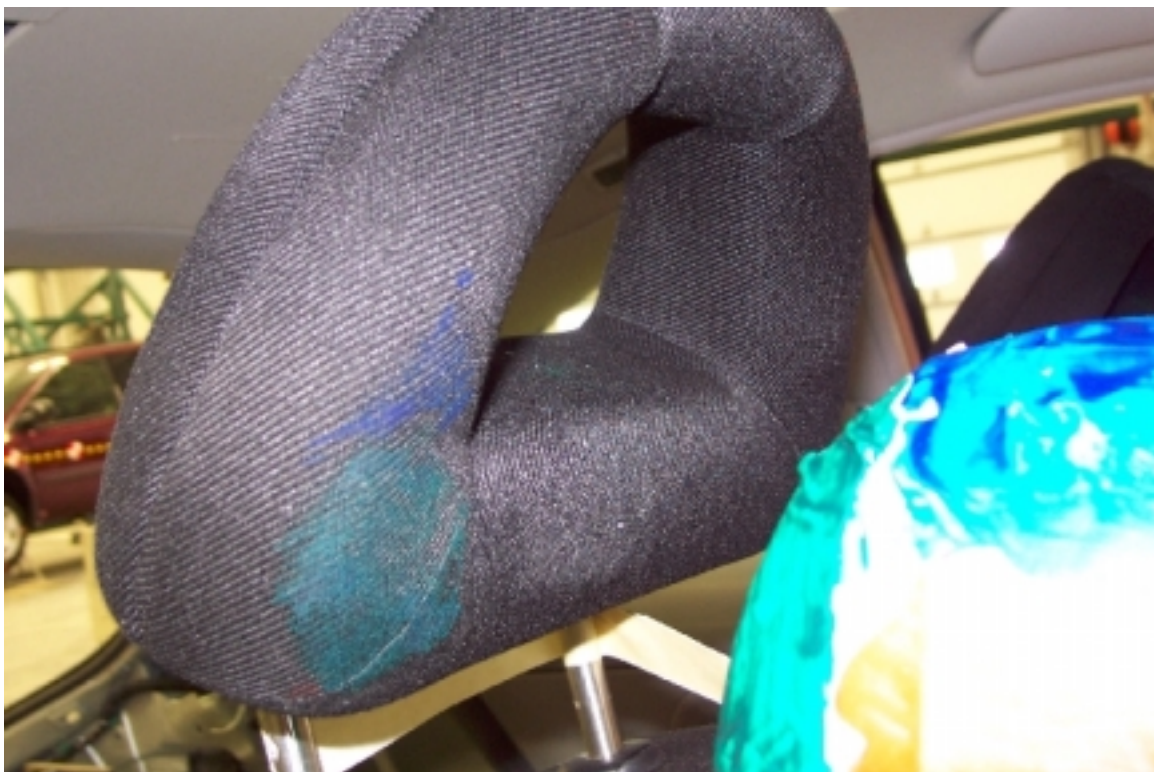
34. Point de contact de tête du passager, après essai.  
Passenger's head contact point, post-test.

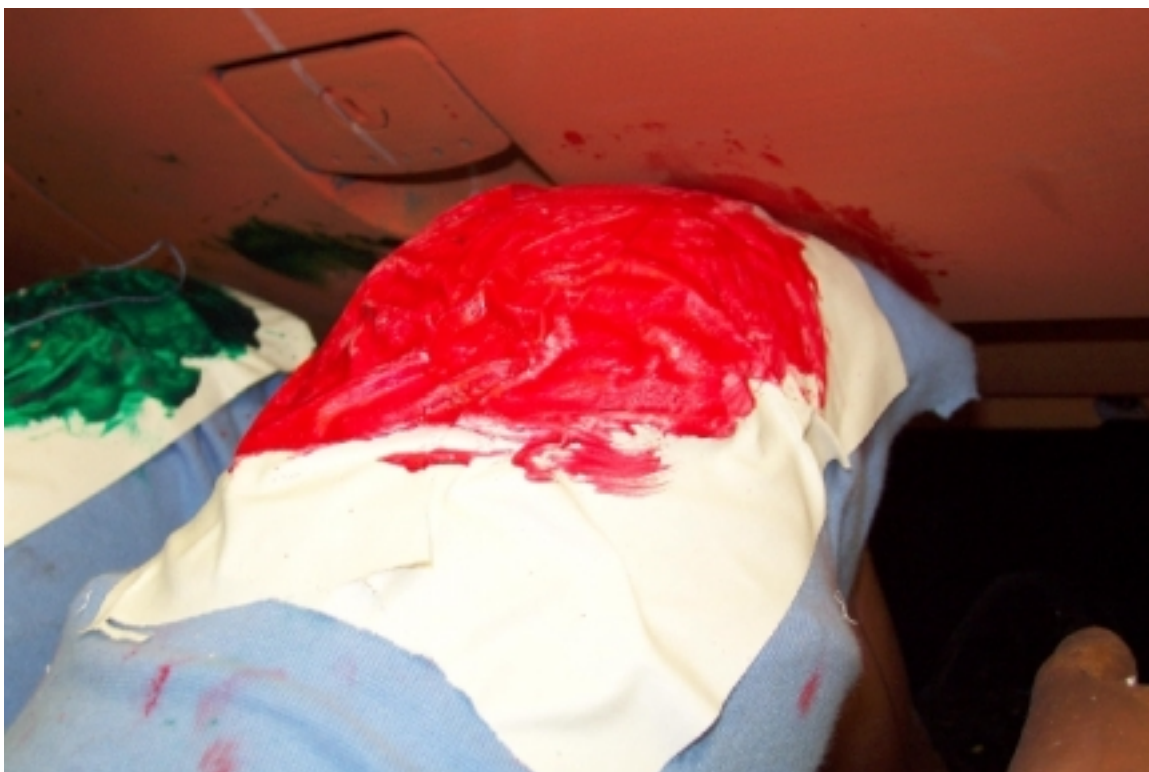
35. Point de contact des genoux du passager, après essai.  
Passenger's knees contact point, post-test.

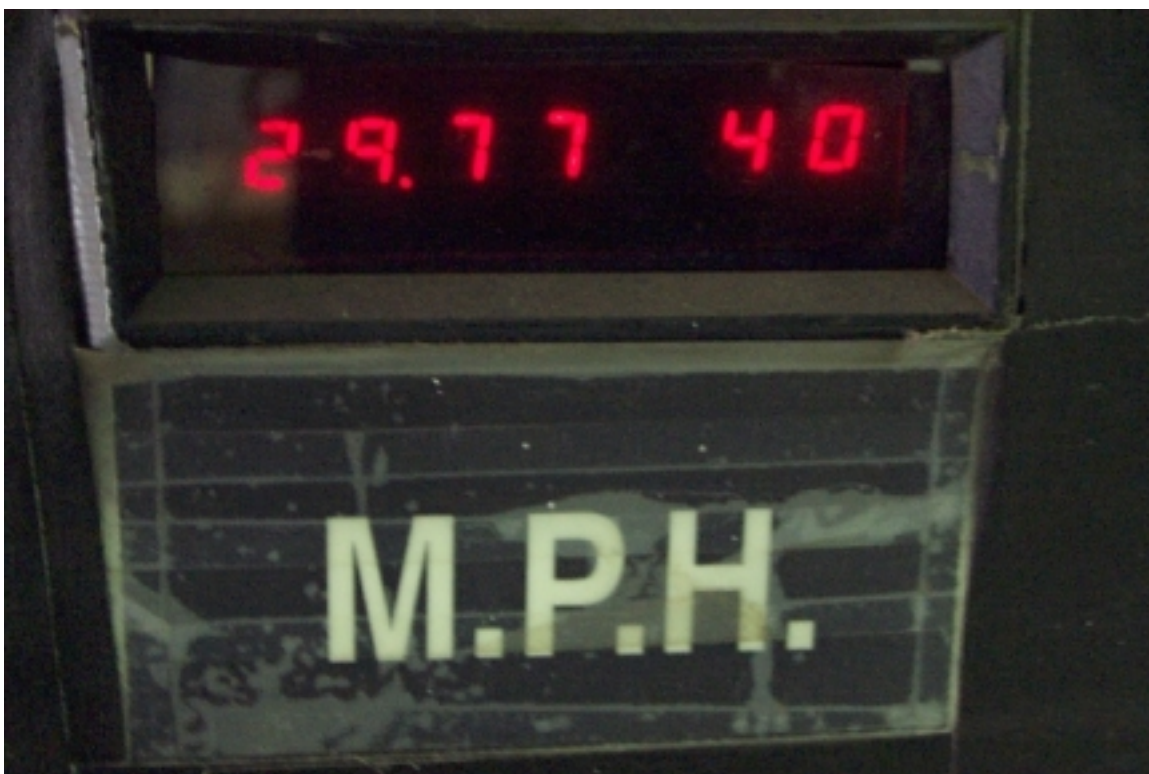
36. Affichage du lecteur de vitesse.  
Speed trap reading.
