**APPENDICE / APPENDIX A**

**PHOTOGRAPHIES DE L'ESSAI  
TEST PHOTOGRAPHS**

| Date de collision<br>Crash date | 2002-02-26 | Véhicule<br>Vehicle | VOLKSWAGEN LUPO 2000 | T.C. N°<br>T.C.No | 00-003 |

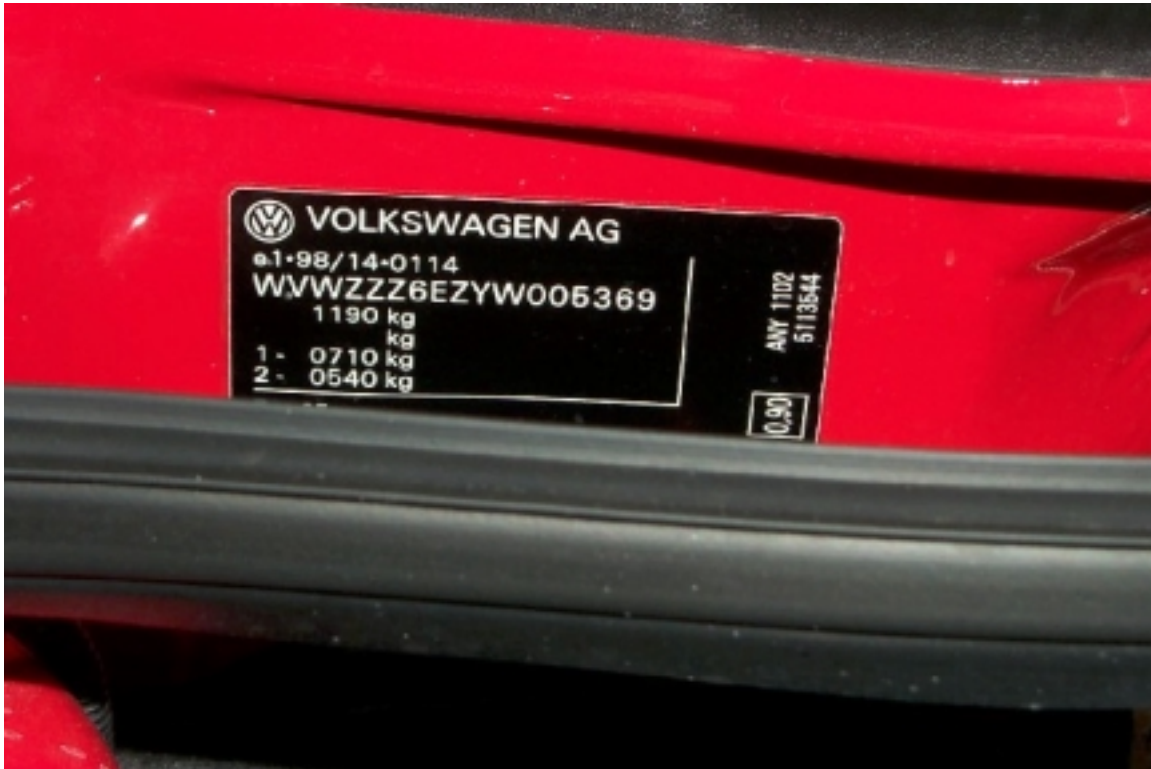
1. Étiquette de déclaration de conformité du véhicule d'essai.  
Statement of compliance label of the test vehicle.

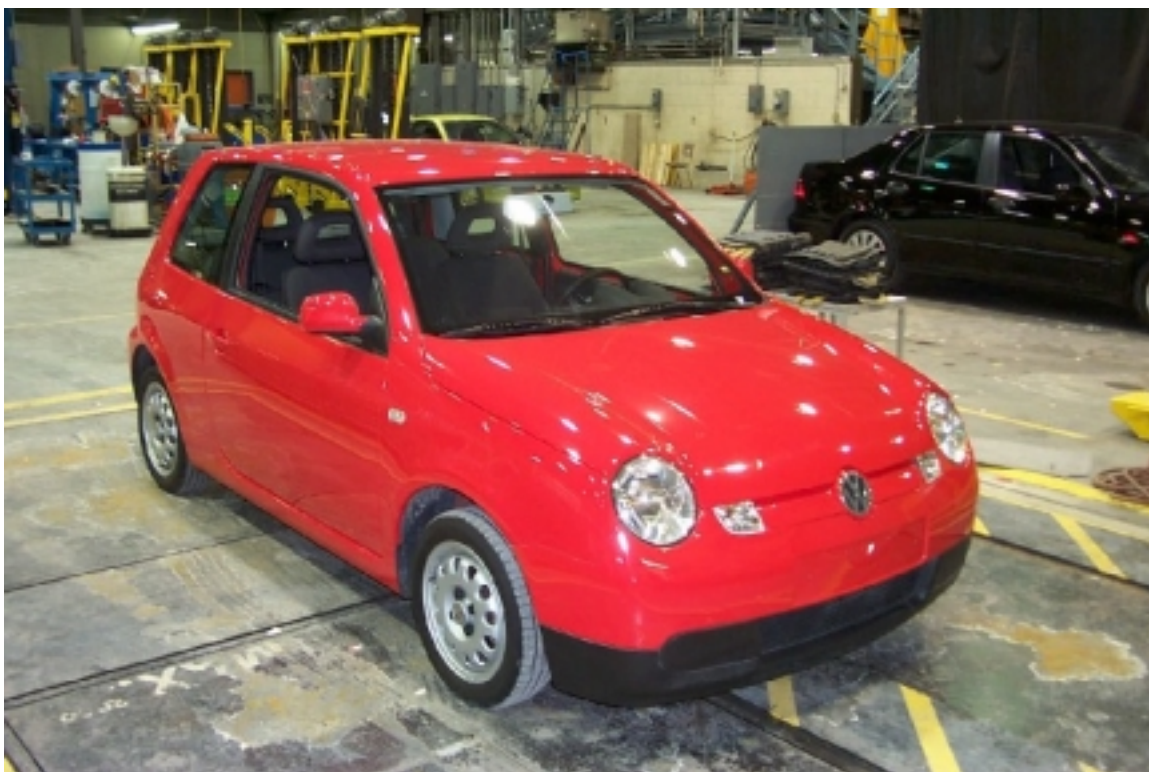
3. Vue  $\frac{3}{4}$  avant du véhicule d'essai.  
 $\frac{3}{4}$  front view of the test vehicle.

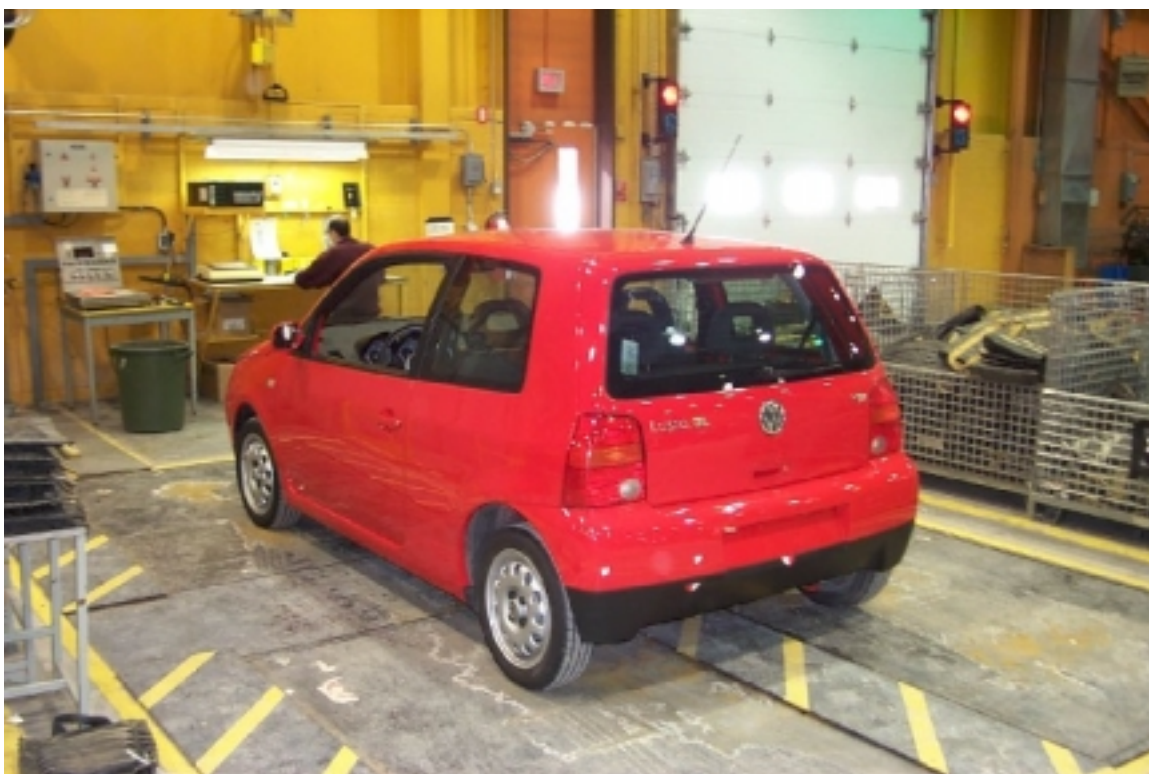
4. Vue  $\frac{3}{4}$  arrière du véhicule d'essai.  
 $\frac{3}{4}$  rear view of the test vehicle.

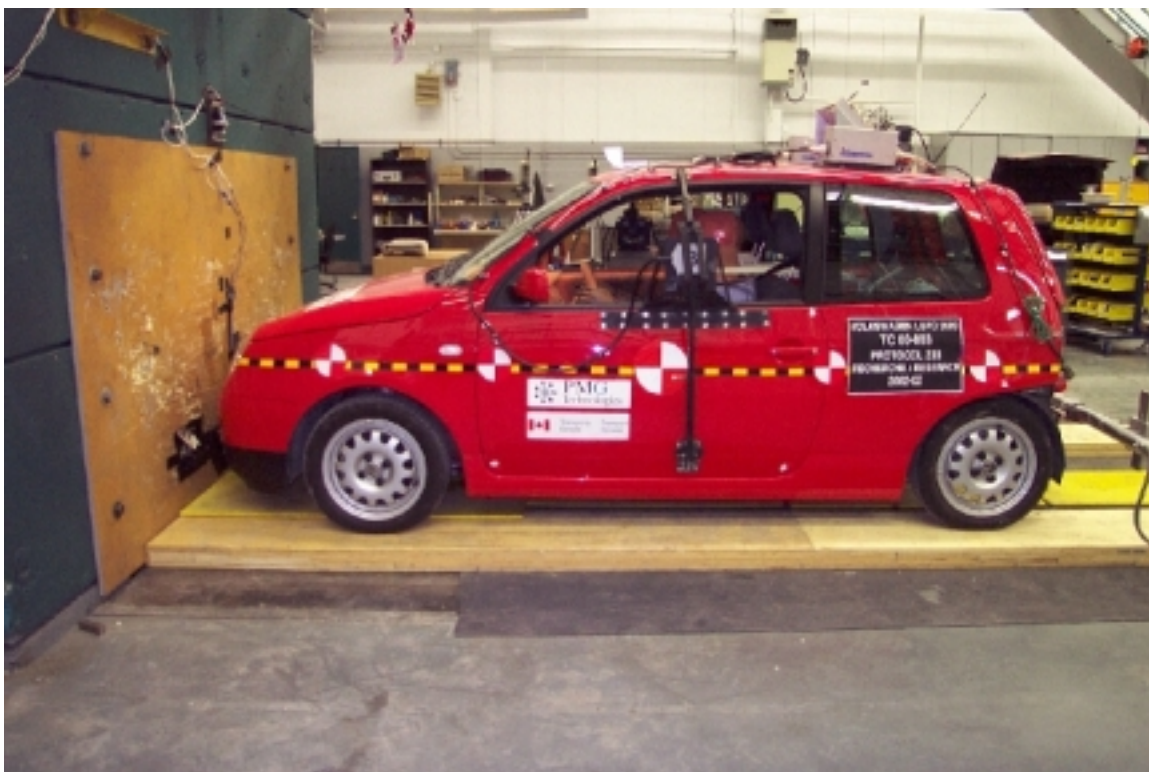
5. Vue générale côté gauche du véhicule d'essai, avant essai.  
Left side view of the test vehicle, pre-test.

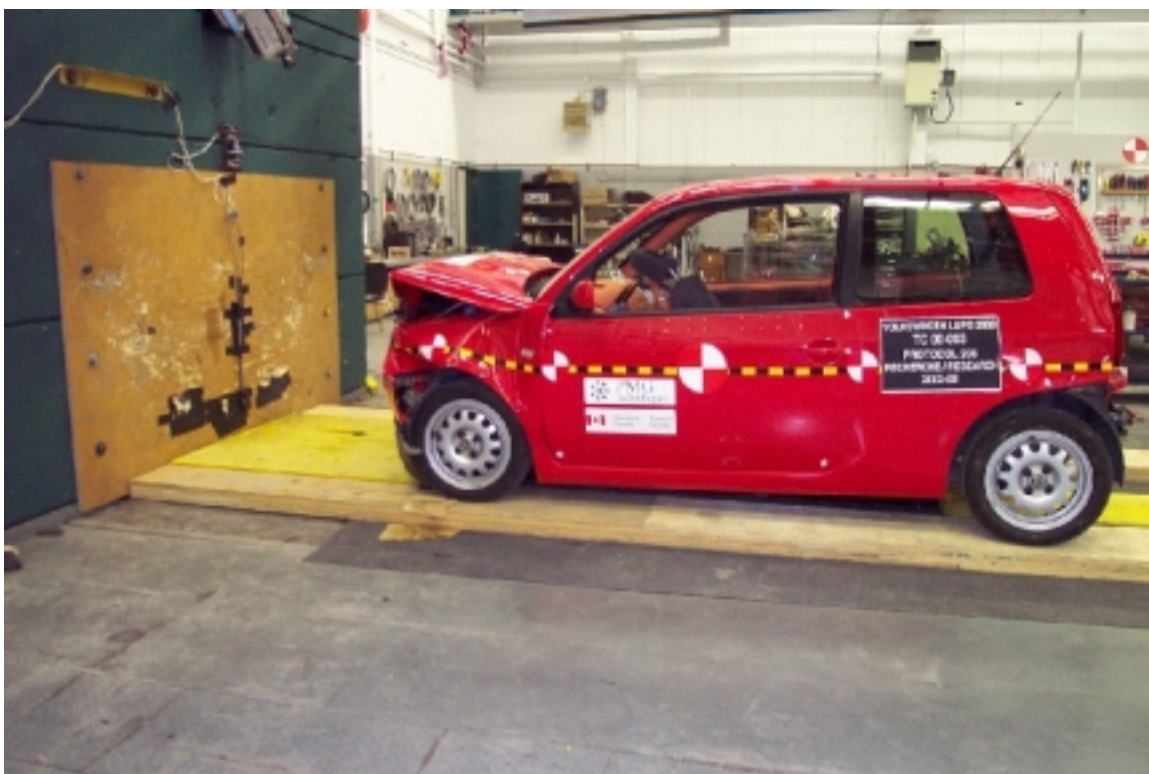
6. Vue générale côté gauche du véhicule d'essai, après essai.  
Left side view of the test vehicle, post-test.

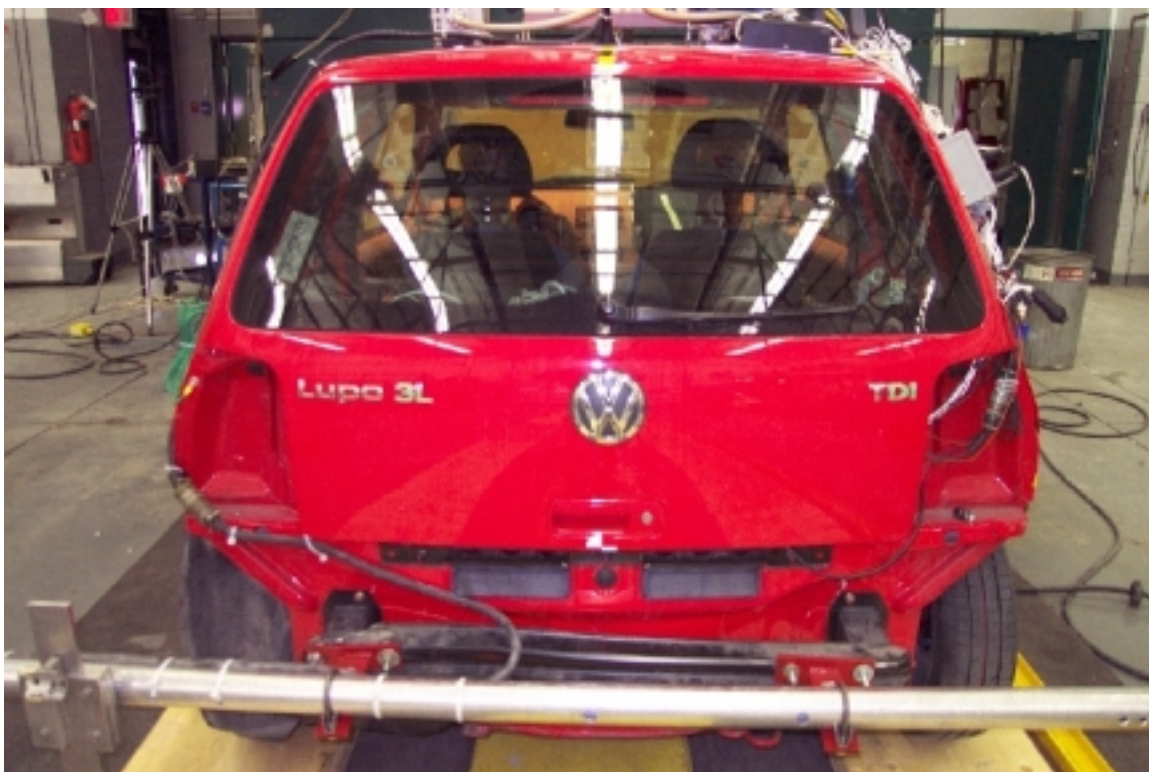
7. Vue arrière du véhicule d'essai, avant essai.  
Rear view of the test vehicle, pre-test.

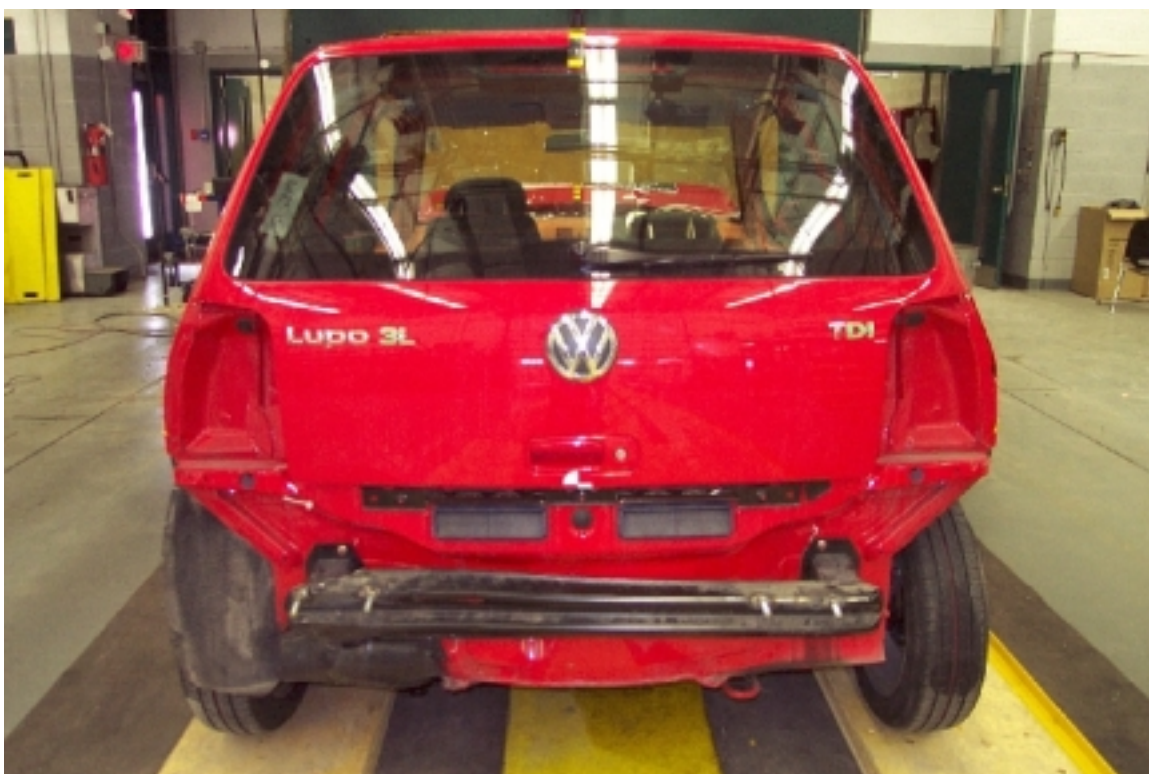
8. Vue arrière du véhicule d'essai, après essai.  
Rear view of the test vehicle, post-test.

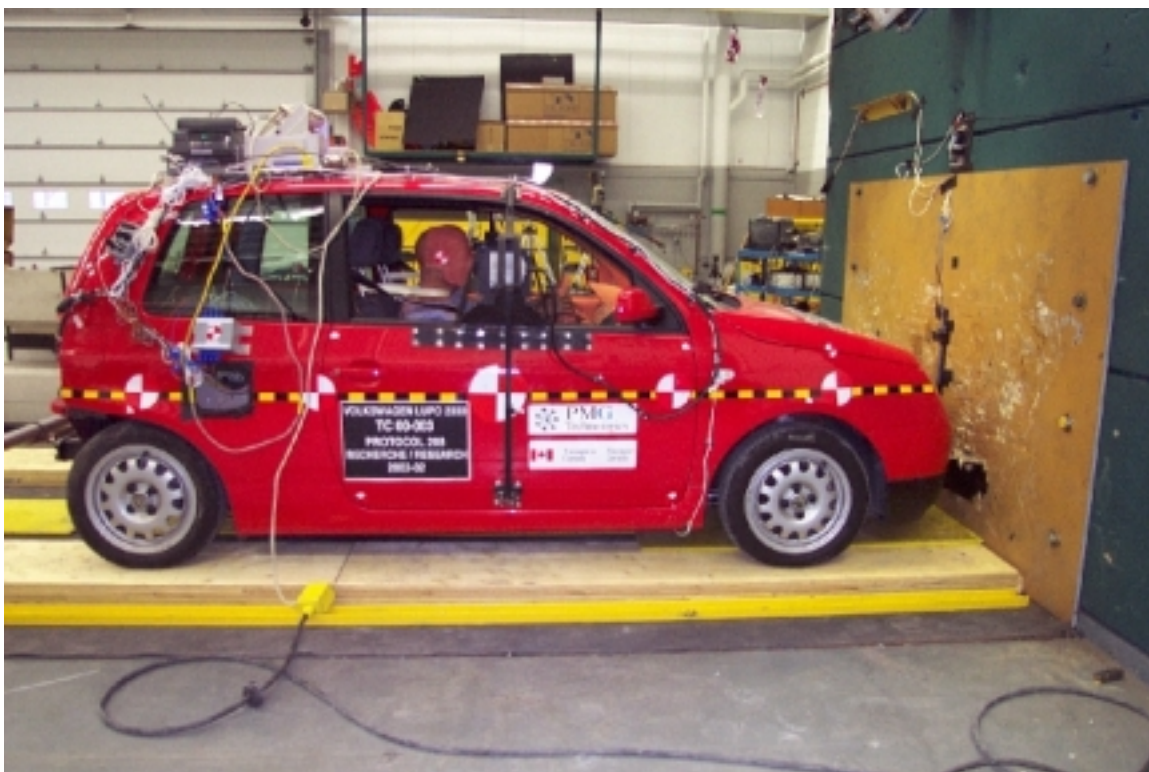
9. Vue générale côté droit du véhicule d'essai, avant essai.  
General right side view of the test vehicle, pre-test.

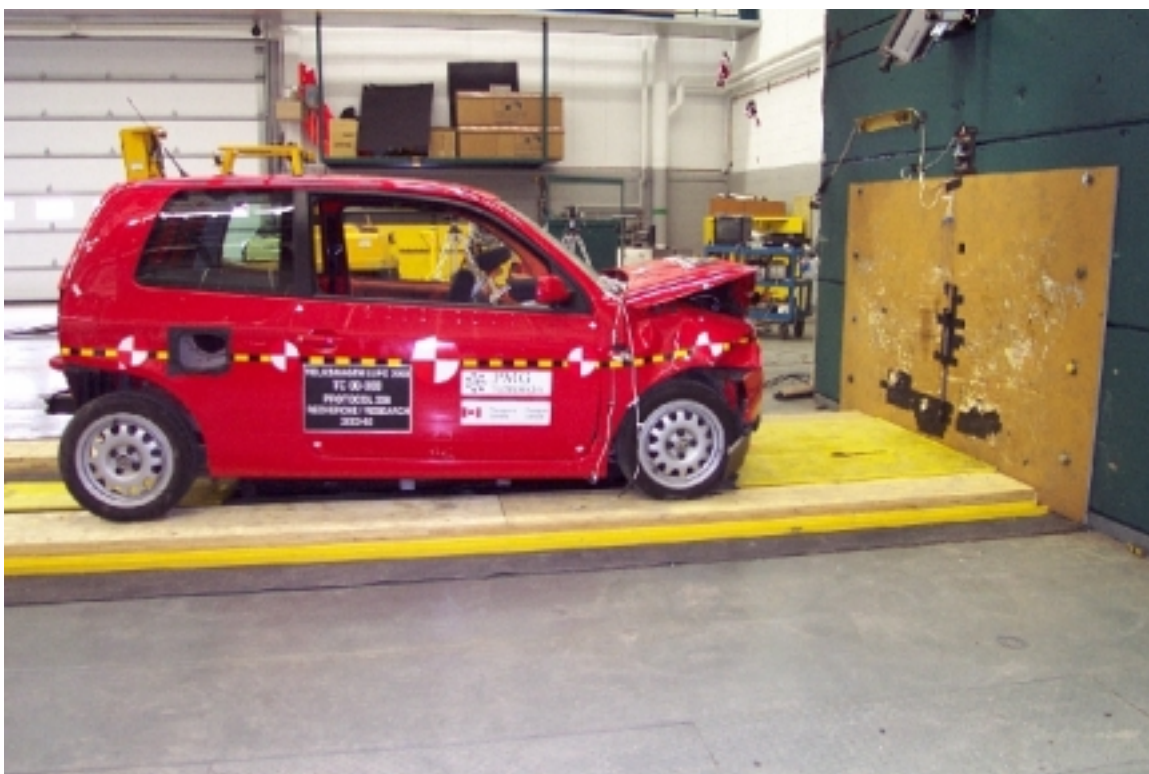
10. Vue générale côté droit du véhicule d'essai, après essai.  
General right side view of the test vehicle, post-test.

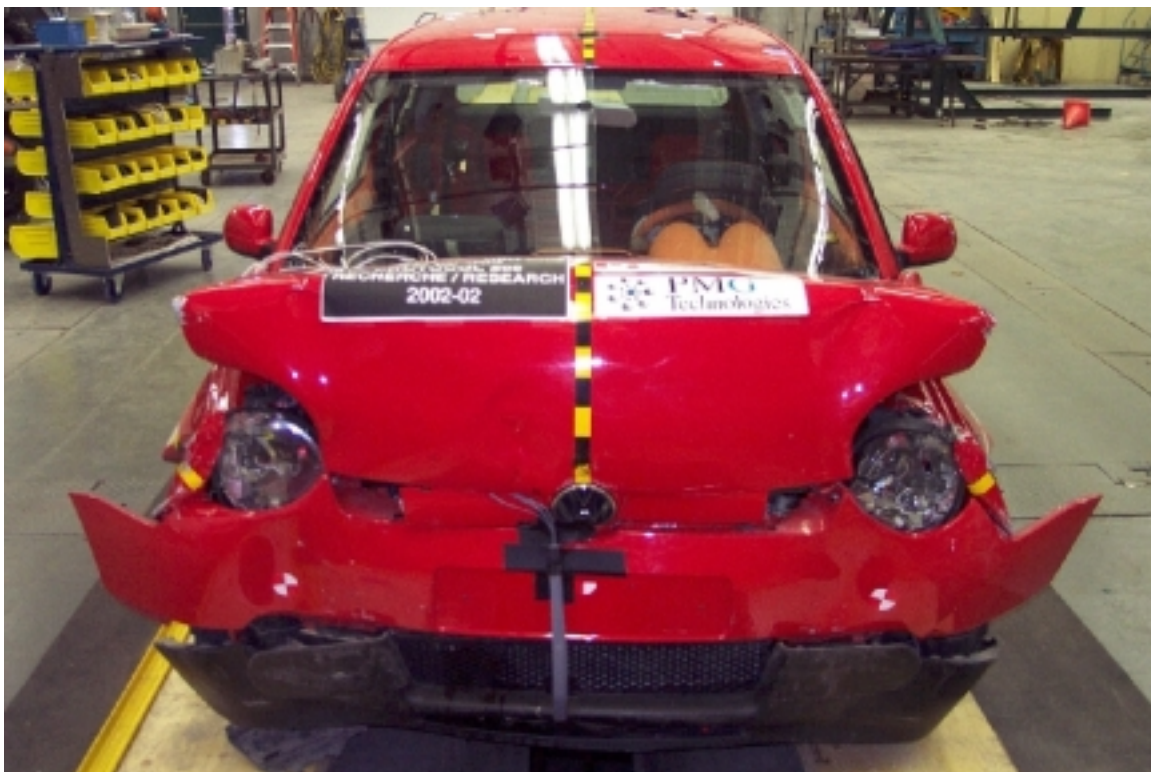
12. Vue avant du véhicule d'essai, après essai.  
Front view of the test vehicle, post-test.

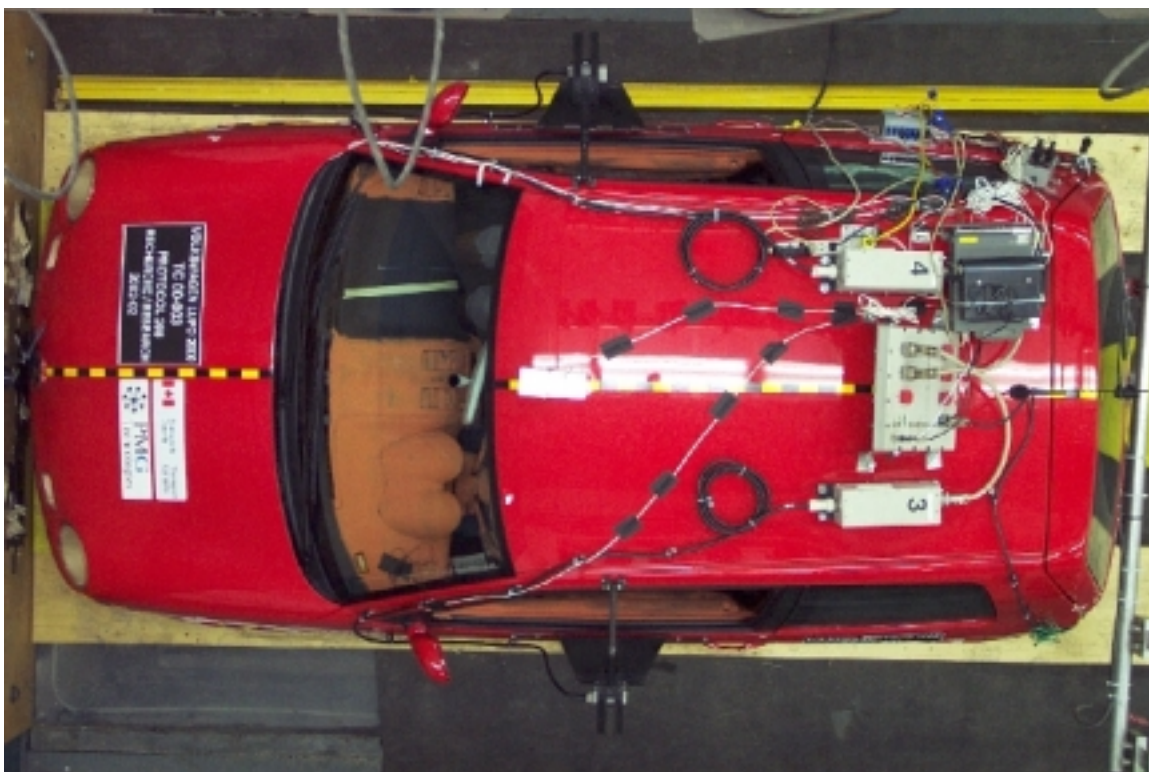
13. Vue de plan du véhicule d'essai, avant essai.  
Over view of the test vehicle, pre-test.

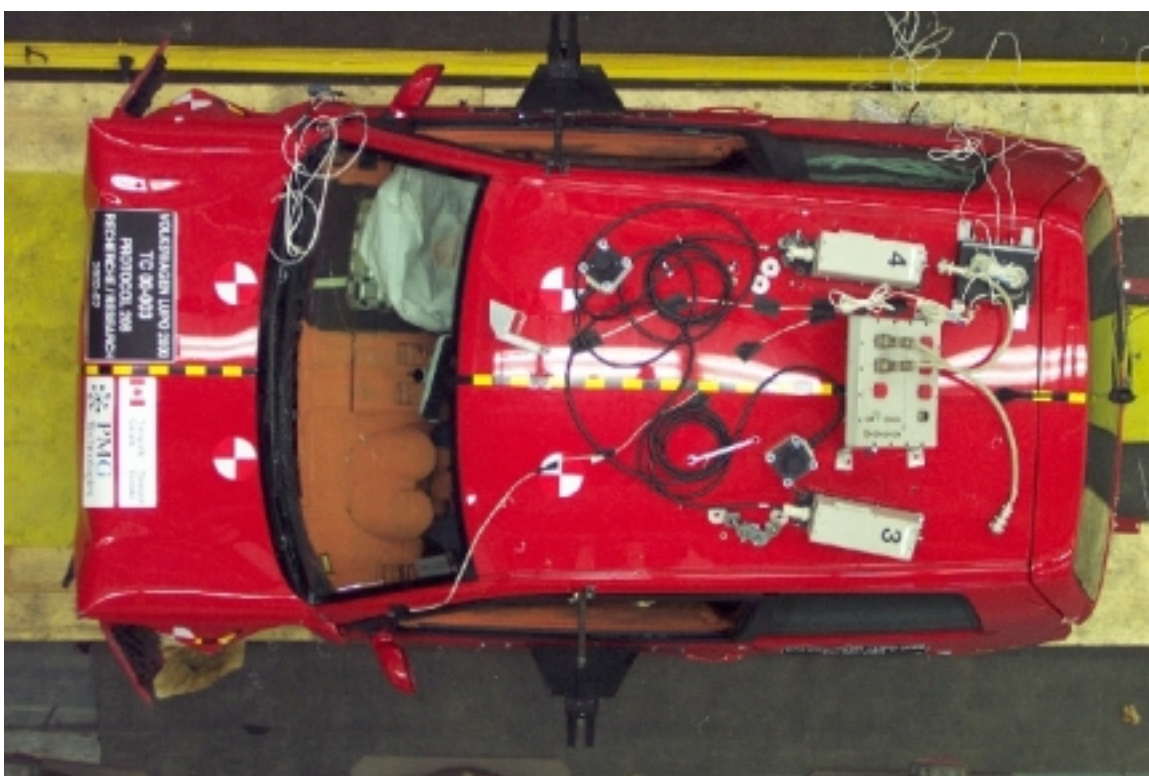
14. Vue de plan du véhicule d'essai, après essai.  
Over view of the test vehicle, post-test.

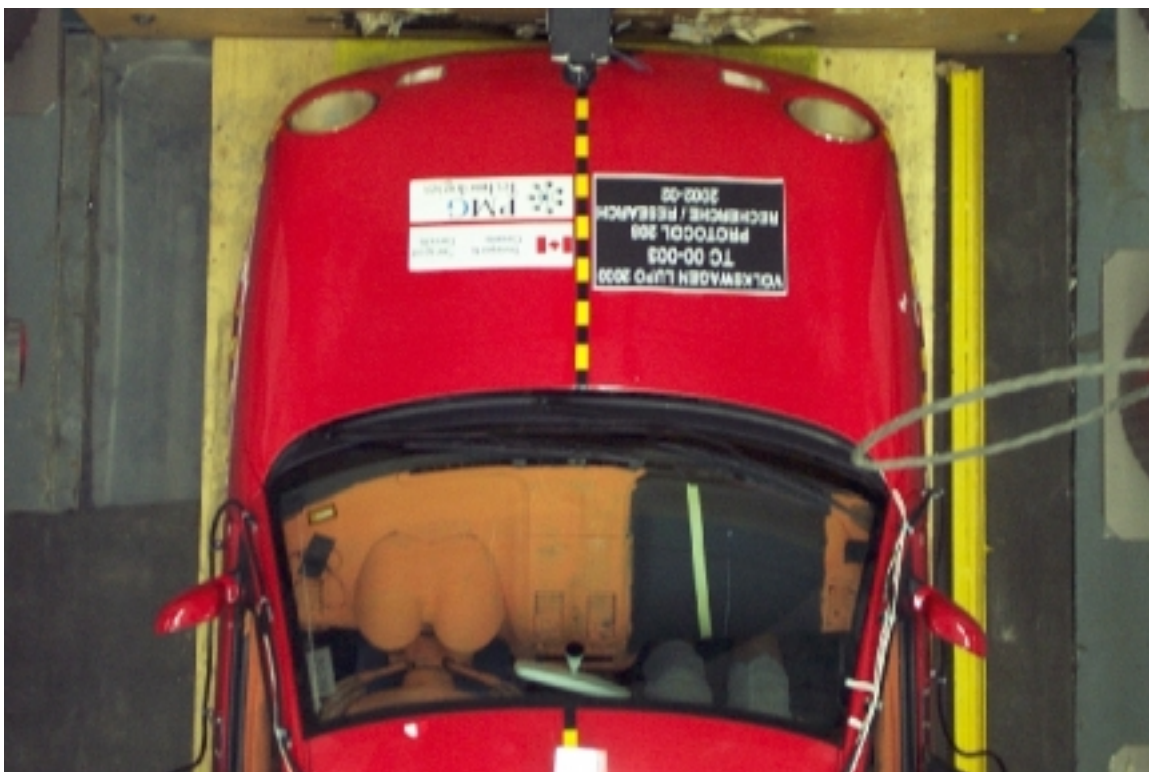
15. Vue de plan du devant du véhicule d'essai, avant essai.  
Over view of the front part of the test vehicle, pre-test.

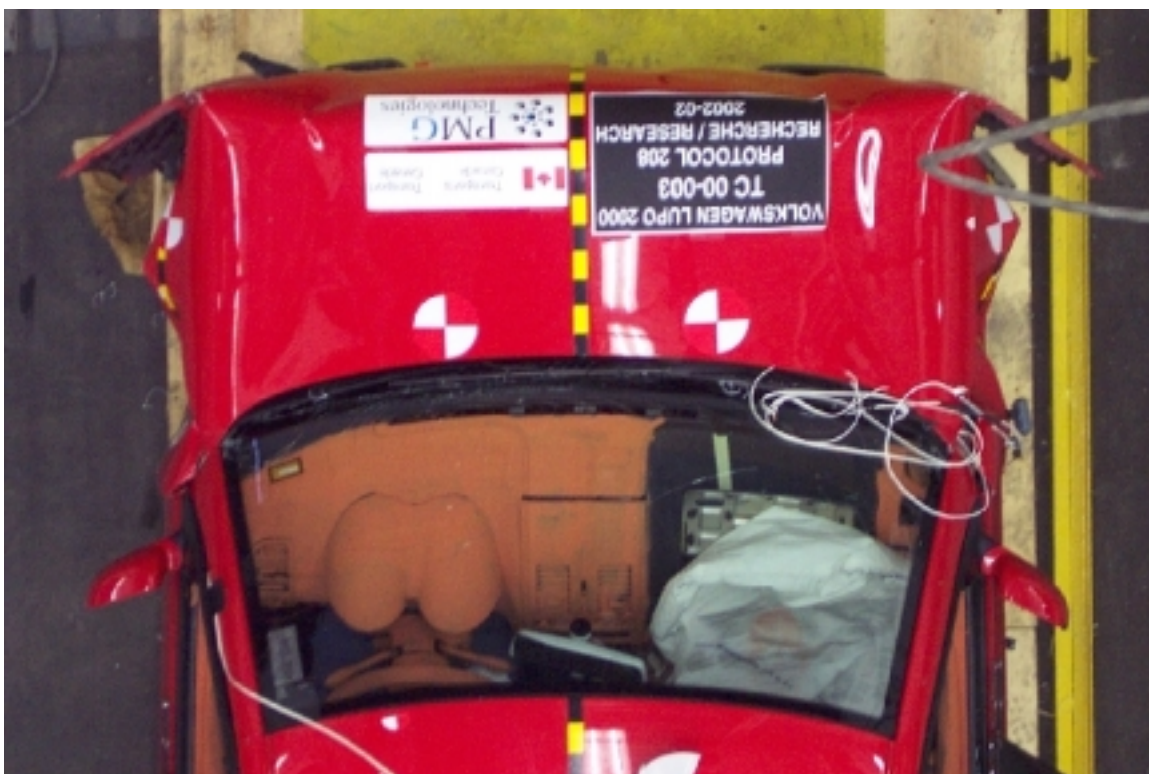
16. Vue de plan du devant du véhicule d'essai, après essai.  
Over view of the front part of the test vehicle, post-test.

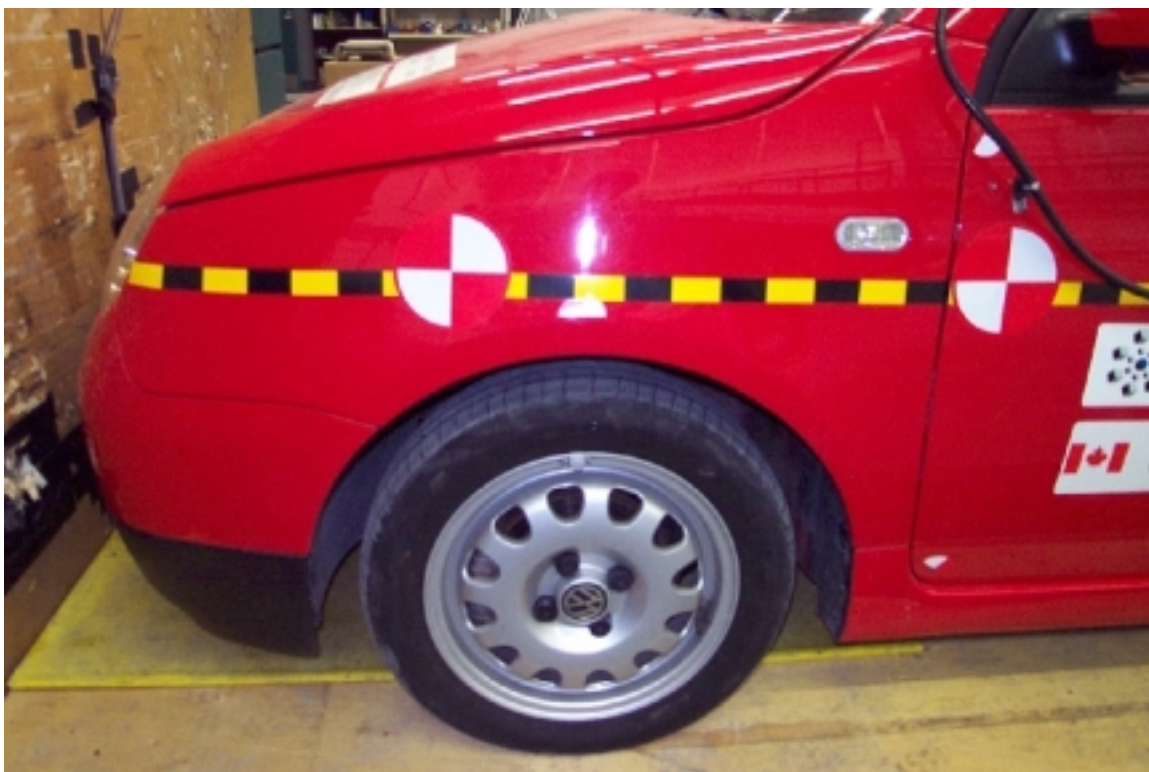
17. Vue côté gauche de l'avant du véhicule d'essai, avant essai.  
Left side view of front of test vehicle, pre-test.

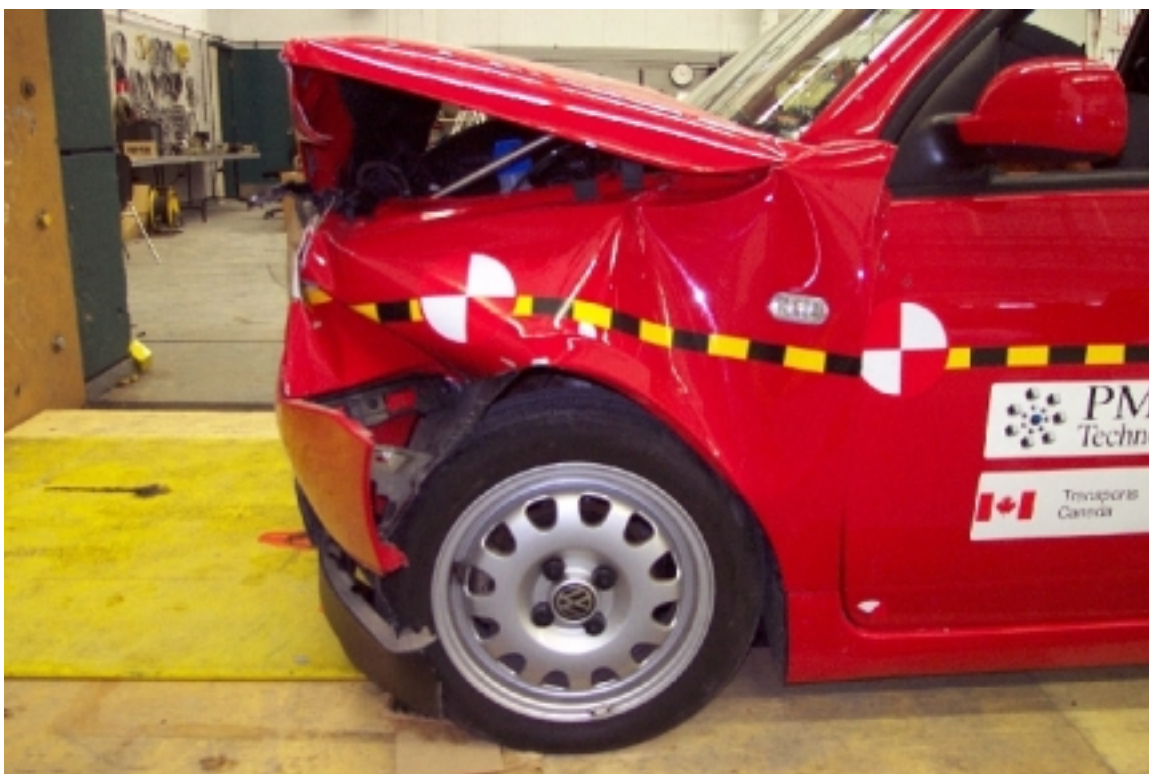
18. Vue côté gauche de l'avant du véhicule d'essai, après essai.  
Left side view of front of test vehicle, post-test.

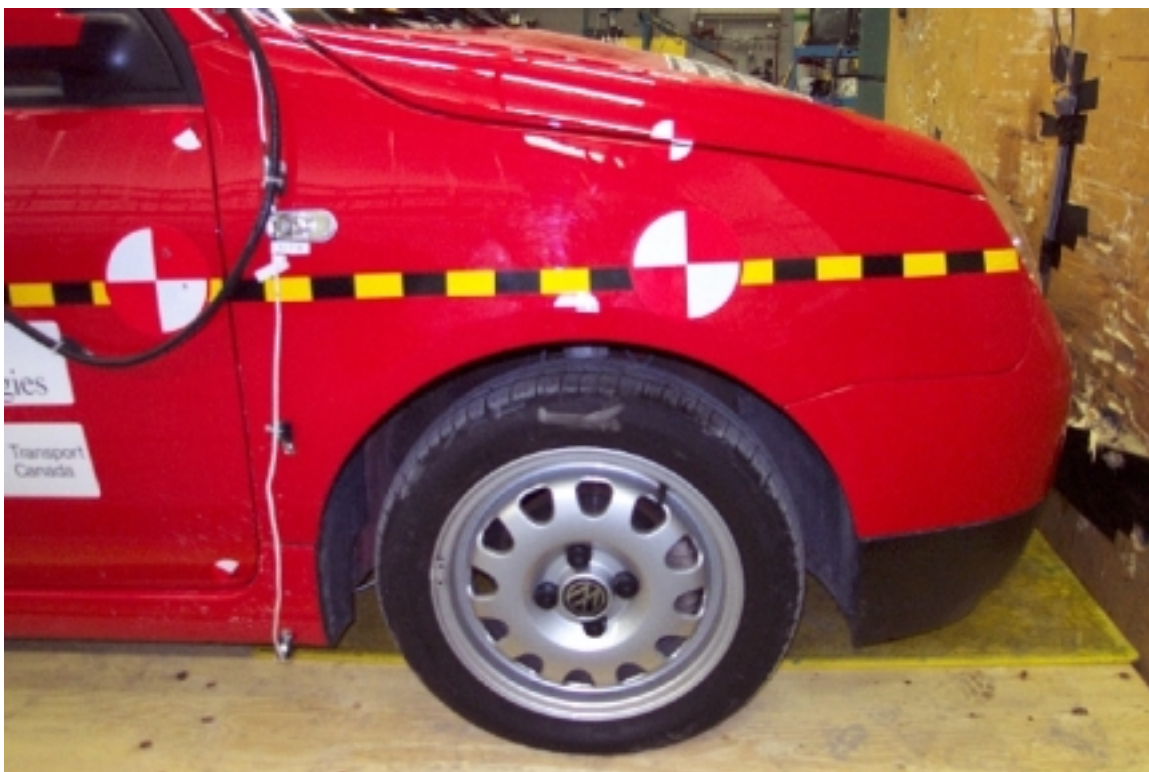
19. Vue côté droit de l'avant du véhicule d'essai, avant essai.  
Right side view of front of test vehicle, pre-test.

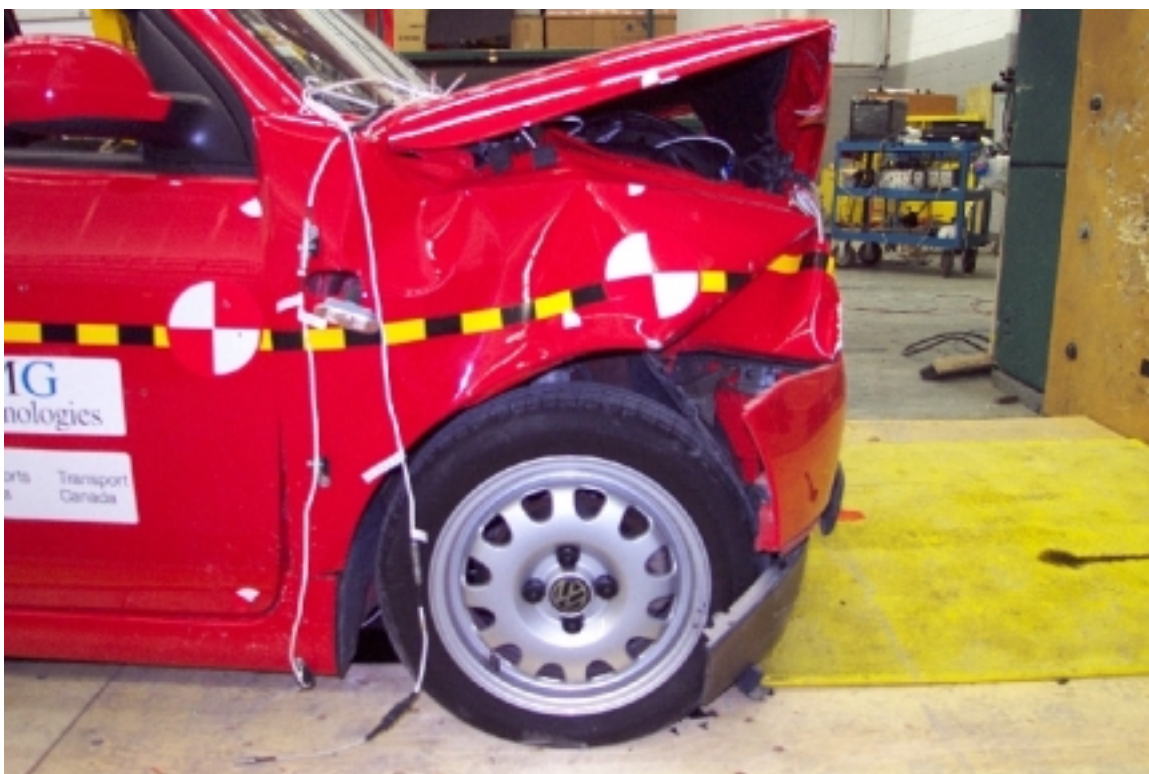
20. Vue côté droit de l'avant du véhicule d'essai, après essai.  
Right side view of front of test vehicle, post-test.

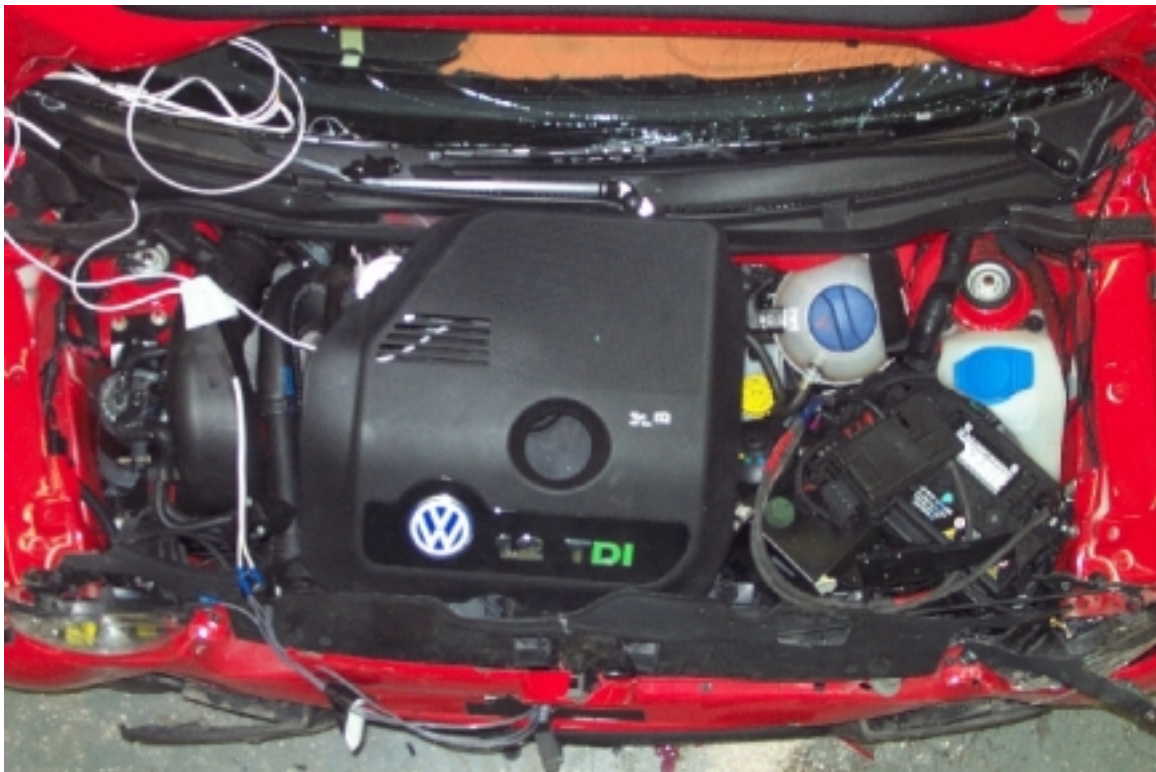
22. Vue du compartiment moteur du véhicule d'essai, après essai.  
Engine compartment view of the vehicle, post-test.

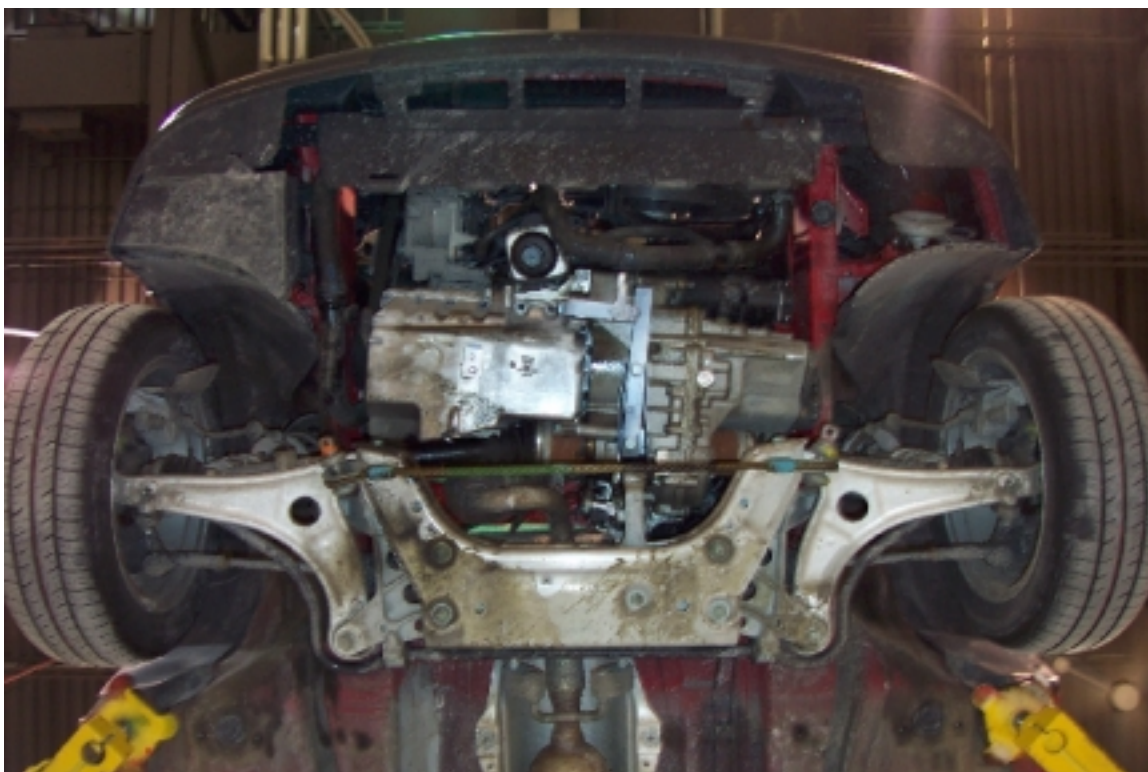
23. Vue du dessous du compartiment moteur, avant essai.  
Under view of the engine compartment , pre-test.

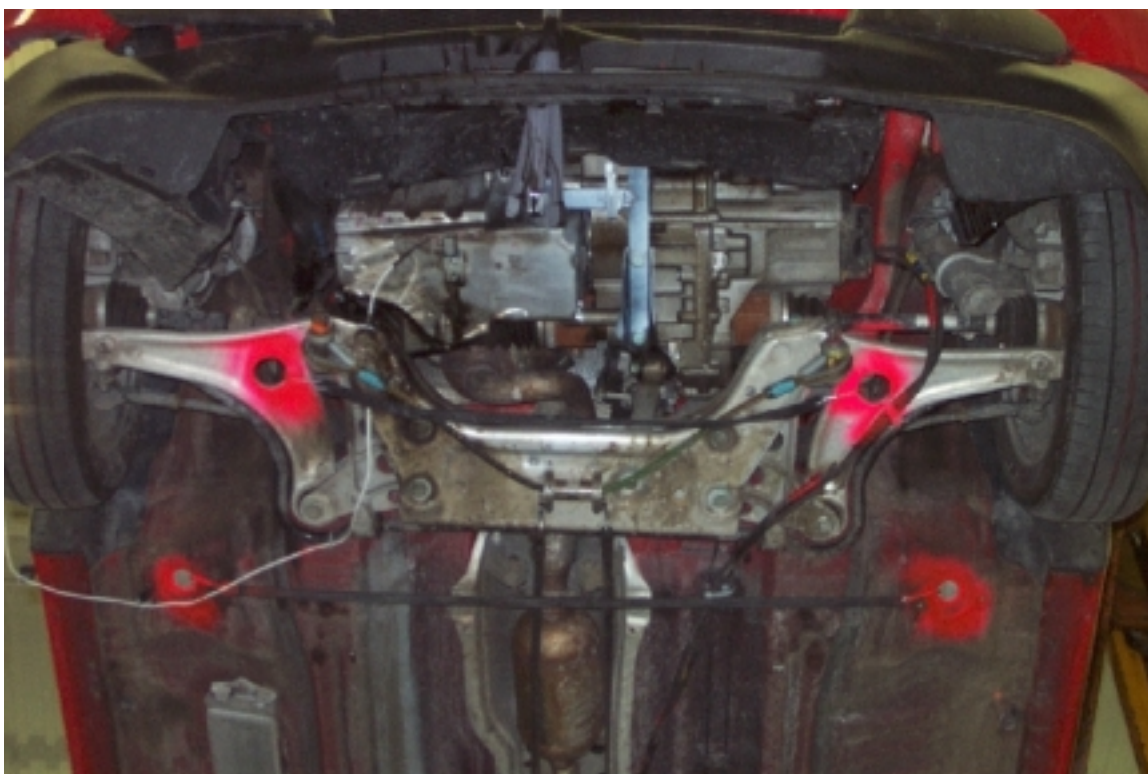
24. Vue du dessous du compartiment moteur, après essai.  
Under view of the engine compartment , post-test.

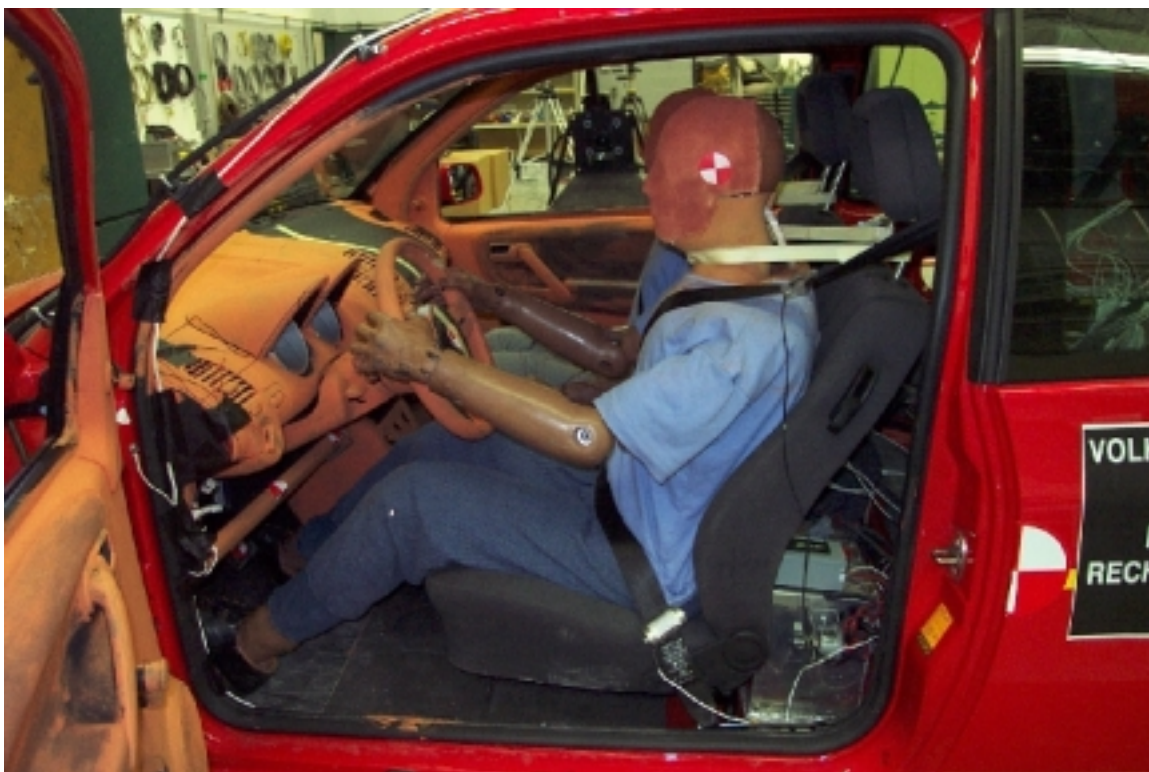
25. Position du conducteur, avant essai.  
Driver's position, pre-test.

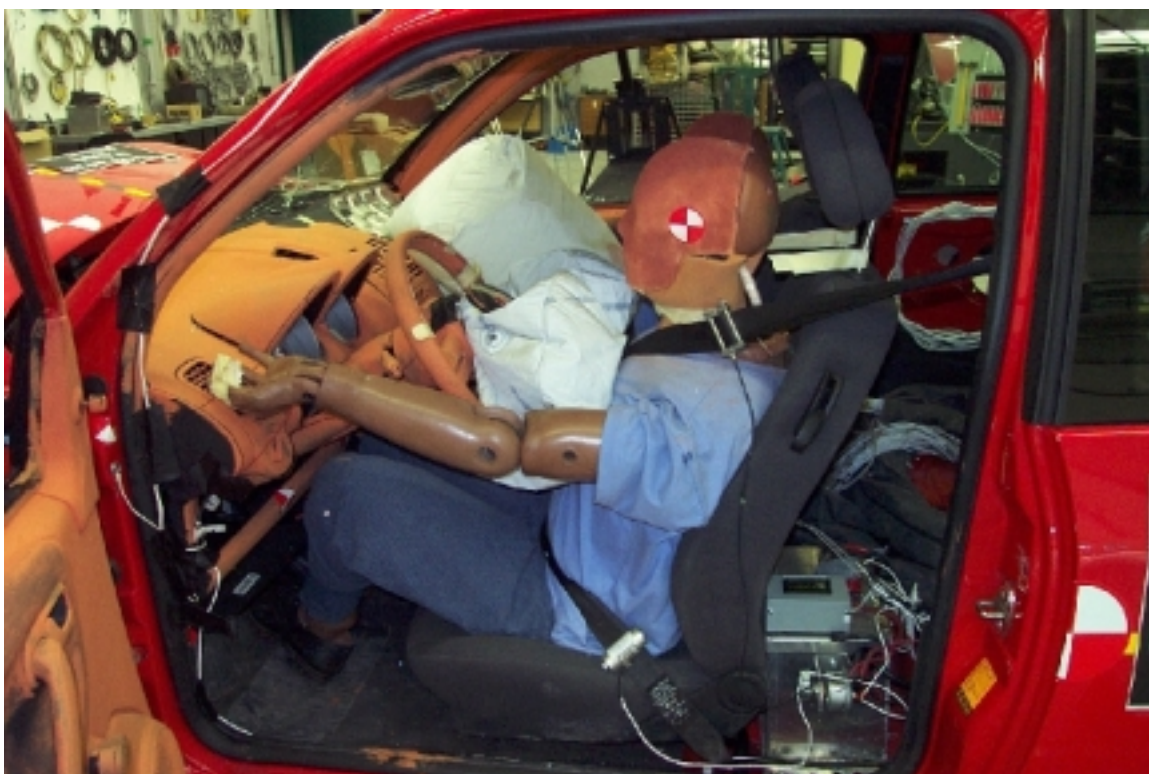
26. Position du conducteur, après essai.  
Driver's position, post-test.

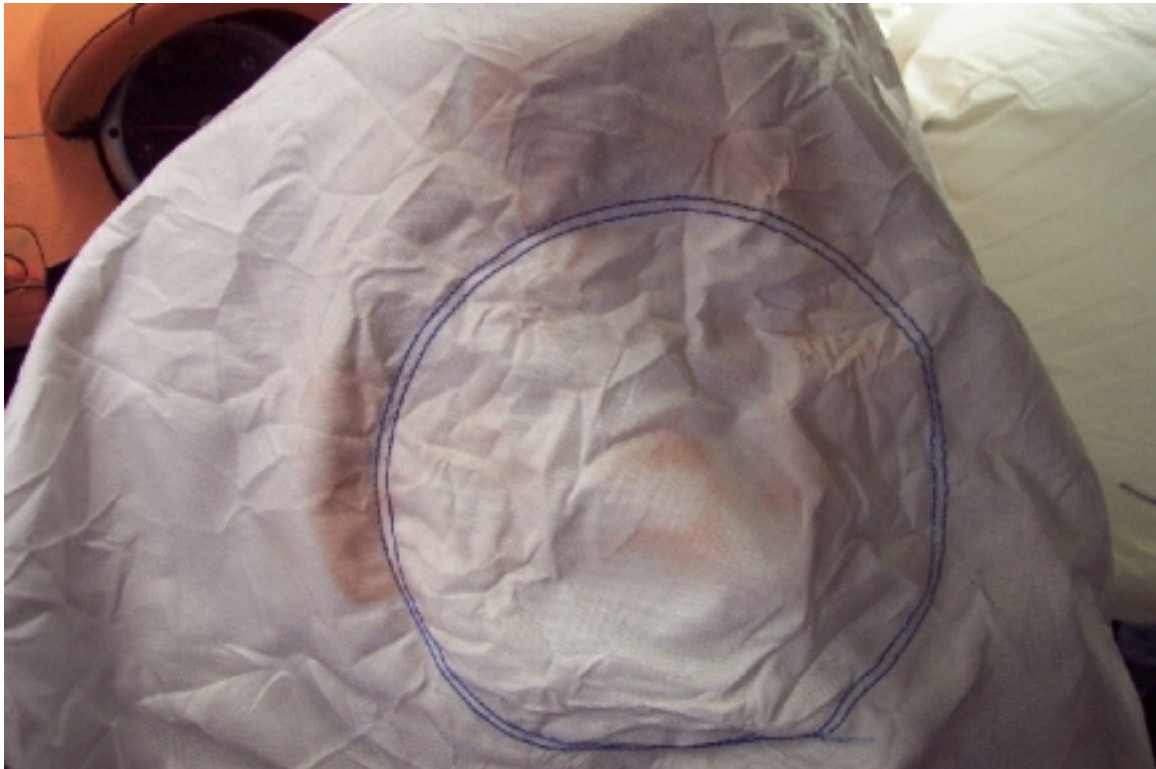
27. Point de contact de tête du conducteur, après essai.  
Driver's head contact point, post-test.

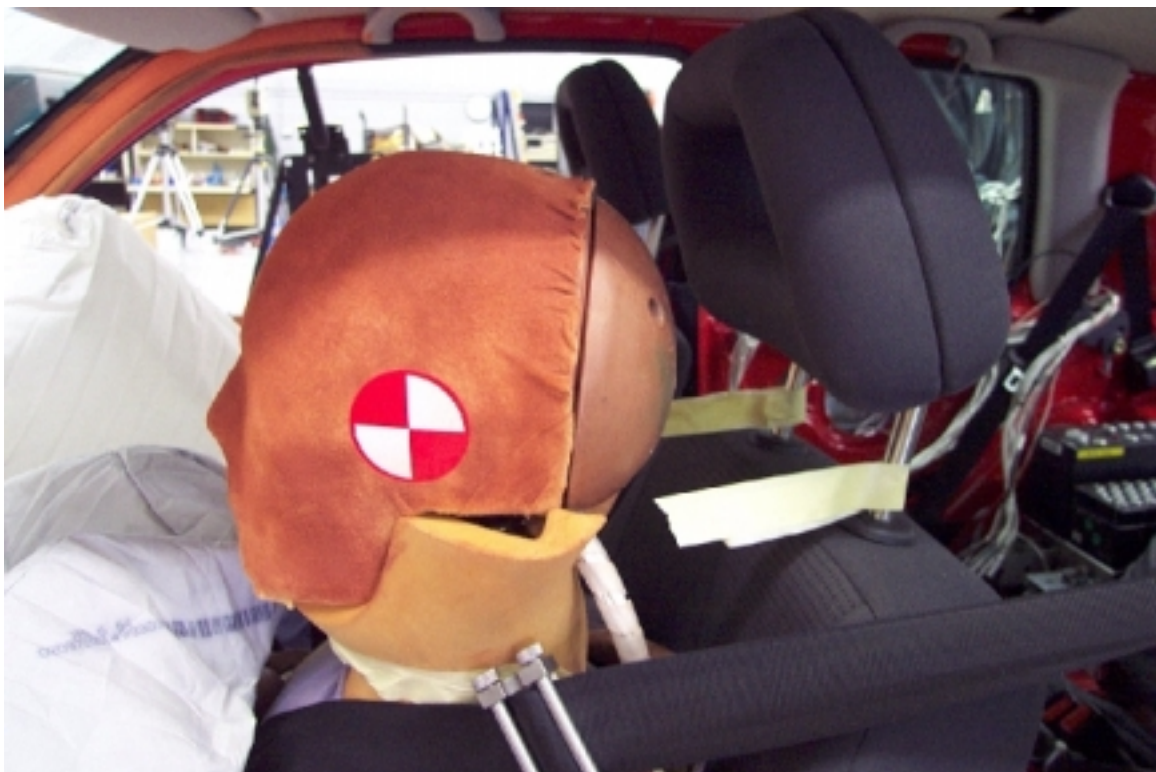
28. Point de contact de tête du conducteur, après essai.  
Driver's head contact point, post-test.
