**APPENDICE / APPENDIX A**

**PHOTOGRAPHIES DE L'ESSAI  
TEST PHOTOGRAPHS**

| Date de collision<br>Crash date | 2002-02-26 | Véhicule<br>Vehicle | VOLKSWAGEN LUPO 2000 | T.C. N°<br>T.C.No | 00-003 |

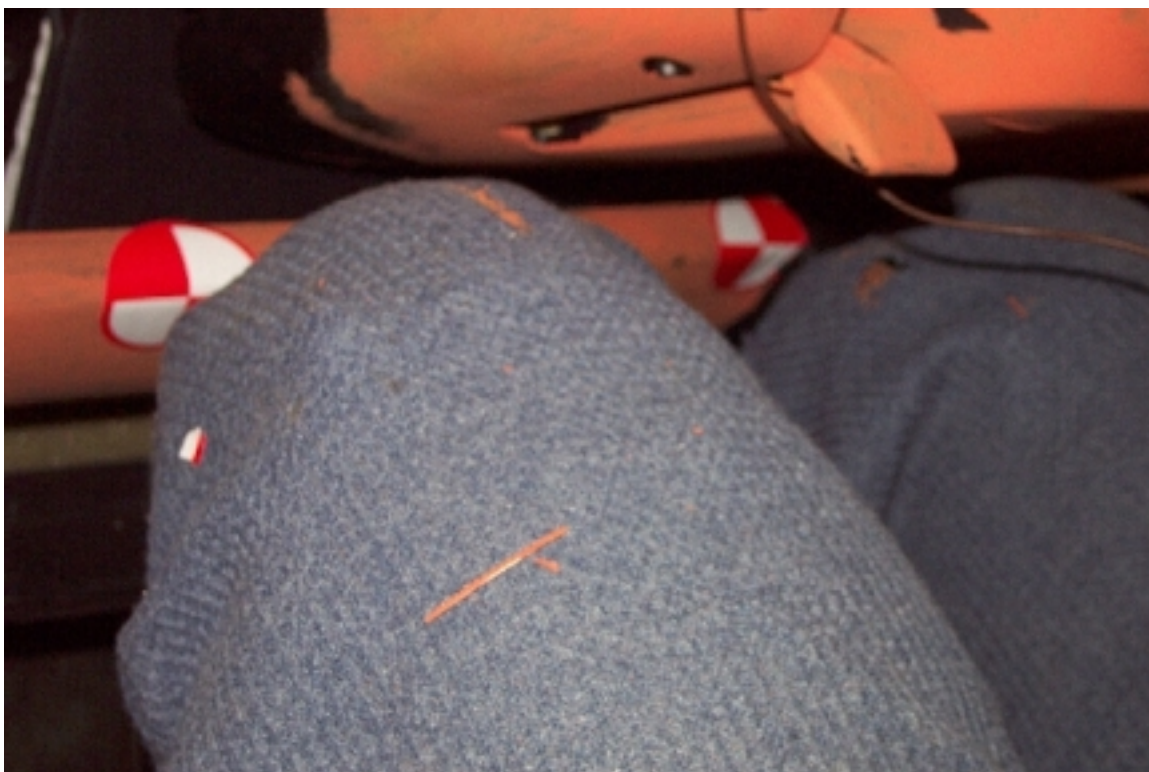
29. Point de contact des genoux du conducteur, après essai.  
Driver's knees contact point, post-test.

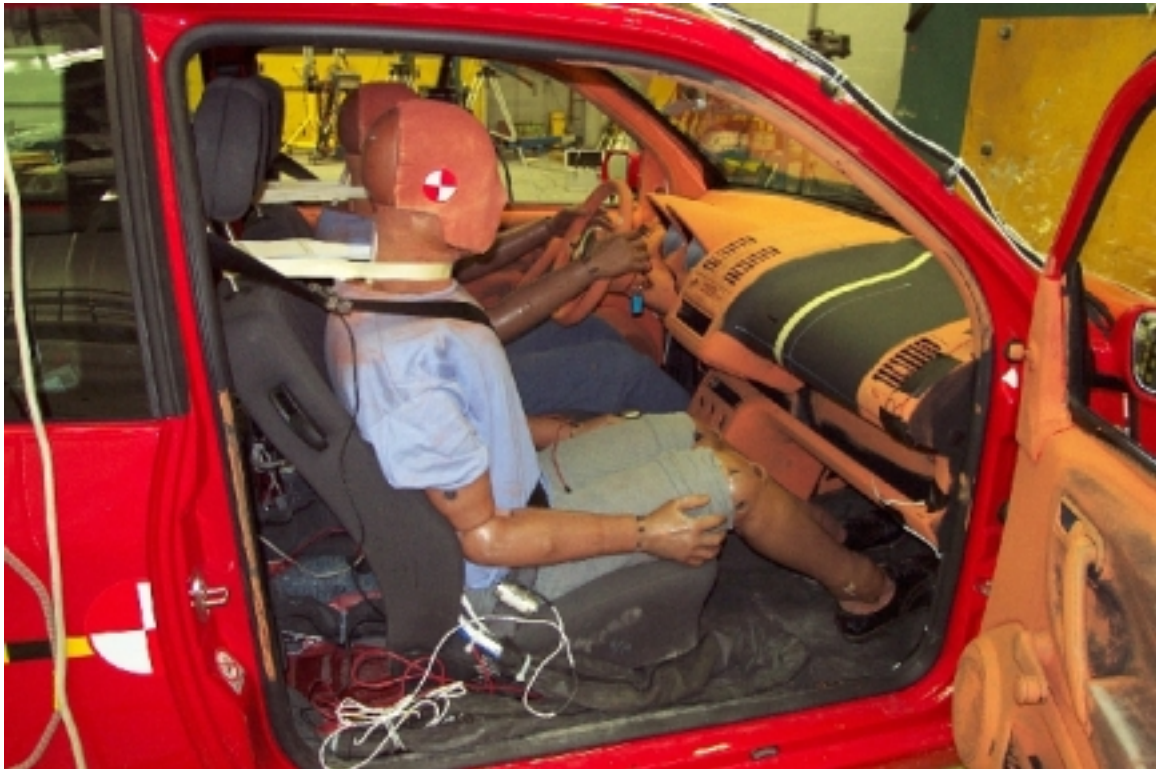
30. Position du passager, avant essai.  
Passenger's position, pre-test.

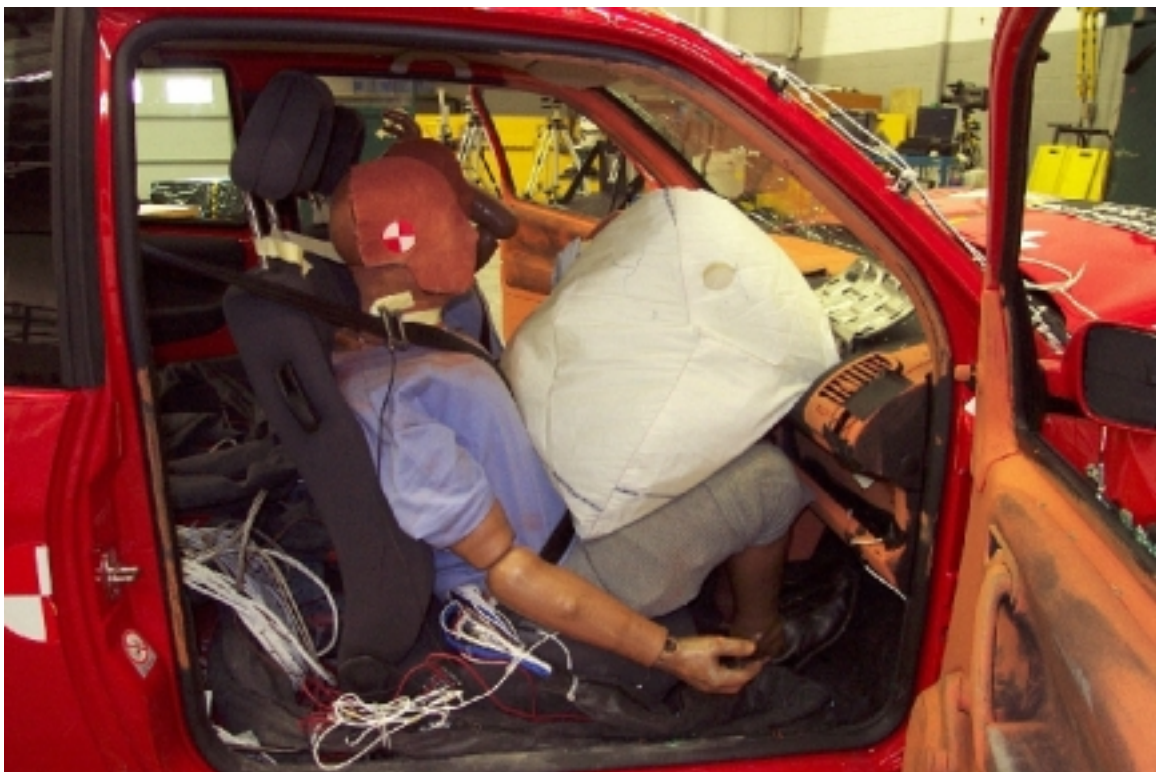
31. Position du passager, après essai.  
Passenger's position, post-test.

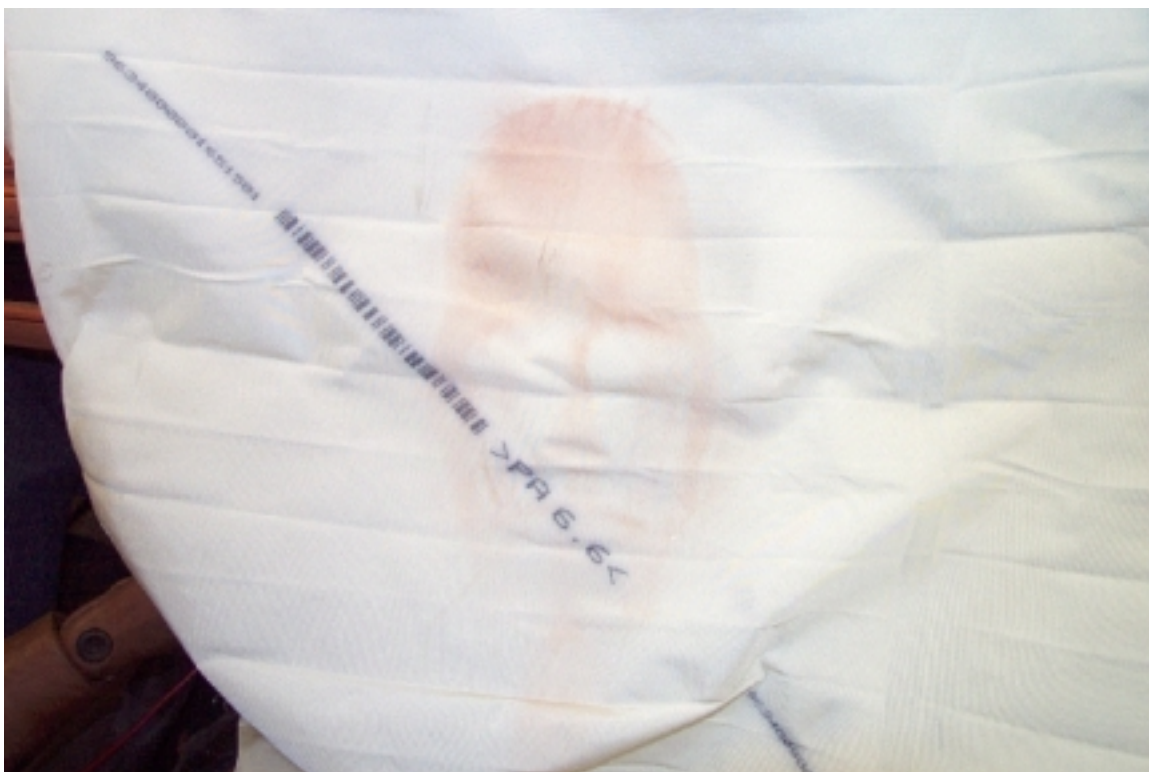
32. Point de contact de tête du passager, après essai.  
Passenger's head contact point, post-test.

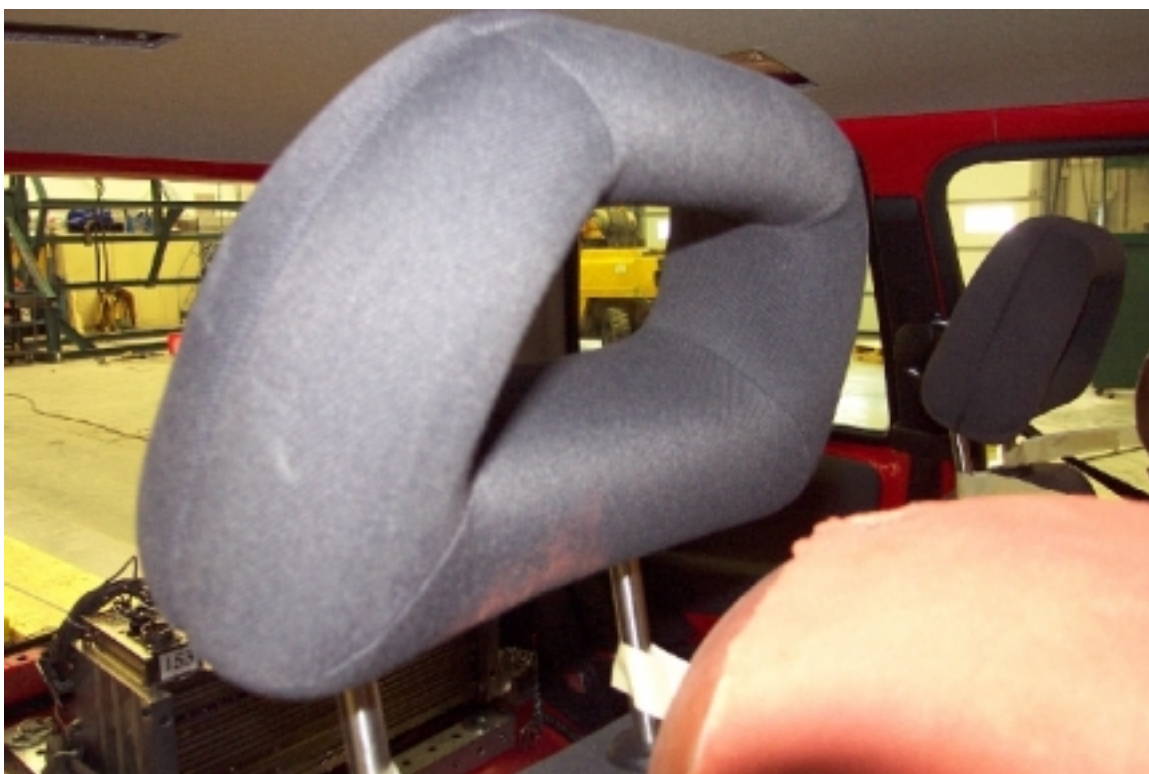
33. Point de contact de tête du passager, après essai.  
Passenger's head contact point, post-test.

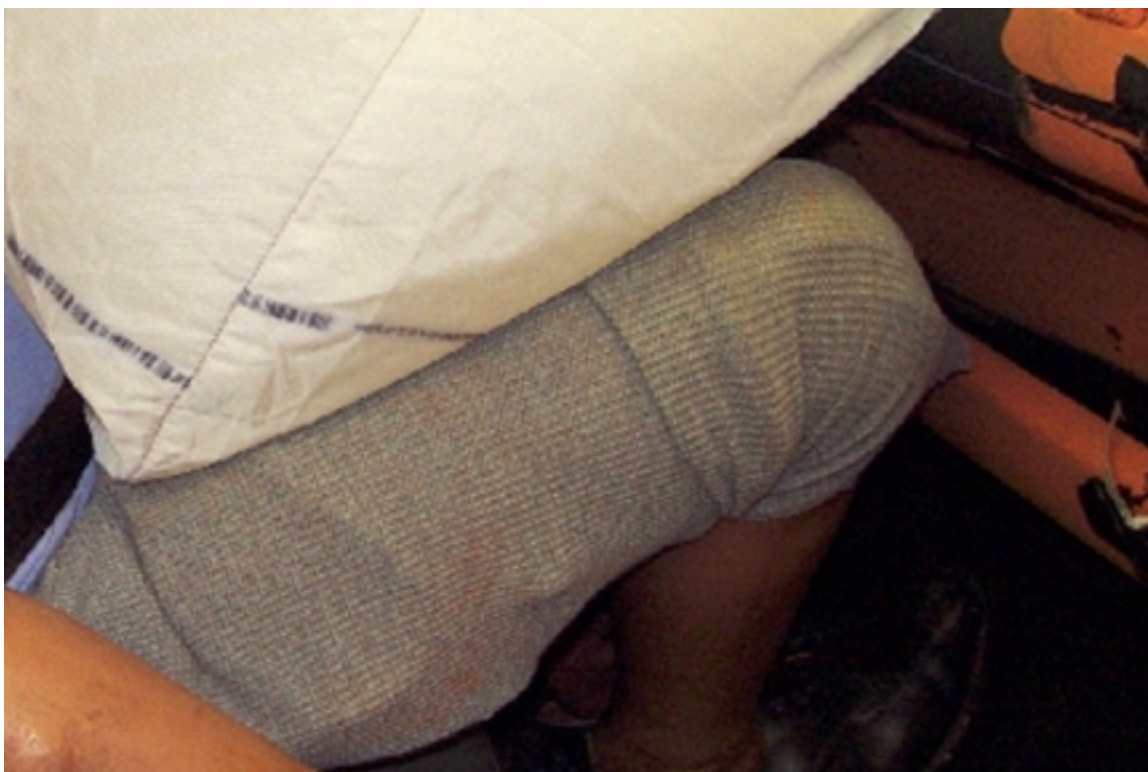
34. Point de contact des genoux du passager, après essai.  
Passenger's knees contact point, post-test.

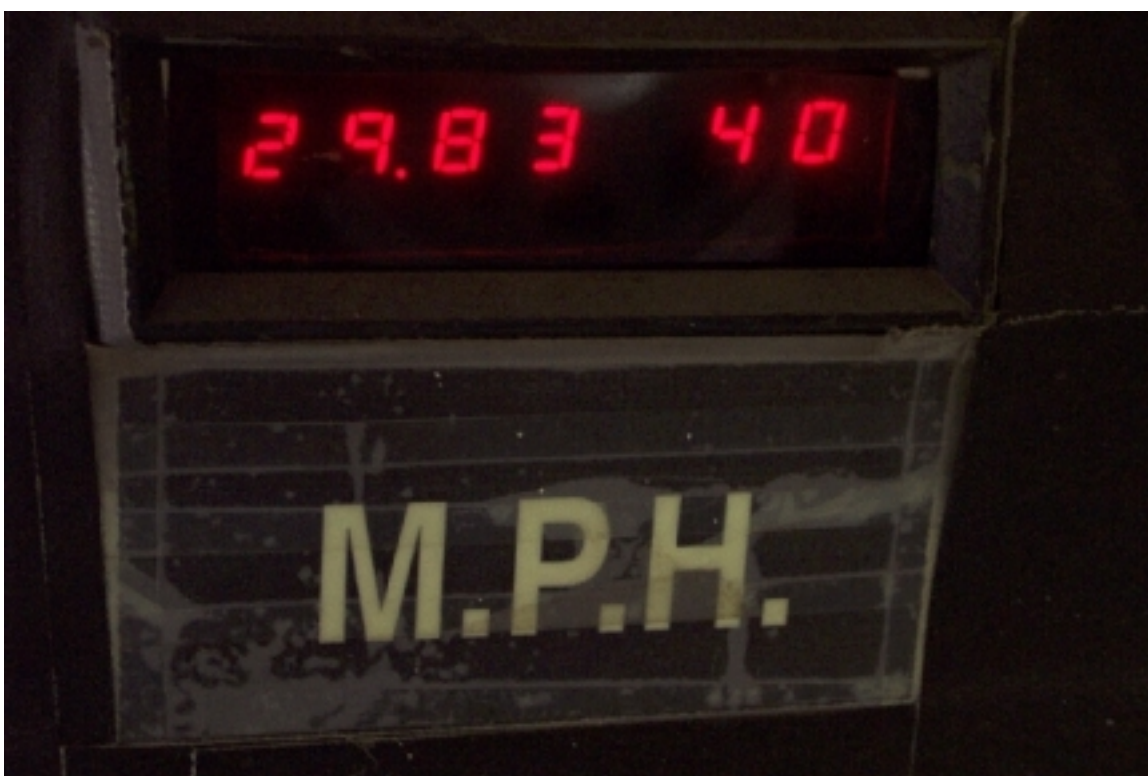
35. Affichage du lecteur de vitesse.  
Speed trap reading.
