**APPENDICE / APPENDIX A**

**PHOTOGRAPHIES DE L'ESSAI  
TEST PHOTOGRAPHS**

| Date de collision<br>Crash date | 2002-03-11 | Véhicule<br>Vehicle | MERCEDES A170 2000 | T.C. N°<br>T.C.No | 00-004 |

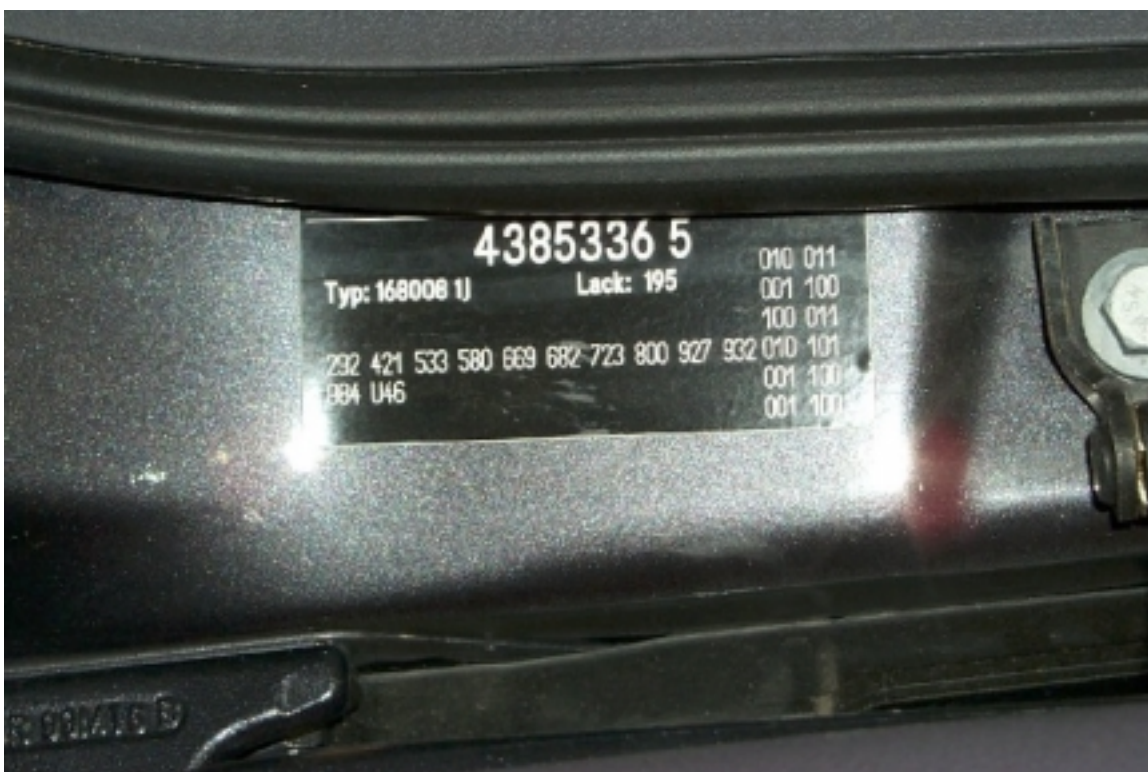
1. Étiquette de déclaration de conformité du véhicule d'essai.  
Statement of compliance label of the test vehicle.

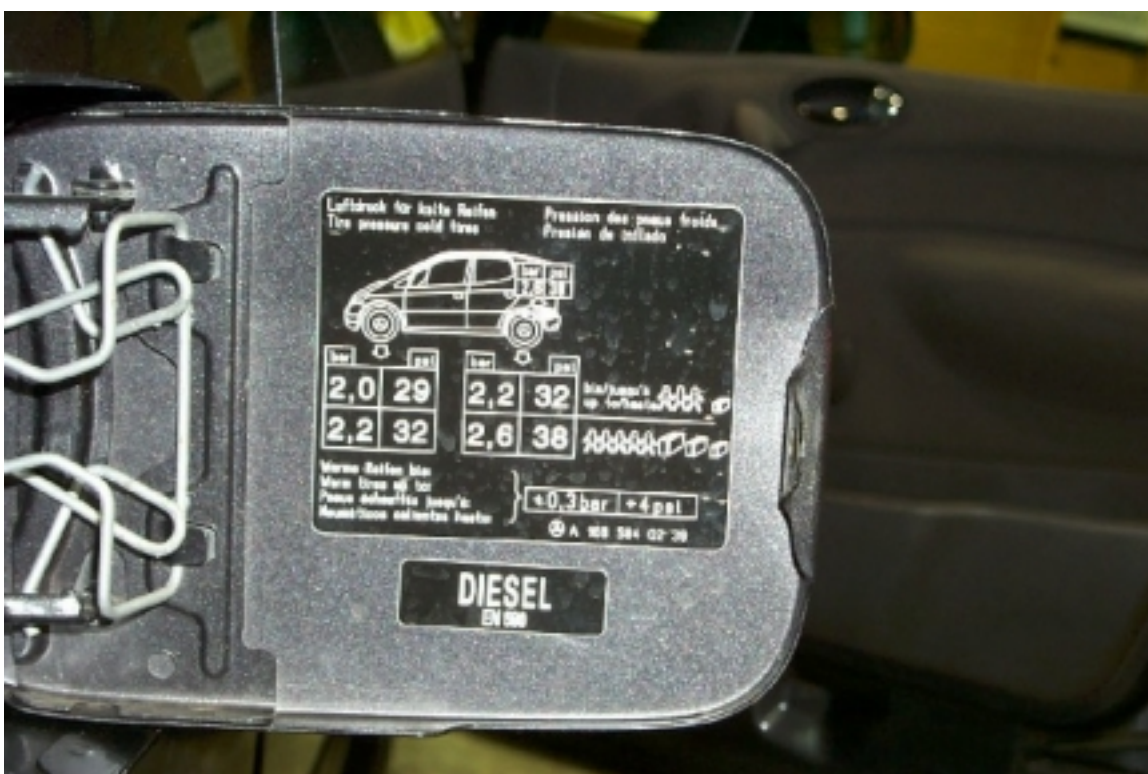
2. Étiquette d'information des pneus.  
Tire information label.

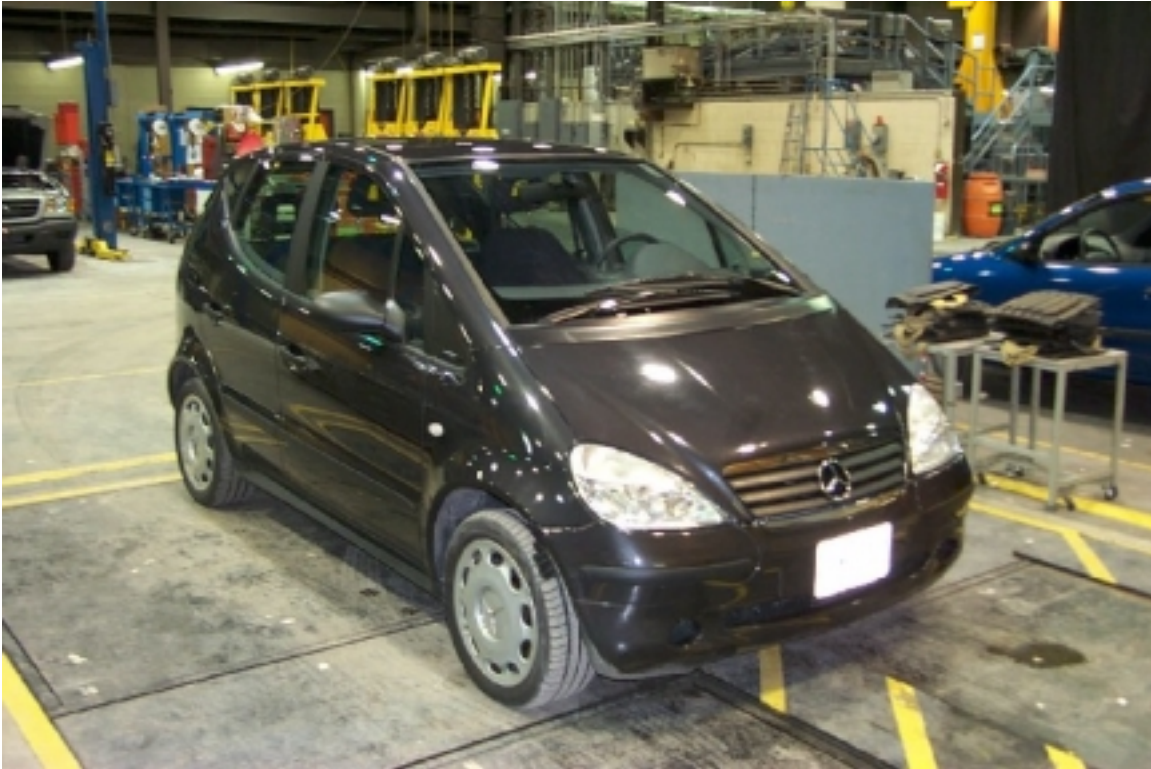
3. Vue  $\frac{3}{4}$  avant du véhicule d'essai.  
 $\frac{3}{4}$  front view of the test vehicle.

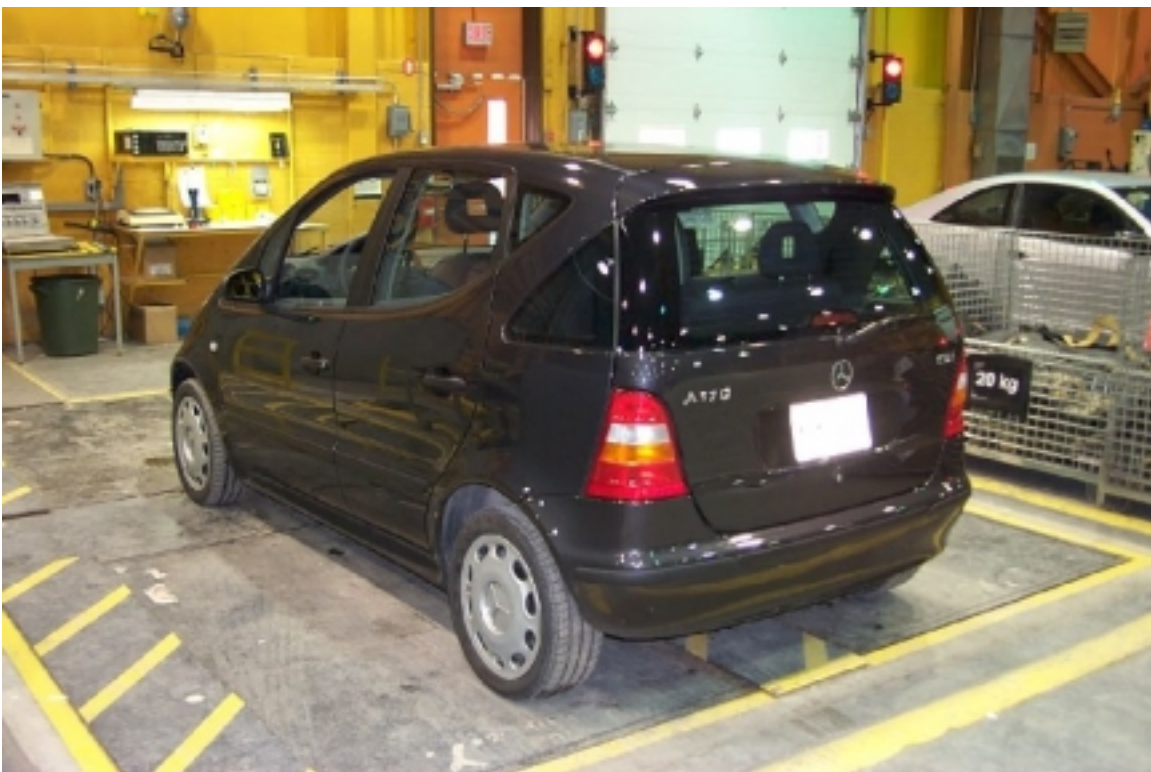
4. Vue  $\frac{3}{4}$  arrière du véhicule d'essai.  
 $\frac{3}{4}$  rear view of the test vehicle.

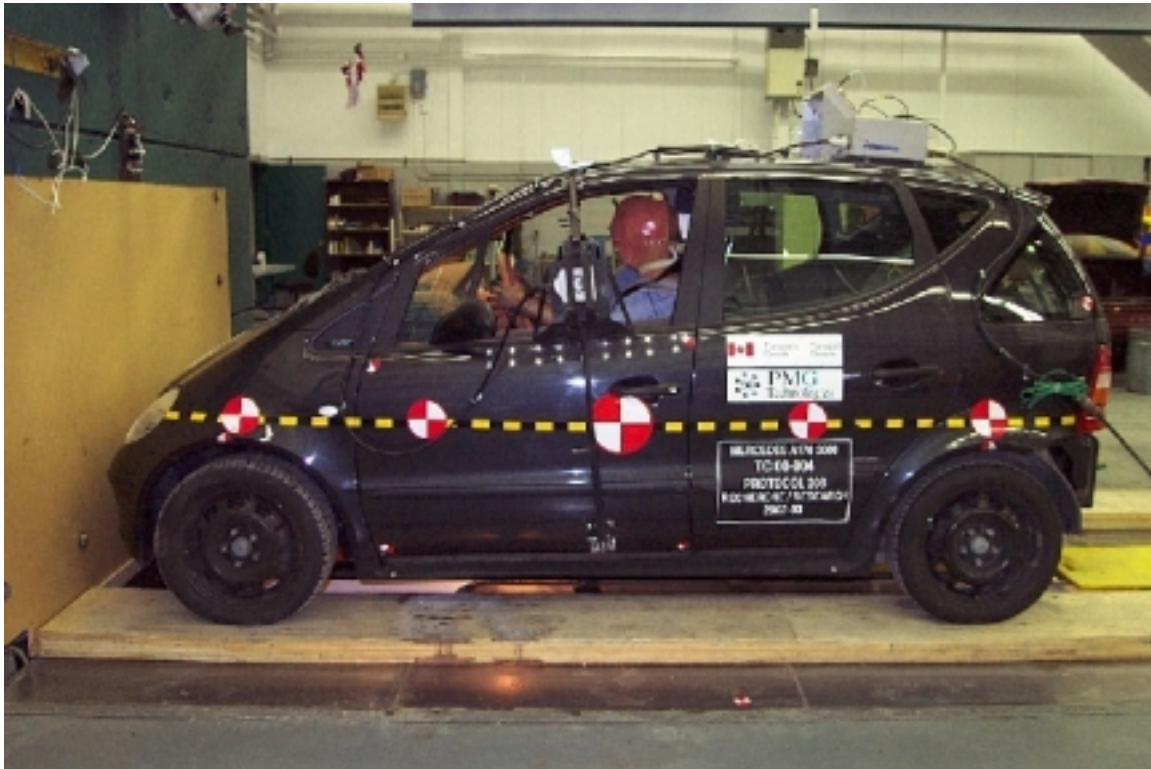
5. Vue générale côté gauche du véhicule d'essai, avant essai.  
Left side view of the test vehicle, pre-test.

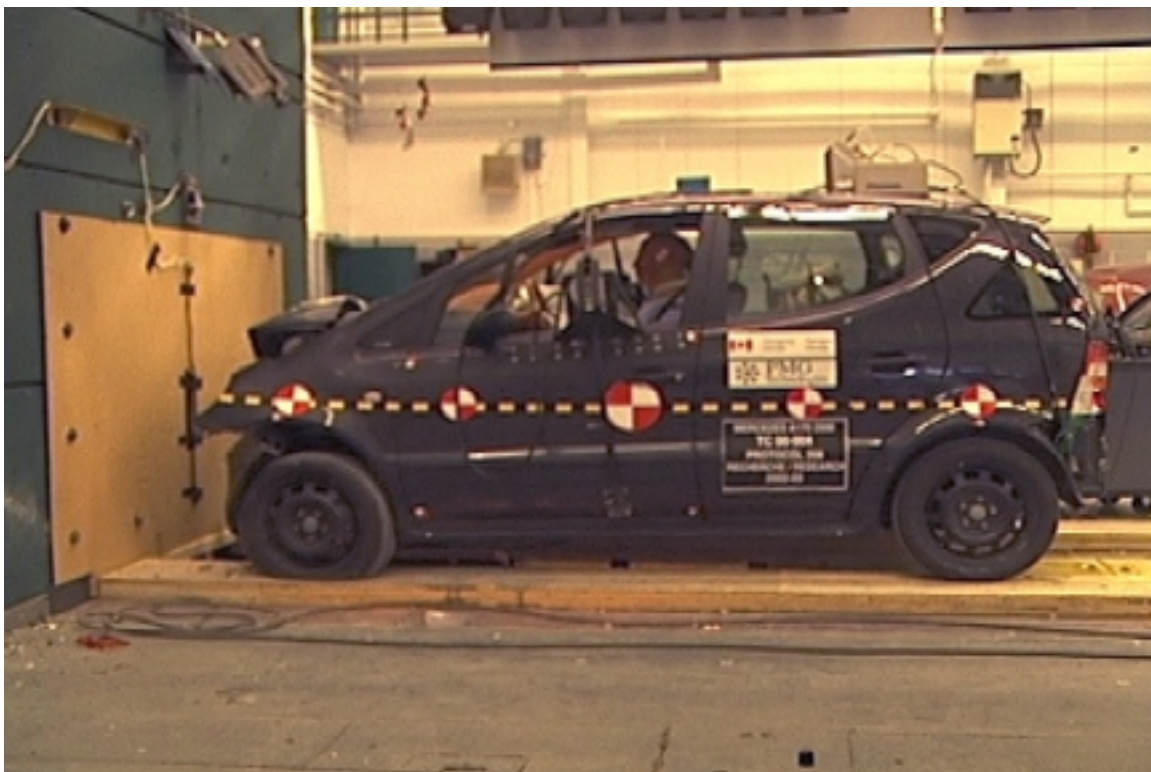
6. Vue générale côté gauche du véhicule d'essai, après essai.  
Left side view of the test vehicle, post-test.

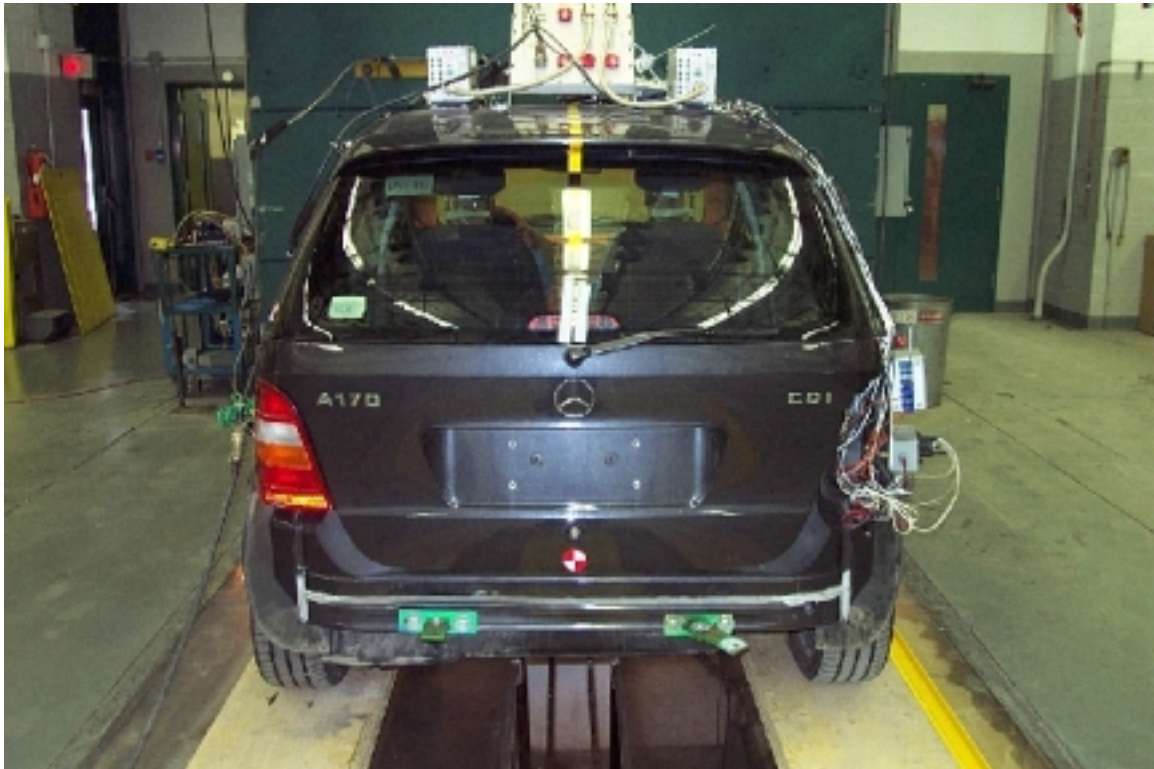
7. Vue arrière du véhicule d'essai, avant essai.  
Rear view of the test vehicle, pre-test.

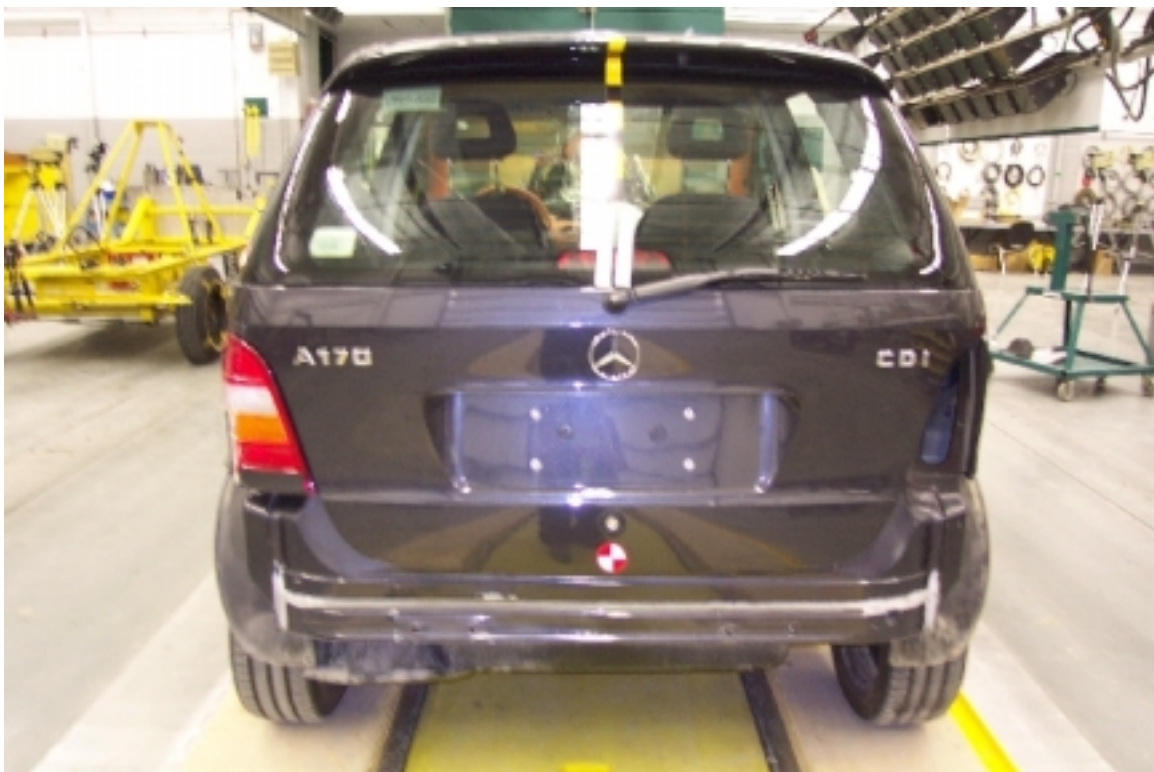
8. Vue arrière du véhicule d'essai, après essai.  
Rear view of the test vehicle, post-test.

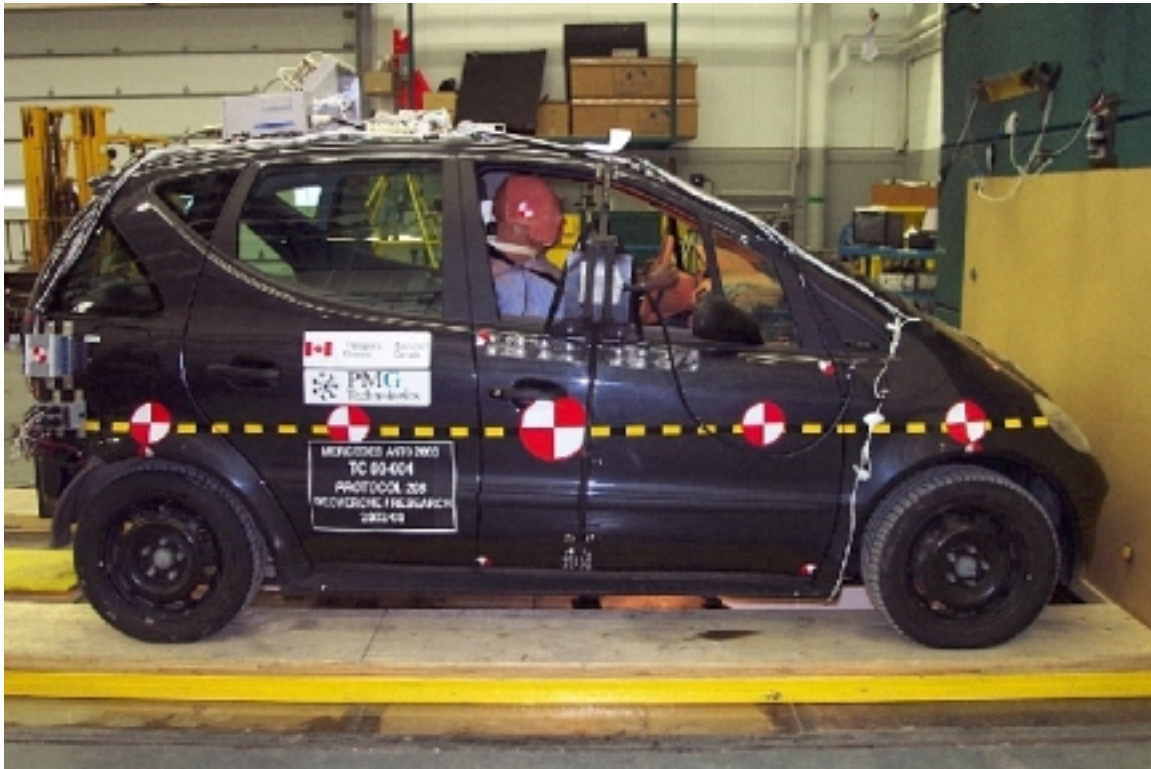
9. Vue générale côté droit du véhicule d'essai, avant essai.  
General right side view of the test vehicle, pre-test.

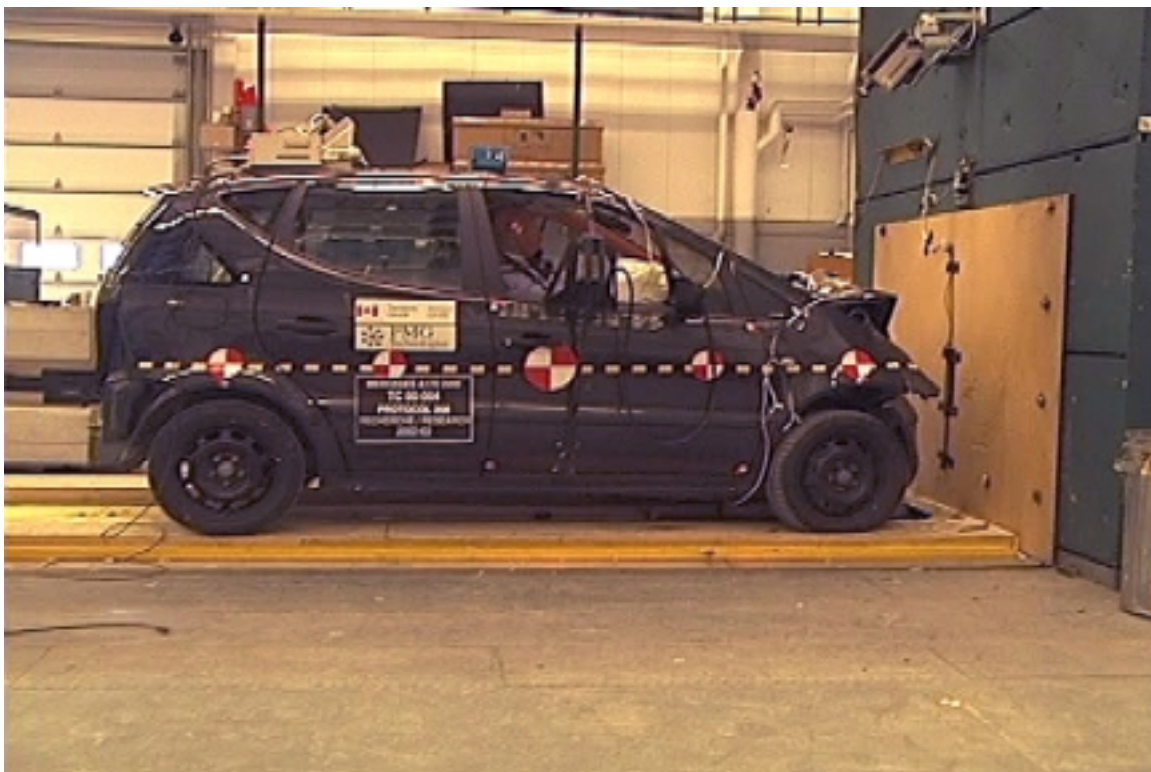
10. Vue générale côté droit du véhicule d'essai, après essai.  
General right side view of the test vehicle, post-test.

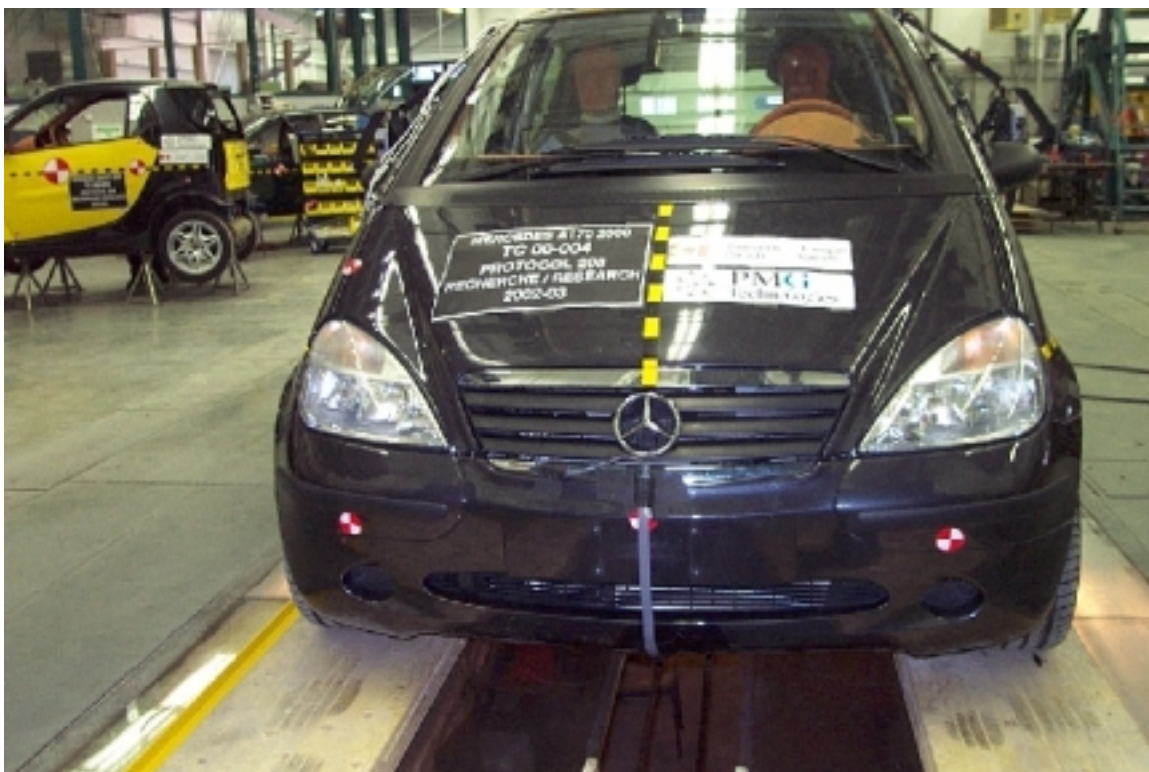
11. Vue avant du véhicule d'essai, avant essai.  
Front view of the test vehicle, pre-test.

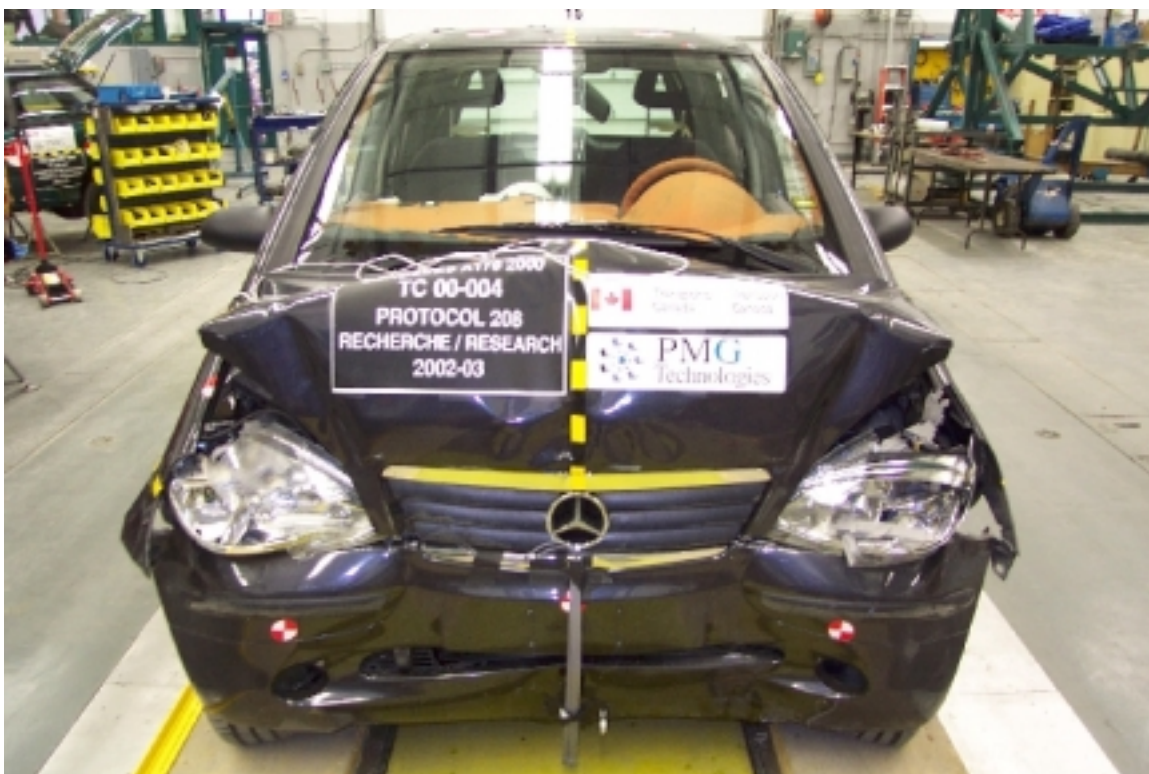
12. Vue avant du véhicule d'essai, après essai.  
Front view of the test vehicle, post-test.

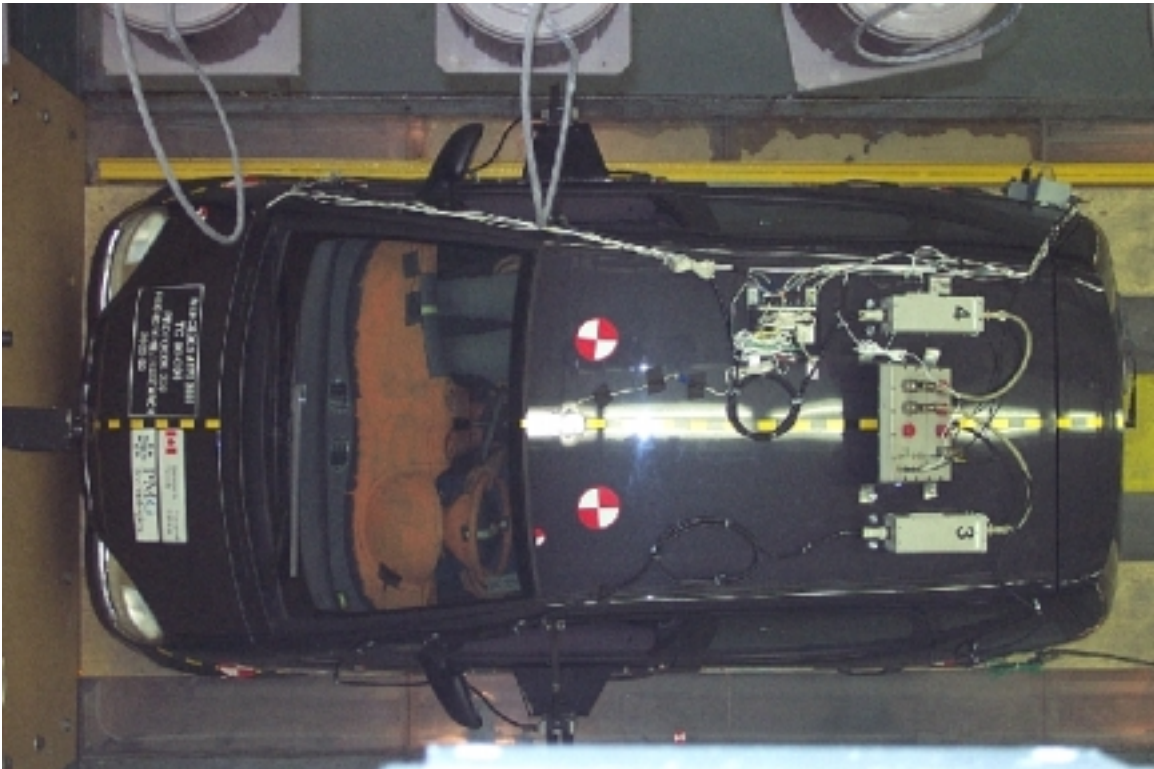
13. Vue de plan du véhicule d'essai, avant essai.  
Over view of the test vehicle, pre-test.

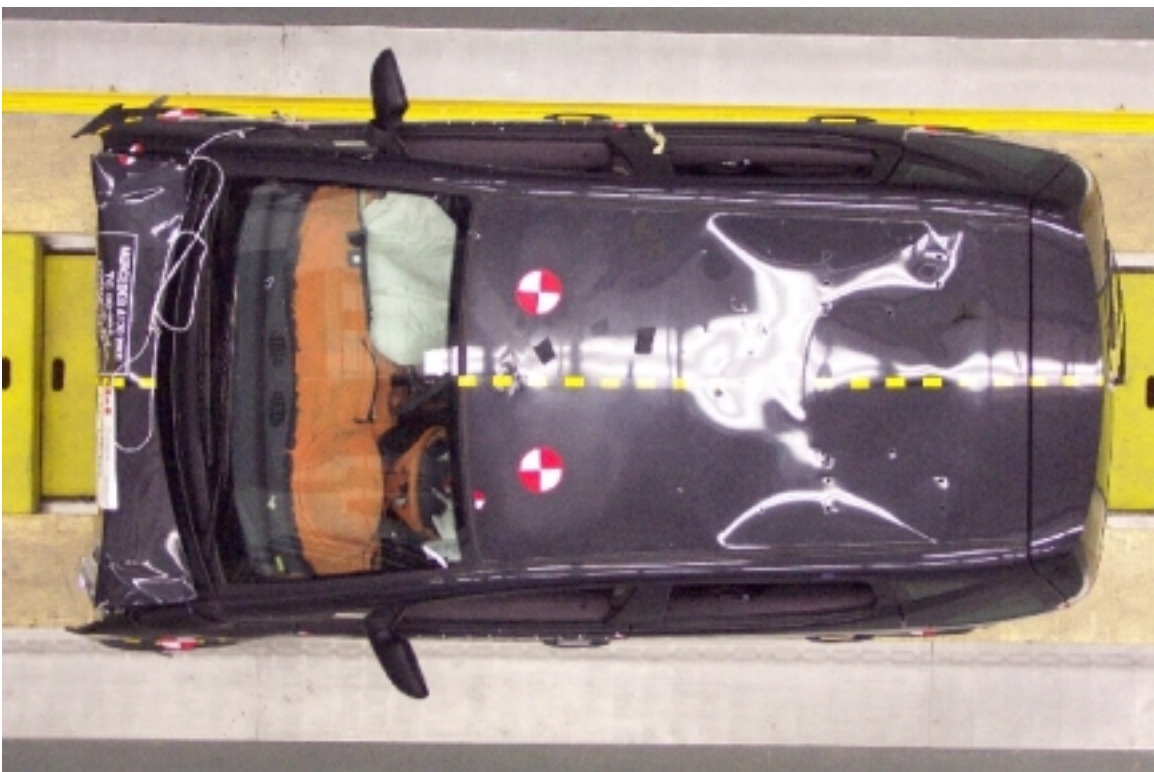
14. Vue de plan du véhicule d'essai, après essai.  
Over view of the test vehicle, post-test.

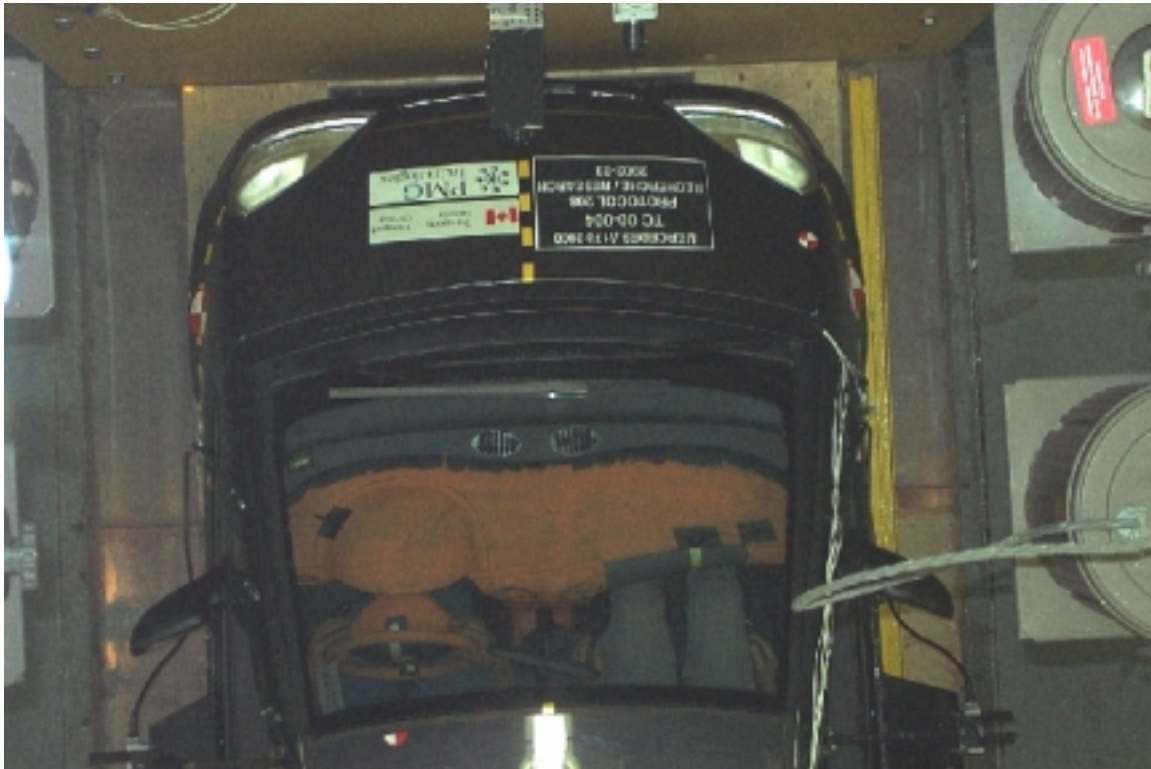
15. Vue de plan du devant du véhicule d'essai, avant essai.  
Over view of the front part of the test vehicle, pre-test.

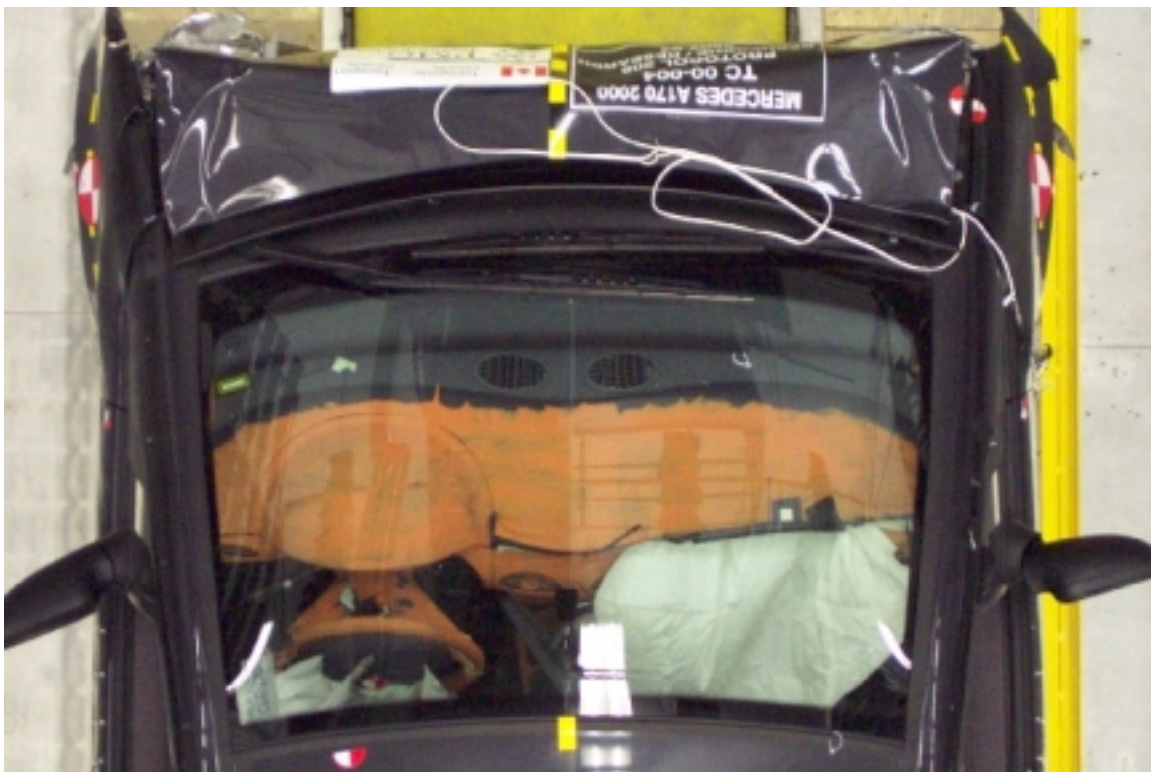
16. Vue de plan du devant du véhicule d'essai, après essai.  
Over view of the front part of the test vehicle, post-test.

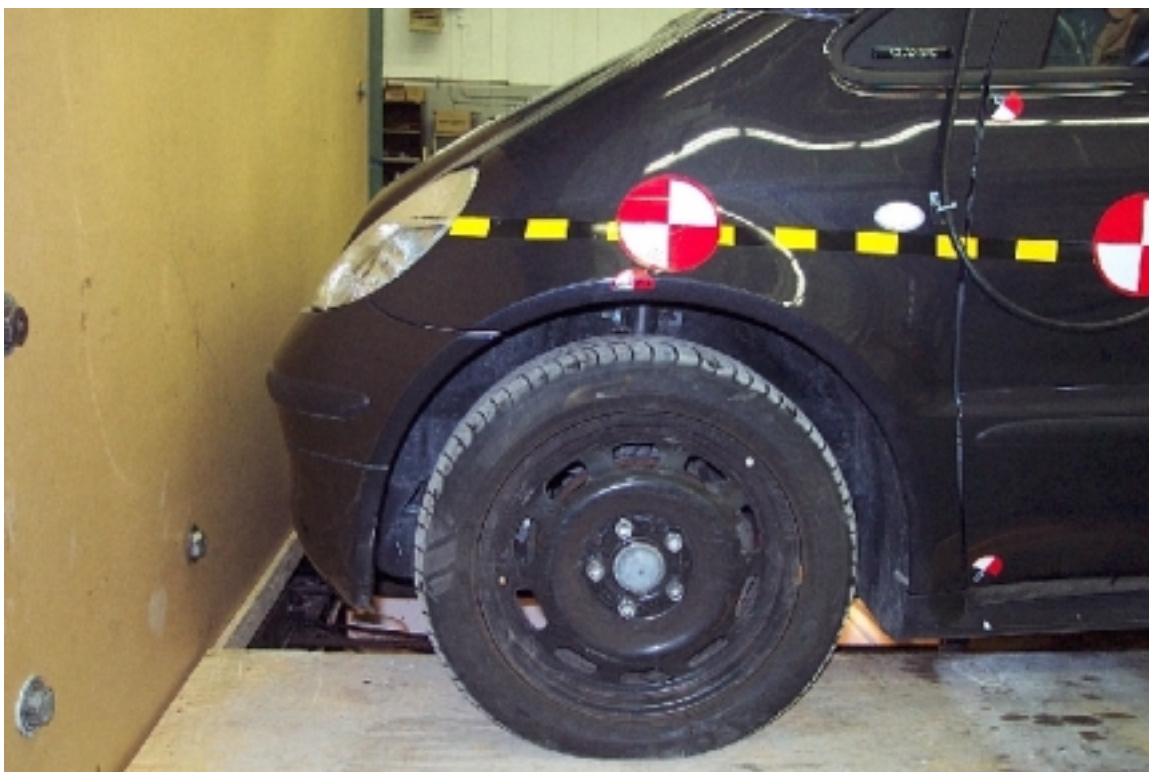
17. Vue côté gauche de l'avant du véhicule d'essai, avant essai.  
Left side view of front of test vehicle, pre-test.

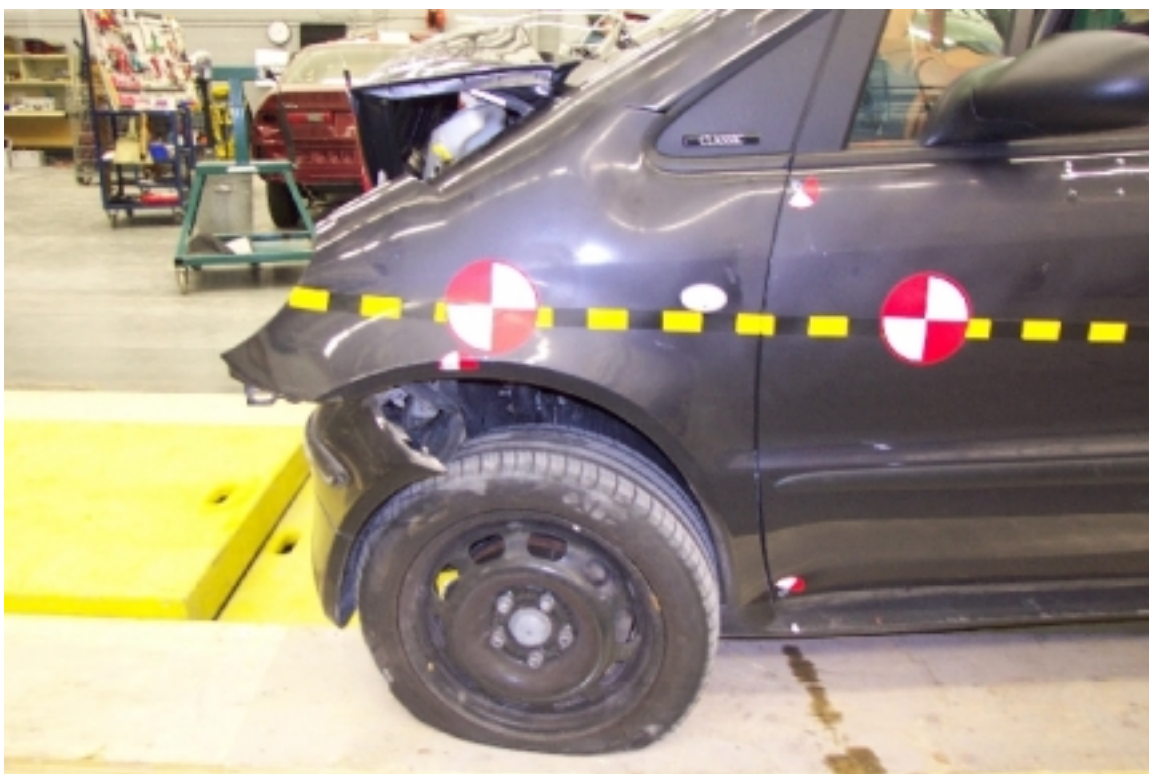
18. Vue côté gauche de l'avant du véhicule d'essai, après essai.  
Left side view of front of test vehicle, post-test.

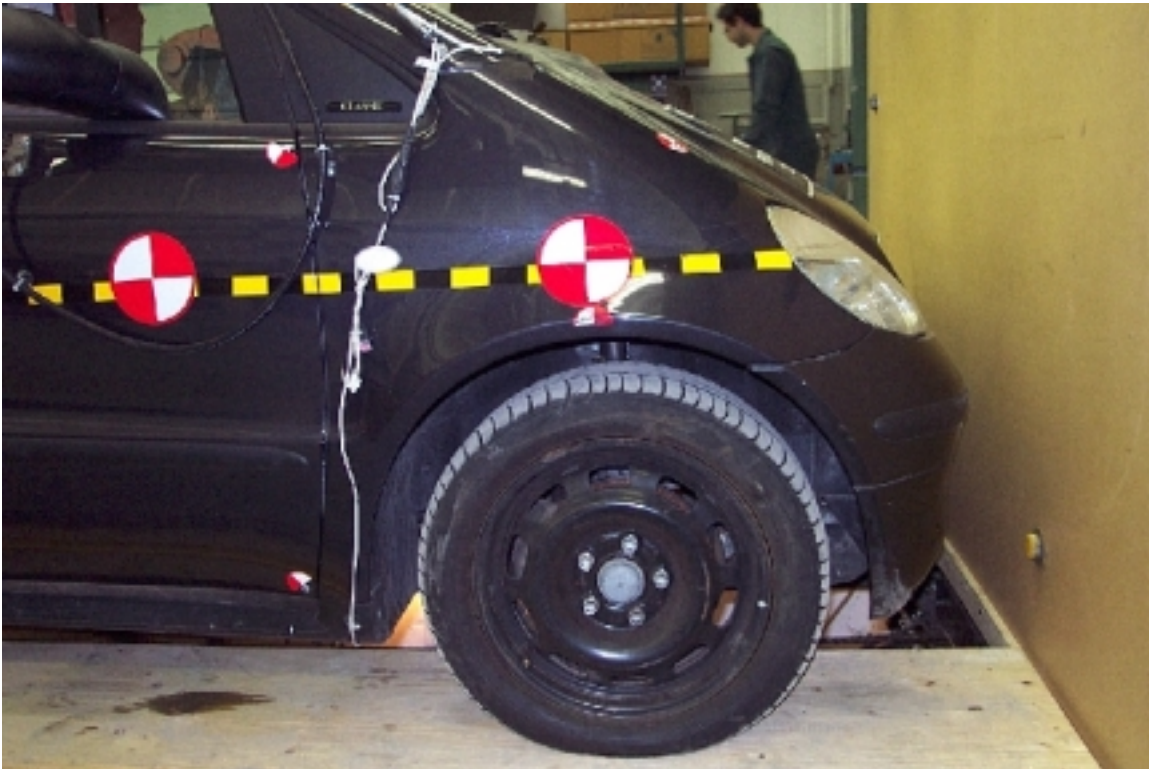
19. Vue côté droit de l'avant du véhicule d'essai, avant essai.  
Right side view of front of test vehicle, pre-test.

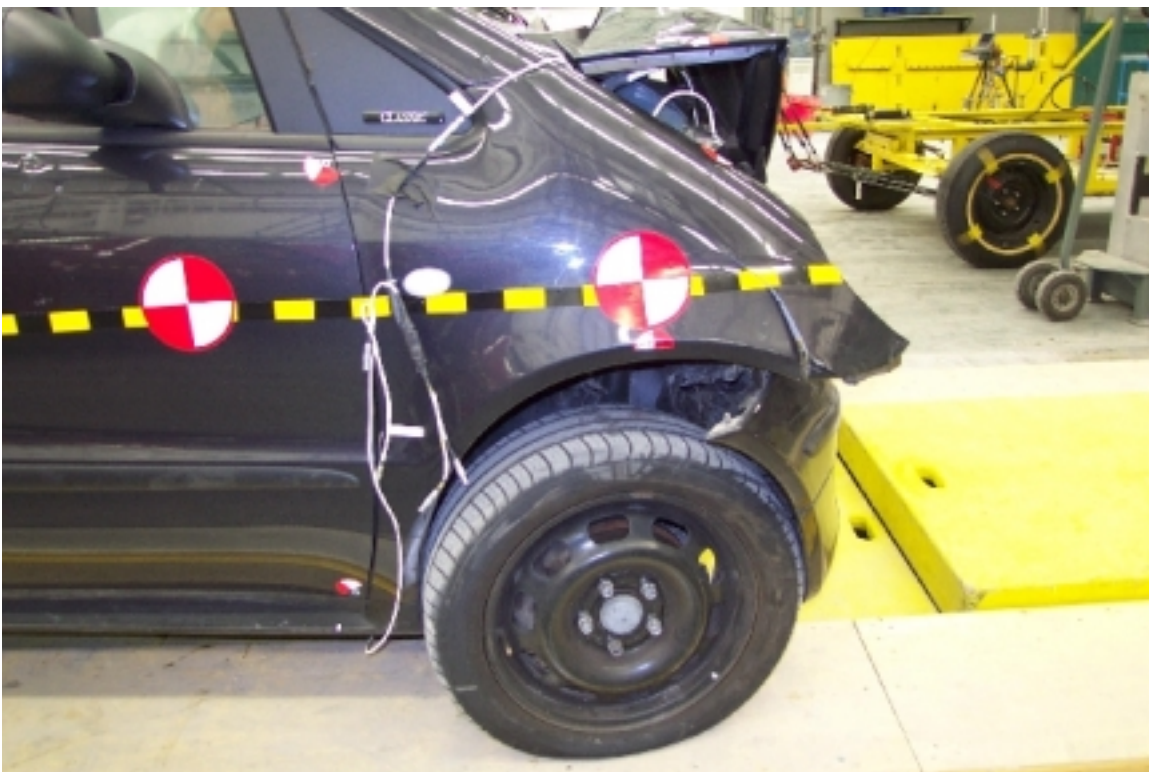
20. Vue côté droit de l'avant du véhicule d'essai, après essai.  
Right side view of front of test vehicle, post-test.

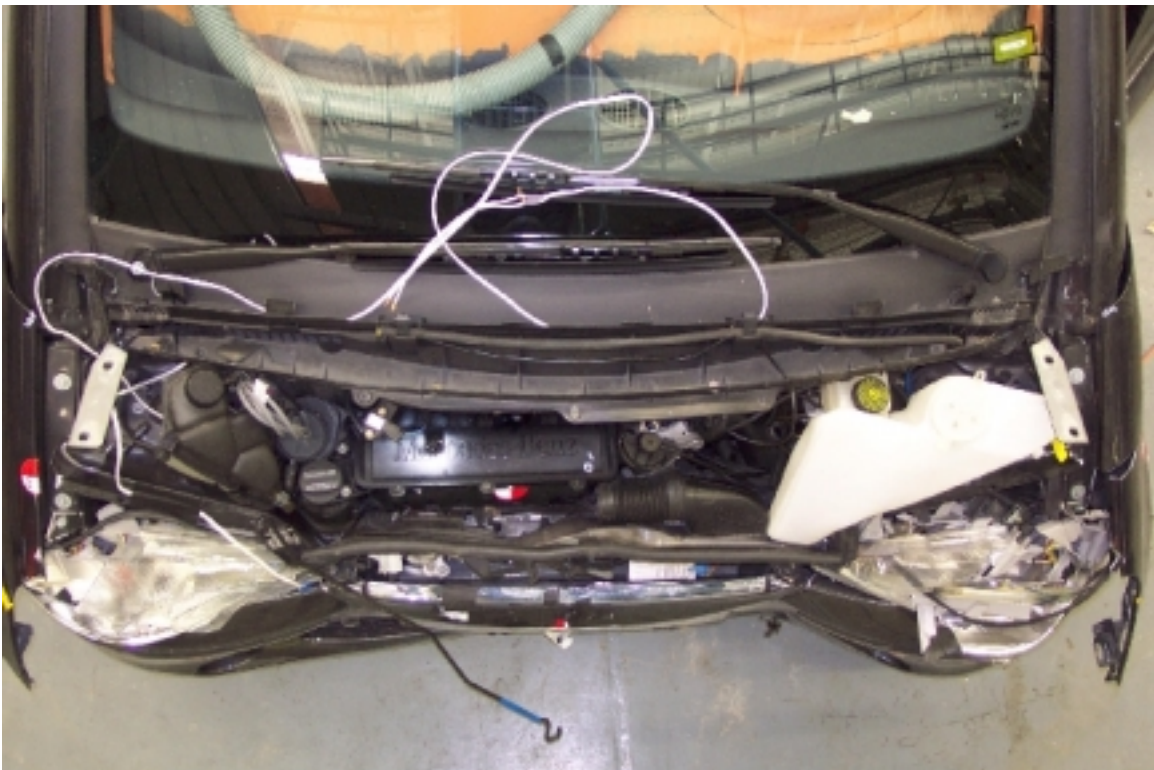
22. Vue du compartiment moteur du véhicule d'essai, après essai.  
Engine compartment view of the vehicle, post-test.

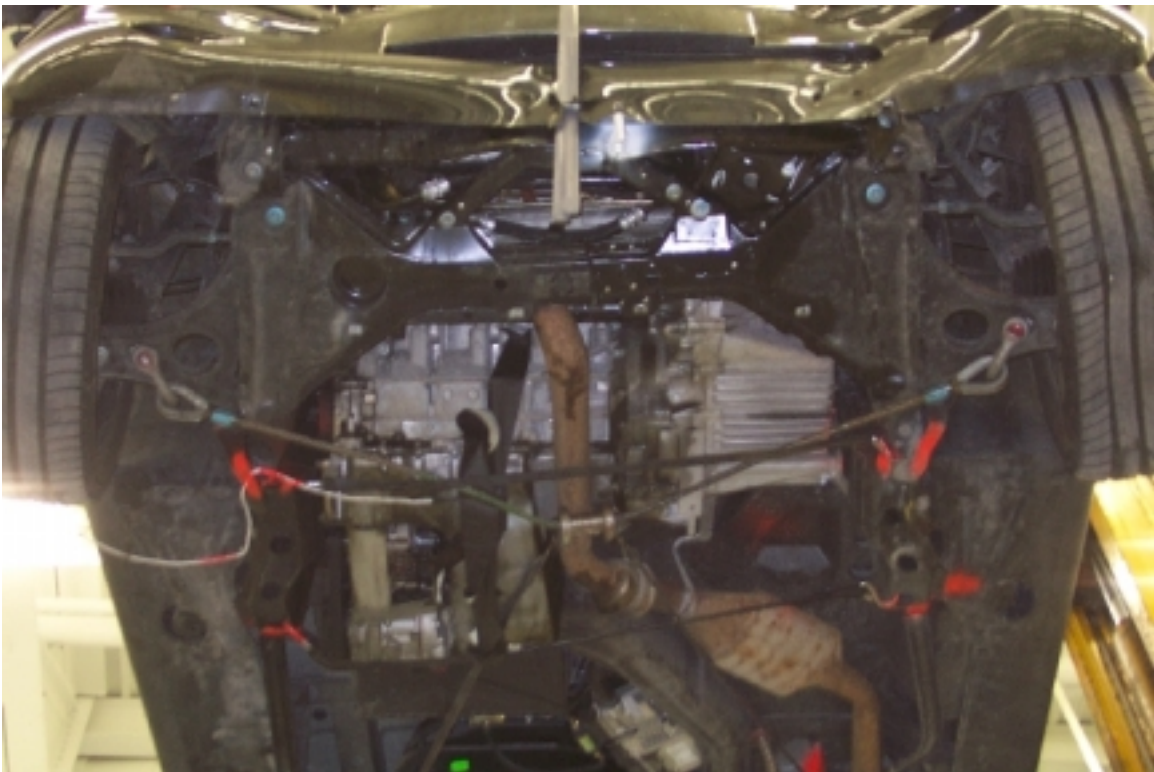
24. Vue du dessous du compartiment moteur, après essai.  
Under view of the engine compartment , post-test.

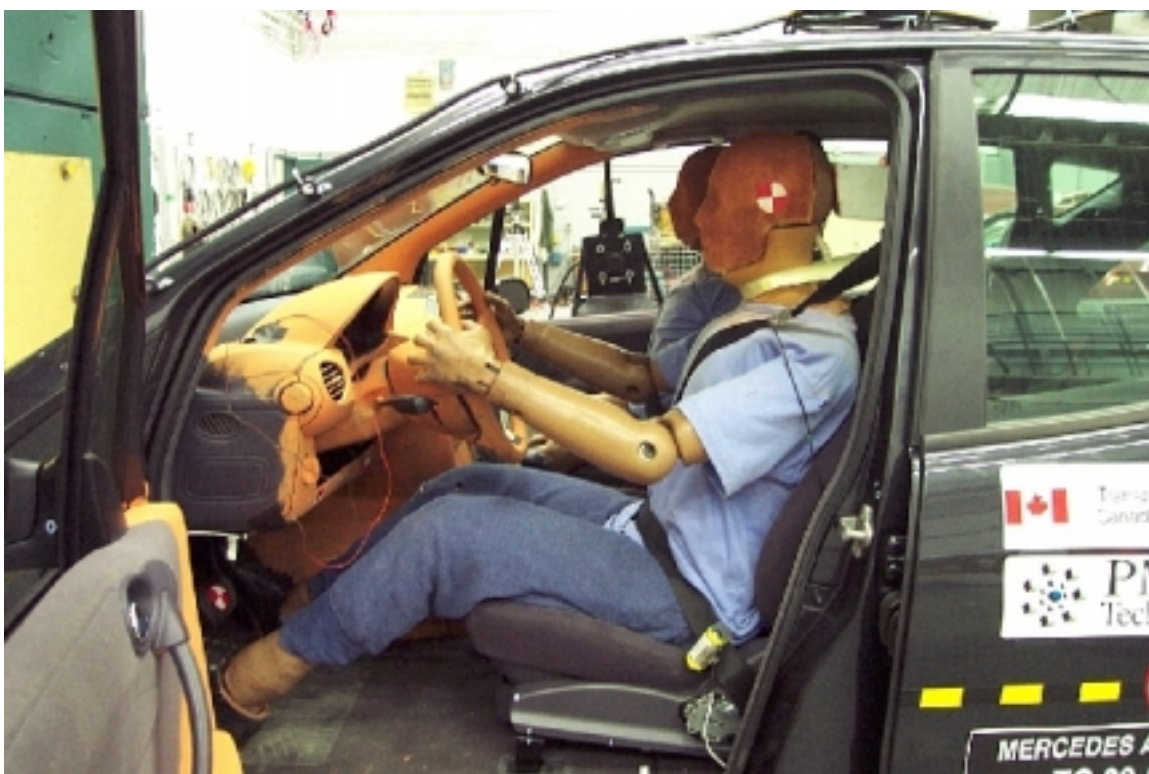
25. Position du conducteur, avant essai.  
Driver's position, pre-test.

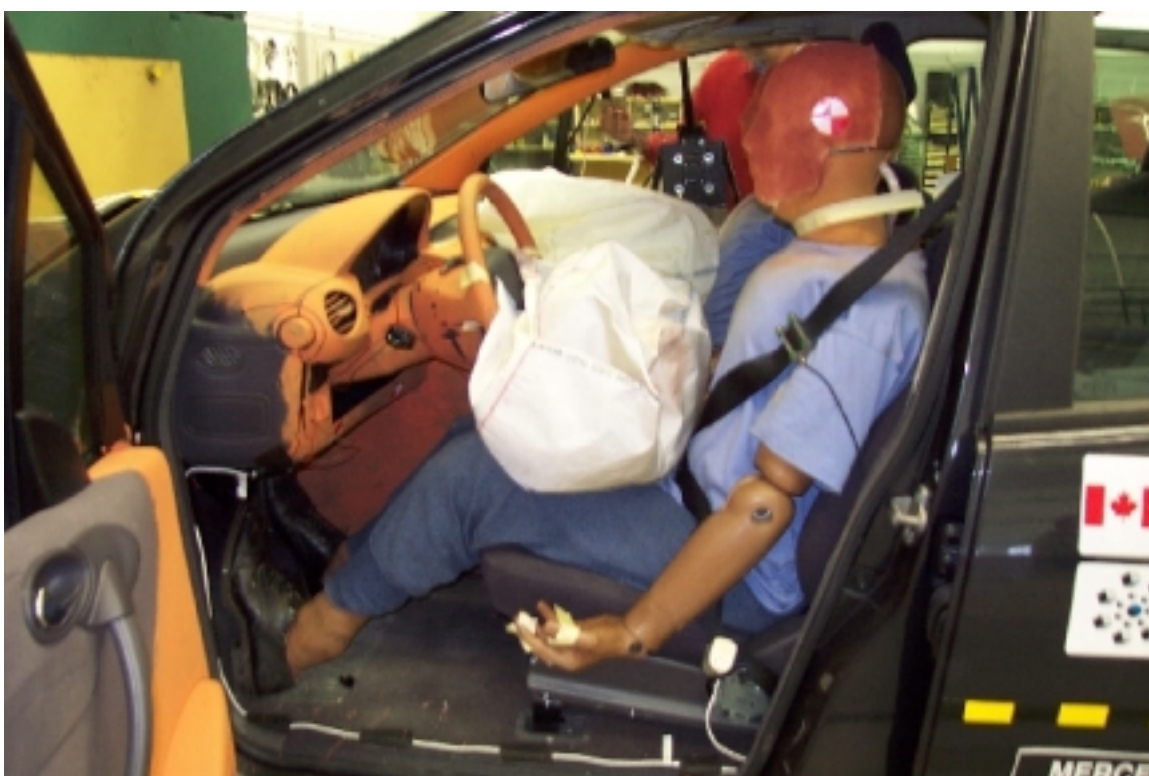
26. Position du conducteur, après essai.  
Driver's position, post-test.

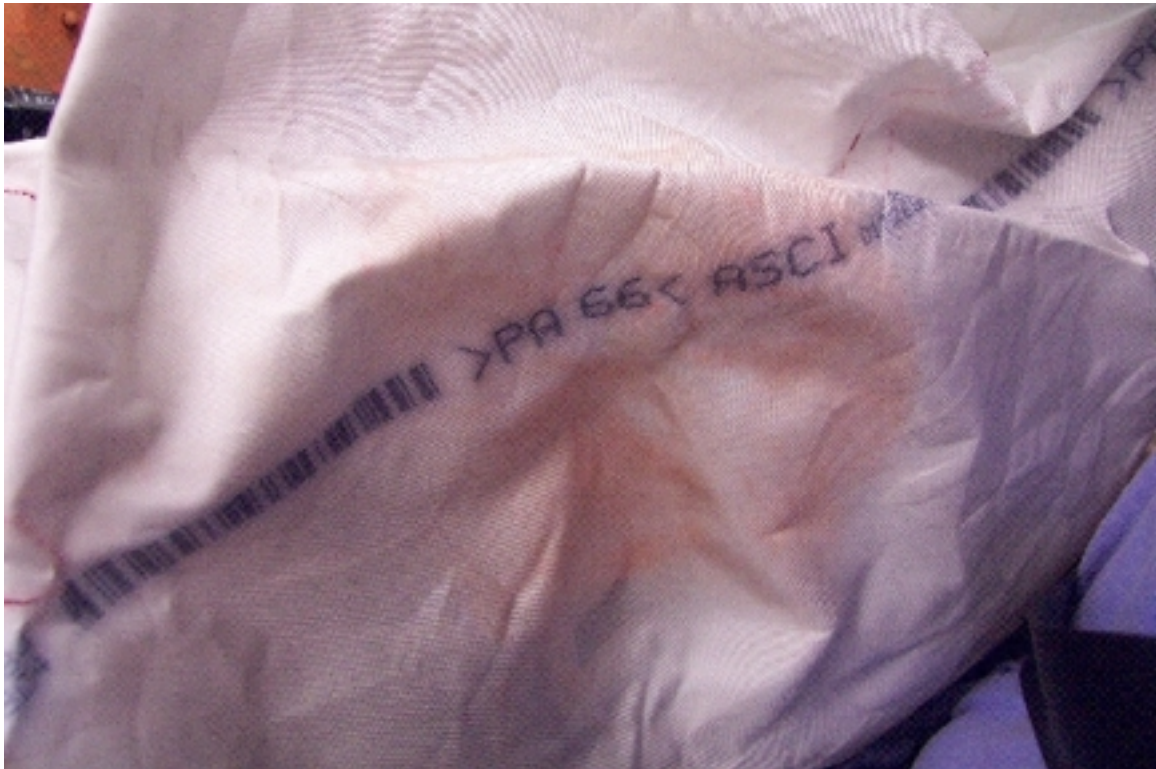
27. Point de contact de tête du conducteur, après essai.  
Driver's head contact point, post-test.
