**APPENDICE / APPENDIX A**

**PHOTOGRAPHIES DE L'ESSAI  
TEST PHOTOGRAPHS**

| Date de collision<br>Crash date | 2002-03-11 | Véhicule<br>Vehicle | MERCEDES A170 2000 | T.C. N°<br>T.C.No | 00-004 |

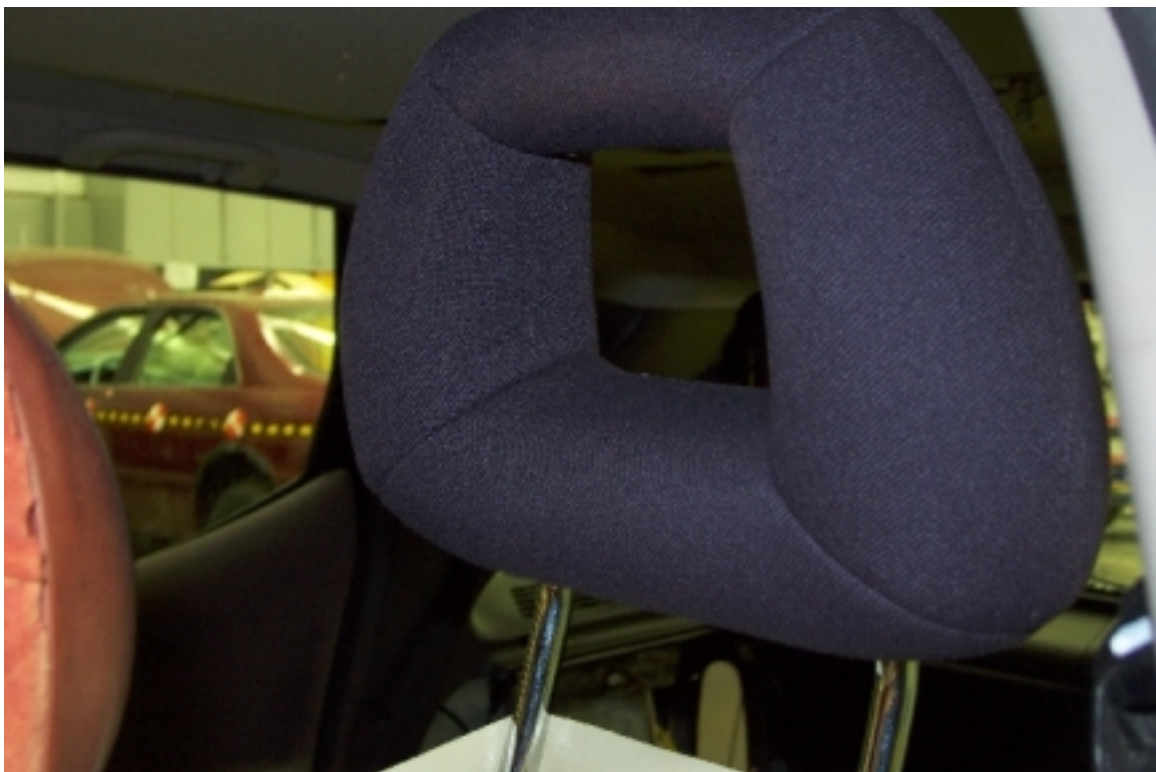
28. Point de contact de tête du conducteur, après essai.  
Driver's head contact point, post-test.

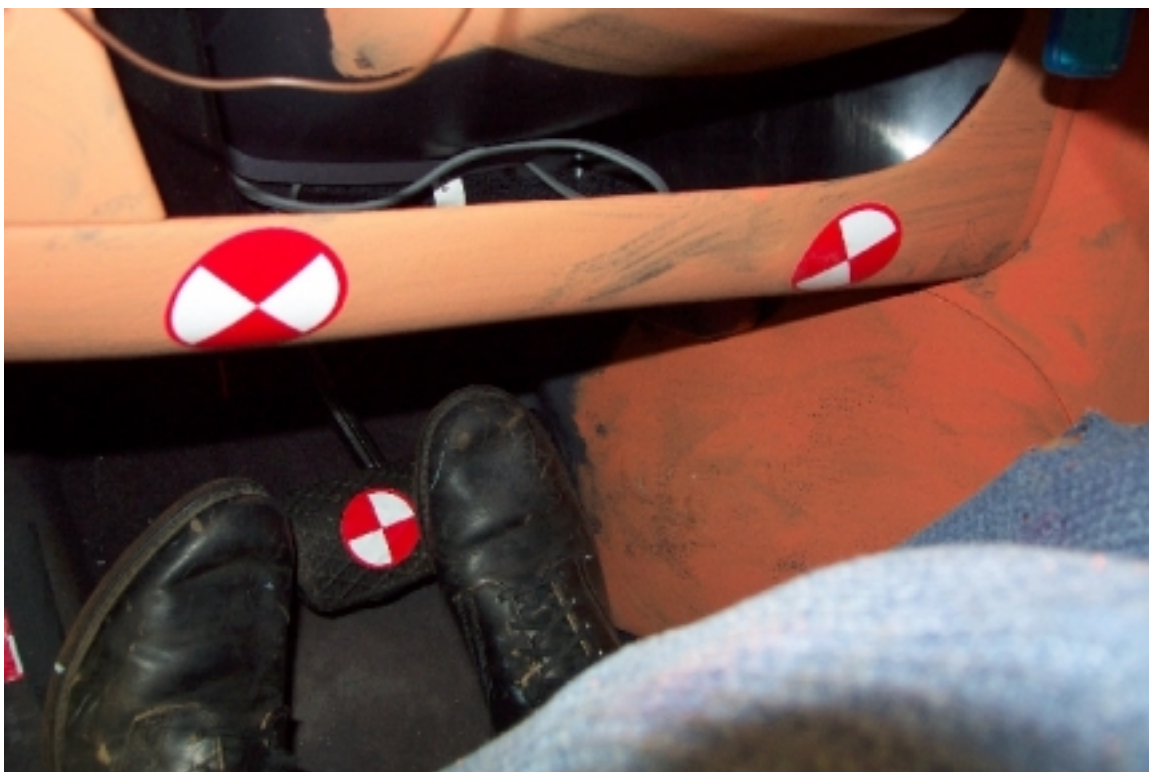
29. Point de contact des genoux du conducteur, après essai.  
Driver's knees contact point, post-test.

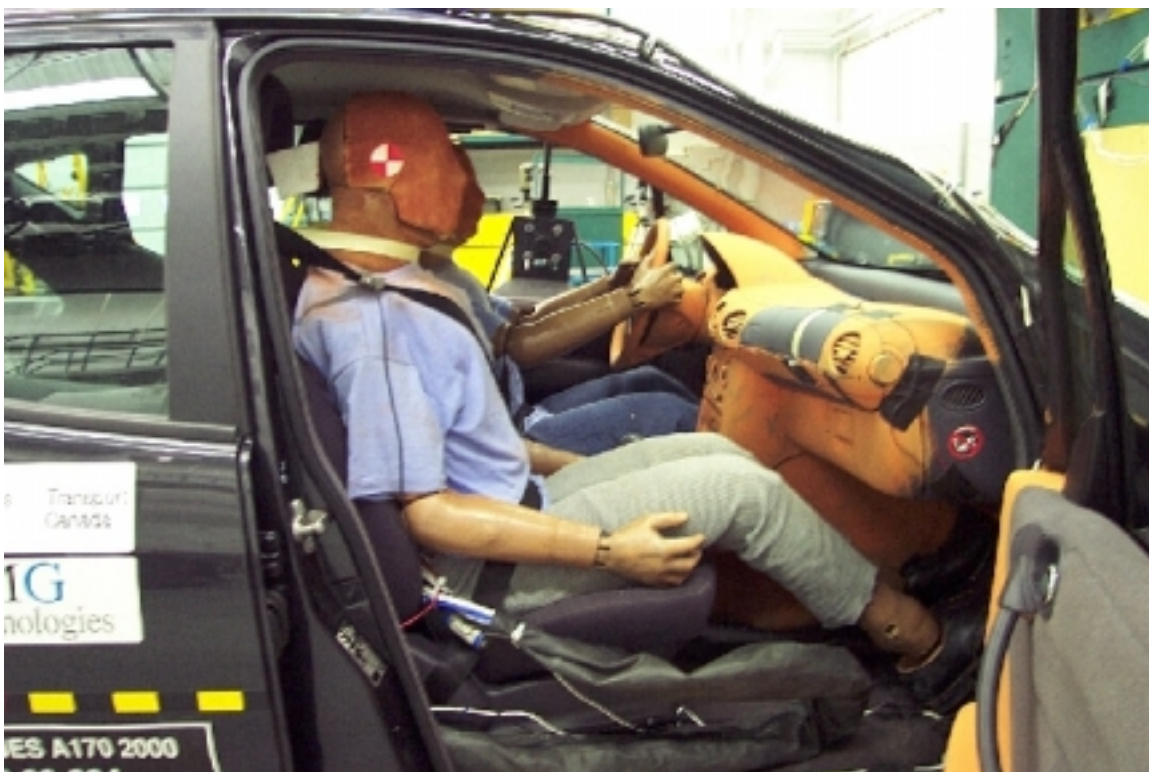
30. Position du passager, avant essai.  
Passenger's position, pre-test.

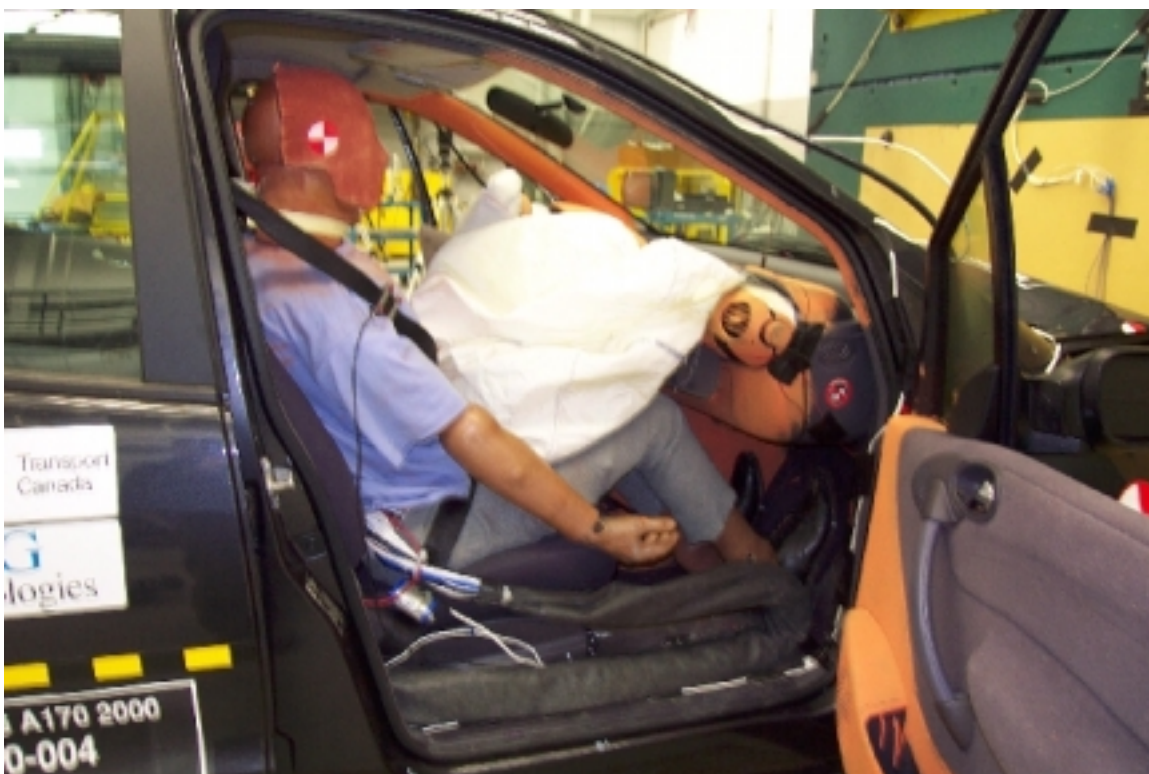
31. Position du passager, après essai.  
Passenger's position, post-test.

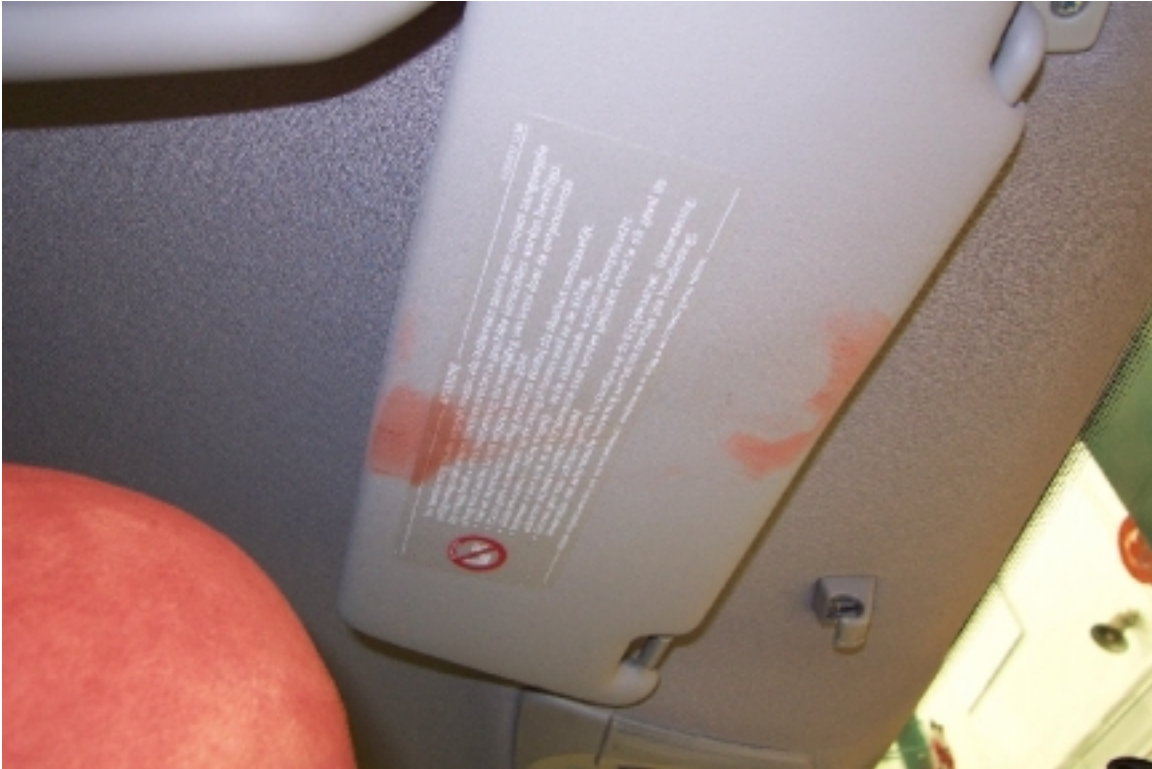
32. Point de contact de tête du passager, après essai.  
Passenger's head contact point, post-test.

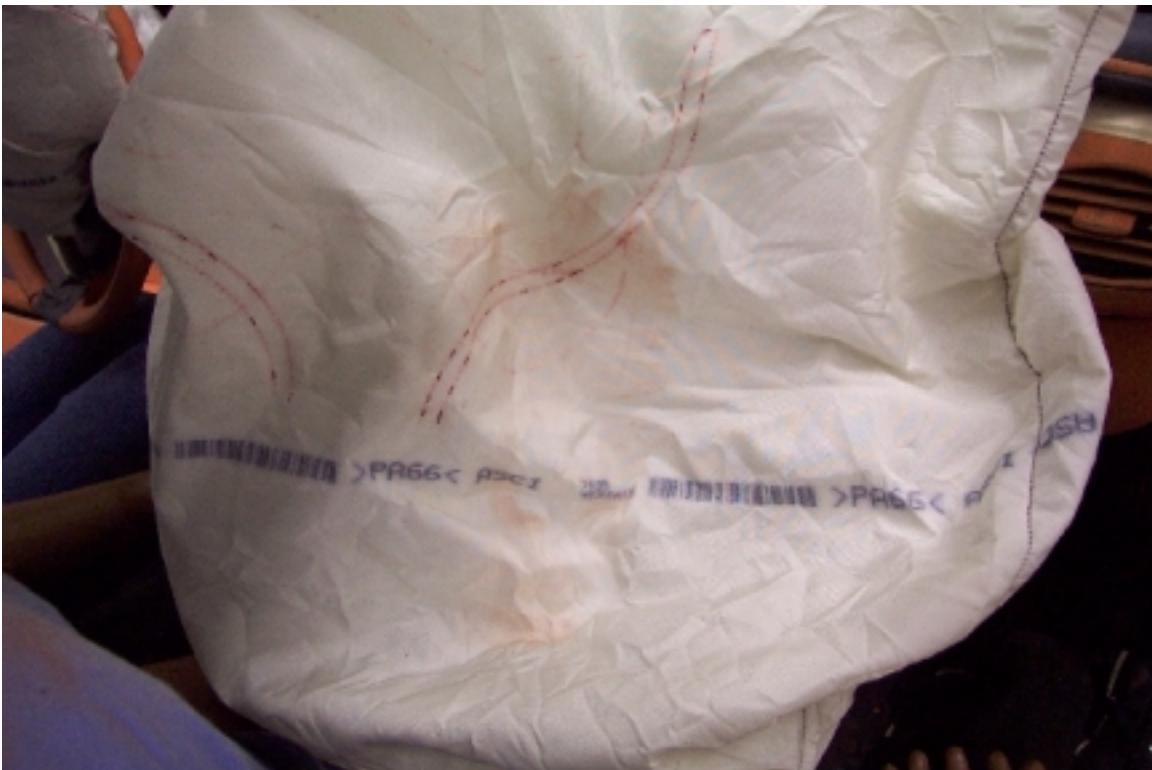
33. Point de contact de tête du passager, après essai.  
Passenger's head contact point, post-test.

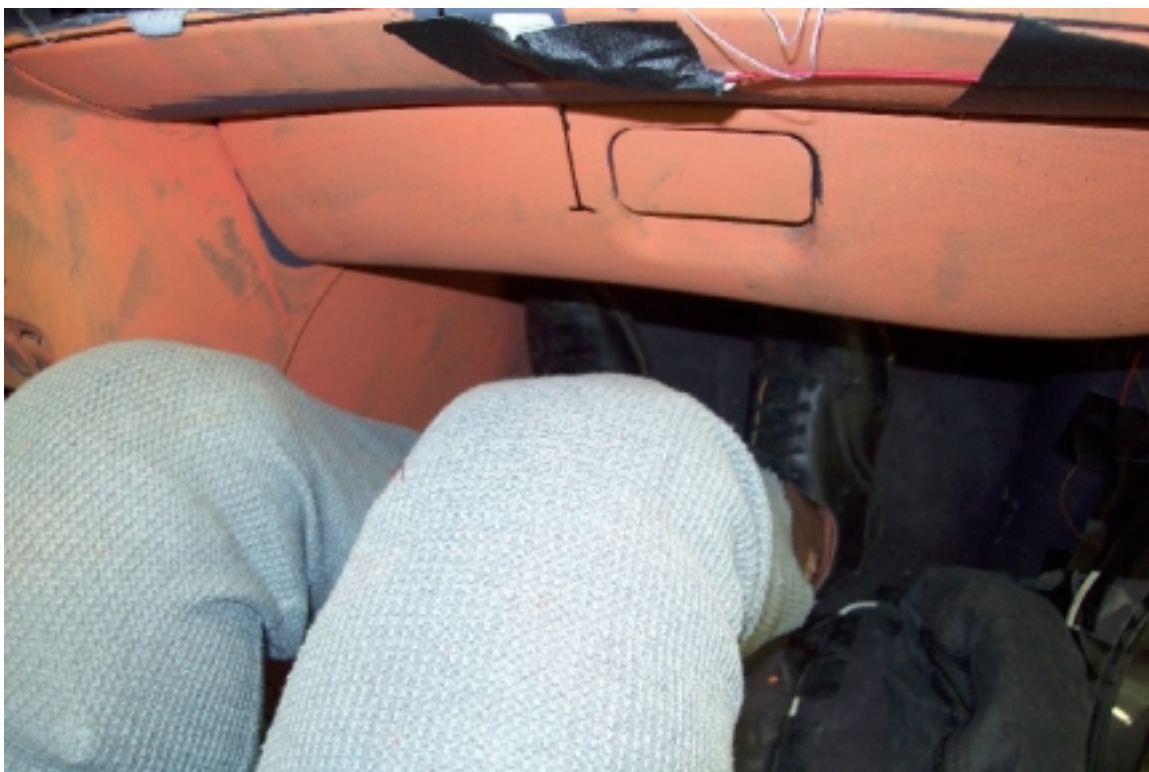
34. Point de contact des genoux du passager, après essai.  
Passenger's knees contact point, post-test.

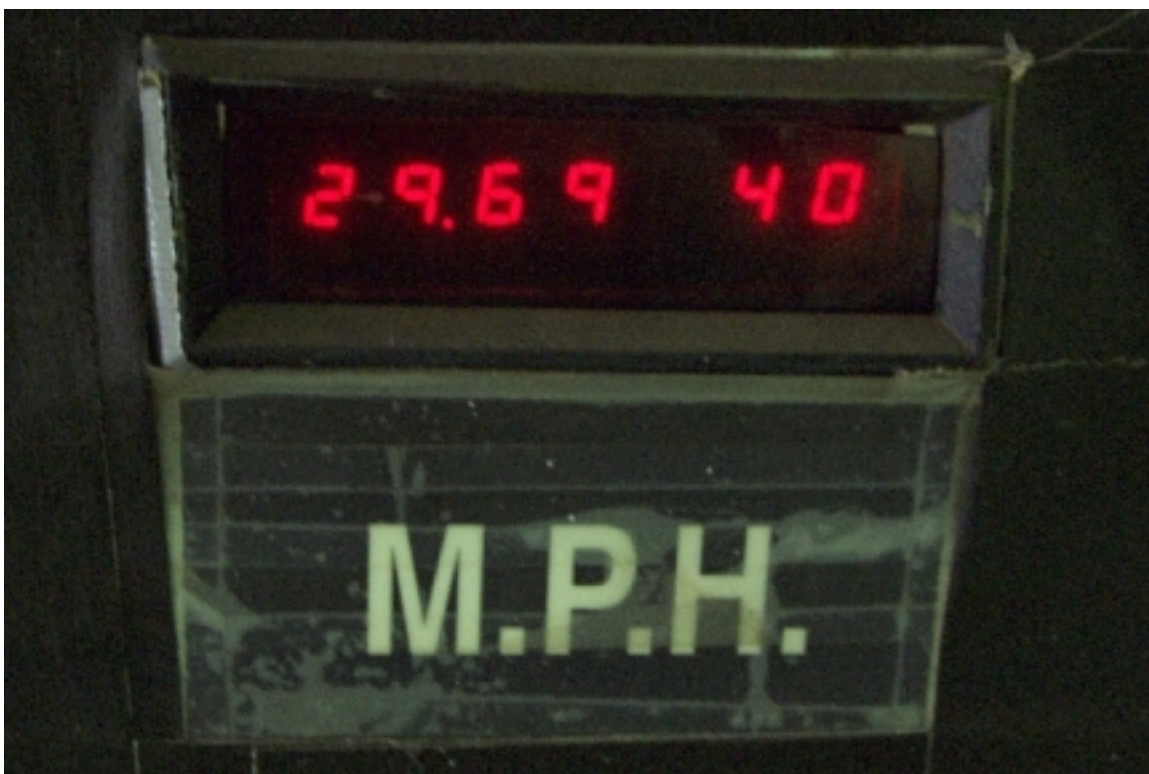
35. Affichage du lecteur de vitesse.  
Speed trap reading.
