APPENDICE / APPENDIX A

**PHOTOGRAPHIES DE L'ESSAI
TEST PHOTOGRAPHS**

Date de collision / Crash date 2001-01-12	Véhicule Cible / Target vehicle TOYOTA CAMRY 1998	N° T.C. / T.C. N° 98-217(2)	Véhicule Bélière / Bullet vehicle FORD EXPLORER 1999	N° T.C. / T.C. N° 99-230(5)
--	--	--------------------------------	---	--------------------------------

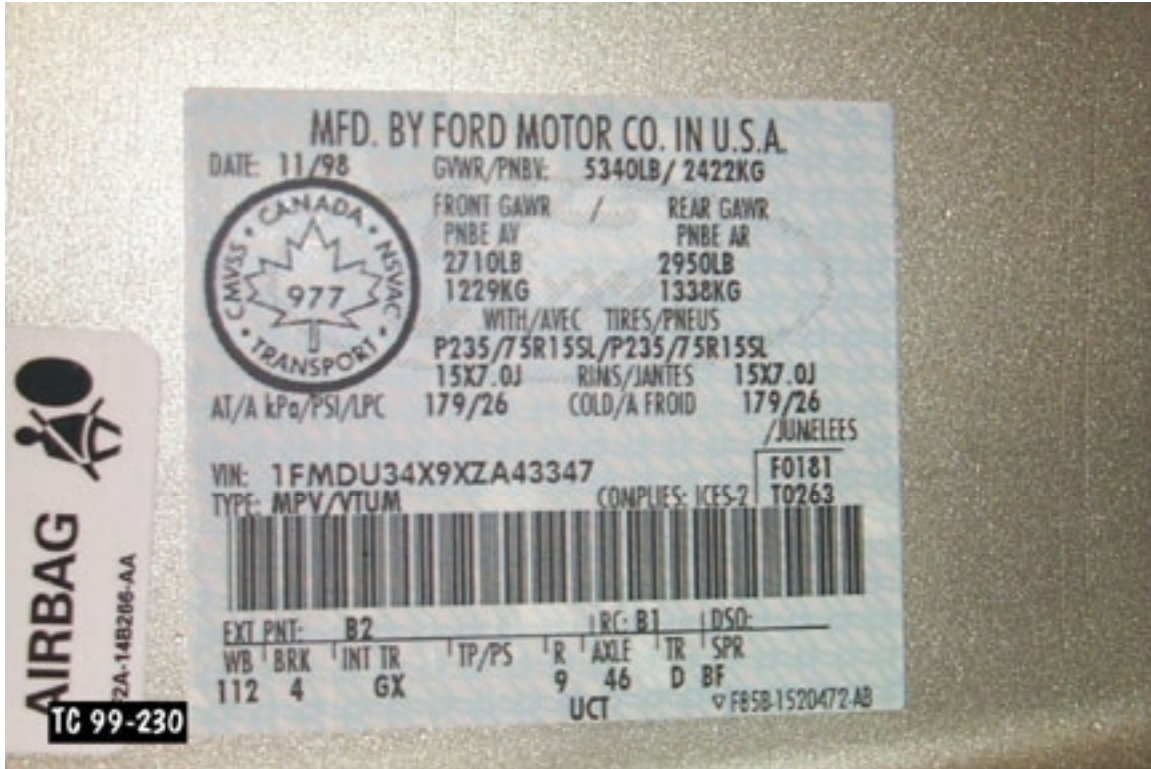
1. Étiquette de déclaration de conformité du véhicule bélier.
Statement of compliance label of bullet vehicle.

2. Étiquette d'information des pneus du véhicule bélier.
Tire information label of bullet vehicle.

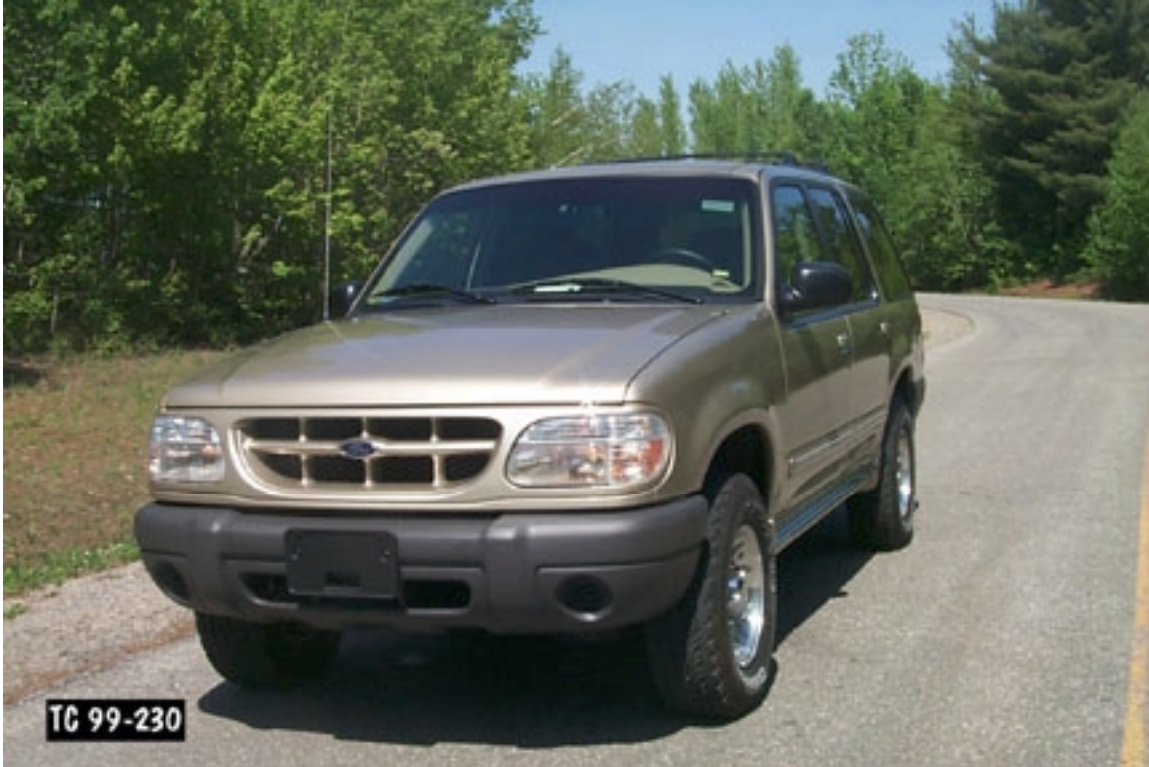
3. **Vue ¾ avant du véhicule béliet.**
¾ front view of bullet vehicle.

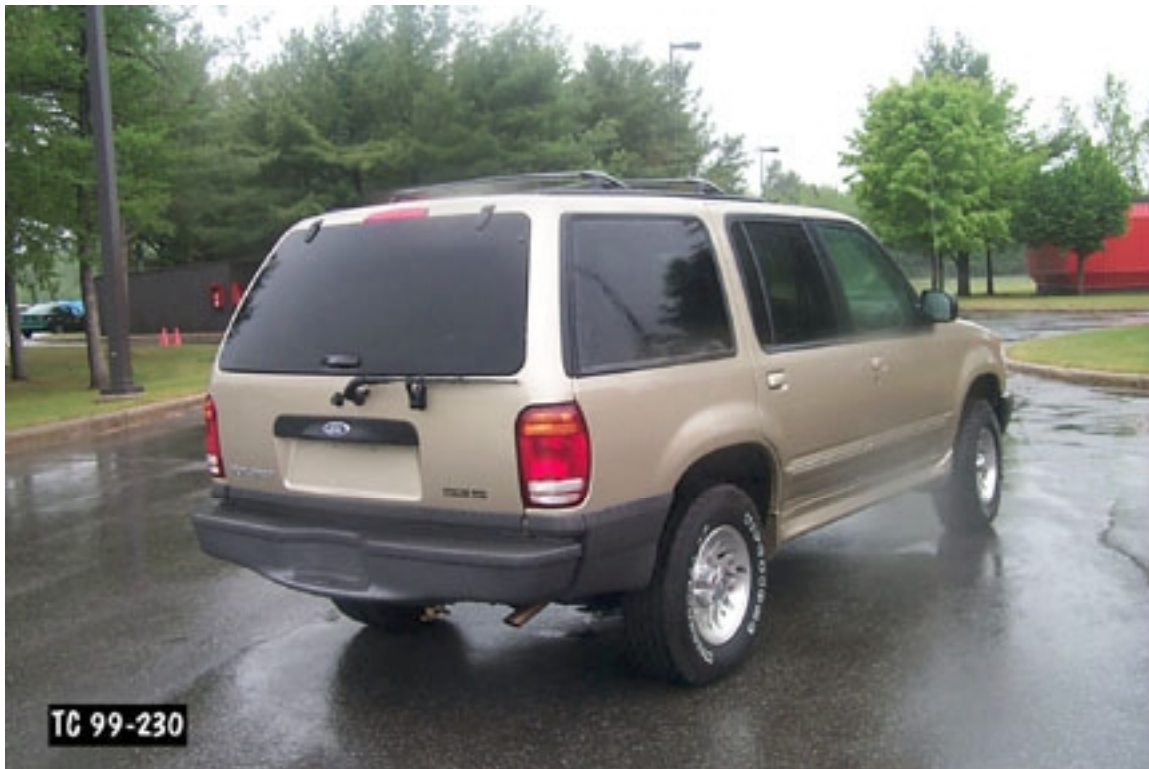
4. **Vue ¾ arrière du véhicule béliet.**
¾ rear view of bullet vehicle.

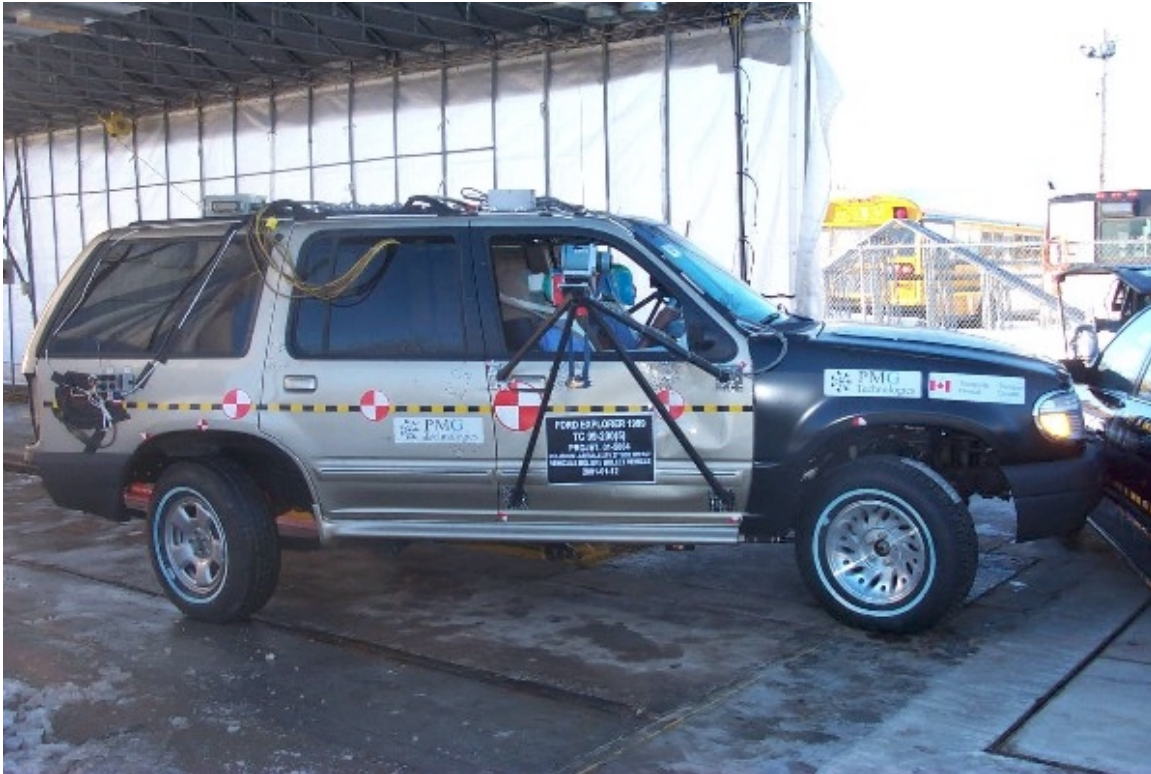
5. Vue générale côté droit du véhicule bélière, avant essai.
General right side view of bullet vehicle, pre-test.

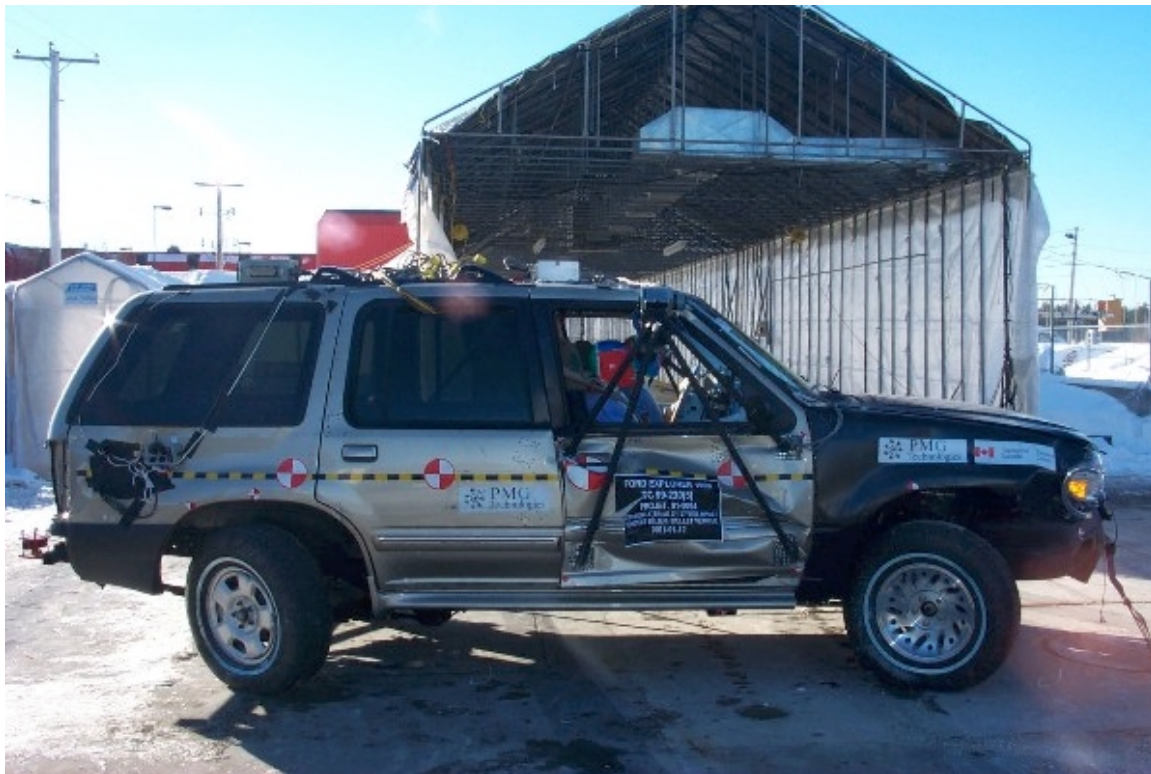
6. Vue générale côté droit du véhicule bélière, après essai.
General right side view of bullet vehicle, post-test.

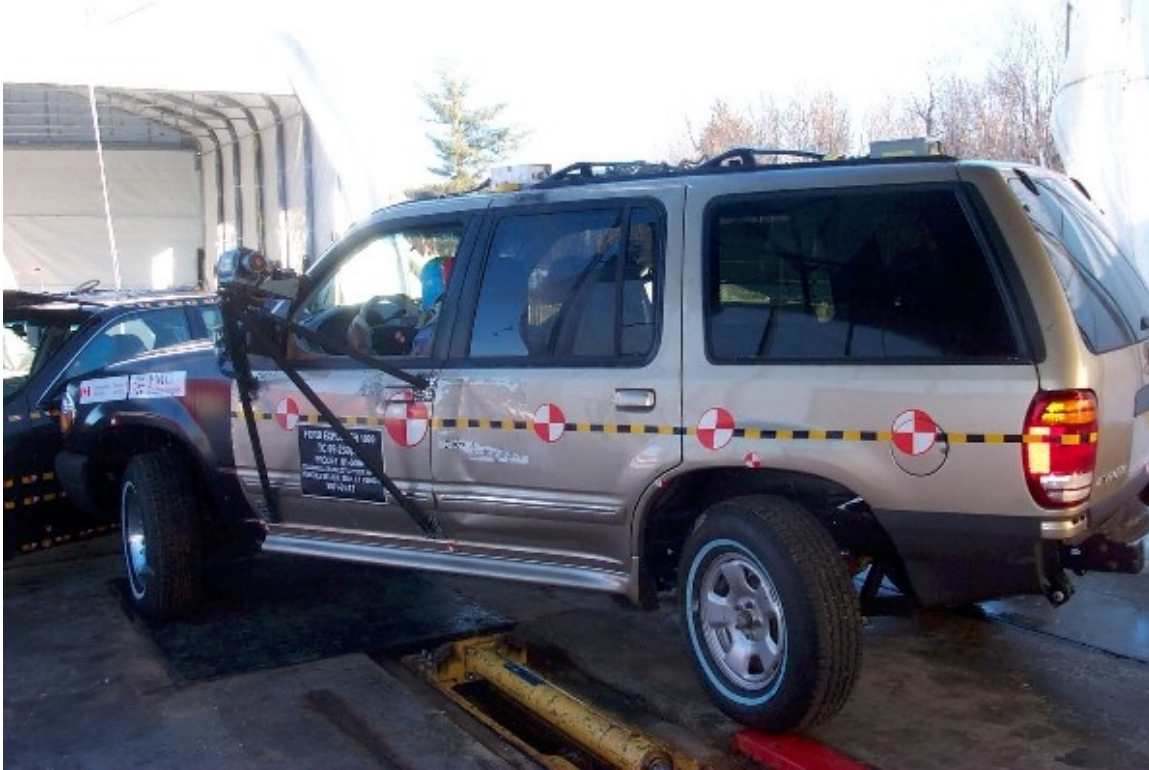
7. Vue générale côté gauche du véhicule bélier, avant essai.
General left side view of bullet vehicle, pre-test.

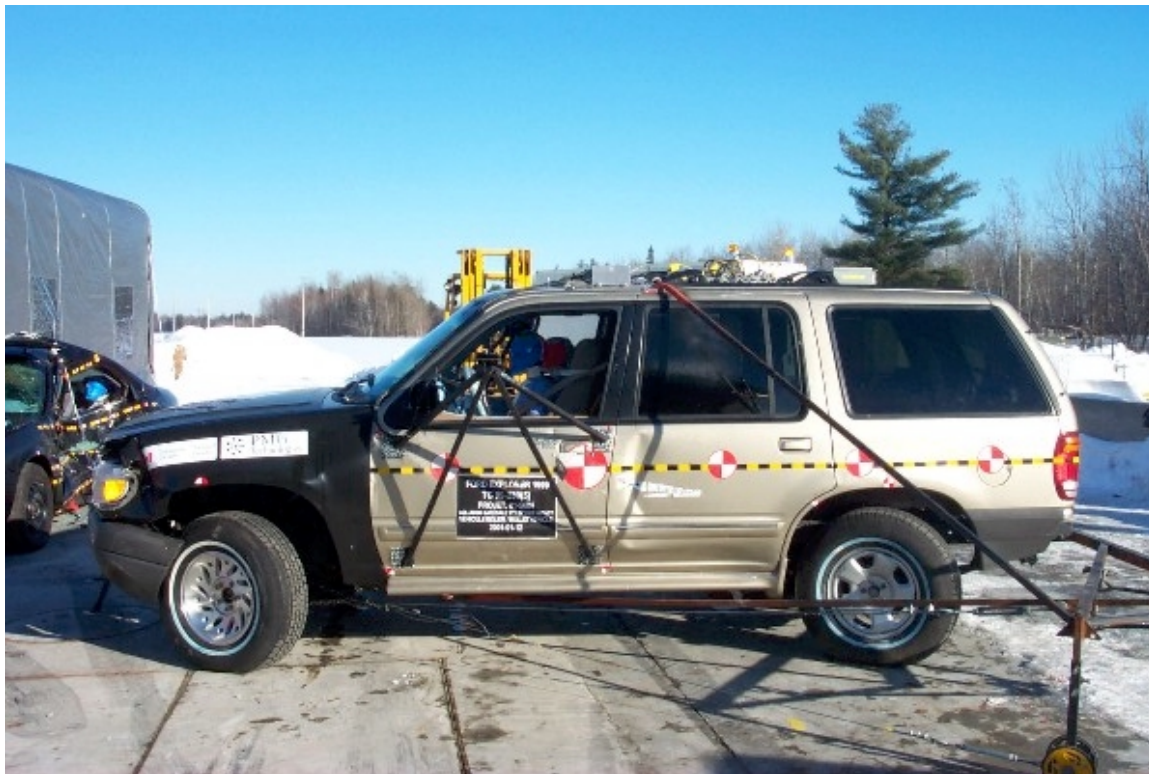
8. Vue générale côté gauche du véhicule bélier, après essai.
General left side view of bullet vehicle, post-test

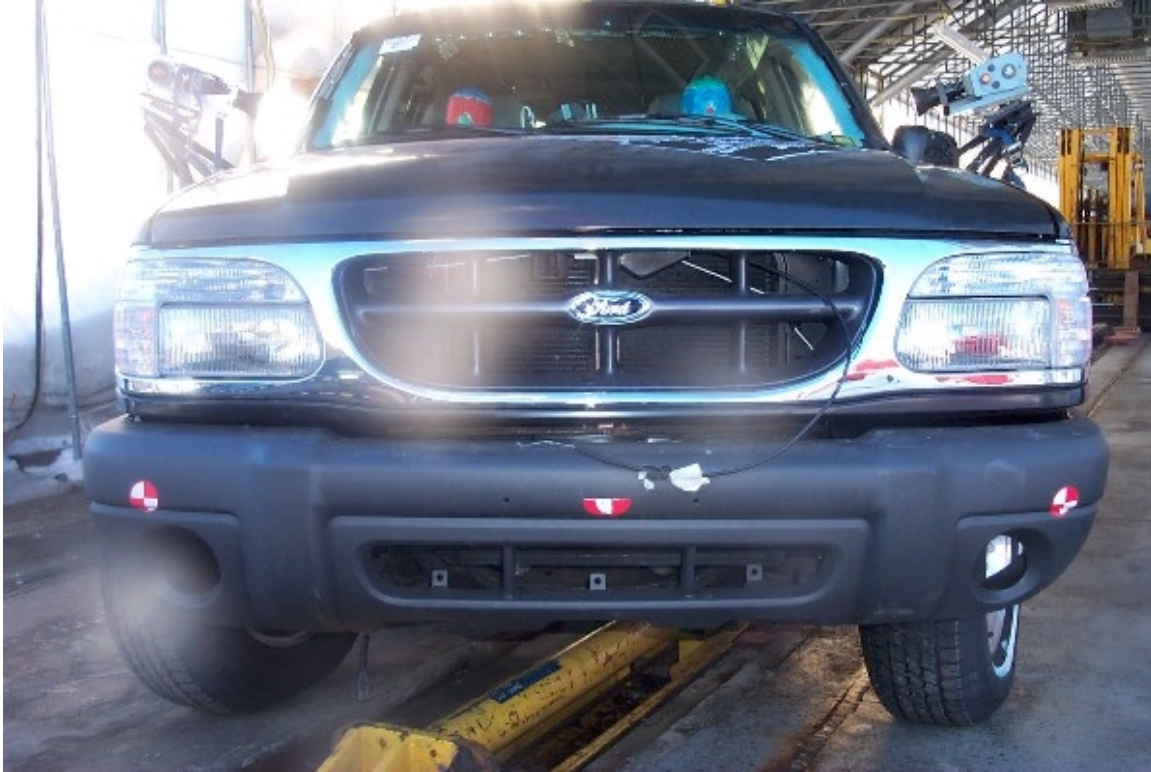
9. **Vue générale avant du véhicule bélier, avant essai.**
General front view of bullet vehicle, pre-test.

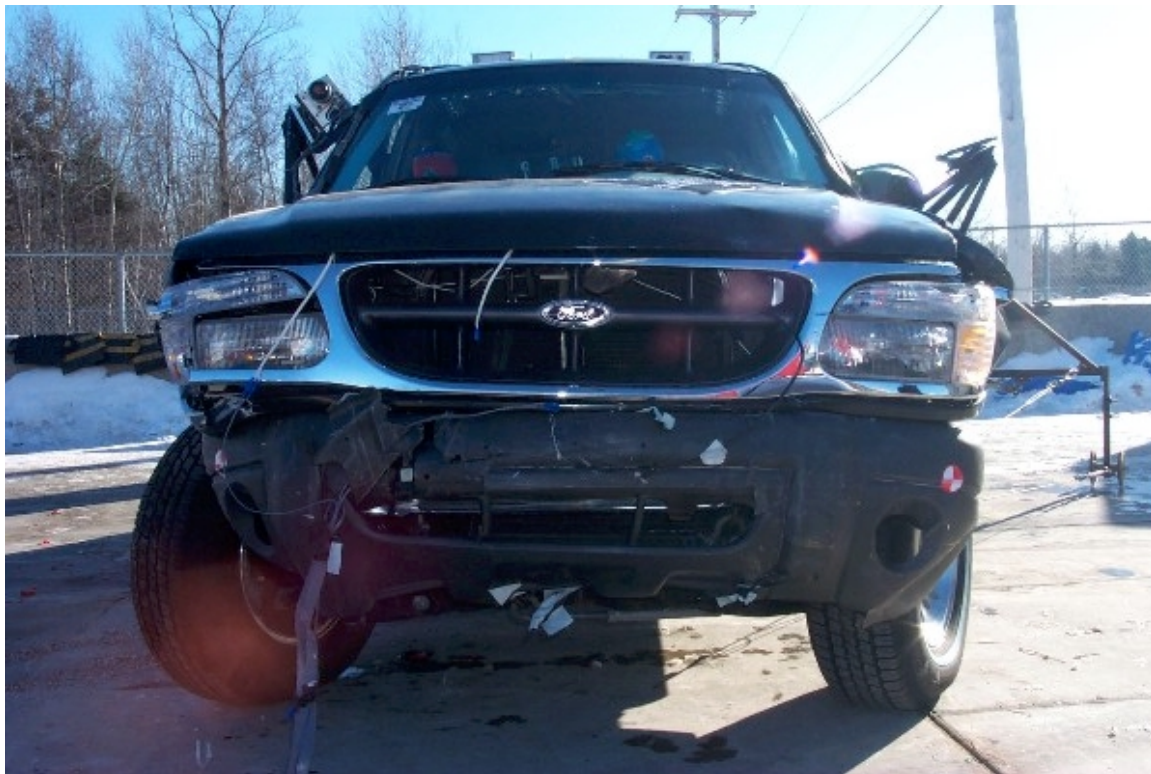
10. **Vue générale avant du véhicule bélier, après essai.**
General front view of bullet vehicle, post-test.

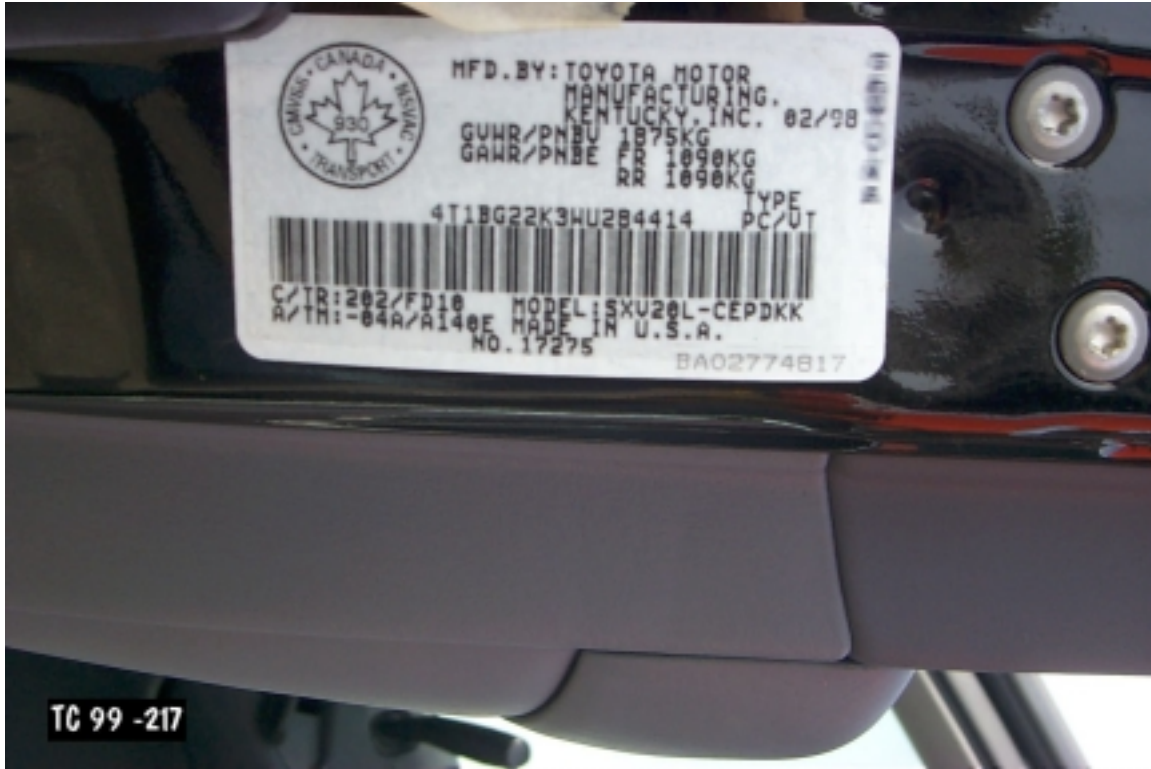
11. Étiquette de déclaration de conformité du véhicule cible.
Statement of compliance label of target vehicle.

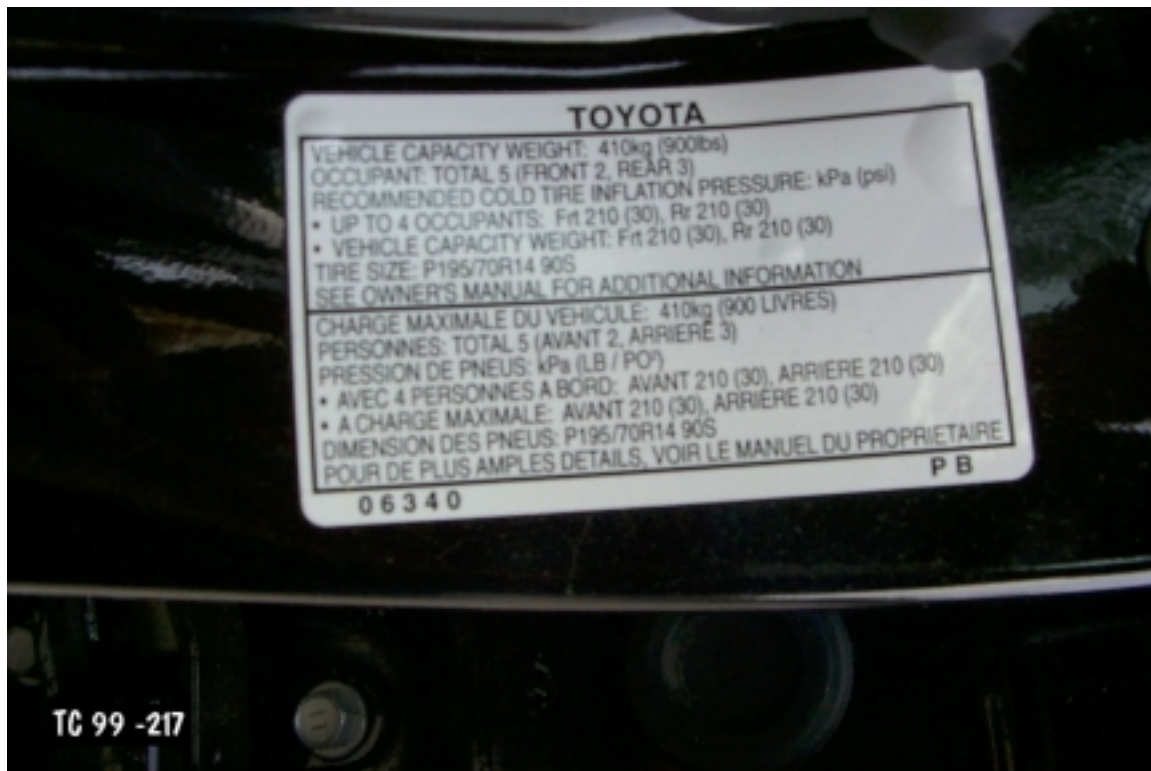
12. Étiquette d'information des pneus du véhicule cible.
Tire information label of target vehicle.

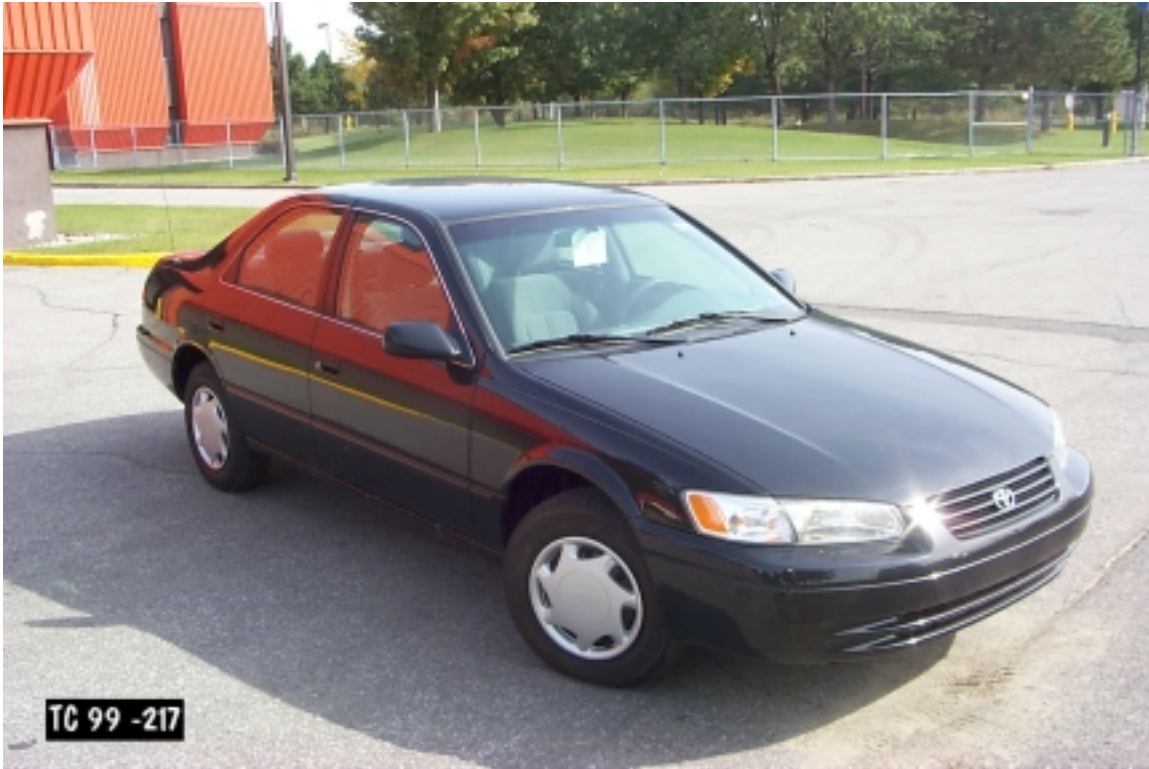
13. Vue $\frac{3}{4}$ avant du véhicule cible.
 $\frac{3}{4}$ front view of target vehicle.

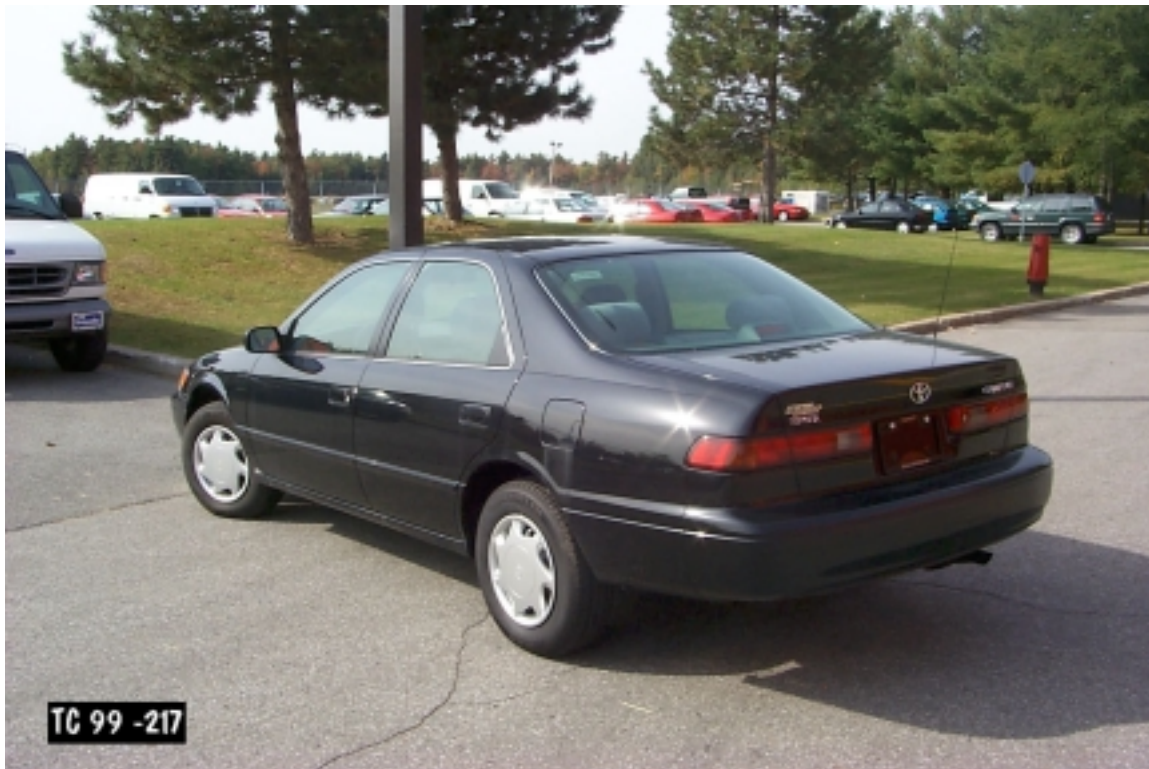
14. Vue $\frac{3}{4}$ arrière du véhicule cible.
 $\frac{3}{4}$ rear view of target vehicle.

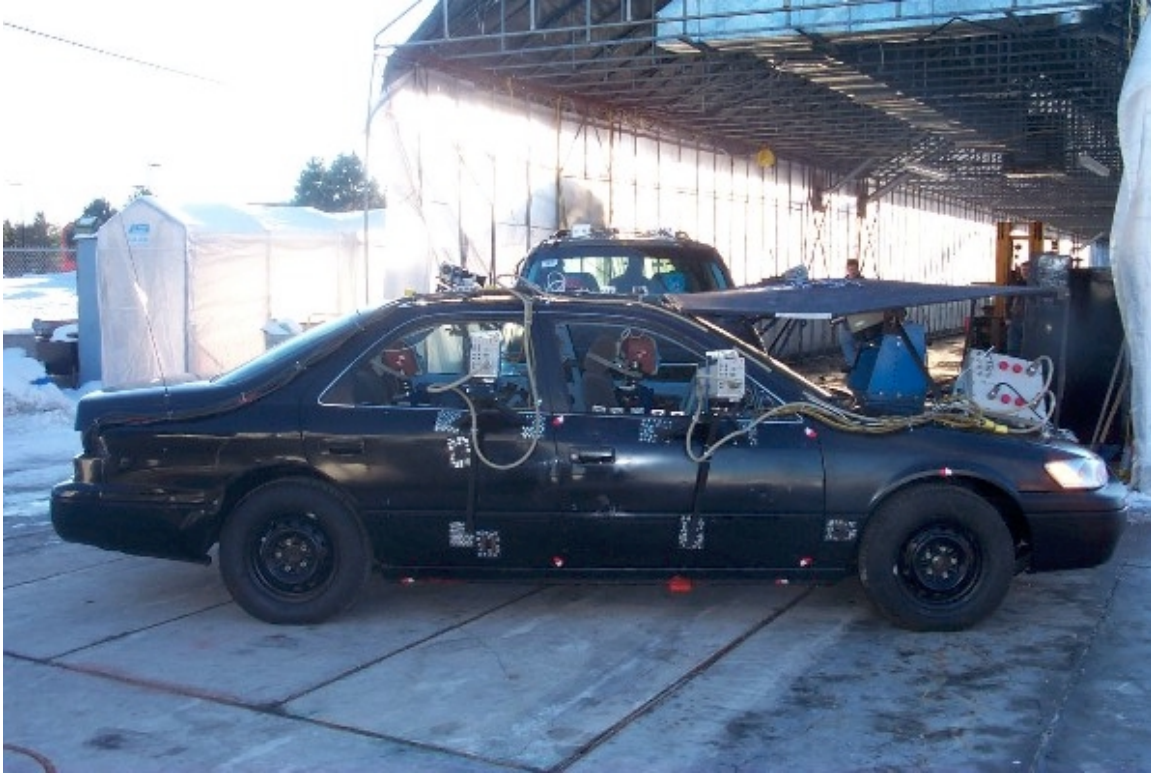
15. Vue générale côté droit du véhicule cible, avant essai.
General right side view of target vehicle, pre-test.

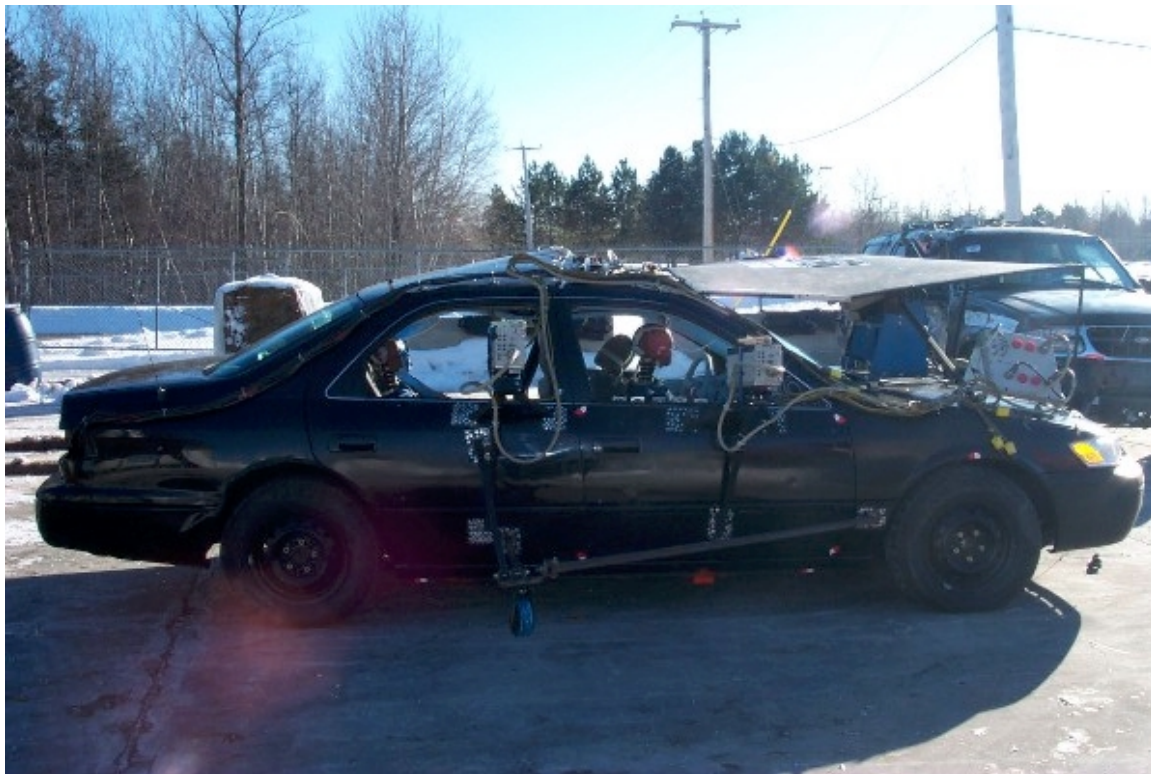
16. Vue générale côté droit du véhicule cible, après essai.
General right side view of target vehicle, post-test.

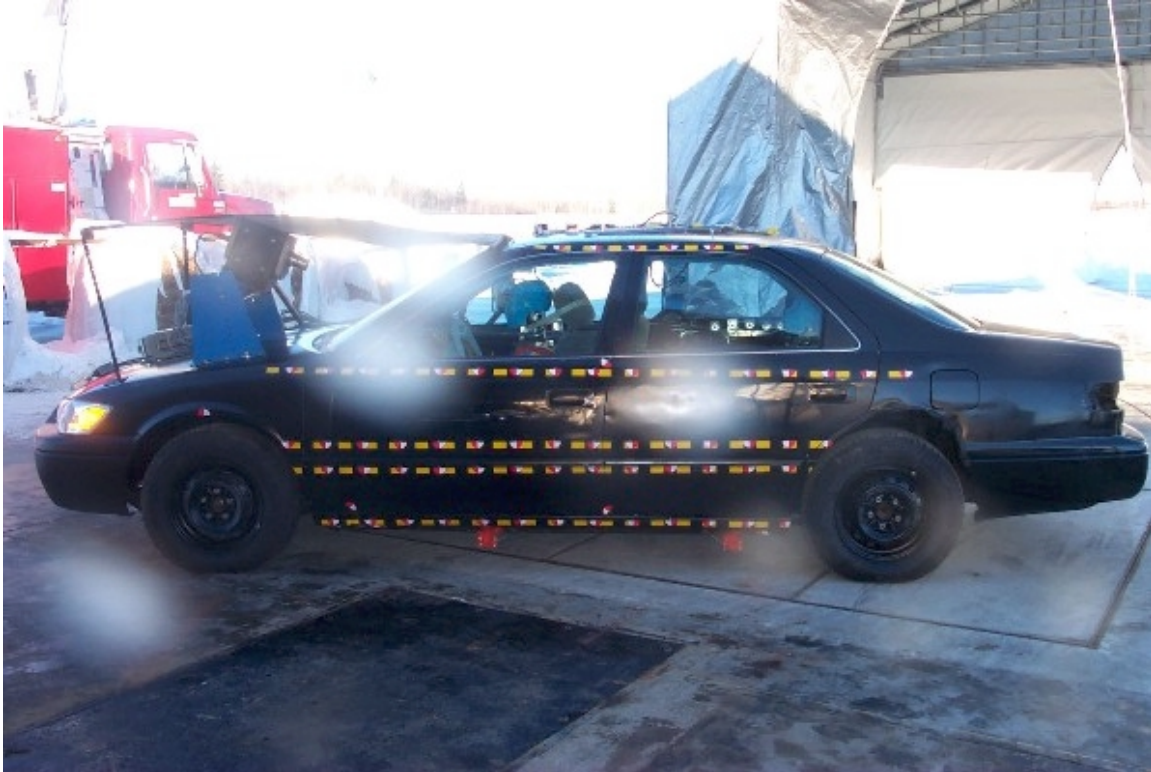
17. Vue générale côté gauche du véhicule cible, avant essai.
General left side view of target vehicle, pre-test.

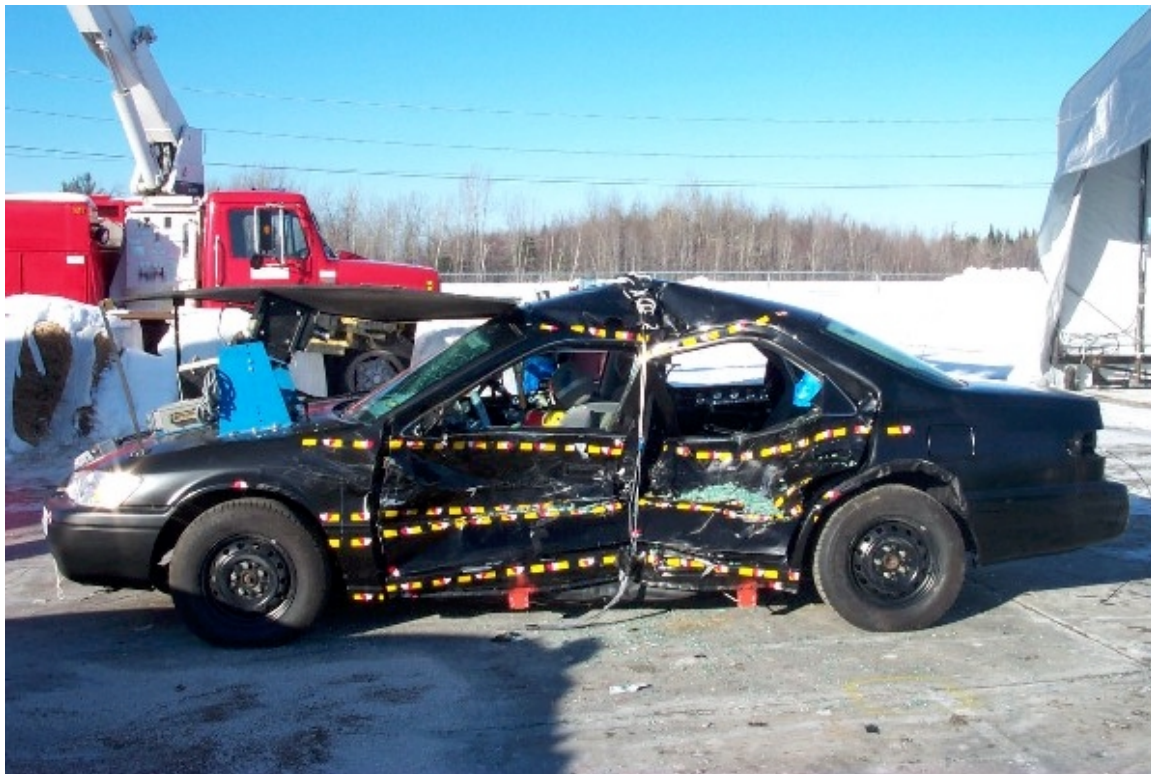
18. Vue générale côté gauche du véhicule cible, après essai.
General left side view of target vehicle, post-test.

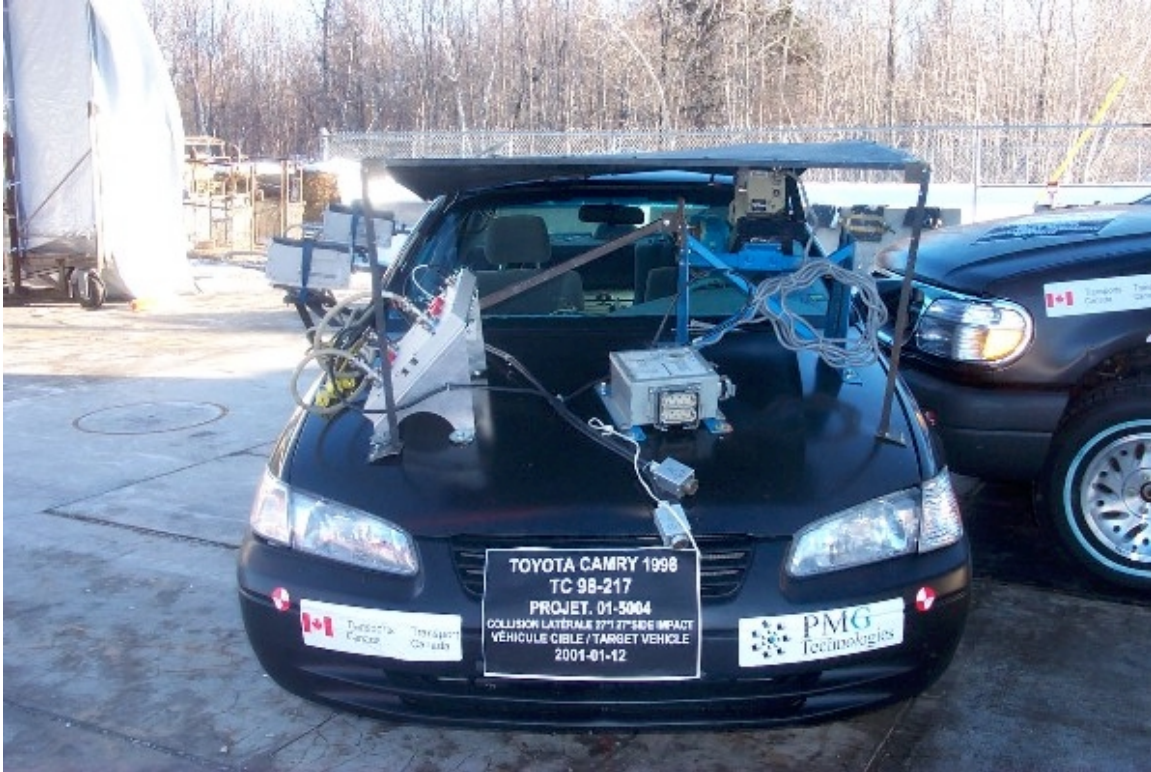
19. Vue générale avant du véhicule cible, avant essai.
General front view of target vehicle, pre-test.

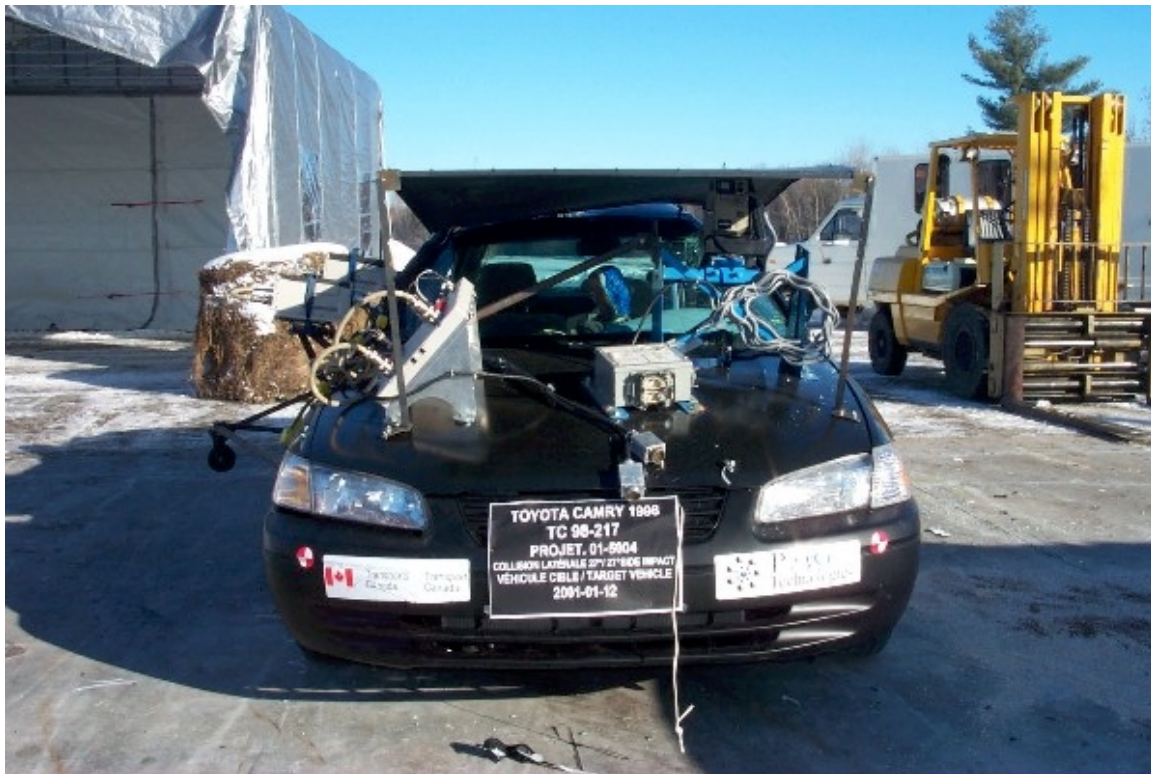
20. Vue générale avant du véhicule cible, après essai.
General front view of target vehicle, post-test.

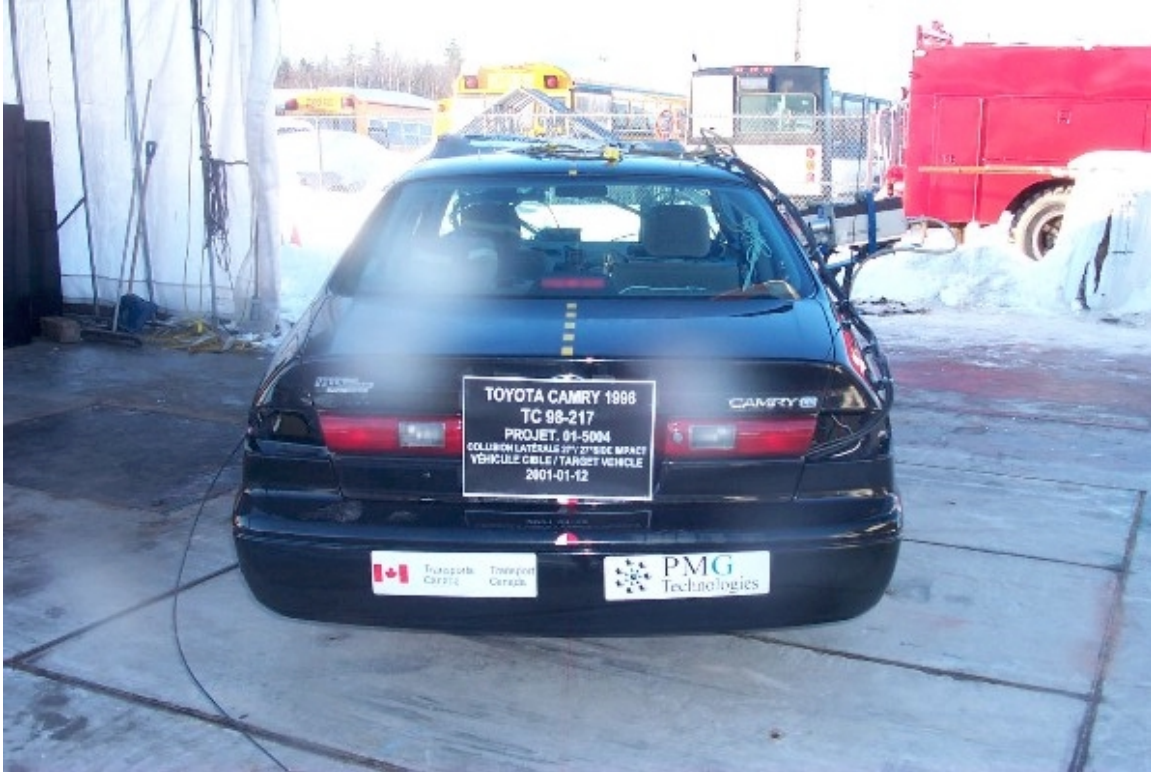
21. Vue générale arrière du véhicule cible, avant essai.
General rear view of target vehicle, pre-test.

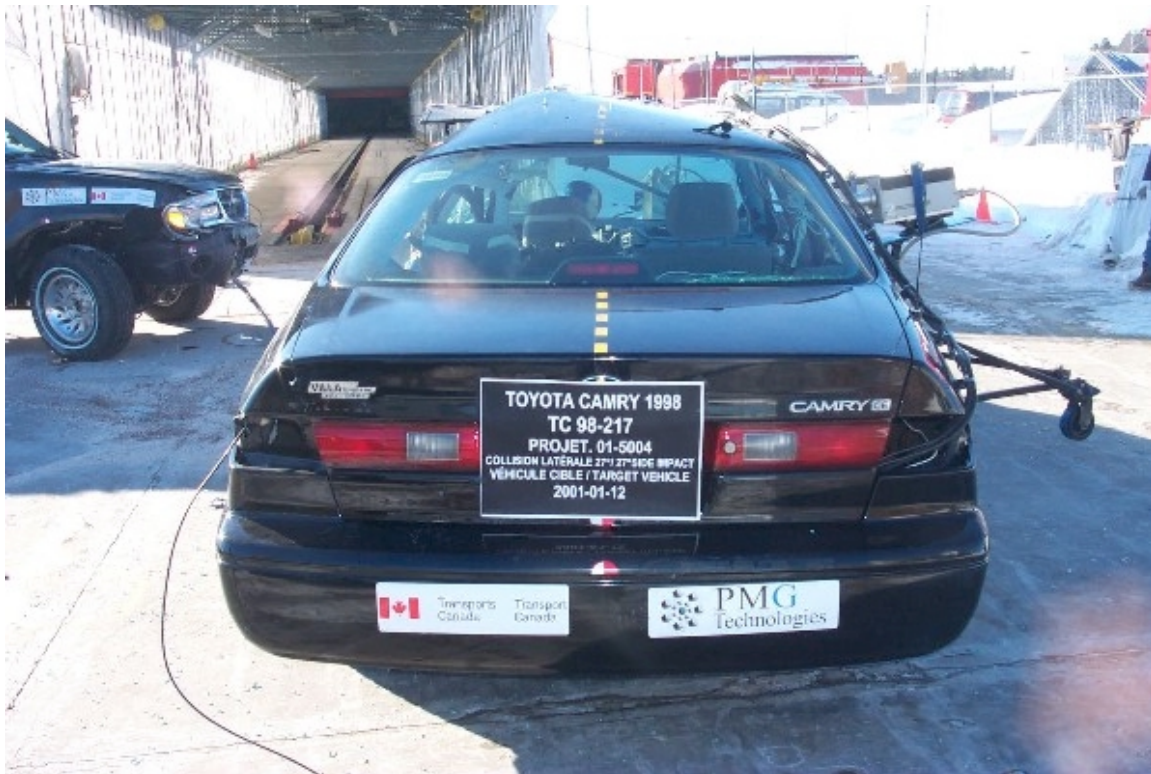
22. Vue générale arrière du véhicule cible, après essai.
General rear view of target vehicle, post-test.

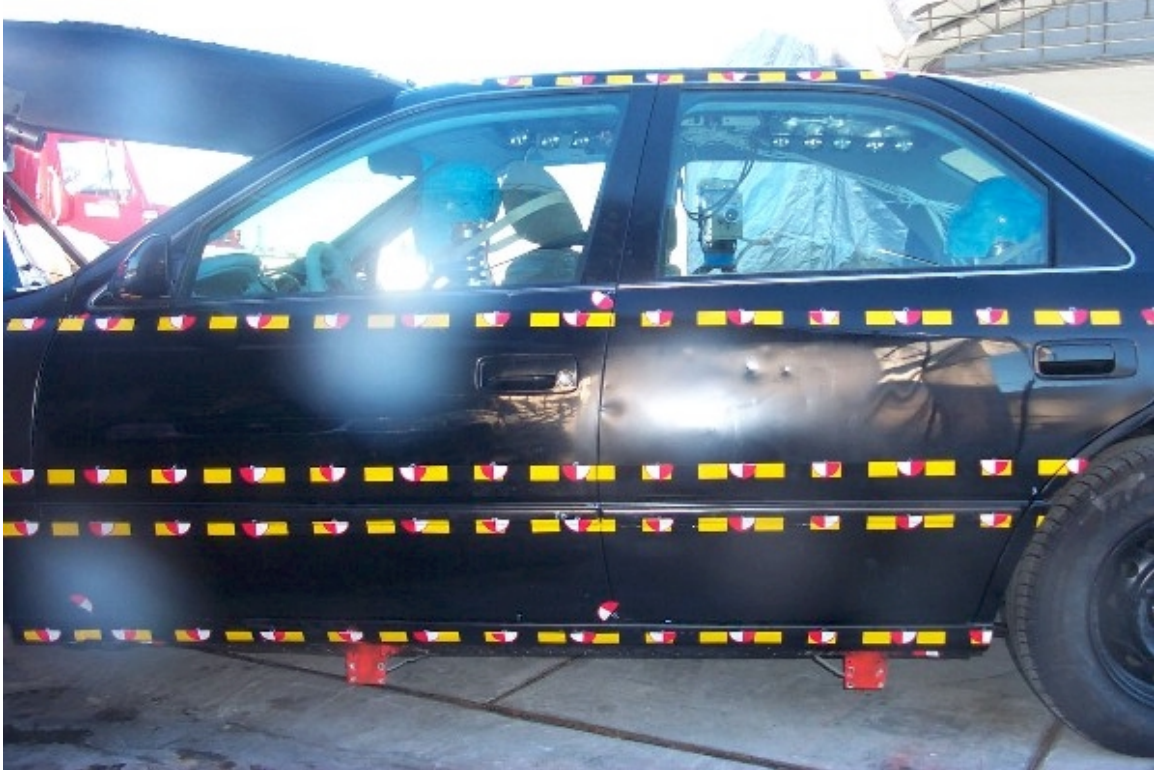
**23. Surface ciblée côté gauche du véhicule cible, avant essai.
Targets on left side of target vehicle, pre-test.**

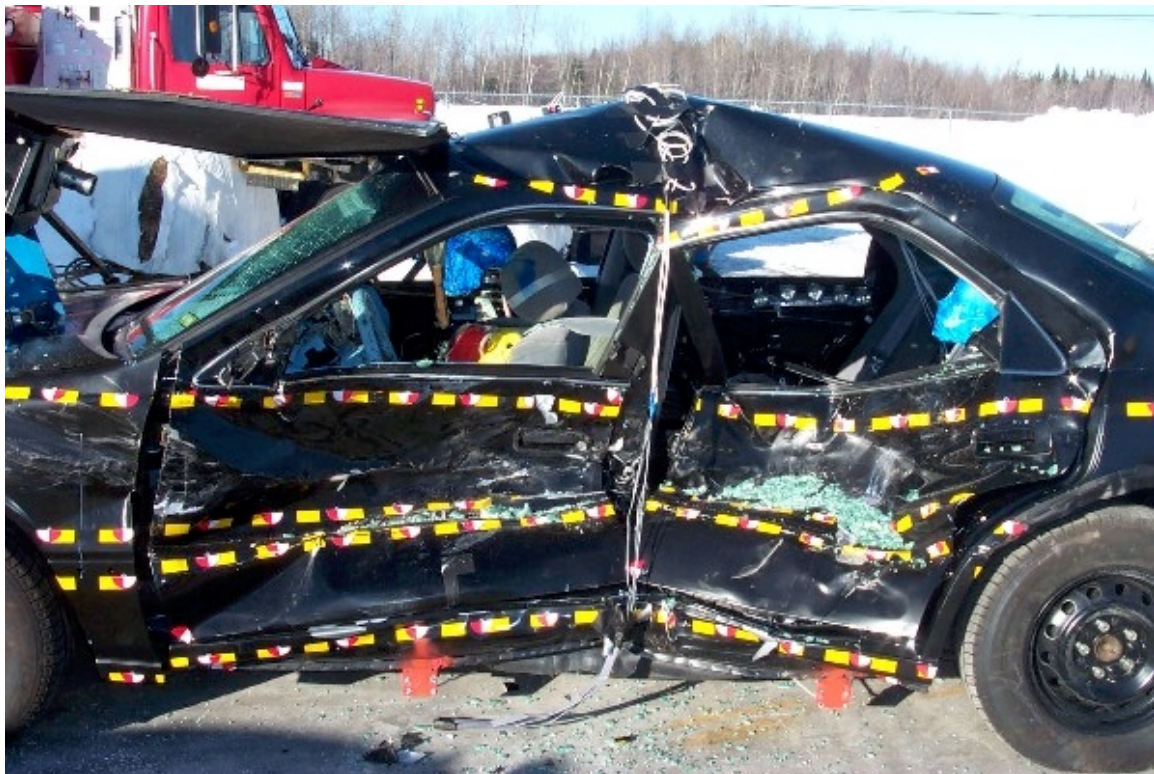
**24. Surface ciblée côté gauche du véhicule cible, après essai.
Targets on left side of target vehicle, post-test.**

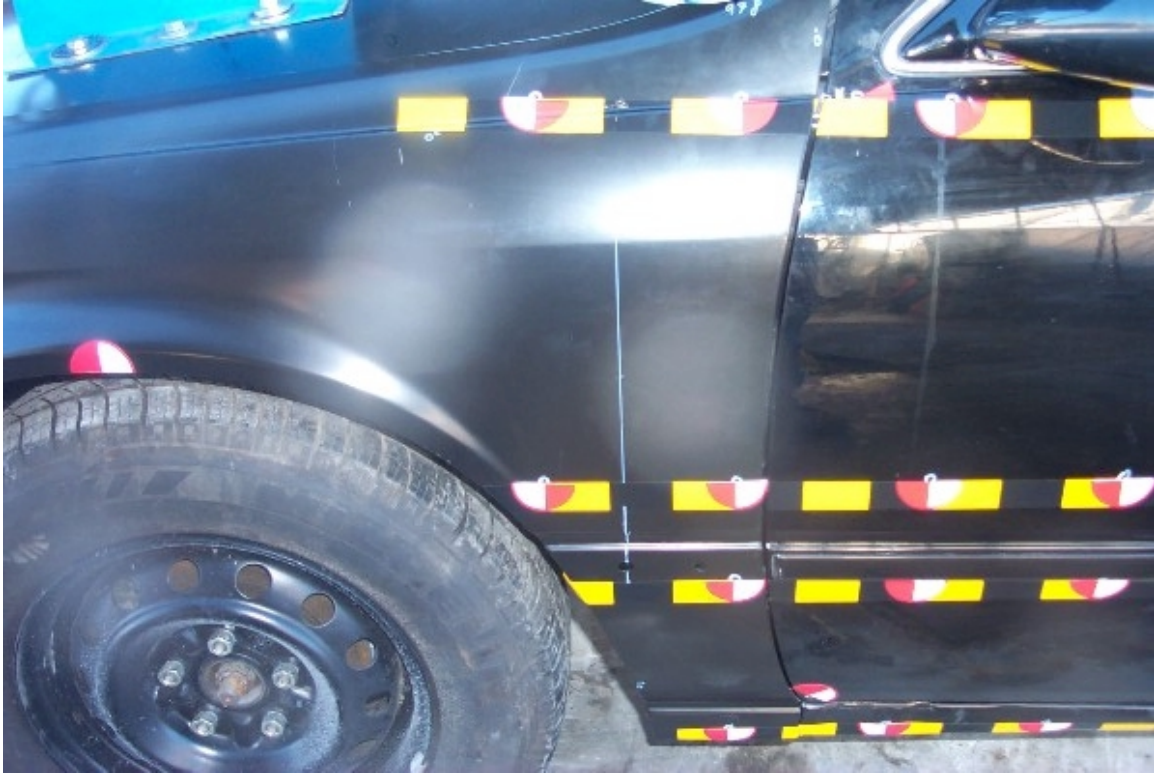
25. Point d'impact sur véhicule cible, avant essai.
Impact point on target vehicle, pre-test.

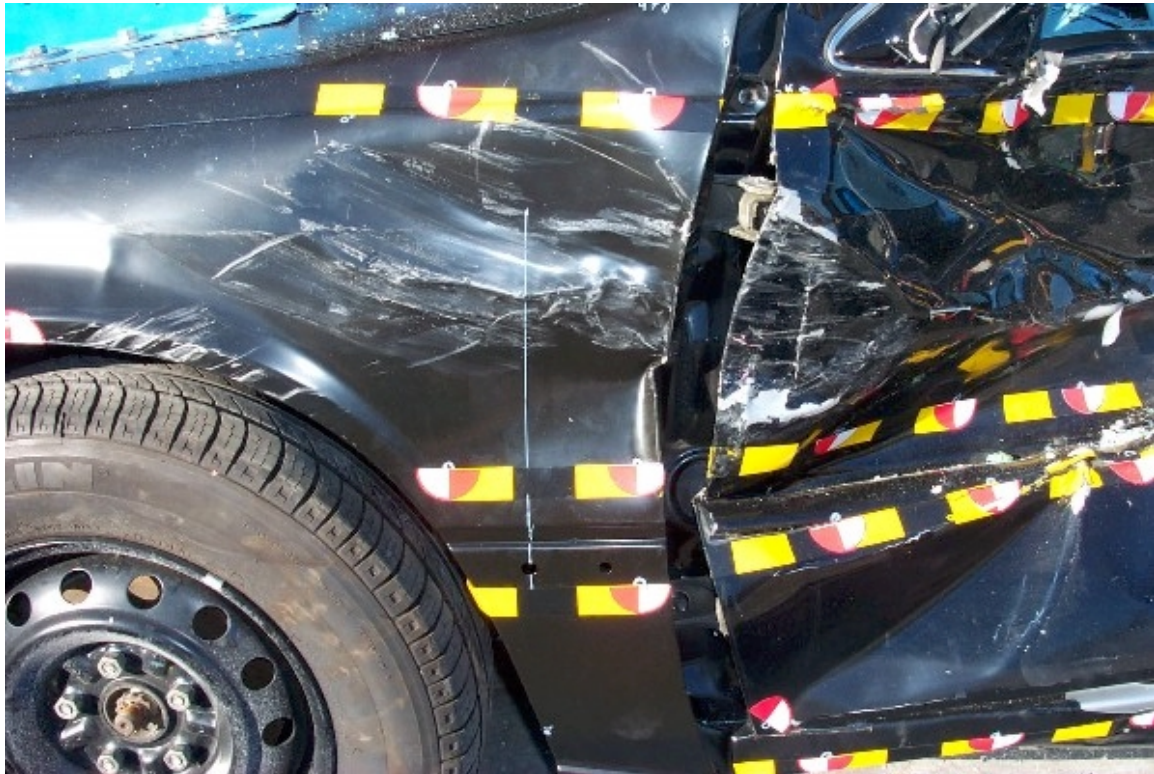
26. Point d'impact sur véhicule cible, après essai.
Impact point on target vehicle, post-test.
