APPENDICE / APPENDIX A

**PHOTOGRAPHIES DE L'ESSAI
TEST PHOTOGRAPHS**

Date de collision / Crash date 2001-01-12	Véhicule Cible / Target vehicle TOYOTA CAMRY 1998	N° T.C. / T.C. N° 98-217(2)	Véhicule Bélière / Bullet vehicle FORD EXPLORER 1999	N° T.C. / T.C. N° 99-230(5)
--	--	--------------------------------	---	--------------------------------

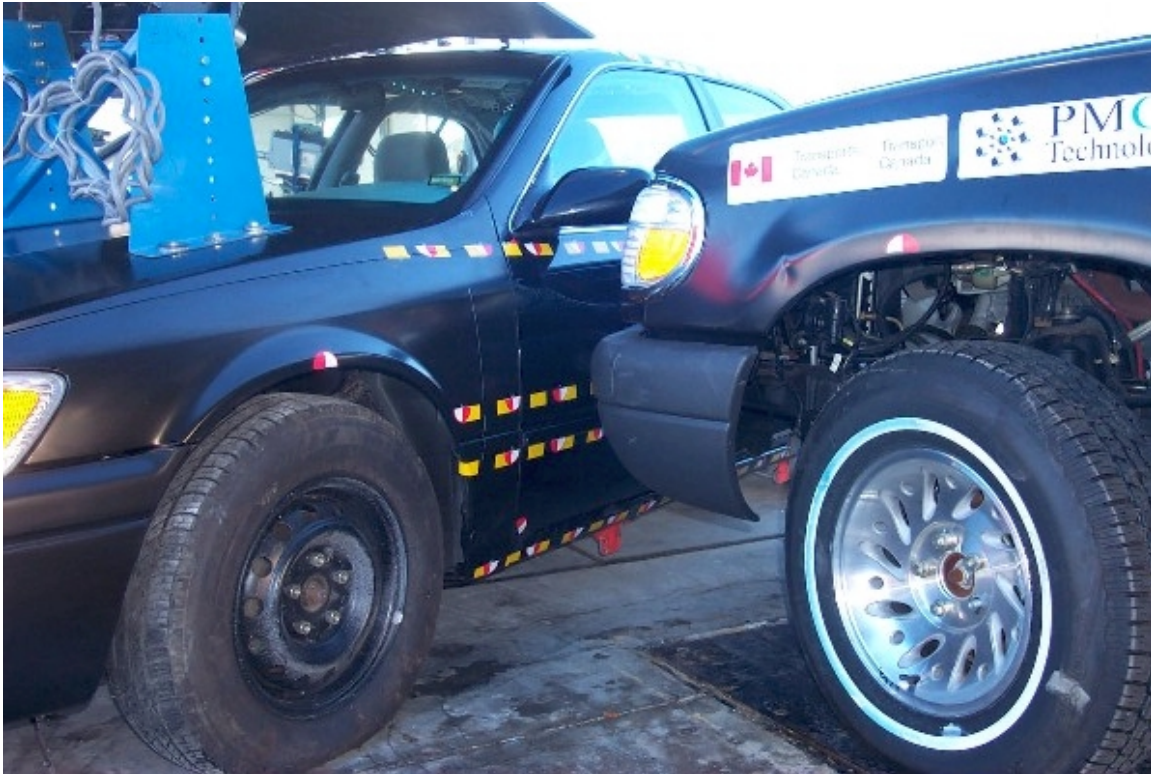
27. Vue ¾ avant des véhicules en contact, avant essai.
¾ front view of vehicles in contact, pre-test.

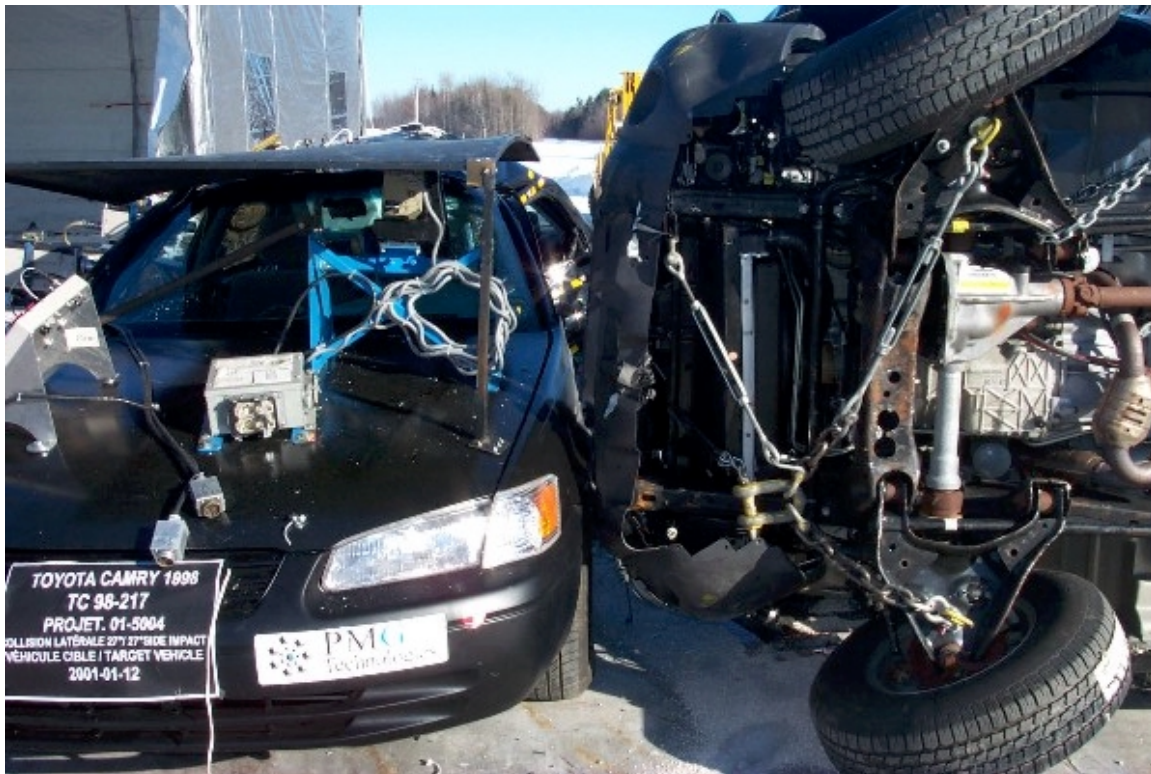
28. Position des véhicules, vue de gauche, après essai.
Position of vehicles, left view, post-test.

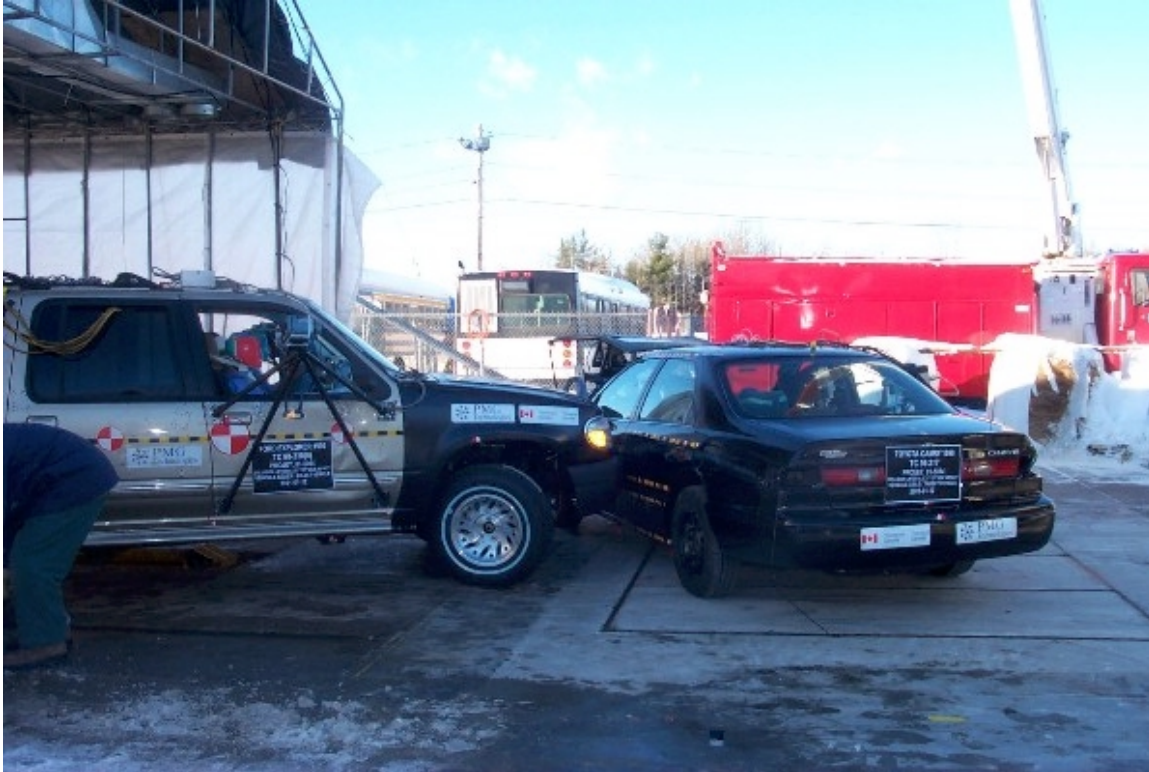
29. Vue ¾ arrière des véhicules en contact, avant essai.
¾ rear view of vehicles in contact, pre-test.

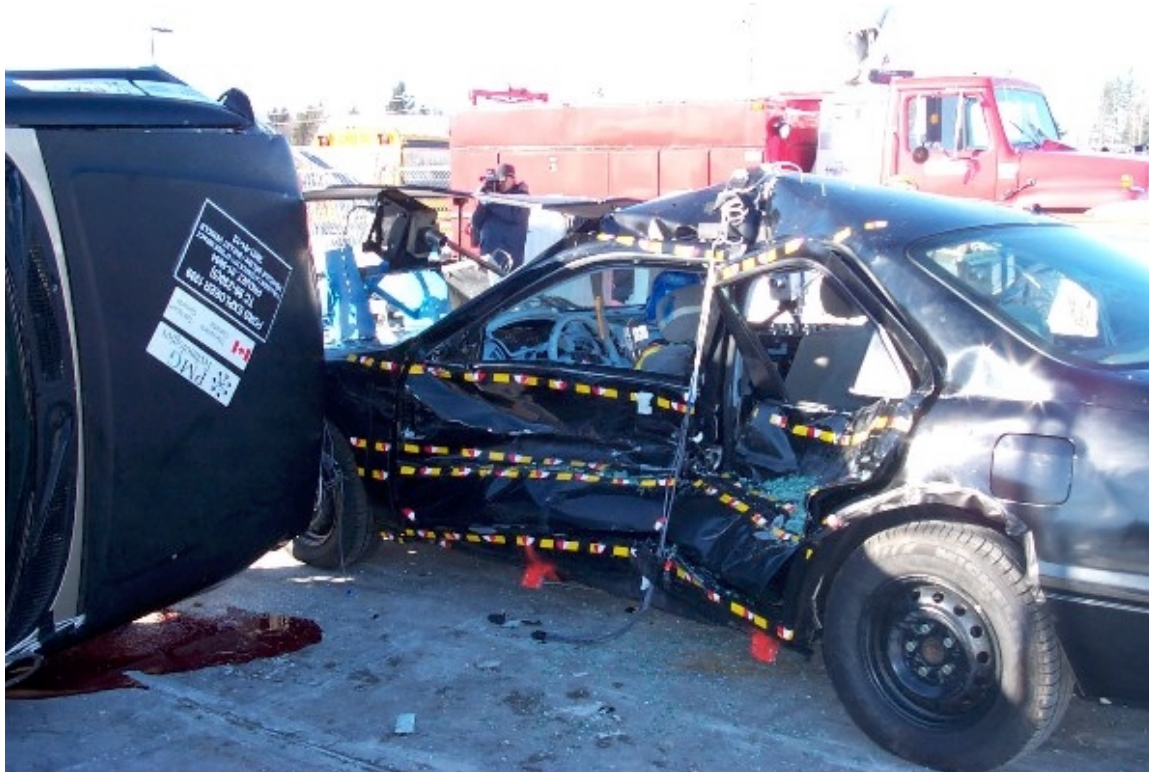
30. Position des véhicules, vue de droite, après essai.
Position of vehicles, right view, post-test.

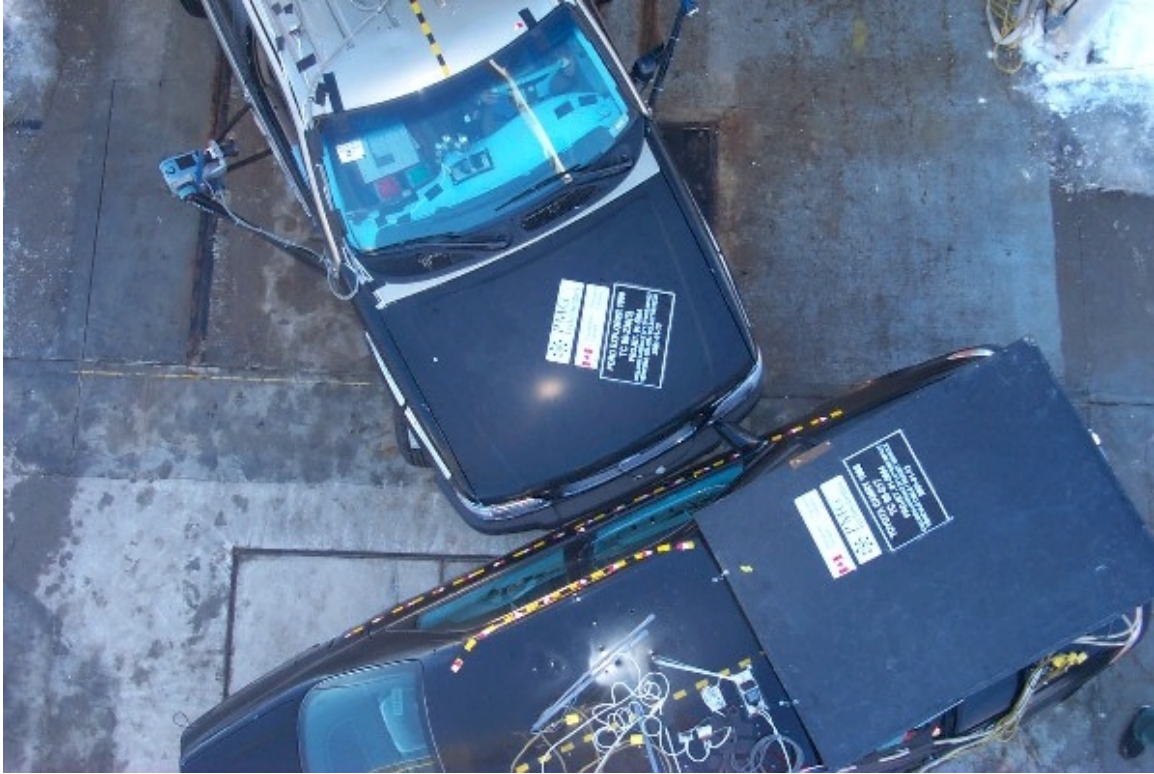
31. Vue de plan des véhicules en contact, avant essai.
Top view of vehicles in contact, pre-test.

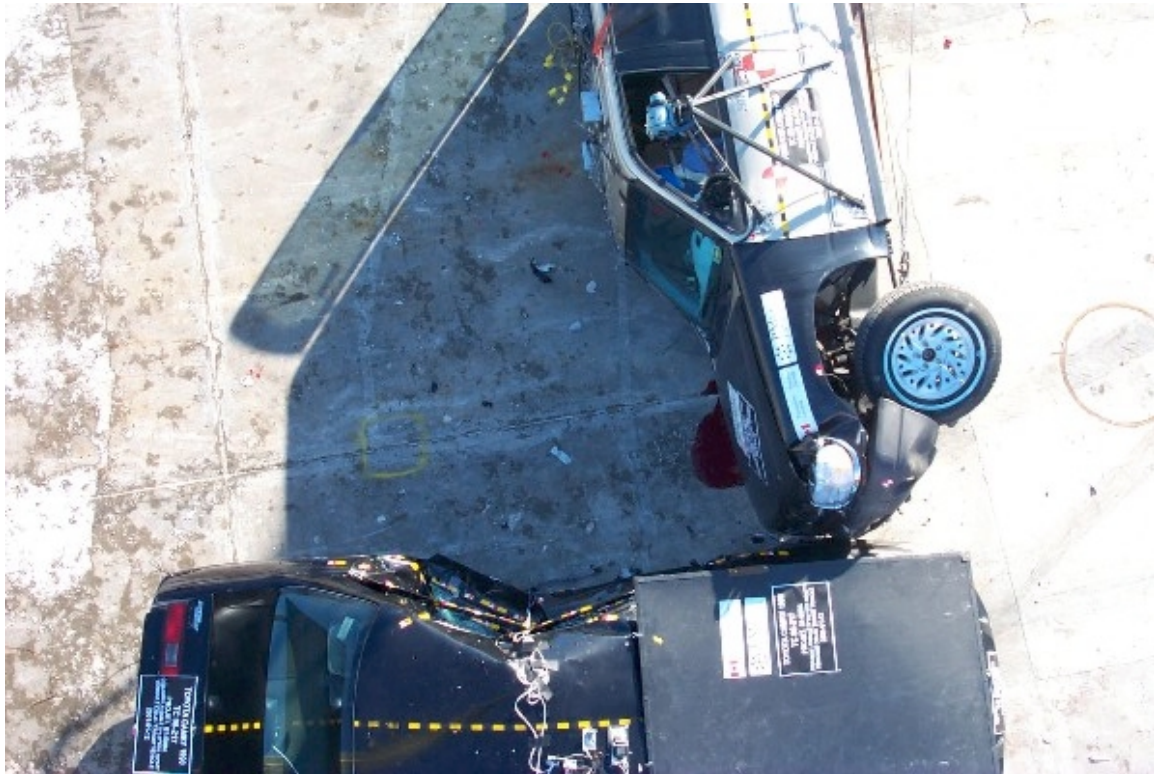
32. Vue de plan des véhicules en contact, après essai.
Top view of vehicles in contact, post-test.

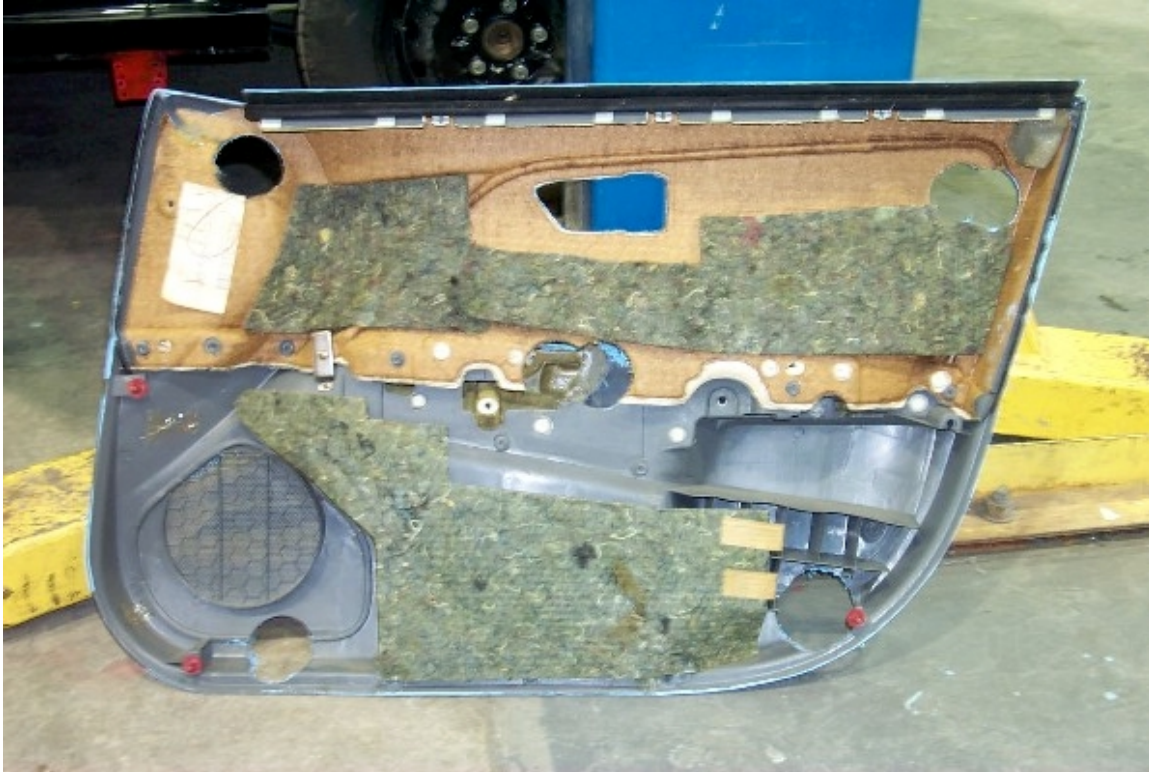
**33. Mousse de protection située dans la garniture de la porte avant gauche.
Protective foam located in left front door trim.**

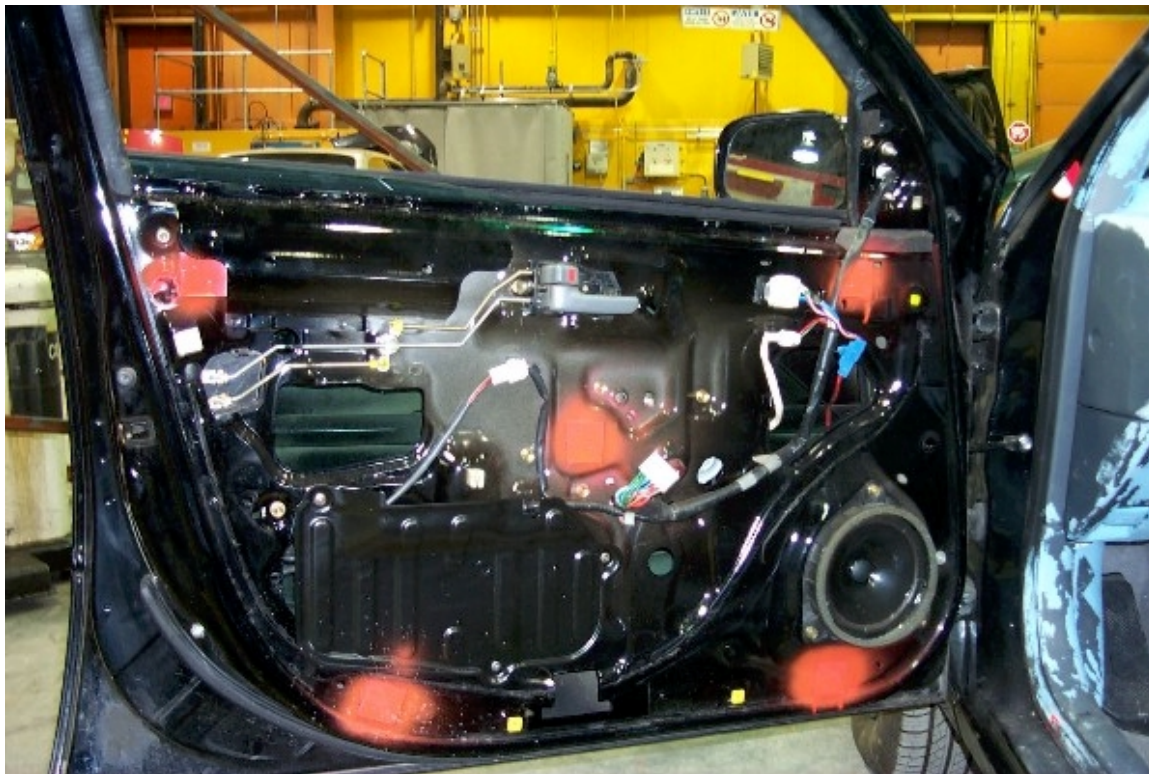
**34. Mousse de protection à l'intérieur de la porte avant gauche.
Protective foam inside left front door.**

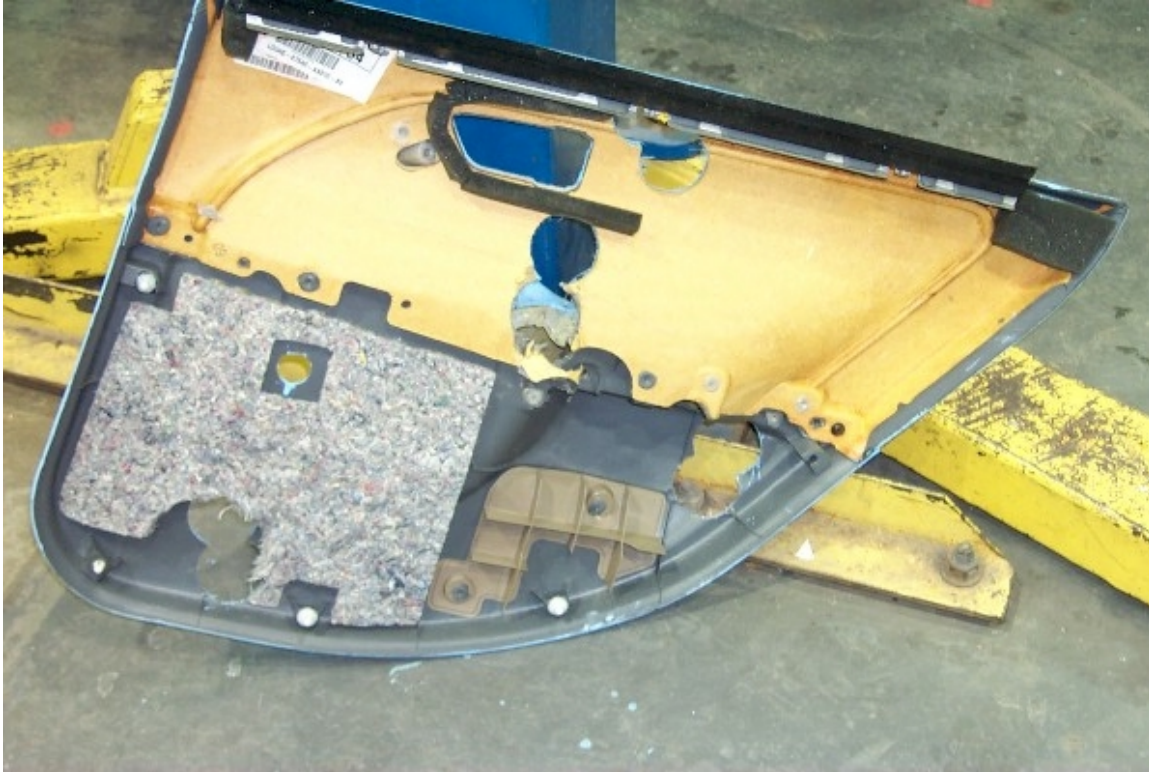
**35. Mousse de protection située dans la garniture de la porte arrière gauche.
Protective foam located in left rear door trim.**

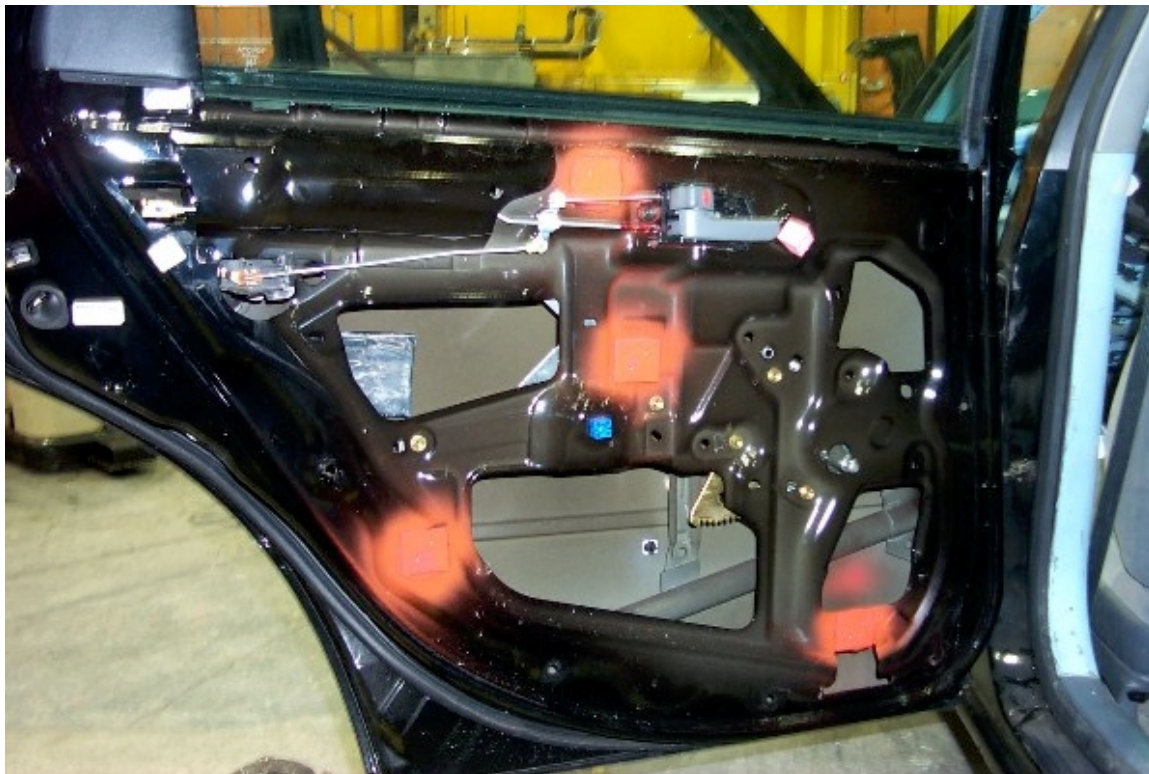
**36. Mousse de protection à l'intérieur de la porte arrière gauche.
Protective foam inside left rear door.**

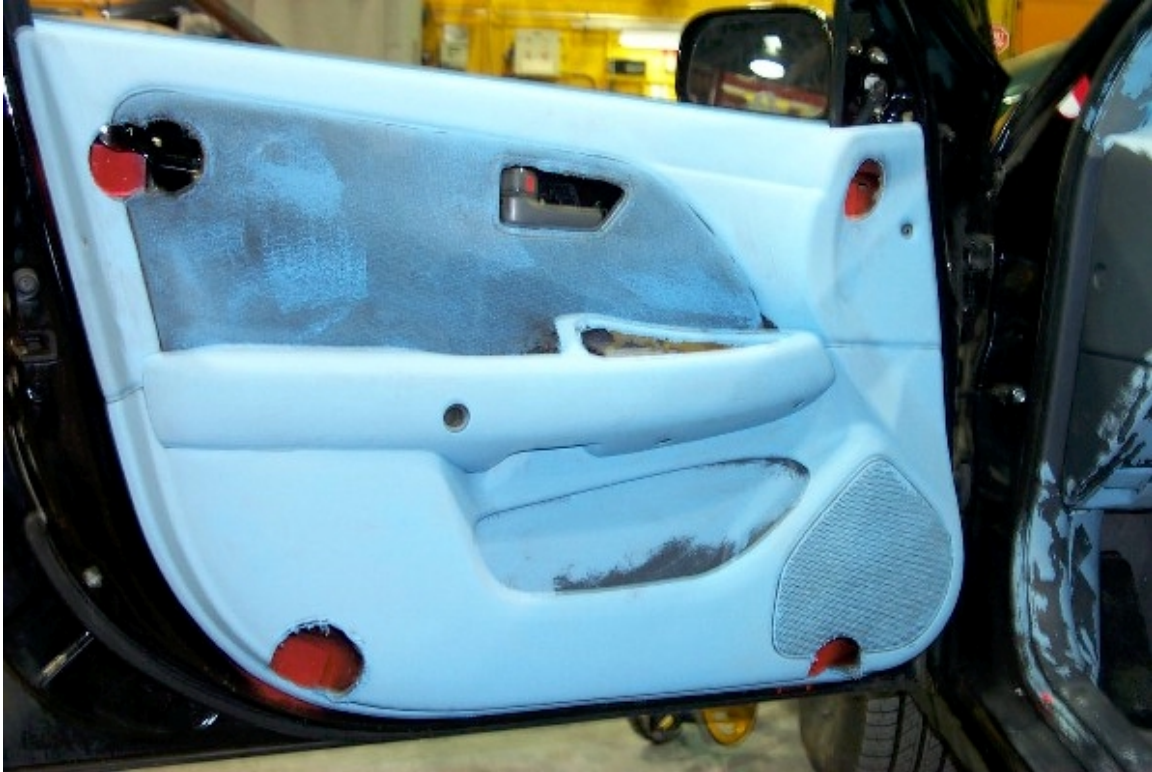
**37. Position des accéléromètres dans la porte avant gauche.
Position of accelerometers in front left door.**

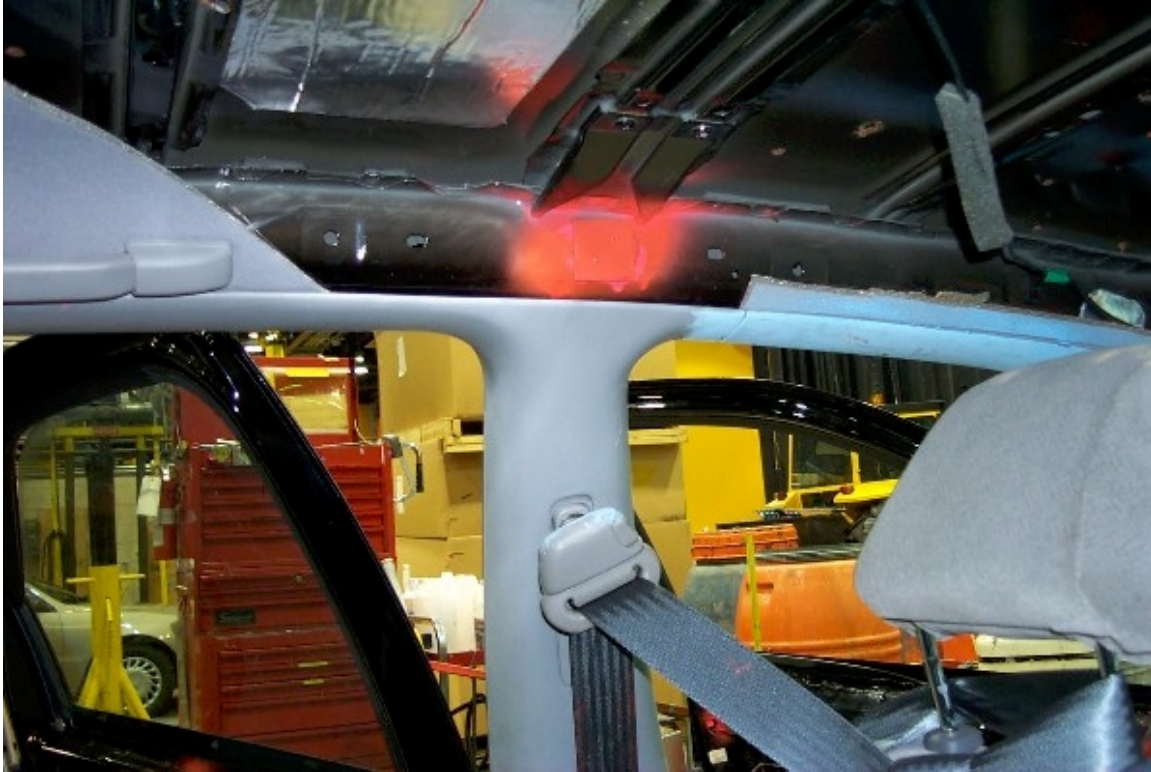
39. Position des accéléromètres sur le pilier "B".
Position of accelerometers on "B"pillar.

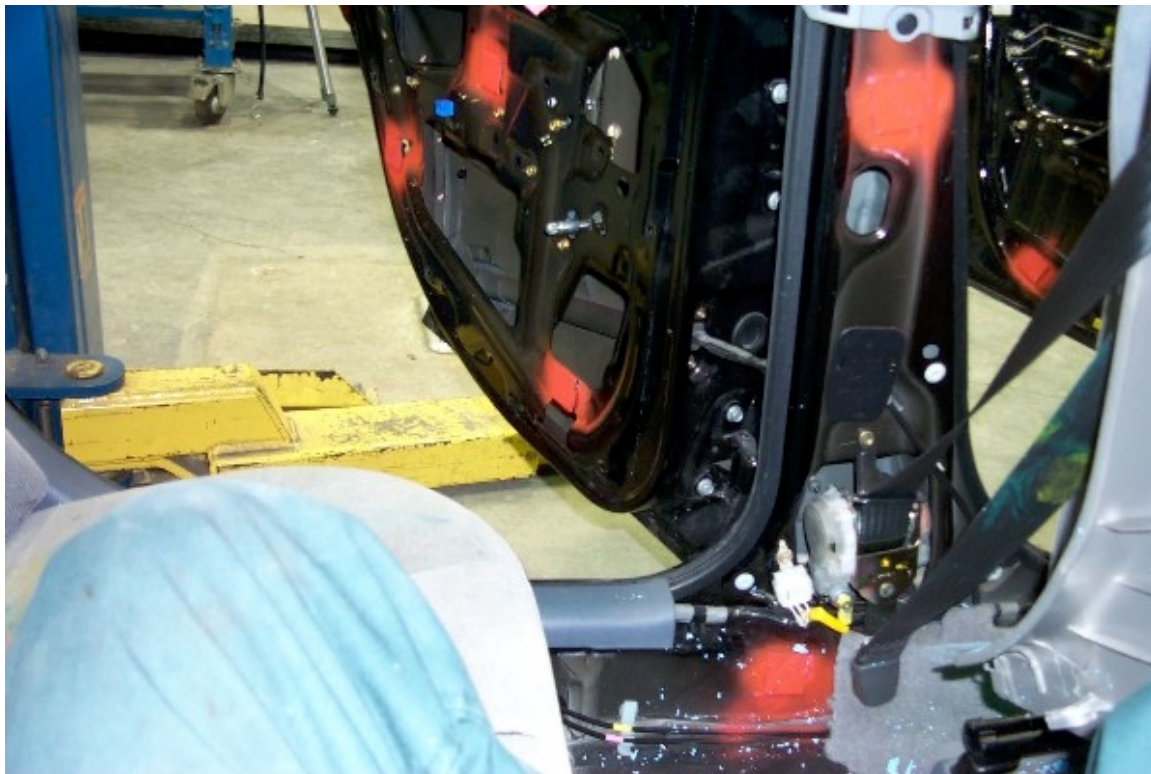
40. Position des accéléromètres sur le pilier "B".
Position of accelerometers on "B"pillar.

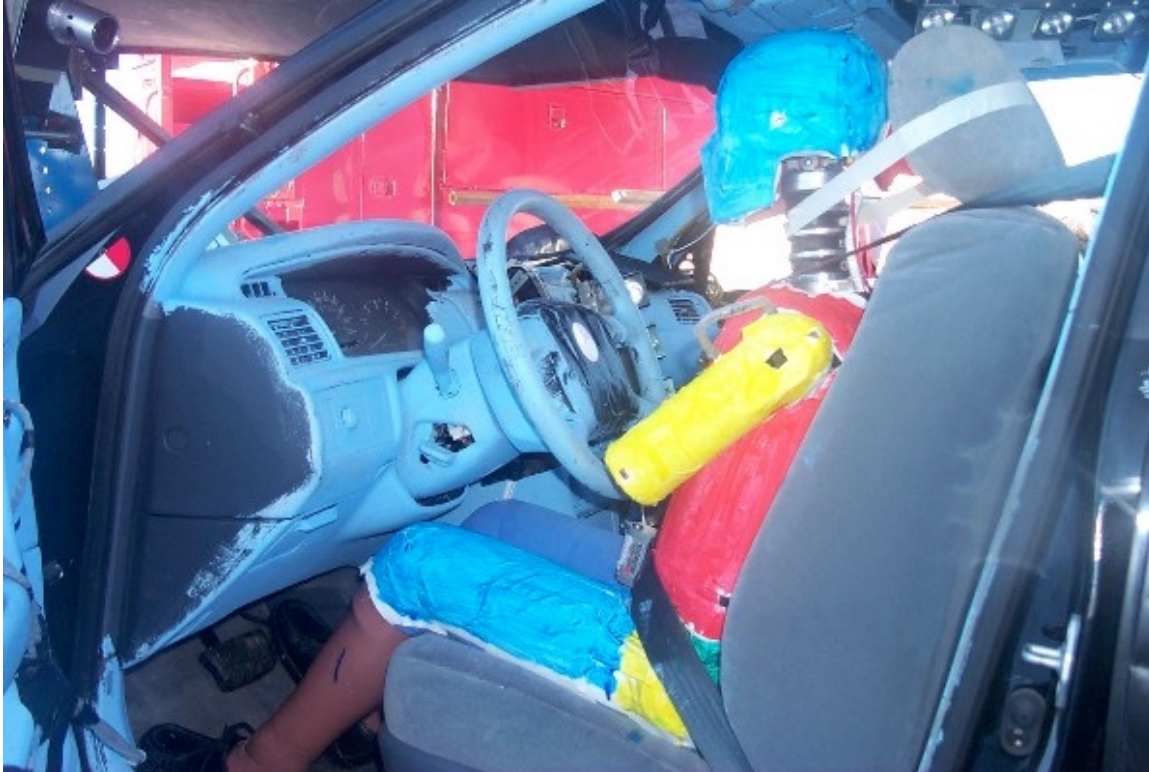
41. Côté gauche du conducteur, véhicule cible, avant essai.
Left side of driver, target vehicle, pre-test.

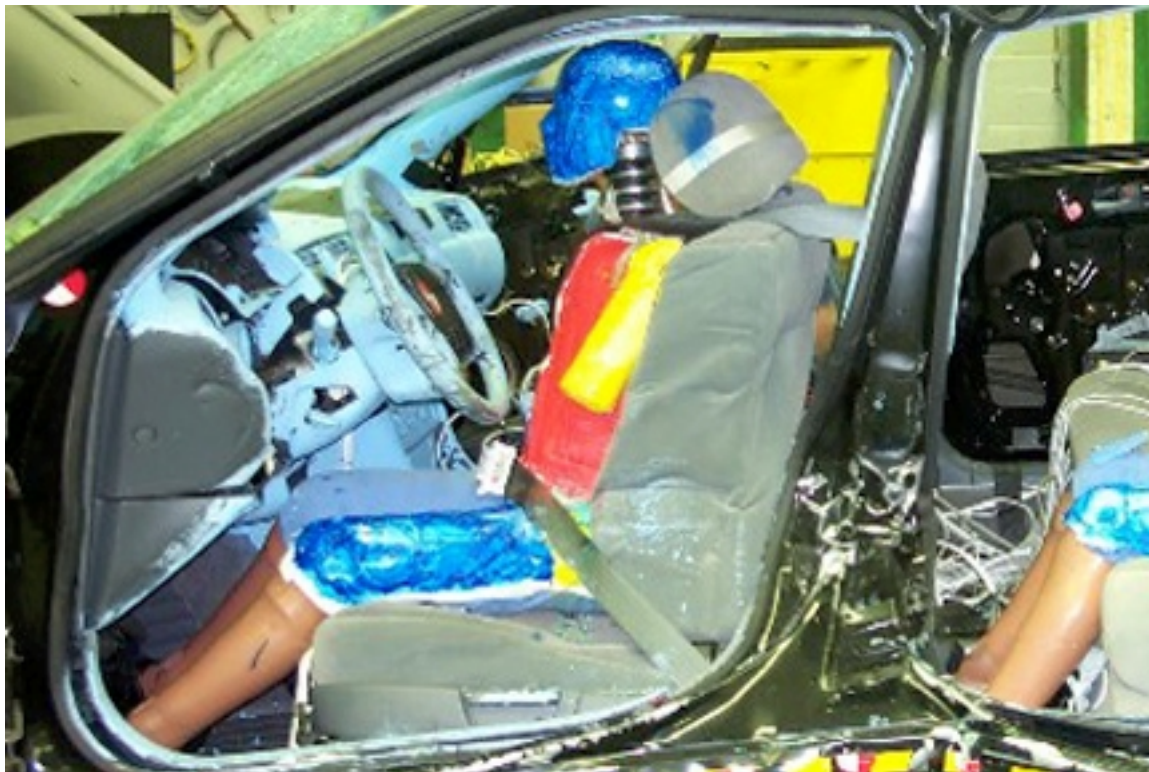
42. Côté gauche du conducteur, véhicule cible, après essai.
Left side of driver, target vehicle, post-test.

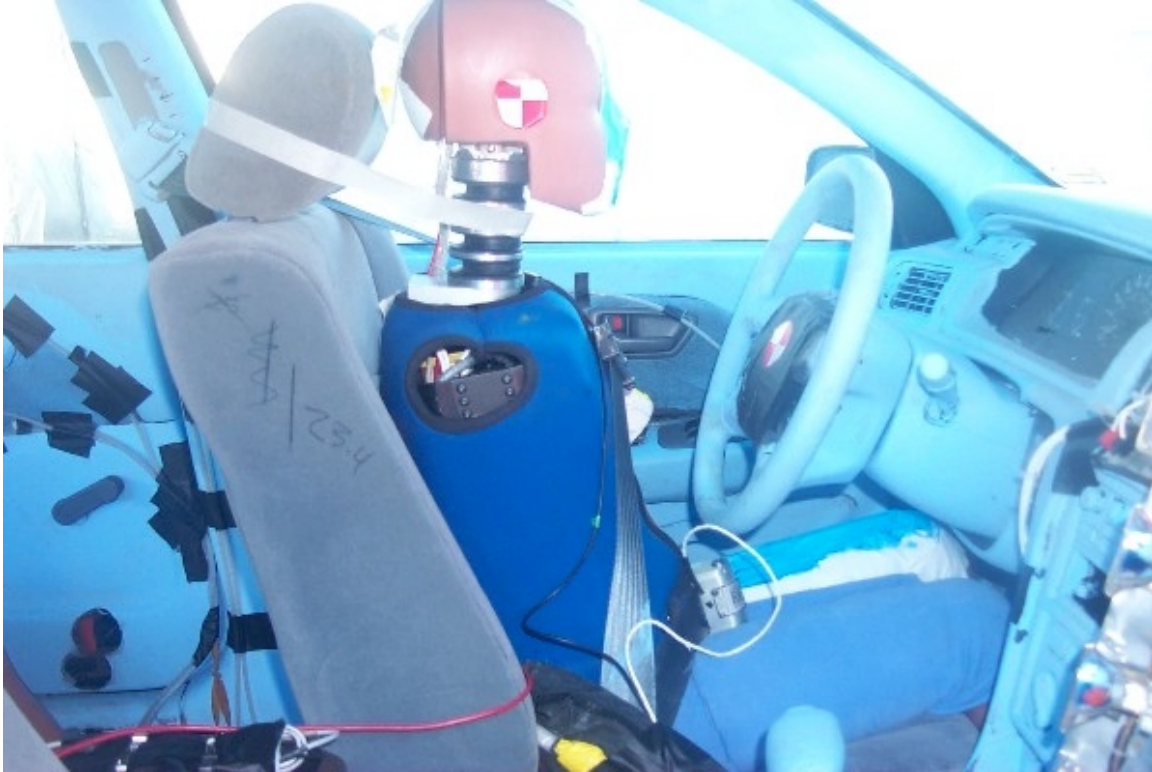
43. Côté droit du conducteur, véhicule cible, avant essai.
Right side of driver, target vehicle, pre-test.

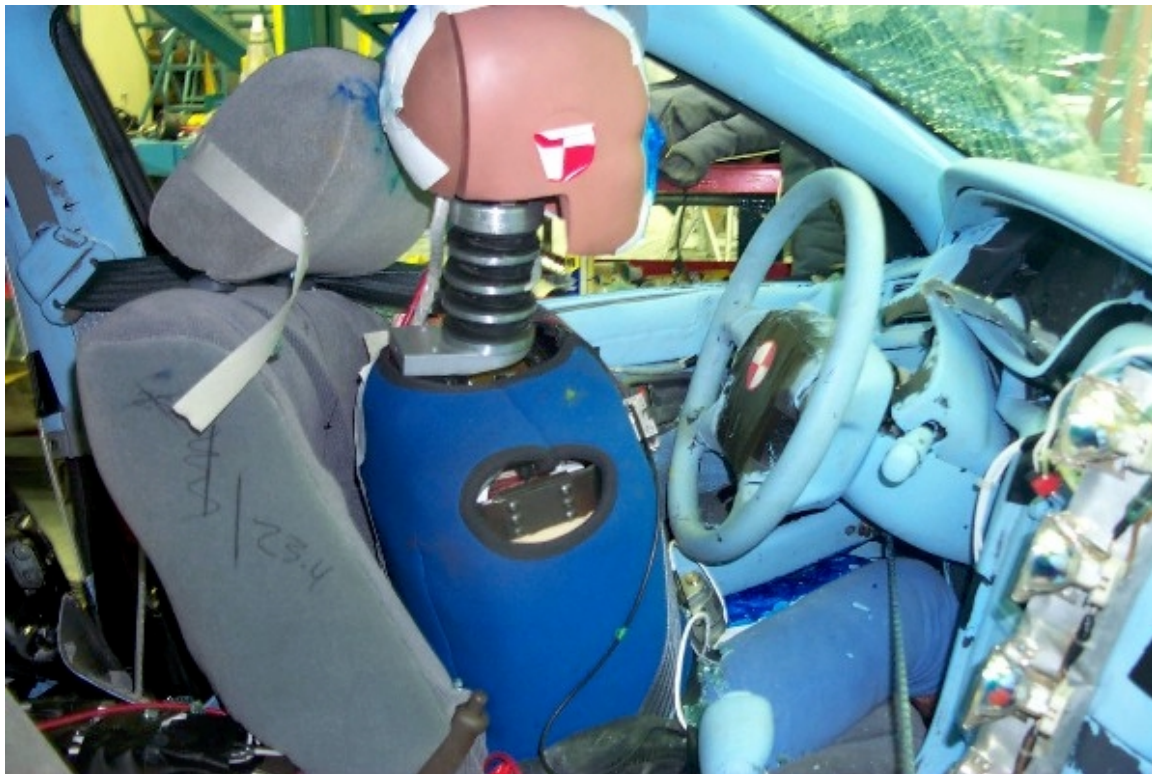
44. Côté droit du conducteur, véhicule cible, après essai.
Right side of driver, target vehicle, post-test.

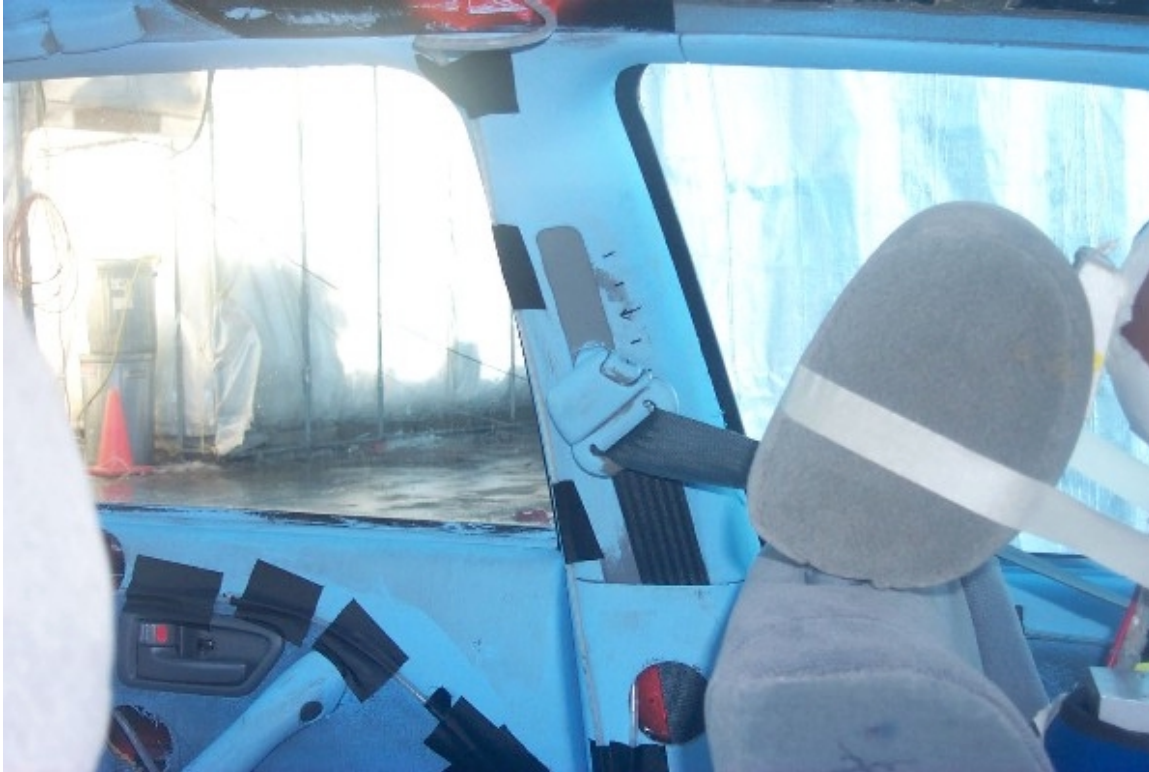
45. Pilier "B" du côté gauche, véhicule cible, avant essai.
Left side "B" pillar, target vehicle, pre-test.

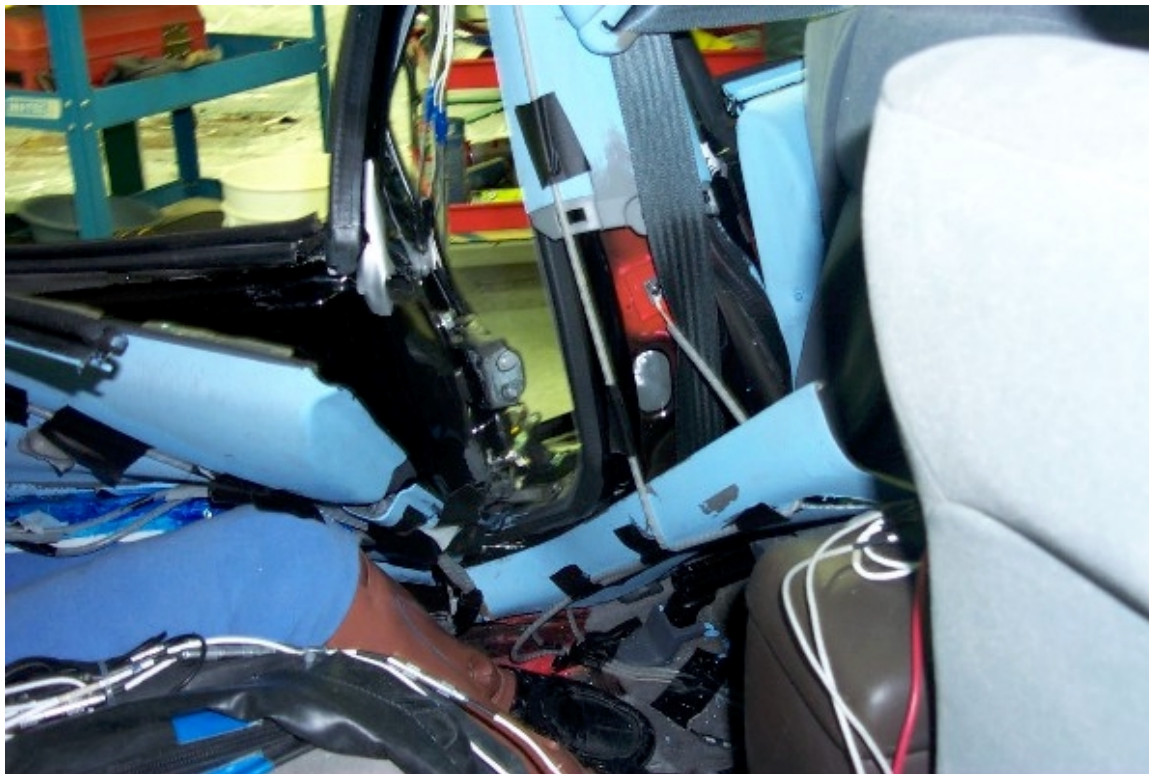
46. Pilier "B" du côté gauche, véhicule cible, après essai.
Left side "B" pillar, target vehicle, post-test.

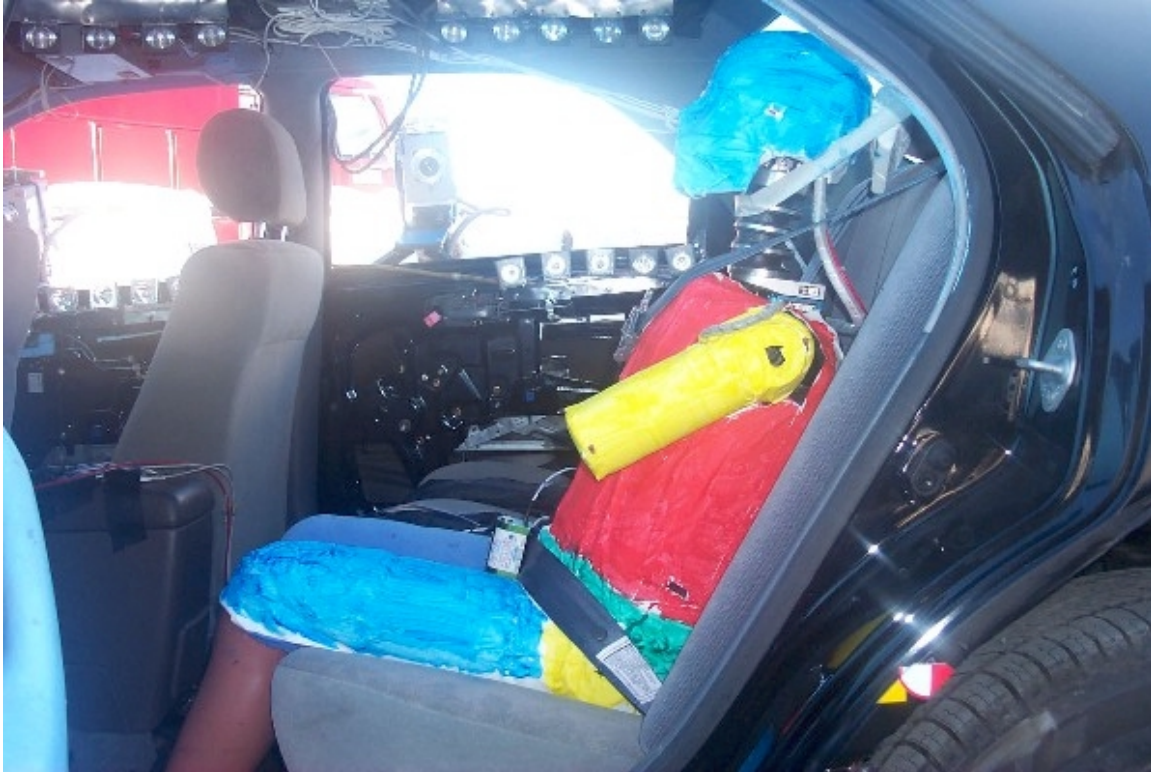
47. Côté gauche du passager arrière gauche, véhicule cible, avant essai.
Left side of left rear passenger, target vehicle, pre-test.

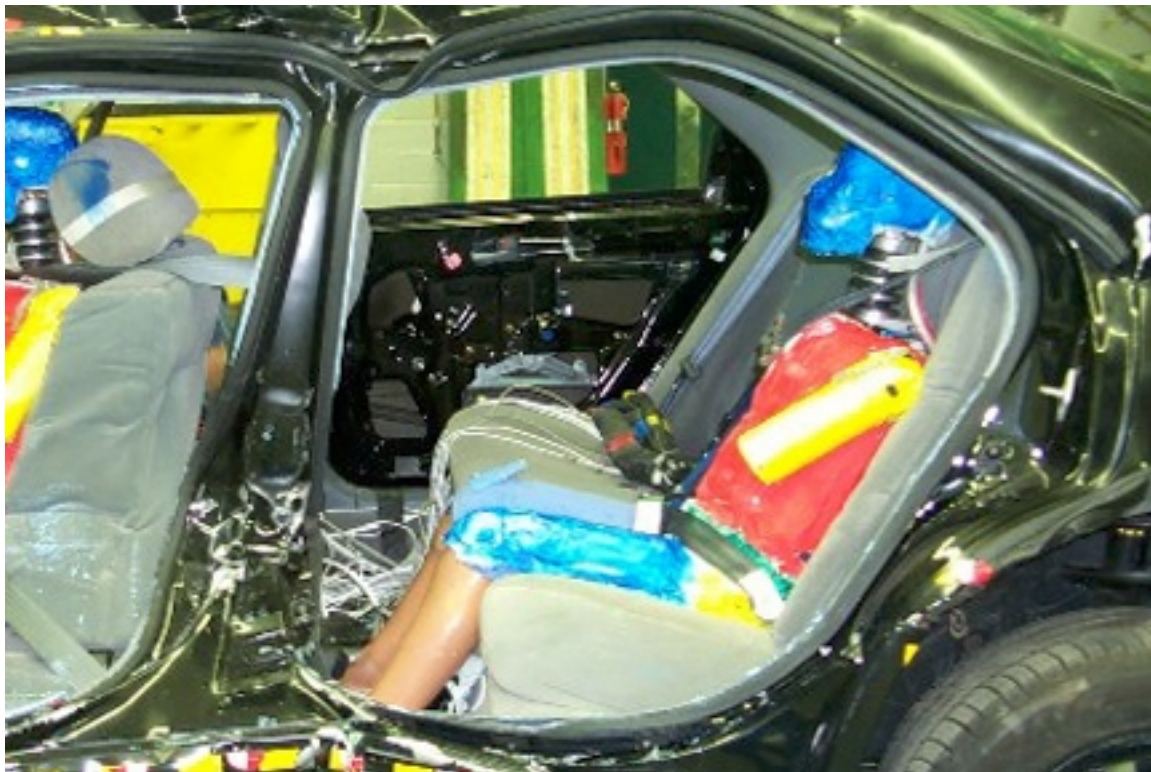
48. Côté gauche du passager arrière gauche, véhicule cible, après essai.
Left side of left rear passenger, target vehicle, post-test.

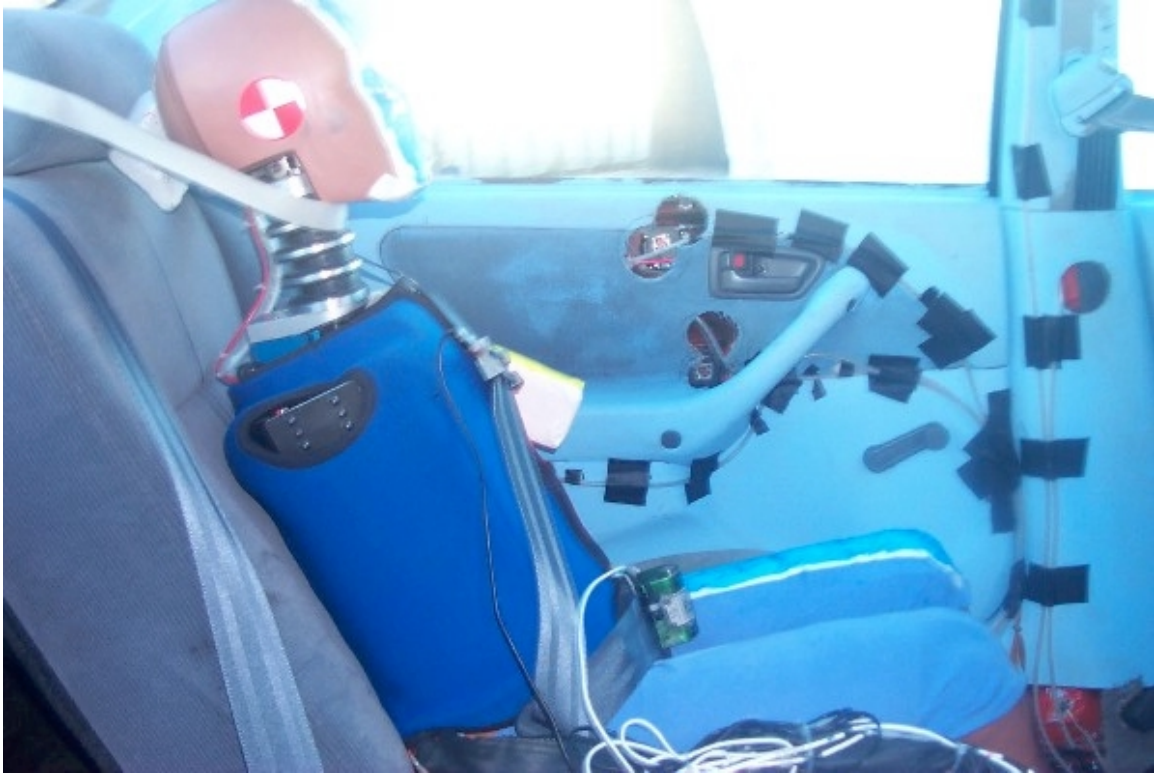
49. Côté droit du passager arrière gauche, véhicule cible, avant essai.
Right side of left rear passenger, target vehicle, pre-test.

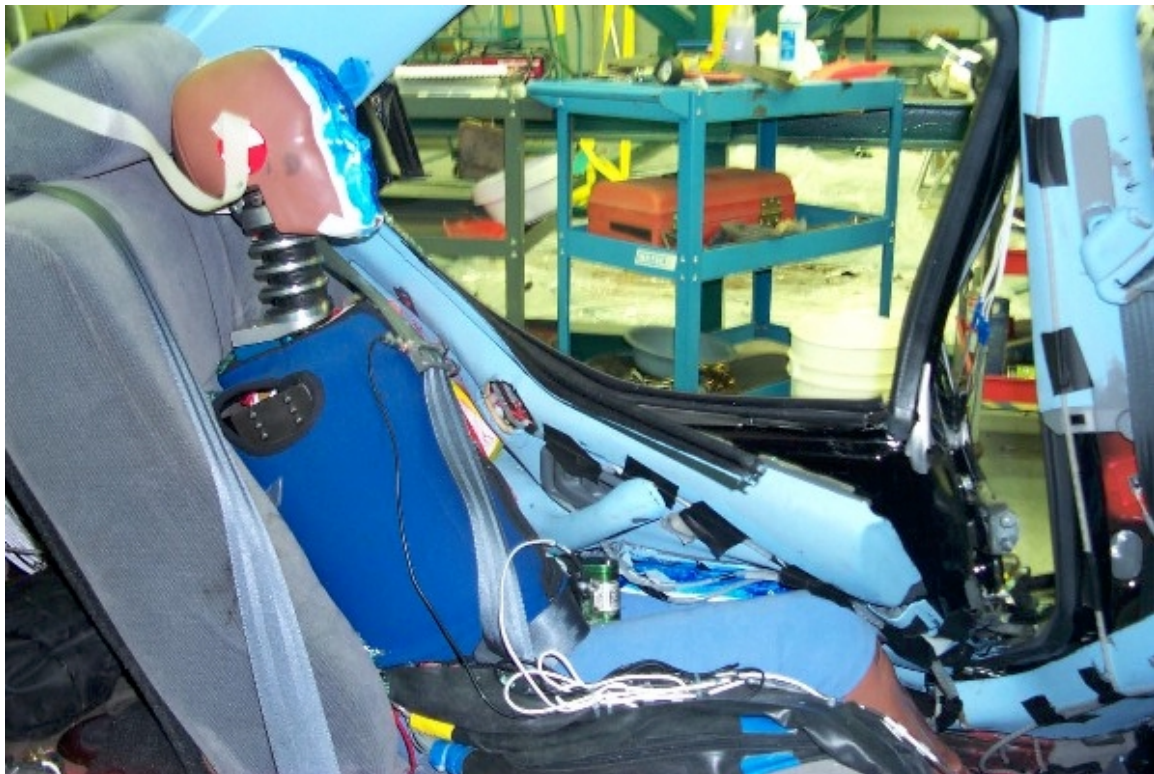
50. Côté droit du passager arrière gauche, véhicule cible, après essai.
Right side of left rear passenger, target vehicle, post-test.

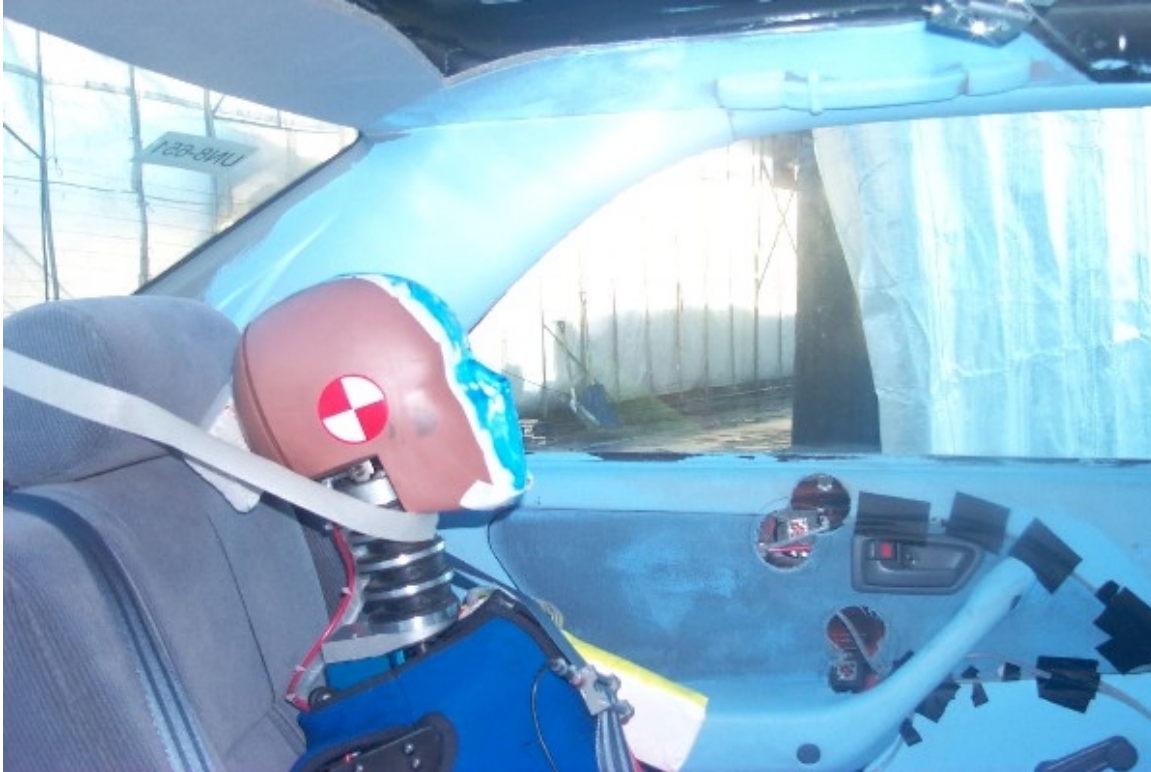
51. Cadre de fenêtre et pilier "C" du côté gauche, véhicule cible, avant essai.
Window edge and left side "C" pillar, target vehicle, pre-test.

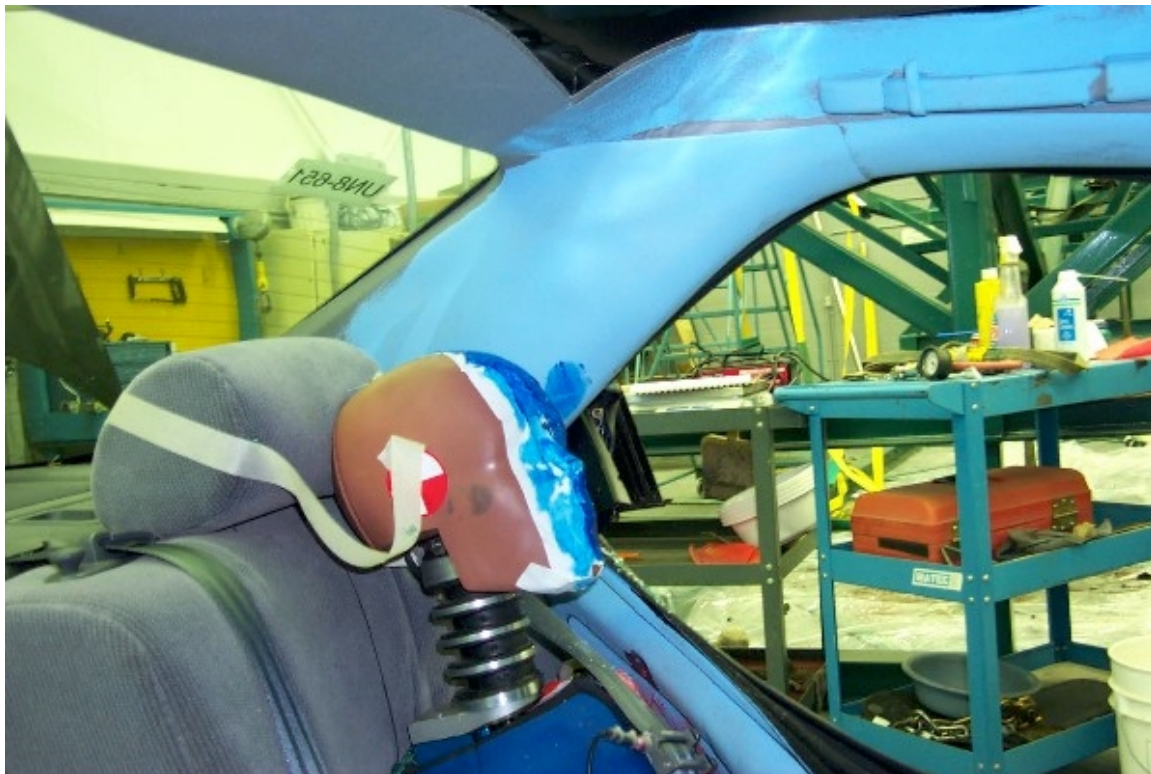
52. Cadre de fenêtre et pilier "C" du côté gauche, véhicule cible, après essai.
Window edge and left side "C" pillar, target vehicle, post-test.
