APPENDICE / APPENDIX A

**PHOTOGRAPHIES DE L'ESSAI
TEST PHOTOGRAPHS**

Date de collision / Crash date 2001-01-12	Véhicule Cible / Target vehicle TOYOTA CAMRY 1998	N° T.C. / T.C. N° 98-217(2)	Véhicule Bélière / Bullet vehicle FORD EXPLORER 1999	N° T.C. / T.C. N° 99-230(5)
--	--	--------------------------------	---	--------------------------------

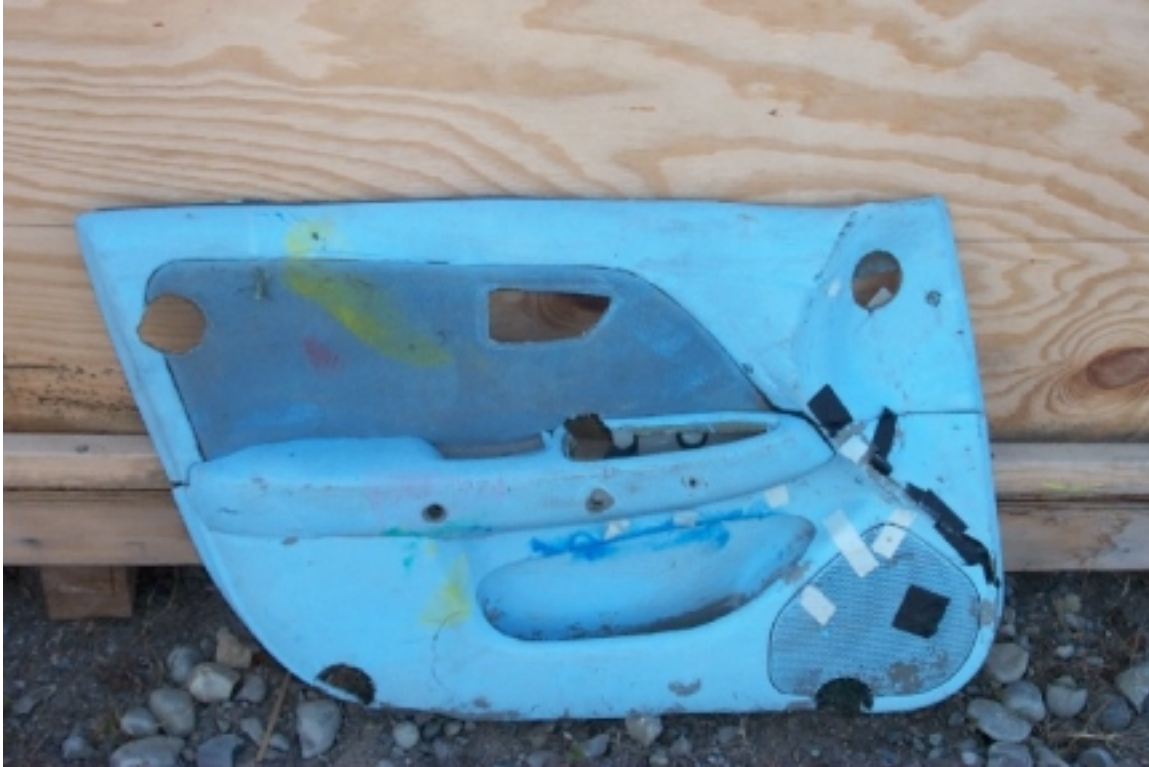
**53. Points de contact sur l'intérieur de la portière avant gauche, après essai.
Contact points on the inside of the left front door trim, post-test .**

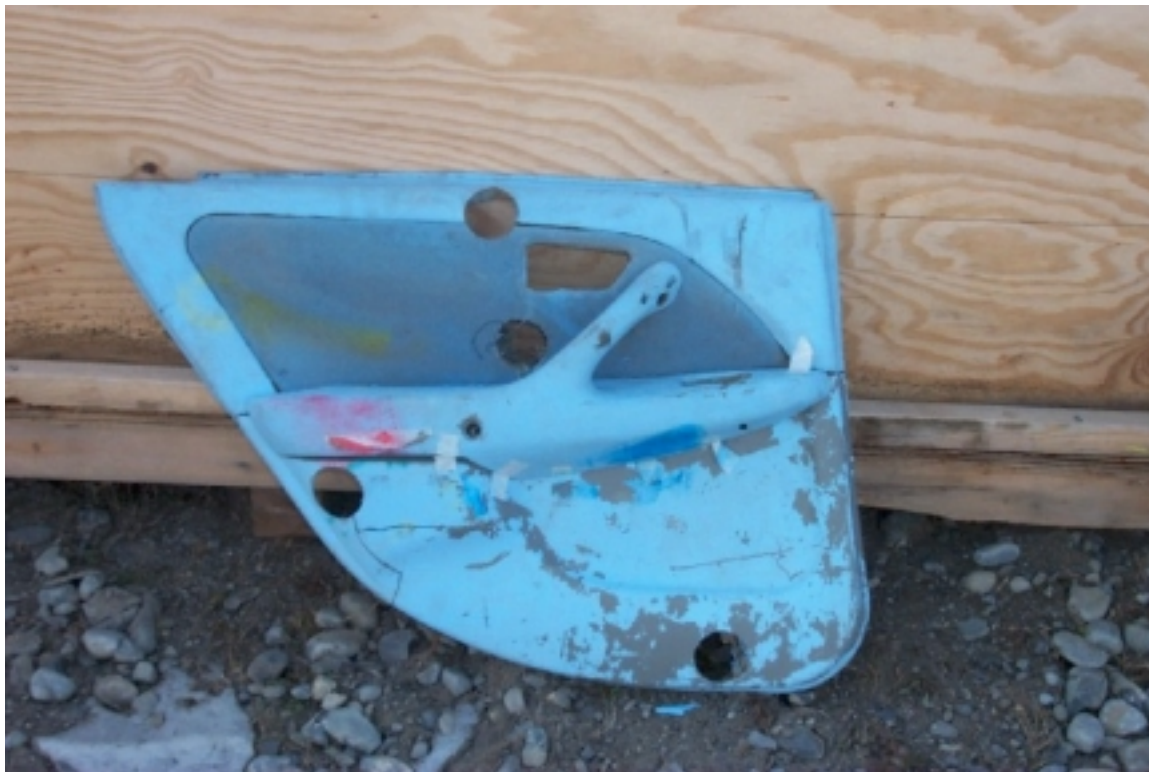
**54. Points de contact sur l'intérieur de la portière arrière gauche, après essai.
Contact points on the inside of the left rear door trim, post-test .**

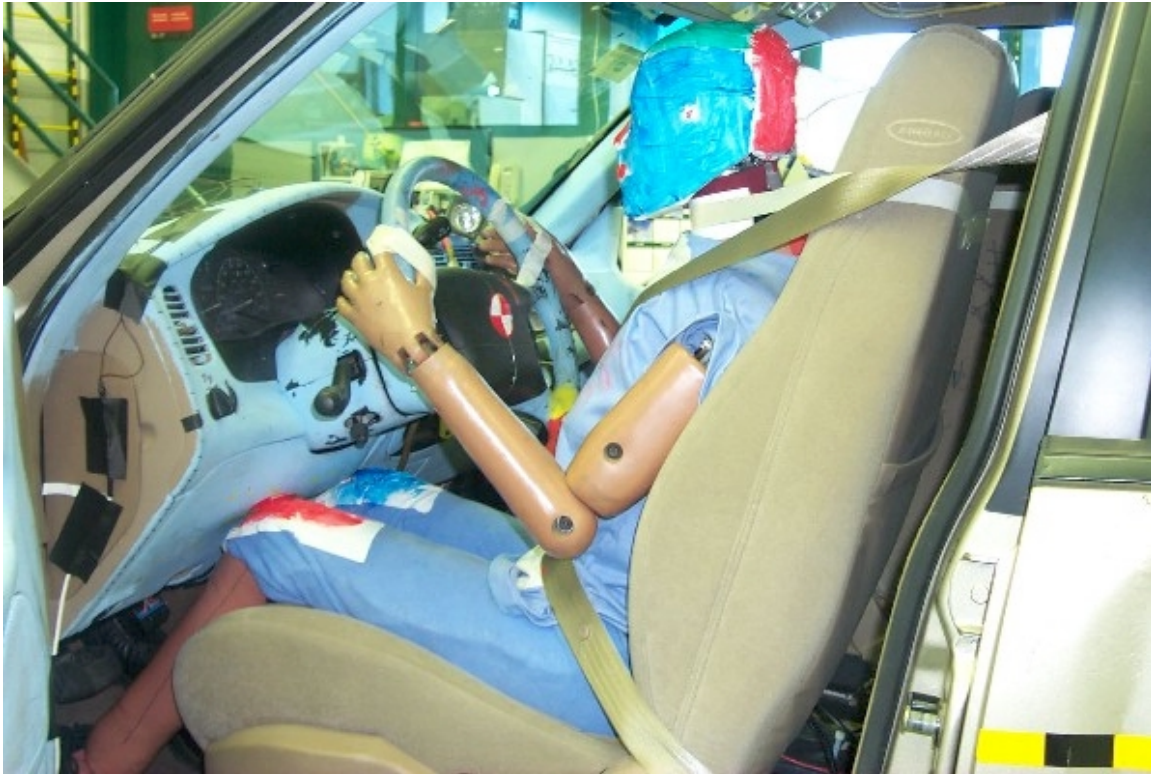
**55. Position du conducteur, véhicule bélier, avant essai.
Driver's position, bullet vehicle, pre-test.**

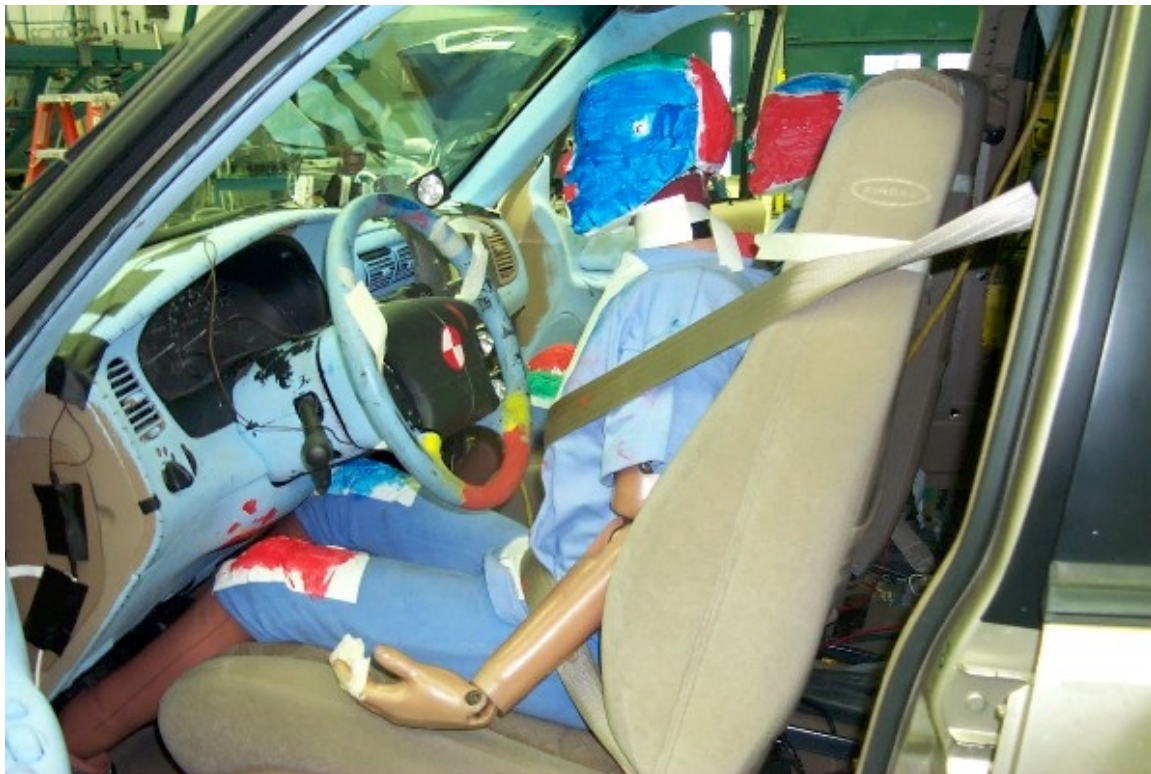
**56. Position du conducteur, véhicule bélier, après essai.
Driver's position, bullet vehicle, post-test.**

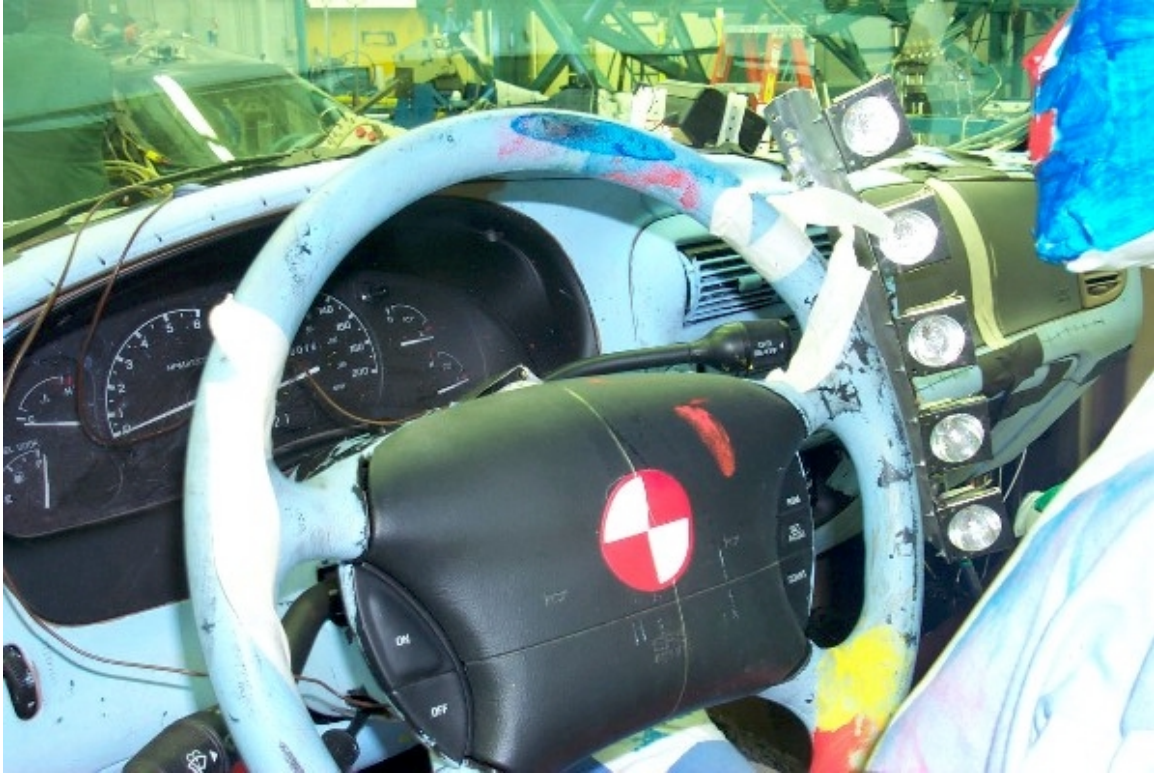
57. Point de contact de tête du conducteur, véhicule bélière, après essai.
Driver's head contact point, bullet vehicle, post-test.

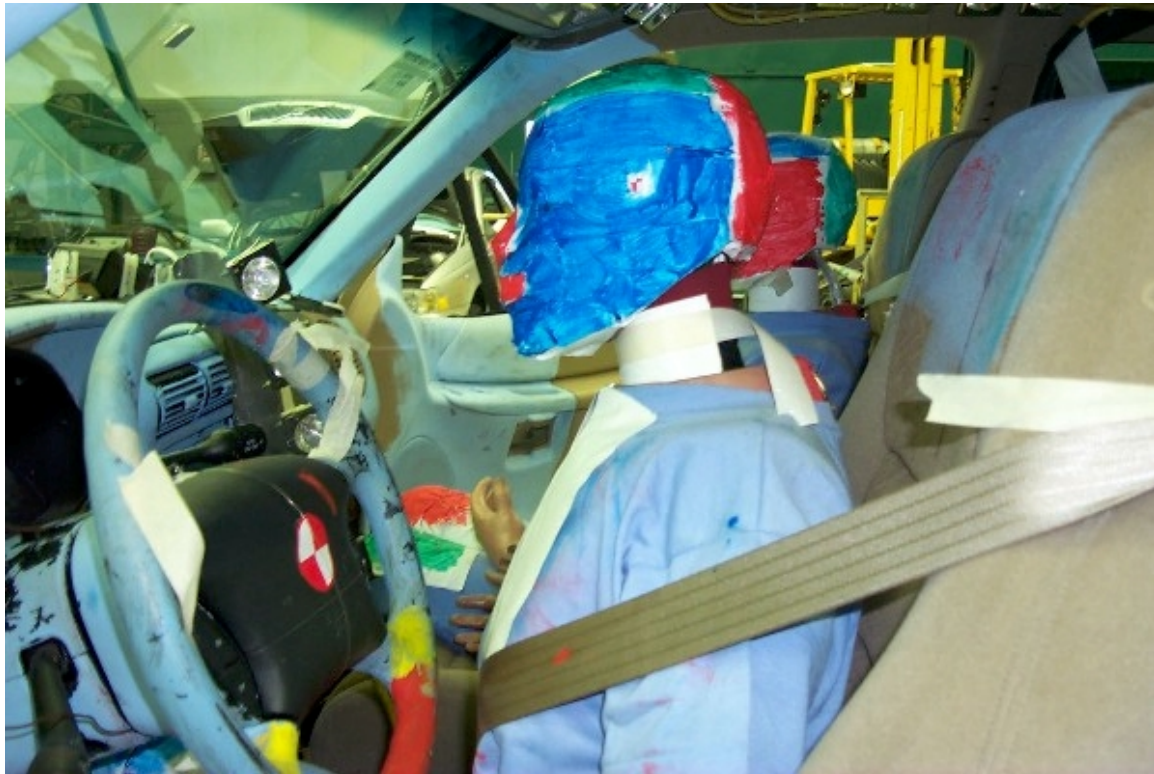
58. Point de contact de tête du conducteur, véhicule bélière, après essai.
Driver's head contact point, bullet vehicle, post-test.

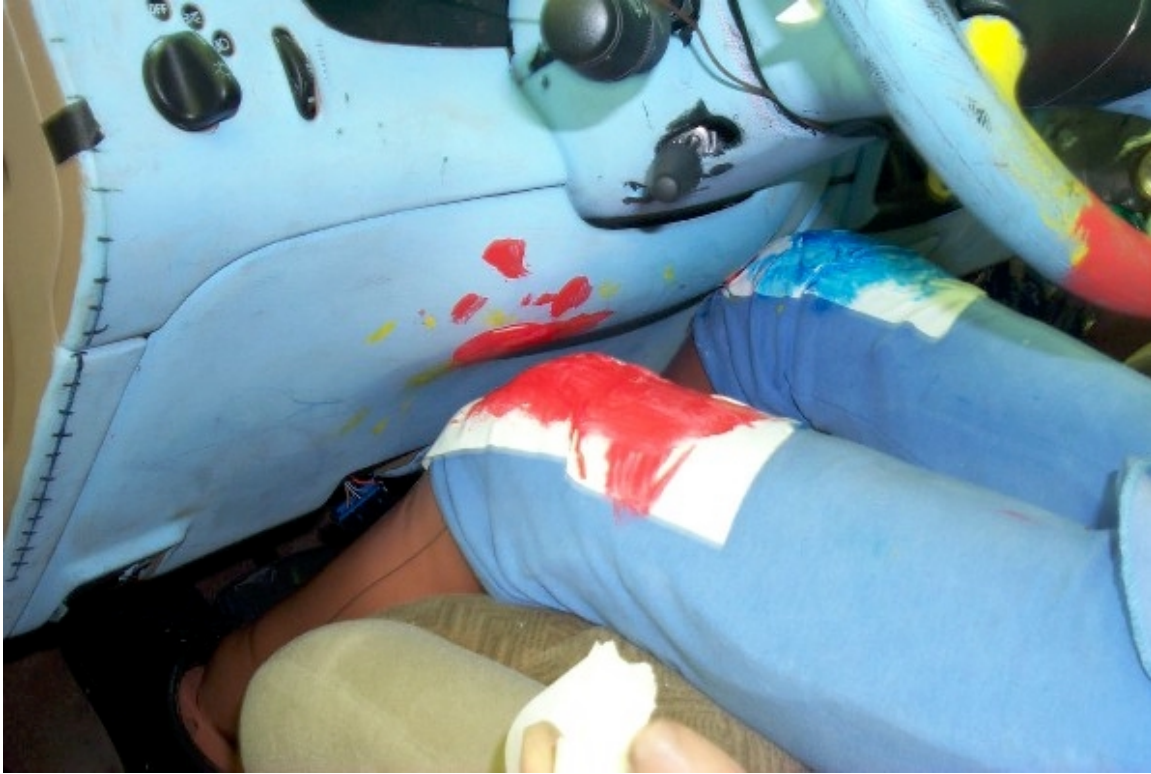
**59. Point de contact des genoux du conducteur, véhicule bélière, après essai.
Driver's knees contact points, bullet vehicle, post-test.**

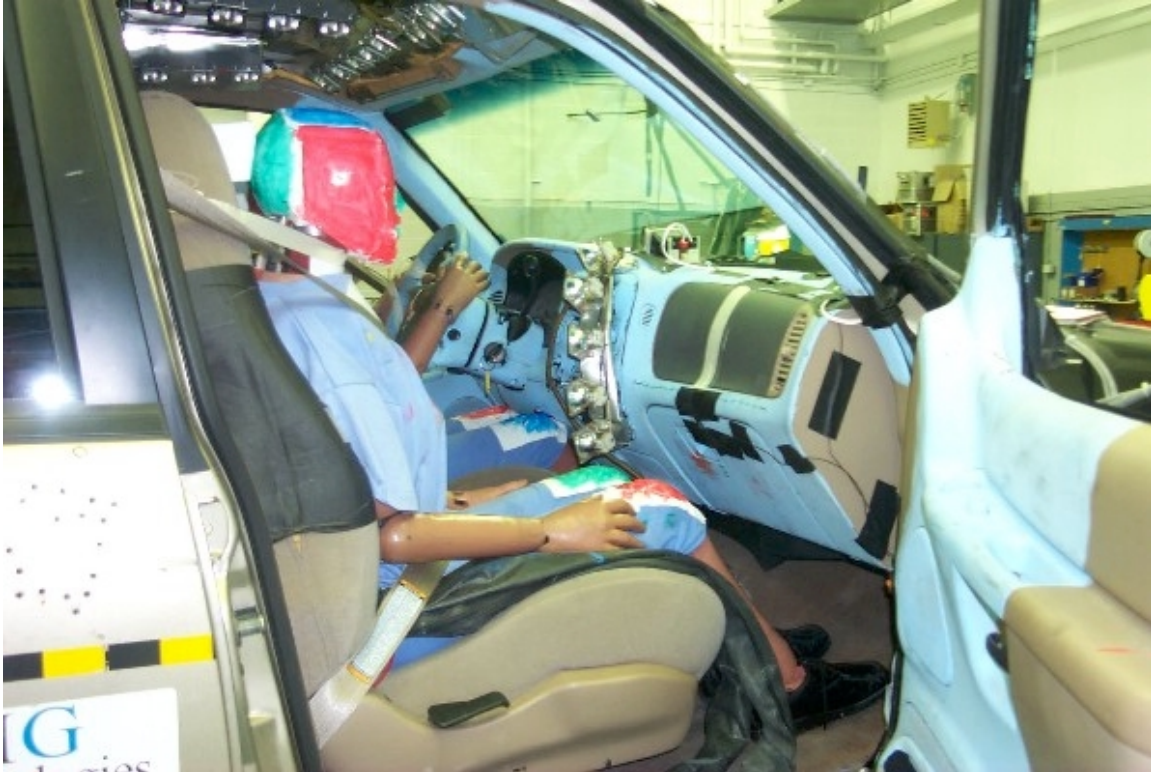
**60. Position du passager, véhicule bélier, avant essai.
Passenger's position, bullet vehicle, pre-test.**

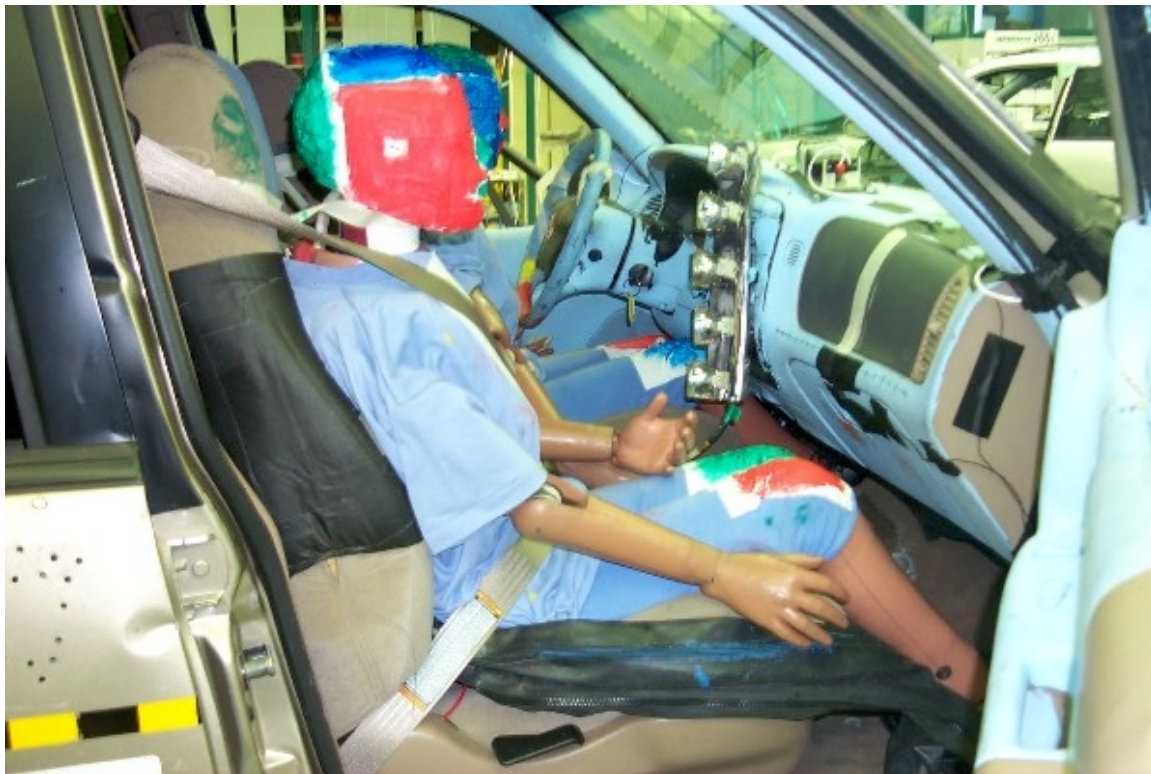
**61. Position du passager, véhicule bélier, après essai.
Passenger's position, bullet vehicle, post-test.**

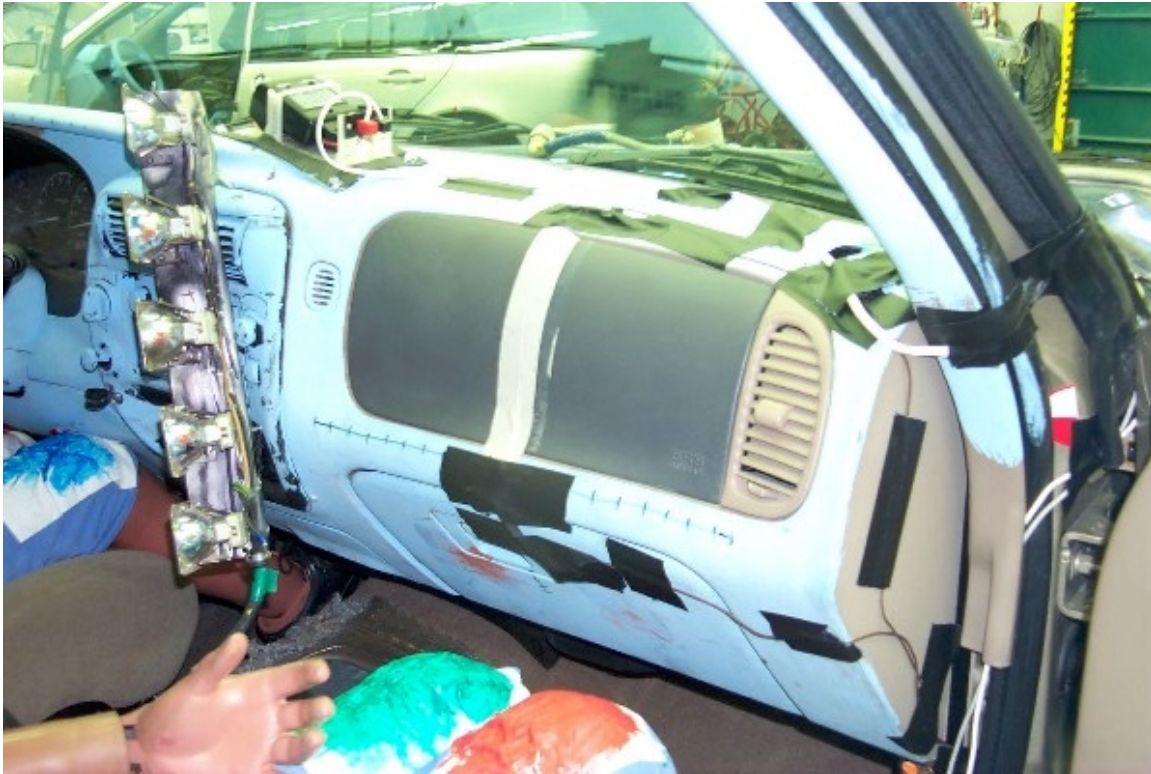
**62. Point de contact de tête du passager, véhicule bélier, après essai.
Passenger's head contact point, bullet vehicle, post-test.**

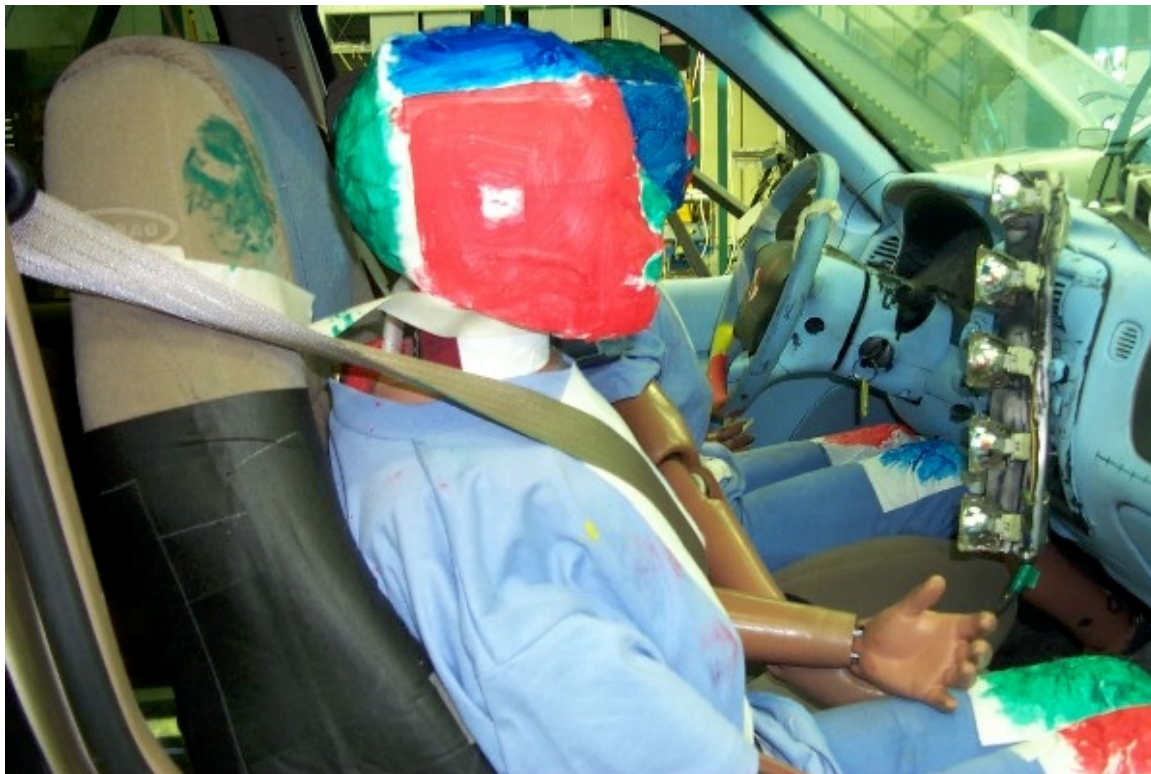
**63. Point de contact de tête du passager, véhicule bélier, après essai.
Passenger's head contact point, bullet vehicle, post-test.**

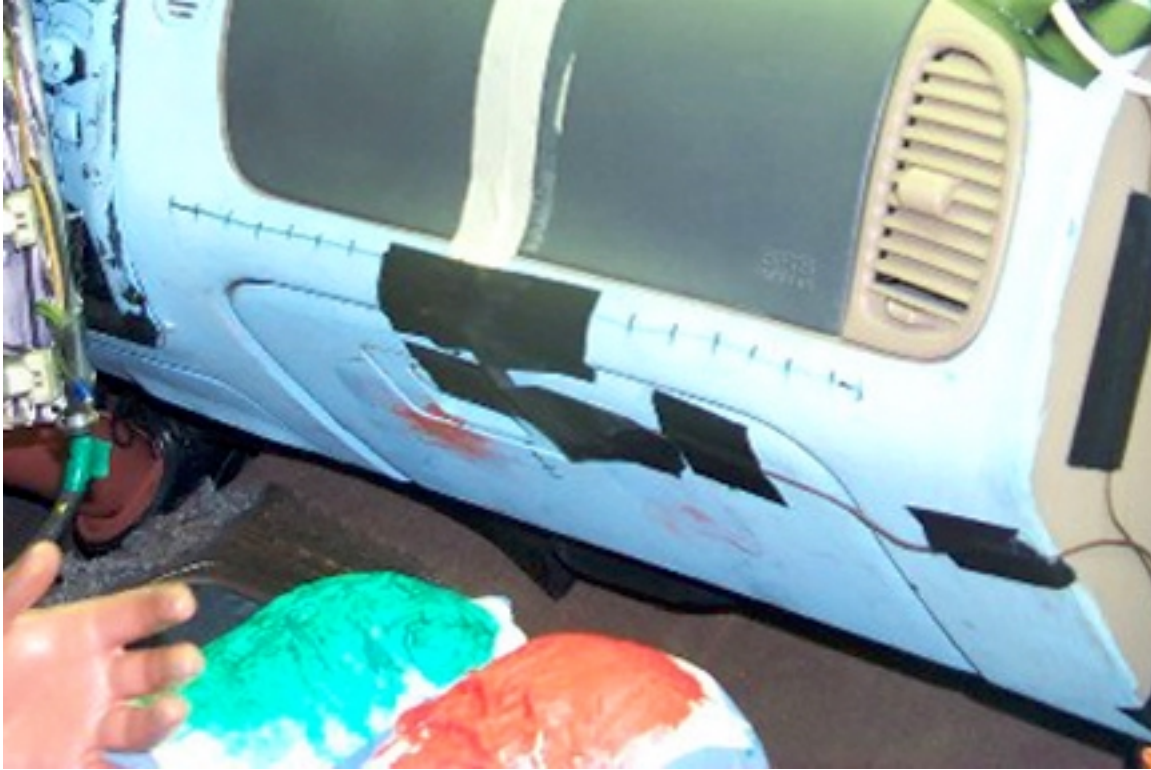
64. Point de contact des genoux du passager, véhicule bélière, après essai.
Passenger's knees contact points, bullet vehicle, post-test.

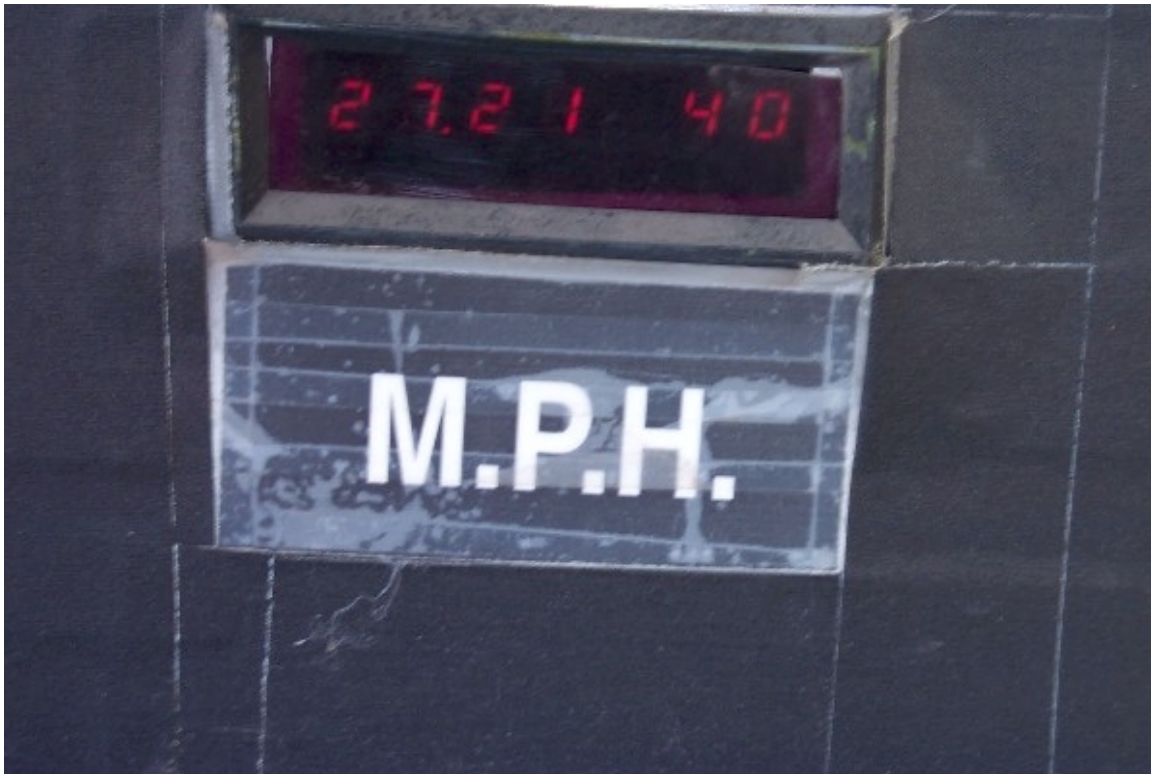
65. Affichage du lecteur de vitesse.
Speed trap reading.
