**APPENDICE / APPENDIX A**

**PHOTOGRAPHIES DE L'ESSAI  
TEST PHOTOGRAPHS**

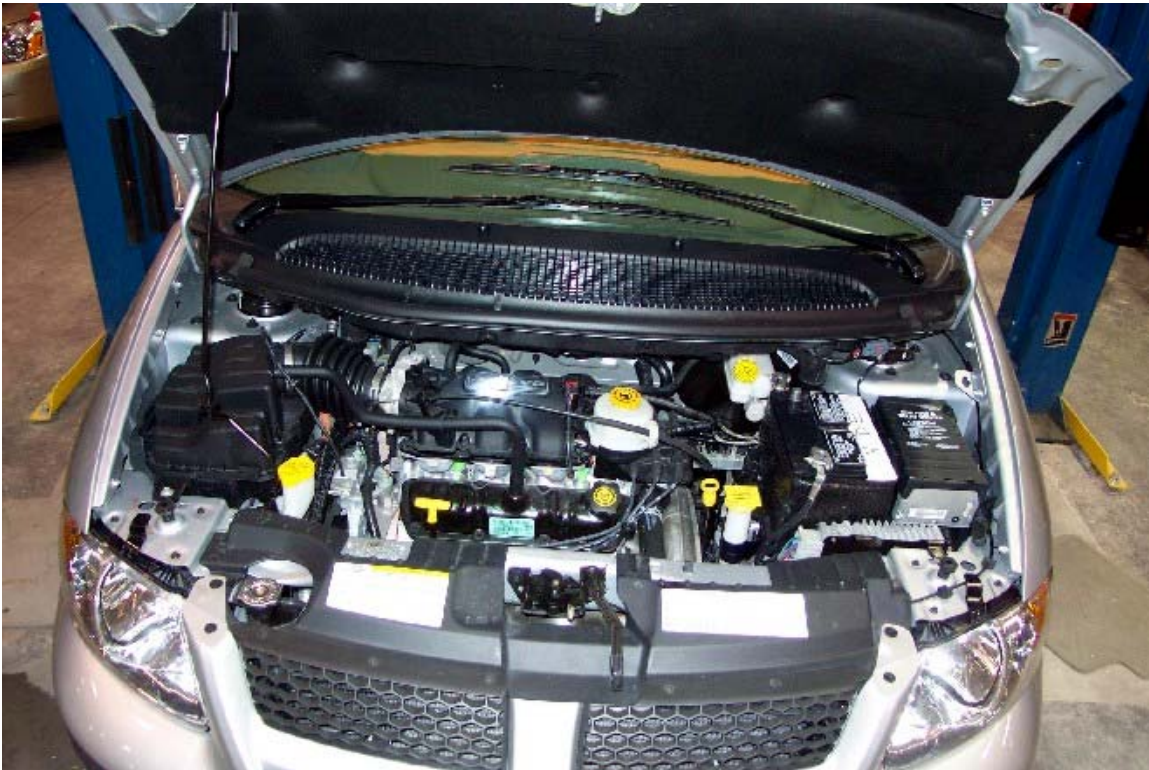
**41. Vue du compartiment moteur du véhicule d'essai, avant essai.  
Engine compartment view of the vehicle, pre-test.**
