**APPENDICE / APPENDIX A**

**PHOTOGRAPHIES DE L'ESSAI  
TEST PHOTOGRAPHS**

| Date de collision<br>Crash date | 2003-02-26 | Véhicule<br>Vehicle | NISSAN MAXIMA 2002 | T.C. N°<br>T.C.No | 02-228 |

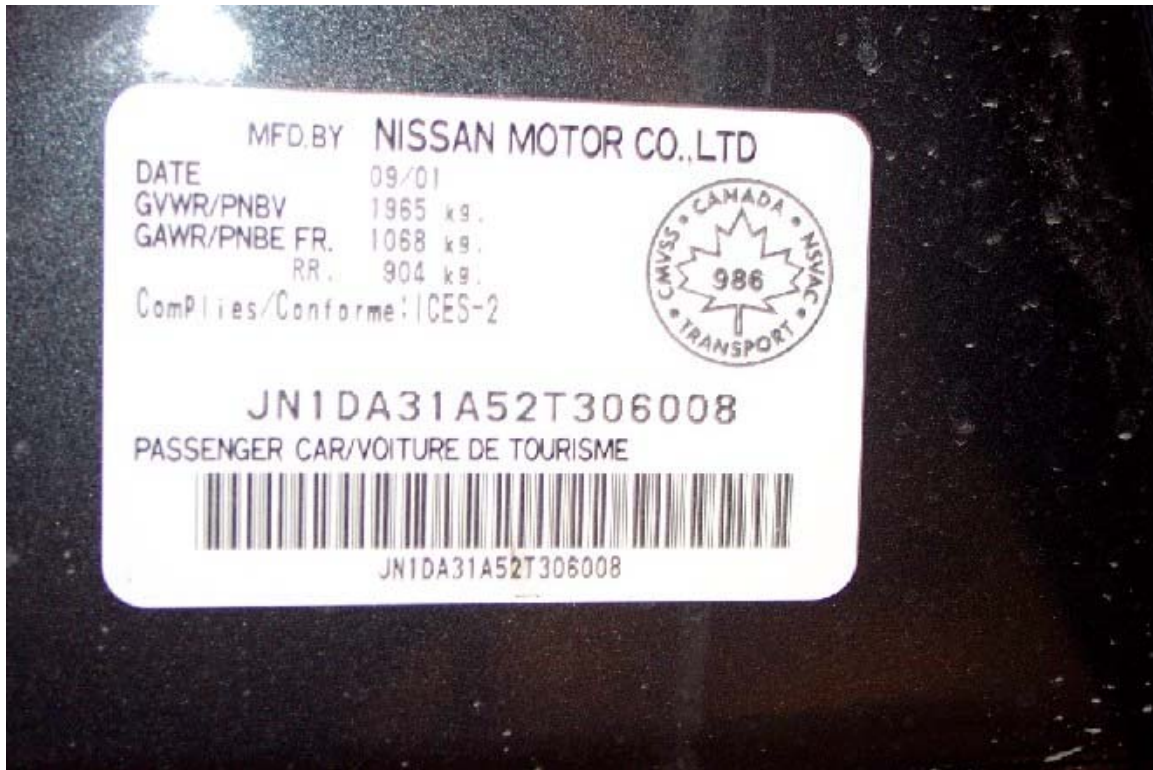
1. Étiquette de déclaration de conformité du véhicule d'essai.  
Statement of compliance label of the test vehicle.

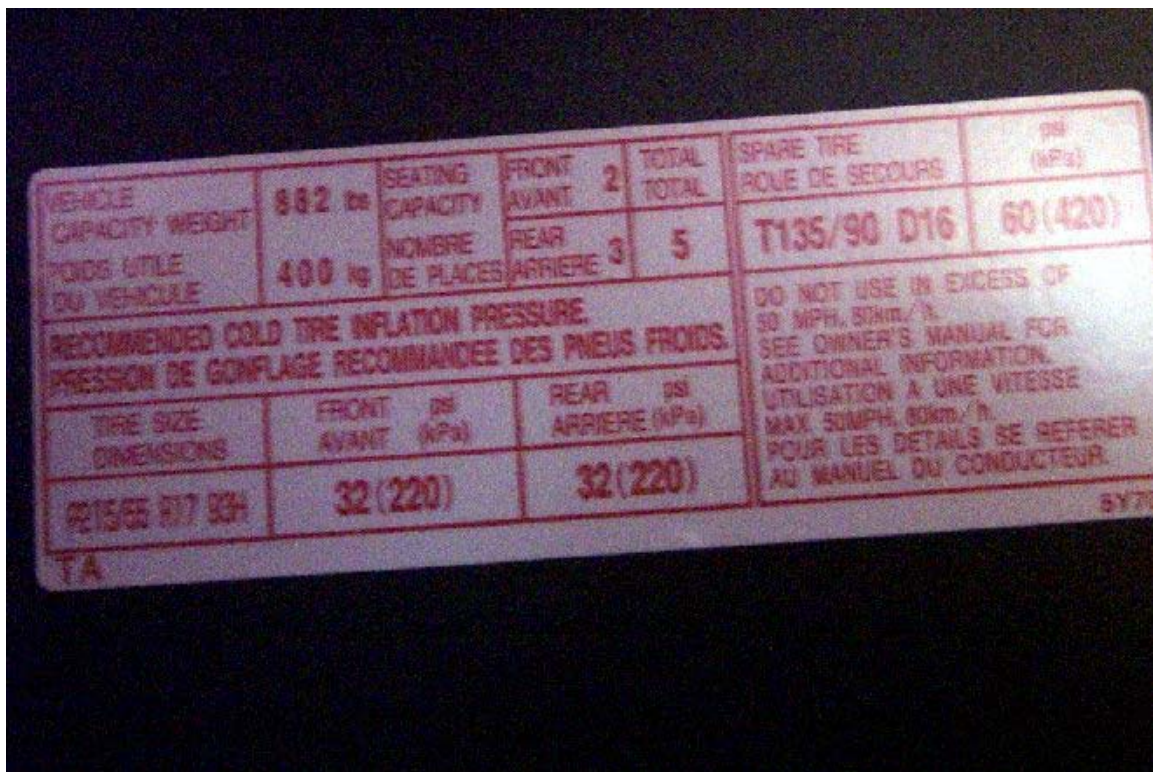
2. Étiquette d'information des pneus.  
Tire information label.

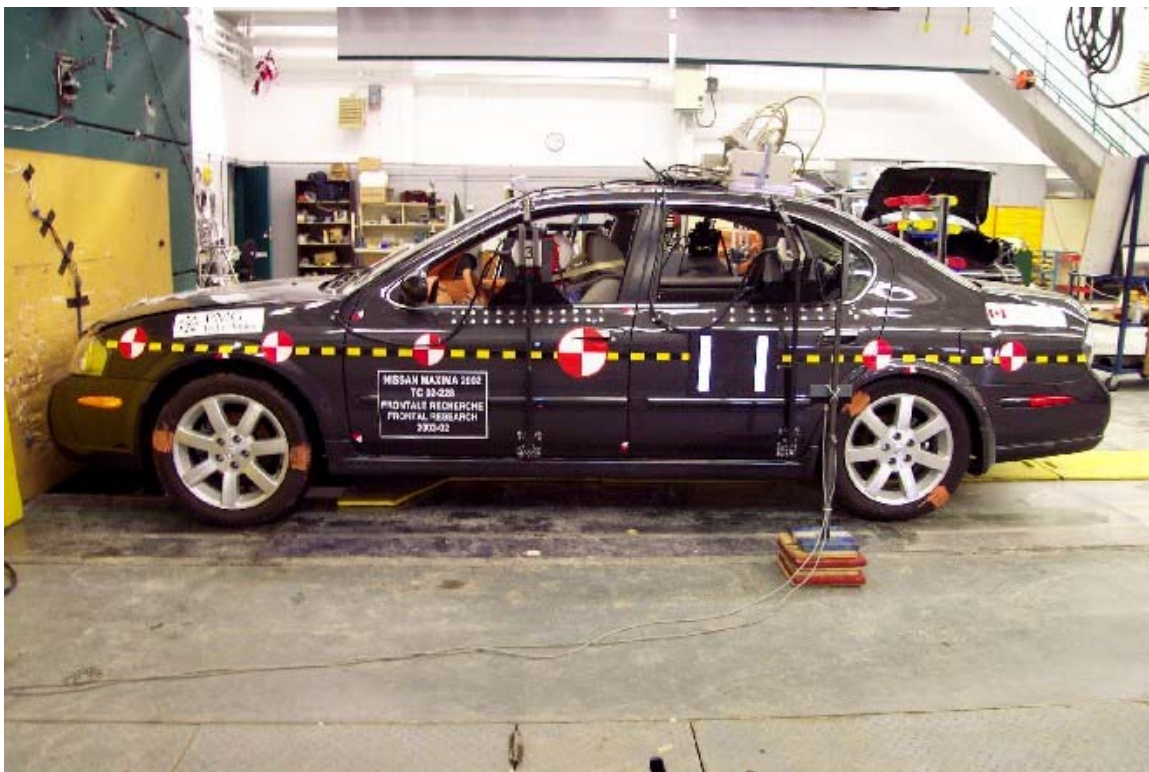
**5. Vue générale côté gauche du véhicule d'essai, avant essai.  
Left side view of the test vehicle, pre-test.**

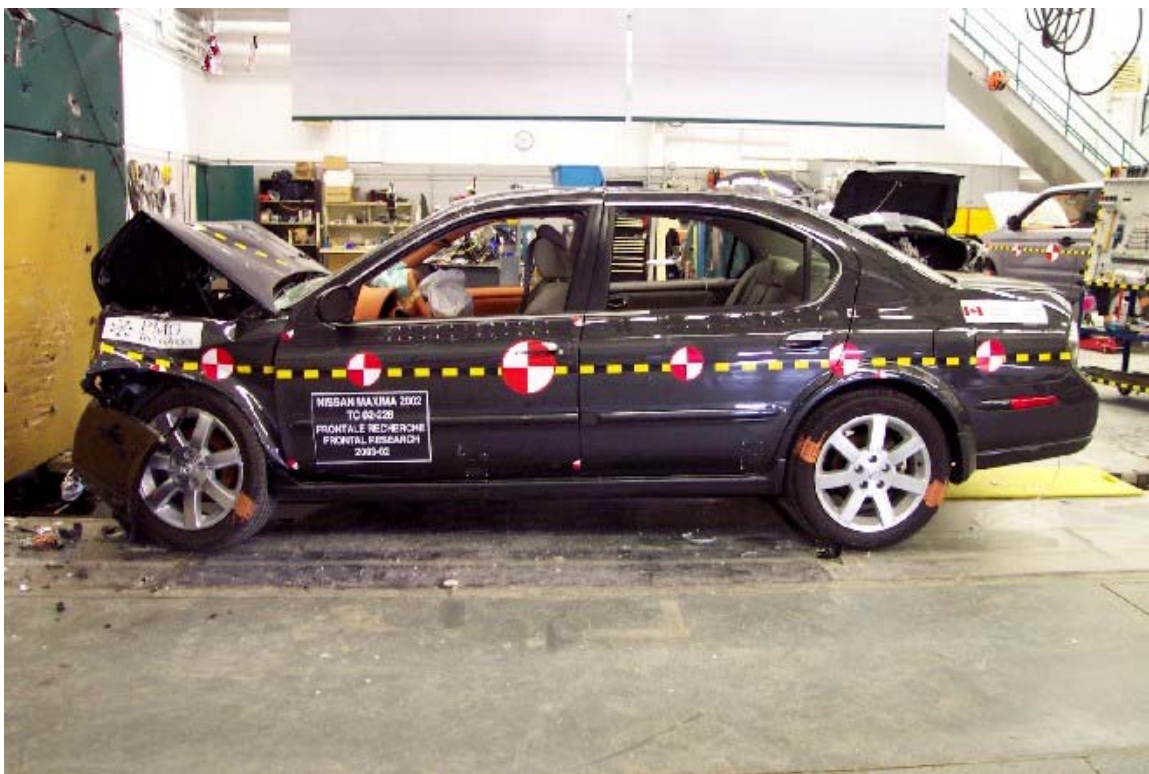
**6. Vue générale côté gauche du véhicule d'essai, après essai.  
Left side view of the test vehicle, post-test.**

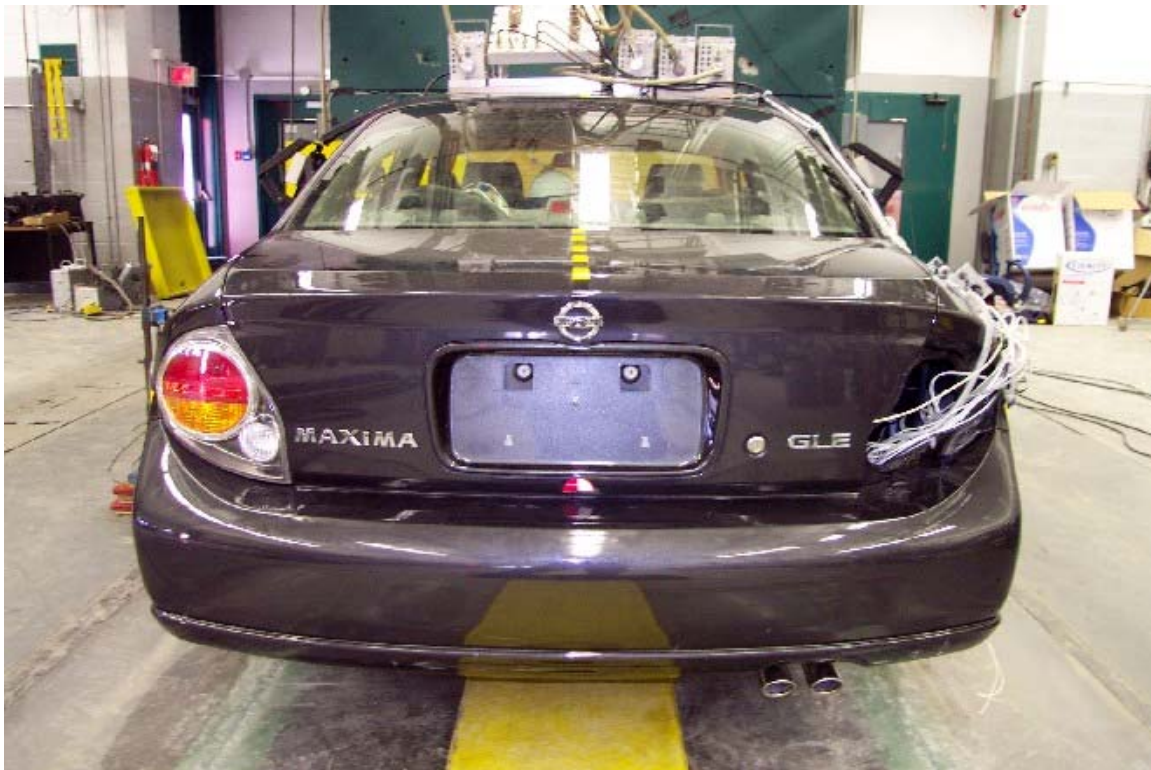
7. Vue arrière du véhicule d'essai, avant essai.  
Rear view of the test vehicle, pre-test.

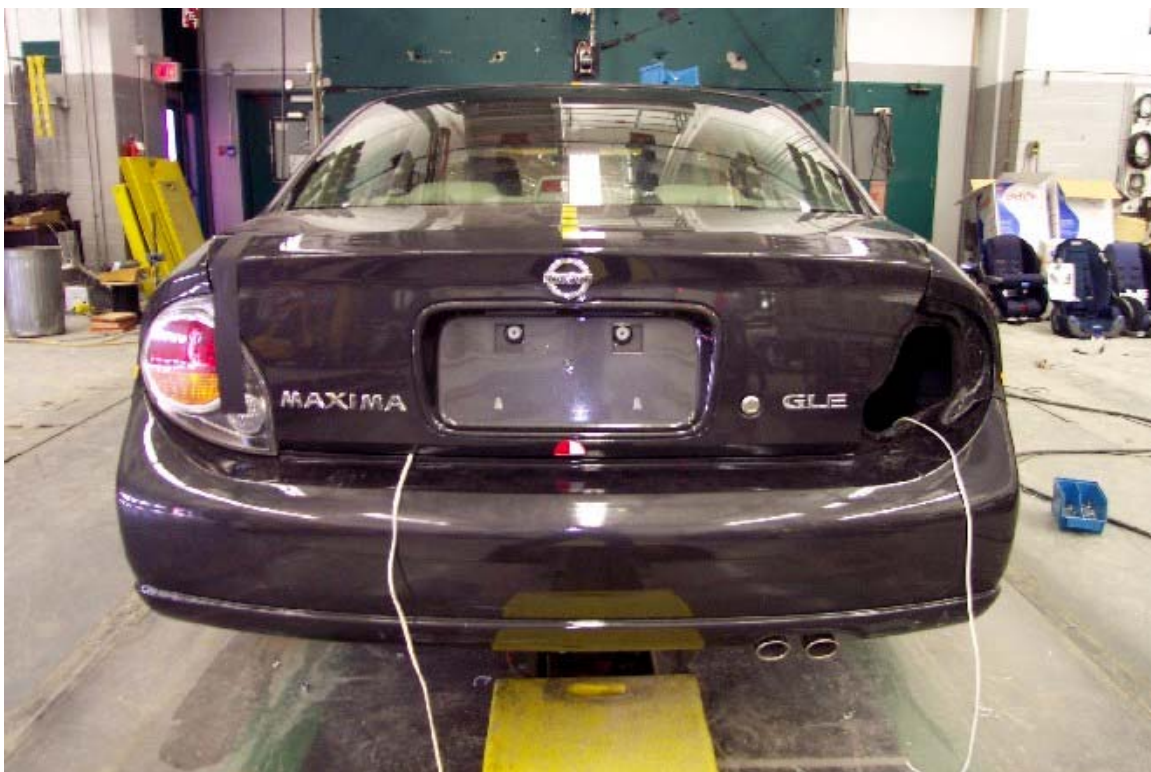
8. Vue arrière du véhicule d'essai, après essai.  
Rear view of the test vehicle, post-test.

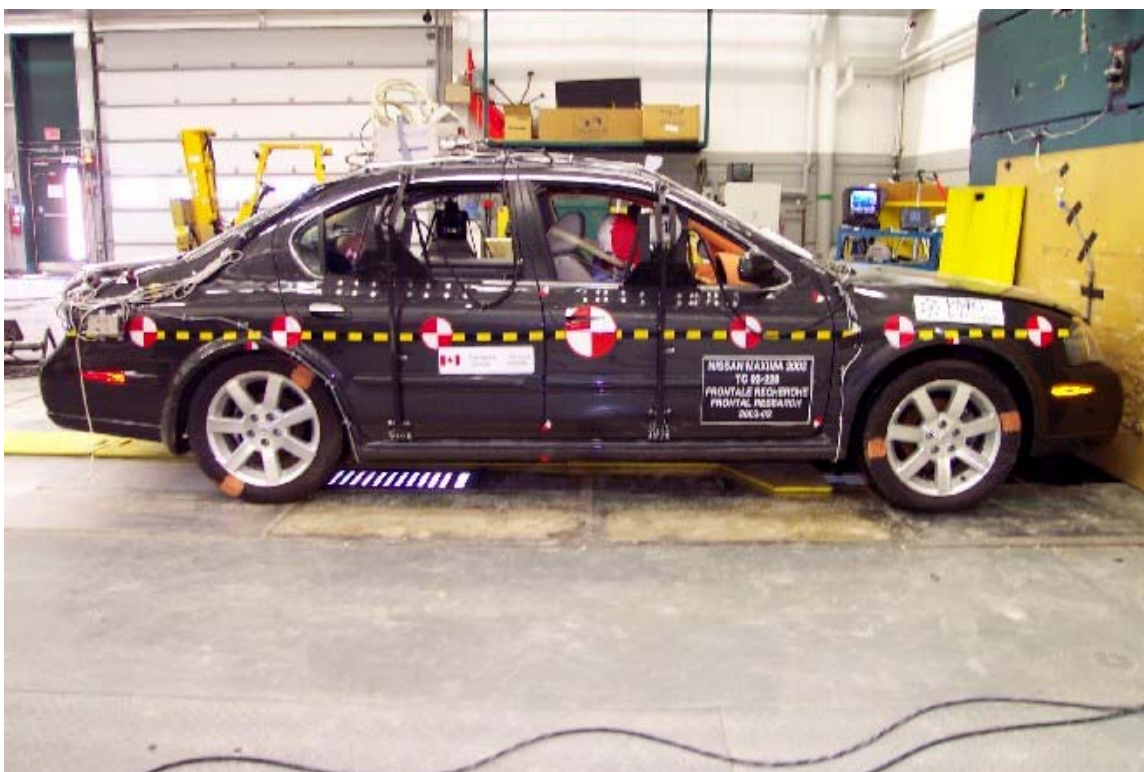
9. Vue générale côté droit du véhicule d'essai, avant essai.  
General right side view of the test vehicle, pre-test.

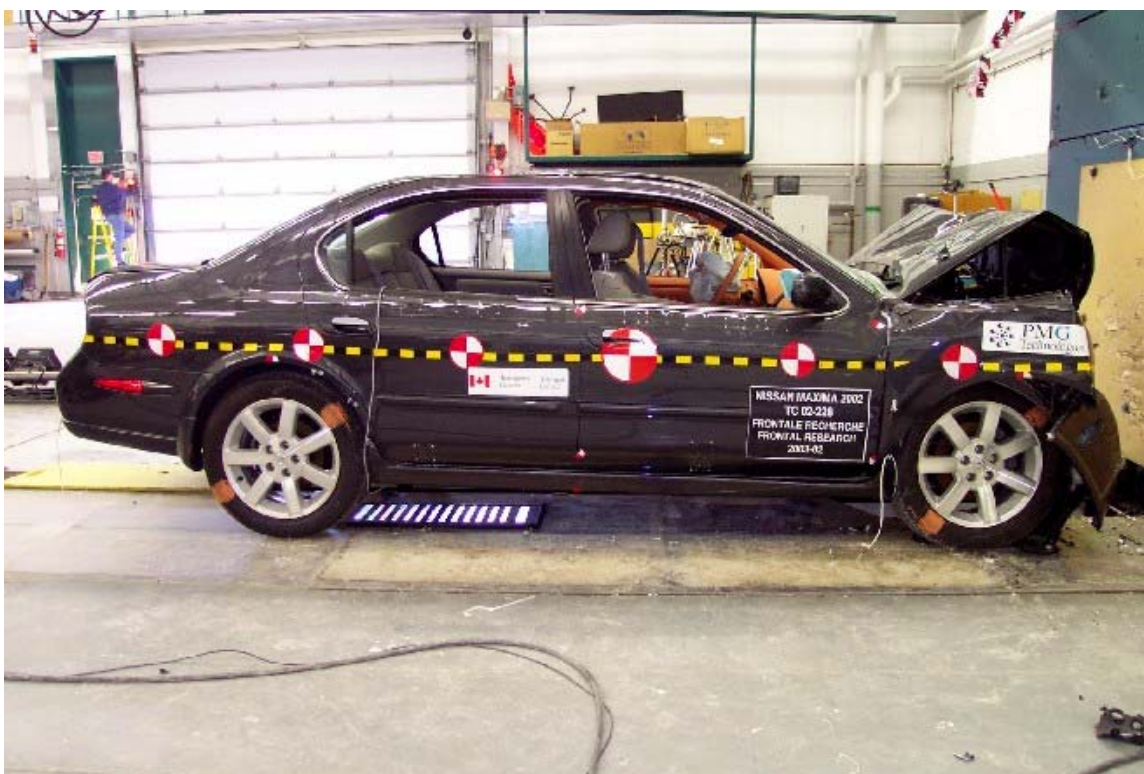
10. Vue générale côté droit du véhicule d'essai, après essai.  
General right side view of the test vehicle, post-test.

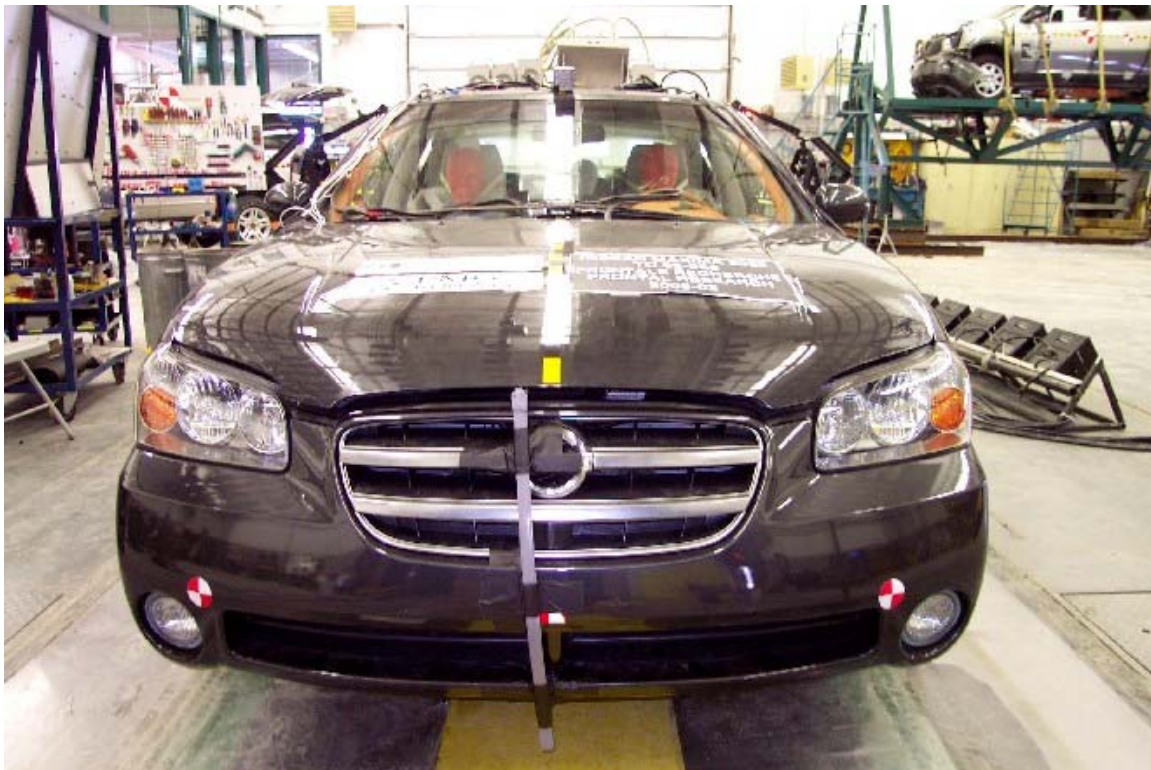
11. Vue avant du véhicule d'essai, avant essai.  
Front view of the test vehicle, pre-test.

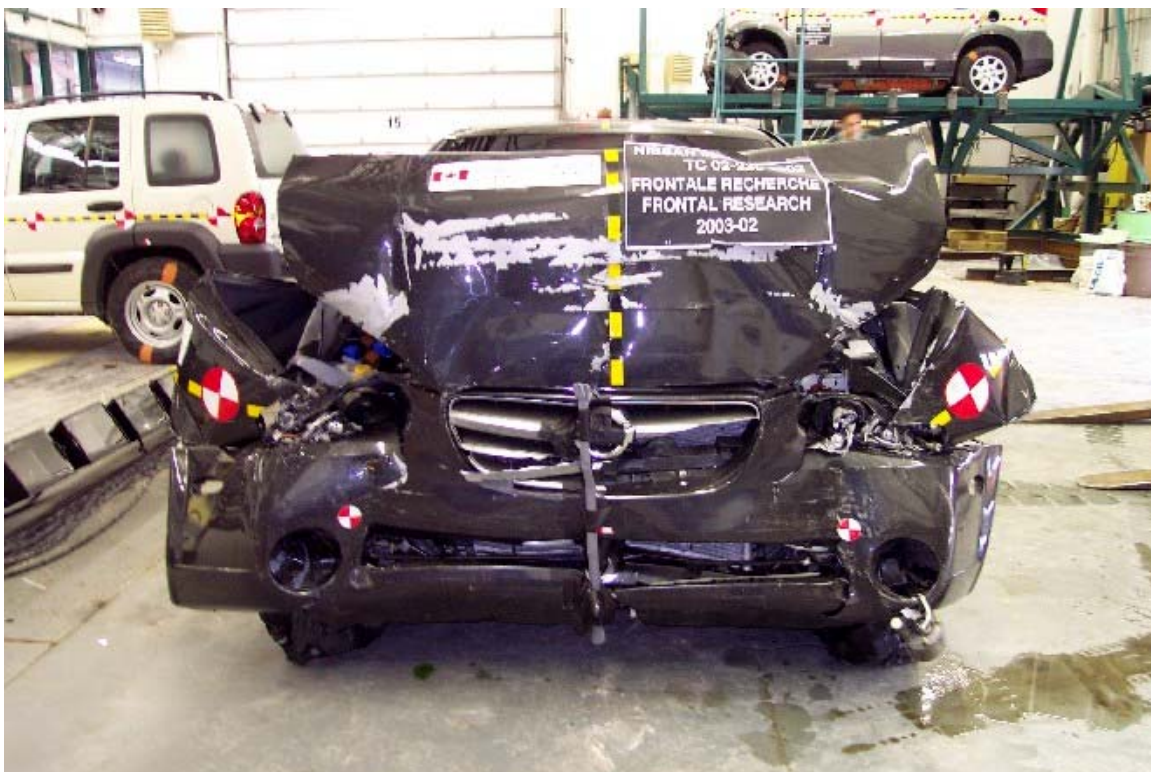
12. Vue avant du véhicule d'essai, après essai.  
Front view of the test vehicle, post-test.

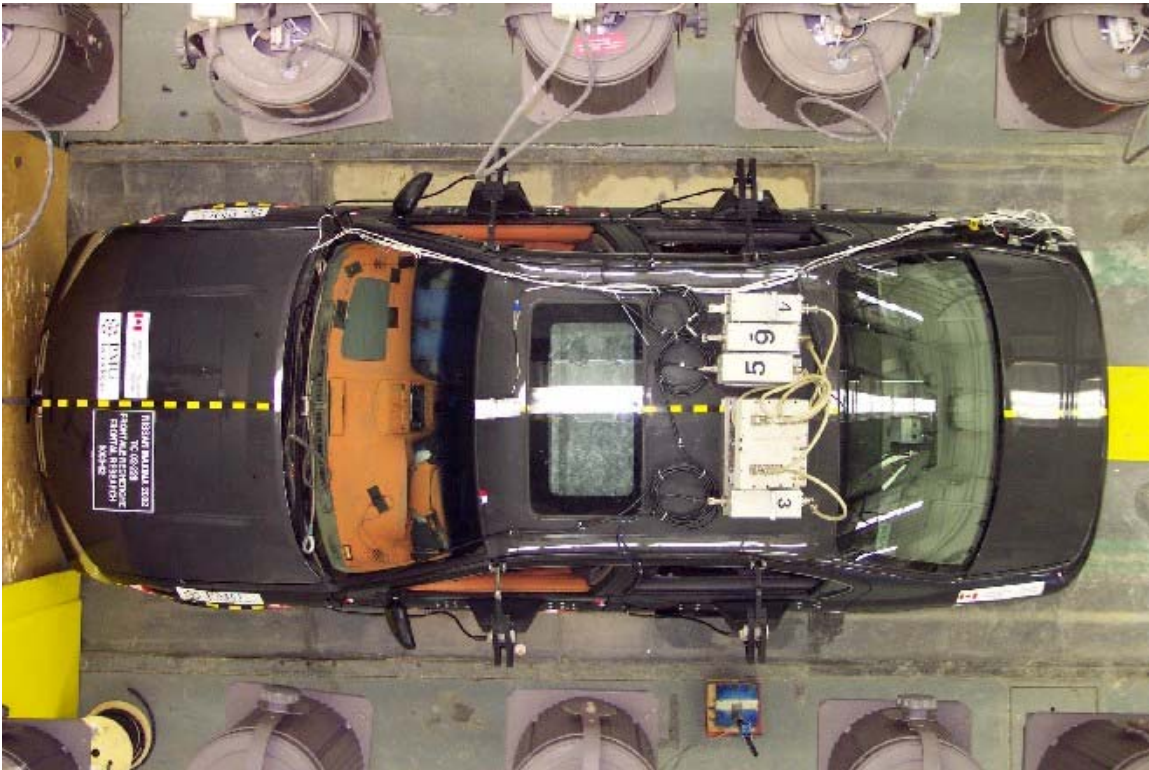
13. Vue de plan du véhicule d'essai, avant essai.  
Over view of the test vehicle, pre-test.

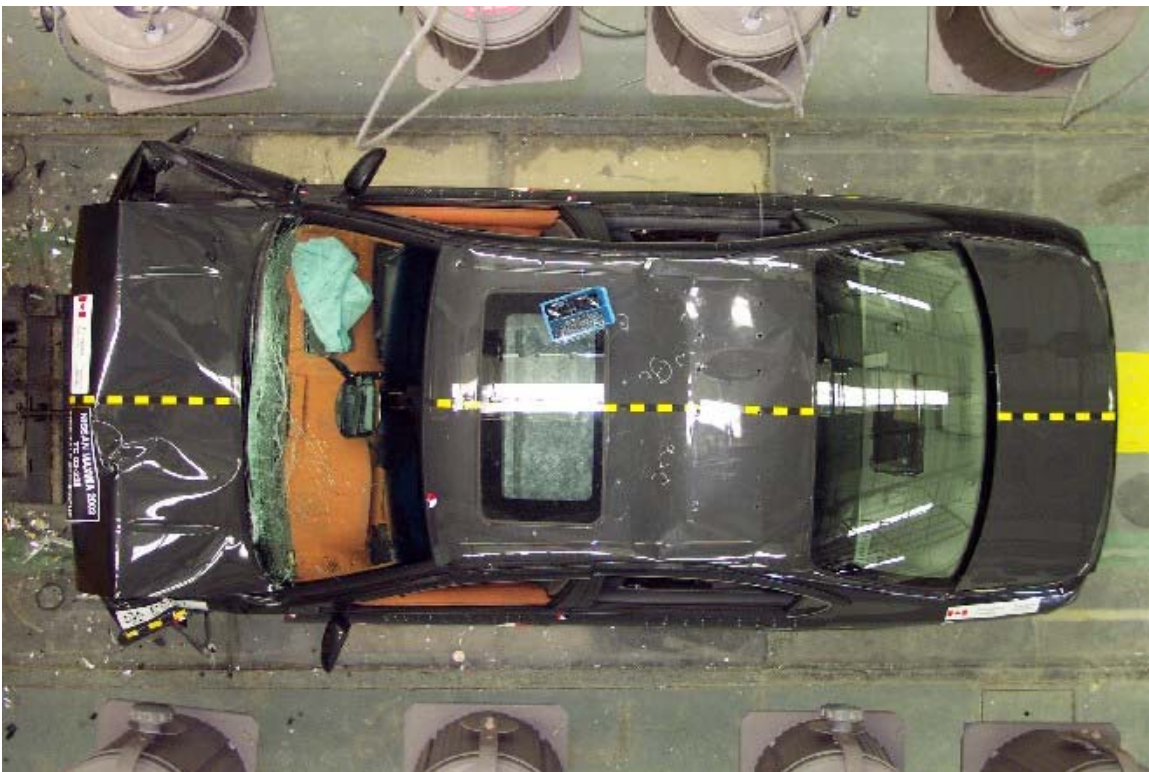
14. Vue de plan du véhicule d'essai, après essai.  
Over view of the test vehicle, post-test.

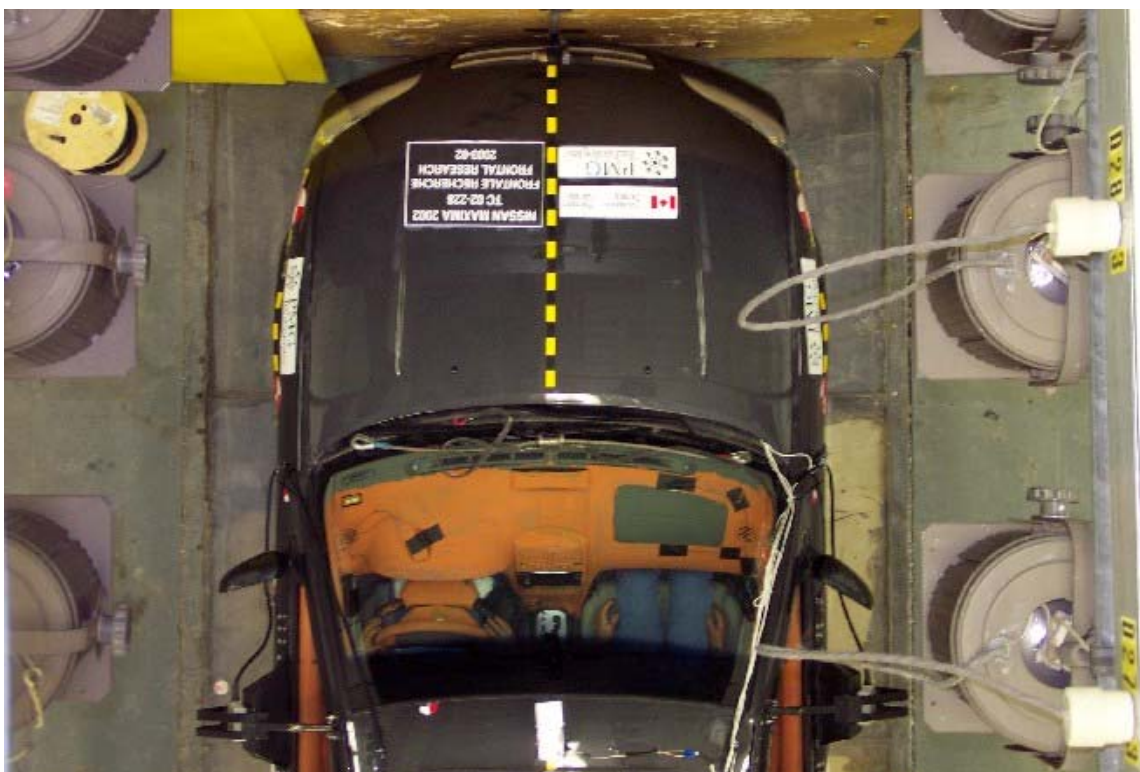
15. Vue de plan du devant du véhicule d'essai, avant essai.  
Over view of the front part of the test vehicle, pre-test.

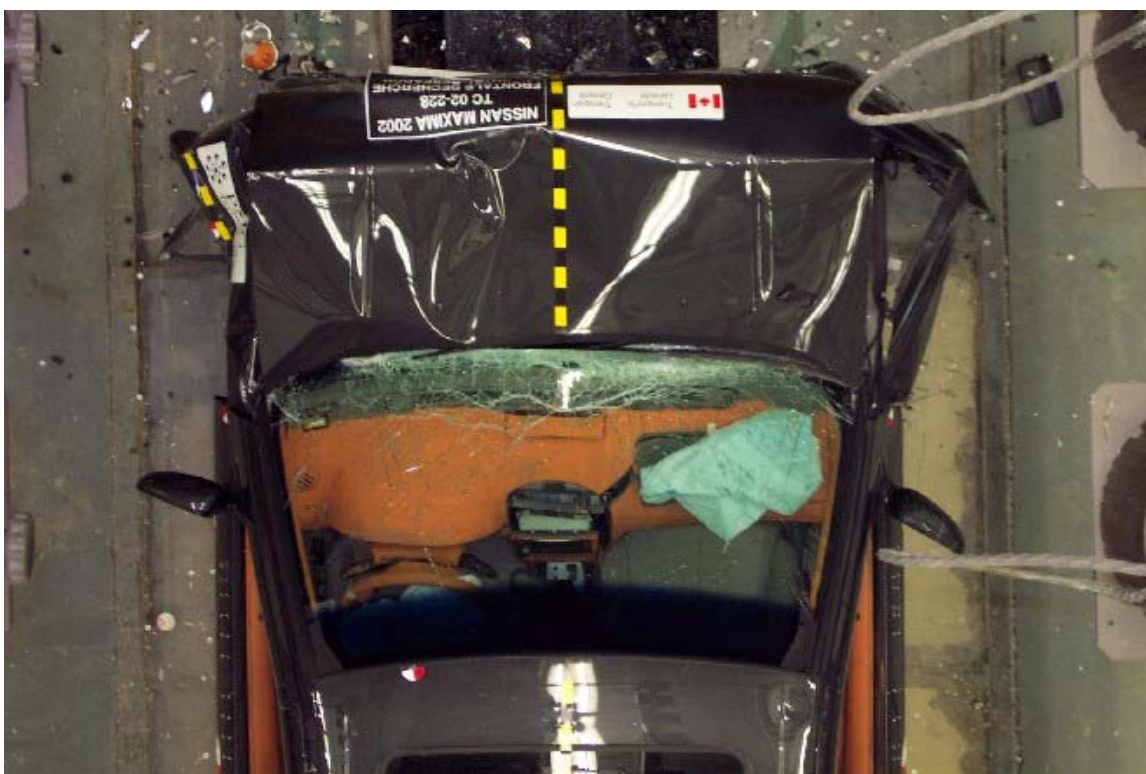
16. Vue de plan du devant du véhicule d'essai, après essai.  
Over view of the front part of the test vehicle, post-test.

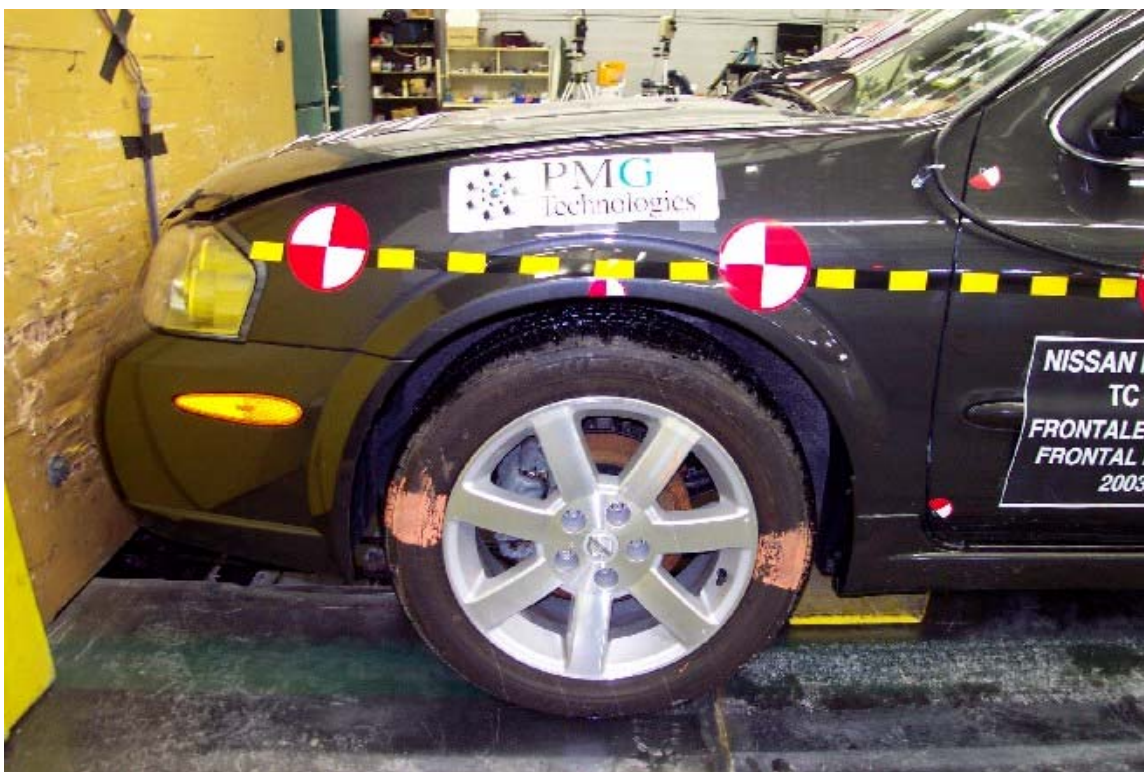
17. Vue côté gauche de l'avant du véhicule d'essai, avant essai.  
Left side view of front of test vehicle, pre-test.

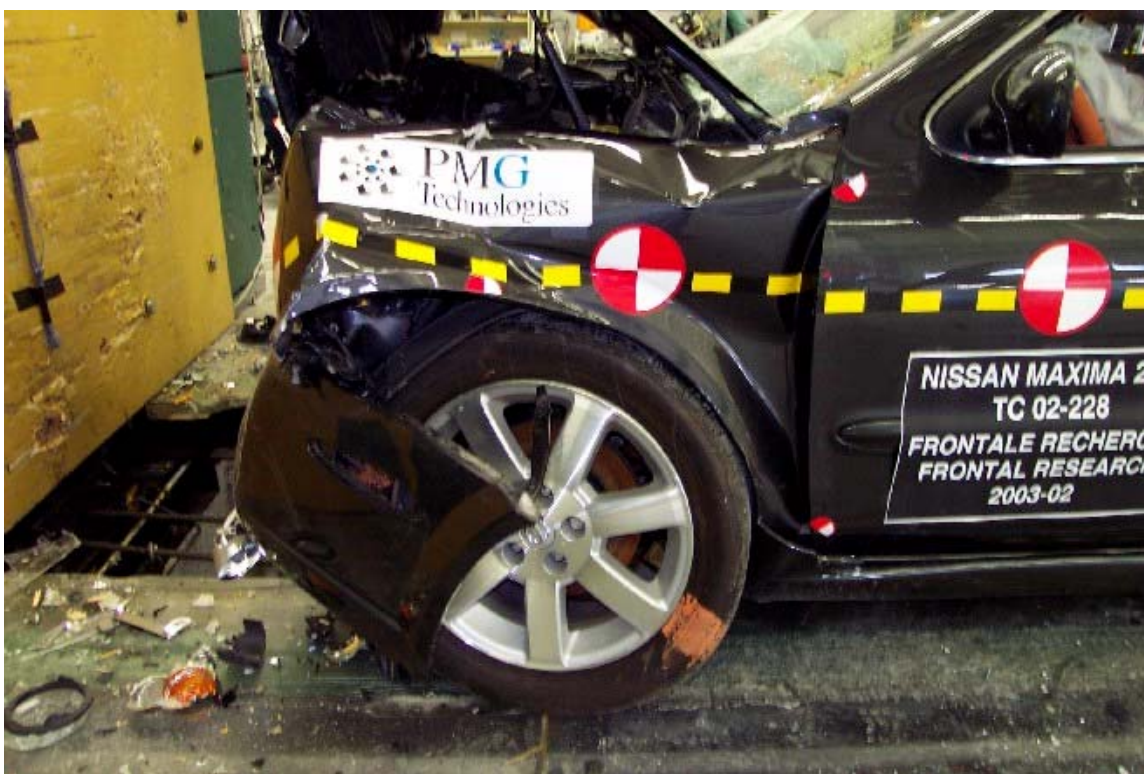
18. Vue côté gauche de l'avant du véhicule d'essai, après essai.  
Left side view of front of test vehicle, post-test.

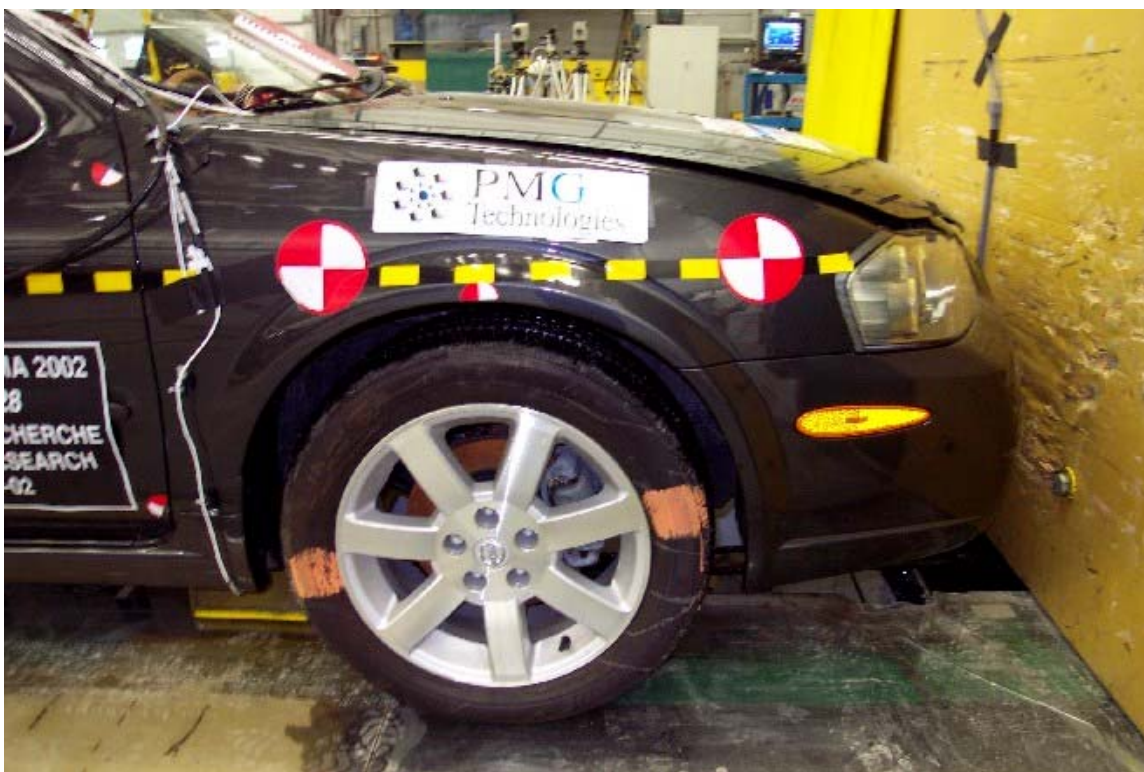
19. Vue côté droit de l'avant du véhicule d'essai, avant essai.  
Right side view of front of test vehicle, pre-test.

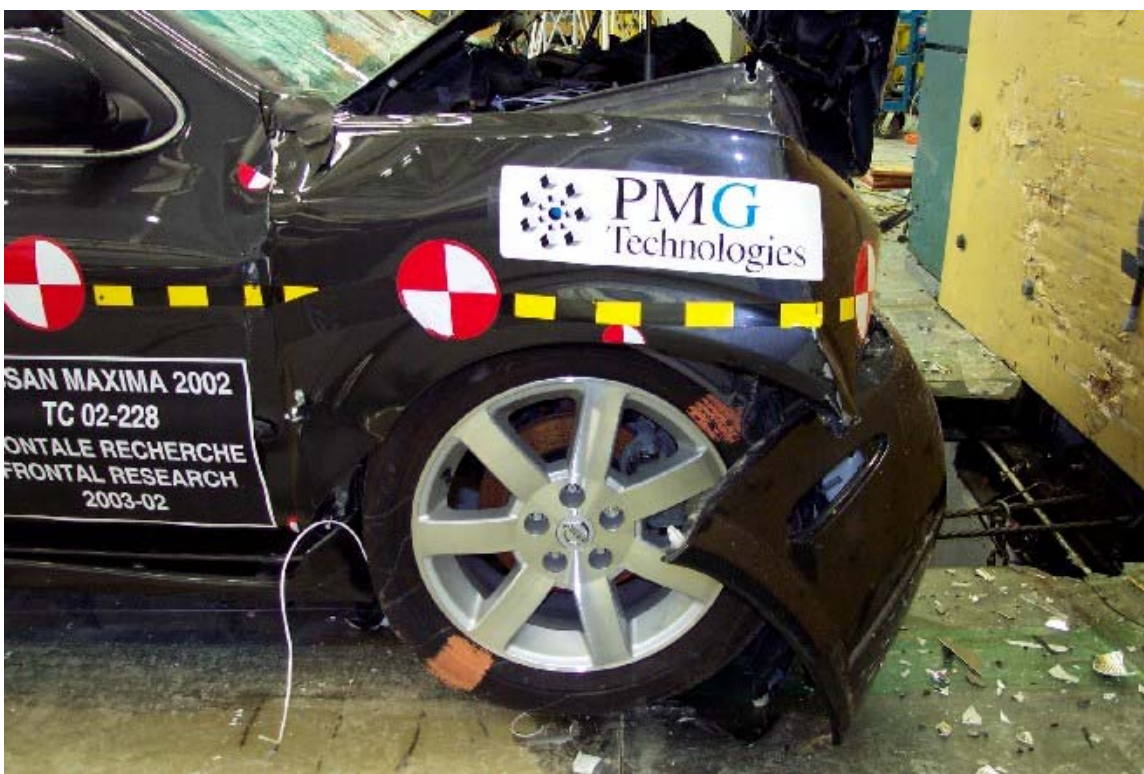
20. Vue côté droit de l'avant du véhicule d'essai, après essai.  
Right side view of front of test vehicle, post-test.

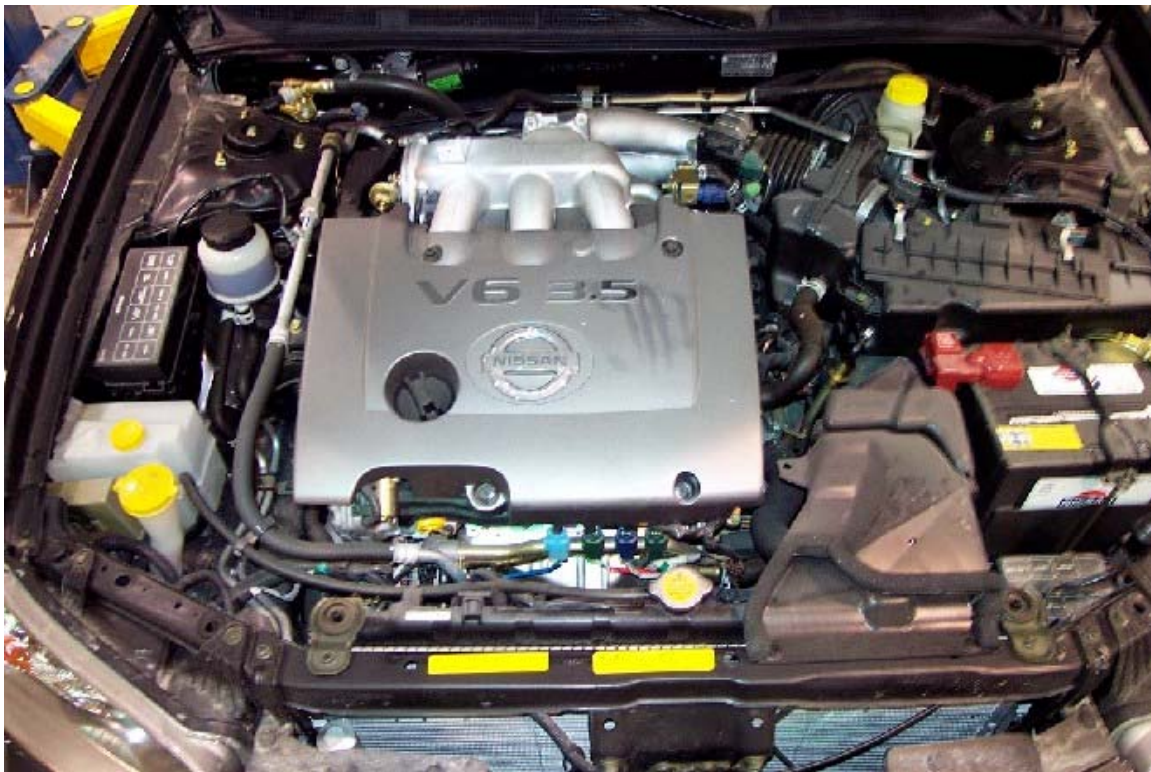
21. Vue du compartiment moteur du véhicule d'essai, avant essai.  
Engine compartment view of the vehicle, pre-test.

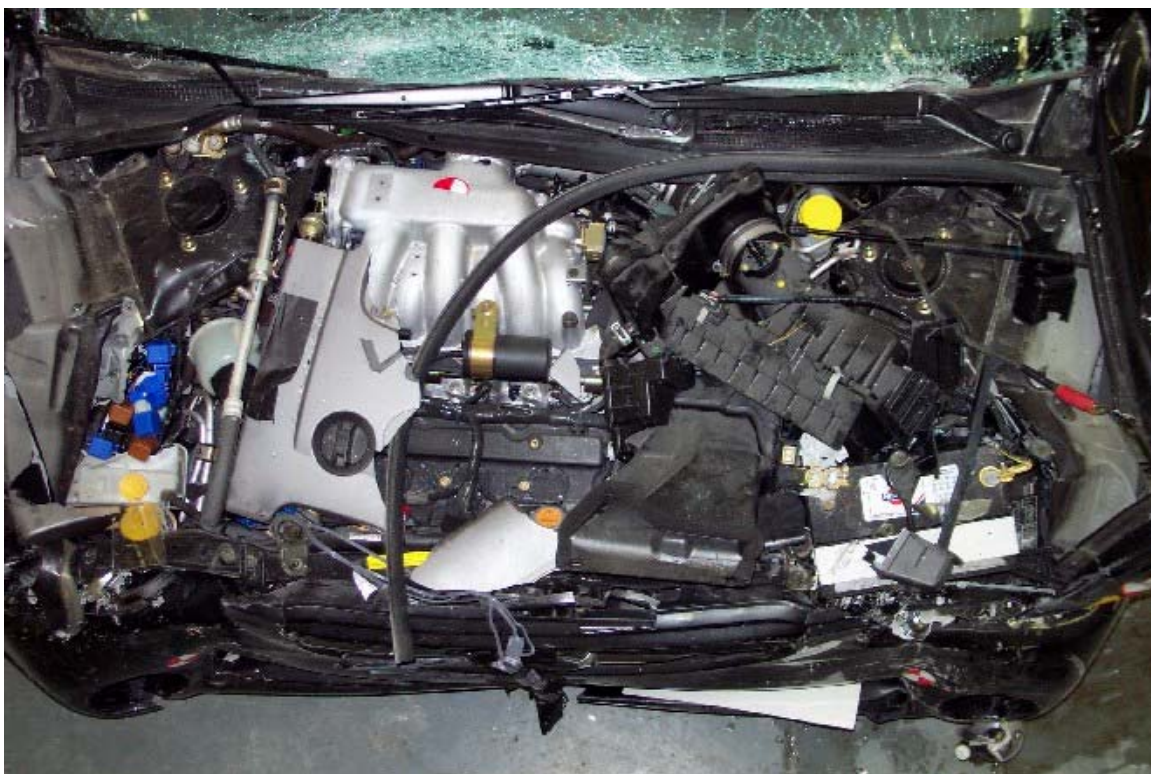
22. Vue du compartiment moteur du véhicule d'essai, après essai.  
Engine compartment view of the vehicle, post-test.

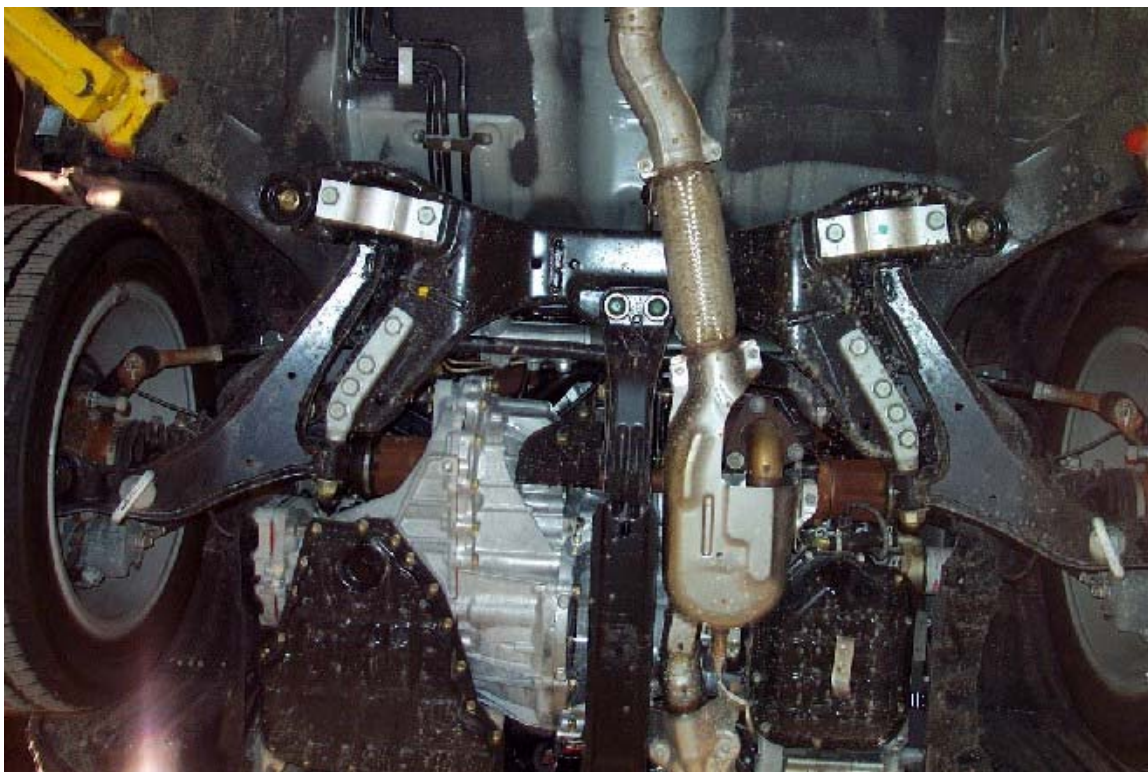
**23. Vue du dessous du compartiment moteur, avant essai.**  
Under view of the engine compartment , pre-test.

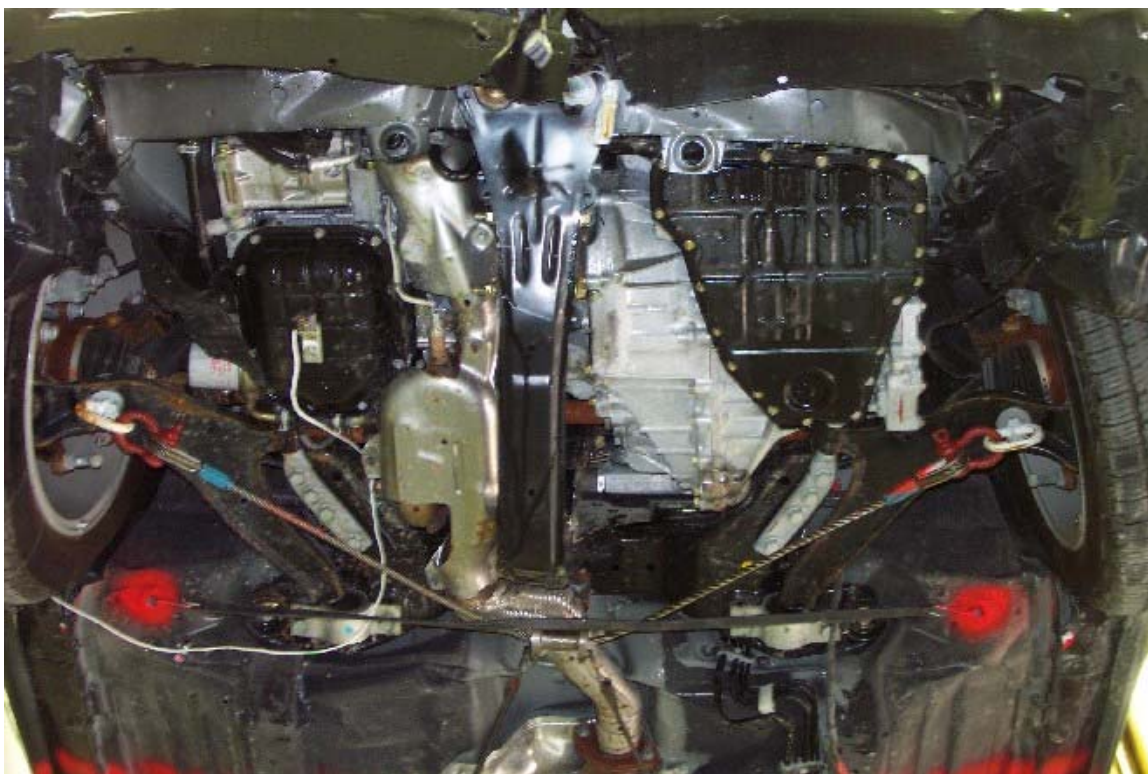
**24. Vue du dessous du compartiment moteur, après essai.**  
Under view of the engine compartment , post-test.

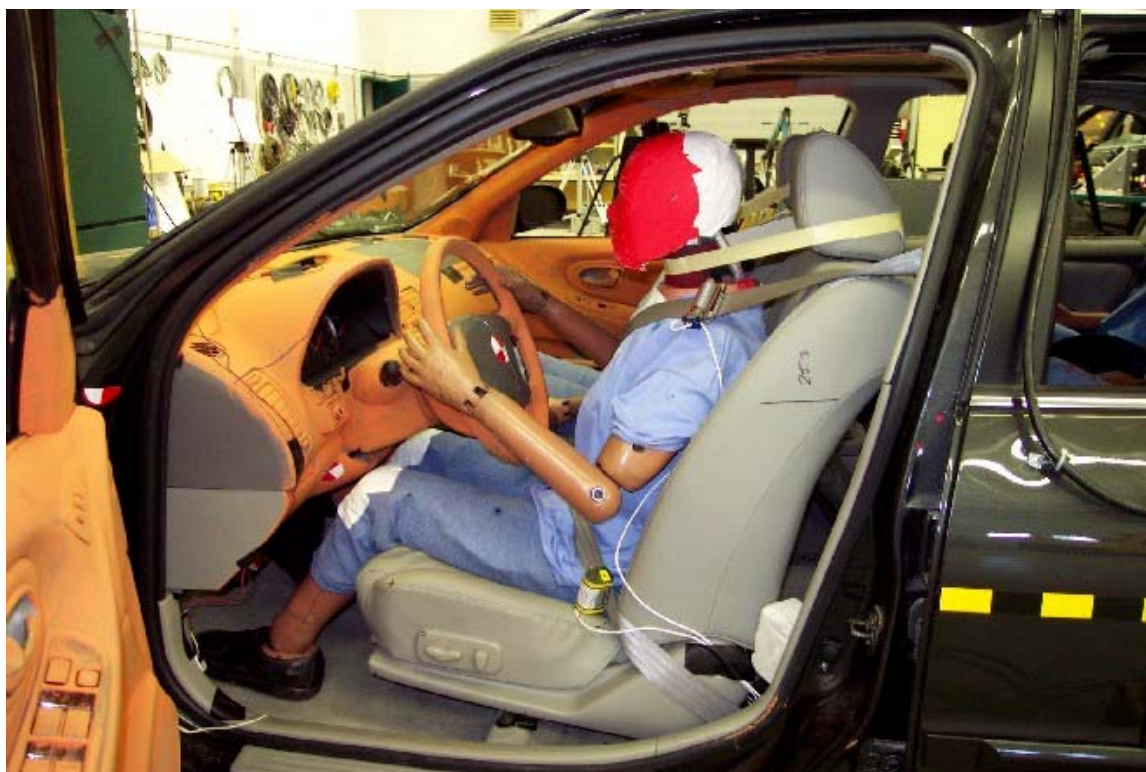
25. Position du conducteur, avant essai.  
Driver's position, pre-test.

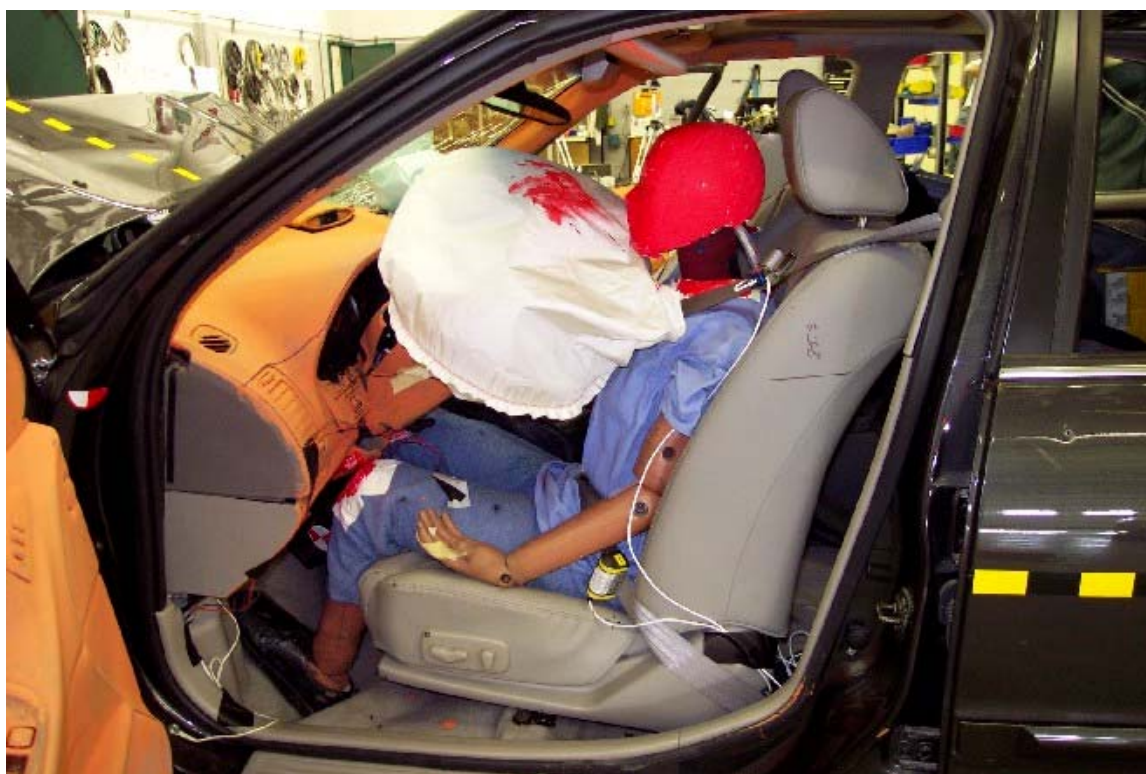
26. Position du conducteur, après essai.  
Driver's position, post-test.

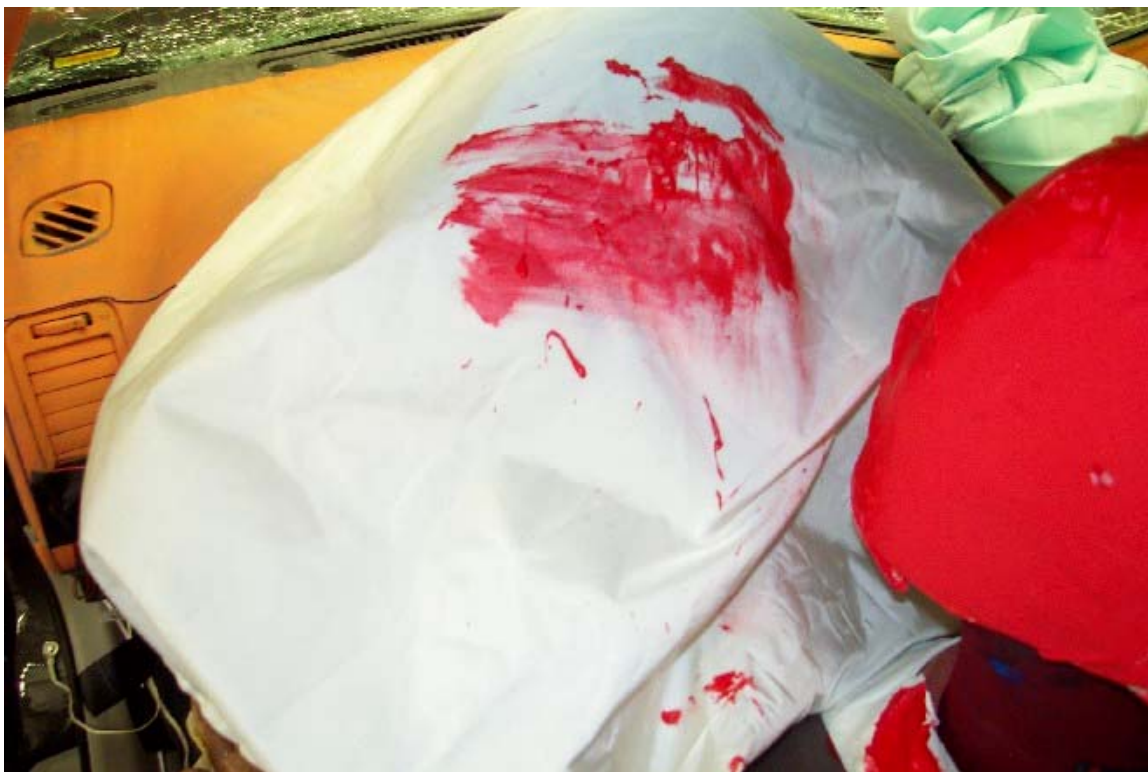
27. Point de contact de tête du conducteur, après essai.  
Driver's head contact point, post-test.
