**APPENDICE / APPENDIX A**

**PHOTOGRAPHIES DE L'ESSAI  
TEST PHOTOGRAPHS**

| Date de collision<br>Crash date | 2003-02-26 | Véhicule<br>Vehicle | NISSAN MAXIMA 2002 | T.C. N°<br>T.C.No | 02-228 |

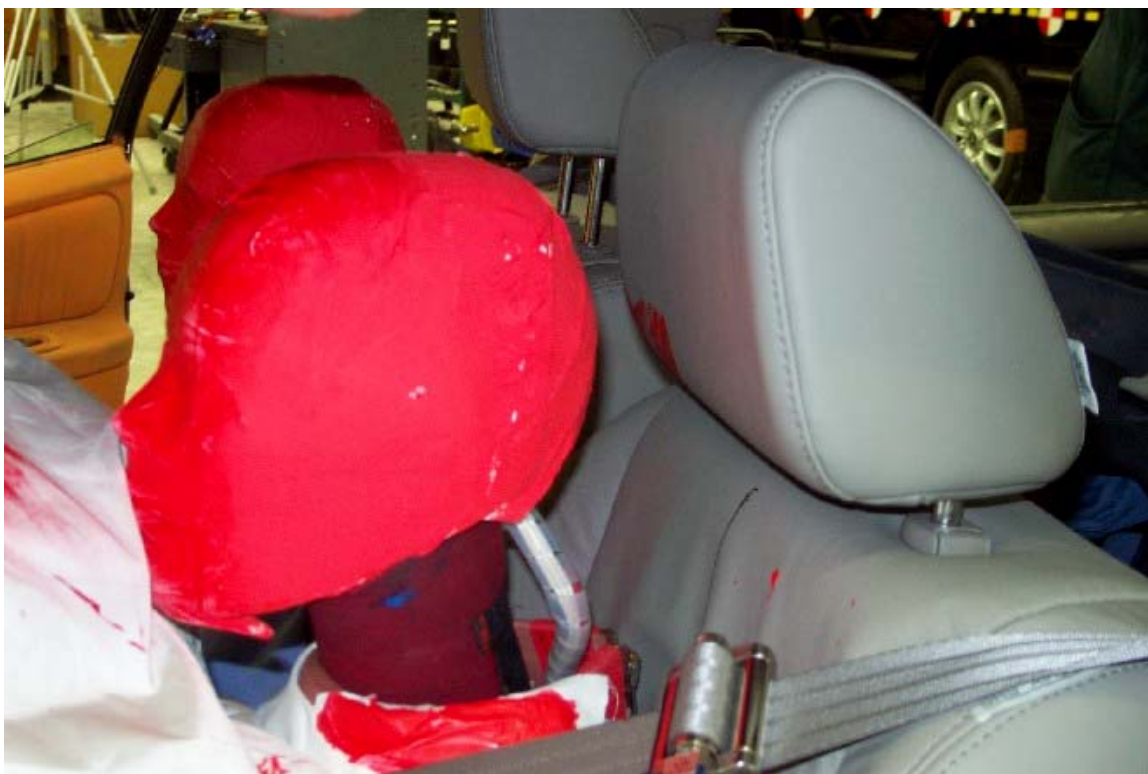
28. Point de contact de tête du conducteur, après essai.  
Driver's head contact point, post-test.

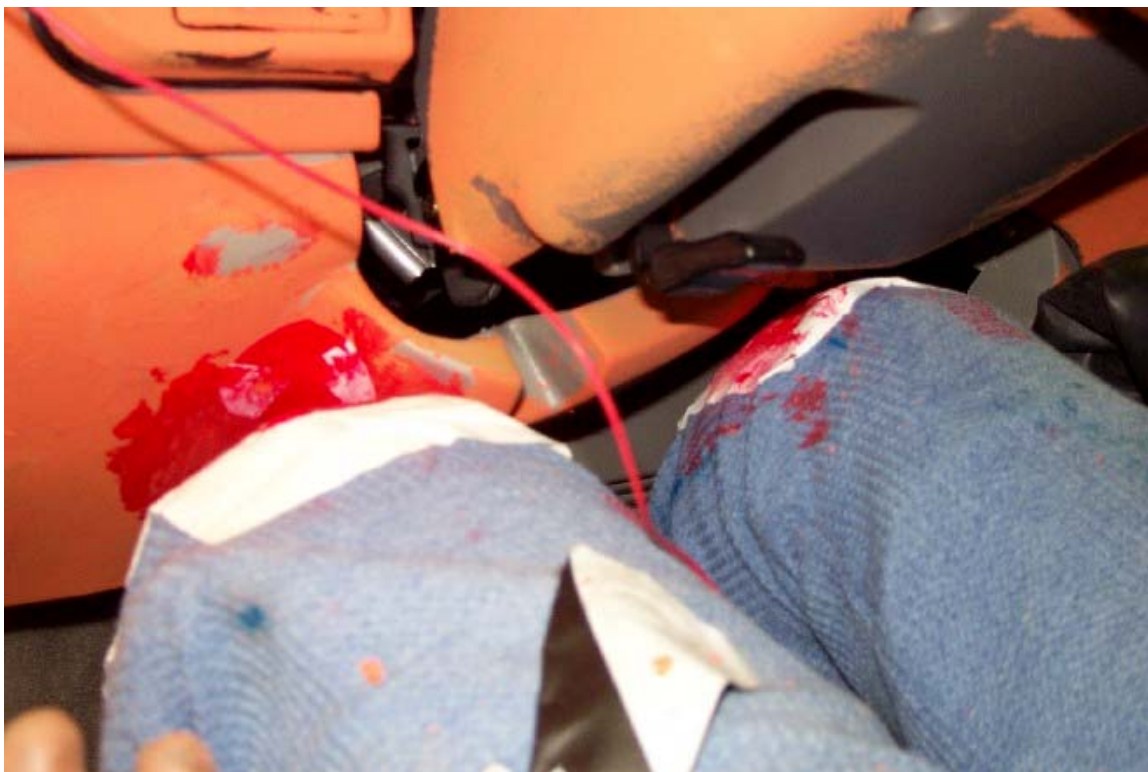
29. Point de contact des genoux du conducteur, après essai.  
Driver's knees contact point, post-test.

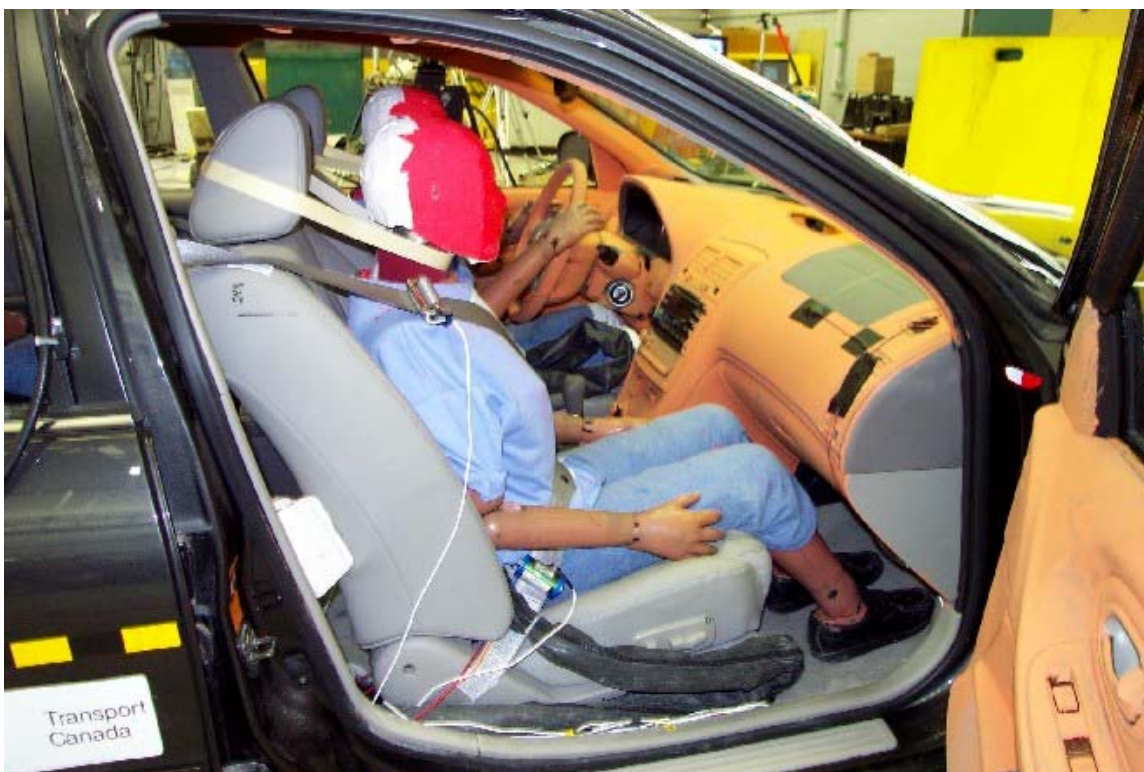
31. Position du passager, avant essai.  
Passenger's position, pre-test.

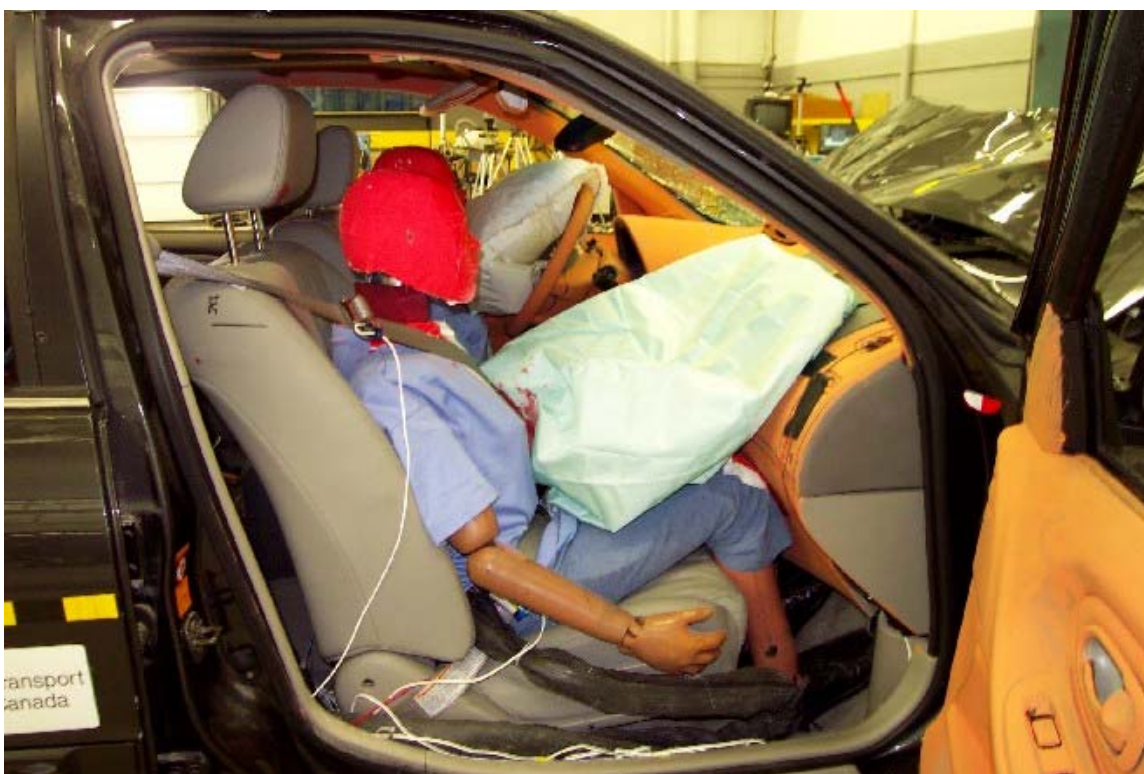
32. Position du passager, après essai.  
Passenger's position, post-test.

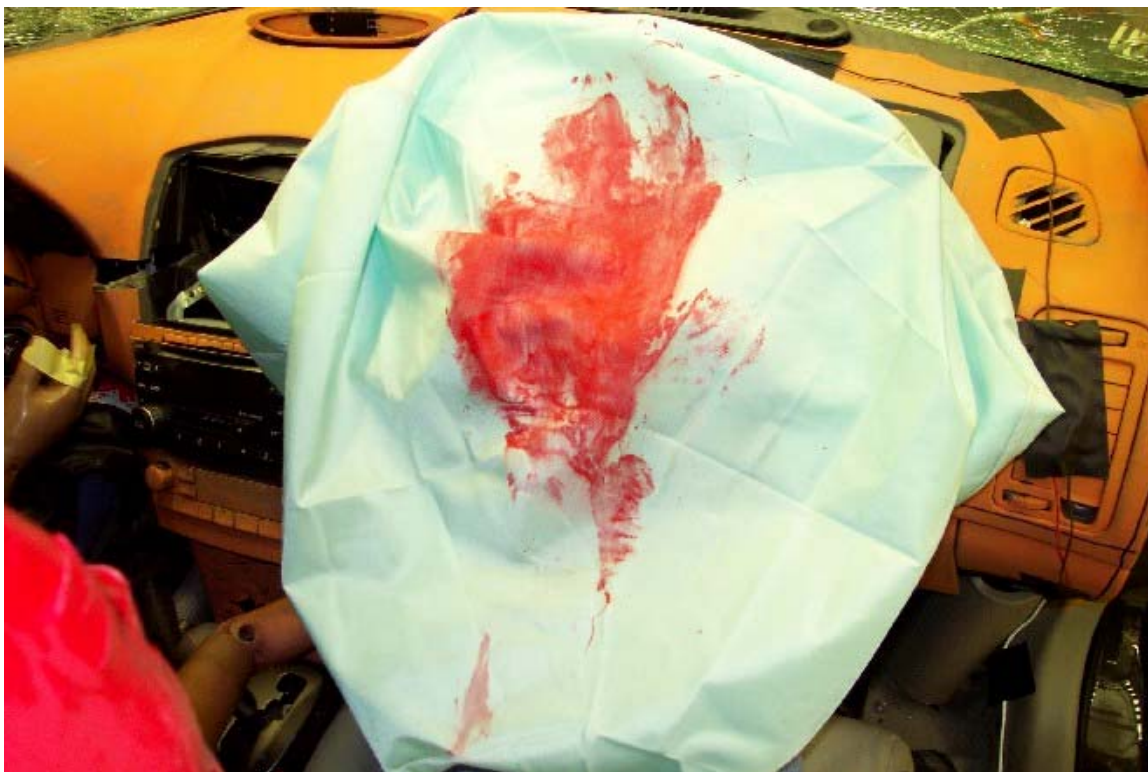
33. Point de contact de tête du passager, après essai.  
Passenger's head contact point, post-test.

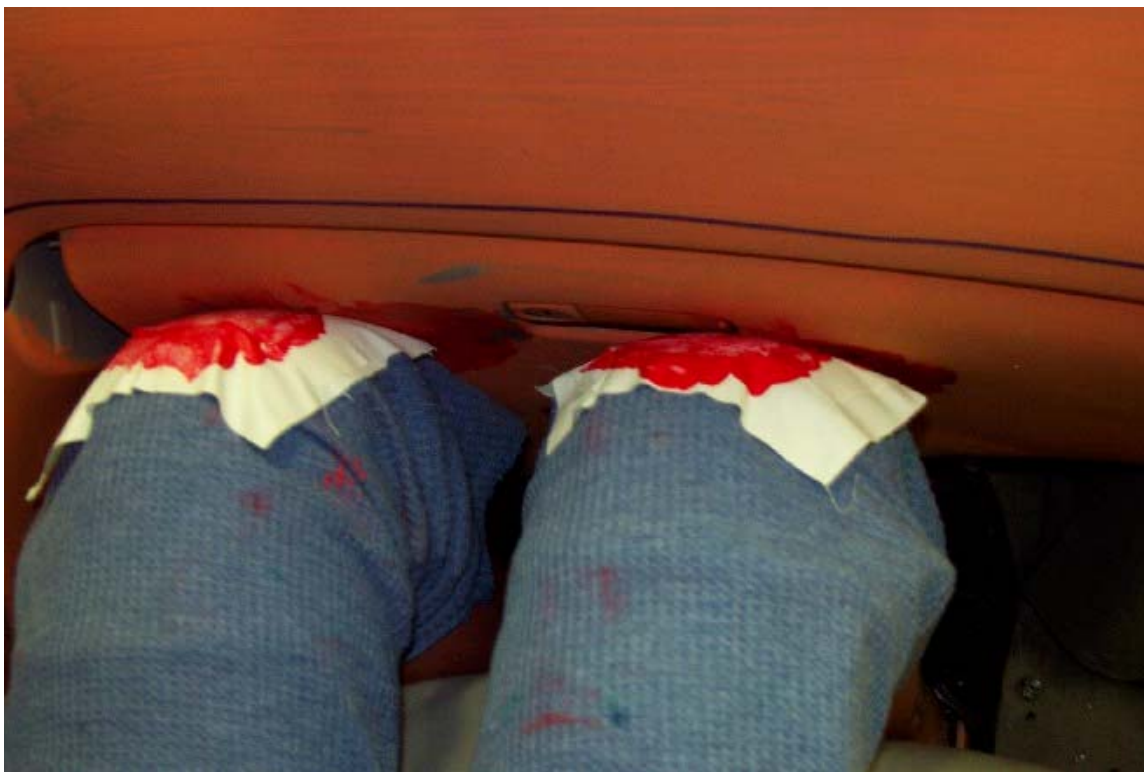
**35. Point de contact des genoux du passager, après essai.  
Passenger's knees contact point, post-test.**

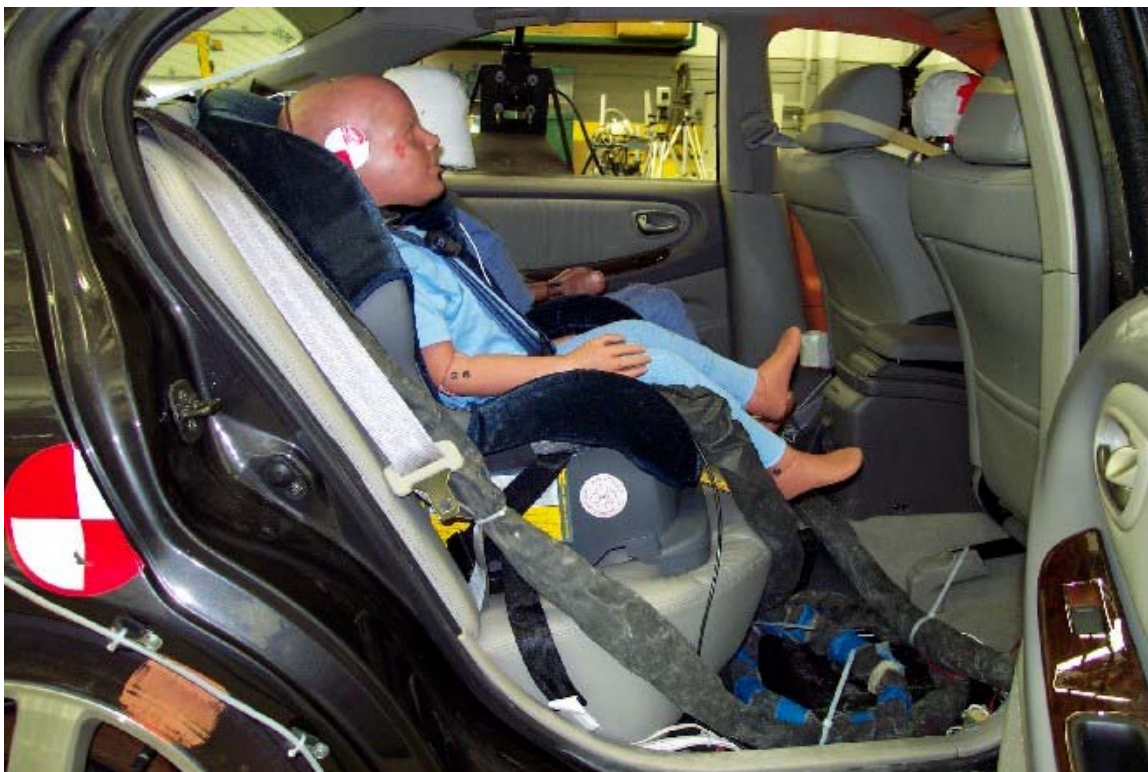
36. Position du passager arrière droit, avant essai.  
Rear right passenger's position, pre-test.

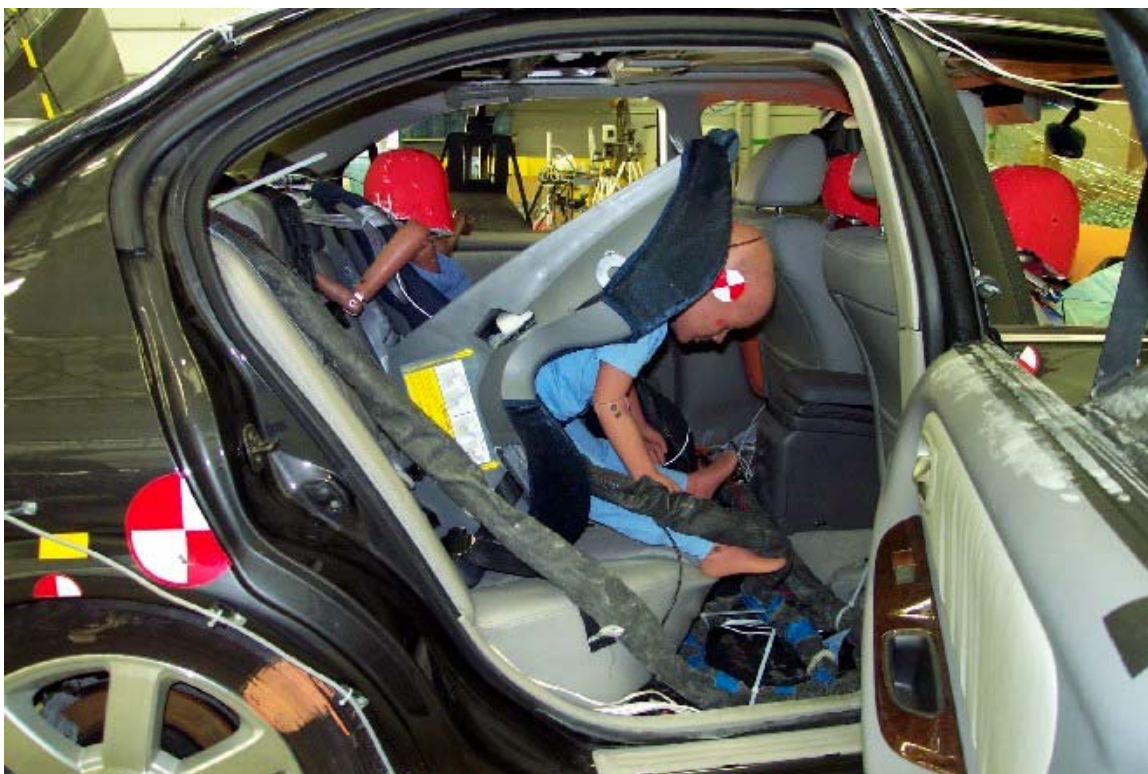
37. Position du passager arrière droit, après essai.  
Rear right passenger's position, post-test.

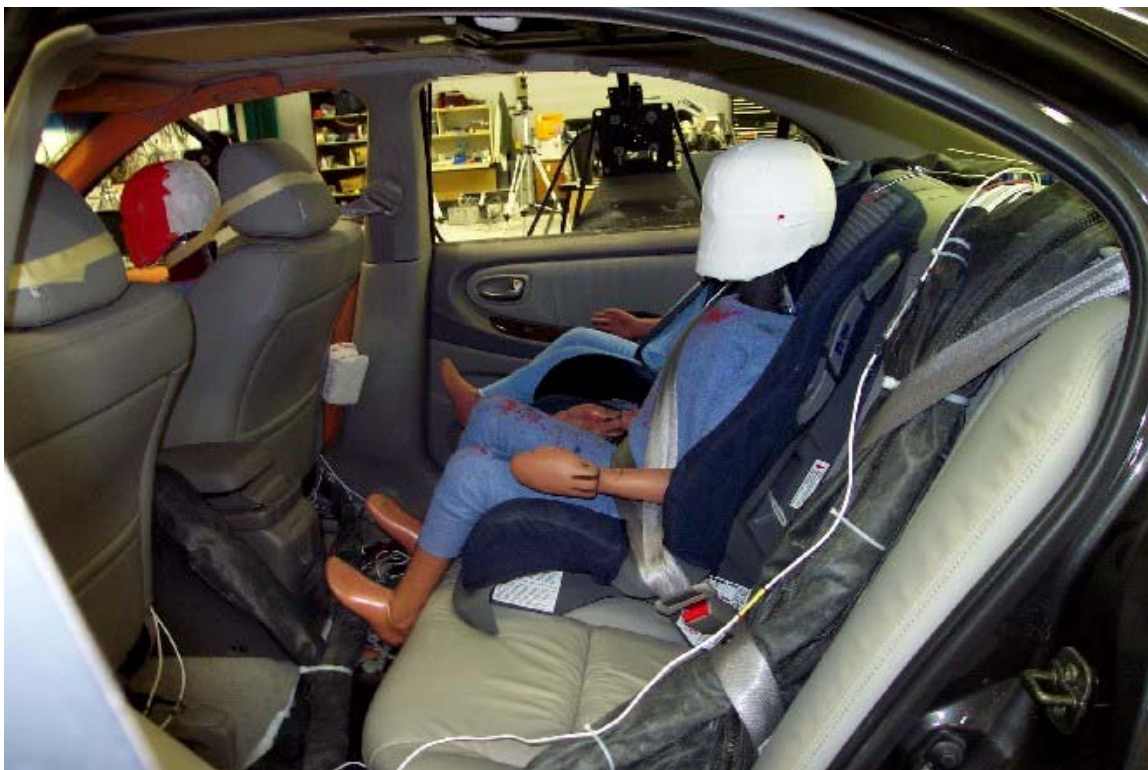
38. Position du passager arrière gauche, avant essai.  
Rear left passenger's position, pre-test.

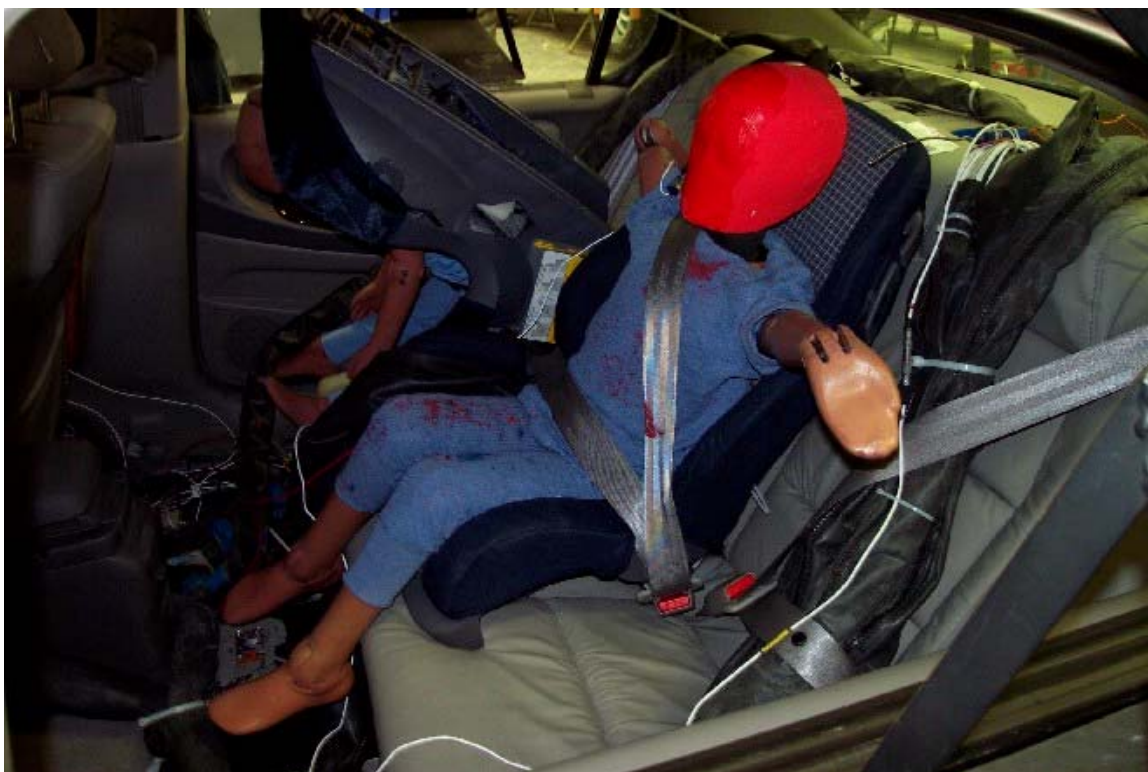
39. Position du passager arrière gauche, après essai.  
Rear left passenger's position, post-test.

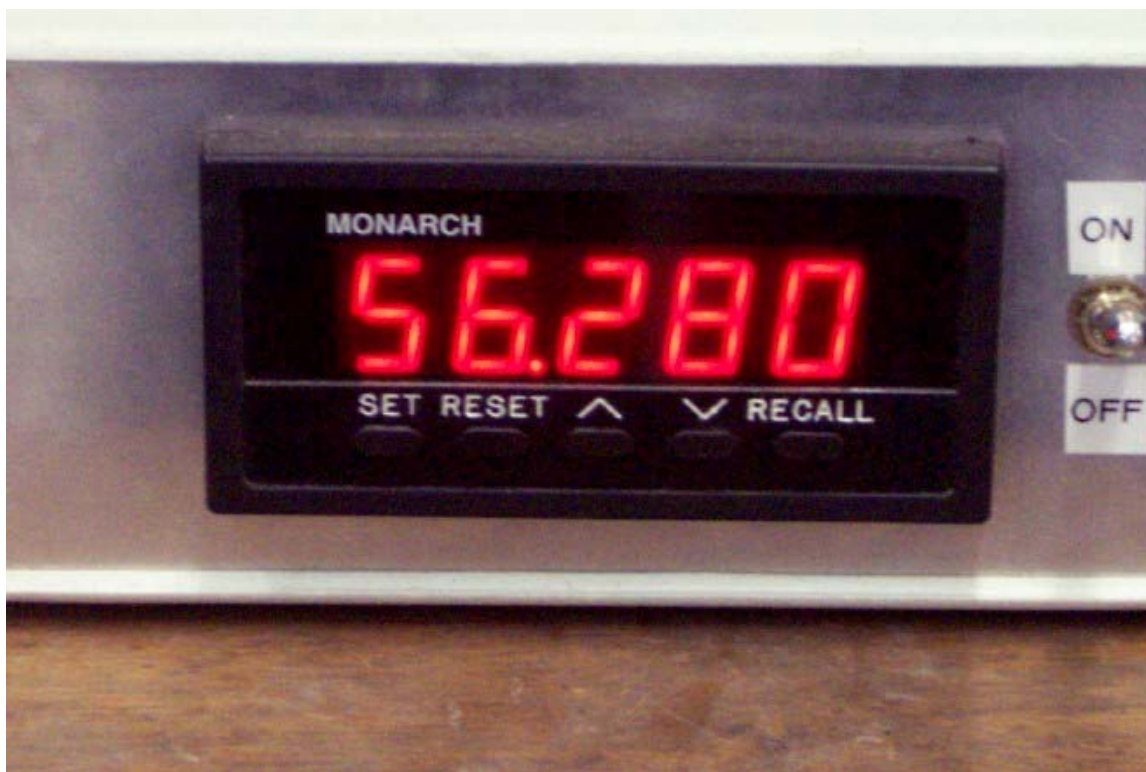
40. Affichage du lecteur de vitesse.  
Speed trap reading.
