**APPENDICE / APPENDIX A**

**PHOTOGRAPHIES DE L'ESSAI  
TEST PHOTOGRAPHS**

| Date de collision<br>Crash date | 2003-03-11 | Véhicule<br>Vehicle | DODGE DAKOTA 2003 | T.C. N°<br>T.C.No | 03-215 |

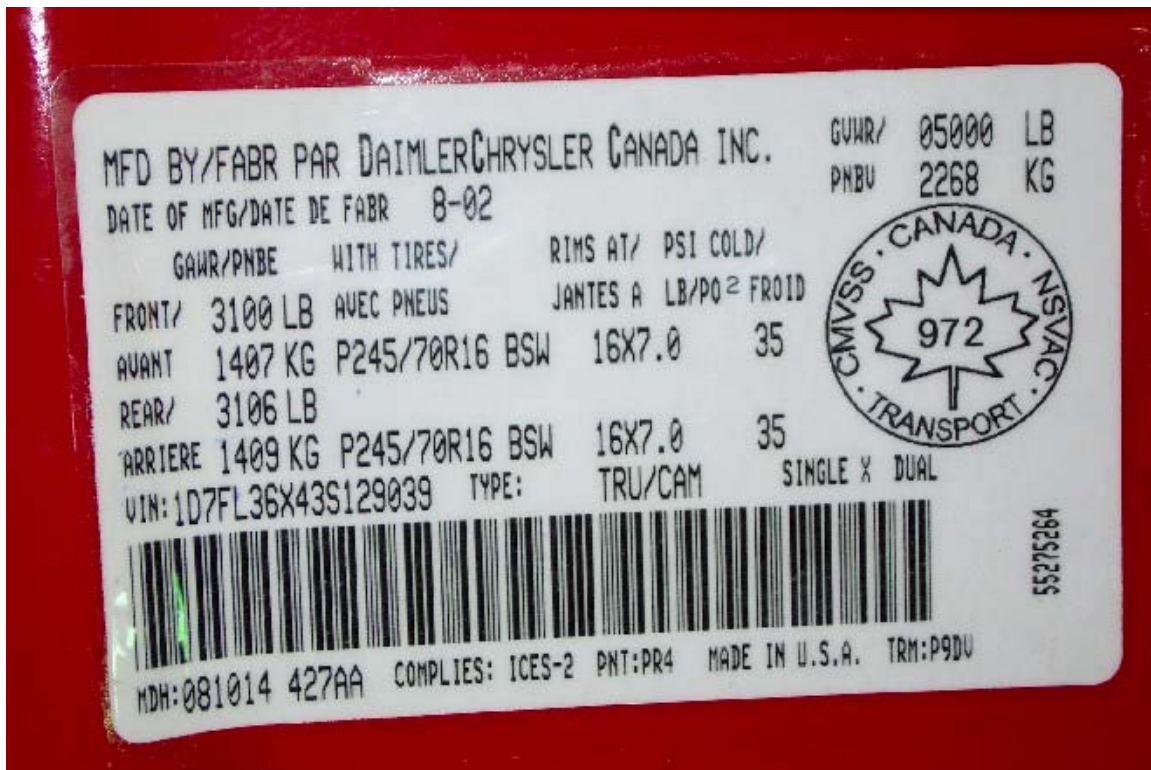
1. Étiquette de déclaration de conformité du véhicule d'essai.  
Statement of compliance label of the test vehicle.

Identique à la photo no.1.  
Same as picture no.1.

2. Étiquette d'information des pneus.  
Tire information label.

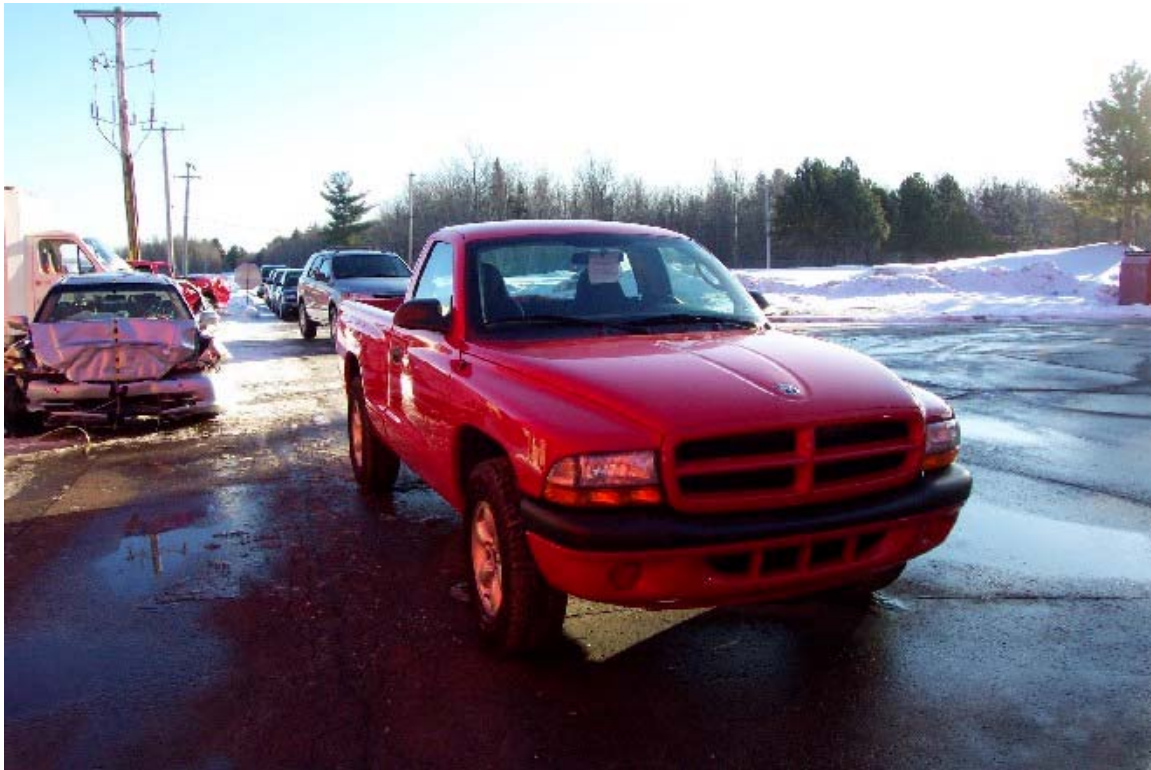
**3. Vue  $\frac{3}{4}$  avant du véhicule d'essai.  
 $\frac{3}{4}$  front view of the test vehicle.**

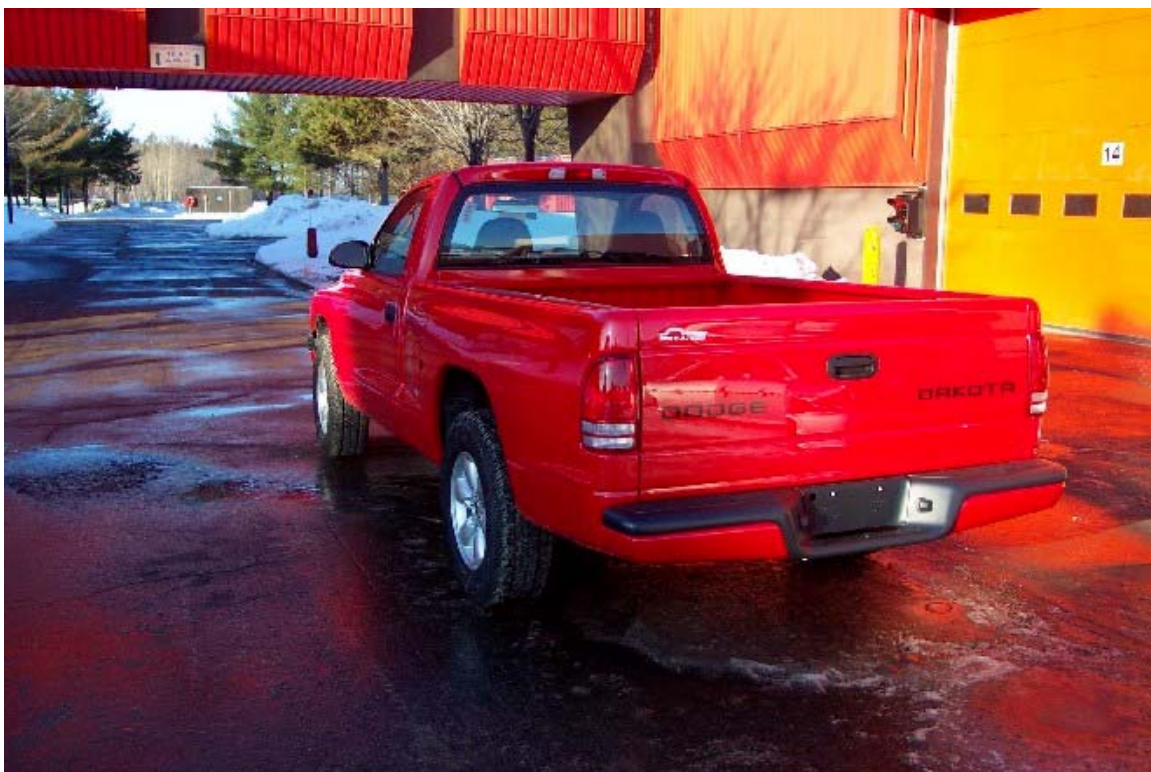
**4. Vue  $\frac{3}{4}$  arrière du véhicule d'essai.  
 $\frac{3}{4}$  rear view of the test vehicle.**

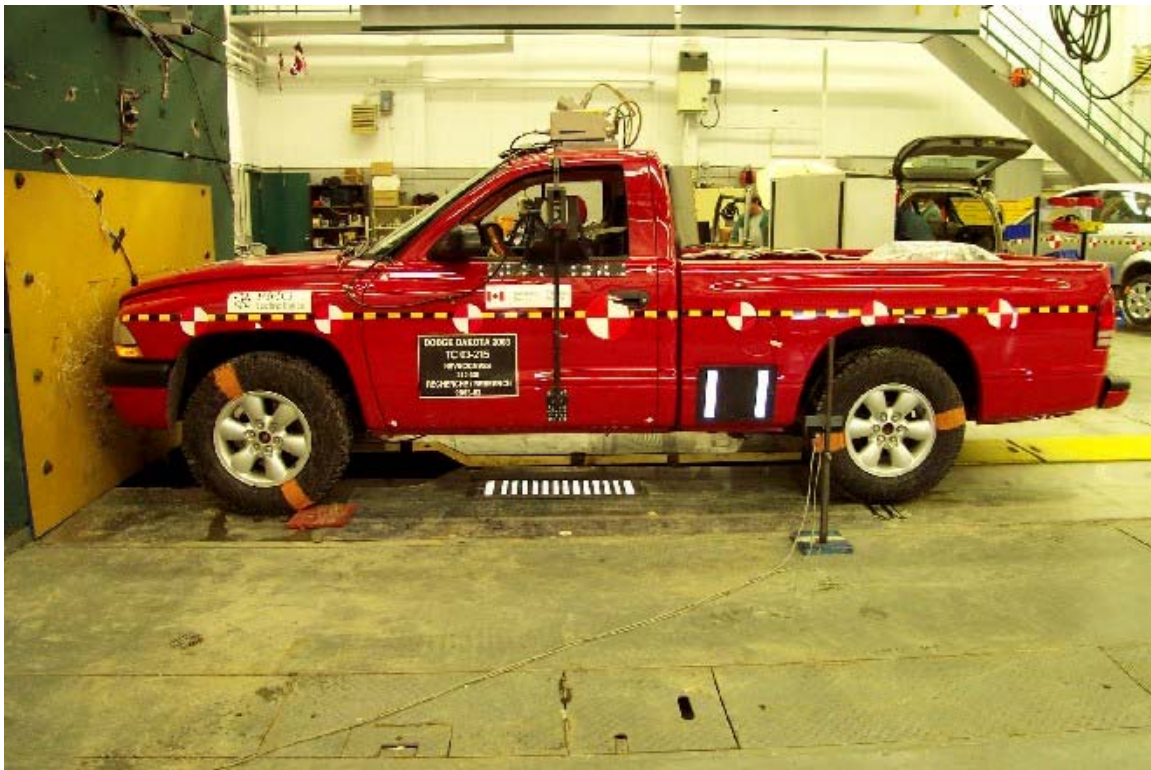
**5. Vue générale côté gauche du véhicule d'essai, avant essai.  
Left side view of the test vehicle, pre-test.**

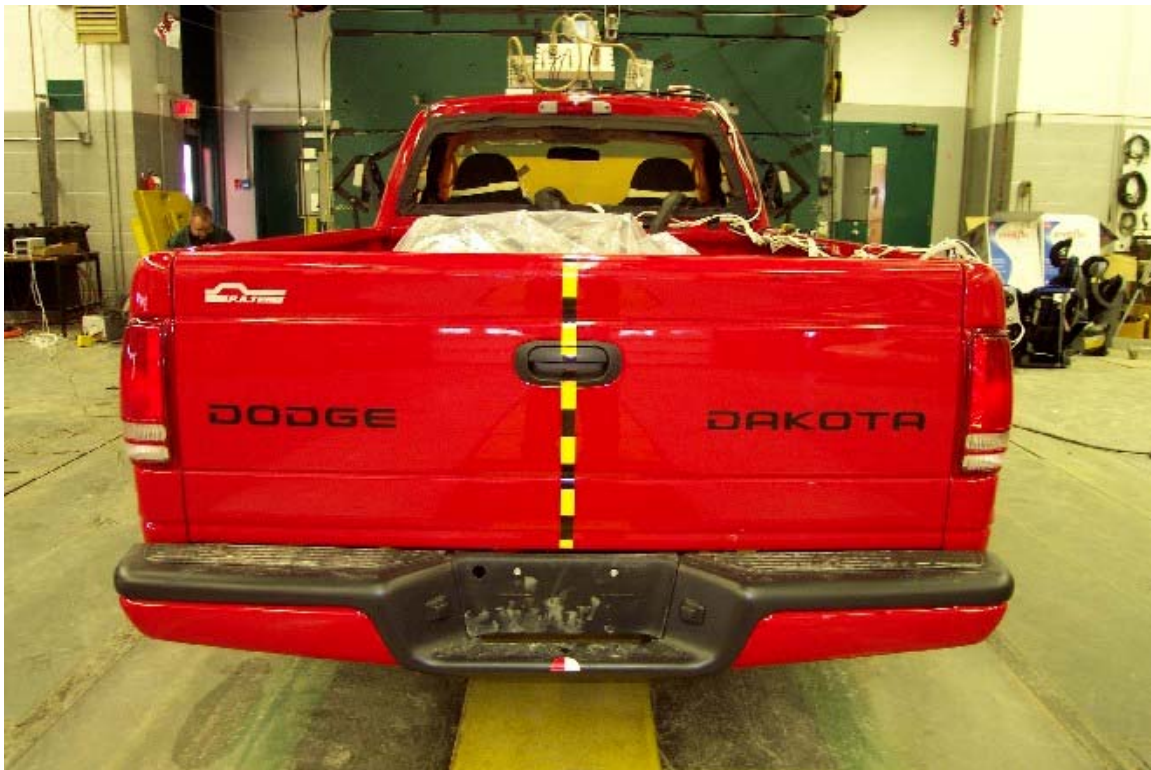
7. Vue arrière du véhicule d'essai, avant essai.  
Rear view of the test vehicle, pre-test.

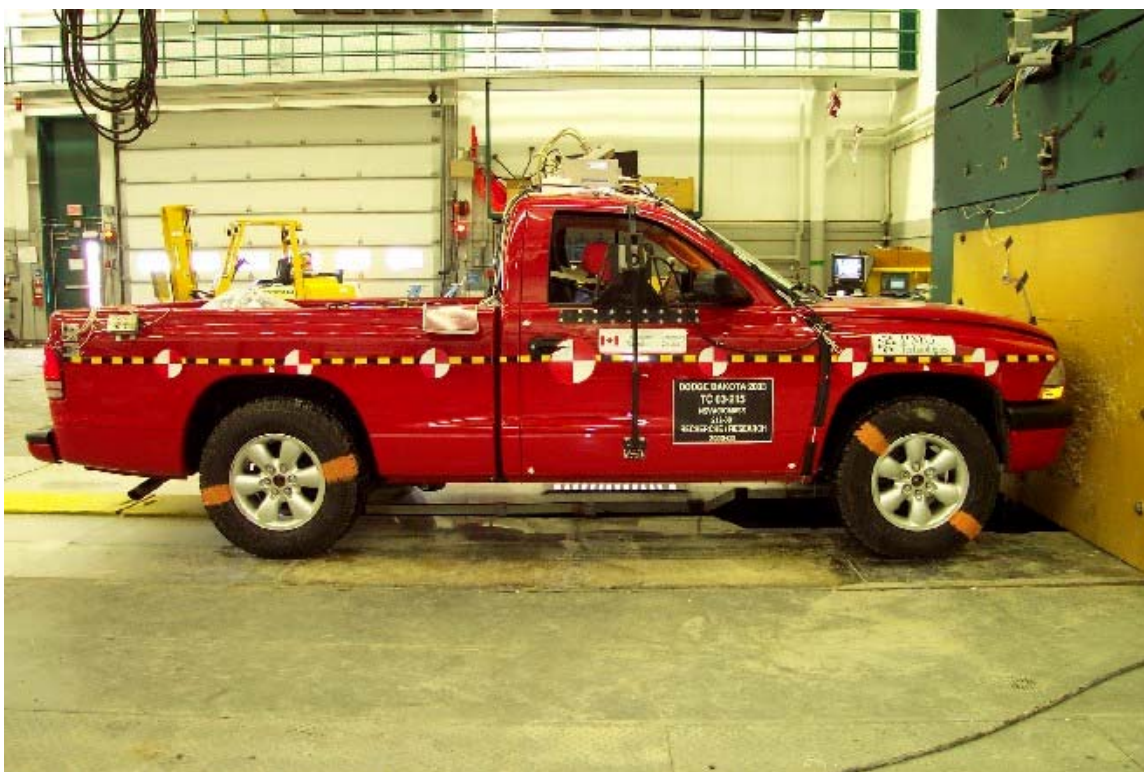
9. Vue générale côté droit du véhicule d'essai, avant essai.  
General right side view of the test vehicle, pre-test.

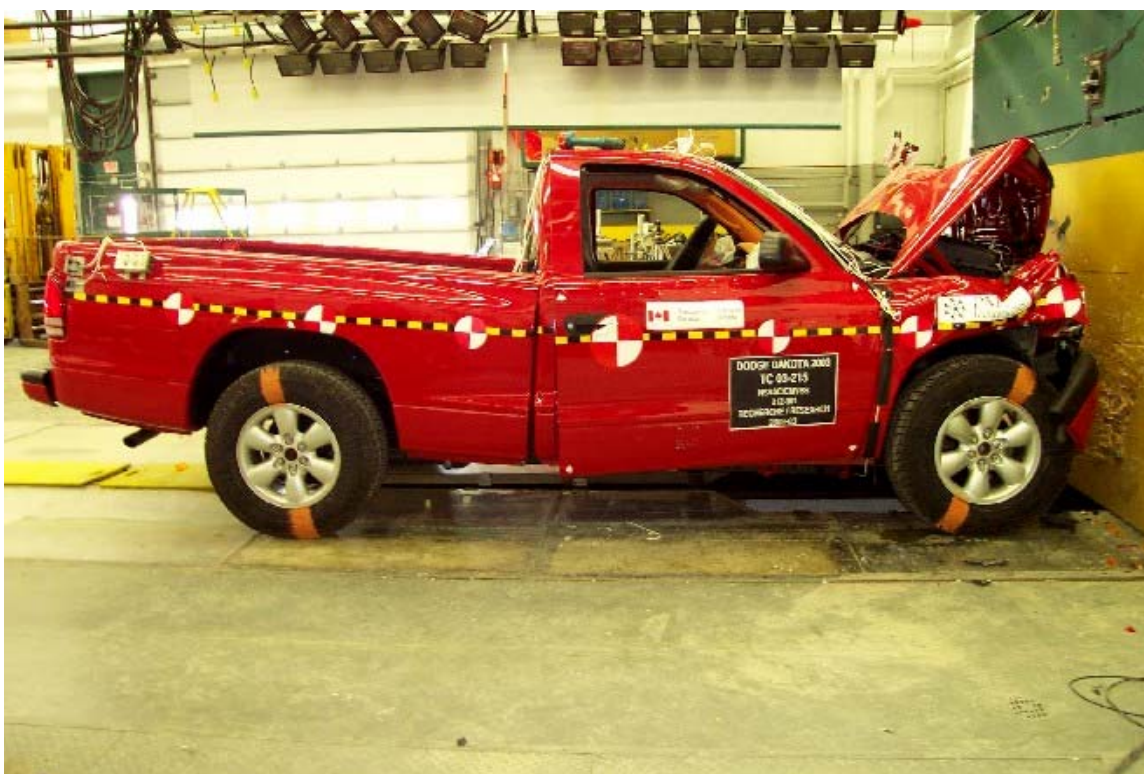
10. Vue générale côté droit du véhicule d'essai, après essai.  
General right side view of the test vehicle, post-test.

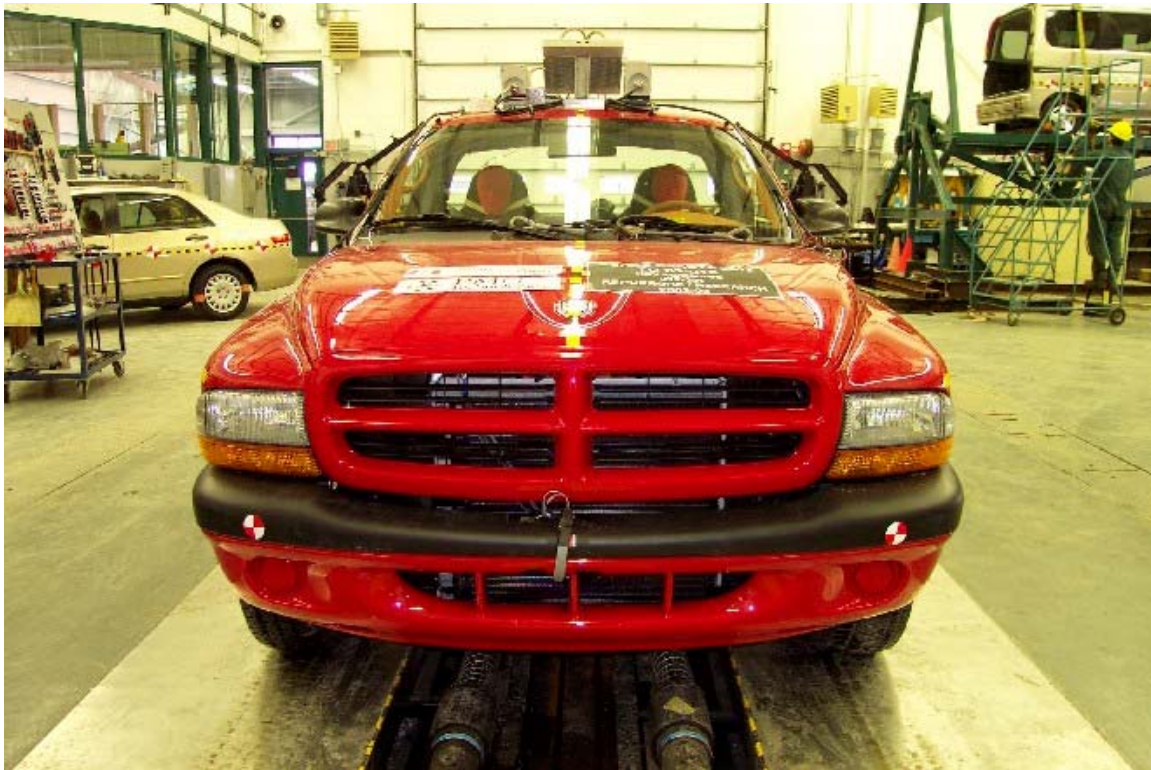
11. Vue avant du véhicule d'essai, avant essai.  
Front view of the test vehicle, pre-test.

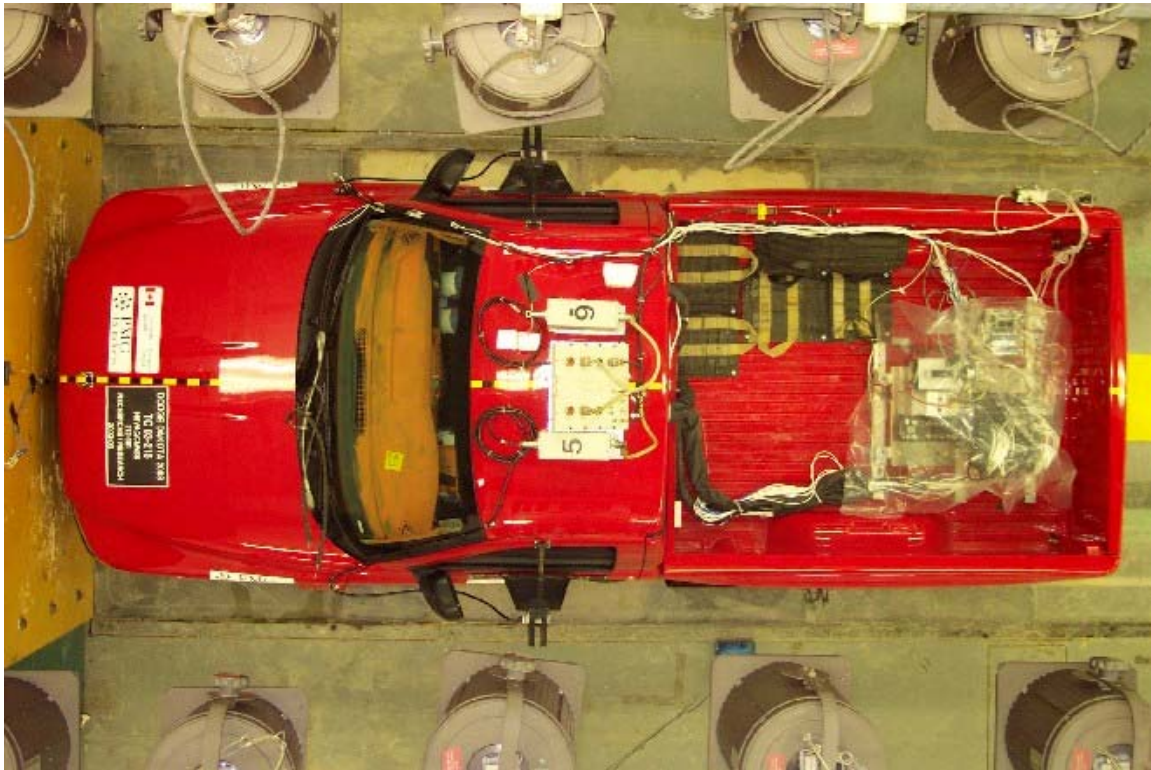
13. Vue de plan du véhicule d'essai, avant essai.  
Over view of the test vehicle, pre-test.

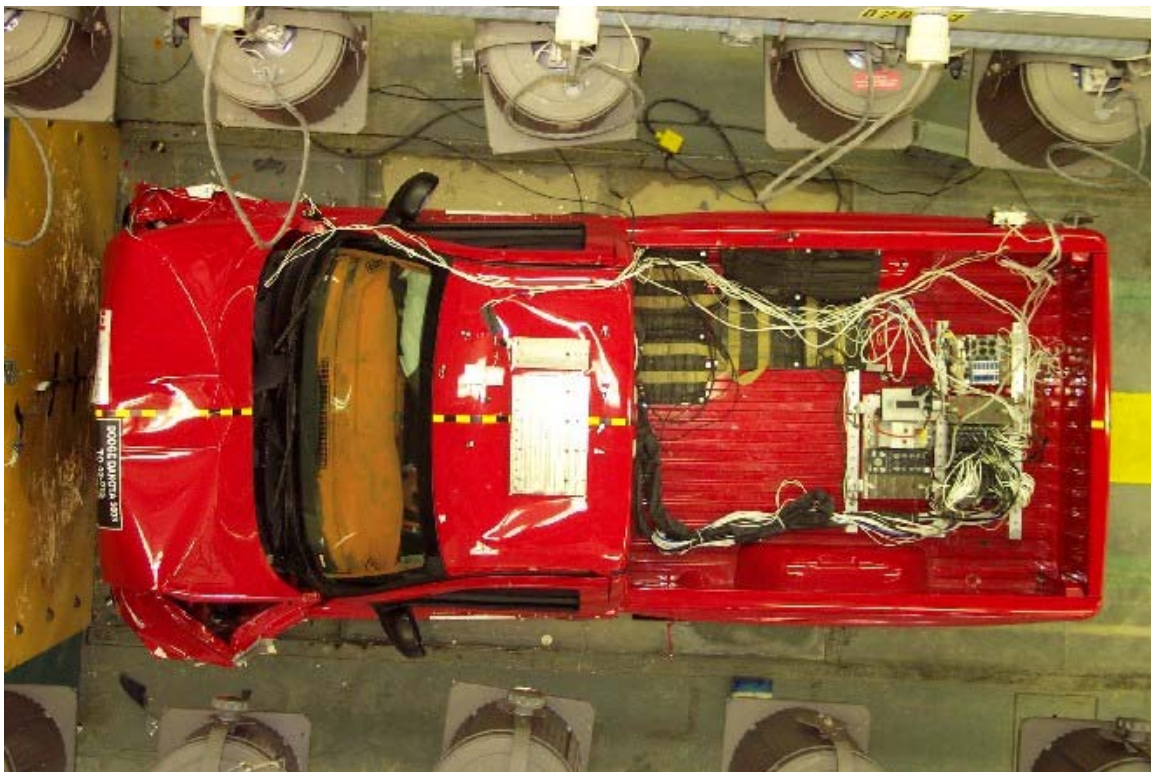
14. Vue de plan du véhicule d'essai, après essai.  
Over view of the test vehicle, post-test.

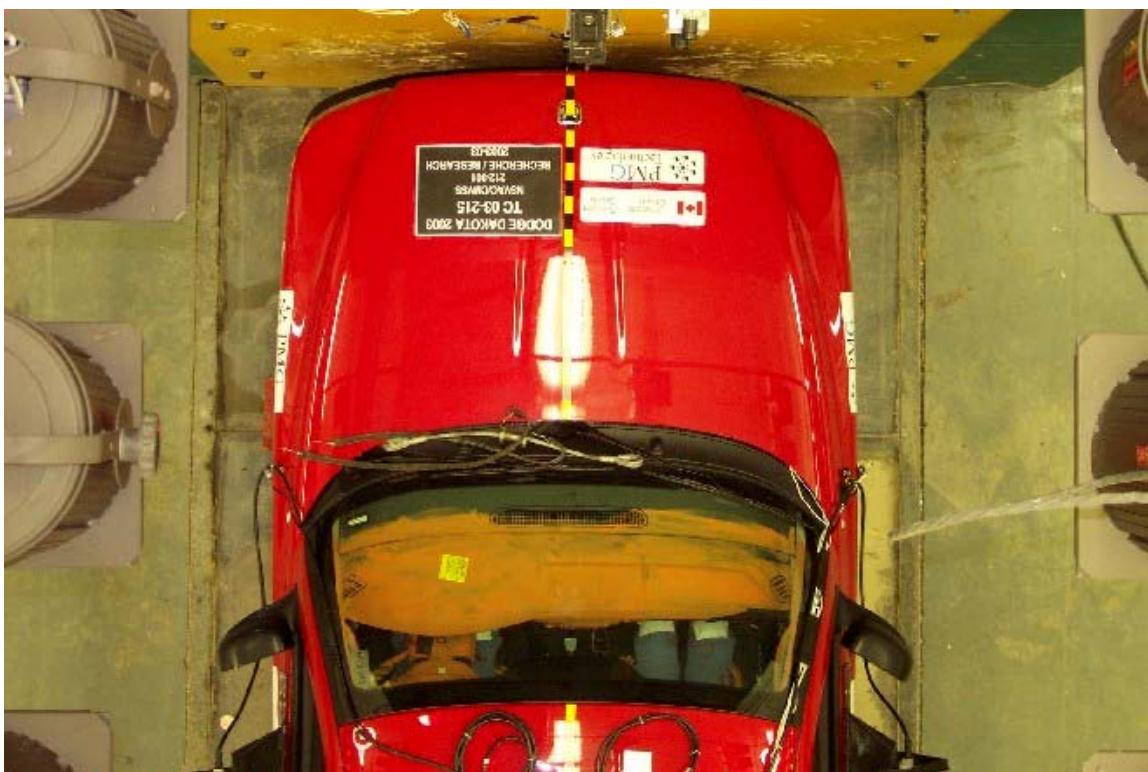
15. Vue de plan du devant du véhicule d'essai, avant essai.  
Over view of the front part of the test vehicle, pre-test.

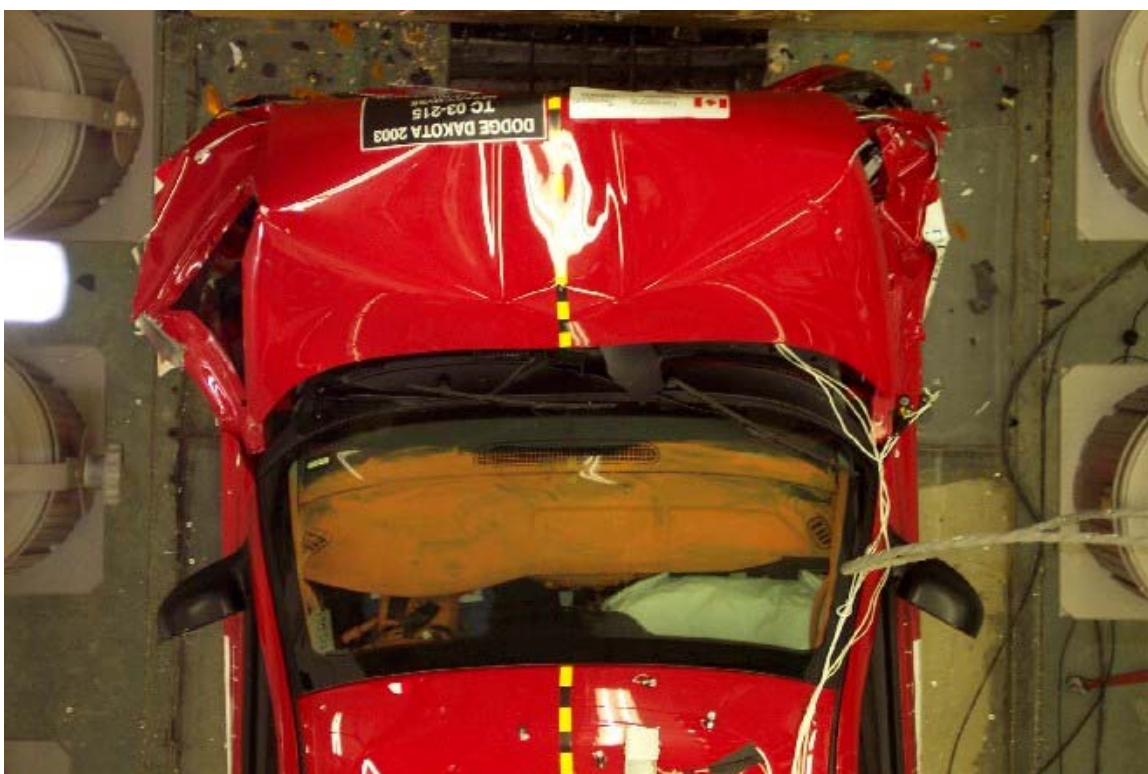
16. Vue de plan du devant du véhicule d'essai, après essai.  
Over view of the front part of the test vehicle, post-test.

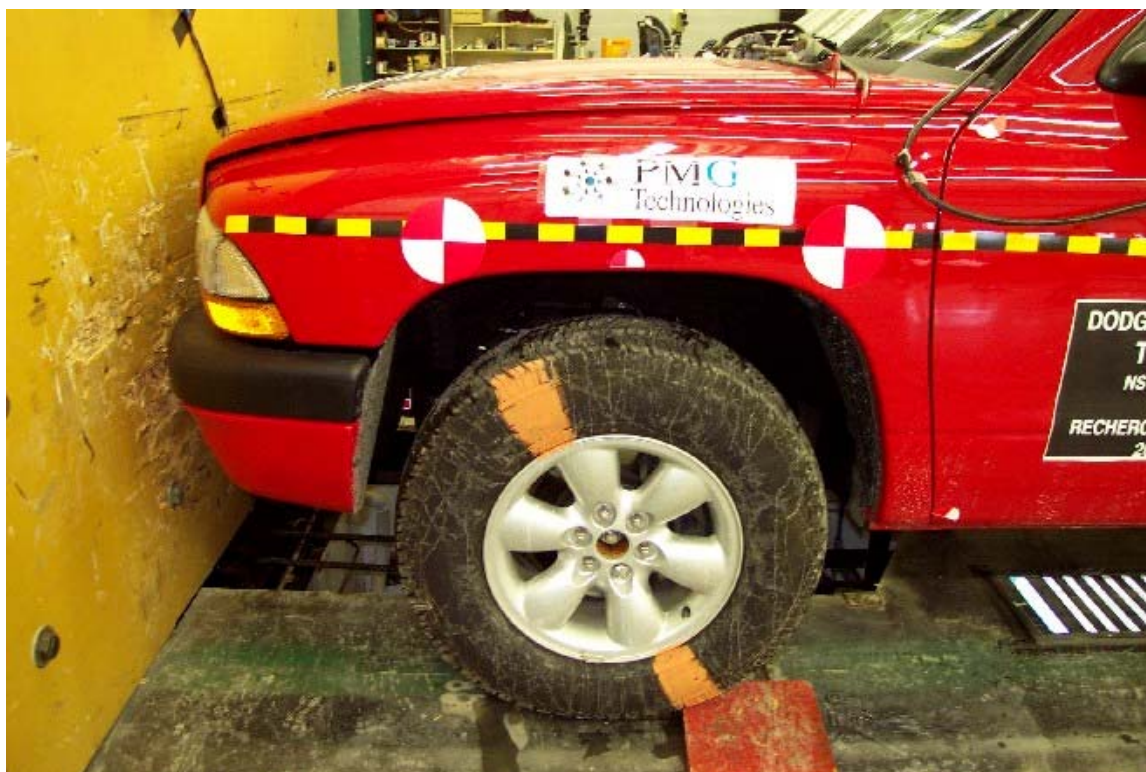
17. Vue côté gauche de l'avant du véhicule d'essai, avant essai.  
Left side view of front of test vehicle, pre-test.

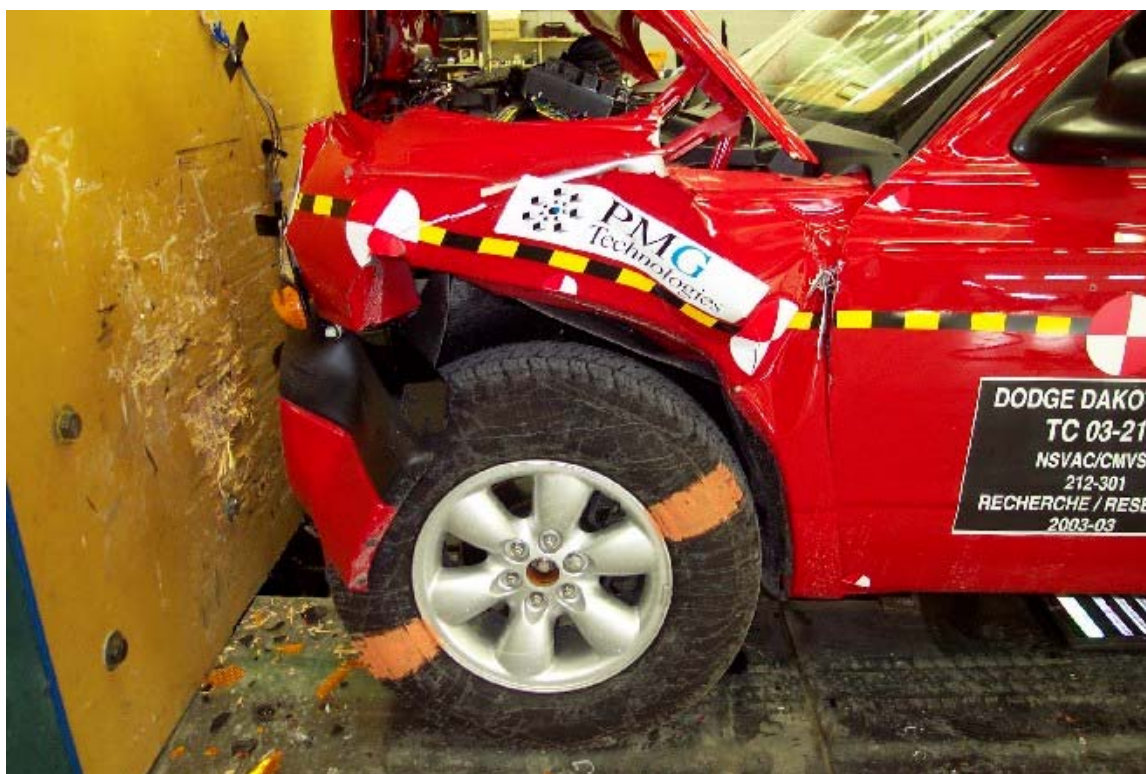
18. Vue côté gauche de l'avant du véhicule d'essai, après essai.  
Left side view of front of test vehicle, post-test.

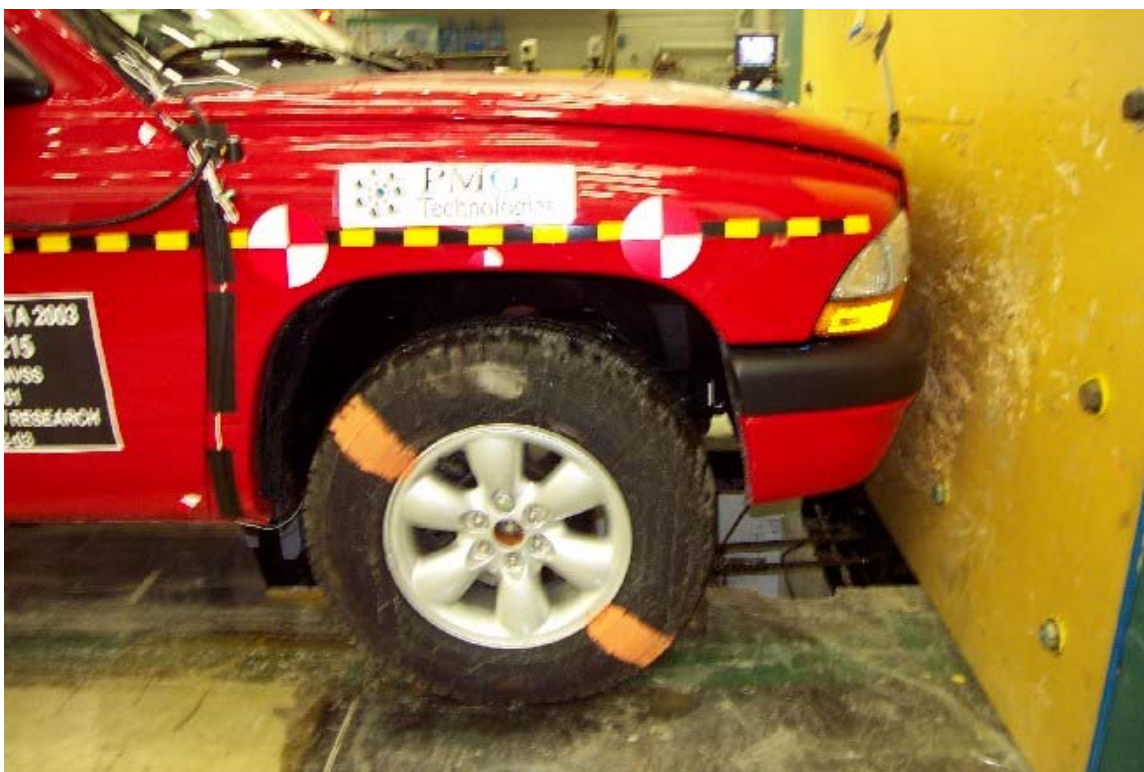
19. Vue côté droit de l'avant du véhicule d'essai, avant essai.  
Right side view of front of test vehicle, pre-test.

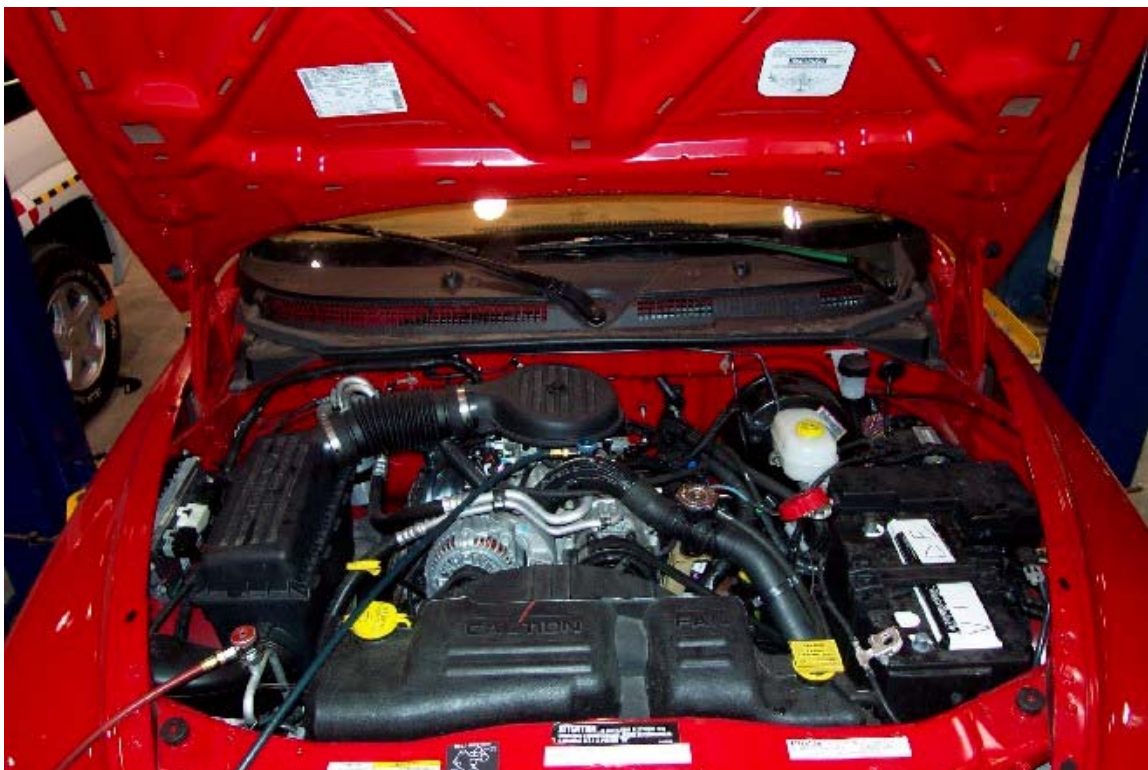
21. Vue du compartiment moteur du véhicule d'essai, avant essai.  
Engine compartment view of the vehicle, pre-test.

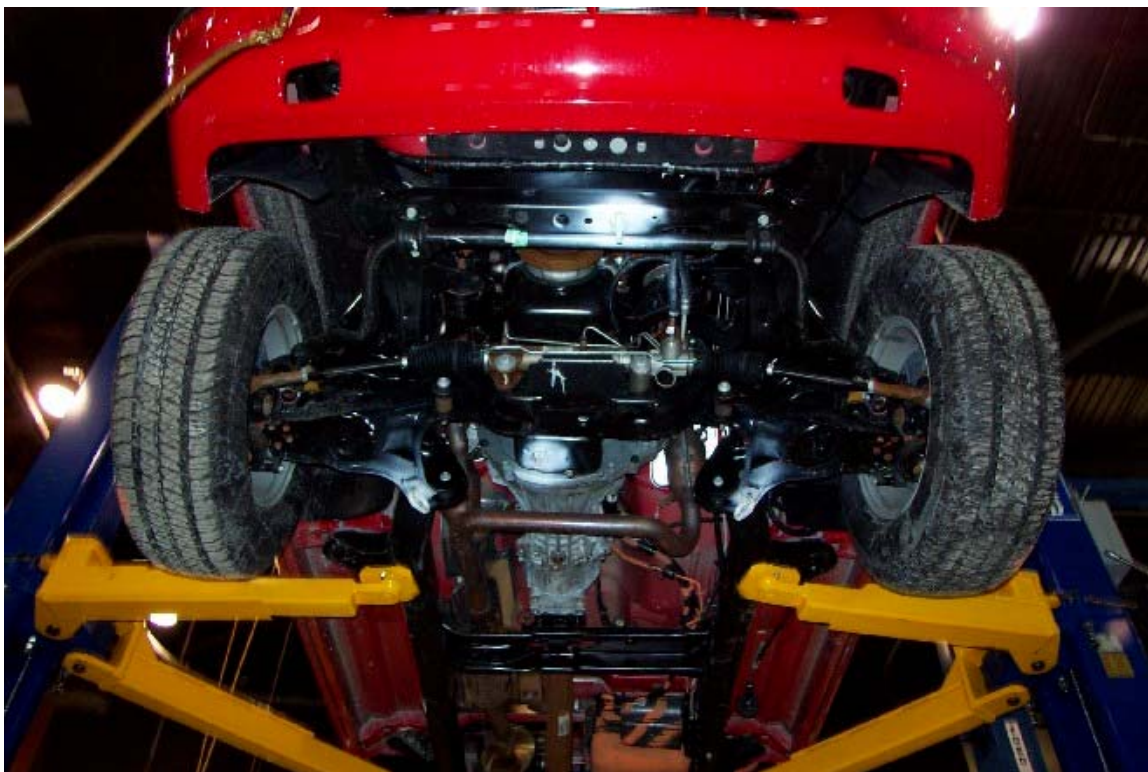
**23. Vue du dessous du compartiment moteur, avant essai.**  
Under view of the engine compartment , pre-test.

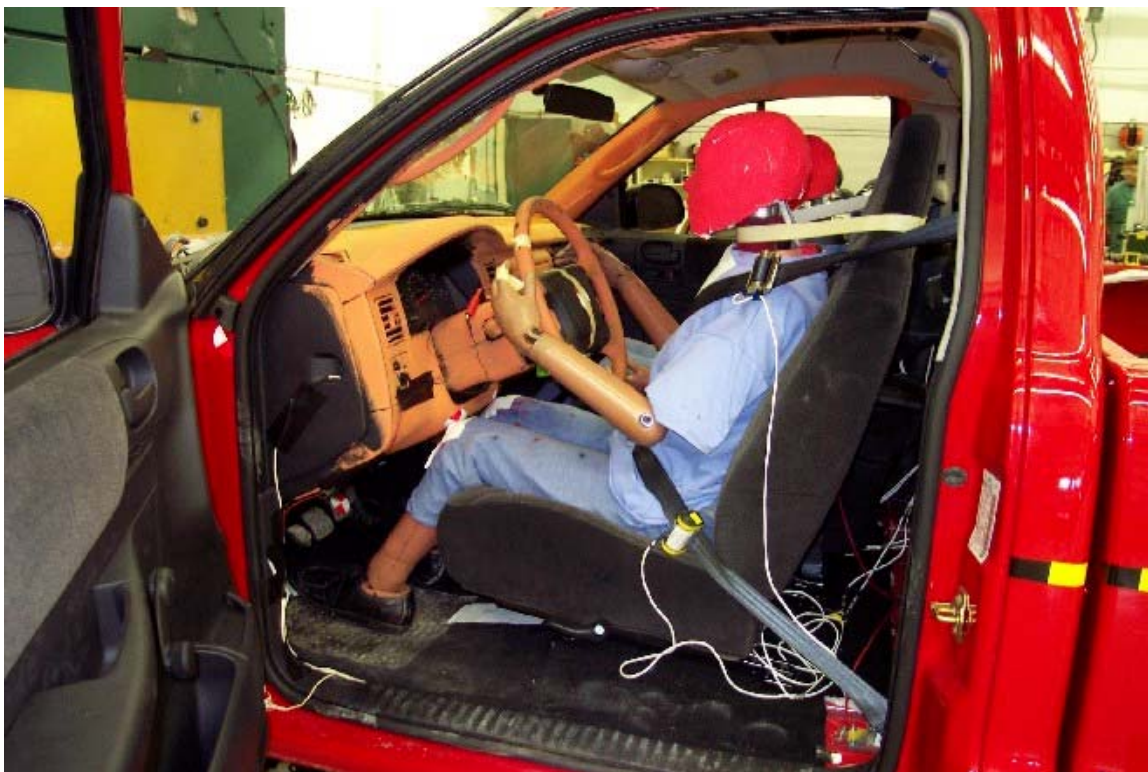
**25. Position du conducteur, avant essai.  
Driver's position, pre-test.**

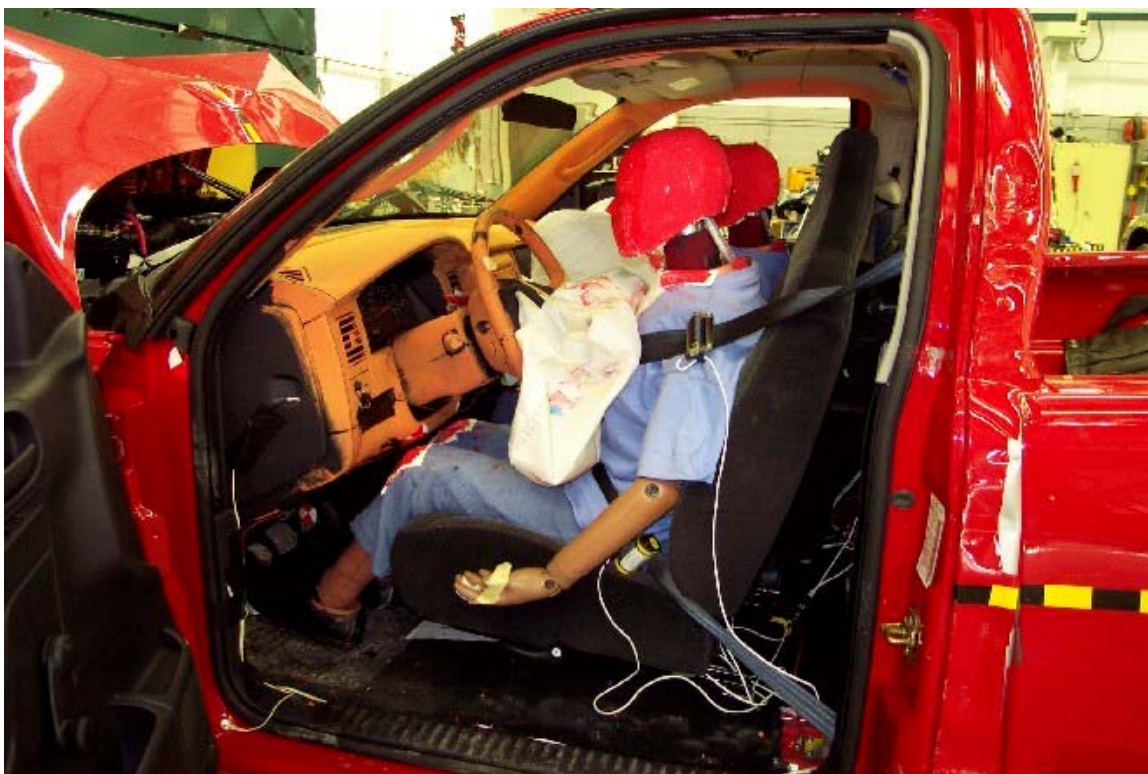
**26. Position du conducteur, après essai.  
Driver's position, post-test.**

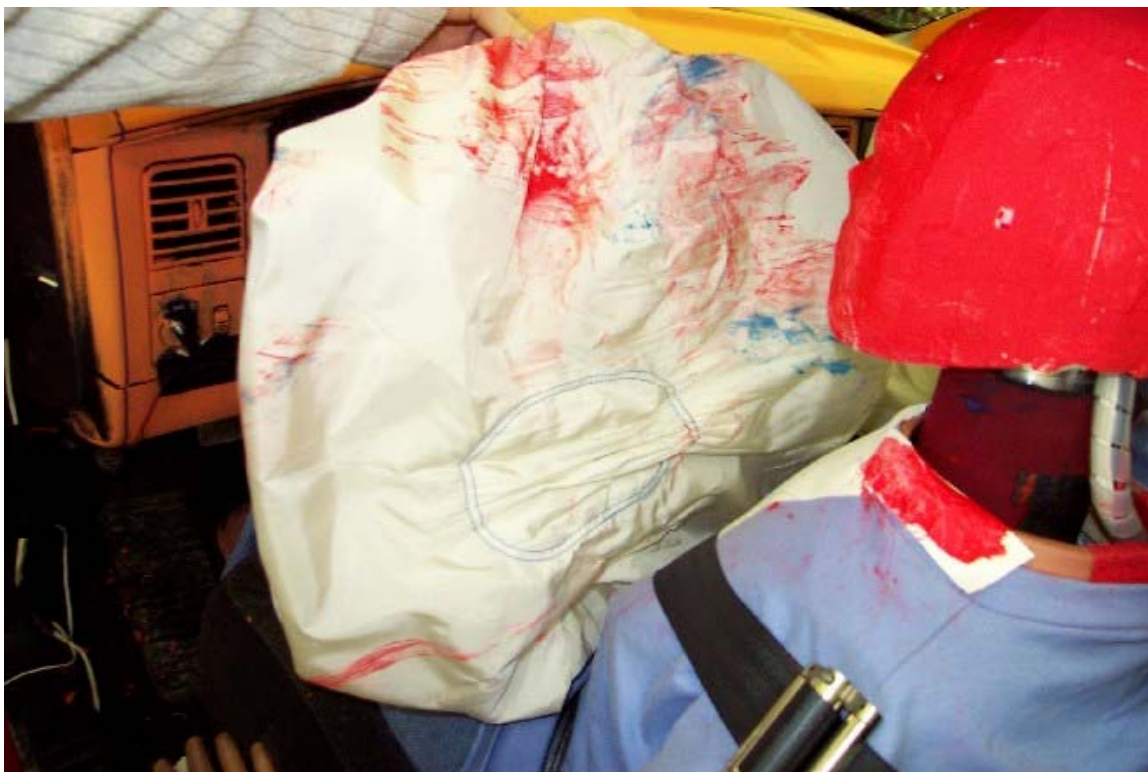
27. Point de contact de tête du conducteur, après essai.  
Driver's head contact point, post-test.

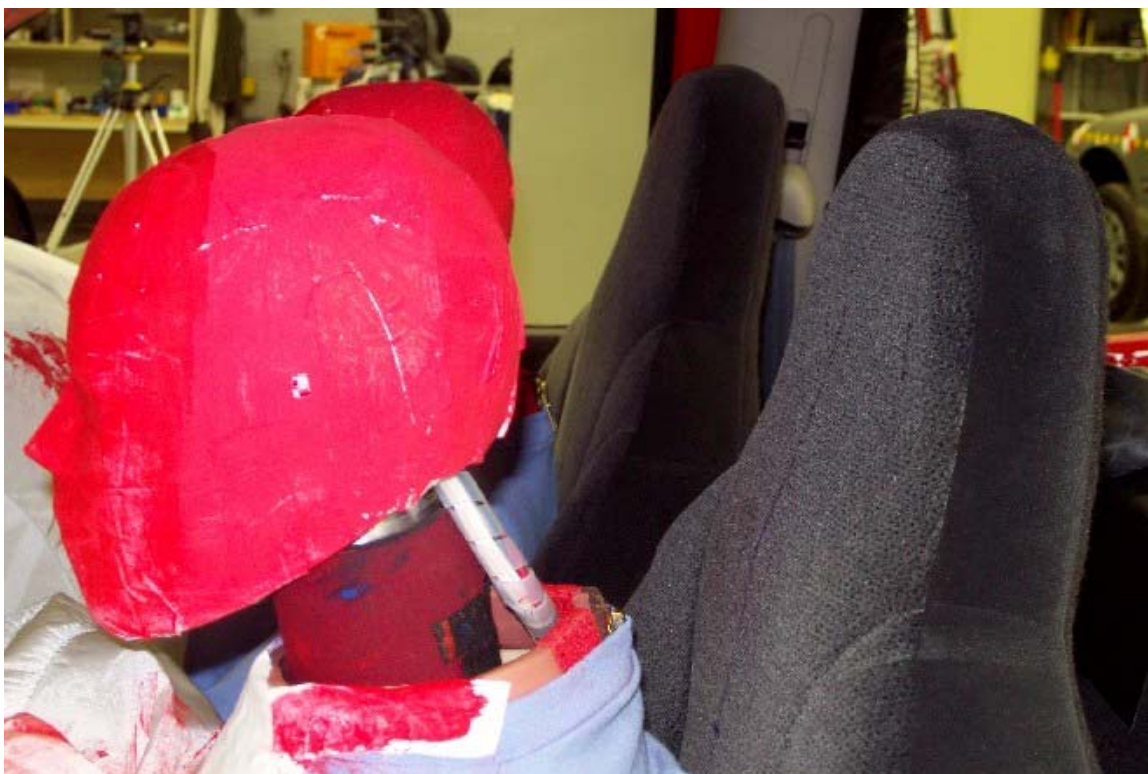
28. Point de contact de tête du conducteur, après essai.  
Driver's head contact point, post-test.

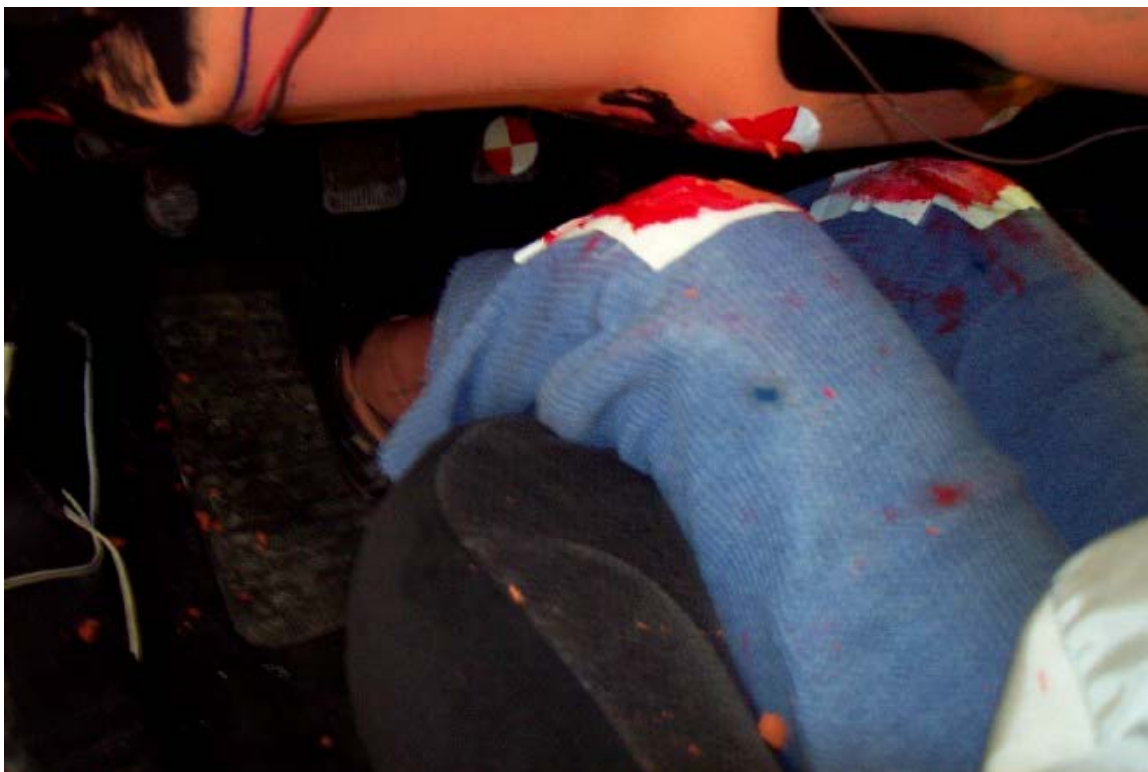
**29. Point de contact des genoux du conducteur, après essai.  
Driver's knees contact point, post-test.**

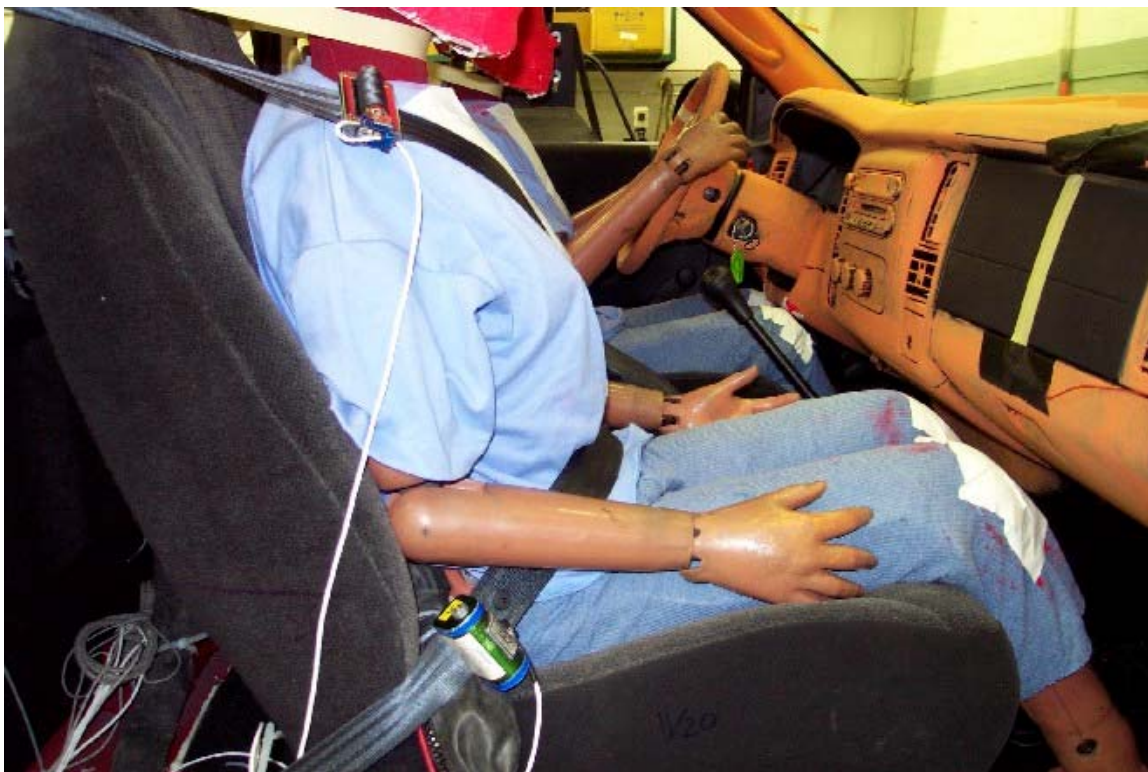
**31. Position du passager, avant essai.  
Passenger's position, pre-test.**

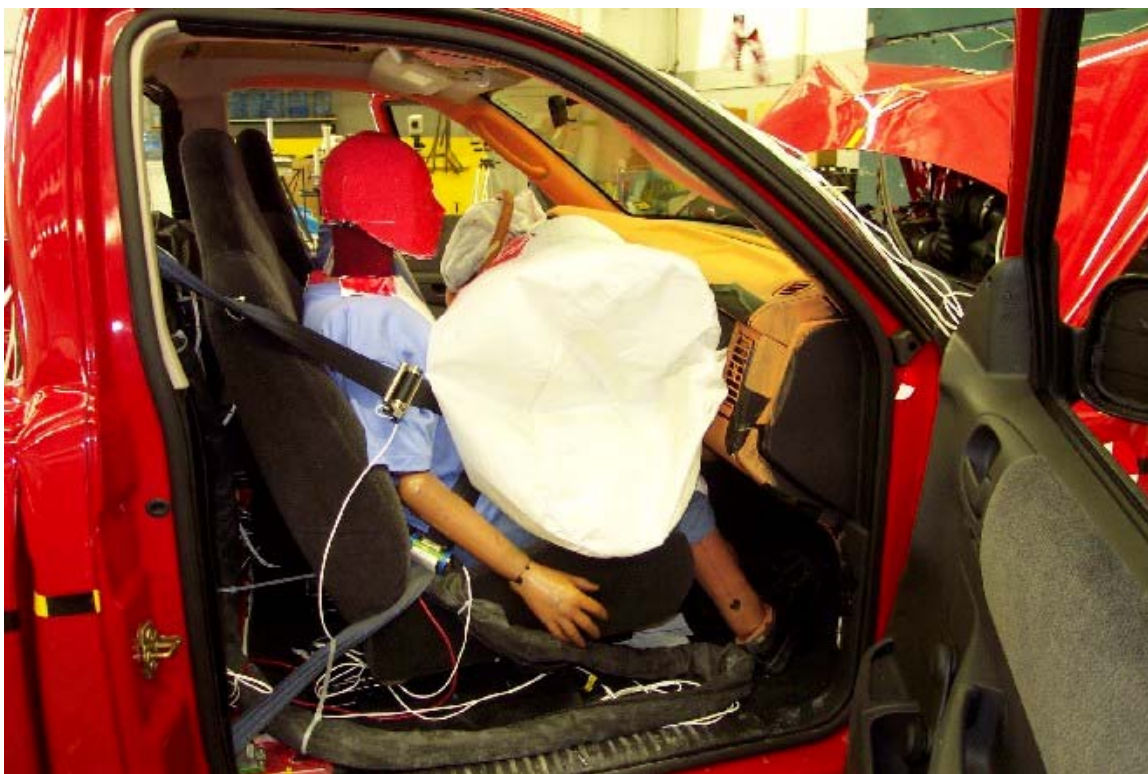
**32. Position du passager, après essai.  
Passenger's position, post-test.**

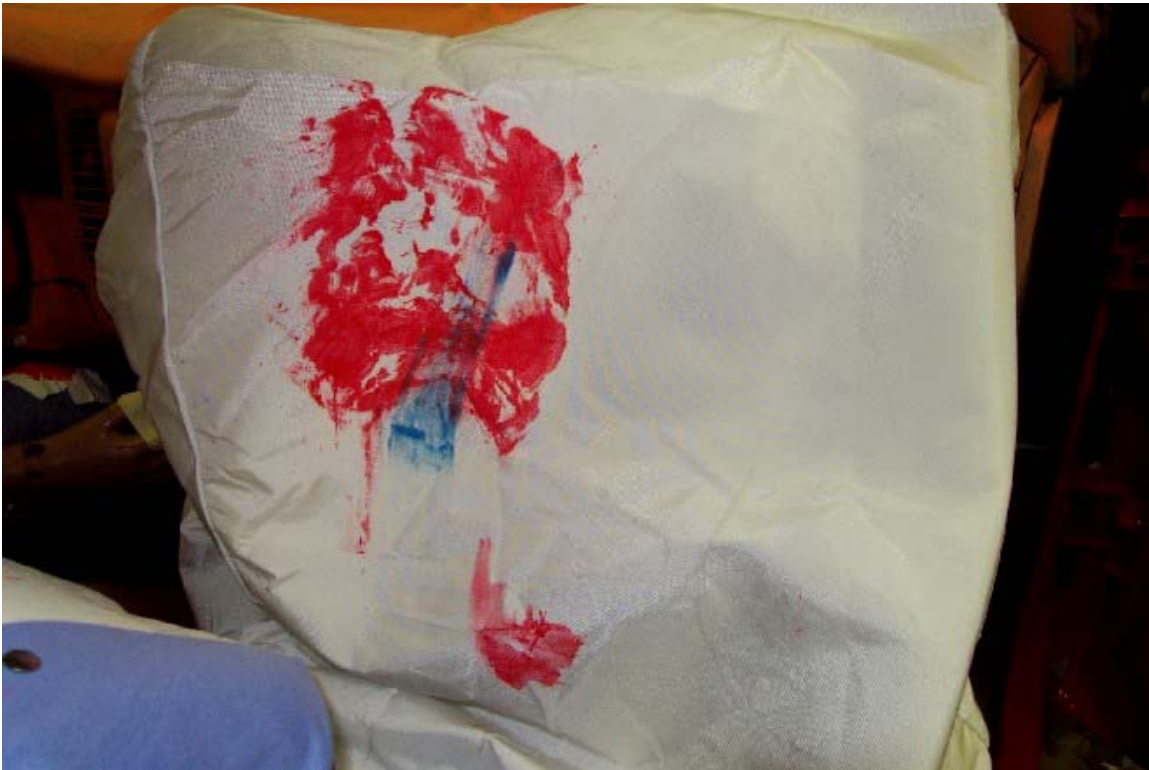
**33. Point de contact de tête du passager, après essai.  
Passenger's head contact point, post-test.**
