**APPENDICE / APPENDIX A**

**PHOTOGRAPHIES DE L'ESSAI  
TEST PHOTOGRAPHS**

| Date de collision<br>Crash date | 2003-03-11 | Véhicule<br>Vehicle | DODGE DAKOTA 2003 | T.C. N°<br>T.C.No | 03-215 |

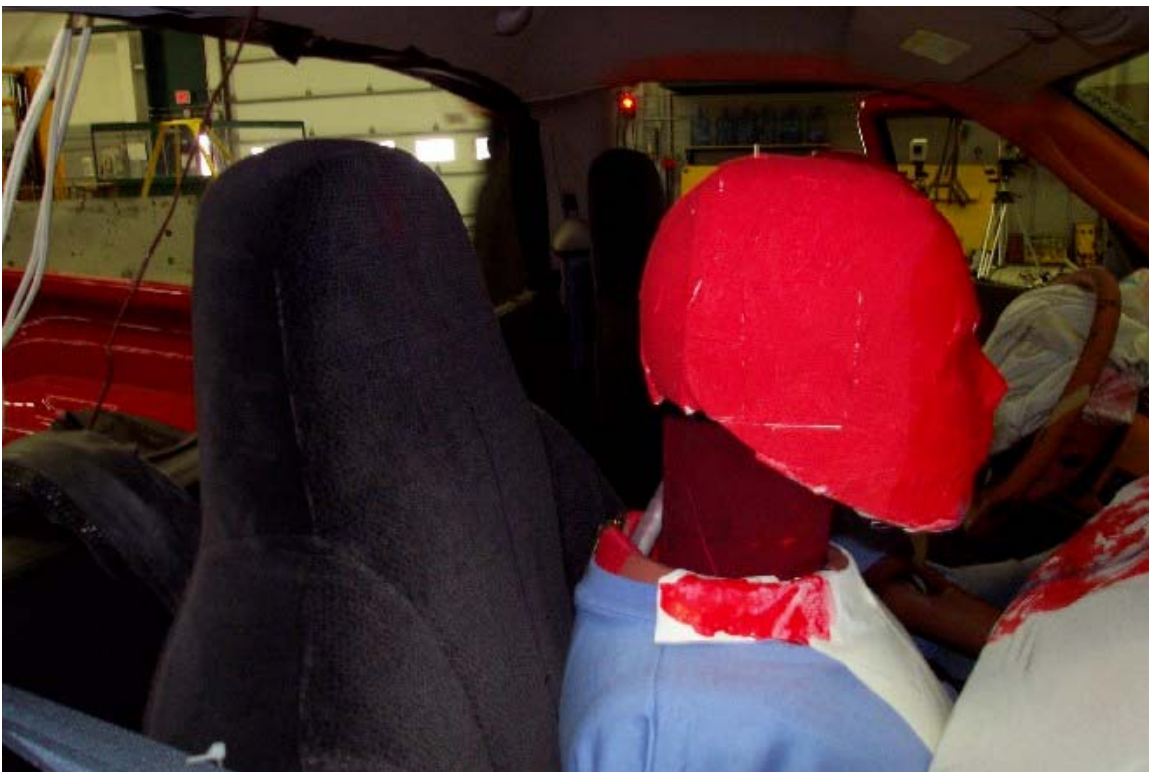
**34. Point de contact de tête du passager, après essai.  
Passenger's head contact point, post-test.**

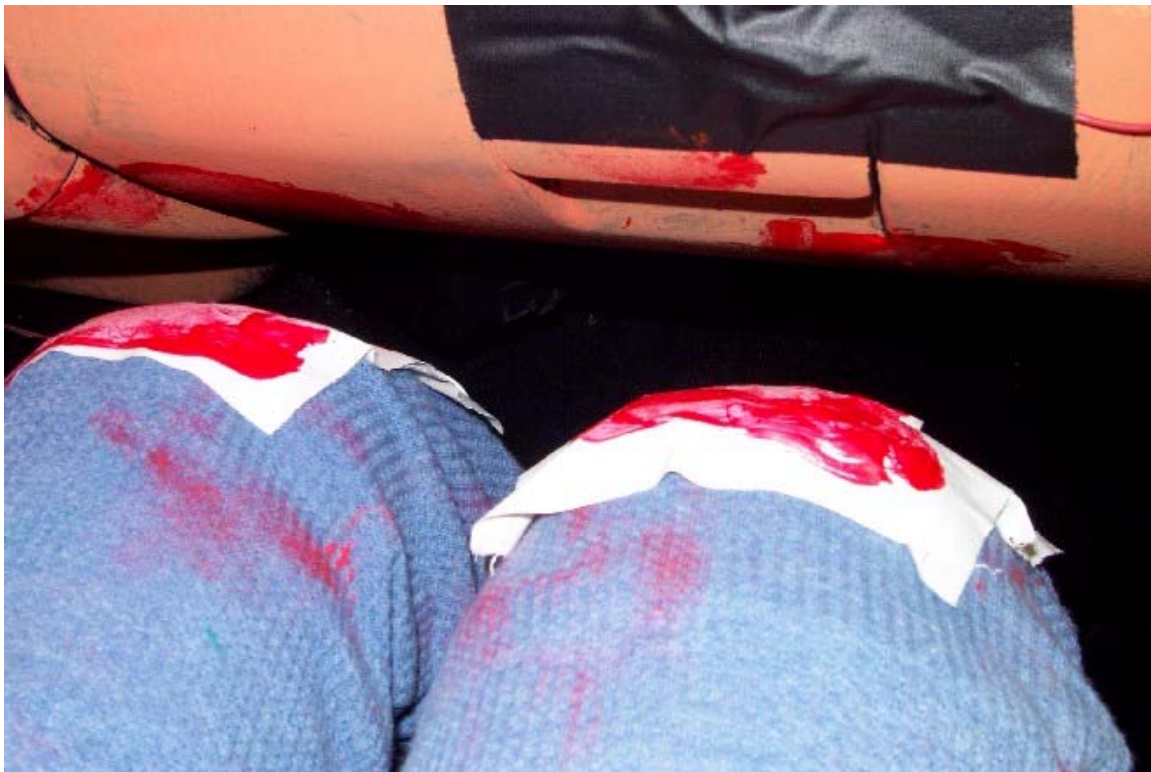
35. Point de contact des genoux du passager, après essai.  
Passenger's knees contact point, post-test.

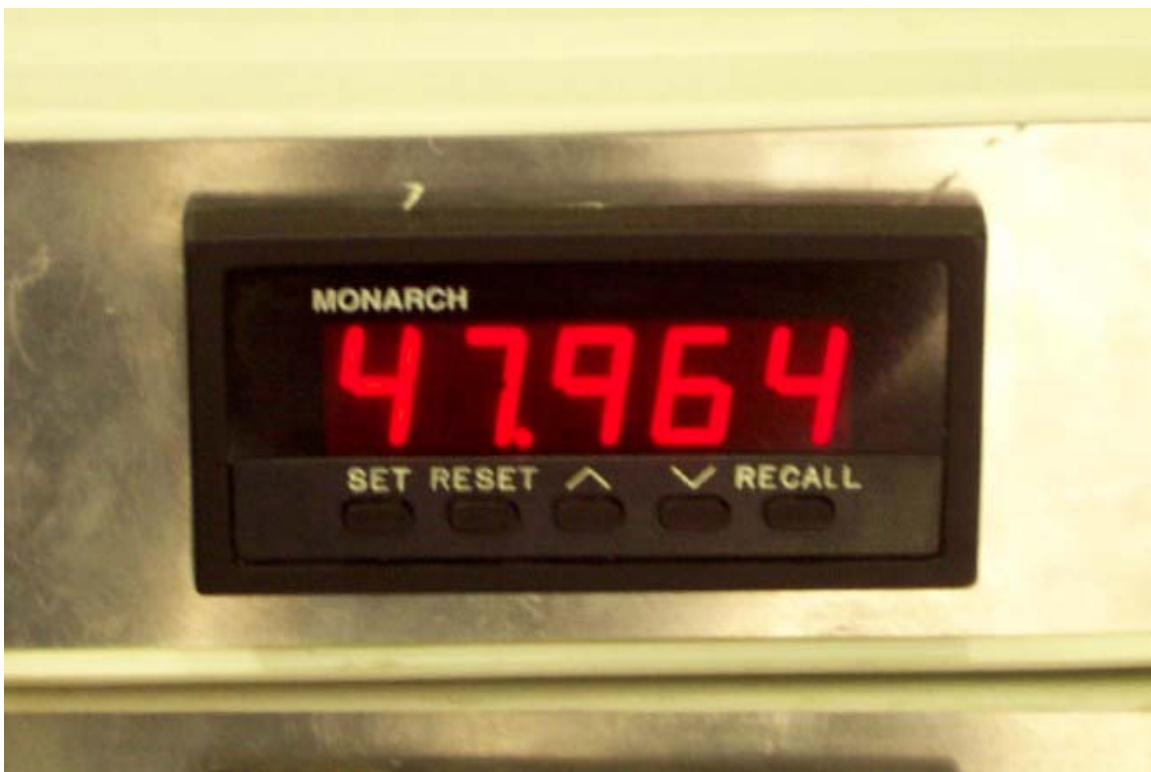
36. Affichage du lecteur de vitesse.  
Speed trap reading.
