**APPENDICE / APPENDIX A**

**PHOTOGRAPHIES DE L'ESSAI  
TEST PHOTOGRAPHS**

| Date de collision<br>Crash date | 2003-04-03 | Véhicule<br>Vehicle | NISSAN SENTRA 2003 | T.C. N°<br>T.C.No | 03-129 |

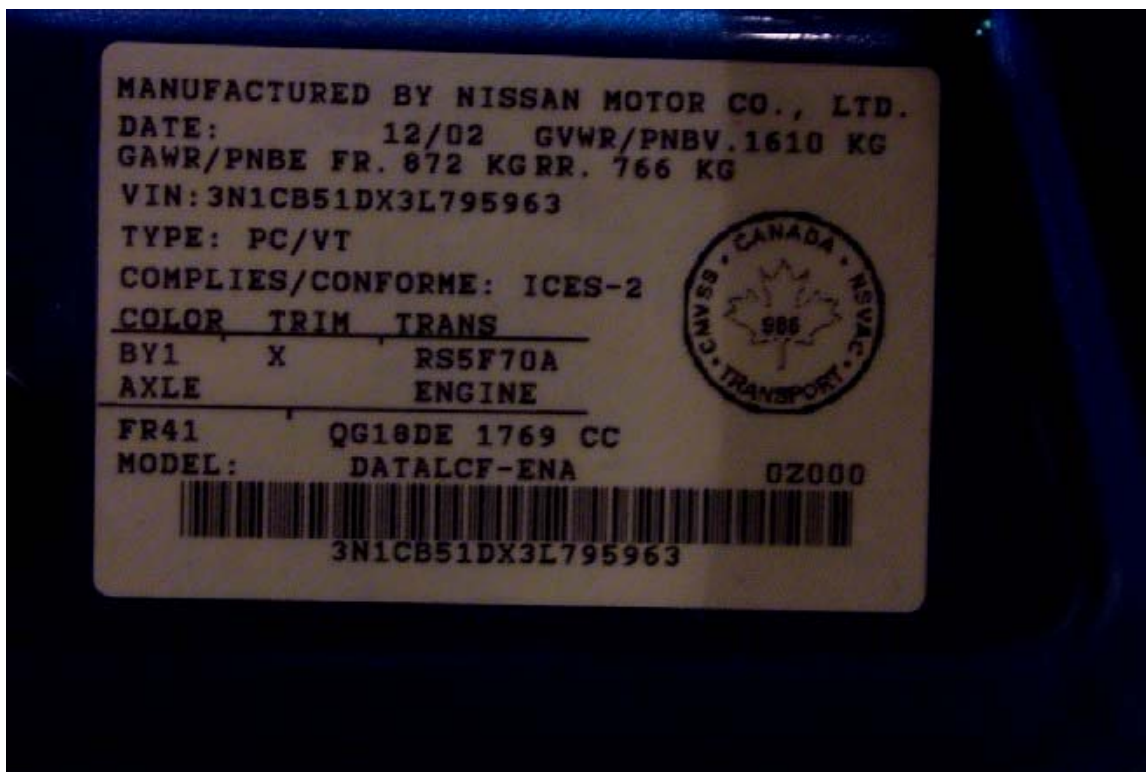
1. Étiquette de déclaration de conformité du véhicule d'essai.  
Statement of compliance label of the test vehicle.

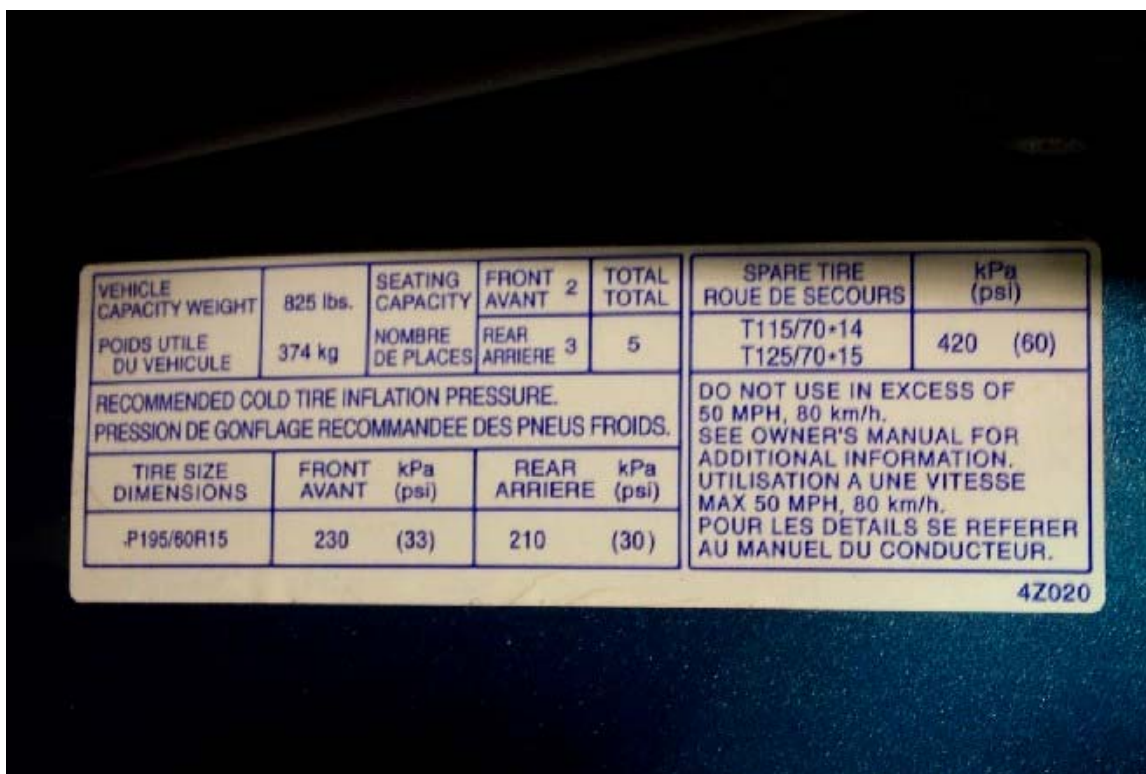
2. Étiquette d'information des pneus.  
Tire information label.

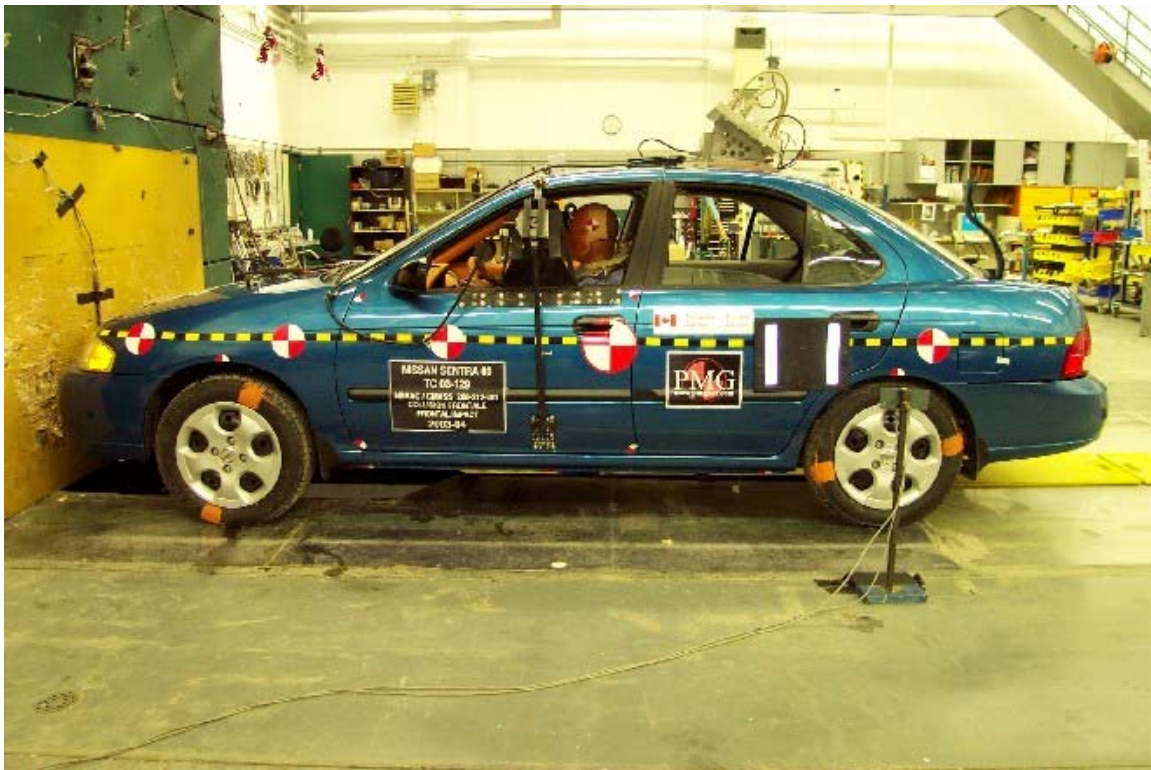
5. Vue générale côté gauche du véhicule d'essai, avant essai.  
Left side view of the test vehicle, pre-test.

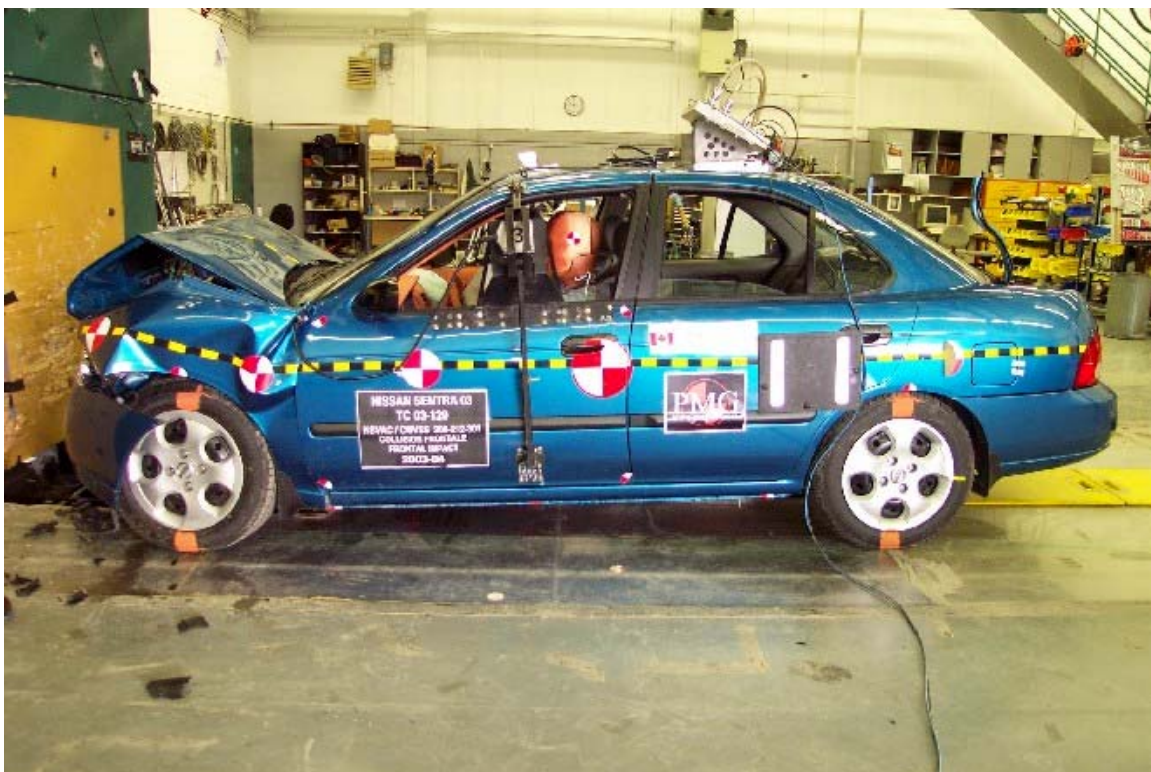
6. Vue générale côté gauche du véhicule d'essai, après essai.  
Left side view of the test vehicle, post-test.

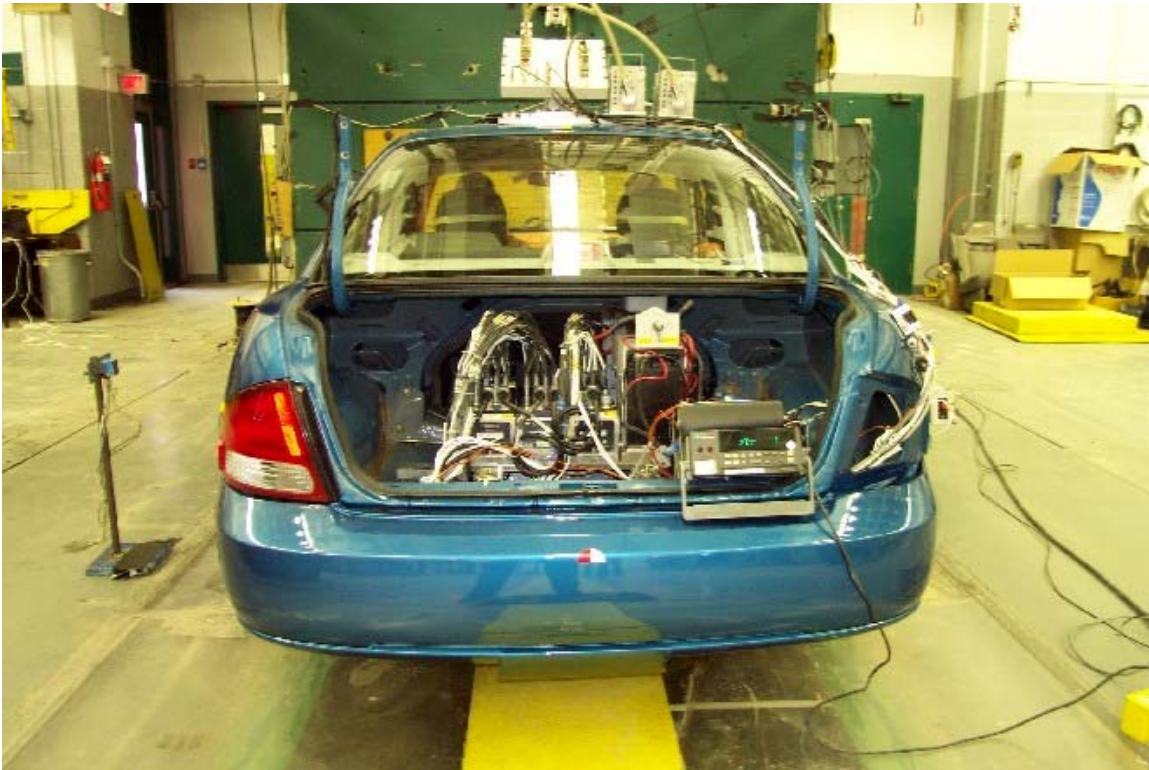
7. Vue arrière du véhicule d'essai, avant essai.  
Rear view of the test vehicle, pre-test.

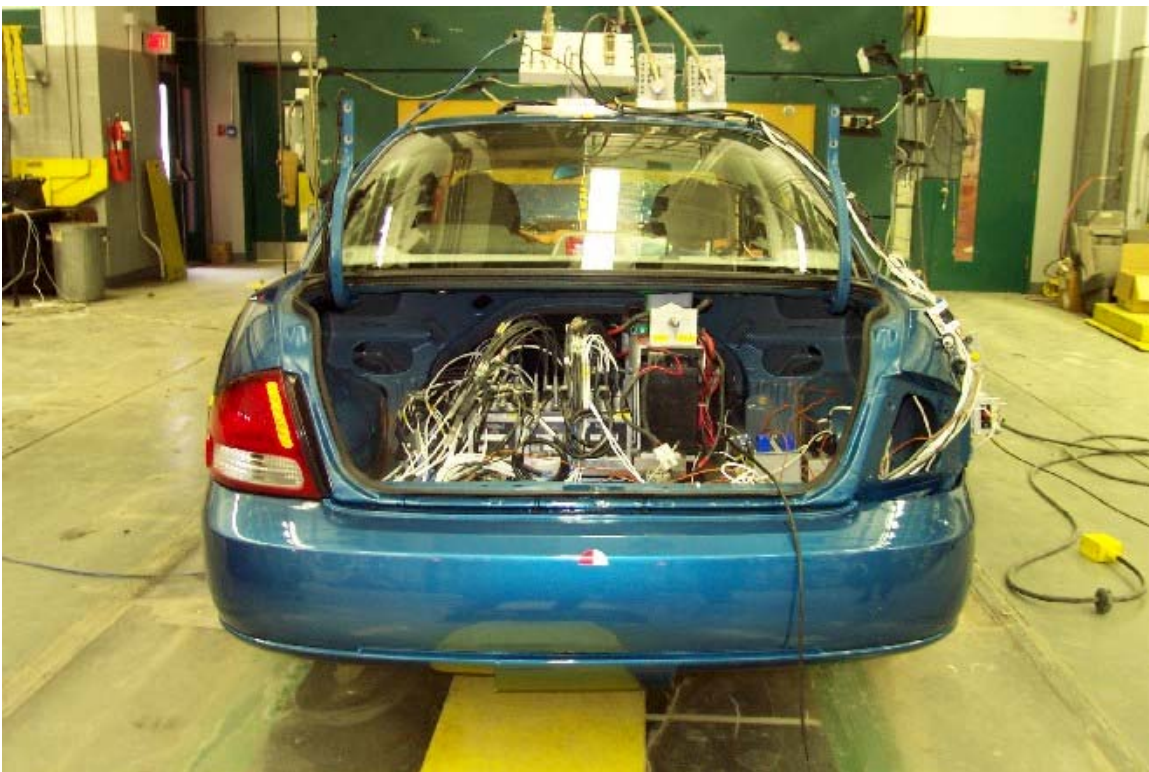
8. Vue arrière du véhicule d'essai, après essai.  
Rear view of the test vehicle, post-test.

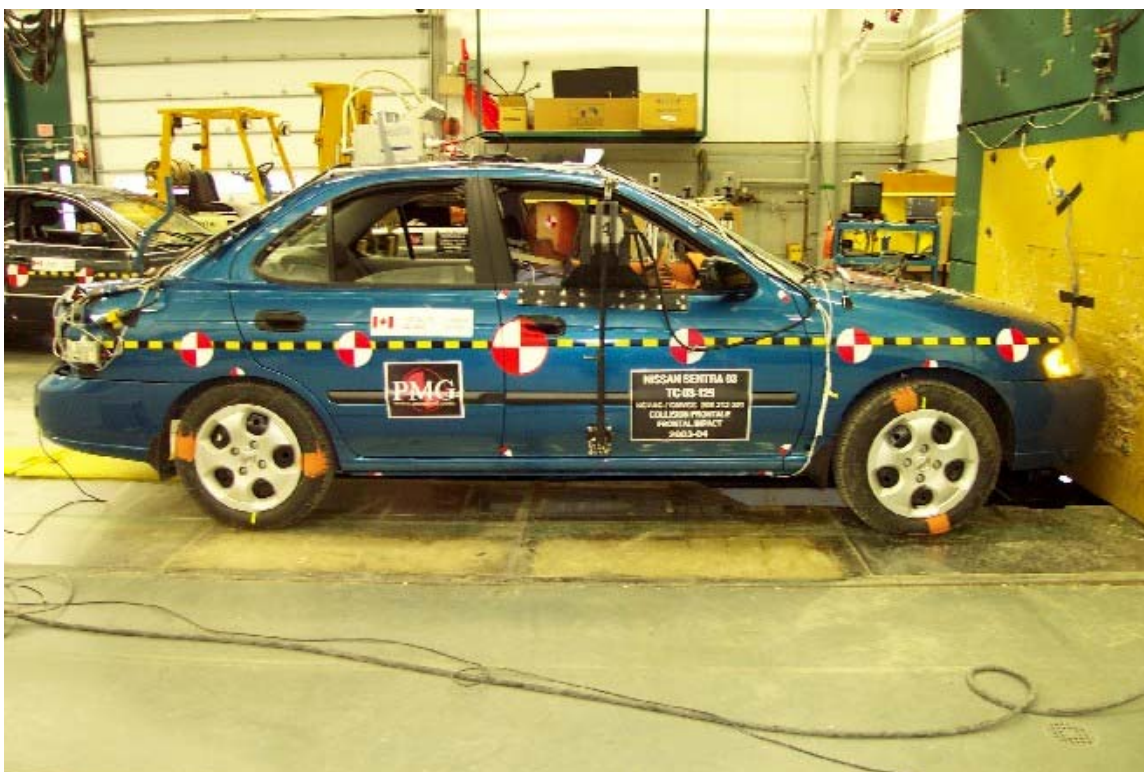
9. Vue générale côté droit du véhicule d'essai, avant essai.  
General right side view of the test vehicle, pre-test.

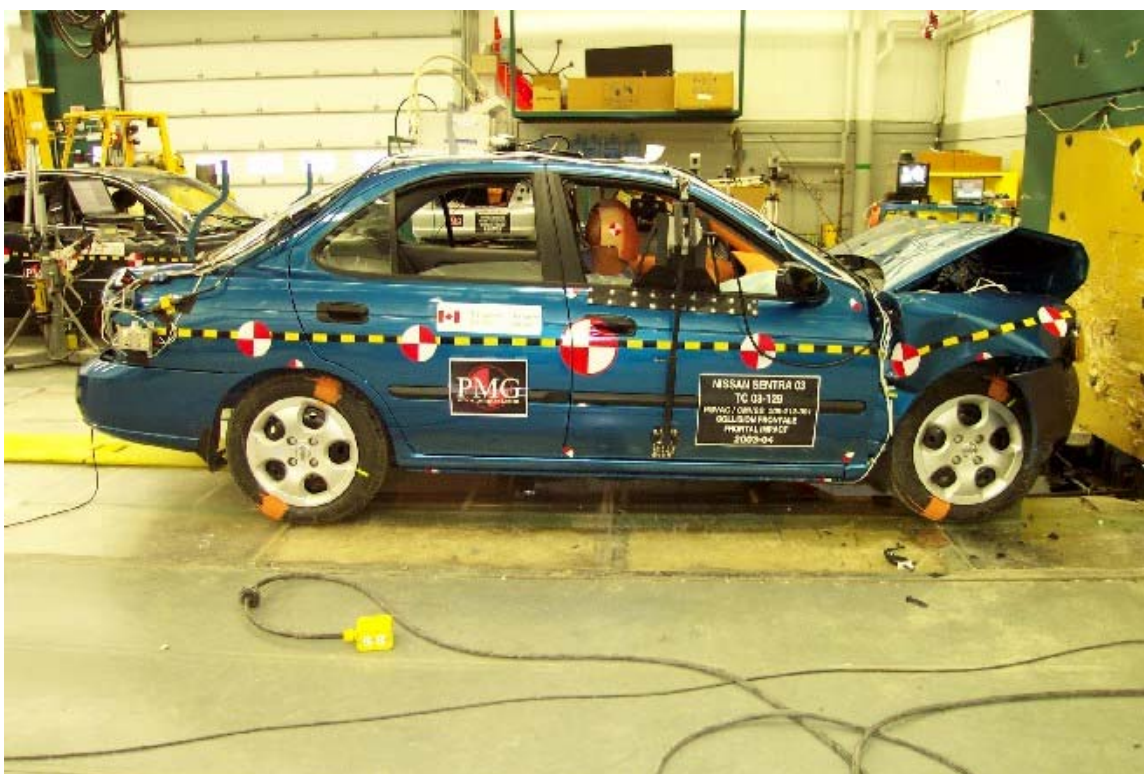
10. Vue générale côté droit du véhicule d'essai, après essai.  
General right side view of the test vehicle, post-test.

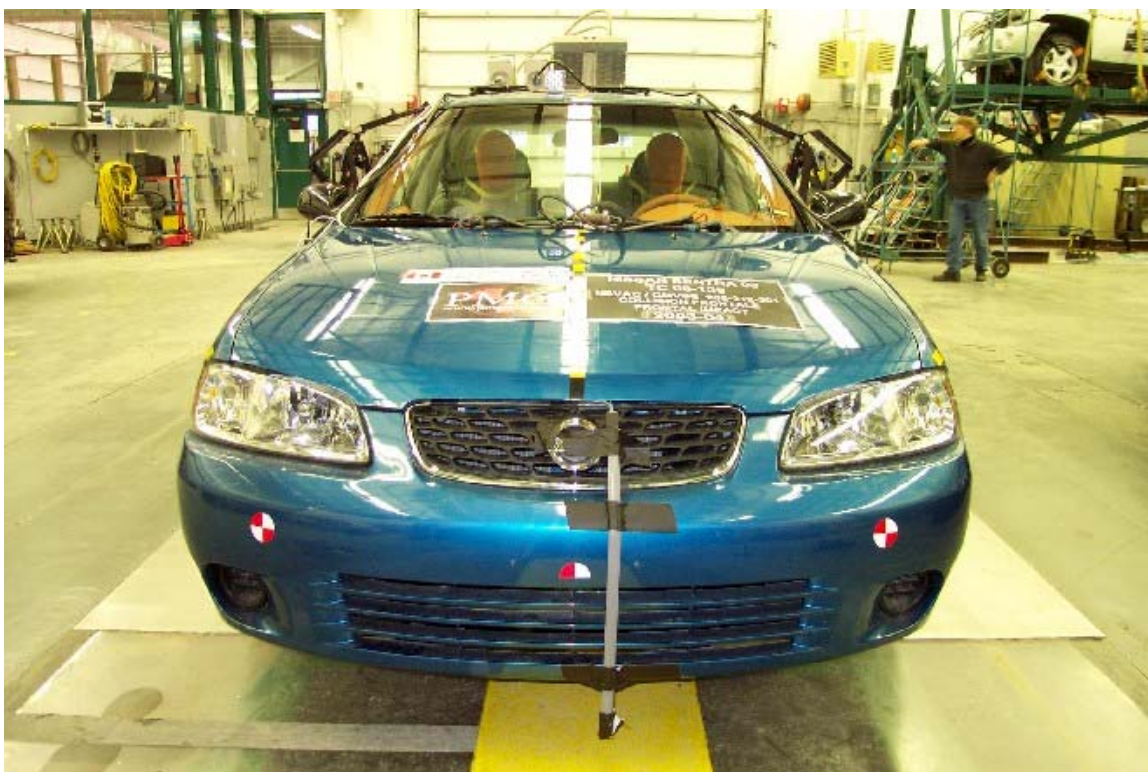
**11. Vue avant du véhicule d'essai, avant essai.**  
**Front view of the test vehicle, pre-test.**

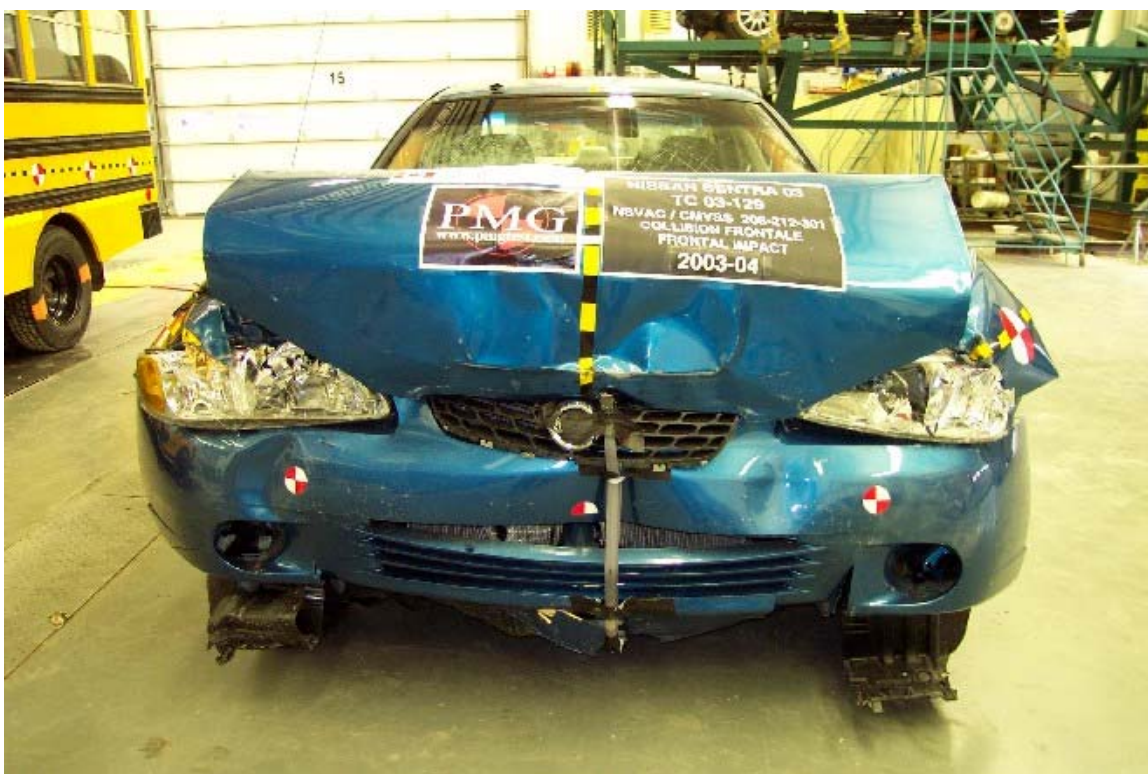
**12. Vue avant du véhicule d'essai, après essai.**  
**Front view of the test vehicle, post-test.**

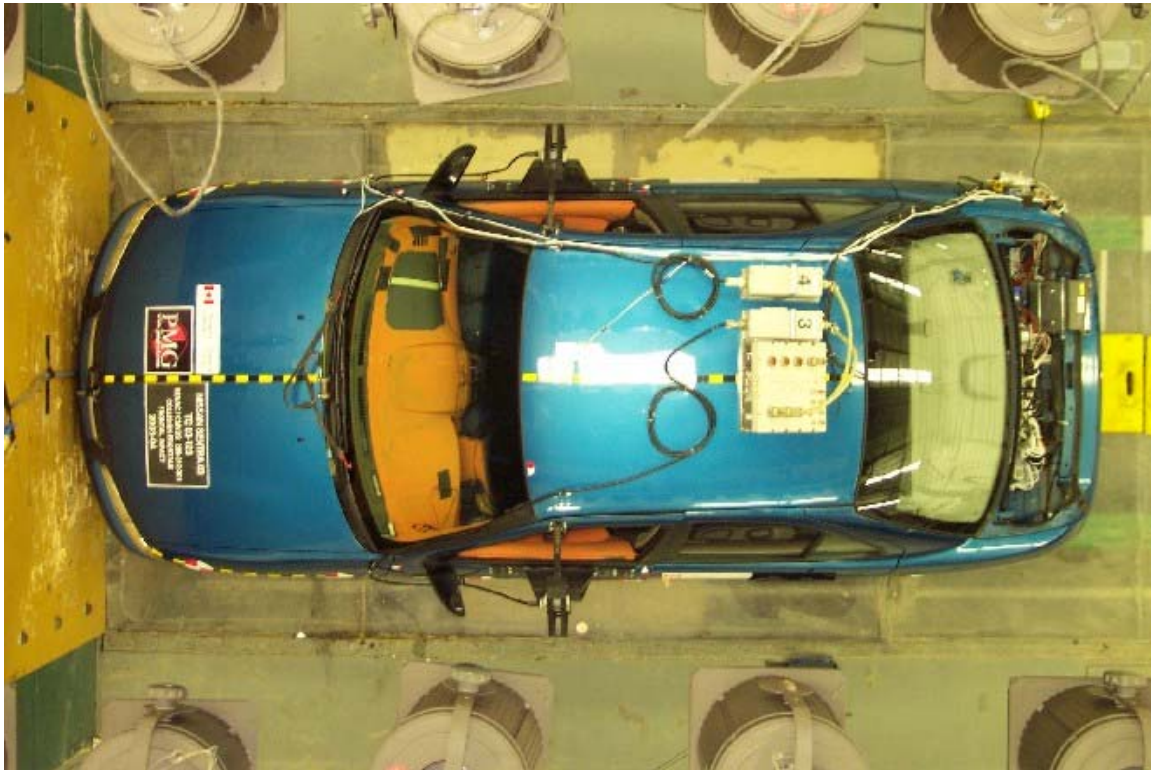
13. Vue de plan du véhicule d'essai, avant essai.  
Over view of the test vehicle, pre-test.

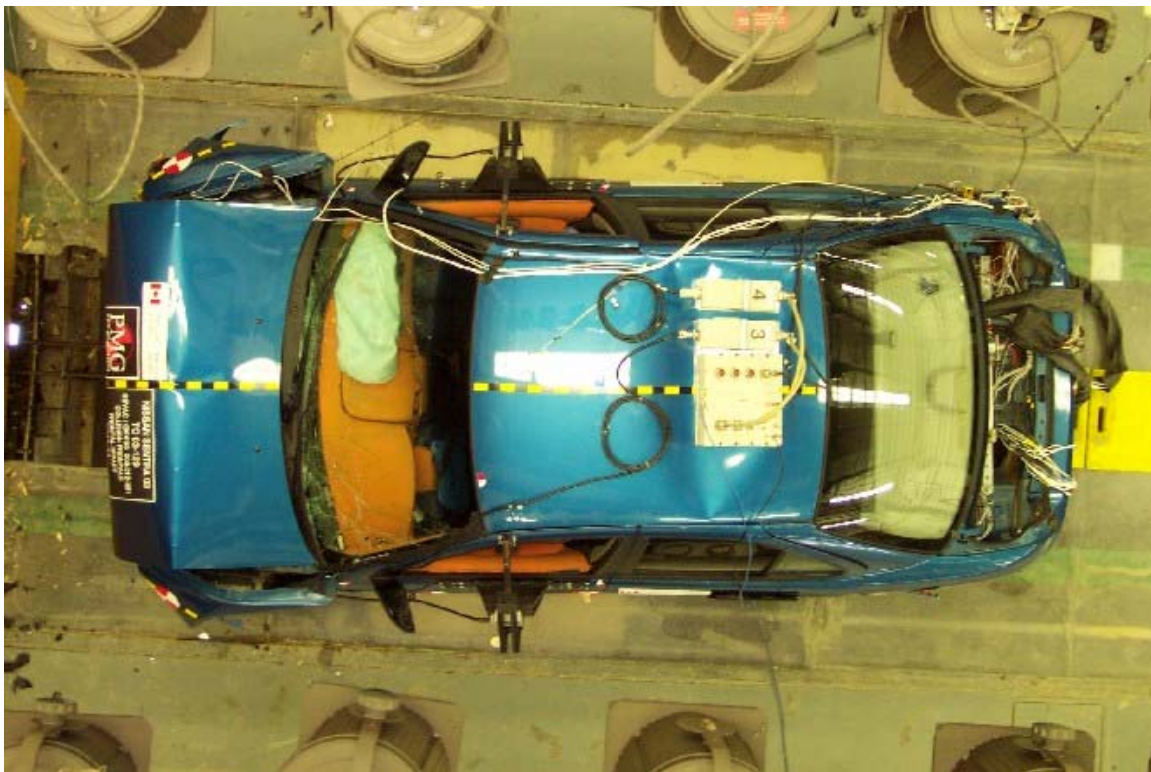
14. Vue de plan du véhicule d'essai, après essai.  
Over view of the test vehicle, post-test.

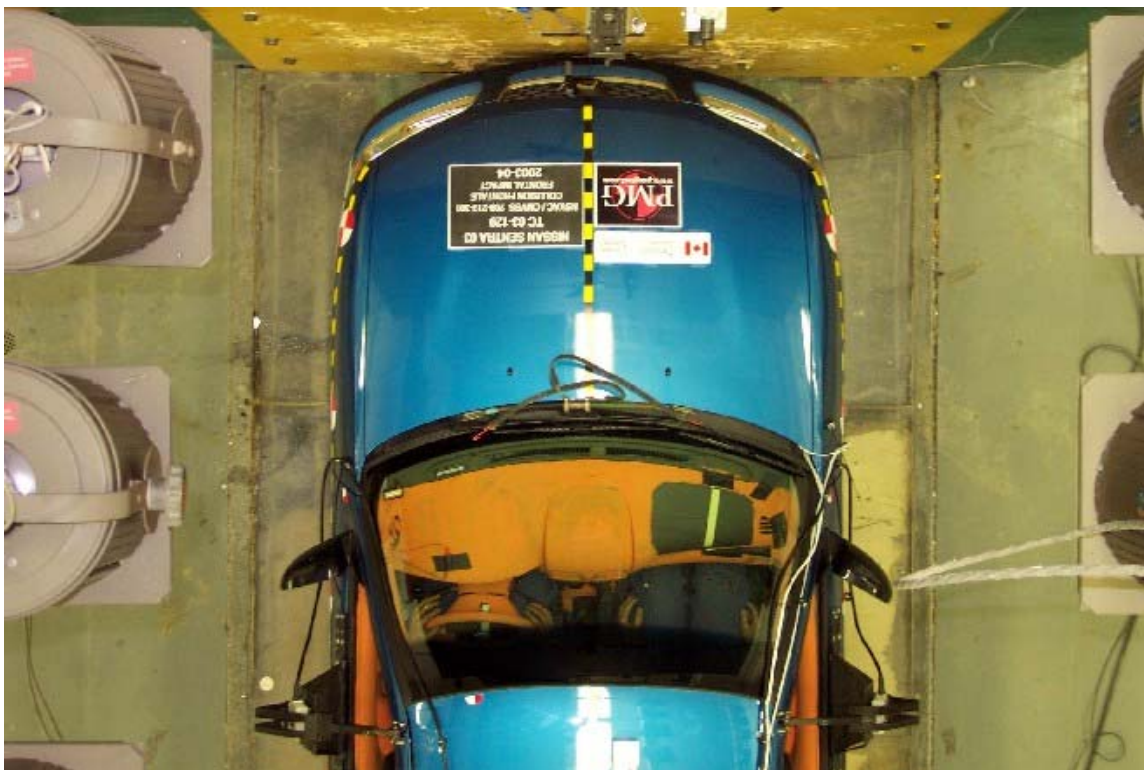
15. Vue de plan du devant du véhicule d'essai, avant essai.  
Over view of the front part of the test vehicle, pre-test.

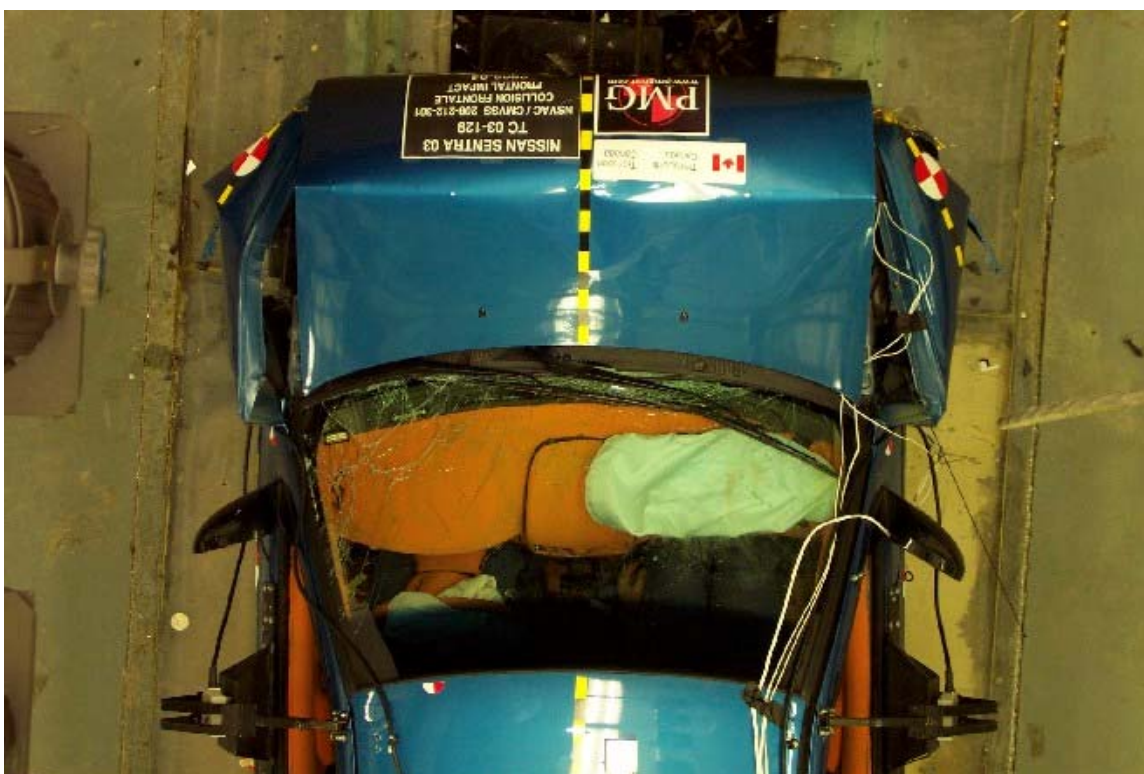
16. Vue de plan du devant du véhicule d'essai, après essai.  
Over view of the front part of the test vehicle, post-test.

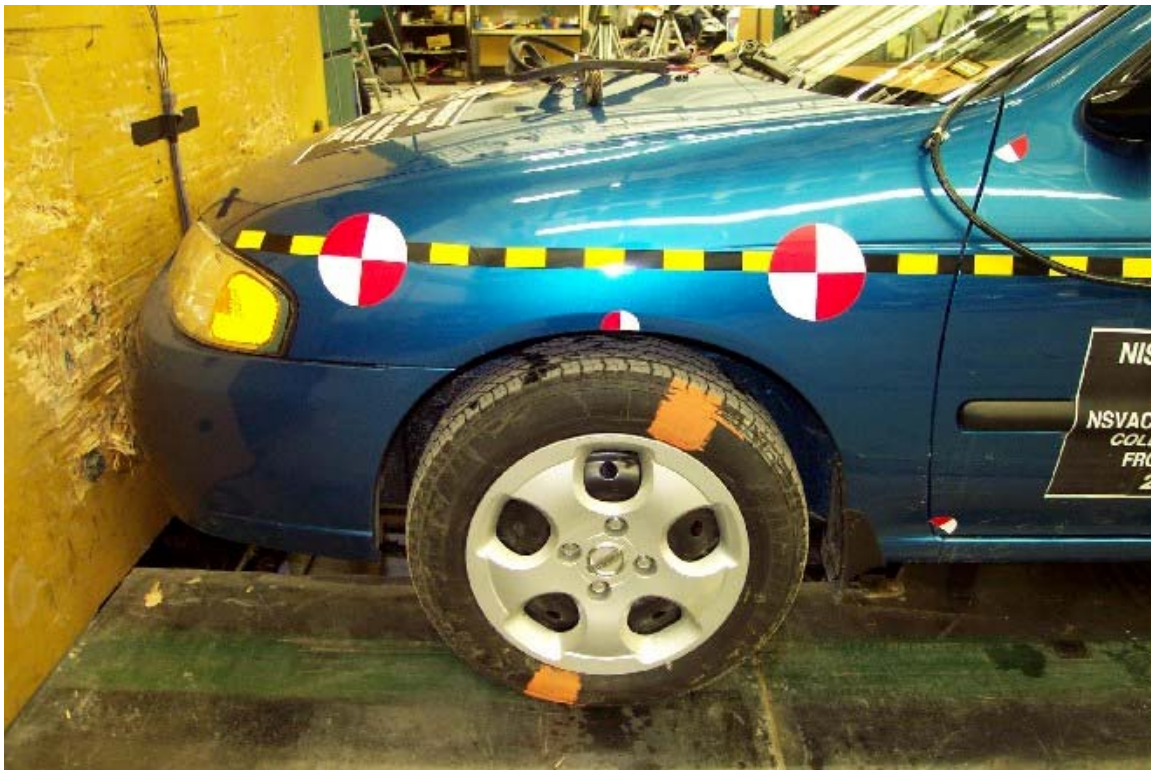
17. Vue côté gauche de l'avant du véhicule d'essai, avant essai.  
Left side view of front of test vehicle, pre-test.

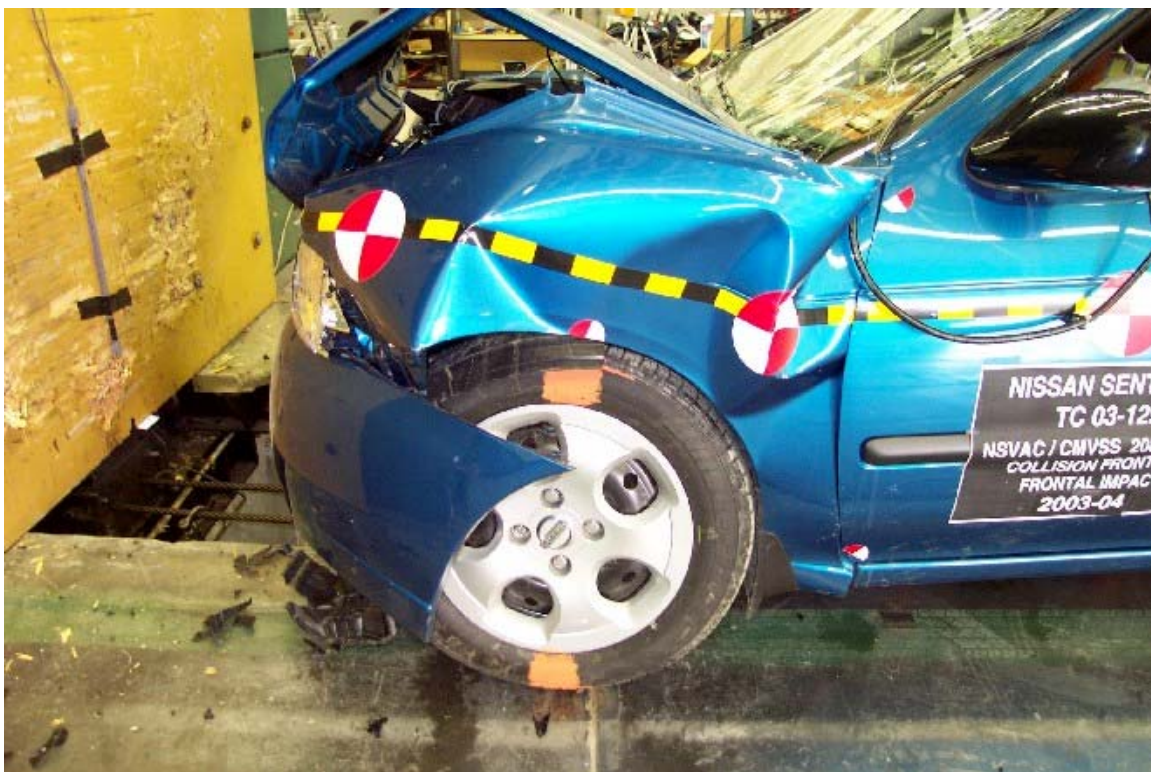
18. Vue côté gauche de l'avant du véhicule d'essai, après essai.  
Left side view of front of test vehicle, post-test.

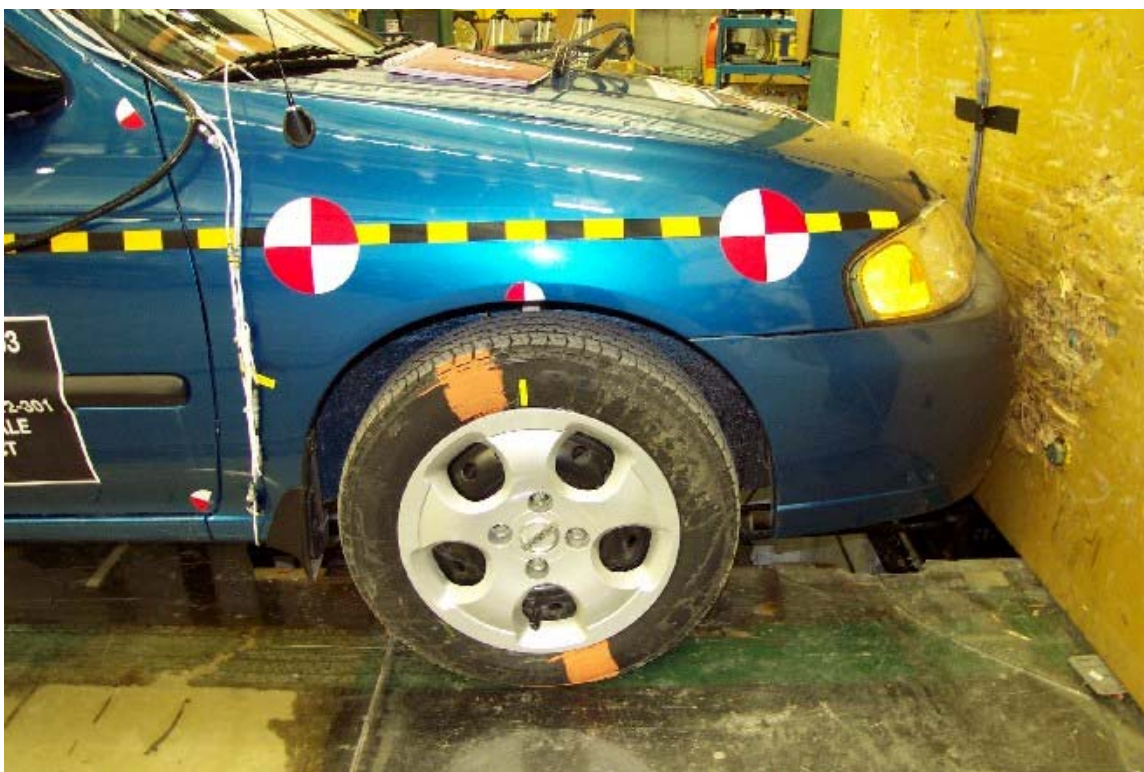
19. Vue côté droit de l'avant du véhicule d'essai, avant essai.  
Right side view of front of test vehicle, pre-test.

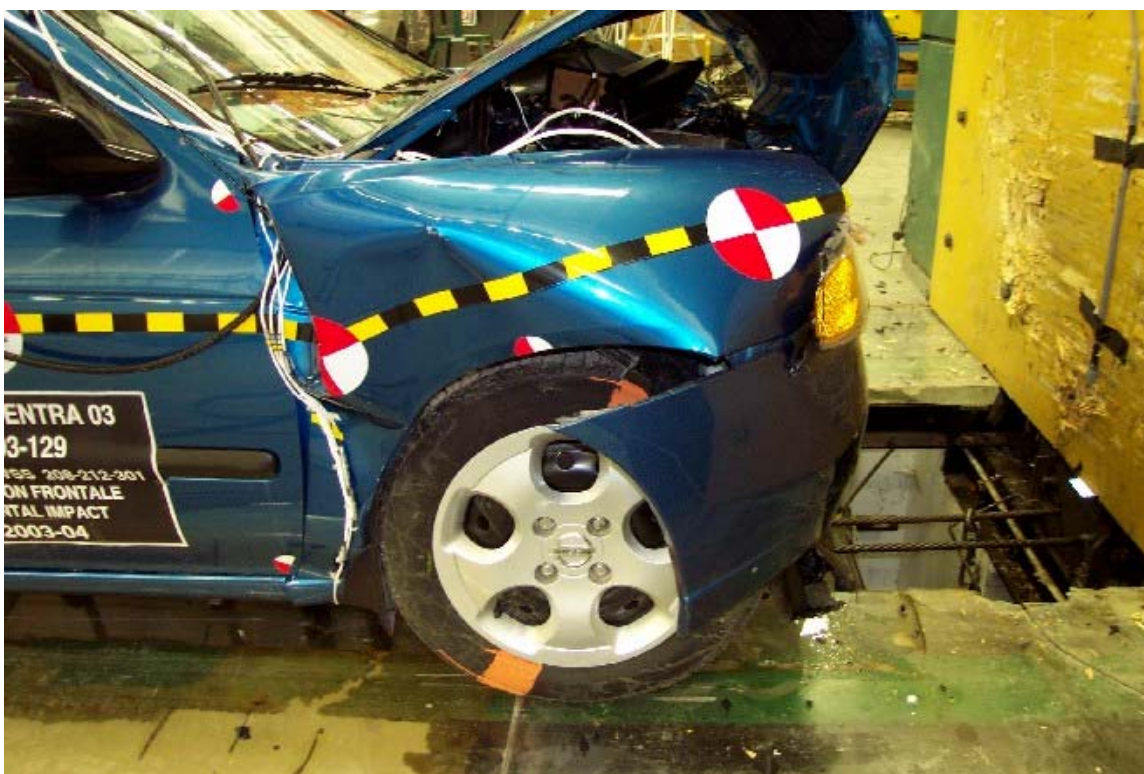
20. Vue côté droit de l'avant du véhicule d'essai, après essai.  
Right side view of front of test vehicle, post-test.

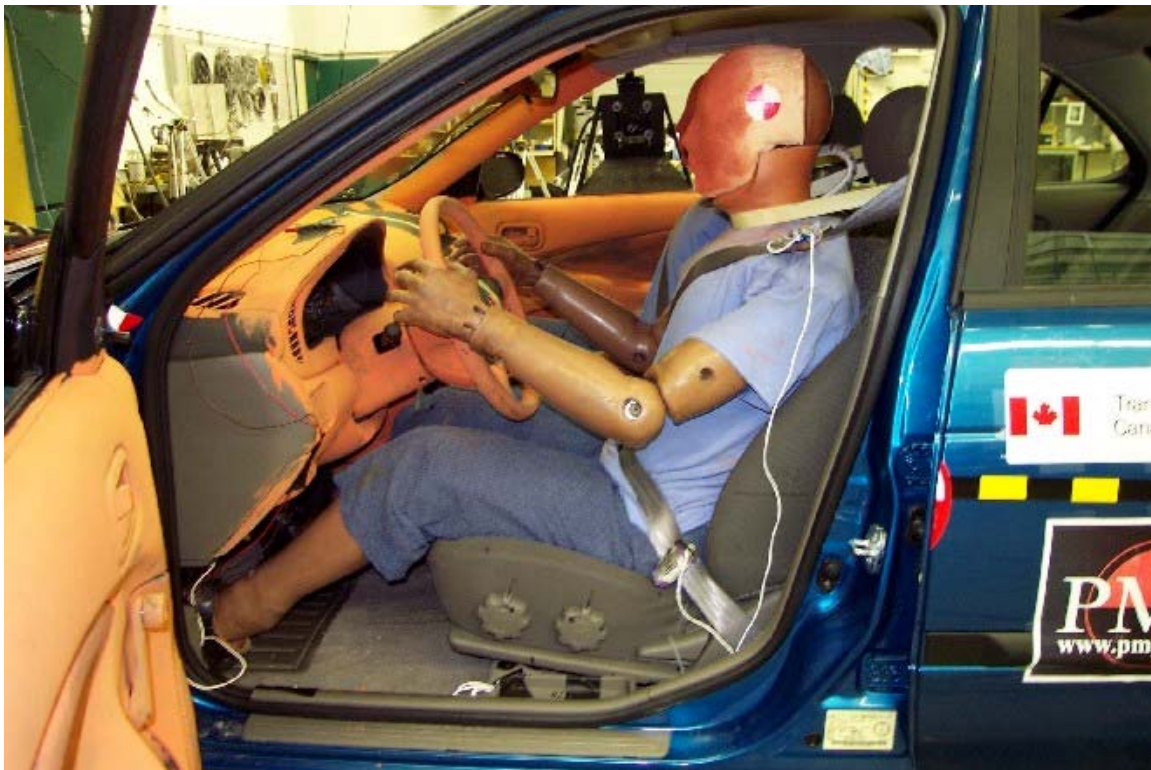
21. Position du conducteur, avant essai.  
Driver's position, pre-test.

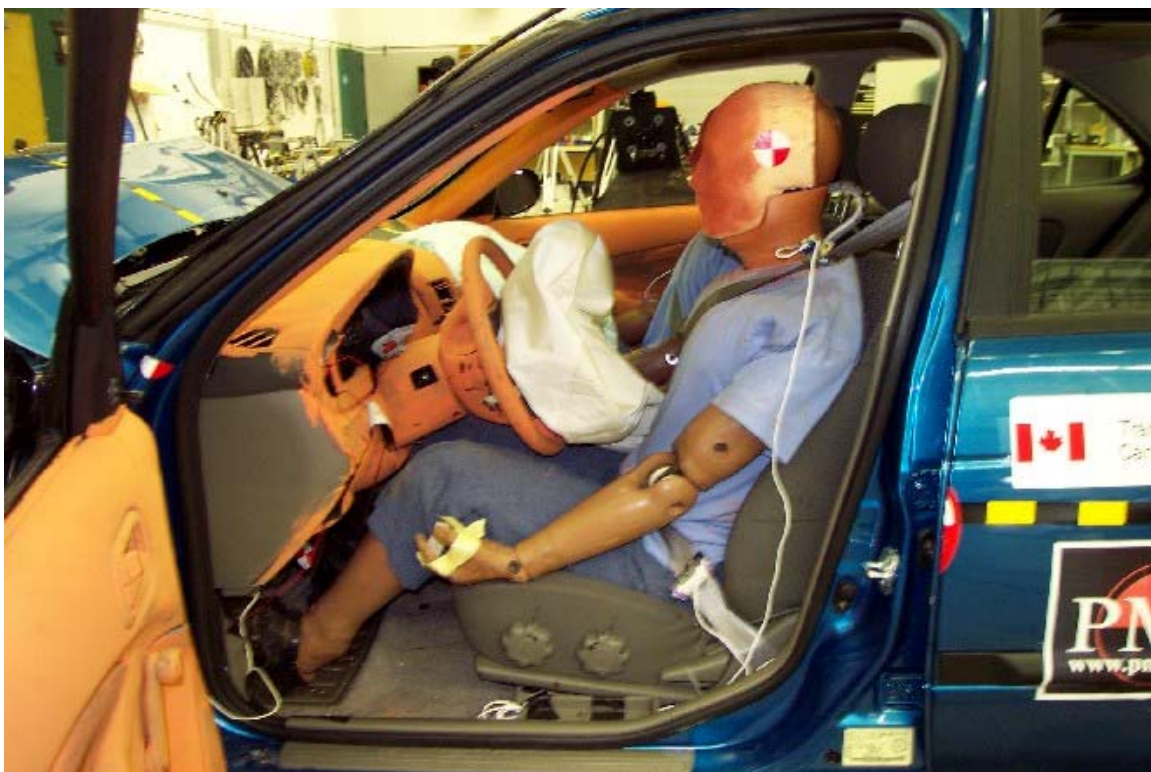
22. Position du conducteur, après essai.  
Driver's position, post-test.

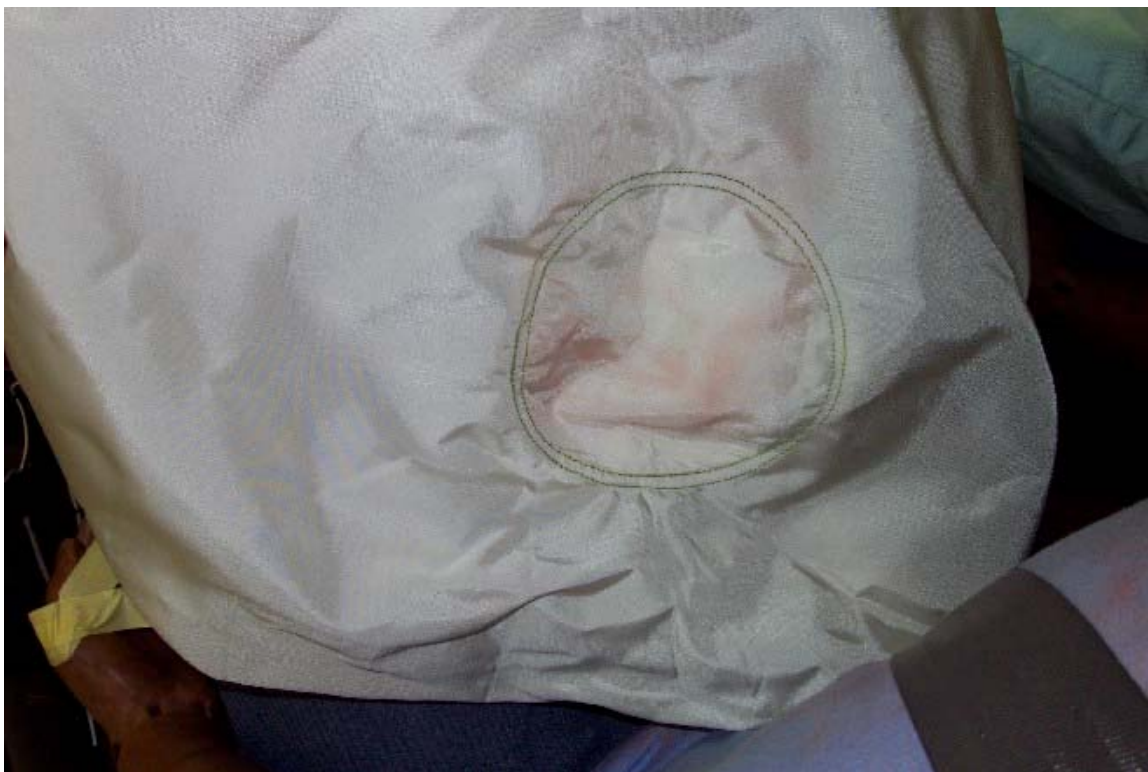
**23. Point de contact de tête du conducteur, après essai.  
Driver's head contact point, post-test.**

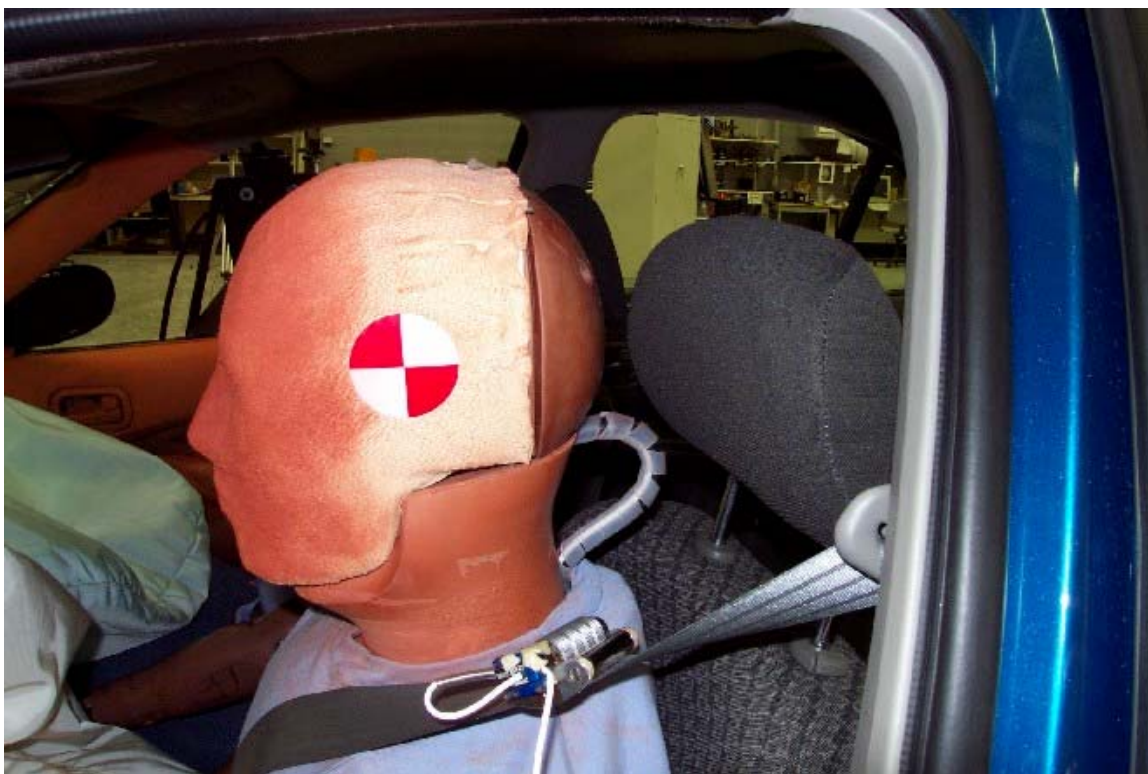
**24. Point de contact de tête du conducteur, après essai.  
Driver's head contact point, post-test.**

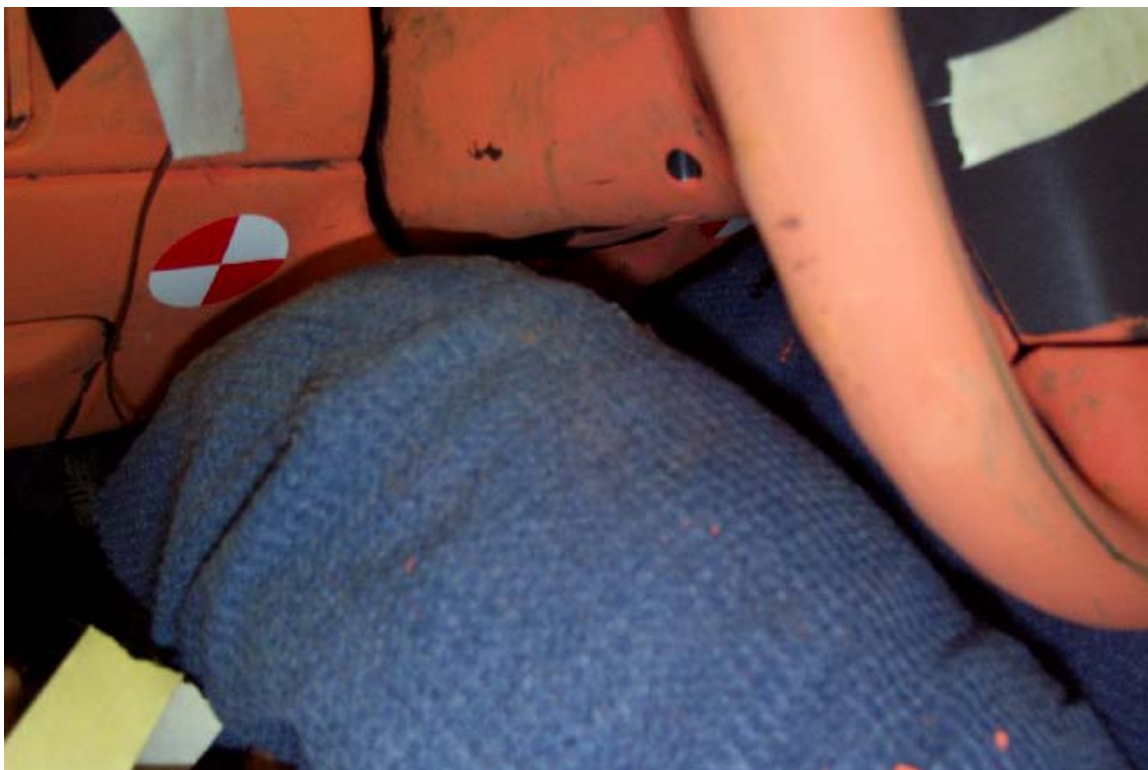
**25. Point de contact des genoux du conducteur, après essai.  
Driver's knees contact point, post-test.**

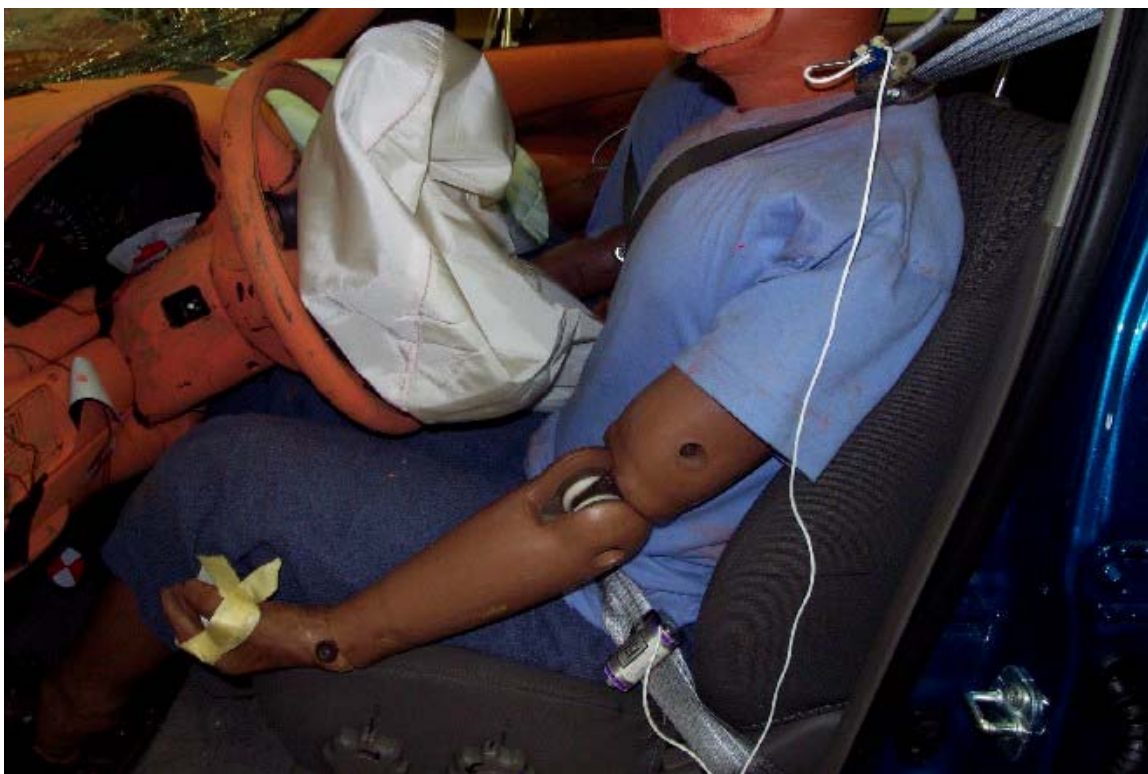
**26. Contact du volant sur l'abdomen du conducteur, après essai.  
Steering wheel's contact point with driver's abdomen.**

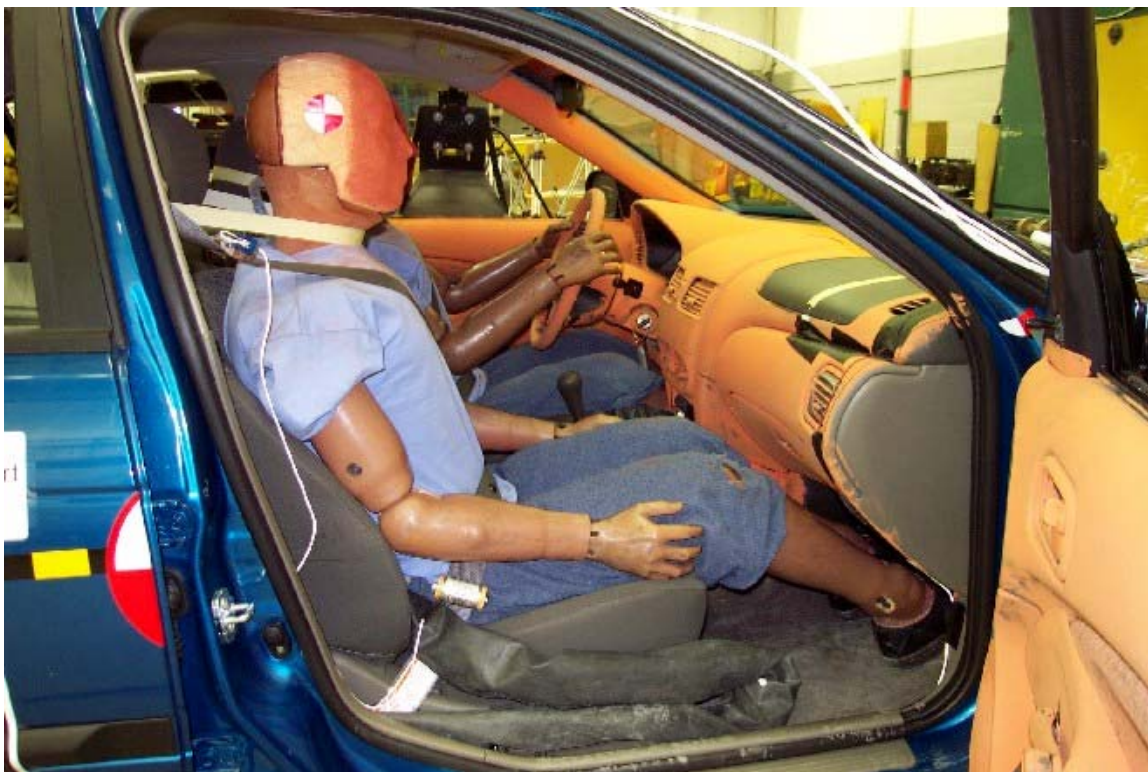
**27. Position du passager, avant essai.  
Passenger's position, pre-test.**
