**APPENDICE / APPENDIX A**

**PHOTOGRAPHIES DE L'ESSAI  
TEST PHOTOGRAPHS**

| Date de collision<br>Crash date | 2003-04-03 | Véhicule<br>Vehicle | NISSAN SENTRA 2003 | T.C. N°<br>T.C.No | 03-129 |

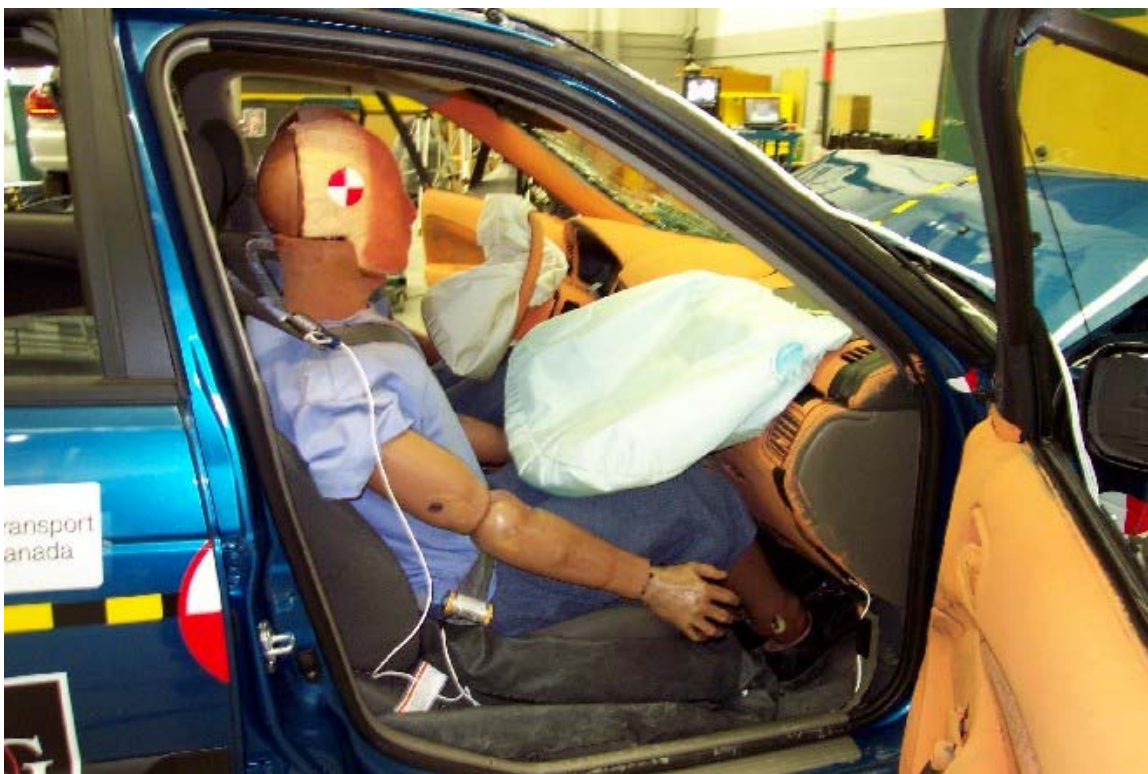
**28. Position du passager, après essai.  
Passenger's position, post-test.**

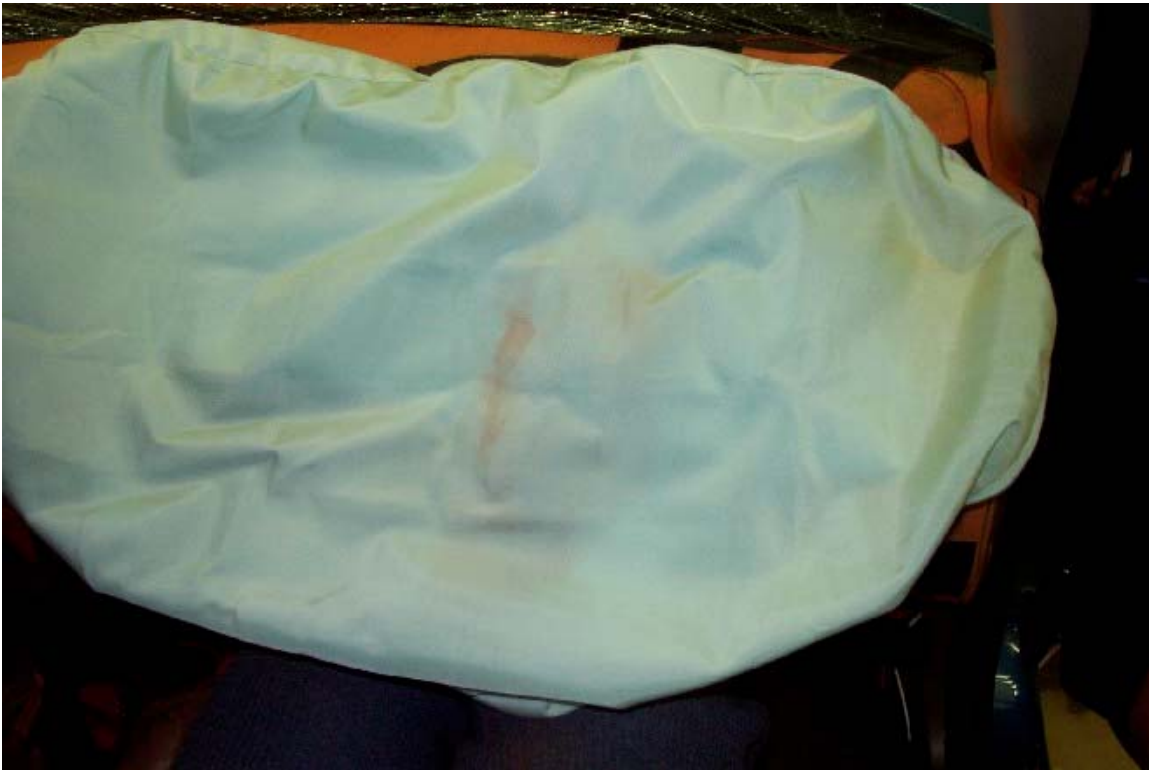
**29. Point de contact de tête du passager, après essai.**  
**Passenger's head contact point, post-test.**

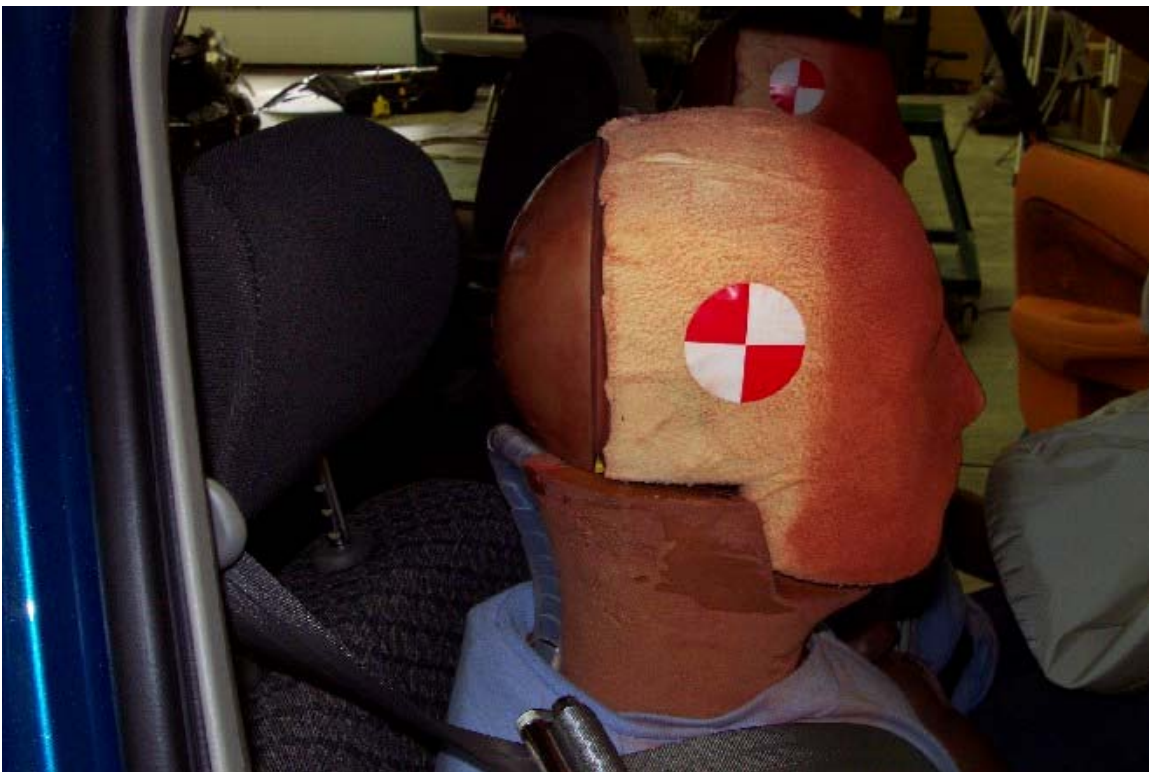
**30. Point de contact de tête du passager, après essai.**  
**Passenger's head contact point, post-test.**

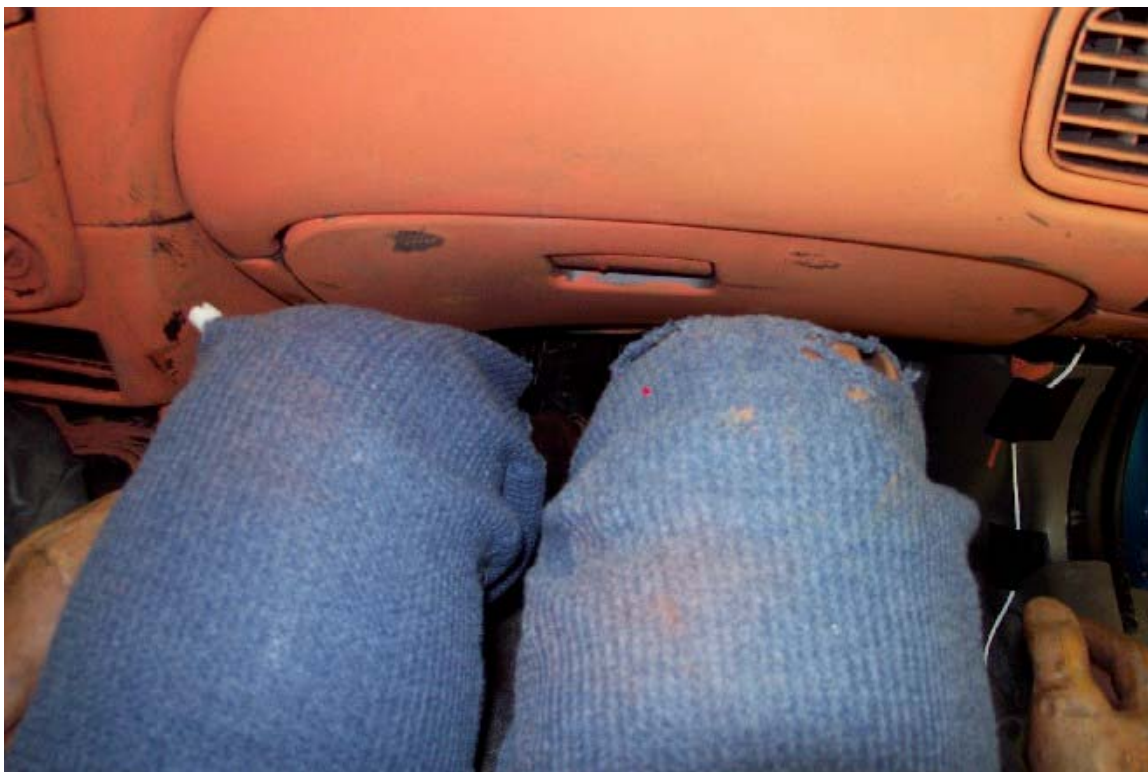
**31. Point de contact des genoux du passager, après essai.  
Passenger's knees contact point, post-test.**

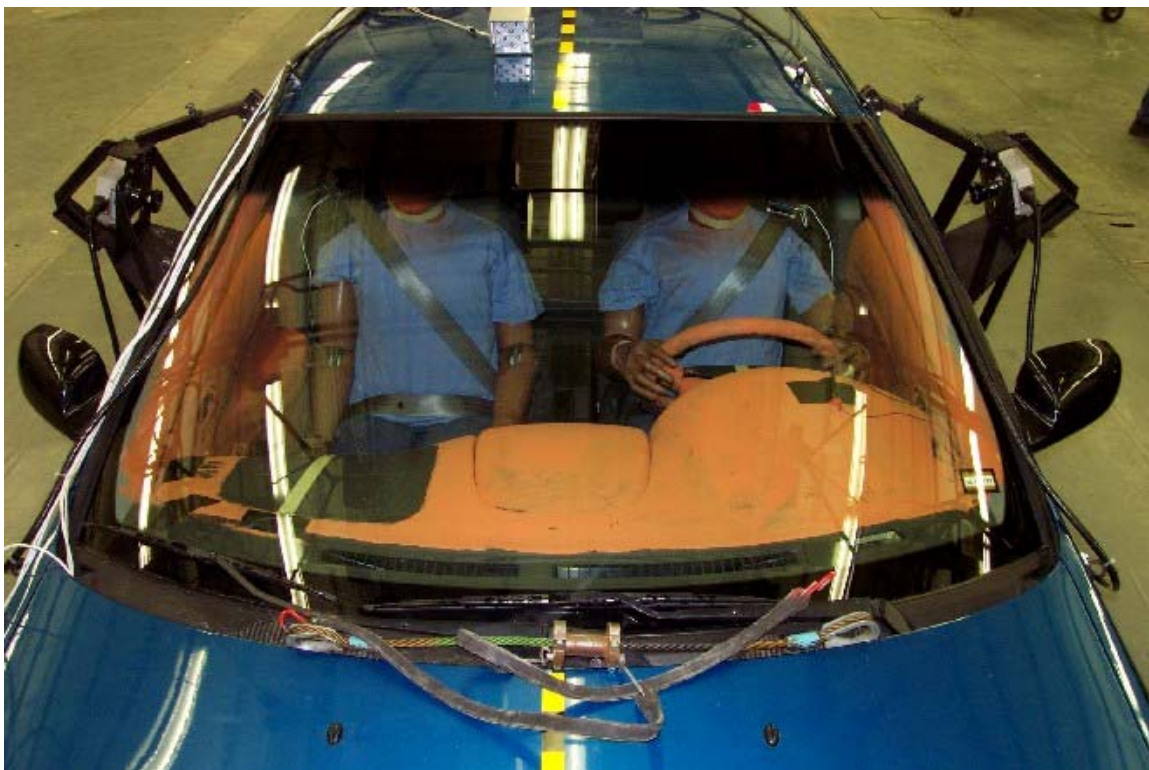
32. Pare-brise, avant essai.  
Windshield, pre-test.

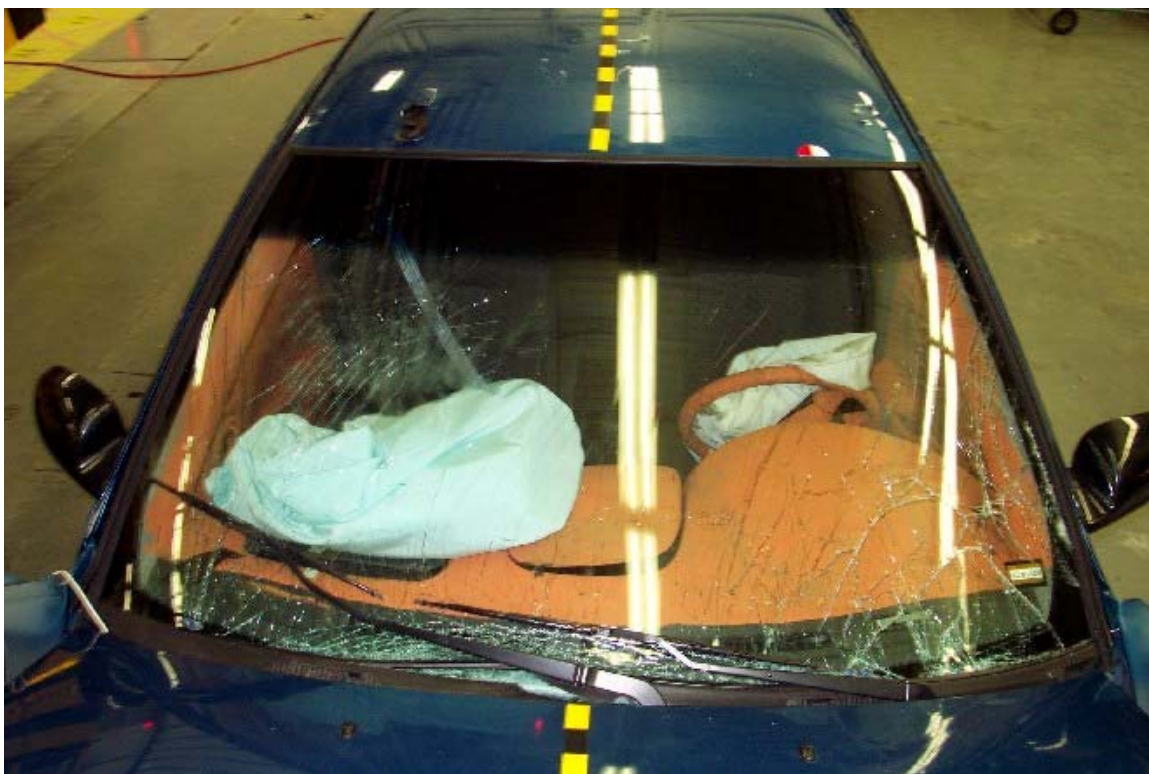
33. Pare-brise, après essai.  
Windshield, post-test.

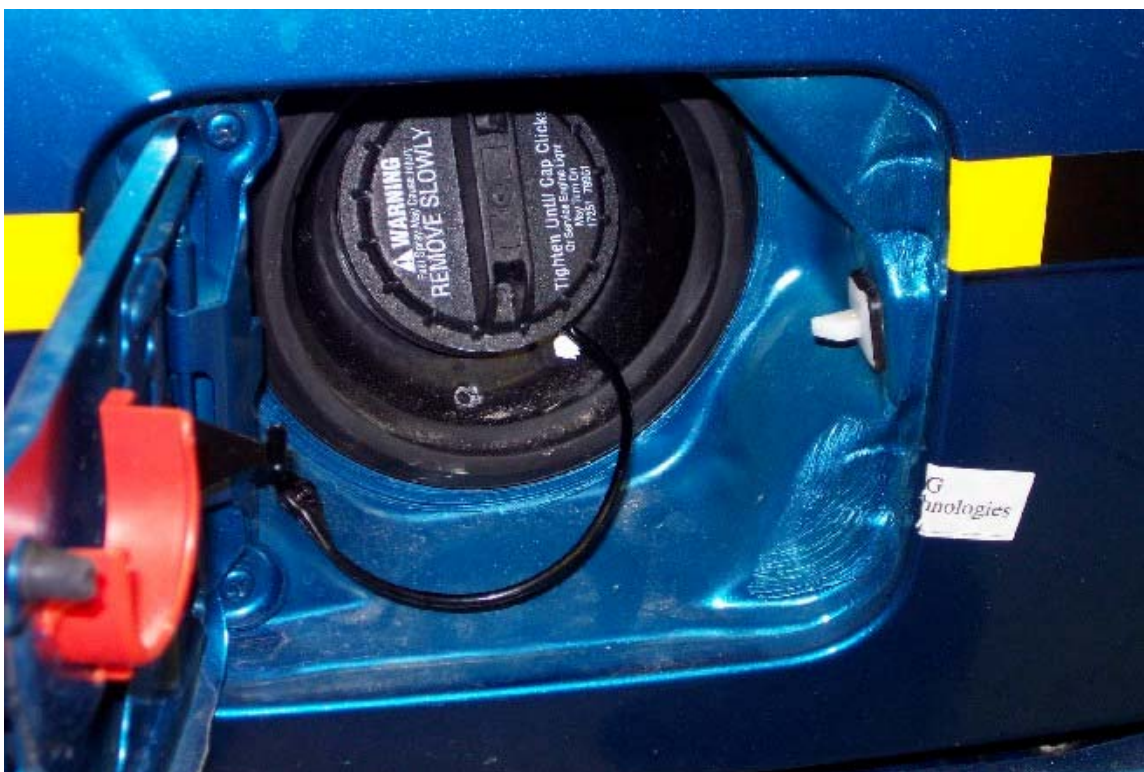
34. Bouchon de remplissage, avant essai.  
Filler cap, pre-test.

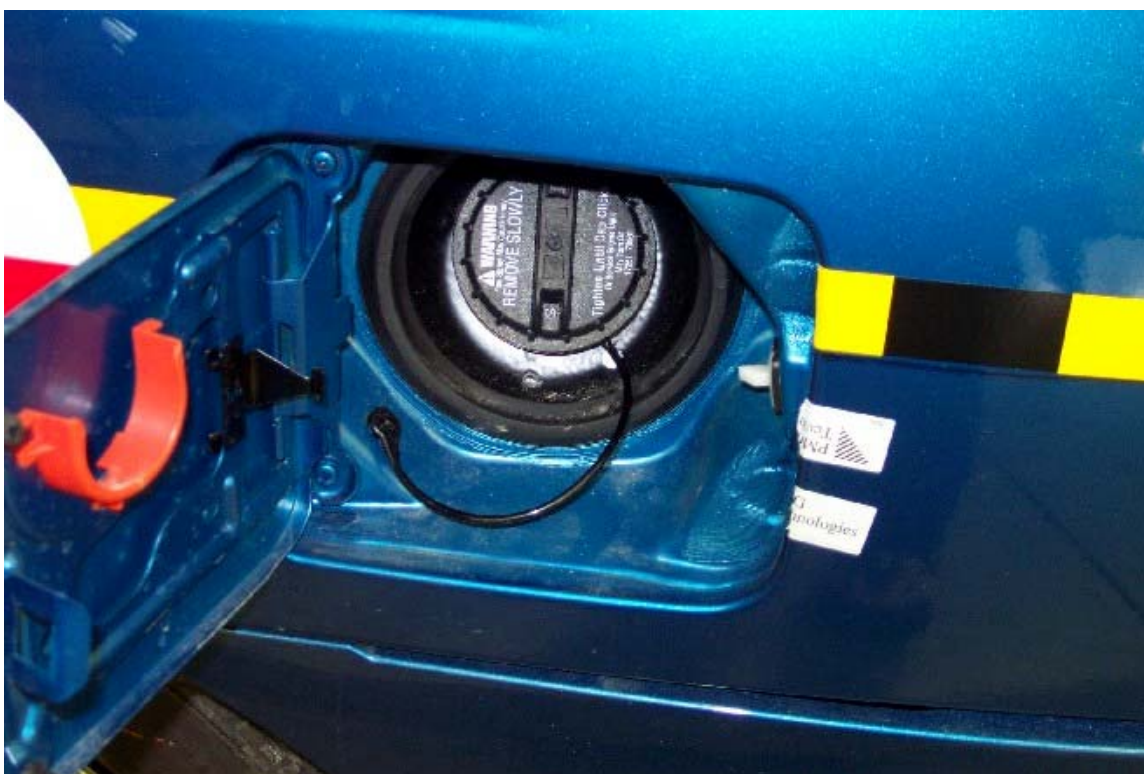
35. Bouchon de remplissage, après essai.  
Filler cap, post-test.

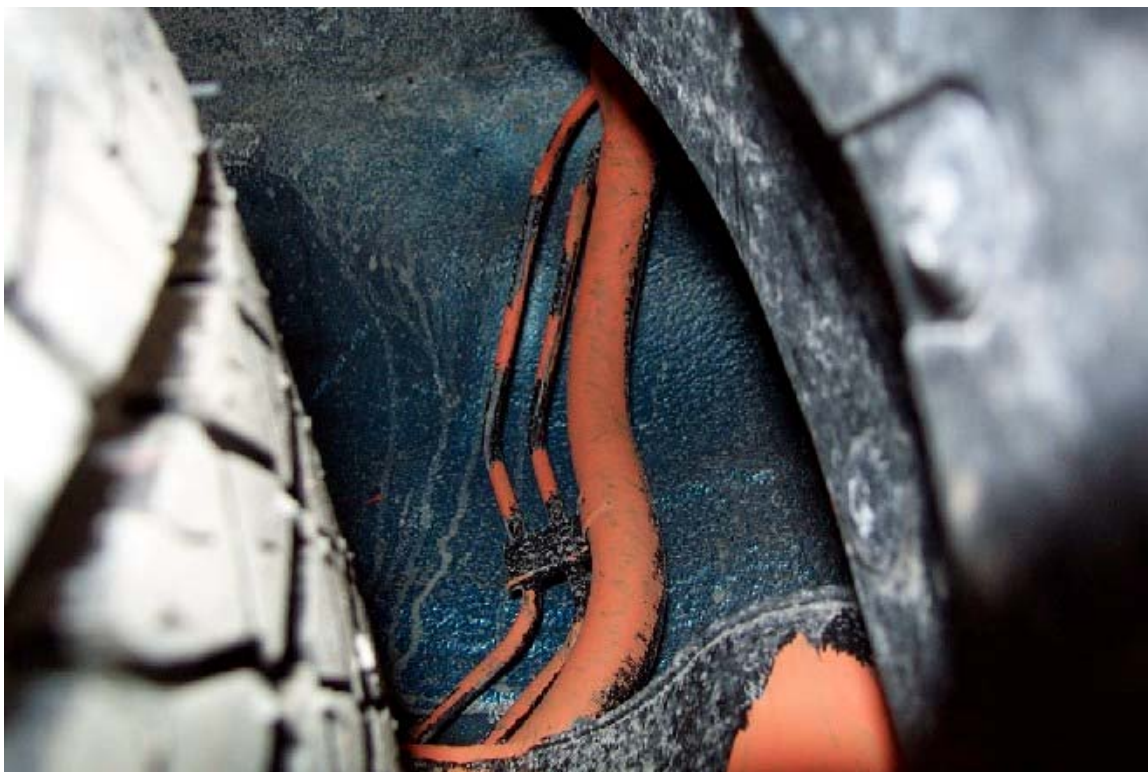
**36. Tuyau de remplissage et vapeur.  
Filler and vapor pipe.**

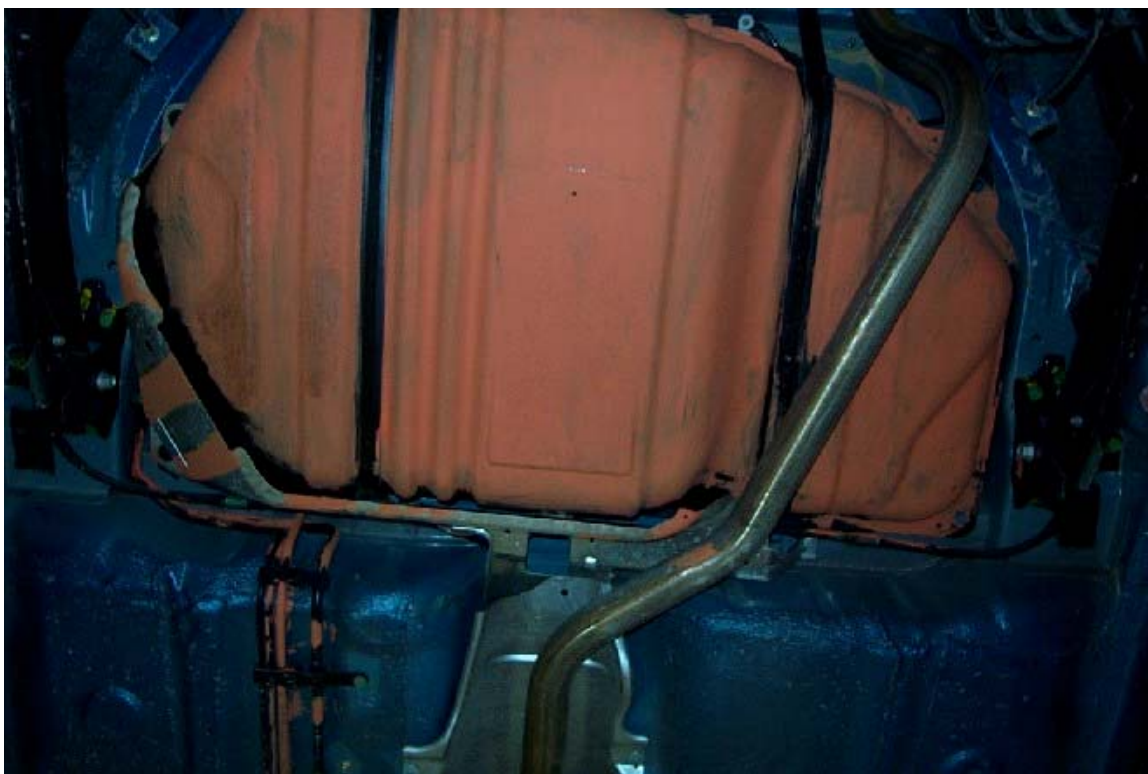
**37. Réservoir de carburant.  
Fuel tank.**

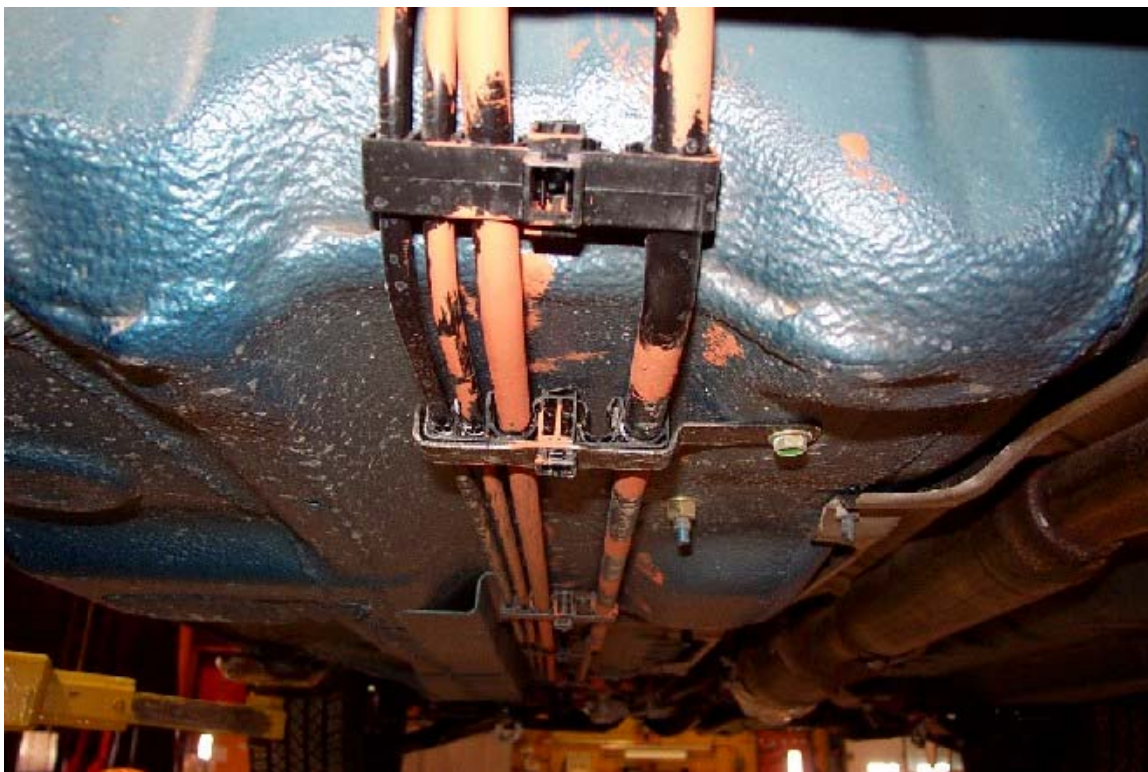
**38. Ligne de carburant et vapeur.  
Fuel and vapor lines.**

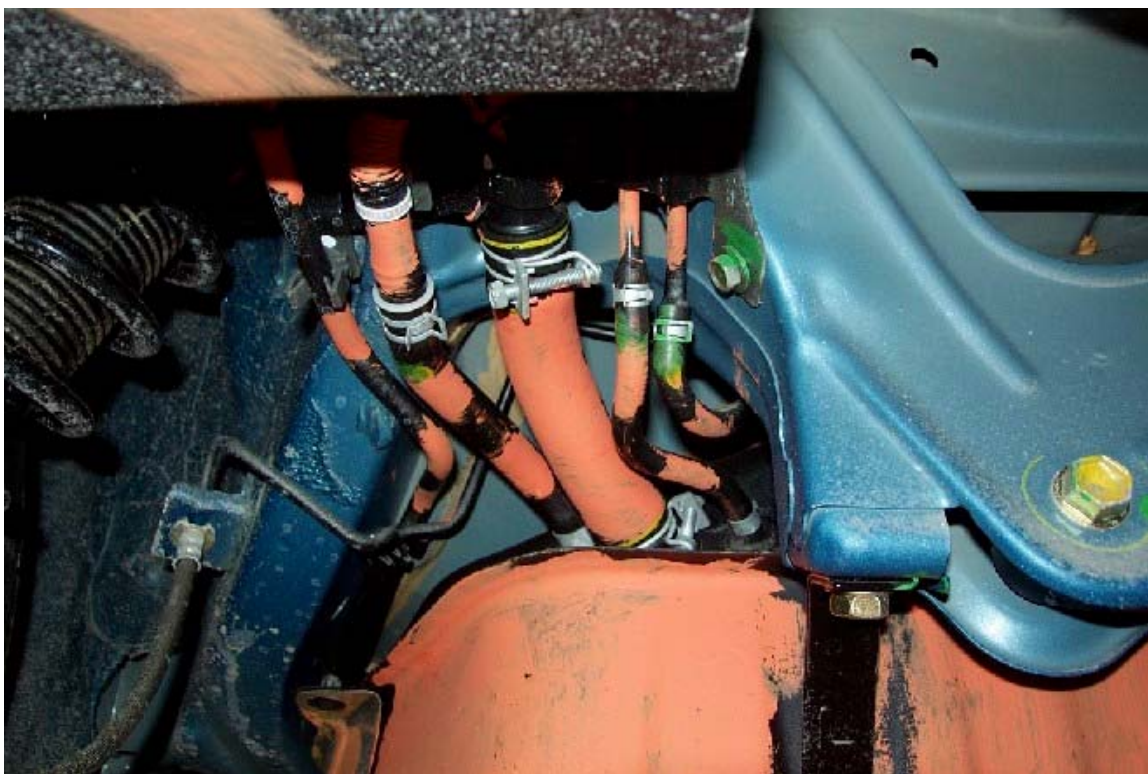
**39. Lignes de carburant et vapeur.  
Fuel and vapor lines.**

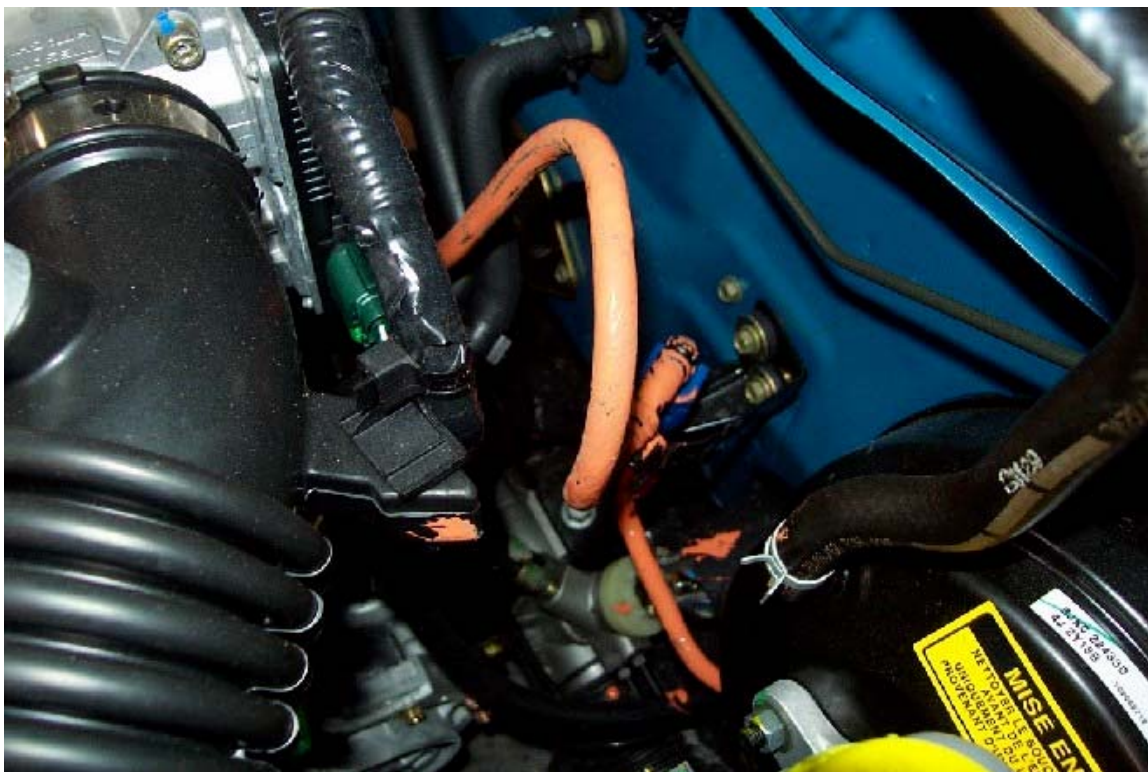
**40. Lignes de carburant et vapeur dans le compartiment moteur.  
Filler and vapor lines in the engine compartment.**

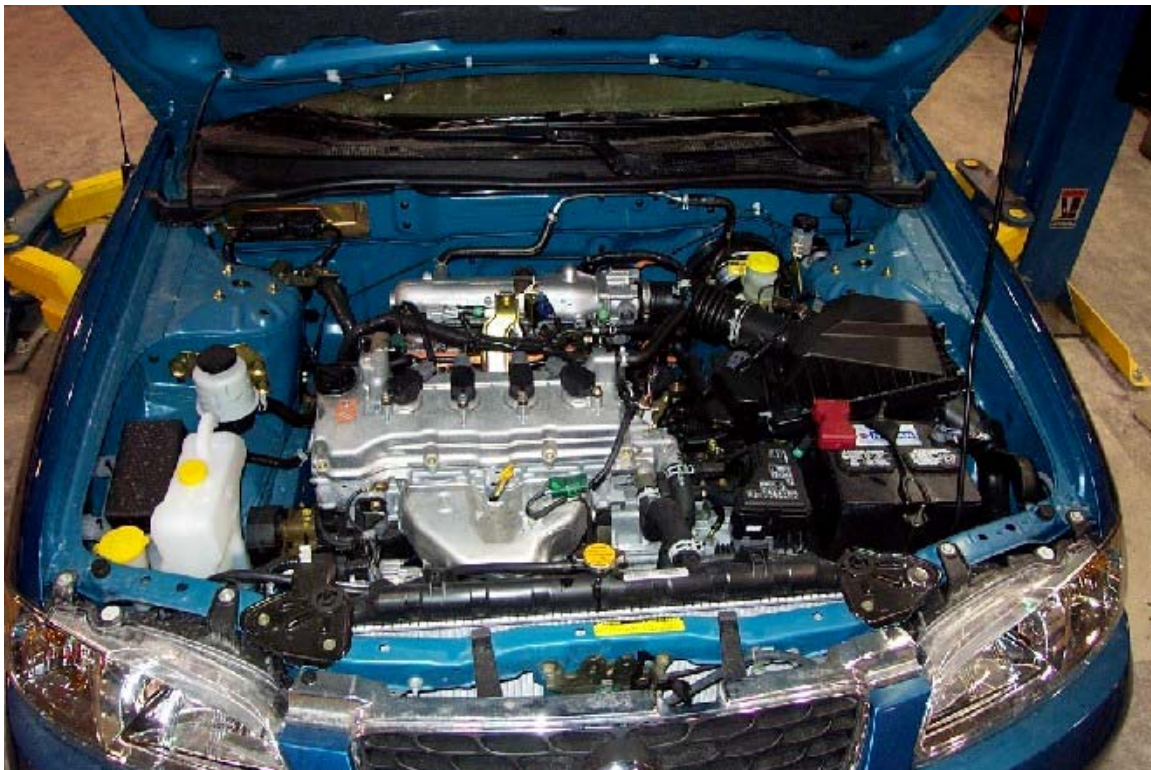
42. Vue du compartiment moteur du véhicule d'essai, avant essai.  
Engine compartment view of the vehicle, pre-test.

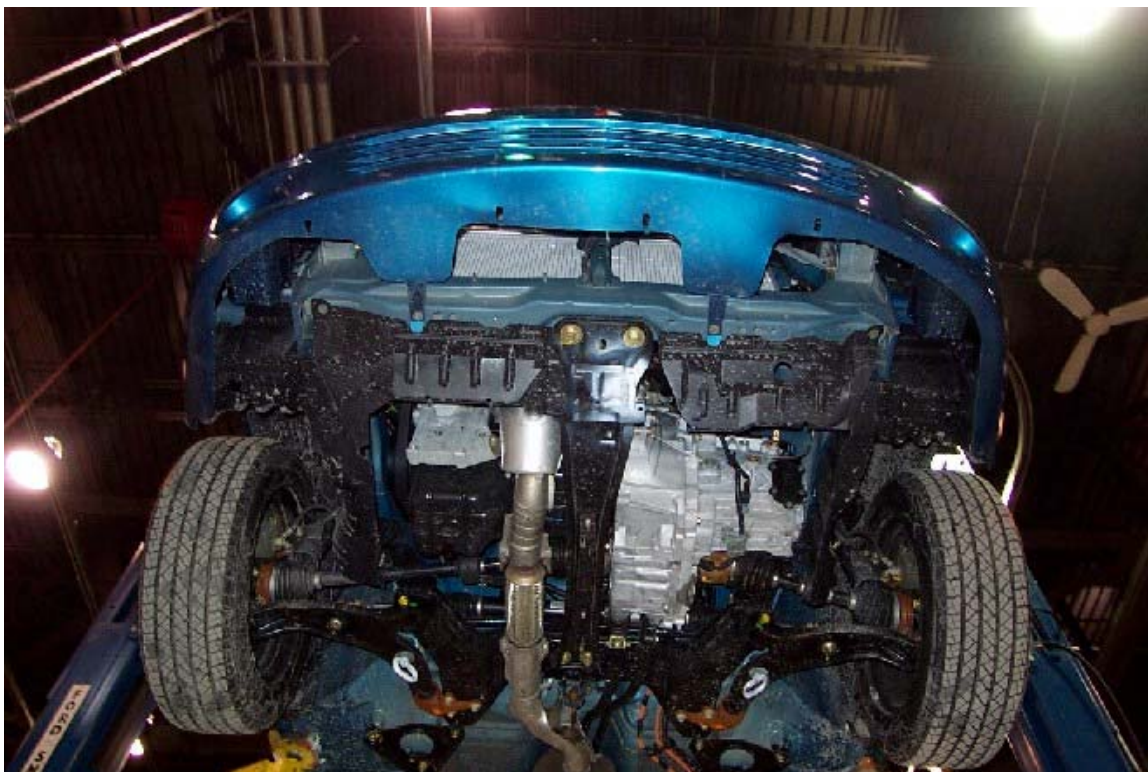
**44. Vue du dessous du compartiment moteur, avant essai.  
Under view of the engine compartment , pre-test.**

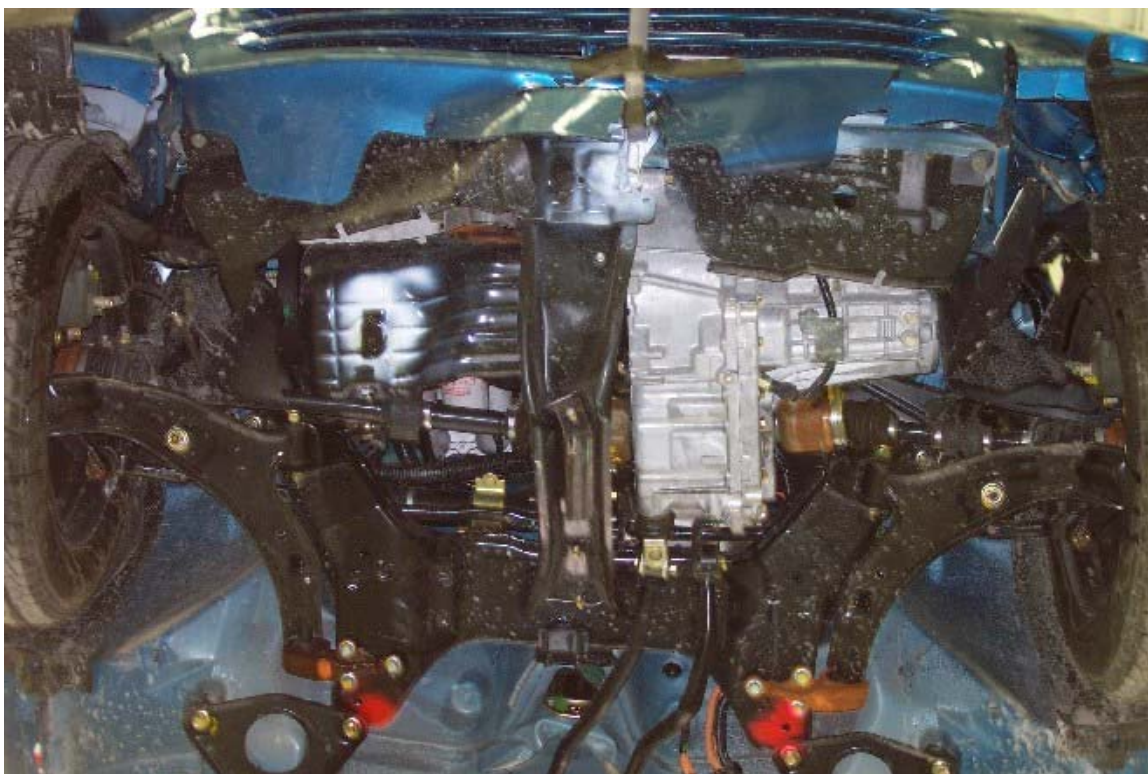
**45. Vue du dessous du compartiment moteur, après essai.  
Under view of the engine compartment , post-test.**

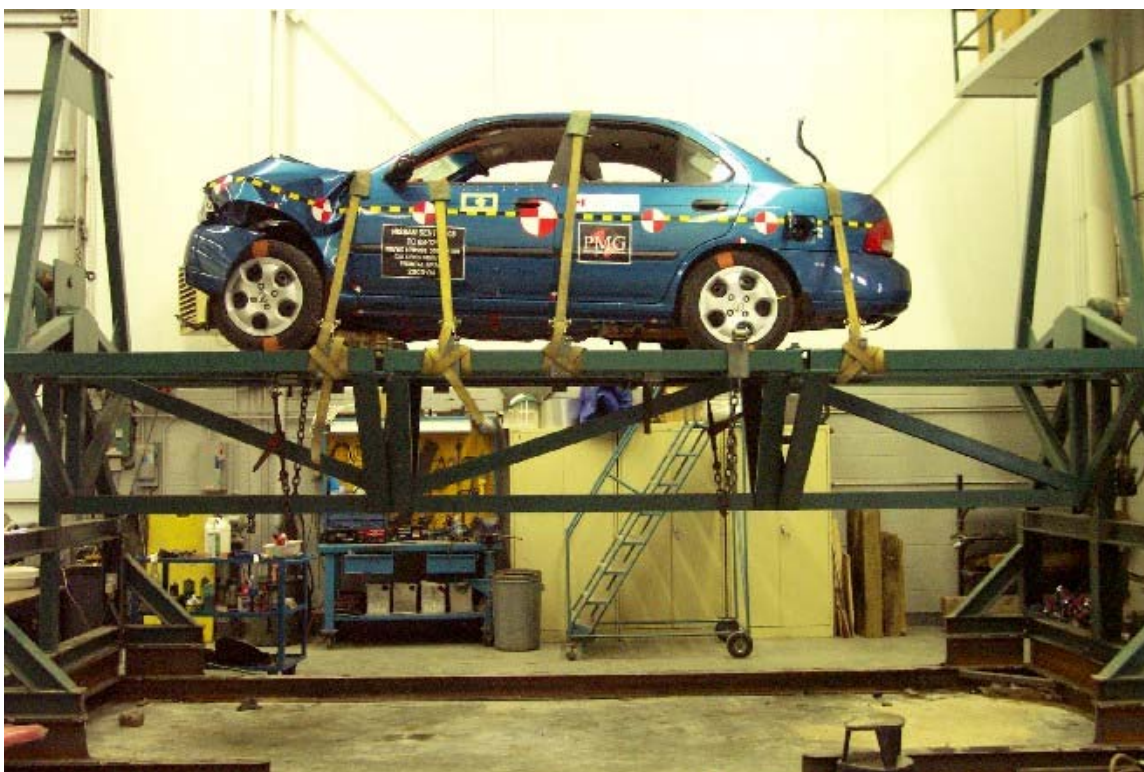
46. Vue du véhicule sur culbuteur avant l'essai de capotage statique.  
View of the vehicle on the roll over device before testing.

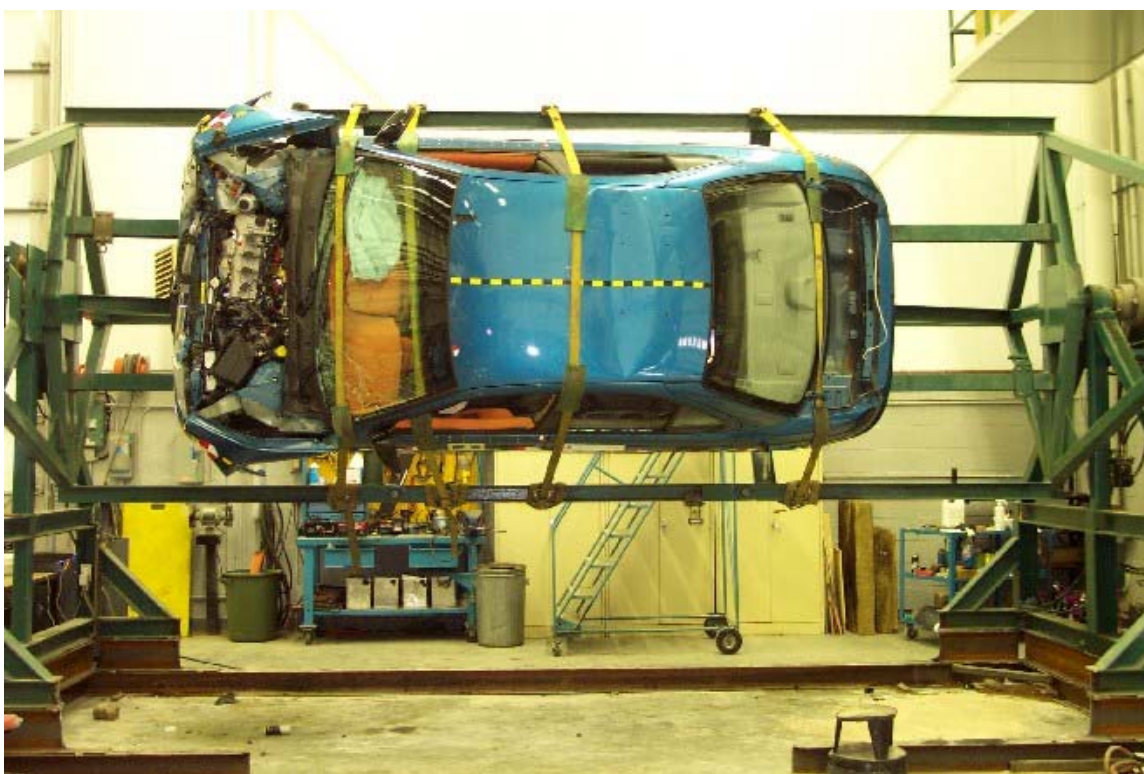
47. Vue du véhicule sur culbuteur à 90°.  
View of the vehicle on the roll over device at 90°.

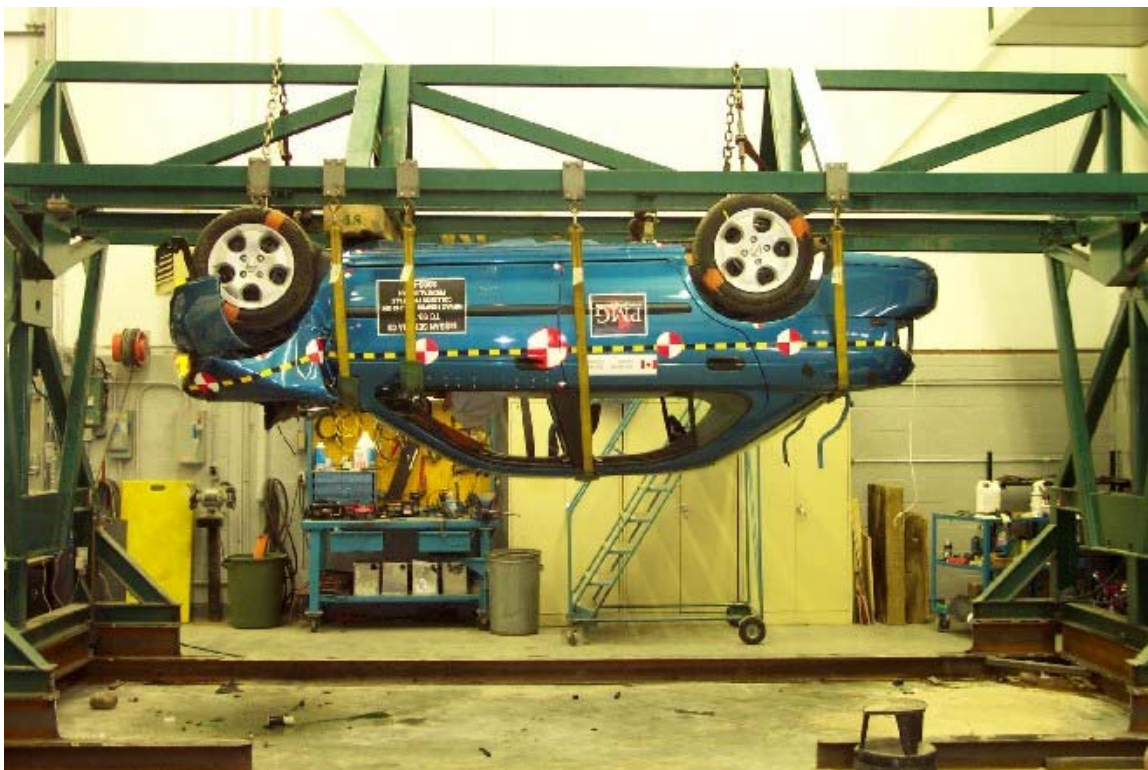
48. Vue du véhicule sur culbuteur à 180°.  
View of the vehicle on the roll over device at 180°.

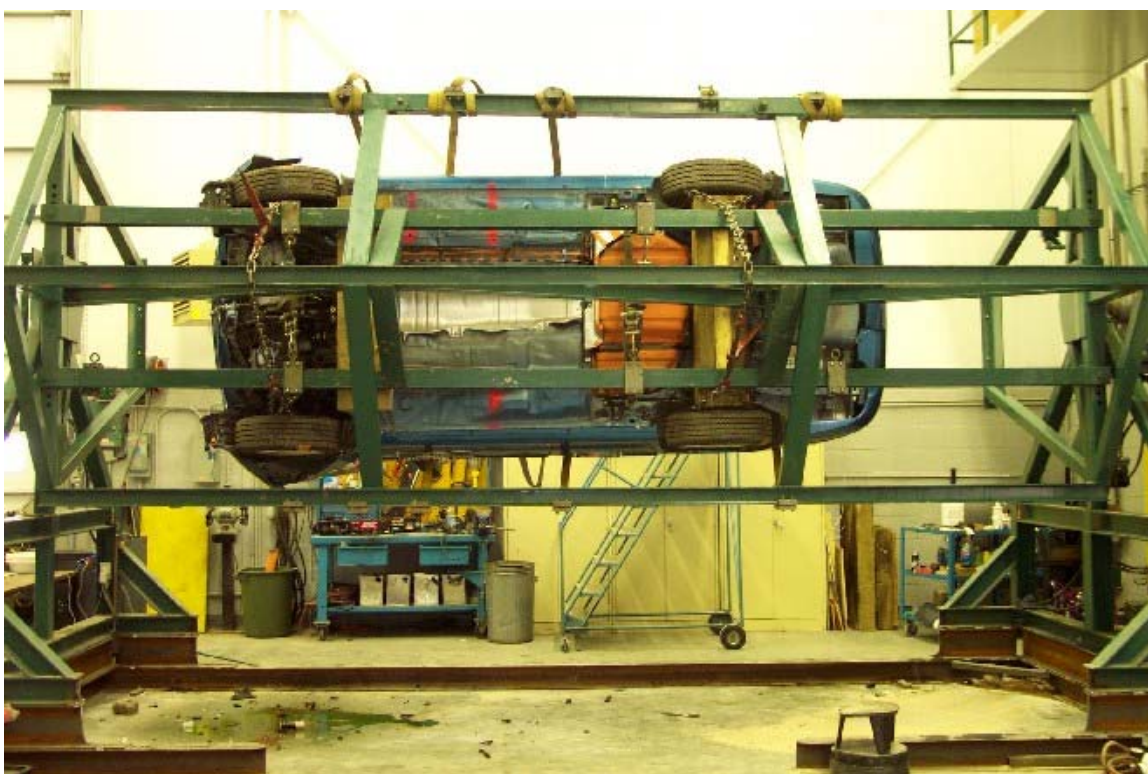
49. Vue du véhicule sur culbuteur à 270°.  
View of the vehicle on the roll over device at 270°.

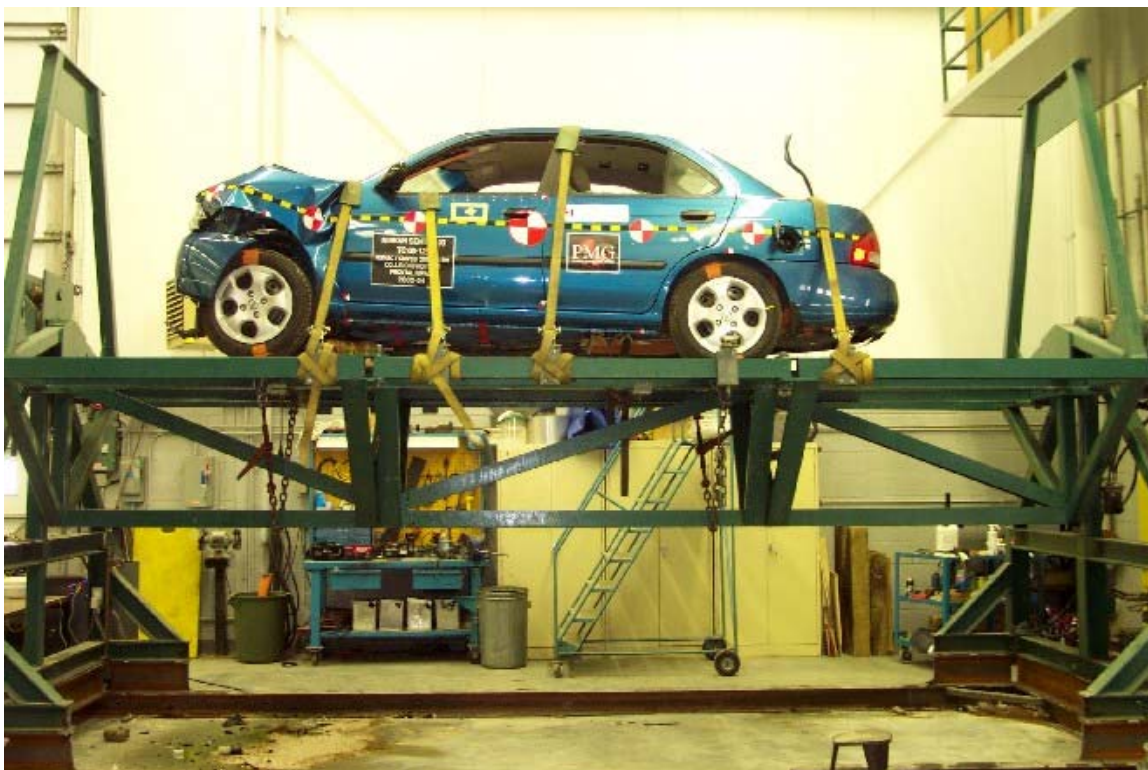
50. Vue du véhicule sur culbuteur à 360°.  
View of the vehicle on the roll over device at 360°.

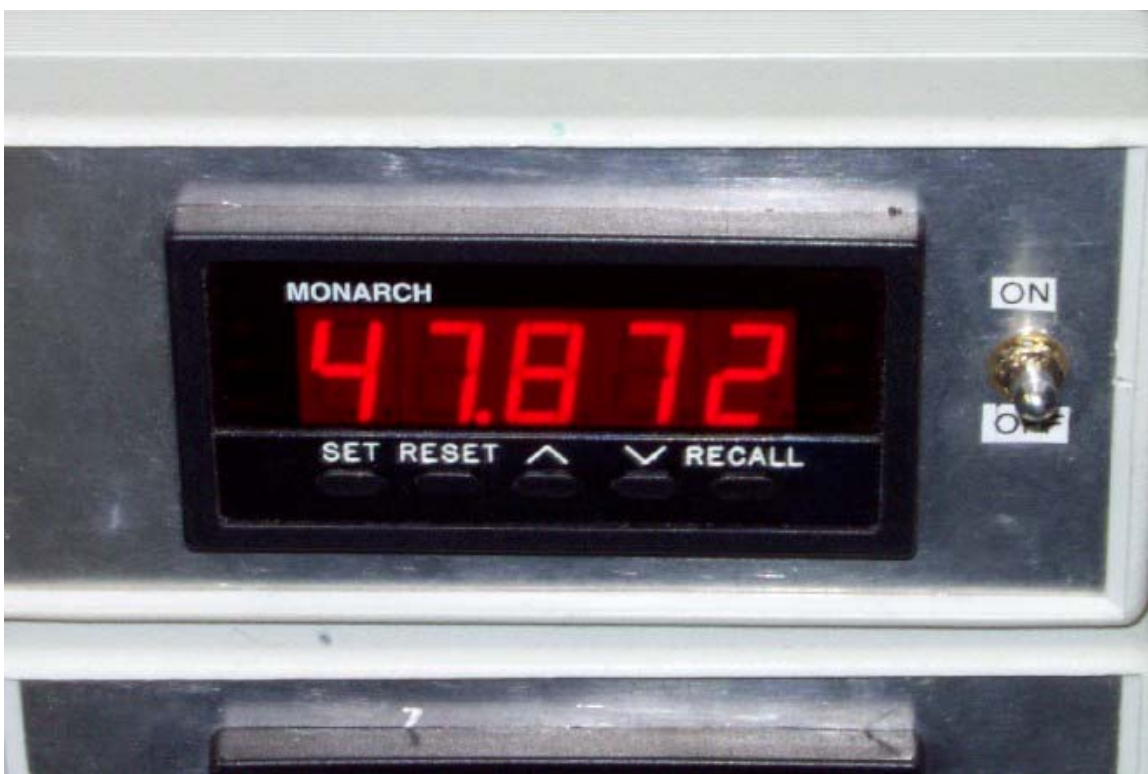
51. Affichage du lecteur de vitesse.  
Speed trap reading.
