**APPENDICE / APPENDIX A**

**PHOTOGRAPHIES DE L'ESSAI  
TEST PHOTOGRAPHS**

| Date de collision | 2004-03-10 | Véhicule | CHRYSLER CONCORDE 2004 | T.C. N° | 04-117 |

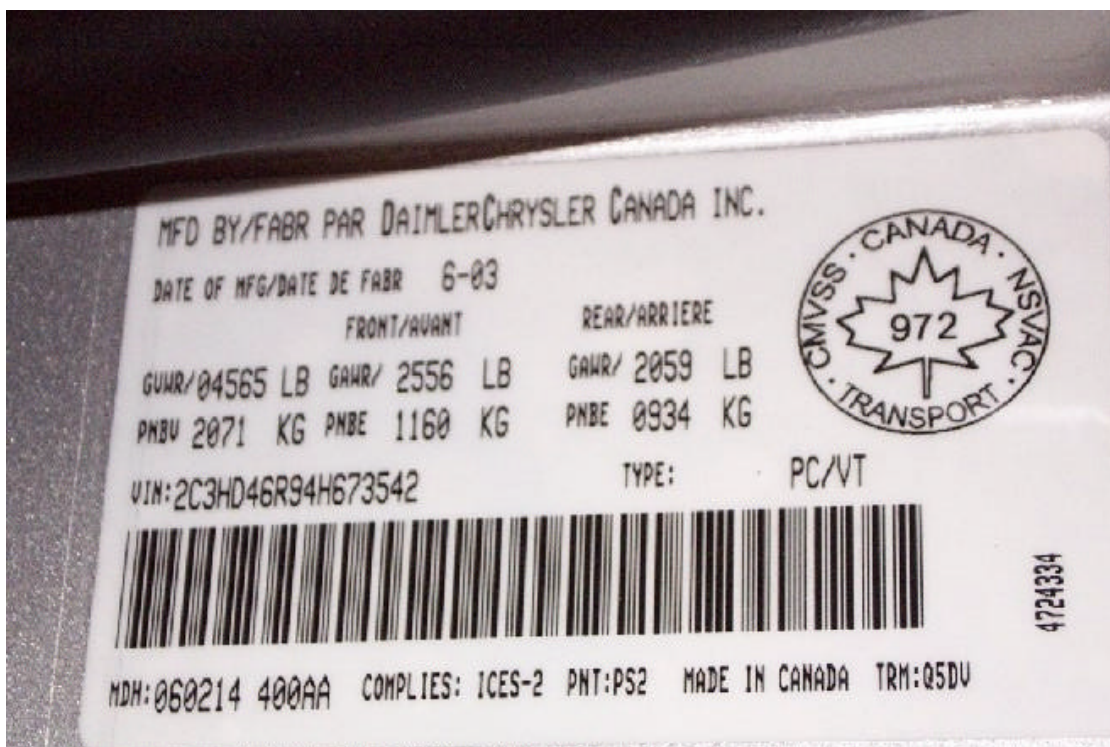
1. Étiquette de déclaration de conformité du véhicule d'essai.  
Statement of compliance label of the test vehicle.

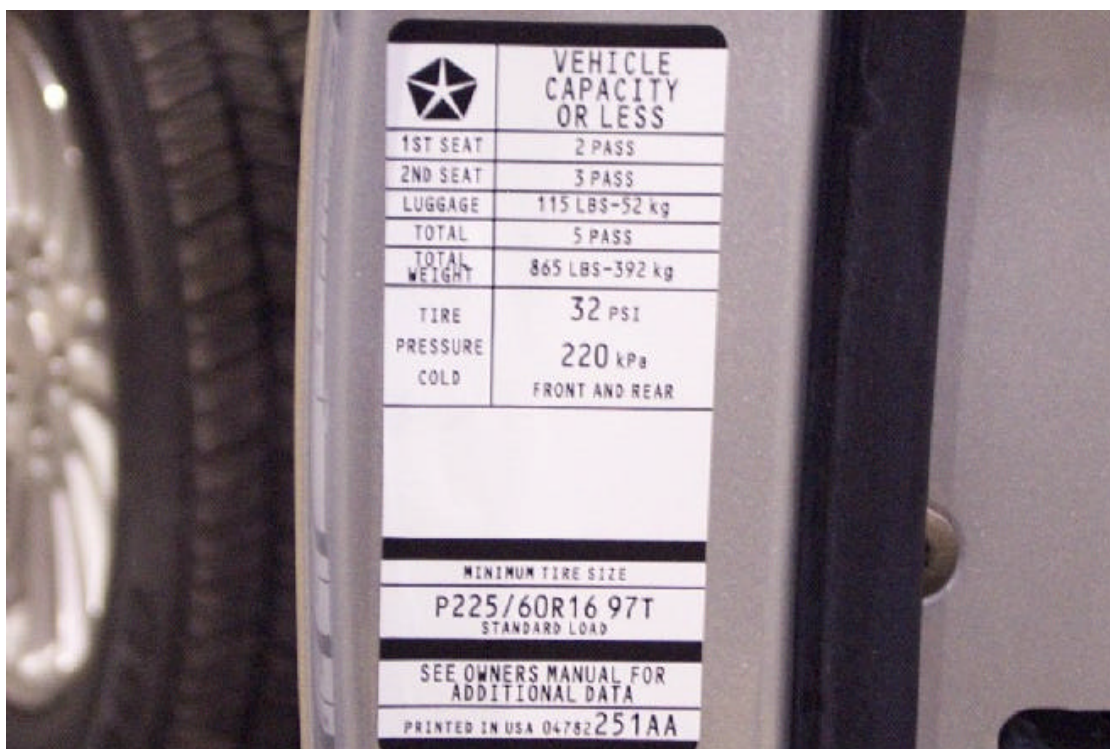
2. Étiquette d'information des pneus.  
Tire information label.

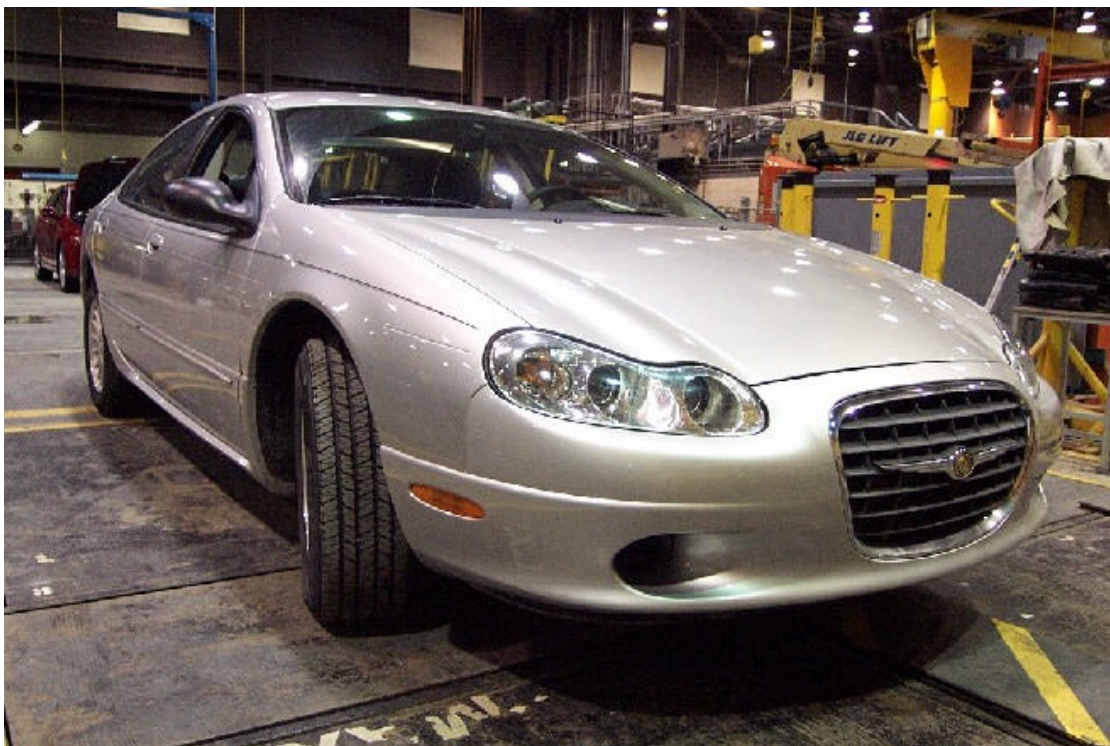
**3. Vue ¾ avant du véhicule d'essai.  
¾ front view of the test vehicle.**

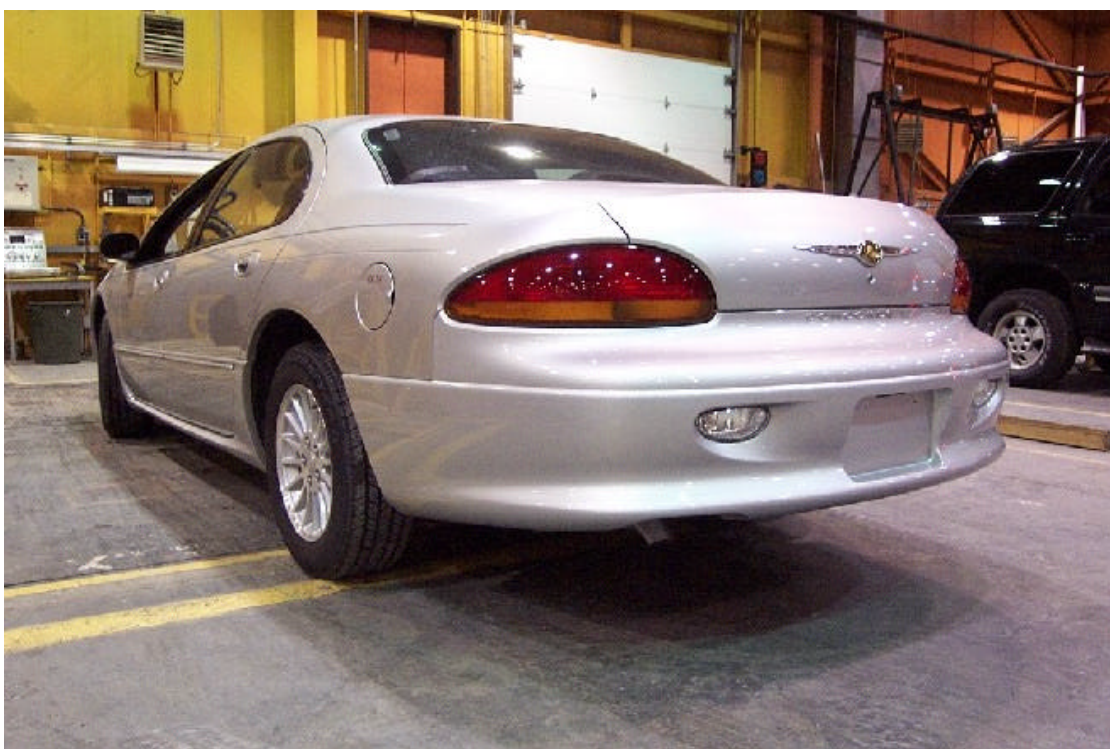
**4. Vue ¾ arrière du véhicule d'essai.  
¾ rear view of the test vehicle.**

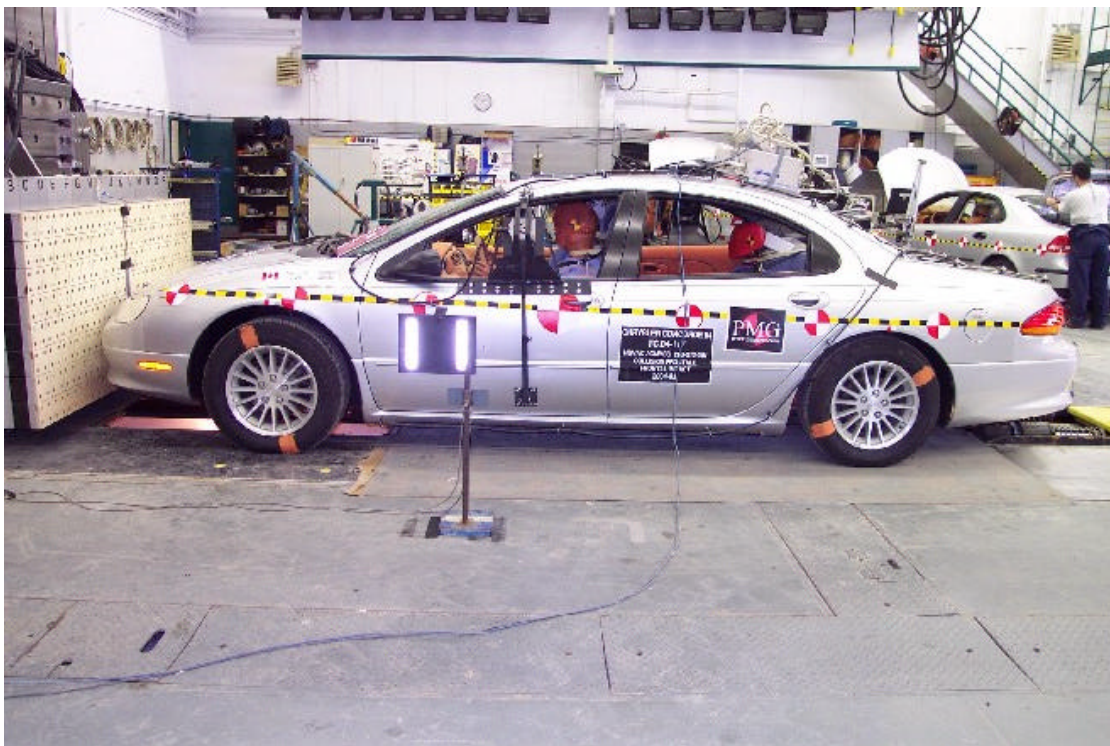
5. Vue générale côté gauche du véhicule d'essai, avant essai.  
Left side view of the test vehicle, pre-test.

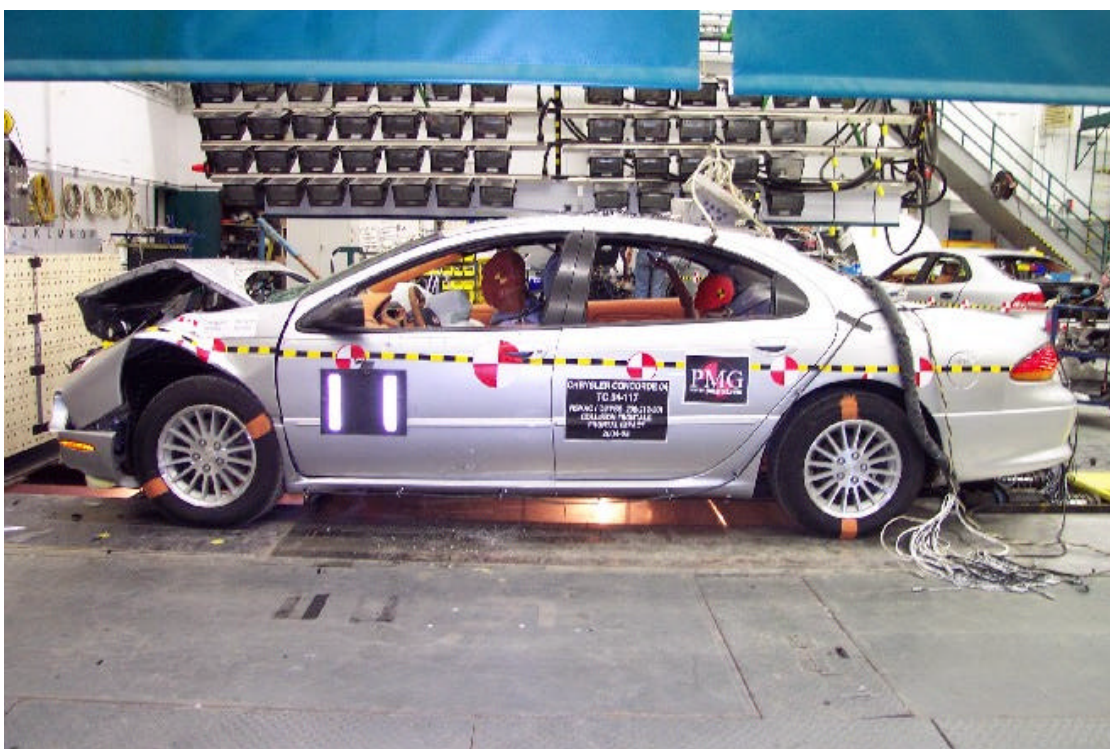
6. Vue générale côté gauche du véhicule d'essai, après essai.  
Left side view of the test vehicle, post-test.

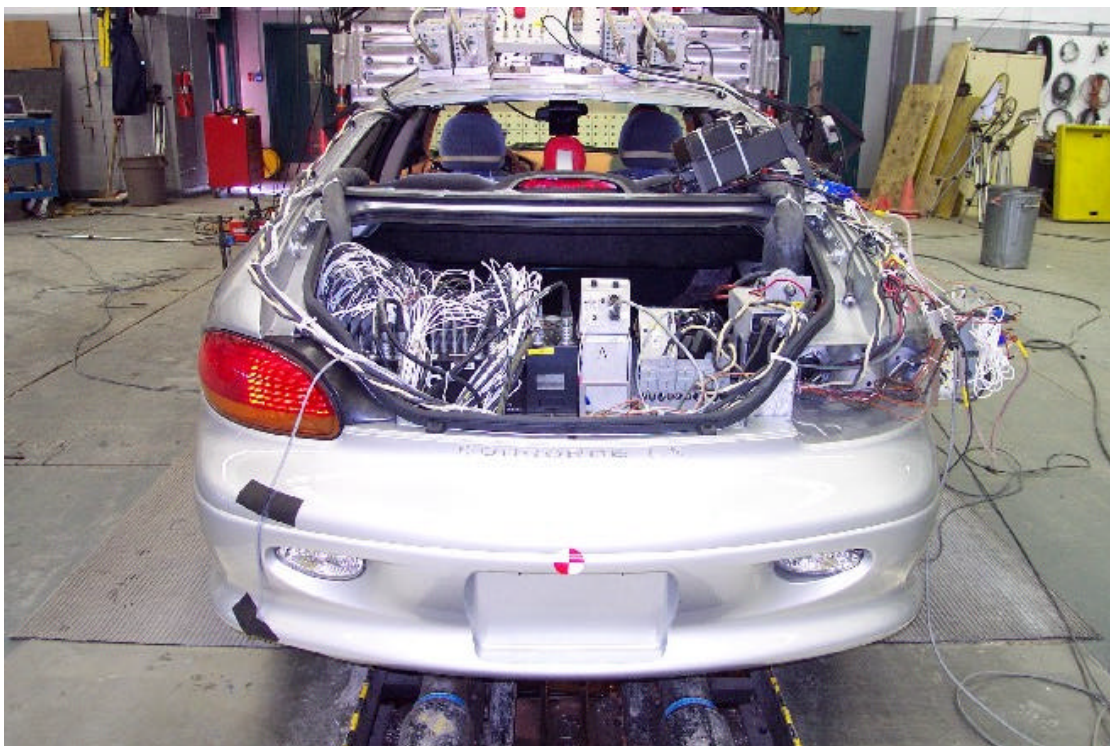
**7. Vue arrière du véhicule d'essai, avant essai.  
Rear view of the test vehicle, pre-test.**

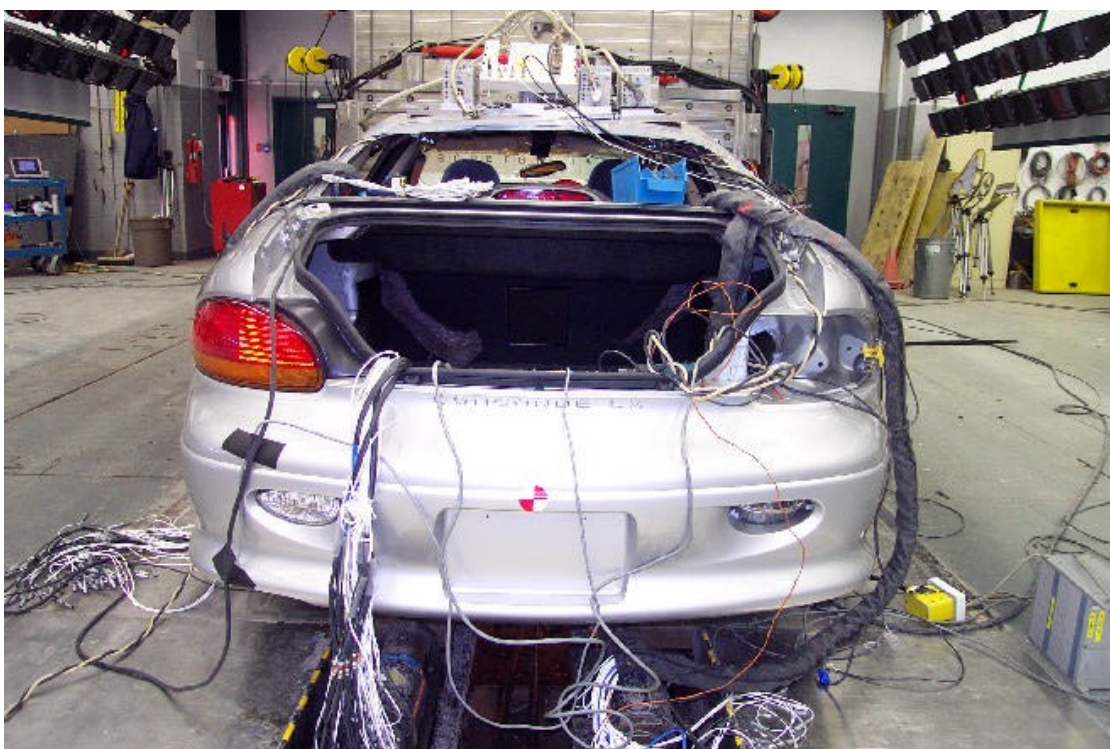
**8. Vue arrière du véhicule d'essai, après essai.  
Rear view of the test vehicle, post-test.**

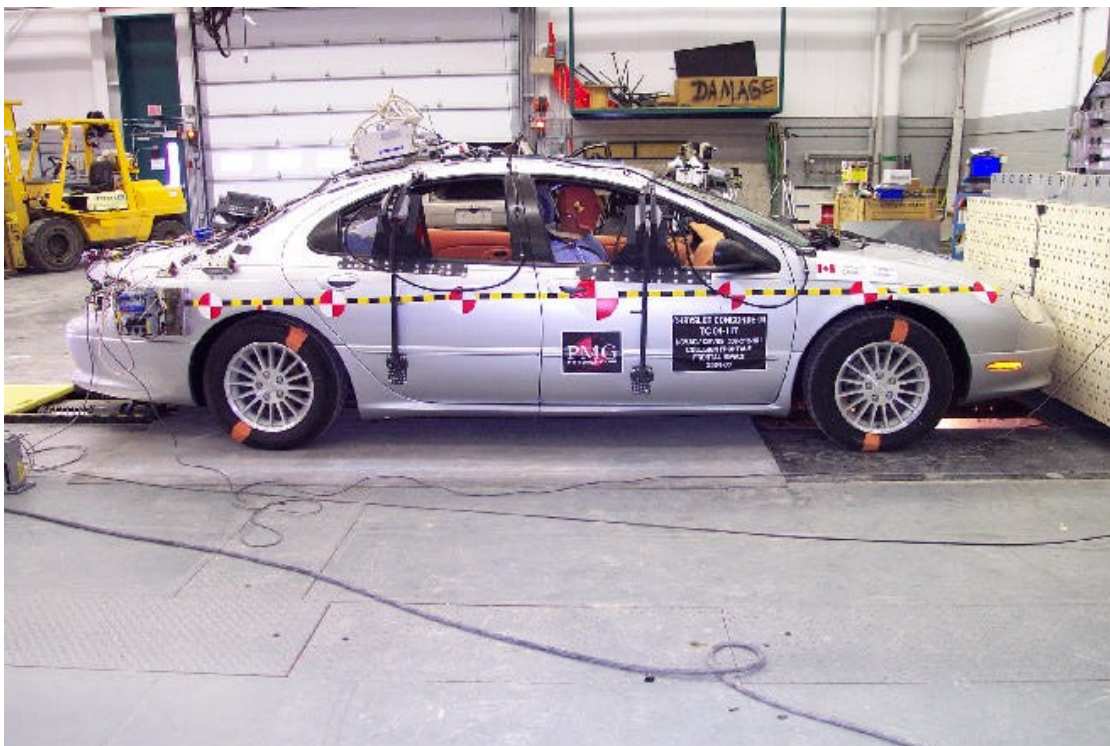
9. Vue générale côté droit du véhicule d'essai, avant essai.  
General right side view of the test vehicle, pre-test.

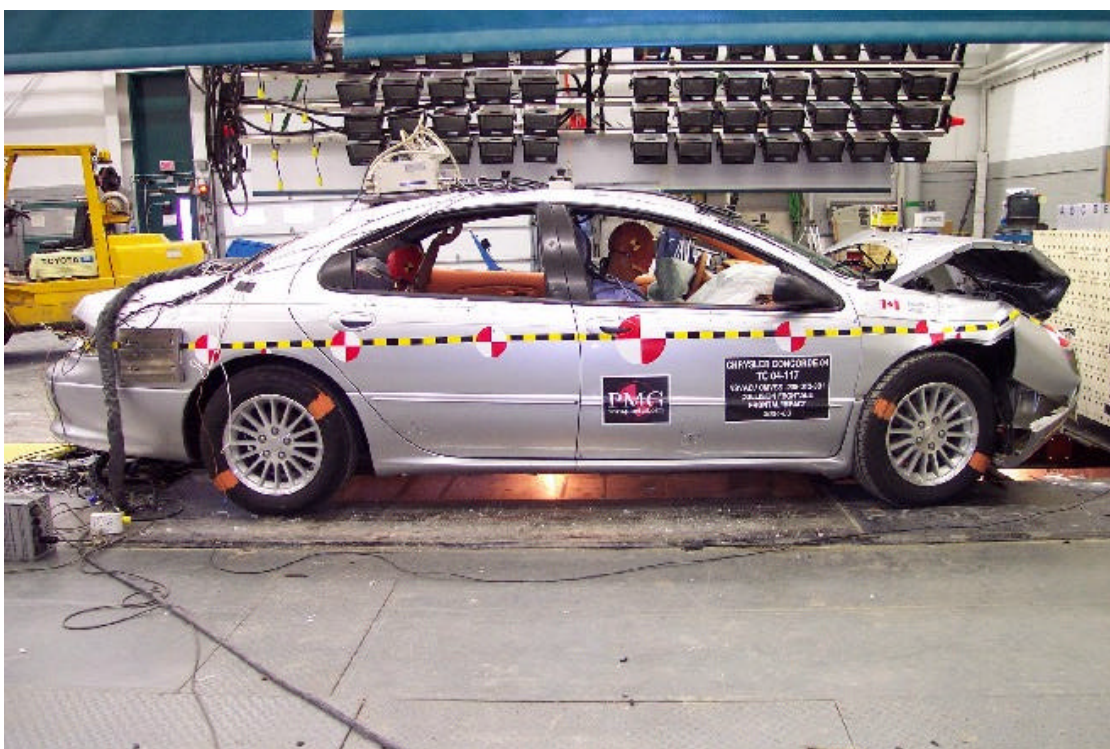
10. Vue générale côté droit du véhicule d'essai, après essai.  
General right side view of the test vehicle, post-test.

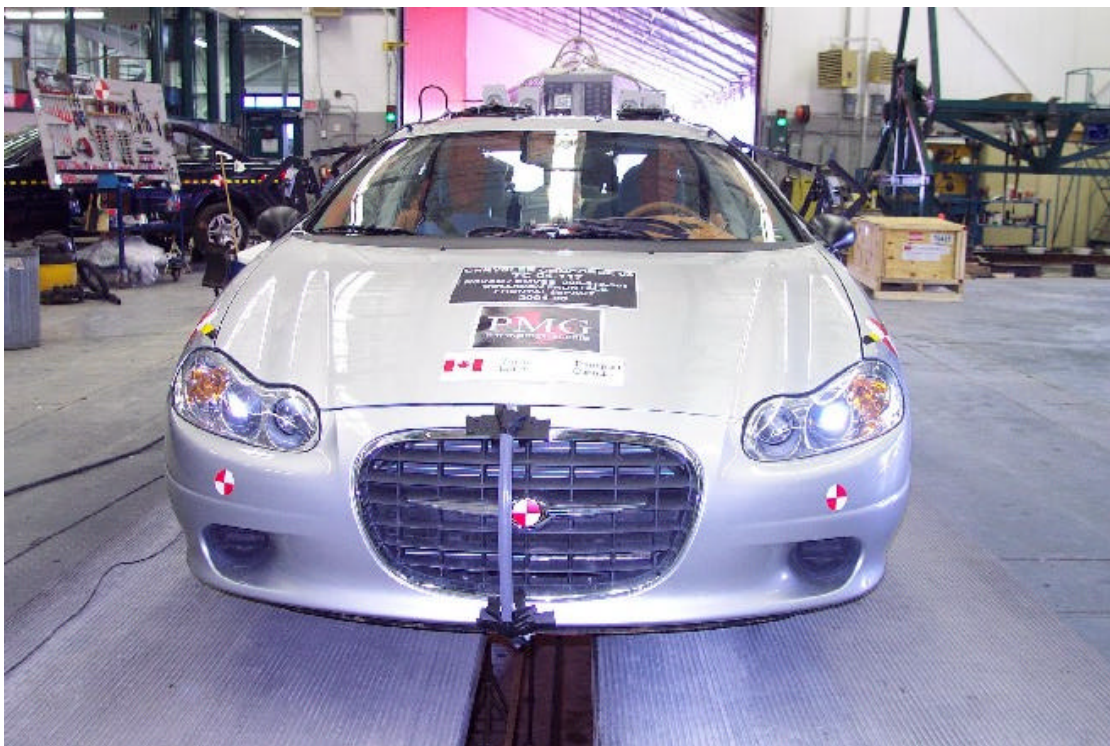
**11. Vue avant du véhicule d'essai, avant essai.**  
Front view of the test vehicle, pre-test.

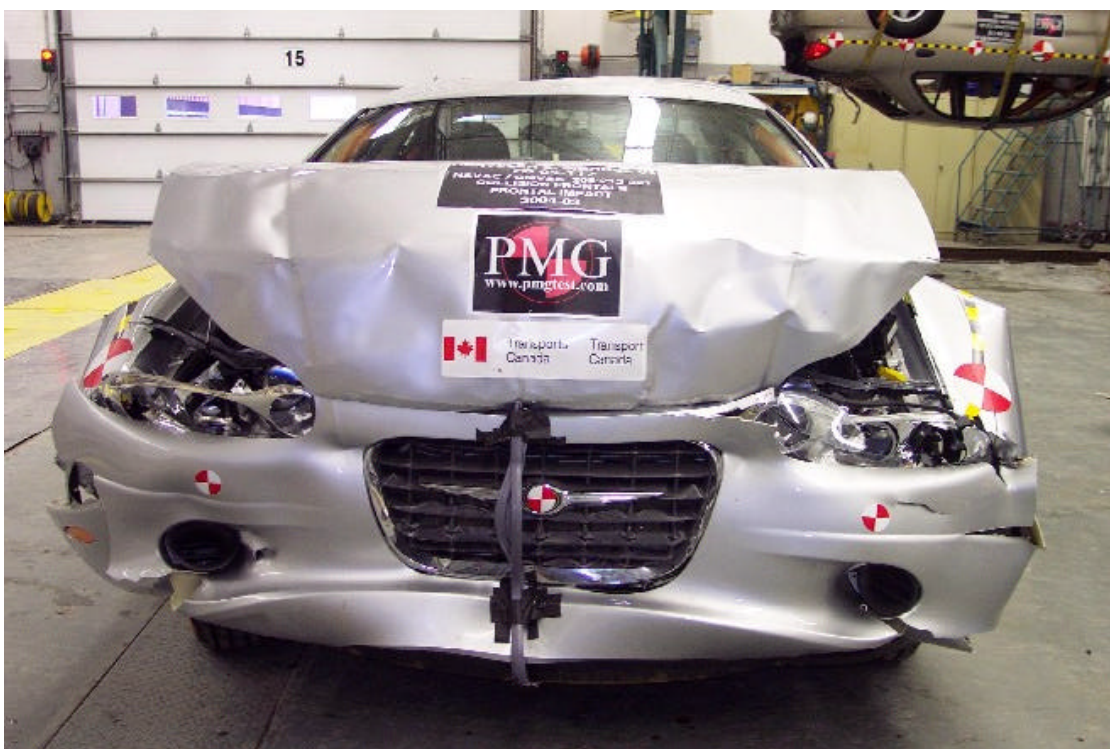
**12. Vue avant du véhicule d'essai, après essai.**  
Front view of the test vehicle, post-test.

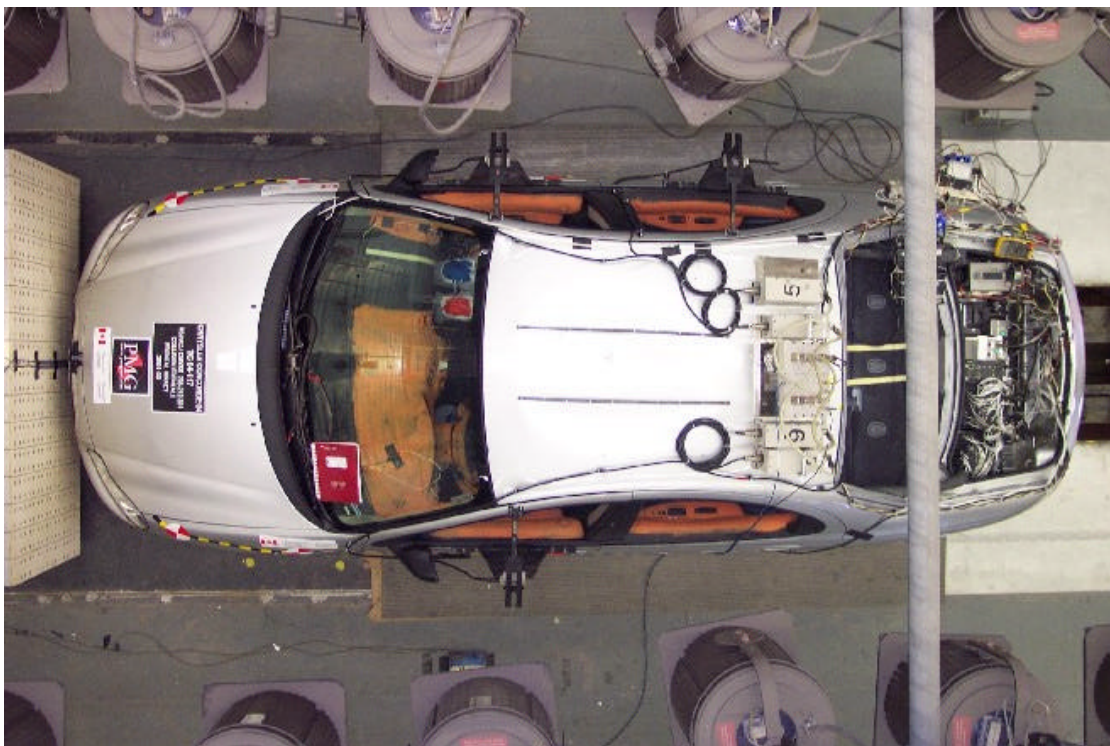
**13. Vue de plan du véhicule d'essai, avant essai.**  
**Over view of the test vehicle, pre-test.**

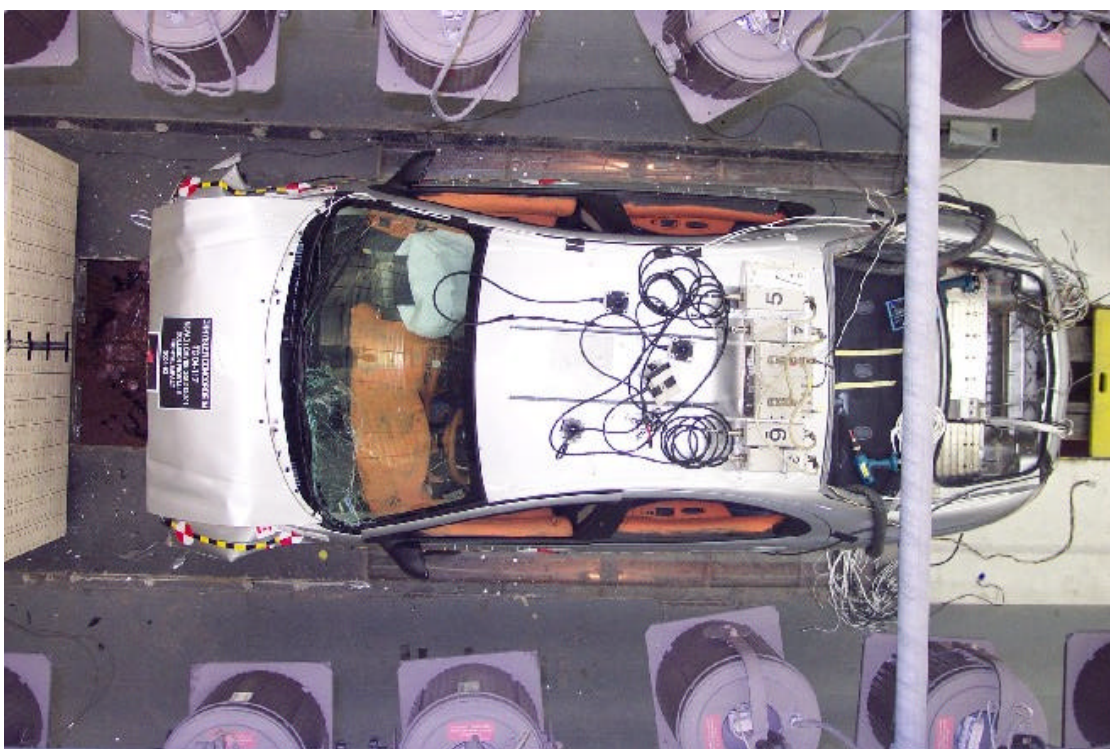
**14. Vue de plan du véhicule d'essai, après essai.**  
**Over view of the test vehicle, post-test.**

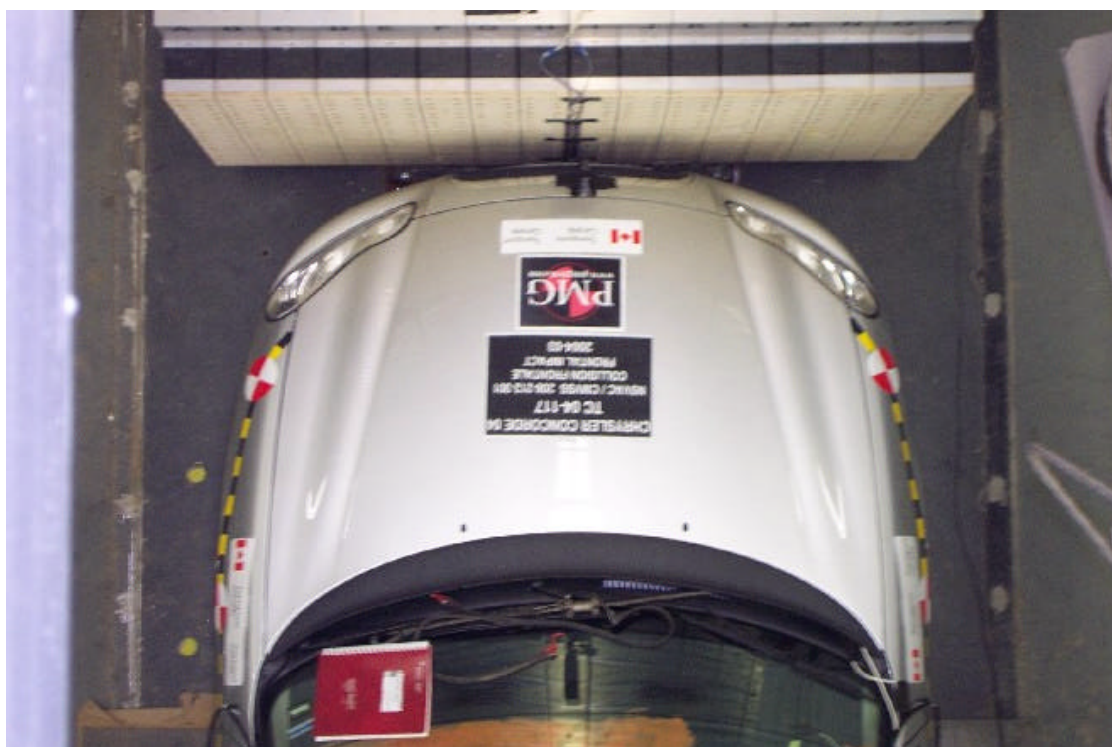
15. Vue de plan du devant du véhicule d'essai, avant essai.  
Over view of the front part of the test vehicle, pre-test.

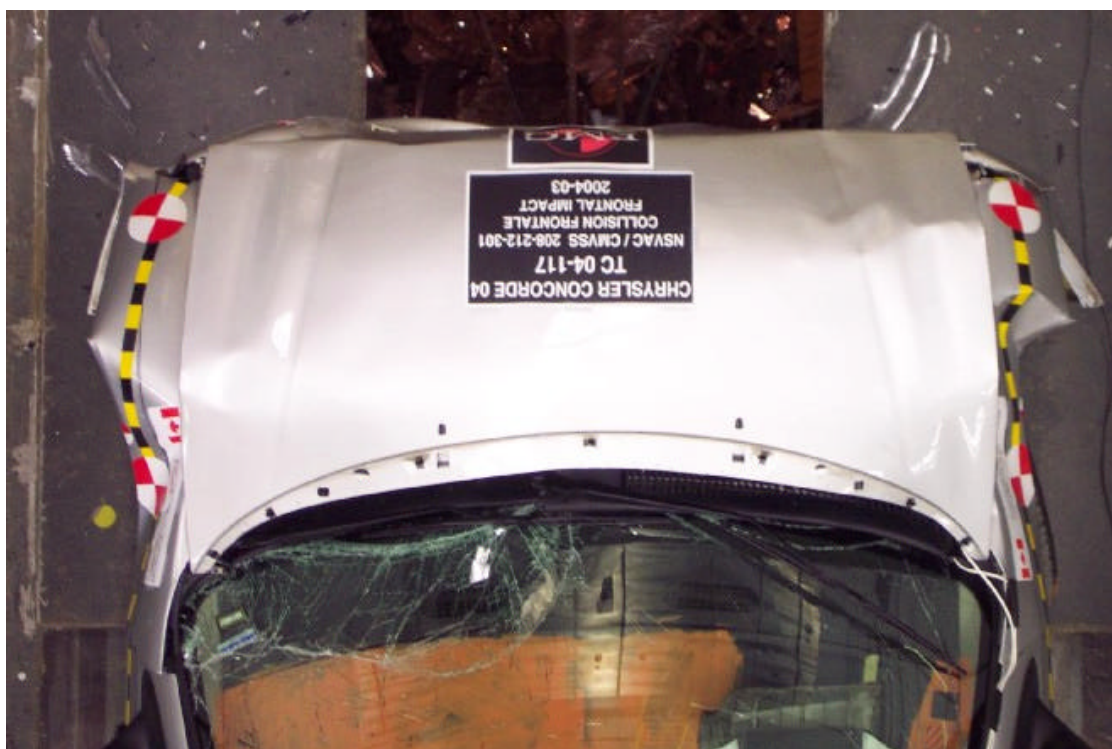
16. Vue de plan du devant du véhicule d'essai, après essai.  
Over view of the front part of the test vehicle, post-test.

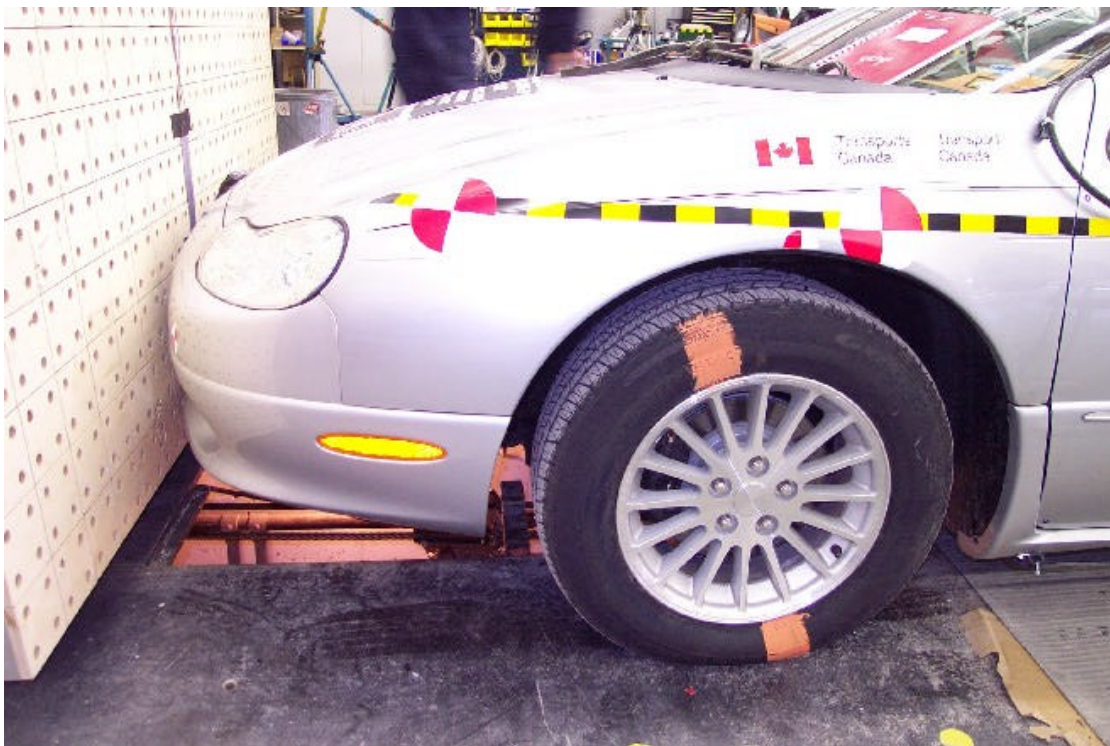
**17. Vue côté gauche de l'avant du véhicule d'essai, avant essai.**  
**Left side view of front of test vehicle, pre-test.**

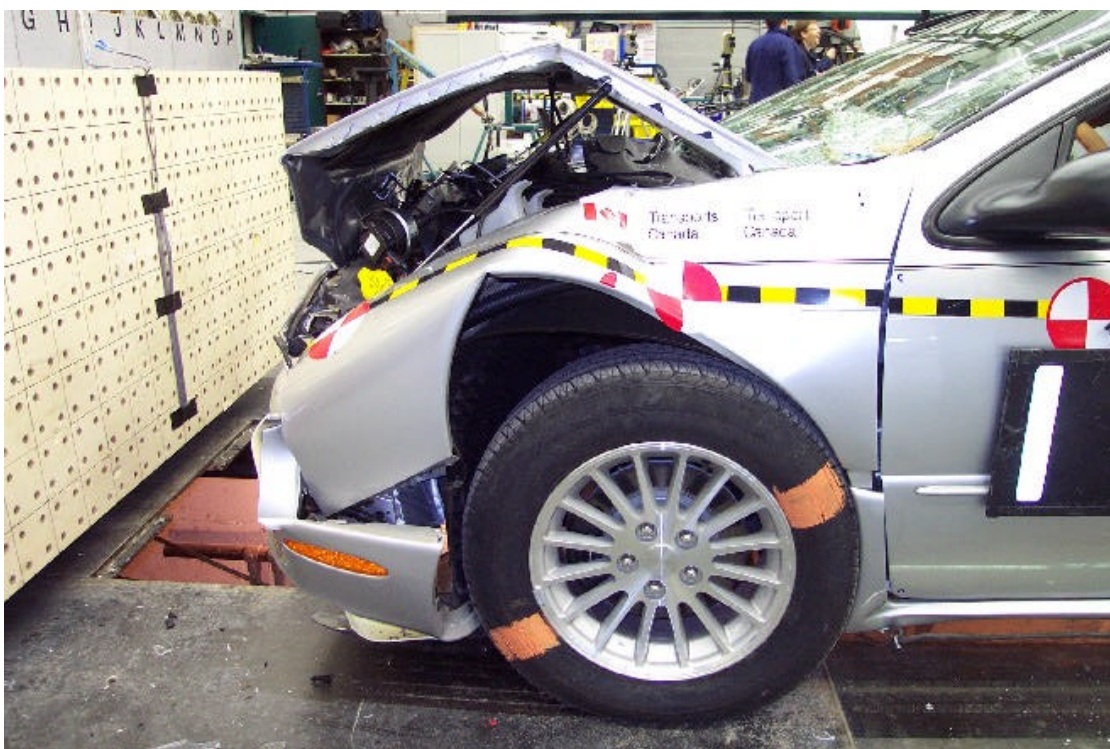
**18. Vue côté gauche de l'avant du véhicule d'essai, après essai.**  
**Left side view of front of test vehicle, post-test.**

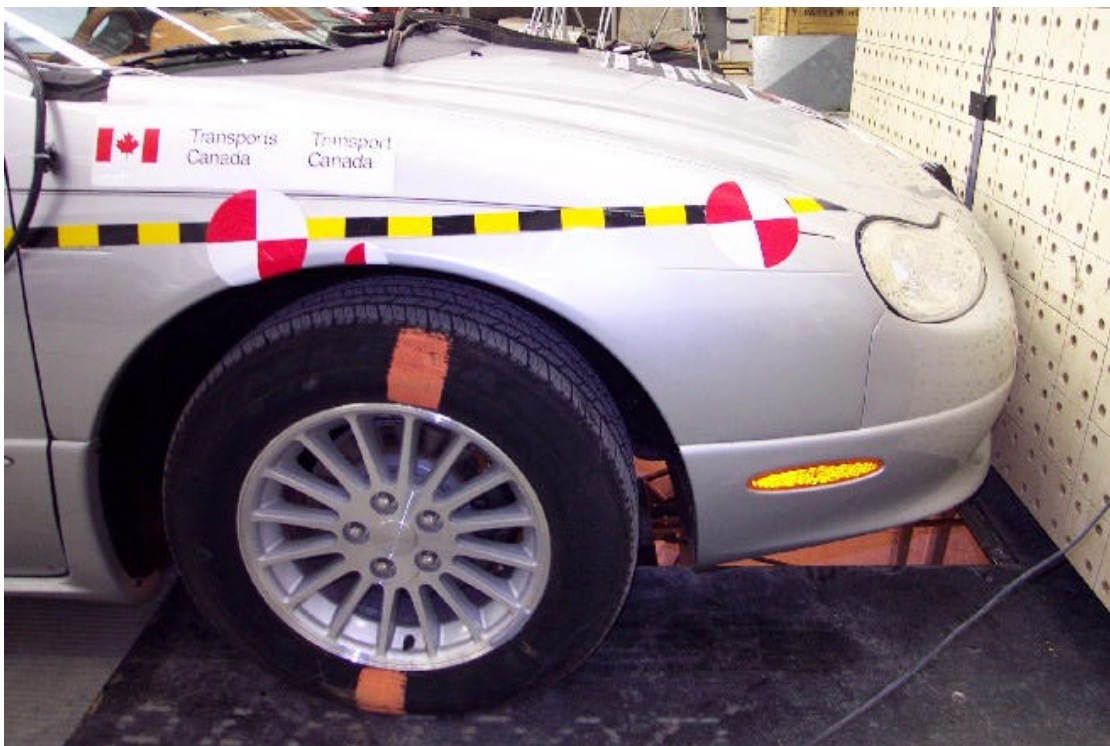
19. Vue côté droit de l'avant du véhicule d'essai, avant essai.  
Right side view of front of test vehicle, pre-test.

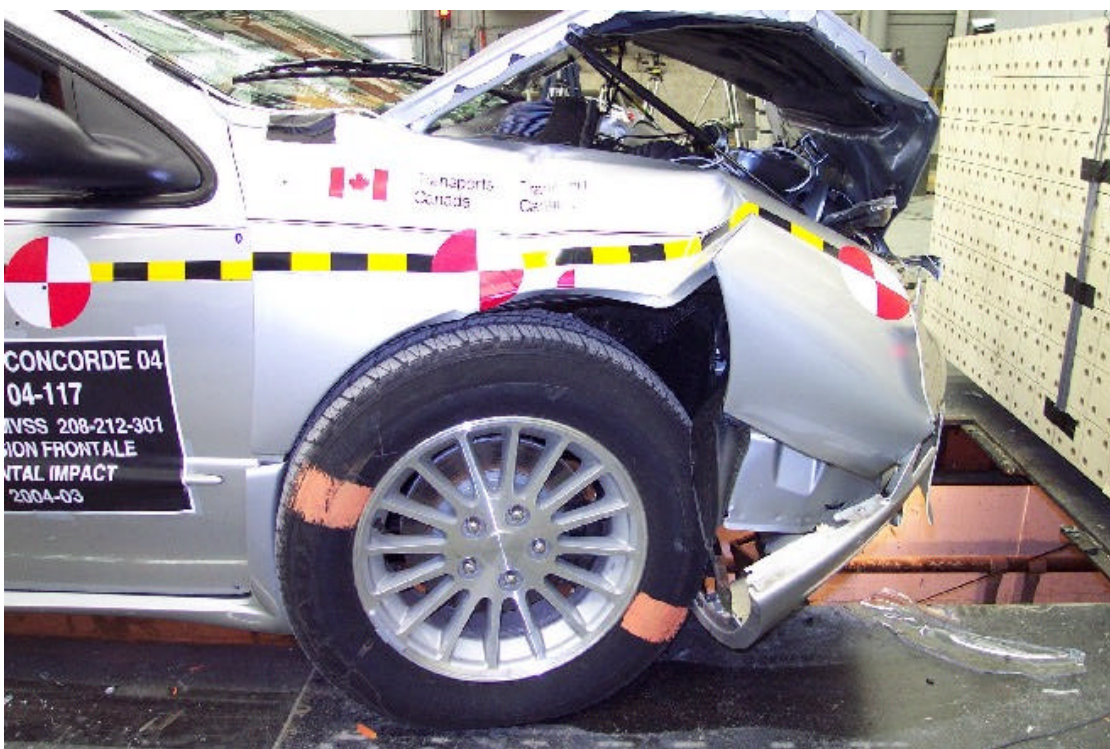
20. Vue côté droit de l'avant du véhicule d'essai, après essai.  
Right side view of front of test vehicle, post-test.

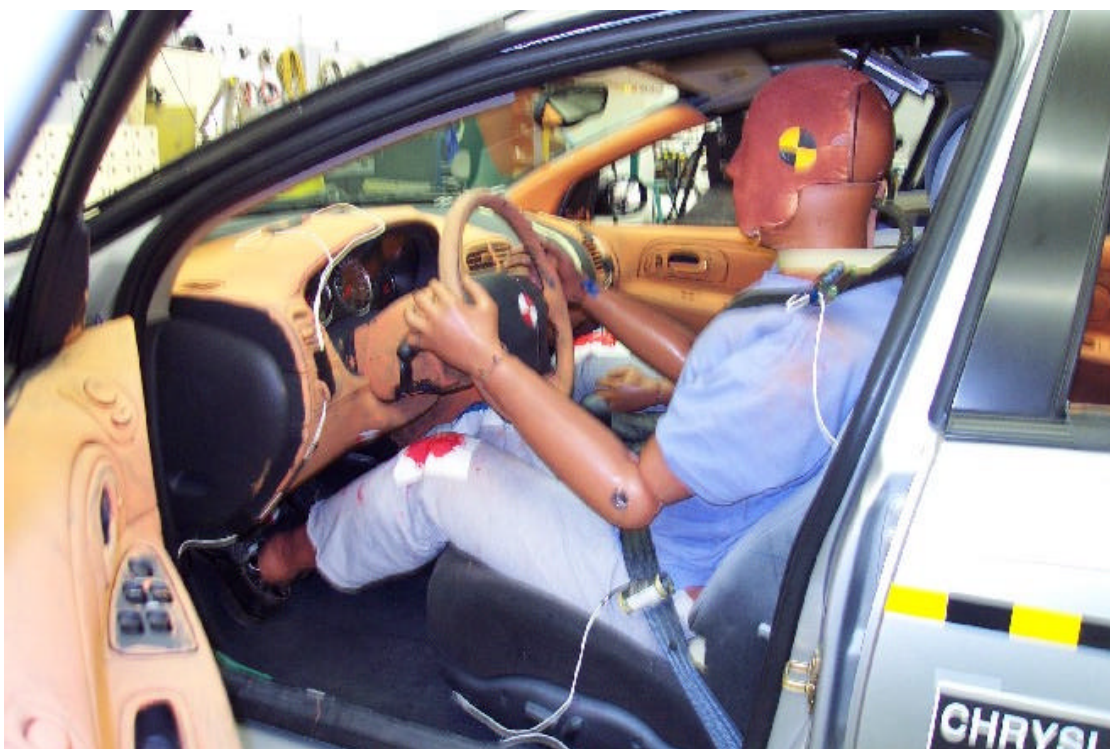
**21. Position du conducteur, avant essai.**  
**Driver's position, pre-test.**

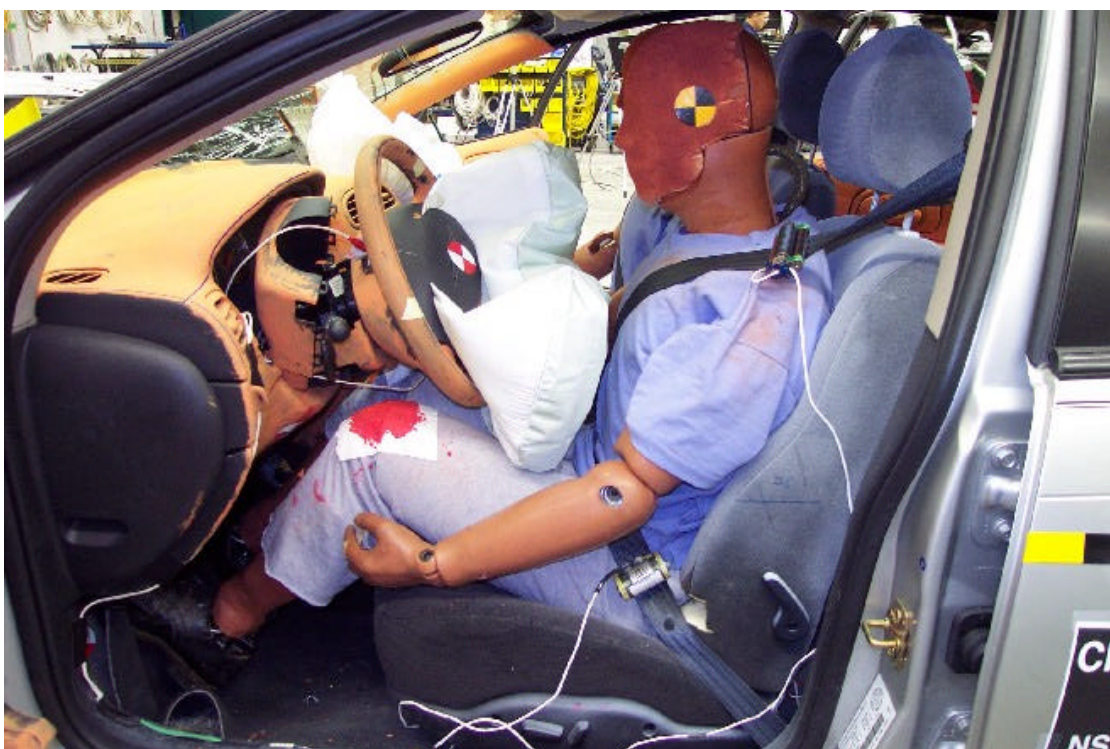
**22. Position du conducteur, après essai.**  
**Driver's position, post-test.**

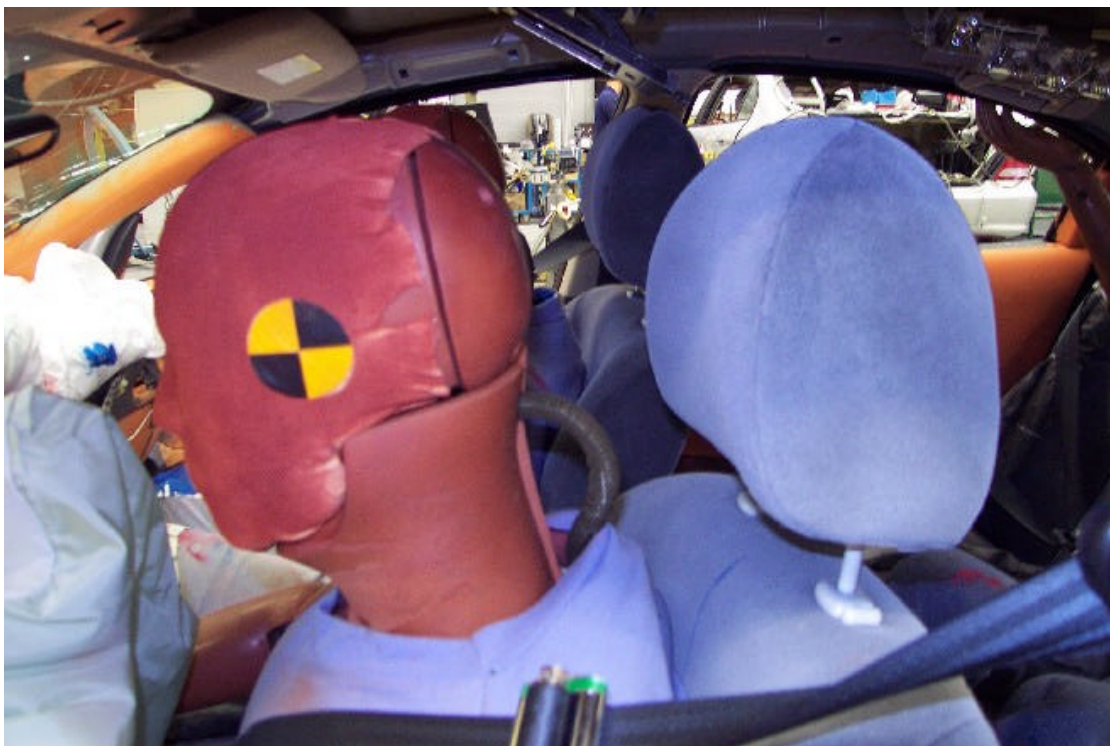
**23. Point de contact de tête du conducteur, après essai.  
Driver's head contact point, post-test.**

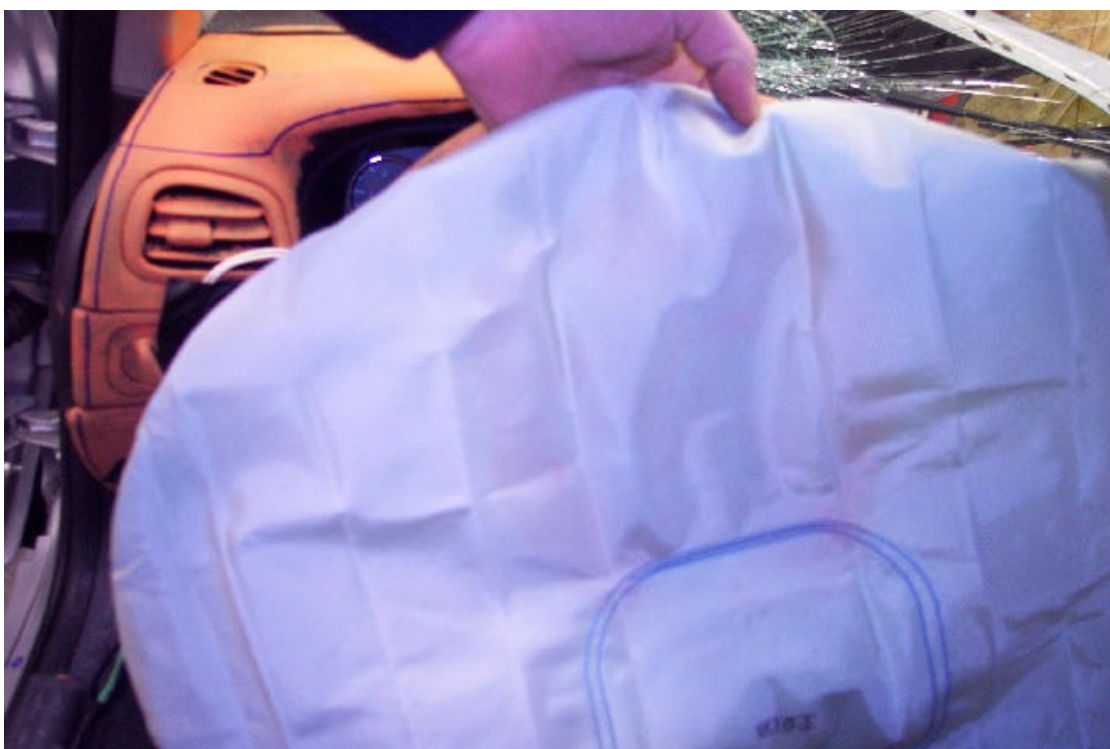
**24. Point de contact de tête du conducteur, après essai.  
Driver's head contact point, post-test.**

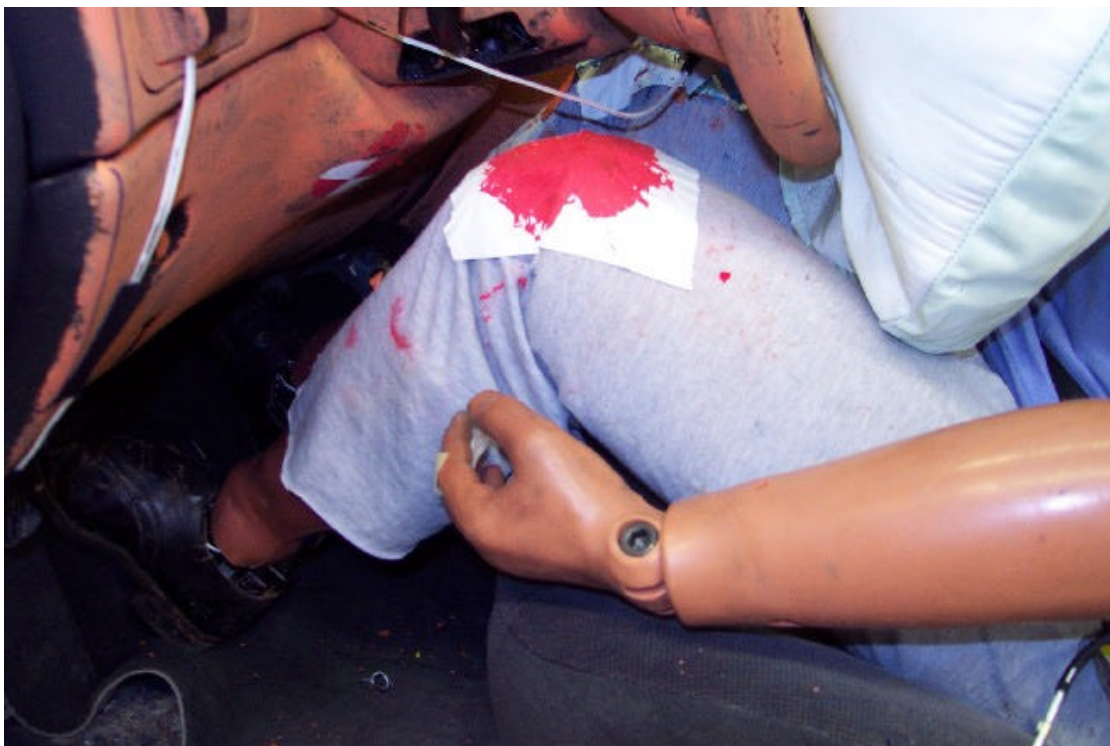
**25. Point de contact des genoux du conducteur, après essai.  
Driver's knees contact point, post-test.**

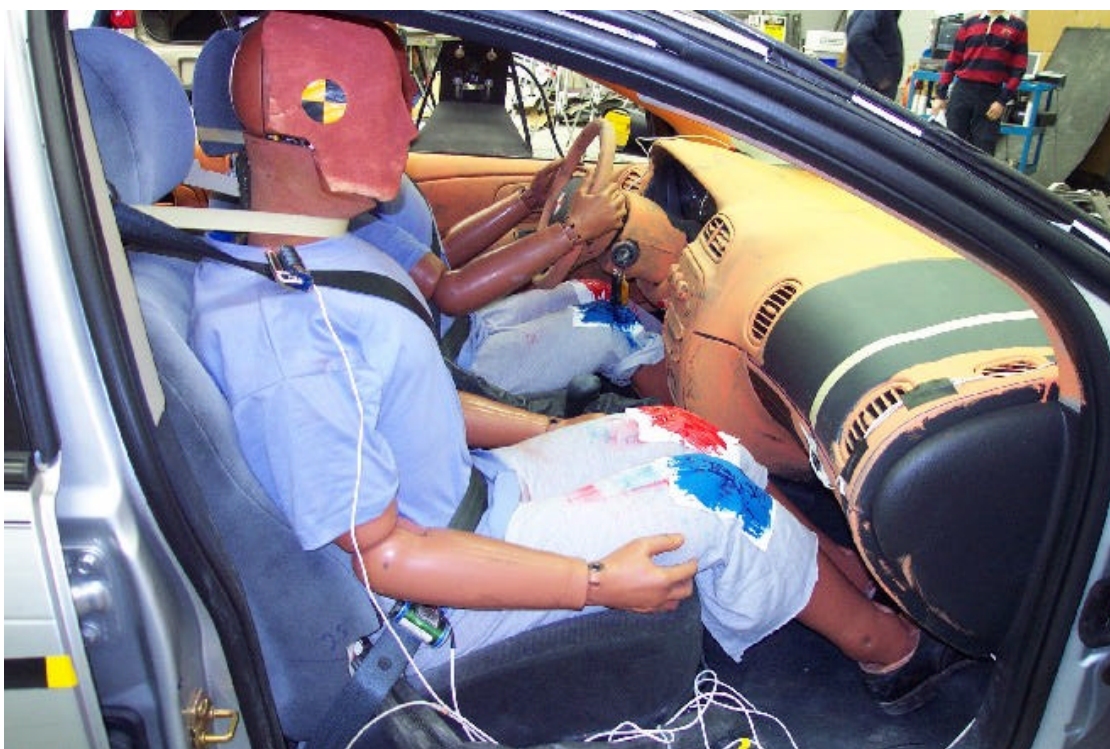
**27. Position du passager, avant essai.**  
**Passenger's position, pre-test.**

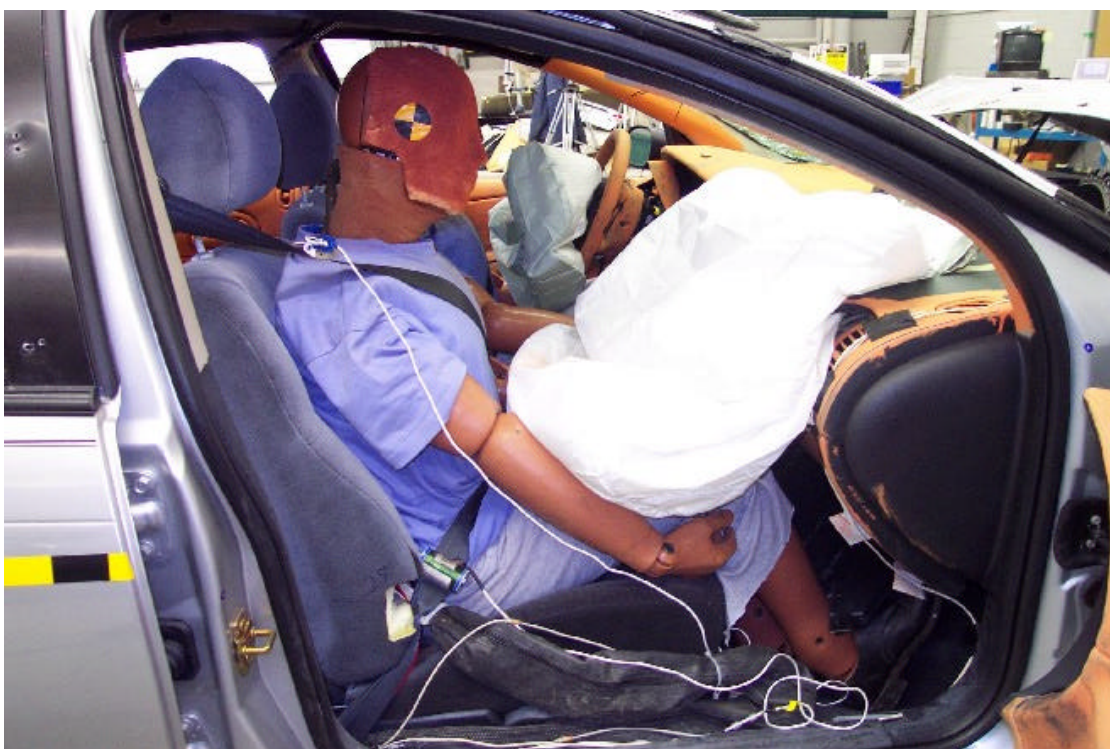
**28. Position du passager, après essai.**  
**Passenger's position, post-test.**
