**APPENDICE / APPENDIX A**

**PHOTOGRAPHIES DE L'ESSAI  
TEST PHOTOGRAPHS**

| Date de collision | 2004-03-10 | Véhicule | CHRYSLER CONCORDE 2004 | T.C. N° | 04-117 |

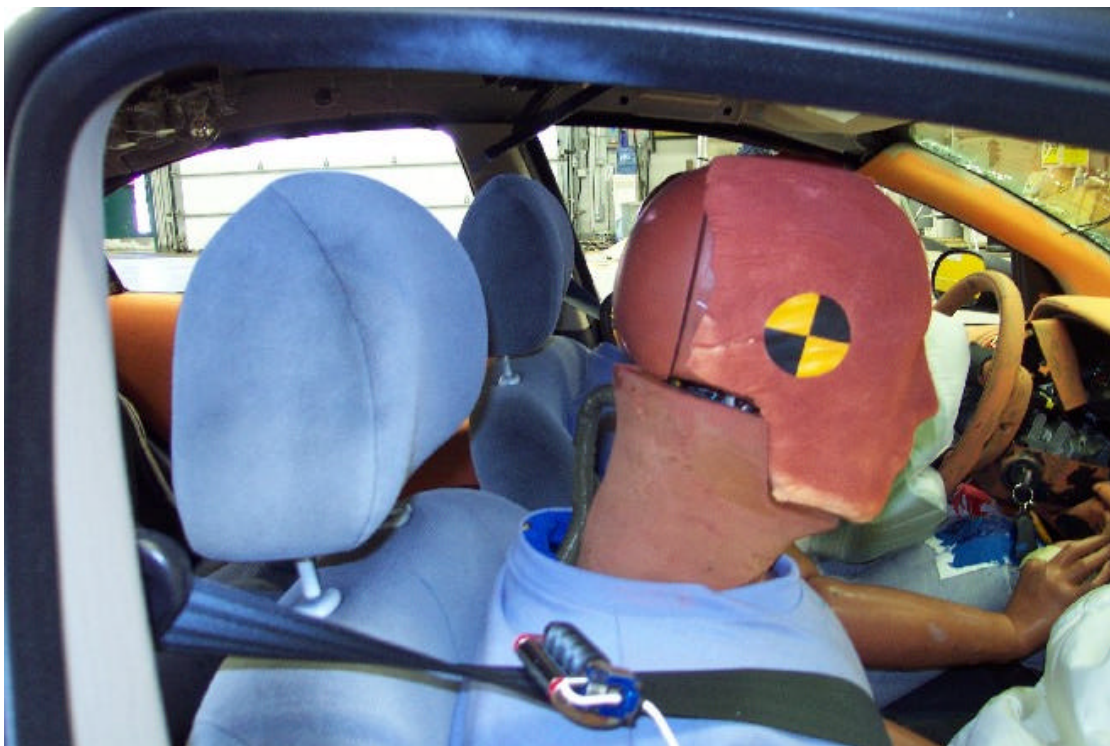
**29. Point de contact de tête du passager, après essai.  
Passenger's head contact point, post-test.**

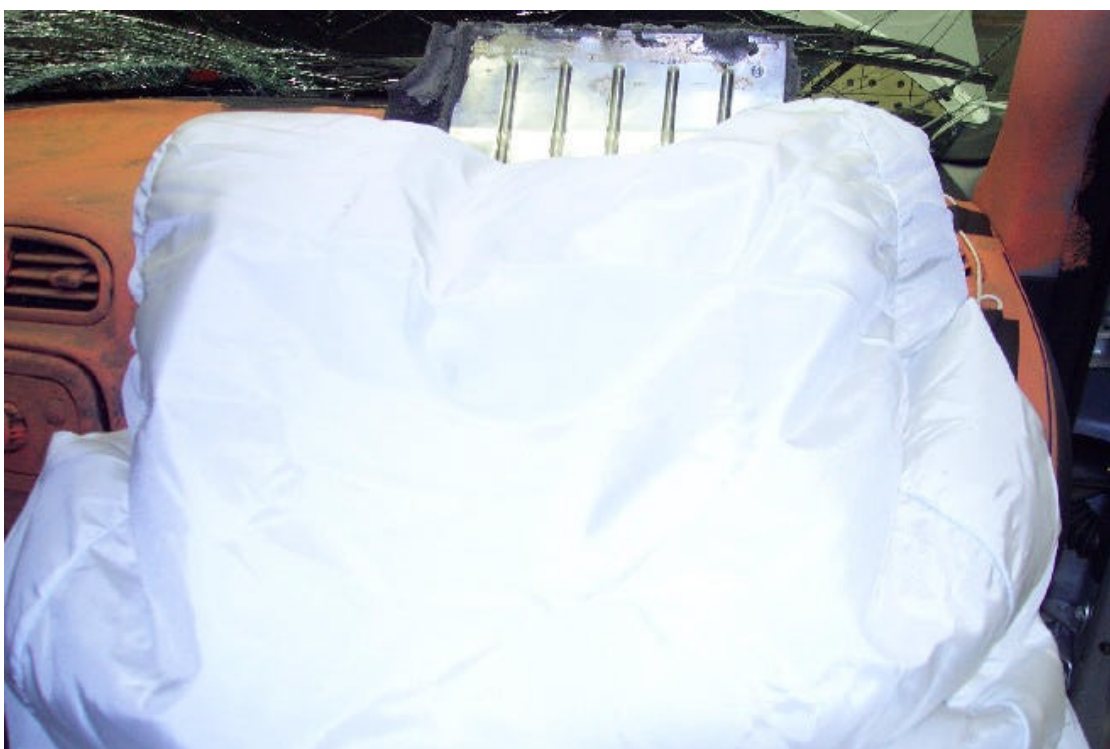
**30. Point de contact de tête du passager, après essai.  
Passenger's head contact point, post-test.**

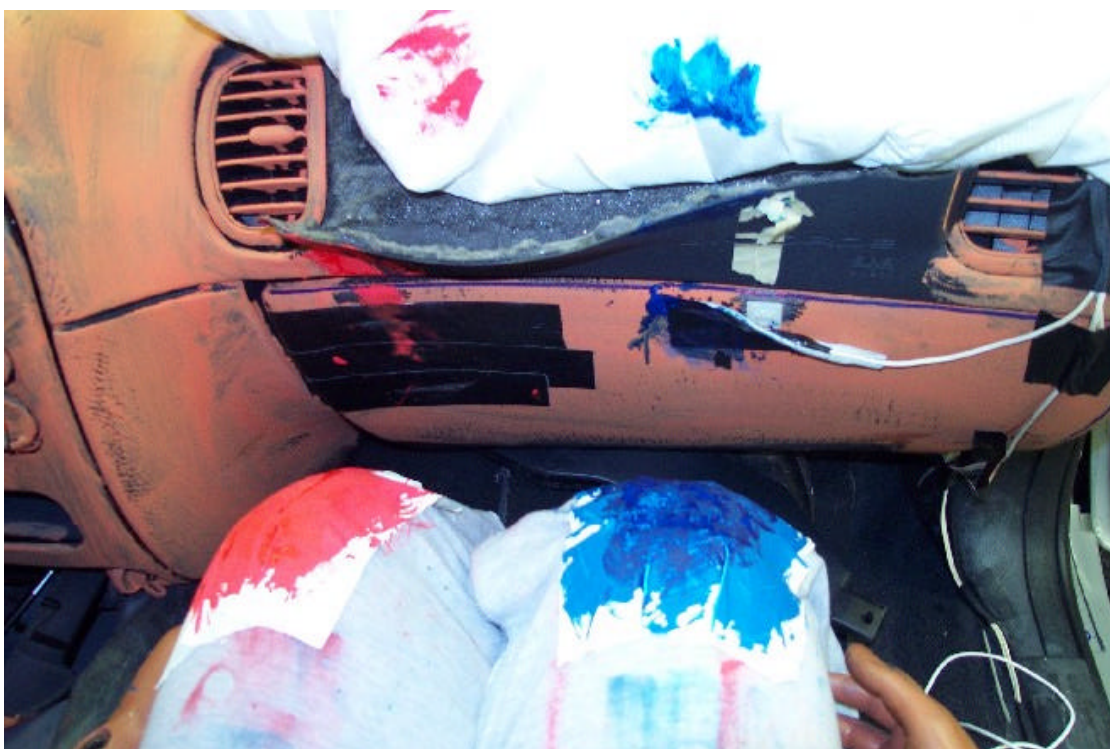
**31. Point de contact des genoux du passager, après essai.  
Passenger's knees contact point, post-test.**

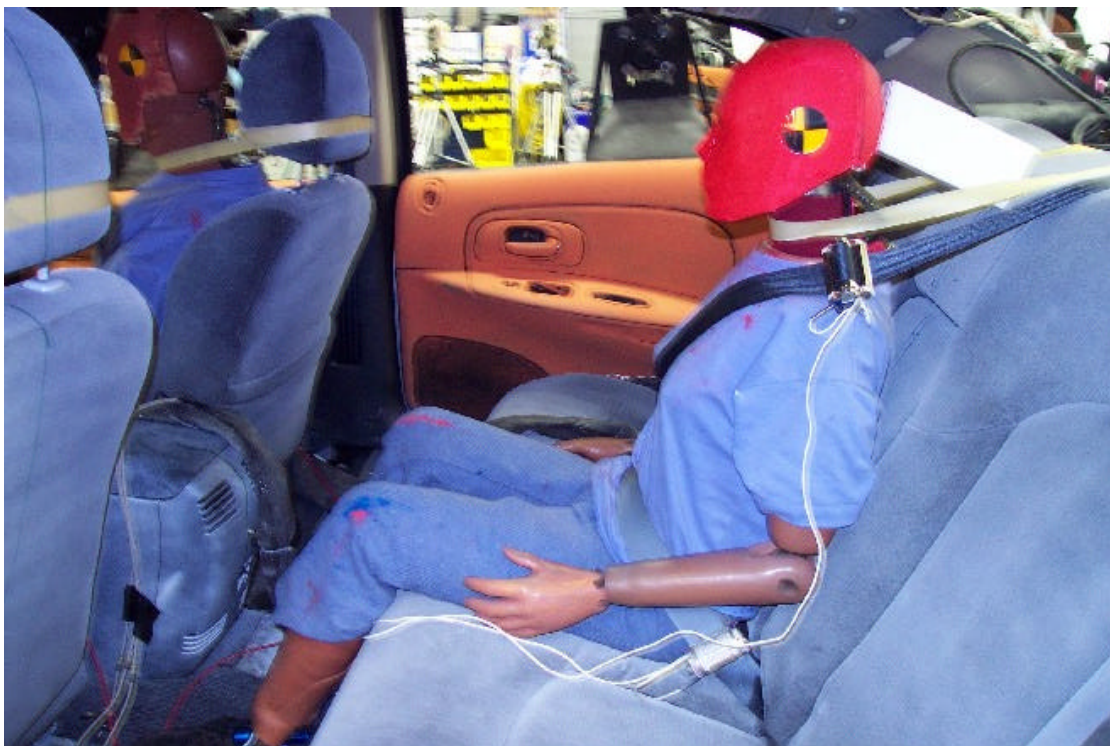
**32. Position du passager arrière centre, vue de gauche, avant essai.  
Rear centre passenger's position, left side view, pre-test.**

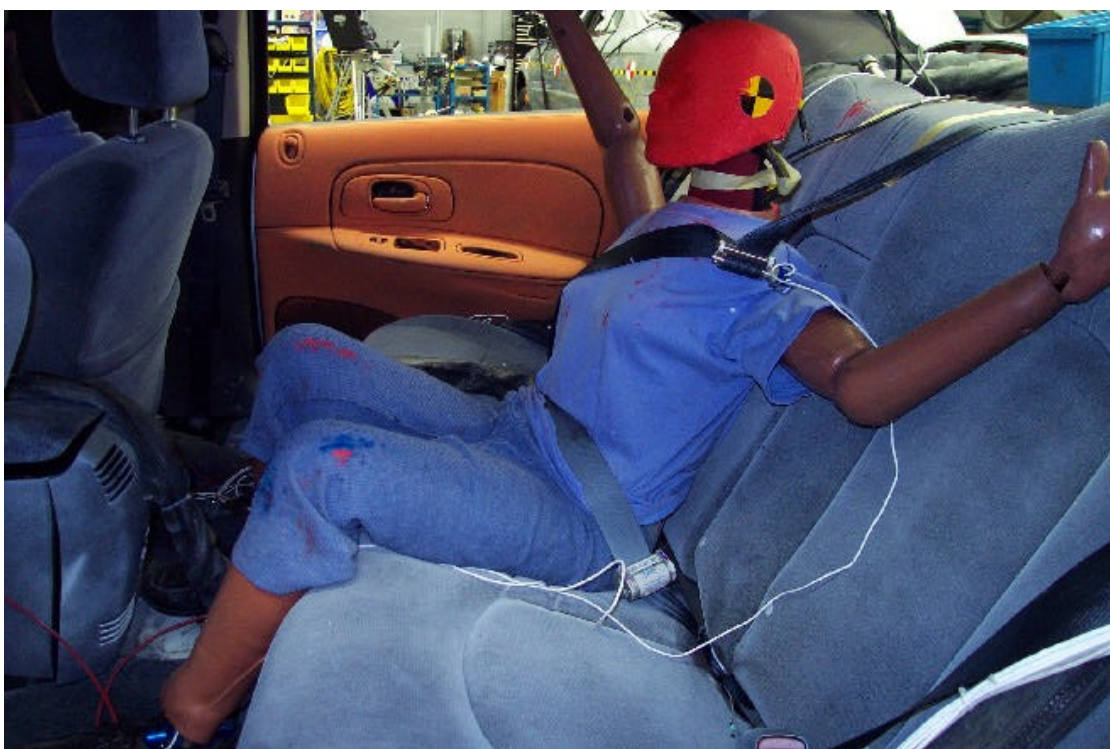
**33. Position du passager arrière centre, vue de gauche, après essai.  
Rear centre passenger's position, left side view, post-test.**

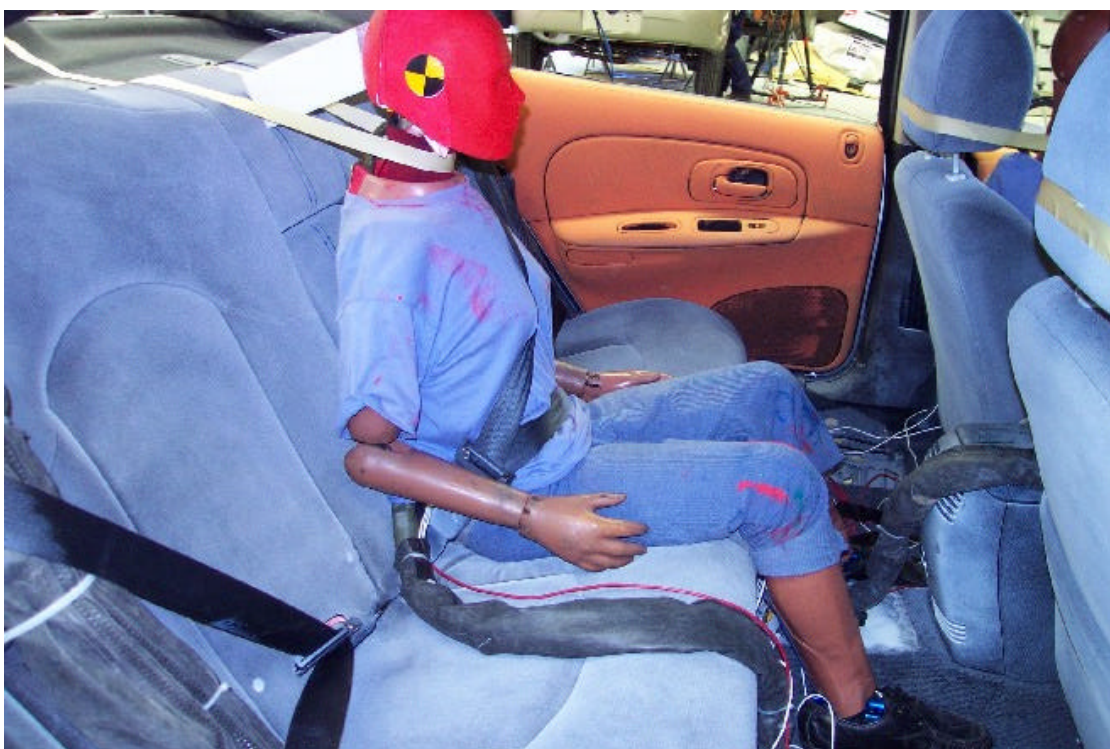
**34. Position du passager arrière centre, vue de droite, avant essai.**  
**Rear centre passenger's position, right side view, pre-test.**

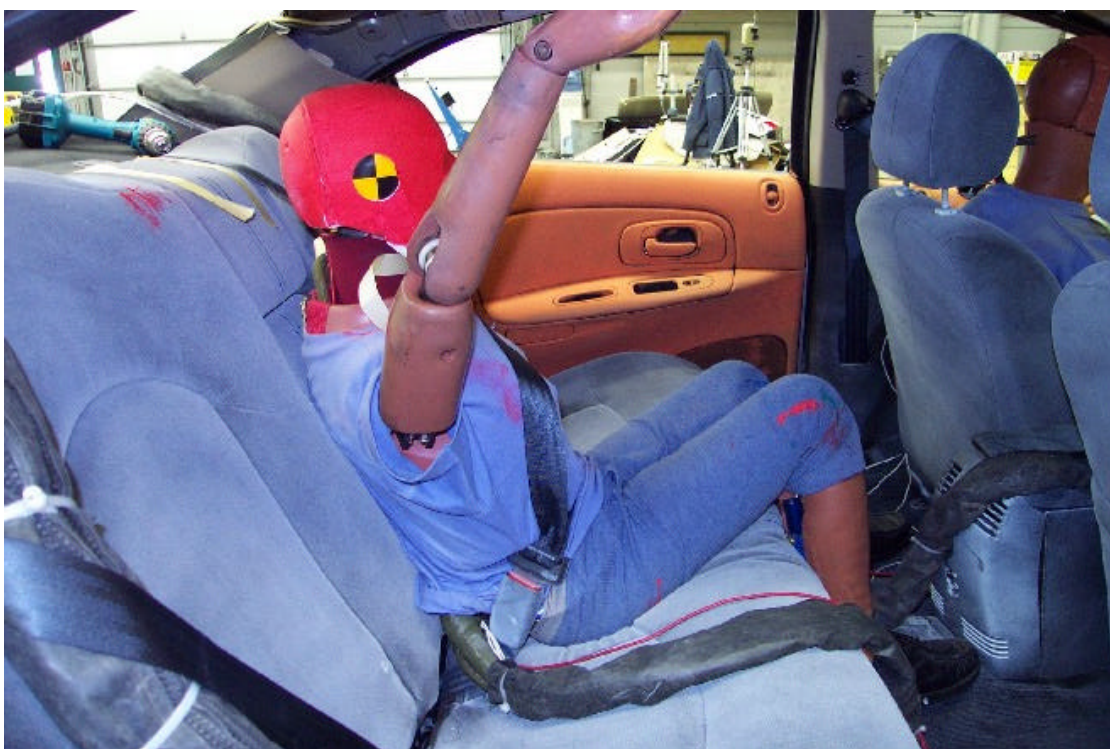
**35. Position du passager arrière centre, vue de droite, après essai.**  
**Rear centre passenger's position, right side view, post-test.**

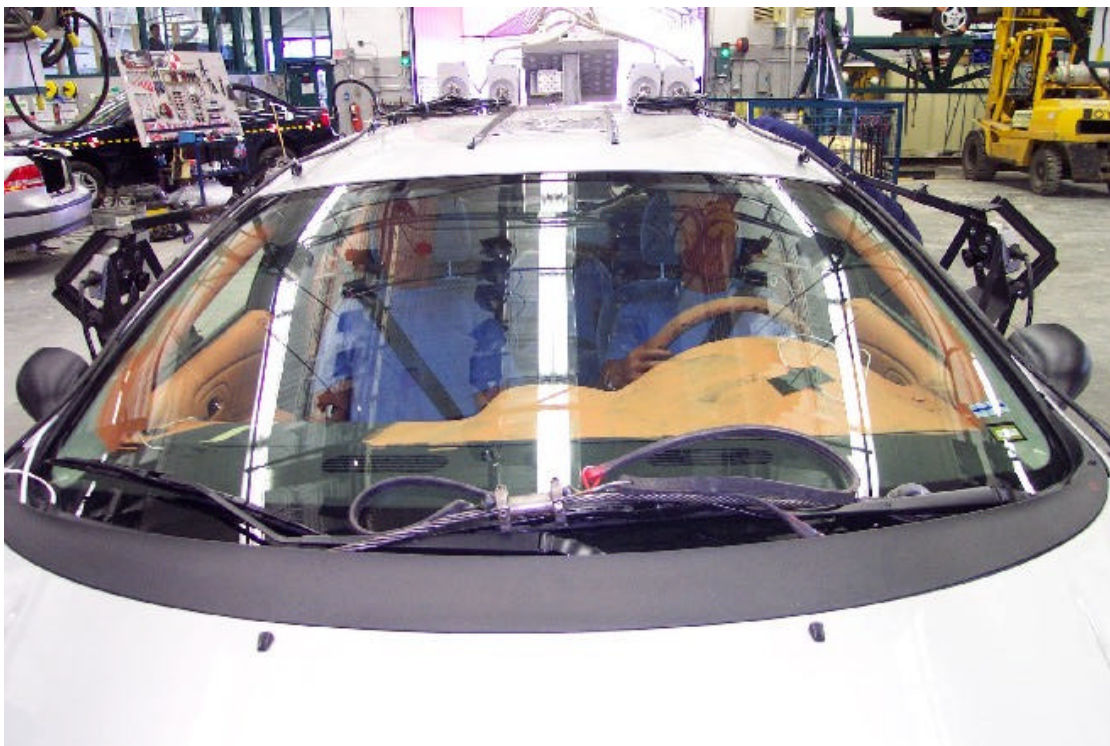
**36. Pare-brise, avant essai.**  
**Windshield, pre-test.**

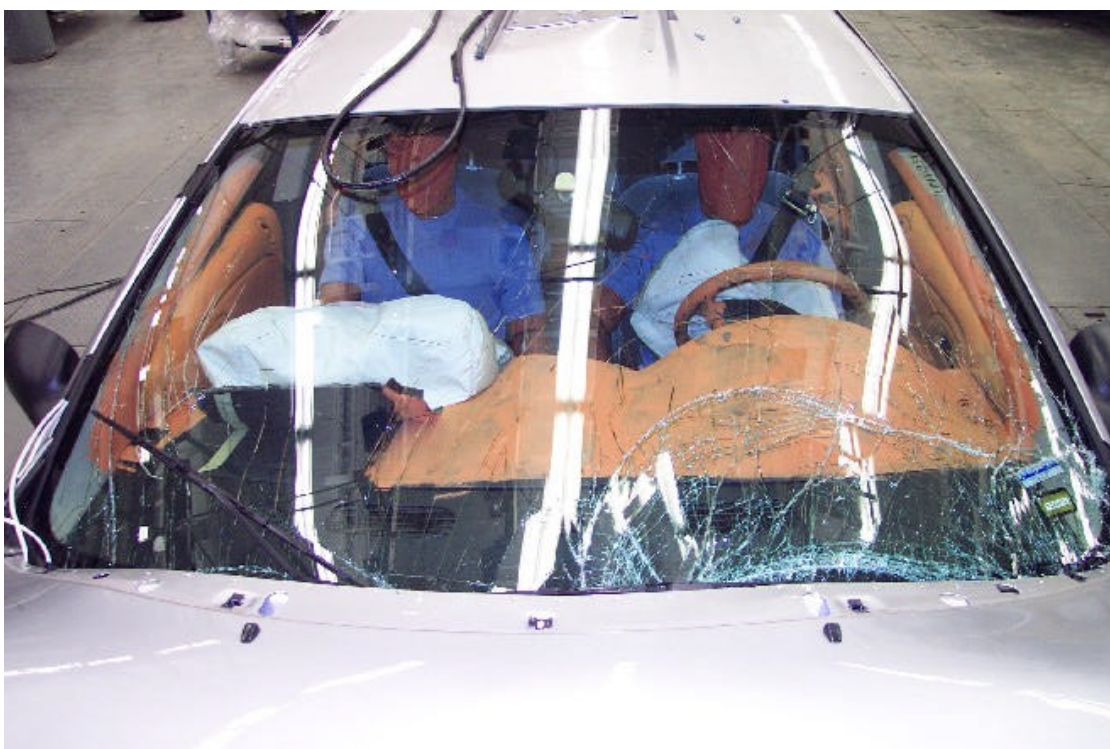
**37. Pare-brise, après essai.**  
**Windshield, post-test.**

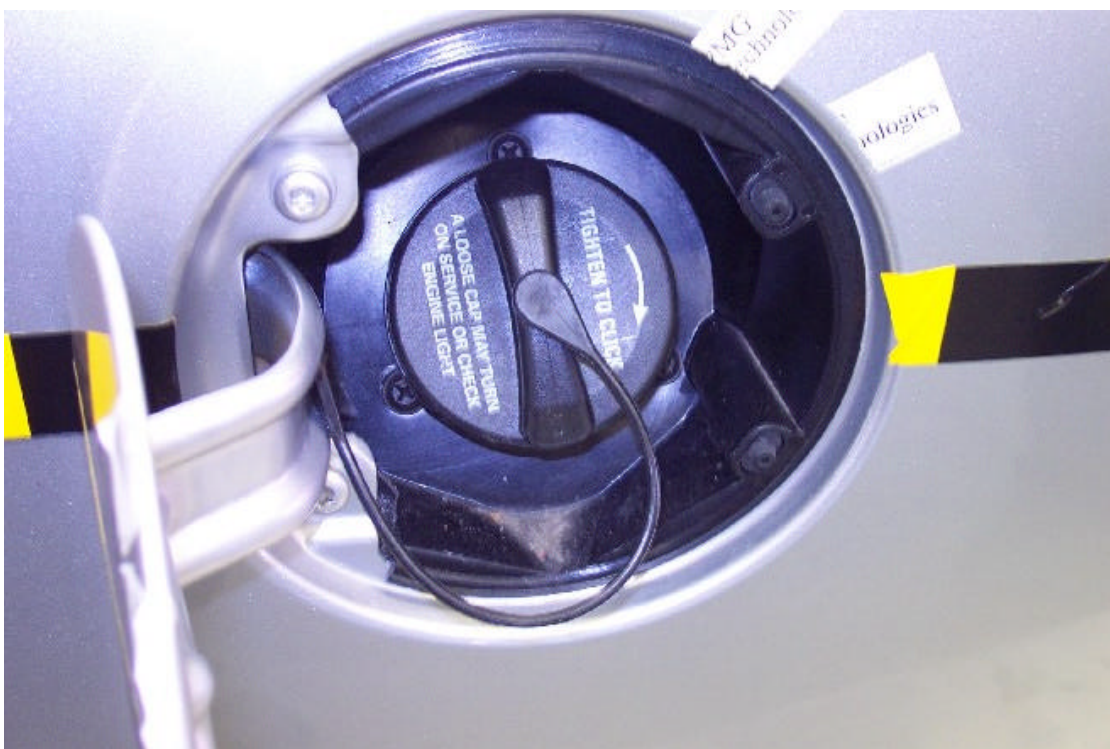
**38. Bouchon de remplissage, avant essai.**  
**Filler cap, pre-test.**

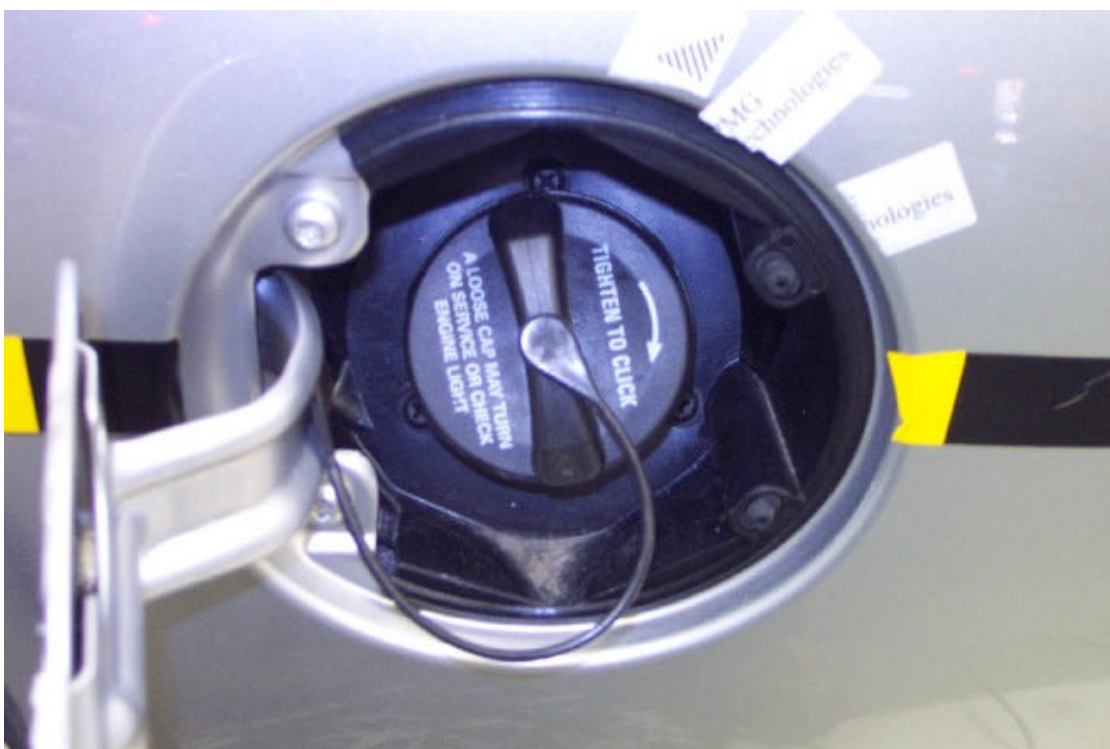
**39. Bouchon de remplissage, après essai.**  
**Filler cap, post-test.**

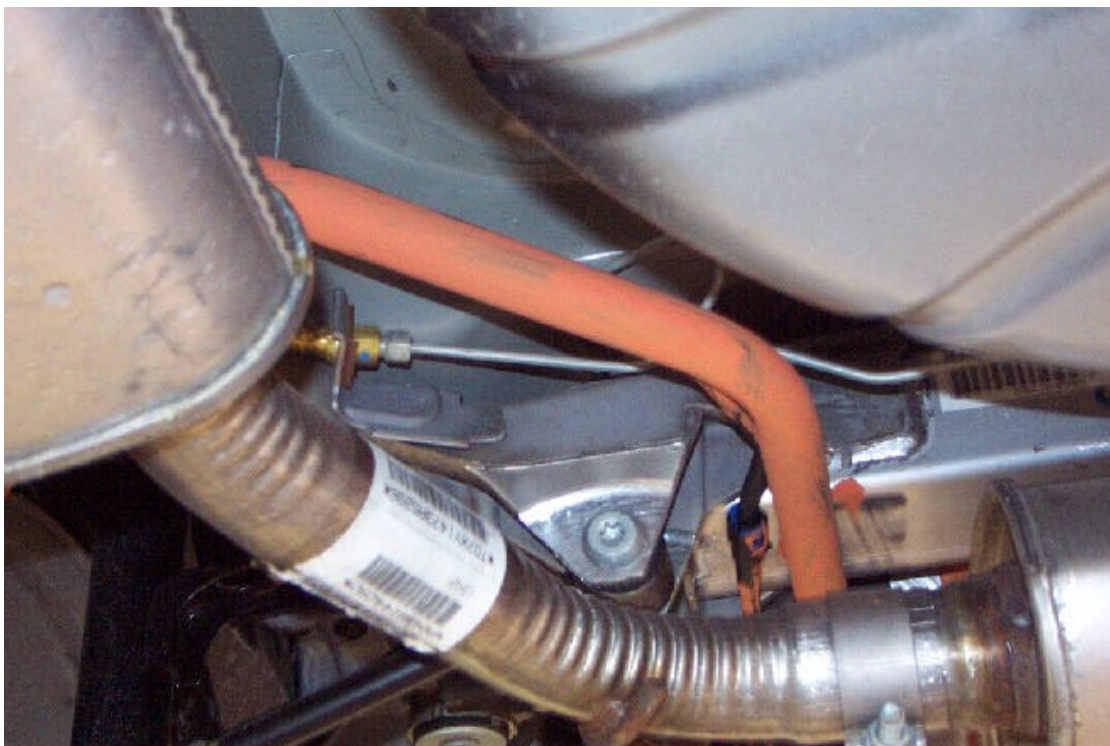
**40. Tuyau de remplissage et vapeur.  
Filler and vapor pipe.**

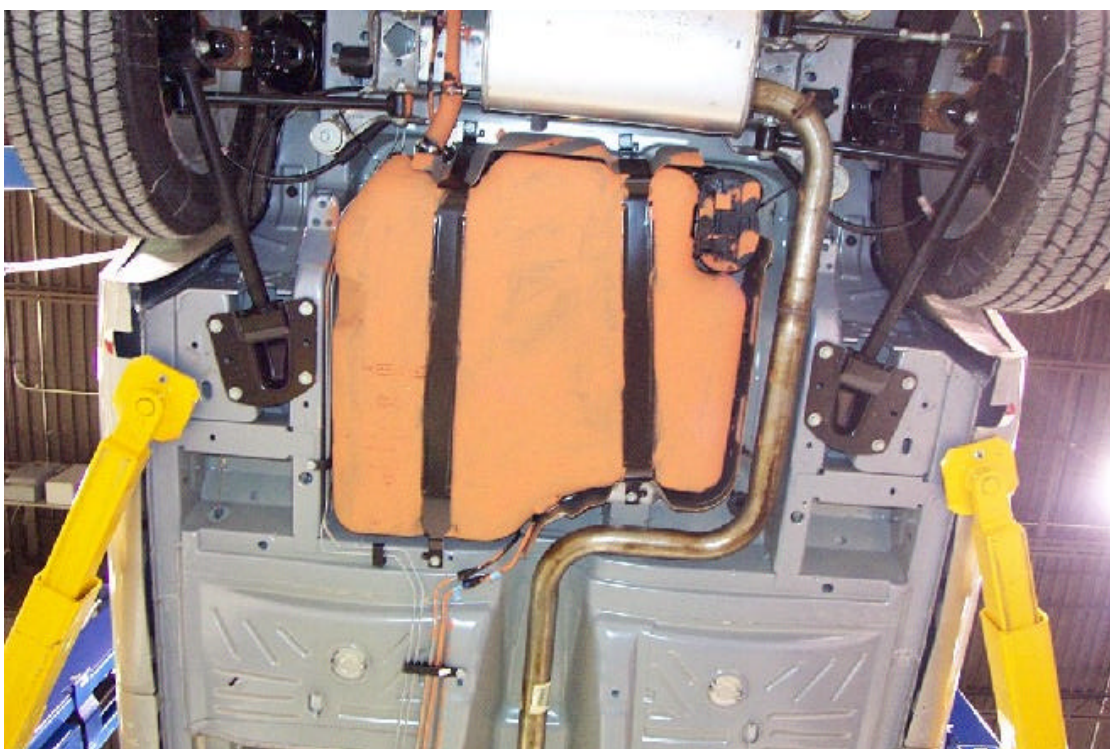
**41. Réservoir de carburant.  
Fuel tank.**

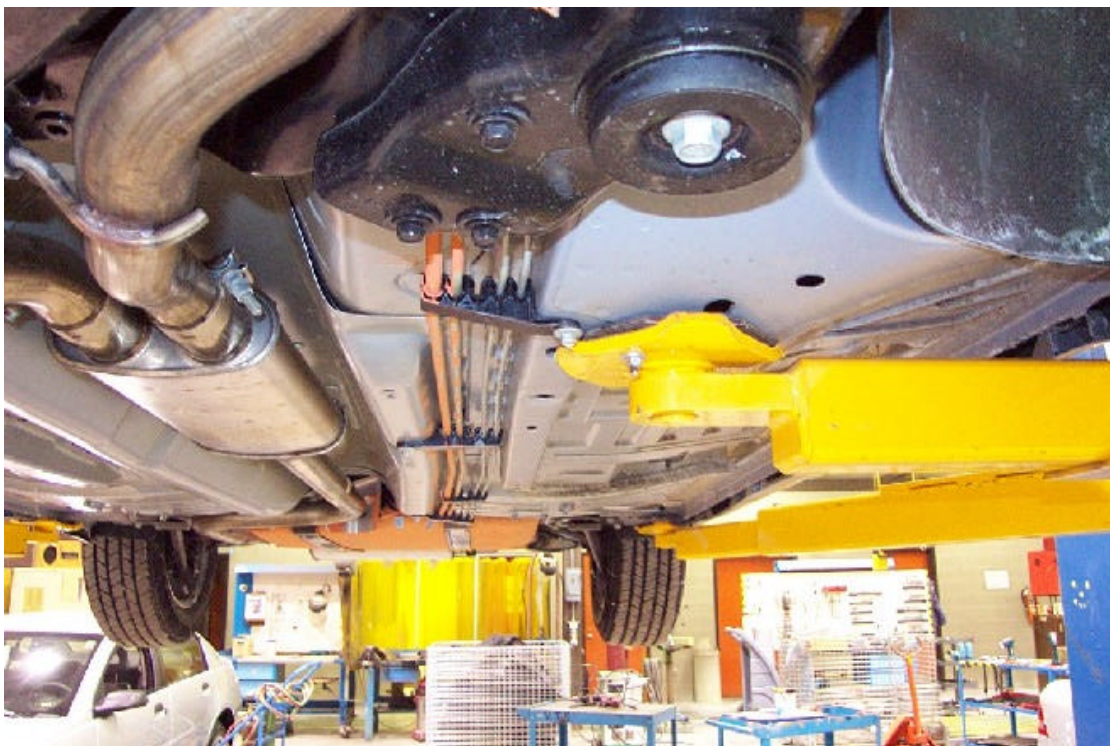
**42. Ligne de carburant et vapeur.  
Fuel and vapor lines.**

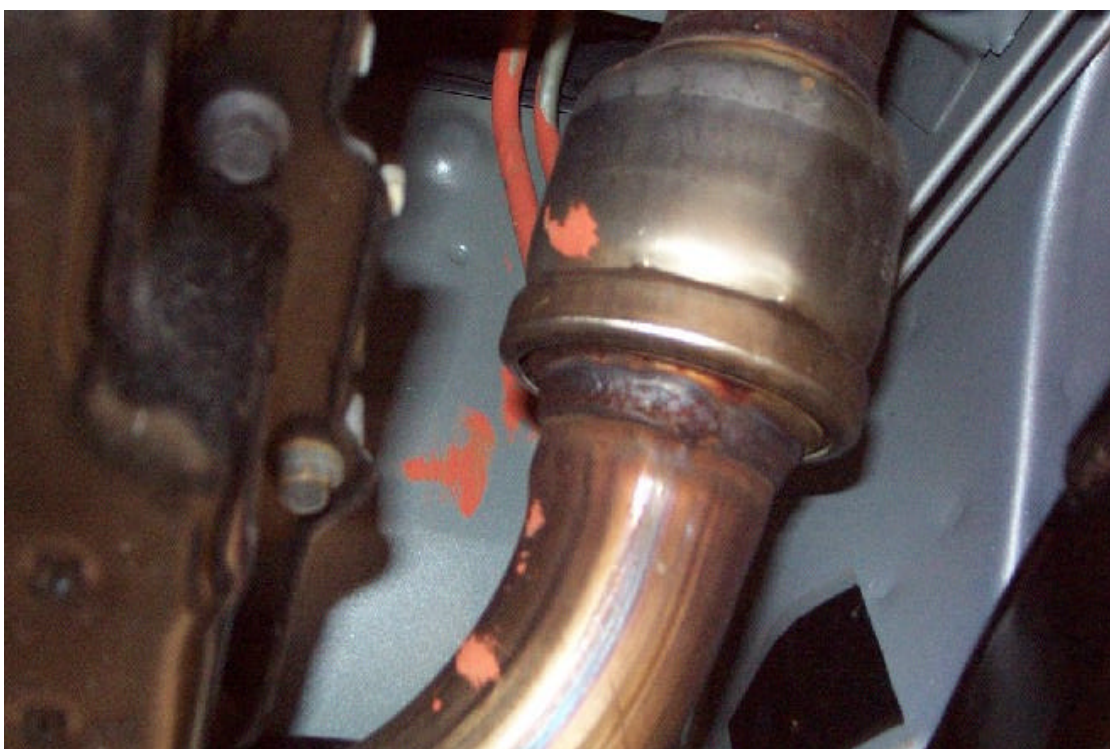
**43. Lignes de carburant et vapeur.  
Fuel and vapor lines.**

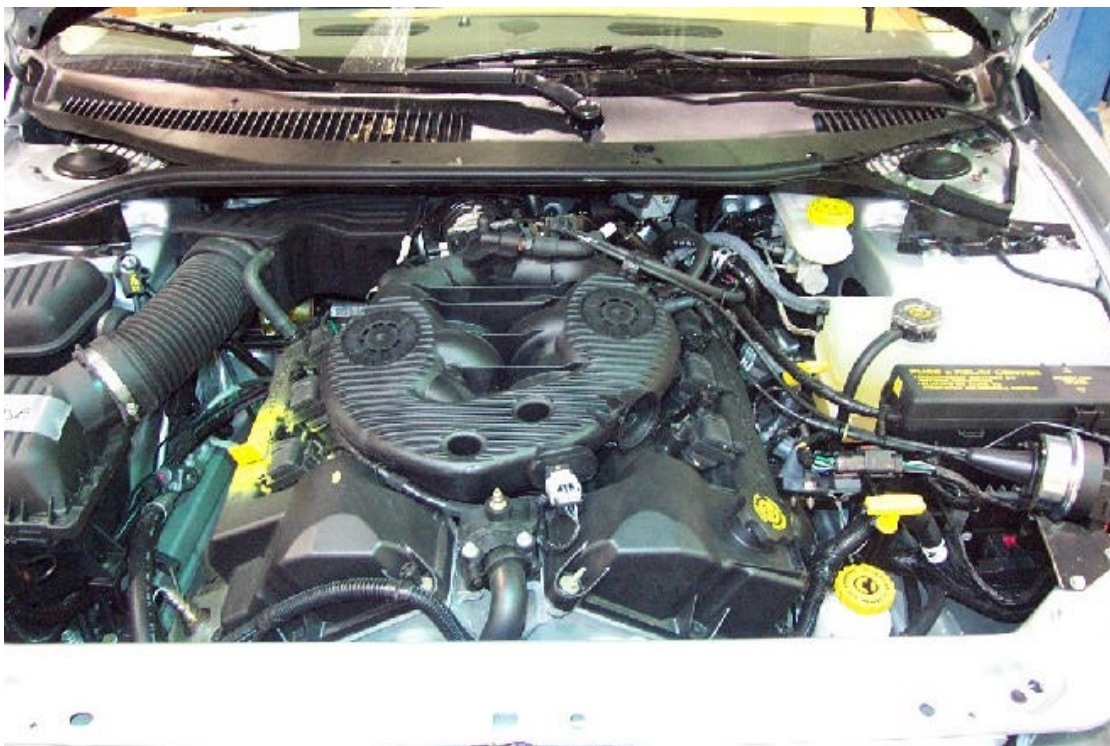
**44. Lignes de carburant et vapeur dans le compartiment moteur.**  
**Filler and vapor lines in the engine compartment.**

**Aucune fuite**  
**No leak**

**45. Localisation de la fuite de carburant.**  
**Fuel leak location.**

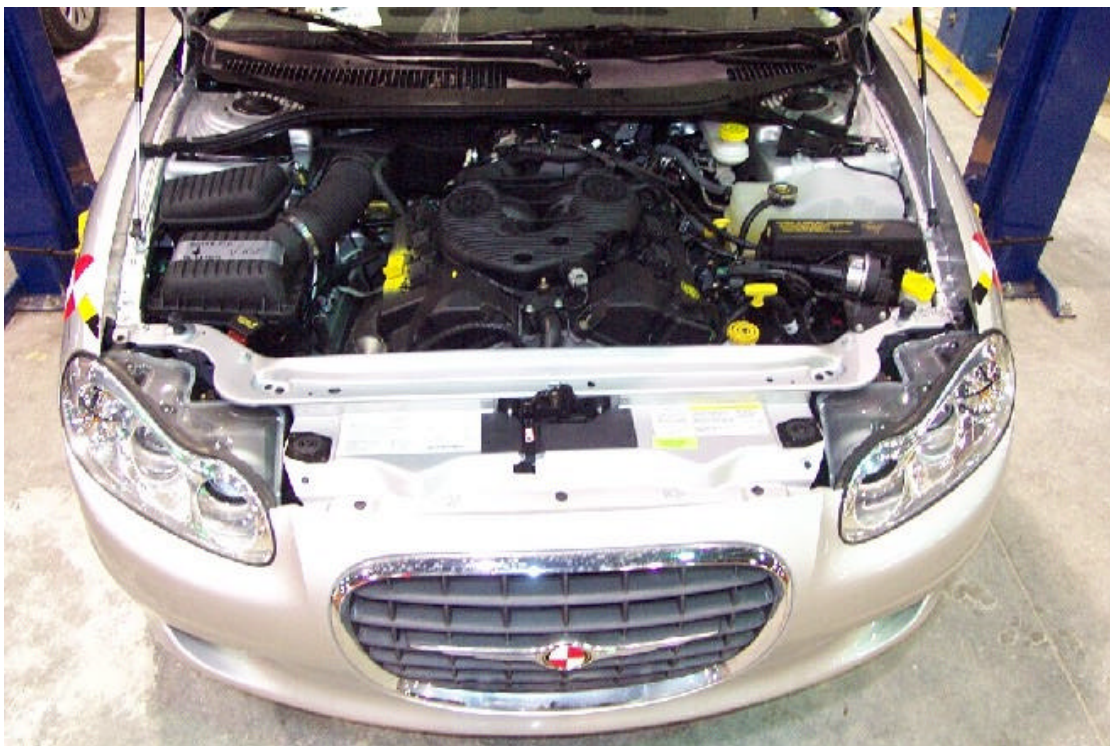
**46. Vue du compartiment moteur du véhicule d'essai, avant essai.  
Engine compartment view of the vehicle, pre-test.**

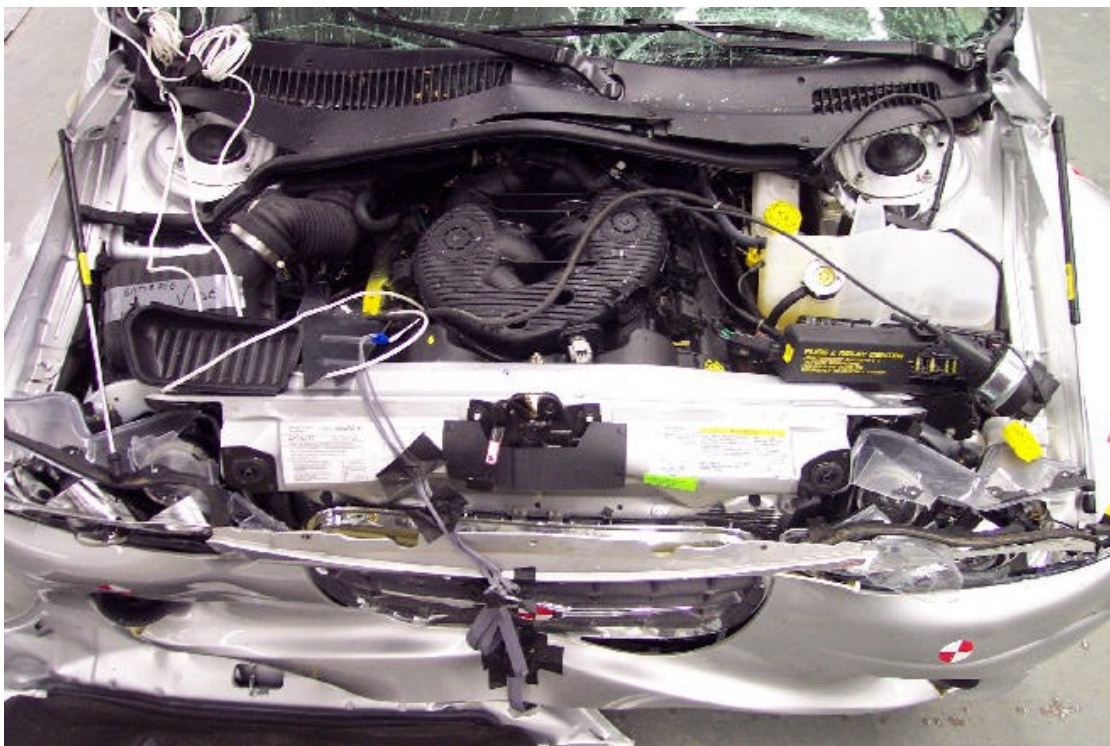
**47. Vue du compartiment moteur du véhicule d'essai, après essai.  
Engine compartment view of the vehicle, post-test.**

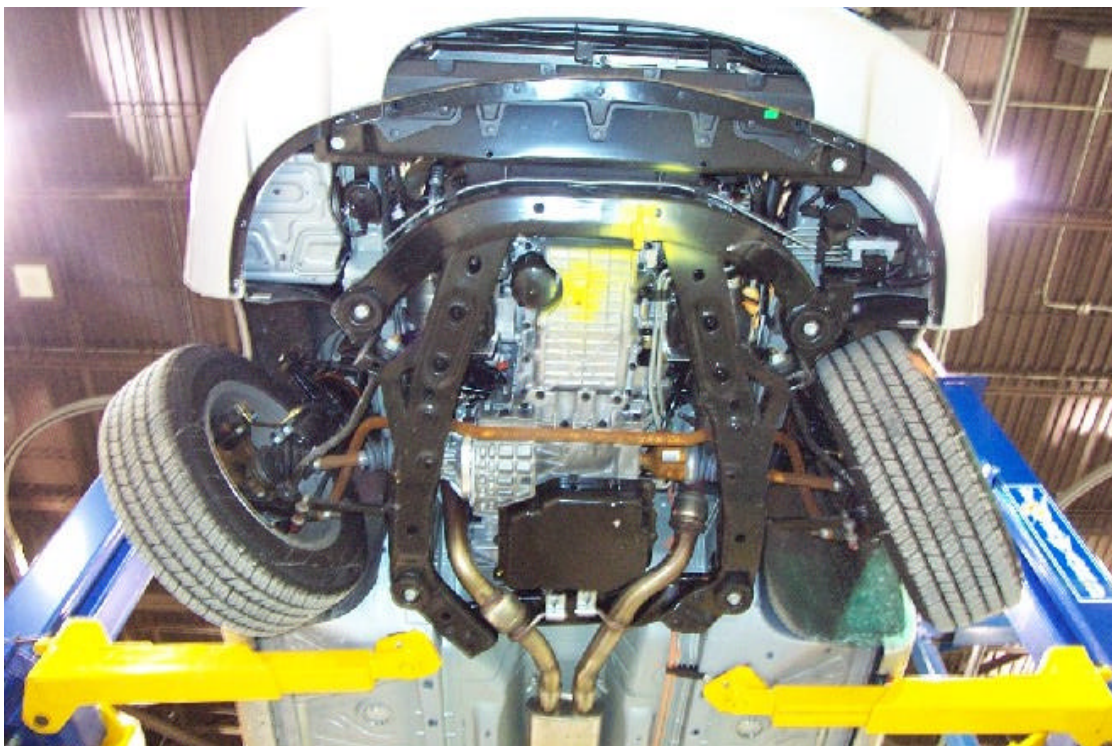
**48. Vue du dessous du compartiment moteur, avant essai**  
**Under view of the engine compartment , pre-test.**

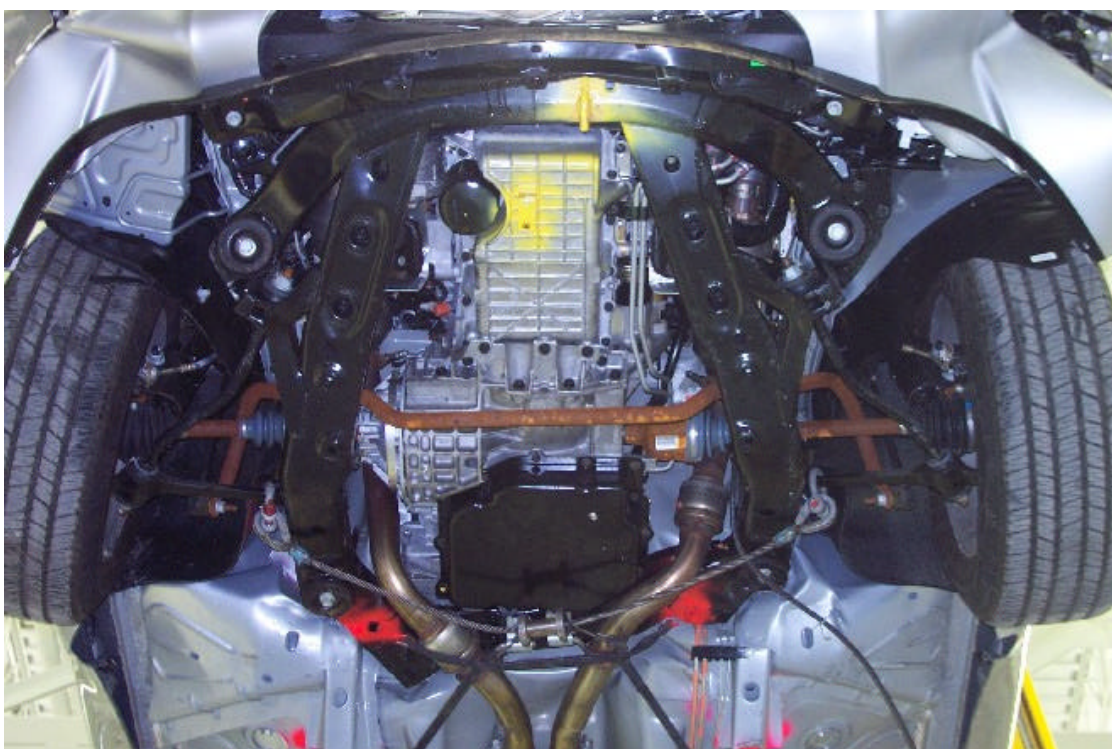
**49. Vue du dessous du compartiment moteur, après essai.**  
**Under view of the engine compartment , post-test.**

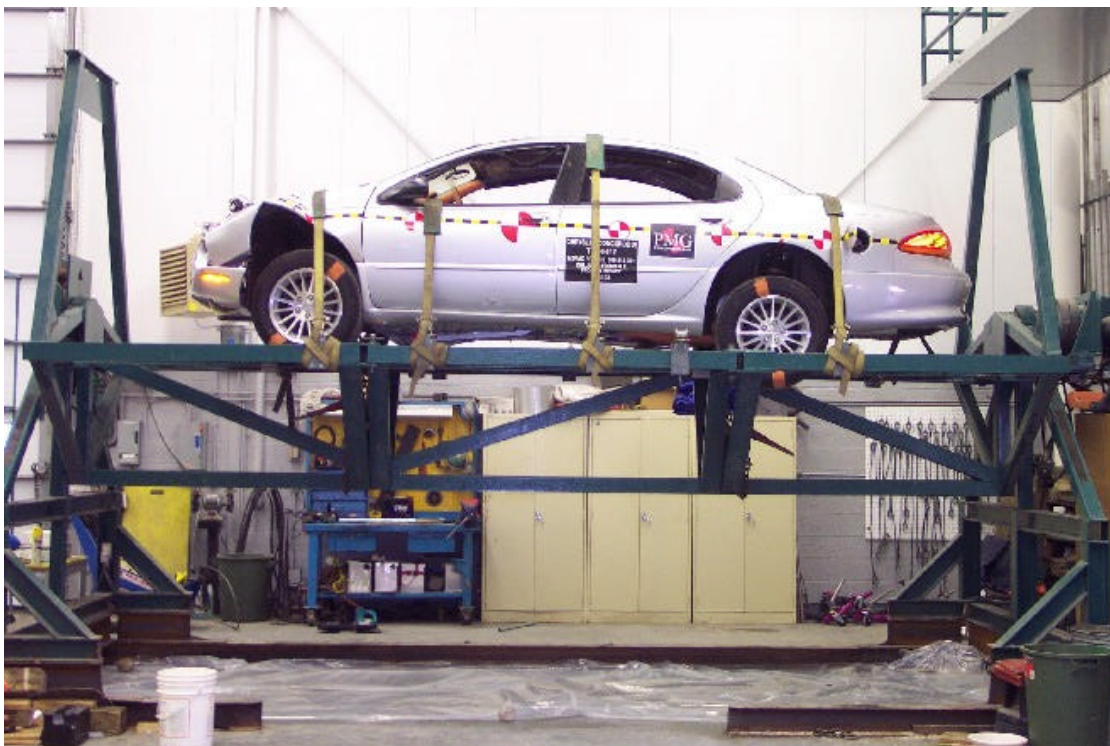
**50. Vue du véhicule sur culbuteur avant l'essai de capotage statique.  
View of the vehicle on the roll over device before testing.**

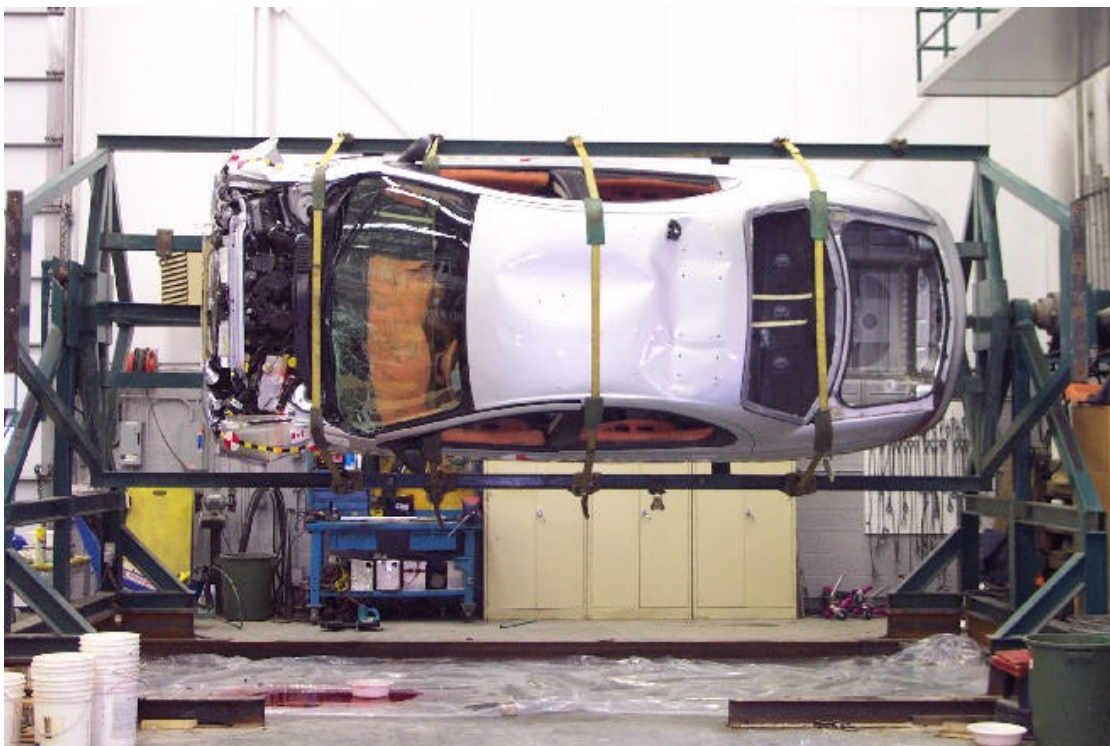
**51. Vue du véhicule sur culbuteur à 90°.  
View of the vehicle on the roll over device at 90°.**

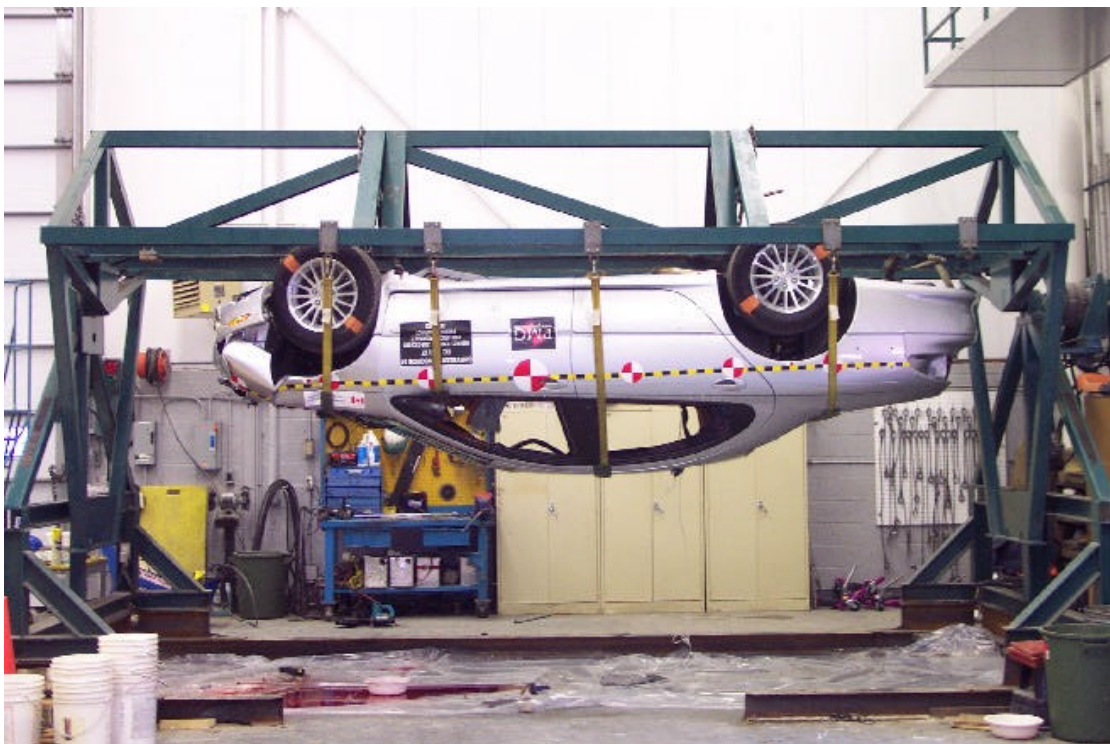
**52. Vue du véhicule sur culbuteur à 180°.**  
**View of the vehicle on the roll over device at 180°.**

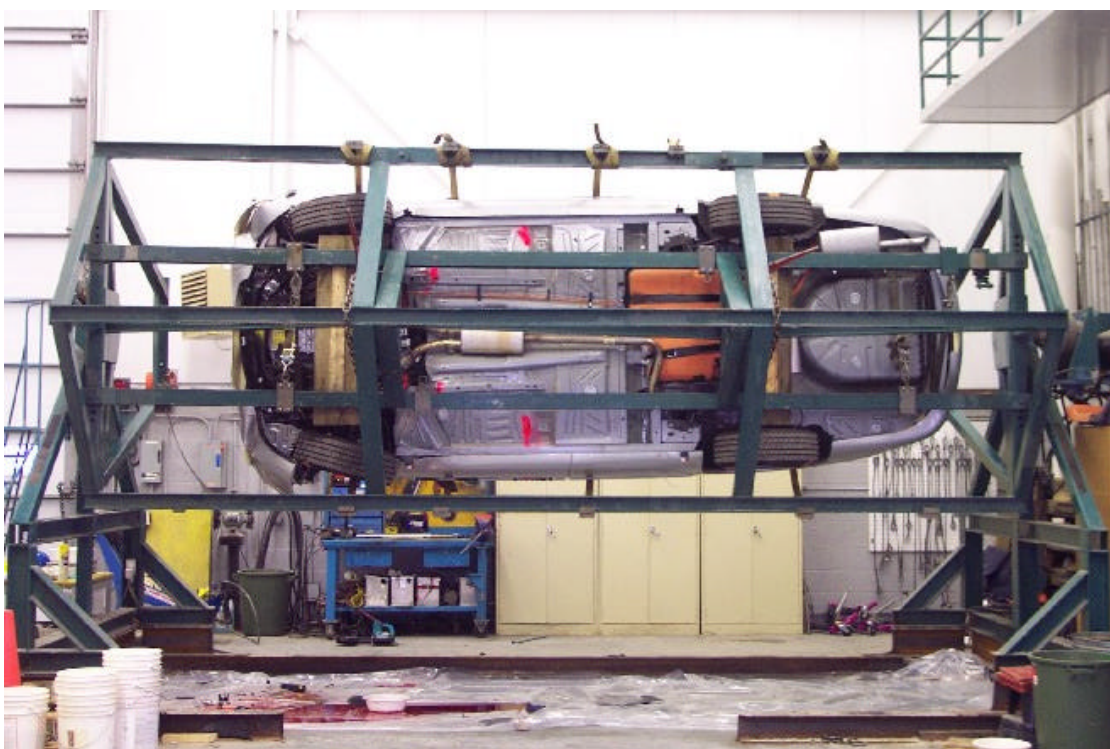
**53. Vue du véhicule sur culbuteur à 270°.**  
**View of the vehicle on the roll over device at 270°.**

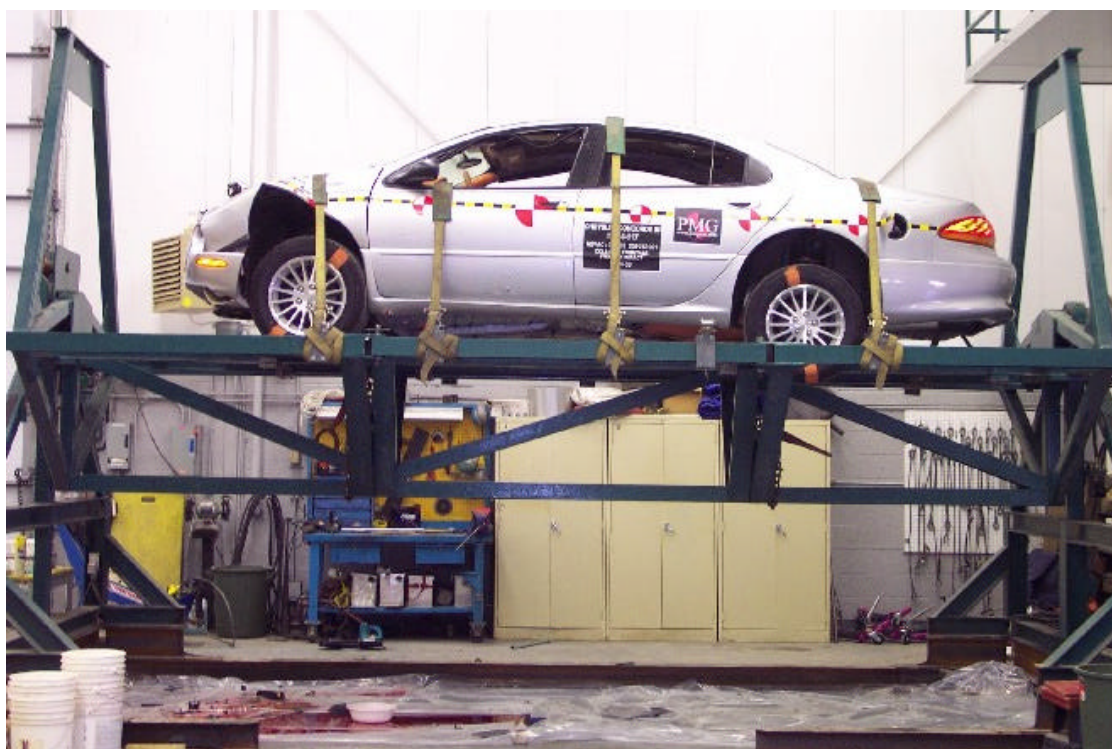
54. Vue du véhicule sur culbuteur à 360°.  
View of the vehicle on the roll over device at 360°.

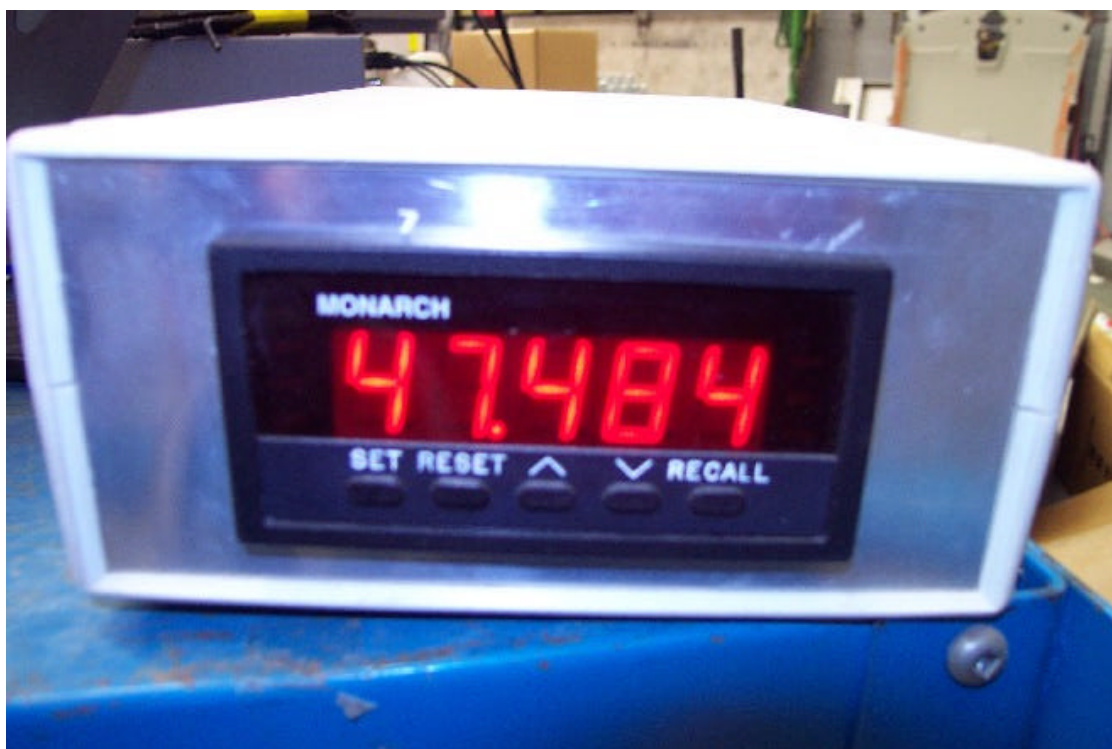
55. Affichage du lecteur de vitesse.  
Speed trap reading.
