**RAPPORT D'ESSAI - TEST REPORT  
COLLISION FRONTALE DE RECHERCHE  
RESEARCH FRONTAL IMPACT**

| <b>VÉHICULE D'ESSAI / TEST VEHICLE<br/>TOYOTA CAMRY 2005 TC # 05-202</b> |

**ESSAIS DE RECHERCHE CONJOINTS TC/NHTSA SUR LES  
SACS GONFLABLES FRONTAUX  
JOINT TC/NHTSA FRONTAL AIRBAGS RESEARCH TESTS**

N° de contrat : **05-6008**  
Rapport N°: **RR05-210**

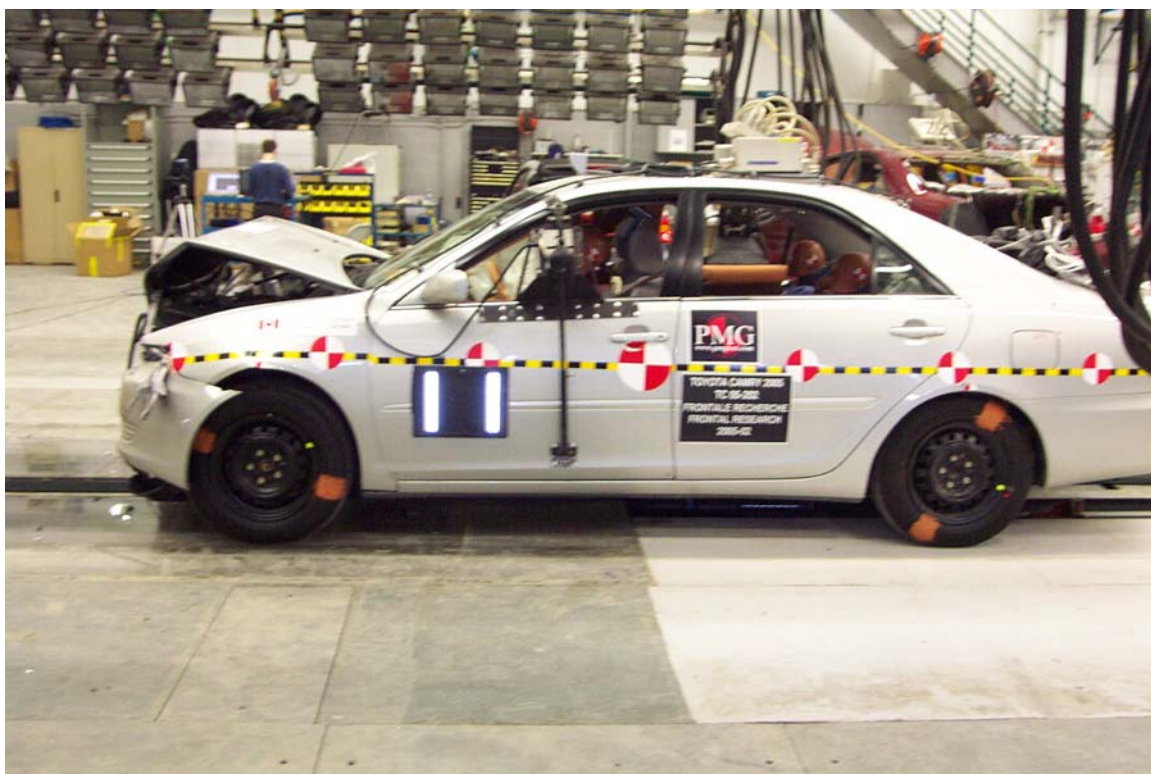
6. Vue générale côté gauche du véhicule d'essai, après essai.  
Left side view of the test vehicle, post-test.

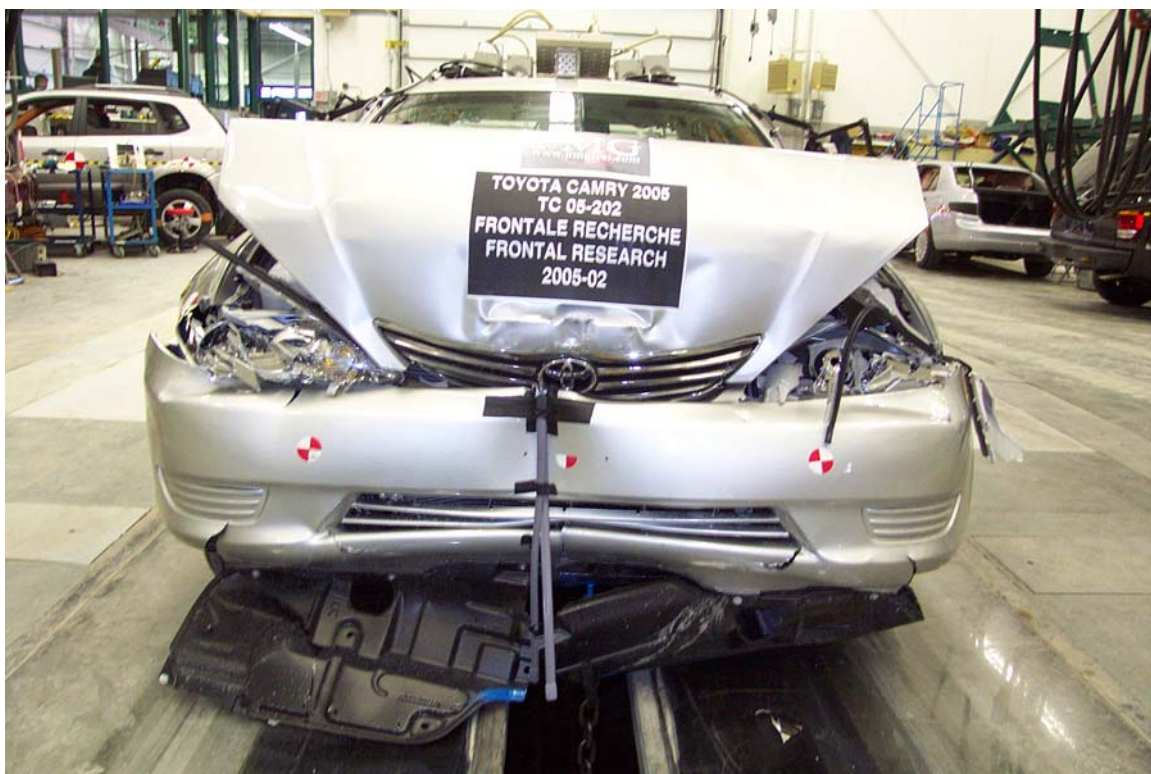
12. Vue avant du véhicule d'essai, après essai.  
Front view of the test vehicle, post-test.

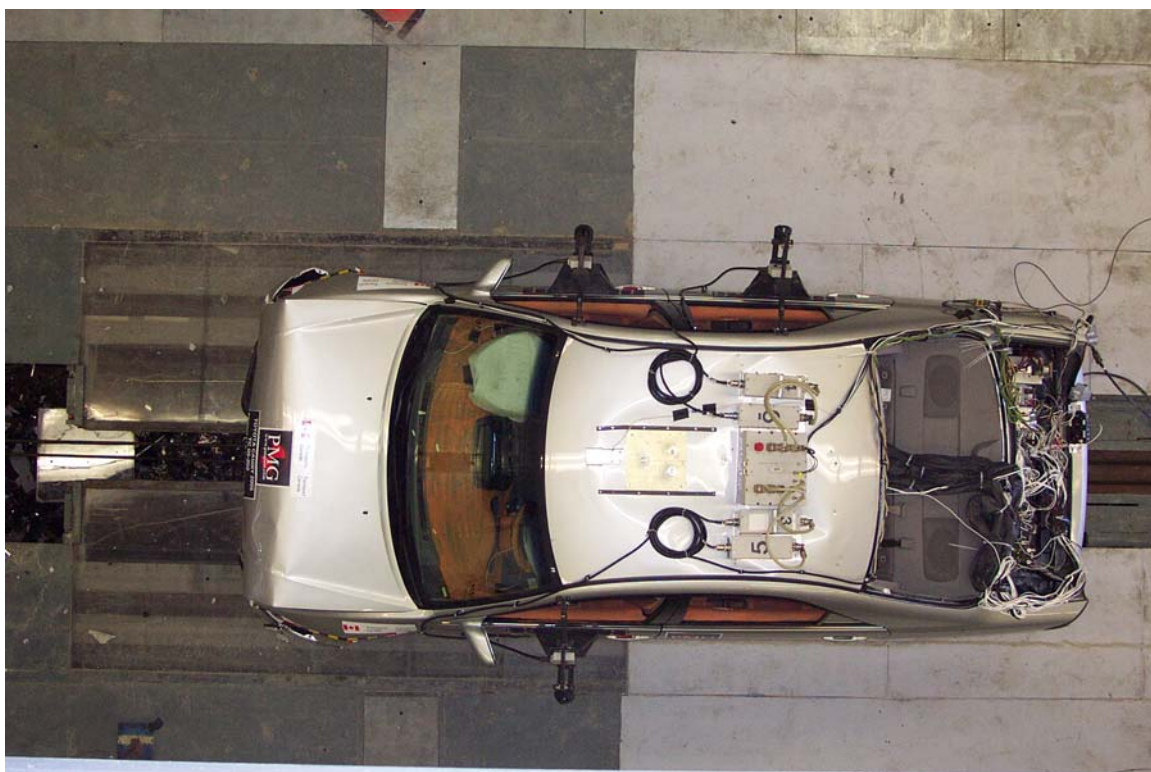
14. Vue de plan du véhicule d'essai, après essai.  
Over view of the test vehicle, post-test.

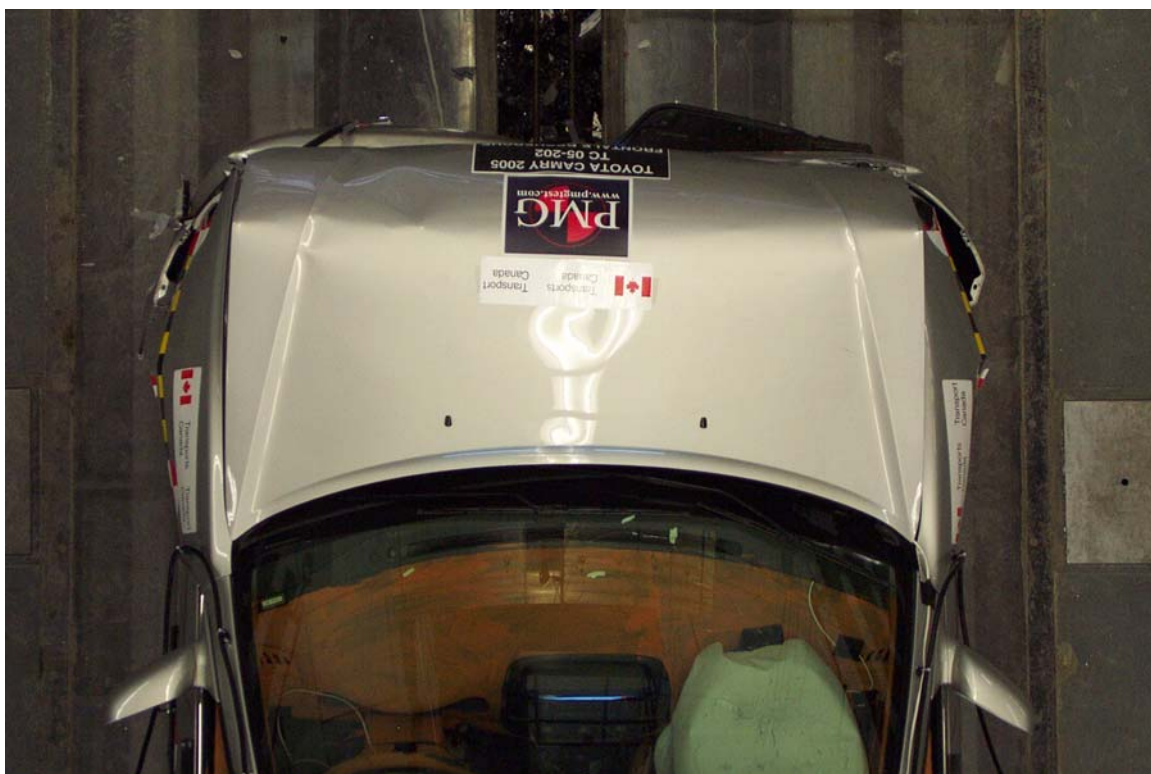
16. Vue de plan du devant du véhicule d'essai, après essai.  
Over view of the front part of the test vehicle, post-test.

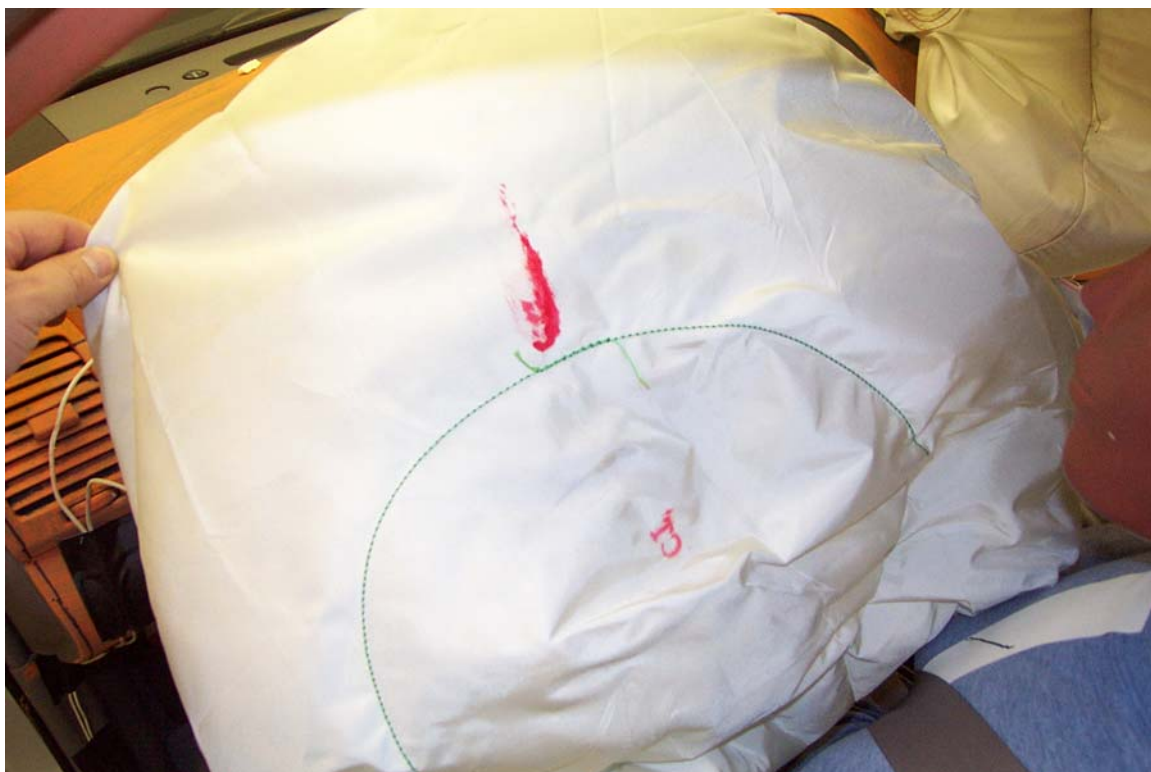
27. Point de contact de tête du conducteur, après essai.  
Driver's head contact point, post-test.

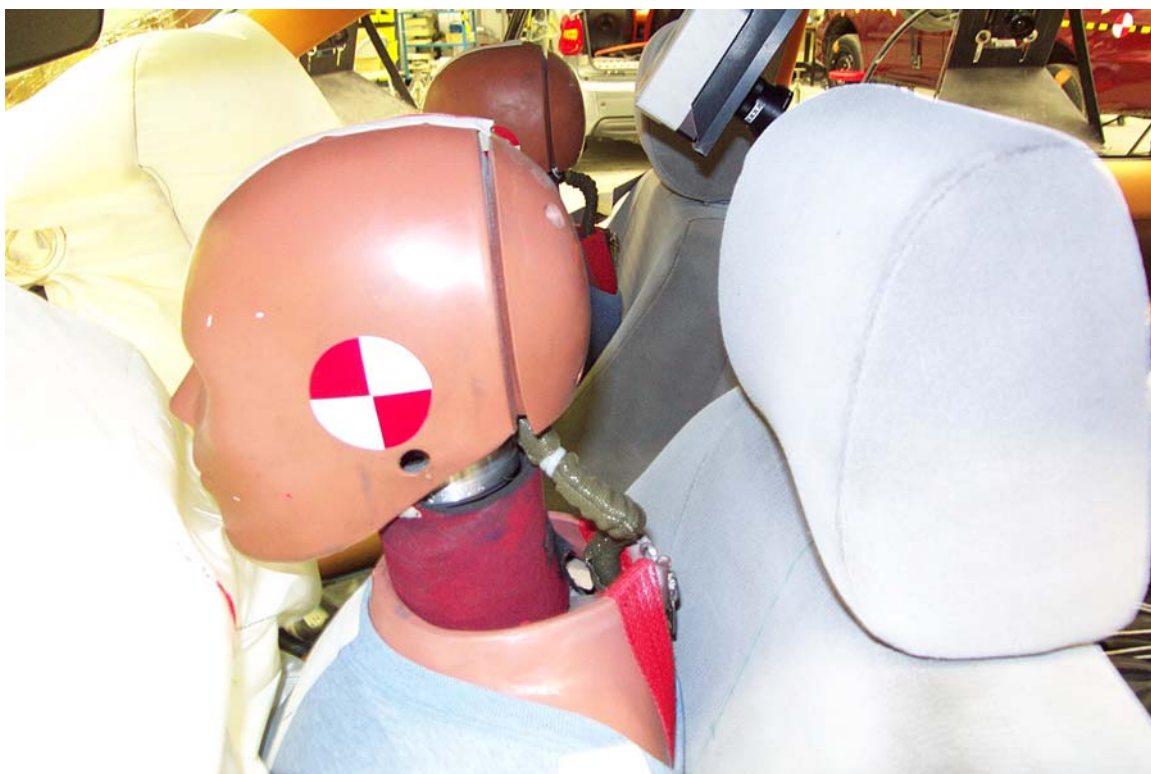
28. Point de contact de tête du conducteur, après essai.  
Driver's head contact point, post-test.

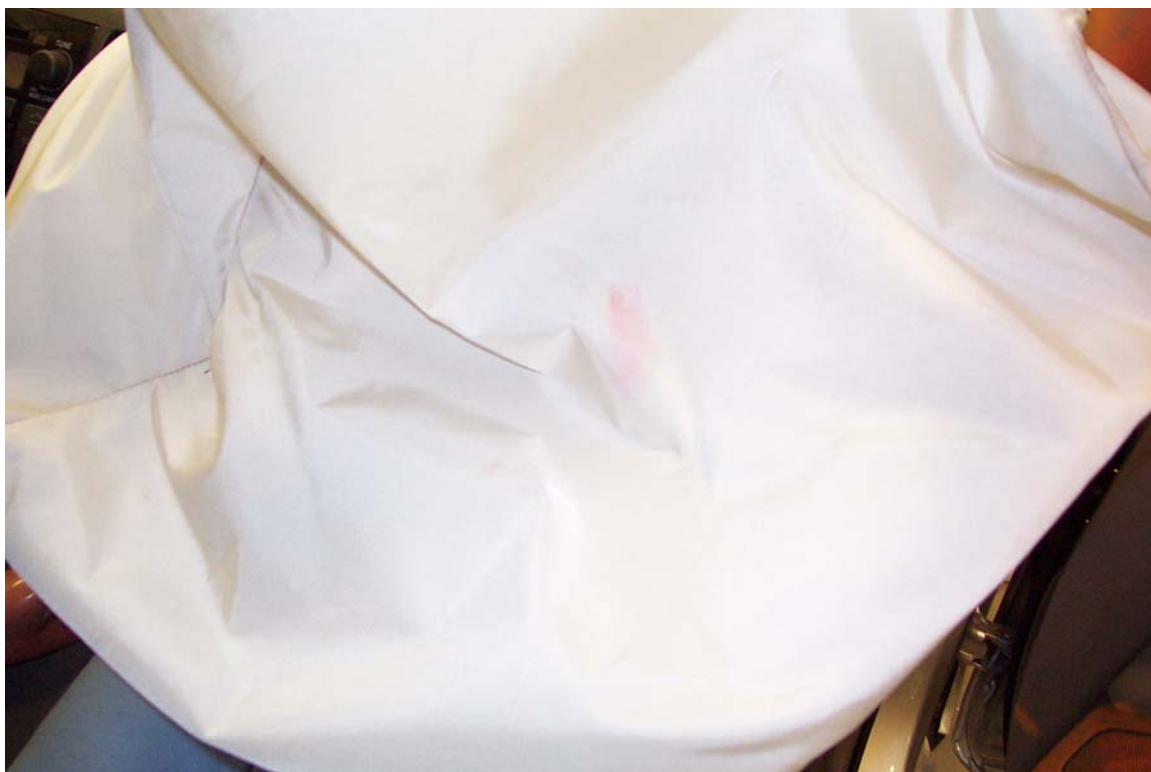
33. Point de contact de tête du passager, après essai.  
Passenger's head contact point, post-test.

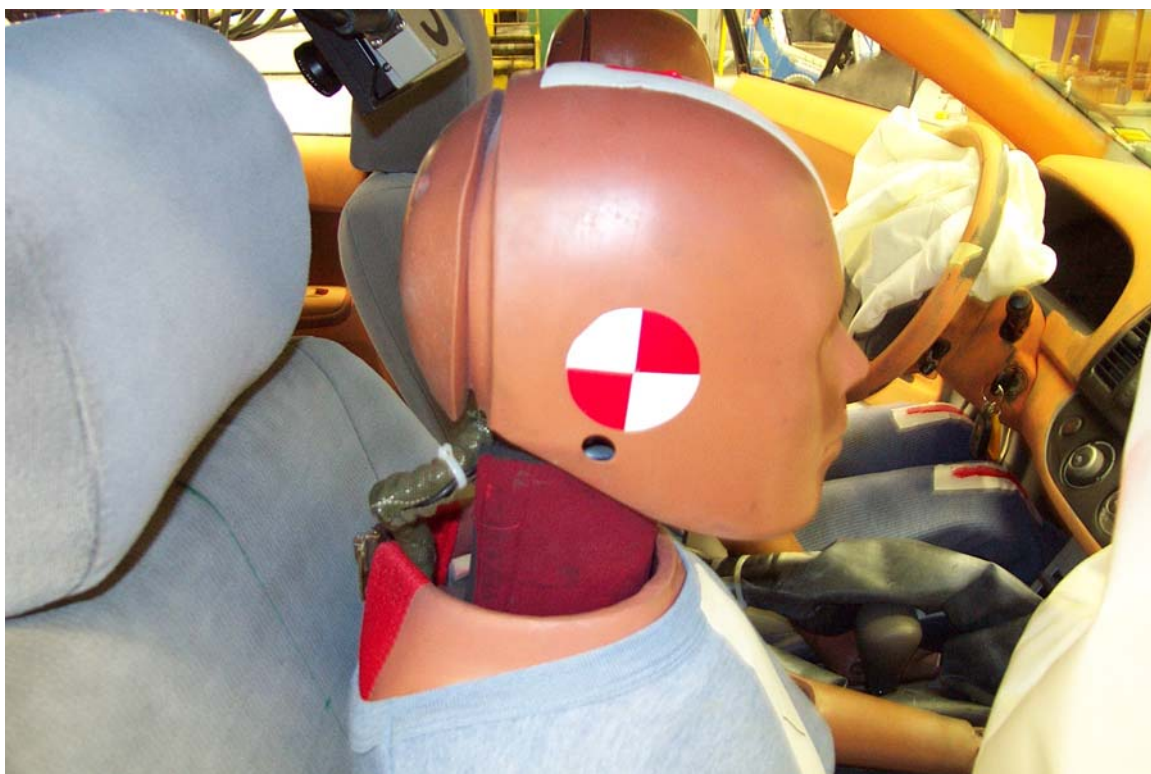
34. Point de contact de tête du passager, après essai.  
Passenger's head contact point, post-test.

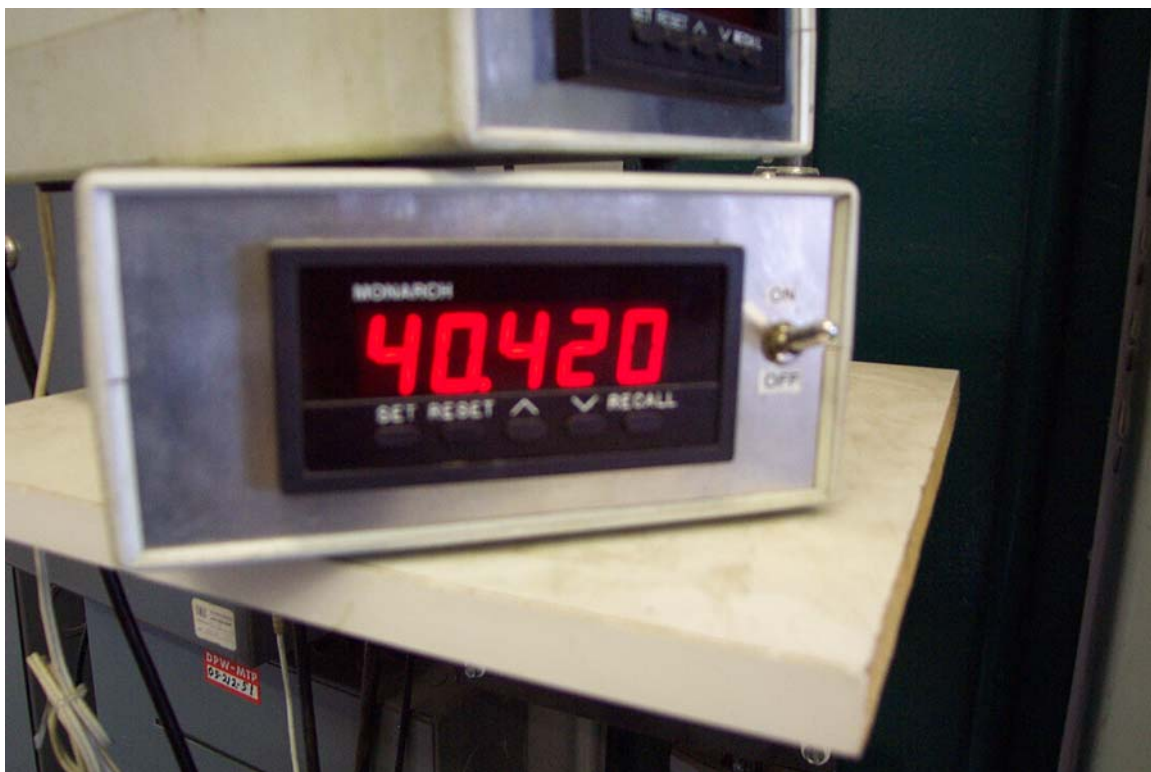
40. Affichage du lecteur de vitesse.  
Speed trap reading.

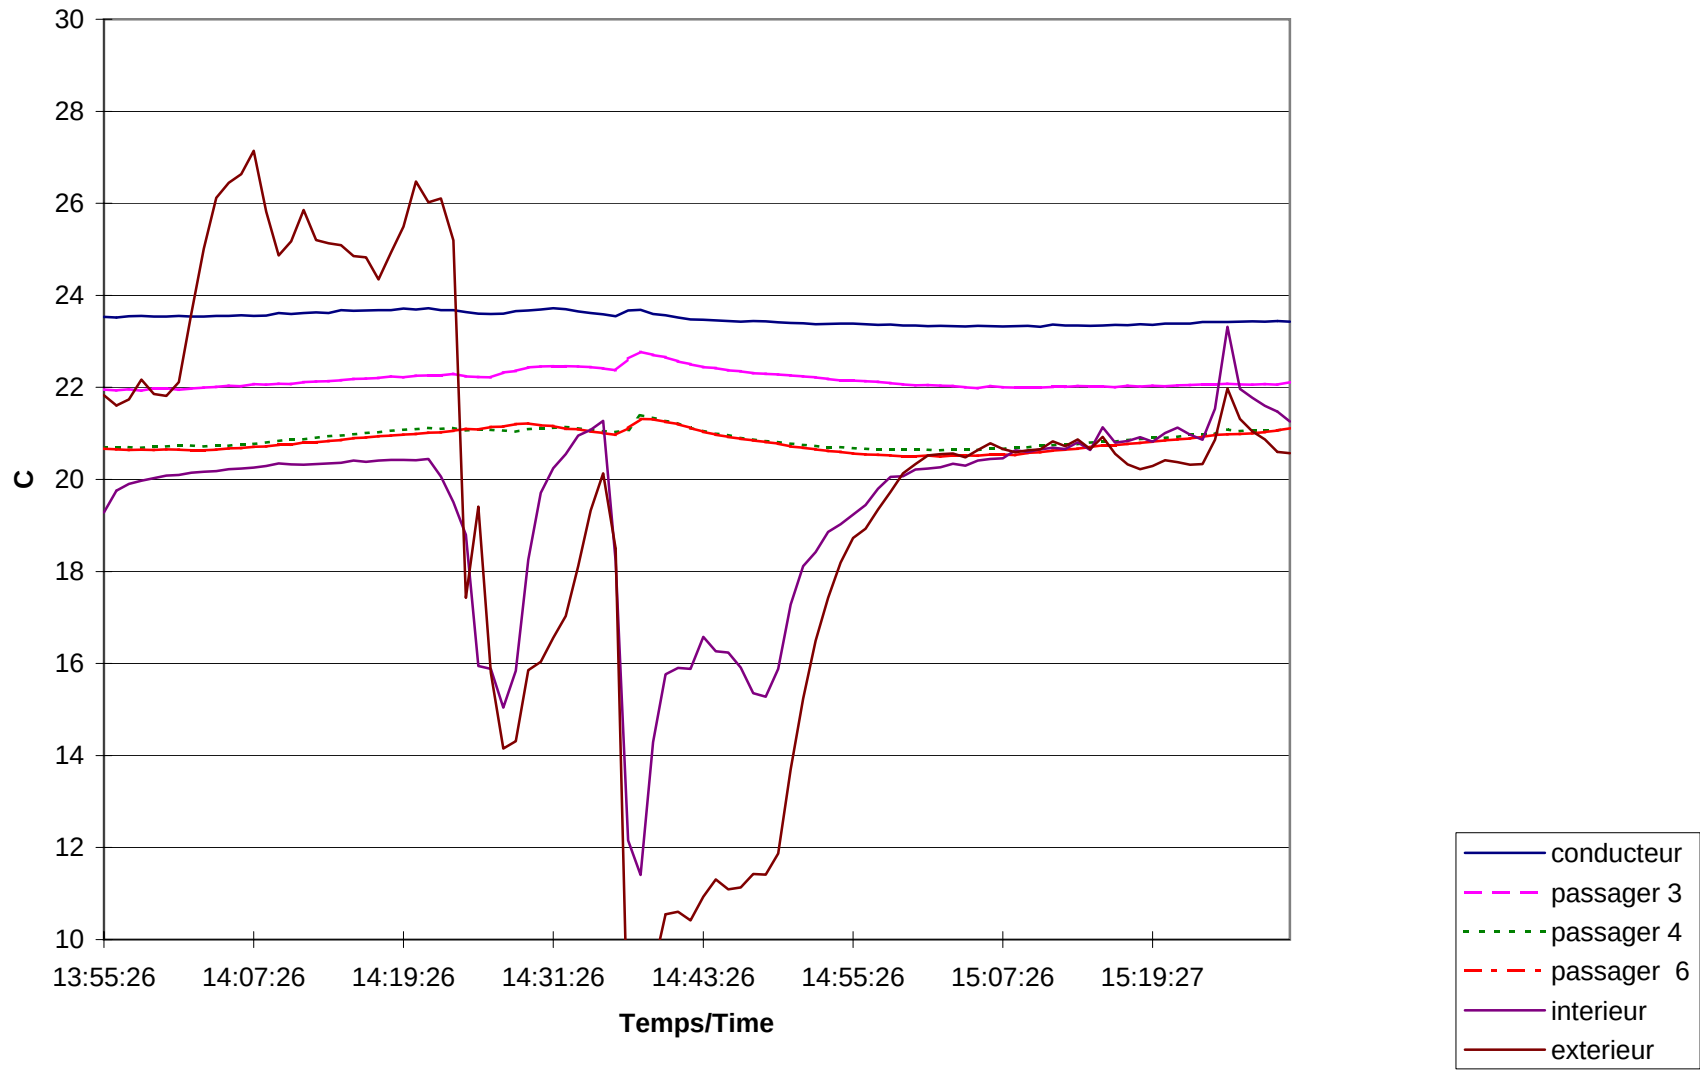
**DONNÉES DES TEMPÉRATURES  
TEMPERATURE DATA**

# Temperature TC05-202
