**RAPPORT D'ESSAI - TEST REPORT  
COLLISION FRONTALE DE RECHERCHE  
RESEARCH FRONTAL IMPACT**

| <b>VÉHICULE D'ESSAI / TEST VEHICLE<br/>FORD FREESTAR 2005    TC #    05-211</b> |

**ESSAIS DE RECHERCHE CONJOINTS TC/NHTSA SUR LES  
SACS GONFLABLES FRONTAUX  
JOINT TC/NHTSA FRONTAL AIRBAGS RESEARCH TESTS**

N° de contrat :    **05-6008**  
Rapport N°:      **RR05-213**

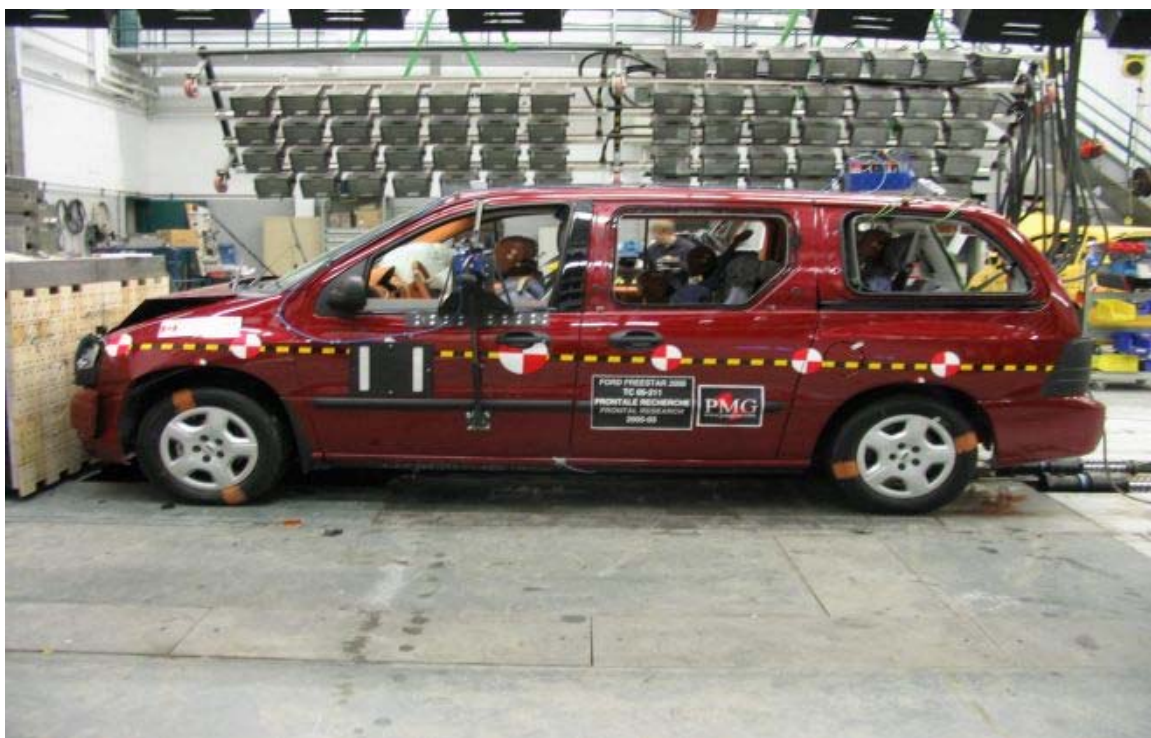
6. Vue générale côté gauche du véhicule d'essai, après essai.  
Left side view of the test vehicle, post-test.

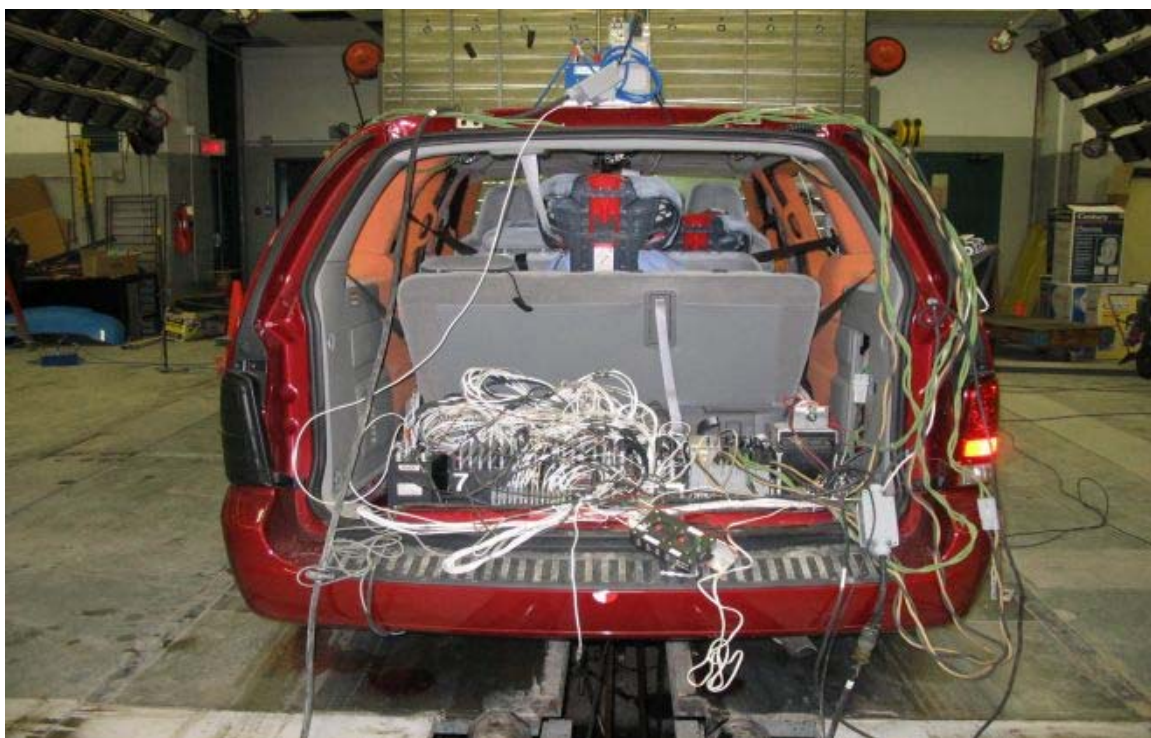
8. Vue arrière du véhicule d'essai, après essai.  
Rear view of the test vehicle, post-test.

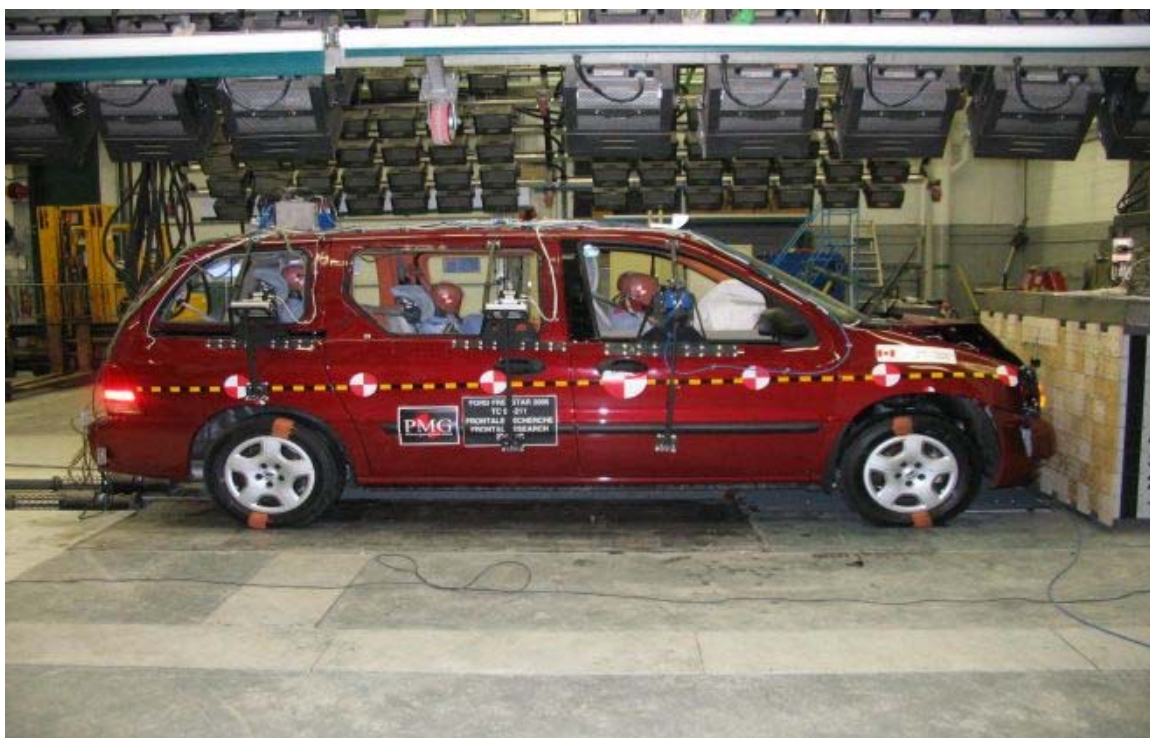
10. Vue générale côté droit du véhicule d'essai, après essai.  
General right side view of the test vehicle, post-test.

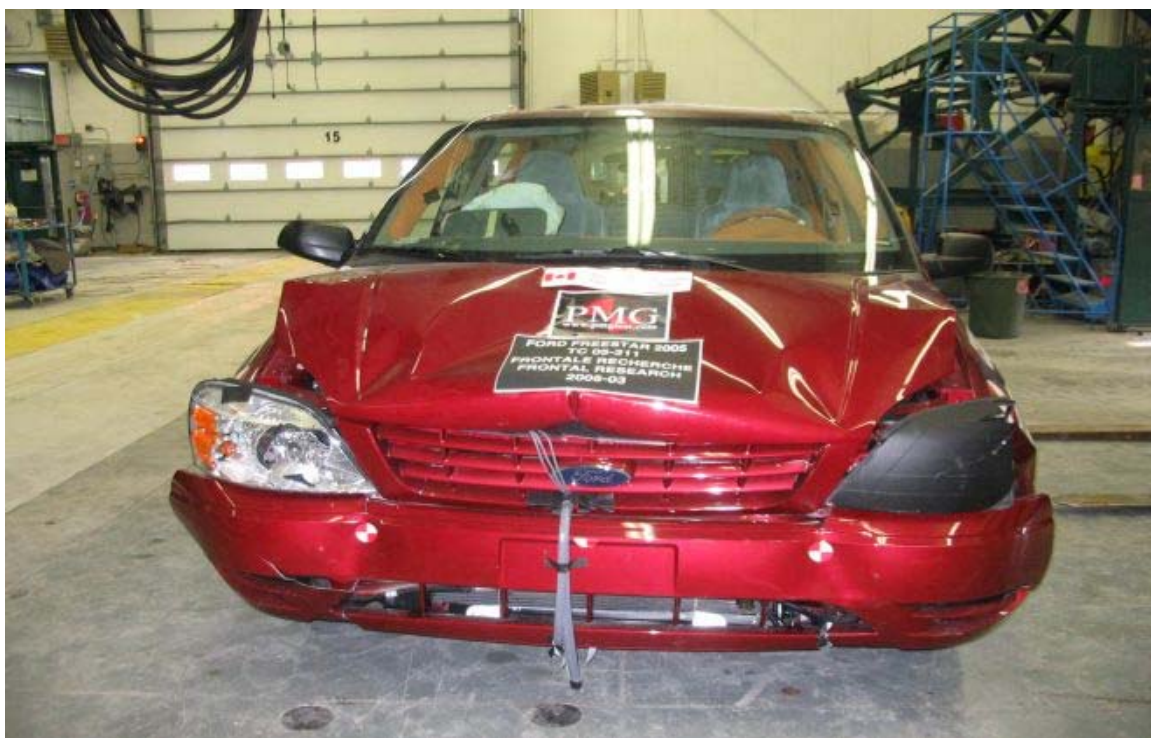
12. Vue avant du véhicule d'essai, après essai.  
Front view of the test vehicle, post-test.

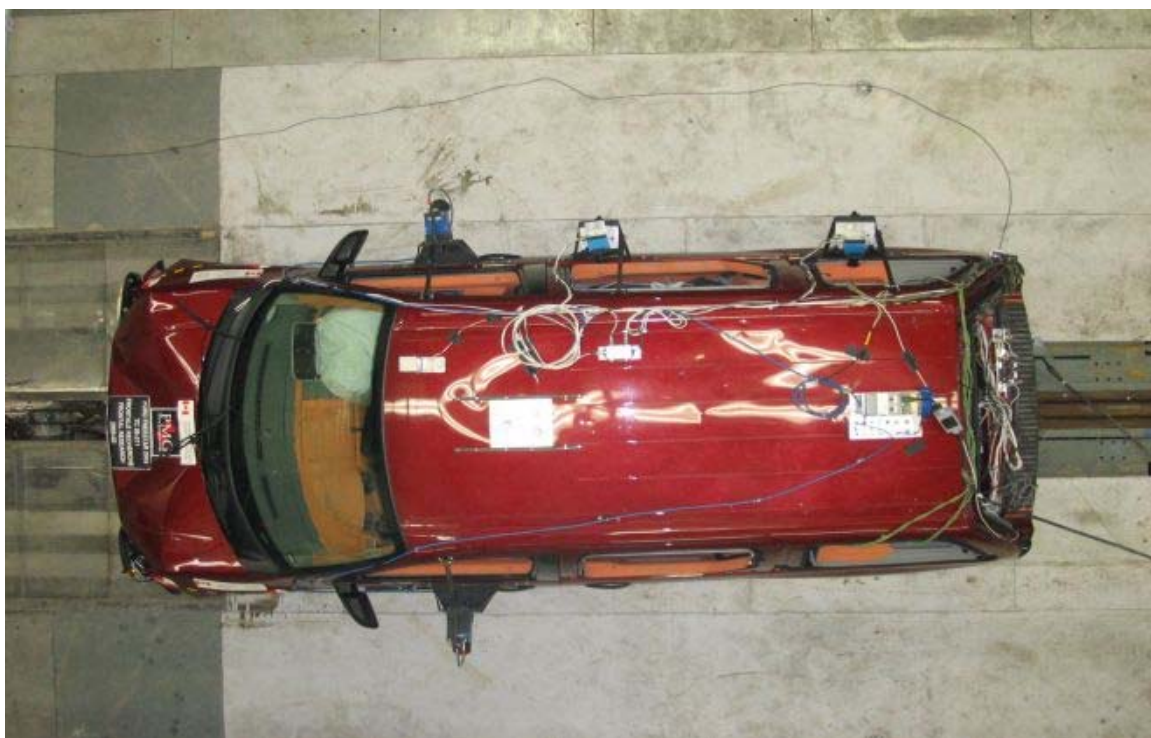
14. Vue de plan du véhicule d'essai, après essai.  
Over view of the test vehicle, post-test.

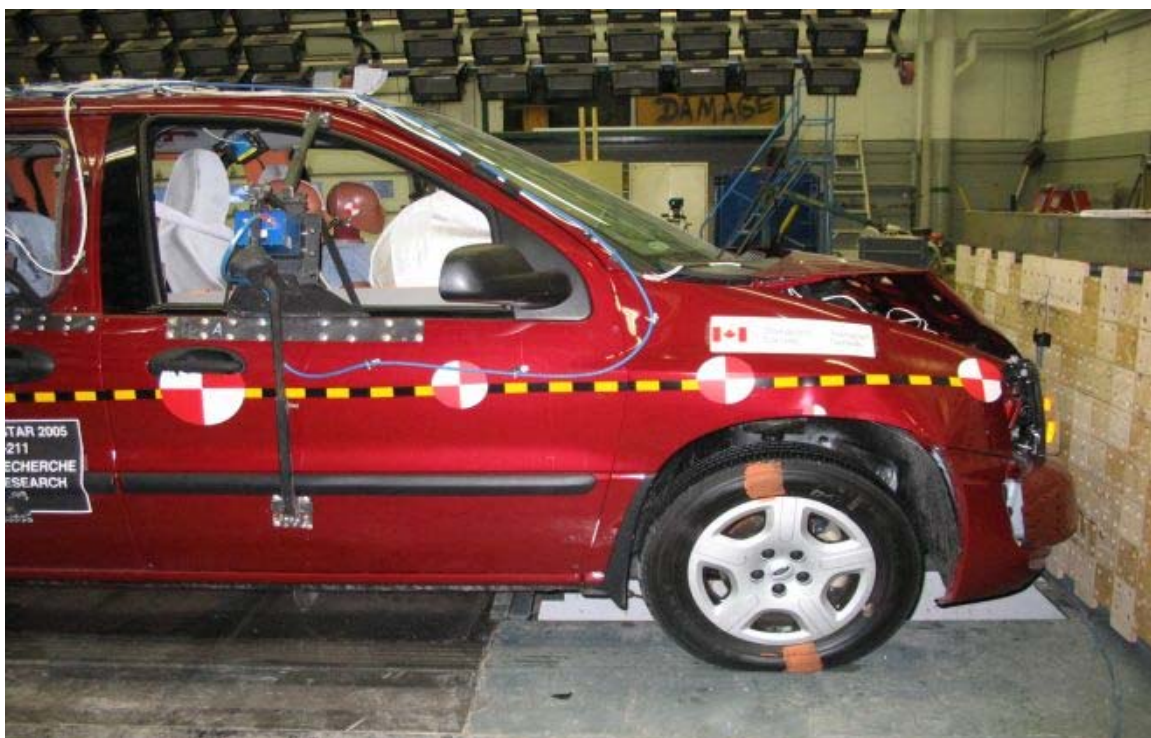
20. Vue côté droit de l'avant du véhicule d'essai, après essai.  
Right side view of front of test vehicle, post-test.

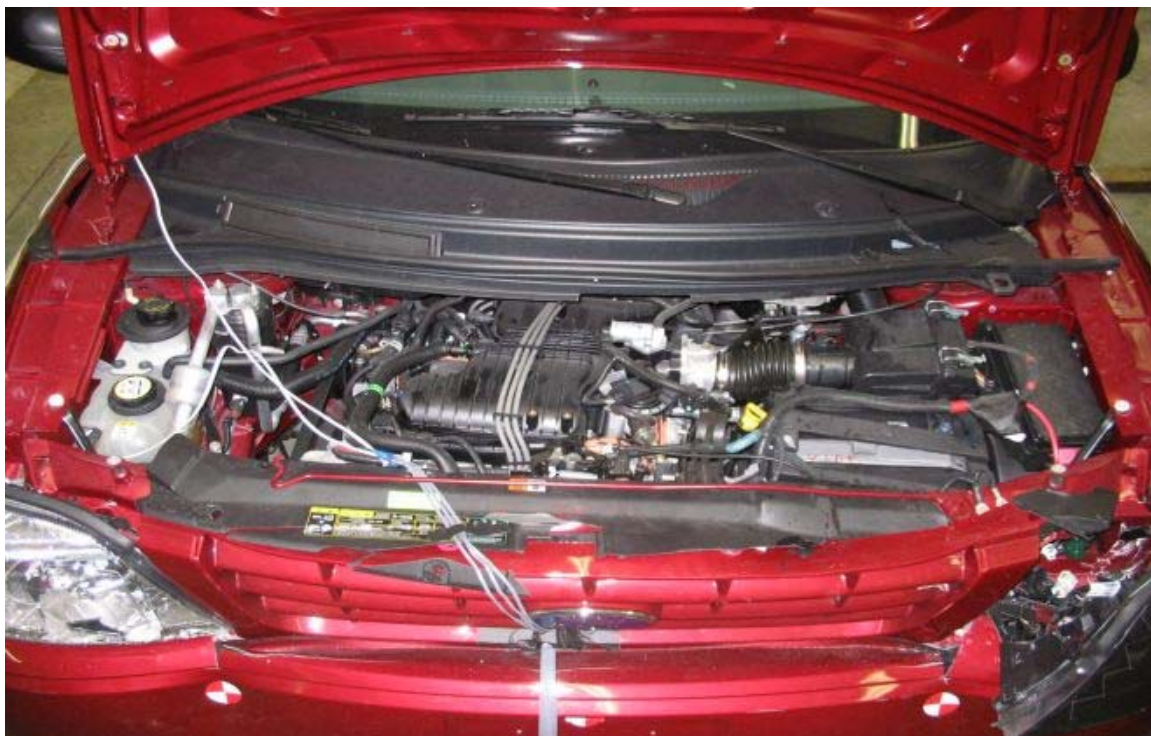
22. Vue du compartiment moteur du véhicule d'essai, après essai.  
Engine compartment view of the vehicle, post-test.

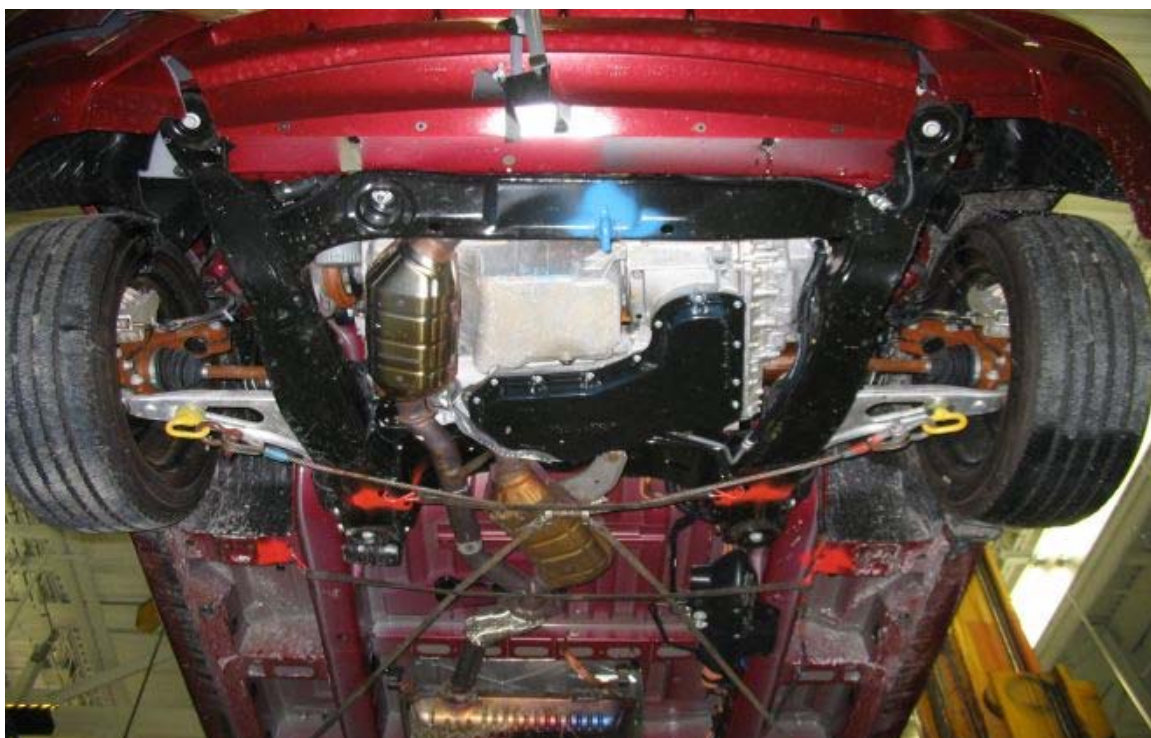
24. Vue du dessous du compartiment moteur, après essai.  
Under view of the engine compartment , post-test.

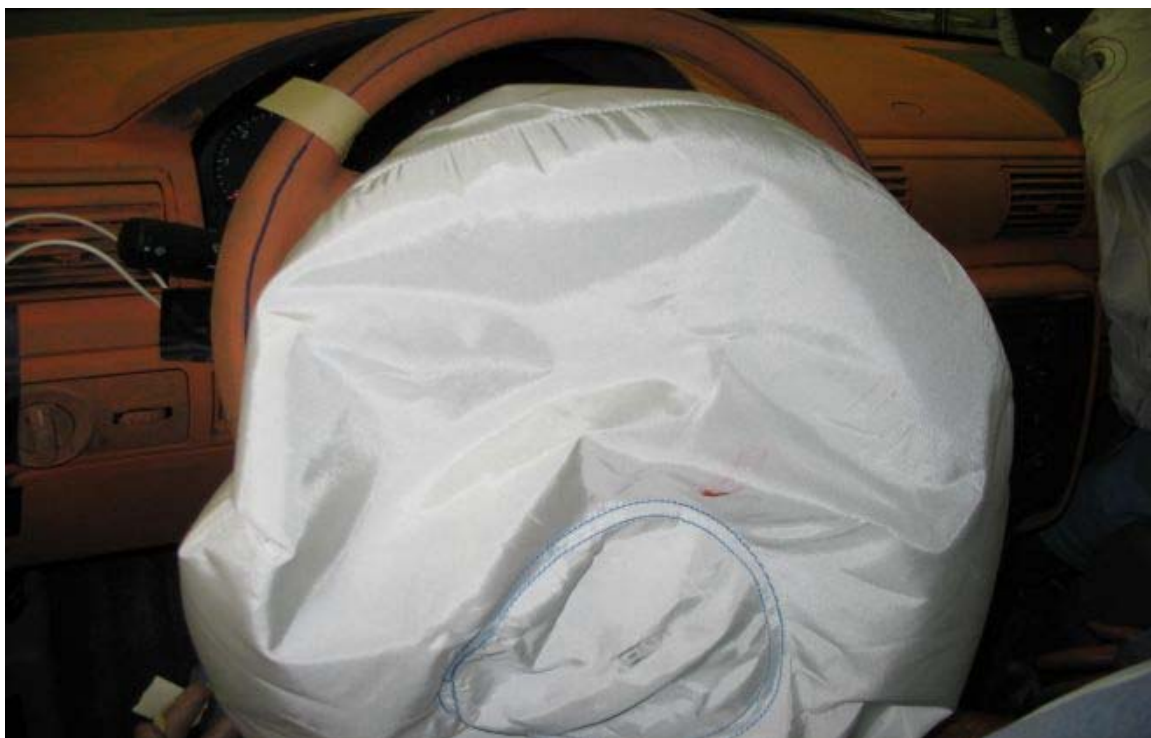
27. Point de contact de tête du conducteur, après essai.  
Driver's head contact point, post-test.

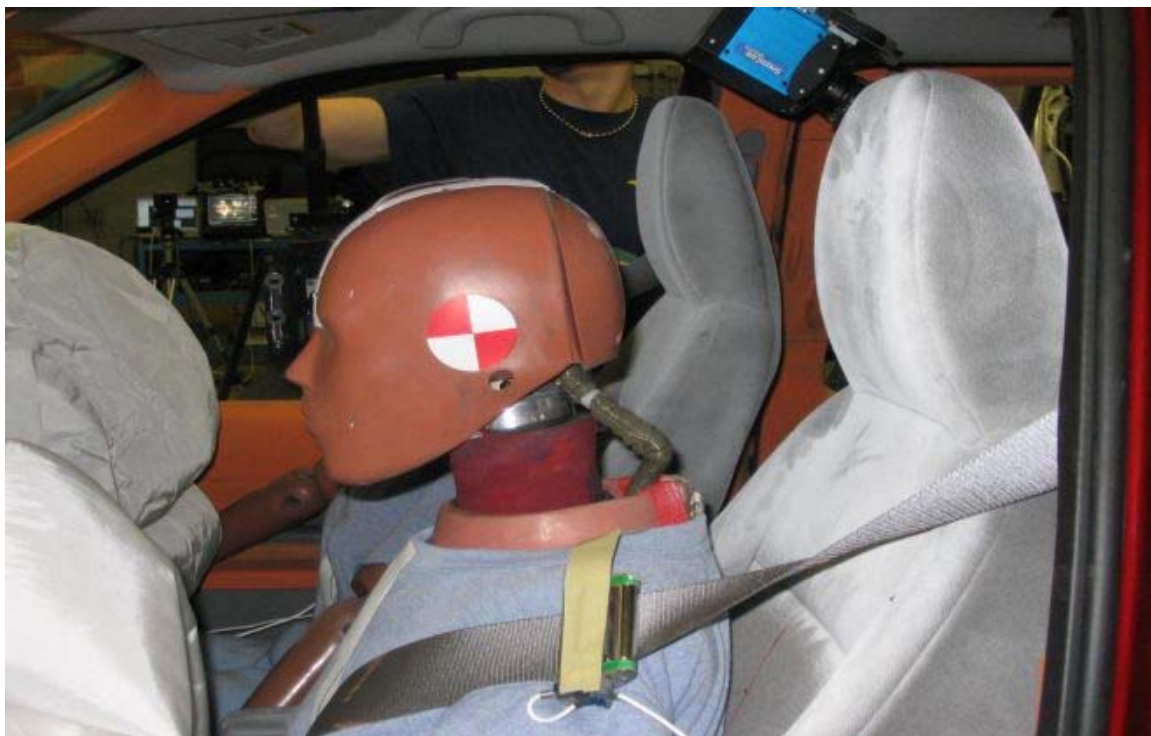
28. Point de contact de tête du conducteur, après essai.  
Driver's head contact point, post-test.

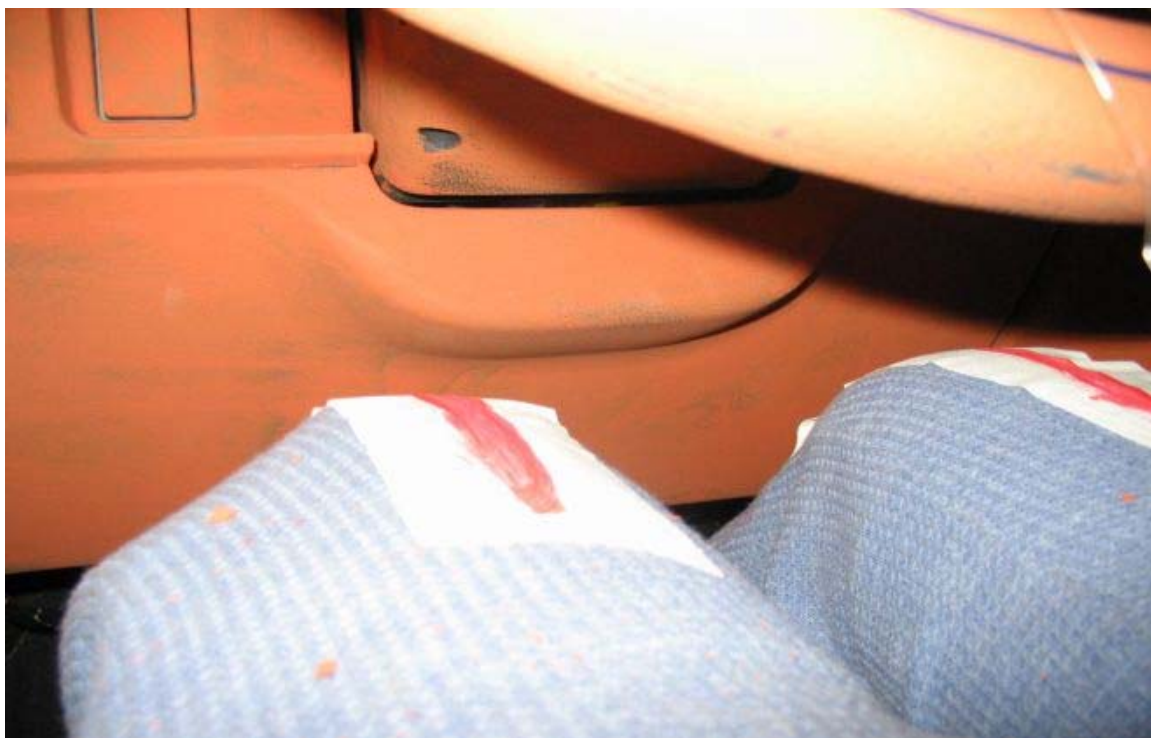
29. Point de contact des genoux du conducteur, après essai.  
Driver's knees contact point, post-test.

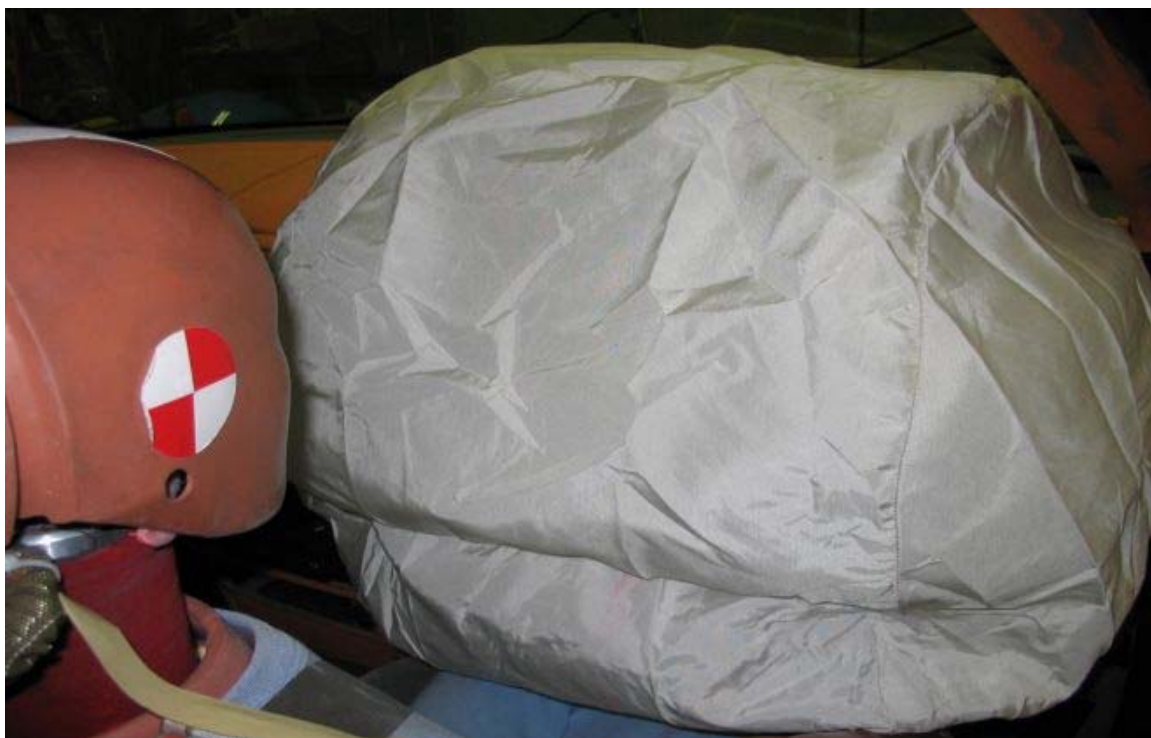
33. Point de contact de tête du passager, après essai.  
Passenger's head contact point, post-test.

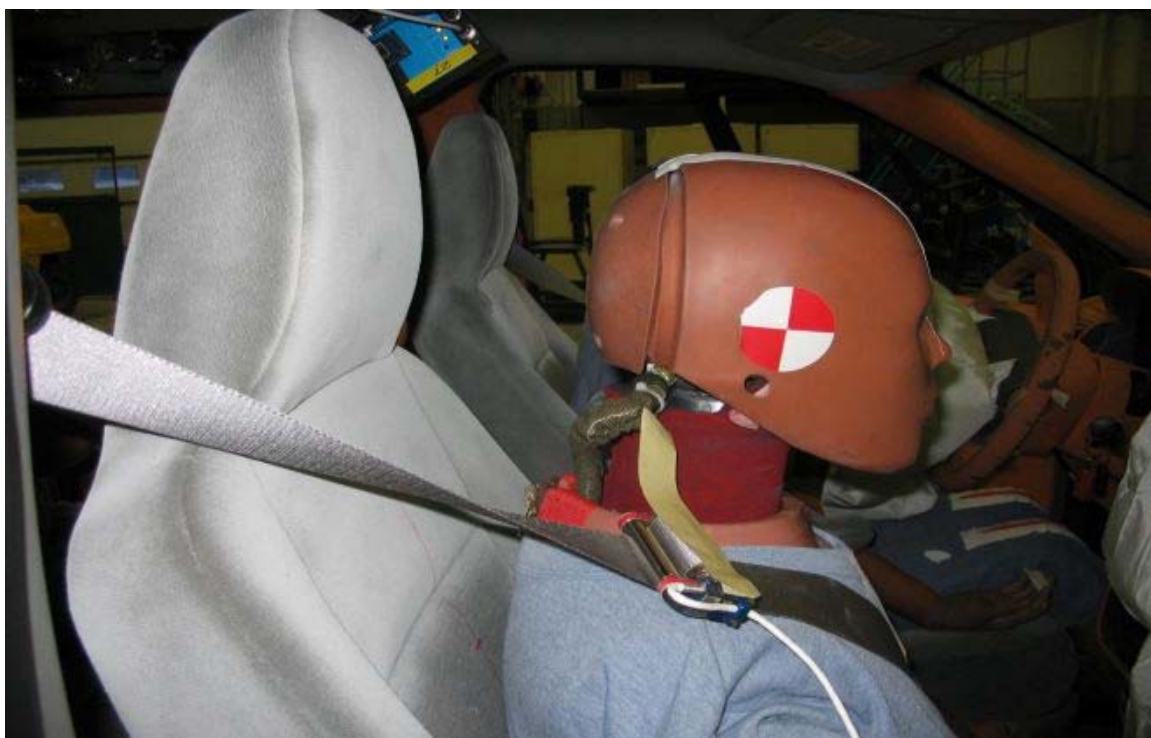
34. Point de contact de tête du passager, après essai.  
Passenger's head contact point, post-test.

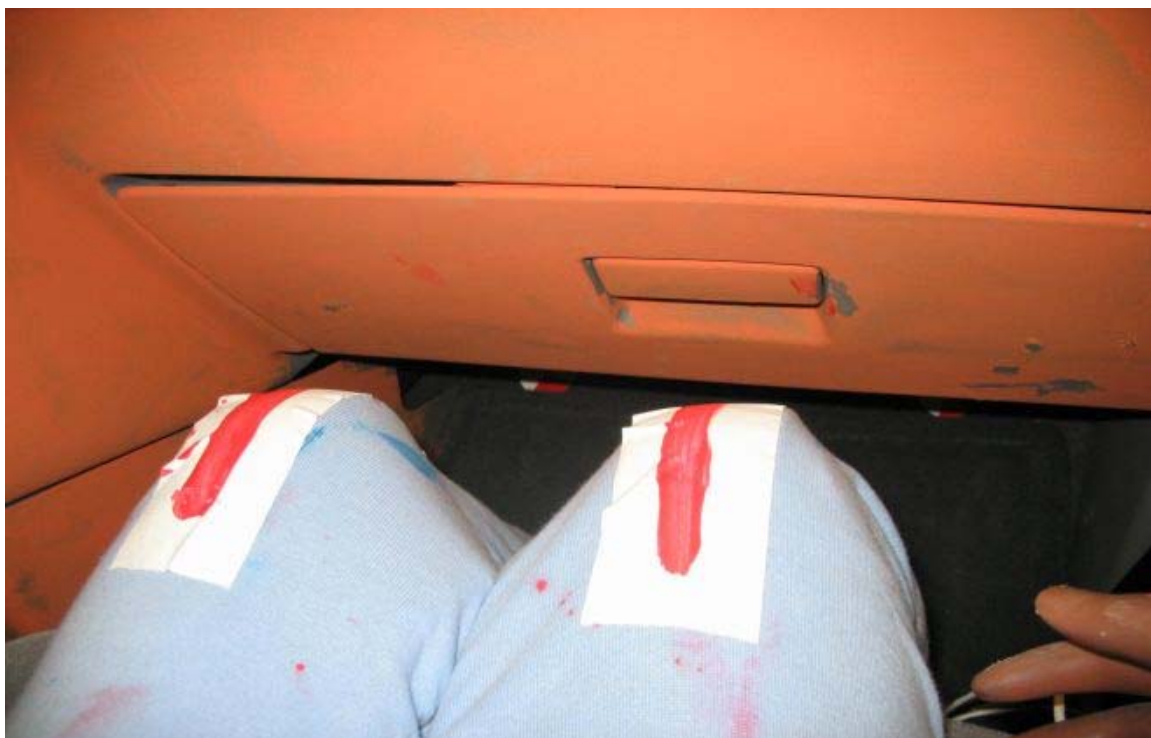
**35. Point de contact des genoux du passager, après essai.  
Passenger's knees contact point, post-test.**

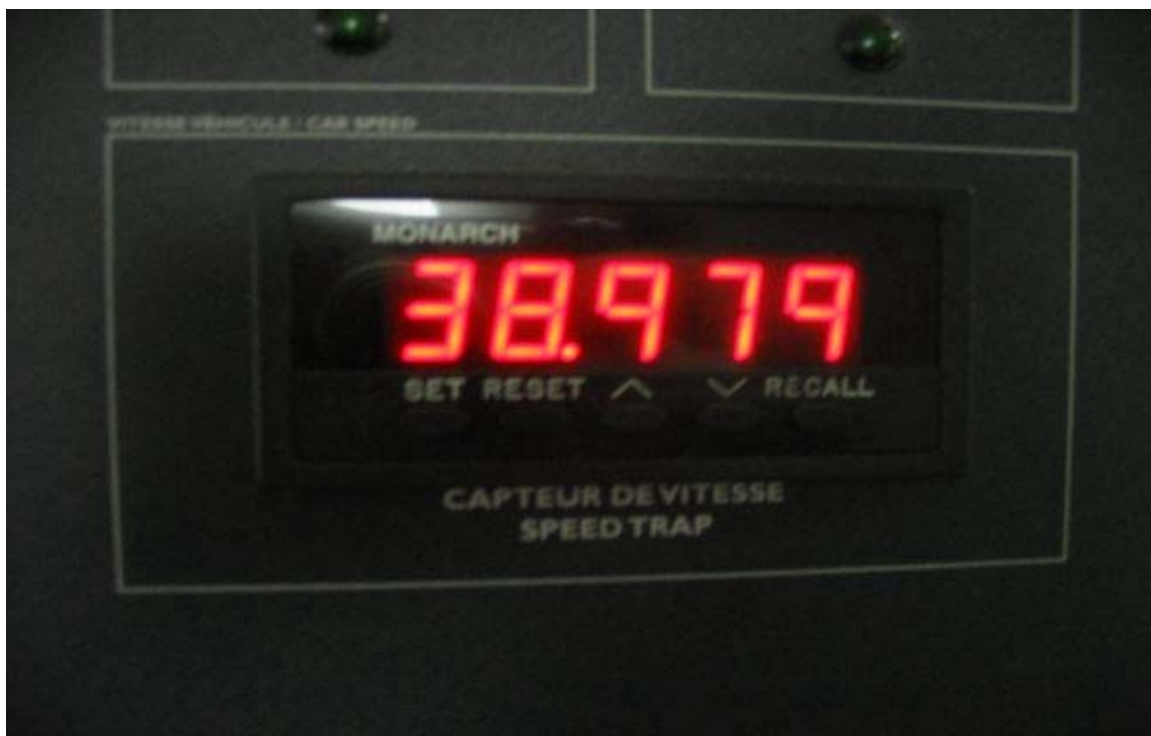
42. Affichage du lecteur de vitesse.  
Speed trap reading.

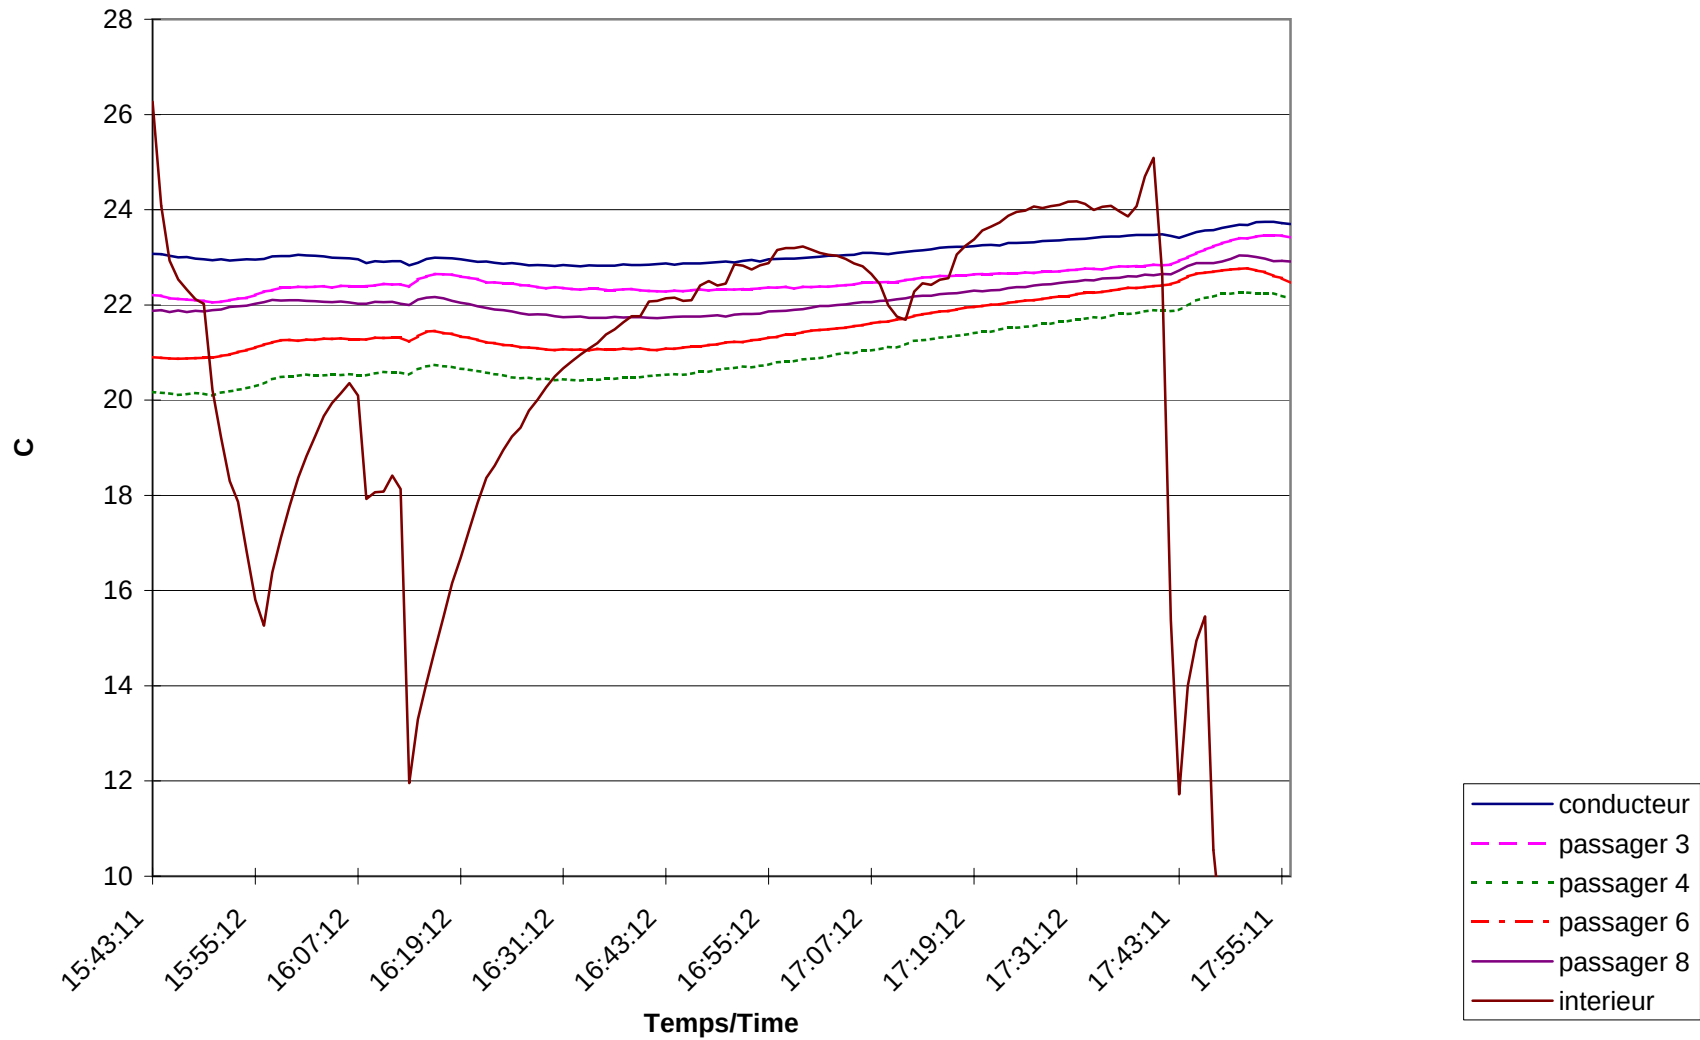
**DONNÉES DES TEMPÉRATURES  
TEMPERATURE DATA**

# Temperature TC05-211
