**RAPPORT D'ESSAI - TEST REPORT  
COLLISION FRONTALE DE RECHERCHE  
RESEARCH FRONTAL IMPACT**

| <b>VÉHICULE D'ESSAI / TEST VEHICLE<br/>CHEVROLET AVEO 2005 TC # 05-215</b> |

**ESSAIS DE RECHERCHE CONJOINTS TC/NHTSA SUR LES  
SACS GONFLABLES FRONTAUX  
JOINT TC/NHTSA FRONTAL AIRBAGS RESEARCH TESTS**

N° de contrat : **05-6008**  
Rapport N°: **RR05-221**

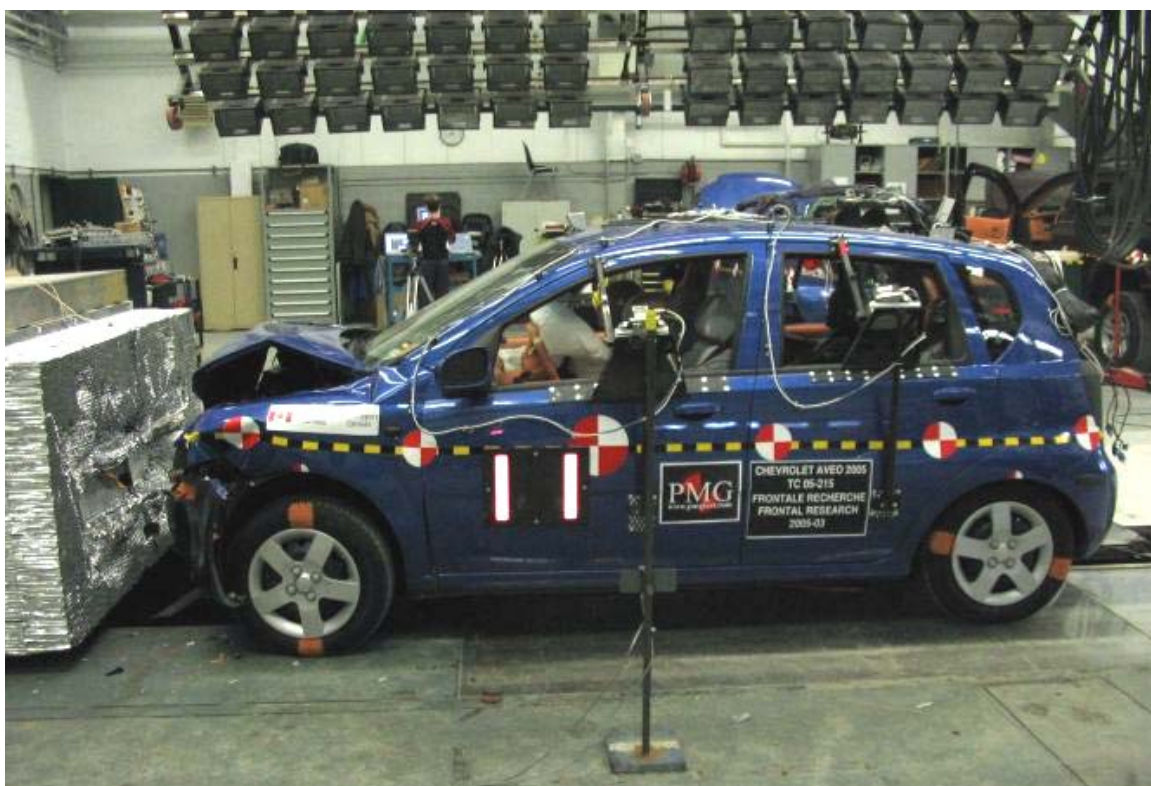
6. Vue générale côté gauche du véhicule d'essai, après essai.  
Left side view of the test vehicle, post-test.

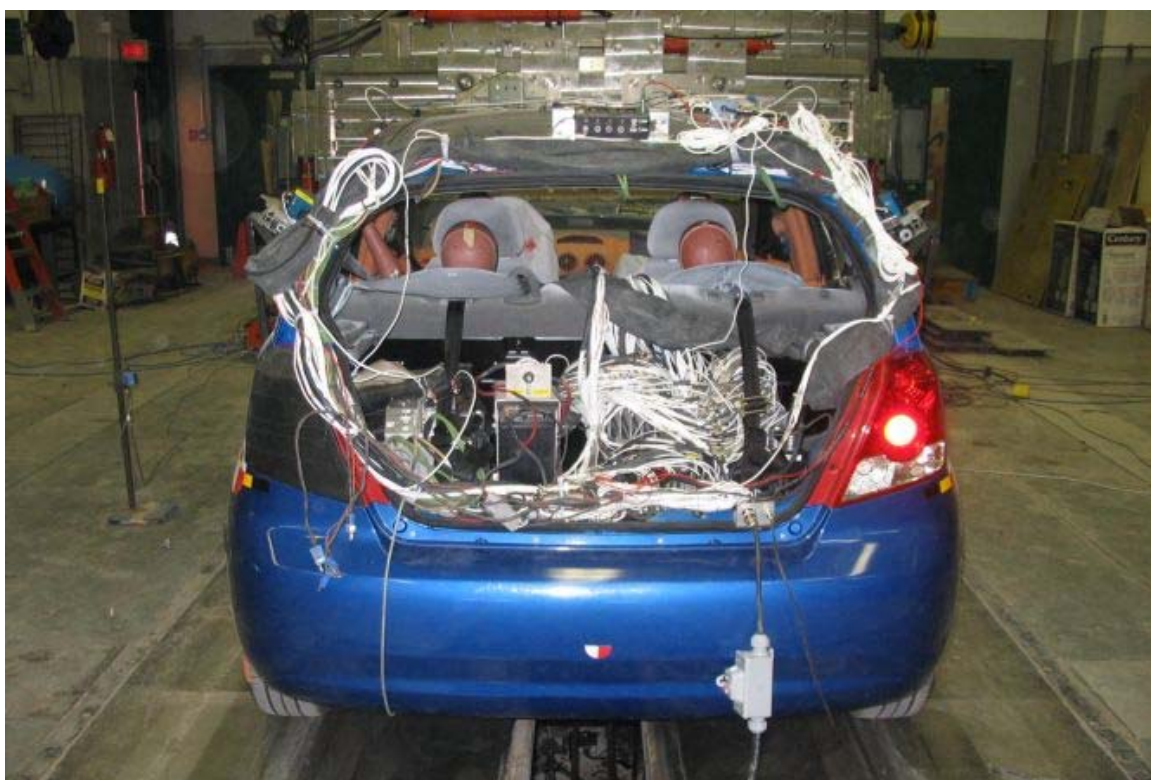
8. Vue arrière du véhicule d'essai, après essai.  
Rear view of the test vehicle, post-test.

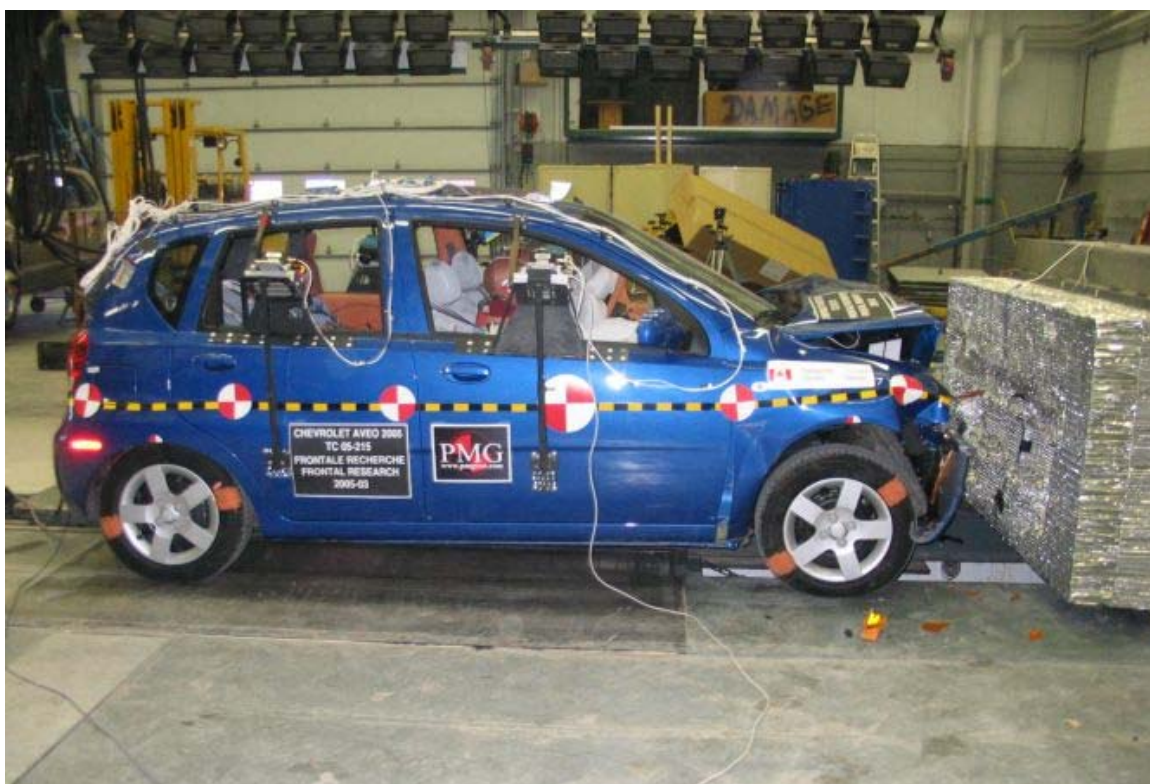
10. Vue générale côté droit du véhicule d'essai, après essai.  
General right side view of the test vehicle, post-test.

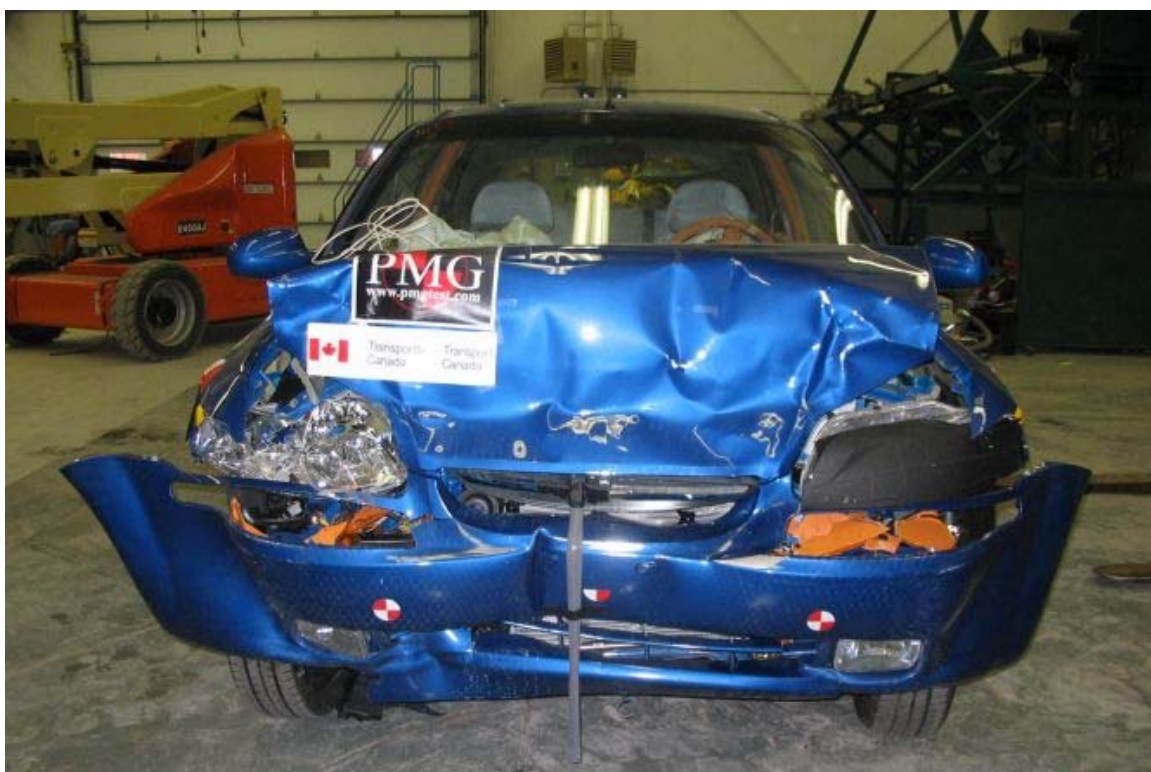
12. Vue avant du véhicule d'essai, après essai.  
Front view of the test vehicle, post-test.

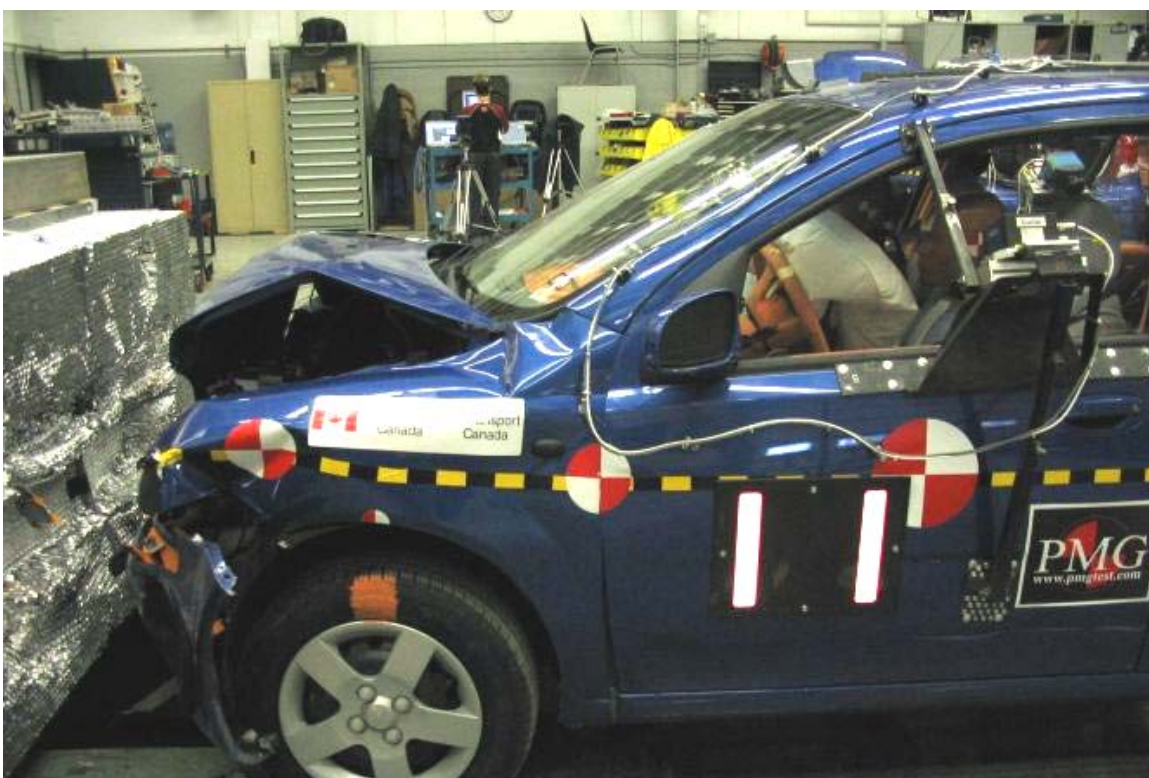
18. Vue côté gauche de l'avant du véhicule d'essai, après essai.  
Left side view of front of test vehicle, post-test.

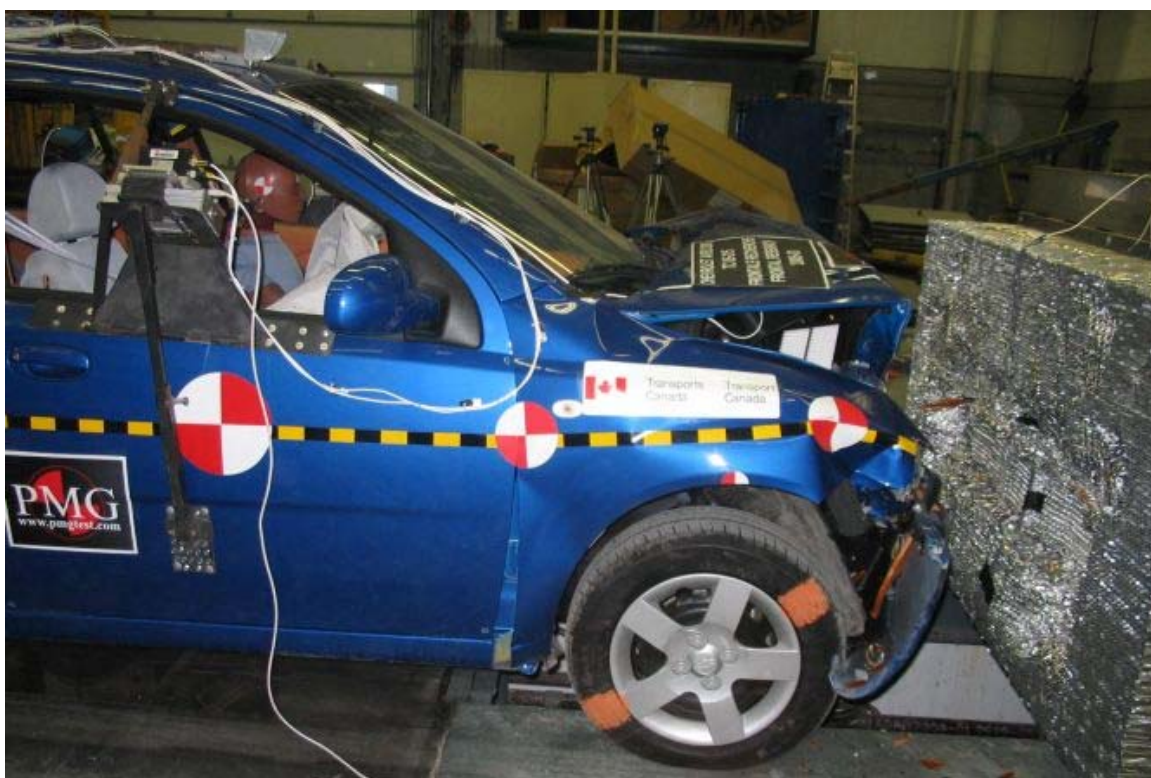
20. Vue côté droit de l'avant du véhicule d'essai, après essai.  
Right side view of front of test vehicle, post-test.

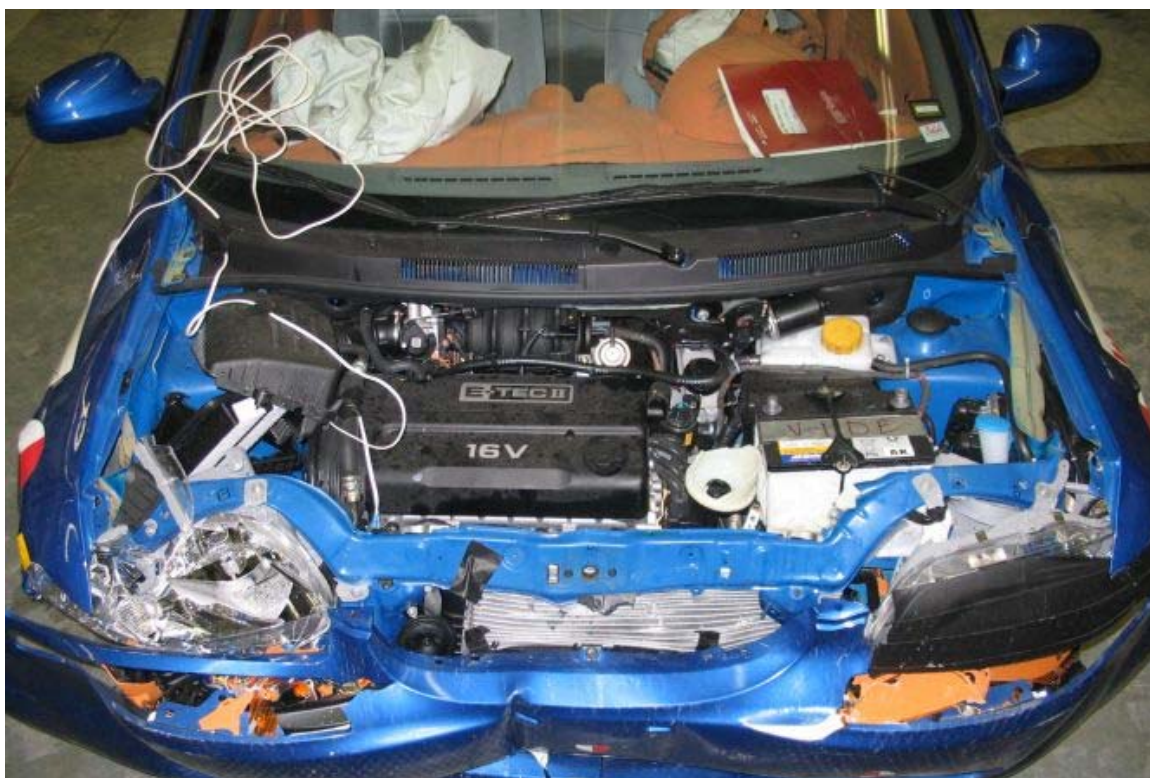
22. Vue du compartiment moteur du véhicule d'essai, après essai.  
Engine compartment view of the vehicle, post-test.

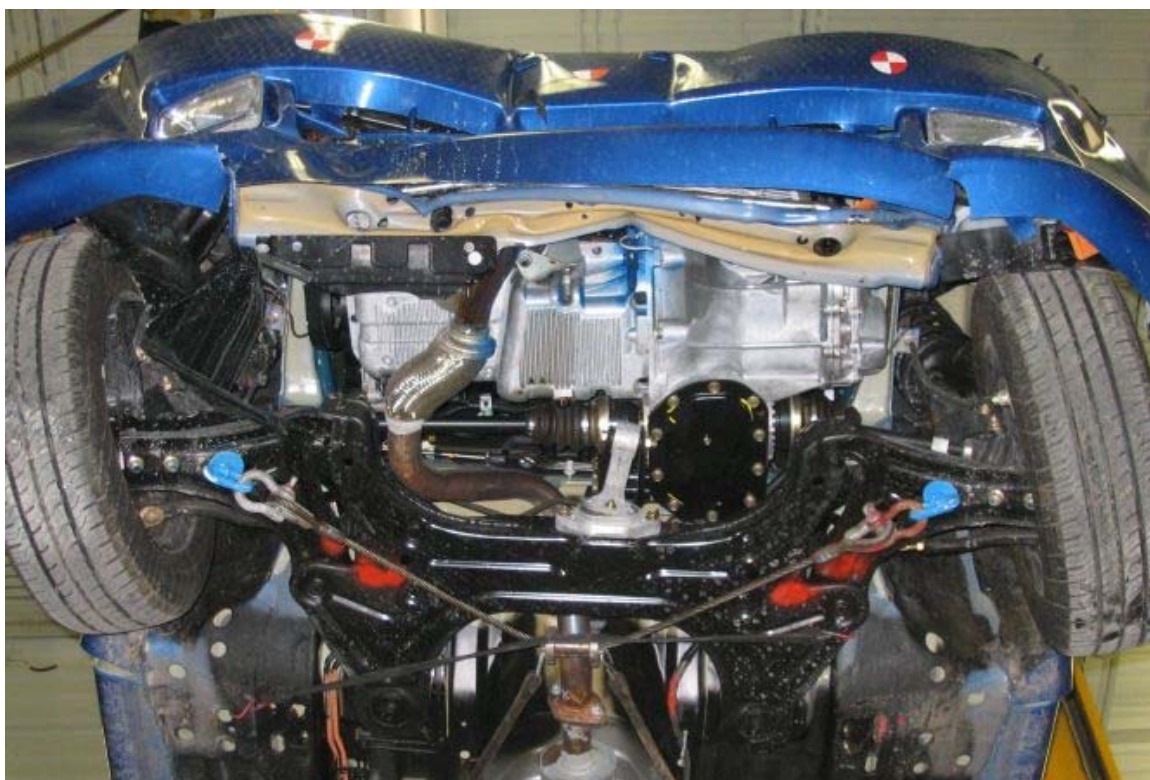
24. Vue du dessous du compartiment moteur, après essai.  
Under view of the engine compartment , post-test.

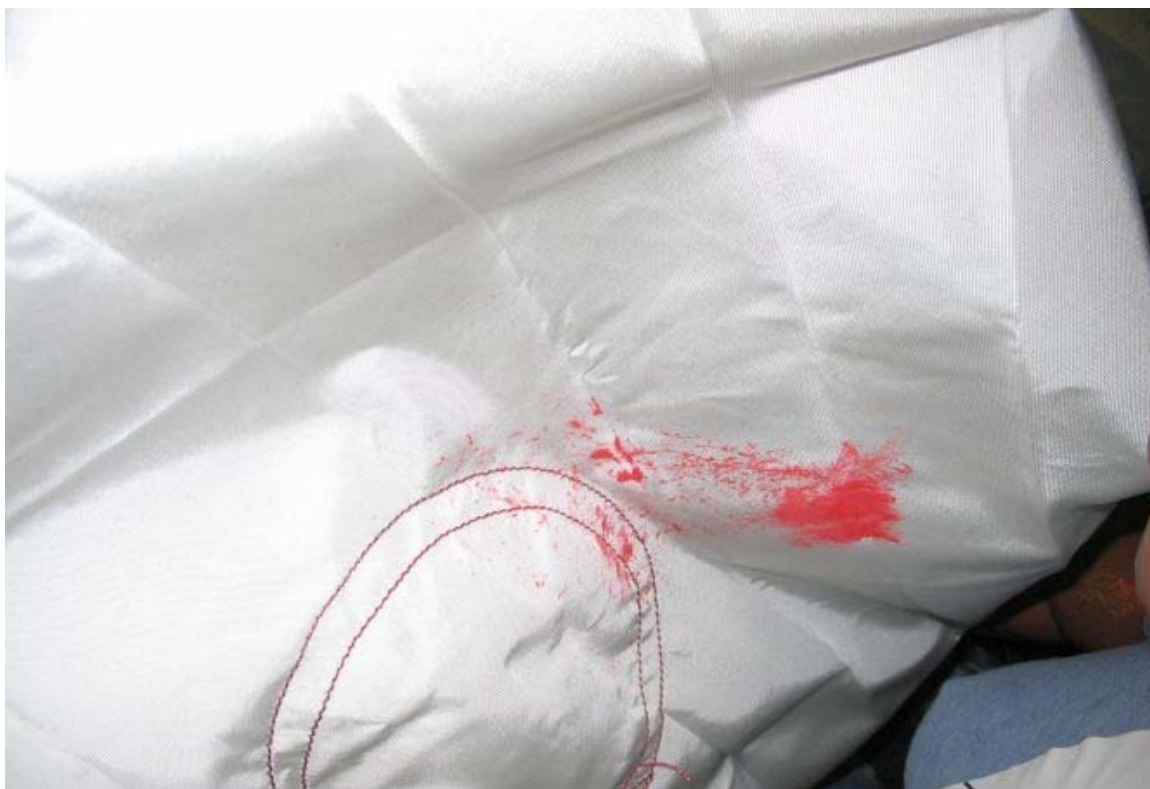
27. Point de contact de tête du conducteur, après essai.  
Driver's head contact point, post-test.

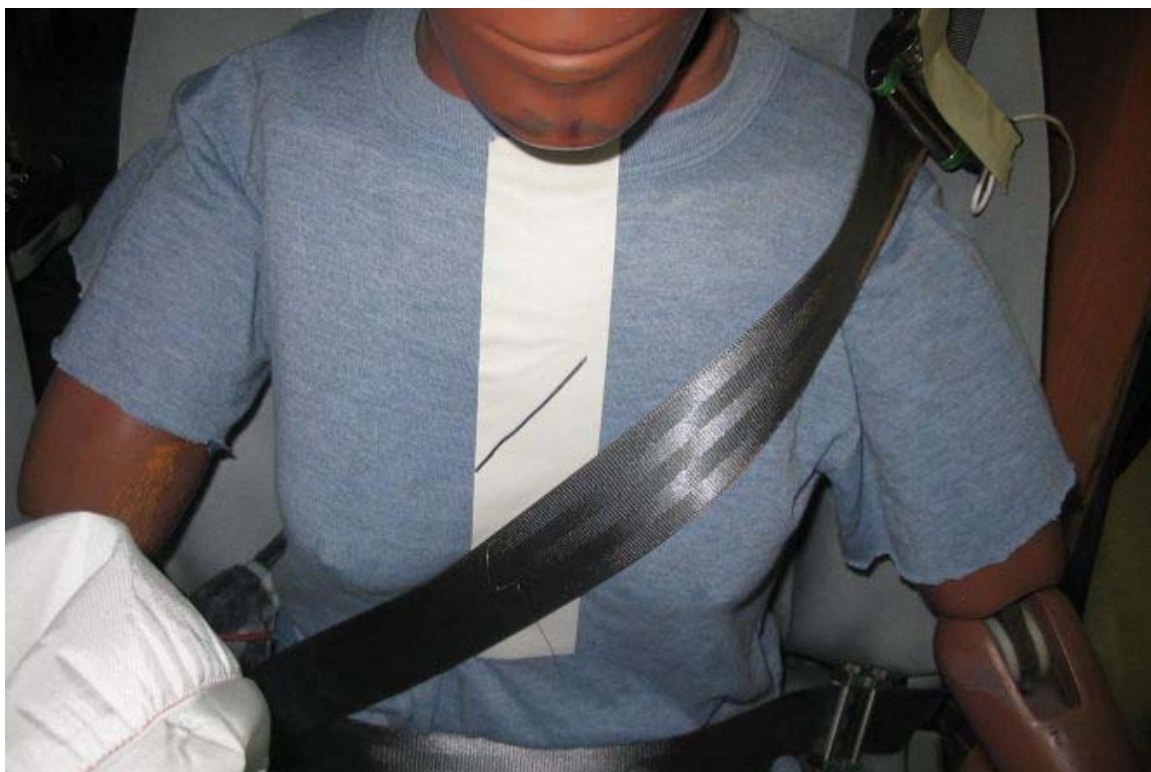
30. Contact du volant sur l'abdomen du conducteur, après essai.  
Steering wheel's contact point with driver's abdomen.

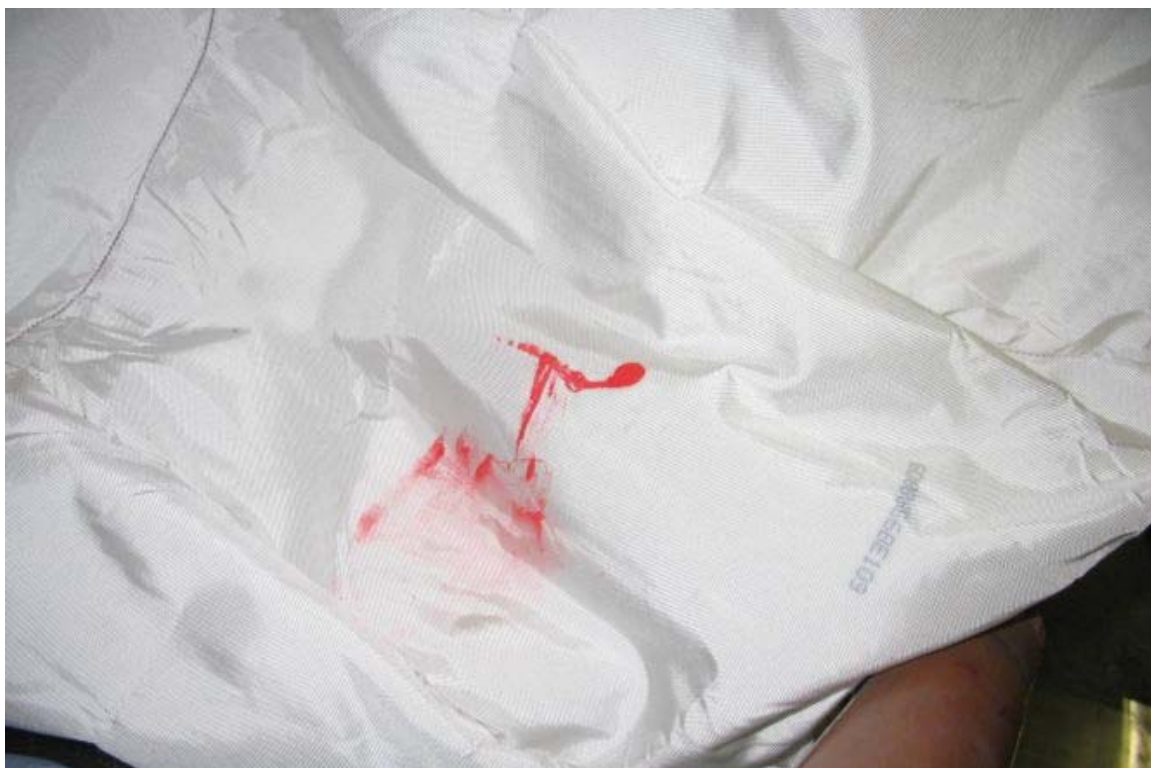
33. Point de contact de tête du passager, après essai.  
Passenger's head contact point, post-test.

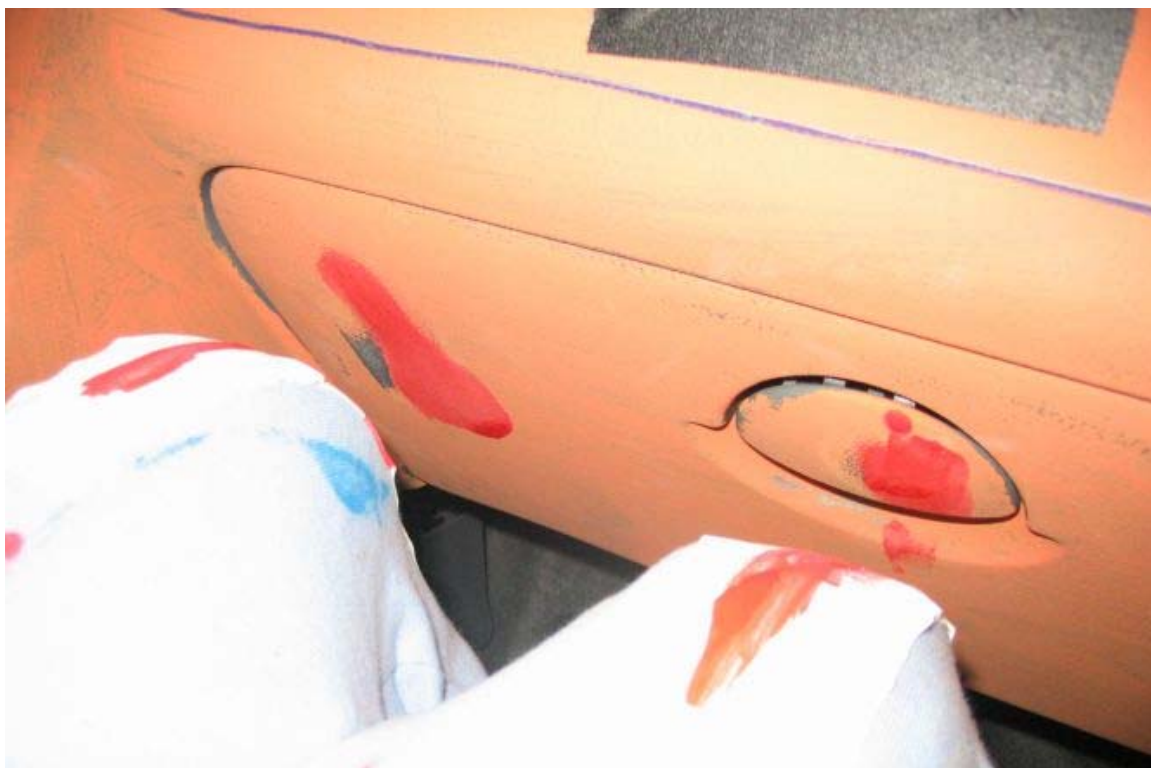
35. Point de contact des genoux du passager, après essai.  
Passenger's knees contact point, post-test.

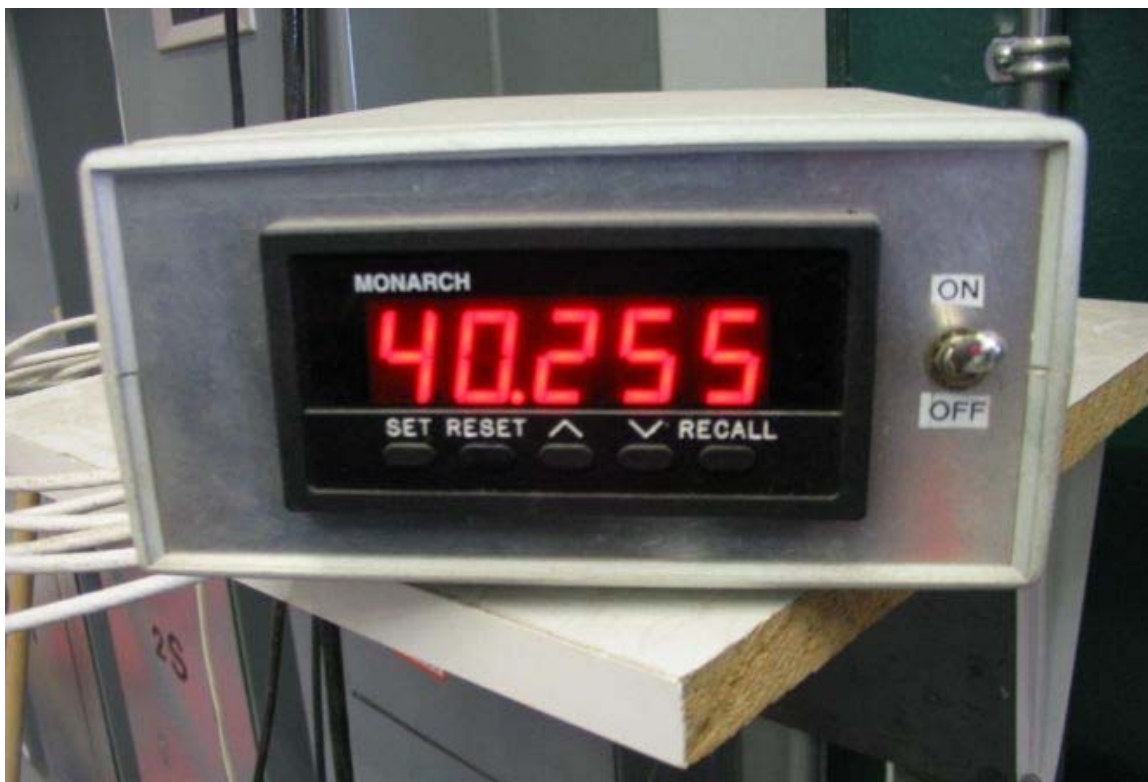
40. Affichage du lecteur de vitesse.  
Speed trap reading.

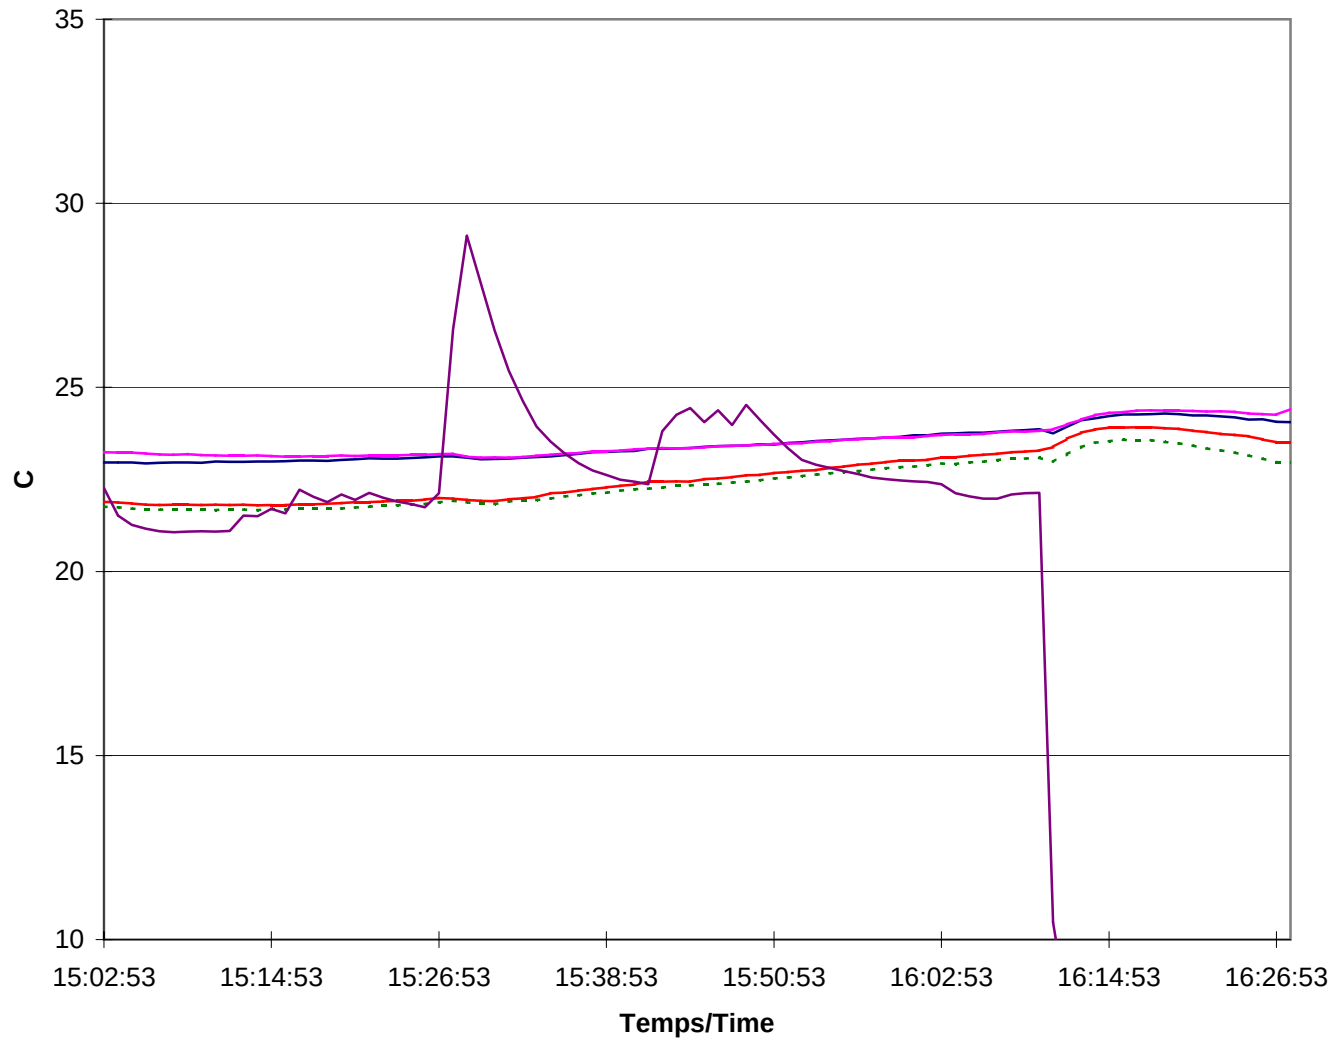
**DONNÉES DES TEMPÉRATURES  
TEMPERATURE DATA**

# Temperature TC05-215
