**RAPPORT D'ESSAI - TEST REPORT  
COLLISION FRONTALE DE RECHERCHE  
RESEARCH FRONTAL IMPACT**

| <b>VÉHICULE D'ESSAI / TEST VEHICLE<br/>CHRYSLER 300 2005 TC # 05-217</b> |

**ESSAIS DE RECHERCHE CONJOINTS TC/NHTSA SUR LES  
SACS GONFLABLES FRONTAUX  
JOINT TC/NHTSA FRONTAL AIRBAGS RESEARCH TESTS**

N° de contrat : **05-5001**  
Rapport N°: **RR05-236**

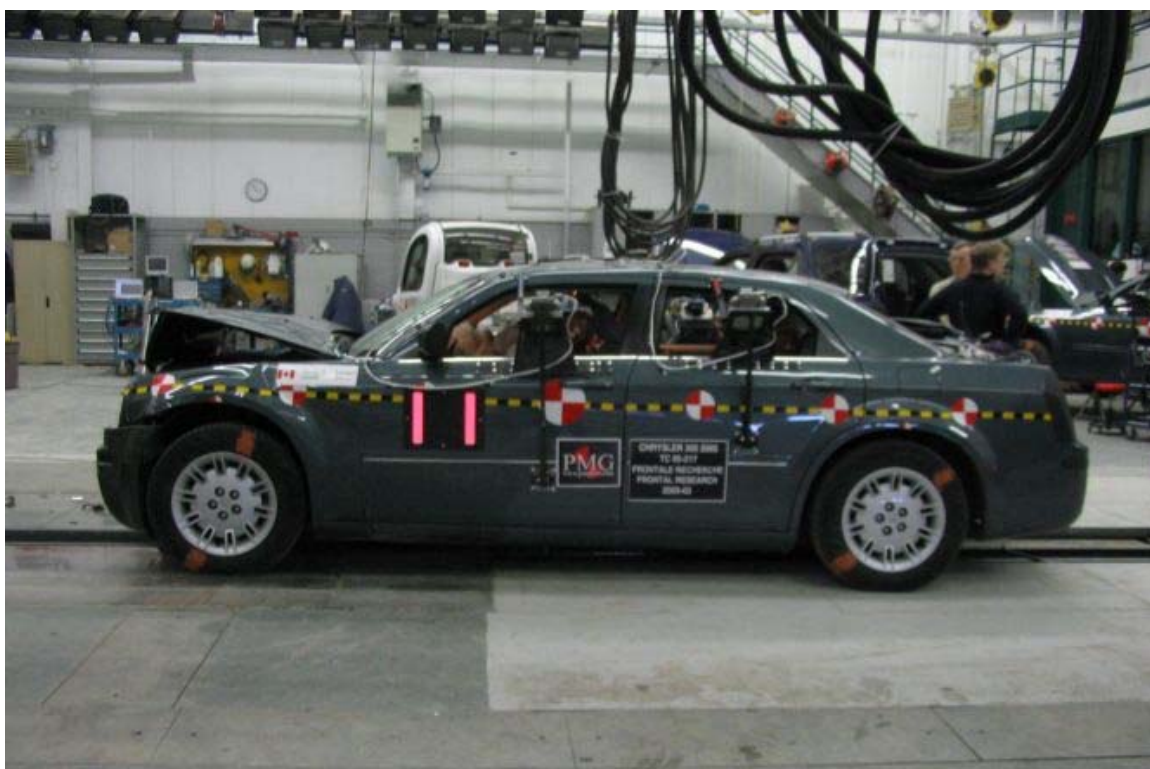
6. Vue générale côté gauche du véhicule d'essai, après essai.  
Left side view of the test vehicle, post-test.

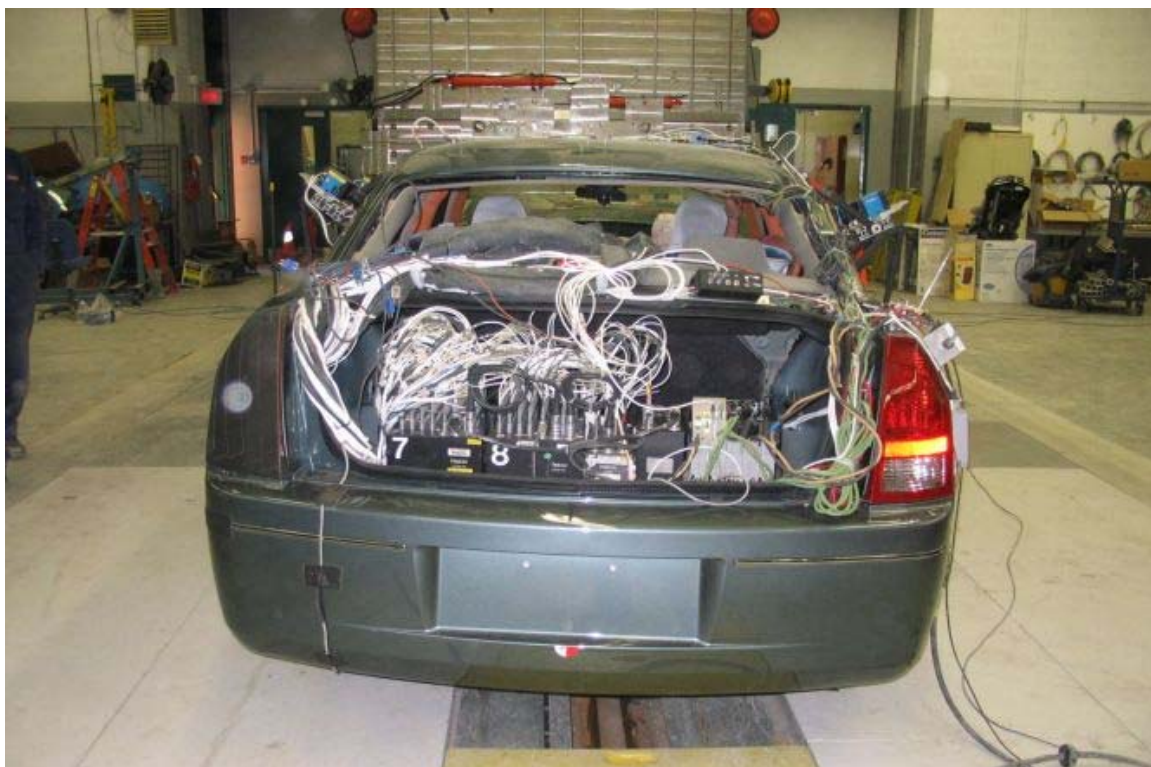
8. Vue arrière du véhicule d'essai, après essai.  
Rear view of the test vehicle, post-test.

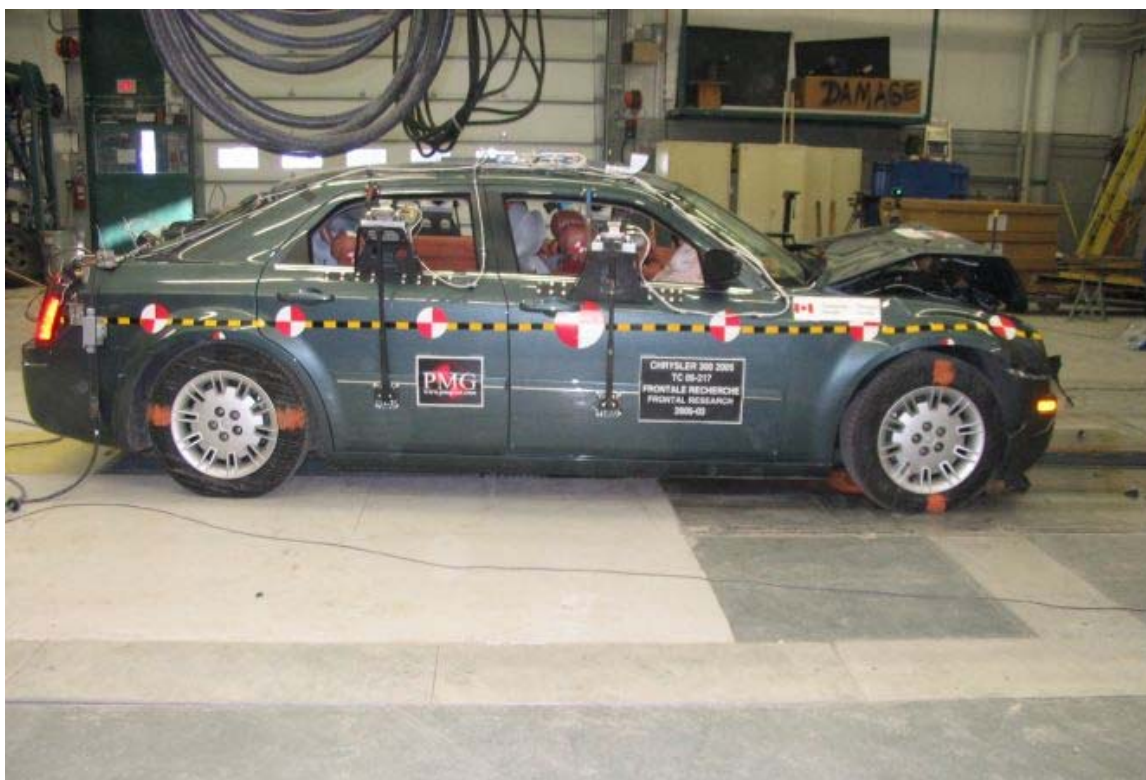
10. Vue générale côté droit du véhicule d'essai, après essai.  
General right side view of the test vehicle, post-test.

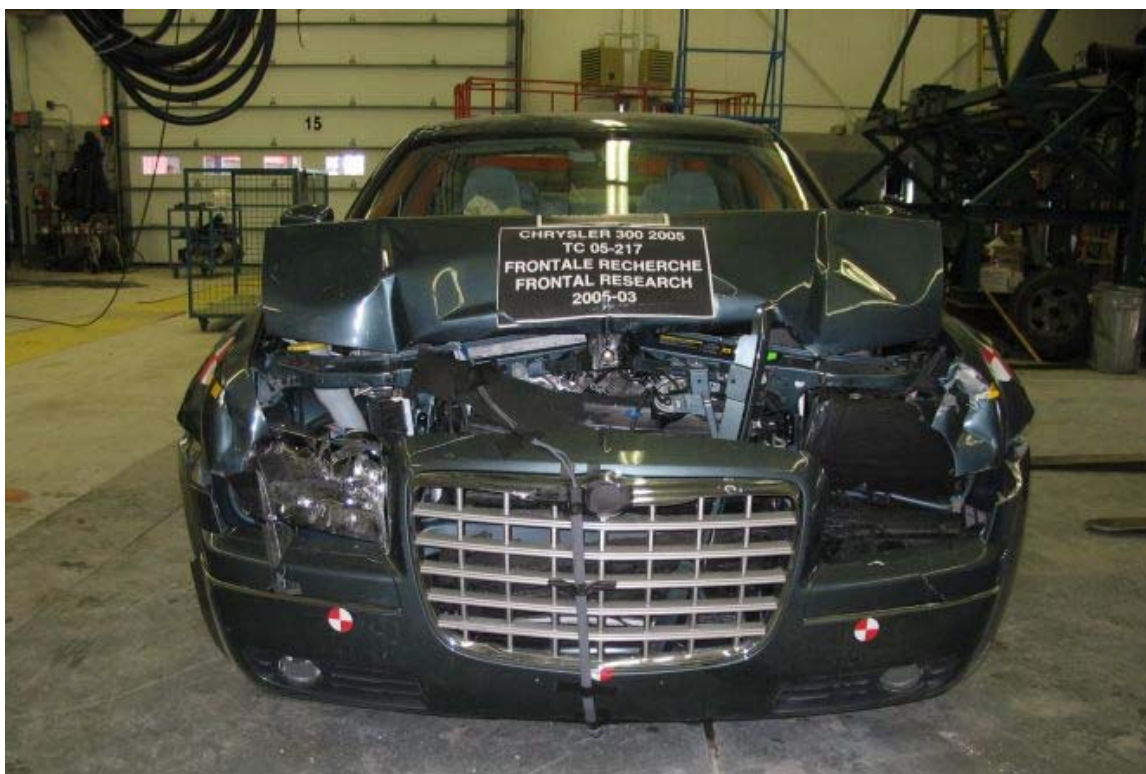
12. Vue avant du véhicule d'essai, après essai.  
Front view of the test vehicle, post-test.

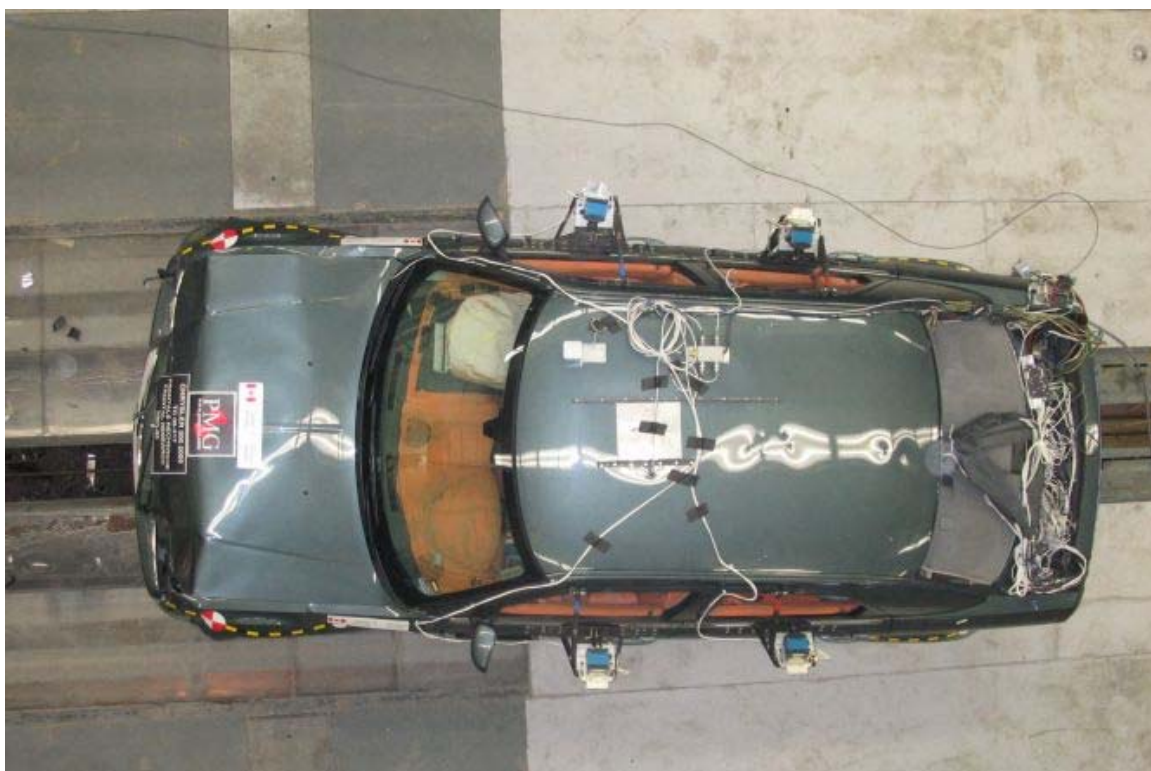
14. Vue de plan du véhicule d'essai, après essai.  
Over view of the test vehicle, post-test.

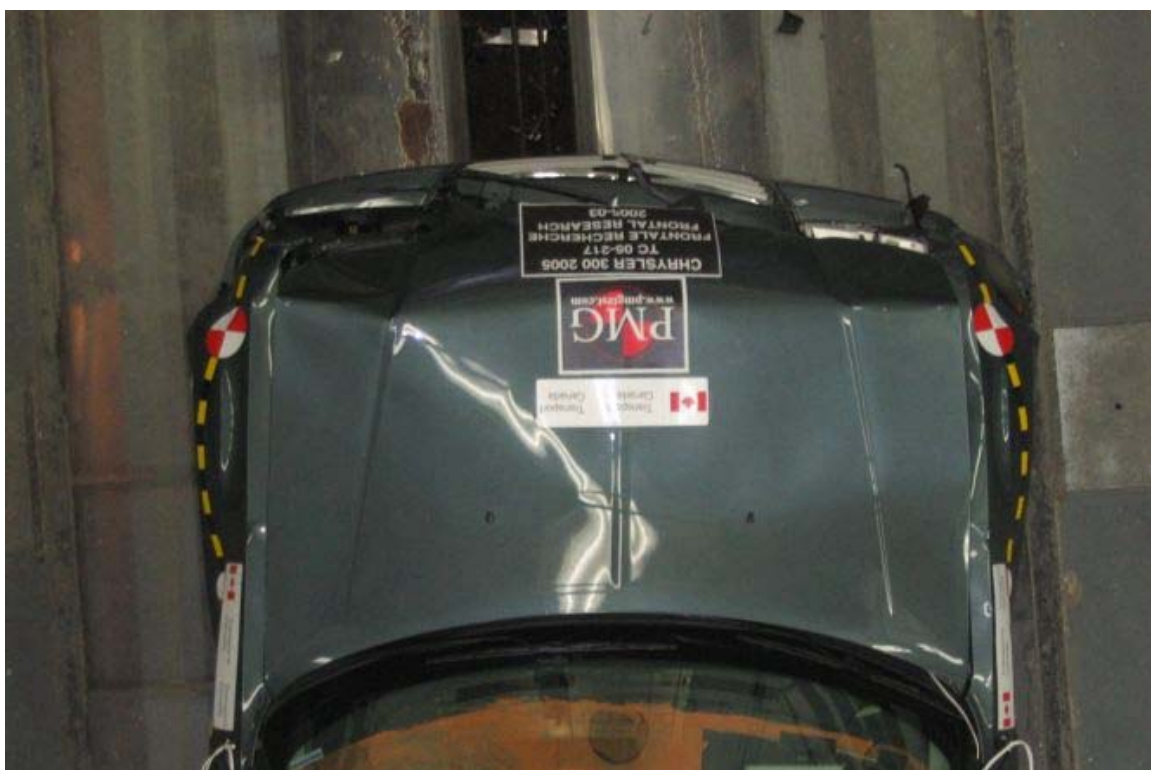
16. Vue de plan du devant du véhicule d'essai, après essai.  
Over view of the front part of the test vehicle, post-test.

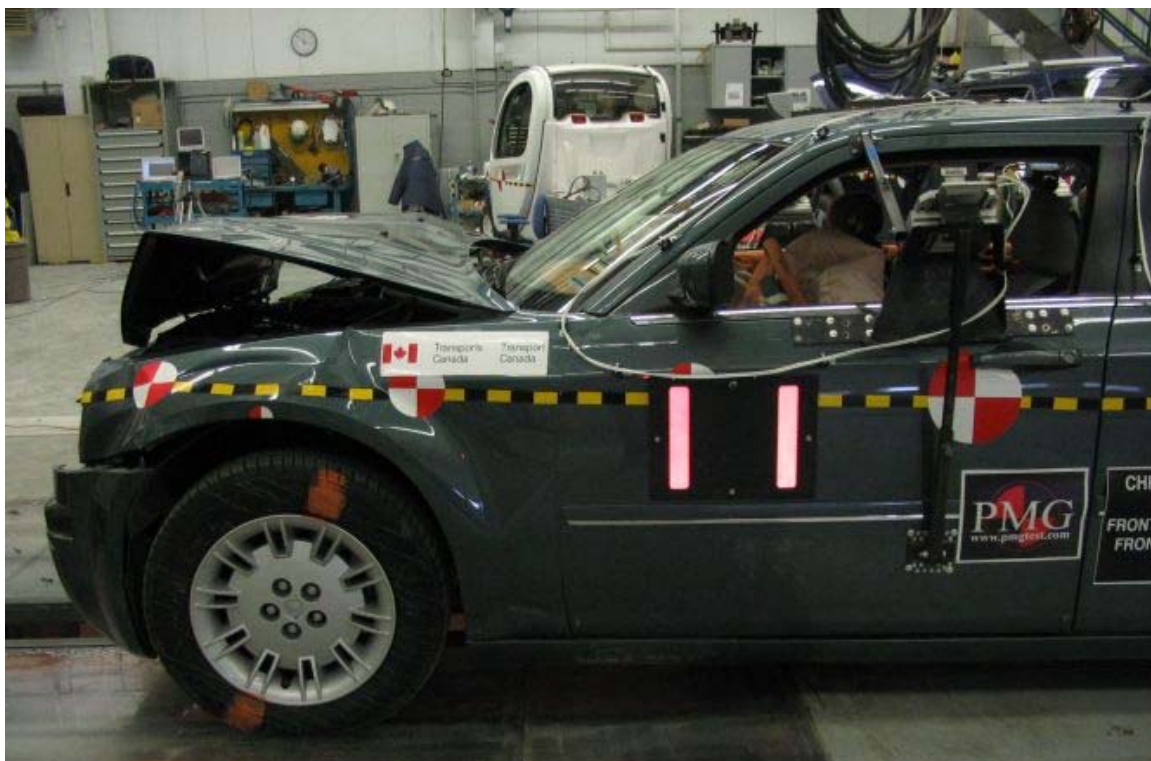
18. Vue côté gauche de l'avant du véhicule d'essai, après essai.  
Left side view of front of test vehicle, post-test.

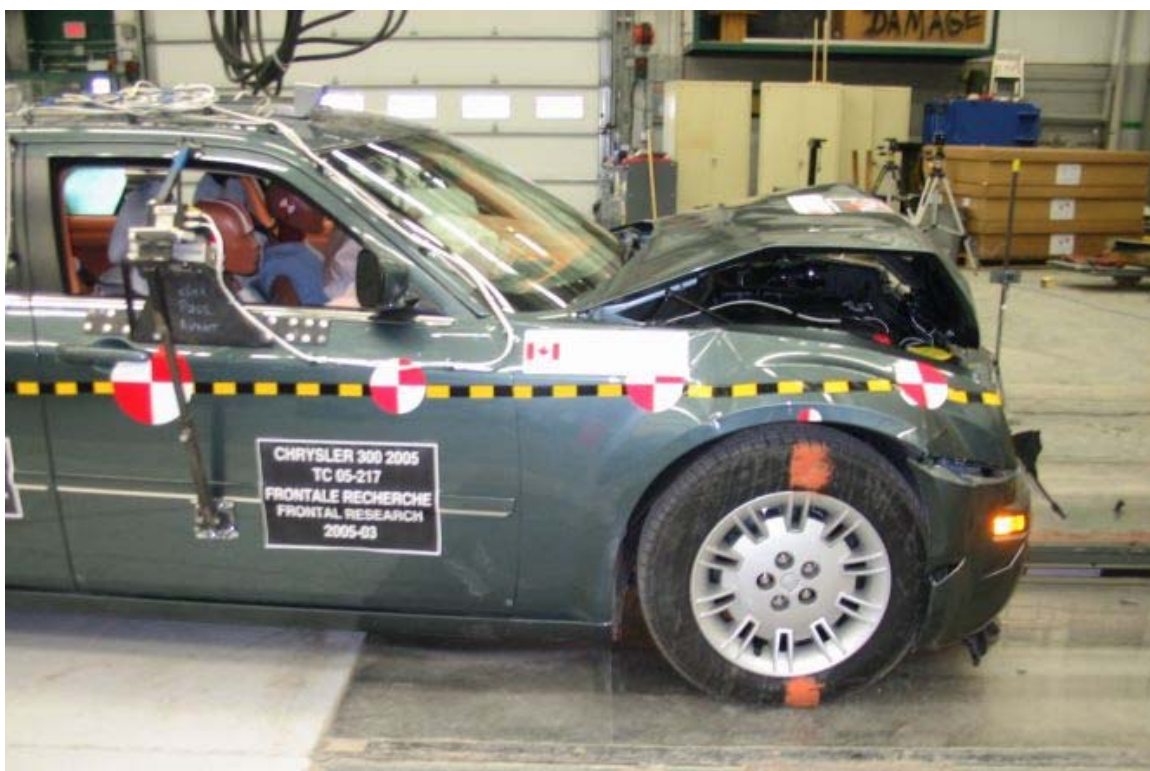
20. Vue côté droit de l'avant du véhicule d'essai, après essai.  
Right side view of front of test vehicle, post-test.

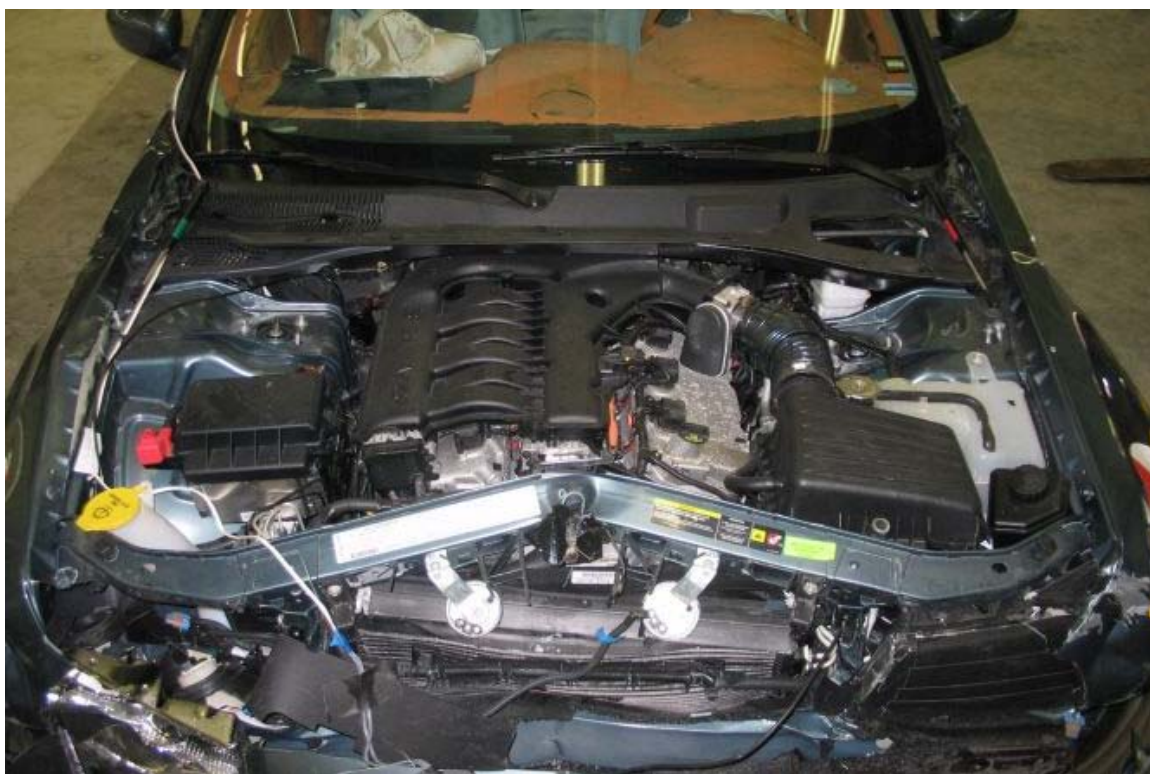
22. Vue du compartiment moteur du véhicule d'essai, après essai.  
Engine compartment view of the vehicle, post-test.

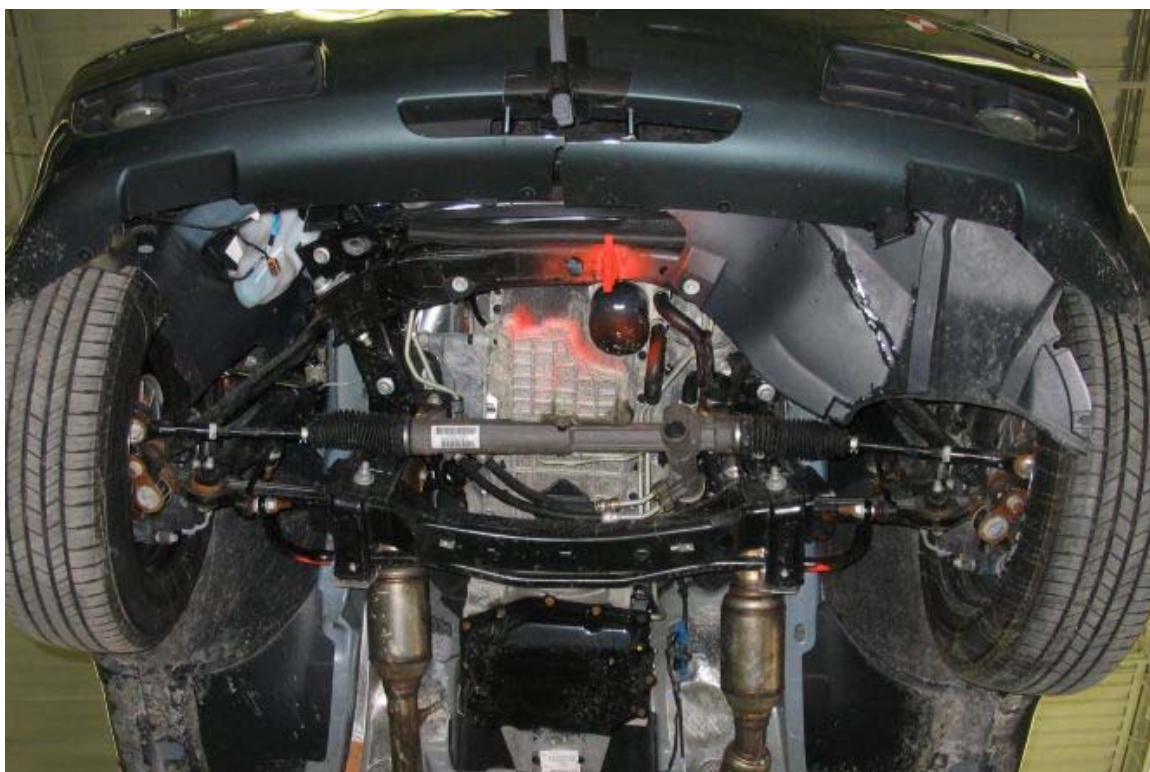
24. Vue du dessous du compartiment moteur, après essai.  
Under view of the engine compartment , post-test.

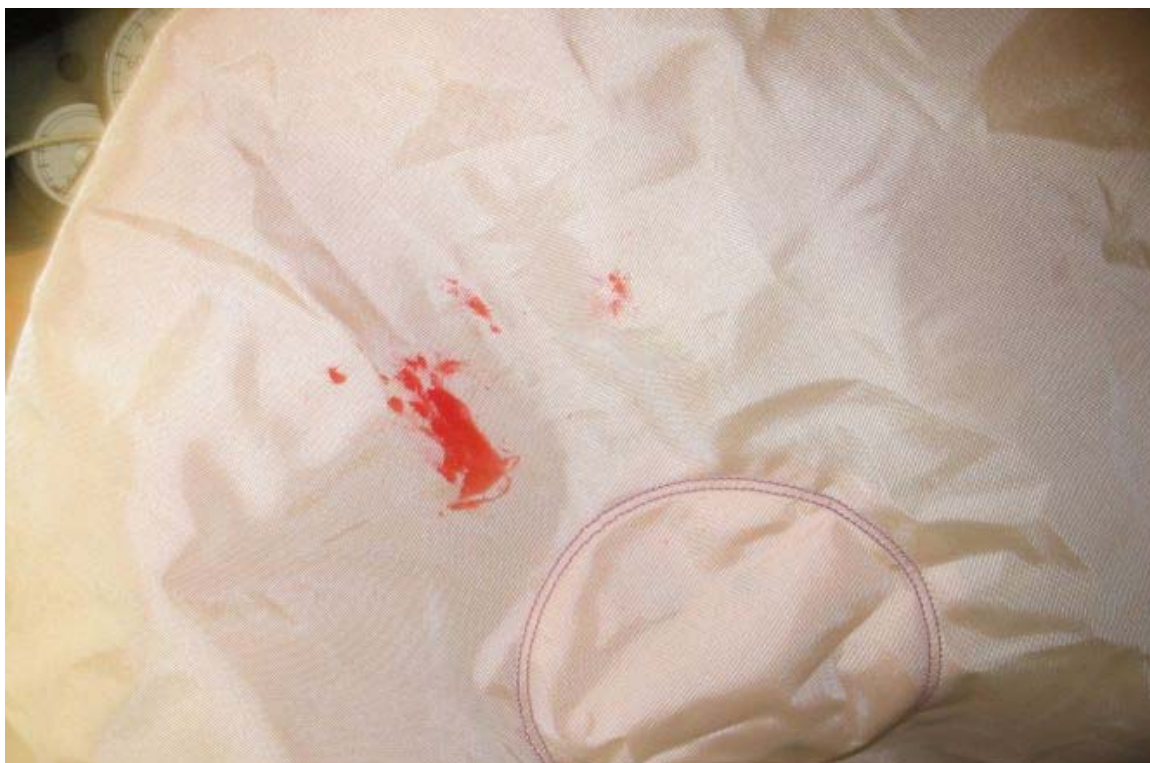
27. Point de contact de tête du conducteur, après essai.  
Driver's head contact point, post-test.

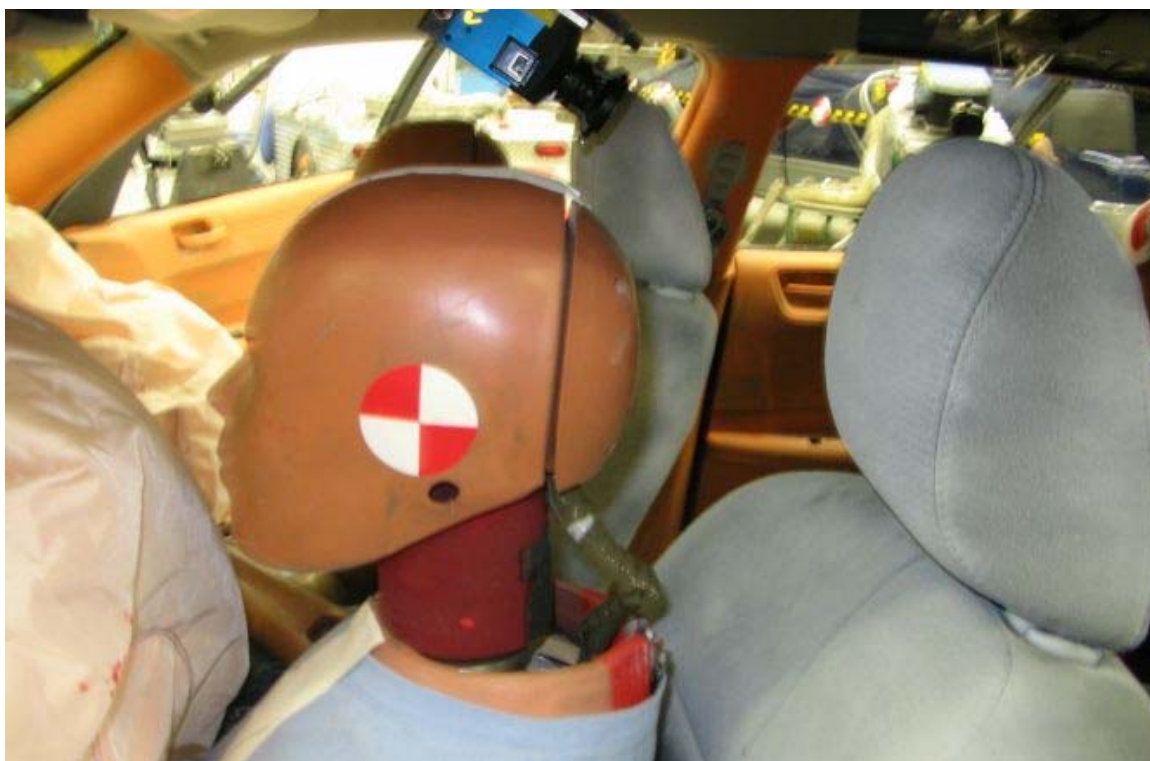
28. Point de contact de tête du conducteur, après essai.  
Driver's head contact point, post-test.

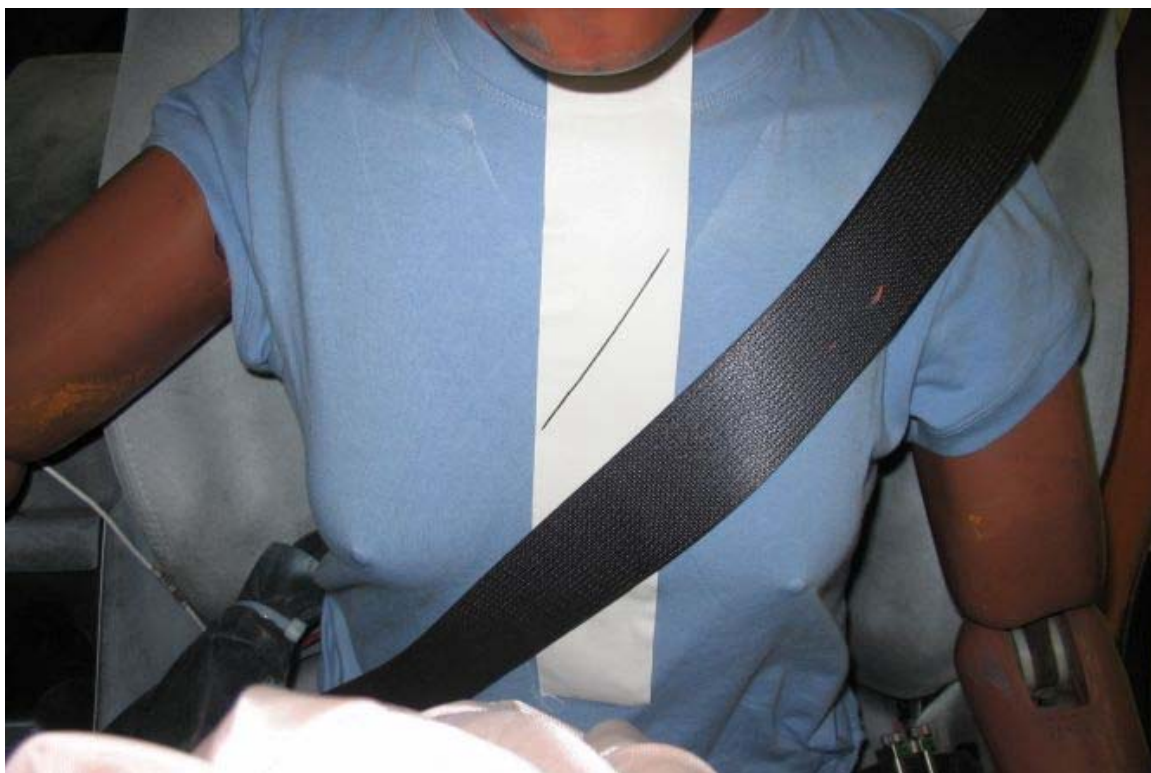
30. Contact du volant sur l'abdomen du conducteur, après essai.  
Steering wheel's contact point with driver's abdomen.

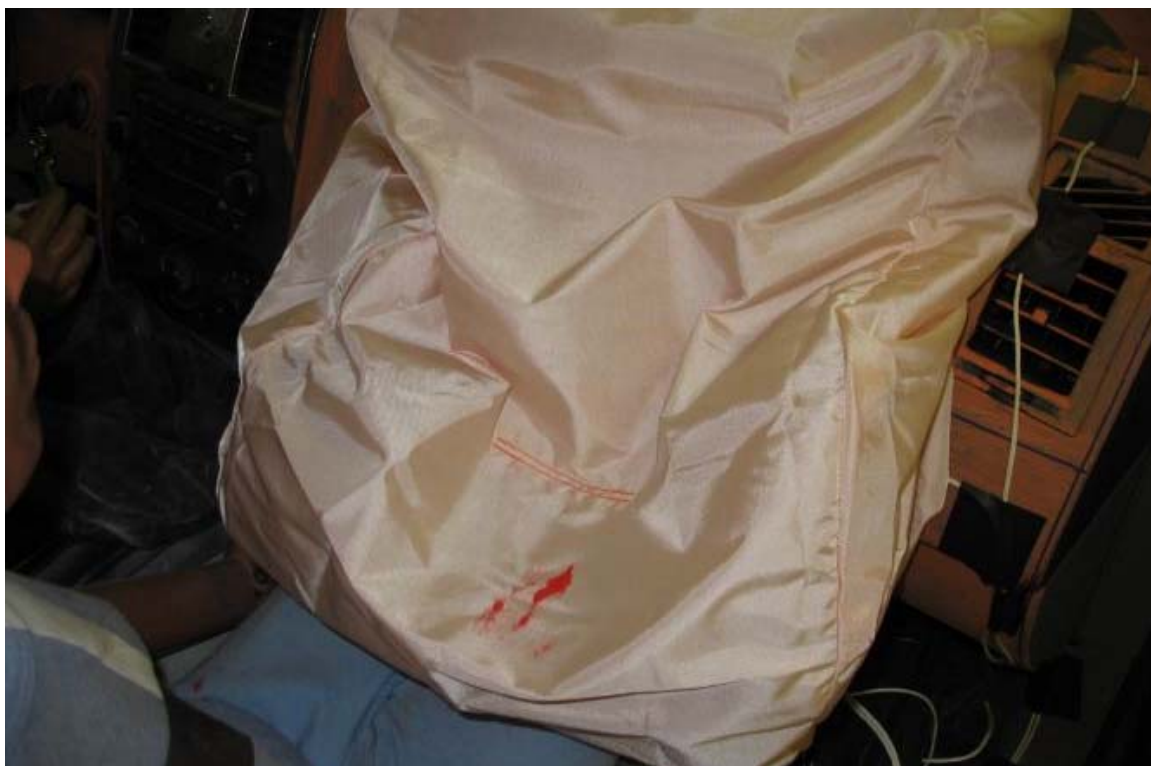
33. Point de contact de tête du passager, après essai.  
Passenger's head contact point, post-test.

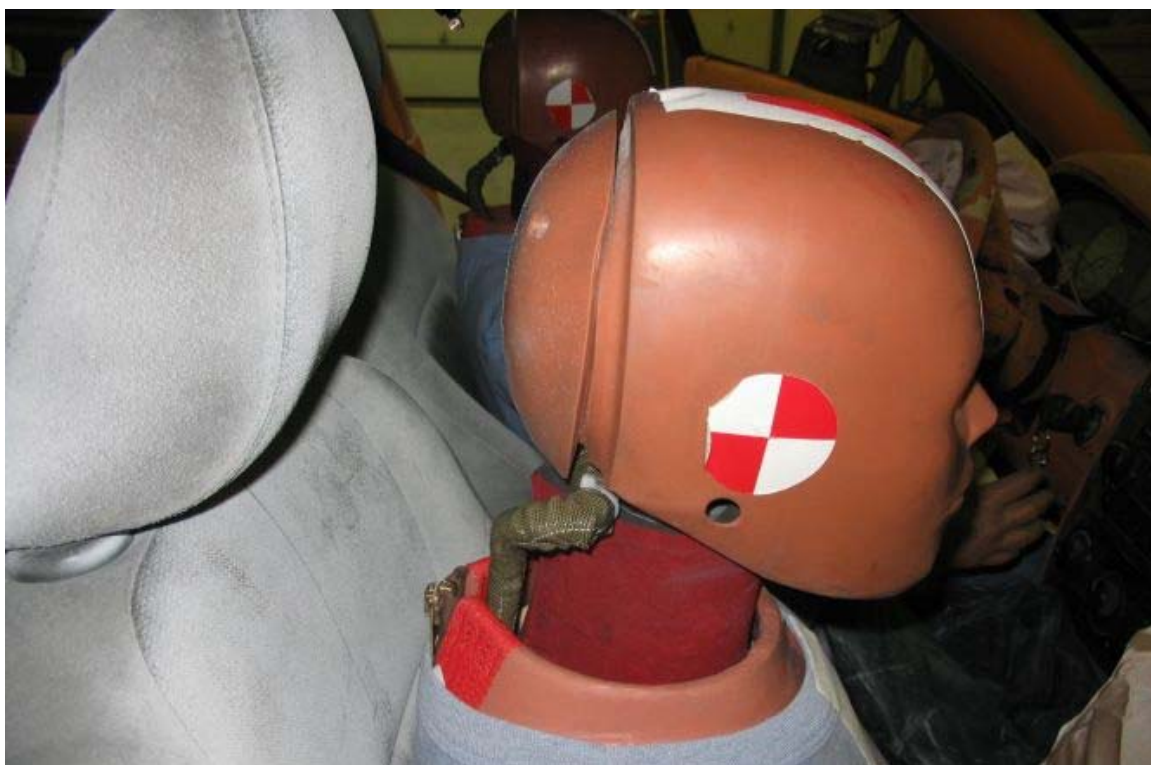
34. Point de contact de tête du passager, après essai.  
Passenger's head contact point, post-test.

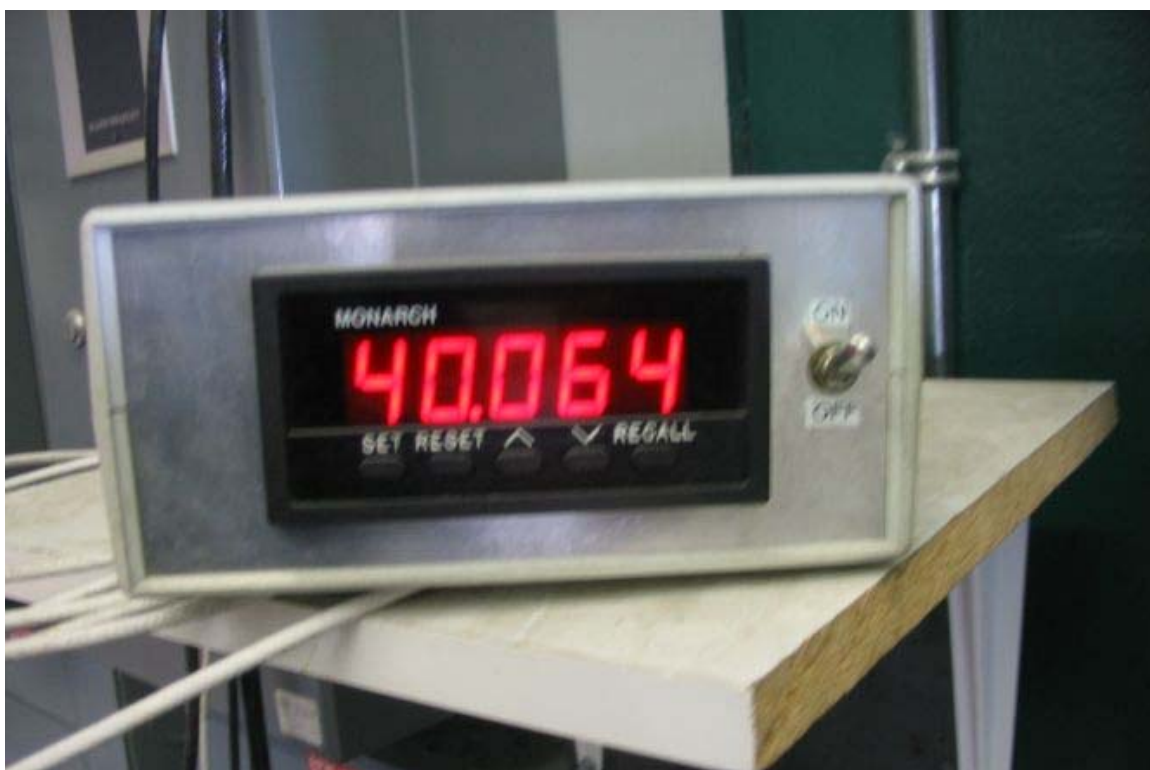
40. Affichage du lecteur de vitesse.  
Speed trap reading.
