**RAPPORT D'ESSAI - TEST REPORT  
COLLISION FRONTALE DE RECHERCHE  
RESEARCH FRONTAL IMPACT**

| <b>VÉHICULE D'ESSAI / TEST VEHICLE<br/>CHRYSLER 300 2005 TC # 05-218</b> |

**ESSAIS DE RECHERCHE CONJOINTS TC/NHTSA SUR LES  
SACS GONFLABLES FRONTAUX  
JOINT TC/NHTSA FRONTAL AIRBAGS RESEARCH TESTS**

N° de contrat : **05-5001**  
Rapport N°: **RR05-238**

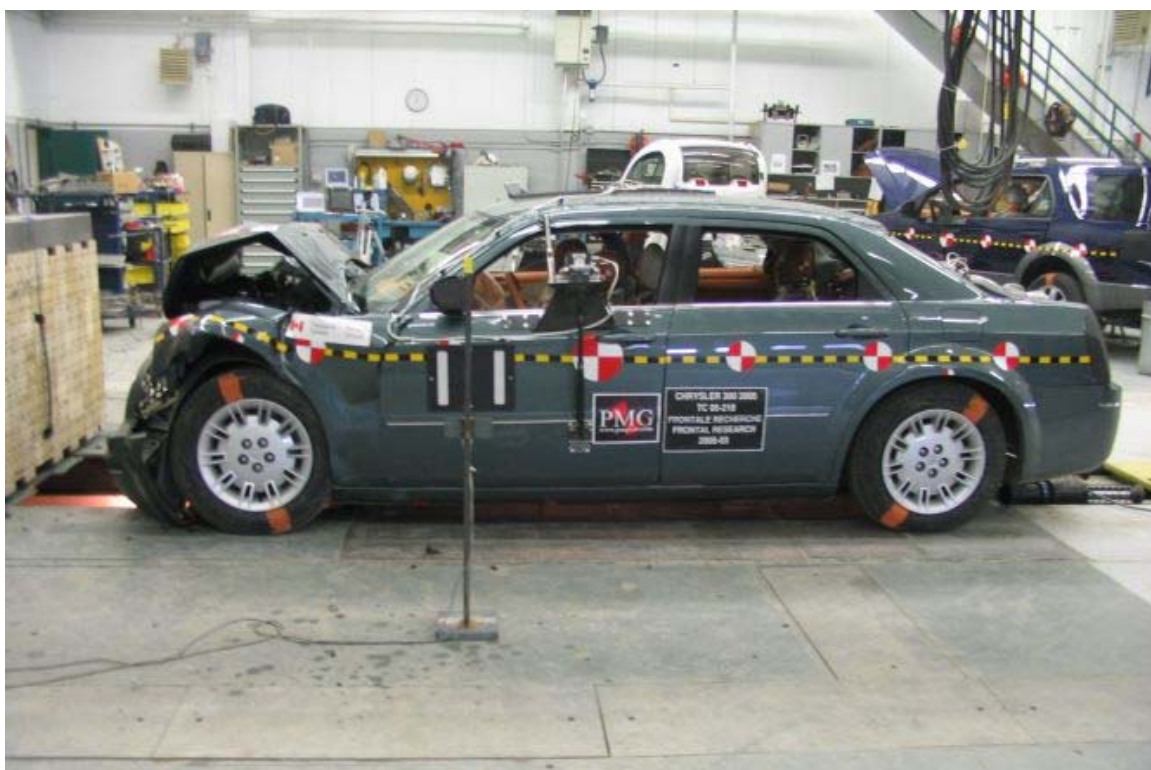
6. Vue générale côté gauche du véhicule d'essai, après essai.  
Left side view of the test vehicle, post-test.

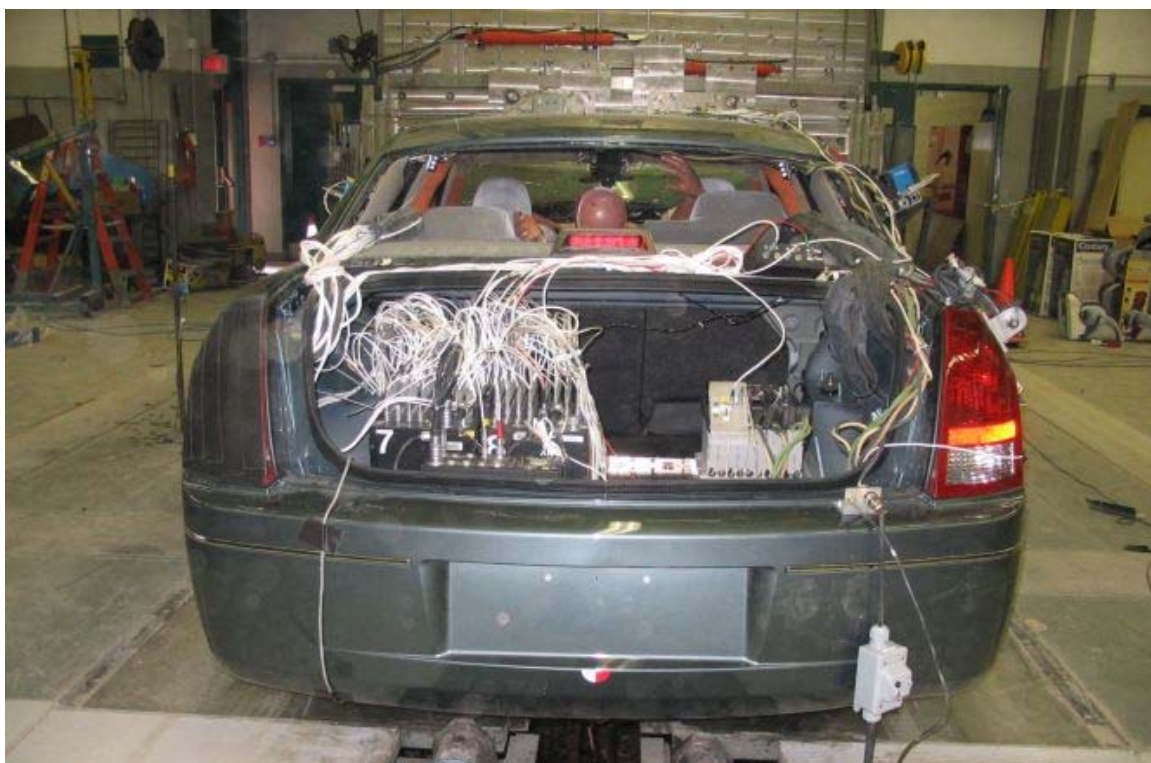
8. Vue arrière du véhicule d'essai, après essai.  
Rear view of the test vehicle, post-test.

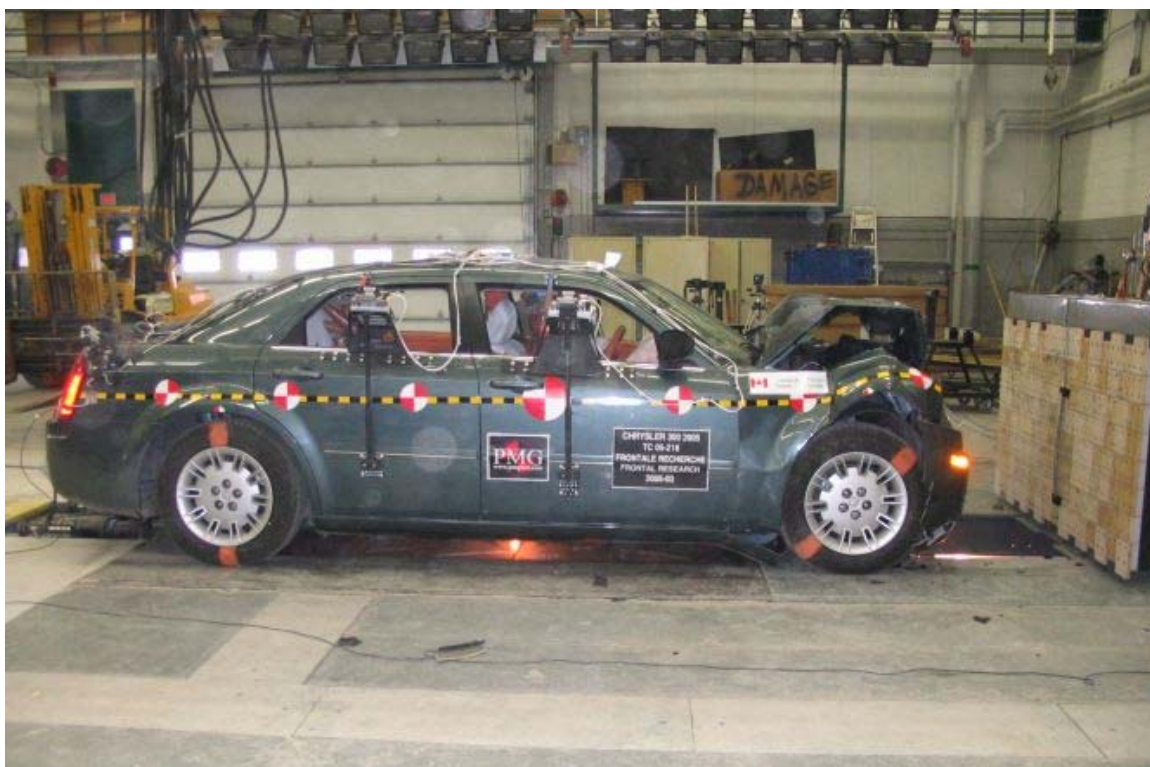
10. Vue générale côté droit du véhicule d'essai, après essai.  
General right side view of the test vehicle, post-test.

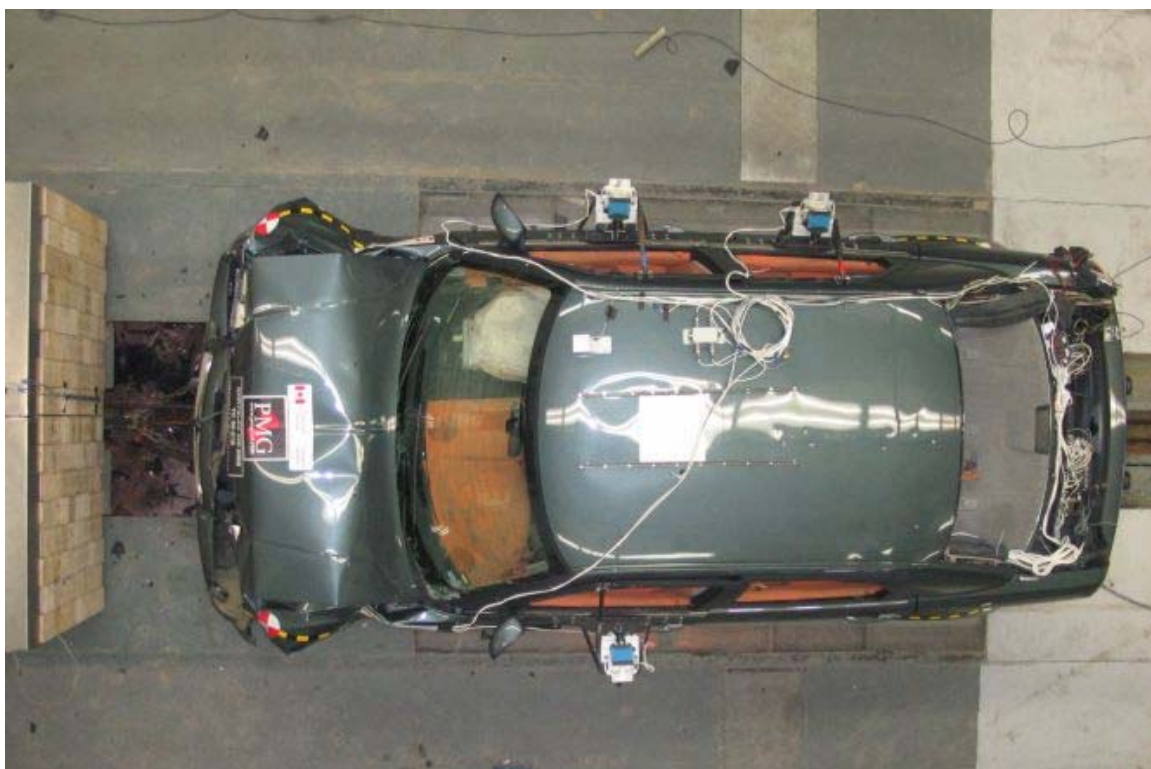
14. Vue de plan du véhicule d'essai, après essai.  
Over view of the test vehicle, post-test.

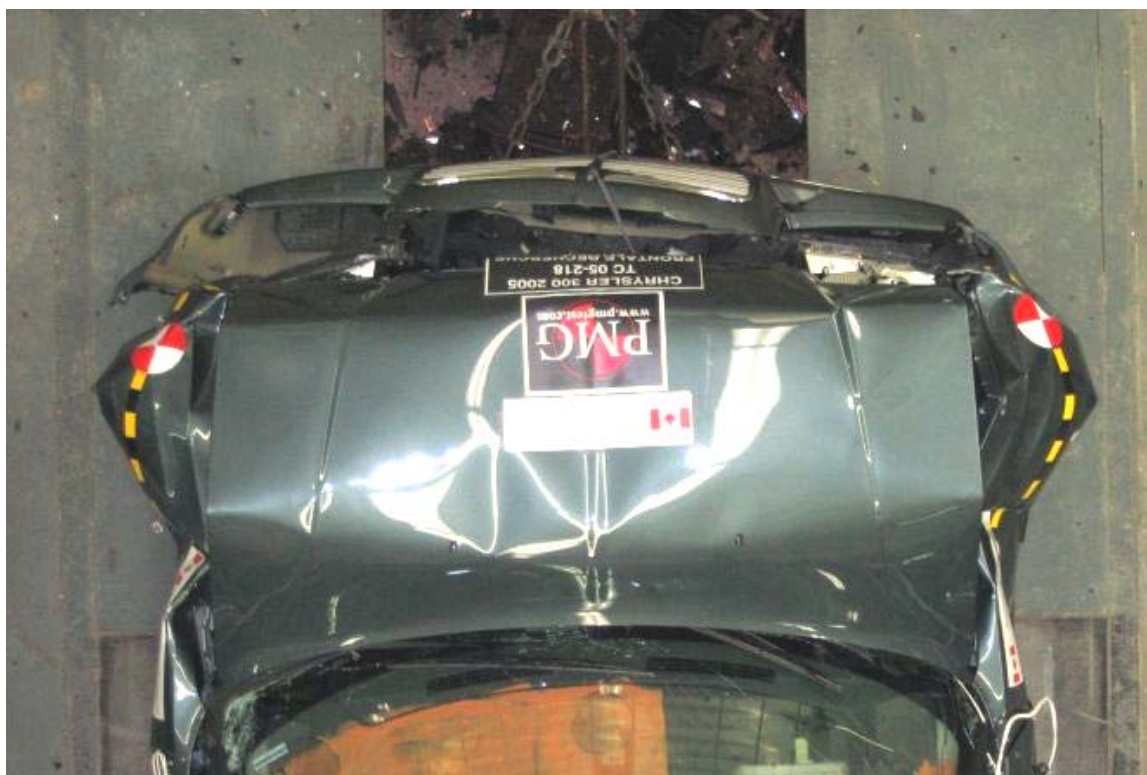
16. Vue de plan du devant du véhicule d'essai, après essai.  
Over view of the front part of the test vehicle, post-test.

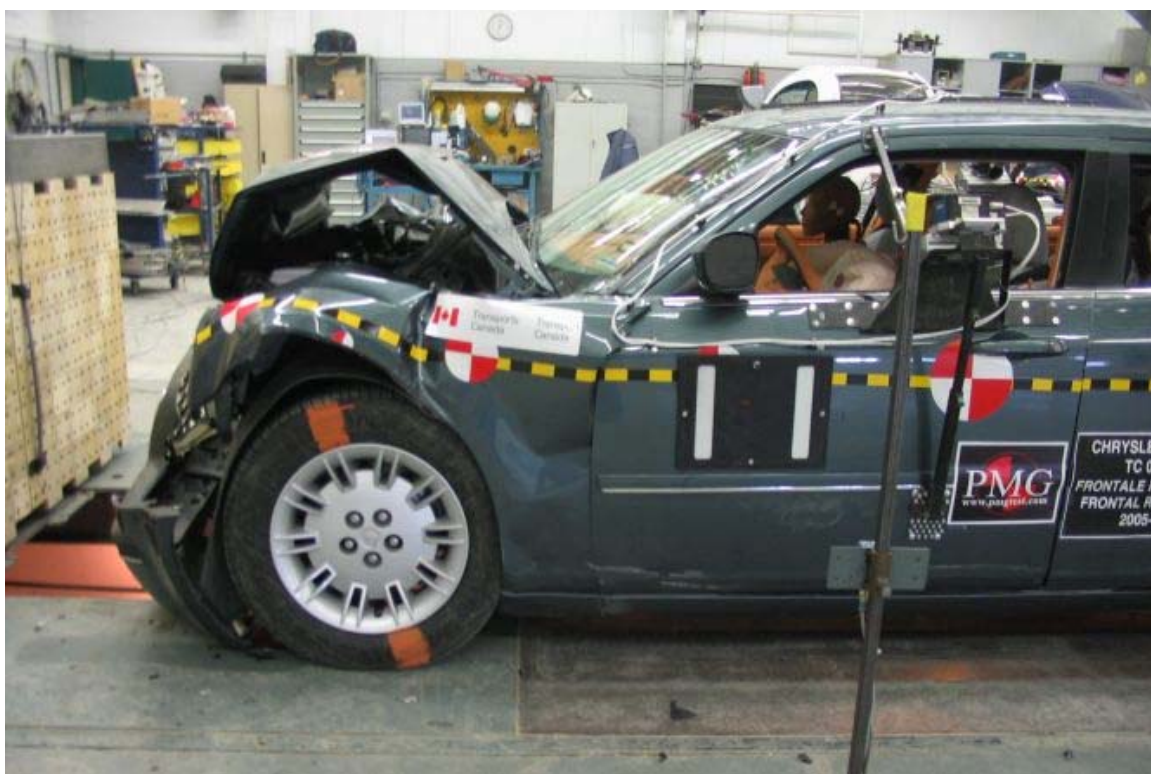
18. Vue côté gauche de l'avant du véhicule d'essai, après essai.  
Left side view of front of test vehicle, post-test.

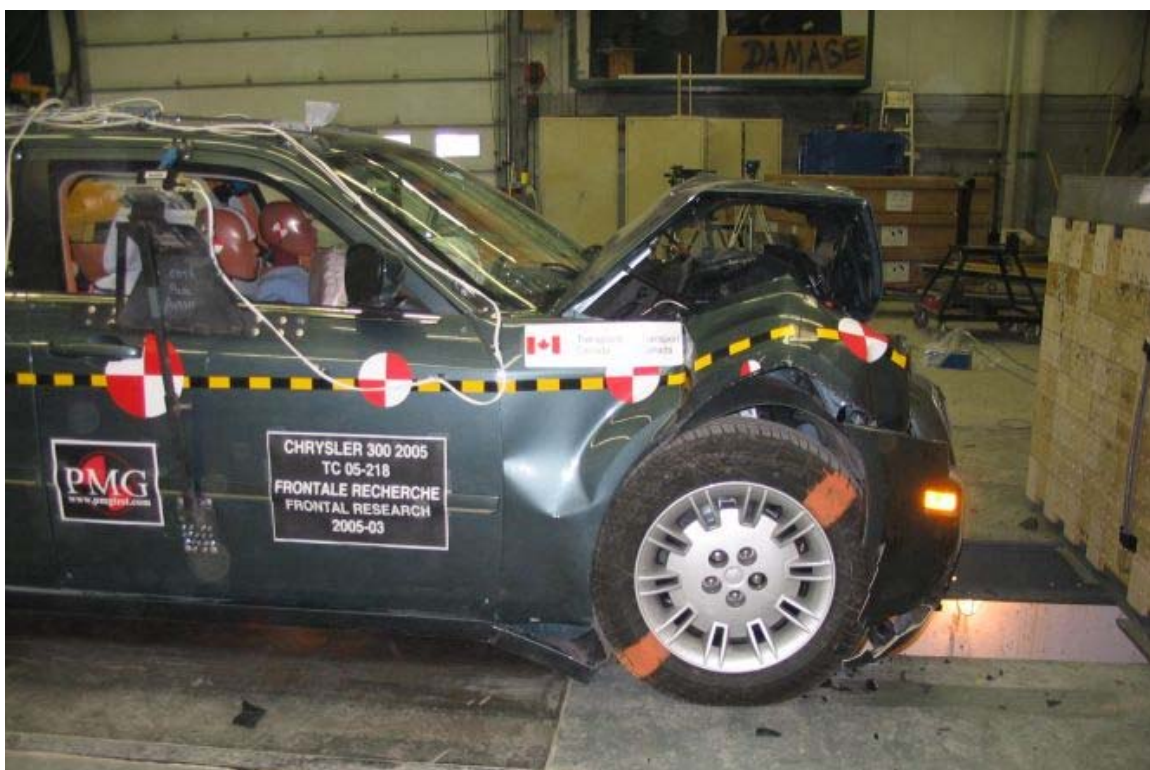
20. Vue côté droit de l'avant du véhicule d'essai, après essai.  
Right side view of front of test vehicle, post-test.

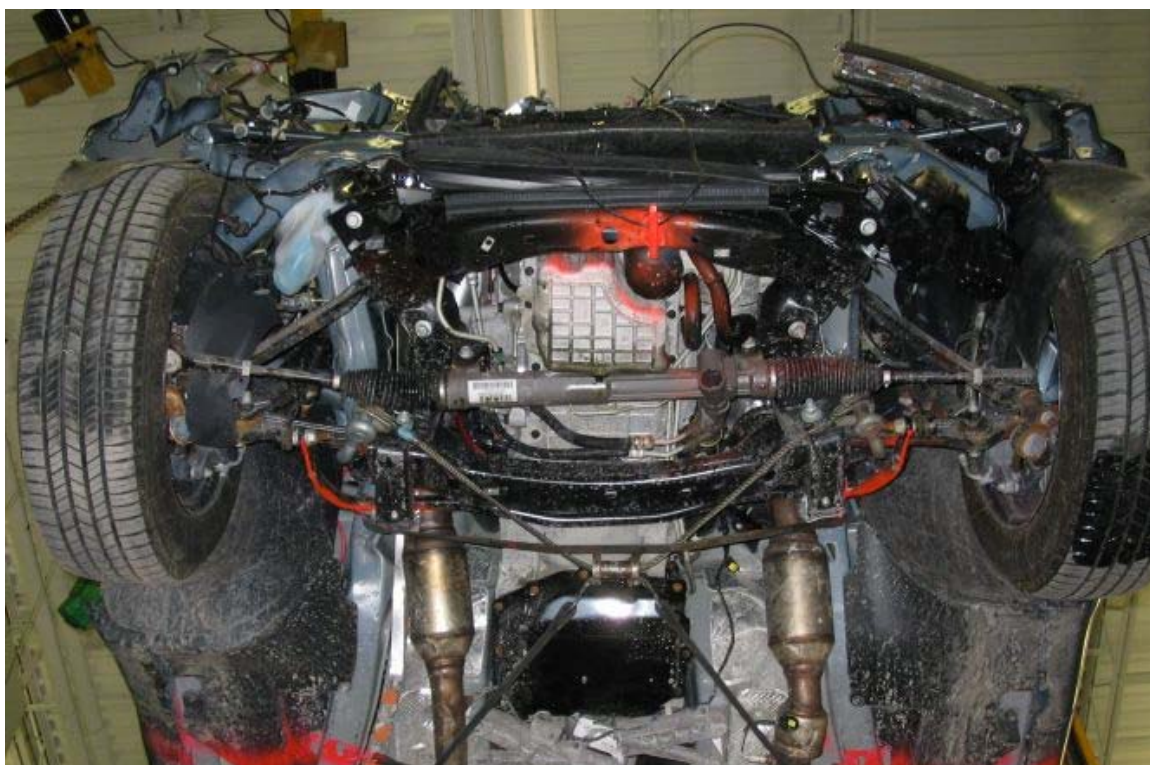
24. Vue du dessous du compartiment moteur, après essai.  
Under view of the engine compartment , post-test.

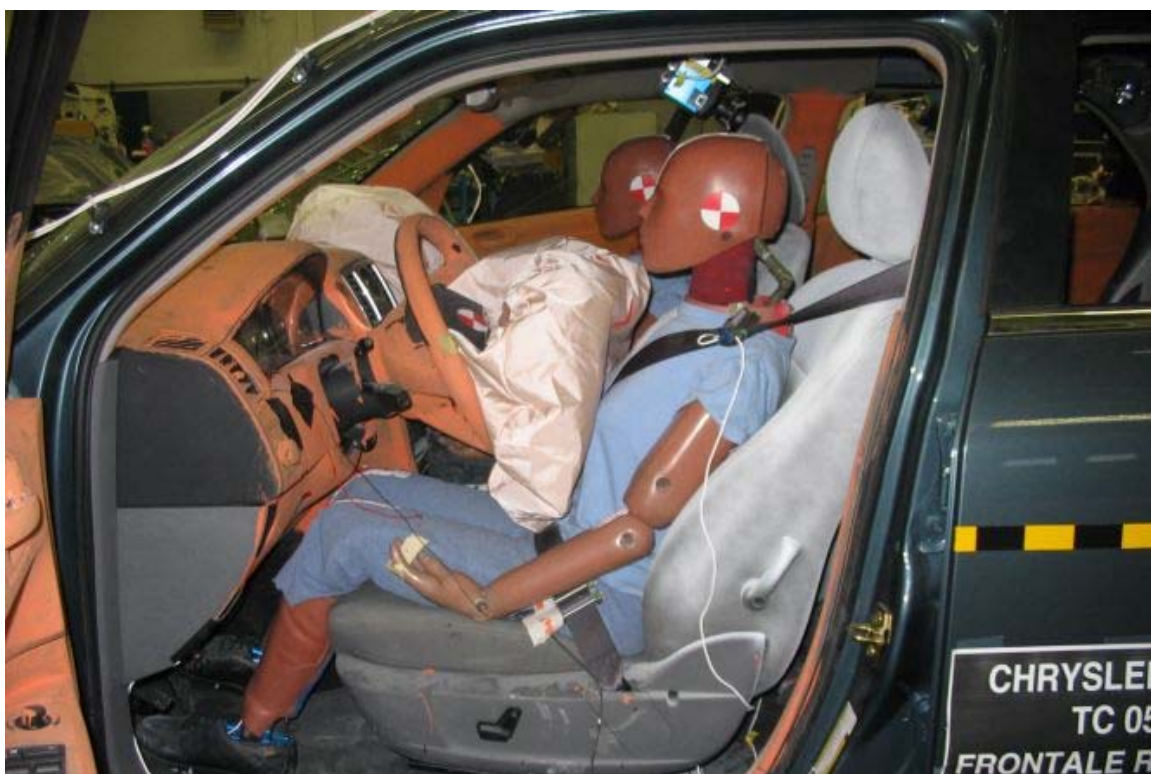
26. Position du conducteur, après essai.  
Driver's position, post-test.

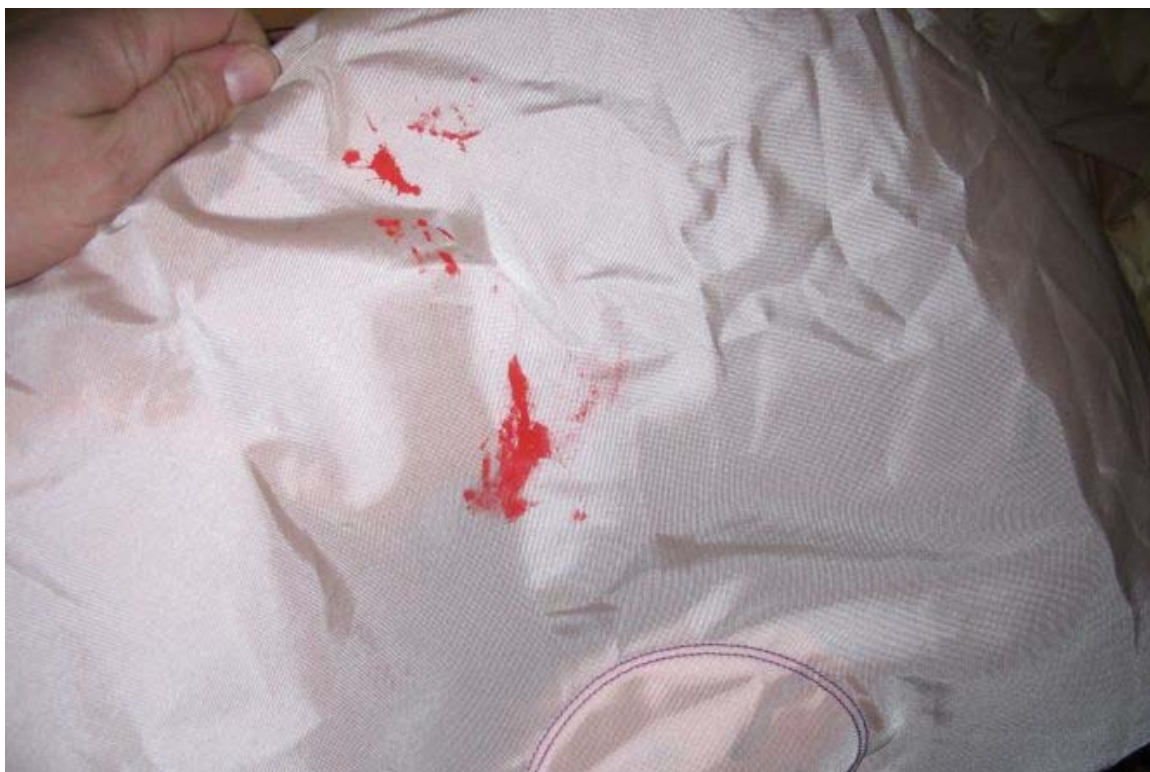
27. Point de contact de tête du conducteur, après essai.  
Driver's head contact point, post-test.

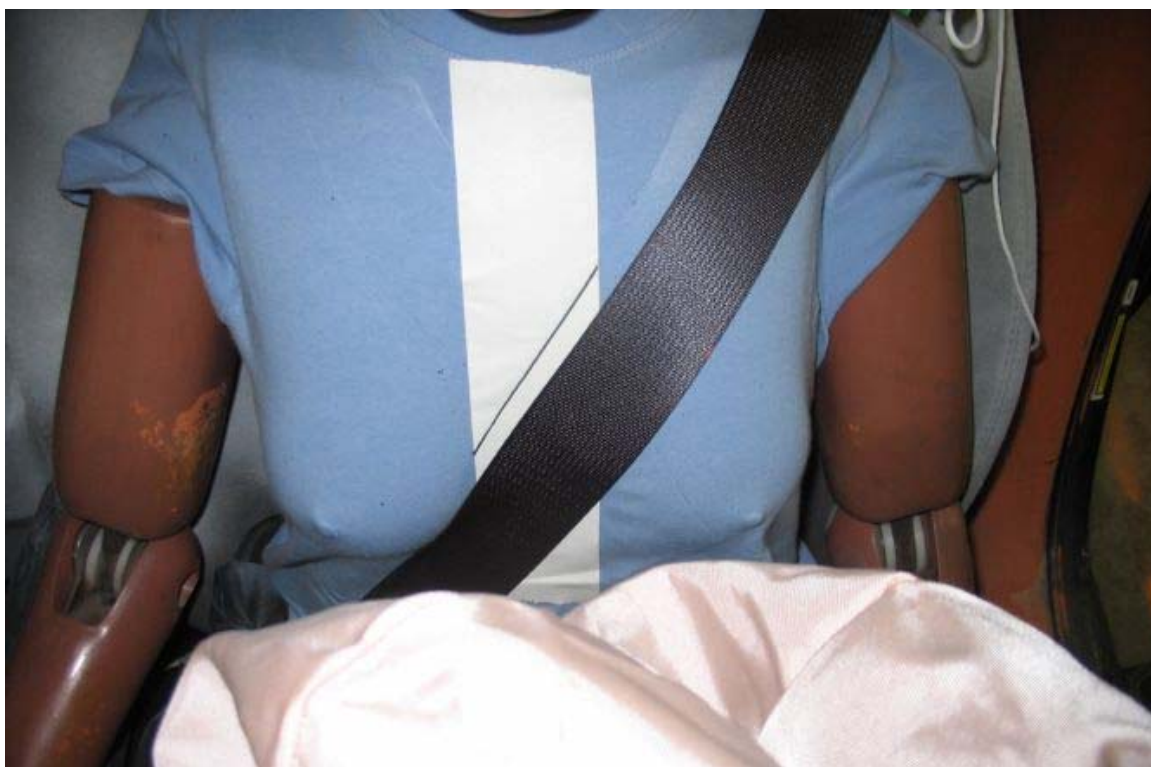
30. Contact du volant sur l'abdomen du conducteur, après essai.  
Steering wheel's contact point with driver's abdomen.

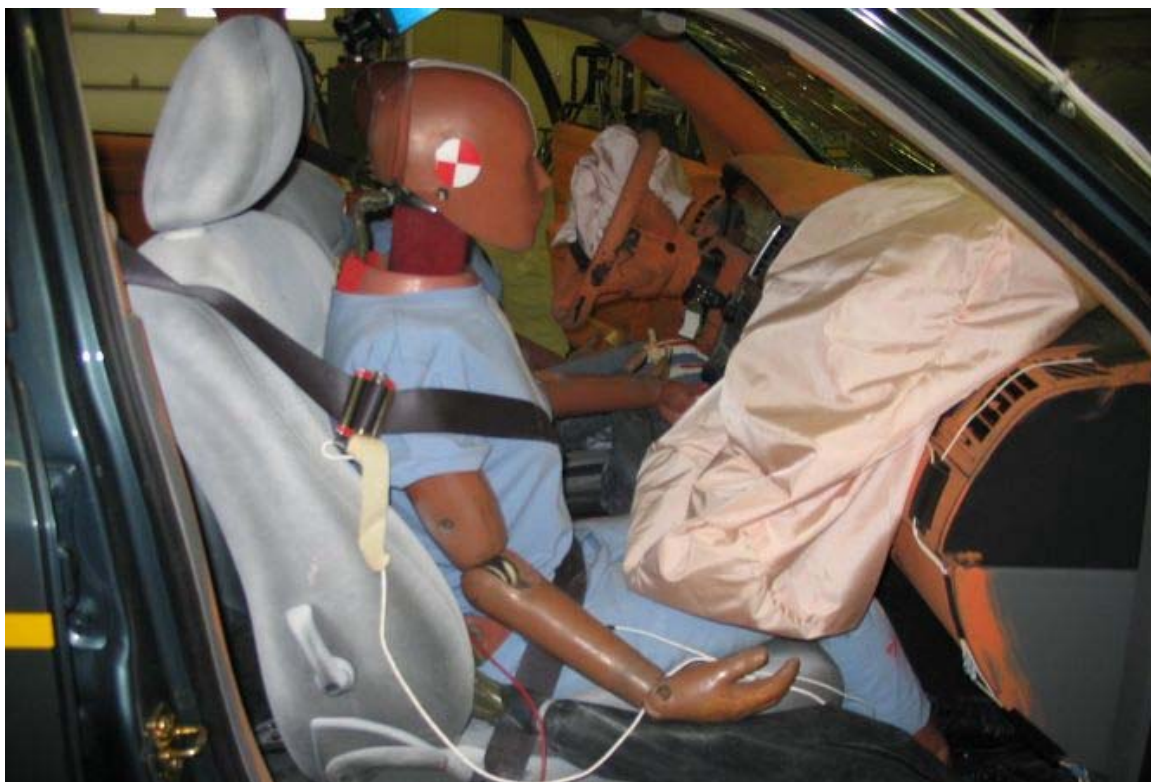
32. Position du passager, après essai.  
Passenger's position, post-test.

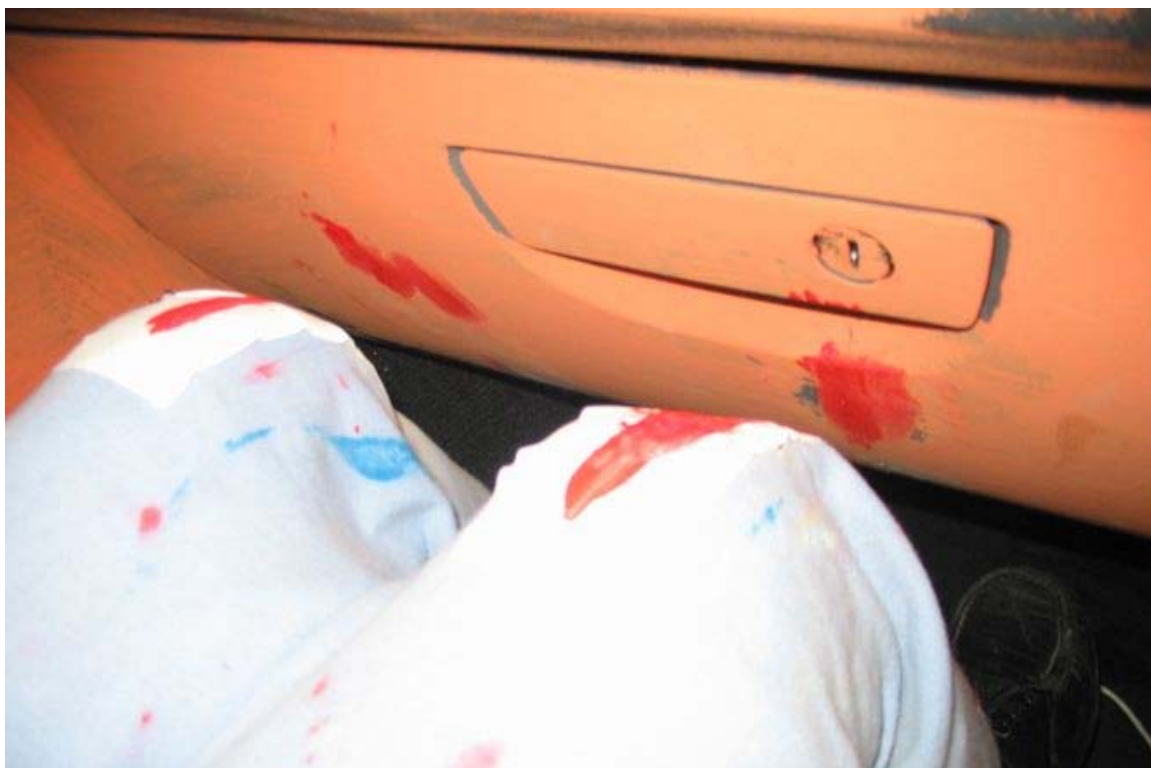
35. Point de contact des genoux du passager, après essai.  
Passenger's knees contact point, post-test.

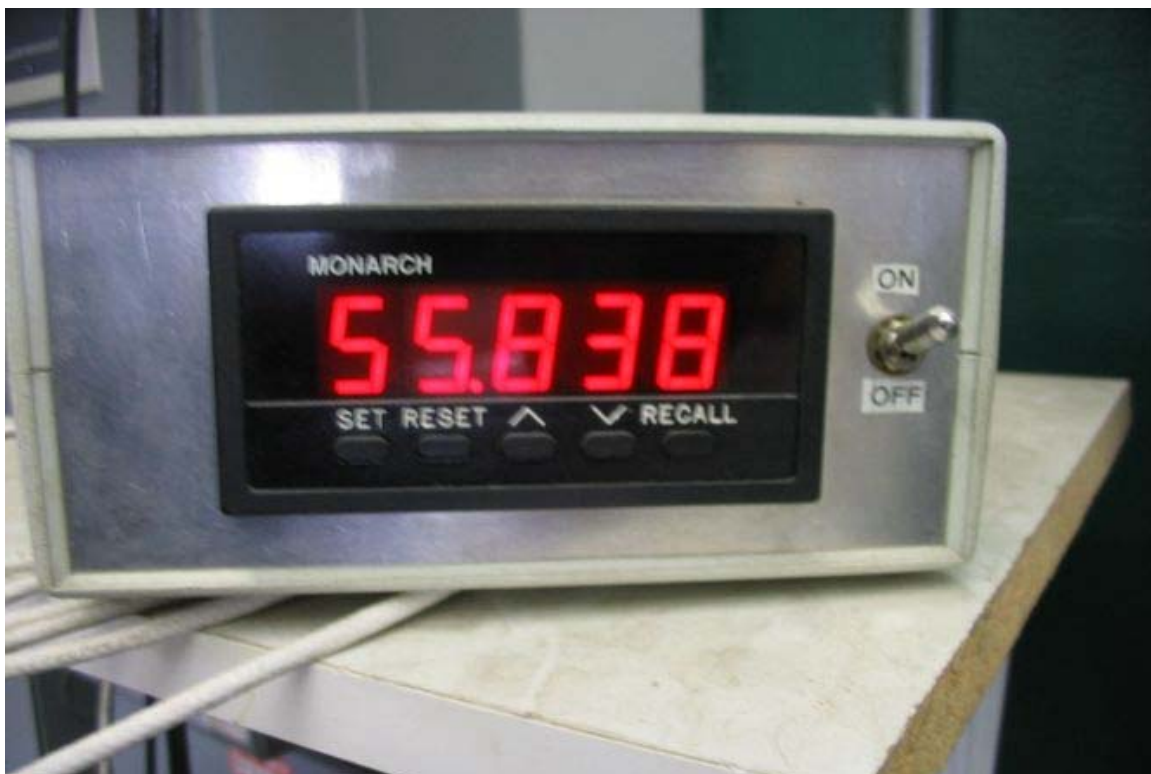
38. Affichage du lecteur de vitesse.  
Speed trap reading.

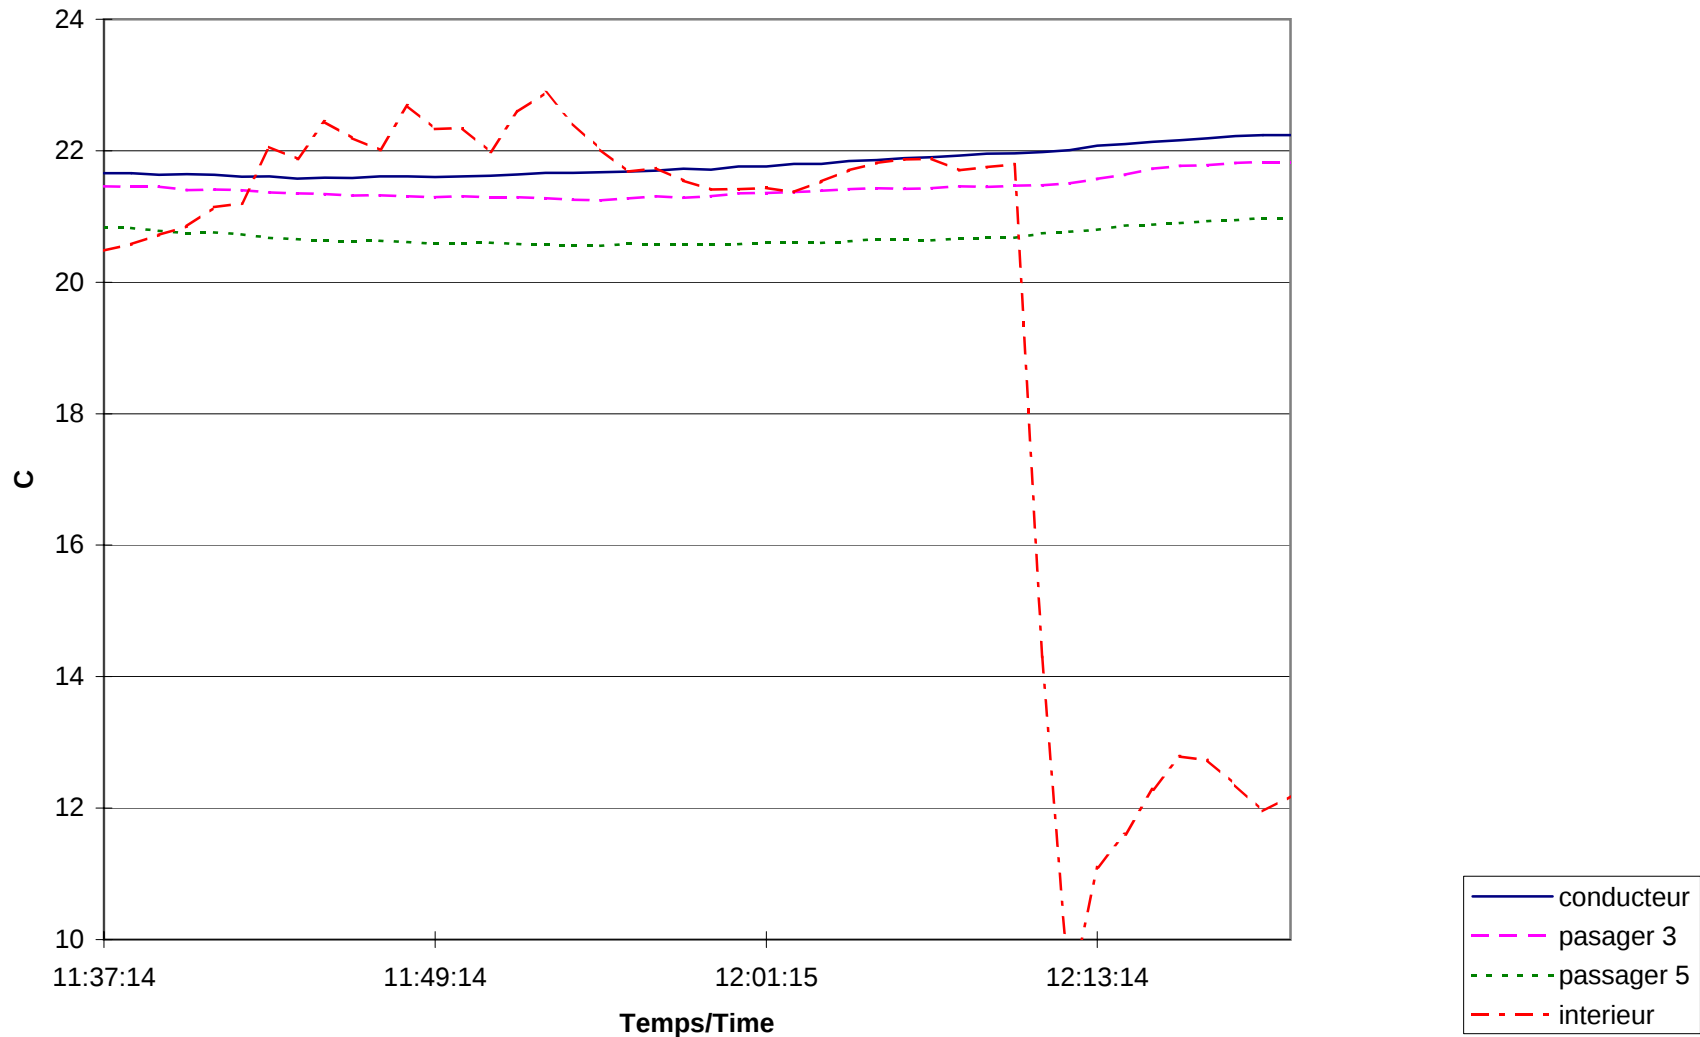
**DONNÉES DES TEMPÉRATURES  
TEMPERATURE DATA**

# Temperature TC05-218
