**RAPPORT D'ESSAI - TEST REPORT  
COLLISION FRONTALE DE RECHERCHE  
RESEARCH FRONTAL IMPACT**

| <b>VÉHICULE D'ESSAI / TEST VEHICLE<br/>CHRYSLER TOWN AND COUNTRY 2005    TC #    05-205</b> |

**ESSAIS DE RECHERCHE CONJOINTS TC/NHTSA SUR LES  
SACS GONFLABLES FRONTAUX  
JOINT TC/NHTSA FRONTAL AIRBAGS RESEARCH TESTS**

N° de contrat :    **06-6008**  
Rapport N°:      **RR06-130**

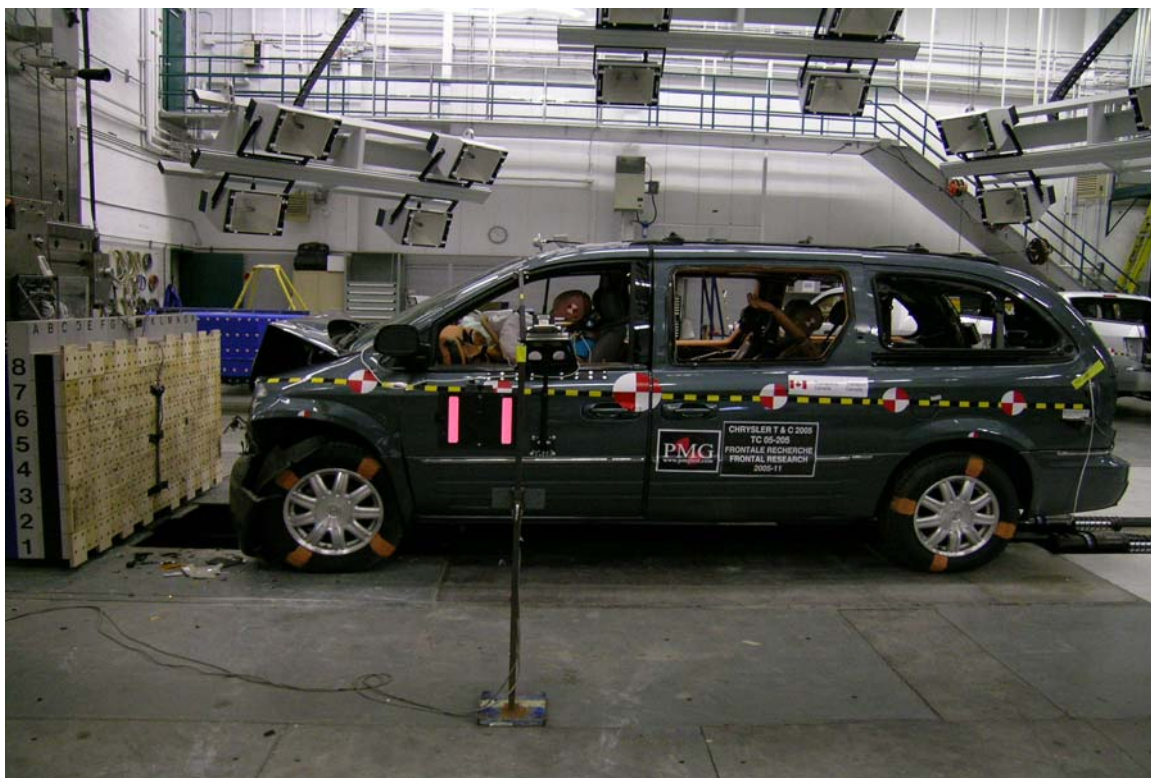
6. Vue générale côté gauche du véhicule d'essai, après essai.  
Left side view of the test vehicle, post-test.

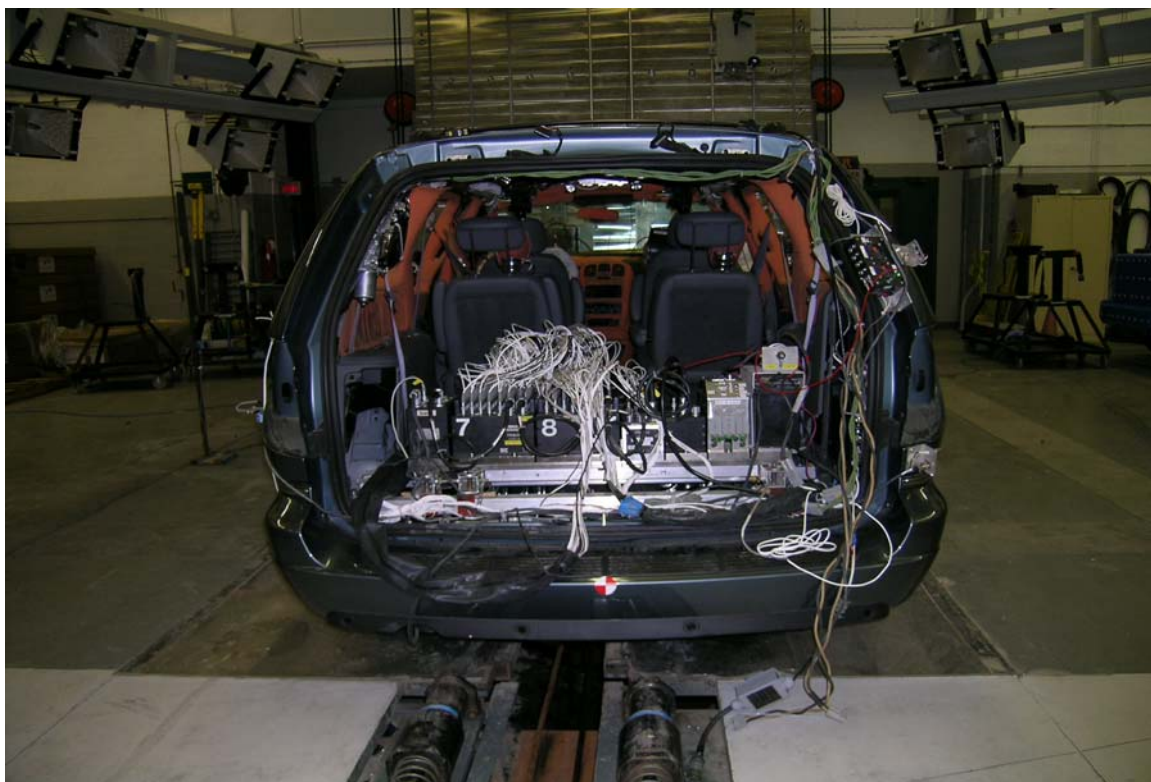
8. Vue arrière du véhicule d'essai, après essai.

Rear view of the test vehicle, post-test.

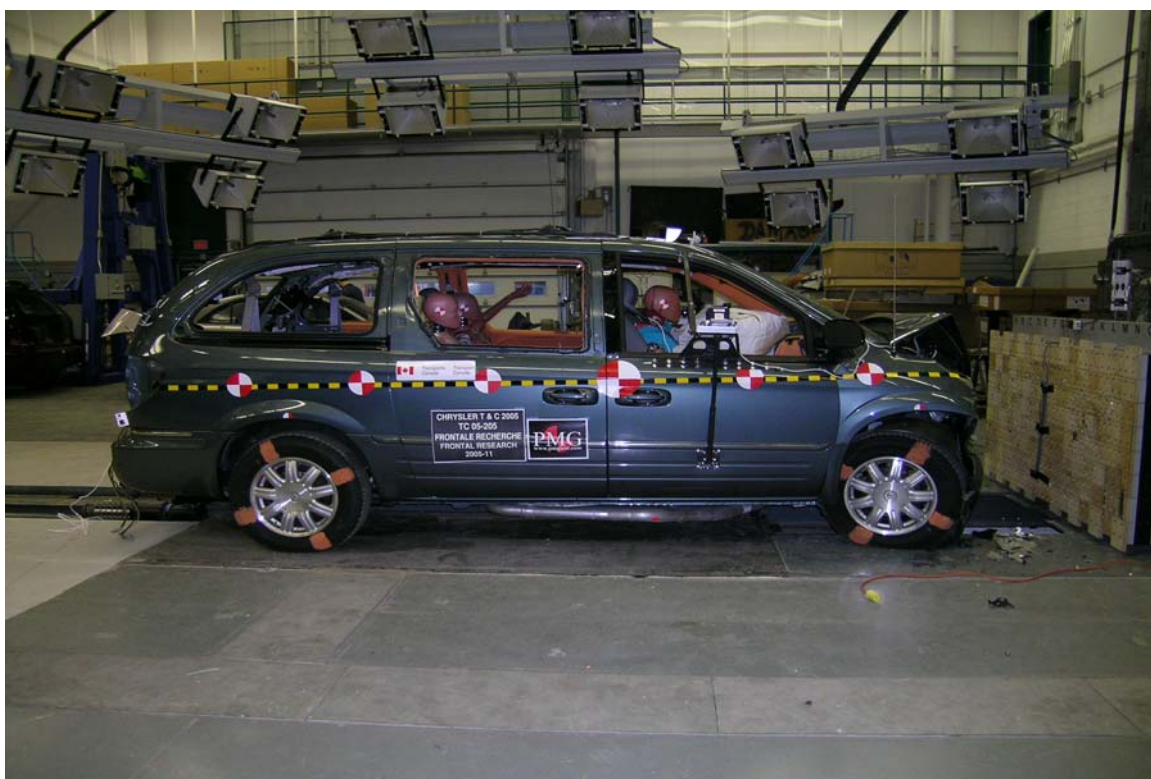
10. Vue générale côté droit du véhicule d'essai, après essai.  
General right side view of the test vehicle, post-test.

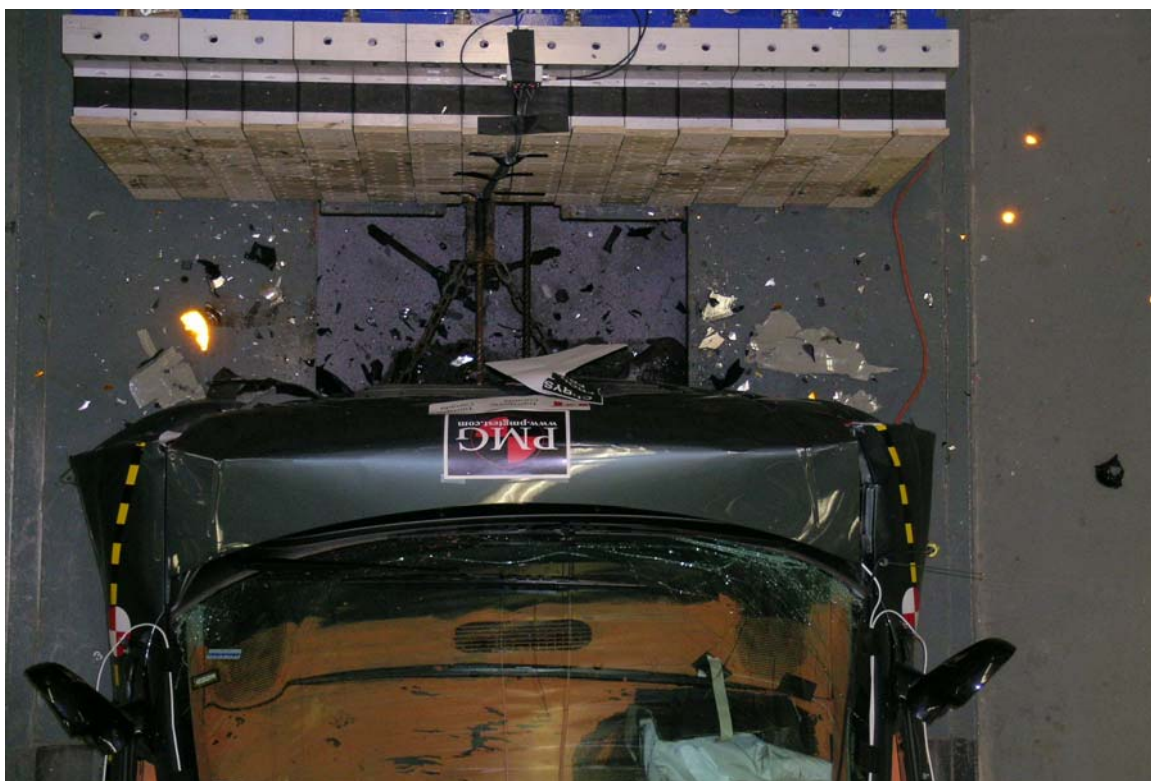
16. Vue de plan du devant du véhicule d'essai, après essai.  
Over view of the front part of the test vehicle, post-test.

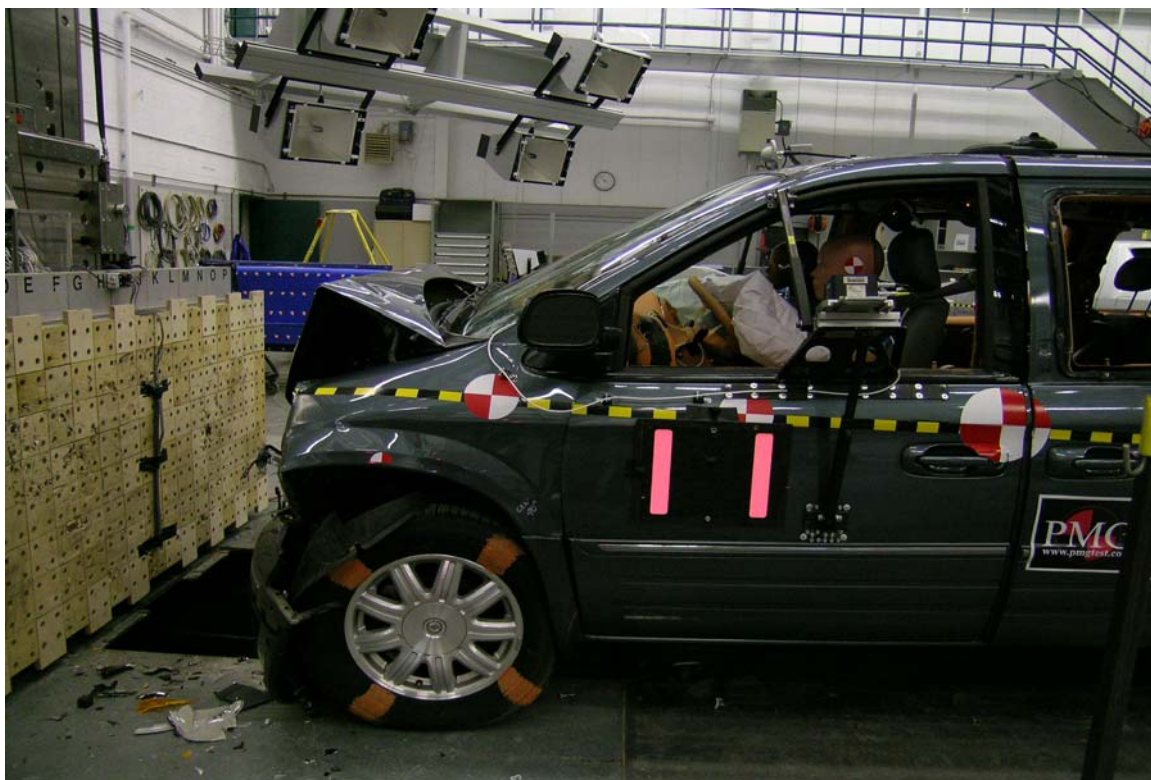
18. Vue côté gauche de l'avant du véhicule d'essai, après essai.  
Left side view of front of test vehicle, post-test.

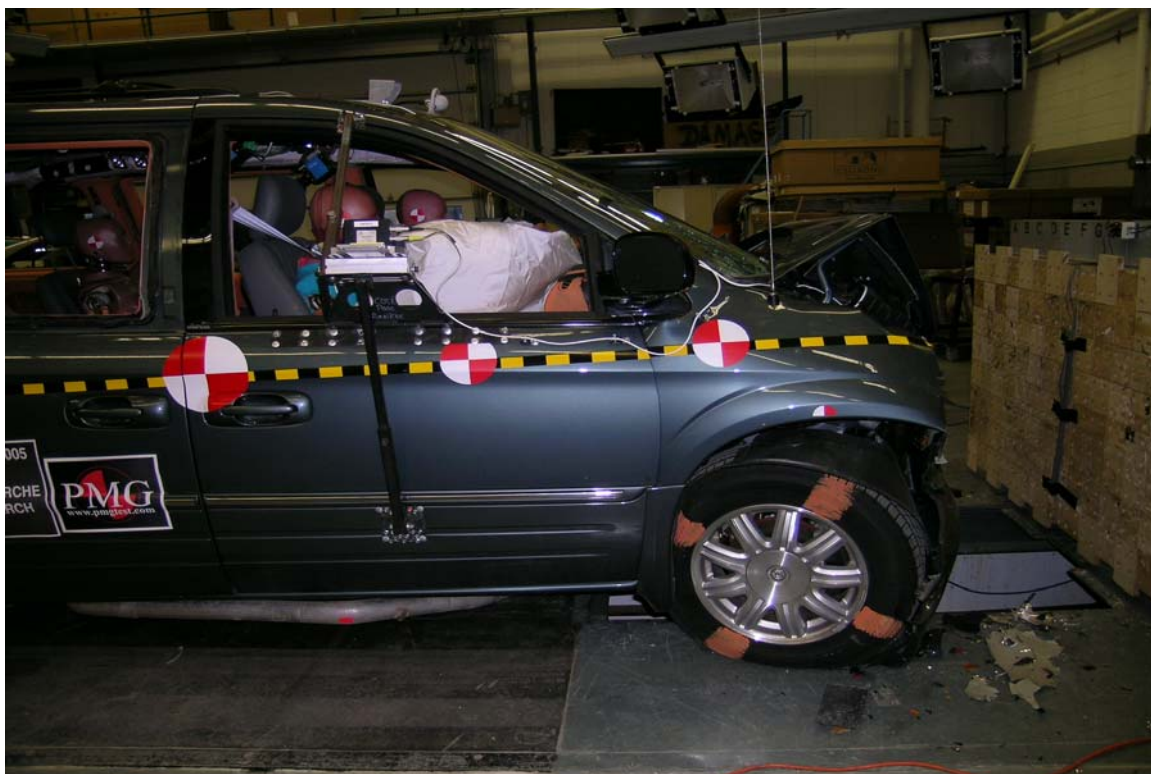
20. Vue côté droit de l'avant du véhicule d'essai, après essai.  
Right side view of front of test vehicle, post-test.

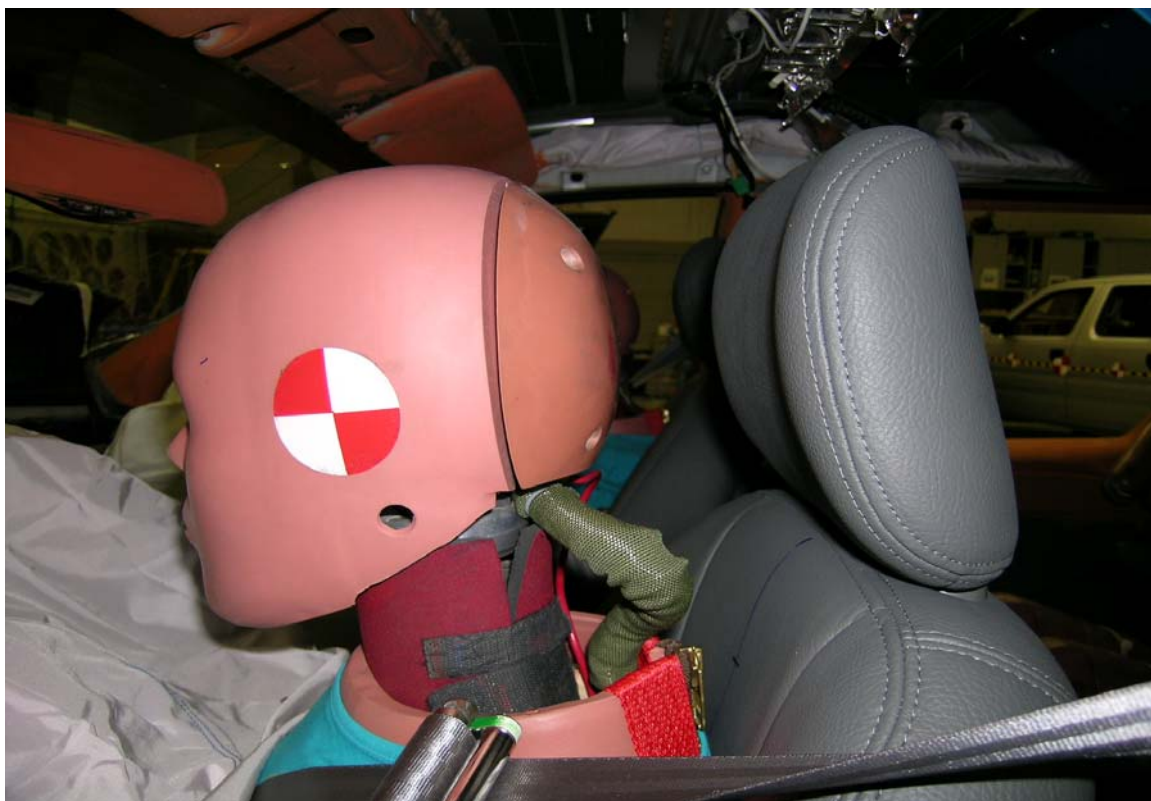
27. Point de contact de tête du conducteur, après essai.  
Driver's head contact point, post-test.

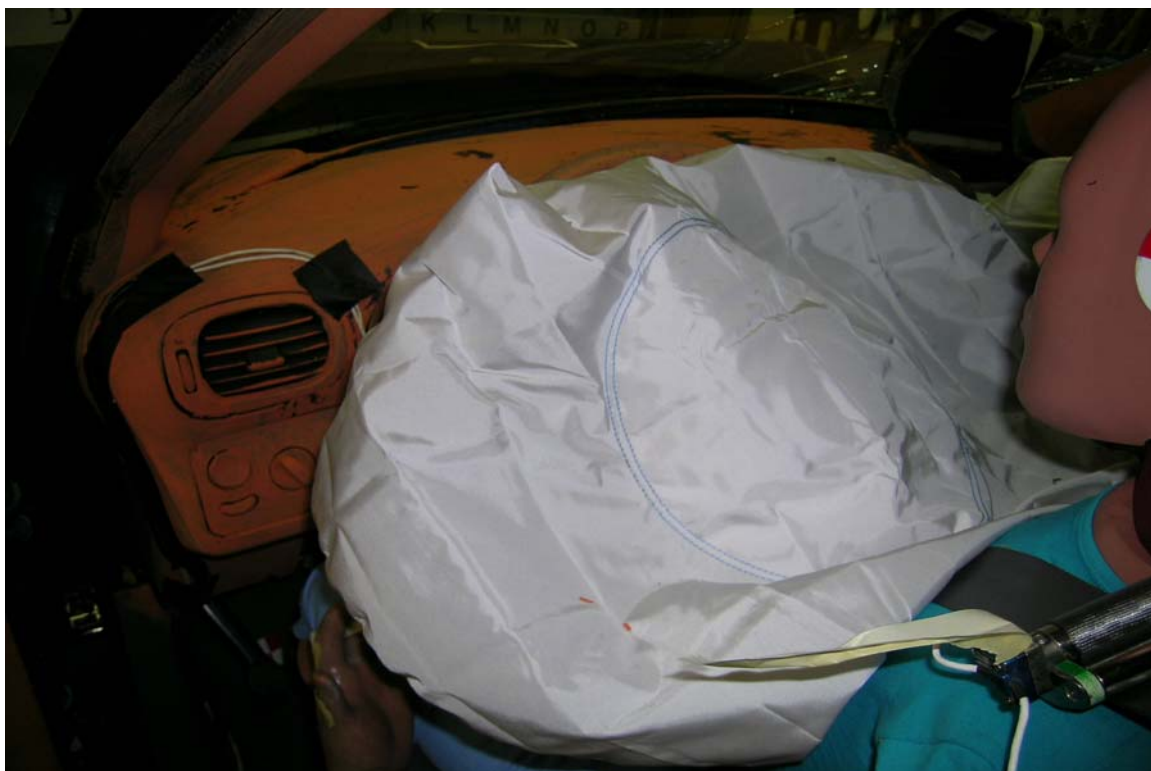
28. Point de contact de tête du conducteur, après essai.  
Driver's head contact point, post-test.

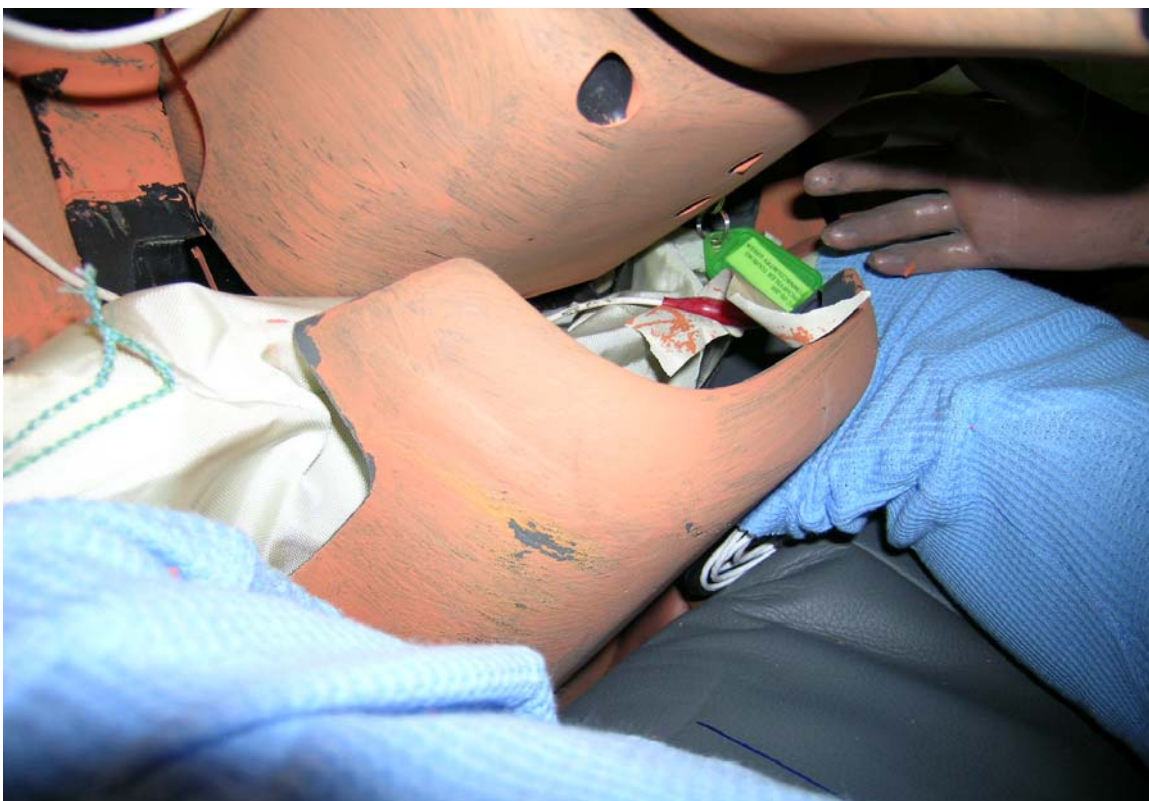
29. Point de contact des genoux du conducteur, après essai.  
Driver's knees contact point, post-test.

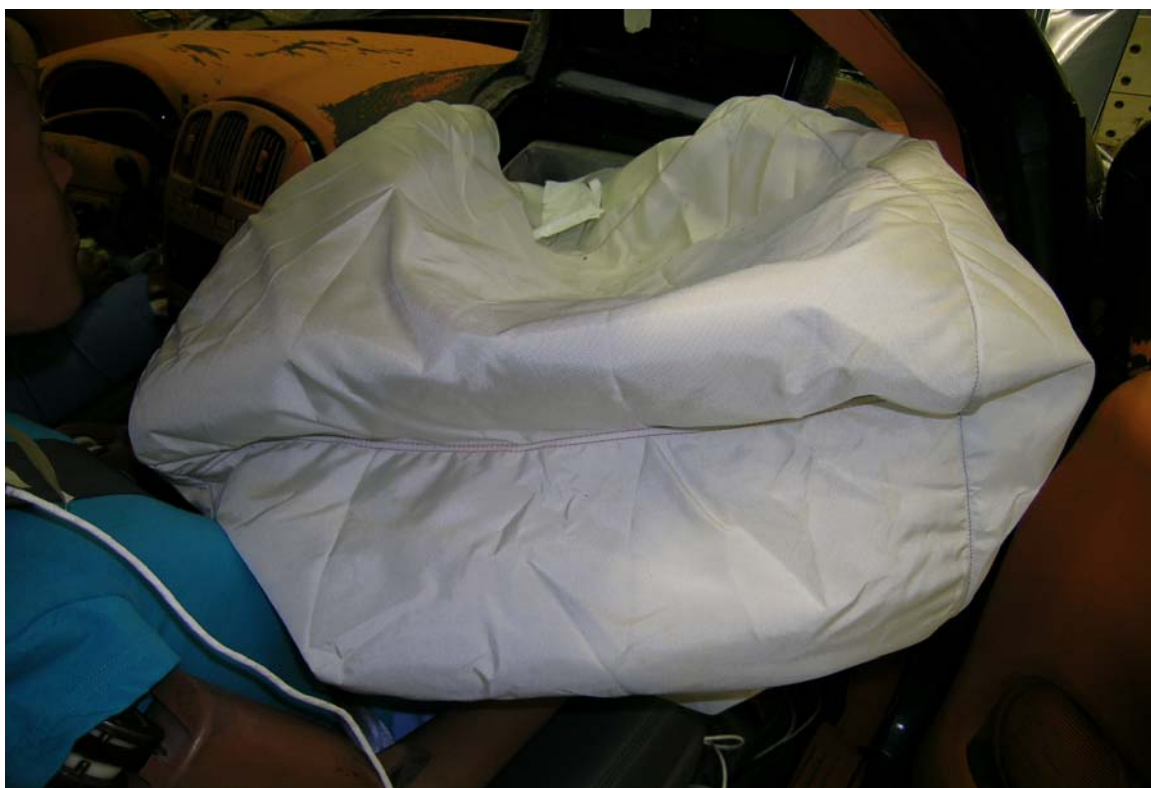
**33. Point de contact de tête du passager, après essai.  
Passenger's head contact point, post-test.**

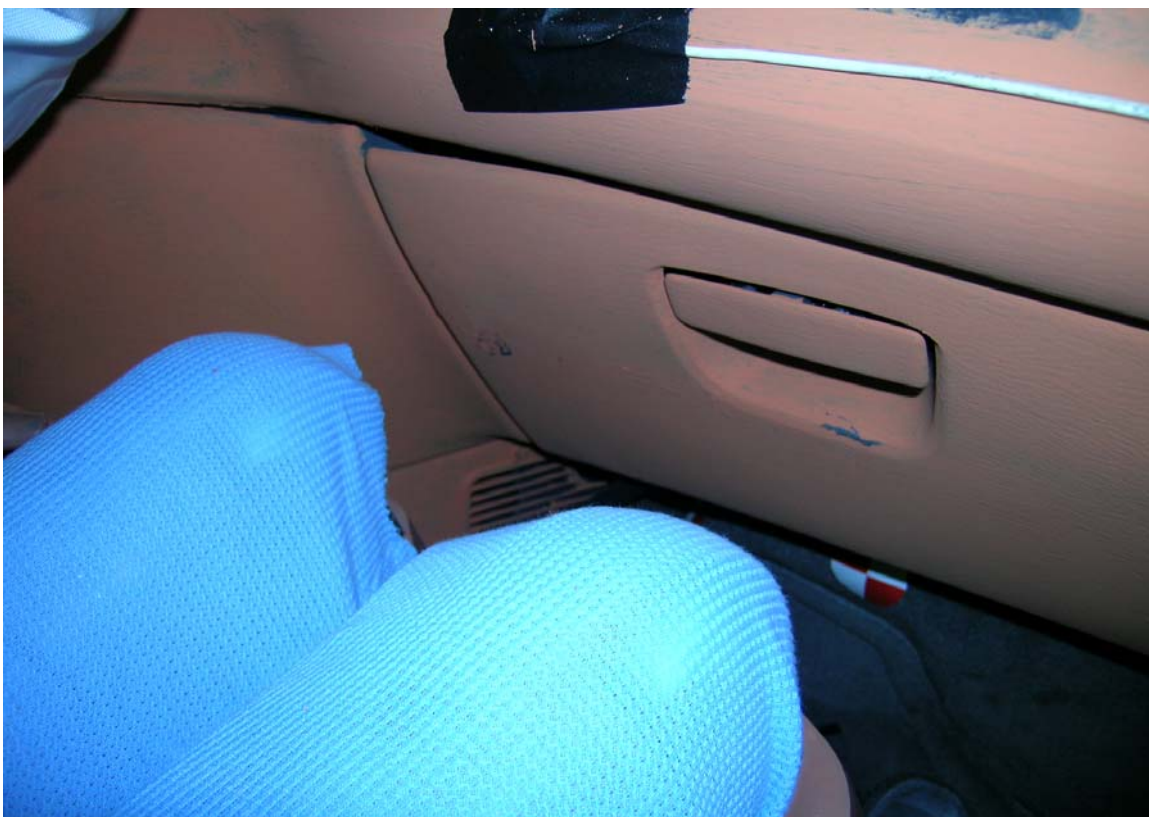
**34. Point de contact des genoux du passager, après essai.  
Passenger's knees contact point, post-test.**

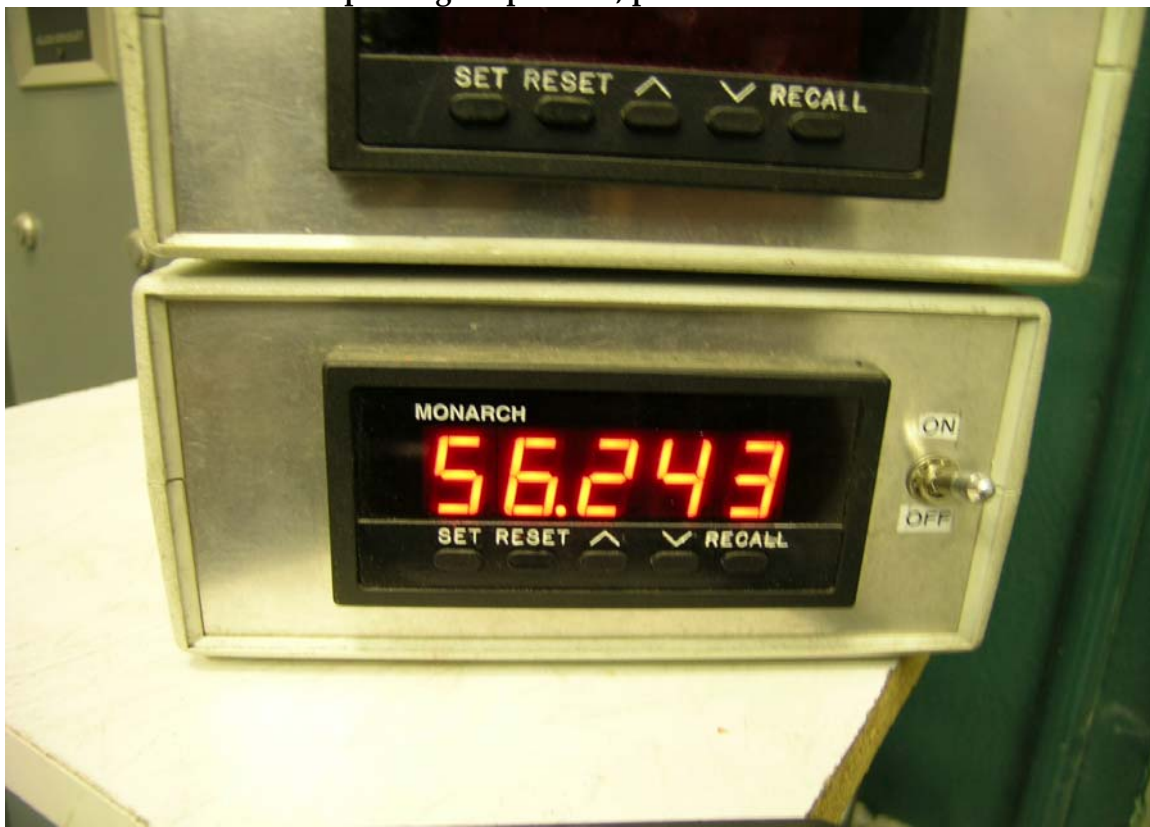
39. Affichage du lecteur de vitesse.  
Speed trap reading.

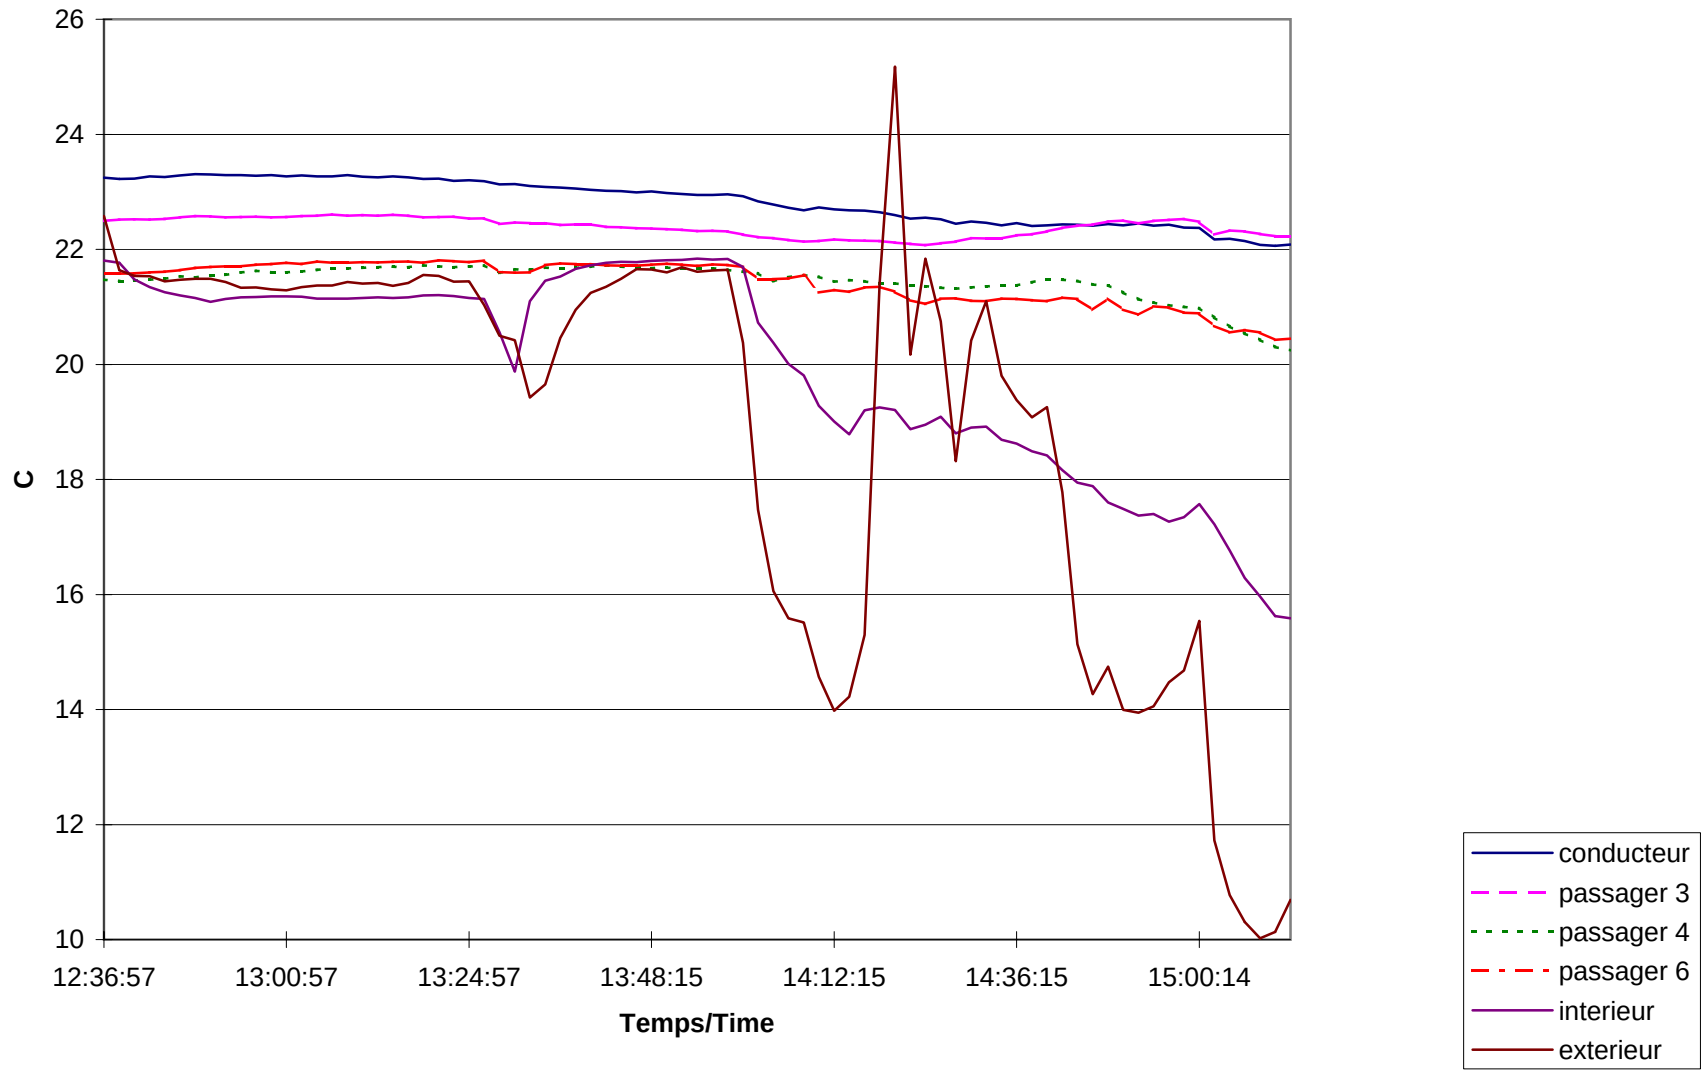
**DONNÉES DES TEMPÉRATURES  
TEMPERATURE DATA**

# Temperature TC05-205
