**RAPPORT D'ESSAI - TEST REPORT  
COLLISION FRONTALE DE RECHERCHE  
RESEARCH FRONTAL IMPACT**

| <b>VÉHICULE D'ESSAI / TEST VEHICLE<br/>DODGE CARAVAN 2005 TC # 05-240</b> |

**ESSAIS DE RECHERCHE CONJOINTS TC/NHTSA SUR LES  
SACS GONFLABLES FRONTAUX  
JOINT TC/NHTSA FRONTAL AIRBAGS RESEARCH TESTS**

N° de contrat : **06-6008**  
Rapport N°: **RR06-137**

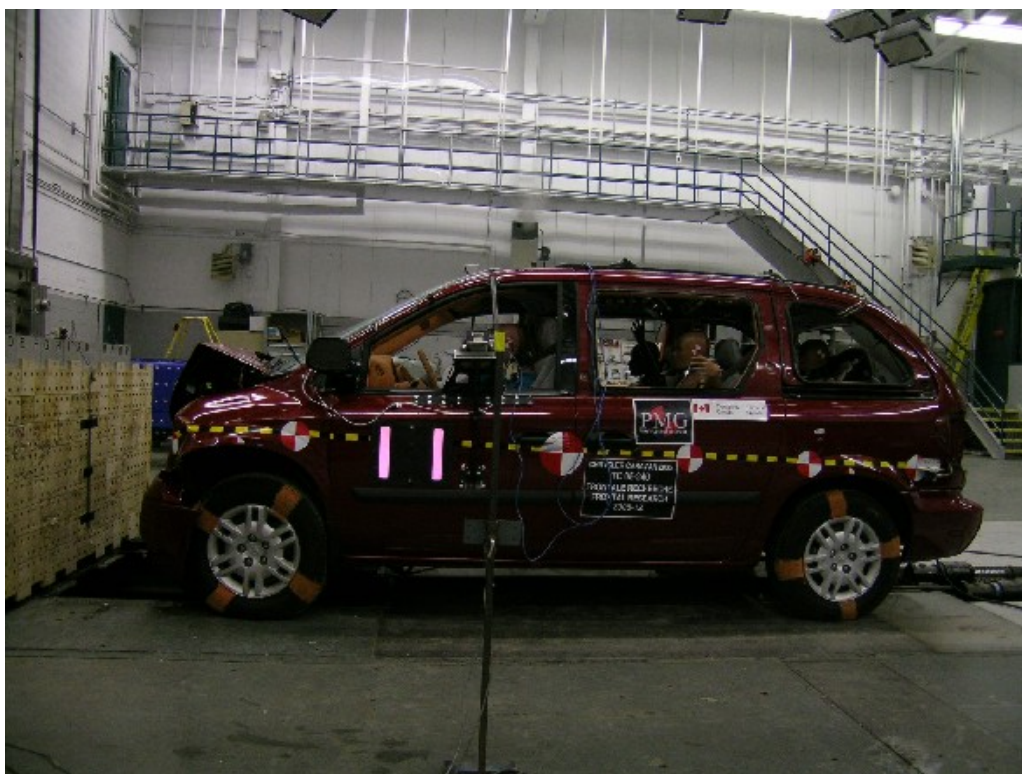
6. Vue générale côté gauche du véhicule d'essai, après essai.  
Left side view of the test vehicle, post-test.

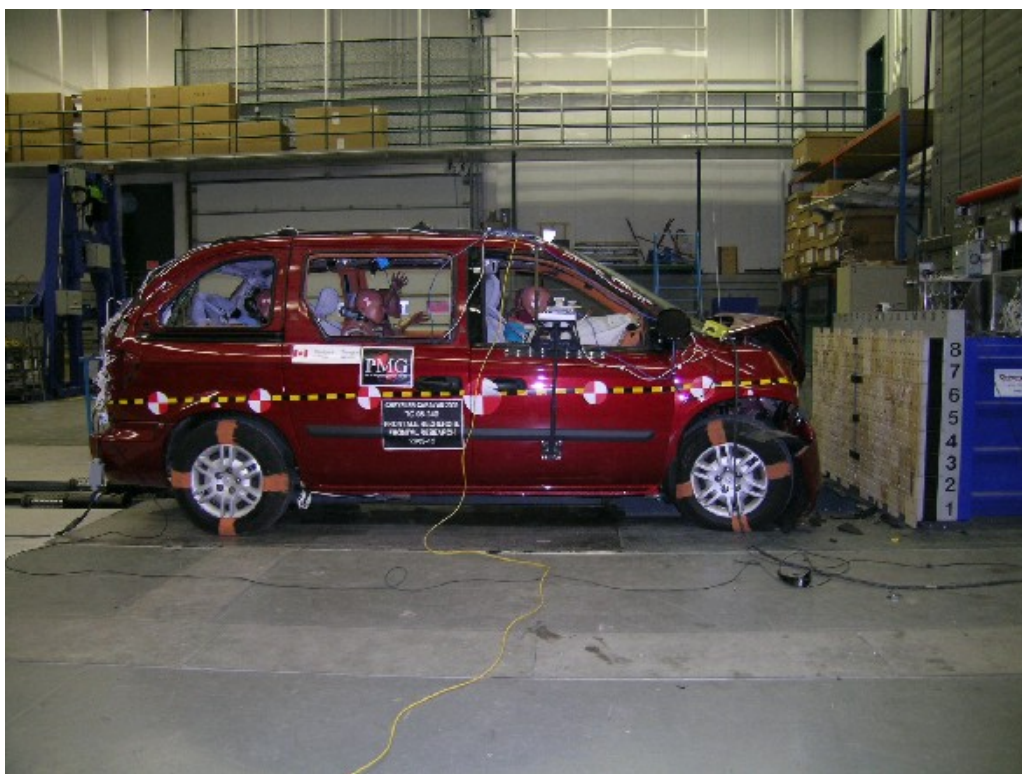
10. Vue générale côté droit du véhicule d'essai, après essai.  
General right side view of the test vehicle, post-test.

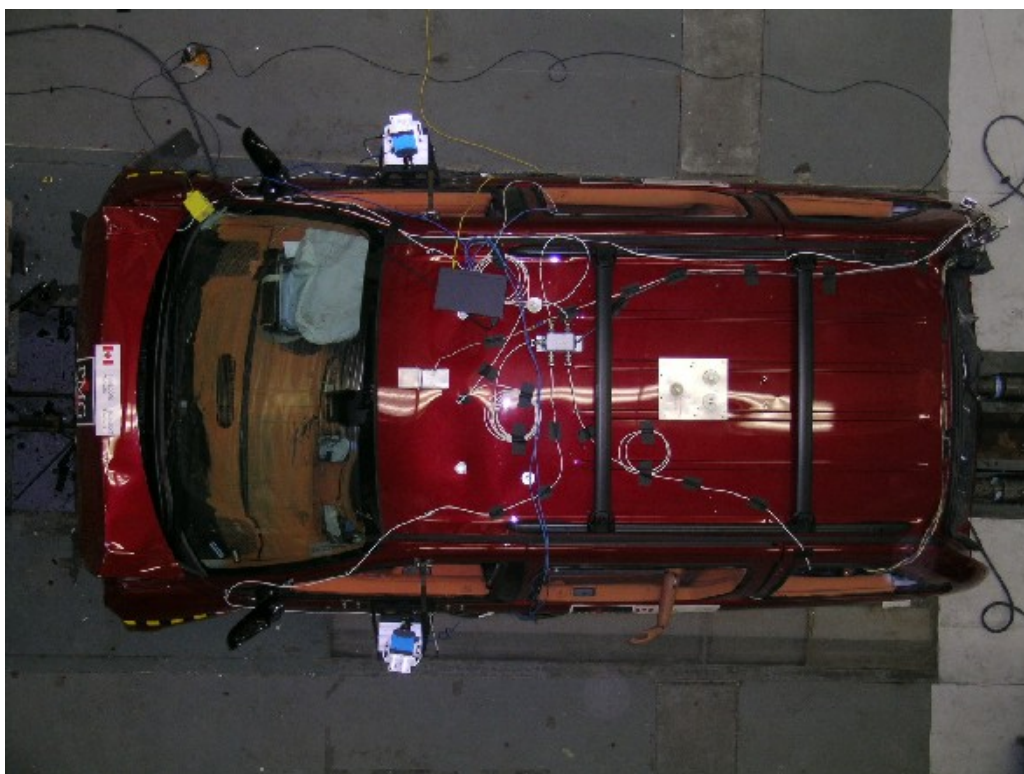
14. Vue de plan du véhicule d'essai, après essai.  
Over view of the test vehicle, post-test.

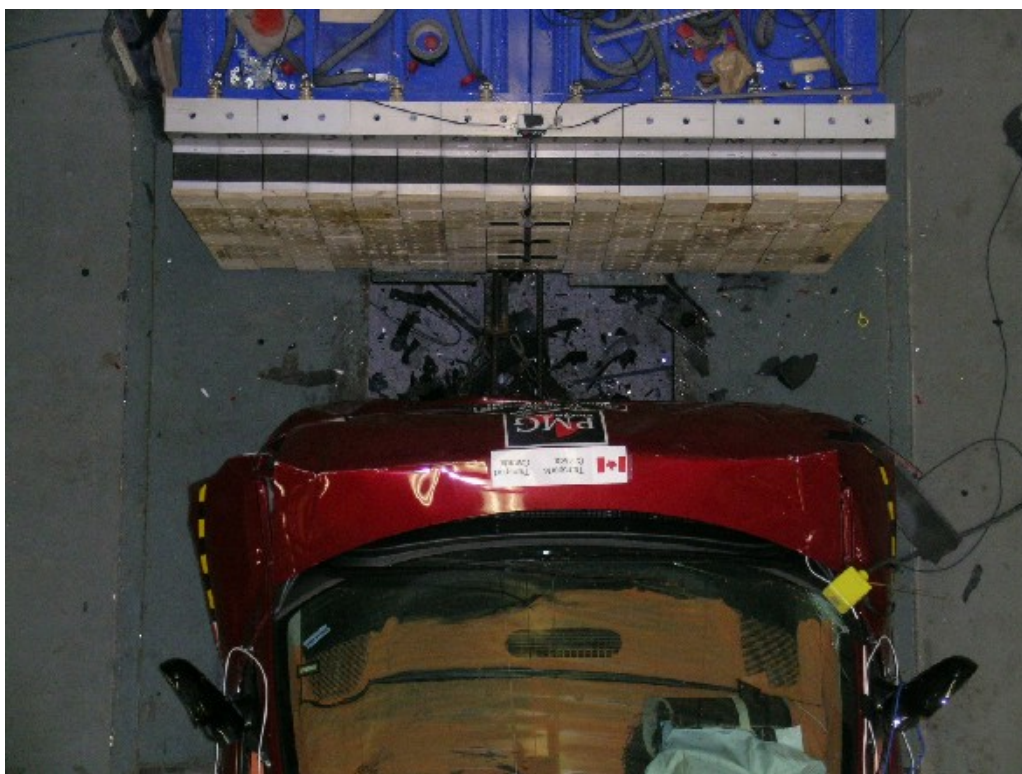
16. Vue de plan du devant du véhicule d'essai, après essai.  
Over view of the front part of the test vehicle, post-test.

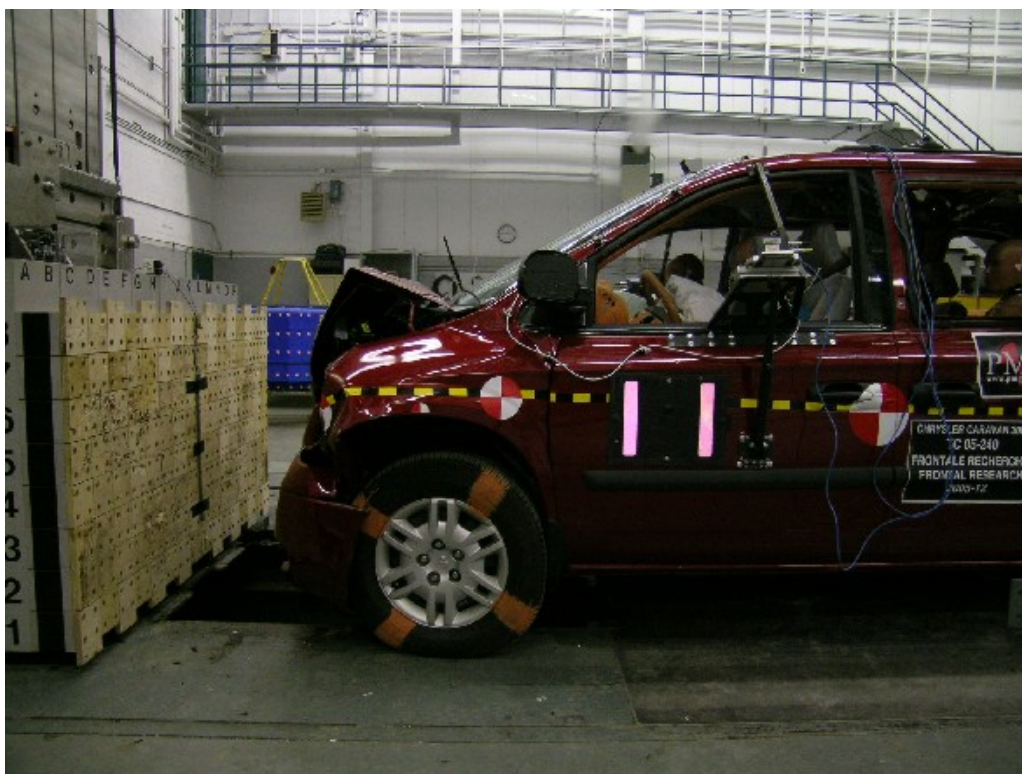
18. Vue côté gauche de l'avant du véhicule d'essai, après essai.  
Left side view of front of test vehicle, post-test.

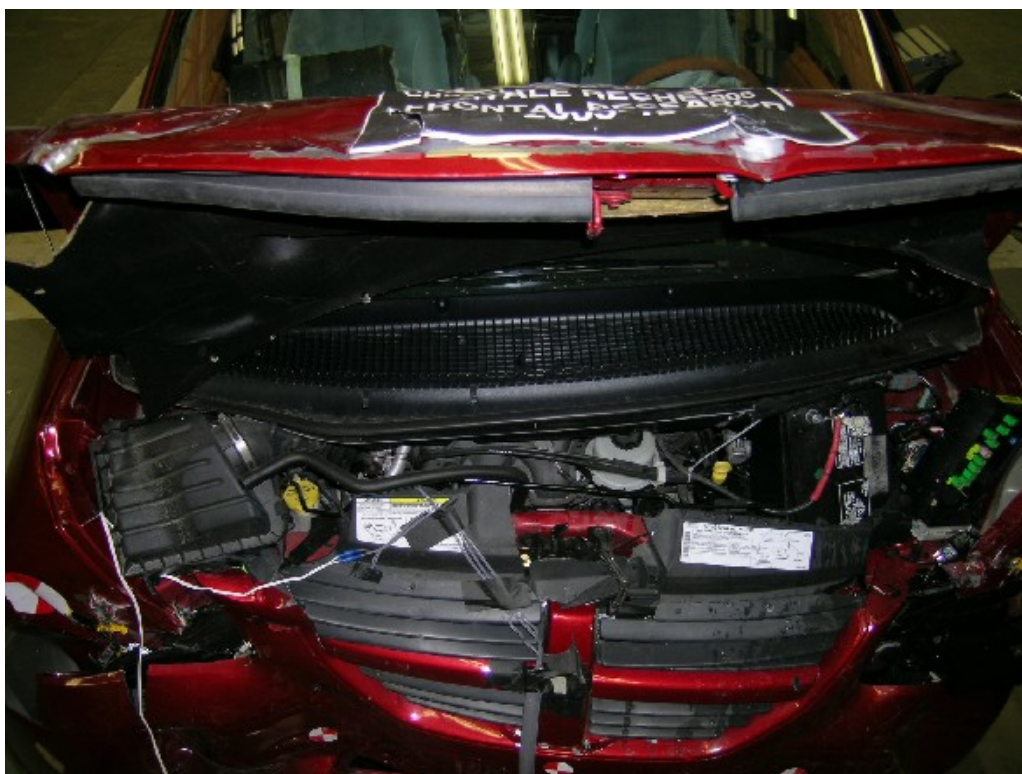
22. Vue du compartiment moteur du véhicule d'essai, après essai.  
Engine compartment view of the vehicle, post-test.

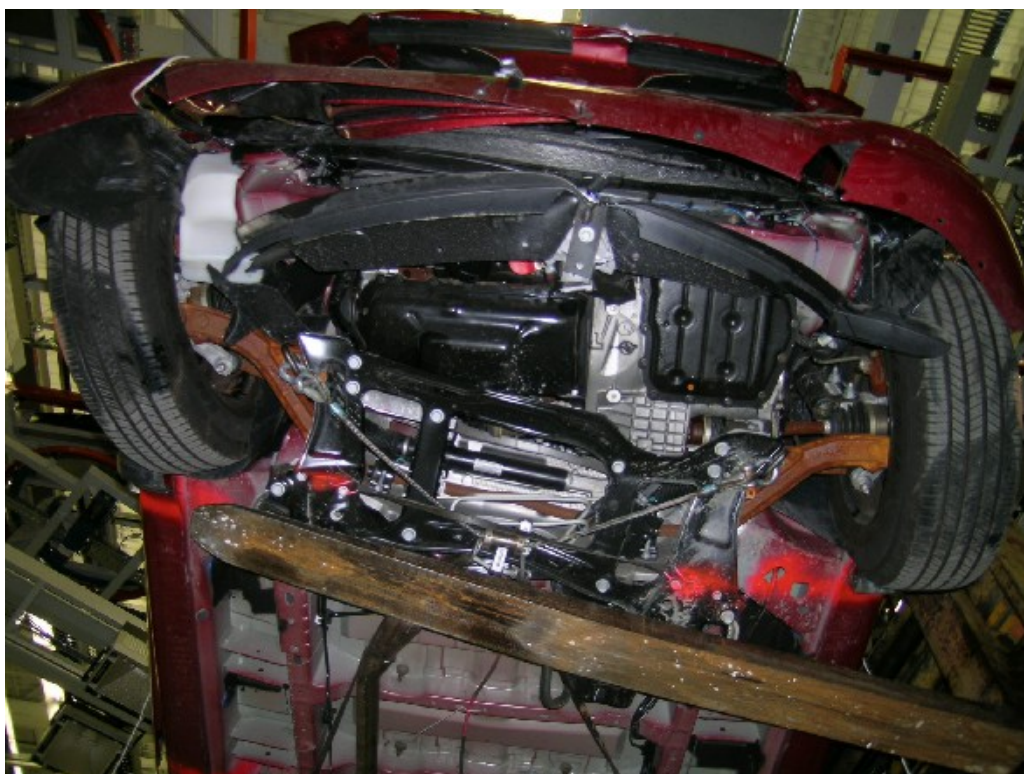
24. Vue du dessous du compartiment moteur, après essai.  
Under view of the engine compartment , post-test.

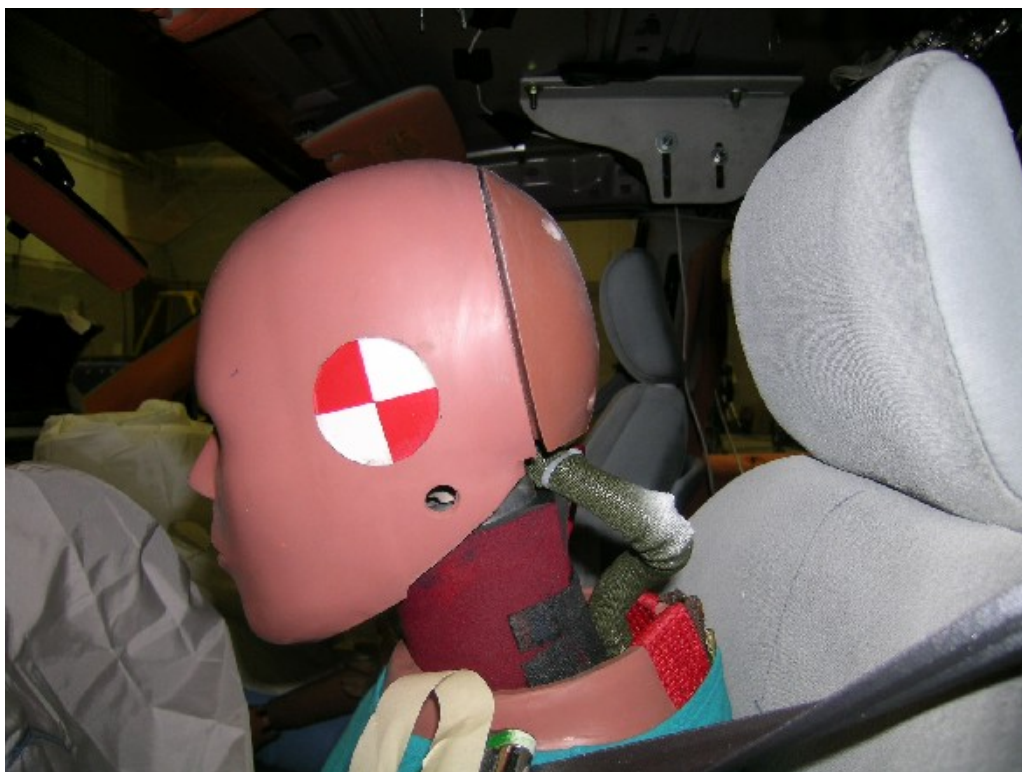
27. Point de contact de tête du conducteur, après essai.  
Driver's head contact point, post-test.

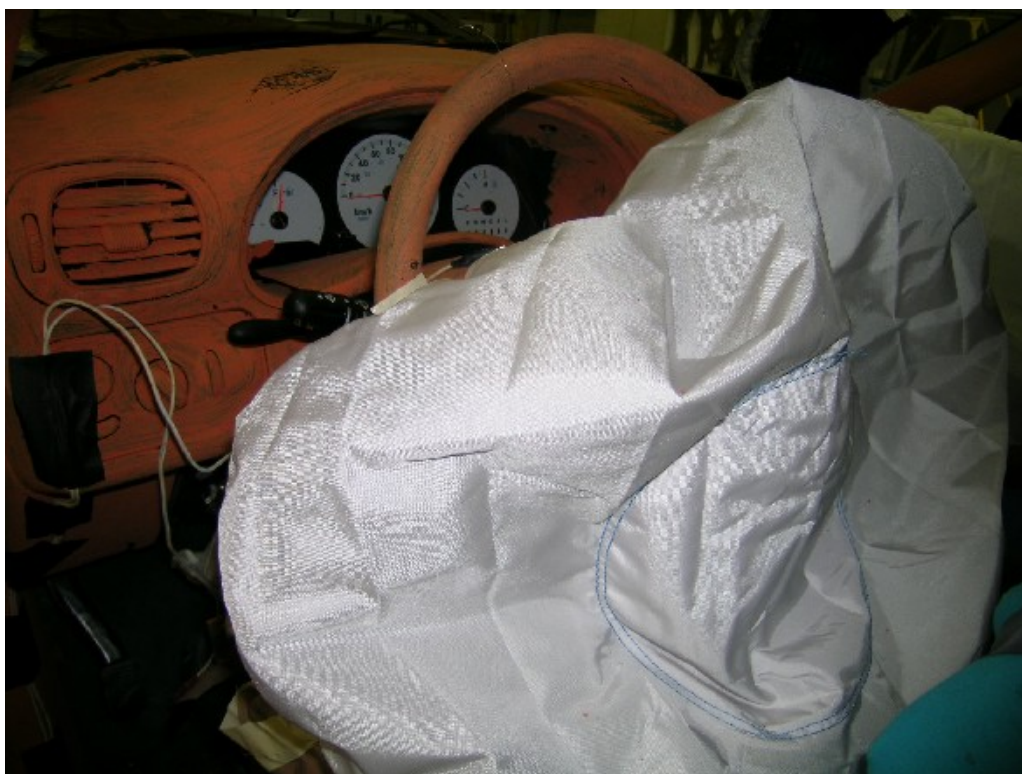
28. Point de contact de tête du conducteur, après essai.  
Driver's head contact point, post-test.

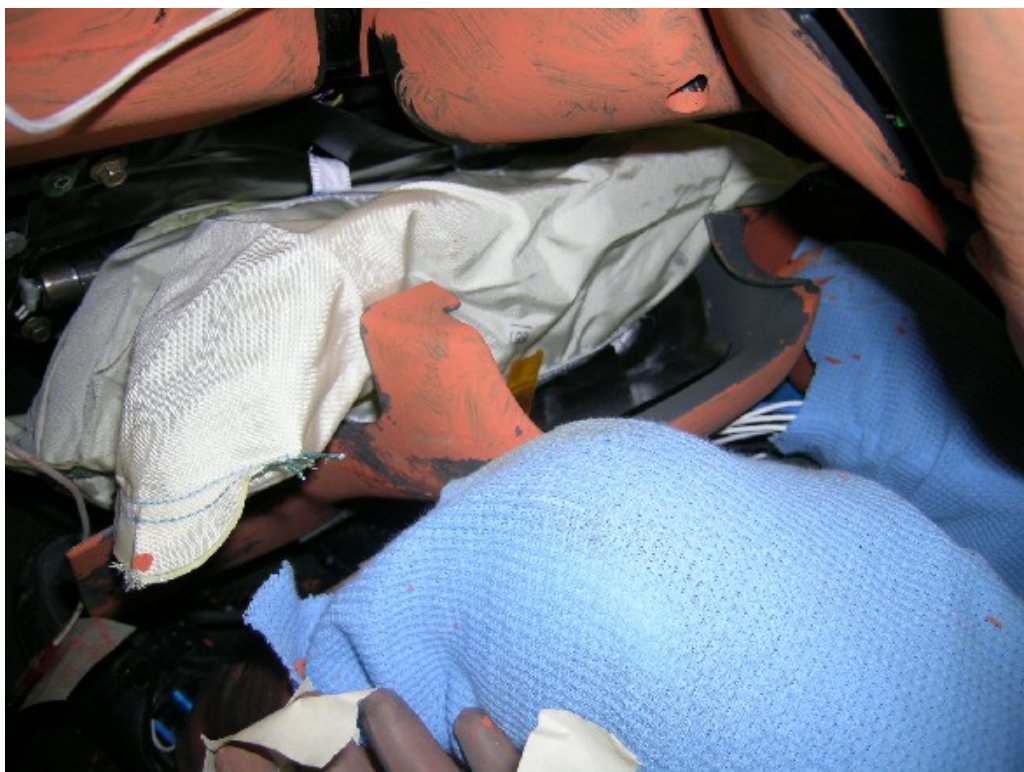
29. Point de contact des genoux du conducteur, après essai.  
Driver's knees contact point, post-test.

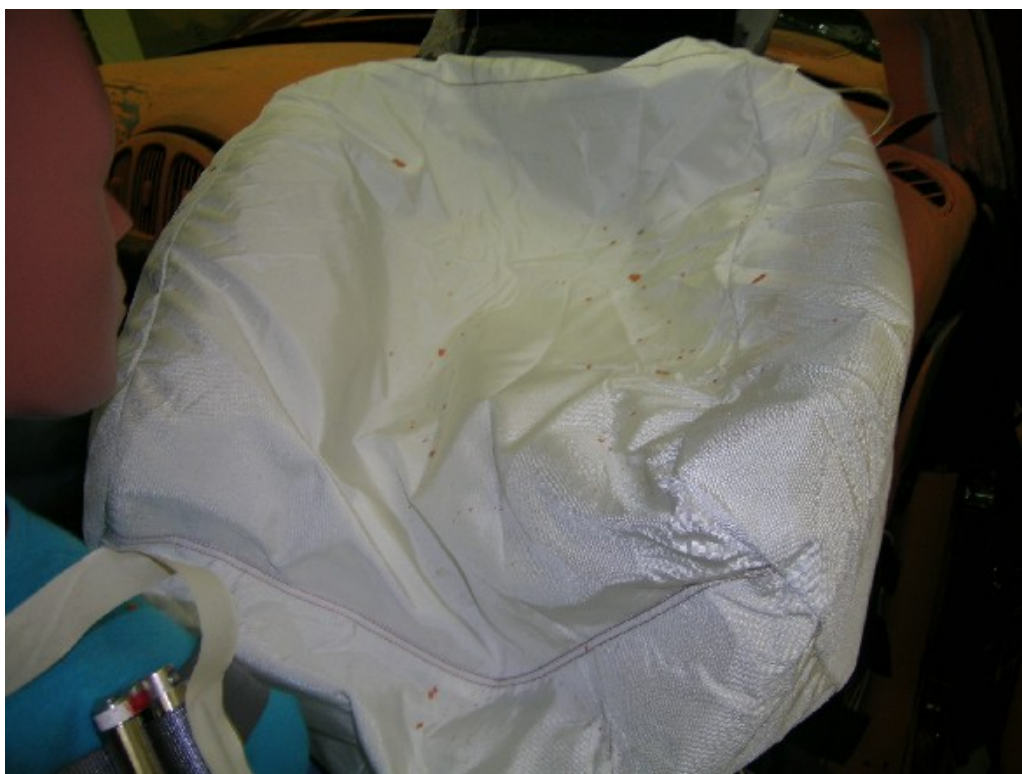
33. Point de contact de tête du passager, après essai.  
Passenger's head contact point, post-test.

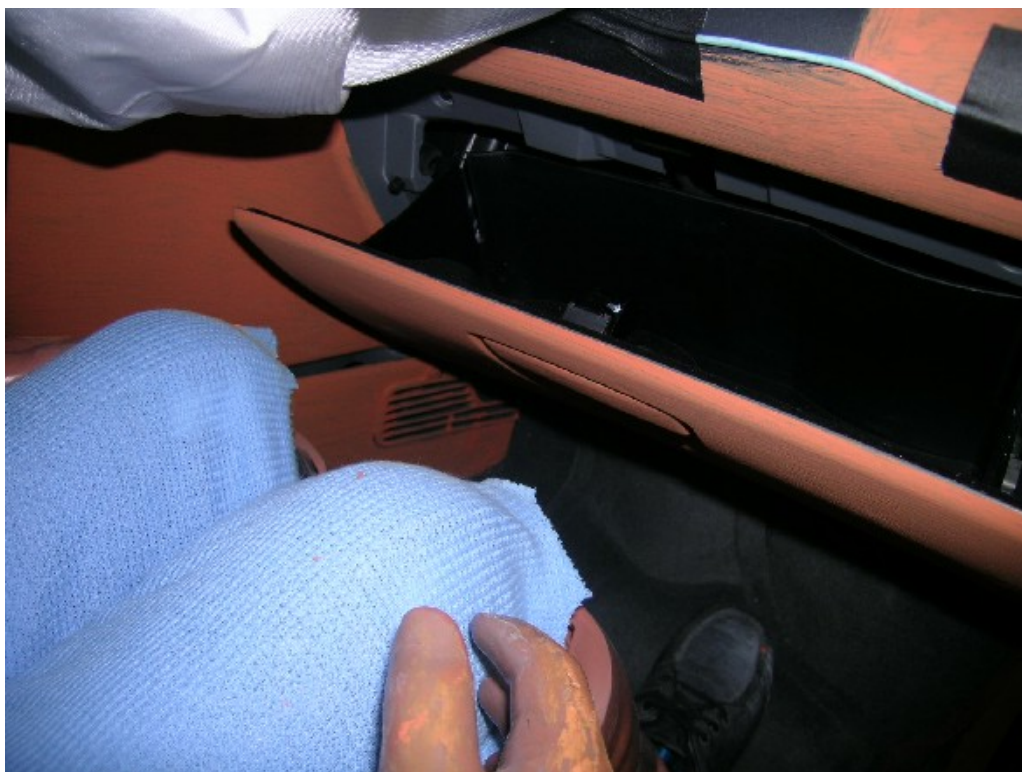
**34. Point de contact des genoux du passager, après essai.  
Passenger's knees contact point, post-test.**

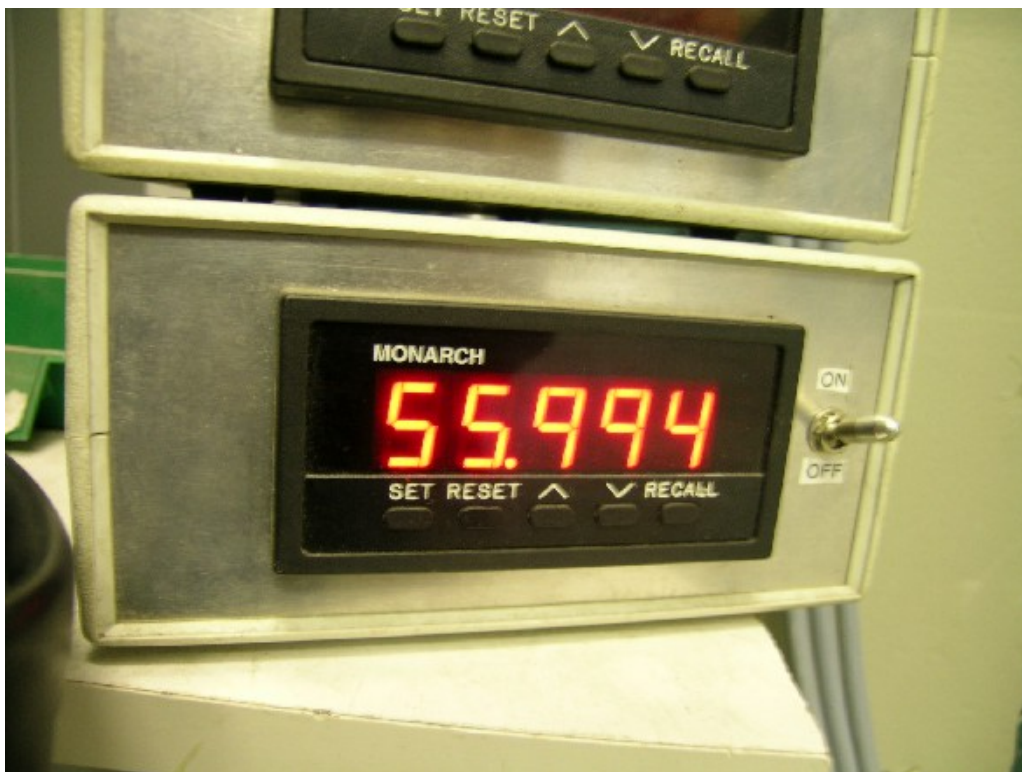
43. Affichage du lecteur de vitesse.  
Speed trap reading.

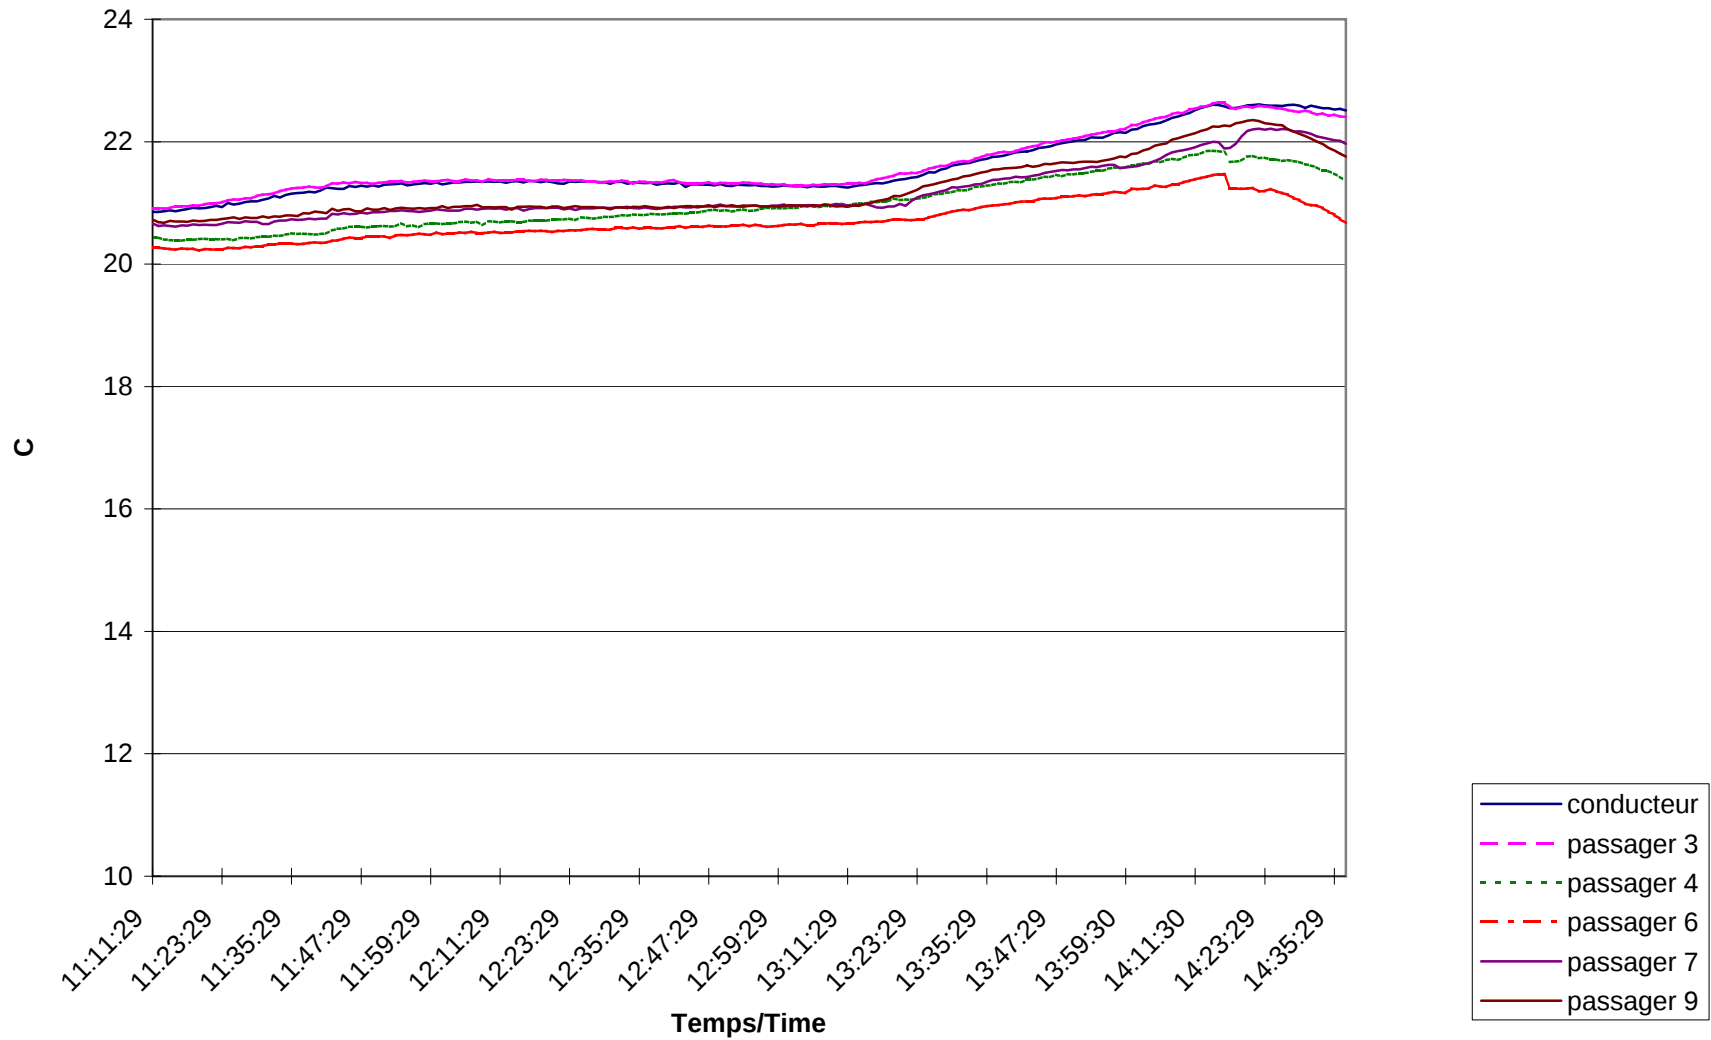
# Temperature TC05-240

**DONNÉES DES TEMPÉRATURES  
TEMPERATURE DATA**
