**RAPPORT D'ESSAI - TEST REPORT  
COLLISION FRONTALE DE RECHERCHE  
(FACE DÉFORMABLE)  
RESEARCH FRONTAL IMPACT  
(DEFORMABLE FACE)**

| <b>VÉHICULE D'ESSAI / TEST VEHICLE<br/>SUZUKI GRAND VITARA 2005 TC # 05-244</b> |

**ESSAIS DE RECHERCHE CONJOINTS TC/NHTSA SUR LES  
SACS GONFLABLES FRONTAUX  
JOINT TC/NHTSA FRONTAL AIRBAGS RESEARCH TESTS**

N° de contrat : **06-6008**  
Rapport N°: **RR06-144**

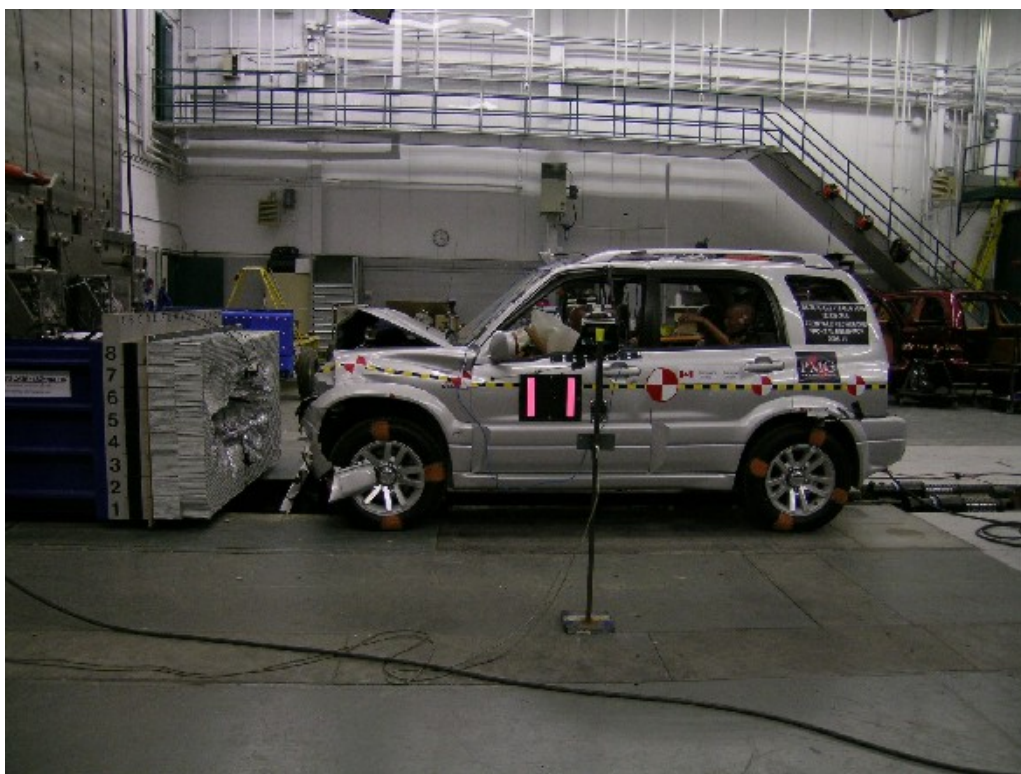
6. Vue générale côté gauche du véhicule d'essai, après essai.  
Left side view of the test vehicle, post-test.

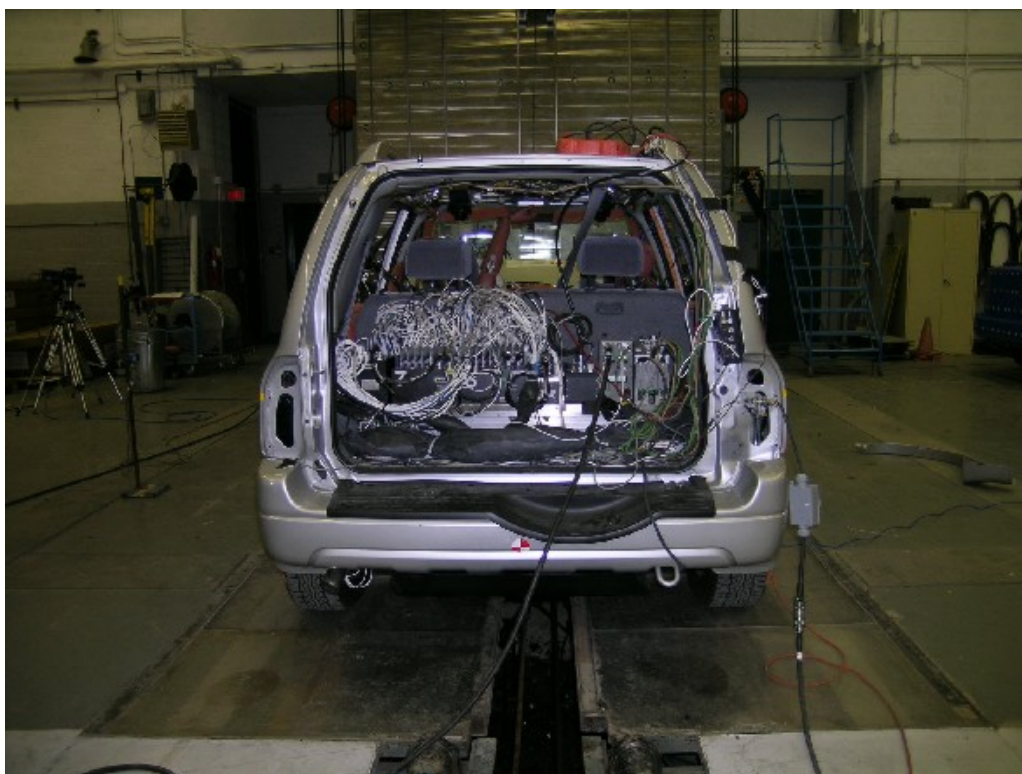
8. Vue arrière du véhicule d'essai, après essai.  
Rear view of the test vehicle, post-test.

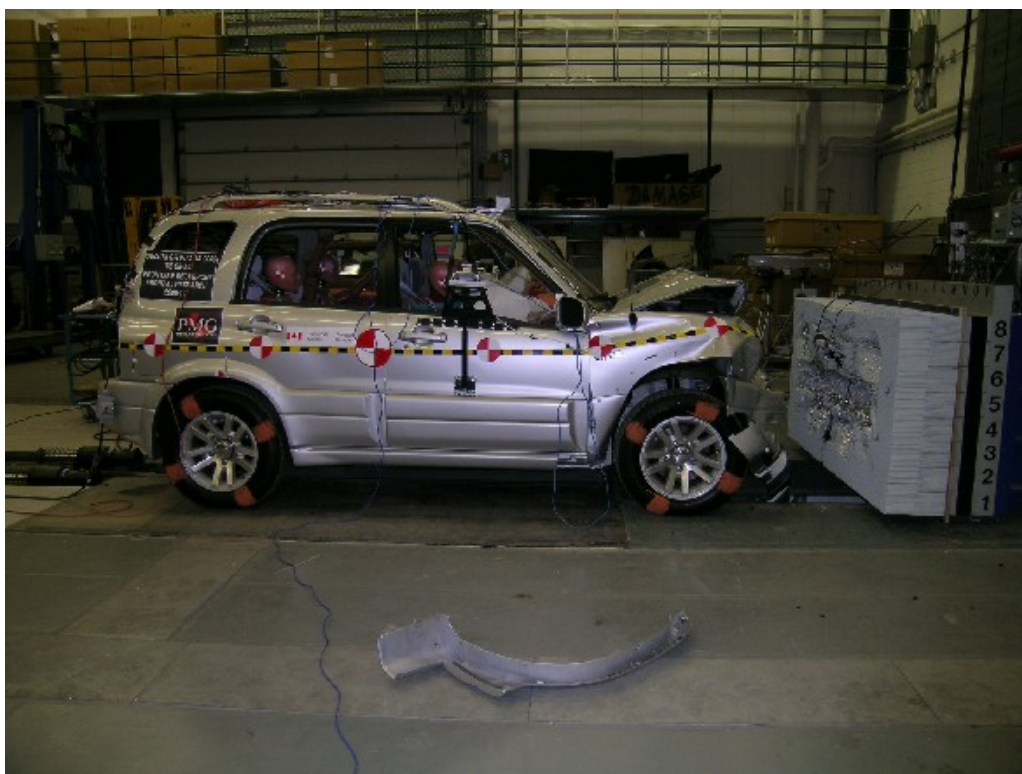
10. Vue générale côté droit du véhicule d'essai, après essai.  
General right side view of the test vehicle, post-test.

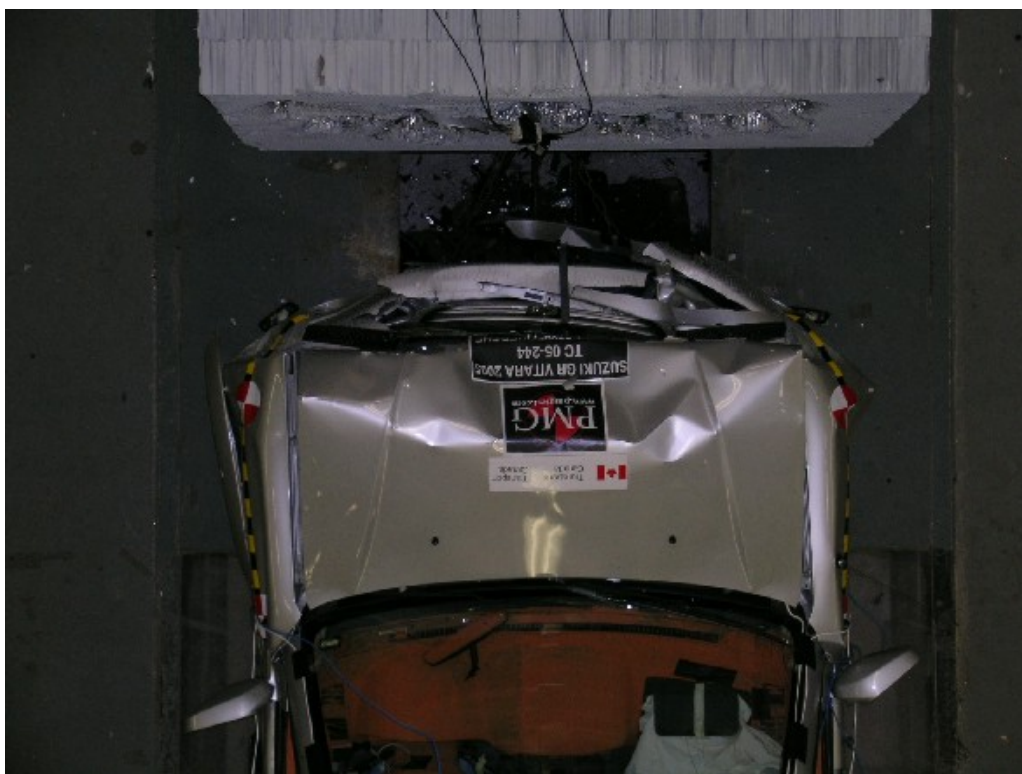
16. Vue de plan du devant du véhicule d'essai, après essai.  
Over view of the front part of the test vehicle, post-test.

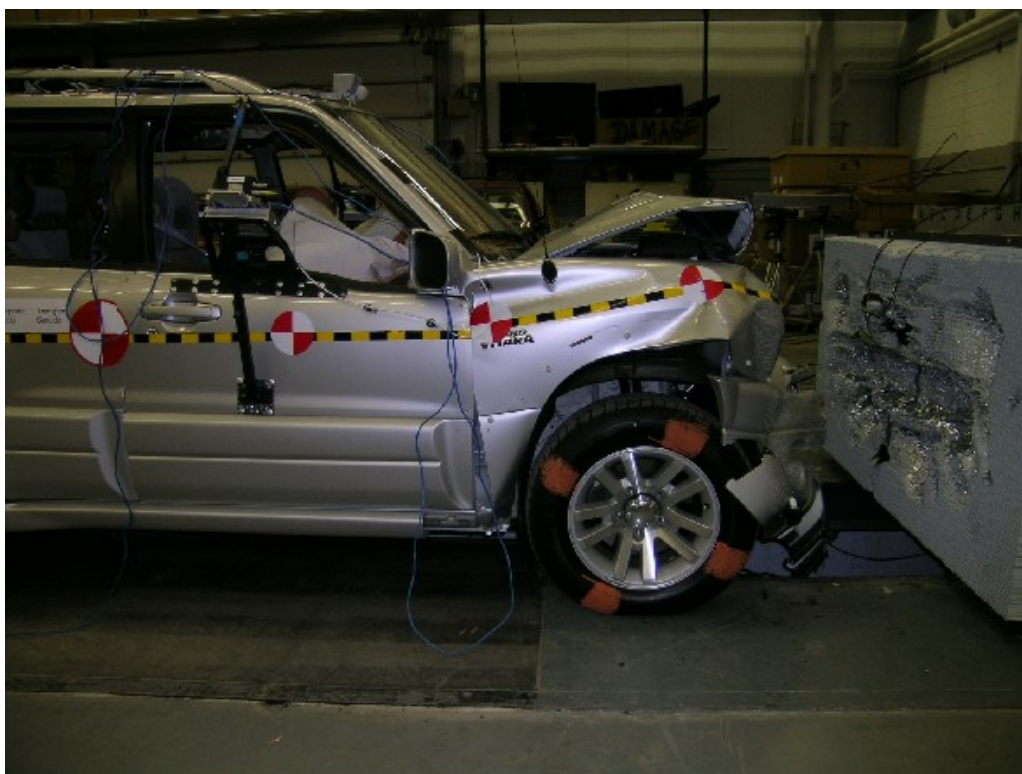
20. Vue côté droit de l'avant du véhicule d'essai, après essai.  
Right side view of front of test vehicle, post-test.

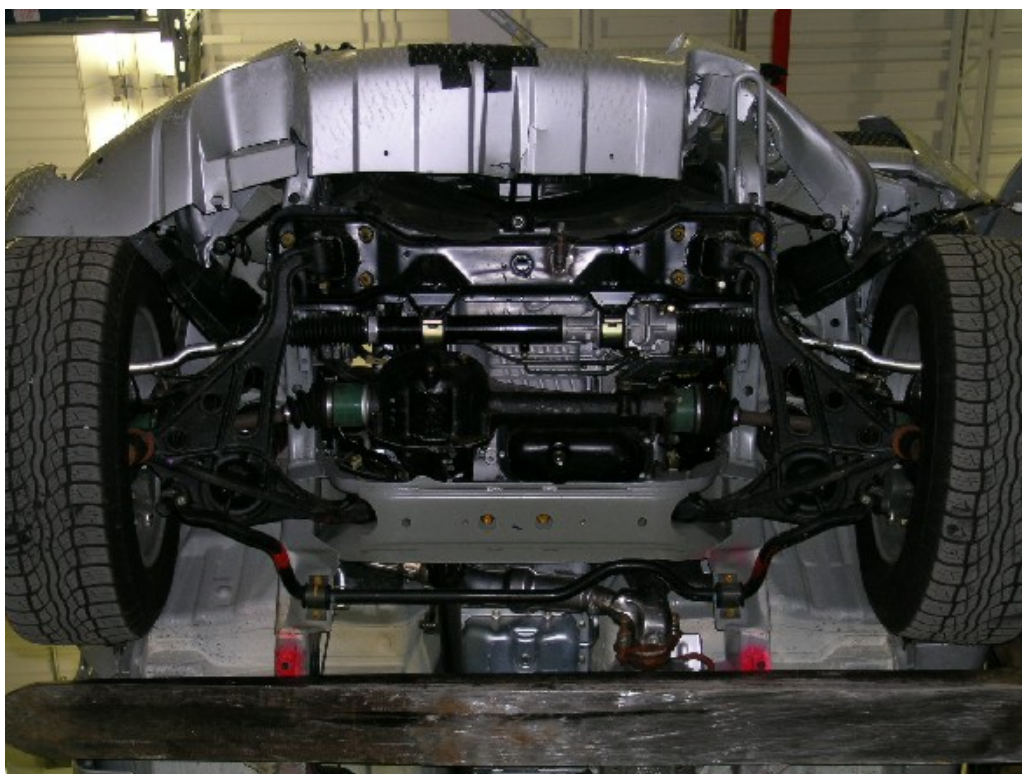
24. Vue du dessous du compartiment moteur, après essai.  
Under view of the engine compartment , post-test.

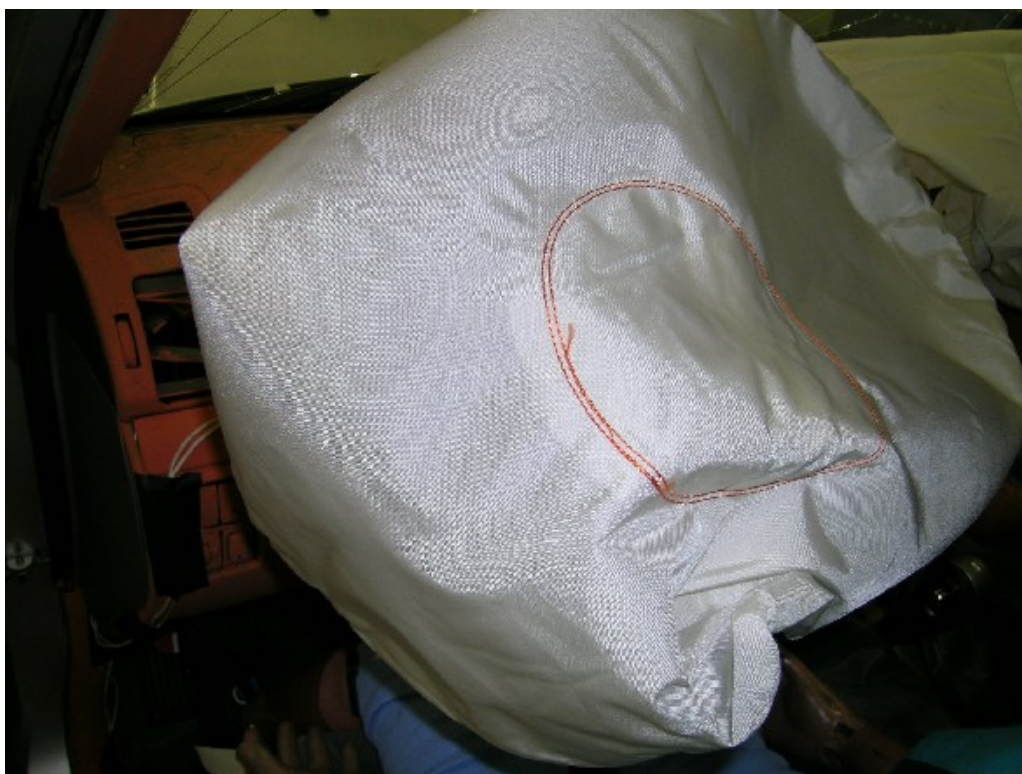
28. Point de contact de tête du conducteur, après essai.  
Driver's head contact point, post-test.

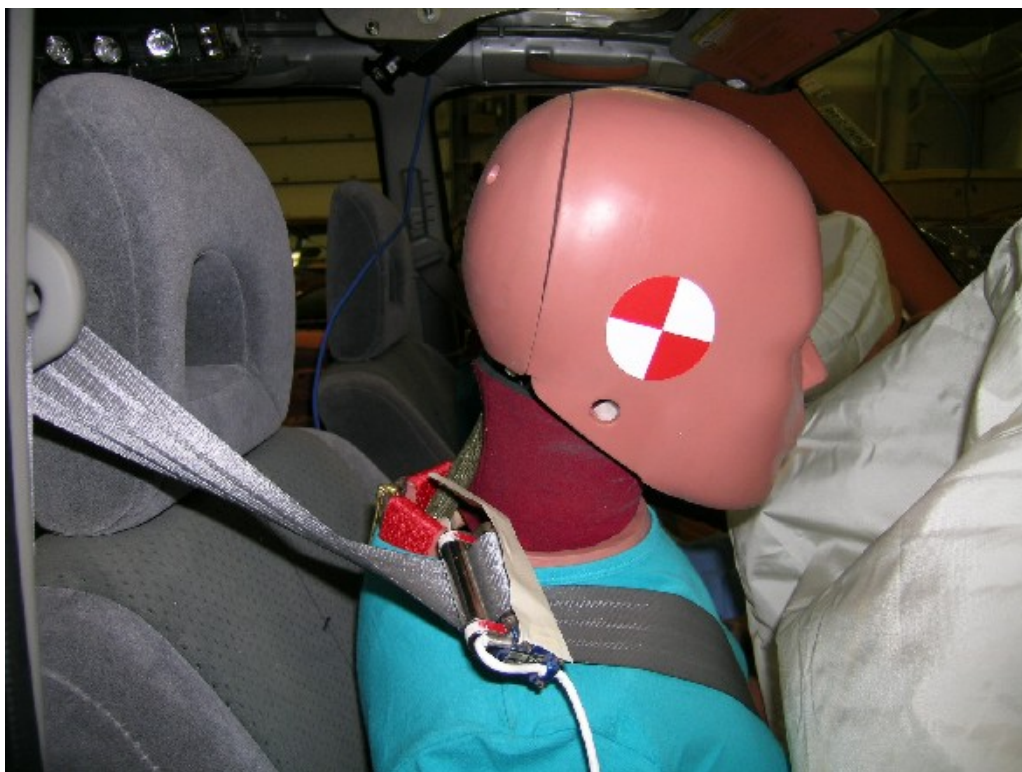
32. Point de contact de tête du passager, après essai.  
Passenger's head contact point, post-test.

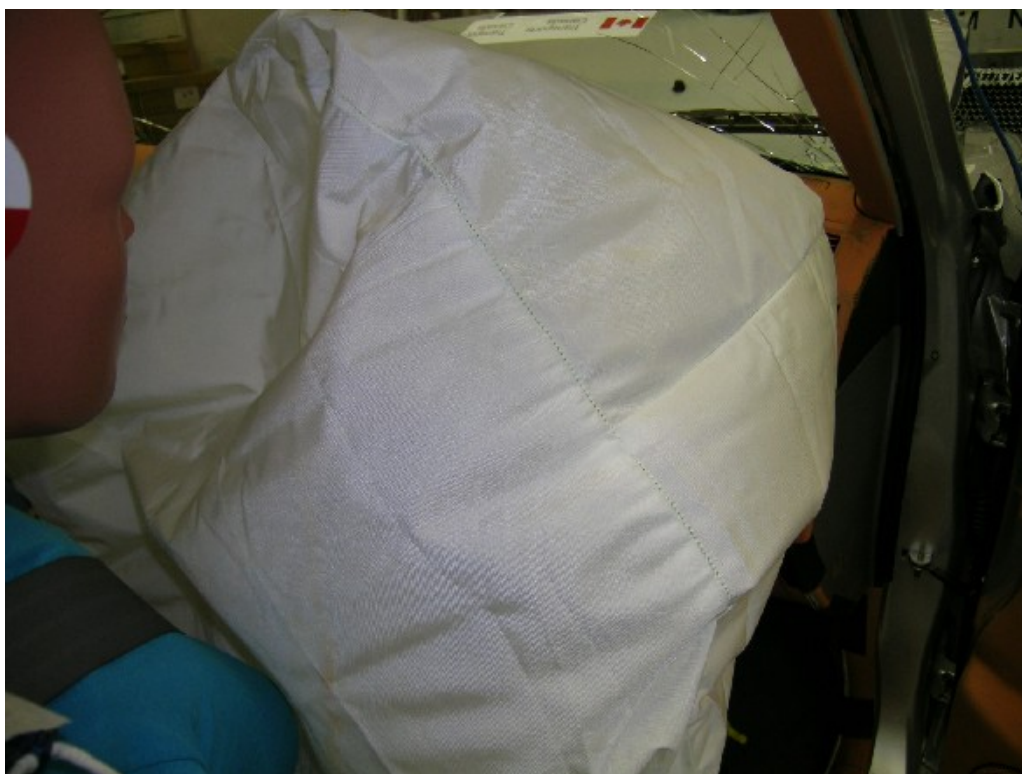
33. Point de contact de tête du passager, après essai.  
Passenger's head contact point, post-test.

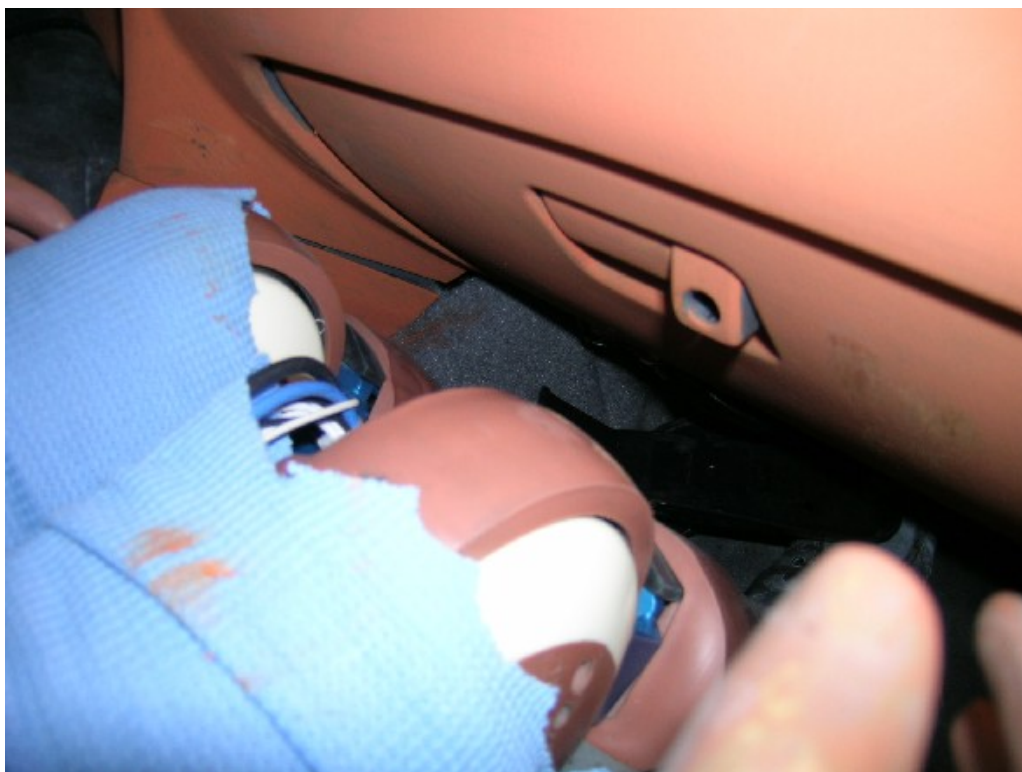
**34. Point de contact des genoux du passager, après essai.  
Passenger's knees contact point, post-test.**

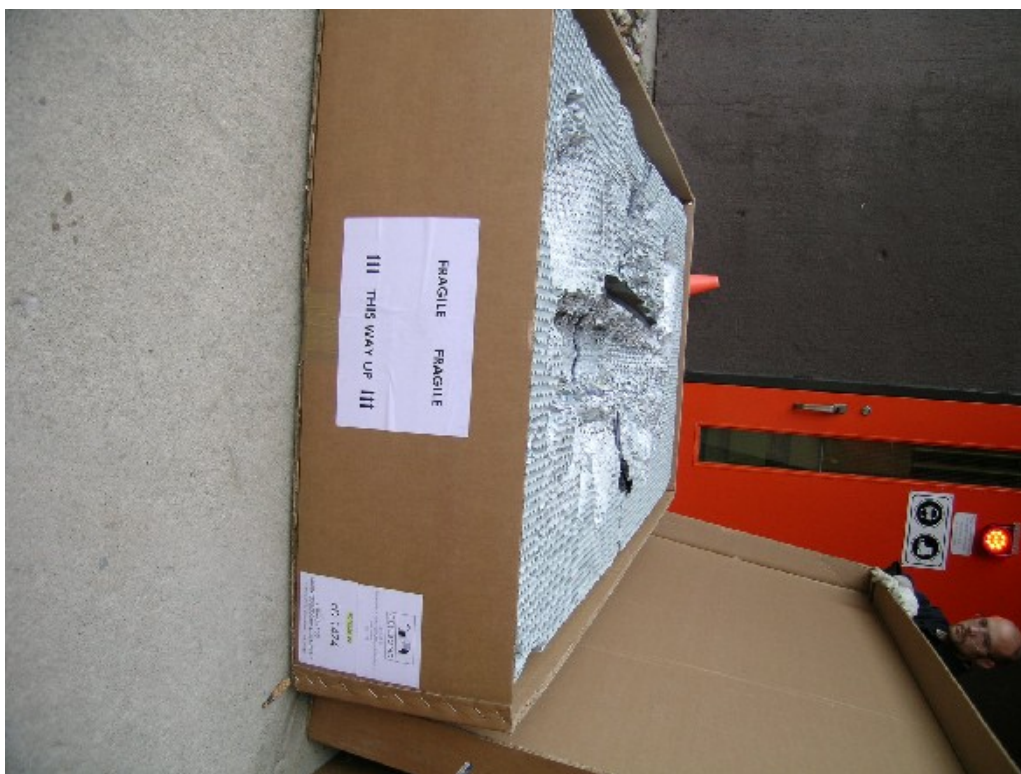
40. Vue latérale droit de la Face Déformable, après essai.  
Right side view of the Deformable Face, post-test.

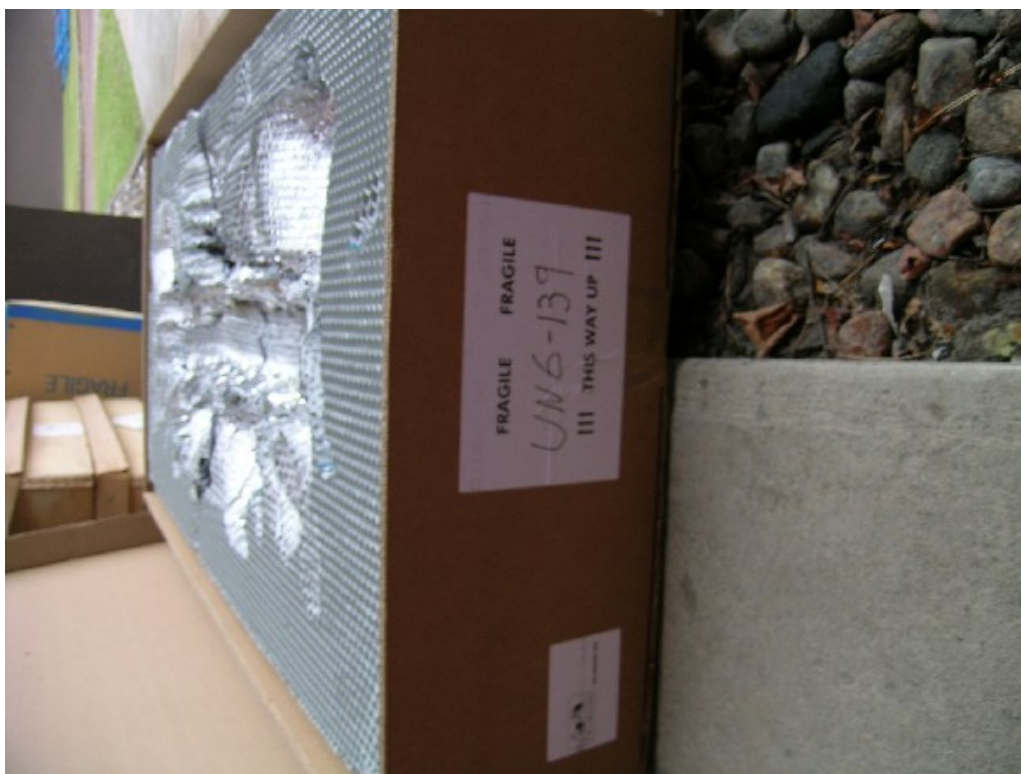
42. Vue latérale gauche de la Face Déformable, après essai.  
Left side view of the Deformable Face, post-test.

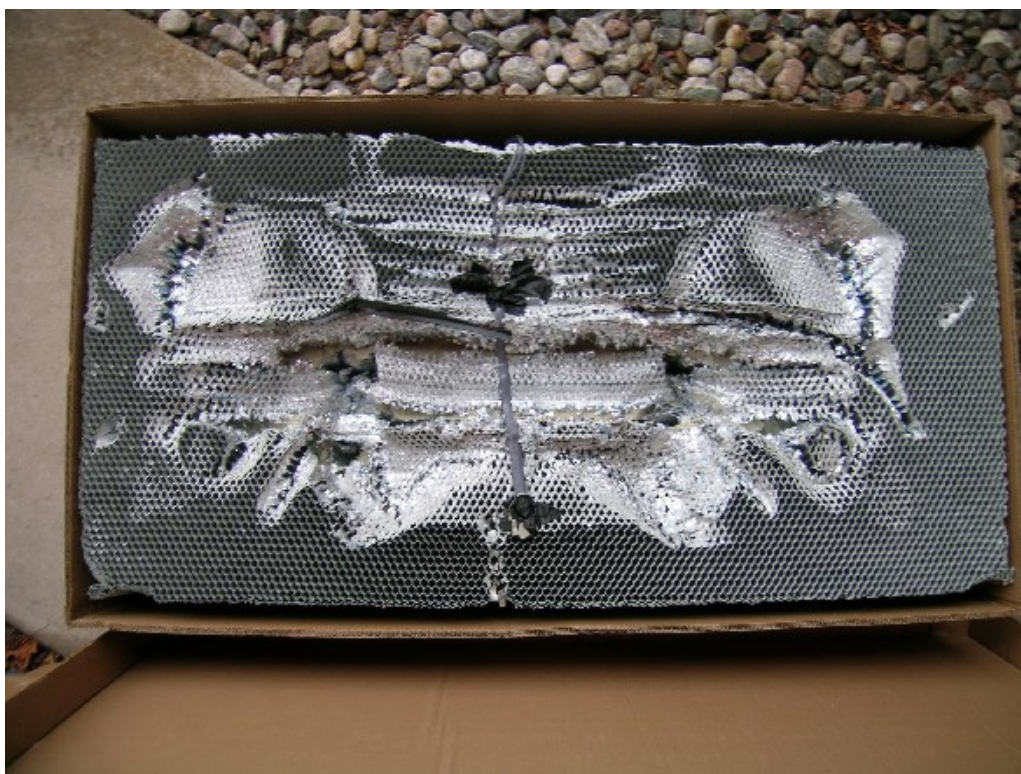
44. Vue avant de la Face Déformable, après essai.  
Front view of the Deformable Face, post-test.

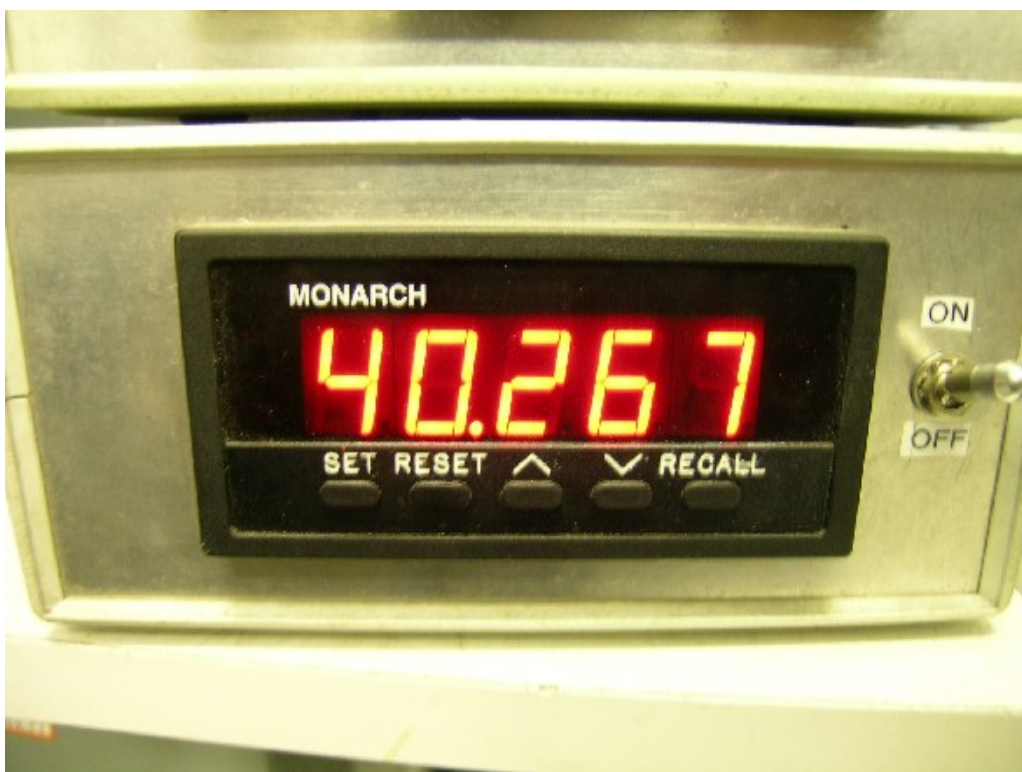
49. Affichage du lecteur de vitesse.  
Speed trap reading.
