**RAPPORT D'ESSAI - TEST REPORT  
COLLISION FRONTALE DE RECHERCHE  
(FACE DÉFORMABLE)  
RESEARCH FRONTAL IMPACT  
(DEFORMABLE FACE)**

| <b>VÉHICULE D'ESSAI / TEST VEHICLE<br/>SUZUKI GRAND VITARA 2005 TC # 05-245</b> |

**ESSAIS DE RECHERCHE CONJOINTS TC/NHTSA SUR LES  
SACS GONFLABLES FRONTAUX  
JOINT TC/NHTSA FRONTAL AIRBAGS RESEARCH TESTS**

N° de contrat : **06-6008**  
Rapport N°: **RR06-147**

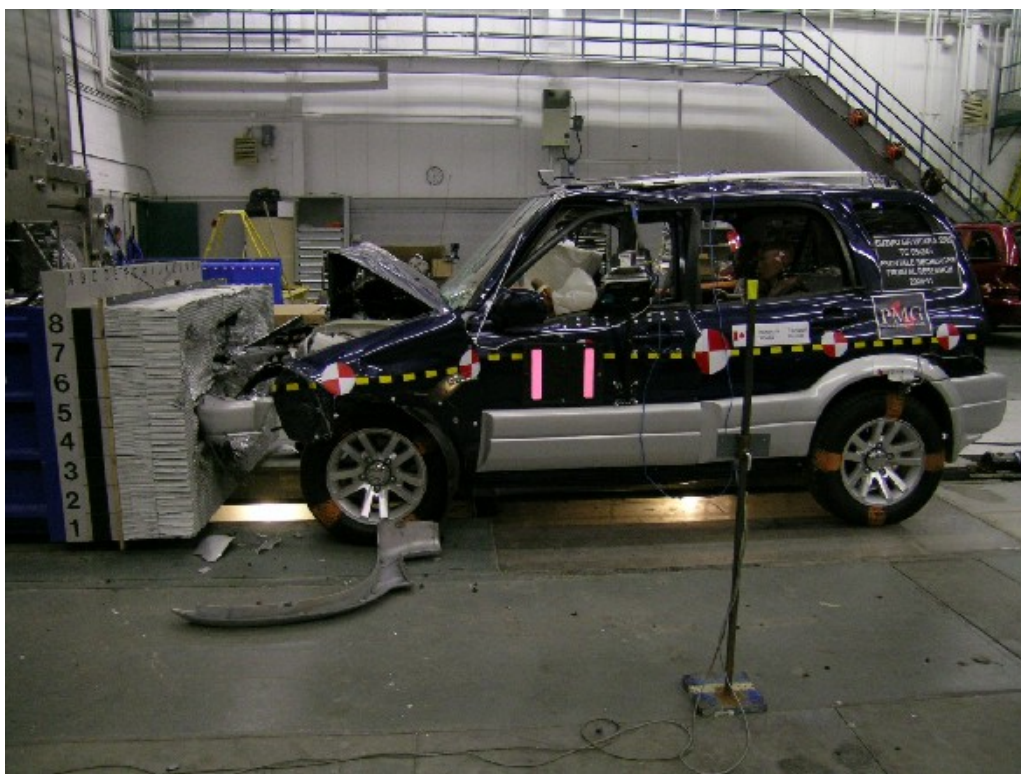
6. Vue générale côté gauche du véhicule d'essai, après essai.  
Left side view of the test vehicle, post-test.

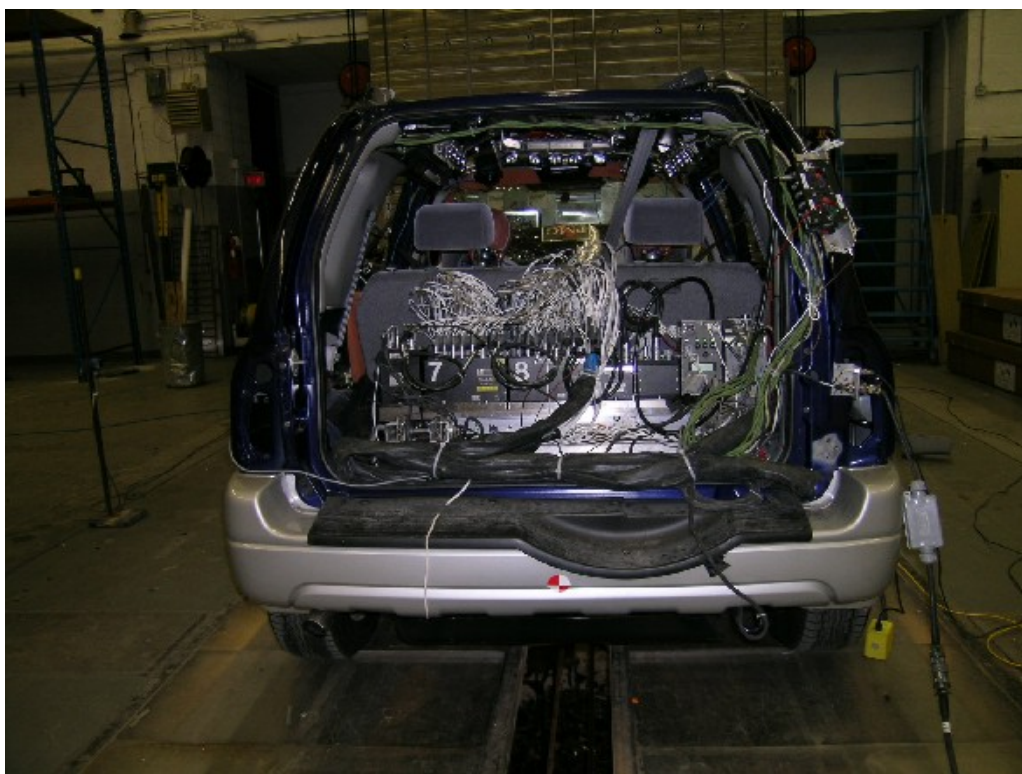
8. Vue arrière du véhicule d'essai, après essai.  
Rear view of the test vehicle, post-test.

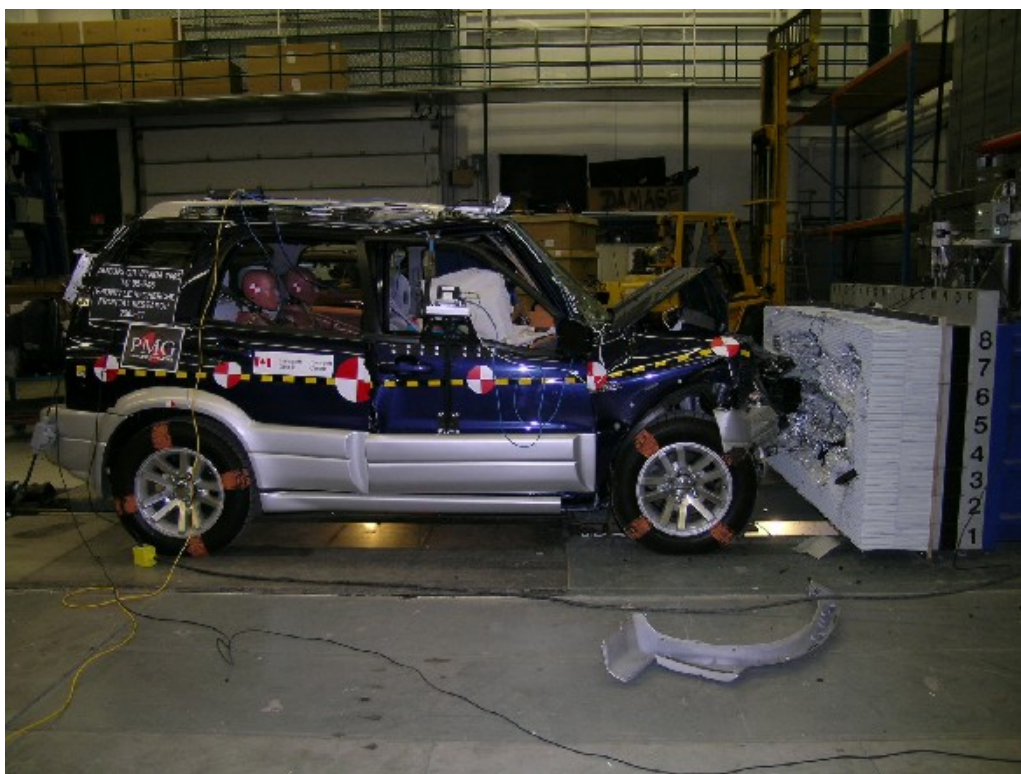
10. Vue générale côté droit du véhicule d'essai, après essai.  
General right side view of the test vehicle, post-test.

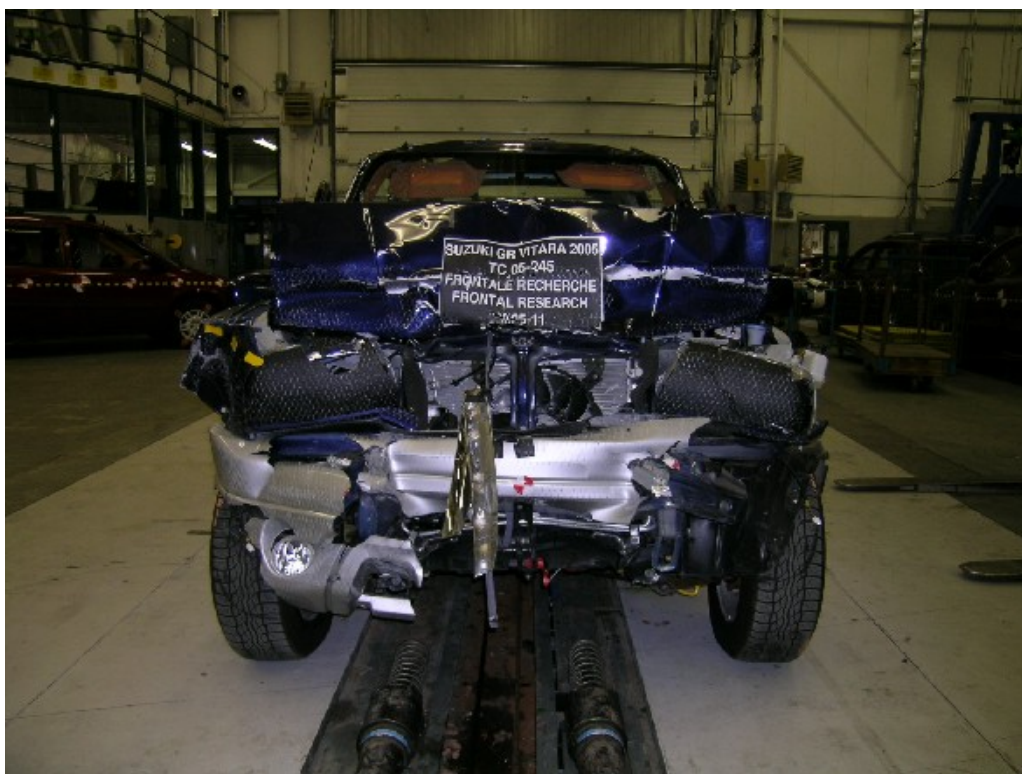
12. Vue avant du véhicule d'essai, après essai.  
Front view of the test vehicle, post-test.

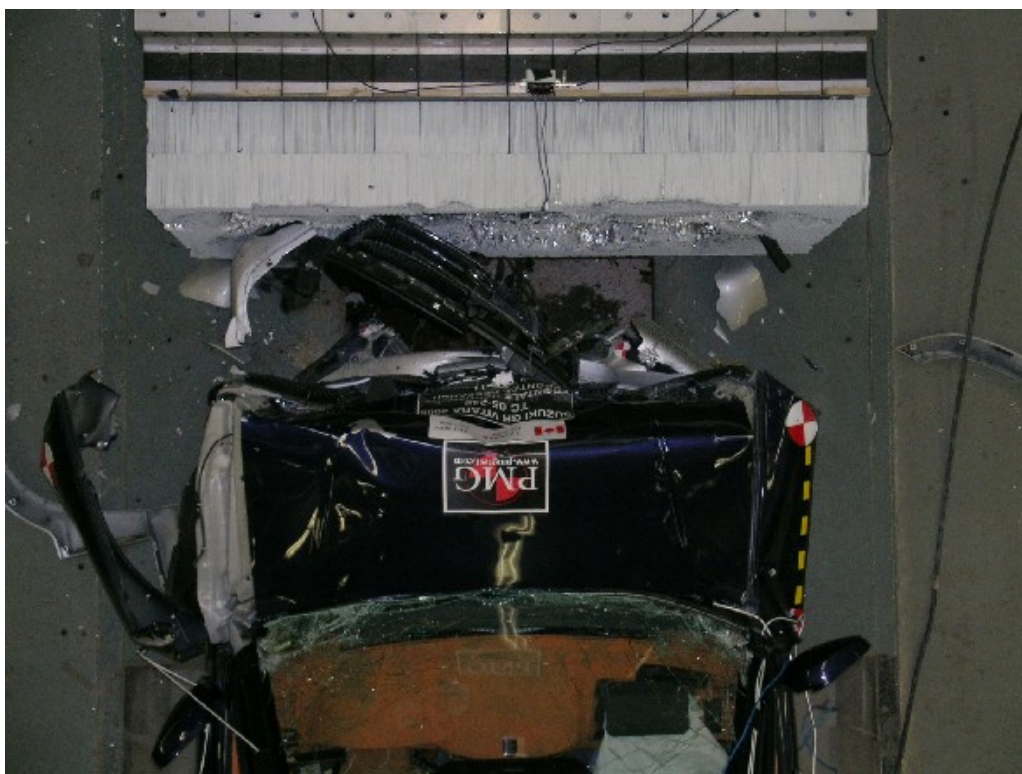
16. Vue de plan du devant du véhicule d'essai, après essai.  
Over view of the front part of the test vehicle, post-test.

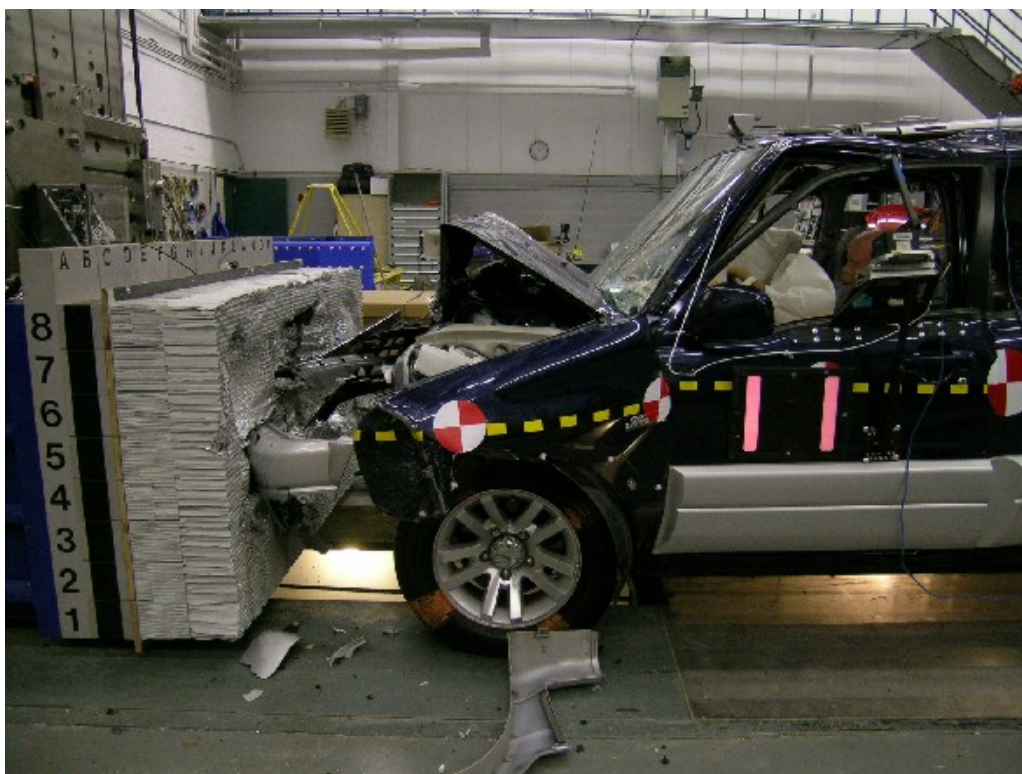
18. Vue côté gauche de l'avant du véhicule d'essai, après essai.  
Left side view of front of test vehicle, post-test.

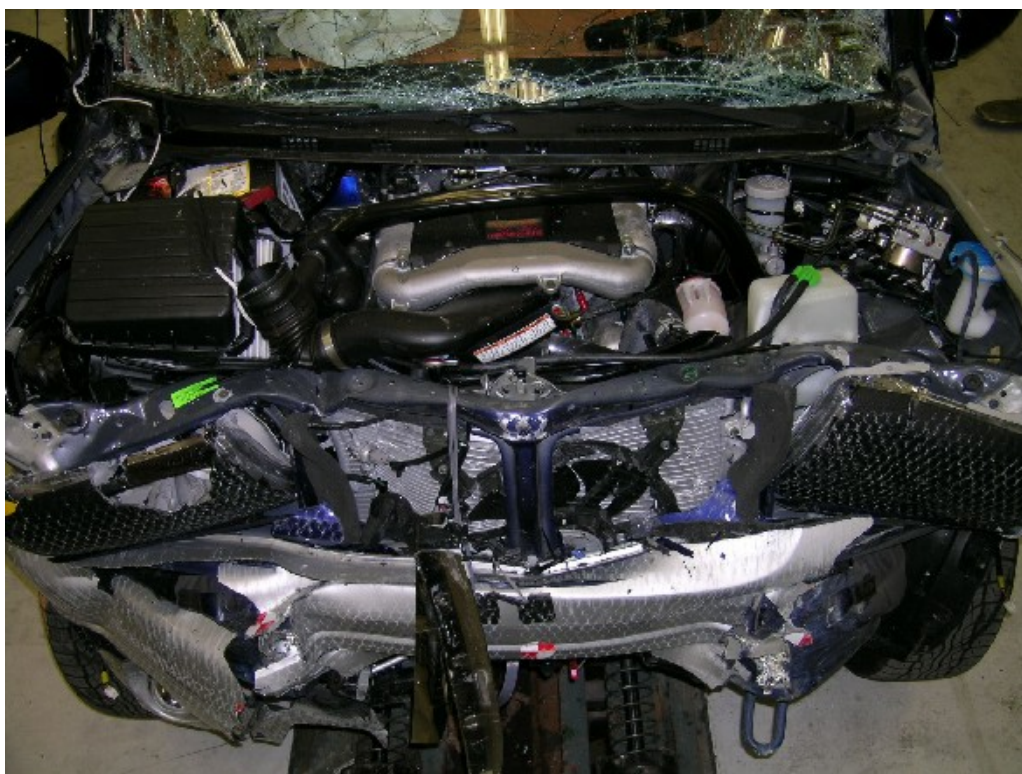
22. Vue du compartiment moteur du véhicule d'essai, après essai.  
Engine compartment view of the vehicle, post-test.

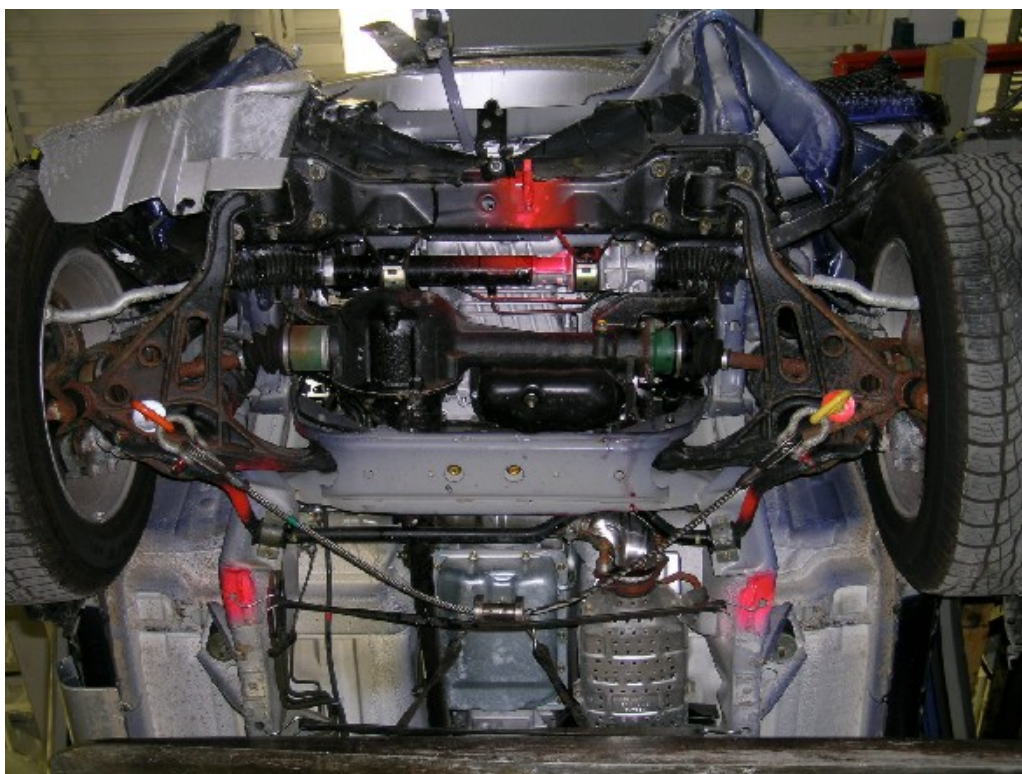
24. Vue du dessous du compartiment moteur, après essai.  
Under view of the engine compartment , post-test.

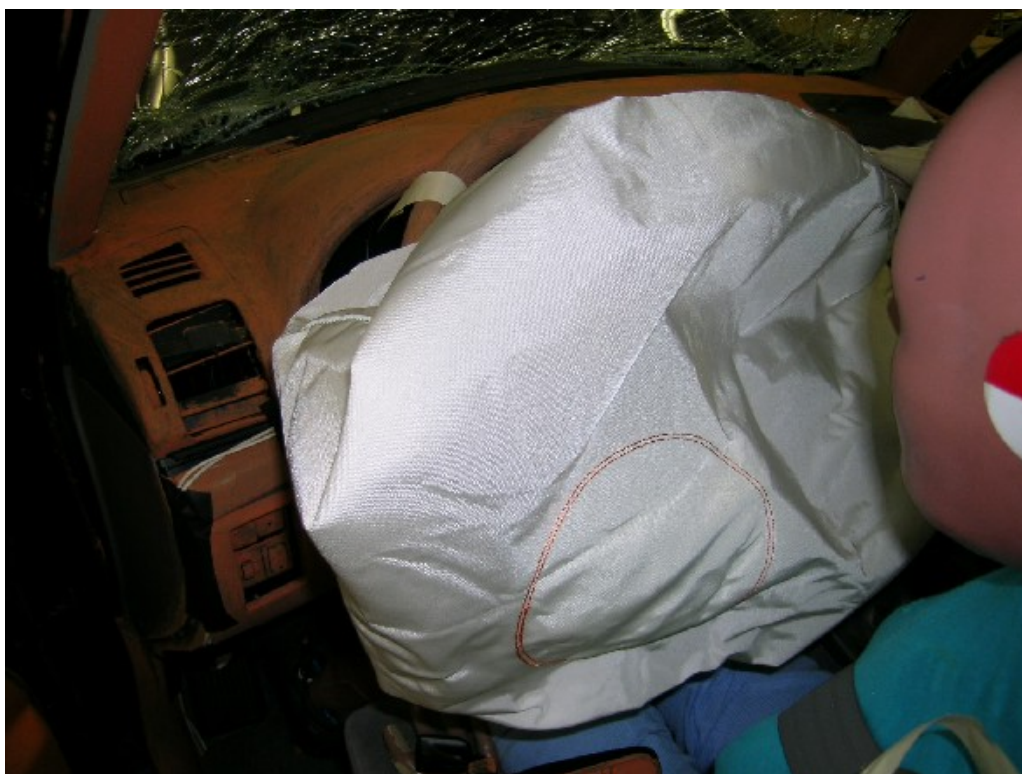
28. Point de contact de tête du conducteur, après essai.  
Driver's head contact point, post-test.

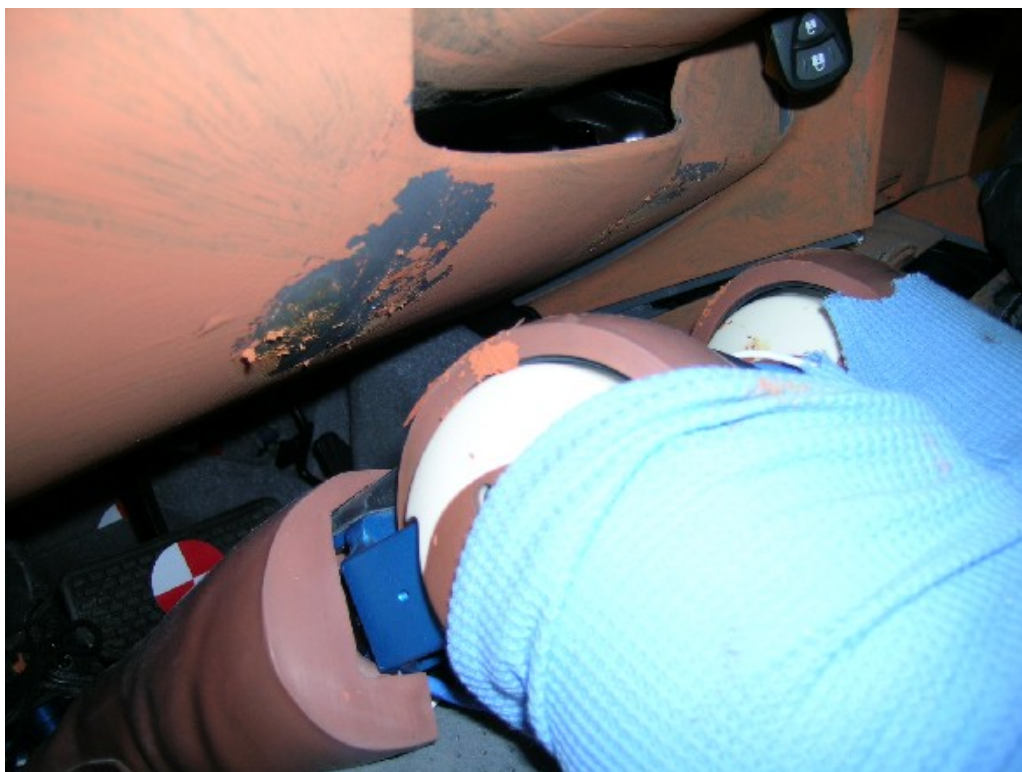
29. Point de contact des genoux du conducteur, après essai.  
Driver's knees contact point, post-test.

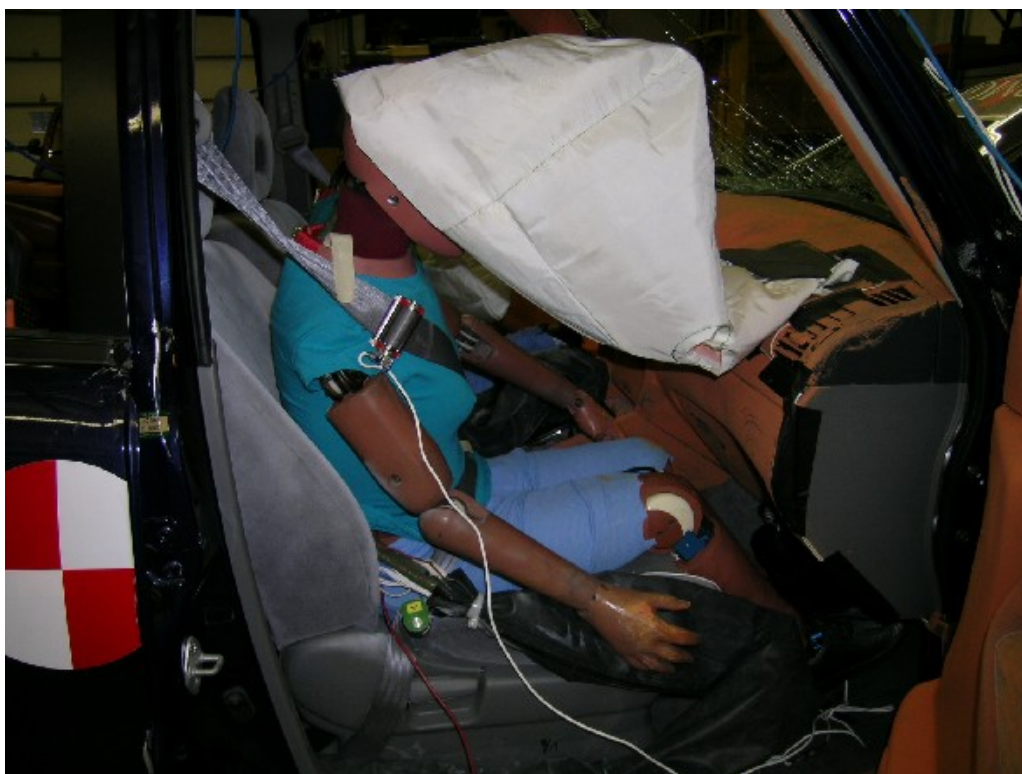
31. Position du passager, après essai.  
Passenger's position, post-test.

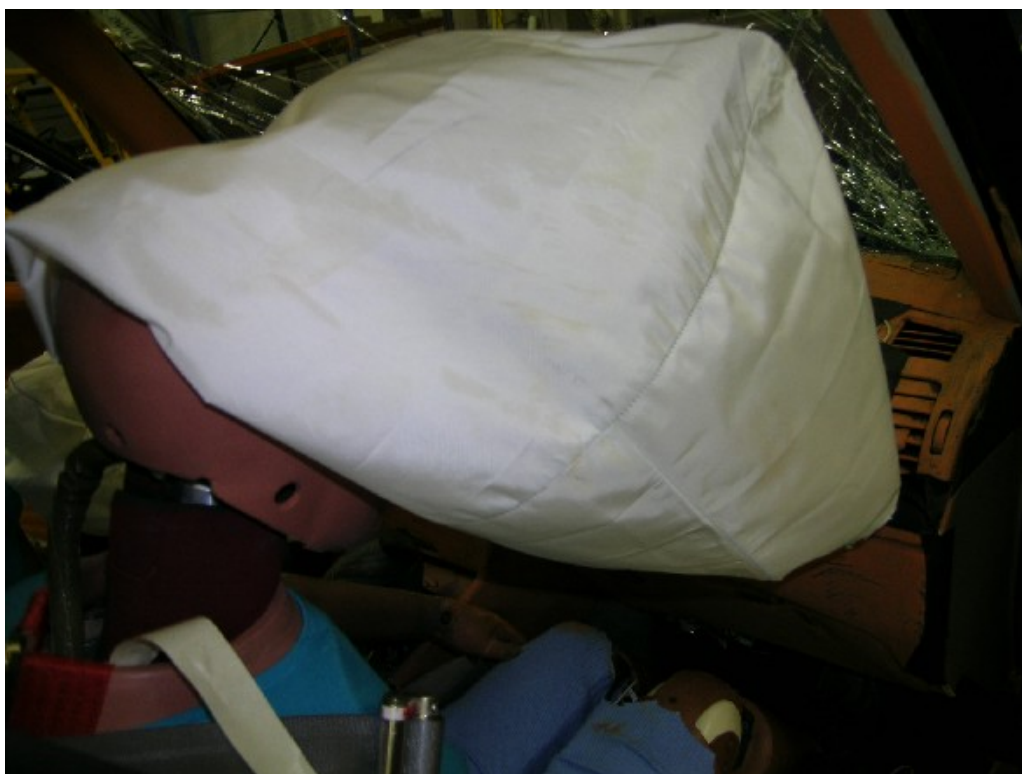
33. Point de contact de tête du passager, après essai.  
Passenger's head contact point, post-test.

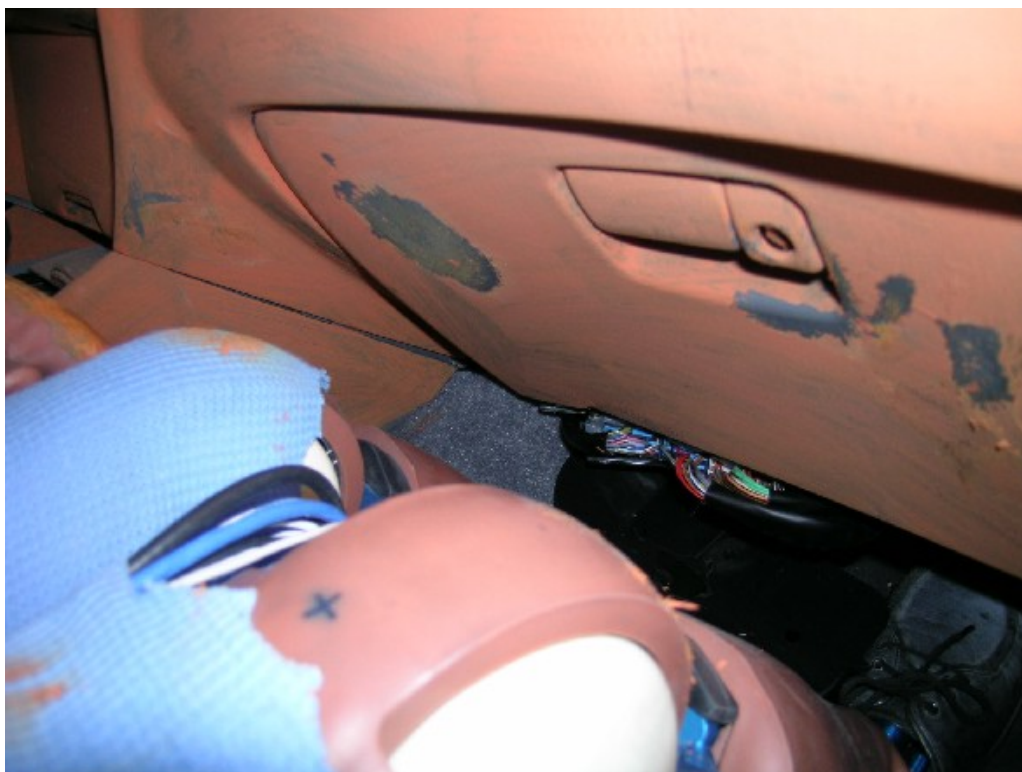
**34. Point de contact des genoux du passager, après essai.  
Passenger's knees contact point, post-test.**

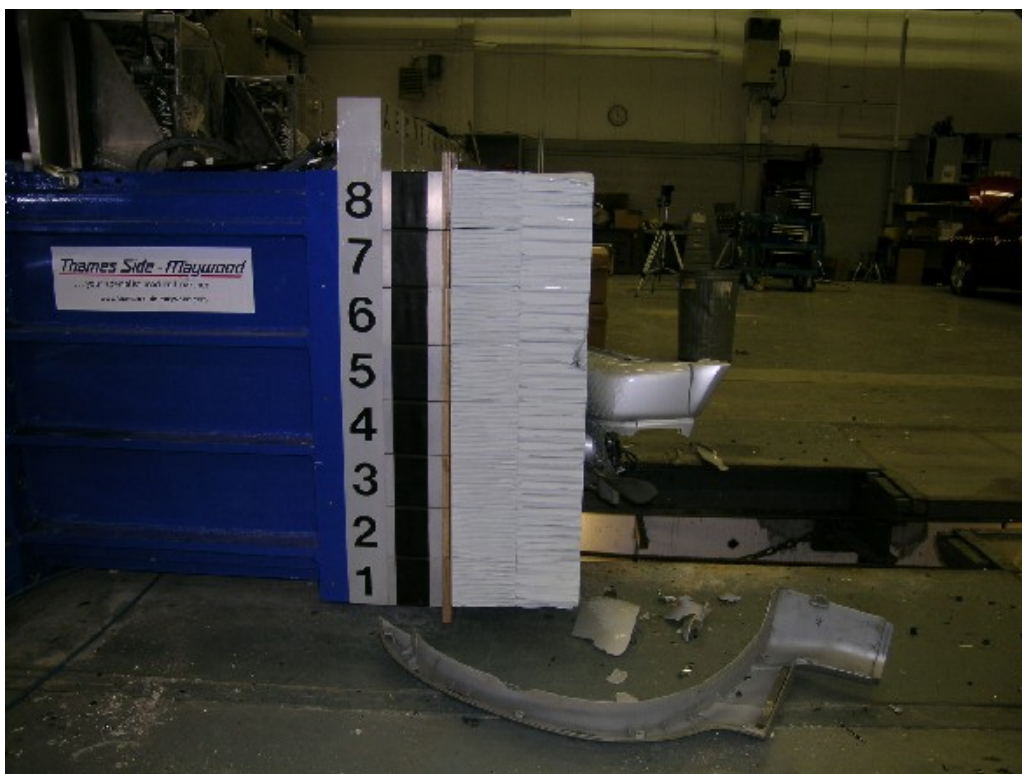
40. Vue latérale droit de la Face Déformable, après essai.  
Right side view of the Deformable Face, post-test.

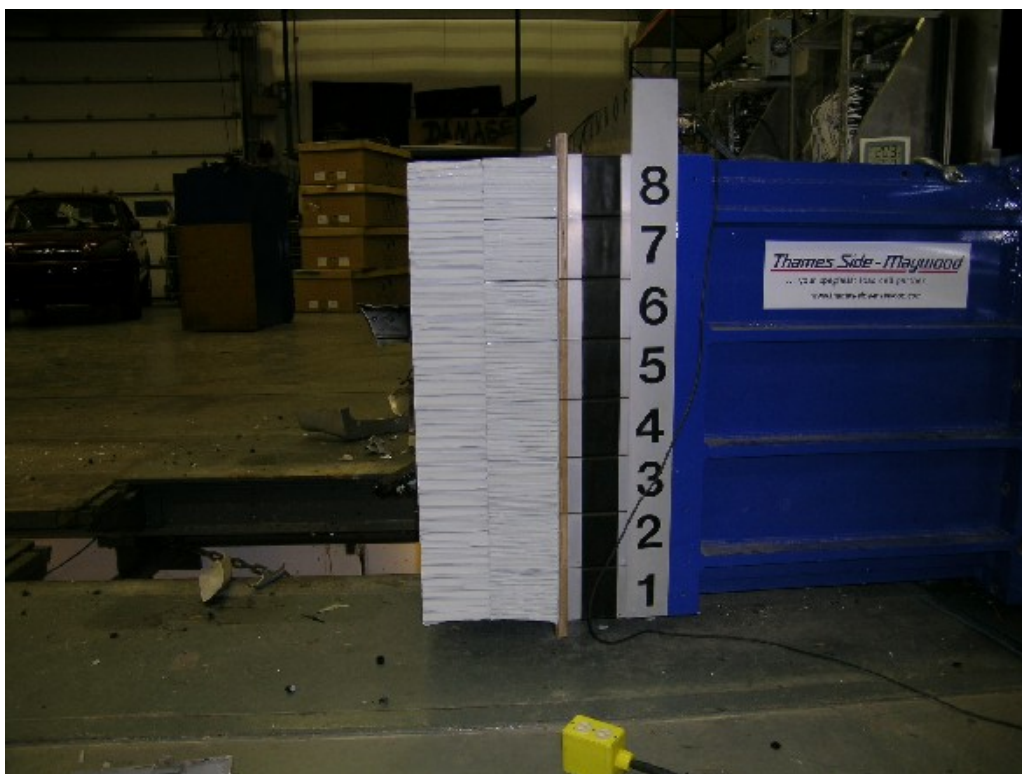
42. Vue latérale gauche de la Face Déformable, après essai.  
Left side view of the Deformable Face, post-test.

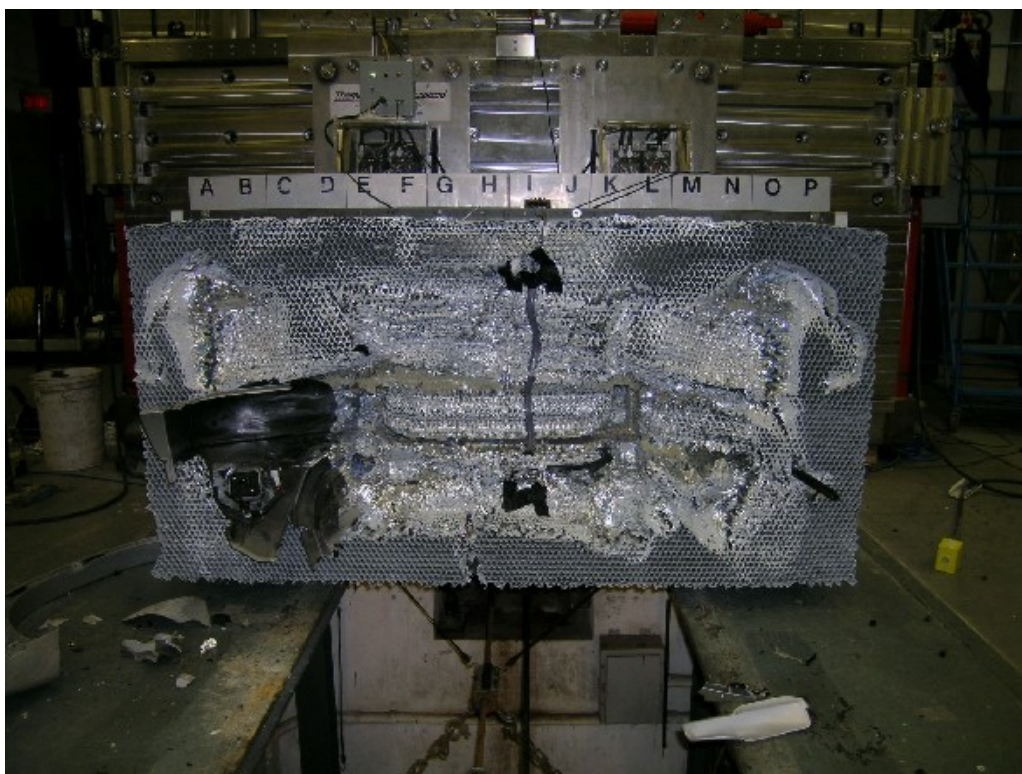
44. Vue avant de la Face Déformable, après essai.  
Front view of the Deformable Face, post-test.

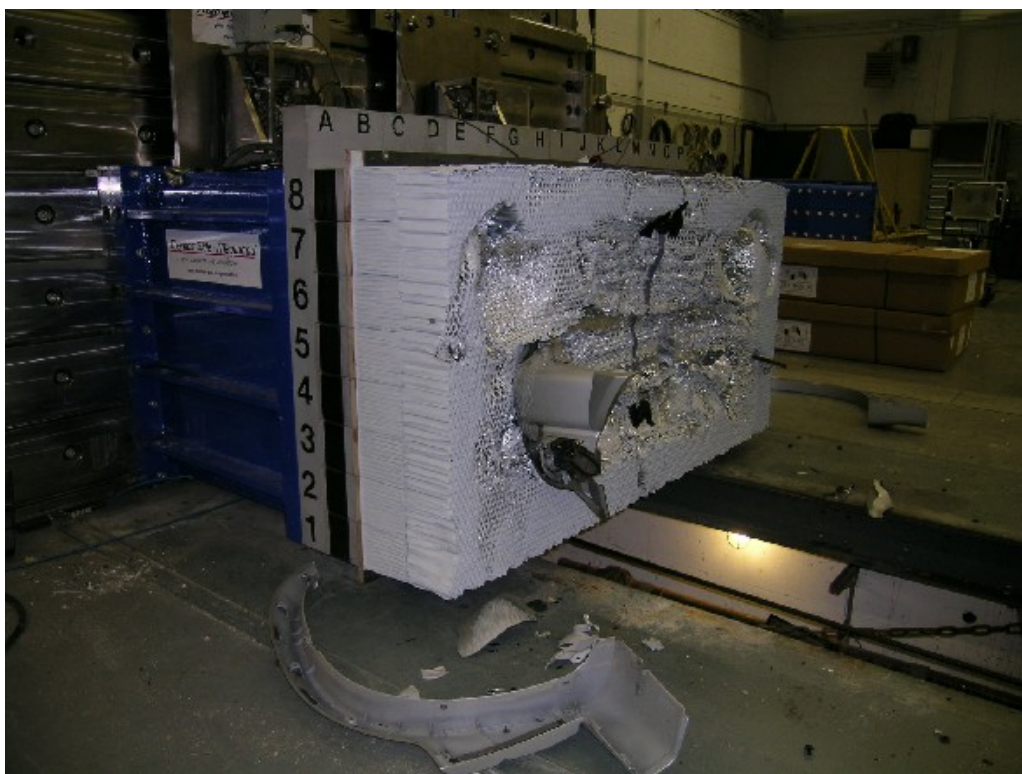
46. Vue  $\frac{3}{4}$  droit de la Face Déformable, après essai.  
 $\frac{3}{4}$  right view of the Deformable Face, post-test.

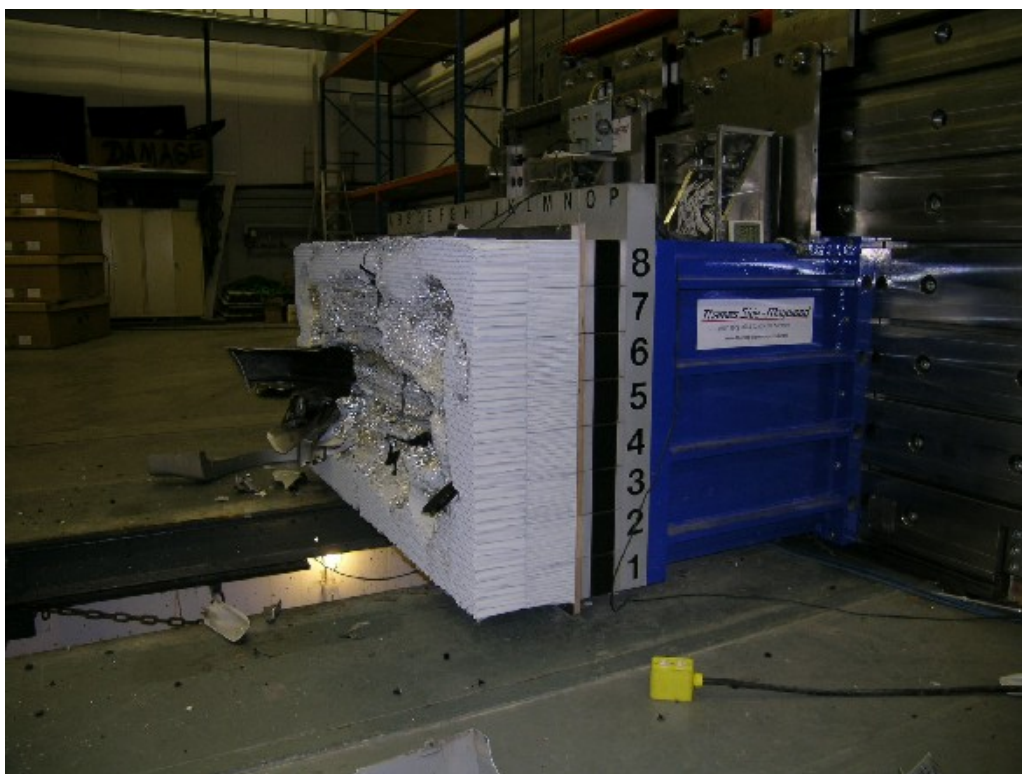
48. Vue  $\frac{3}{4}$  gauche de la Face Déformable, après essai.  
 $\frac{3}{4}$  left view of the Deformable Face, post-test.

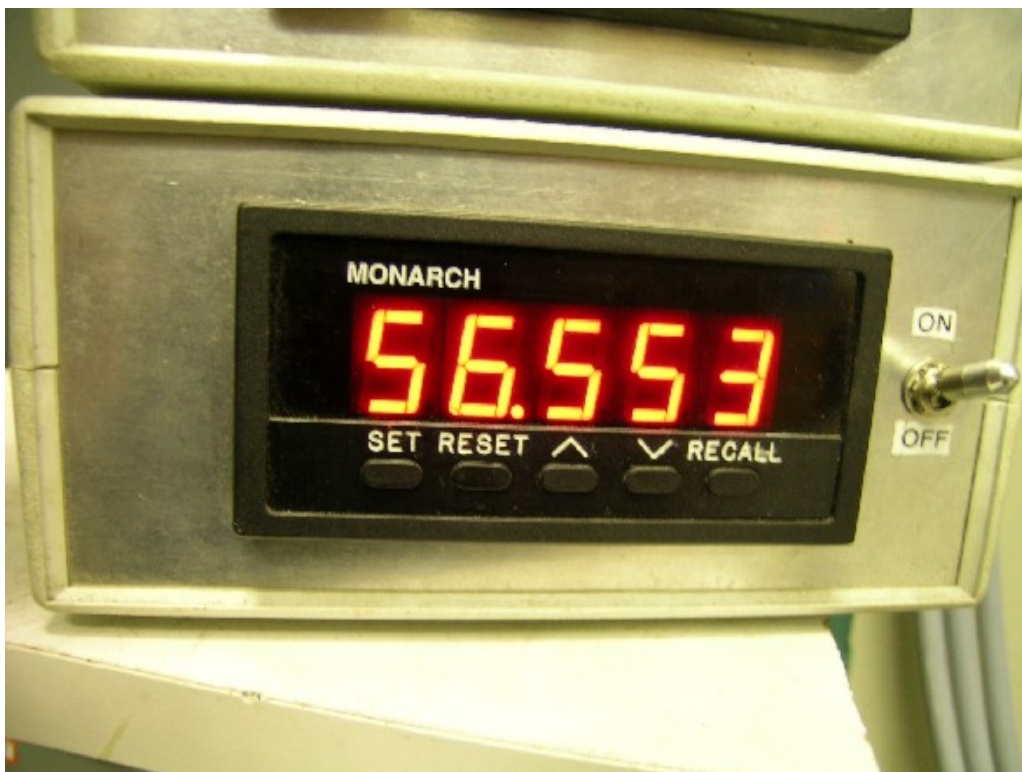
49. Affichage du lecteur de vitesse.  
Speed trap reading.

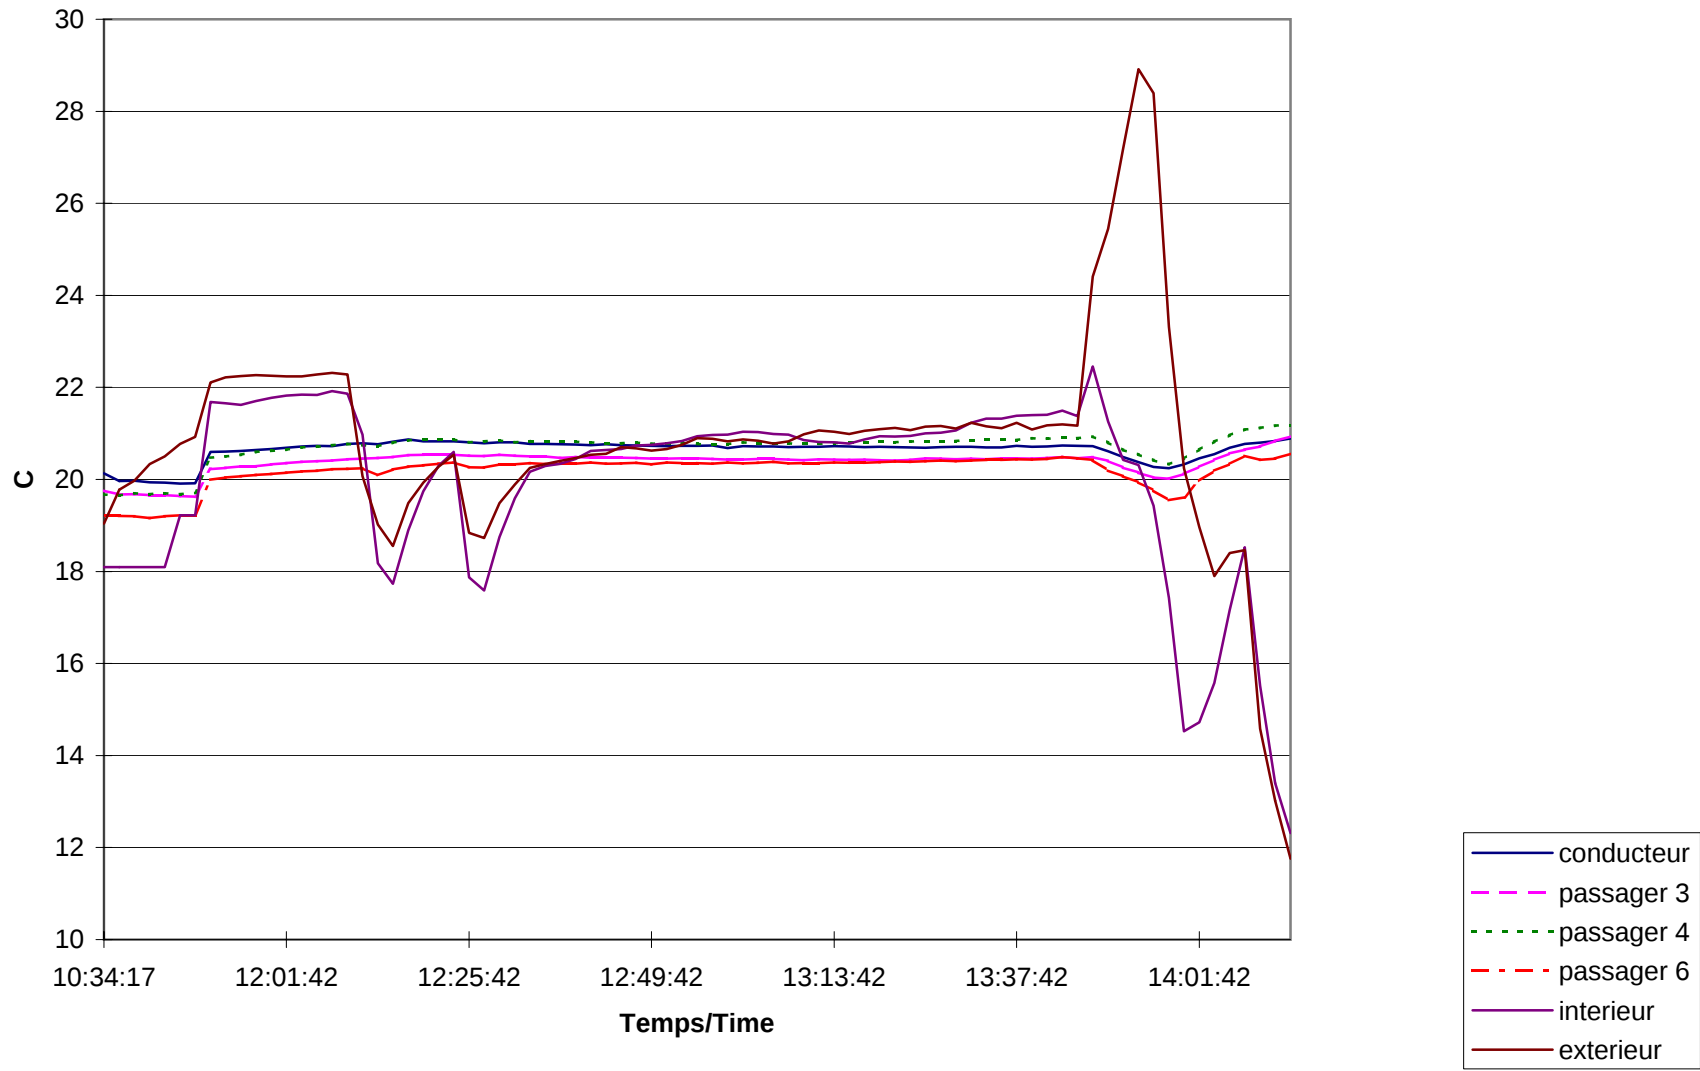
# Temperature TC05-245

**DONNÉES DES TEMPÉRATURES  
TEMPERATURE DATA**
