**RAPPORT D'ESSAI - TEST REPORT  
COLLISION FRONTALE DE RECHERCHE  
(FACE DÉFORMABLE)  
RESEARCH FRONTAL IMPACT  
(DEFORMABLE FACE)**

| <b>VÉHICULE D'ESSAI / TEST VEHICLE<br/>HYUNDAI TUCSON 2005 TC # 05-248</b> |

**ESSAIS DE RECHERCHE CONJOINTS TC/NHTSA SUR LES  
SACS GONFLABLES FRONTAUX  
JOINT TC/NHTSA FRONTAL AIRBAGS RESEARCH TESTS**

N° de contrat : **06-6008**  
Rapport N°: **RR06-134**

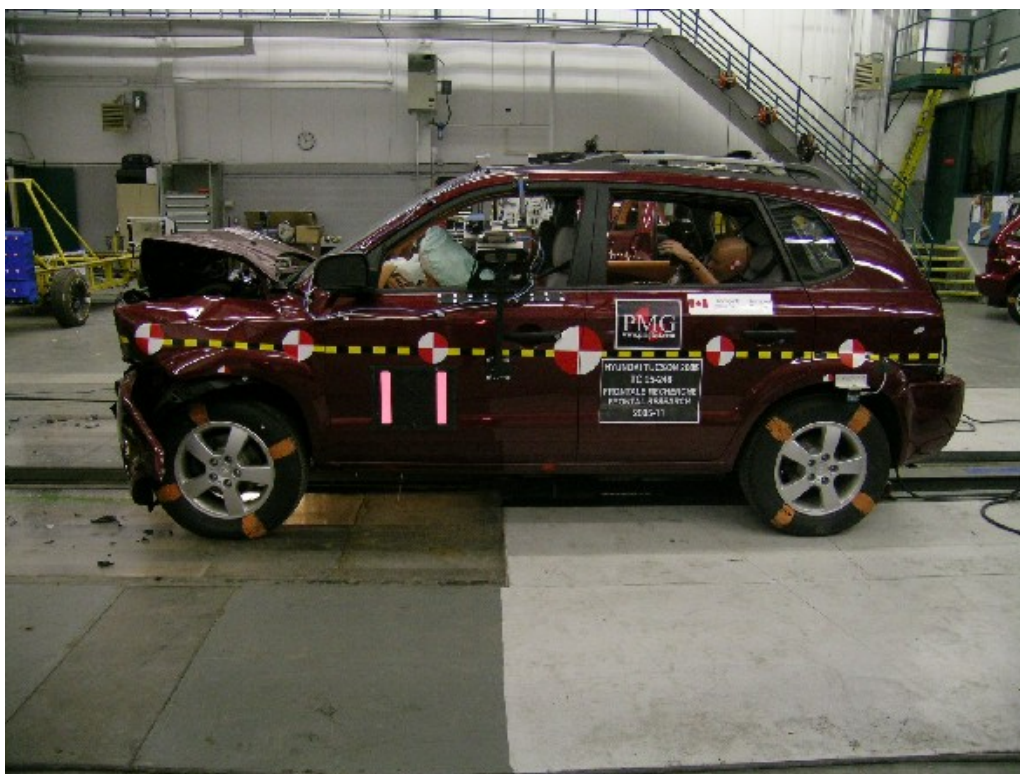
6. Vue générale côté gauche du véhicule d'essai, après essai.  
Left side view of the test vehicle, post-test.

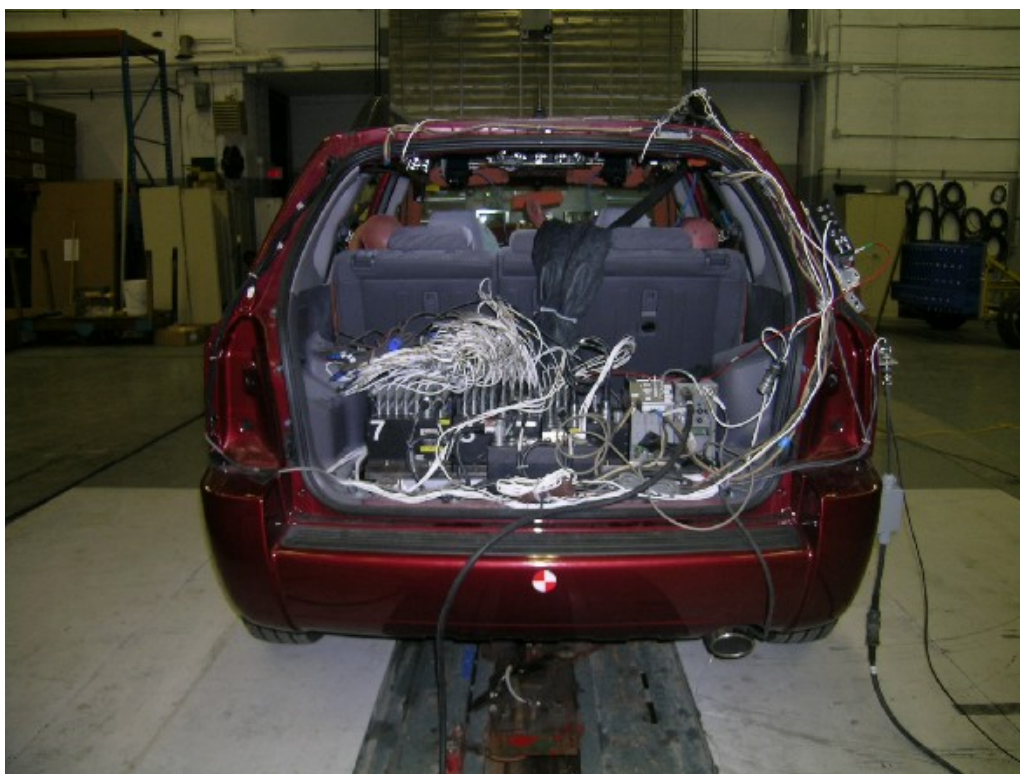
8. Vue arrière du véhicule d'essai, après essai.  
Rear view of the test vehicle, post-test.

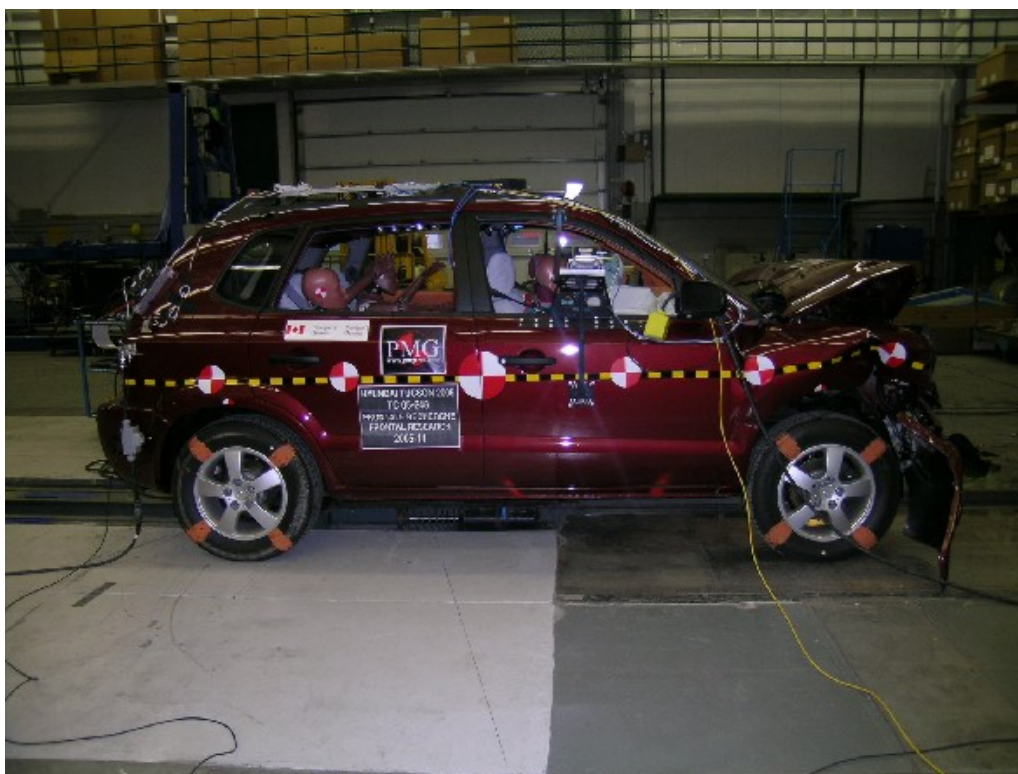
10. Vue générale côté droit du véhicule d'essai, après essai.  
General right side view of the test vehicle, post-test.

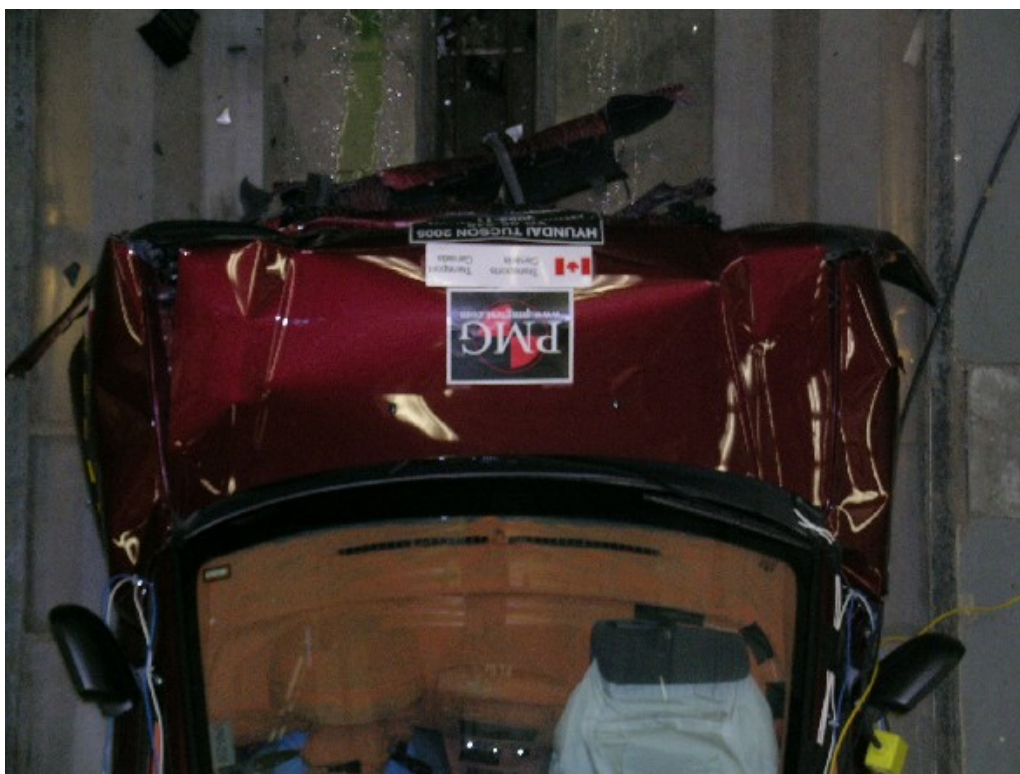
16. Vue de plan du devant du véhicule d'essai, après essai.  
Over view of the front part of the test vehicle, post-test.

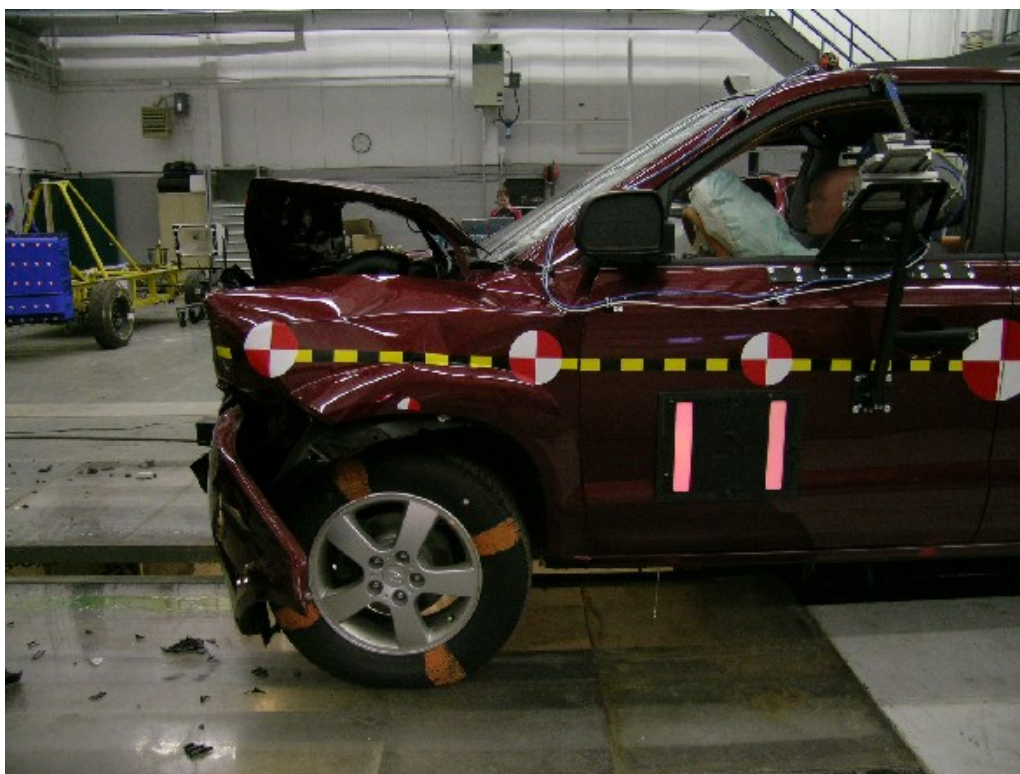
18. Vue côté gauche de l'avant du véhicule d'essai, après essai.  
Left side view of front of test vehicle, post-test.

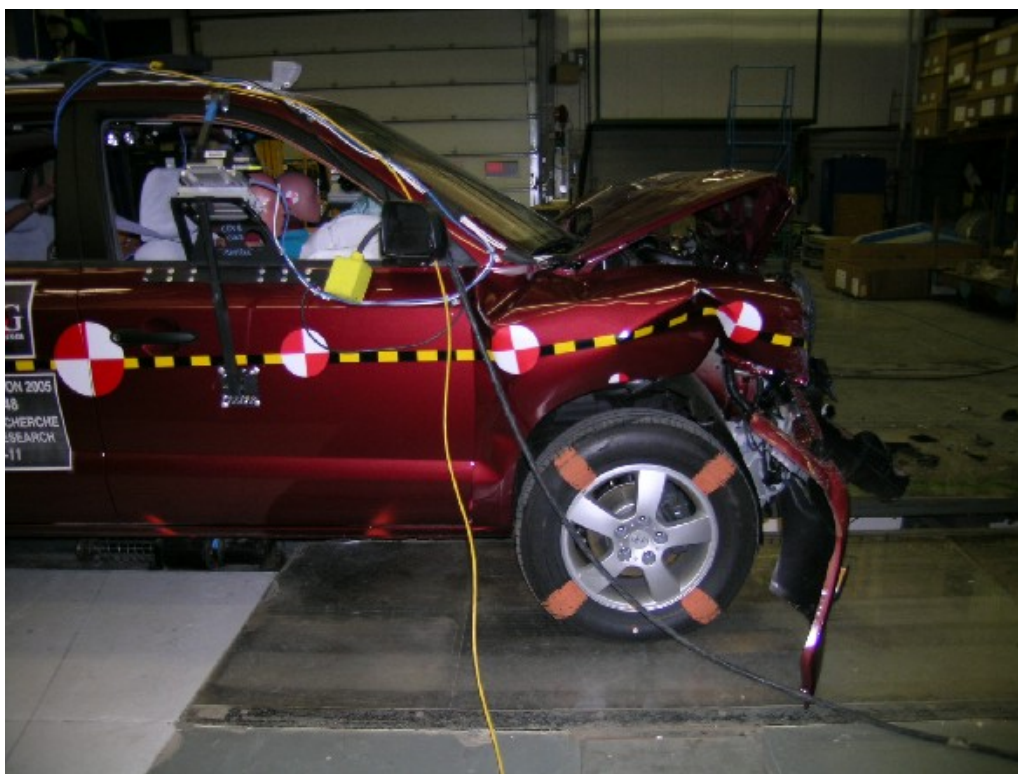
20. Vue côté droit de l'avant du véhicule d'essai, après essai.  
Right side view of front of test vehicle, post-test.

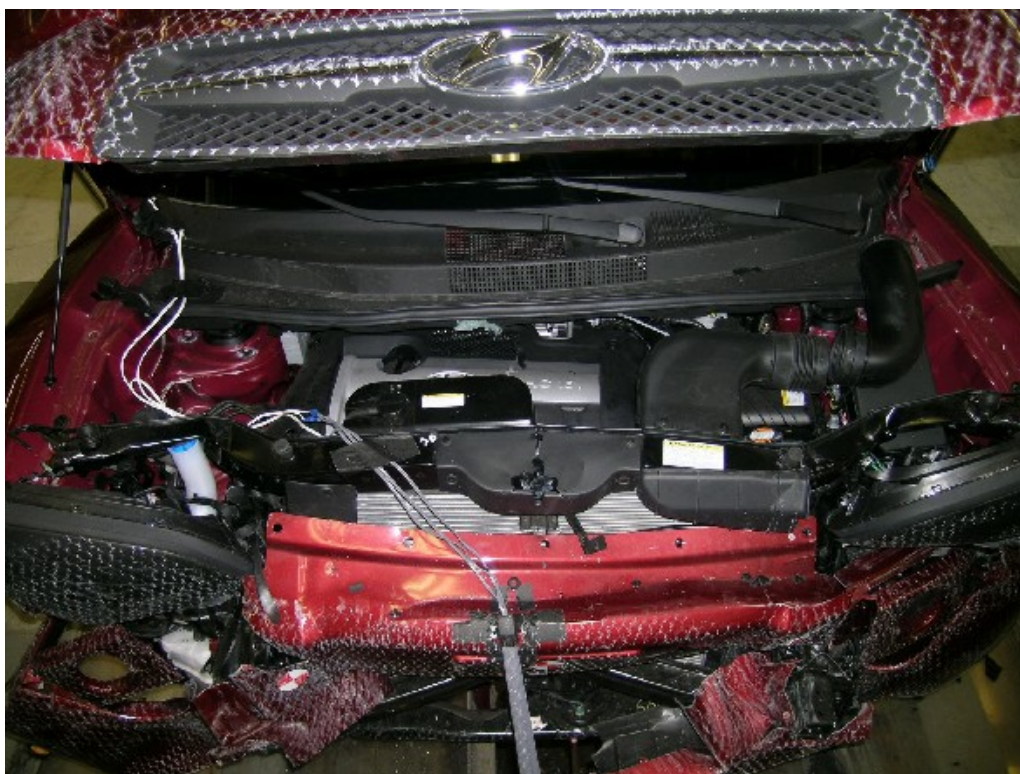
22. Vue du compartiment moteur du véhicule d'essai, après essai.  
Engine compartment view of the vehicle, post-test.

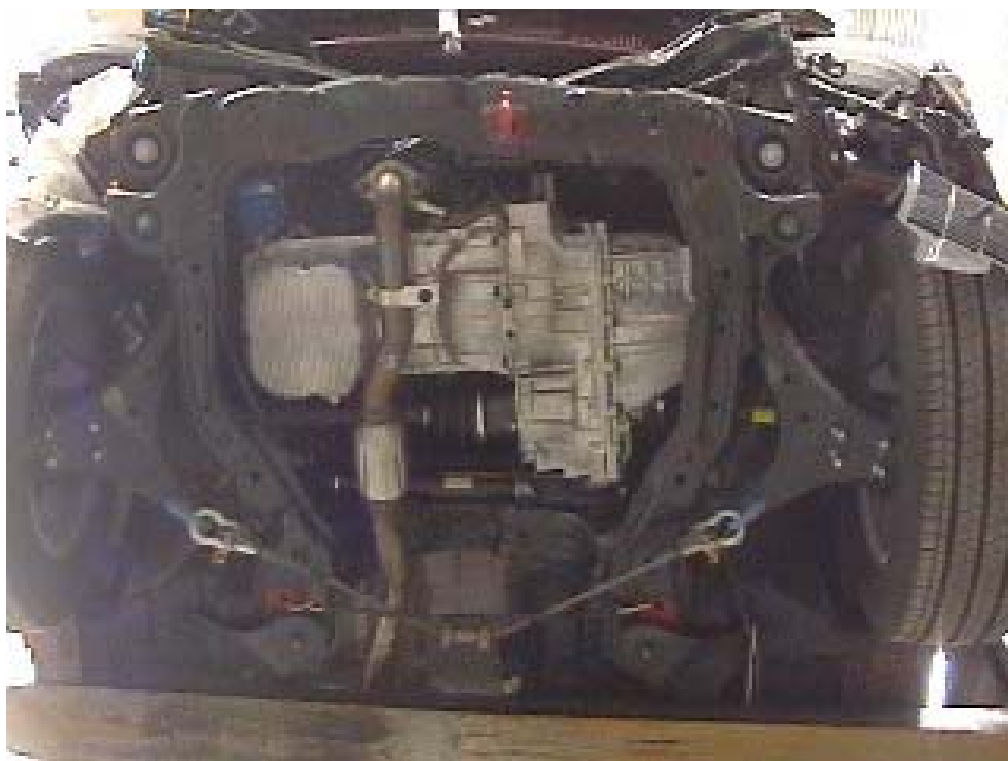
24. Vue du dessous du compartiment moteur, après essai.  
Under view of the engine compartment , post-test.

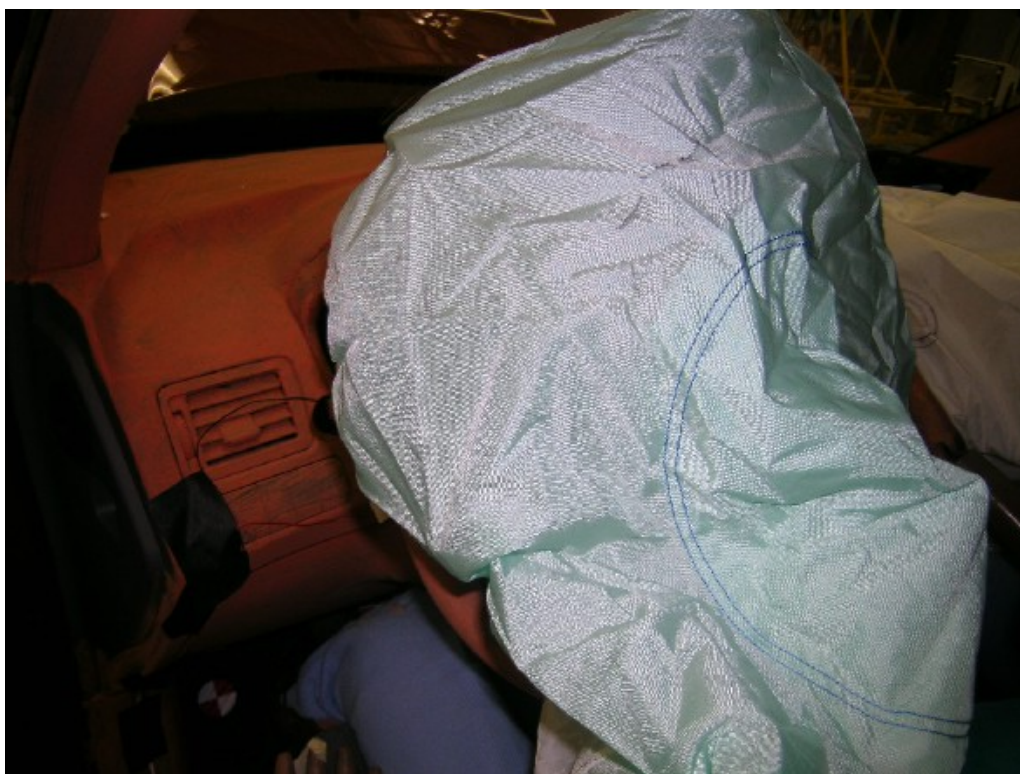
28. Point de contact de tête du conducteur, après essai.  
Driver's head contact point, post-test.

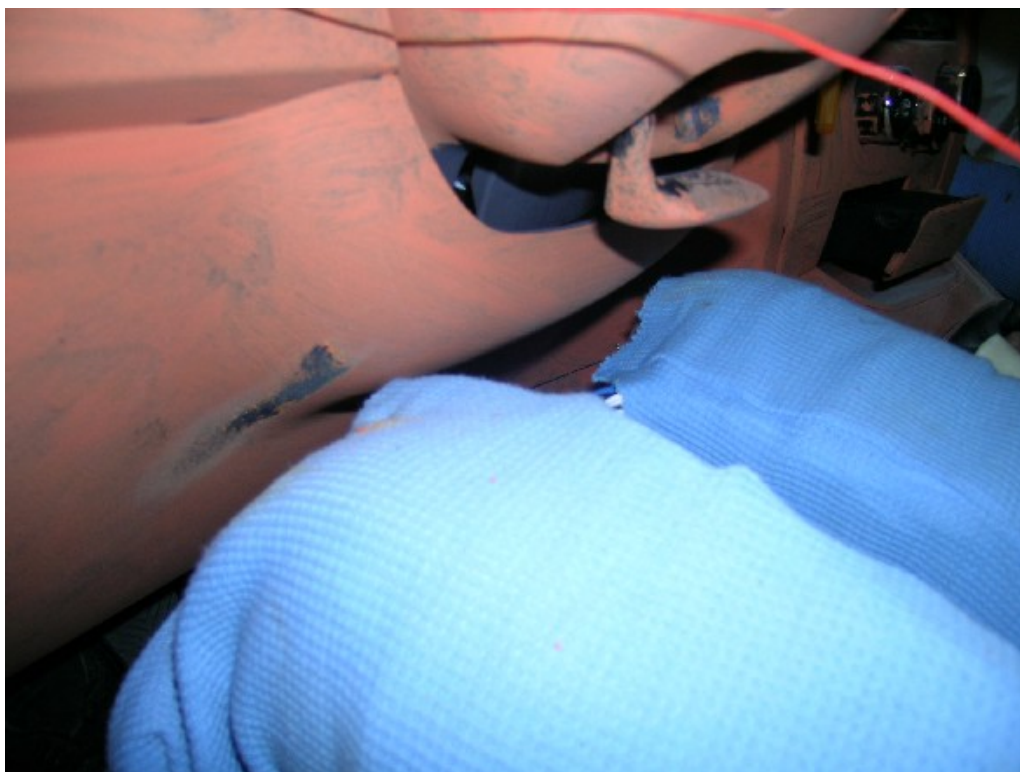
29. Point de contact des genoux du conducteur, après essai.  
Driver's knees contact point, post-test.

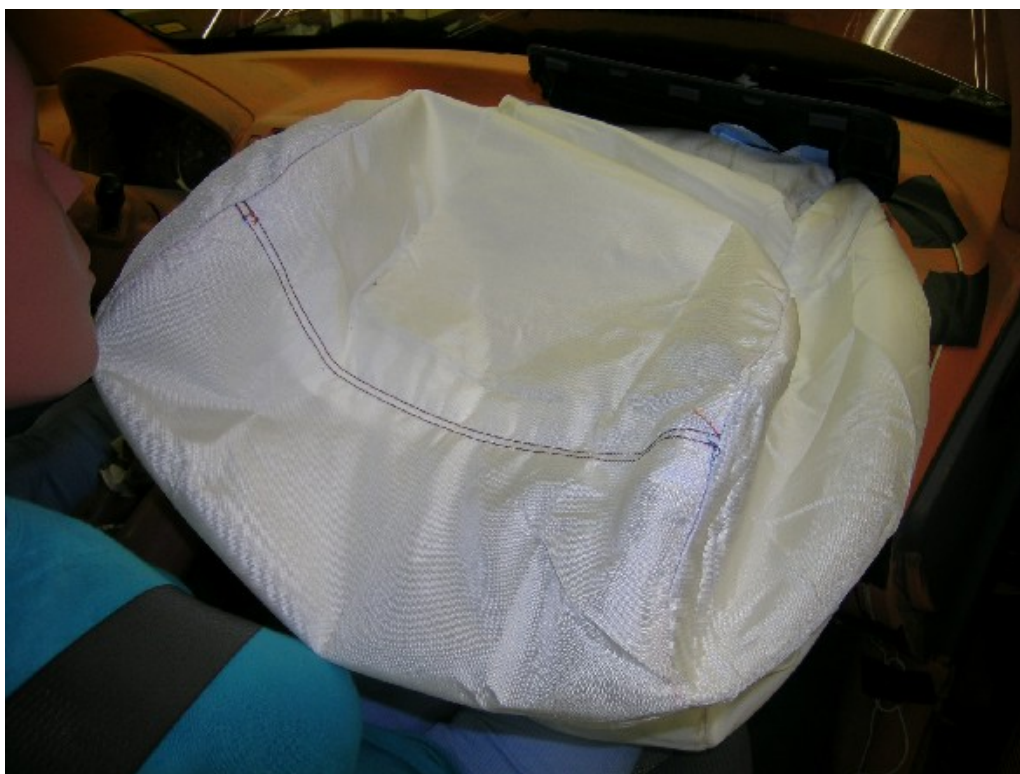
33. Point de contact de tête du passager, après essai.  
Passenger's head contact point, post-test.

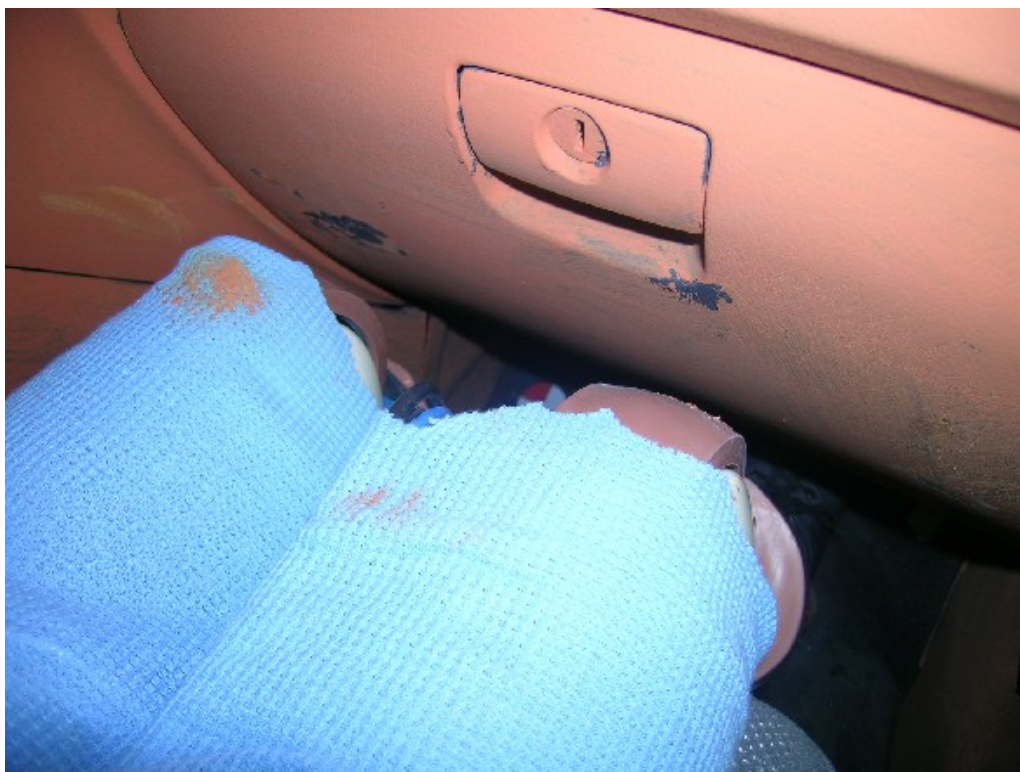
**34. Point de contact des genoux du passager, après essai.  
Passenger's knees contact point, post-test.**

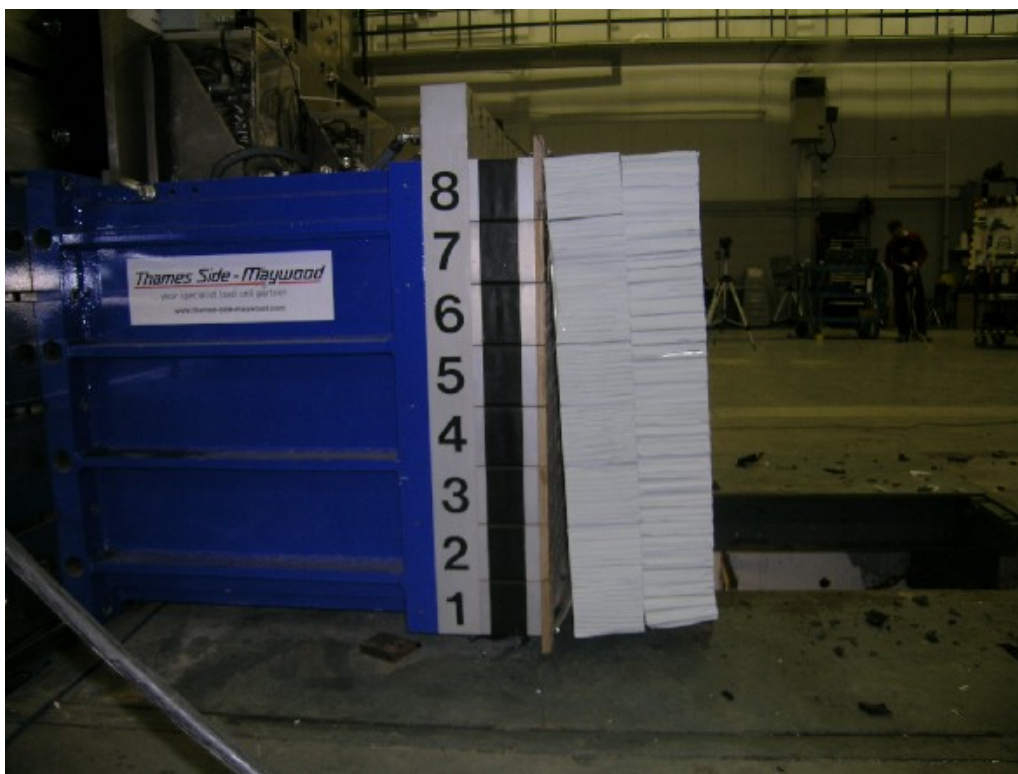
40. Vue latérale droit de la Face Déformable, après essai.  
Right side view of the Deformable Face, post-test.

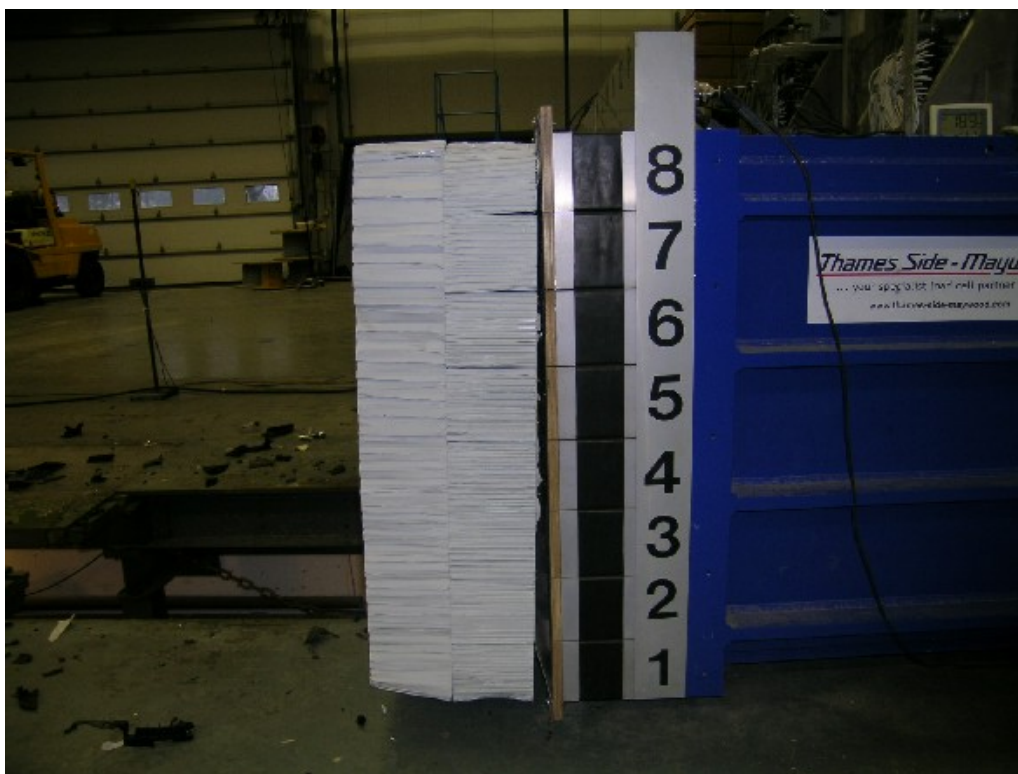
42. Vue latérale gauche de la Face Déformable, après essai.  
Left side view of the Deformable Face, post-test.

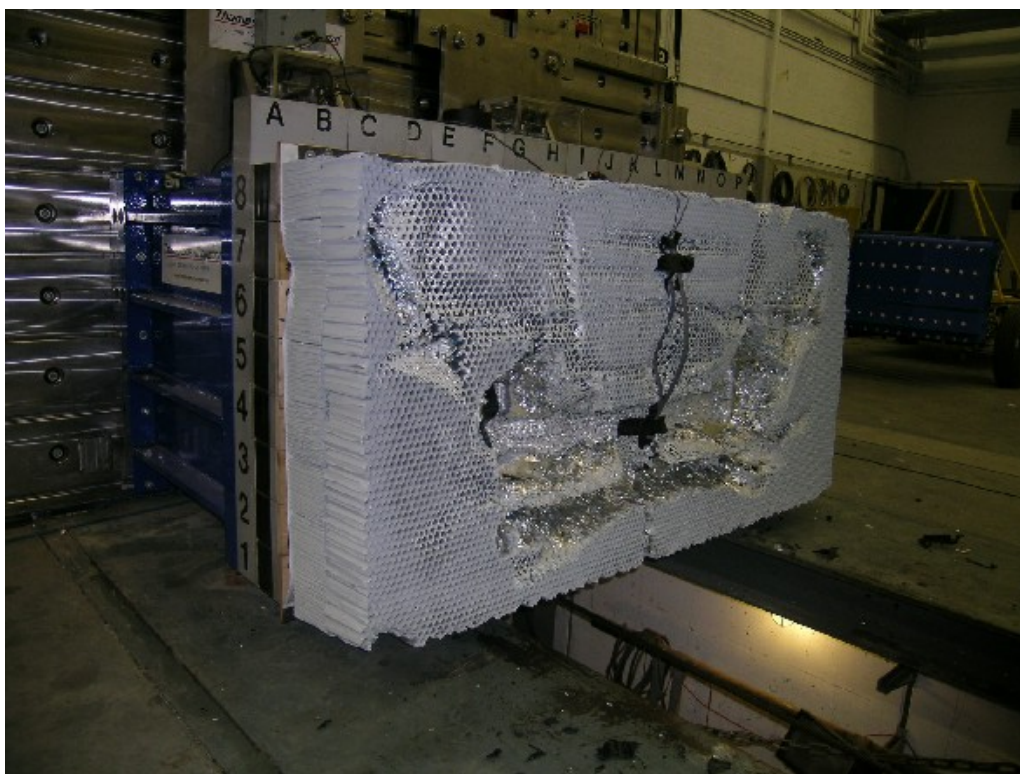
46. Vue  $\frac{3}{4}$  droit de la Face Déformable, après essai.  
 $\frac{3}{4}$  right view of the Deformable Face, post-test.

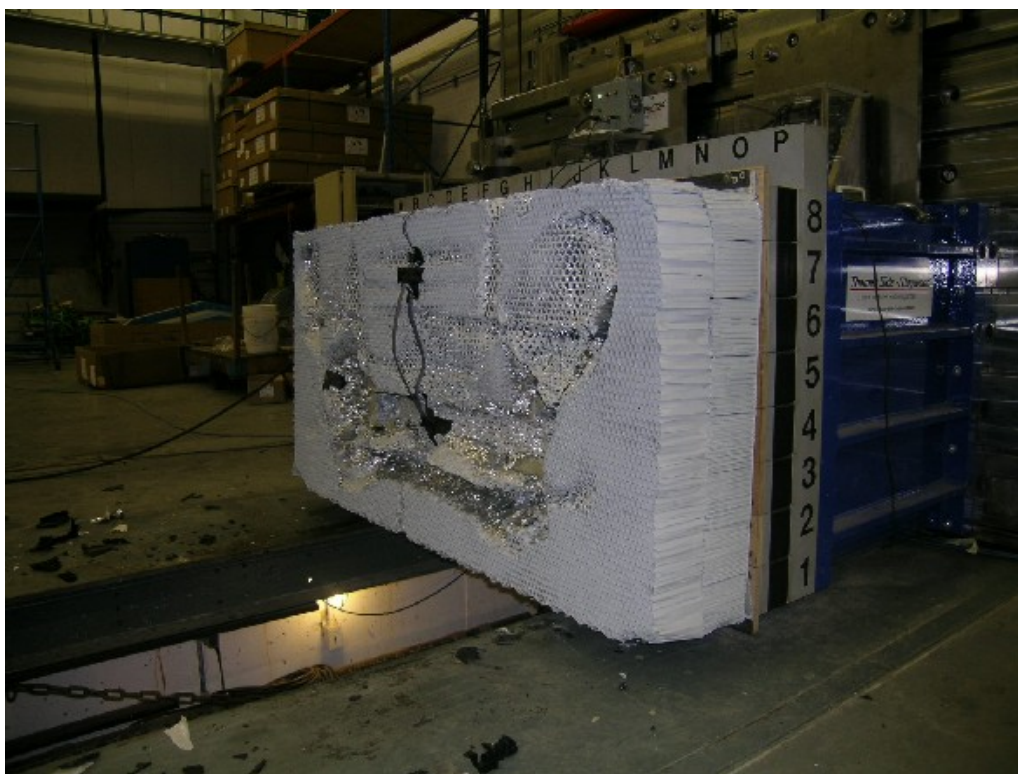
48. Vue  $\frac{3}{4}$  gauche de la Face Déformable, après essai.  
 $\frac{3}{4}$  left view of the Deformable Face, post-test.

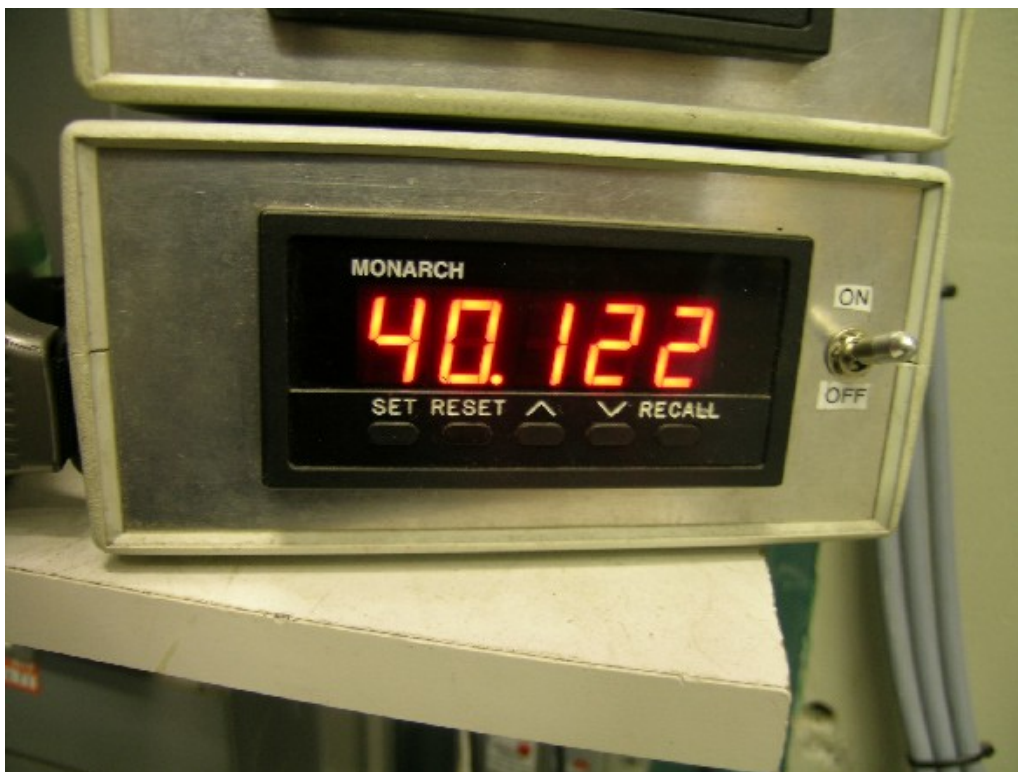
49. Affichage du lecteur de vitesse.  
Speed trap reading.

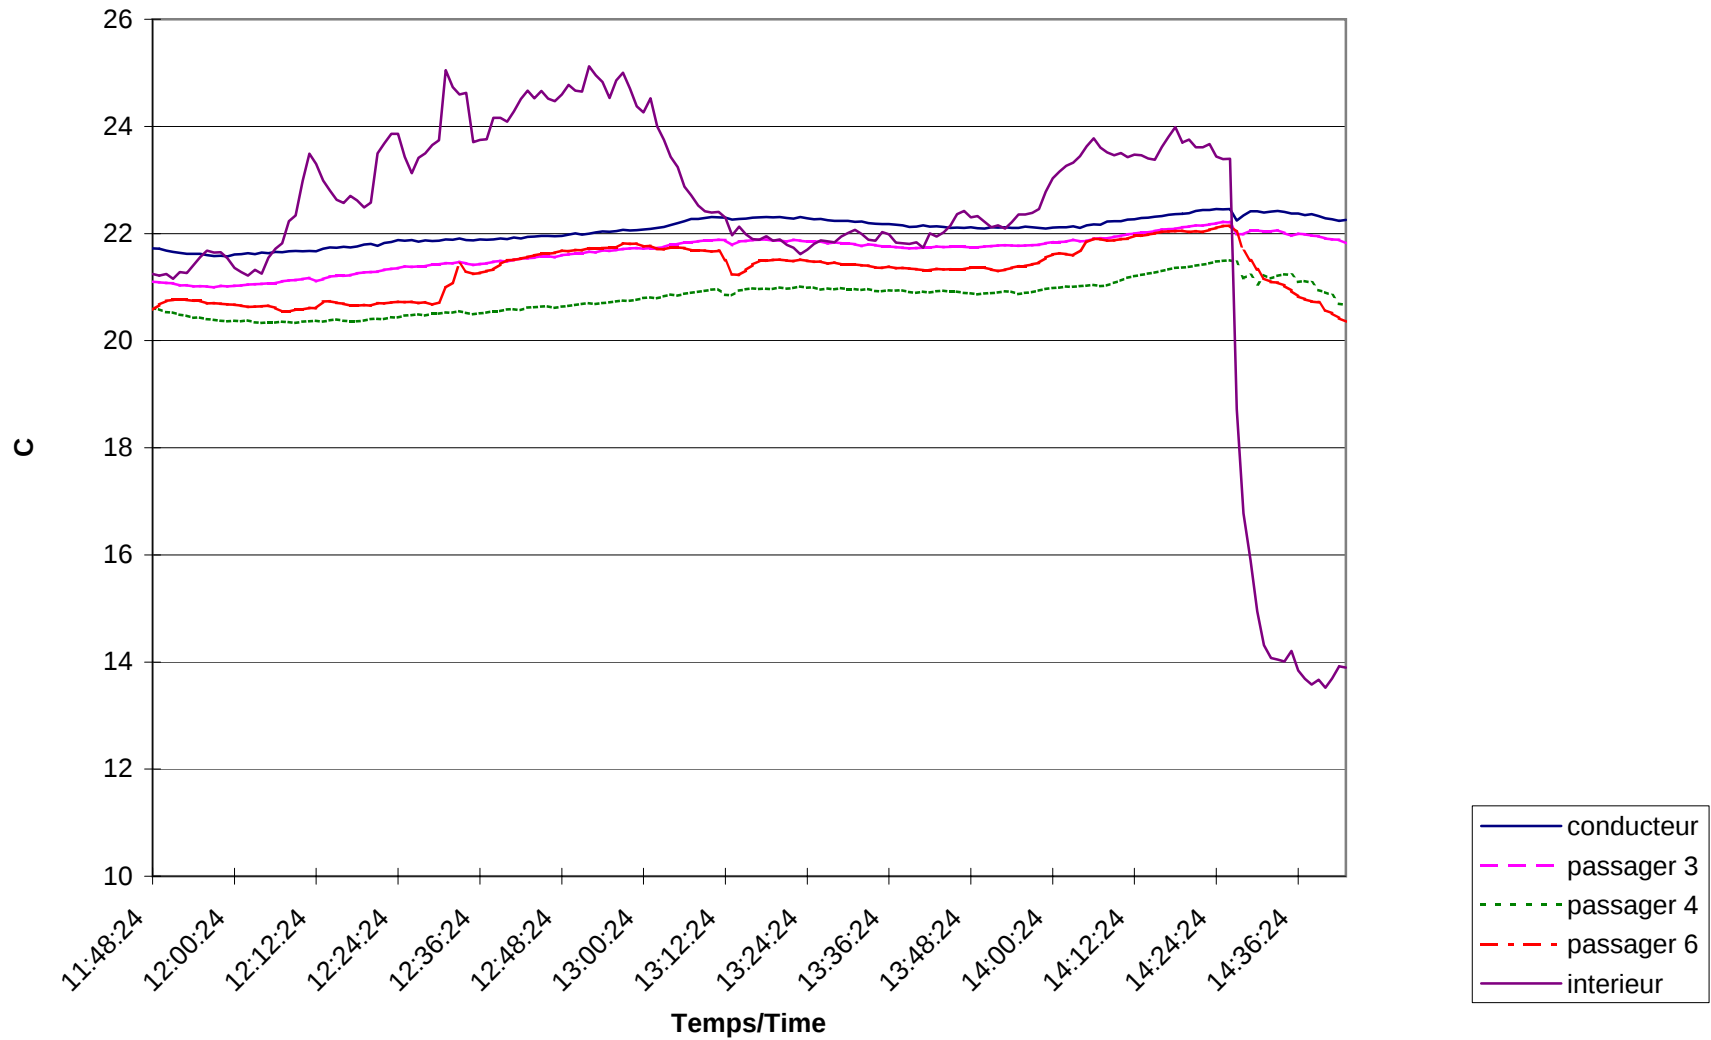
**DONNÉES DES TEMPÉRATURES  
TEMPERATURE DATA**

# Temperature TC05-248
