**RAPPORT D'ESSAI - TEST REPORT  
COLLISION FRONTALE DE RECHERCHE  
(FACE DÉFORMABLE)  
RESEARCH FRONTAL IMPACT  
(DEFORMABLE FACE)**

| <b>VÉHICULE D'ESSAI / TEST VEHICLE<br/>HYUNDAI TUCSON 2005    TC #    05-250</b> |

**ESSAIS DE RECHERCHE CONJOINTS TC/NHTSA SUR LES  
SACS GONFLABLES FRONTAUX  
JOINT TC/NHTSA FRONTAL AIRBAGS RESEARCH TESTS**

N° de contrat :    **06-6008**  
Rapport N°:      **RR06-141**

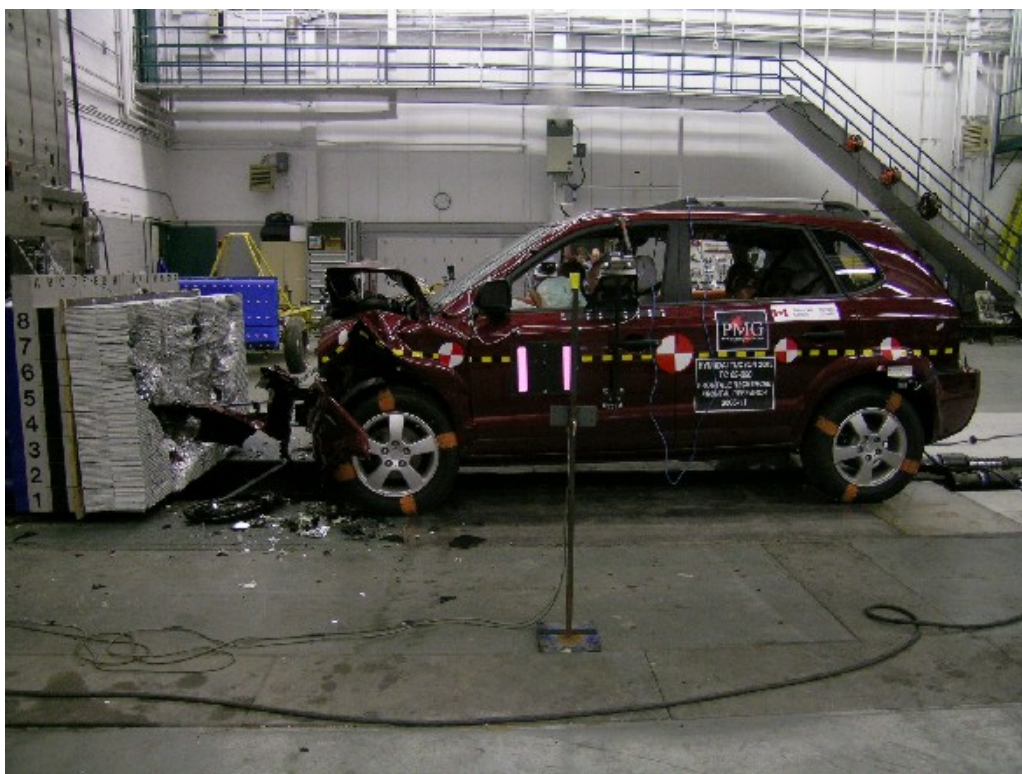
6. Vue générale côté gauche du véhicule d'essai, après essai.  
Left side view of the test vehicle, post-test.

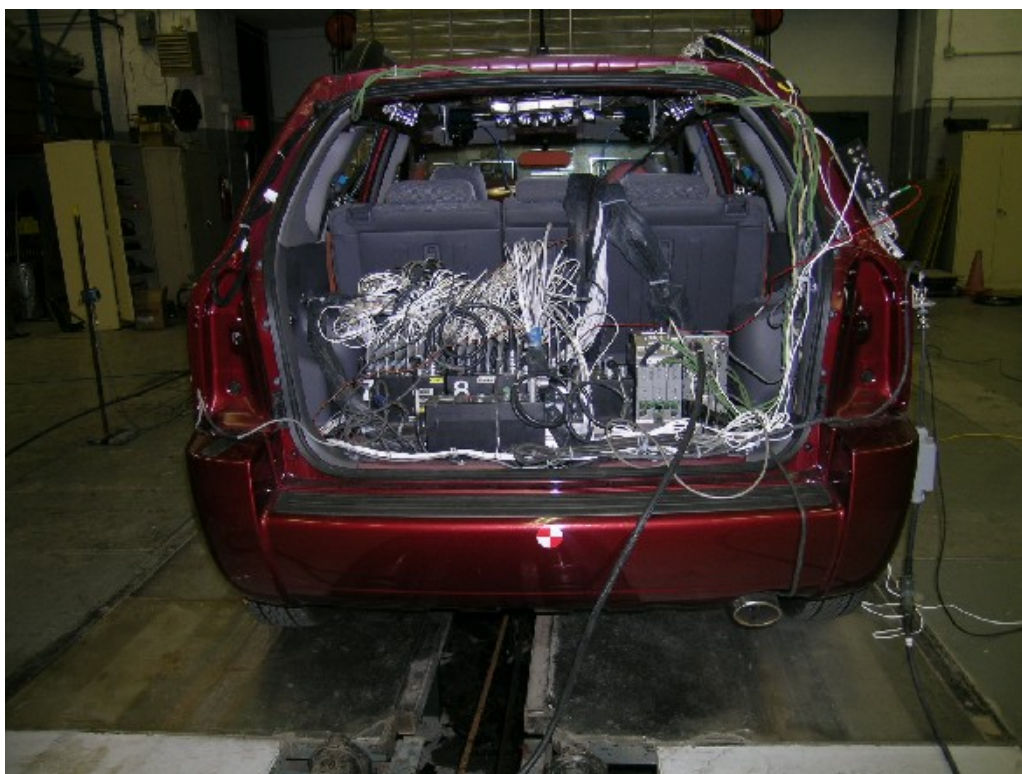
8. Vue arrière du véhicule d'essai, après essai.  
Rear view of the test vehicle, post-test.

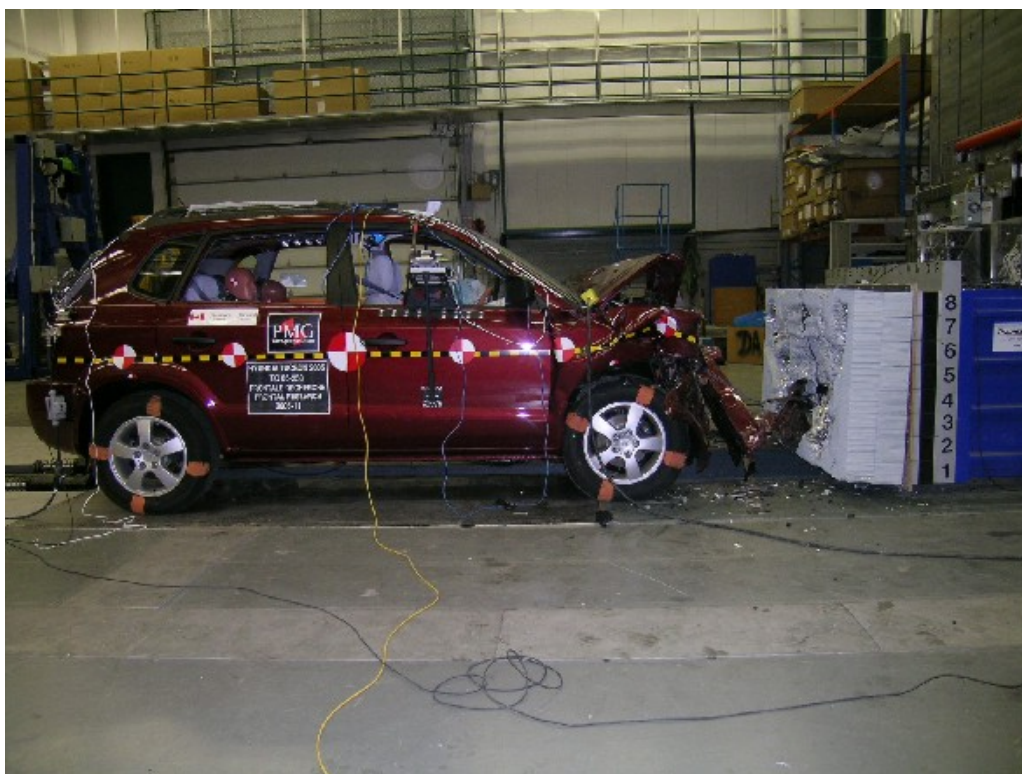
10. Vue générale côté droit du véhicule d'essai, après essai.  
General right side view of the test vehicle, post-test.

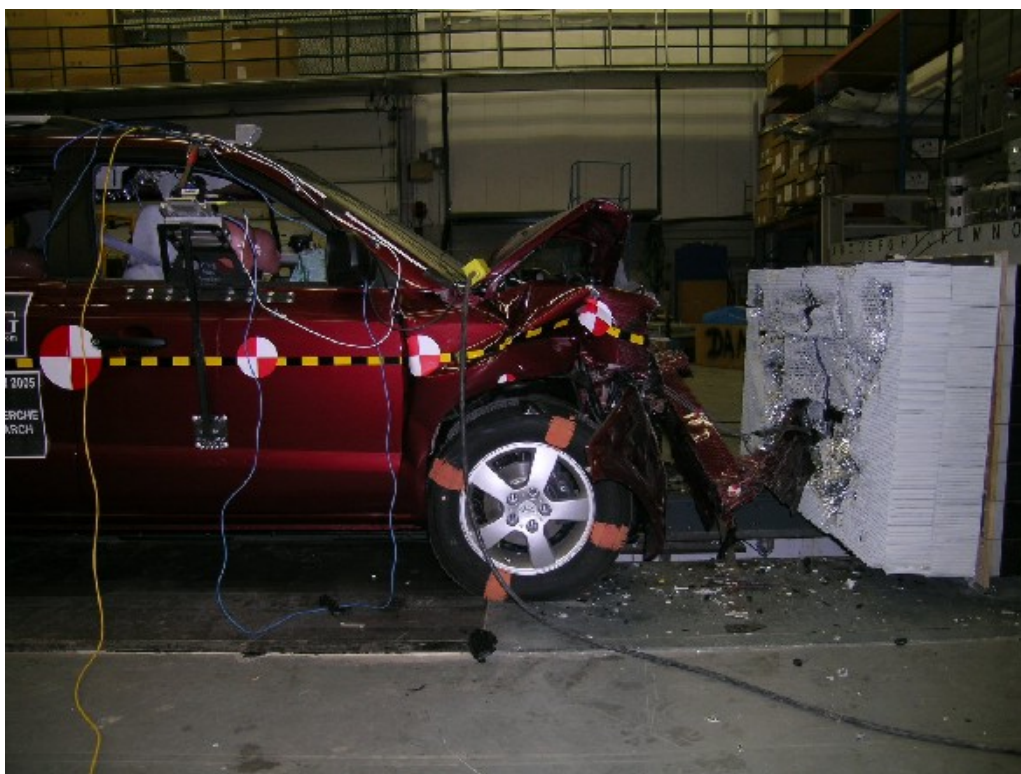
20. Vue côté droit de l'avant du véhicule d'essai, après essai.  
Right side view of front of test vehicle, post-test.

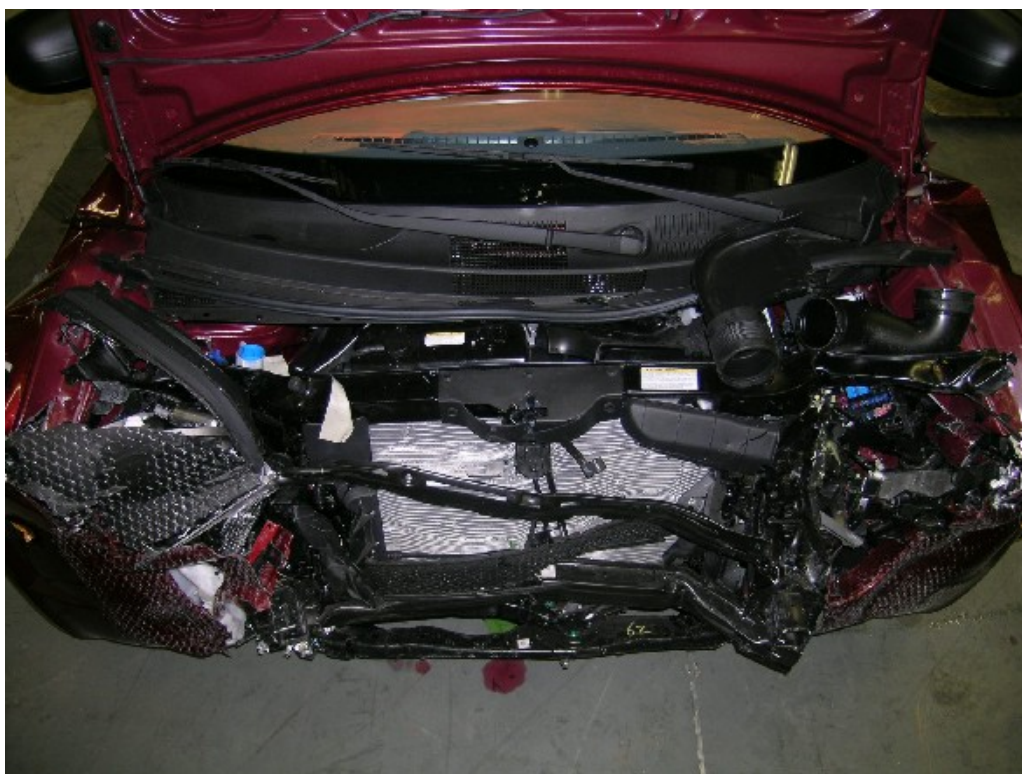
22. Vue du compartiment moteur du véhicule d'essai, après essai.  
Engine compartment view of the vehicle, post-test.

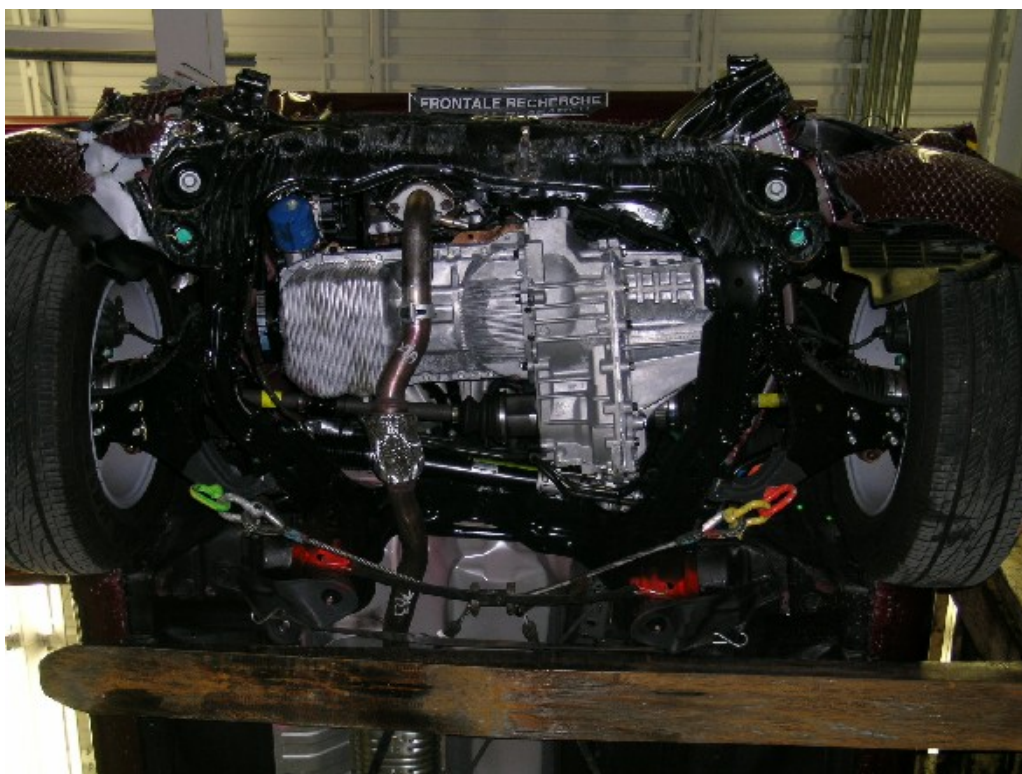
24. Vue du dessous du compartiment moteur, après essai.  
Under view of the engine compartment , post-test.

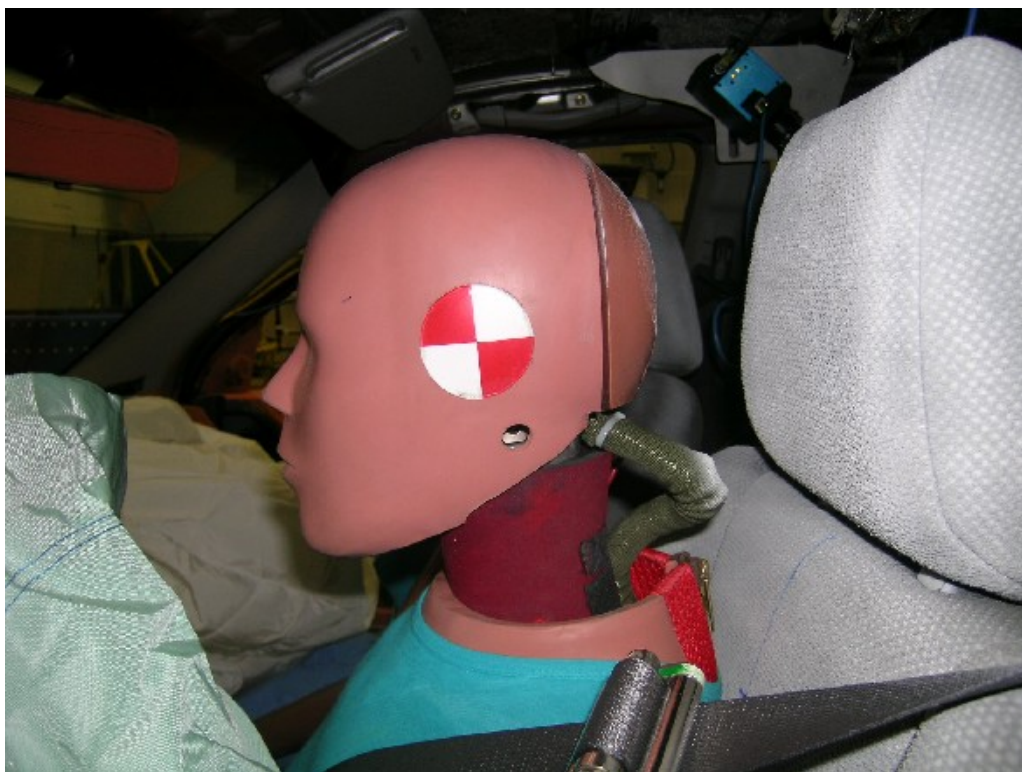
27. Point de contact de tête du conducteur, après essai.  
Driver's head contact point, post-test.

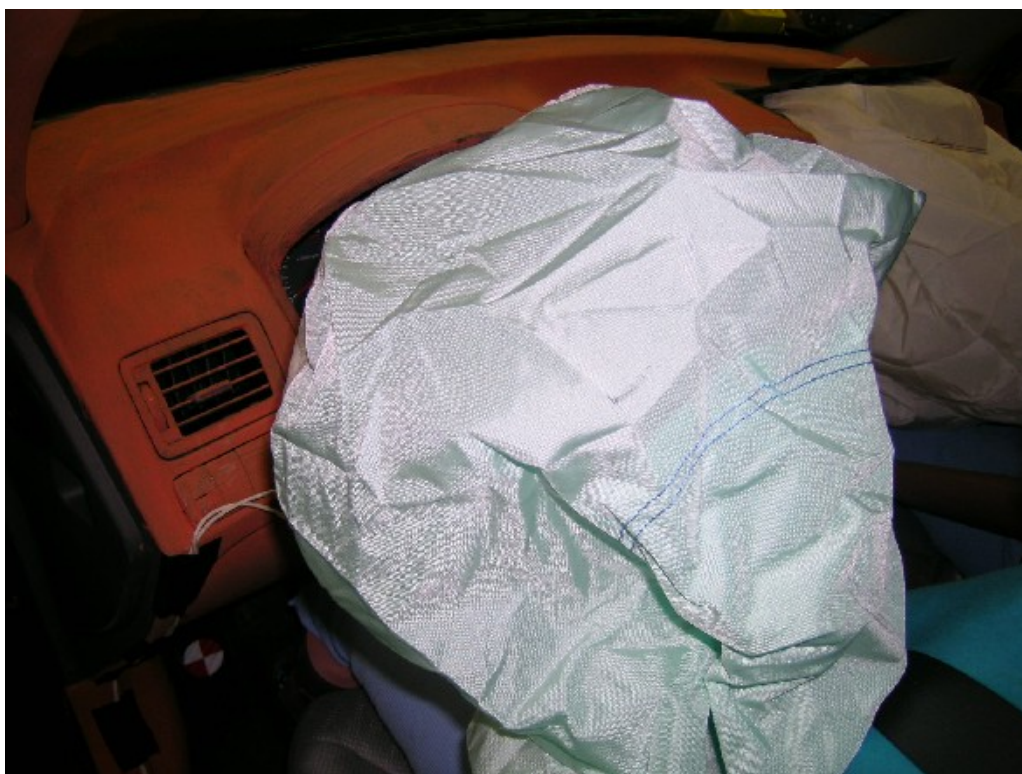
28. Point de contact de tête du conducteur, après essai.  
Driver's head contact point, post-test.

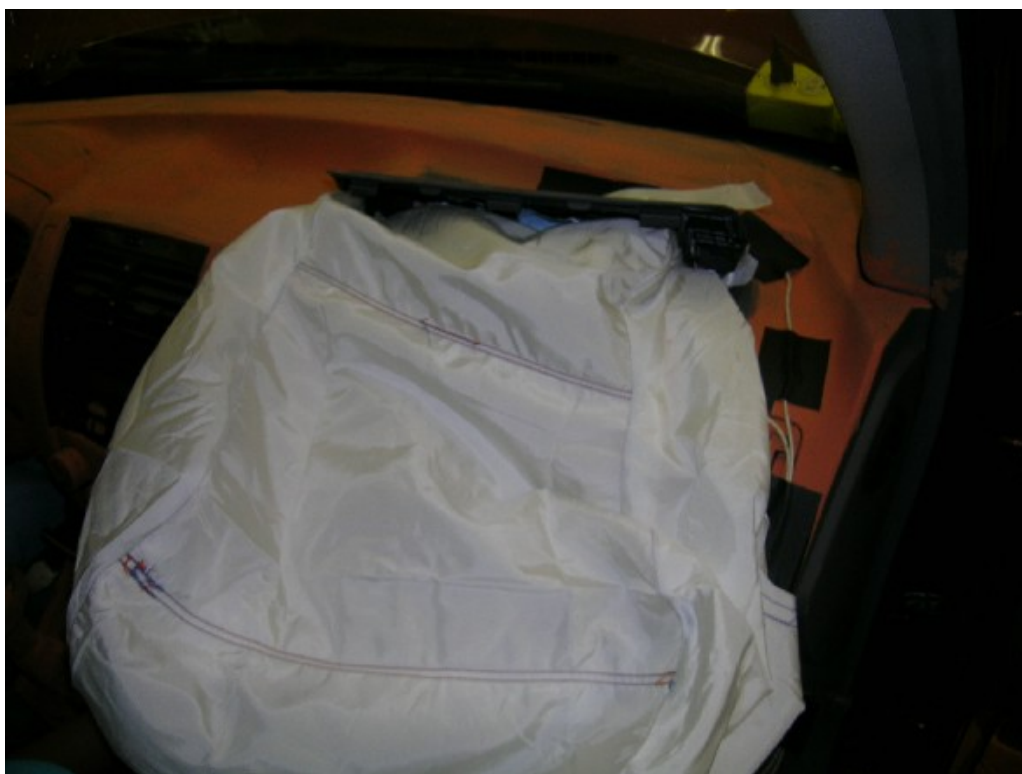
33. Point de contact de tête du passager, après essai.  
Passenger's head contact point, post-test.

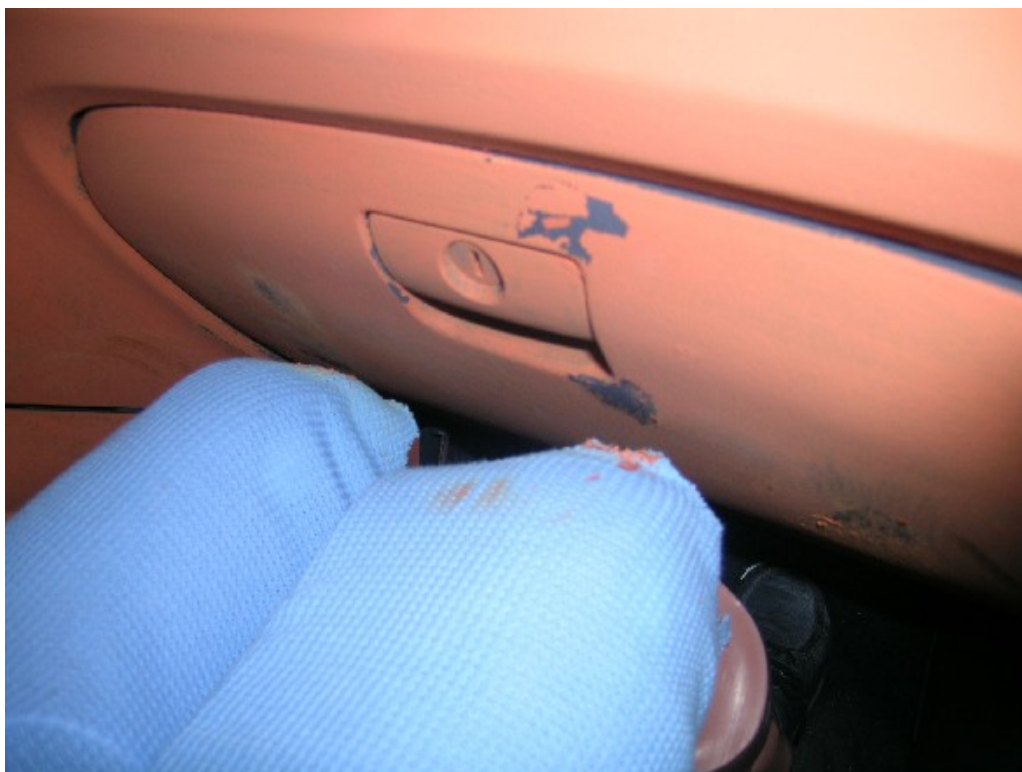
**34. Point de contact des genoux du passager, après essai.  
Passenger's knees contact point, post-test.**

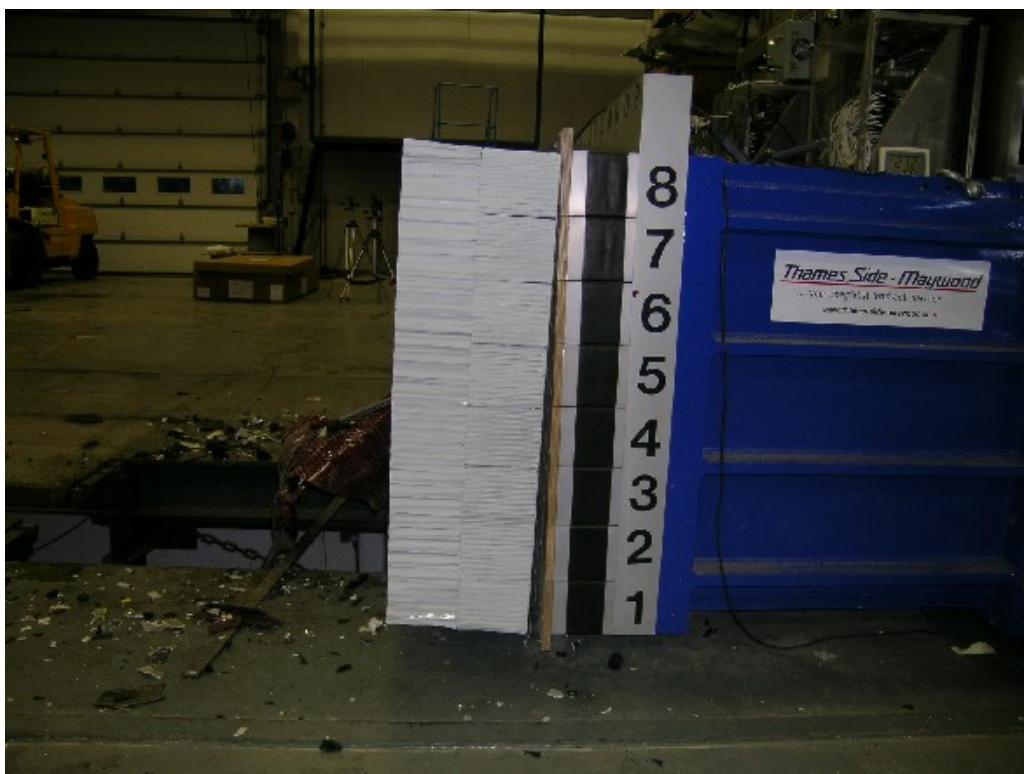
42. Vue latérale gauche de la Face Déformable, après essai.  
Left side view of the Deformable Face, post-test.

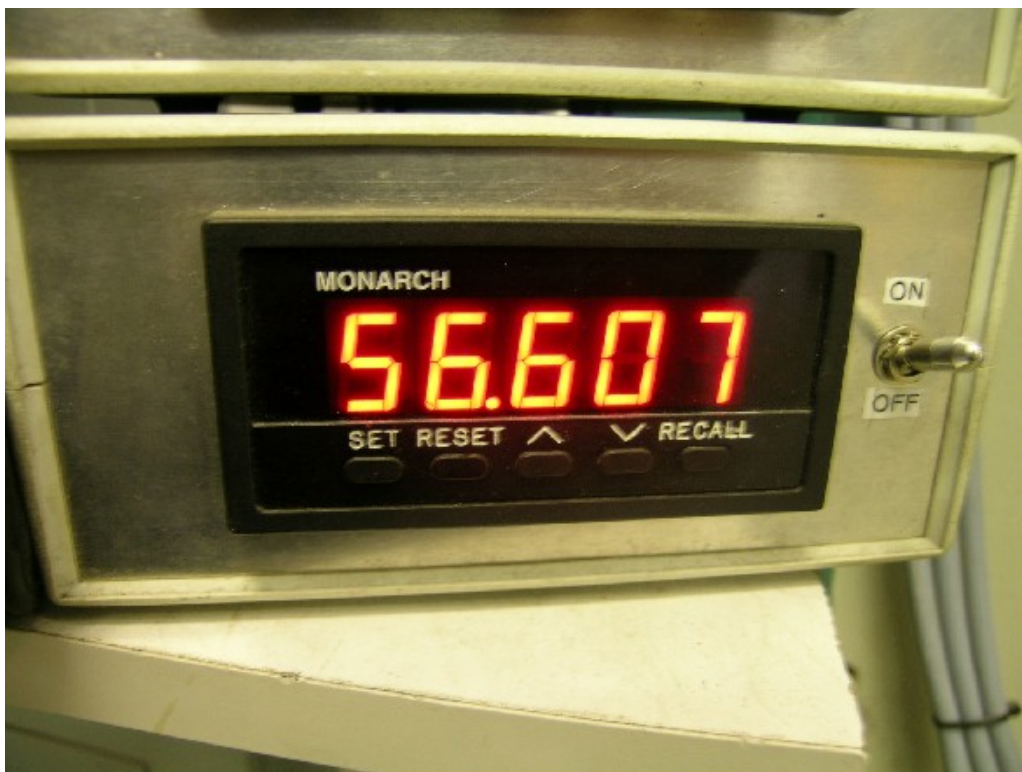
49. Affichage du lecteur de vitesse.  
Speed trap reading.

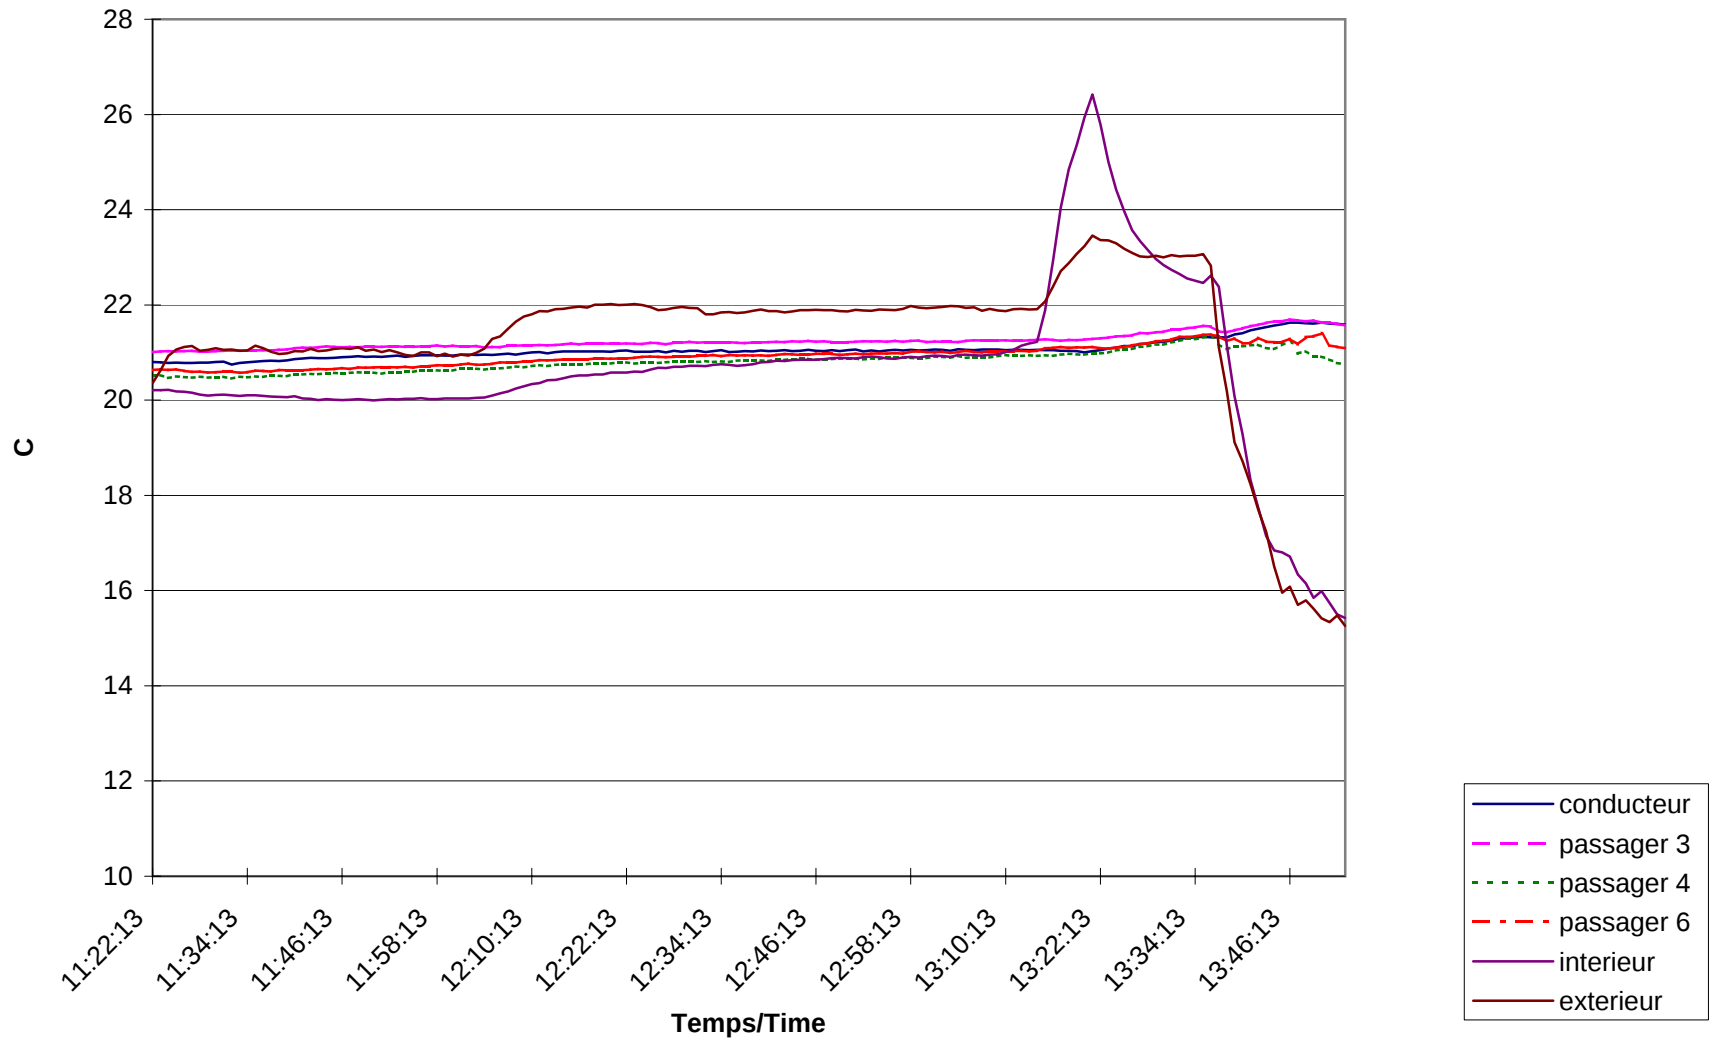
**DONNÉES DES TEMPÉRATURES  
TEMPERATURE DATA**

# Temperature TC05-250
