**RAPPORT D'ESSAI - TEST REPORT  
COLLISION FRONTALE DE RECHERCHE  
RESEARCH FRONTAL IMPACT**

| <b>VÉHICULE D'ESSAI / TEST VEHICLE<br/>KIA SEDONA LX 2005 TC # 05-247</b> |

**ESSAIS DE RECHERCHE CONJOINTS TC/NHTSA SUR LES  
SACS GONFLABLES FRONTAUX  
JOINT TC/NHTSA FRONTAL AIRBAGS RESEARCH TESTS**

N° de contrat : **06-6008**  
Rapport N°: **RR06-126**

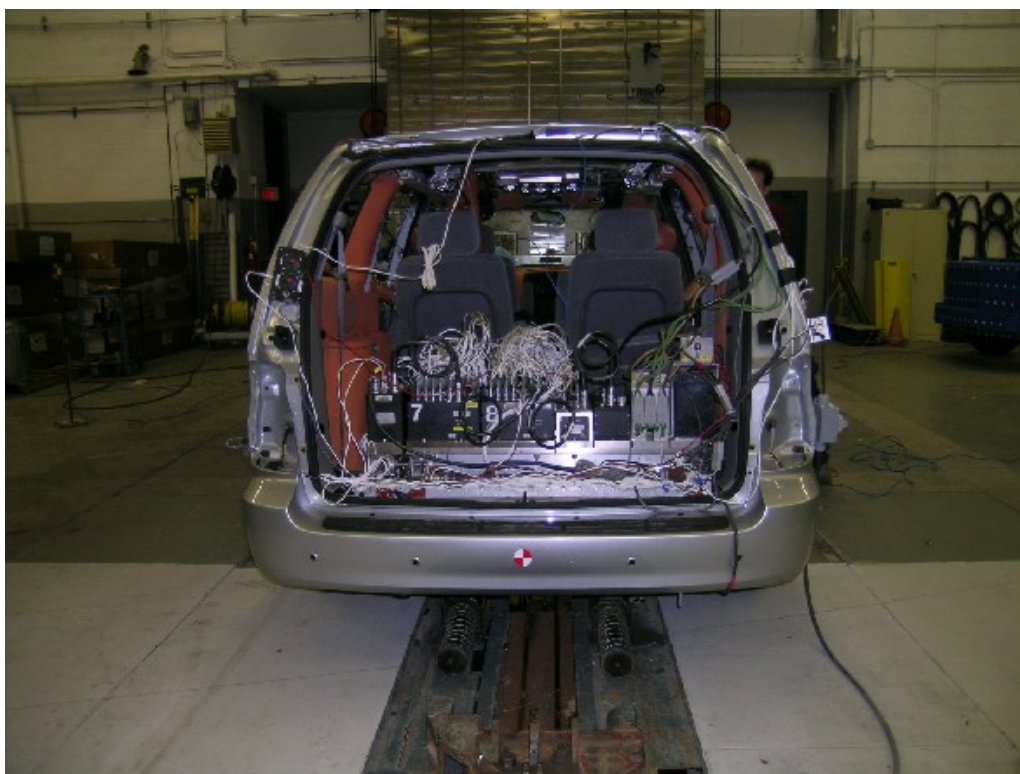
8. Vue arrière du véhicule d'essai, après essai.  
Rear view of the test vehicle, post-test.

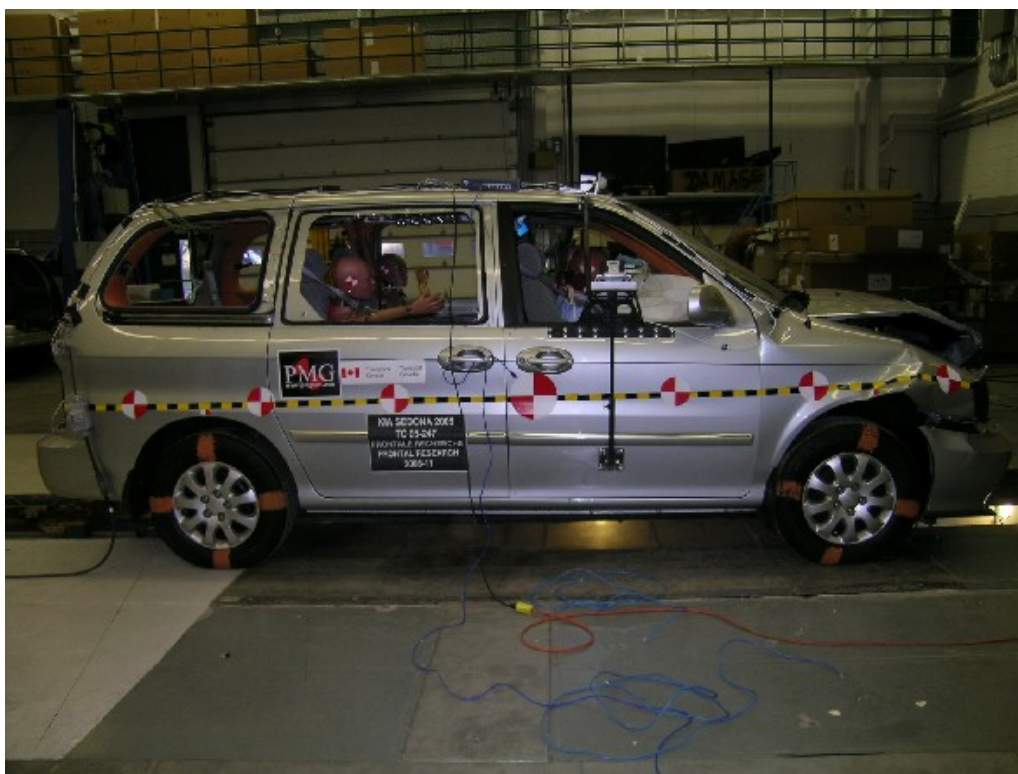
10. Vue générale côté droit du véhicule d'essai, après essai.  
General right side view of the test vehicle, post-test.

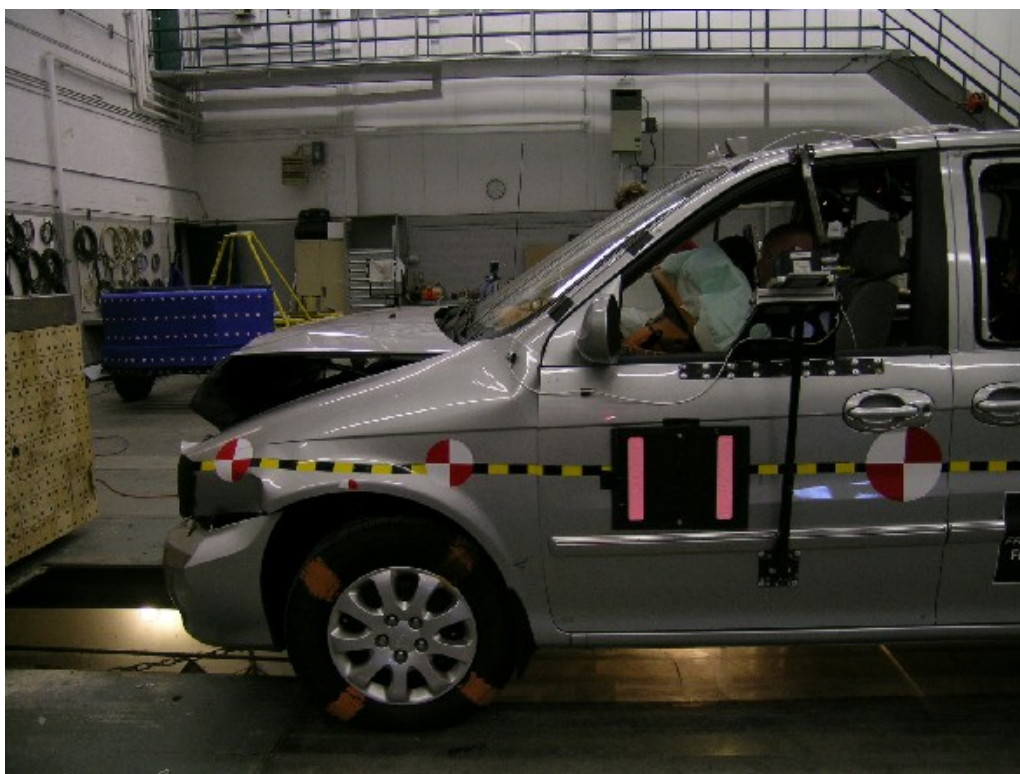
18. Vue côté gauche de l'avant du véhicule d'essai, après essai.  
Left side view of front of test vehicle, post-test.

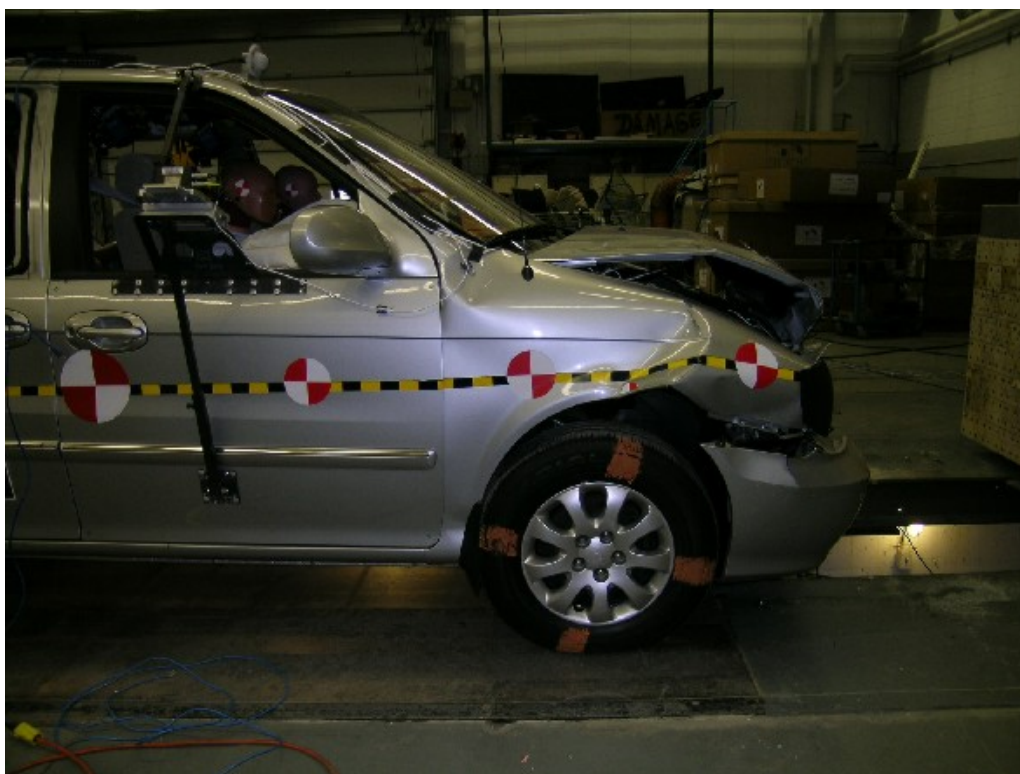
20. Vue côté droit de l'avant du véhicule d'essai, après essai.  
Right side view of front of test vehicle, post-test.

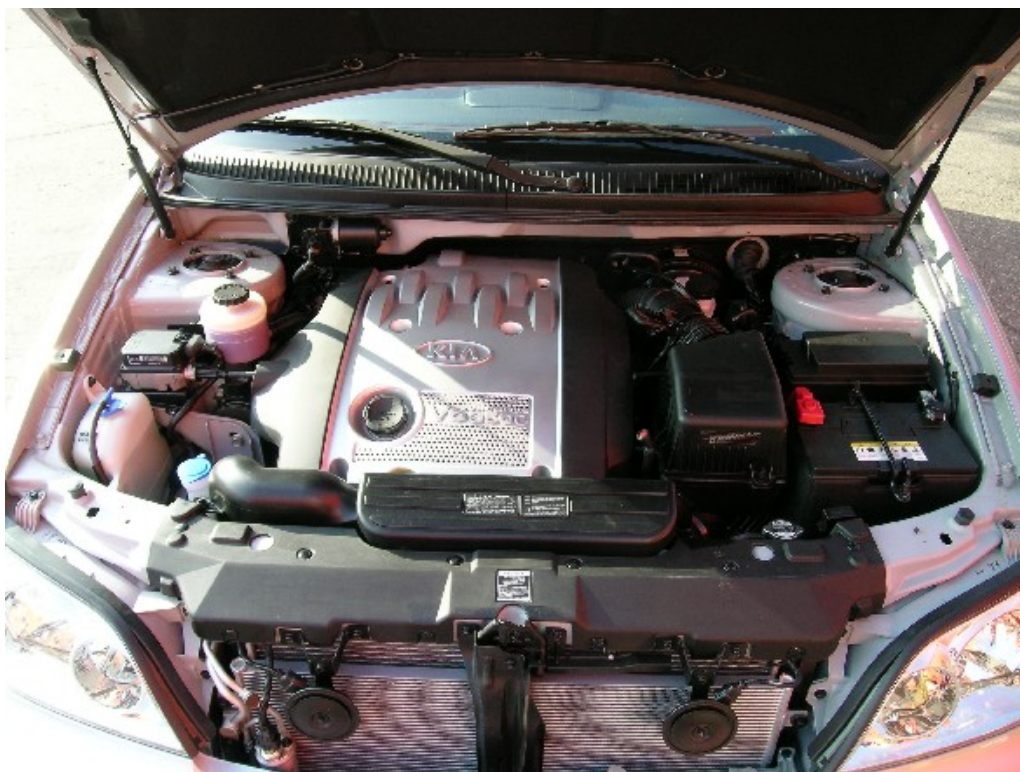
21. Vue du compartiment moteur du véhicule d'essai, avant essai.  
Engine compartment view of the vehicle, pre-test.

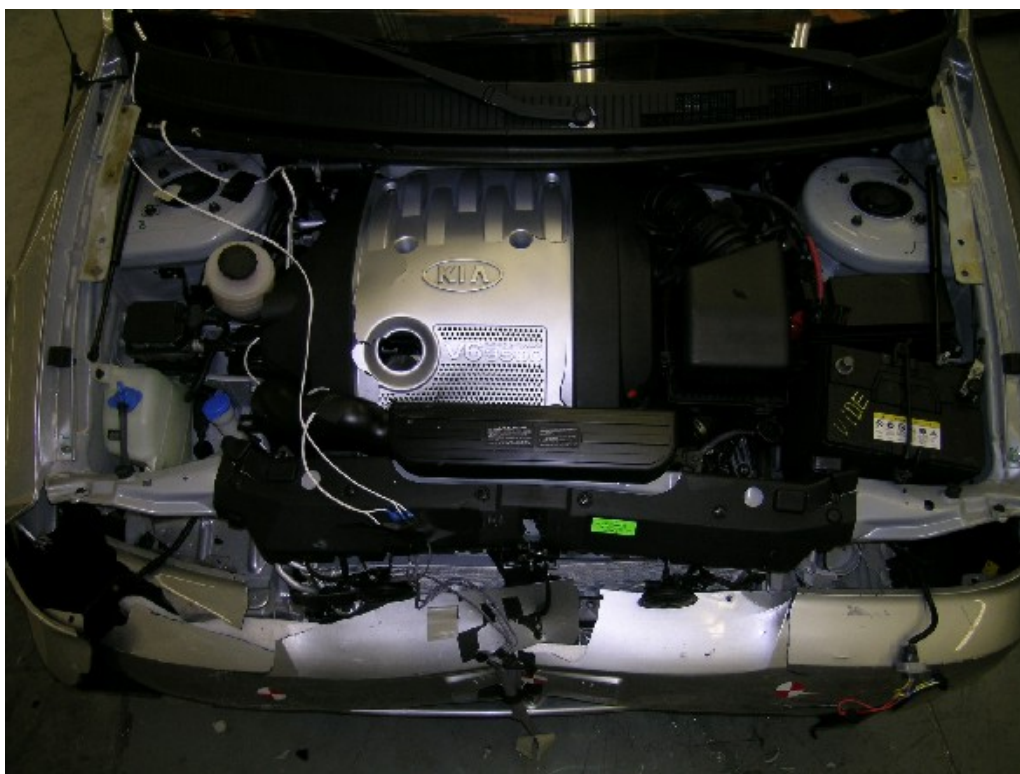
22. Vue du compartiment moteur du véhicule d'essai, après essai.  
Engine compartment view of the vehicle, post-test.

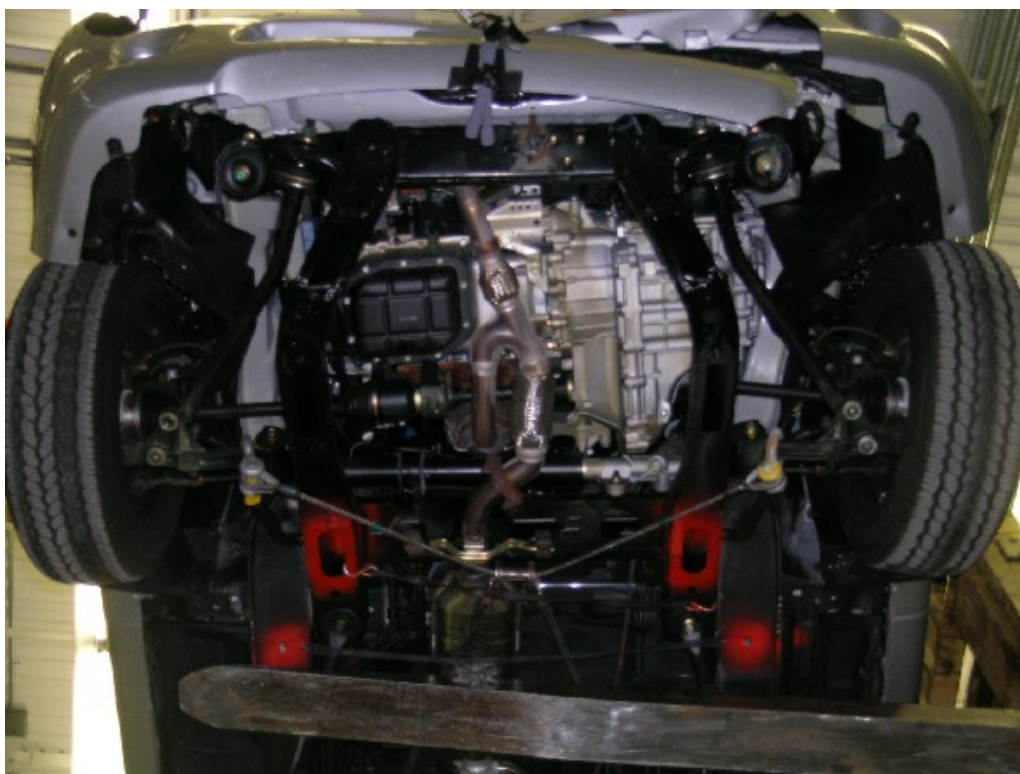
24. Vue du dessous du compartiment moteur, après essai.  
Under view of the engine compartment , post-test.

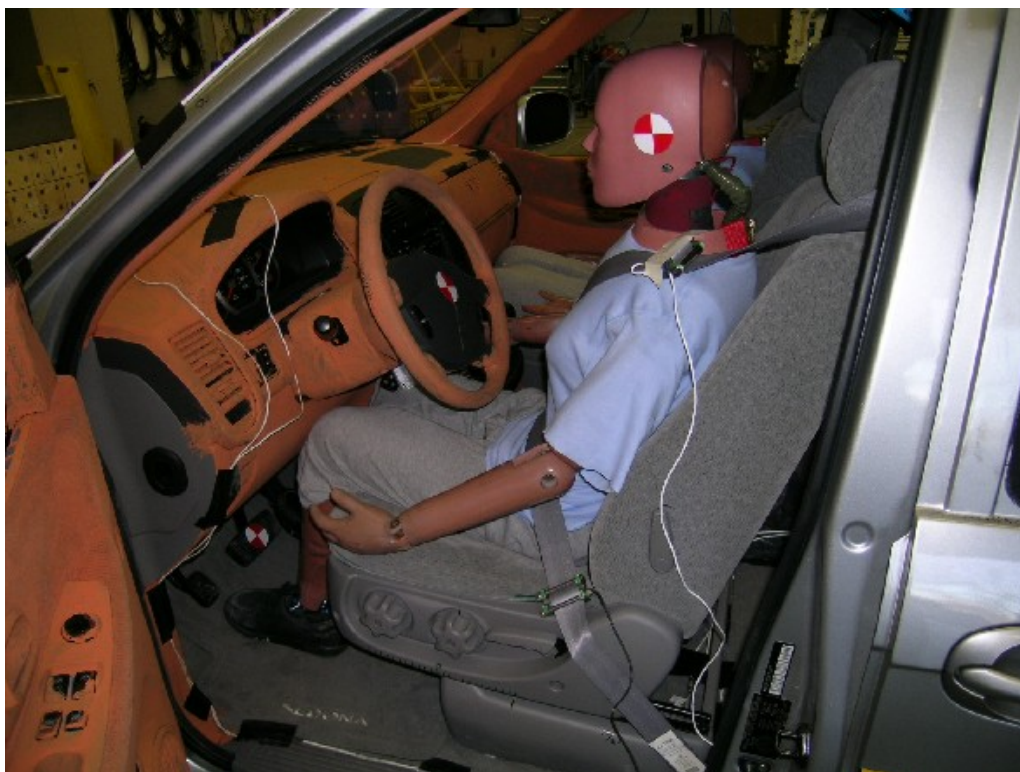
25. Position du conducteur, avant essai.  
Driver's position, pre-test.

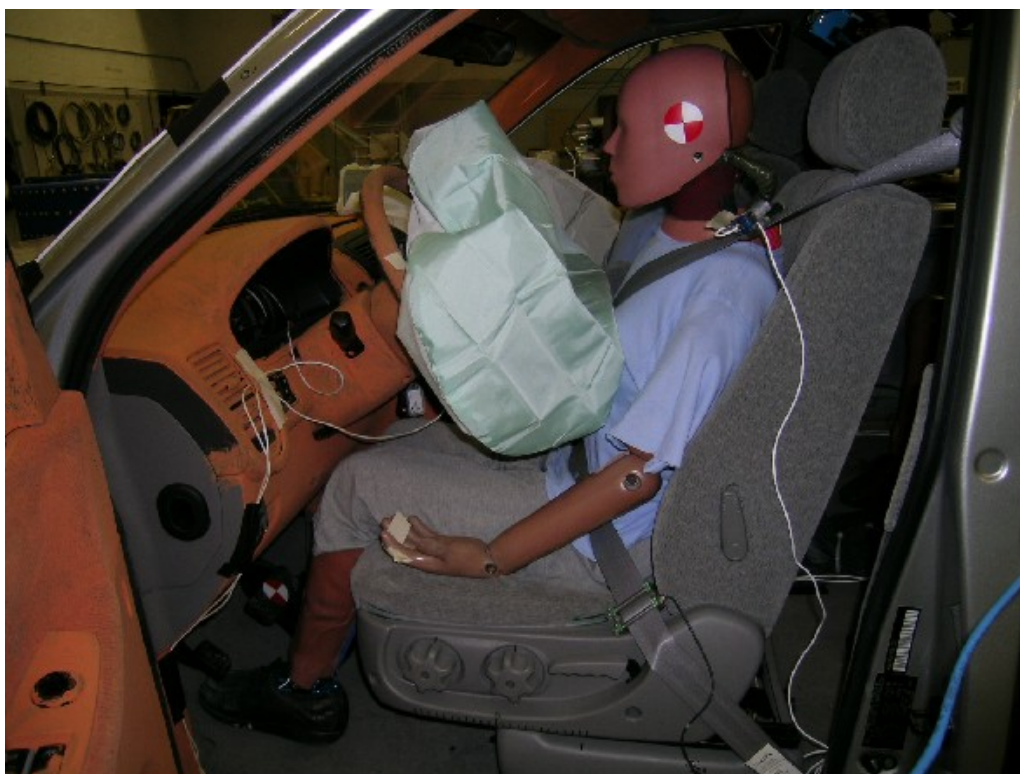
26. Position du conducteur, après essai.  
Driver's position, post-test.

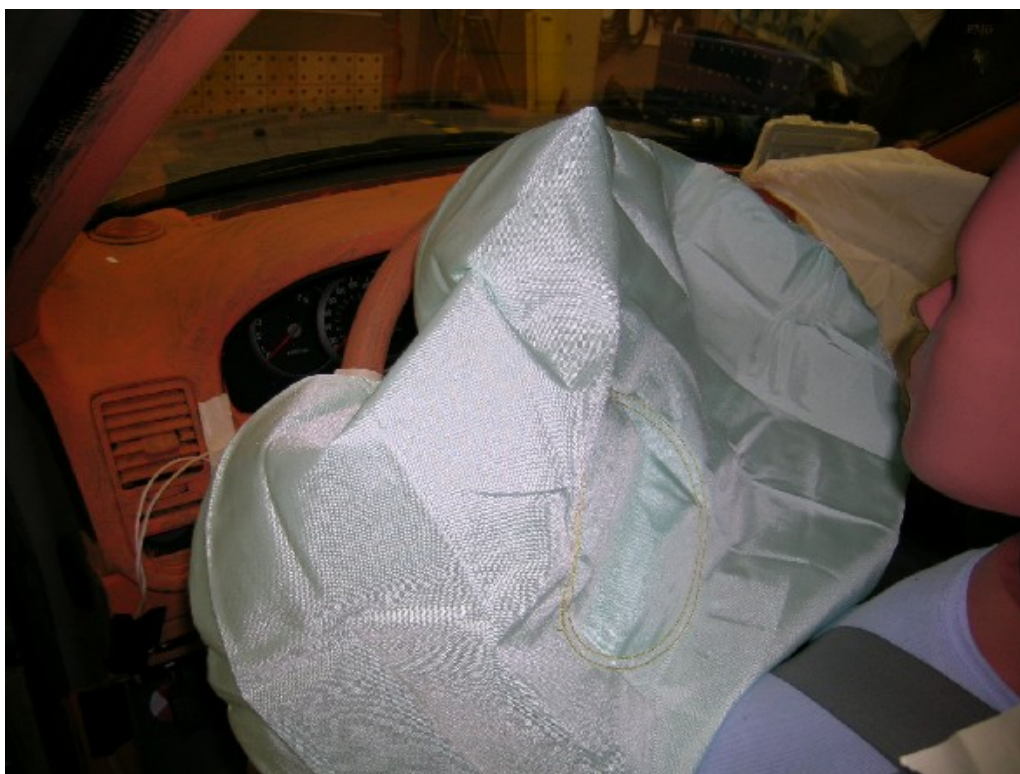
28. Point de contact de tête du conducteur, après essai.  
Driver's head contact point, post-test.

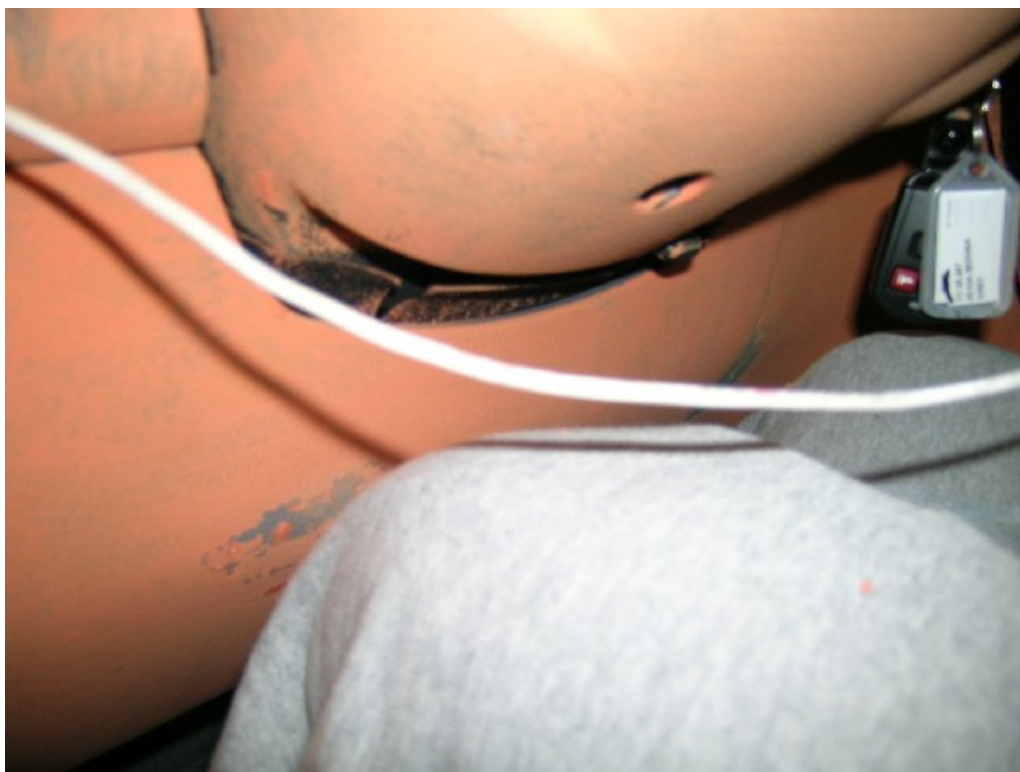
29. Point de contact des genoux du conducteur, après essai.  
Driver's knees contact point, post-test.

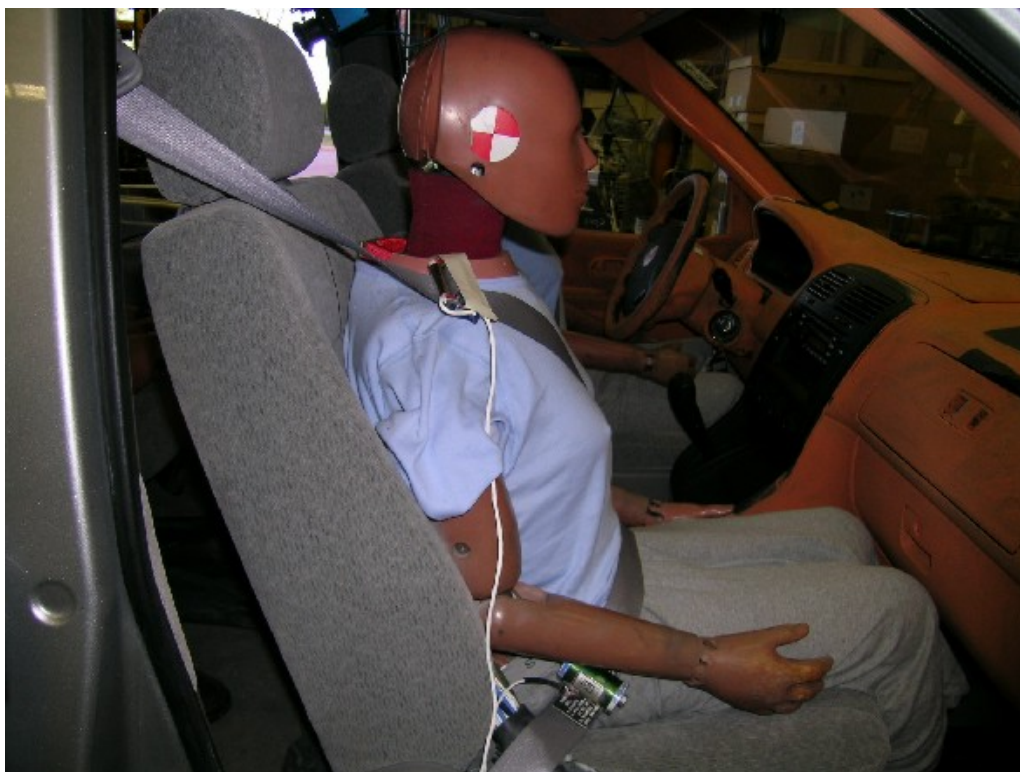
30. Position du passager, avant essai.  
Passenger's position, pre-test.

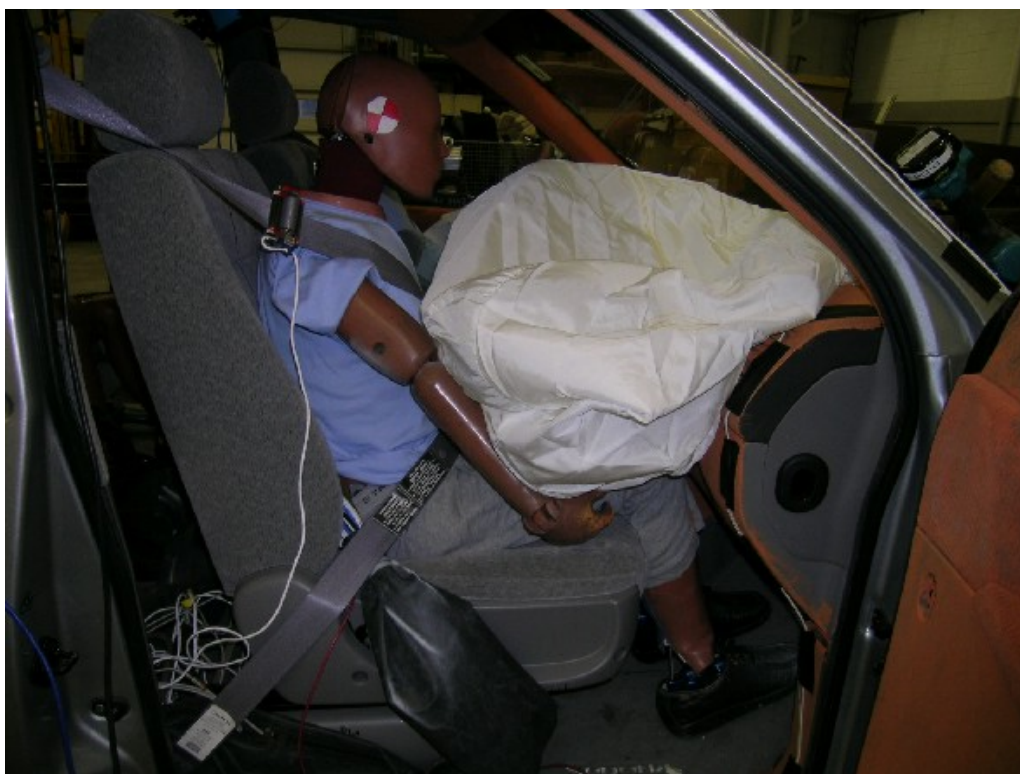
31. Position du passager, après essai.  
Passenger's position, post-test.

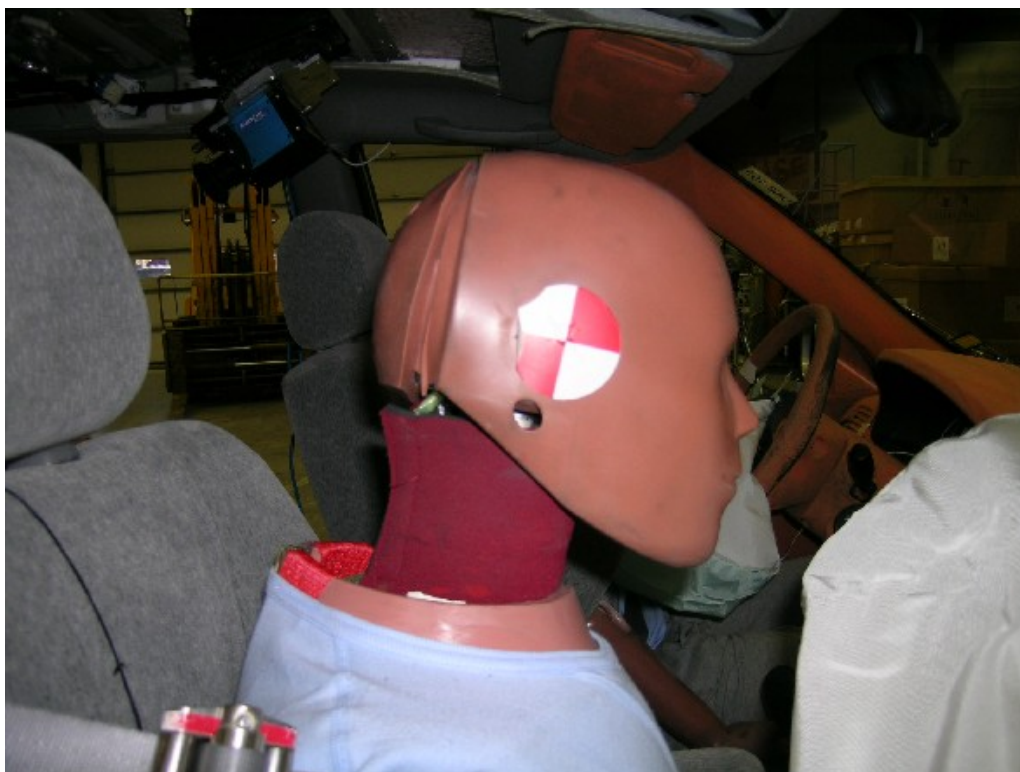
32. Point de contact de tête du passager, après essai.  
Passenger's head contact point, post-test.

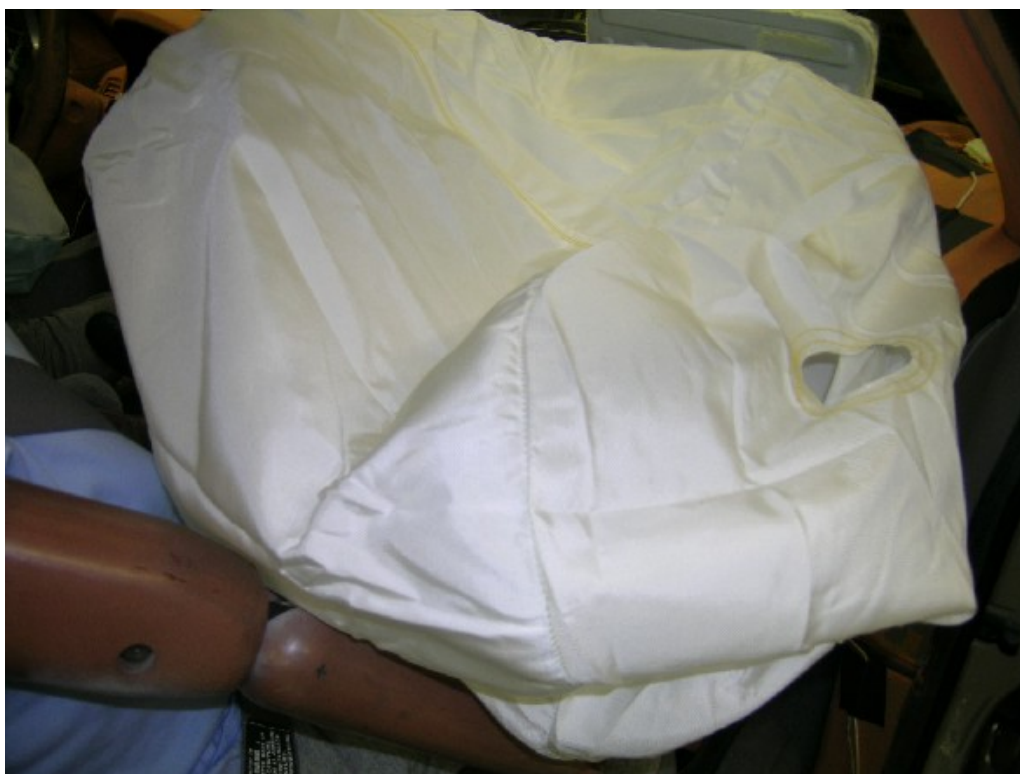
33. Point de contact de tête du passager, après essai.  
Passenger's head contact point, post-test.

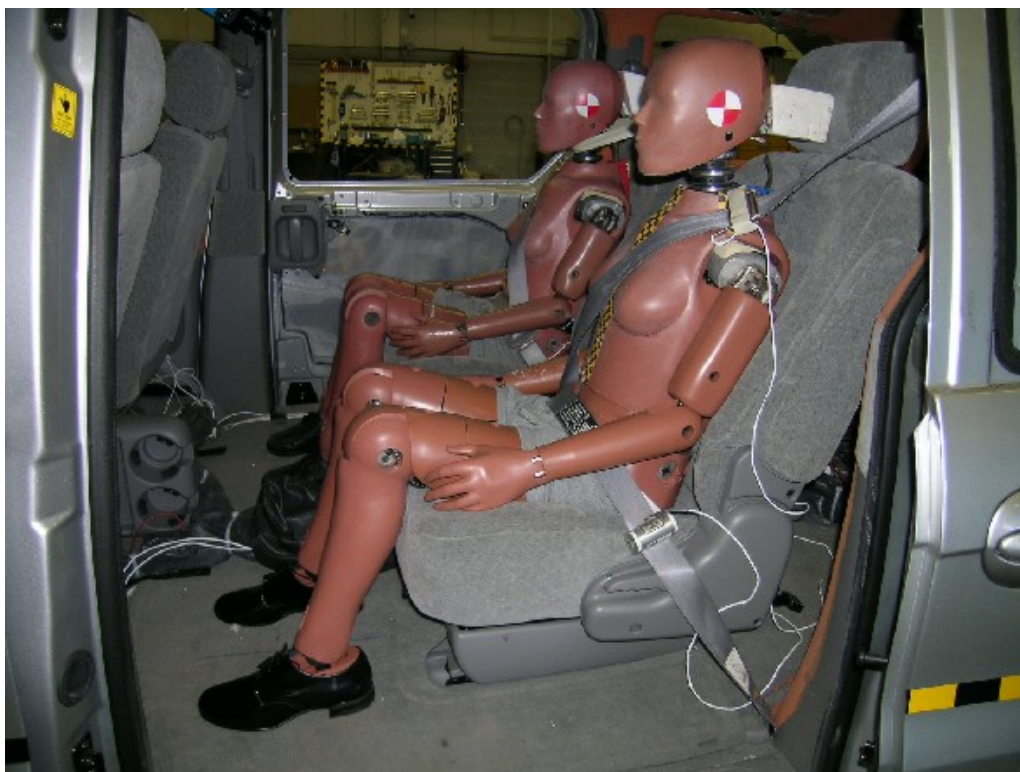
36. Position du passager arrière droit, après essai.  
Rear right passenger's position, post-test.

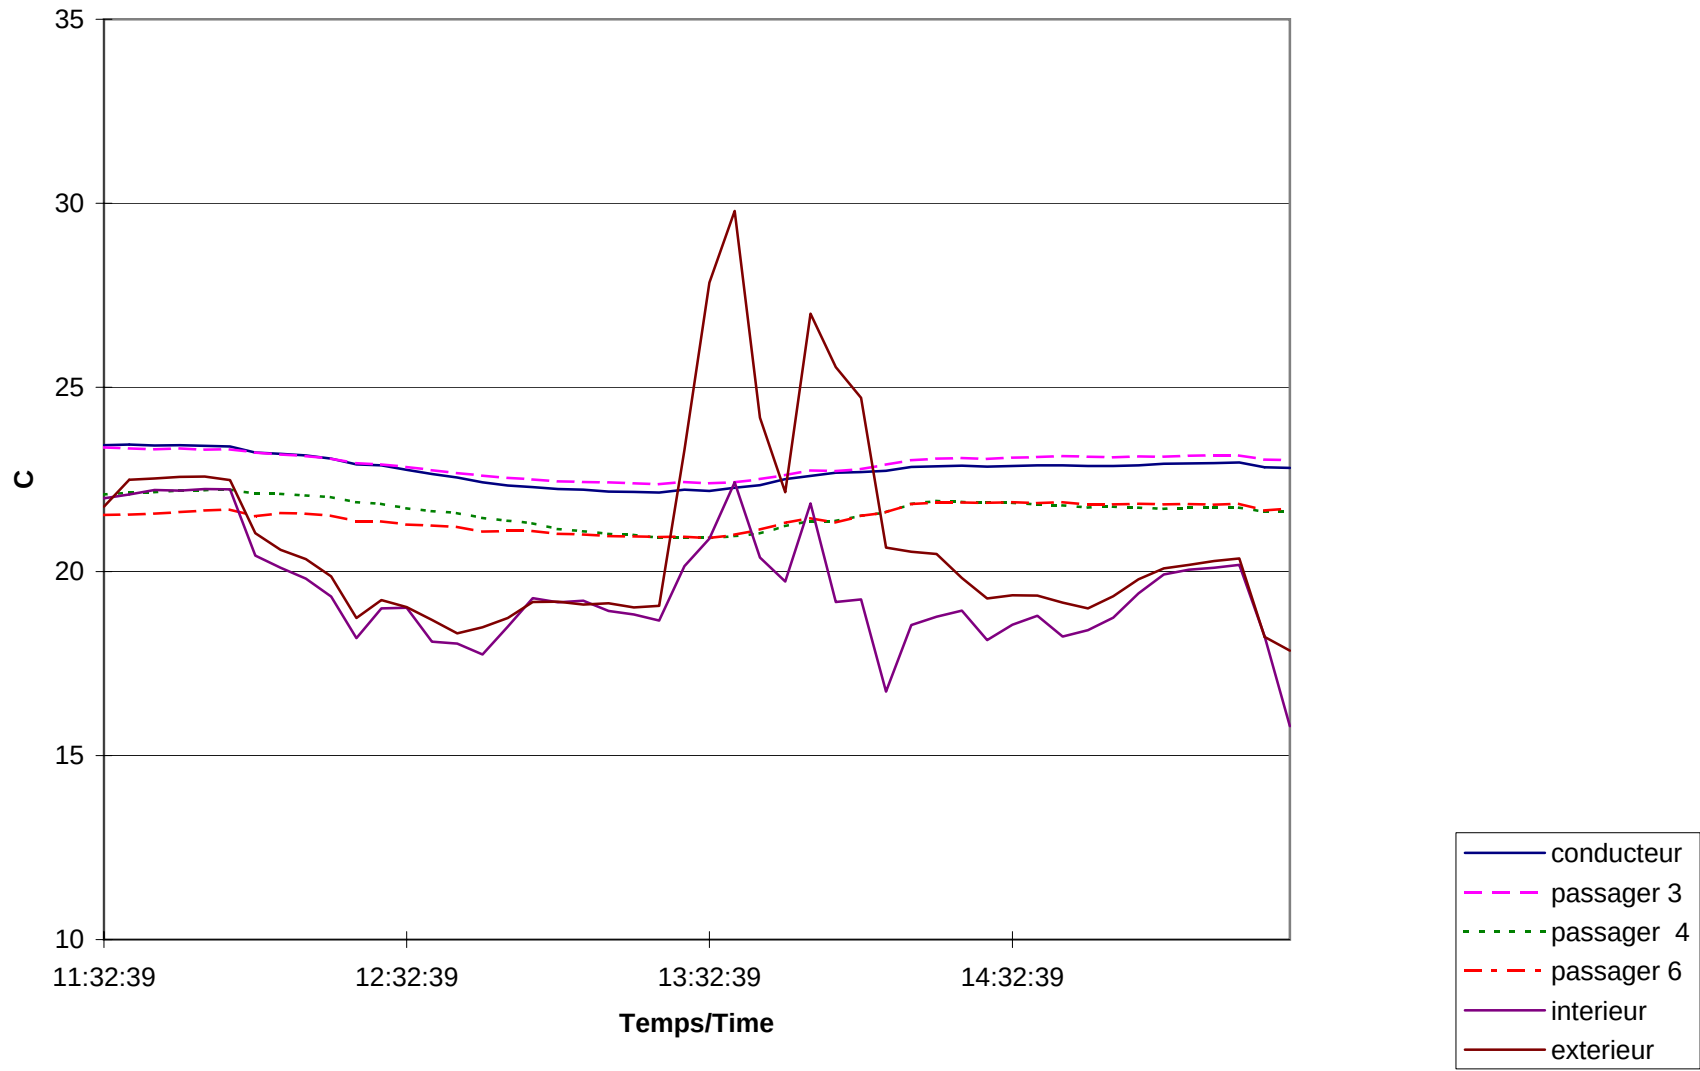
# Temperature TC05-247

**DONNÉES DES TEMPÉRATURES  
TEMPERATURE DATA**
