**RAPPORT D'ESSAI - TEST REPORT**

**COLLISION FRONTALE DE RECHERCHE  
RESEARCH FRONTAL IMPACT**

| <b>VEHICULE D'ESSAI / TEST VEHICLE</b><br><b>FORD MUSTANG 1999      TC # 99-104</b> |

| <b>FACE DÉFORMABLE / DEFORMABLE FACE</b><br><b>ÉTUDE DE BLESSURES AVEC COUSSINS GONFLABLES</b><br><b>AIR BAG AGGRESSIVENESS STUDY</b><br><b>PHASE II</b> |

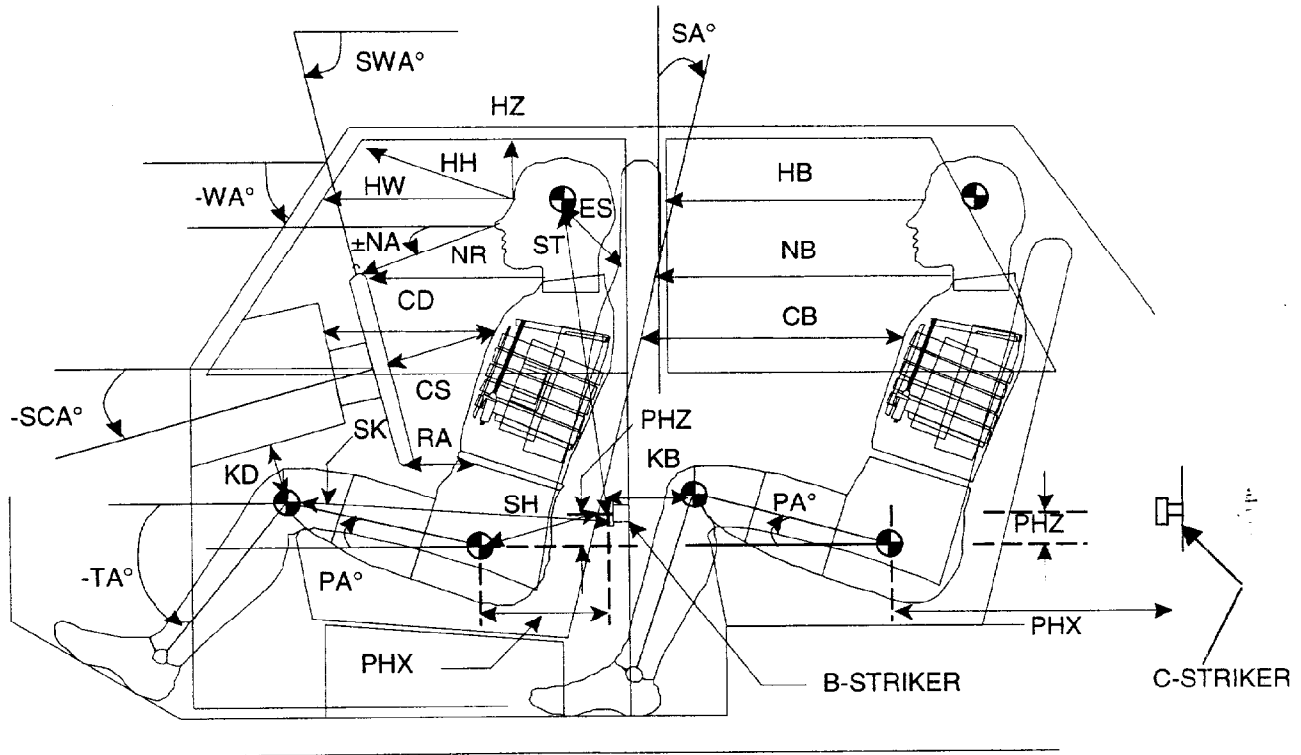
COTES DE LOCALISATION DES MANNEQUINS  
DUMMY LOCATION DATA

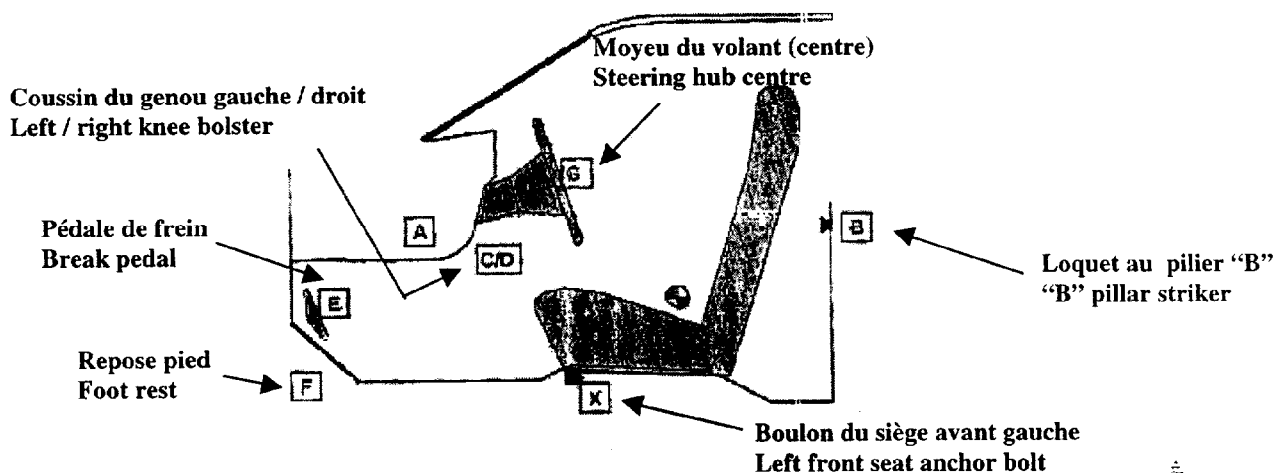
**PÉNÉTRATION DE L'HABITACLE DU CONDUCTEUR (Distances en mm)**  
**DRIVER COMPARTMENT INTRUSION (Distances in mm)**

**Habitacle du conducteur**  
**Driver's compartment**

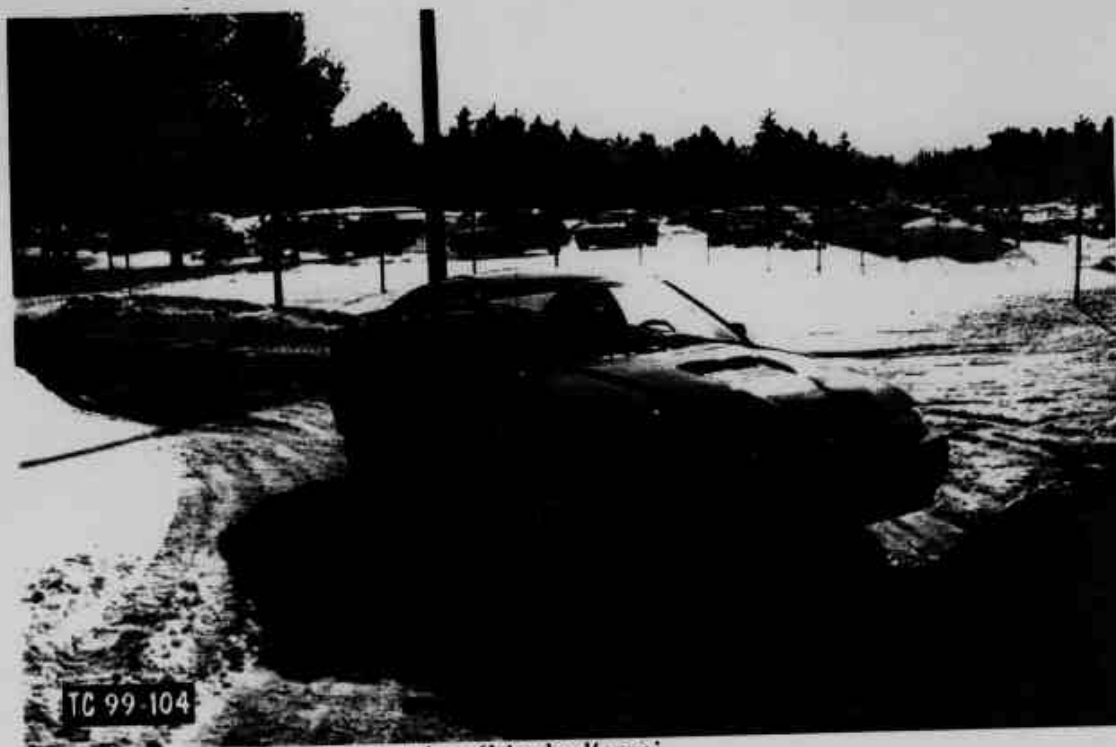
3. Vue  $\frac{3}{4}$  avant du véhicule d'essai.  
 $\frac{3}{4}$  front view of the test vehicle.

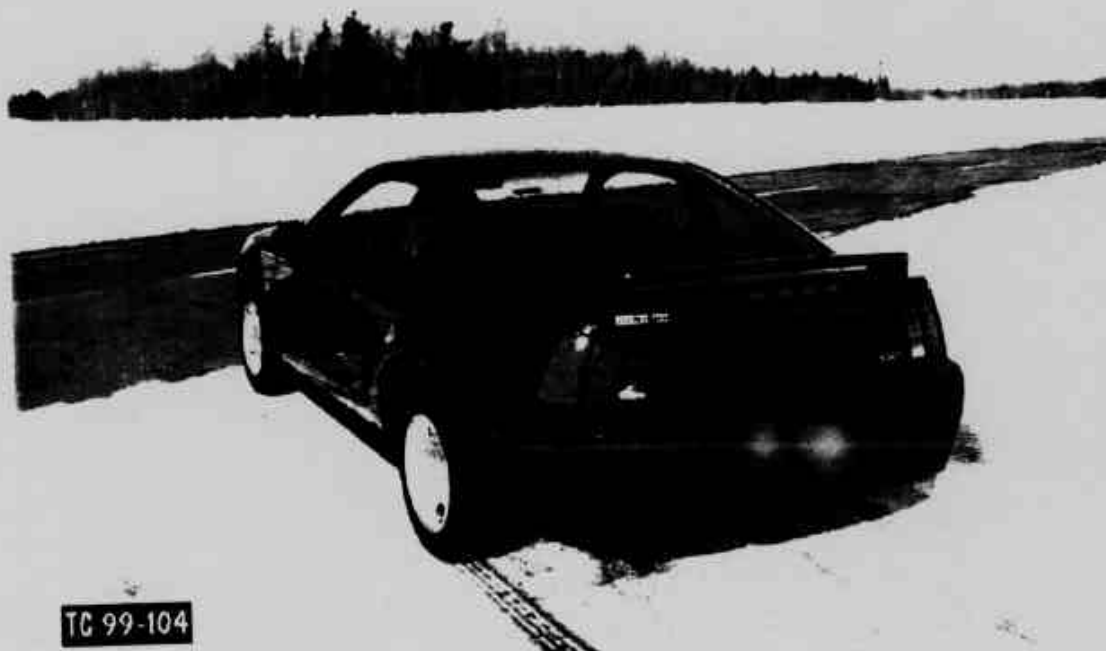
4. Vue  $\frac{3}{4}$  arrière du véhicule d'essai.  
 $\frac{3}{4}$  rear view of the test vehicle.

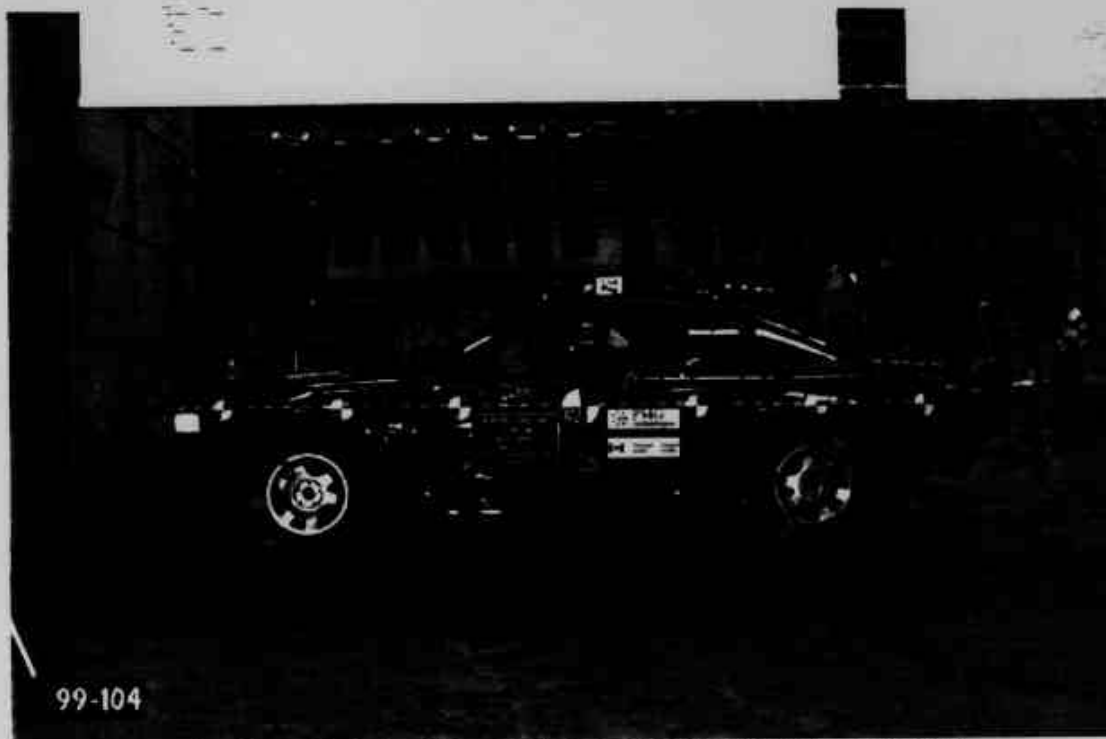
5. Vue générale côté gauche du véhicule d'essai, avant essai.  
Left side view of the test vehicle, pre-test.

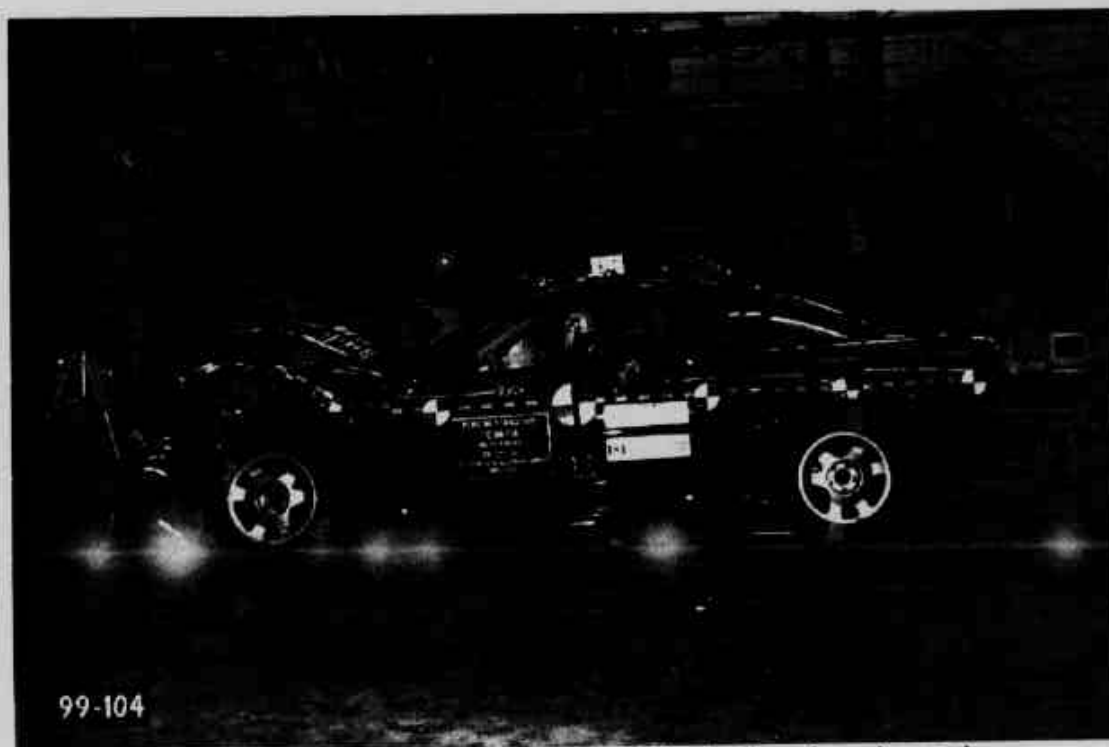
6. Vue générale côté gauche du véhicule d'essai, après essai.  
Left side view of the test vehicle, post-test.

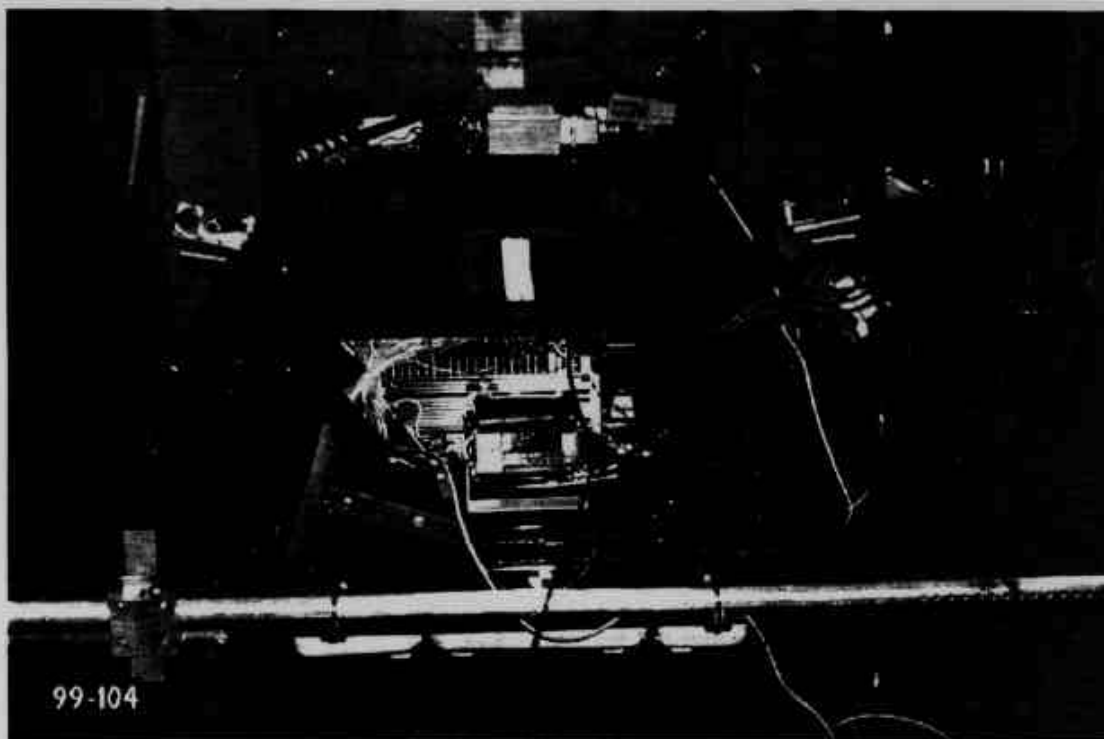
7. Vue arrière du véhicule d'essai, avant essai.  
Rear view of the test vehicle, pre-test.

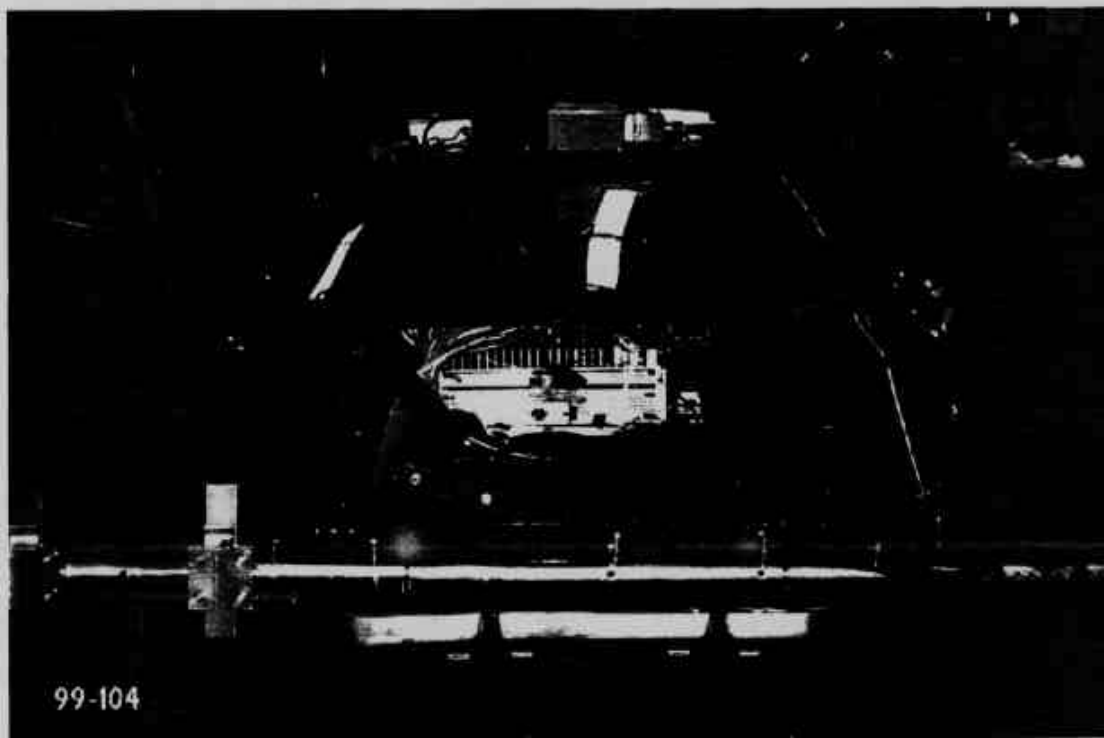
8. Vue arrière du véhicule d'essai, après essai.  
Rear view of the test vehicle, post-test.

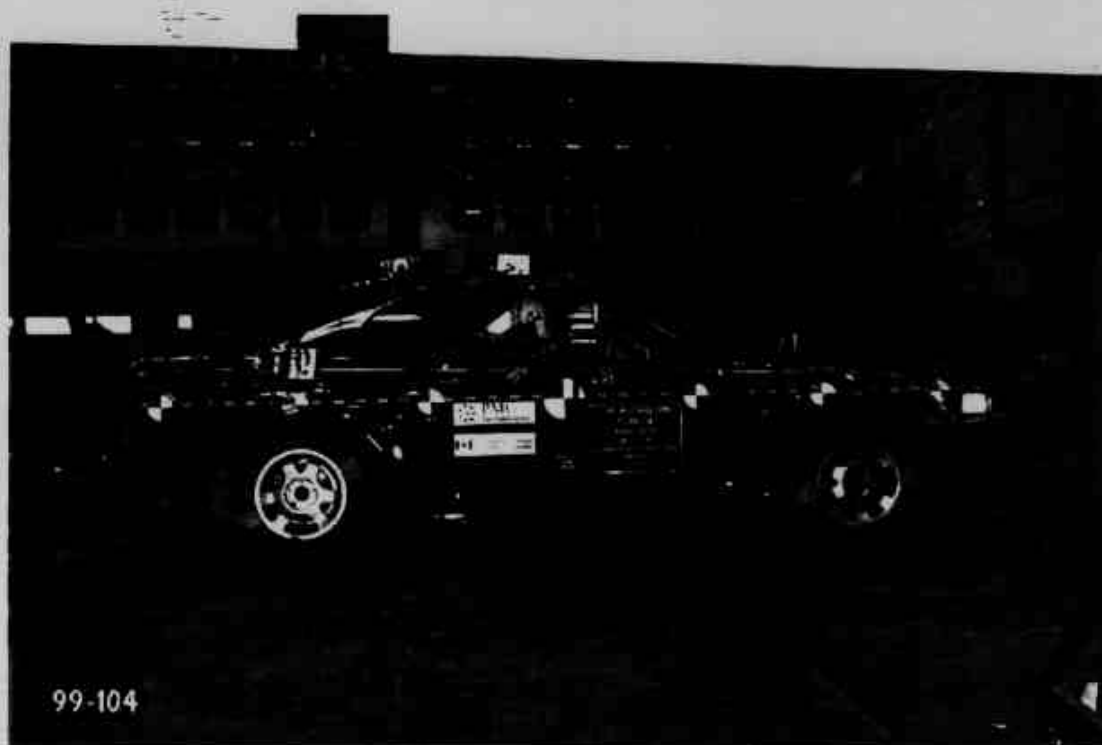
9. Vue générale côté droit du véhicule d'essai, avant essai.  
General right side view of the test vehicle, pre-test.

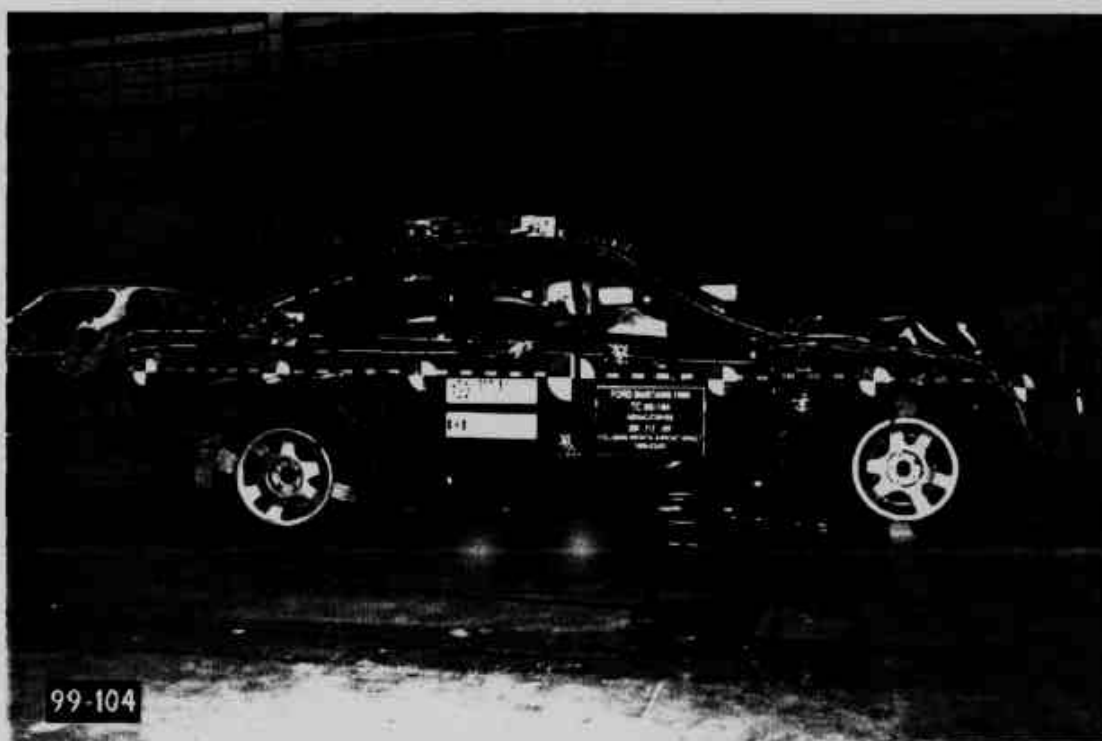
10. Vue générale côté droit du véhicule d'essai, après essai.  
General right side view of the test vehicle, post-test.

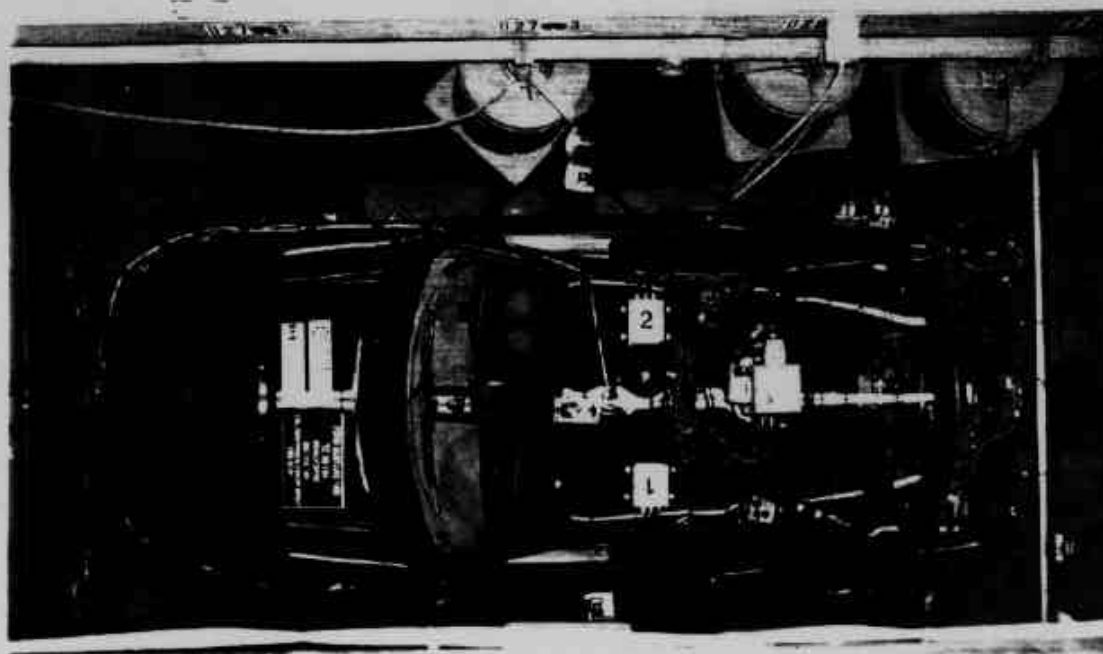
11. Vue de plan du véhicule d'essai, avant essai.  
Over view of the test vehicle, pre-test.

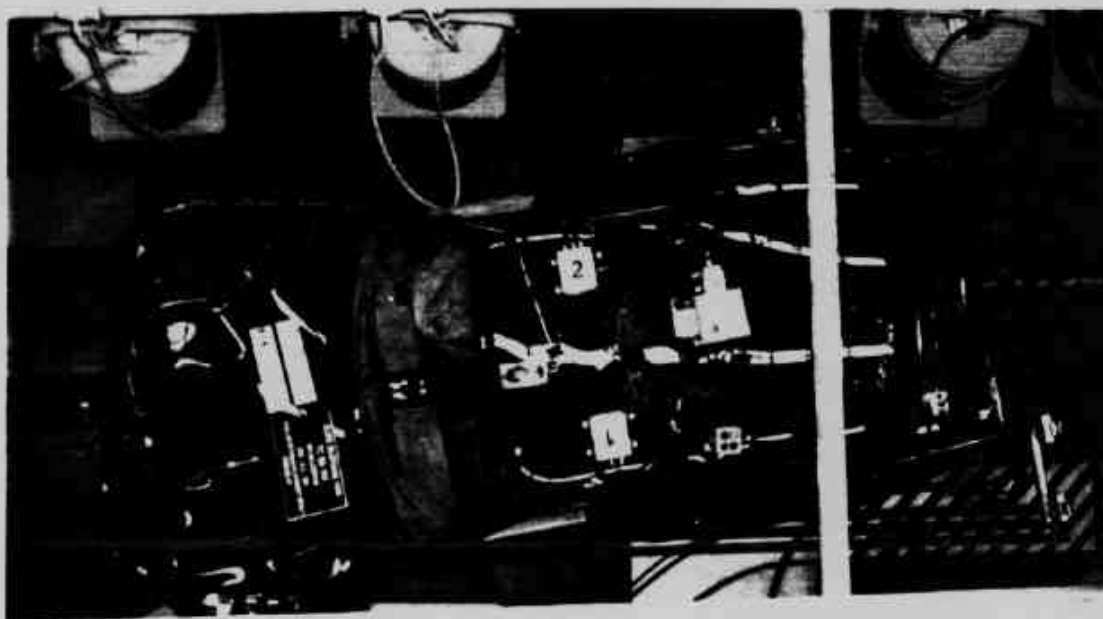
12. Vue de plan du véhicule d'essai, après essai.  
Over view of the test vehicle, post-test.

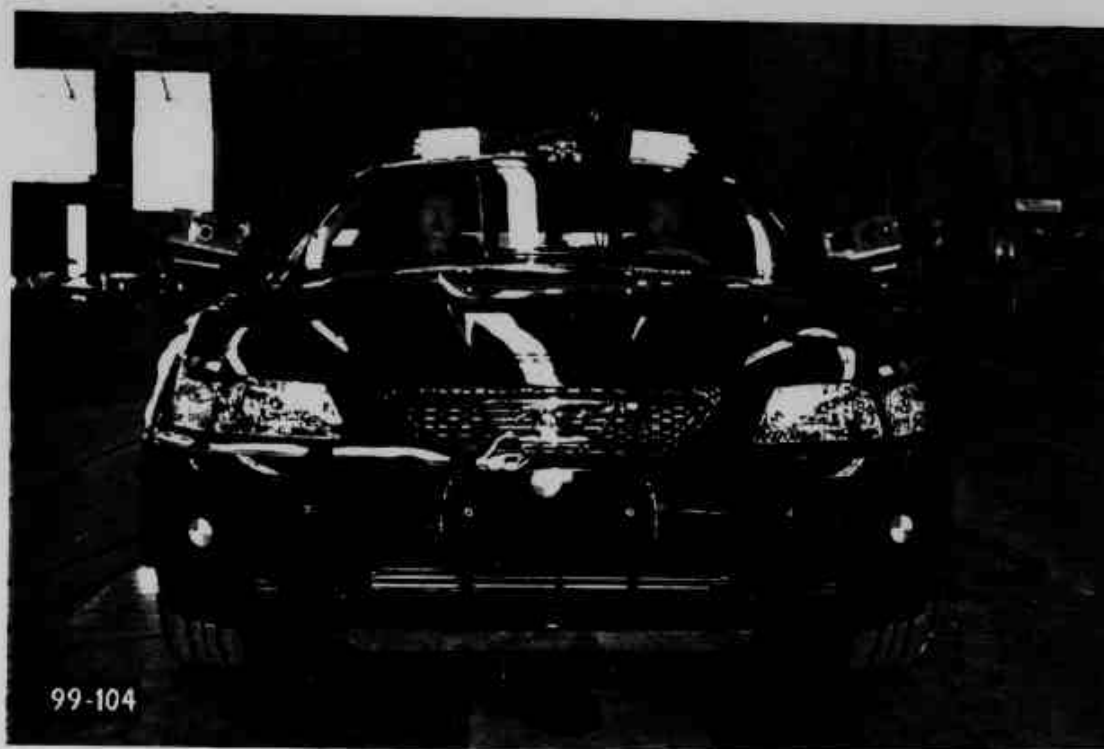
13. Vue avant du véhicule d'essai, avant essai.  
Front view of the test vehicle, pre-test.

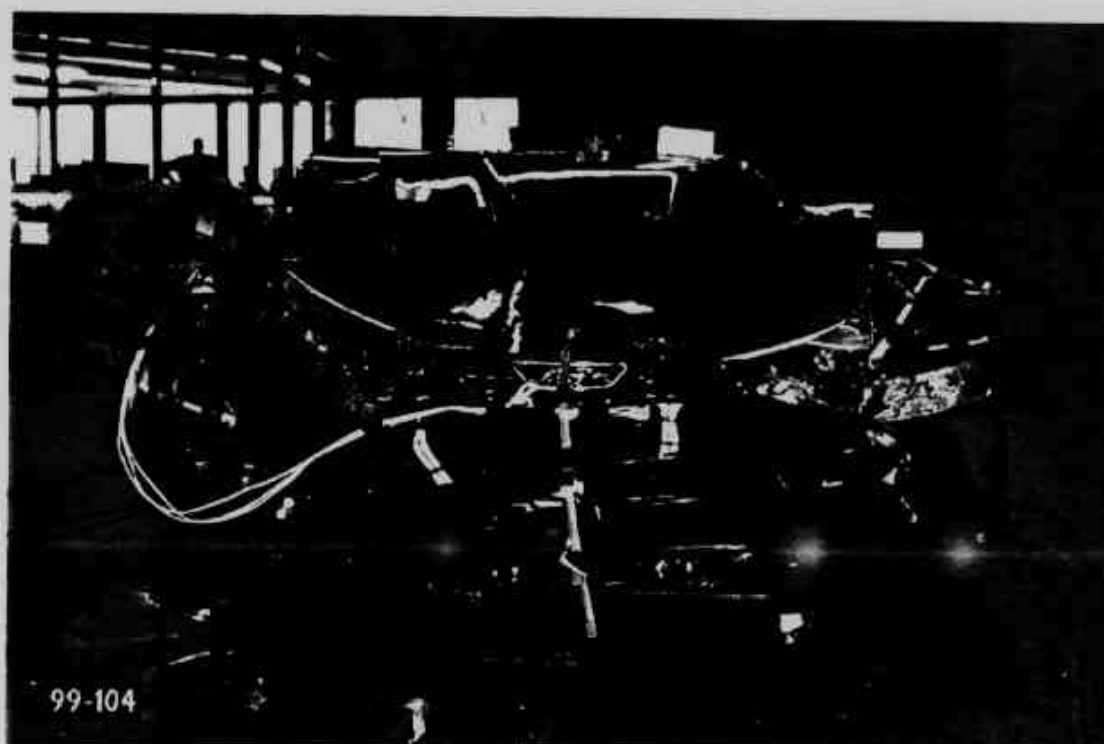
14. Vue avant du véhicule d'essai, après essai.  
Front view of the test vehicle, post-test.

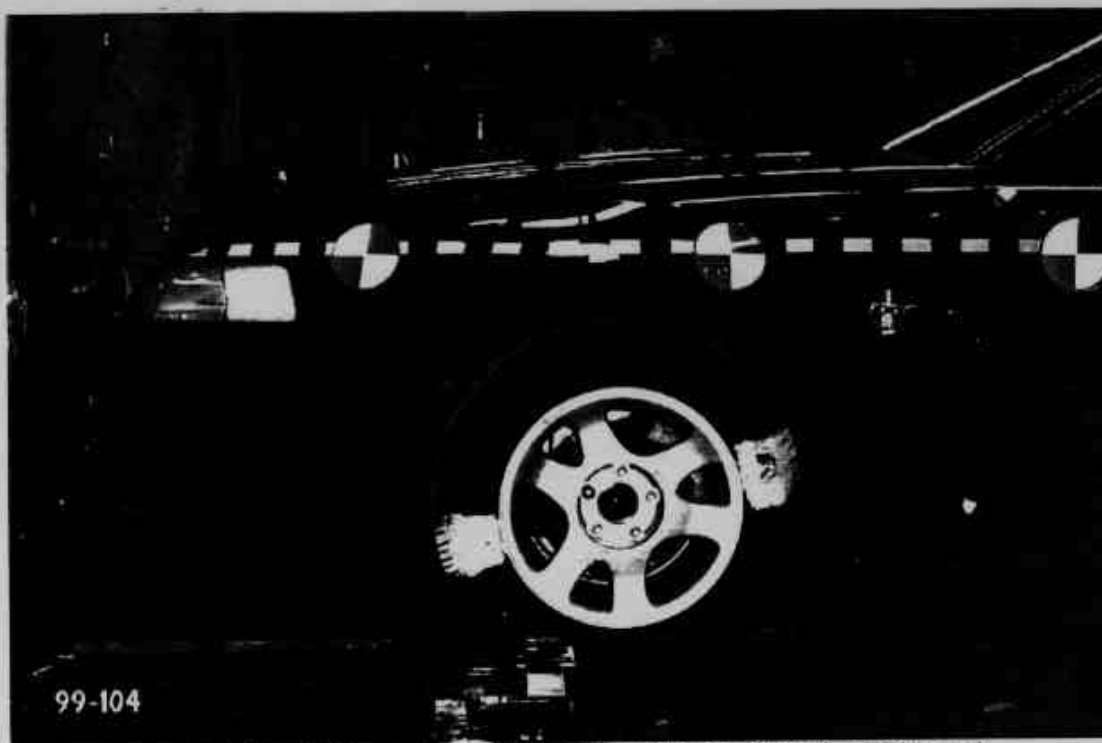
15. Vue côté gauche de l'avant du véhicule d'essai, avant essai.  
Left side view of front of test vehicle, pre-test.

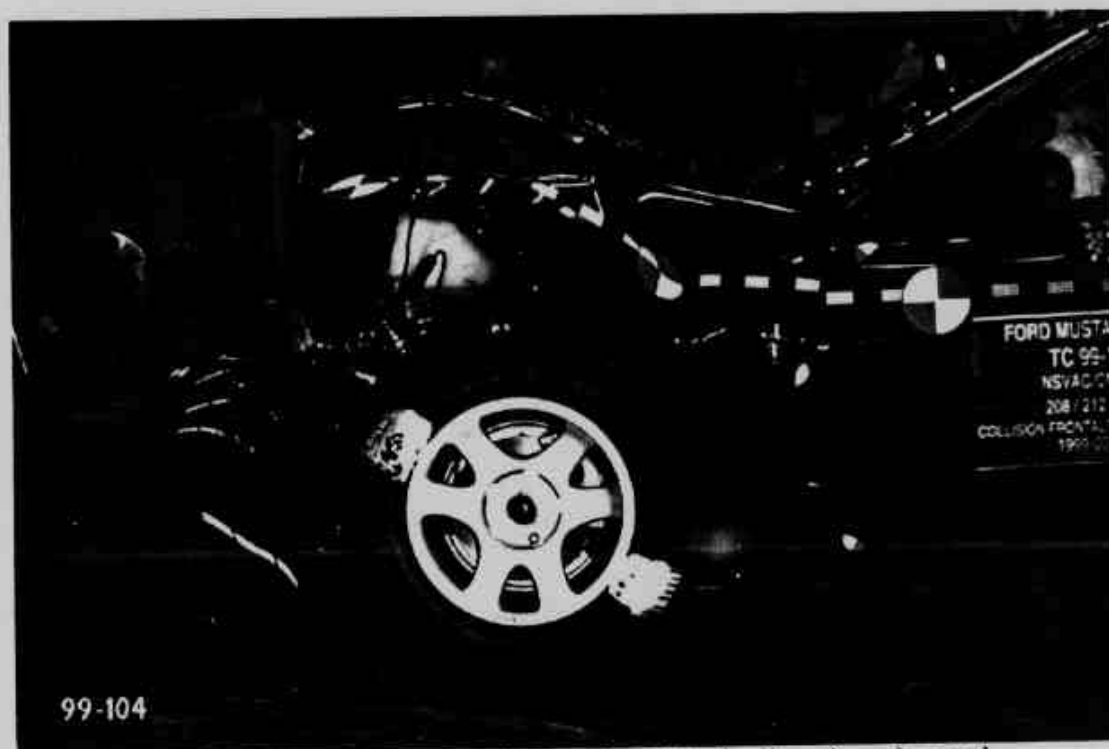
16. Vue côté gauche de l'avant du véhicule d'essai, après essai.  
Left side view of front of test vehicle, post-test.

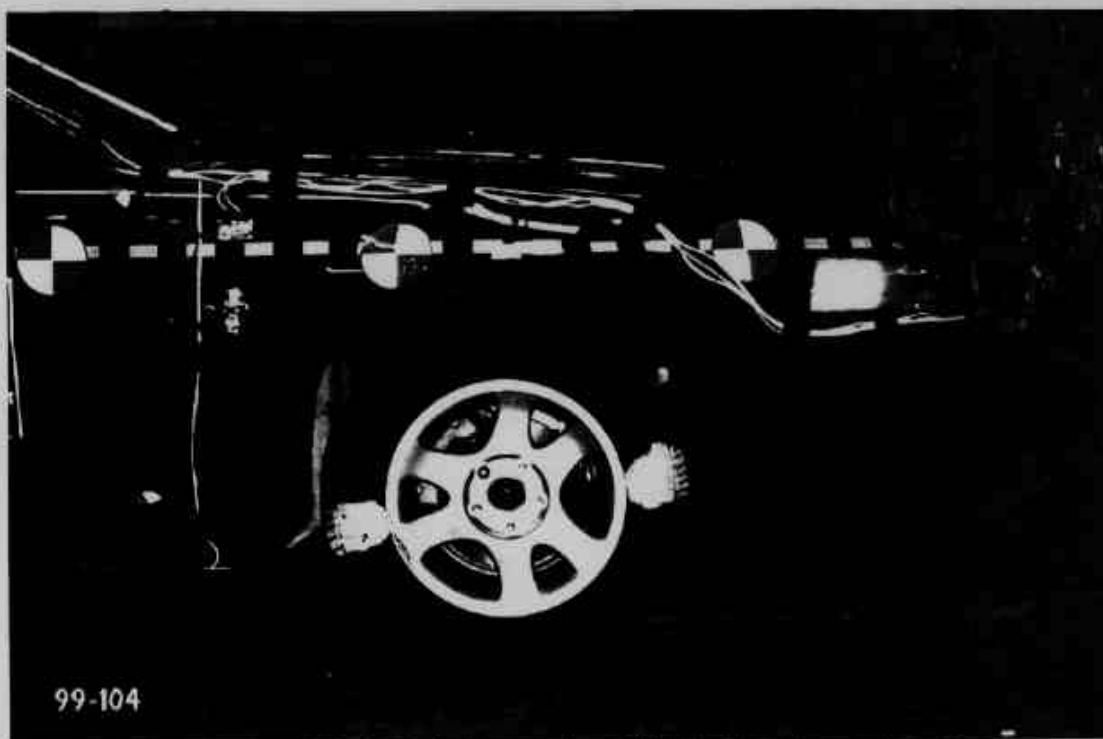
17. Vue côté droit de l'avant du véhicule d'essai, avant essai.  
Right side view of front of test vehicle, pre-test.

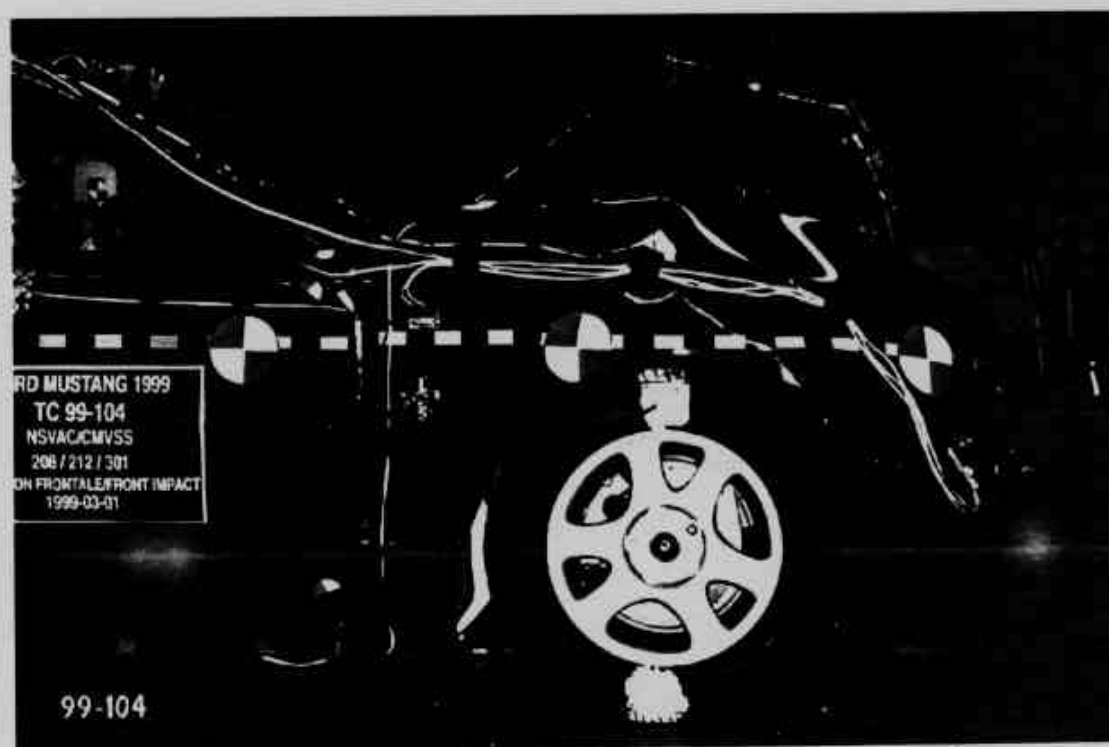
18. Vue côté droit de l'avant du véhicule d'essai, après essai.  
Right side view of front of test vehicle, post-test.

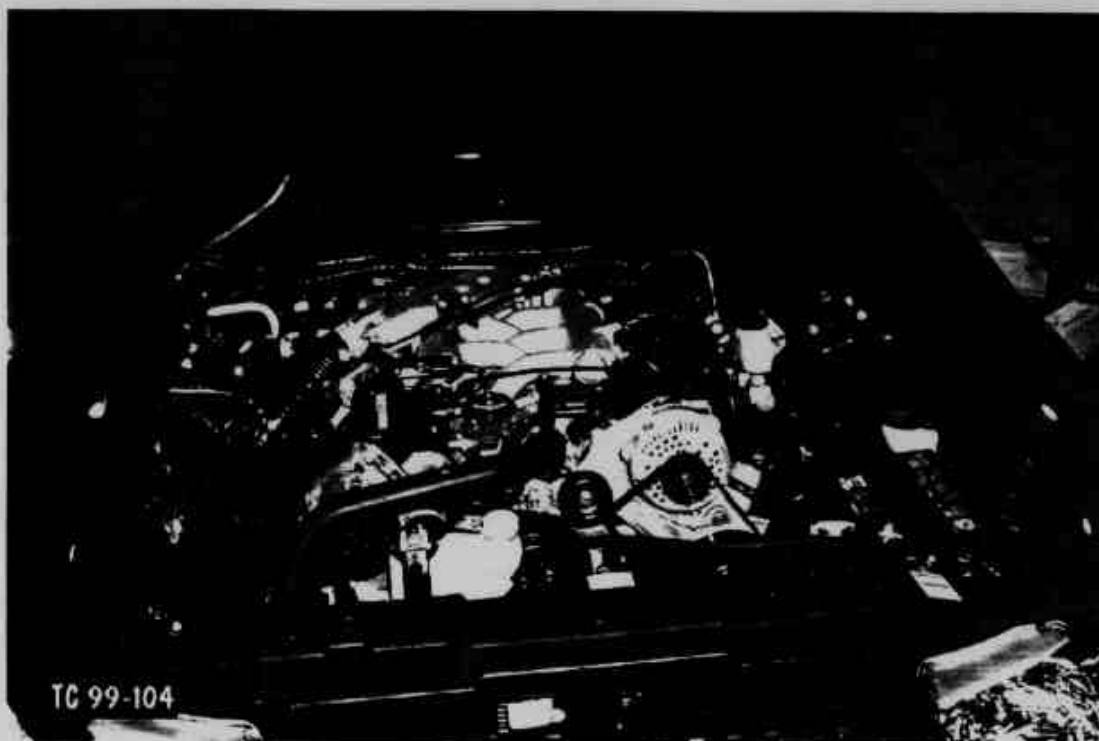
19. Vue du compartiment moteur du véhicule d'essai, avant essai.  
Engine compartment view of the test vehicle, pre-test.

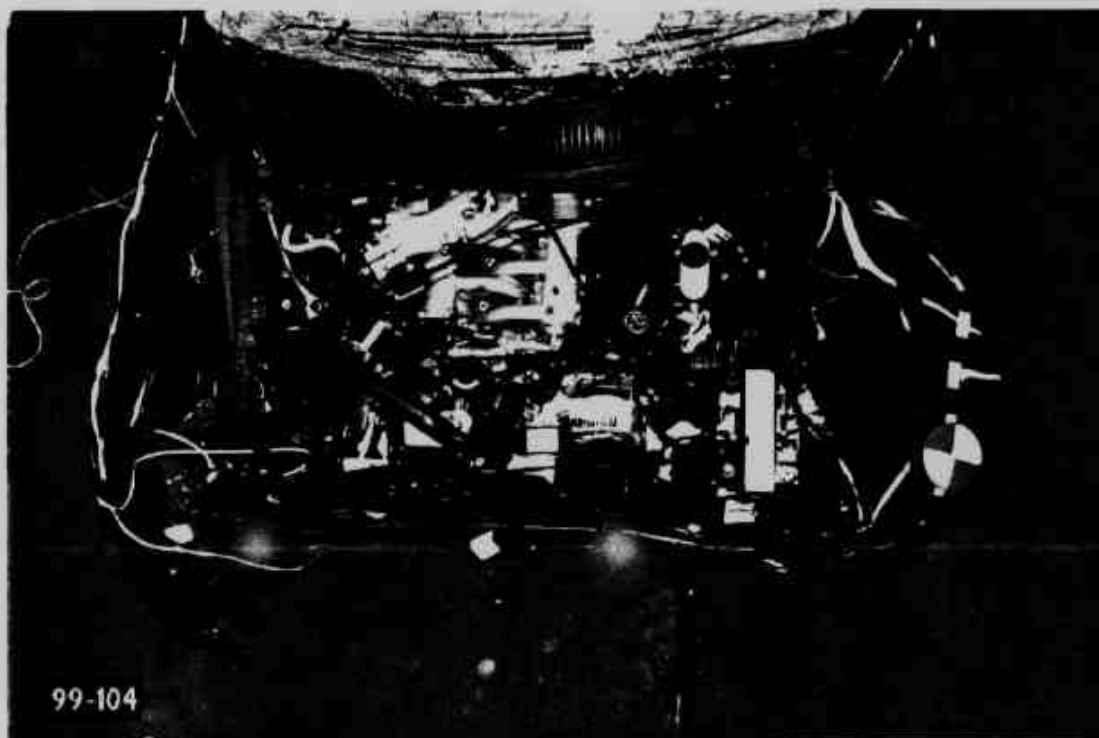
20. Vue du compartiment moteur du véhicule d'essai, après essai.  
Engine compartment view of the test vehicle, post-test.

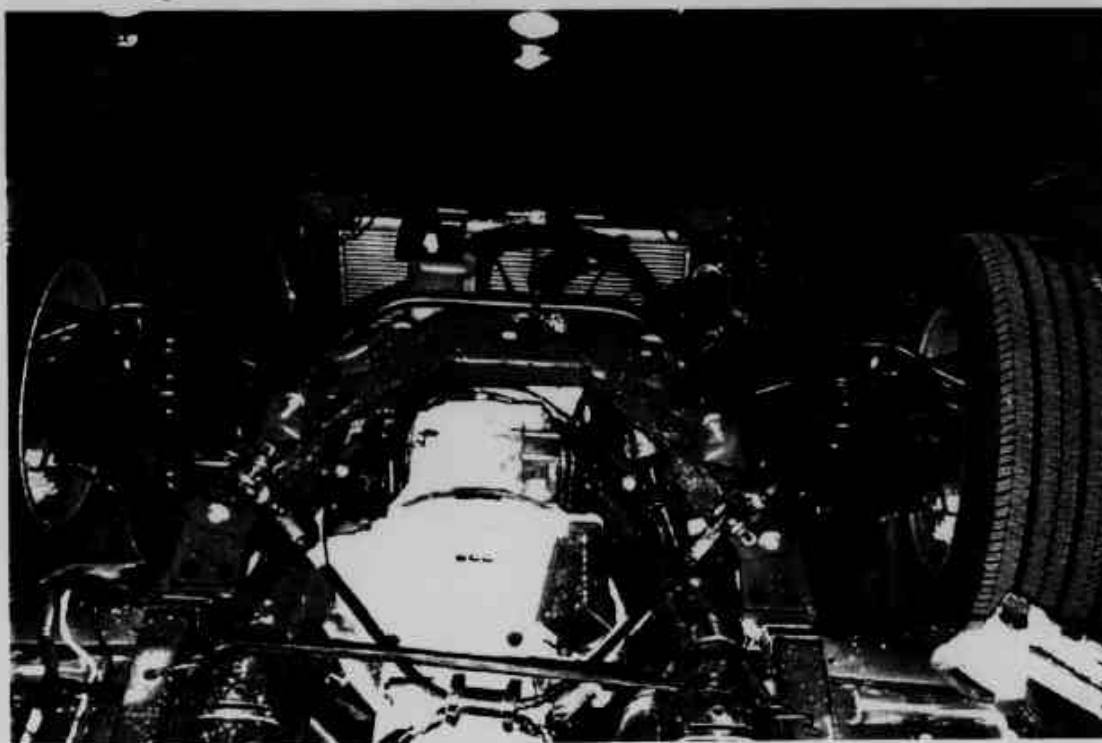
21. Vue du dessous du compartiment moteur, avant essai.  
Front underbody view of the test vehicle, pre-test.

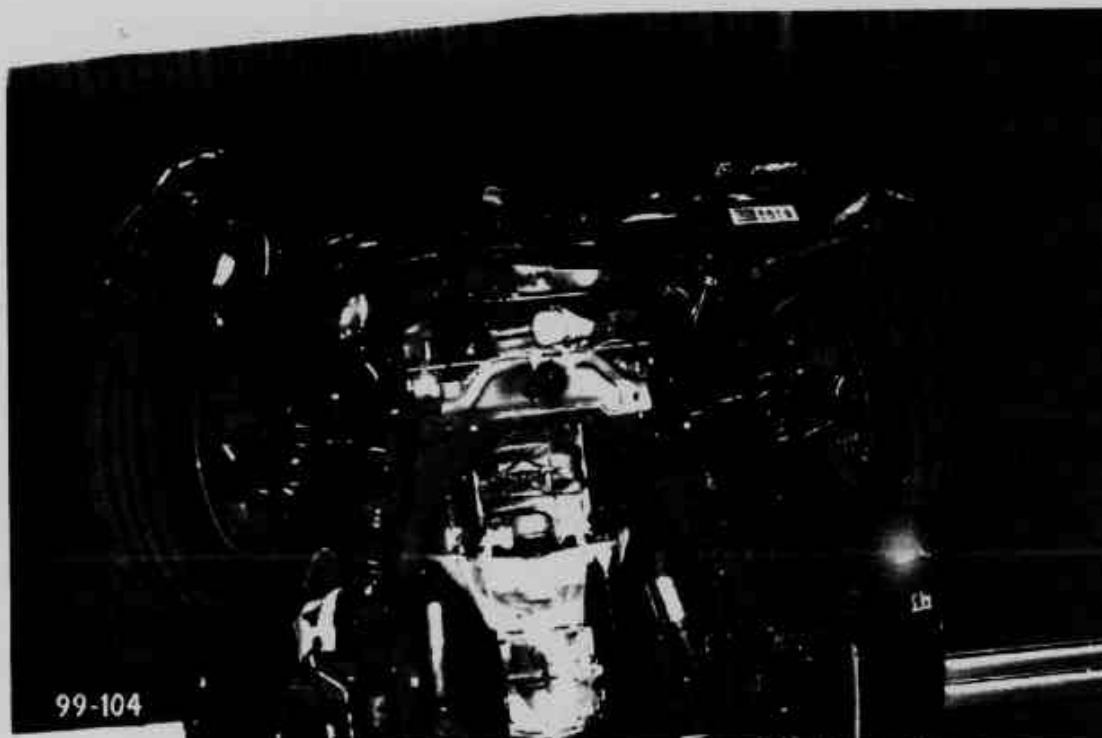
22. Vue du dessous du compartiment moteur, après essai.  
Front underbody view of the test vehicle, post-test.

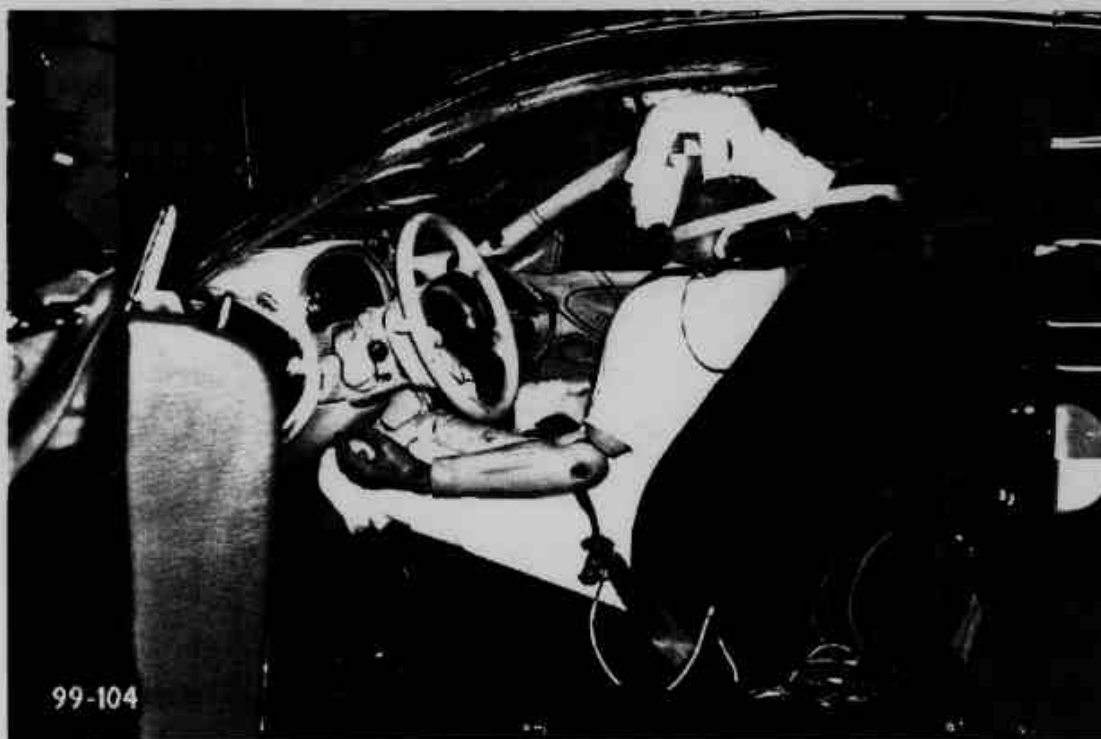
23. Position du conducteur, avant essai.  
Driver's position, pre-test.

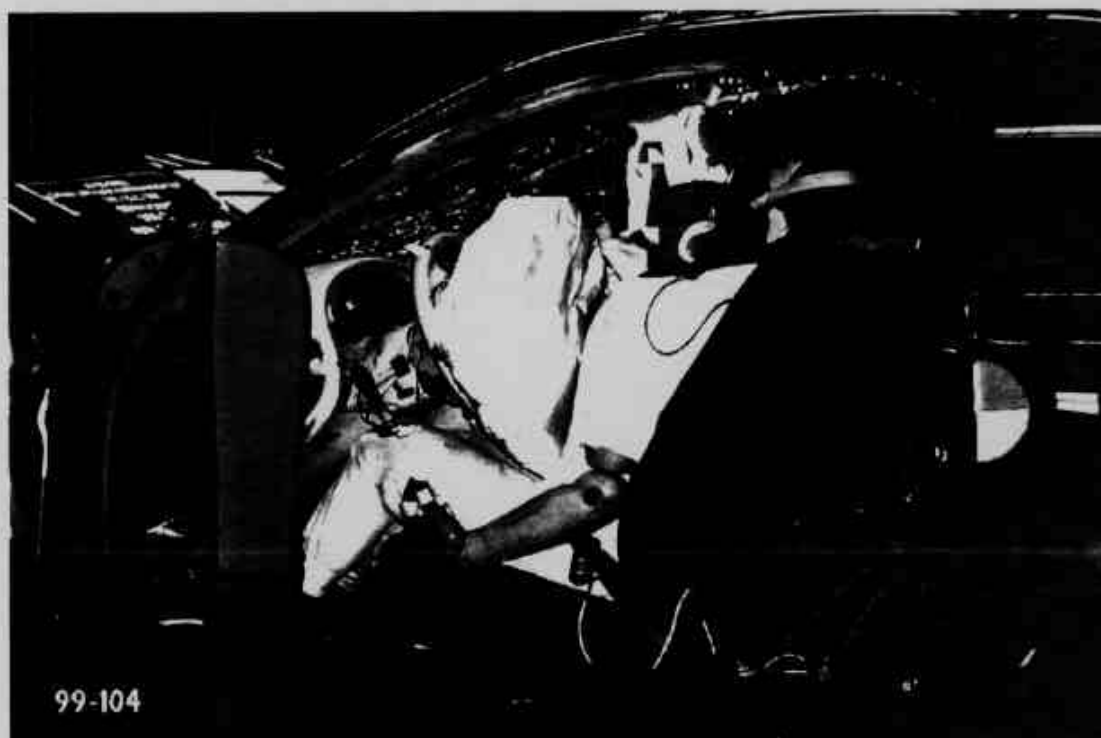
24. Position du conducteur, après essai.  
Driver's position, post-test.

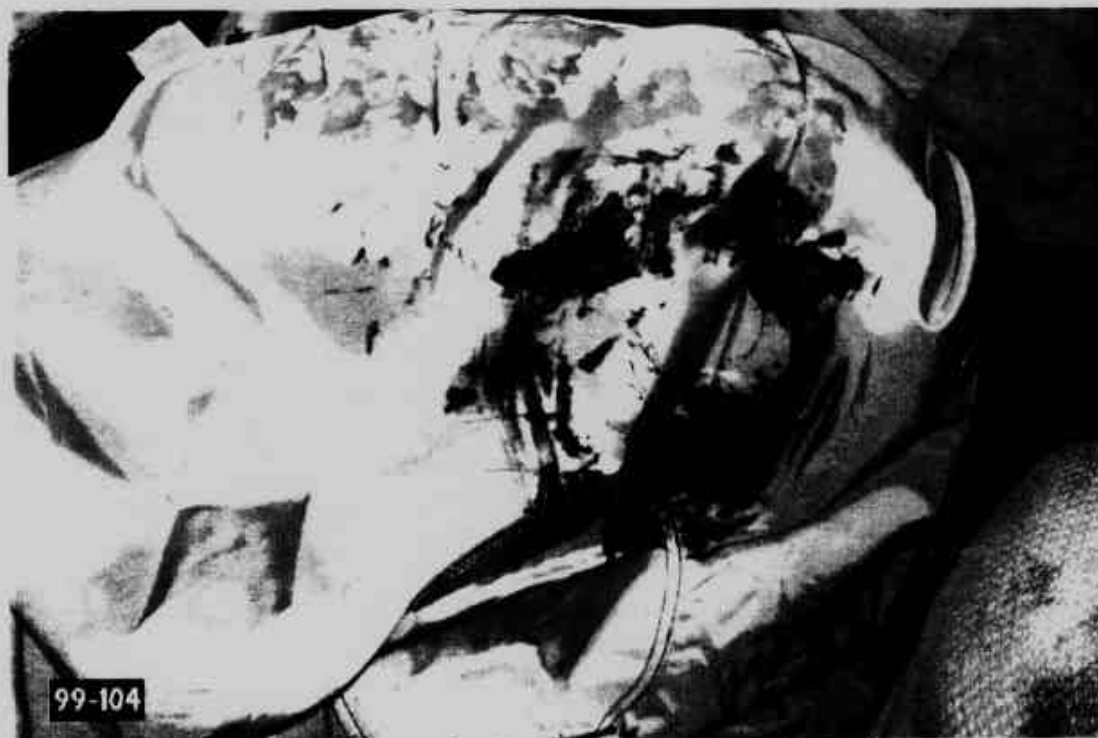
26. Point de contact de tête du conducteur, après essai.  
Driver's head contact point, post-test.

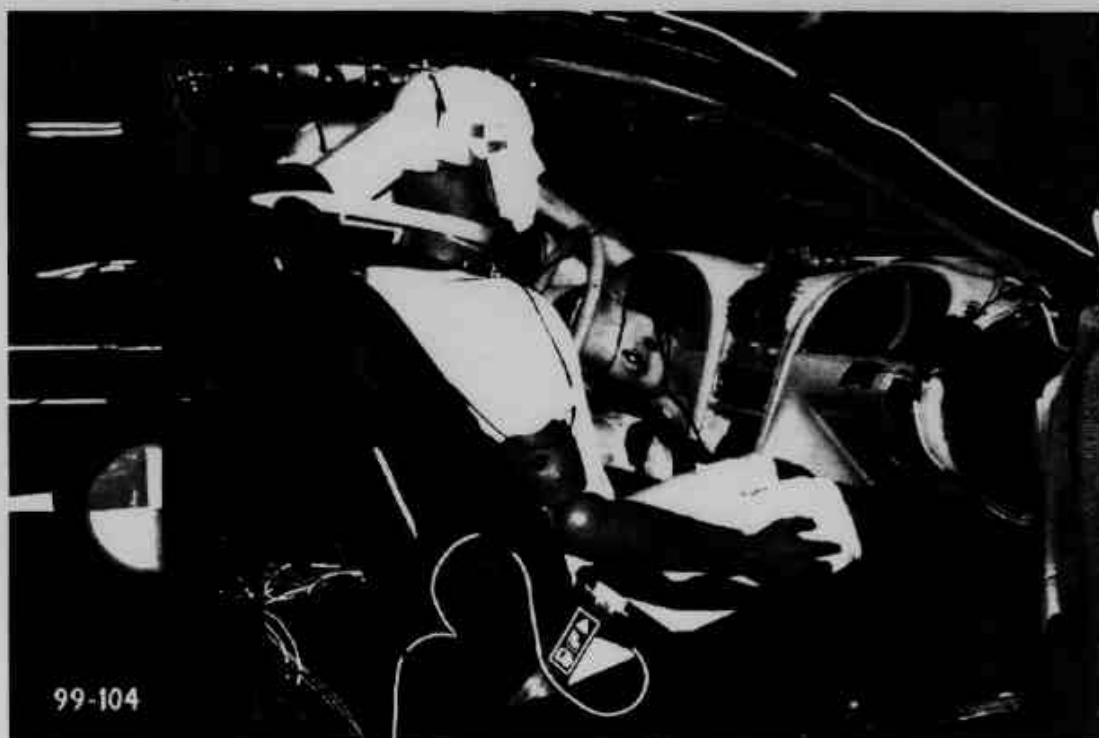
28. Position du passager, avant essai.  
Passenger's position, pre-test.

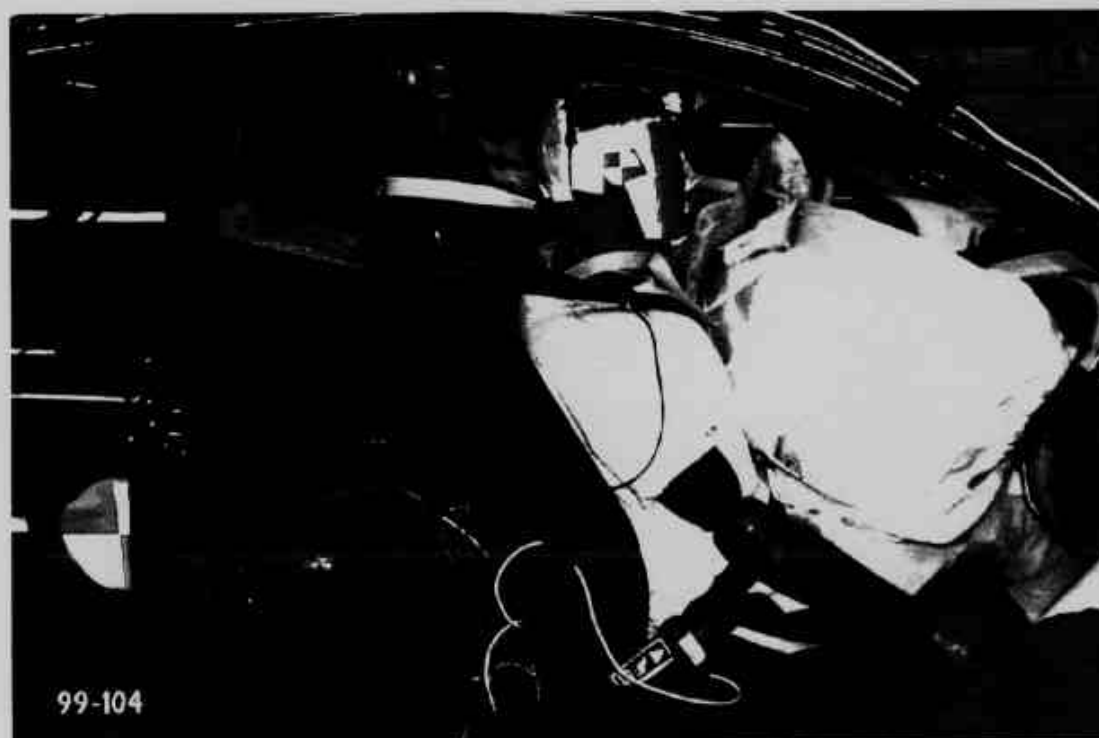
29. Position du passager, après essai.  
Passenger's position, post-test.
