**RAPPORT D'ESSAI - TEST REPORT**

**COLLISION FRONTALE DE RECHERCHE  
RESEARCH FRONTAL IMPACT**

| <b>VEHICULE D'ESSAI / TEST VEHICLE</b><br><b>FORD MUSTANG 1999      TC # 99-104</b> |

| <b>FACE DÉFORMABLE / DEFORMABLE FACE</b><br><b>ÉTUDE DE BLESSURES AVEC COUSSINS GONFLABLES</b><br><b>AIR BAG AGGRESSIVENESS STUDY</b><br><b>PHASE II</b> |

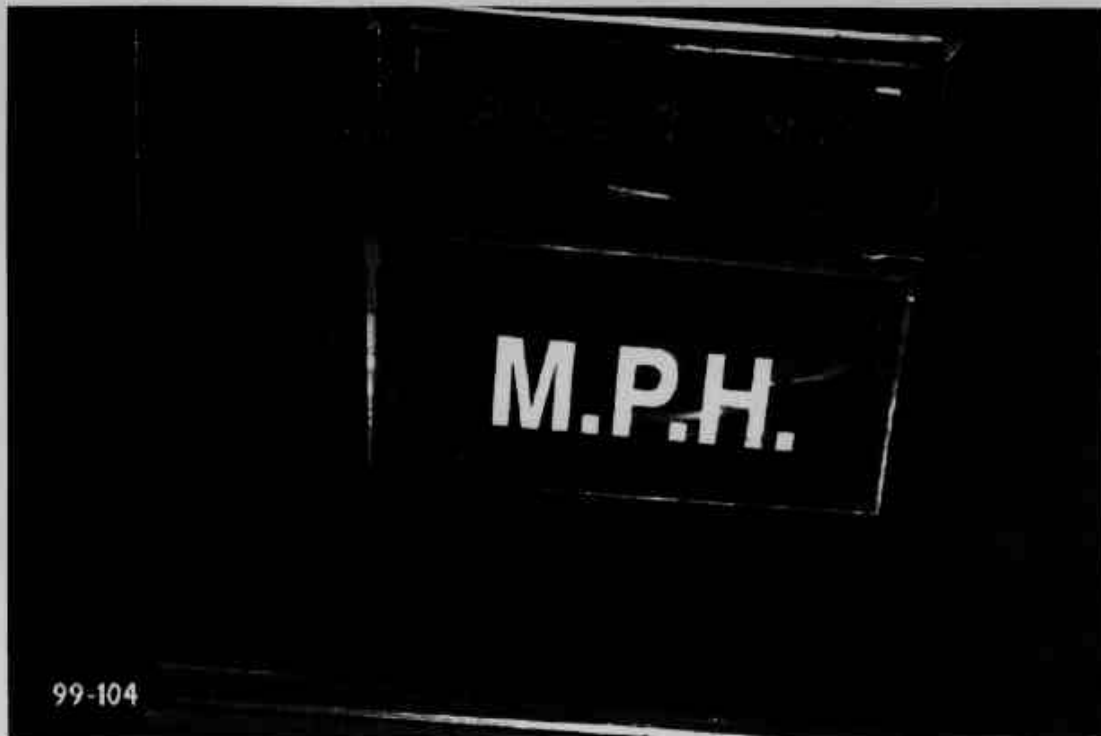
33. Affichage du lecteur de vitesse.  
Speed trap reading.

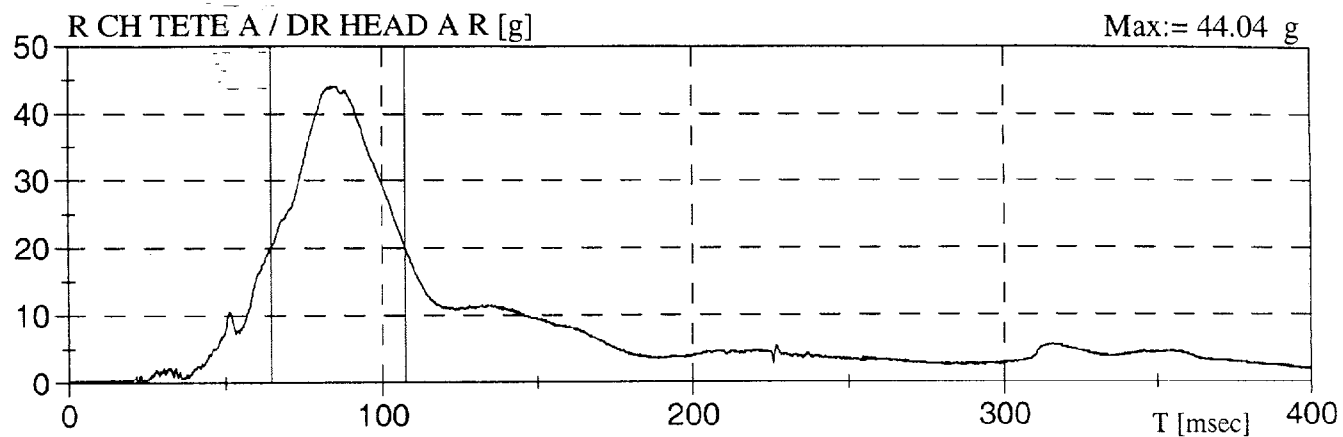
**HEAD INJURY CRITERIA (HIC) \***  
**CRITÈRE DE BLESSURE DE LA TÊTE**

| HIC:= 274 | HIC(36ms):= 268 | HIC(15ms):= 173 |
| T2:= 107.5 ms | T2:= 104.0 ms | T2:= 92.8 ms |

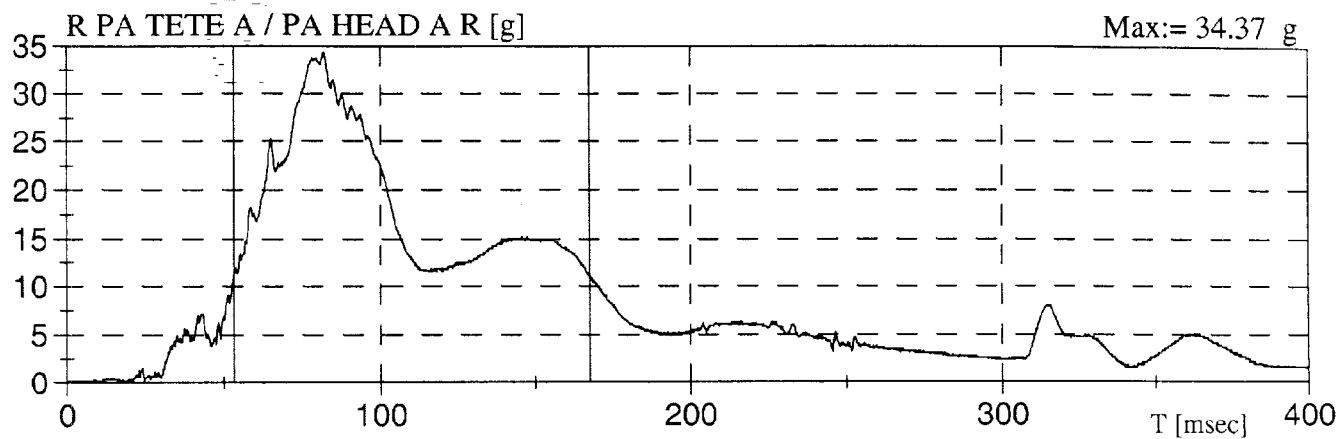
**HEAD INJURY CRITERIA (HIC) \***  
**CRITÈRE DE BLESSURE DE LA TÊTE**

| HIC:= 170 | HIC(36ms):= 148 | HIC(15ms):= 85 |
| T2:= 167.7 ms | T2:= 100.0 ms | T2:= 88.5 ms |

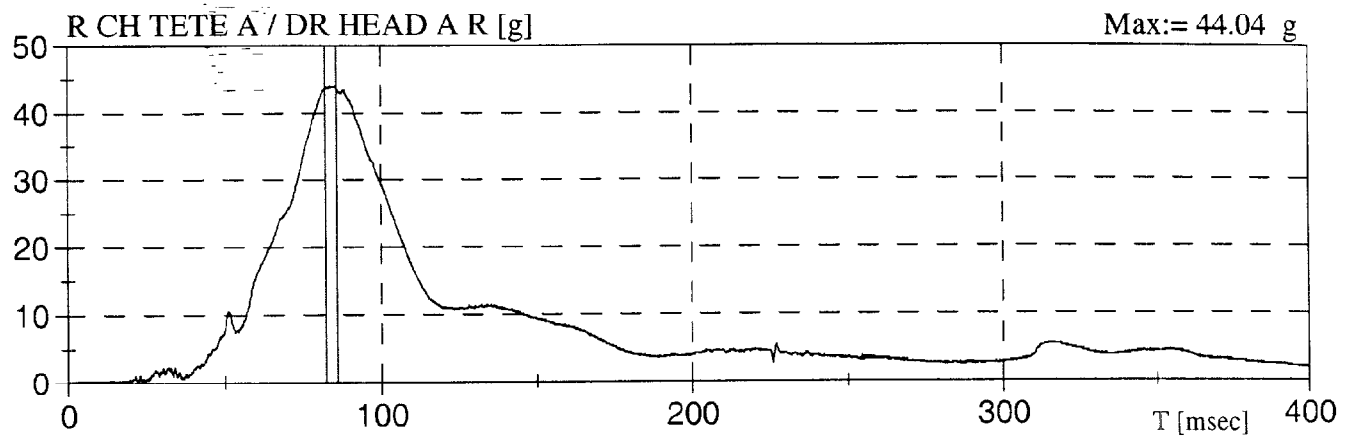
CLIP 3ms \*

| Acc. := 43.69 g | T1:= 82.3 ms | T2:= 85.9 ms |

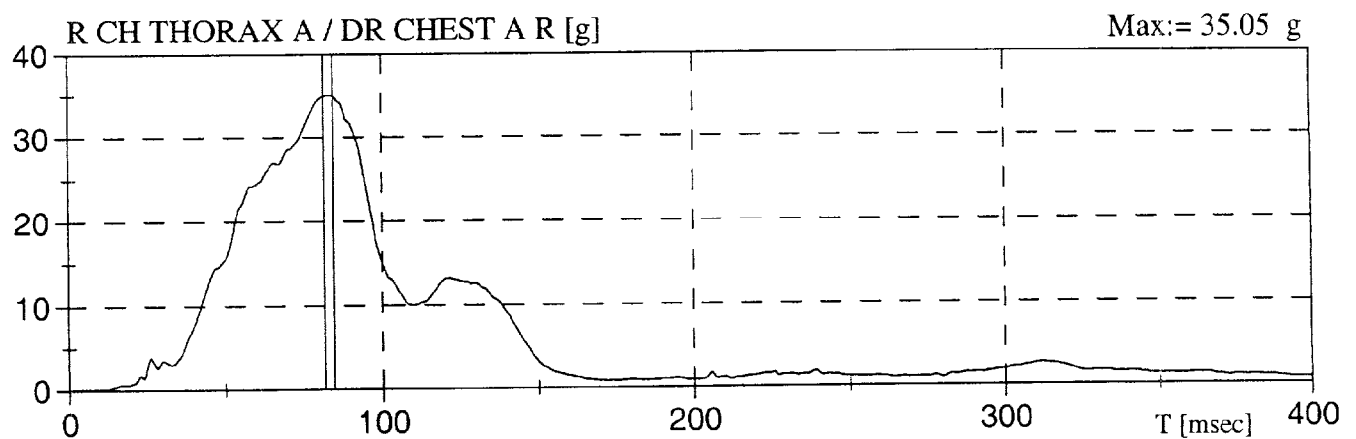
CLIP 3ms \*

| Acc. := 34.91 g | T1:= 81.6 ms | T2:= 84.6 ms |

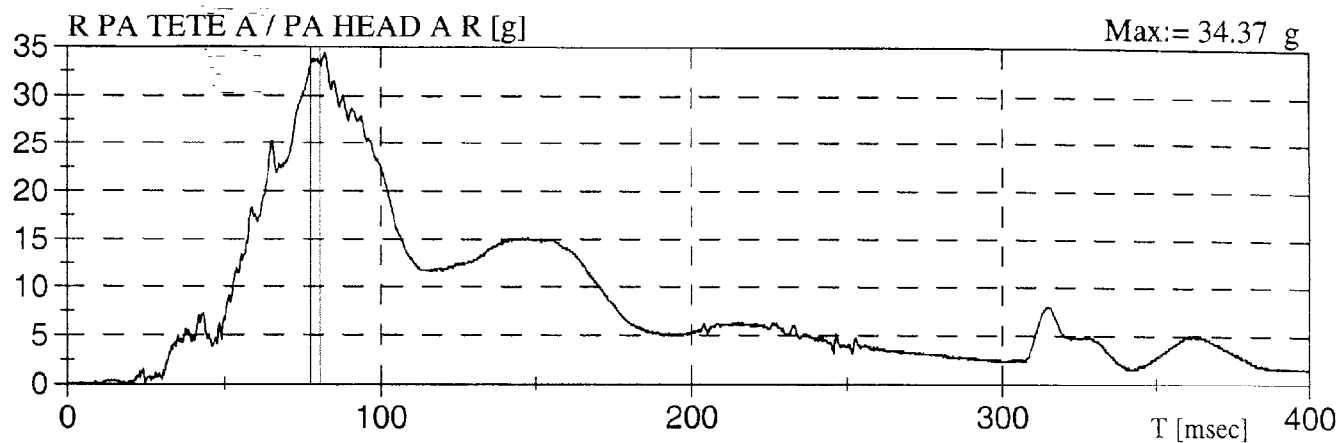
CLIP 3ms \*

| Acc. := 33.29 g | T1:= 77.4 ms | T2:= 80.5 ms |

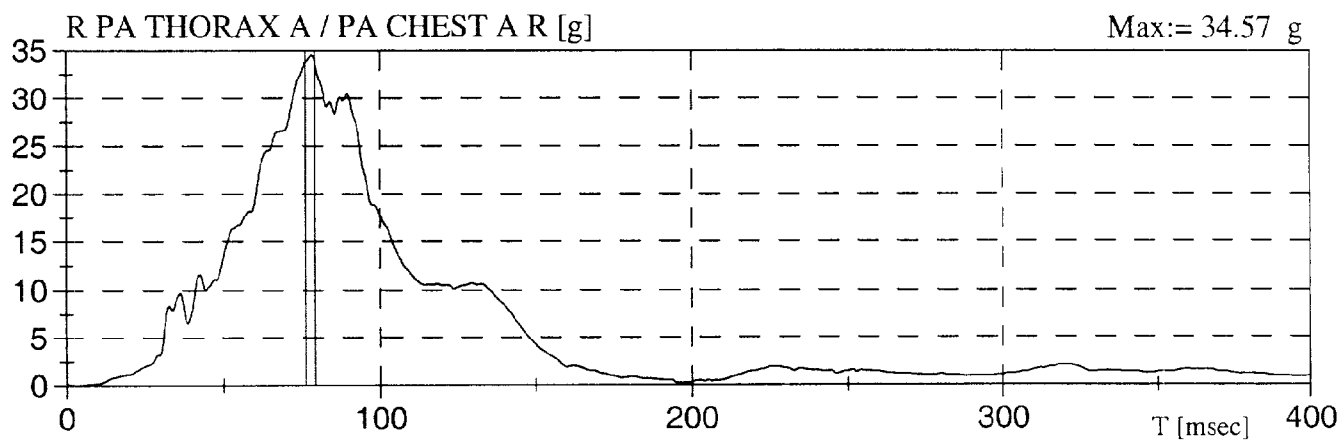
CLIP 3ms \*

| Acc. := 33.84 g | T1:= 76.1 ms | T2:= 79.1 ms |

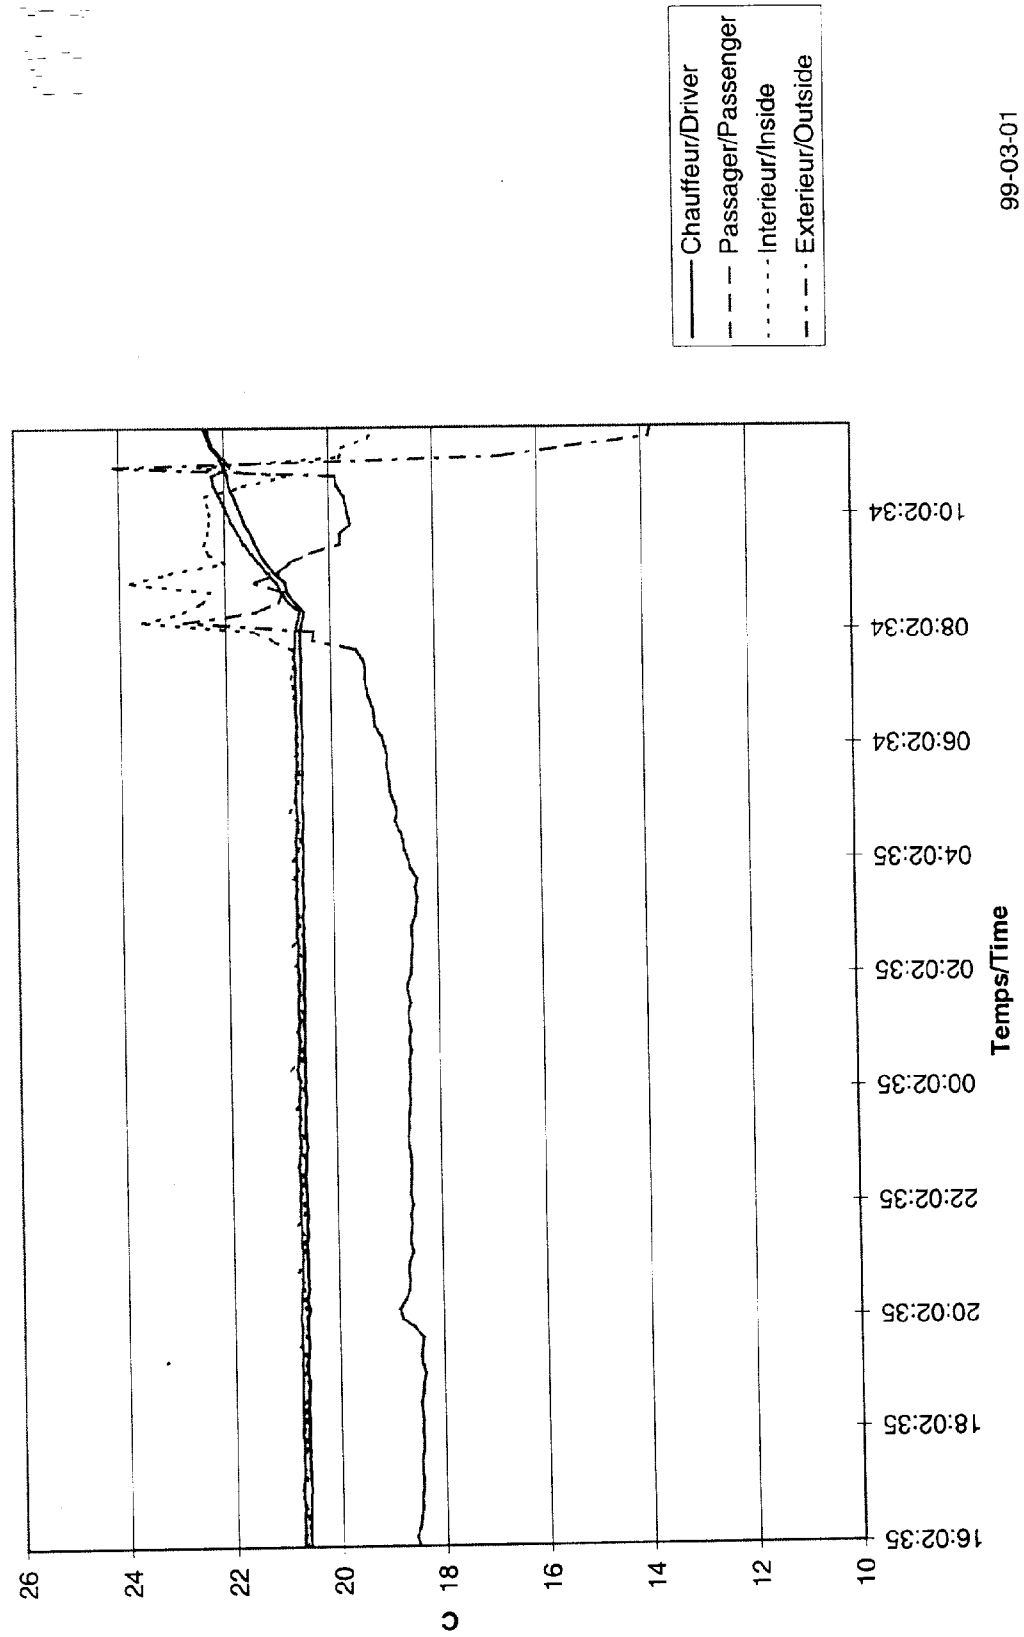
# Temperature TC99-104
