APPENDICE / APPENDIX A

**PHOTOGRAPHIES DE L'ESSAI
TEST PHOTOGRAPHS**

Date de collision Crash date	2002-03-28	Véhicule Vehicle	SATURN VUE 2002	T.C. N° T.C.No	02-224
---------------------------------	-------------------	---------------------	------------------------	-------------------	---------------

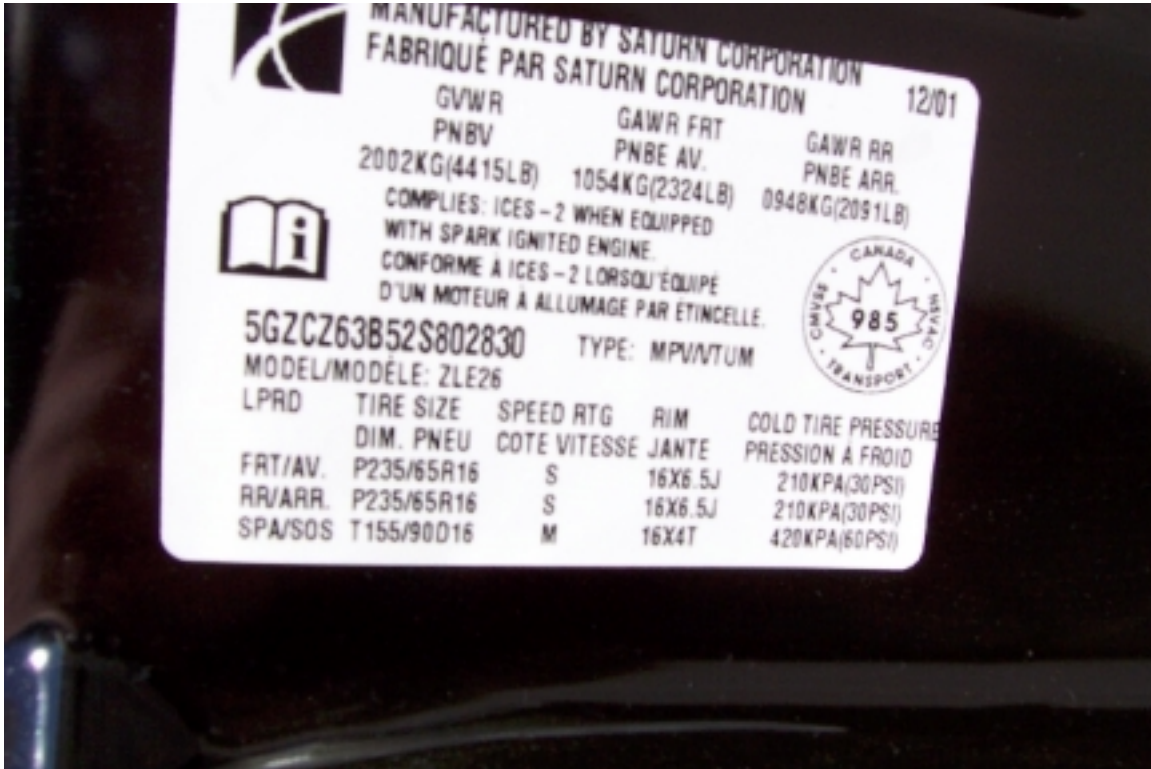
1. **Étiquette de déclaration de conformité du véhicule d'essai.
Statement of compliance label of the test vehicle.**

**Identique à la photo 1.
Same as picture 1.**

2. **Étiquette d'information des pneus.
Tire information label.**

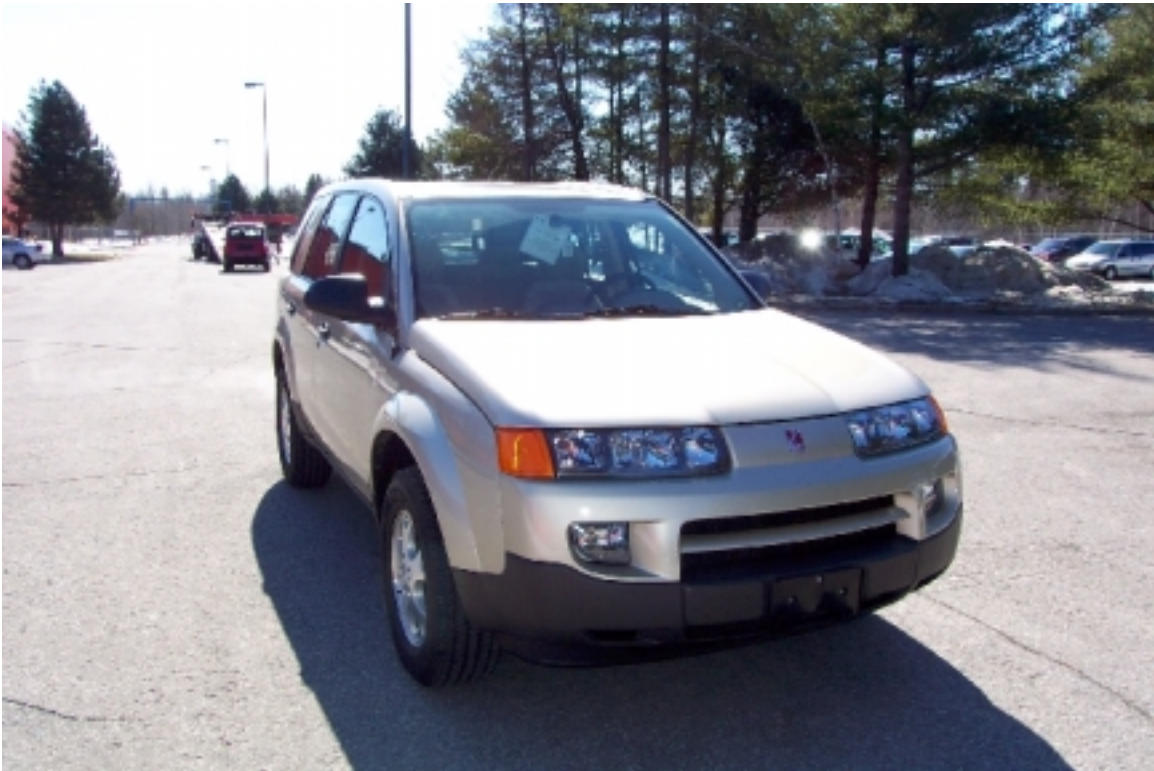
**3. Vue ¾ avant du véhicule d'essai.
¾ front view of the test vehicle.**

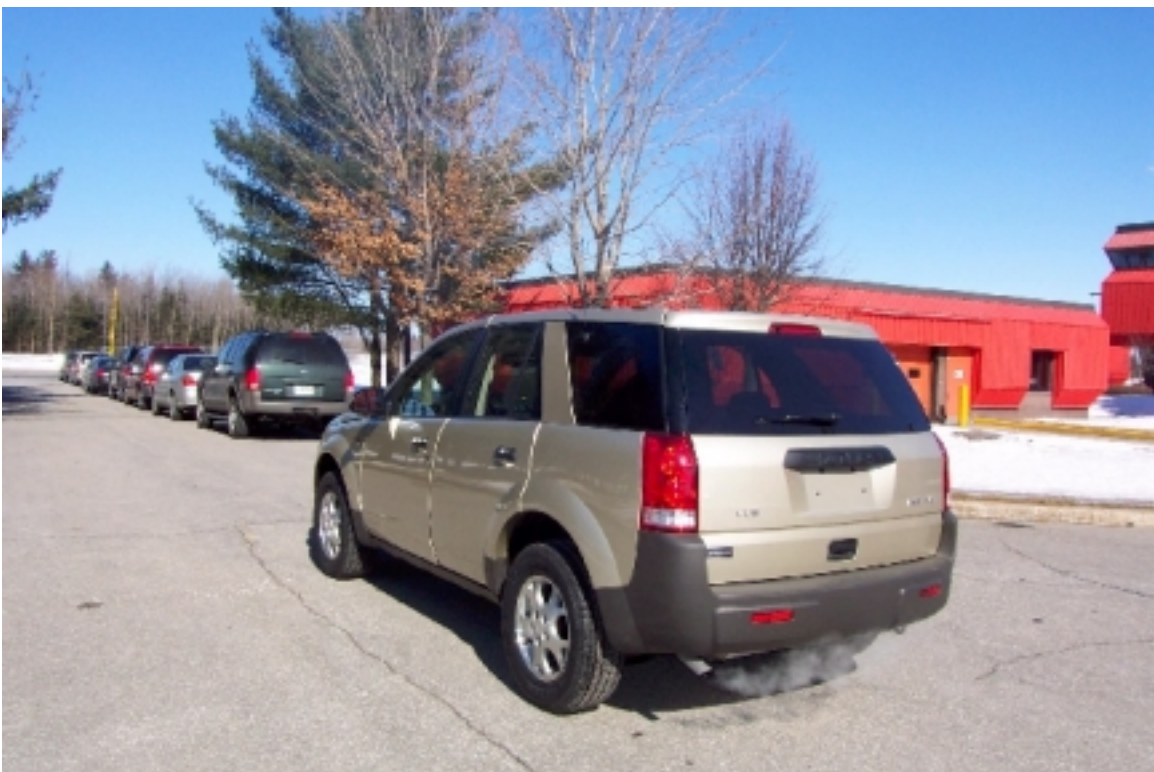
**4. Vue ¾ arrière du véhicule d'essai.
¾ rear view of the test vehicle.**

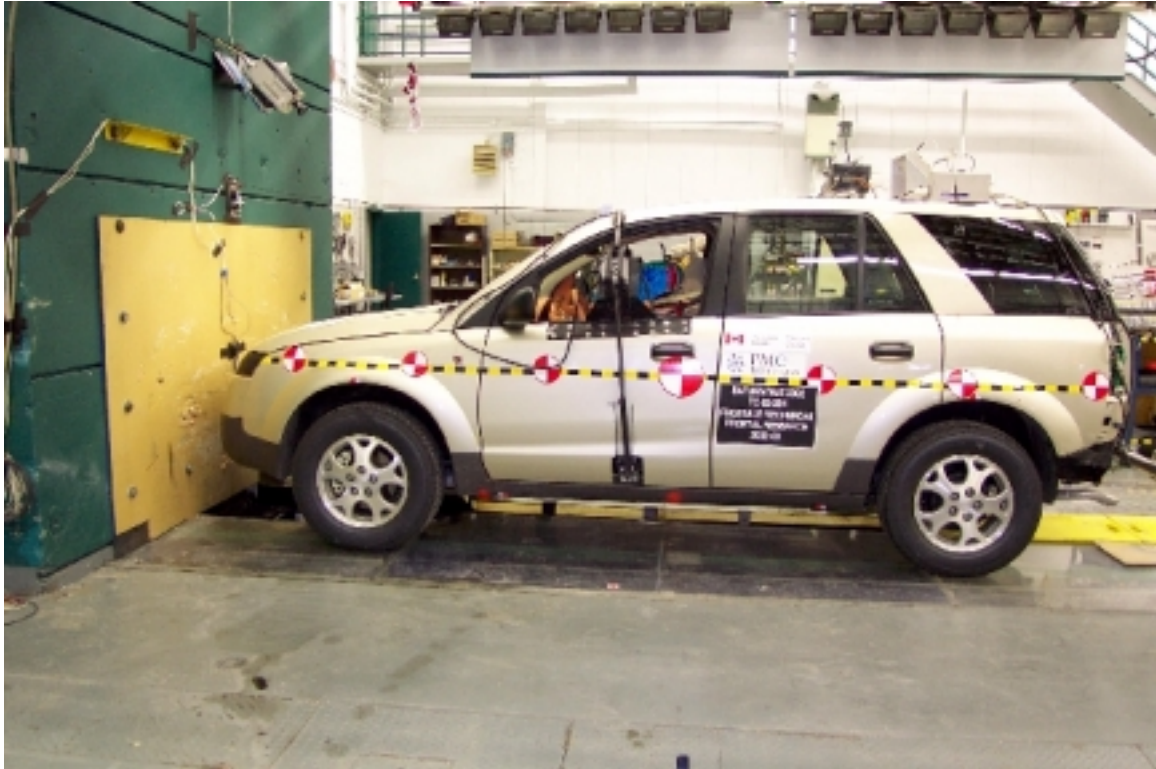
**5. Vue générale côté gauche du véhicule d'essai, avant essai.
Left side view of the test vehicle, pre-test.**

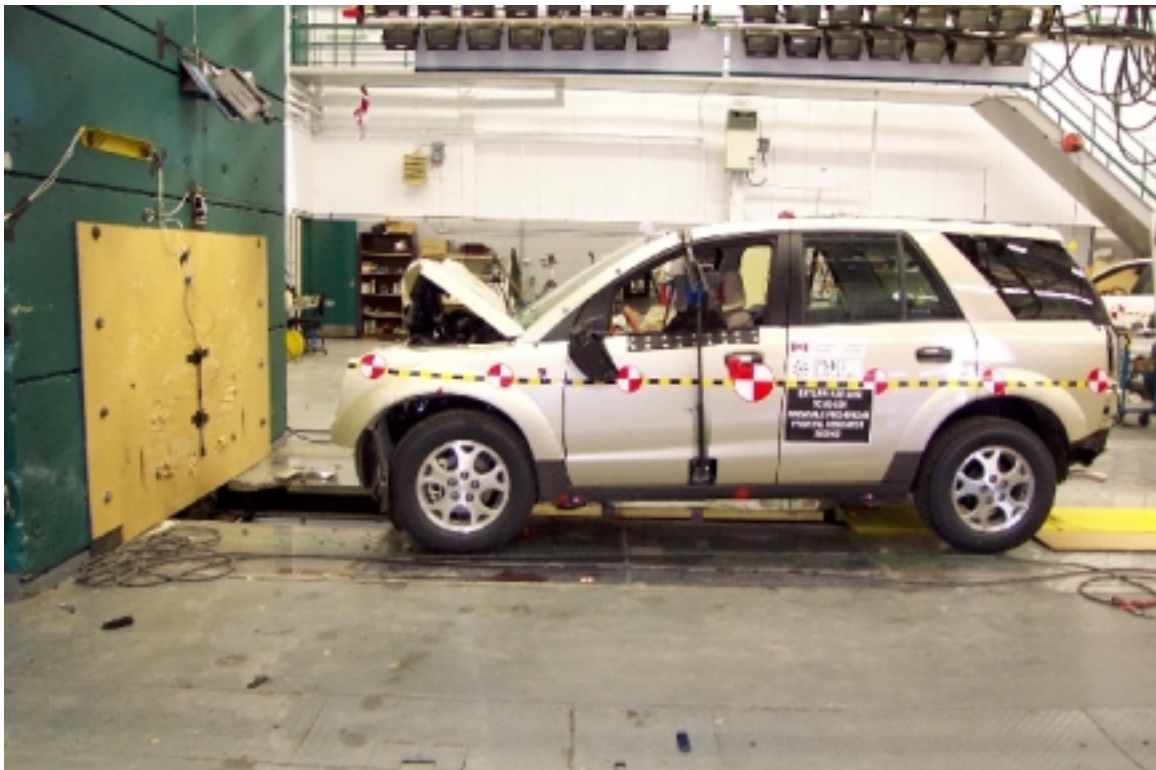
**6. Vue générale côté gauche du véhicule d'essai, après essai.
Left side view of the test vehicle, post-test.**

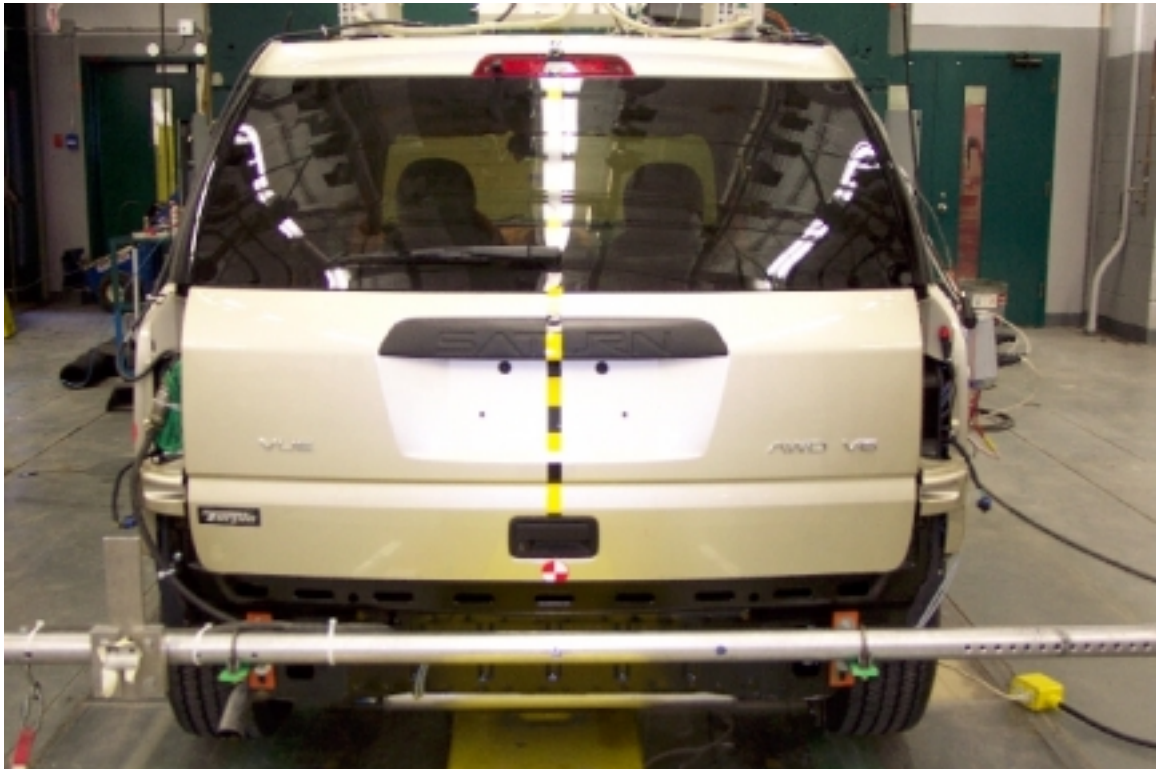
**7. Vue arrière du véhicule d'essai, avant essai.
Rear view of the test vehicle, pre-test.**

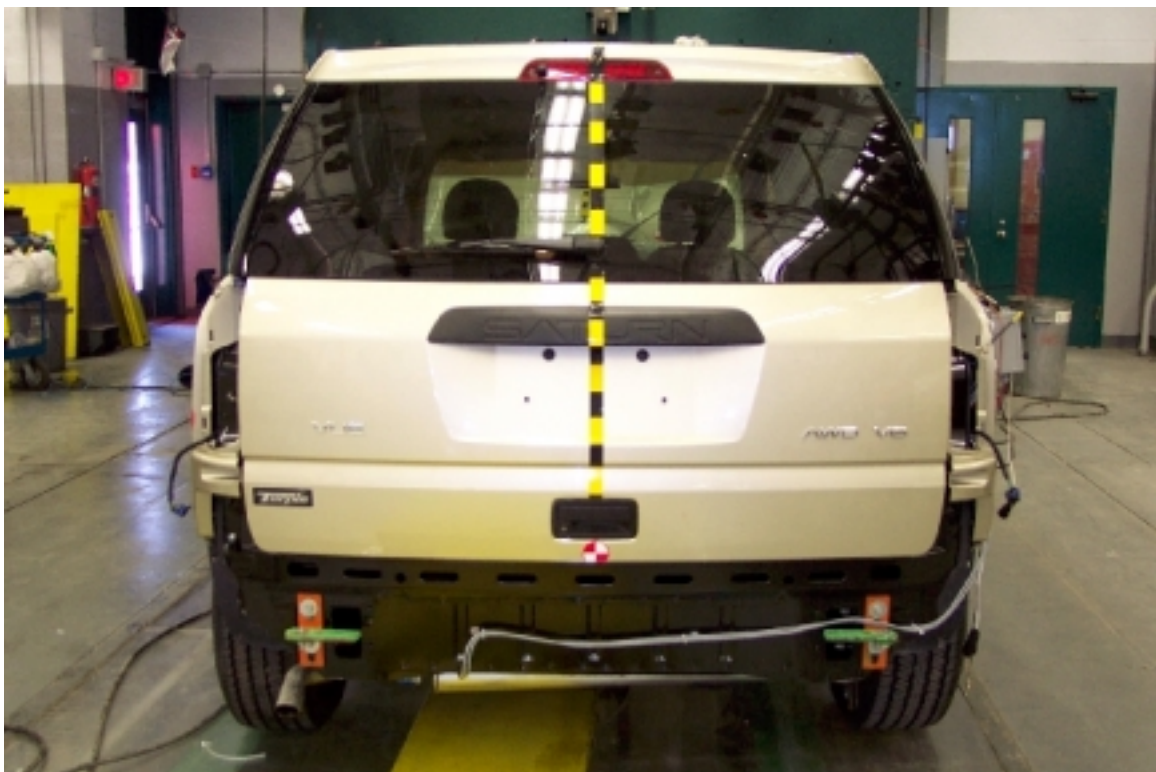
**8. Vue arrière du véhicule d'essai, après essai.
Rear view of the test vehicle, post-test.**

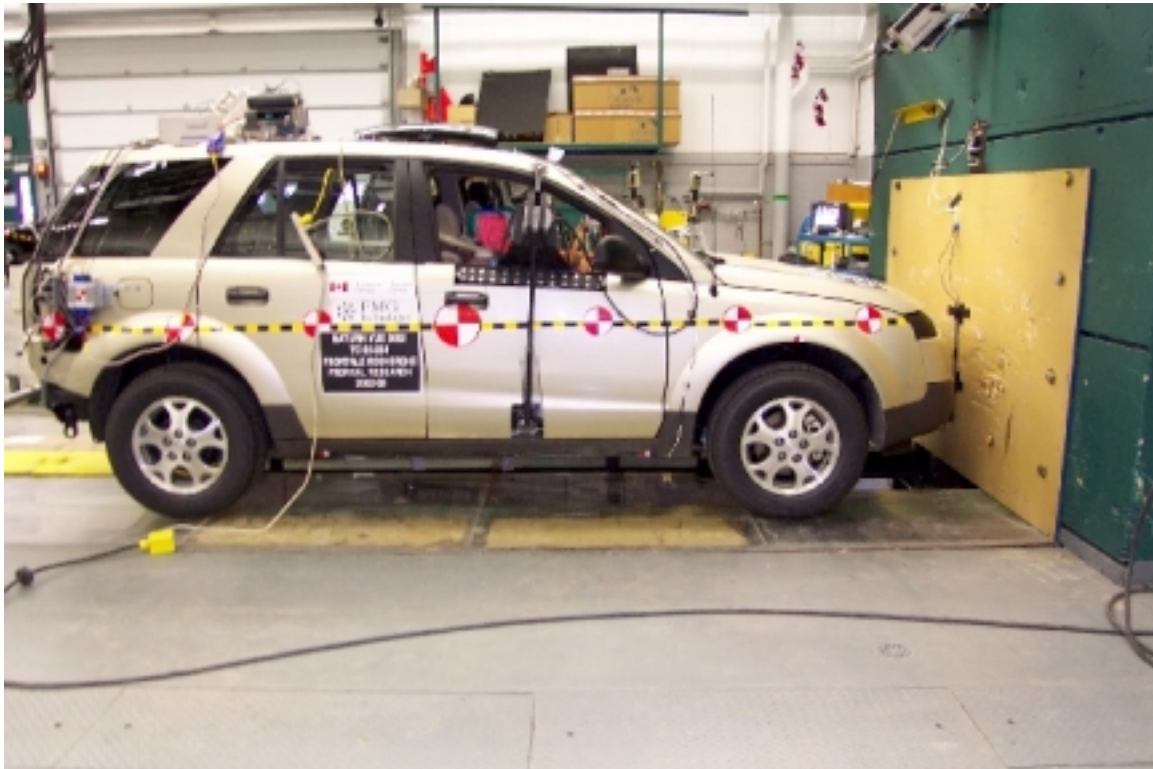
**9. Vue générale côté droit du véhicule d'essai, avant essai.
General right side view of the test vehicle, pre-test.**

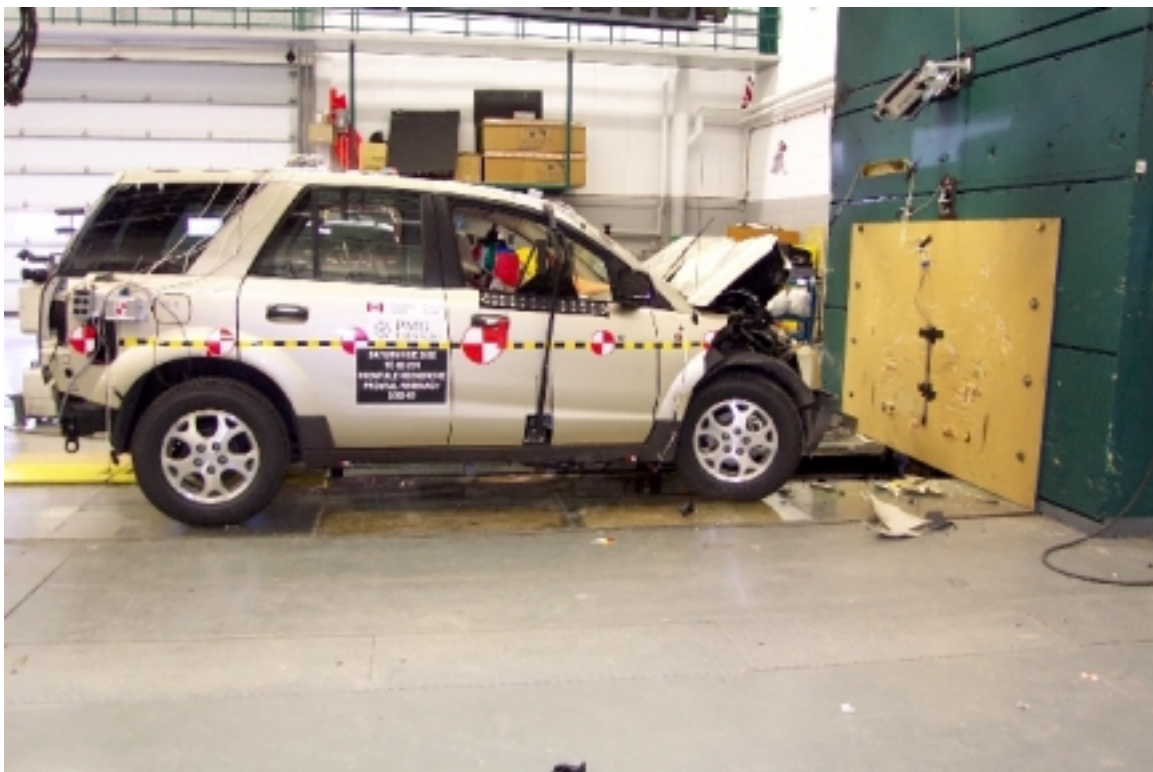
**10. Vue générale côté droit du véhicule d'essai, après essai.
General right side view of the test vehicle, post-test.**

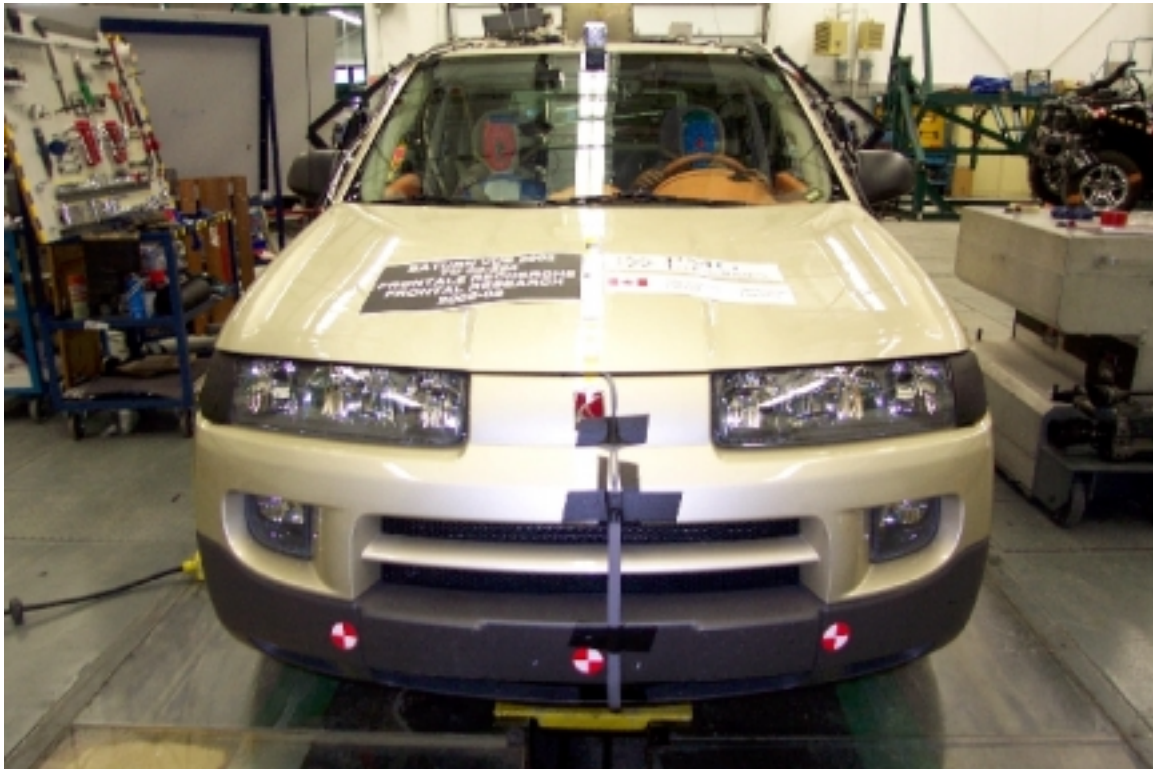
**11. Vue avant du véhicule d'essai, avant essai.
Front view of the test vehicle, pre-test.**

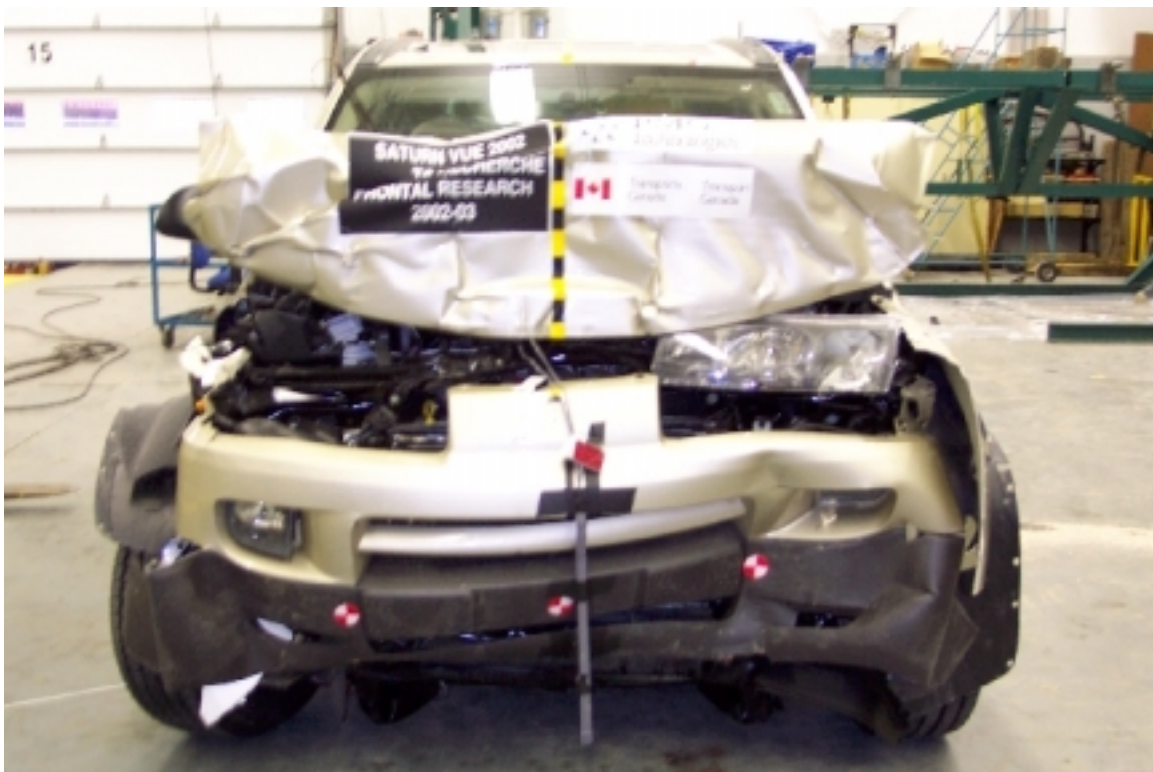
**12. Vue avant du véhicule d'essai, après essai.
Front view of the test vehicle, post-test.**

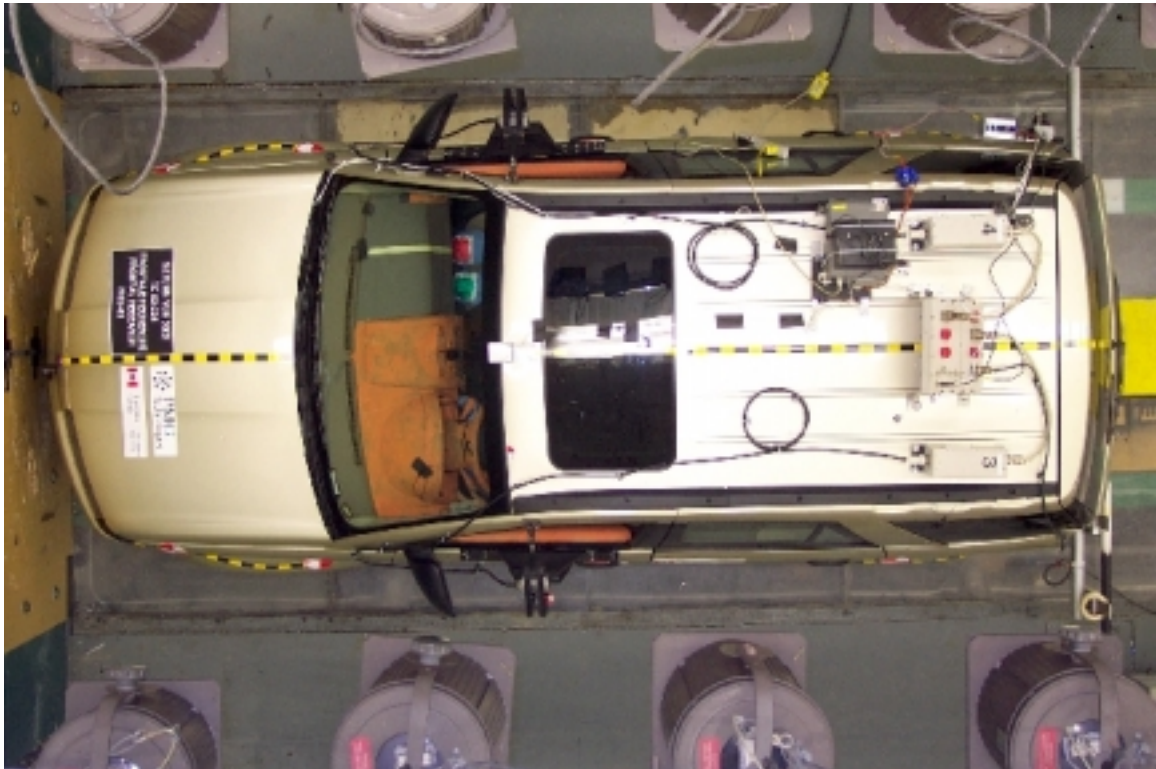
**13. Vue de plan du véhicule d'essai, avant essai.
Over view of the test vehicle, pre-test.**

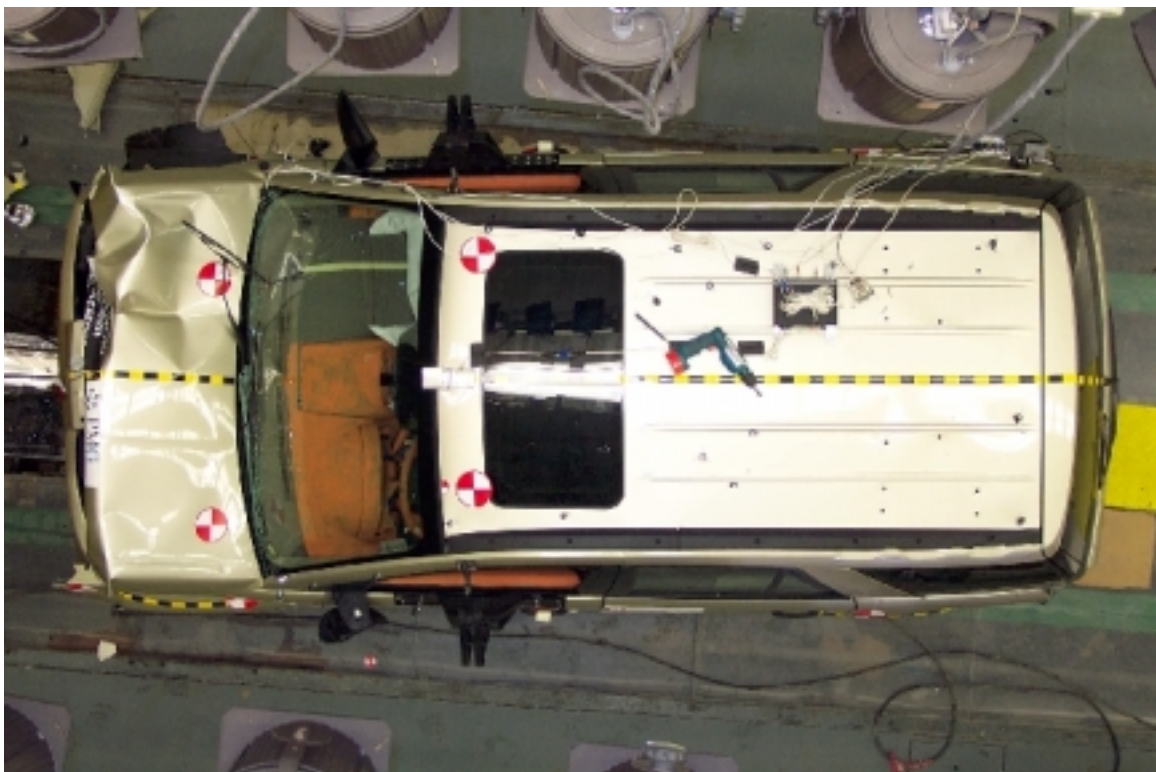
**14. Vue de plan du véhicule d'essai, après essai.
Over view of the test vehicle, post-test.**

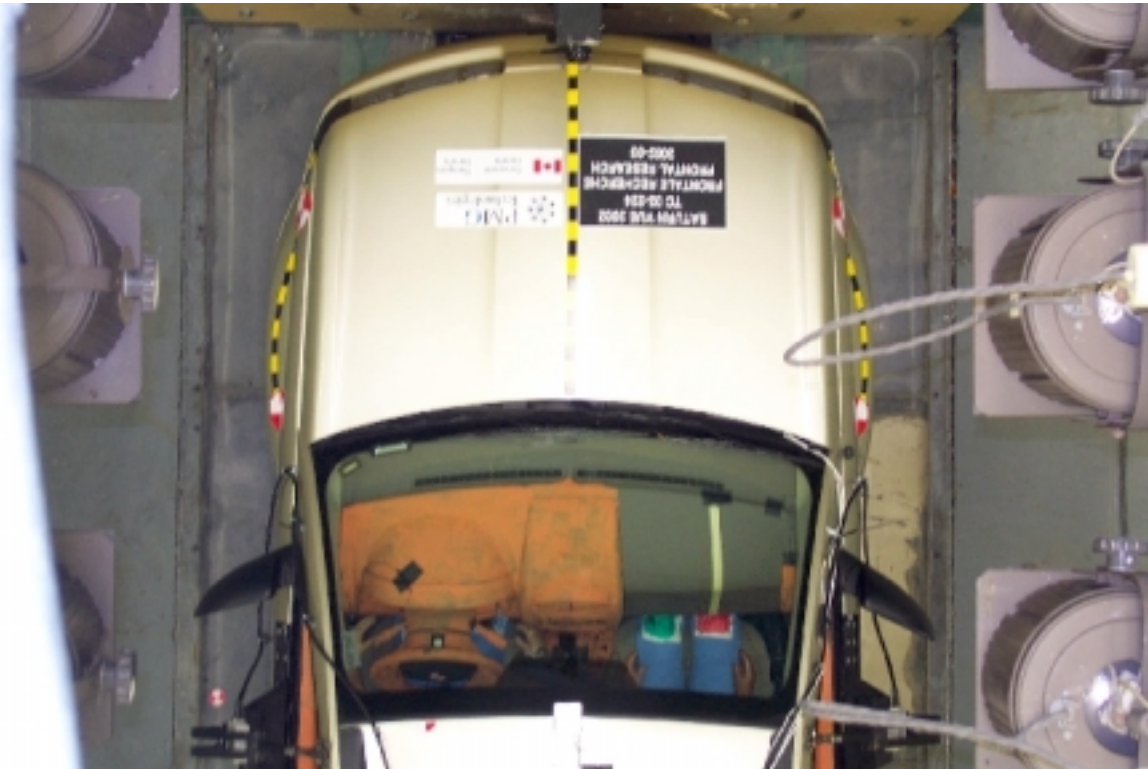
**15. Vue de plan du devant du véhicule d'essai, avant essai.
Over view of the front part of the test vehicle, pre-test.**

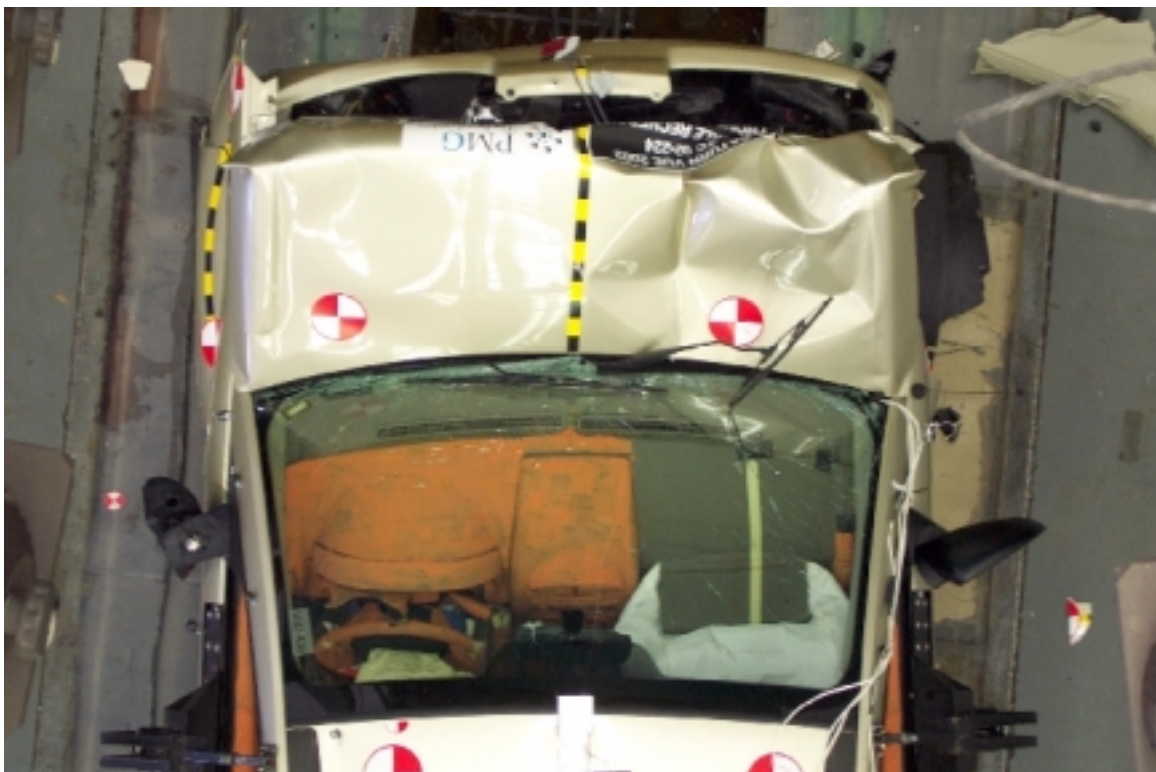
**16. Vue de plan du devant du véhicule d'essai, après essai.
Over view of the front part of the test vehicle, post-test.**

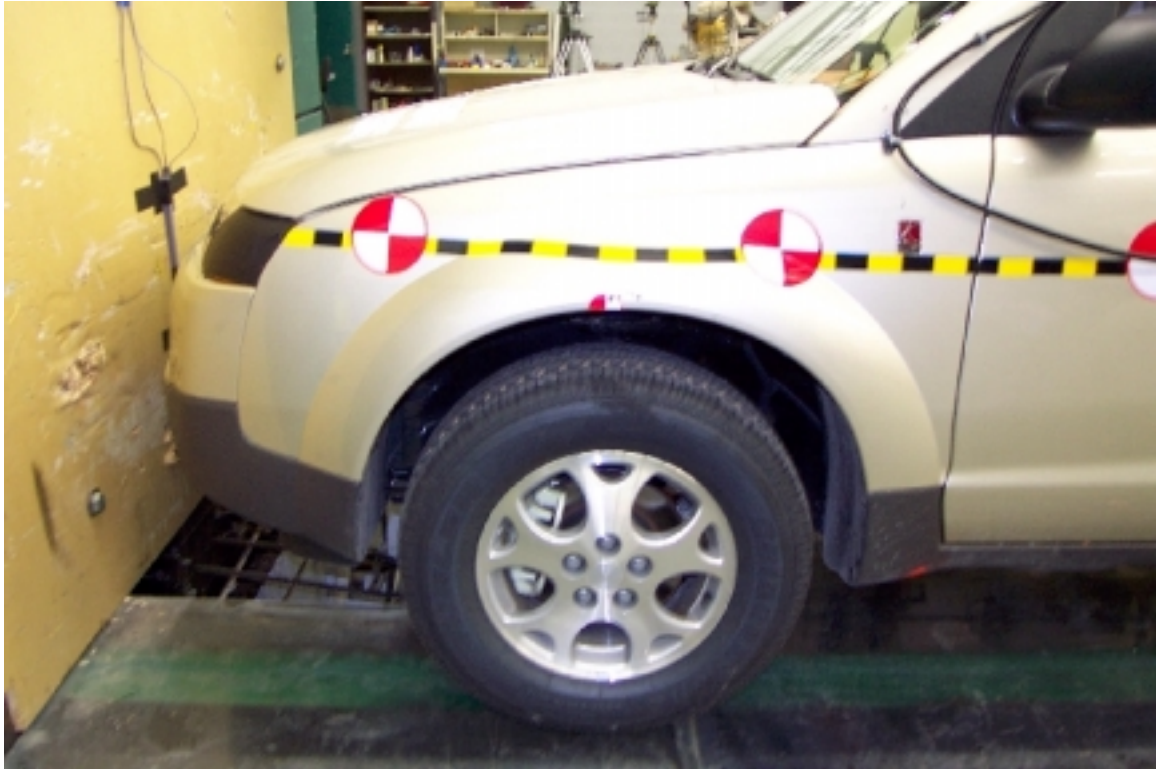
**17. Vue côté gauche de l'avant du véhicule d'essai, avant essai.
Left side view of front of test vehicle, pre-test.**

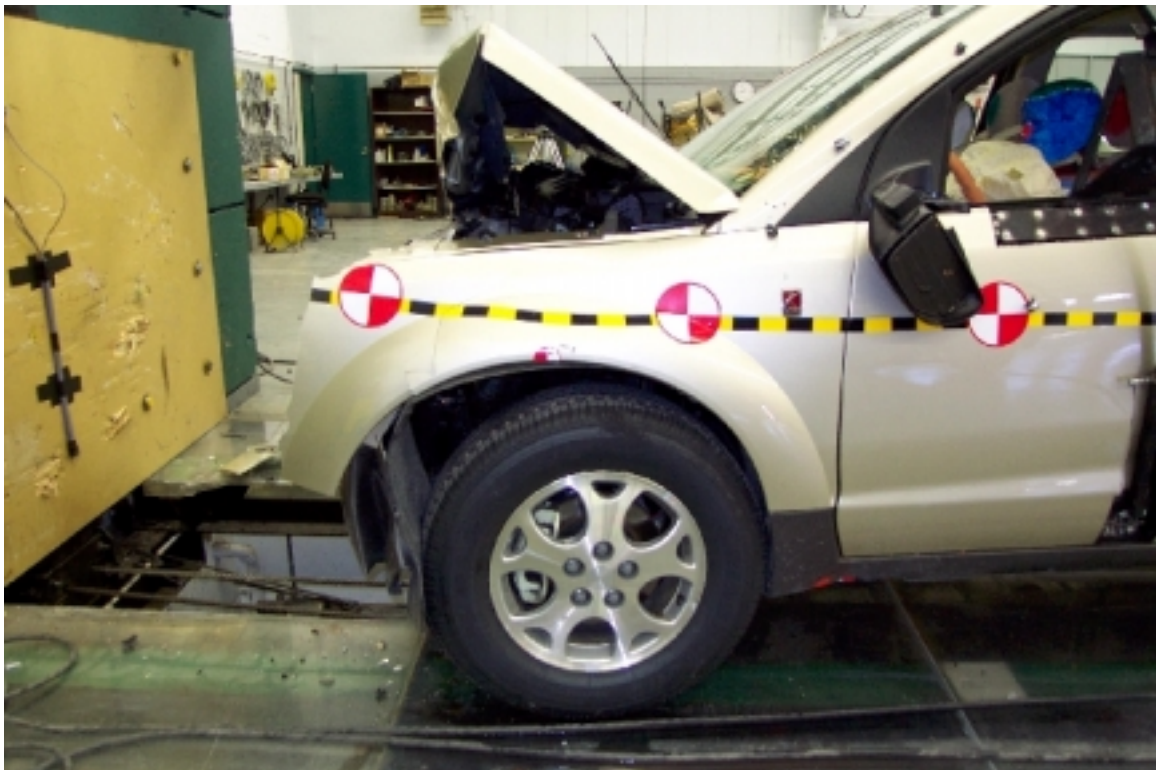
**18. Vue côté gauche de l'avant du véhicule d'essai, après essai.
Left side view of front of test vehicle, post-test.**

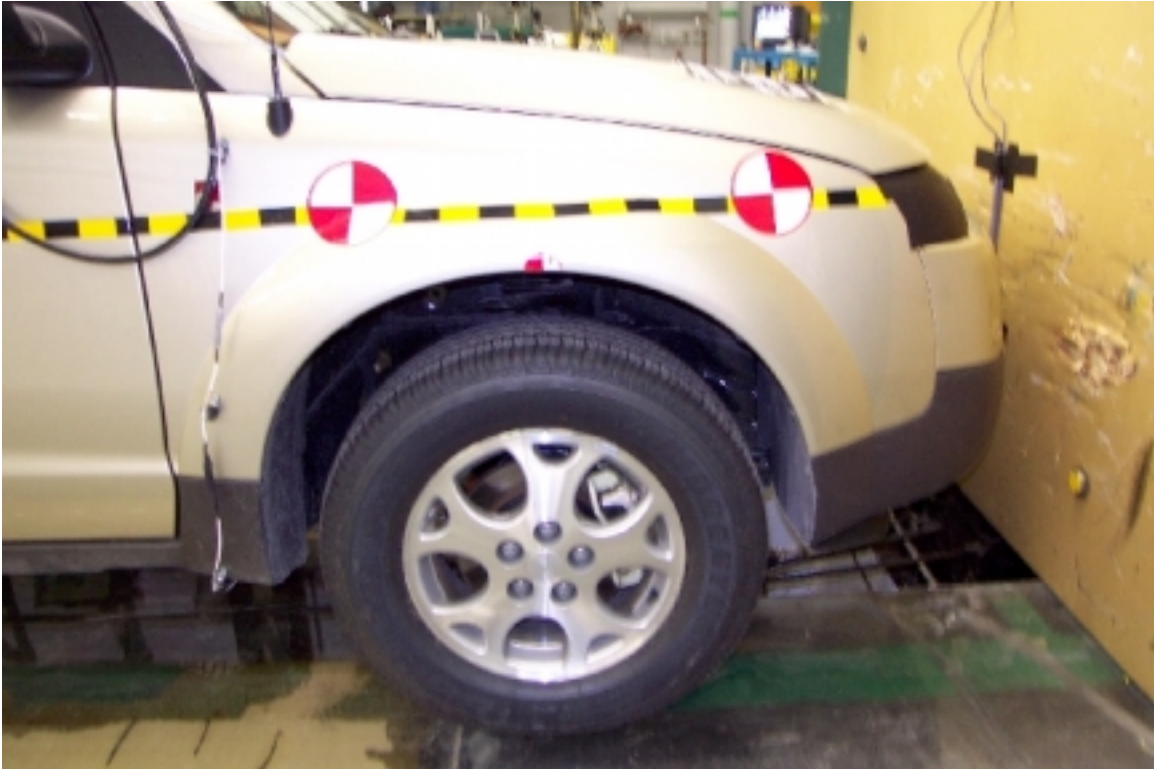
**19. Vue côté droit de l'avant du véhicule d'essai, avant essai.
Right side view of front of test vehicle, pre-test.**

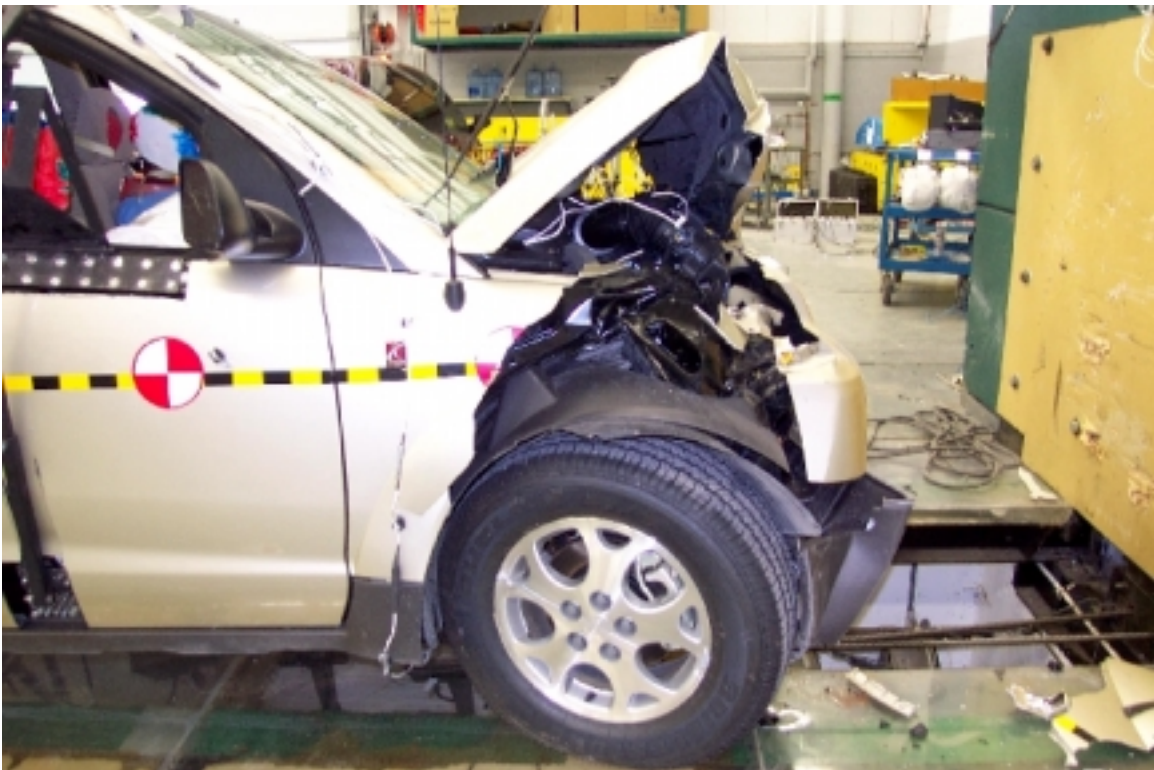
**20. Vue côté droit de l'avant du véhicule d'essai, après essai.
Right side view of front of test vehicle, post-test.**

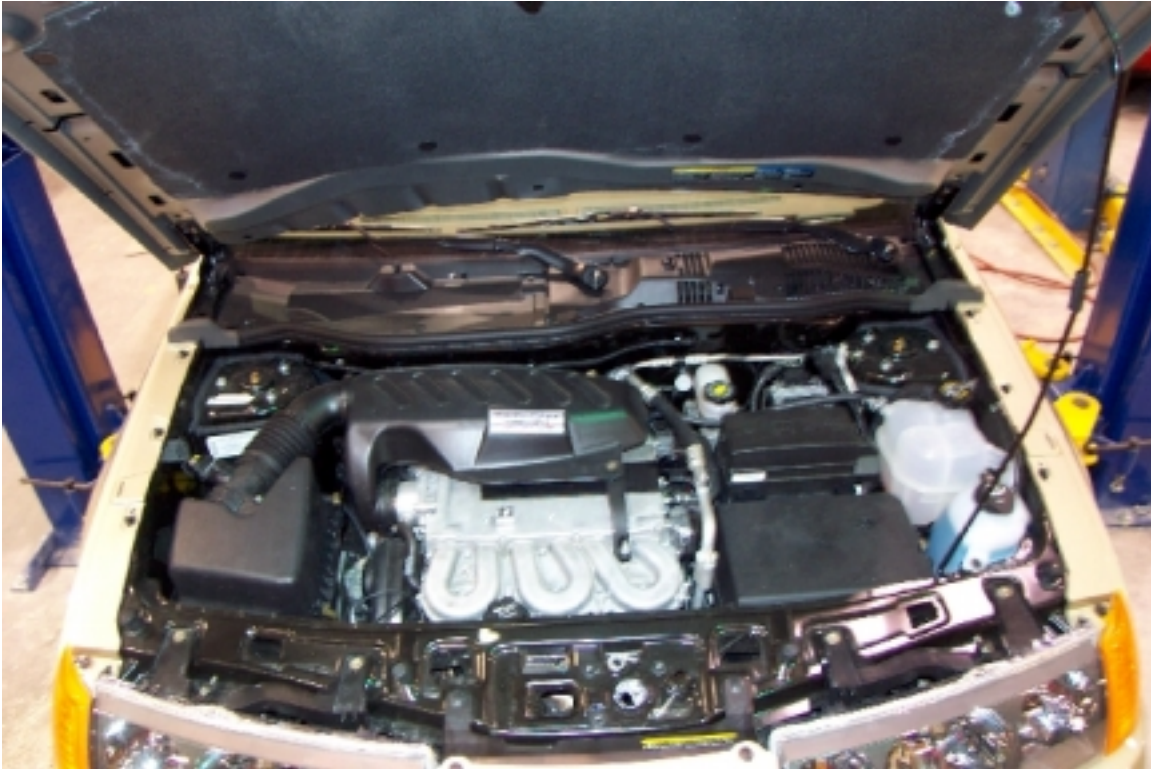
**21. Vue du compartiment moteur du véhicule d'essai, avant essai.
Engine compartment view of the vehicle, pre-test.**

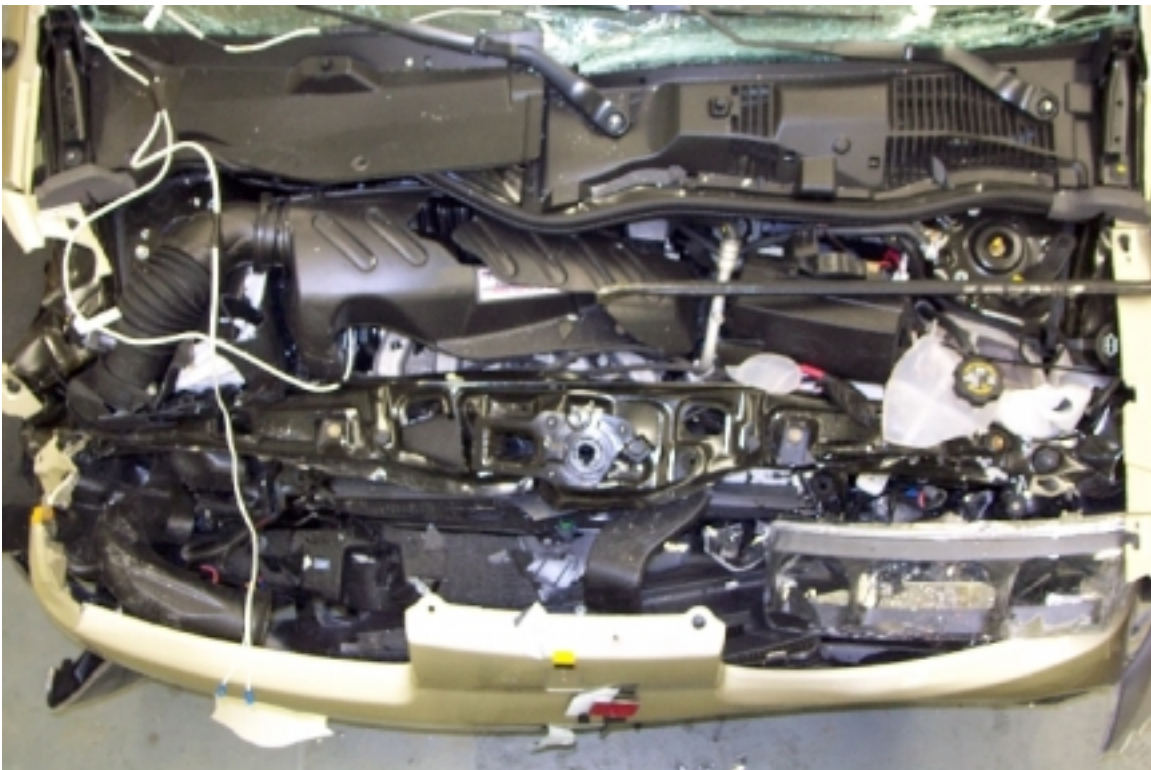
**22. Vue du compartiment moteur du véhicule d'essai, après essai.
Engine compartment view of the vehicle, post-test.**

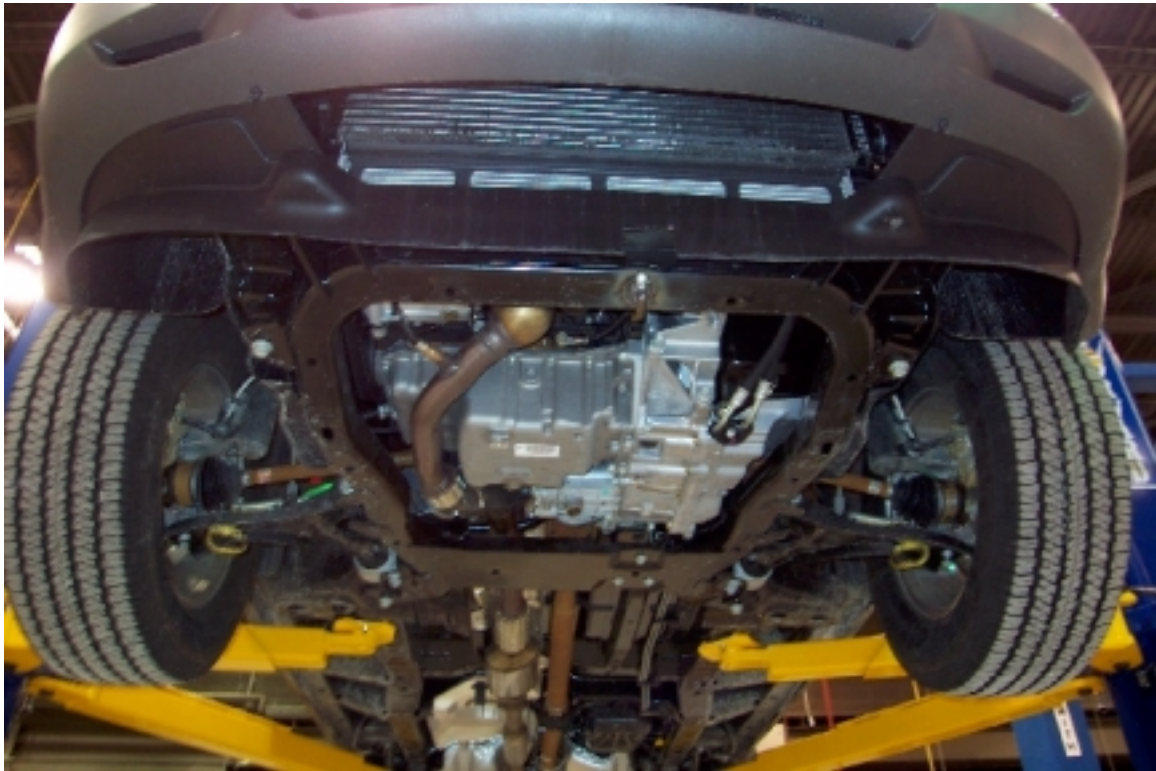
**23. Vue du dessous du compartiment moteur, avant essai.
Under view of the engine compartment , pre-test.**

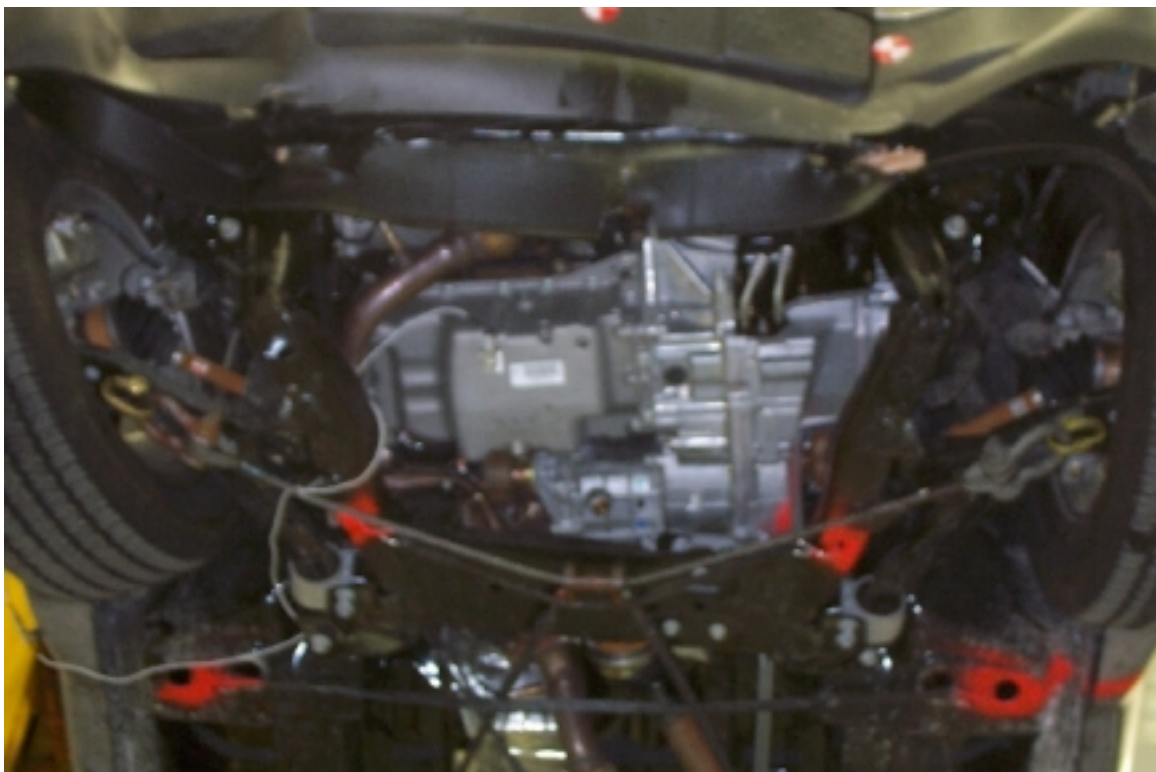
**24. Vue du dessous du compartiment moteur, après essai.
Under view of the engine compartment , post-test.**

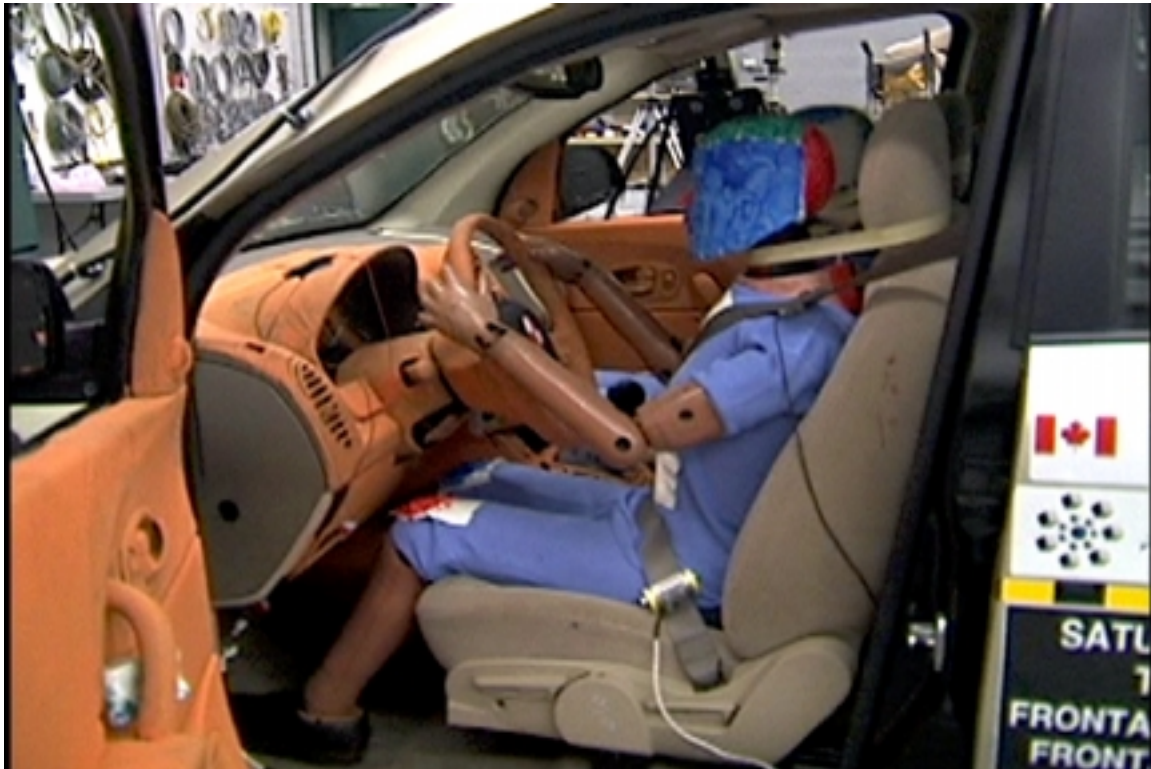
**25. Position du conducteur, avant essai.
Driver's position, pre-test.**

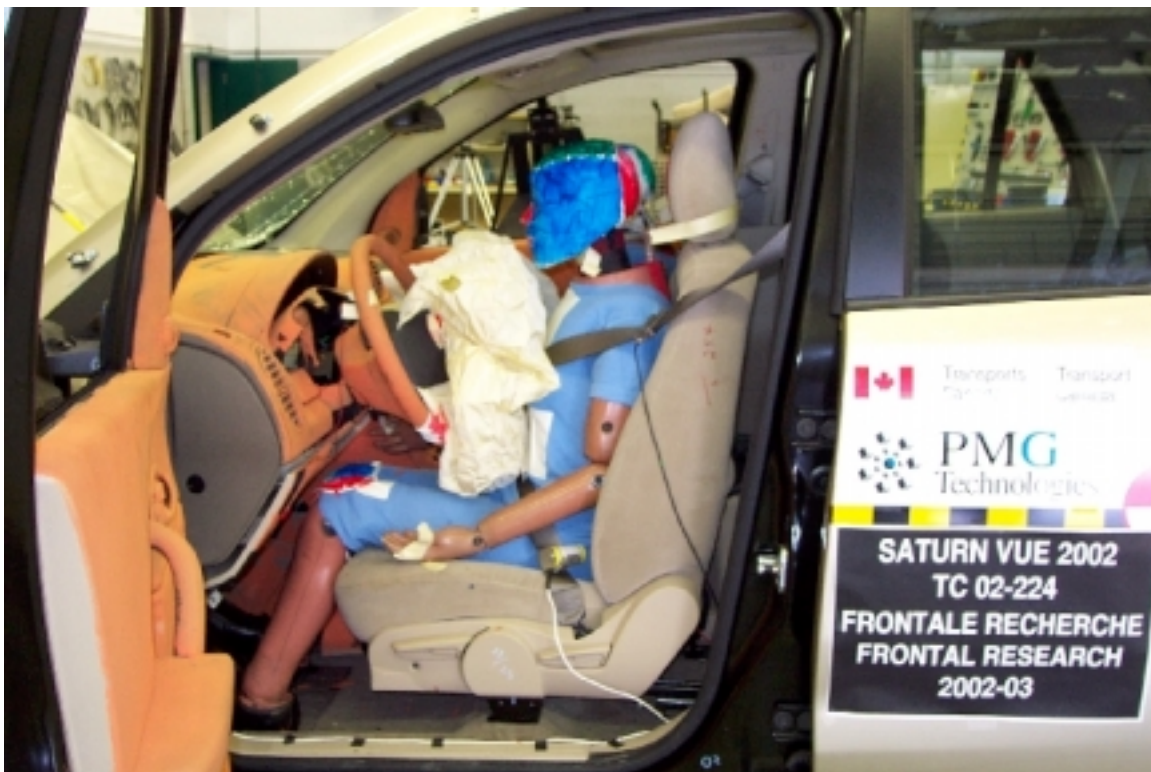
**26. Position du conducteur, après essai.
Driver's position, post-test.**
