APPENDICE / APPENDIX A

**PHOTOGRAPHIES DE L'ESSAI
TEST PHOTOGRAPHS**

Date de collision Crash date	2002-03-28	Véhicule Vehicle	SATURN VUE 2002	T.C. N° T.C.No	02-224
---------------------------------	-------------------	---------------------	------------------------	-------------------	---------------

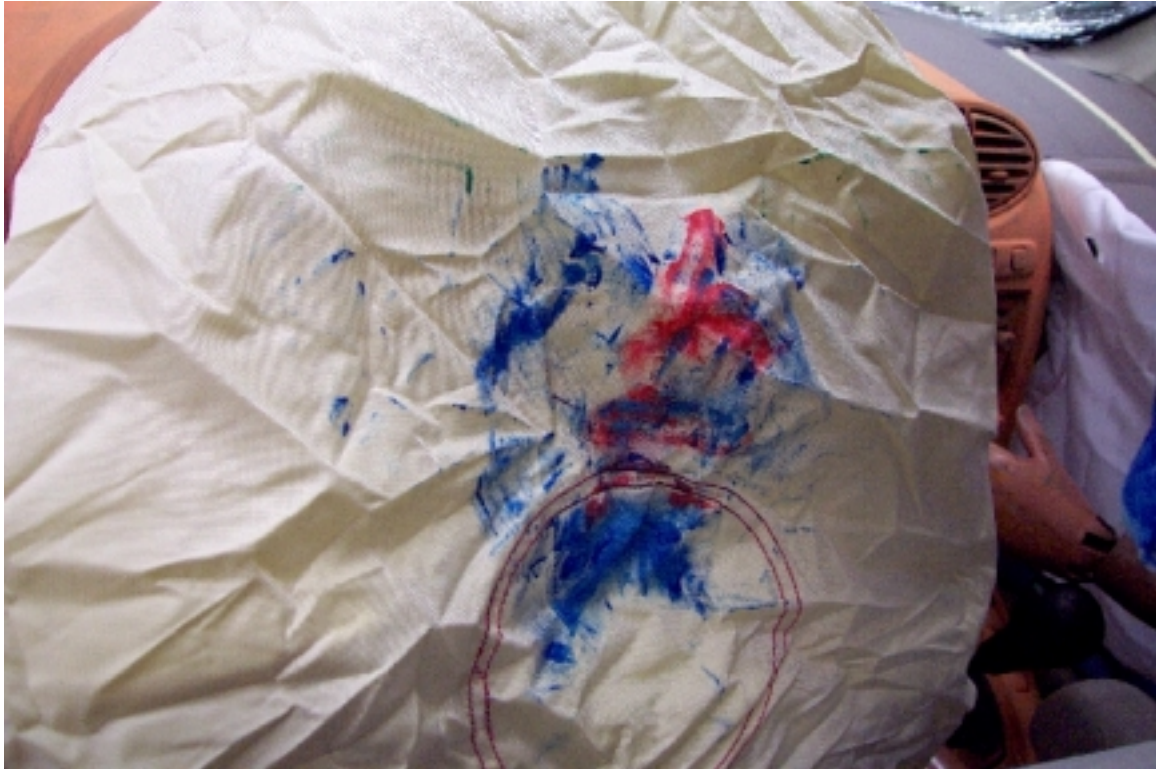
**27. Point de contact de tête du conducteur, après essai.
Driver's head contact point, post-test.**

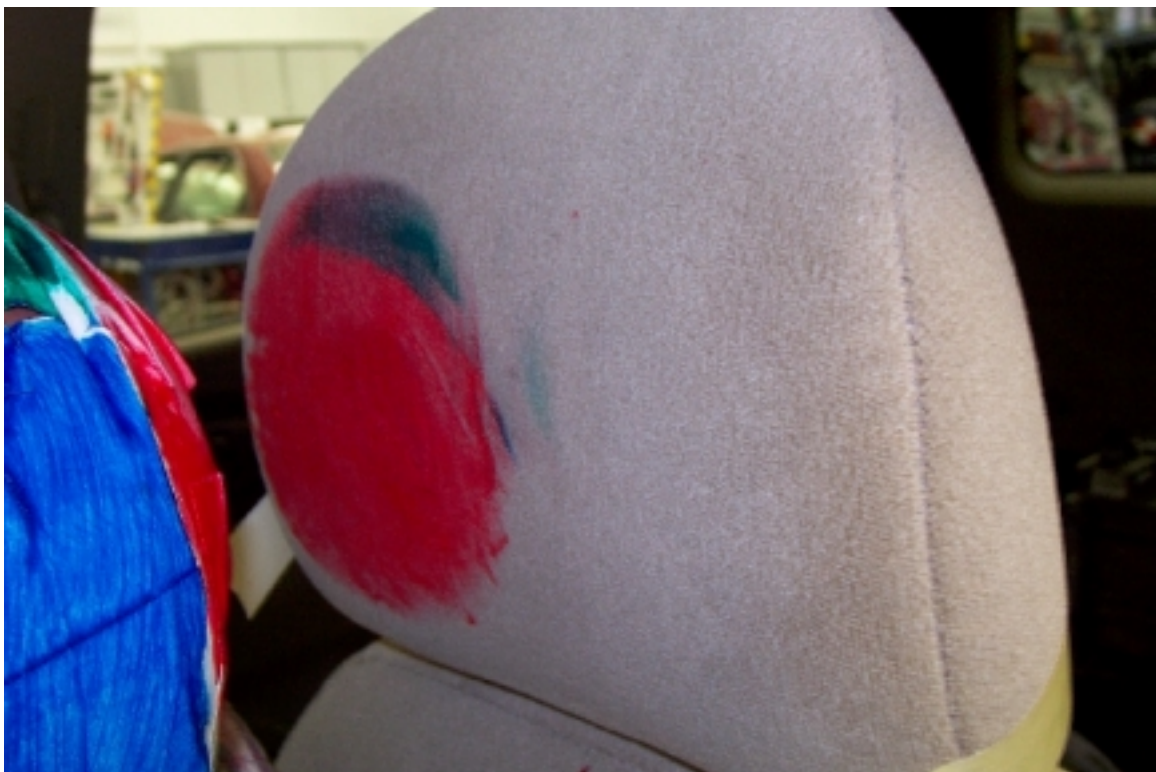
**28. Point de contact de tête du conducteur, après essai.
Driver's head contact point, post-test.**

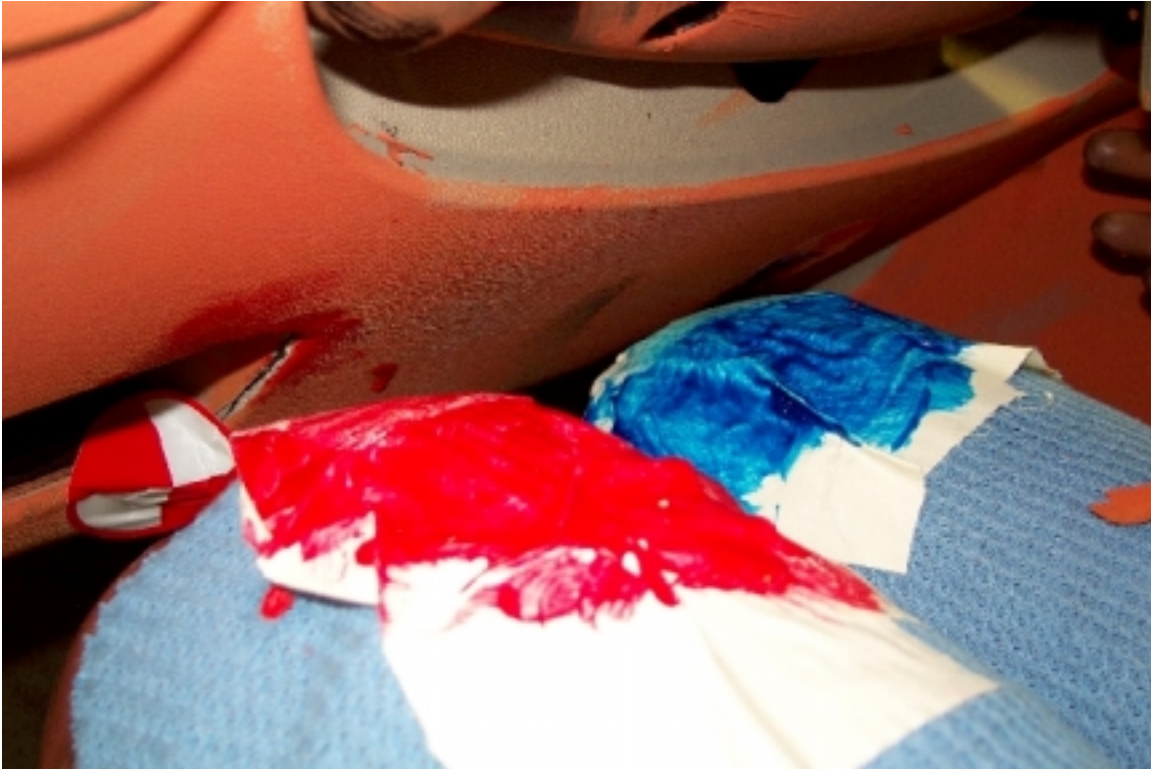
**29. Point de contact des genoux du conducteur, après essai.
Driver's knees contact point, post-test.**

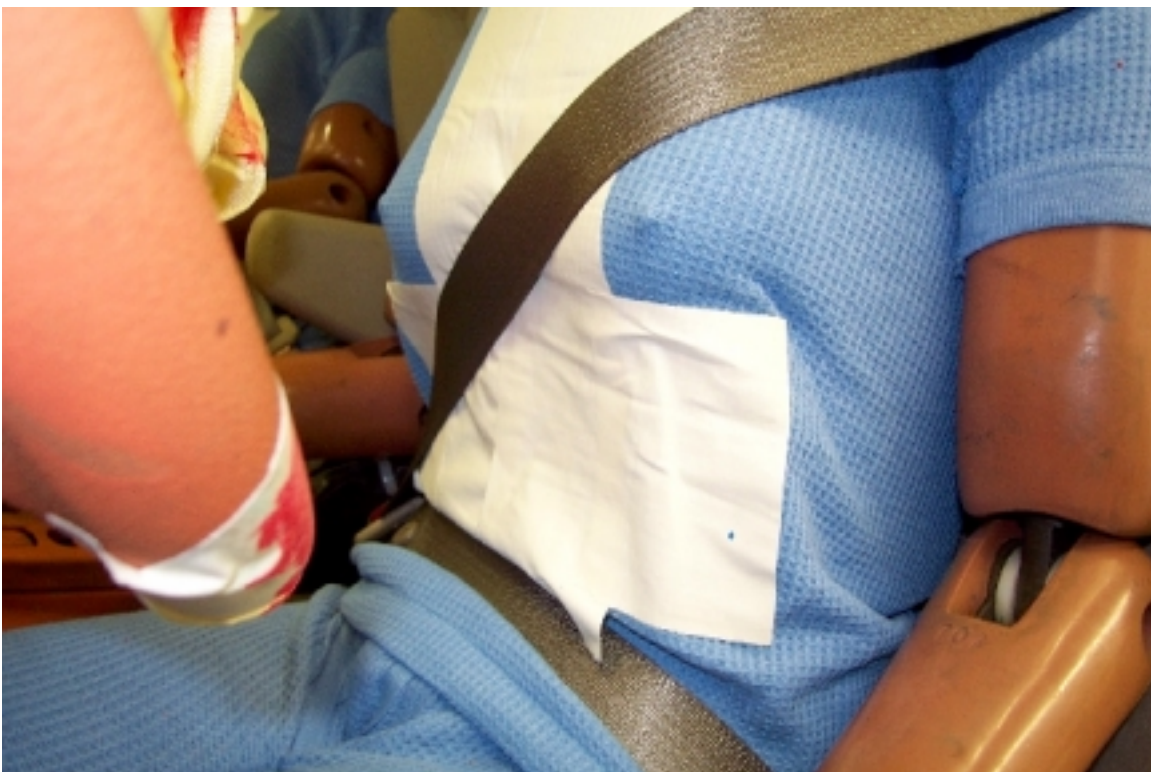
**30. Contact du volant sur l'abdomen du conducteur, après essai.
Steering wheel's contact point with driver's abdomen.**

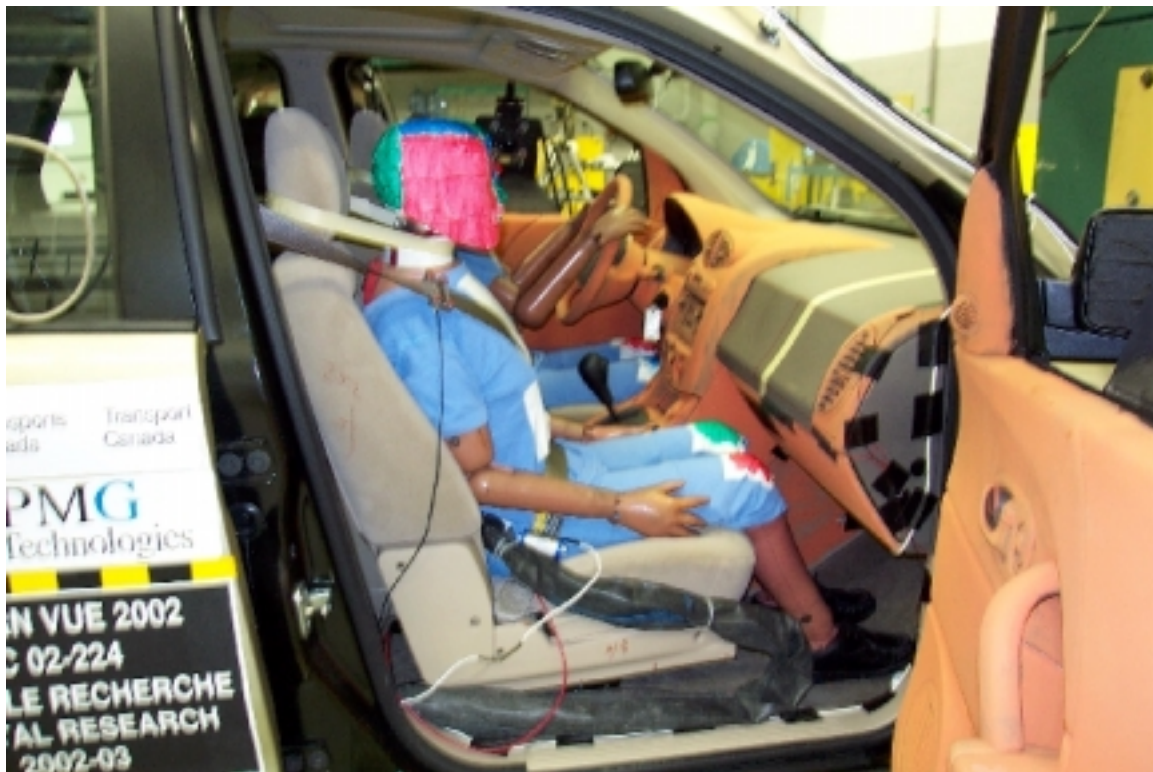
**31. Position du passager, avant essai.
Passenger's position, pre-test.**

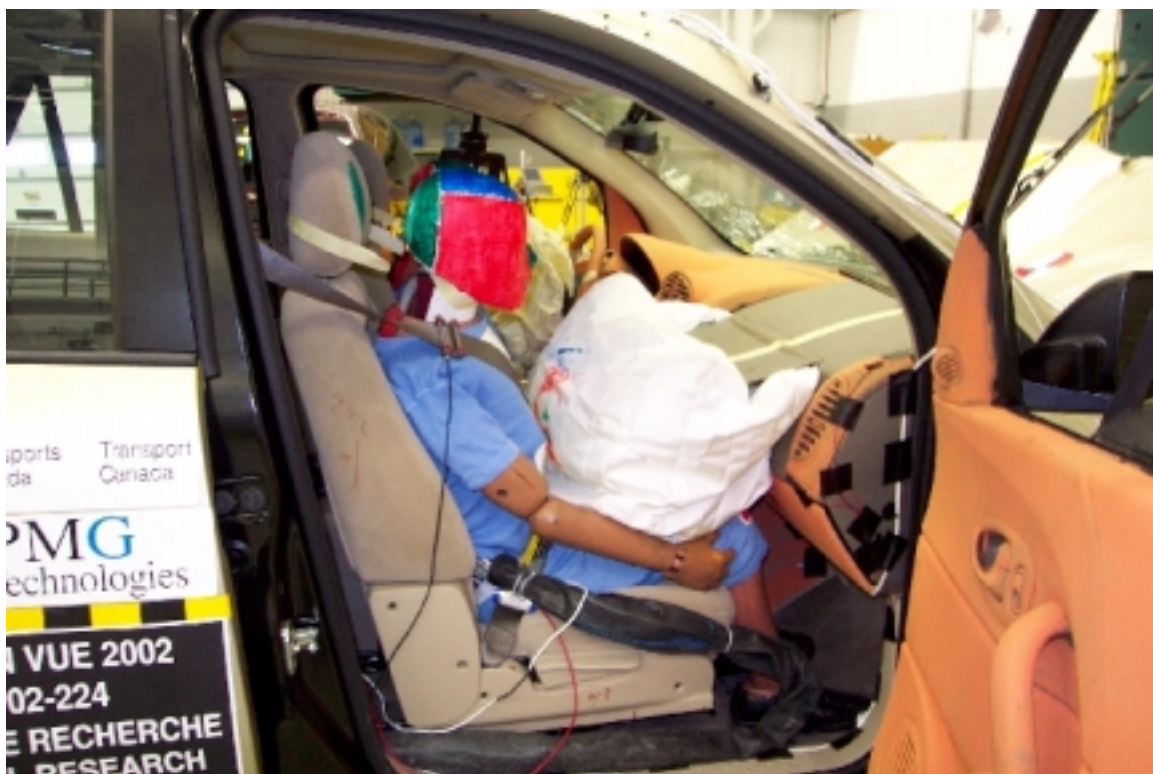
**32. Position du passager, après essai.
Passenger's position, post-test.**

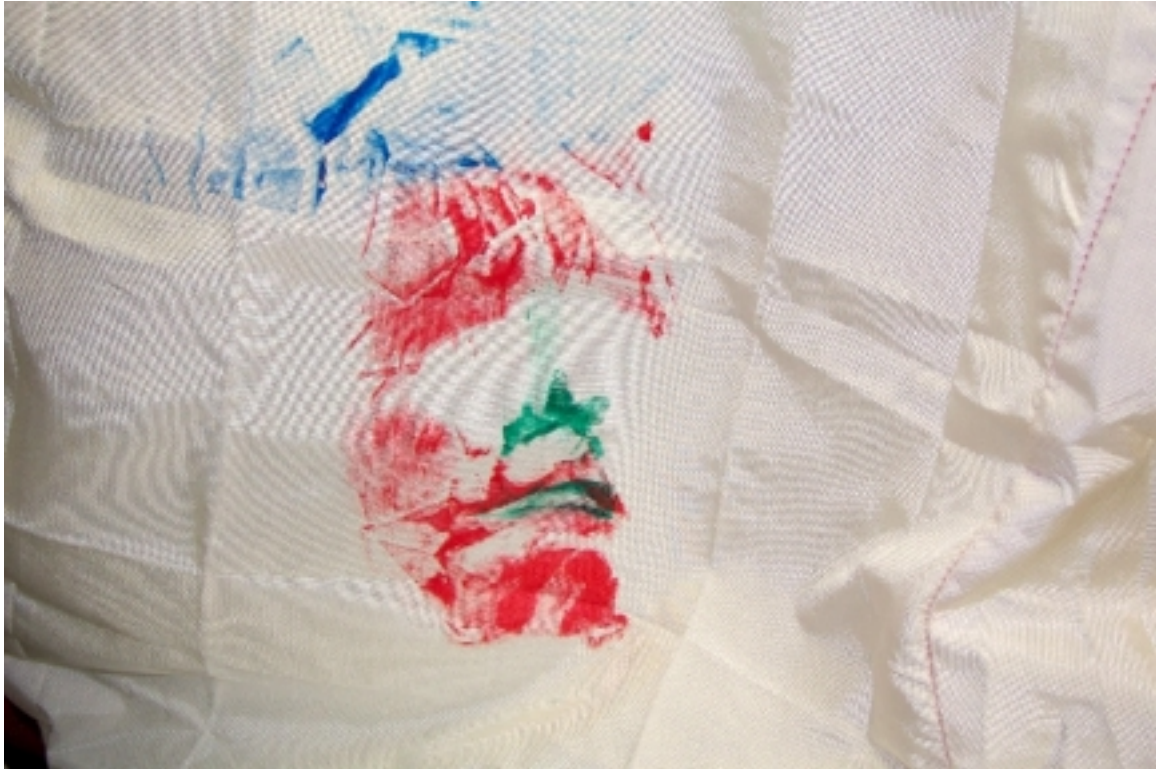
**33. Point de contact de tête du passager, après essai.
Passenger's head contact point, post-test.**

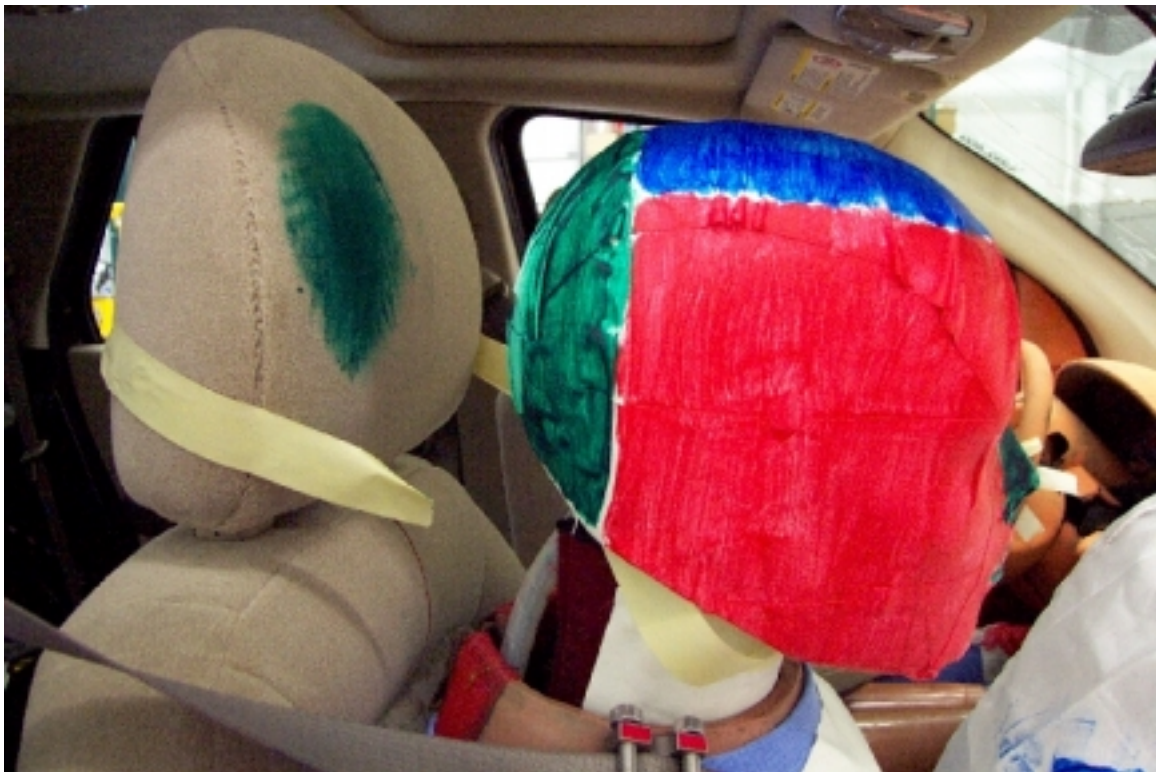
**34. Point de contact de tête du passager, après essai.
Passenger's head contact point, post-test.**

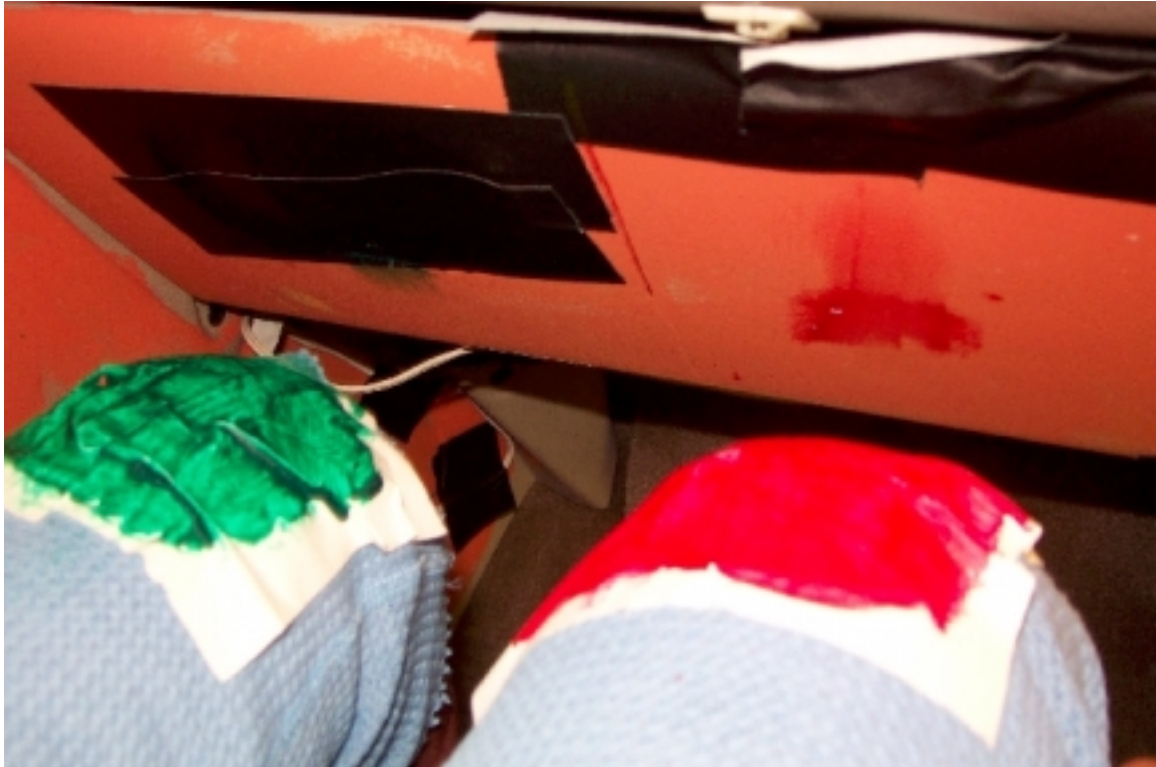
**35. Point de contact des genoux du passager, après essai.
Passenger's knees contact point, post-test.**

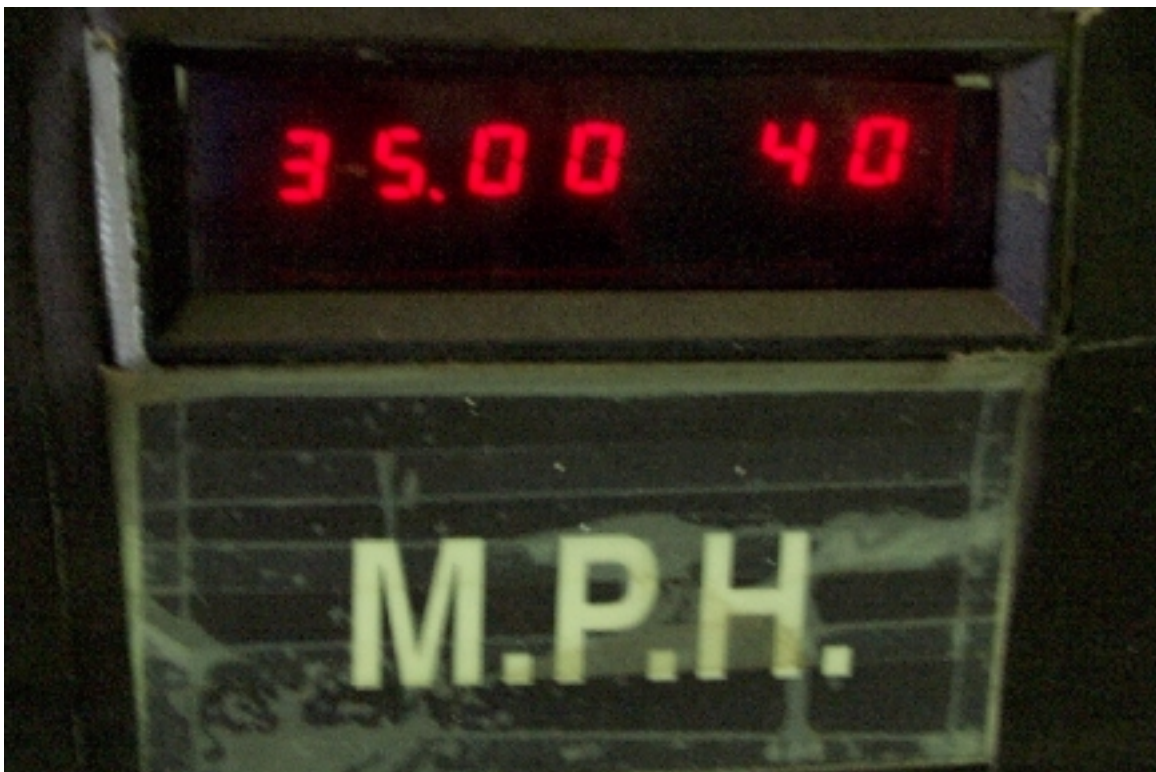
**36. Affichage du lecteur de vitesse.
Speed trap reading.**
