**APPENDICE / APPENDIX A**

**PHOTOGRAPHIES DE L'ESSAI  
TEST PHOTOGRAPHS**

| Date de collision / Crash date | Véhicule Cible / Target vehicle | N° T.C. / T.C. N° | Véhicule Bêlier / Bullet vehicle | N° T.C. / T.C. N° |
|---|---|---|---|---|
| 2001-07-10 | MERCEDES E-320 2001 | 01-214 | FORD EXPLORER 2000 | 00-214(3) |

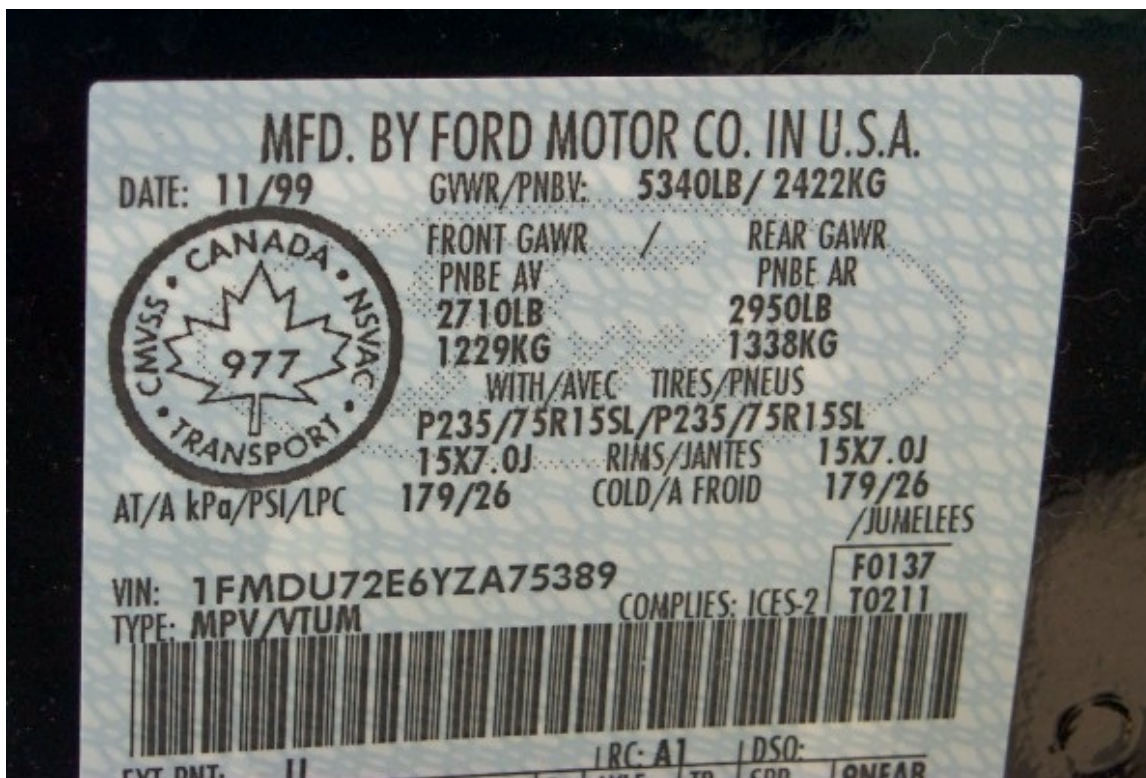
1. Étiquette de déclaration de conformité du véhicule béliier.  
Statement of compliance label of bullet vehicle.

Identique à la photo 1.  
Same as picture 1.

2. Étiquette d'information des pneus du véhicule béliier.  
Tire information label of bullet vehicle.

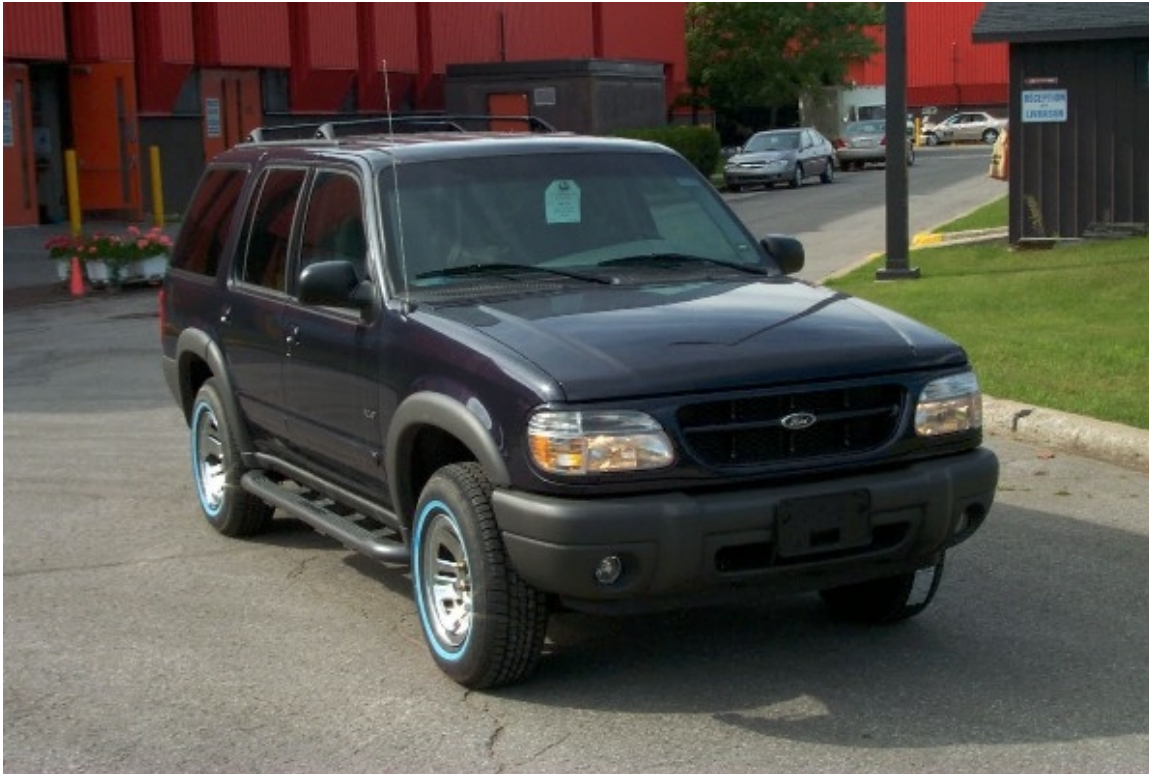
3. Vue  $\frac{3}{4}$  avant du véhicule bêlier.  
 $\frac{3}{4}$  front view of bullet vehicle.

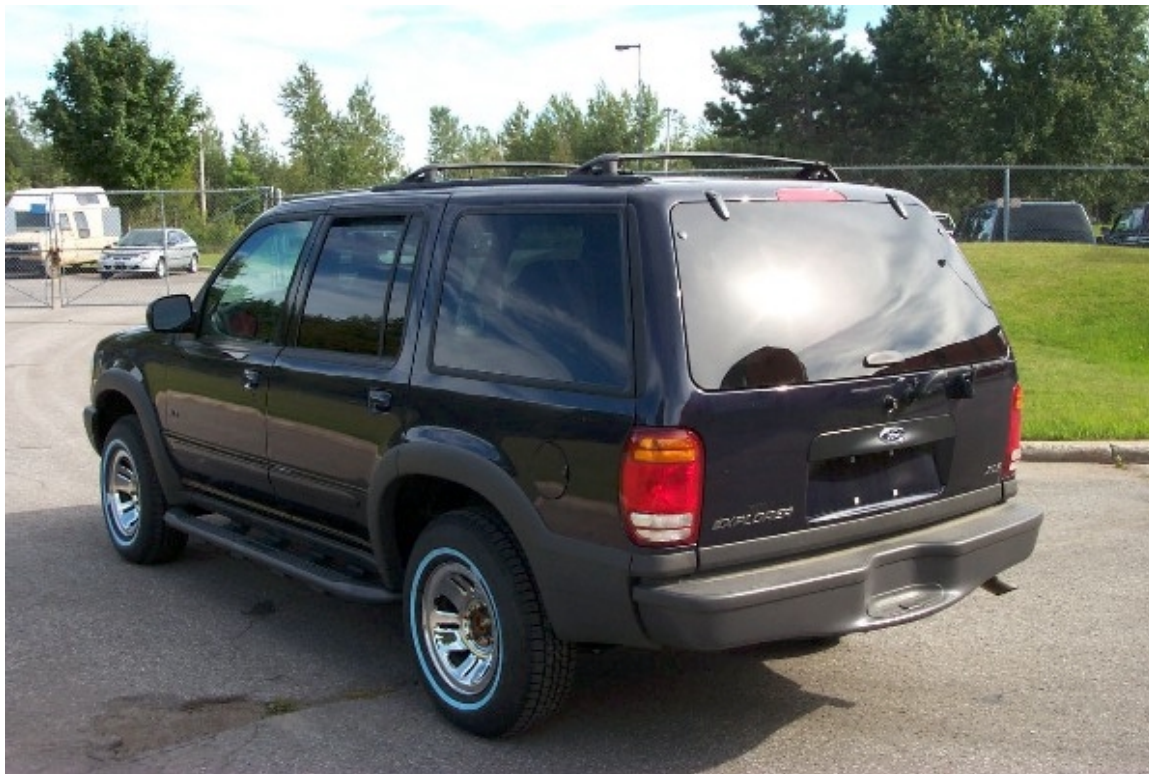
4. Vue  $\frac{3}{4}$  arrière du véhicule bêlier.  
 $\frac{3}{4}$  rear view of bullet vehicle.

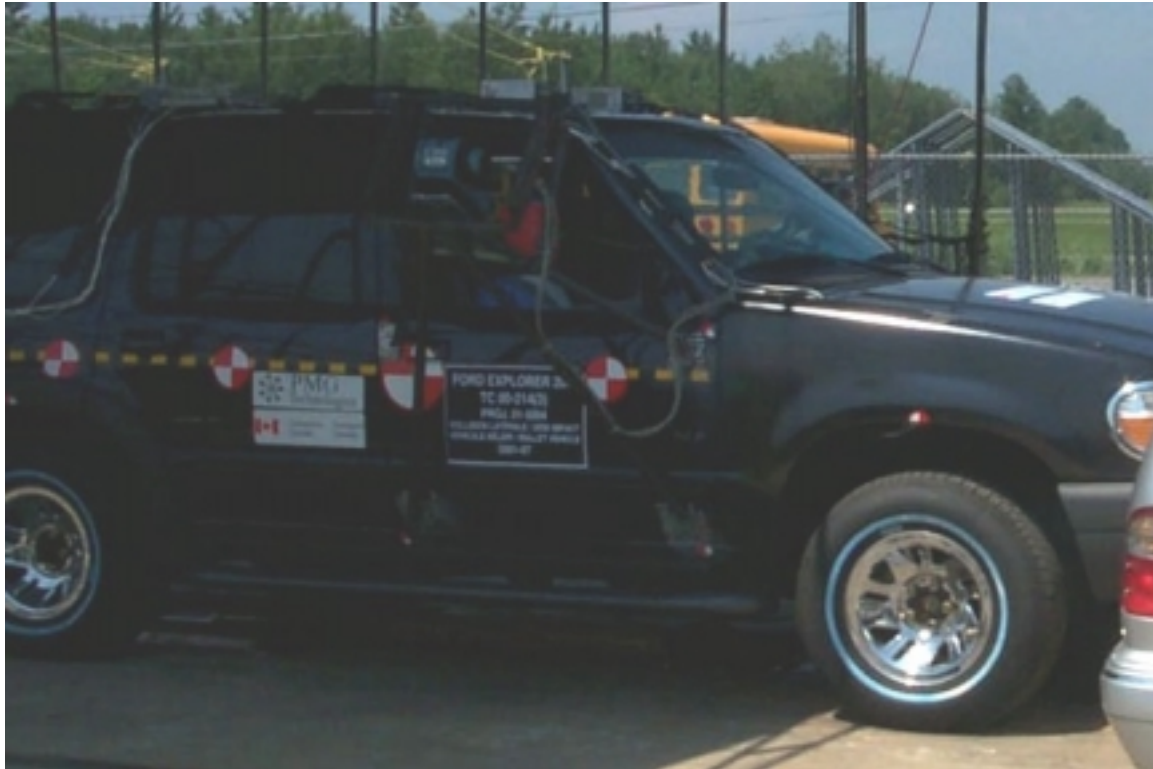
5. Vue générale côté droit du véhicule bélière, avant essai.  
General right side view of bullet vehicle, pre-test.

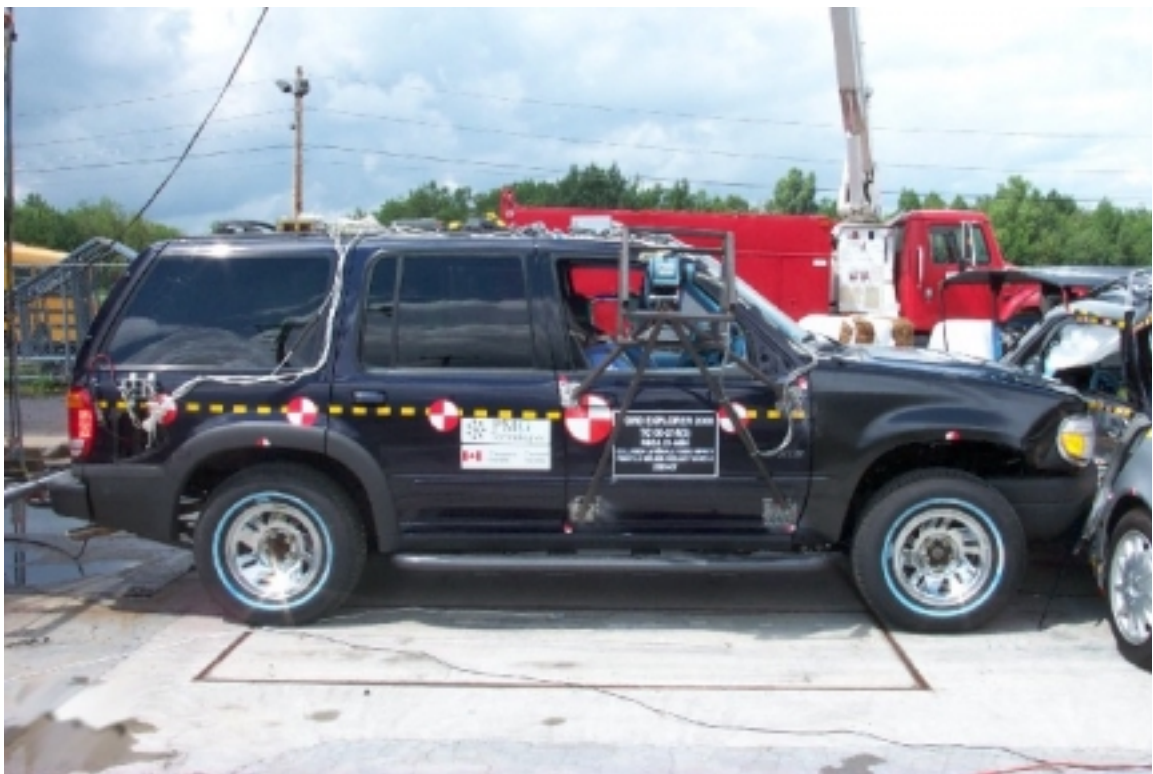
6. Vue générale côté droit du véhicule bélière, après essai.  
General right side view of bullet vehicle, post-test.

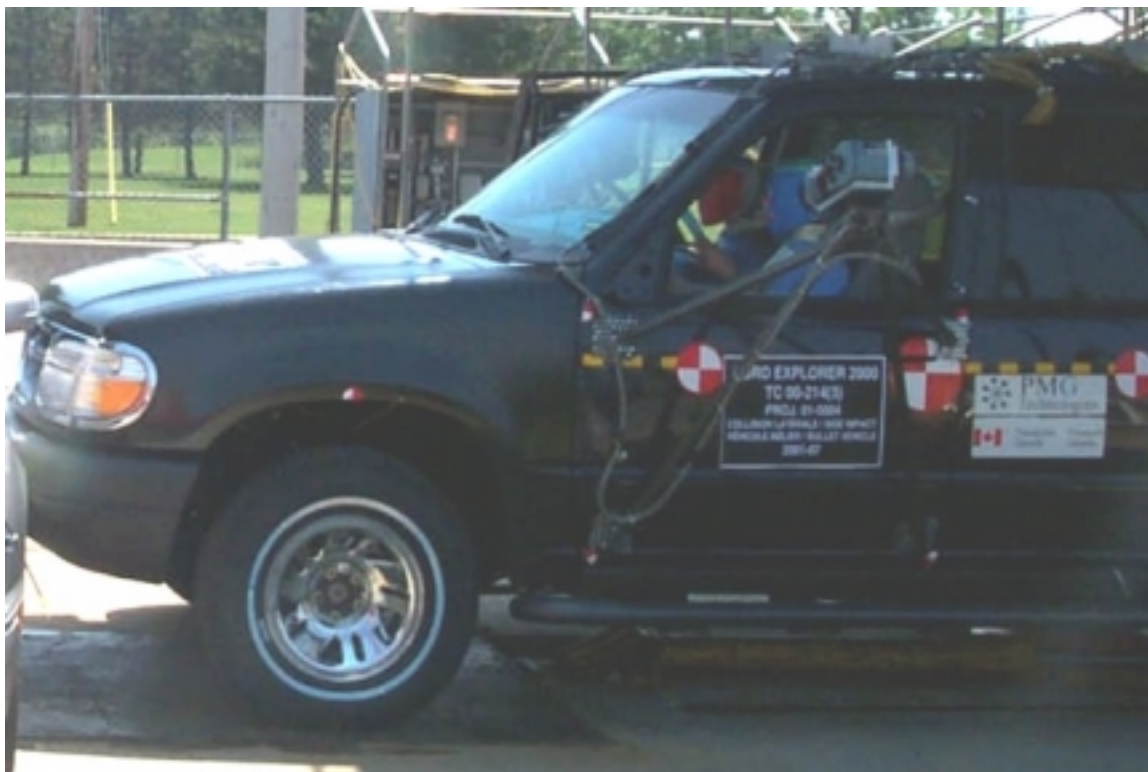
7. Vue générale côté gauche du véhicule bélière, avant essai.  
General left side view of bullet vehicle, pre-test.

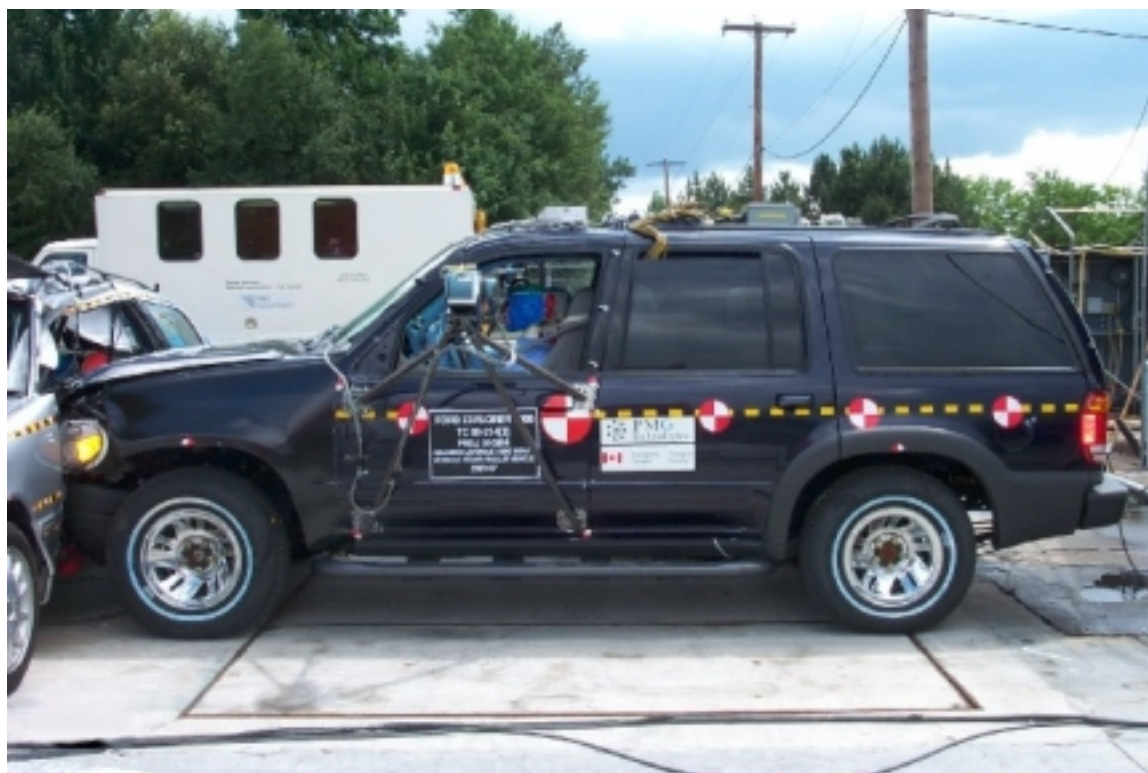
8. Vue générale côté gauche du véhicule bélière, après essai.  
General left side view of bullet vehicle, post-test

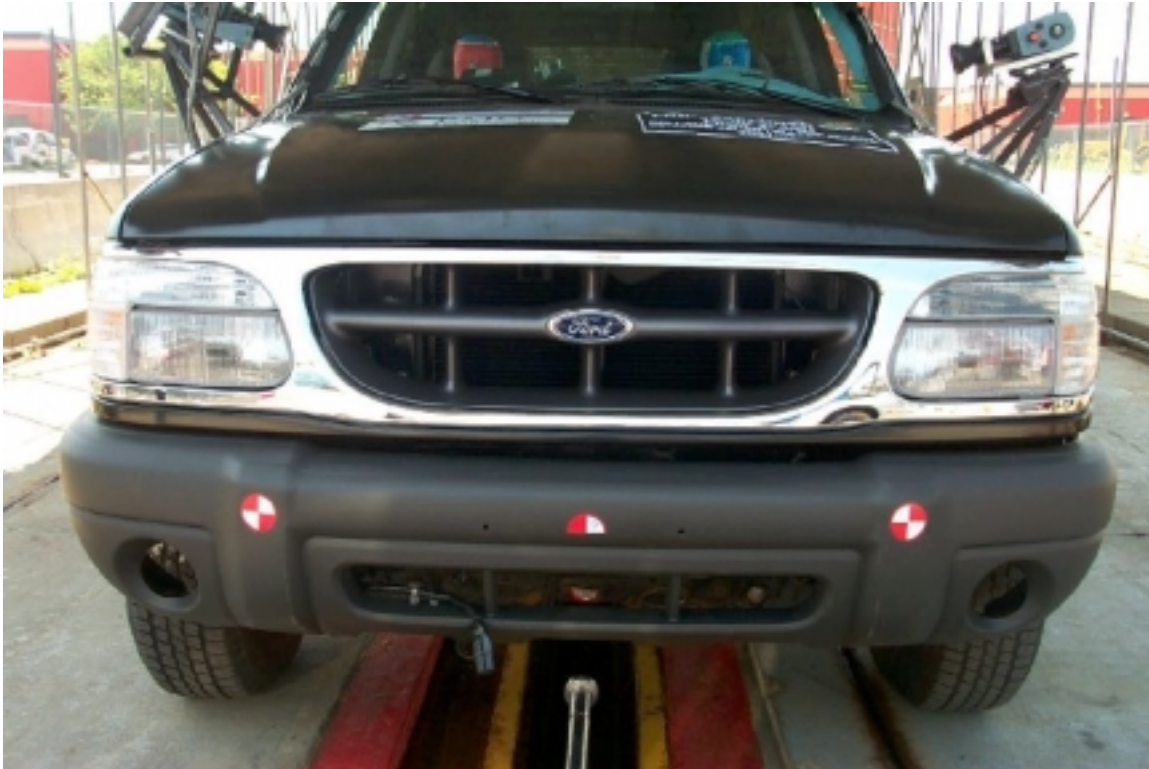
9. Vue générale avant du véhicule bélière, avant essai.  
General front view of bullet vehicle, pre-test.

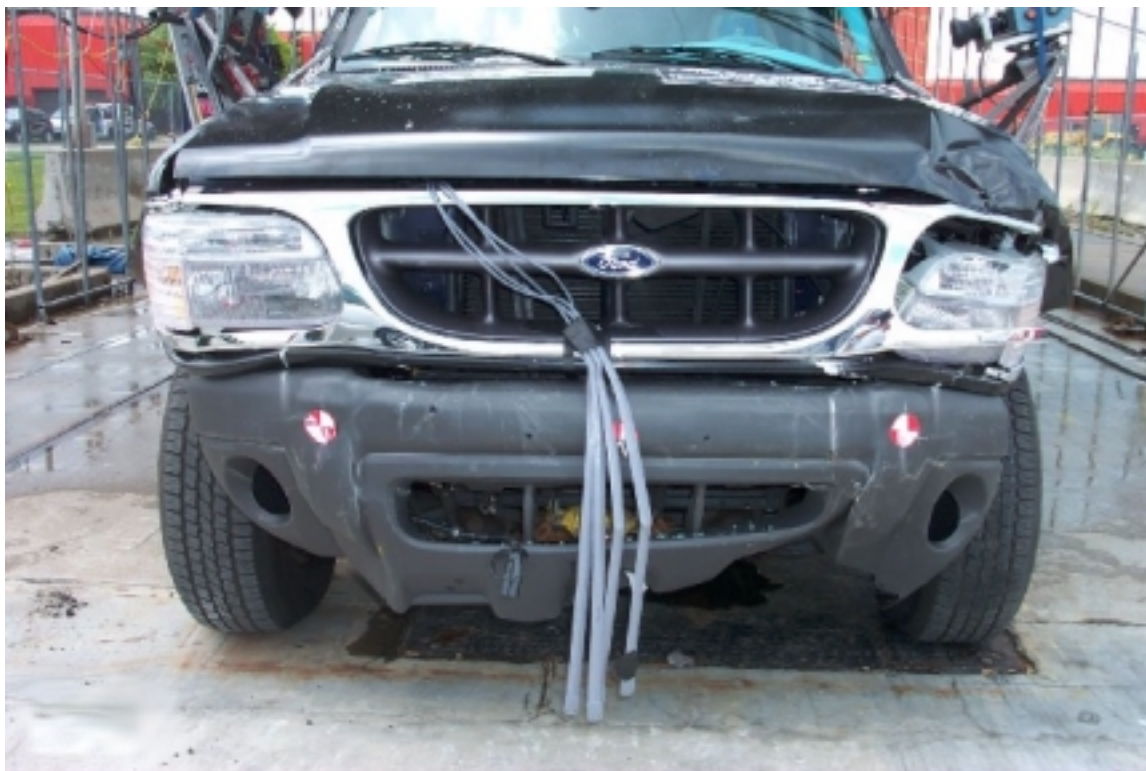
10. Vue générale avant du véhicule bélière, après essai.  
General front view of bullet vehicle, post-test.

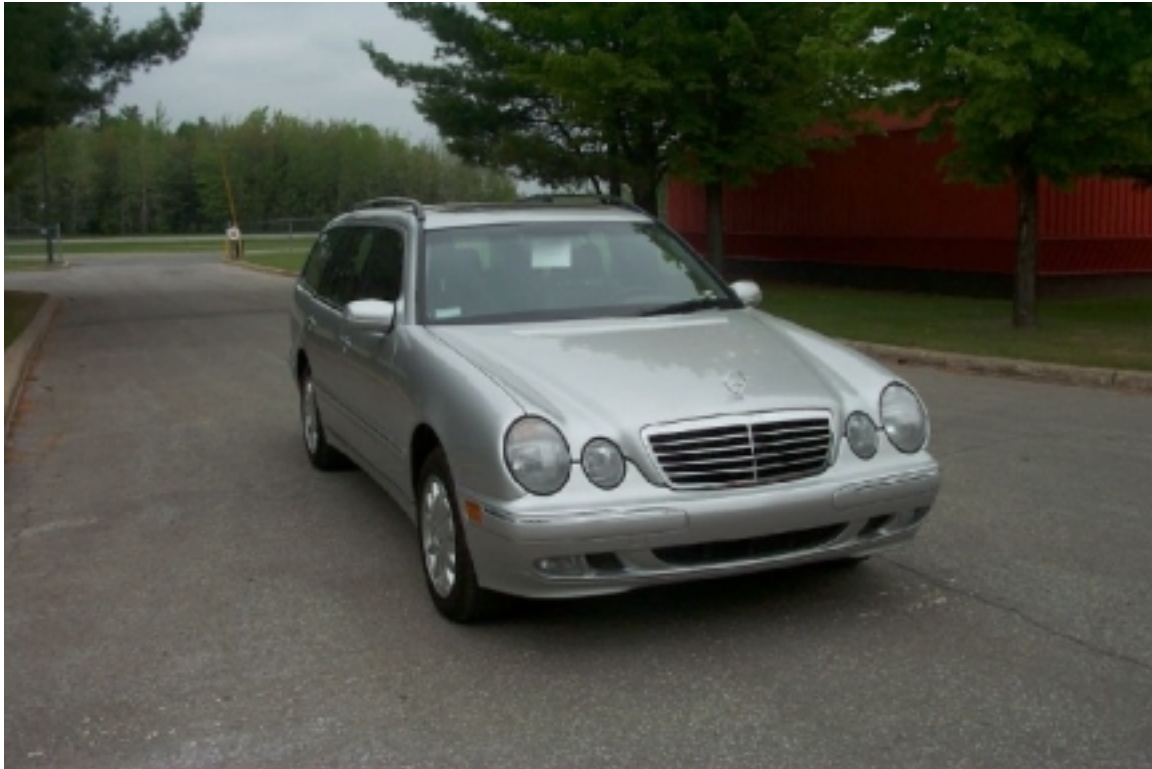
13. Vue  $\frac{3}{4}$  avant du véhicule cible.  
 $\frac{3}{4}$  front view of target vehicle.

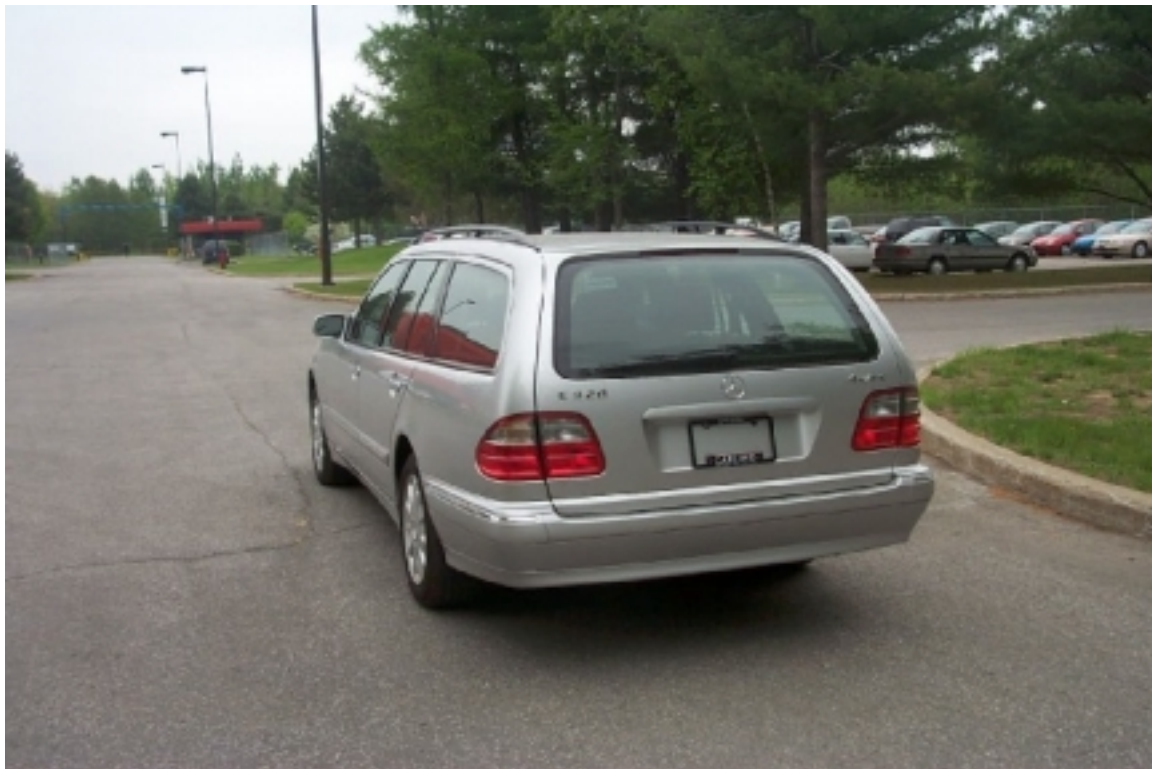
14. Vue  $\frac{3}{4}$  arrière du véhicule cible.  
 $\frac{3}{4}$  rear view of target vehicle.

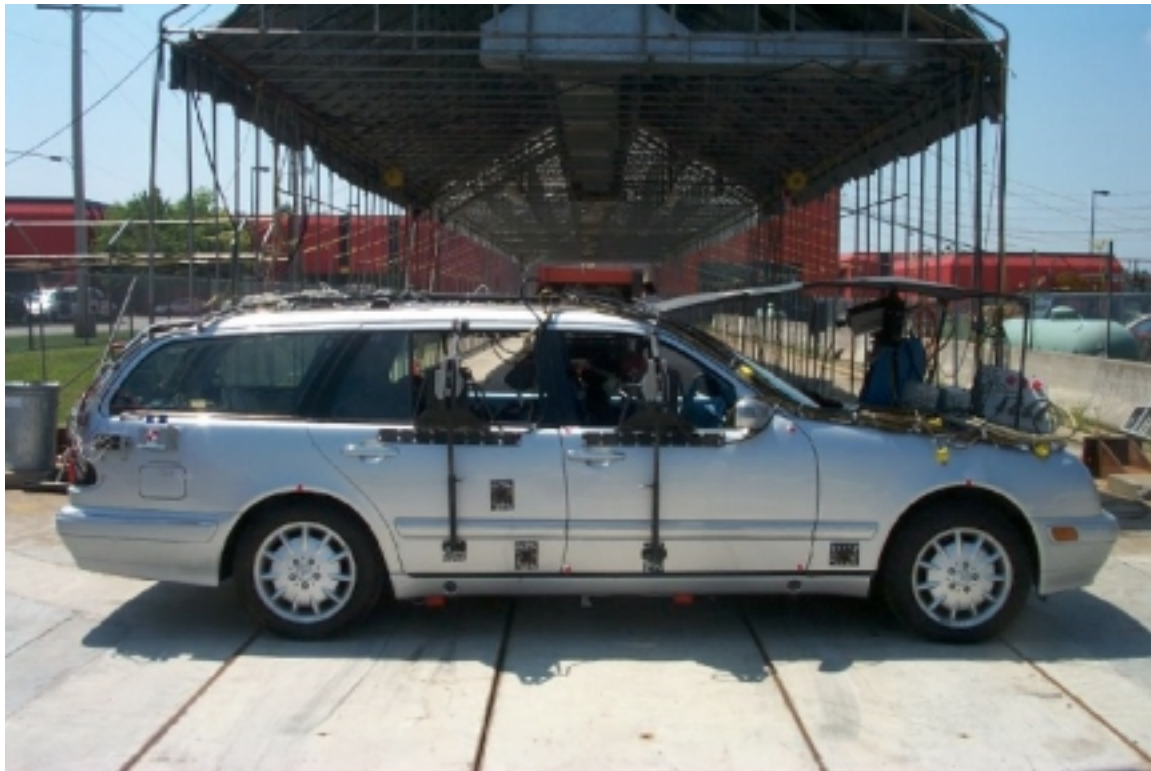
15. Vue générale côté droit du véhicule cible, avant essai.  
General right side view of target vehicle, pre-test.

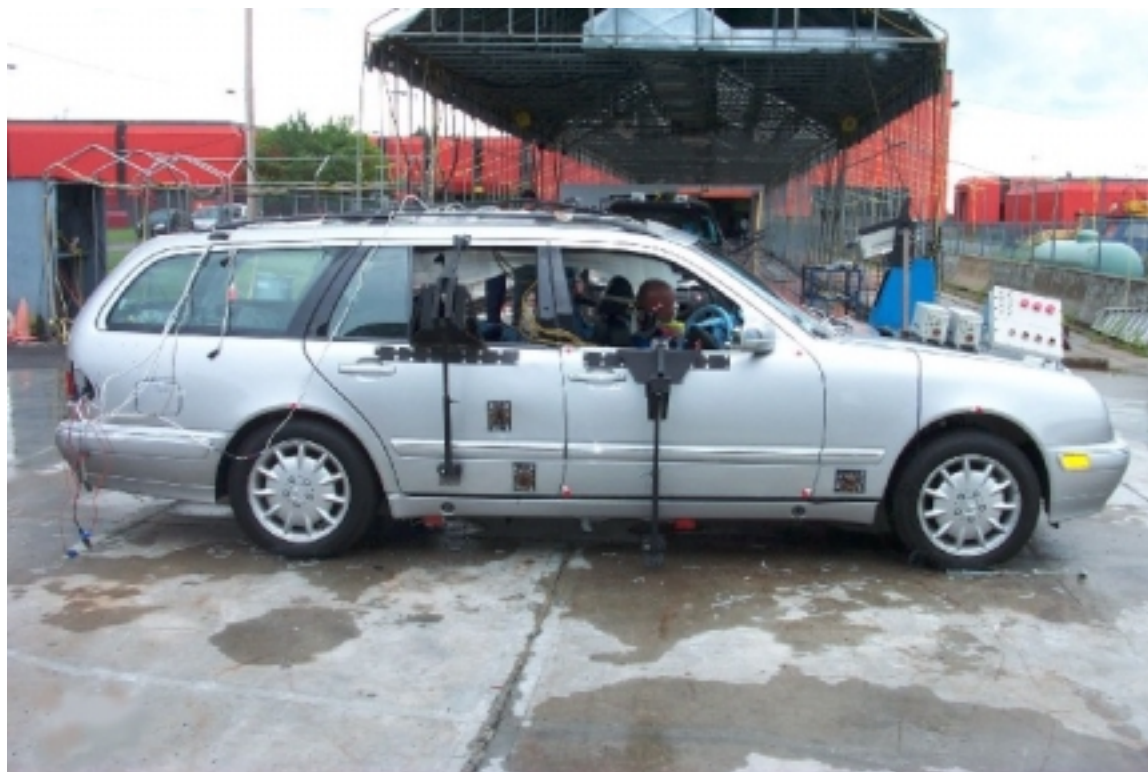
16. Vue générale côté droit du véhicule cible, après essai.  
General right side view of target vehicle, post-test.

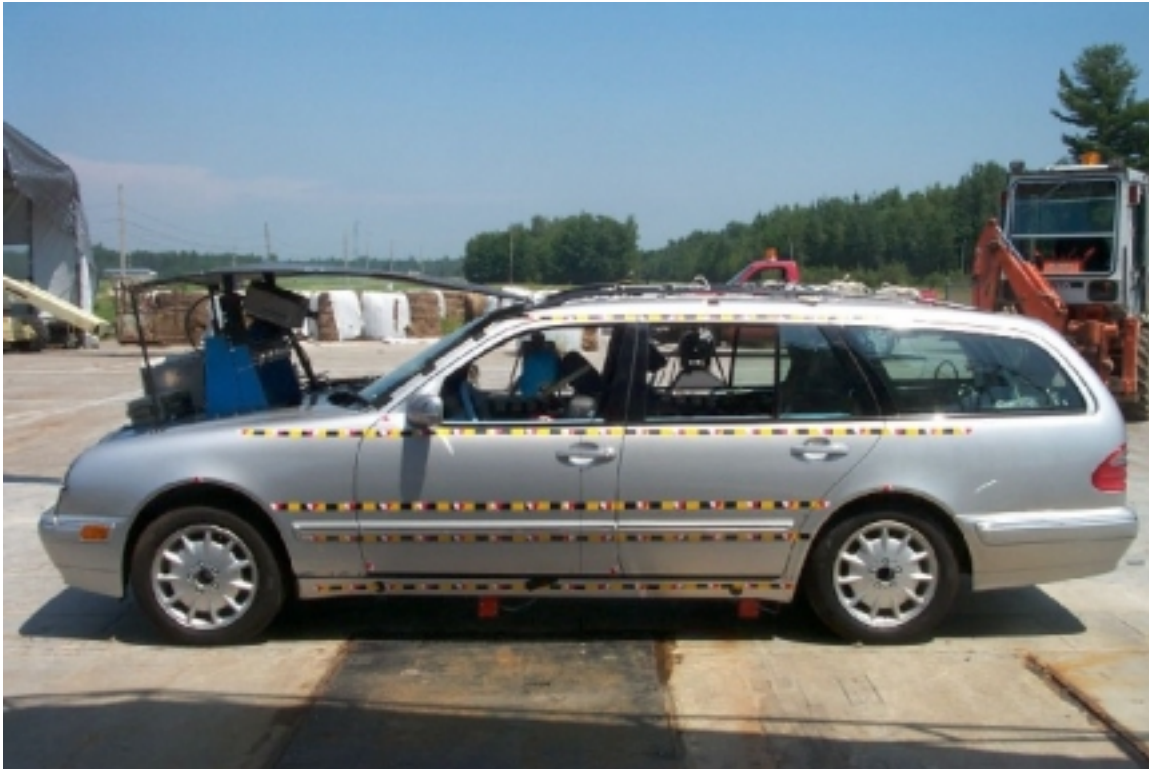
17. Vue générale côté gauche du véhicule cible, avant essai.  
General left side view of target vehicle, pre-test.

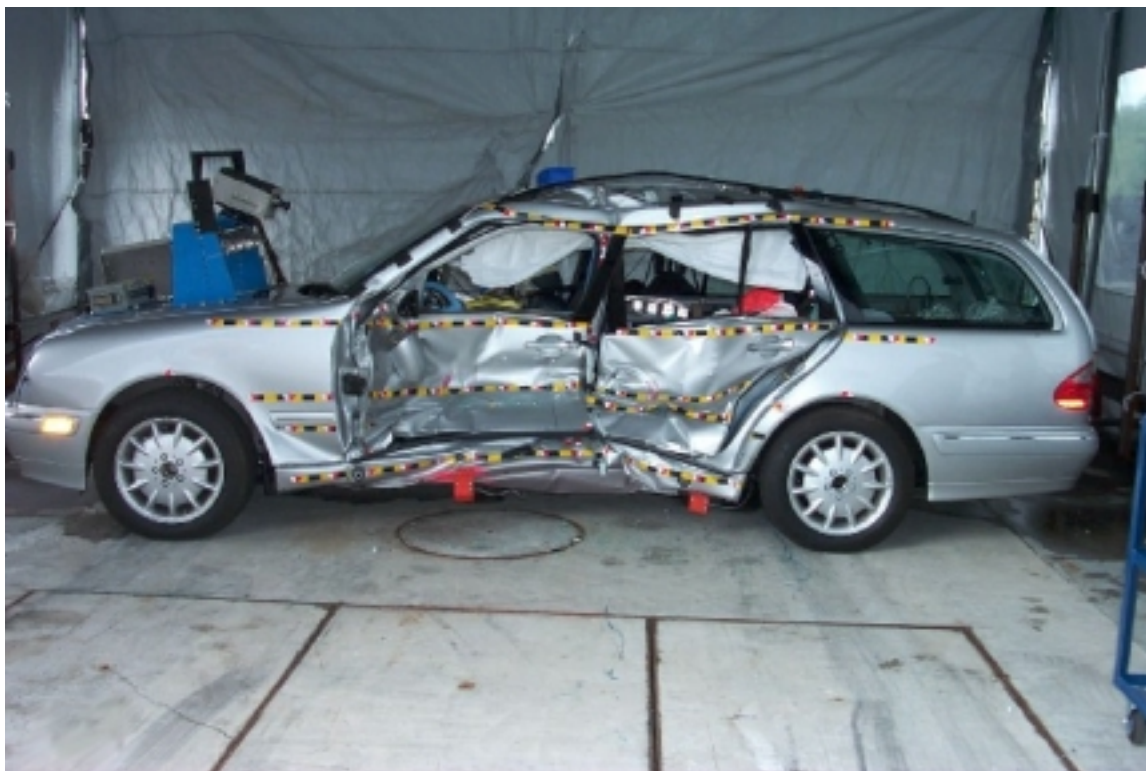
18. Vue générale côté gauche du véhicule cible, après essai.  
General left side view of target vehicle, post-test.

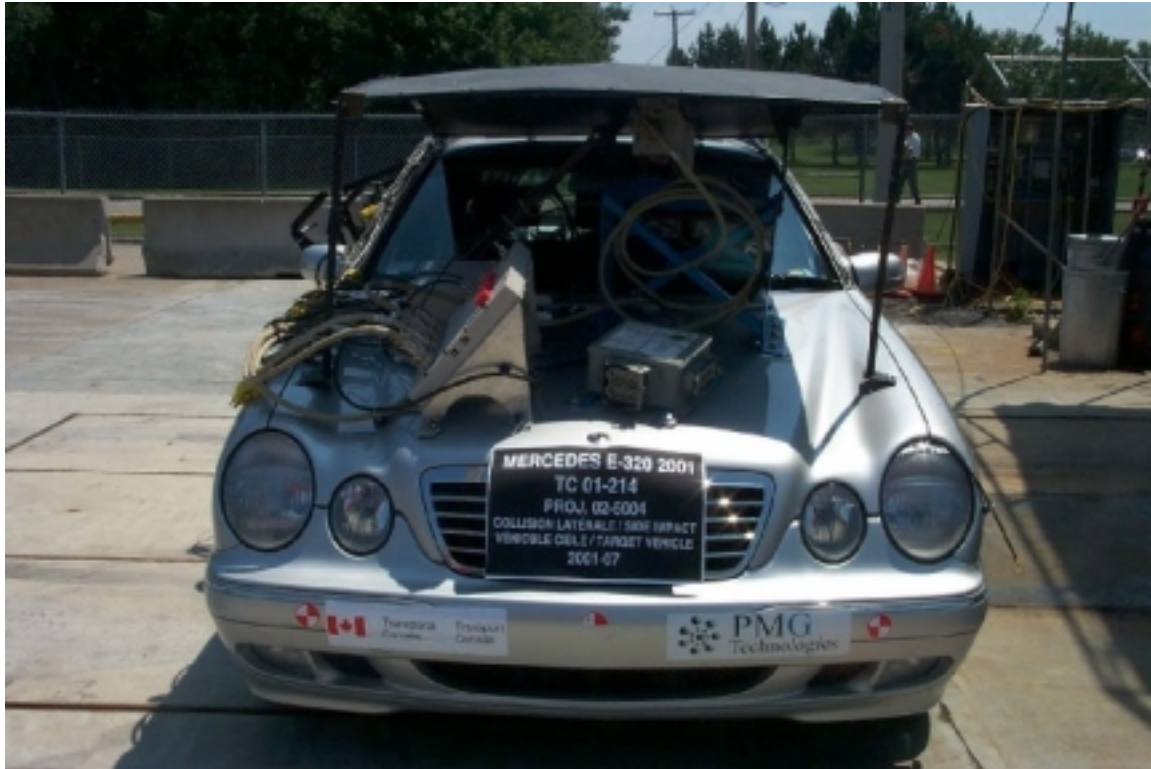
19. Vue générale avant du véhicule cible, avant essai.  
General front view of target vehicle, pre-test.

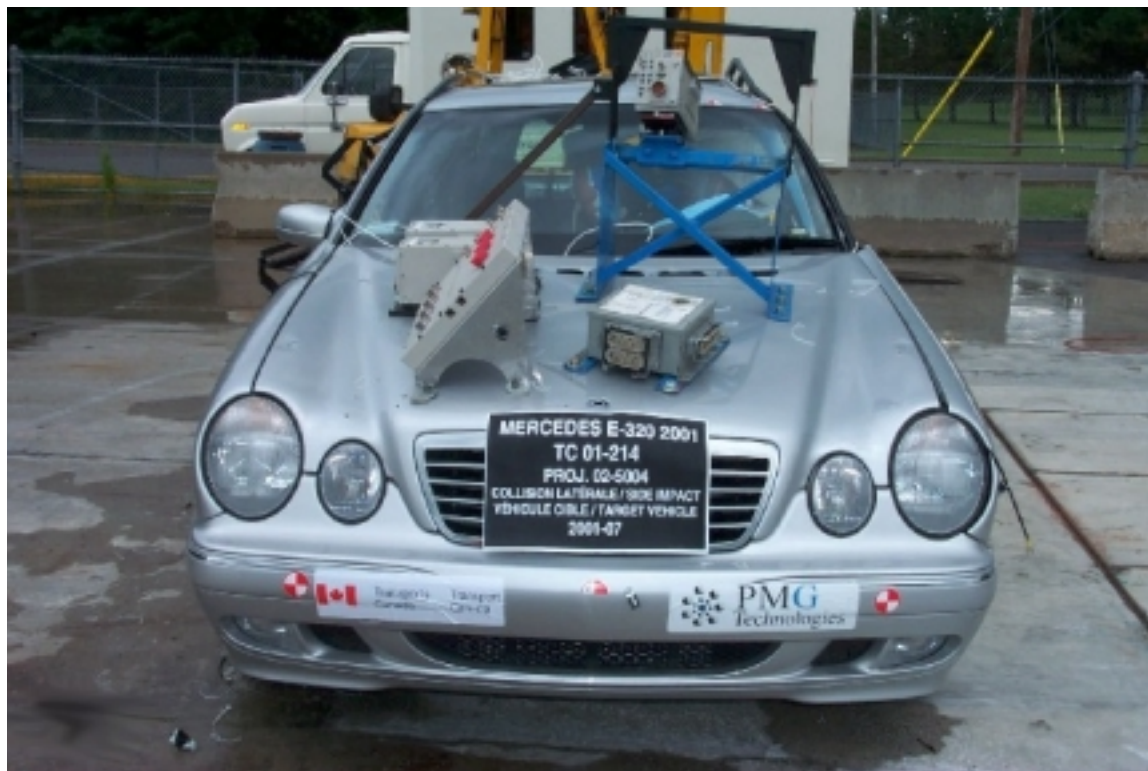
20. Vue générale avant du véhicule cible, après essai.  
General front view of target vehicle, post-test.

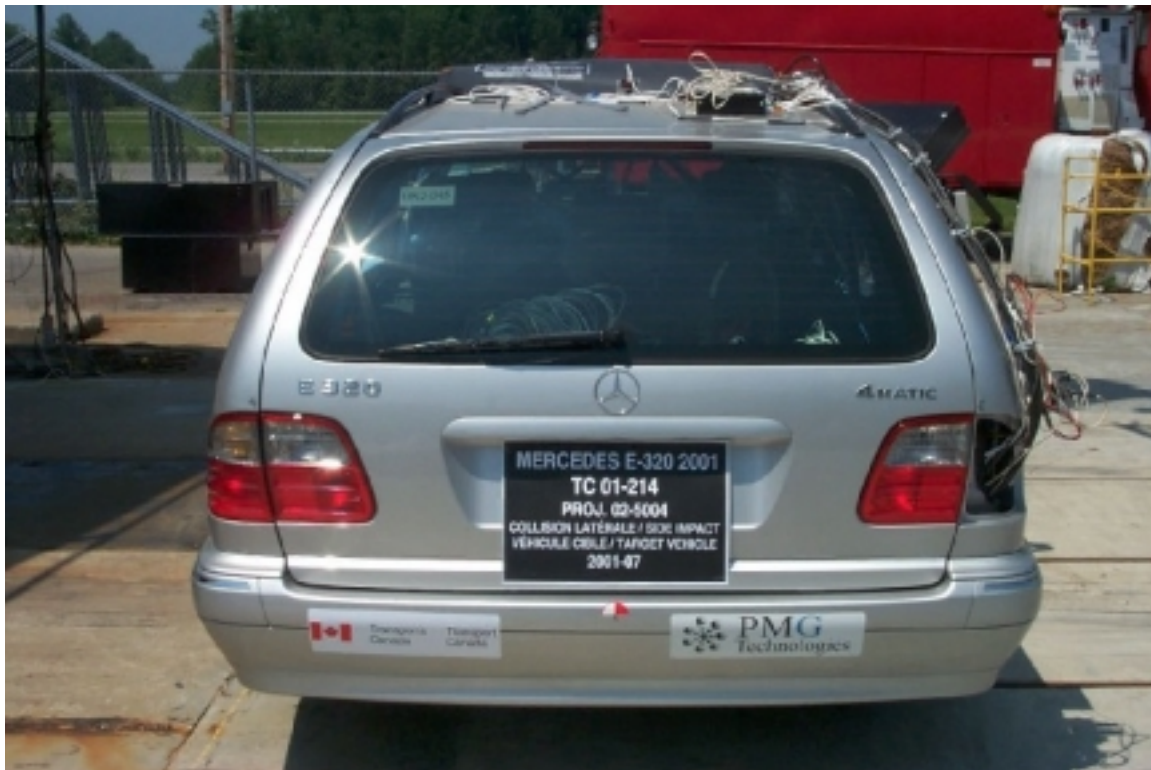
21. Vue générale arrière du véhicule cible, avant essai.  
General rear view of target vehicle, pre-test.

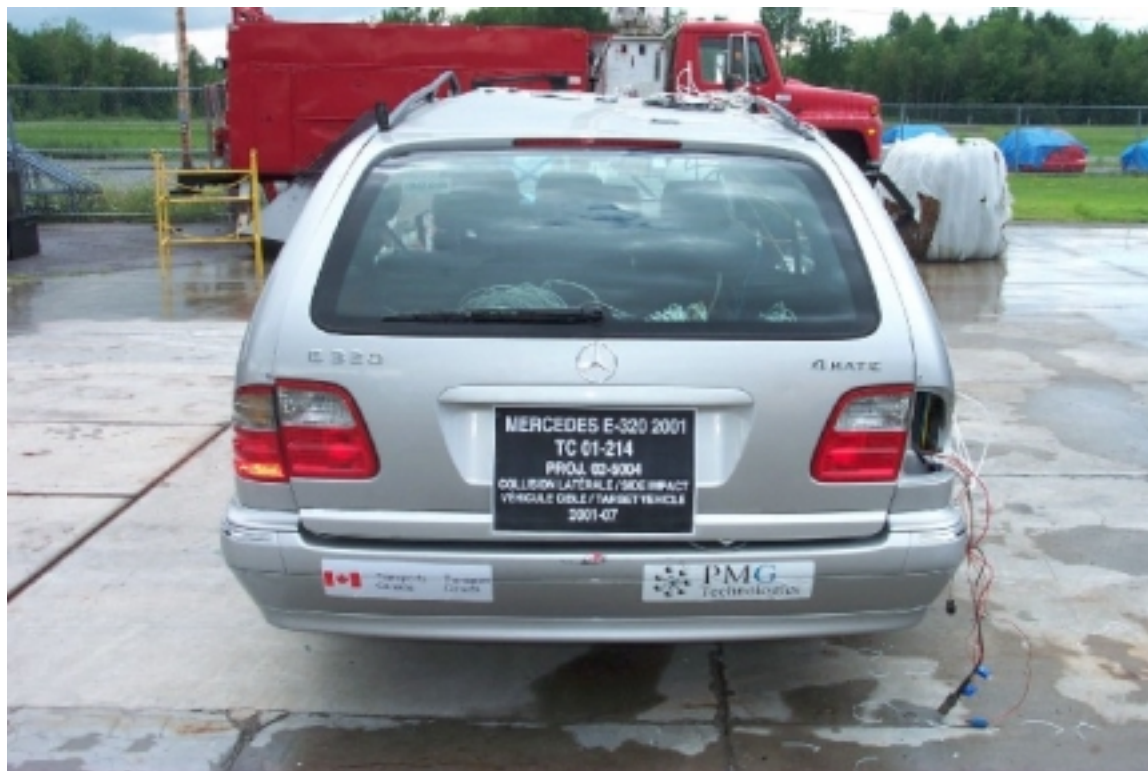
22. Vue générale arrière du véhicule cible, après essai.  
General rear view of target vehicle, post-test.

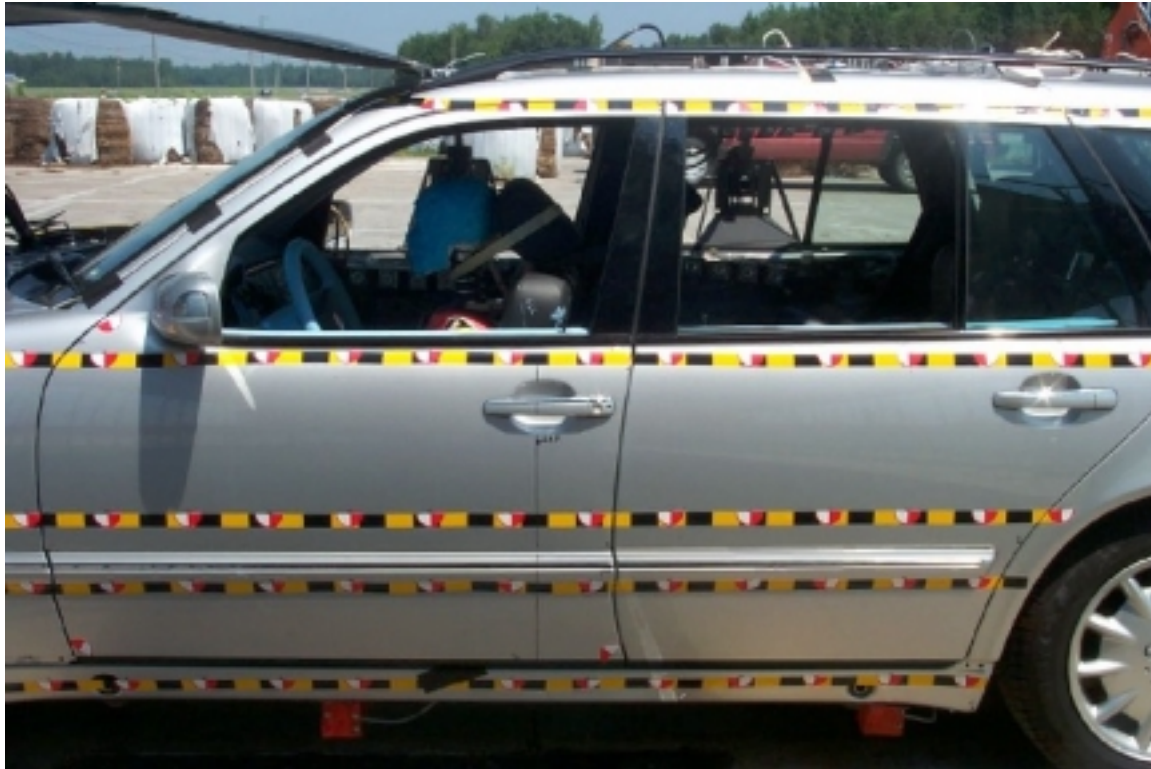
23. Surface ciblée côté gauche du véhicule cible, avant essai.  
Targets on left side of target vehicle, pre-test.

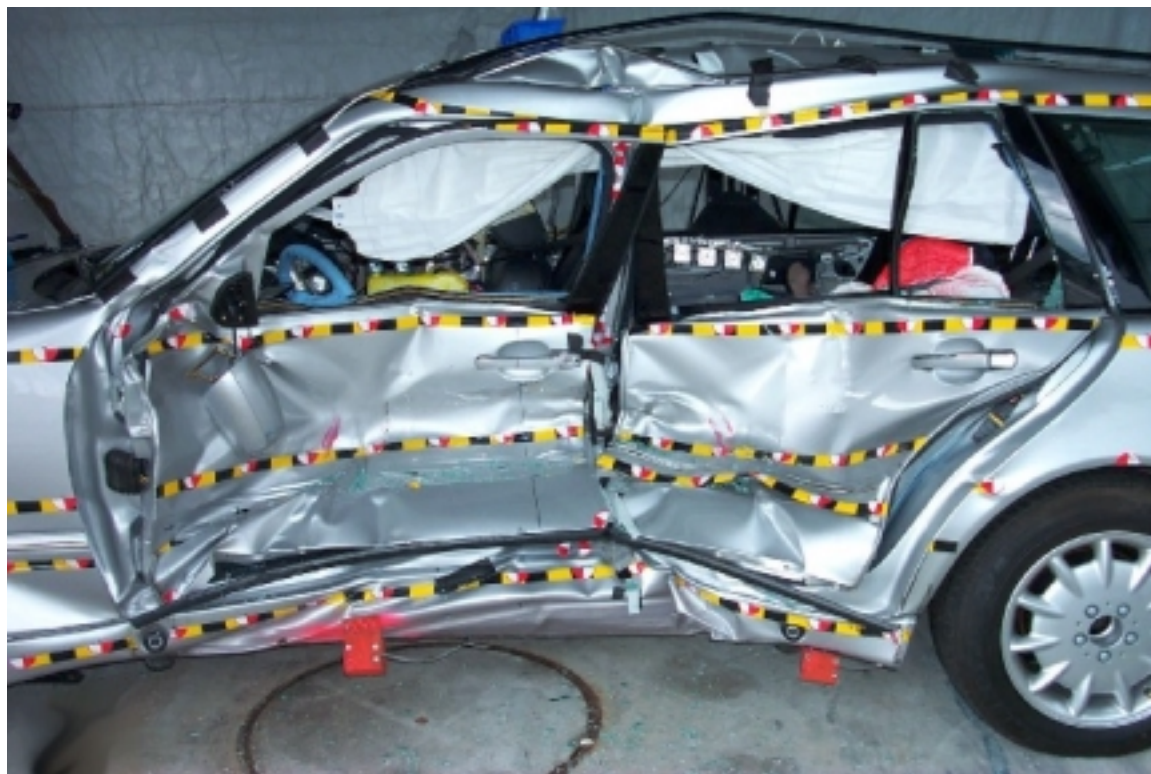
24. Surface ciblée côté gauche du véhicule cible, après essai.  
Targets on left side of target vehicle, post-test.

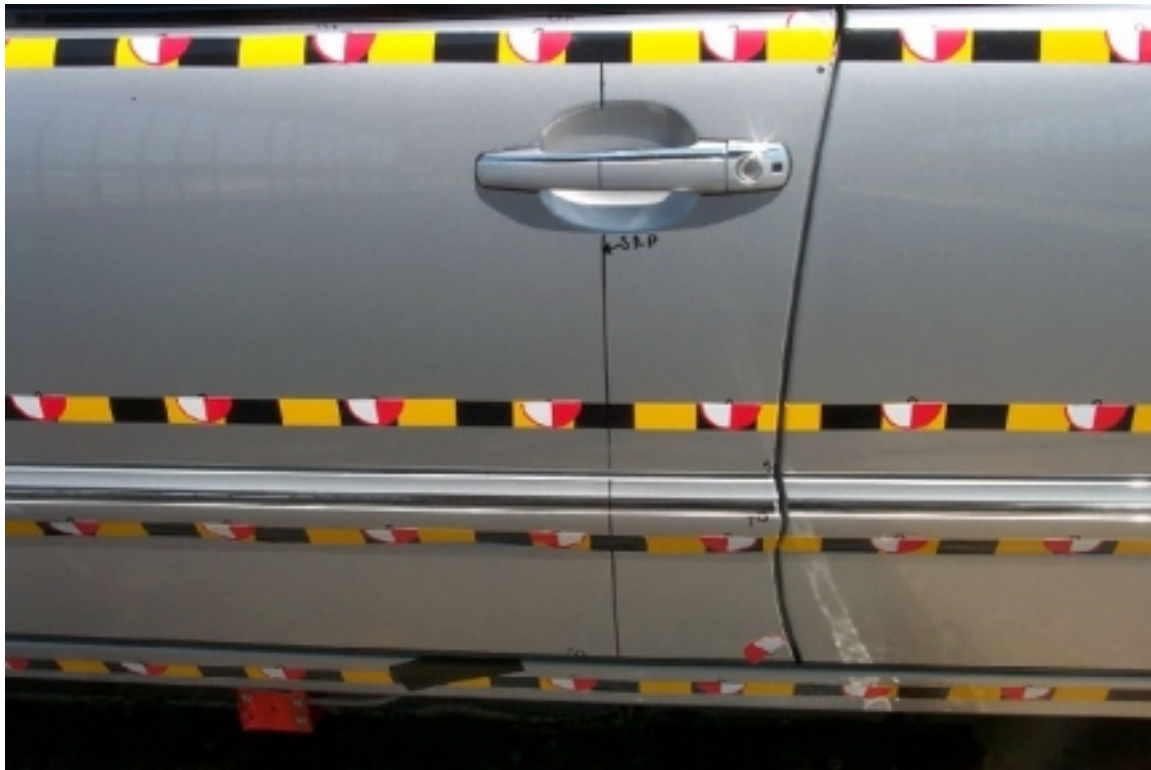
25. Point d'impact sur véhicule cible, avant essai.  
Impact point on target vehicle, pre-test.

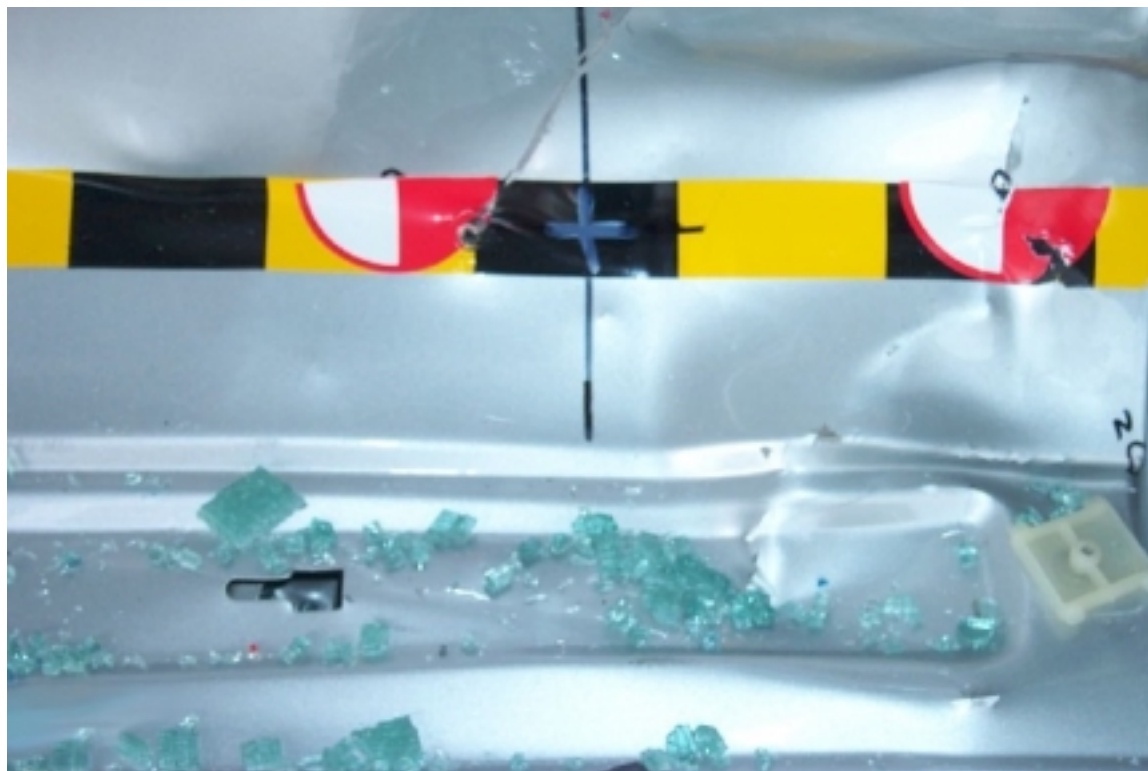
26. Point d'impact sur véhicule cible, après essai.  
Impact point on target vehicle, post-test.

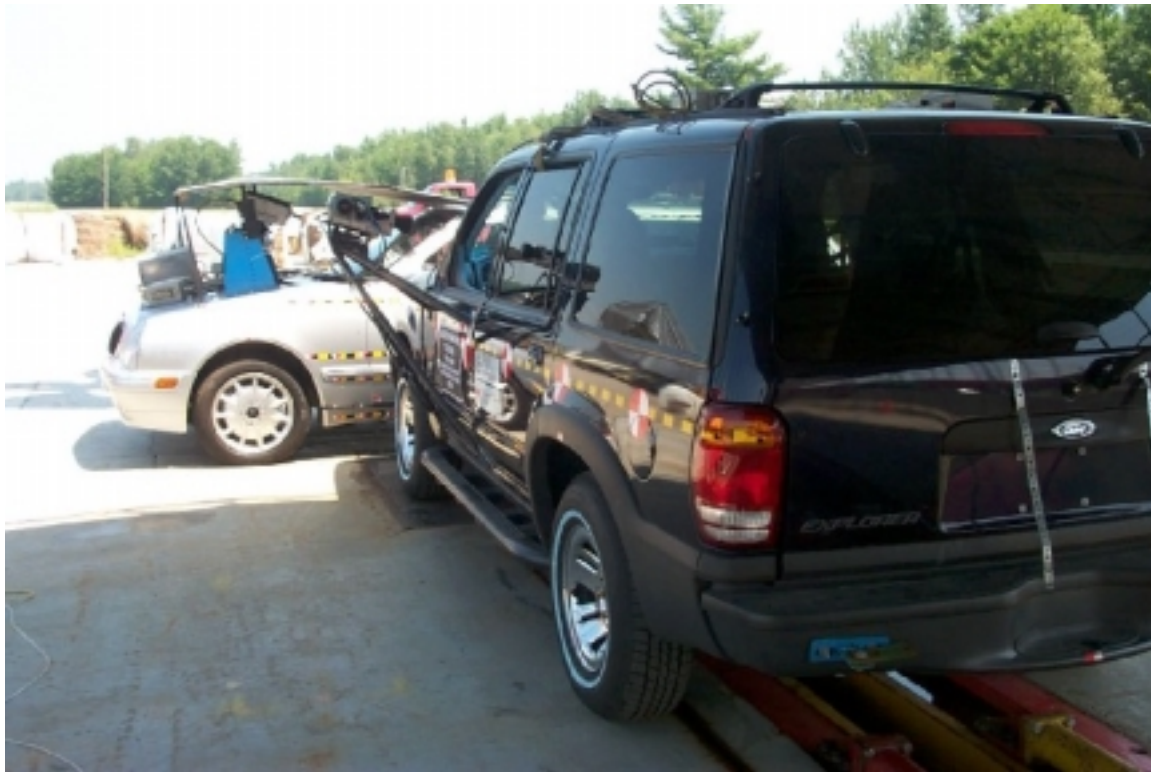
27. Vue  $\frac{3}{4}$  avant des véhicules en contact, avant essai.  
 $\frac{3}{4}$  front view of vehicles in contact, pre-test.

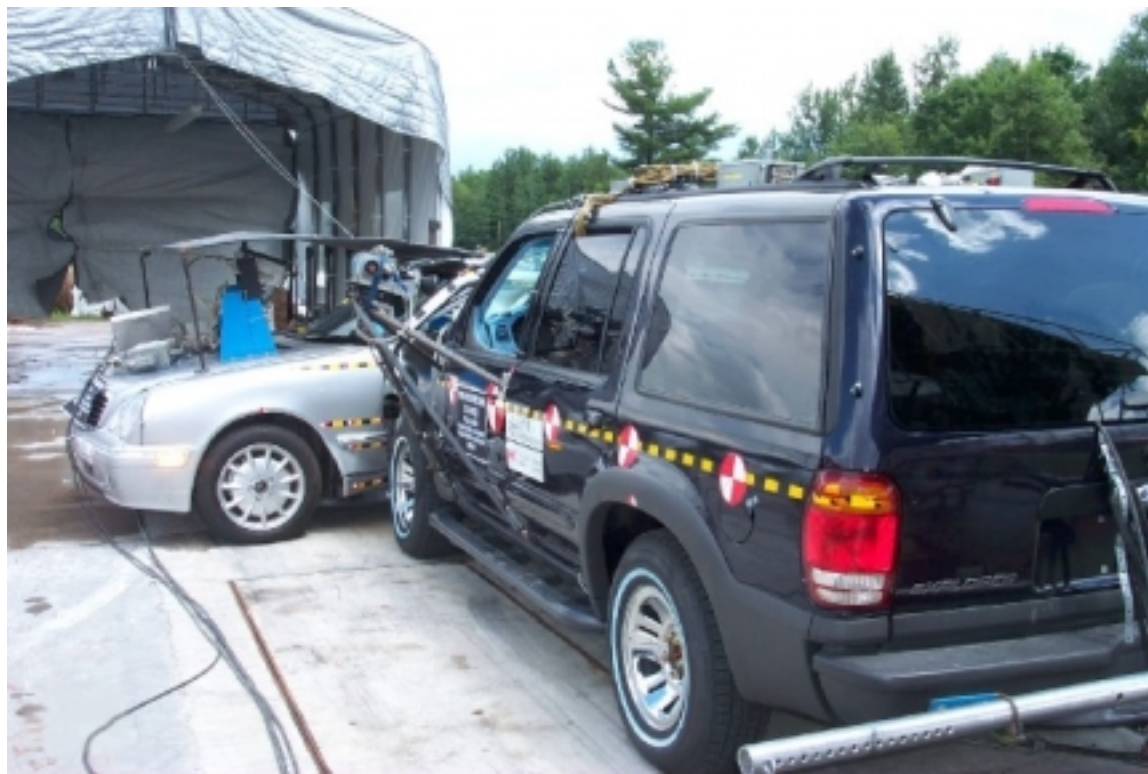
28. Position des véhicules, après essai.  
Position of vehicles, post-test.
